LA RINNOVATA BR 064 305-6

Märklin art. 39643

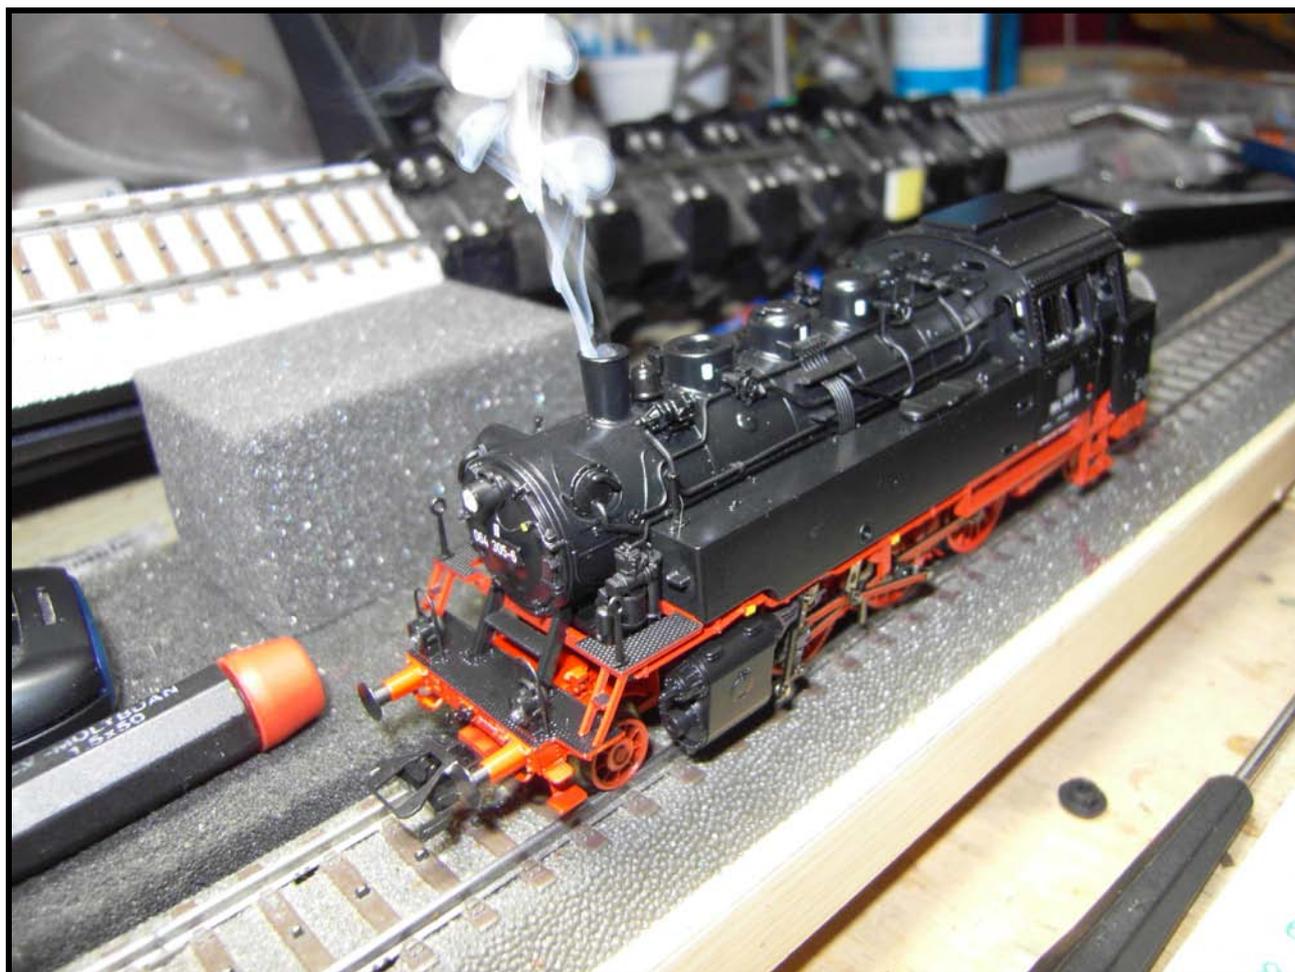
foto n. 1: la Br 064 305-6 sul banco di prova (dispositivo fumo già montato)

Nella **foto n. 1** la Br 064 305-6 sul banco di prova; il suo lato sinistro sembra simile a quello della Br 64 250, della **foto n. 2**. In particolare si possono vedere la dinamo, la campana, la pompa, tipo Knorr e i tubi delle sabbie che sono posizionati in modo del tutto identico.

Confrontando le **foto n. 1 e n. 2**, si può notare l'assenza delle targhe del costruttore sui cilindri della Br 064 305-6, più tardi parleremo degli Indusi; infine alcune scritte hanno mutato posizione trasferite dalle casse dell'acqua, al telaio. Tutte le tubature invece sono posizionate nello stesso modo. Ad essere pignoli debbo dire che in ambedue le locomotive le aste d'appiglio laterali, culminanti con un anello, sono ampiamente fuori scala, però con un vantaggio da non trascurare: sono in plastica flessibile, non si spezzano, ma possono saltar via e sono simili a quelle delle V 36, di cui ho parlato nel mio **Capitolo 6°** (parte I, **foto n. 25**). Nella realtà hanno invece uno spessore minimo,

degli stantuffi, nella **prima foto** la Br 064, a parte il dispositivo fumo, è ancora come uscita dalla scatola originale.

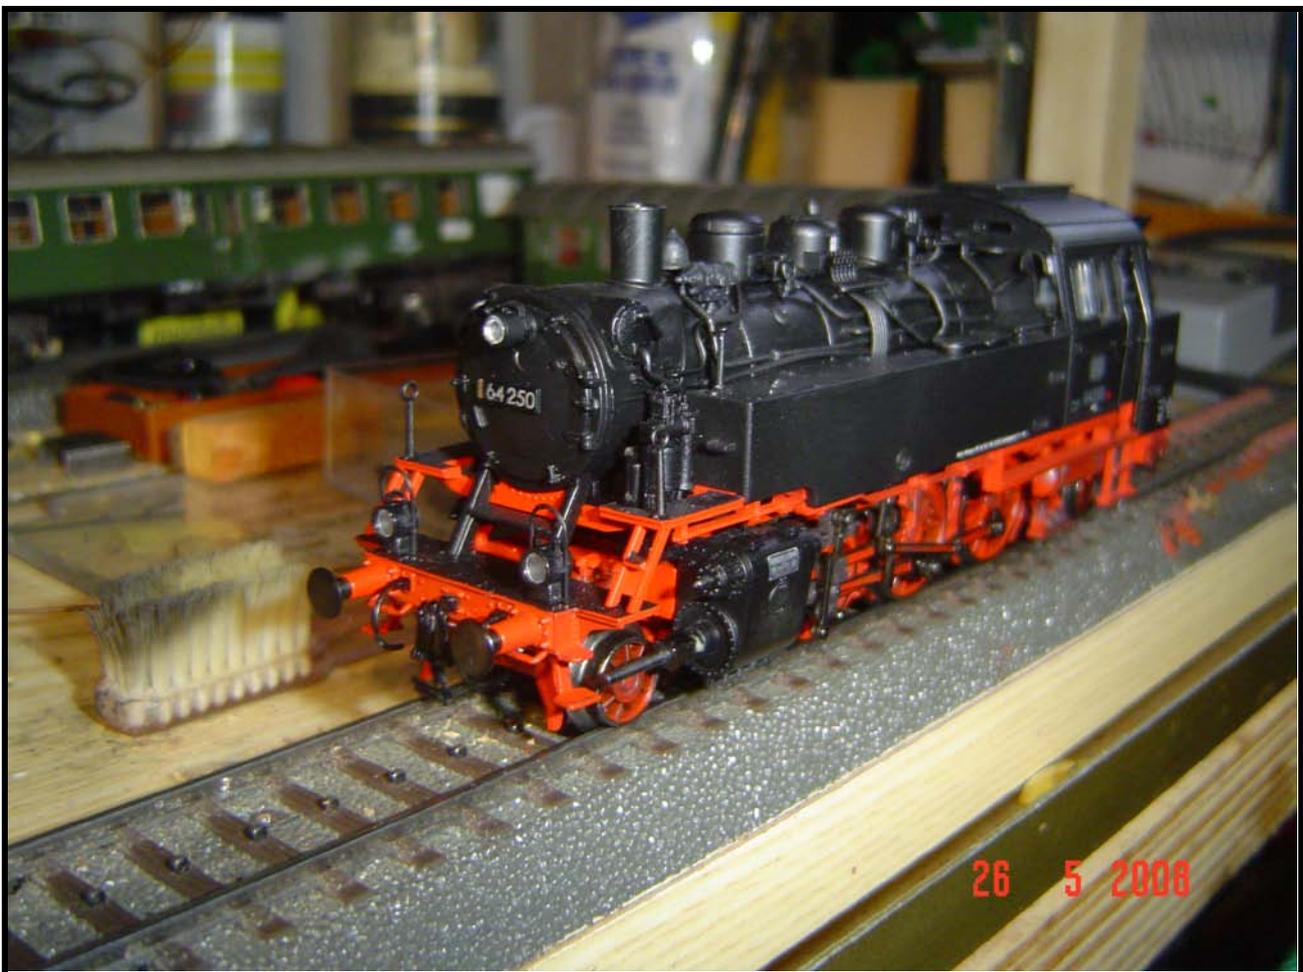
foto n. 2: la Br 64 250 sul banco di prova (particolari del lato sinistro)

Mentre nella **seconda foto** sono stati già montati tutti i particolari realistici quali i tubi dei freni (tipo Märklin), il gancio, la condotta per il riscaldamento delle carrozze e le custodie di protezione delle aste

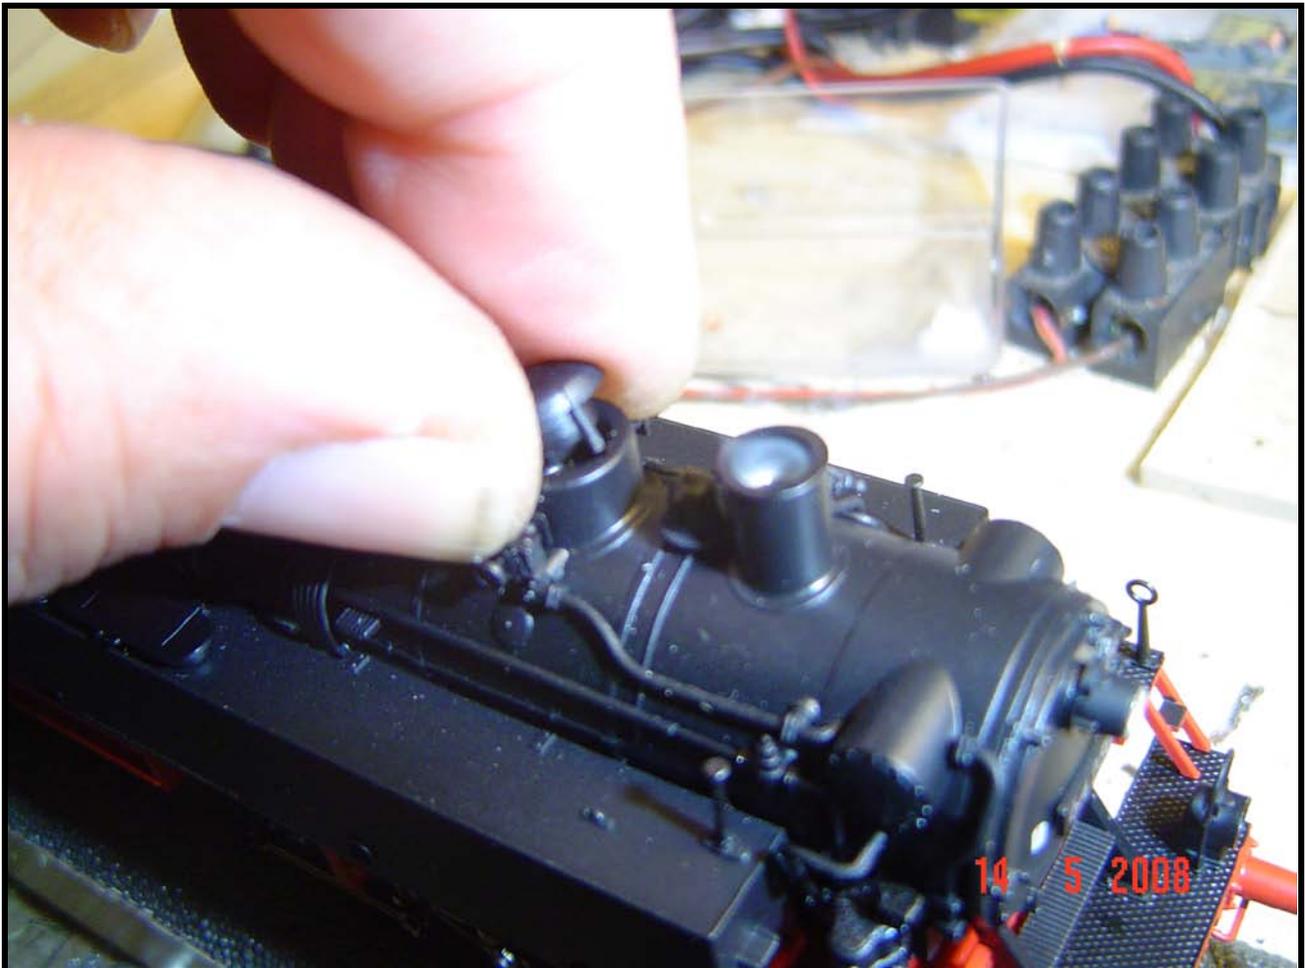
[foto n. 4](#): Il coperchio che nasconde la vite e l'invito da rispettare

Iniziamo con smontare la carrozzeria: si solleva, io preferisco con un'unghia che non graffia il mantello, il coperchio del primo duomo del vapore, come vedete nella [foto n. 4](#). Dopo averlo sollevato si svita la lunga vite che blocca il mantello (altro che *incastrati balordi!*), oppure, operazione inversa, si riavvita e si chiude.

Nella stessa [foto n. 4](#) (tratta dal vecchio [Capitolo 14°](#)) è messo in evidenza l'invito per il coperchio che si inserisce perfettamente in una scanalatura apposita, assolutamente da rispettare.

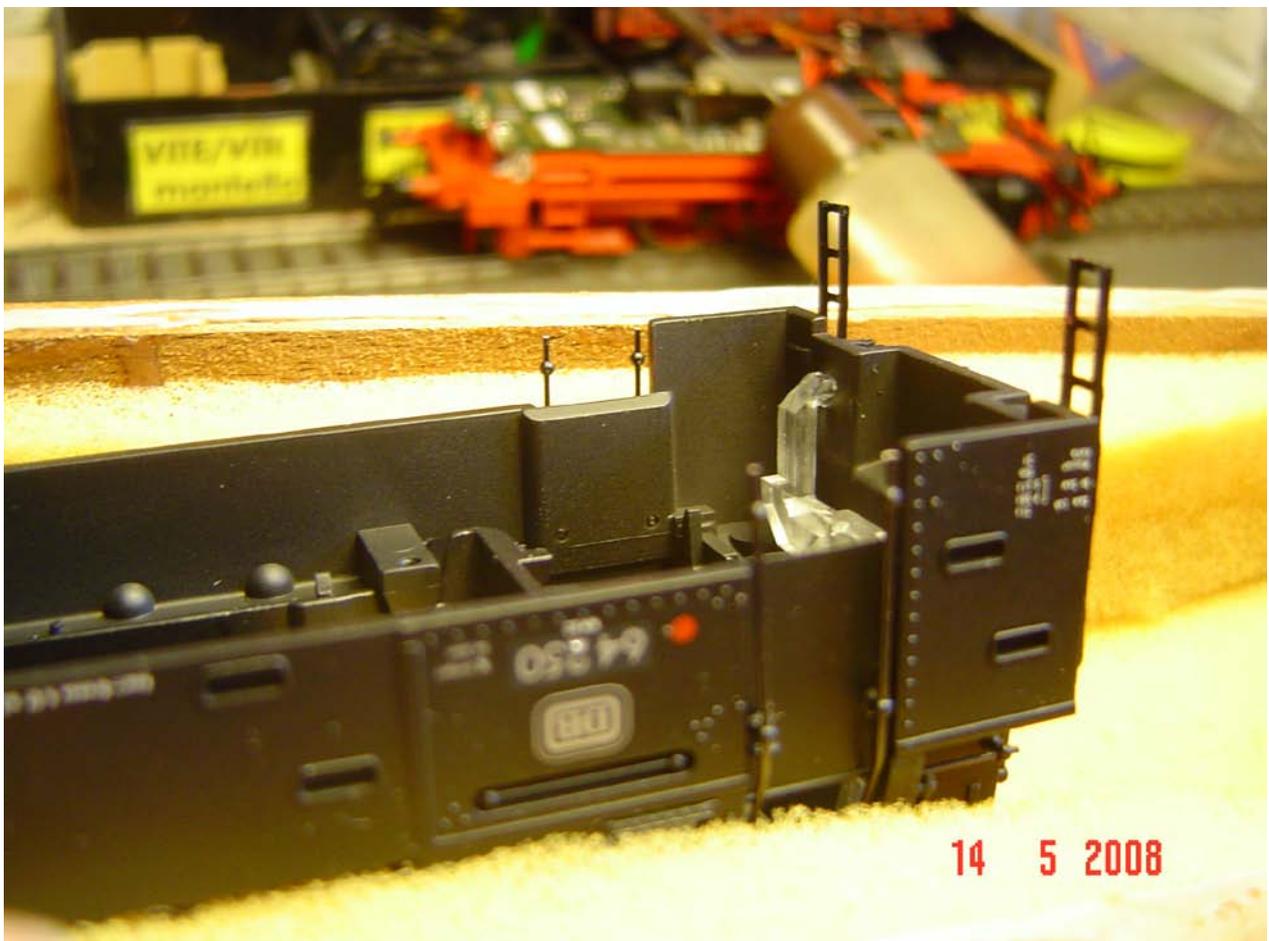
I finissimi corrimano, e le scalette posteriori, della Br 64 (foto n. 10)

Nelle accurate istruzioni allegate alla macchina (...) si consiglia di allontanare i corrimano durante le operazioni di smontaggio del mantello. In effetti questi, come vedete nella **foto n. 10**, ovviamente posizionati all'insù, sono apparentemente molto fragili. In realtà sono metallici e robusti per cui è sufficiente, durante il rimontaggio della carrozzeria, indirizzarli con una pinzetta nelle sedi in basso sull'ultimo scalino della cabina (**foto n. 11**), senza imbarcarsi nella, secondo me, impresa di smontaggio e rimontaggio dei loro delicati incastri, che sono in plastica.

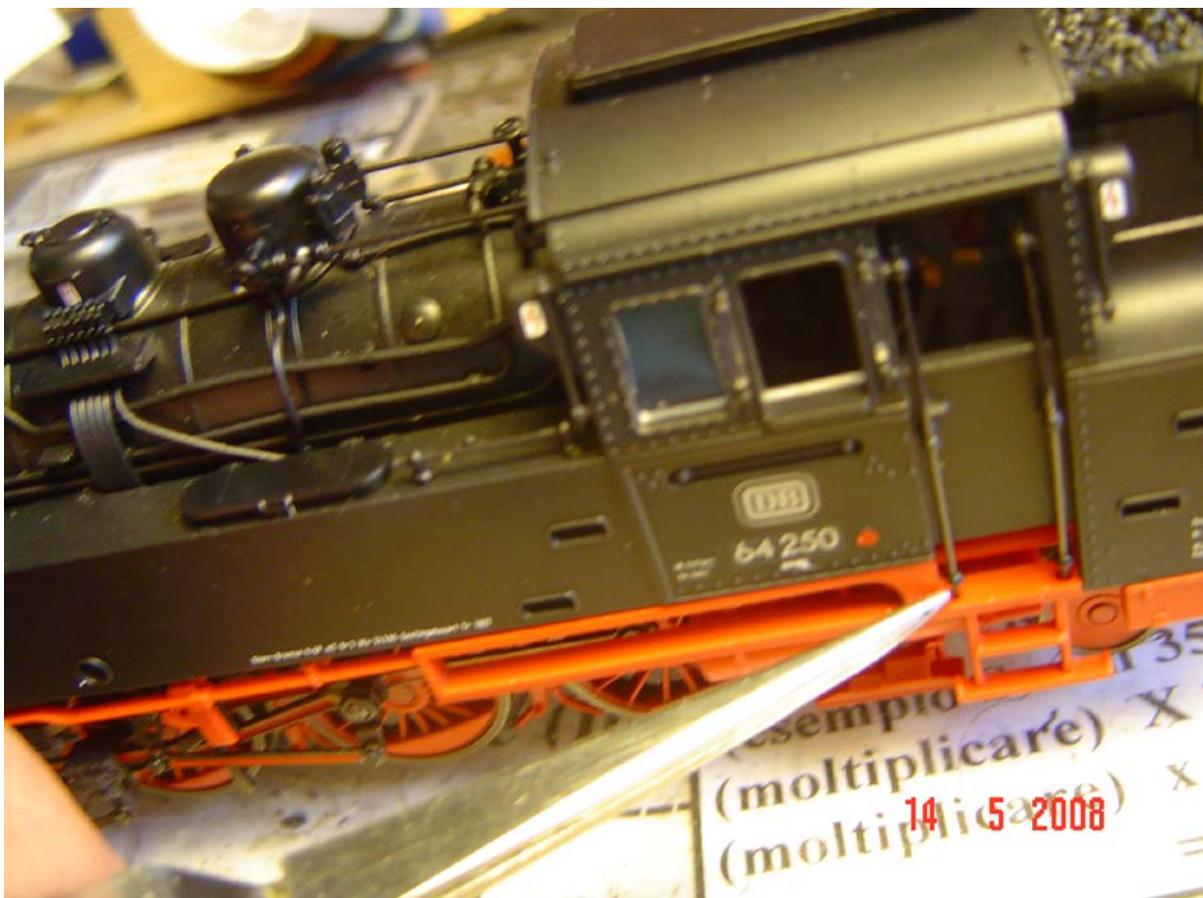
Durante il rimontaggio del mantello ci si aiuta con una pinzetta (foto n. 11)

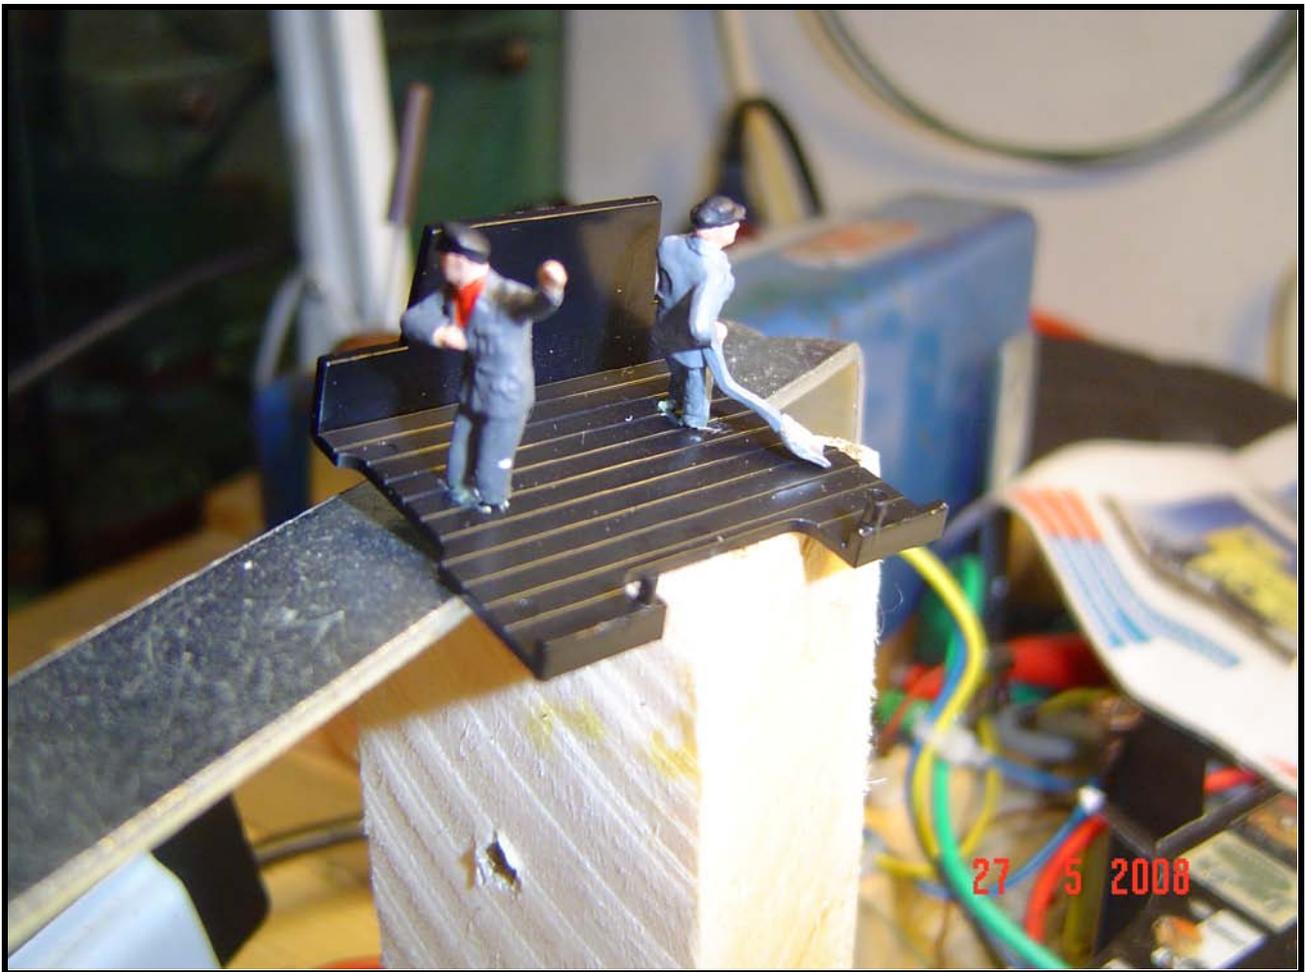
foto n. 5: Il pavimento (Fußboden) e il personale "mutilato"!

La cabina di guida, ora *invasa*, era rialzata per far posto al vecchio altoparlante. Personalmente possiedo ben due Fußboden, ovvero pavimenti della cabina di guida della Br 64 250: tentai di aumentare il volume del suono, senza dubbio debole nel primo modello, forando ripetutamente il piano di calpestio, con poco successo. Quello senza buchi lo tengo per ogni evenienza... una volta o l'altra lo sostituirò. Nella **foto n. 5** il Fußboden ancora senza fori, notate anche il macchinista ed il fochista... mutilati!

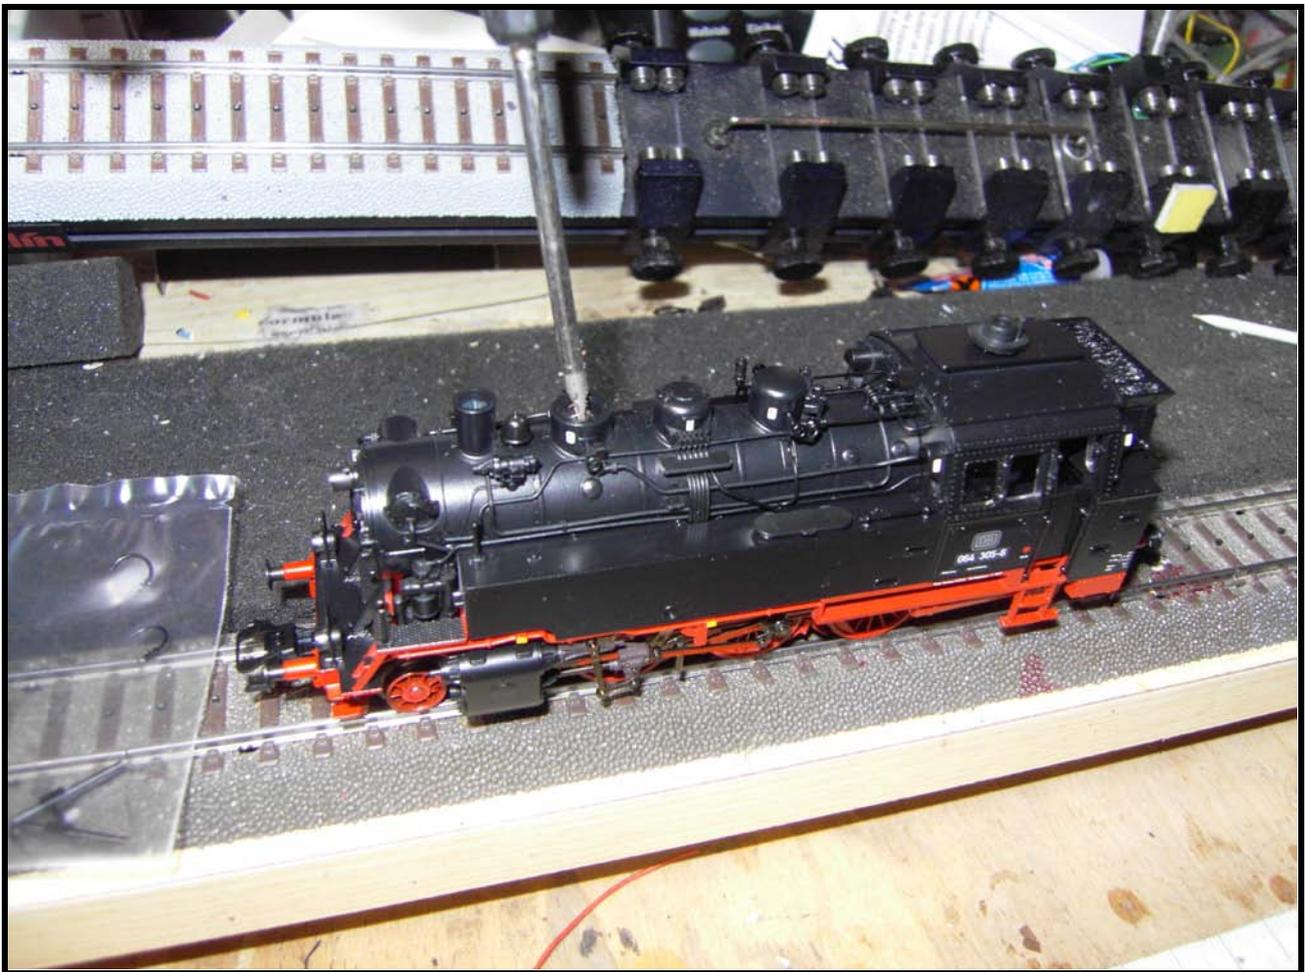
foto n. 6: si svita la vite nascosta sotto il coperchio (modellistico) del duomo

Nelle **foto n. 6 e n. 7** la facile apertura del mantello nella Br 064 305-6, coperchietto e vite lunghissima si vedono in basso sul banco di prova. Nella **foto n. 8** viene evidenziata la specifica differenza di questa *nuova* macchina Märklin rispetto alla precedente di 3 anni fa: l'altoparlante è stato collocato nella cabina, cosa esteticamente criticabile, ma che rende la *voce* della Br 064 305-6 molto più... udibile! I suoni sono automatici, come per la precedente versione, ma il suono degli sbuffi di vapore iniziali mi sembra meno marcato.

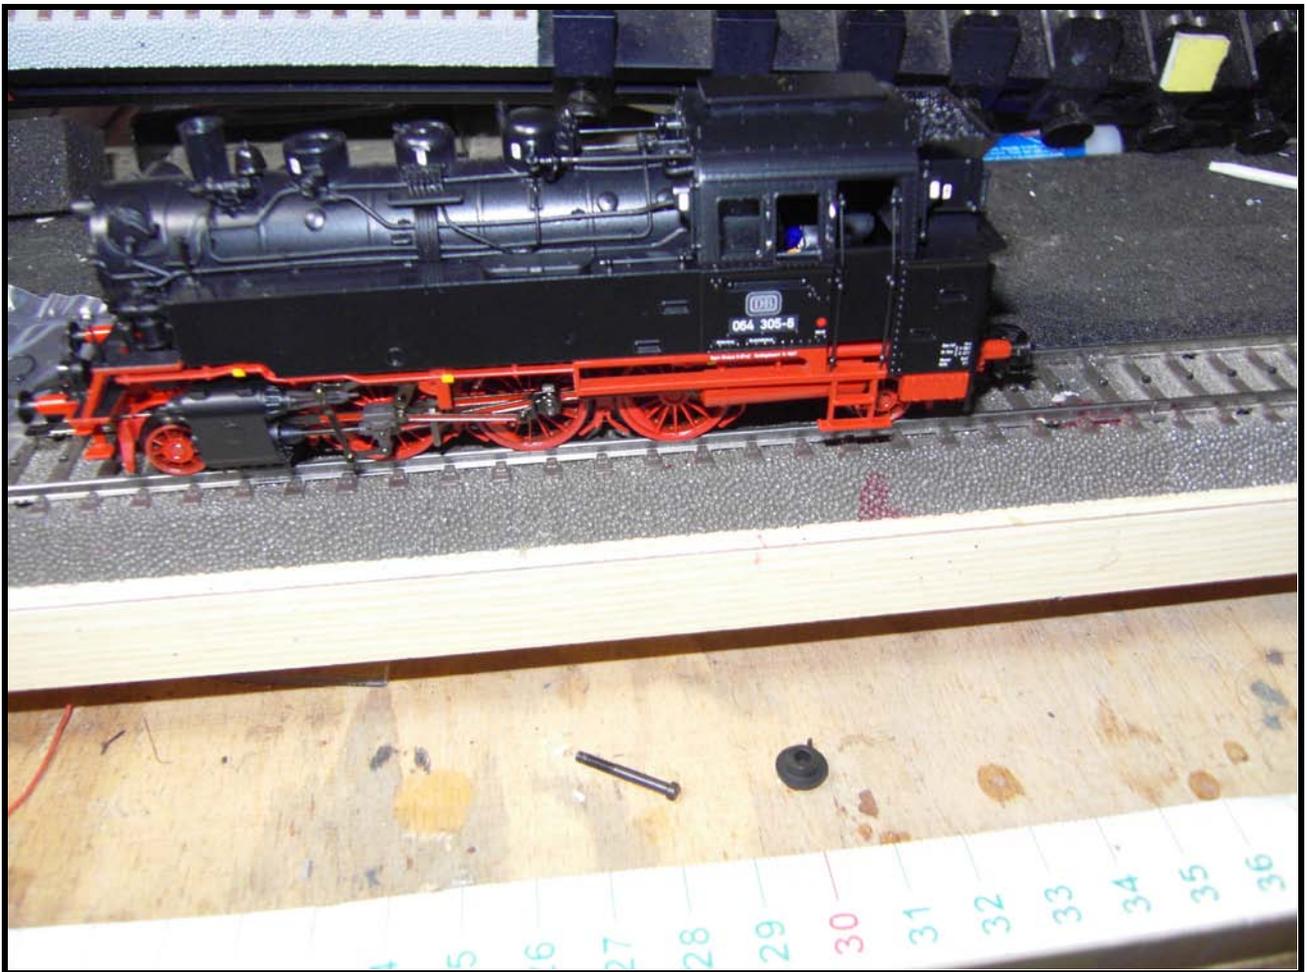
foto n. 7: cabina con l'altoparlante, in basso la vite e il coperchio del duomo

La cabina di guida è qui invasa dalla capsula protettiva ad incastro dell'altoparlante e non me la sono sentita di tentarne l'allontanamento (ritornate alle **foto n. 7 e n. 8**).

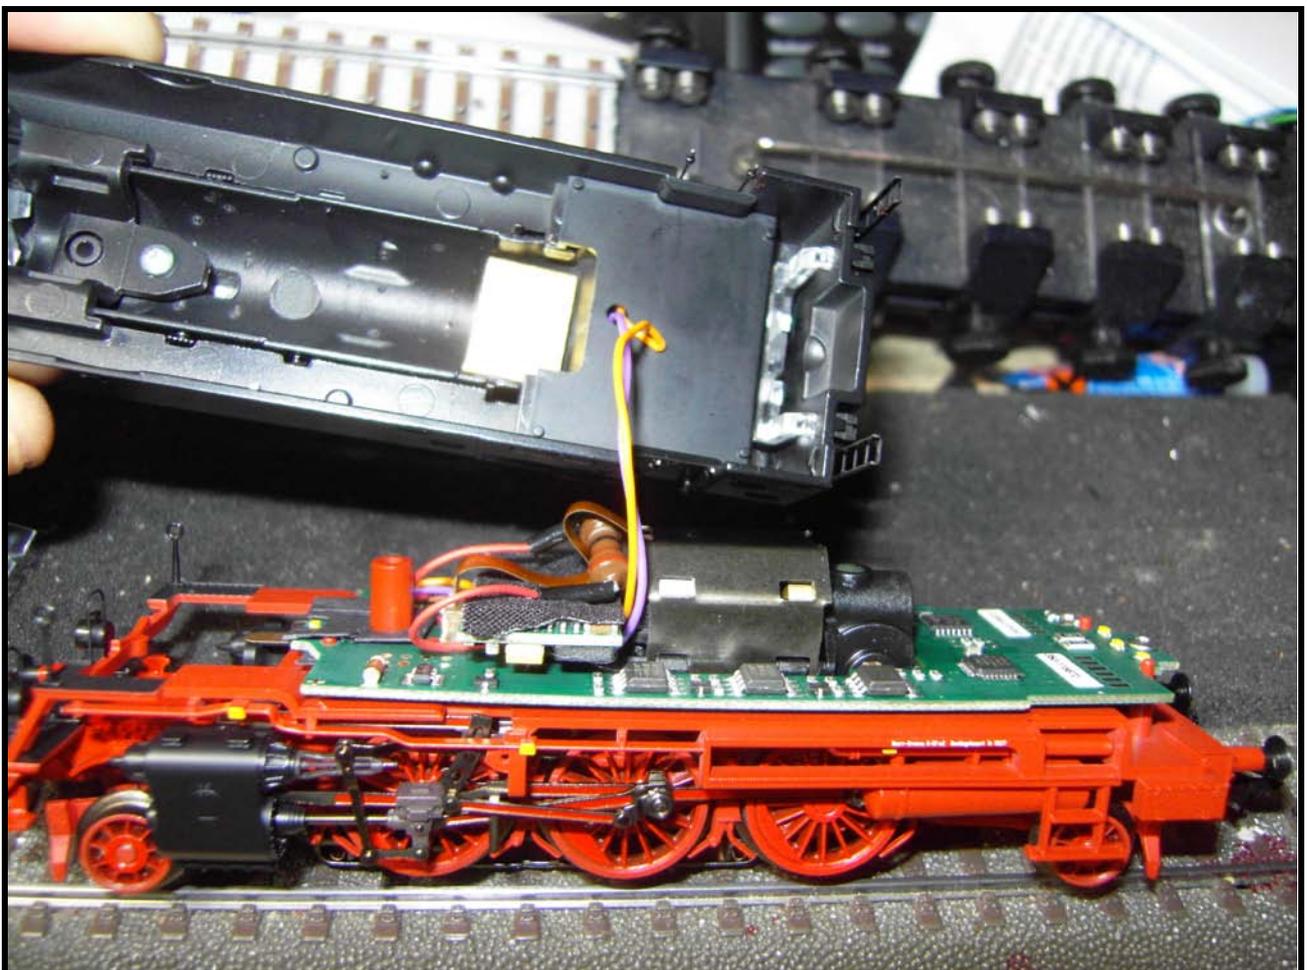
Foto n. 8: a causa dell'altoparlante il collegamento *corto* tra mantello e telaio

Nelle **foto n. 8** si può ben capire che, a causa dei fili di collegamento tra mantello, altoparlante e decoder non è facile, se non si ha una base ampia in gommapiuma, adagiare la locomotiva aperta. Anche con una base ampia ci si deve ricordare che la locotender è letteralmente fragile per i numerosissimi minuti particolari.

E allora? È possibile allontanare la carrozzeria (**foto n. 8**), staccando l'altoparlante?

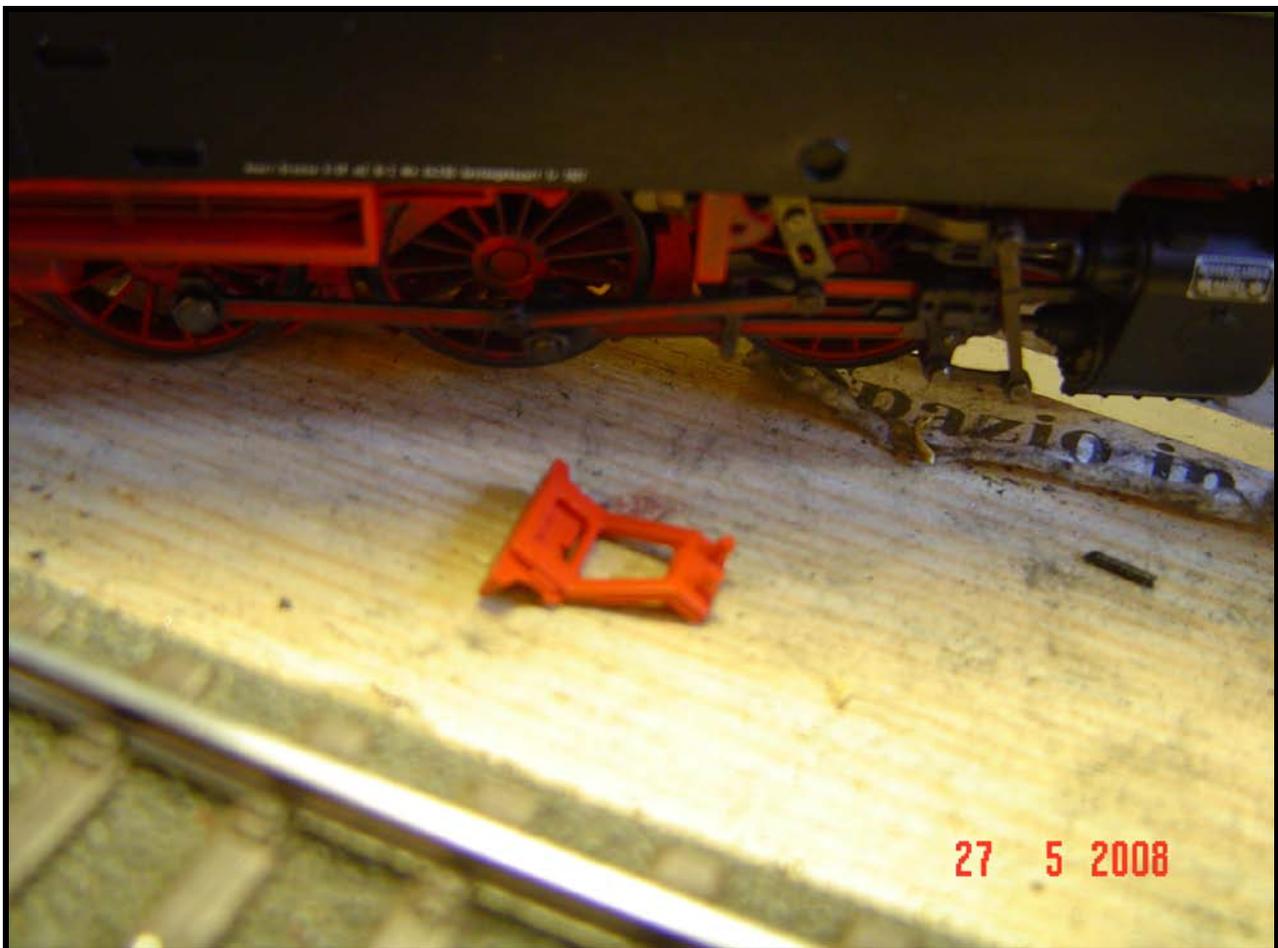
foto n. 9: uno dei due Indusi era uscito dalla sede nella 64 250 del 2008

Nell'altro **Capitolo 14°** vi avevo parlato di quei dispositivi magnetici (**foto n. 9**) a sfioramento del binario, proprio perché uno mi si era staccato dalla sede (due fori della **foto n. 10**), ma in questa 064 più moderna non ci sono più né fori, né Indusi.

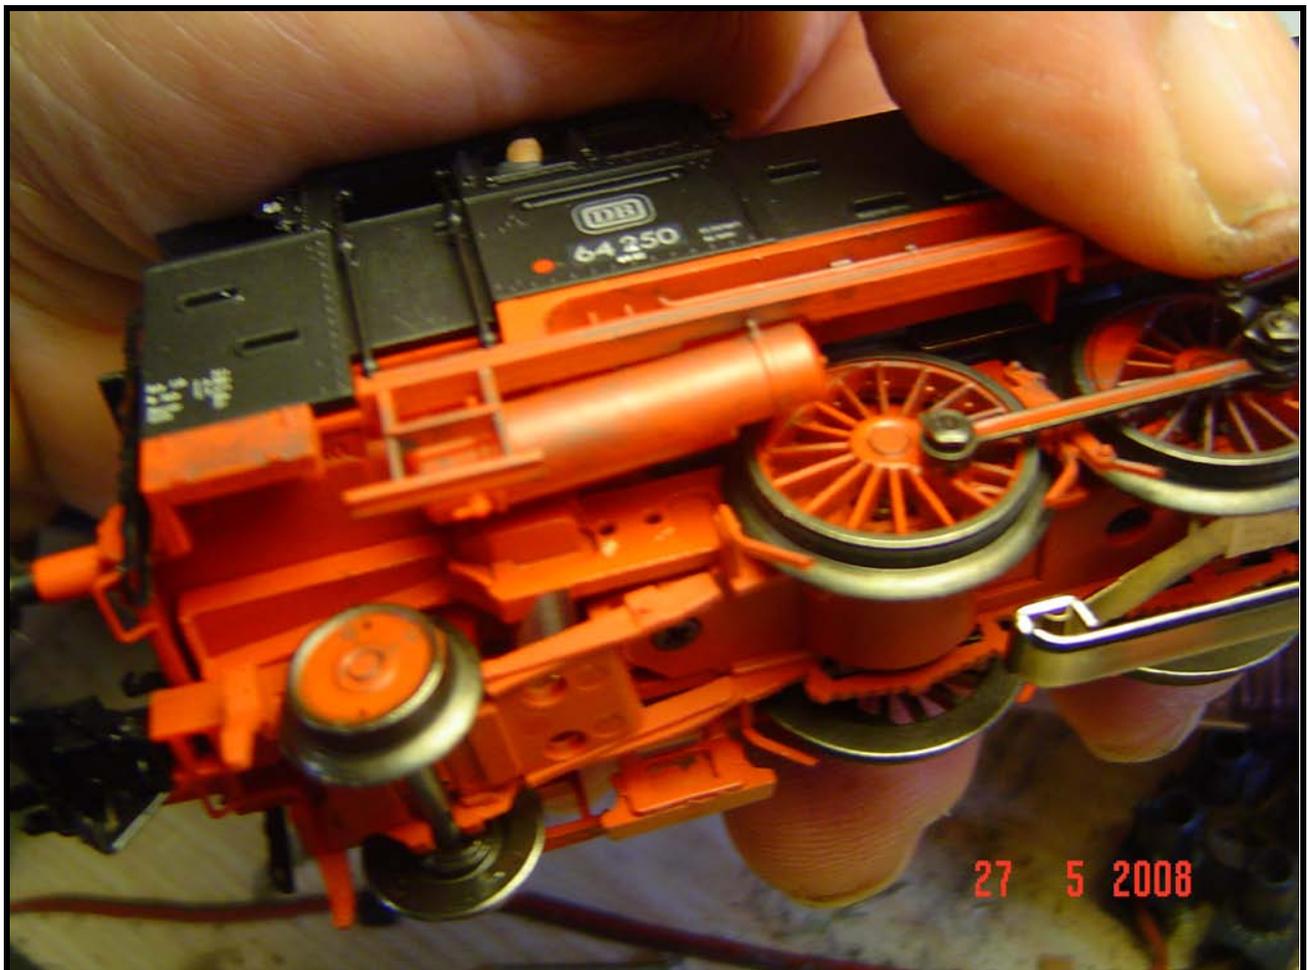
foto n. 10: i due fori dove si deve inserire l'Indusi uscito dalla sede nella 64 250

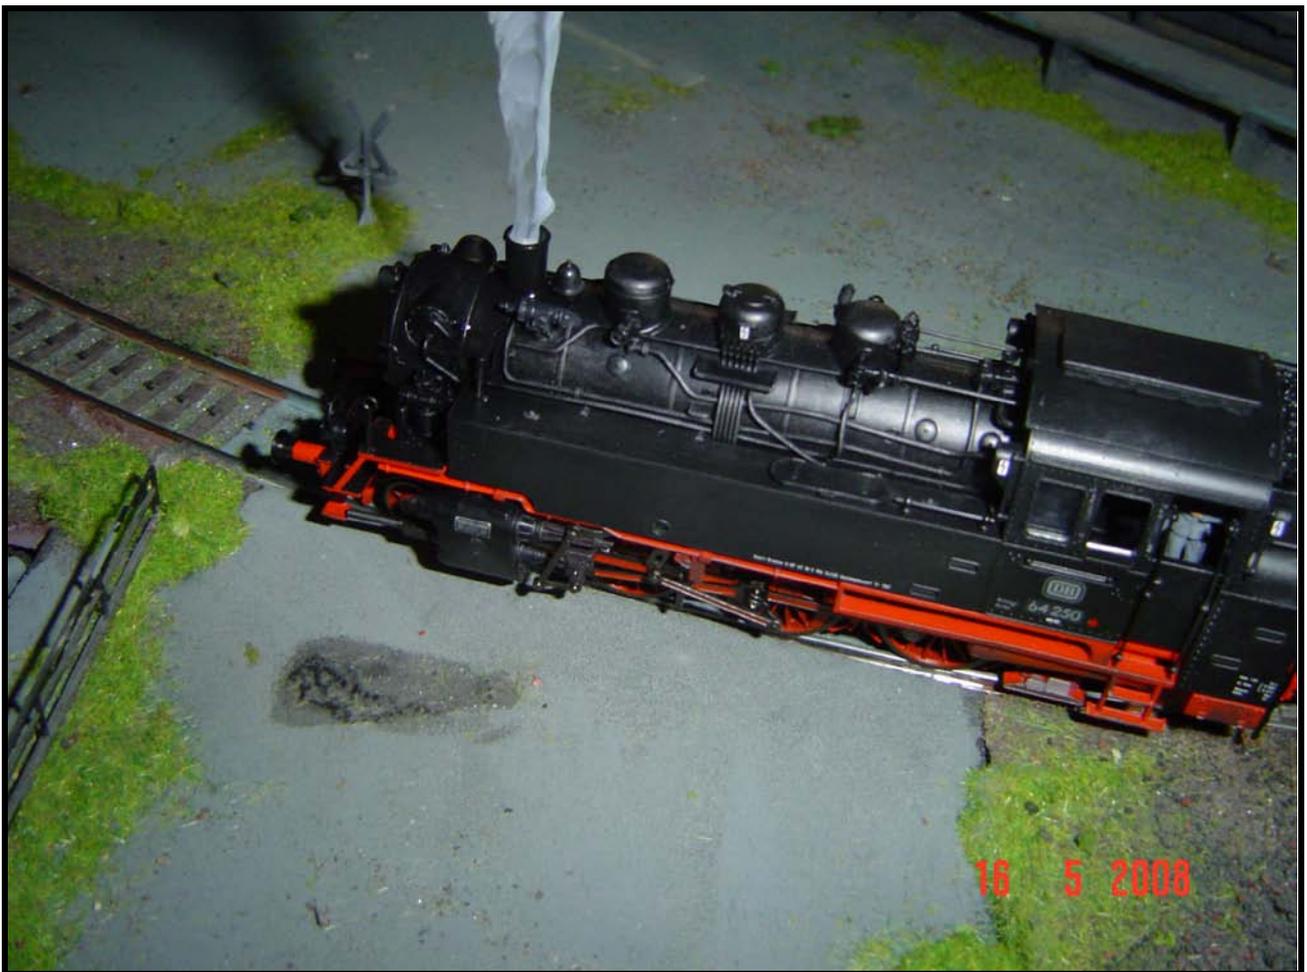
foto n. 11: lato sinistro della 64 250 del 2008 (Indusi subito avanti la scaletta)

foto n. 11: lato sinistro della 64 250 del 2008 (Indusi subito avanti la scaletta).

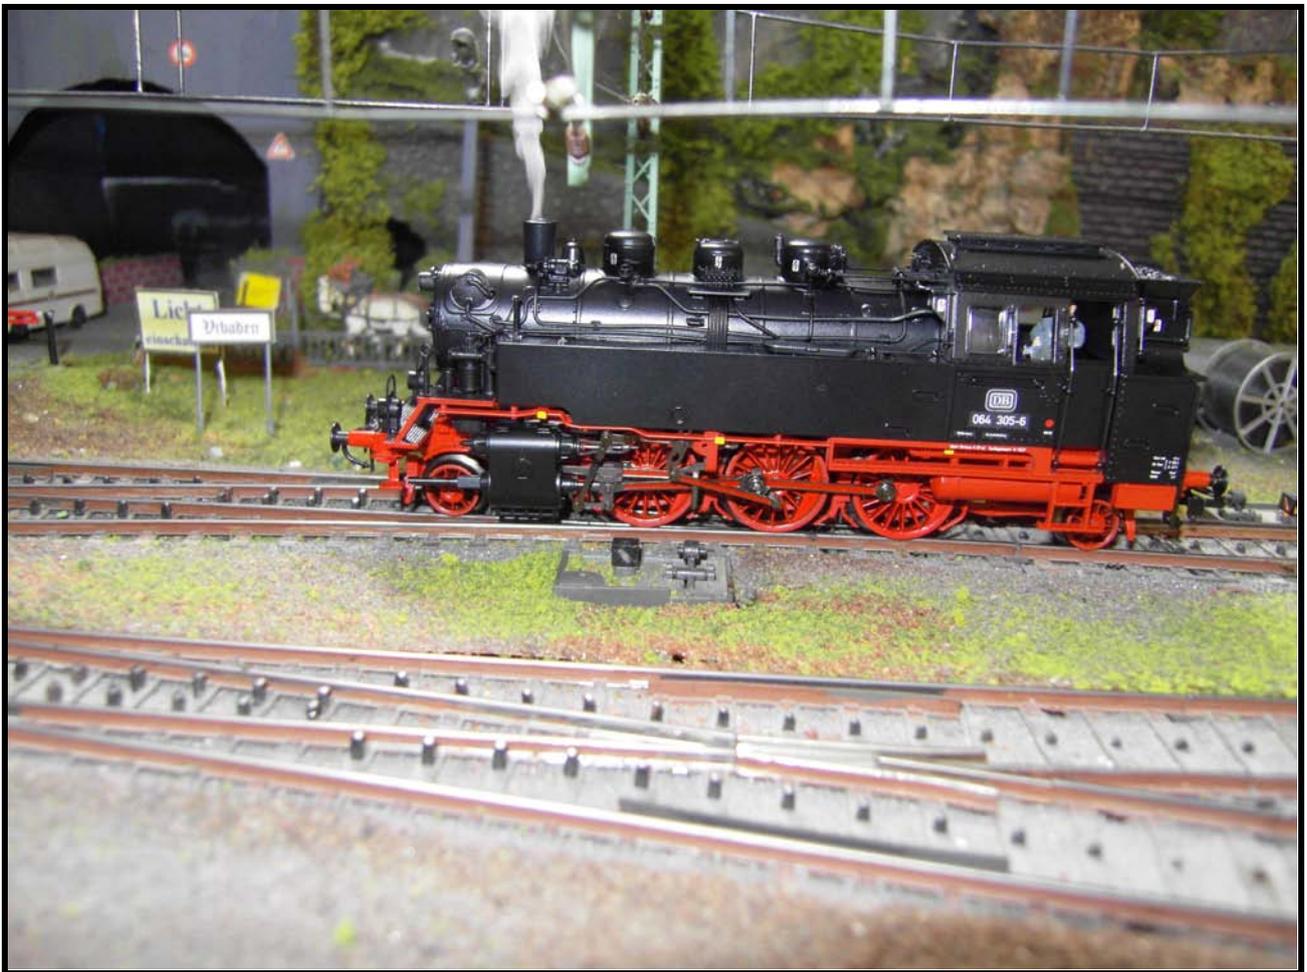
foto n. 12: lato sinistro della 064 305-6 del 2011 (Indusi assente)

foto n. 12: lato sinistro della 064 305-6 del 2011 (Indusi assente).

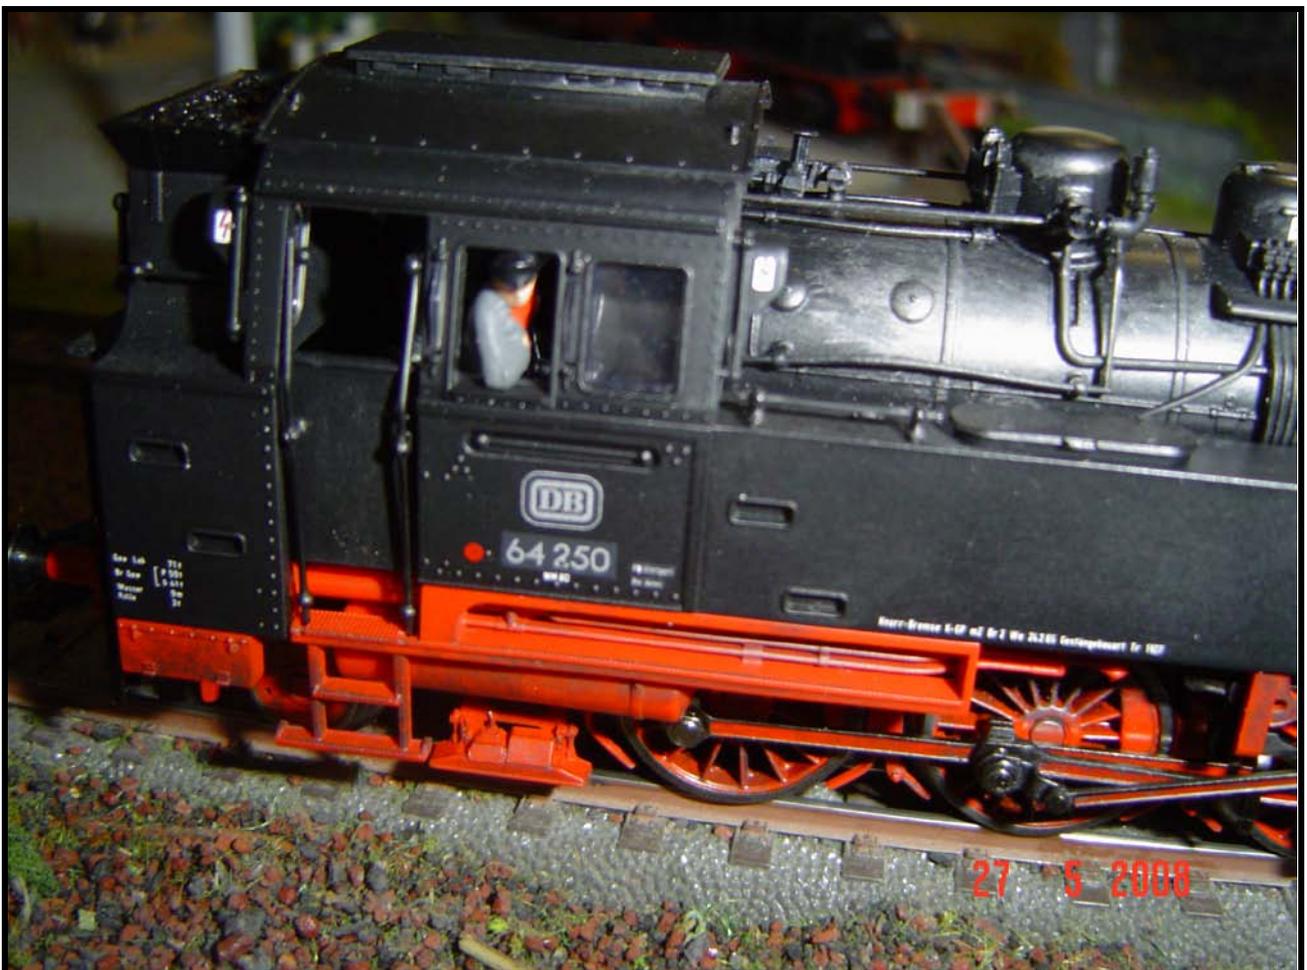
foto n. 13: lato destro della 64 250 del 2008 (Indusi sotto il serbatoio)

foto n. 13: lato destro della 64 250 del 2008 (Indusi sotto il serbatoio)

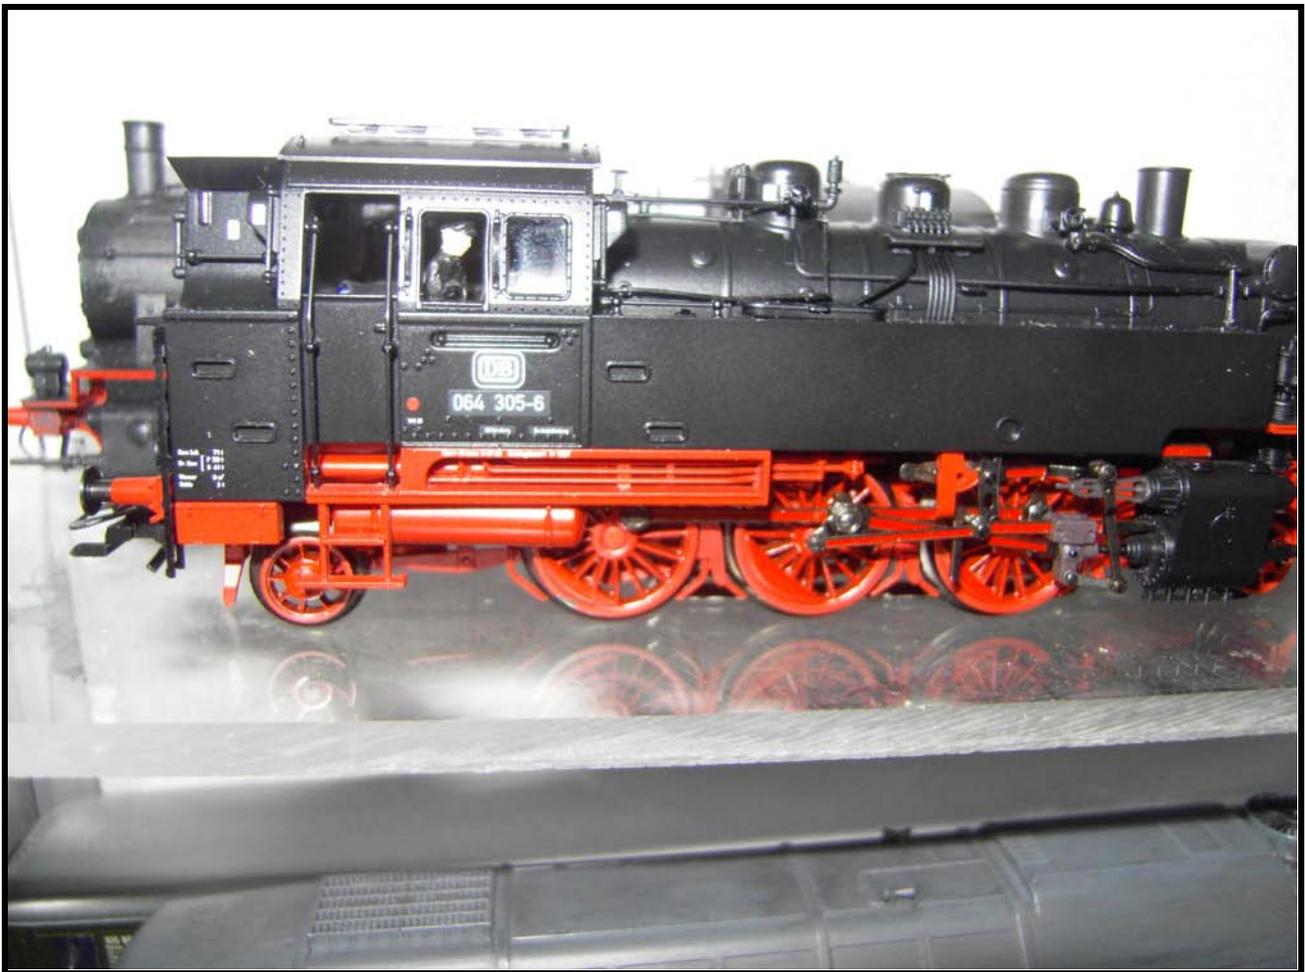
foto n. 14: lato destro della 064 305-6 del 2011 (Indusi assente)

foto n. 14: lato destro della 064 305-6 del 2011 (Indusi assente)

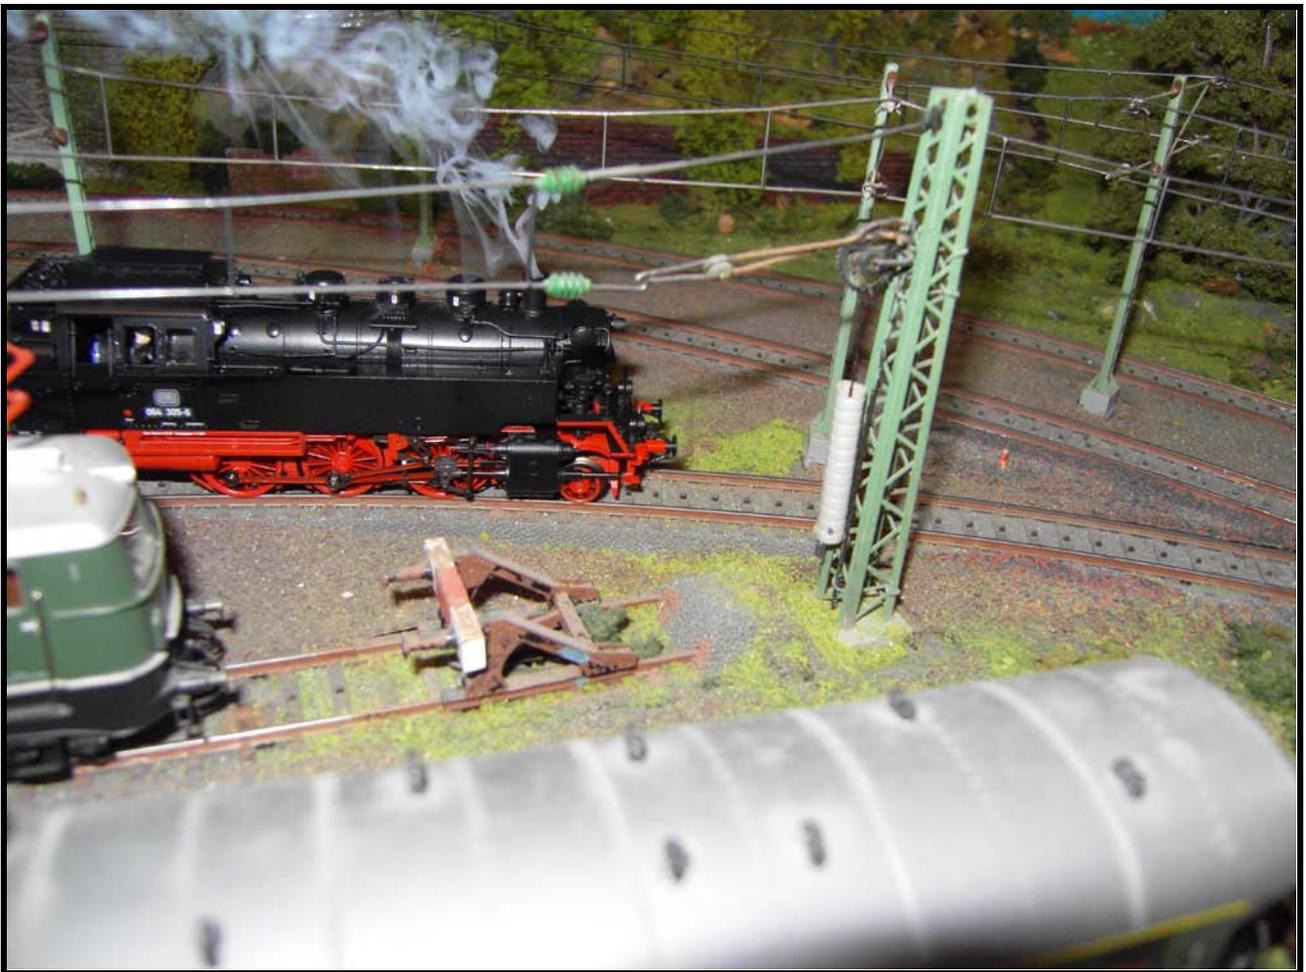
foto n. 15: il macchinista (Roco!) della 064 305-6 del 2011

Il fuochista può essere infilato, passandolo dal finestrino aperto, come si vede nella **foto n. 12**. Per il macchinista si può usare anche un figurino Roco a mezzo busto (**foto n. 14 e n. 15**), nel *loro* catalogo sotto l'**art. 40001**.

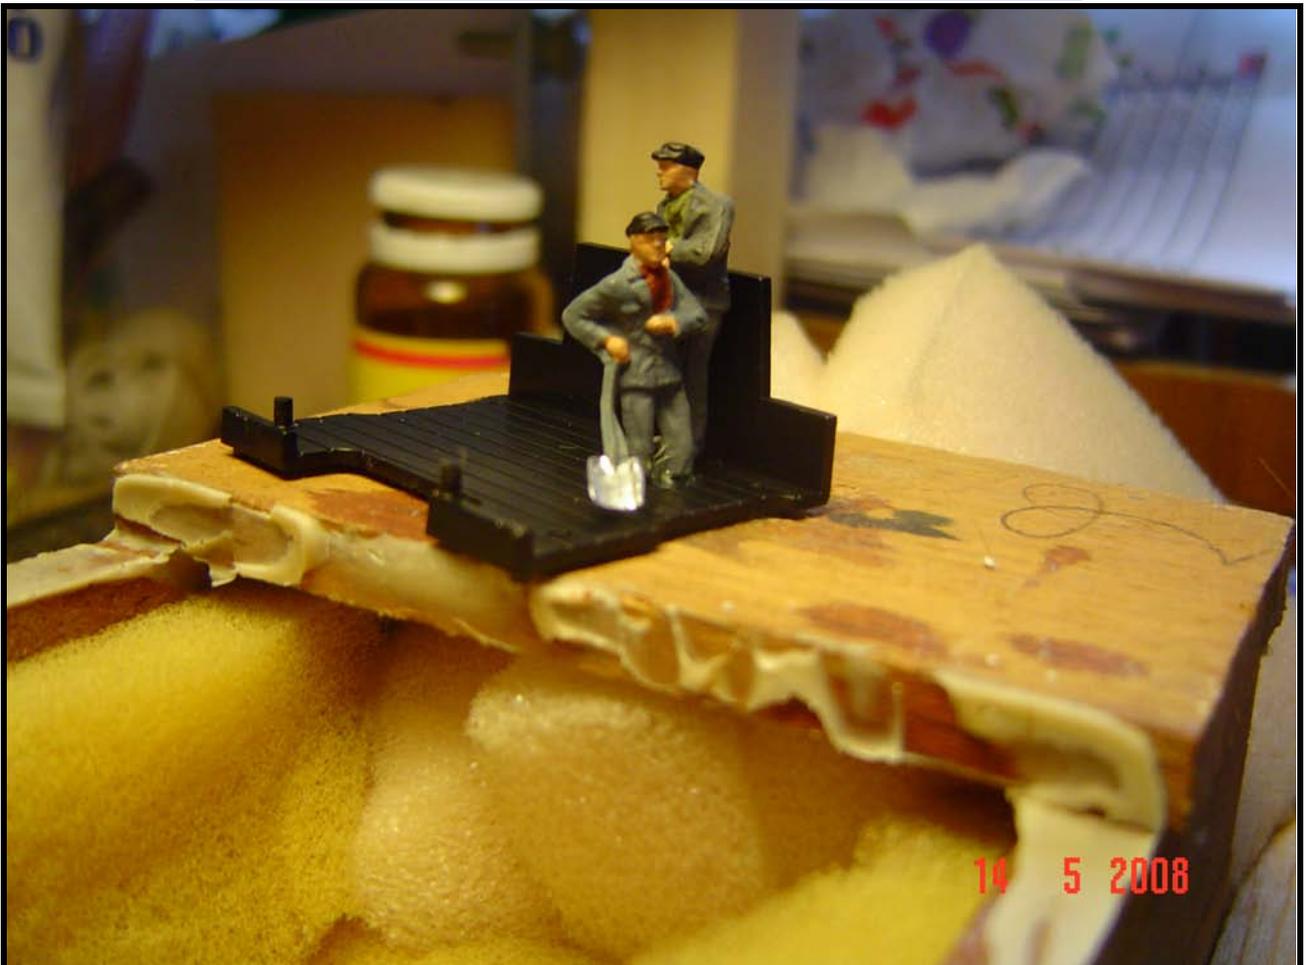
foto n. 16: il macchinista della 64 250 deve ancora essere abbassato di circa $\frac{1}{4}$ in altezza, il fuochista è stato già mutilato! (figurini Märklin)

Ricordate che se userete figurini Märklin completi, dovrete, come per la precedente Br 64 250 (o modelli analoghi), egualmente *abbassarli*, come si vede dalle **foto n. 5 e n. 16**, riproposta dal **Capitolo 14°**.
