LA RINNOVATA BR 064 305-6

Märklin art. 39643

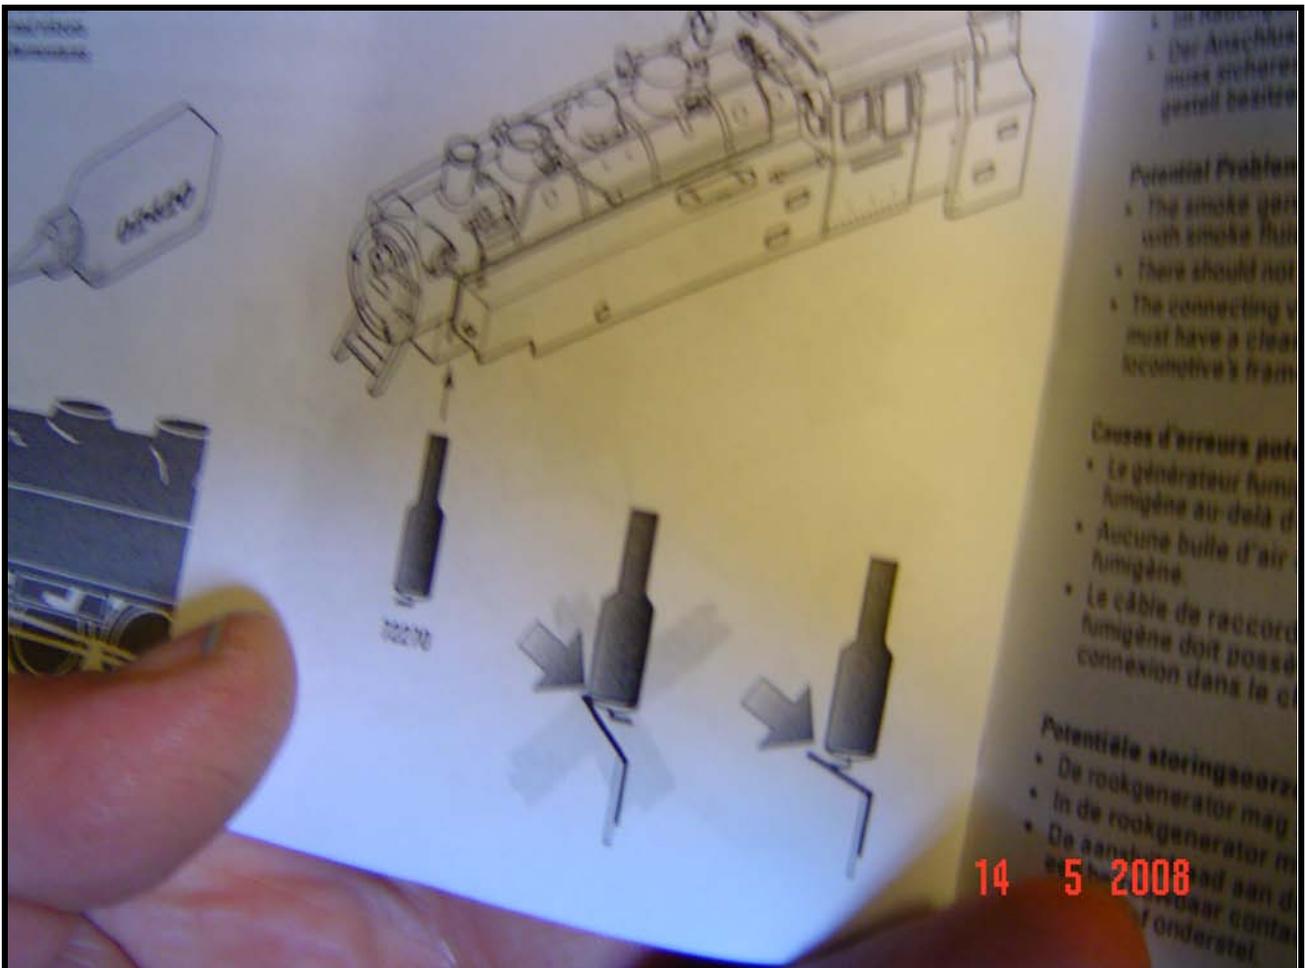
foto n. 17: corretta piegatura della lamella di contatto nel dispositivo 72270

Per quanto riguarda la Br 064 sarebbe importante seguire le istruzioni che, con un disegno *quasi* perfetto, mostrerebbero il modo migliore per installare quel benedetto 72270 (**foto n. 17**).

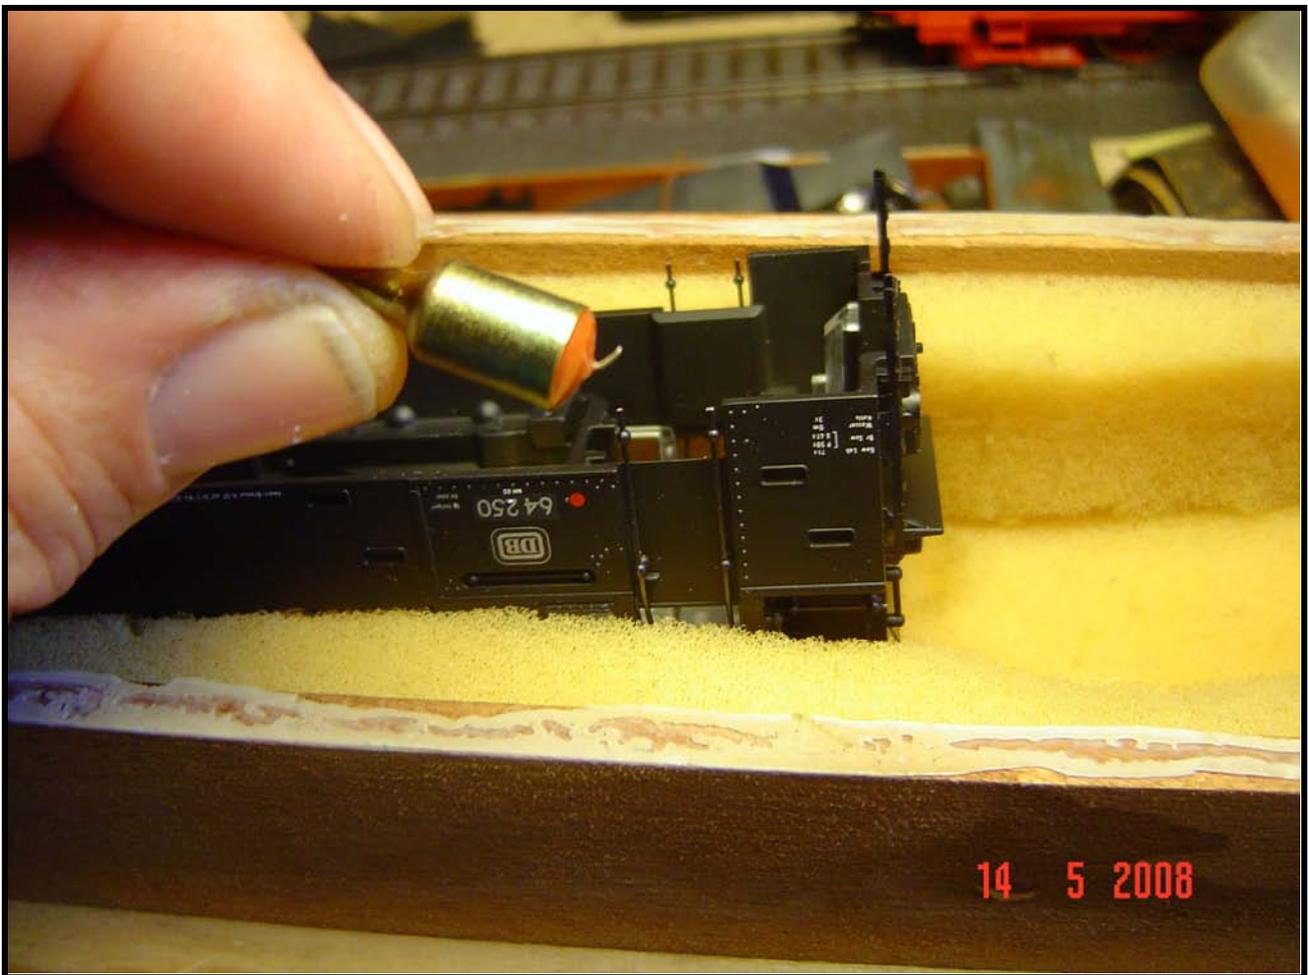
Foto n. 18: corretta piegatura della lamella di contatto nel dispositivo fumo 72270

Nella **foto n. 18** il contatto del cannellino è stato piegato secondo le istruzioni della Märklin. Nella **foto n. 19** il 72270 viene inserito a fondo nel foro della Br 64/064 con una pinzetta ed il piccolo contatto, viene indirizzato secondo sempre le istruzioni accluse alla locotender.

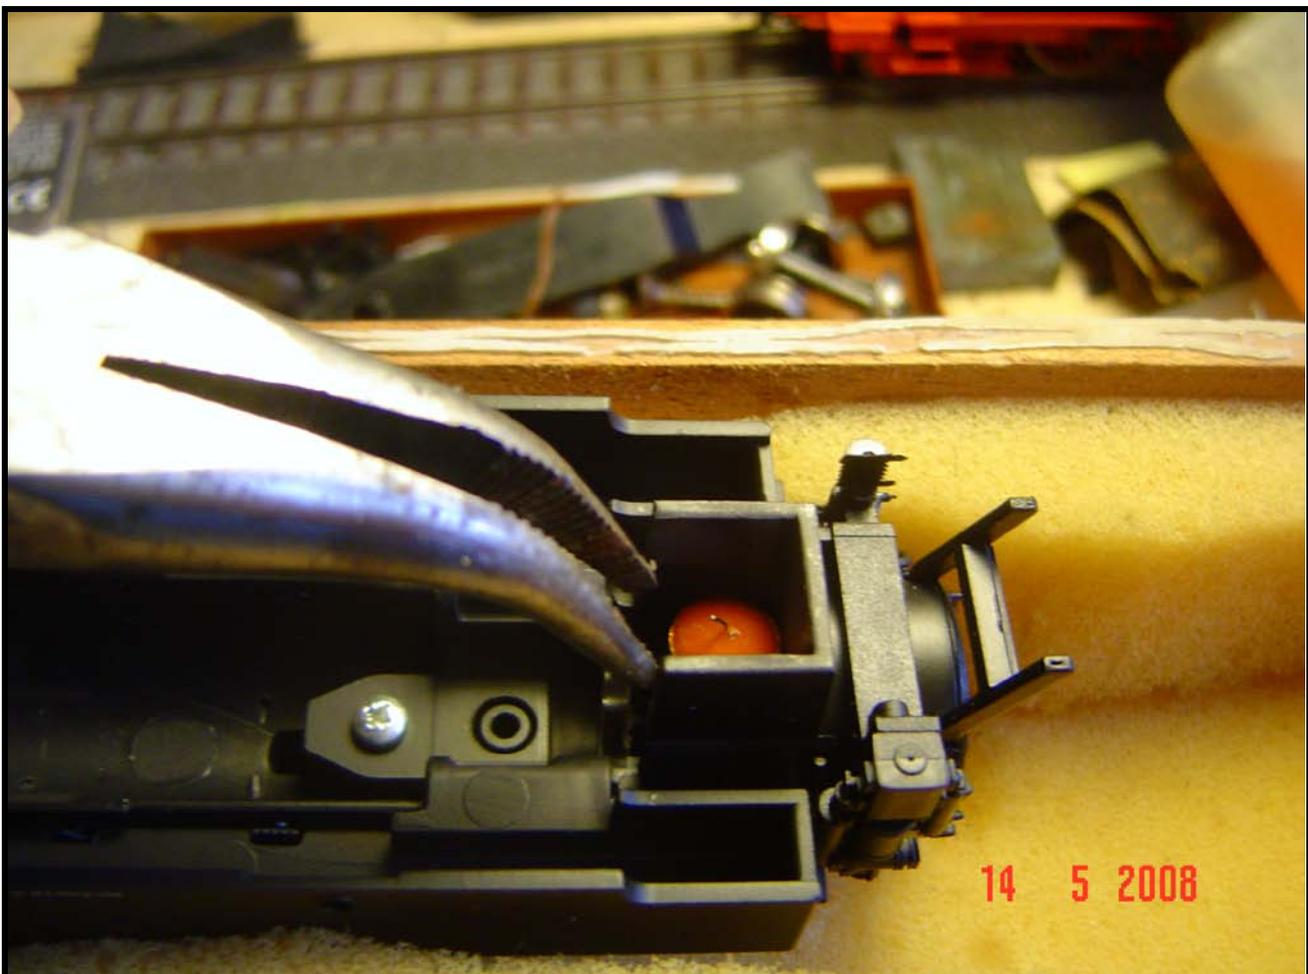
Foto n. 19: il contatto nel dispositivo fumo 72270 indirizzato all'indietro

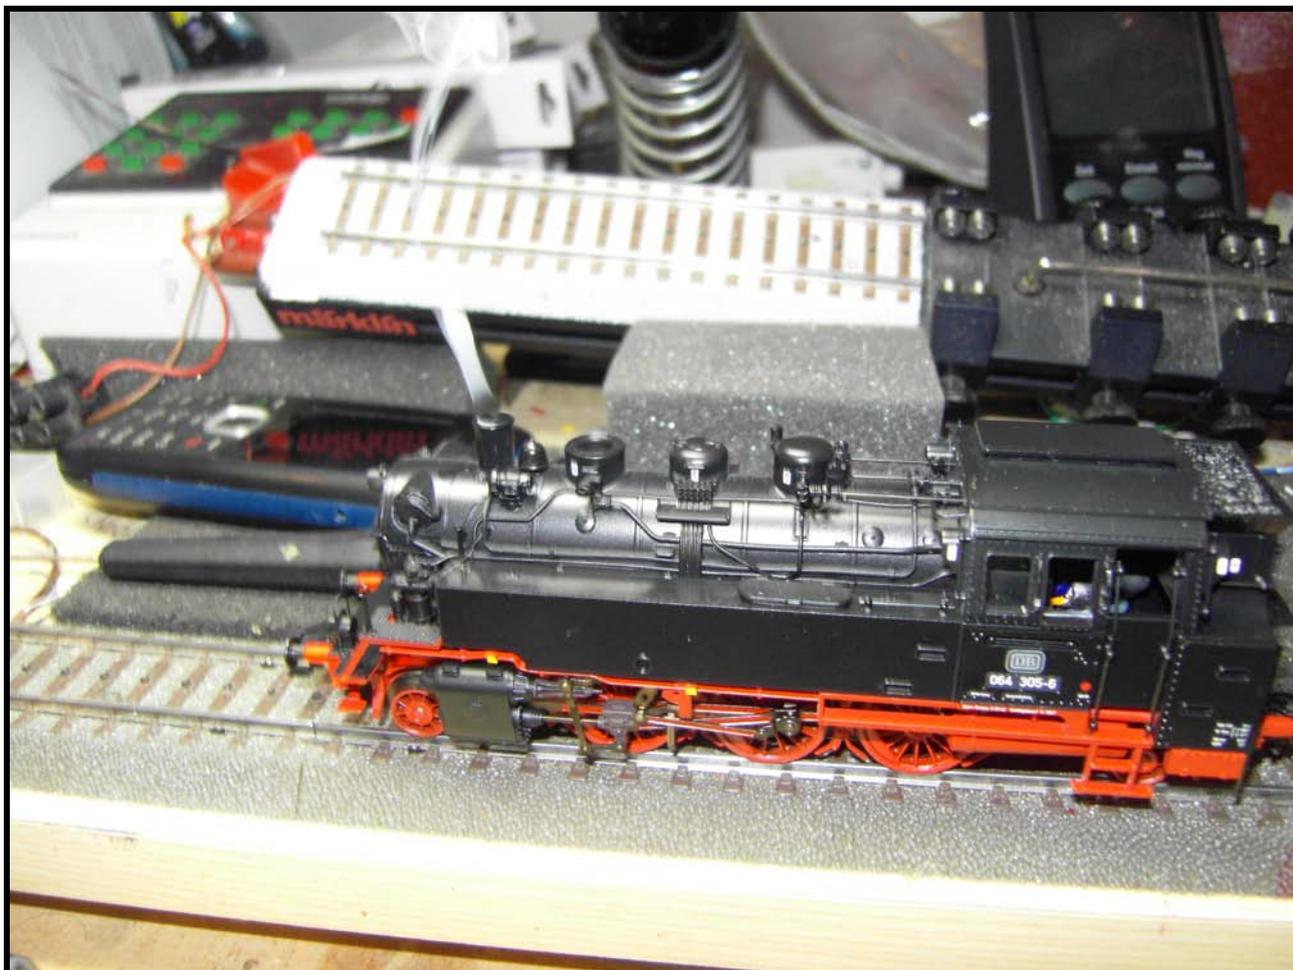
Foto n. 20: collaudo del cannello/fumo 72270, che è stato ben montato

Pur con non poche difficoltà sono riuscito egualmente, adagiando su di un lato il telaio della Br 064, ad inserire il cannellino. Rimontato il mantello, si procede al collaudo spingendo semplicemente il pulsante f1, sulla Control Unit Motorola o il pittogramma specifico sulle Mobile Station 1 o 2, o la Central Station 1 o 2. Se si è operato correttamente non ci dovrebbero esser problemi, ma, in caso contrario, non resta che riaprire la macchina e procedere ad una verifica (**foto n. 20**).

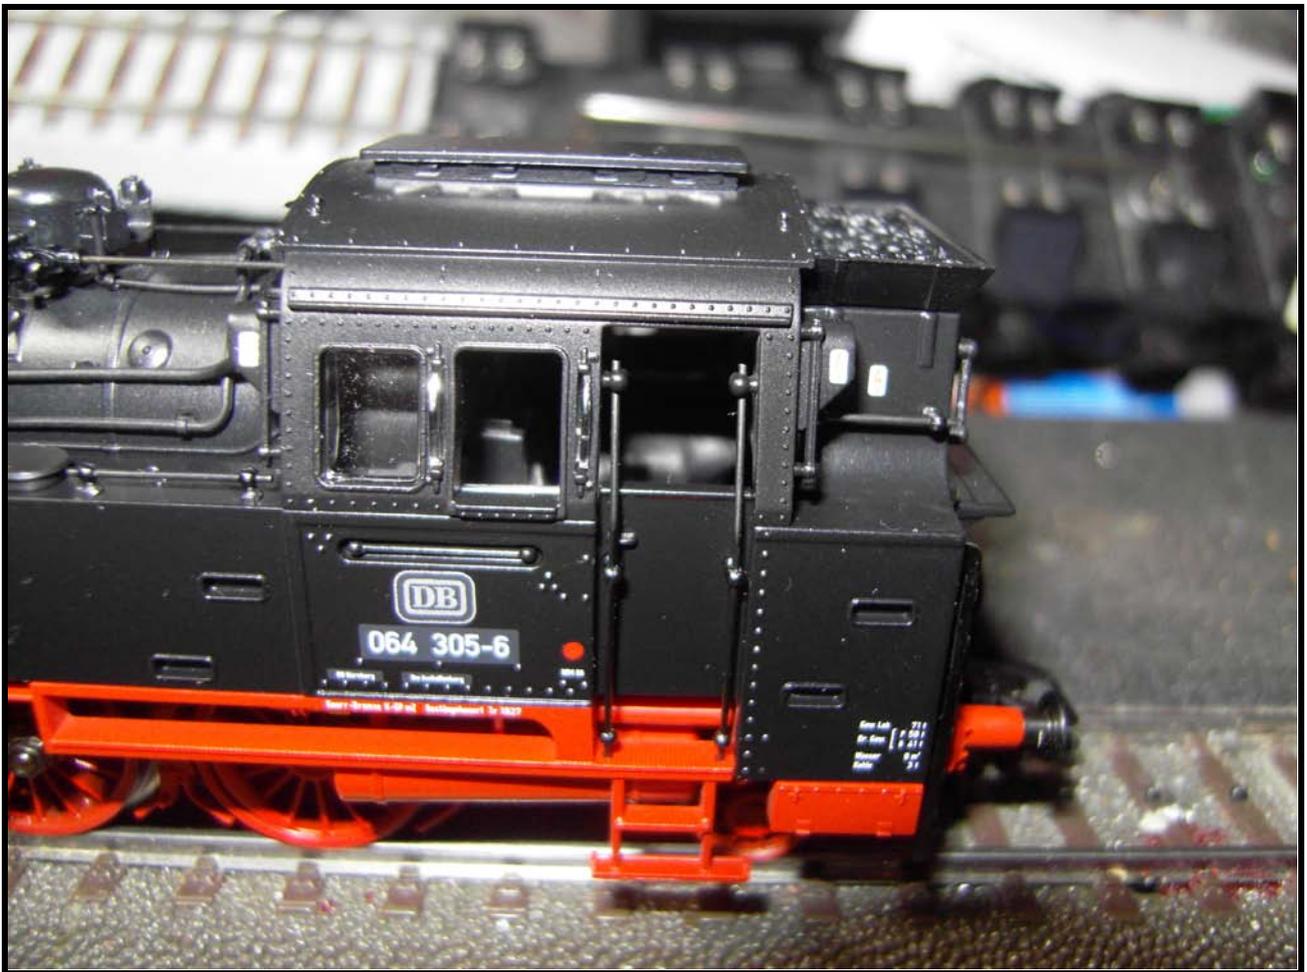
Foto n. 21: i vari corrimano della cabina e della carboniera

Va usata massima cautela per evitare perdite di corrimano laterali alla carboniera che sono ben tre per ogni lato (**foto n. 21**), senza contare le scalette posteriori ed i corrimano d'accesso alla cabina, visibili nella **foto n. 10** del mio vecchio **Capitolo 14°**, che ho prima ripresentato nel riquadro. Nella **foto n. 22** si vedono anche numerosi particolari riportati che fanno parte del corredo della caldaia. Nelle **foto n. 21 e n. 22**, oltre alle finissime chiodature, si osservi quanto siano sottili le tubazioni delle sabbie indirizzate verso le ruote, molta accortezza nel maneggiarle. Sempre nella **foto n. 22** (da confrontare con la **foto precedente n. 21**) si osservi che da una *certa angolazione*, e grazie al flash, si notano i fastidiosi particolari *elettronici* che hanno *invaso* la cabina.

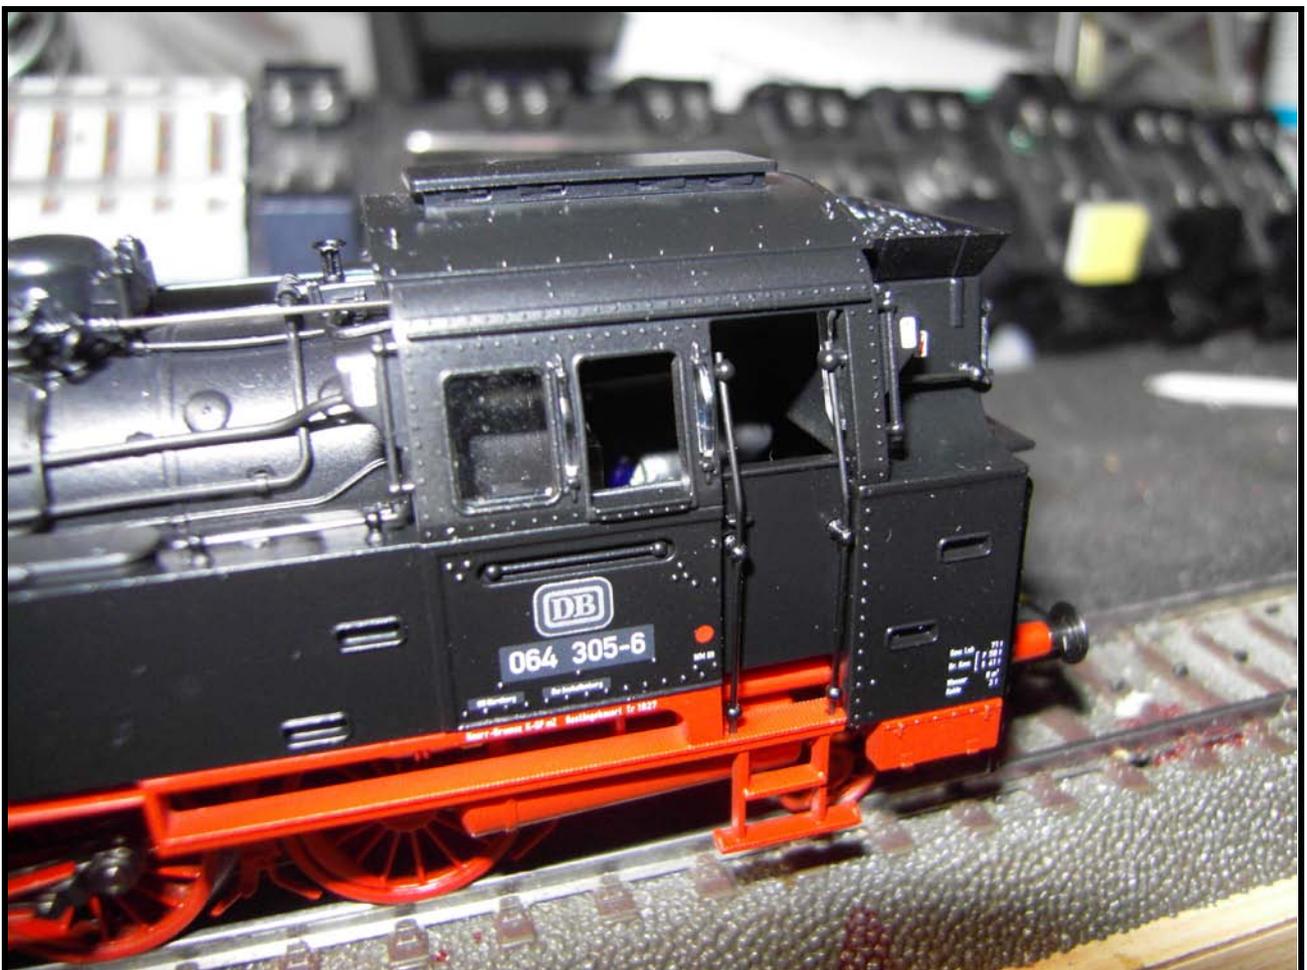
Foto n. 22: tubi lanciasabbia vicini alle ruote motrici e i particolari nella cabina

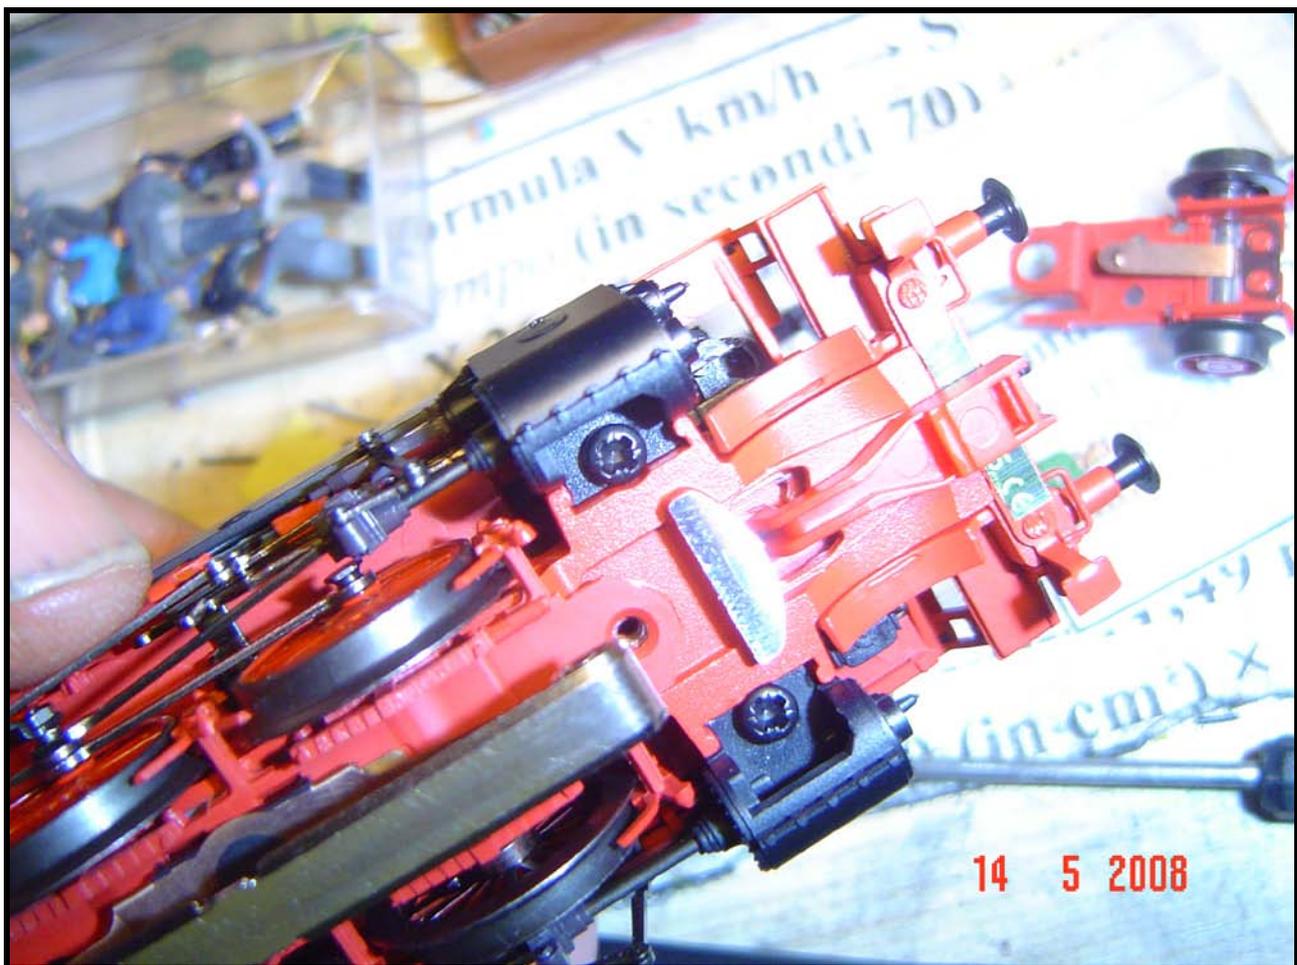
Foto n. 23: allontanato il carrello portante (sulla destra in alto) si scopre il gigantesco porta gancio, mascherato dal colore rosso e le viti laterali con testa a croce, da non toccare!

Nella **foto n. 23** si può vedere che, allontanando il carrello portante anteriore, si mette in evidenza l'enorme portagancio a norma NEM, con tanto di timone d'allontanamento.

ATTENZIONE: sotto i due cilindri si notano due viti a croce...

Dico subito, e raccomando a tutti vivamente, io ci sono *passato* anni fa, che quelle viti con testa a croce **NON** debbono mai essere svitate! Se lo fate si sfalsa la distribuzione che, salvo Voi siate super esperti, è difficilissimo da risistemare. Quando molti anni fa mi accadde, solo la bravissima Paola Ravini Spiniello riuscì a far tornare tutto in ordine! Vi assicuro, basta un *nonnulla* e la macchina inizierebbe a girare in modo asincrono, si rischia anche la rottura di una biella.

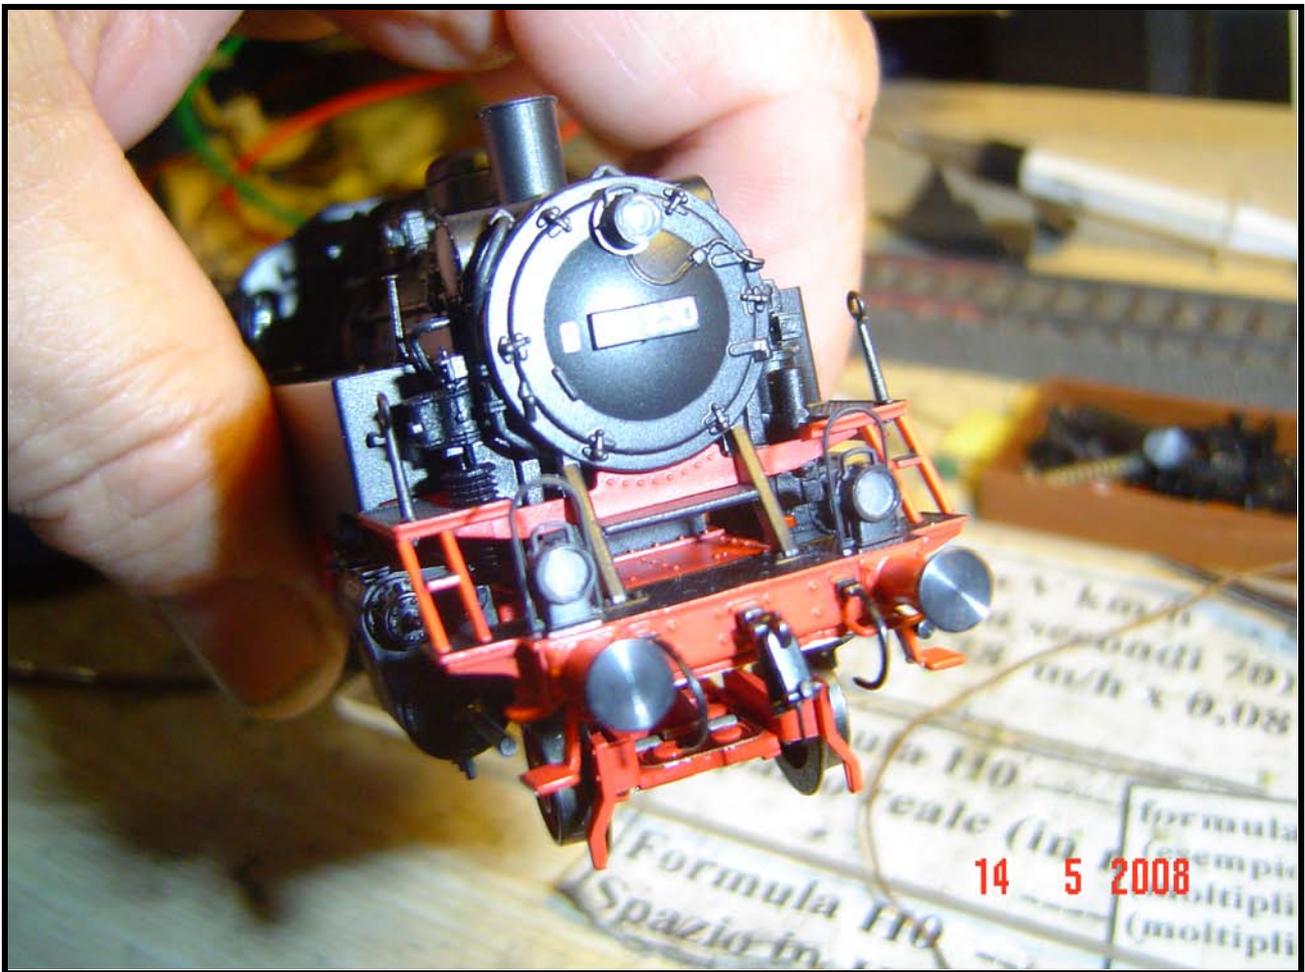
Foto n. 24: pancone della Br 64 250, in primo piano i cacciapietra in colore rosso del carrello portante, indirizzati ovviamente in basso, il rec vapore non è ancora stato incollato.

TRUCCO Smontando il carrello portante anteriore conservate la vite accuratamente; memorizzate il verso dei cacciapietra e della lamella di contatto: mi è capitato, decenni fa, di aver rimontato un carrello... al contrario! Non danneggiate il pattino, se necessario allontanatelo prima di smontare o rimontare il carrello anteriore. **Foto n. 24.**

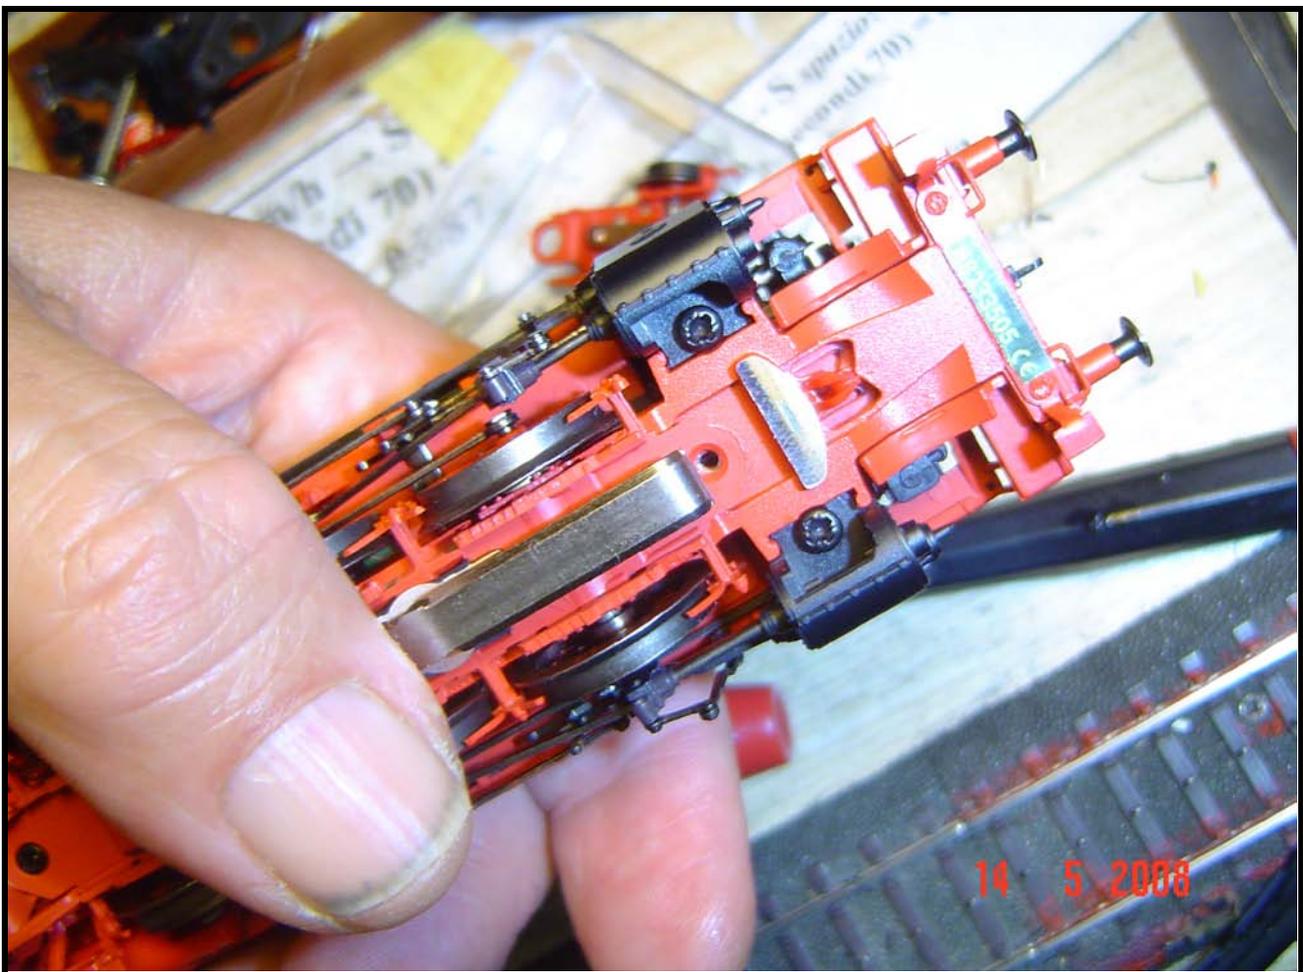
Foto n. 25: ho tagliato il gigantesco porta gancio.

Dall'*esploso* era chiaro che per allontanarlo, senza danneggiarlo, si doveva smontare mezza Br 64/064, come Alessandro Magno per il nodo gordiano, ho scelto una via spiccia: l'ho tagliato! E l'ho fatto sia nella prima locotender Br 64 250, che nella seconda Br 064 305-6.

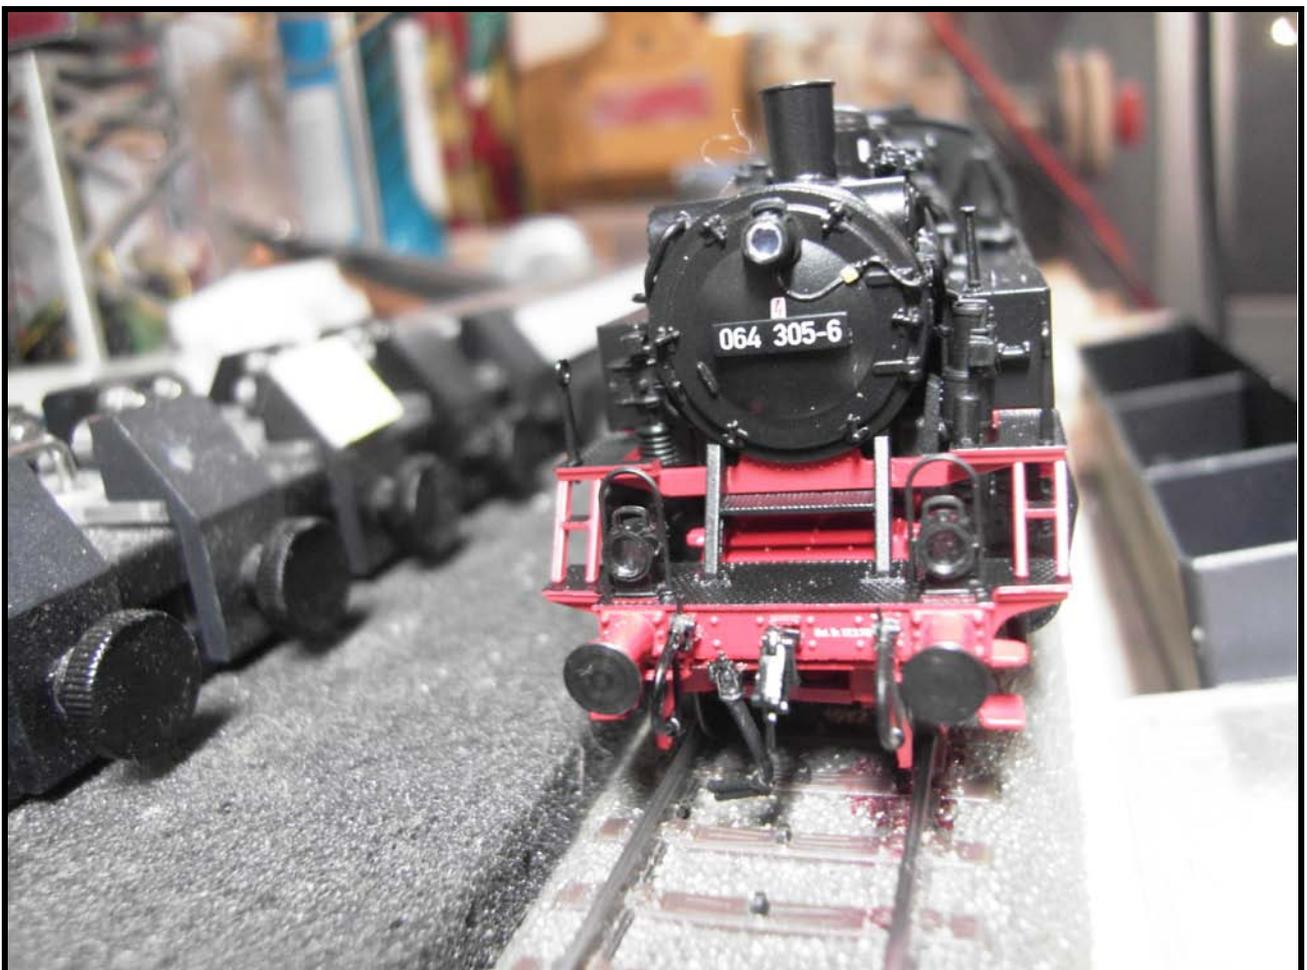
Foto n. 27: condotta del rec vapore Roco, in basso a sinistra, sotto il pancone

Opzionale l'inserimento della condotta per il riscaldamento del treno, nella posizione sotto il pancone, come nelle [foto n. 27 e n. 28](#).

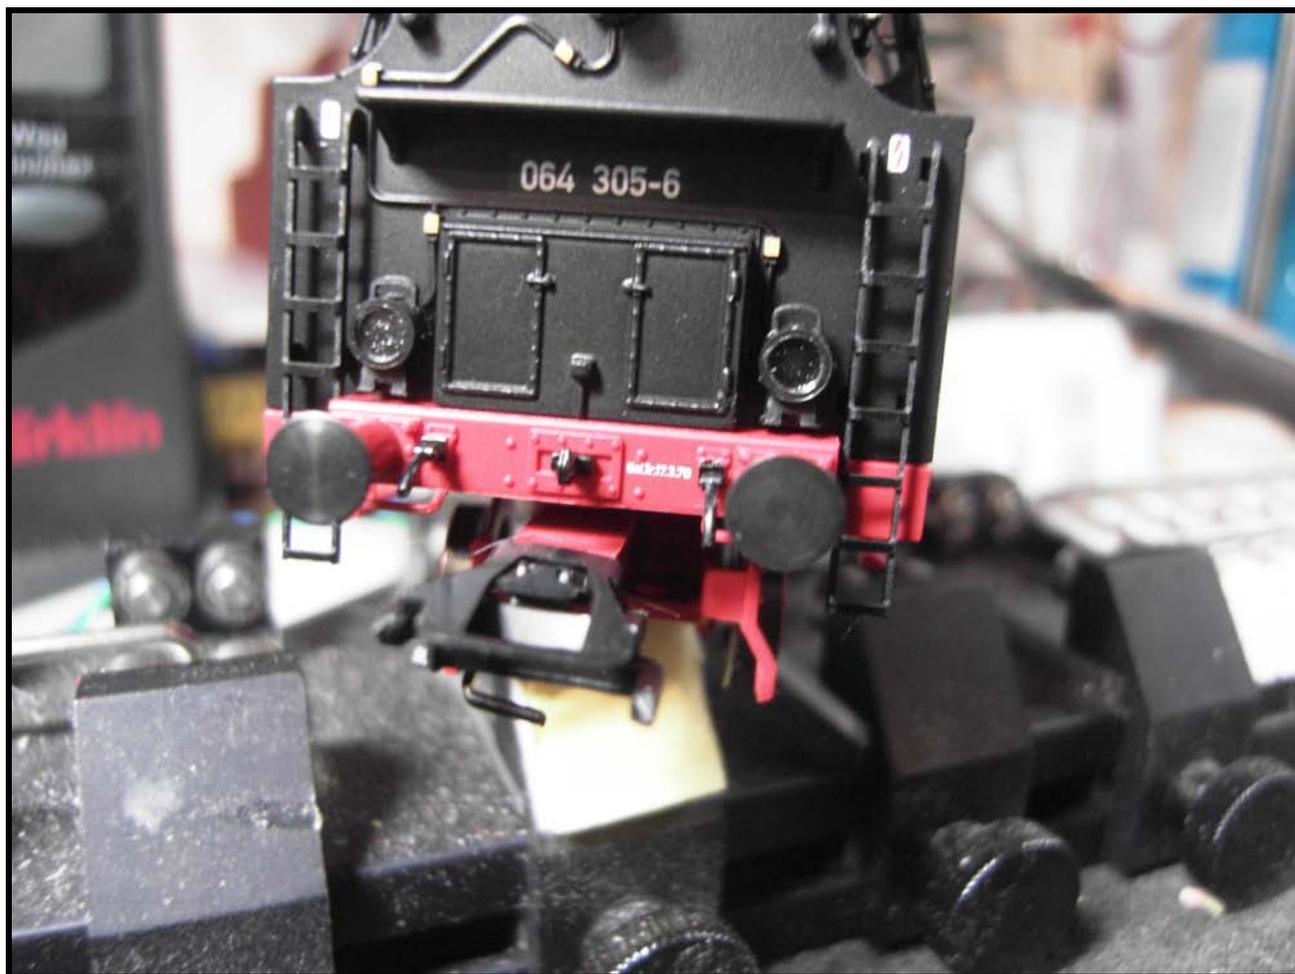
Foto n. 28: oltre ai ritocchi di colore (parte elettrica) si legge la data della revisione 17. 3.70

- a) sia sul pancone anteriore che nel posteriore vi sono ora le scritte relative all'ultima revisione e con una buona lente si legge la data del 17 marzo 1970 (foto n. 27 e n. 28);
- b) sul laterale di sinistra: la prima dicitura a sinistra, nella foto n. 29, riguarda il tipo di frenatura, la seconda, la tiranteria del biellismo, in tedesco *Gestängebauart*, parola però composta che indica anche la testa a croce, le bielle e il glifo e il lontano anno di costruzione (bau), il 1927.

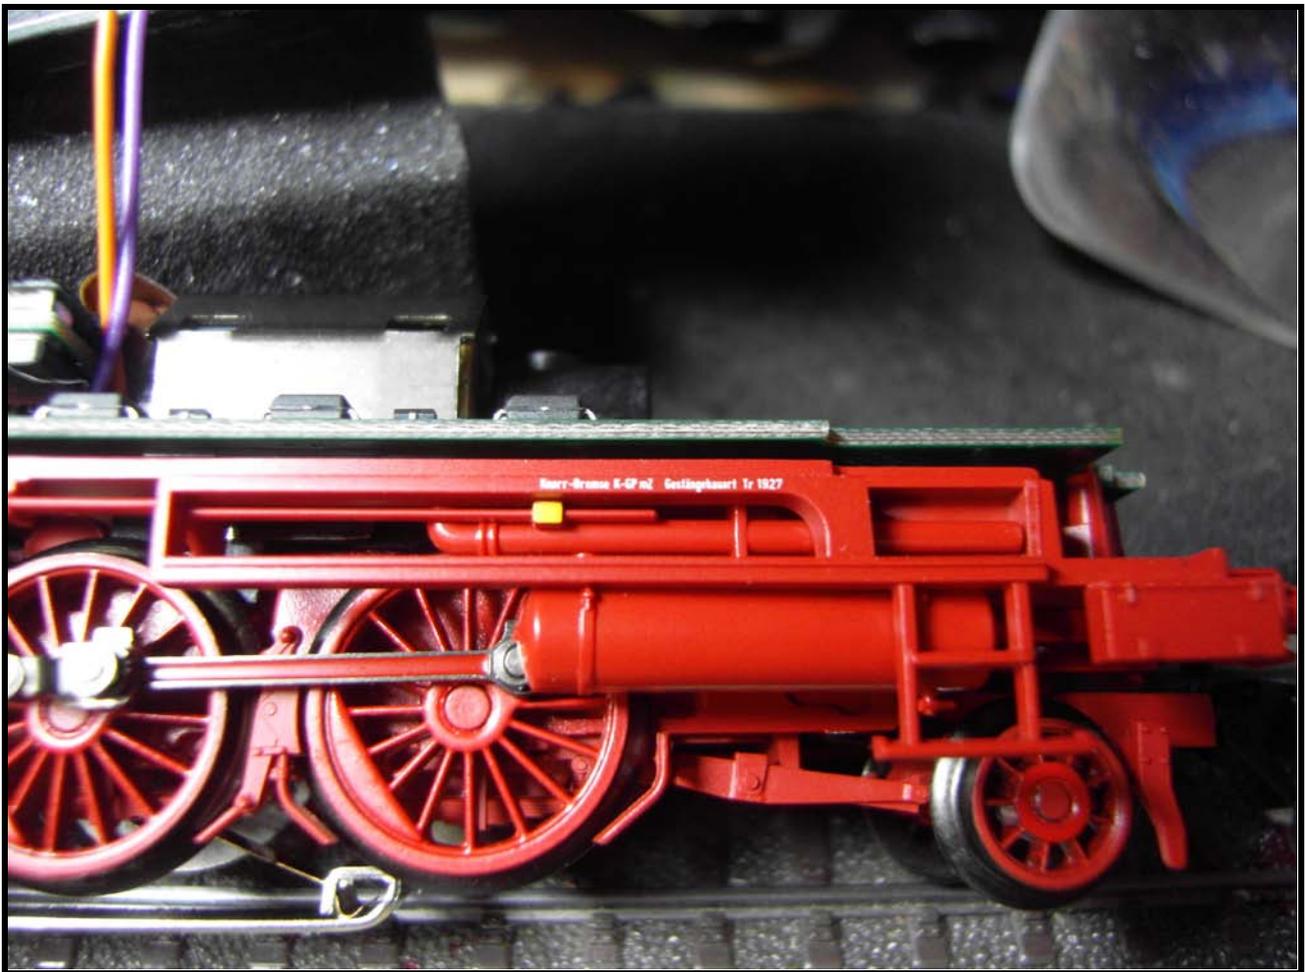
foto n. 29: le scitte sono nitide (ingrandite!) nella 064 305-6 del 2011
