**HO PROVATO PER VOI BR G8.1, 55 E 055 (II PARTE)**

**Märklin art. 37540 – 34550 – 37550 – 37554 – 37580 –  
(e molte altre)**

**RIMONTARE IL MANTELLO E VERIFICA DEI PARTICOLARI**

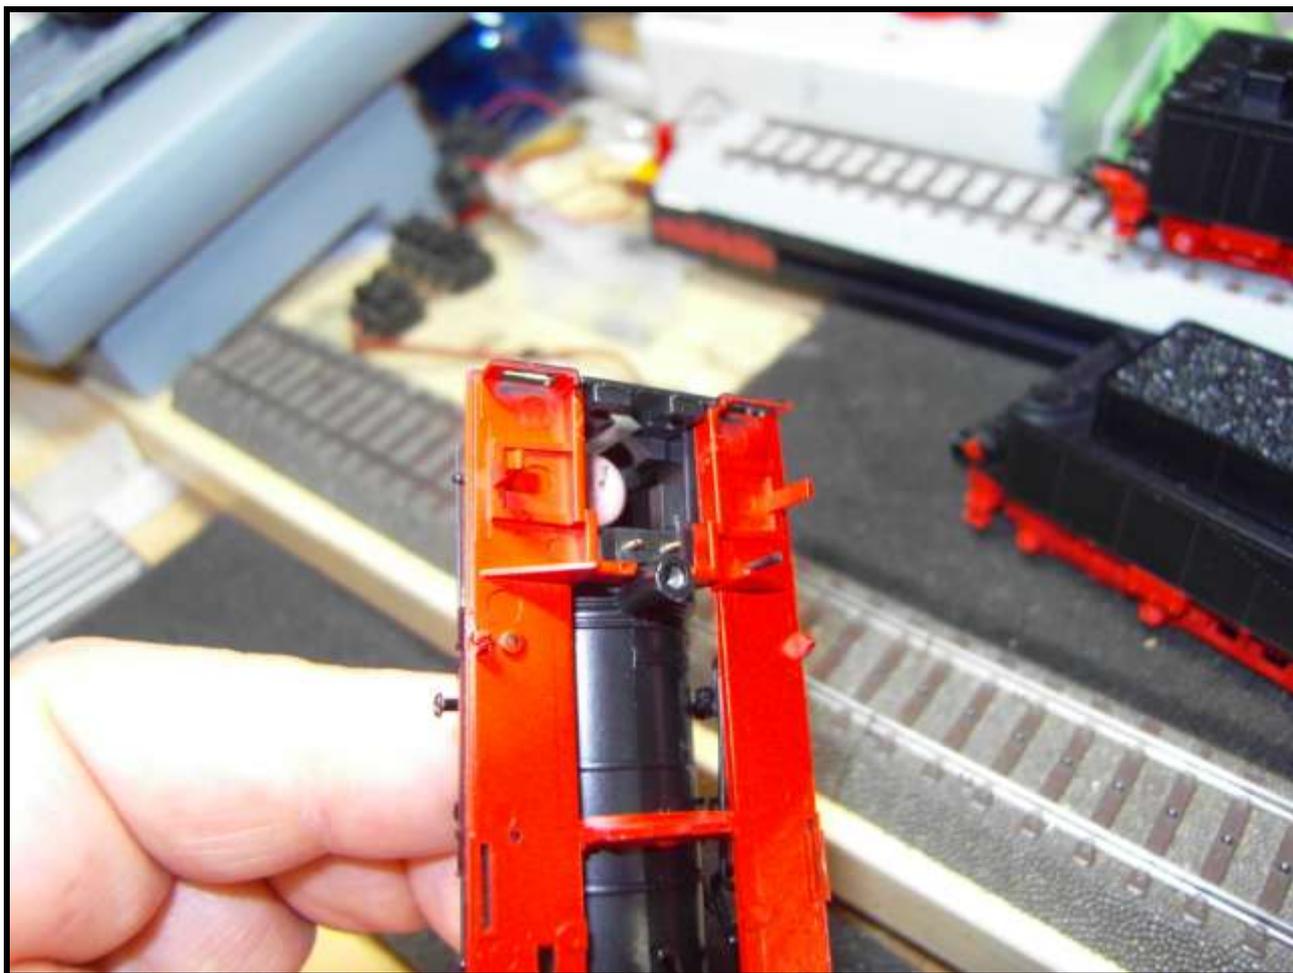
**Foto n. 1: se si sollevano anche i praticabili (in realtà è un pezzo unico) ecco le due sporgenze rosse da incastrare nelle Br 55.**

Gli “inviti” sono visibili nella sequenza fotografica dalla **foto n. 1 alla n. 4**, stranamente di questi supporti provvidenziali non viene fatto nessun cenno nelle istruzioni (**foto n. 5**), né sono visibili nell'esplosivo e dovrebbero invece nel disegno sporgere da sotto il telaio che porta le pedane zigriate, ma la Märklin prevede il solo distacco della caldaia.

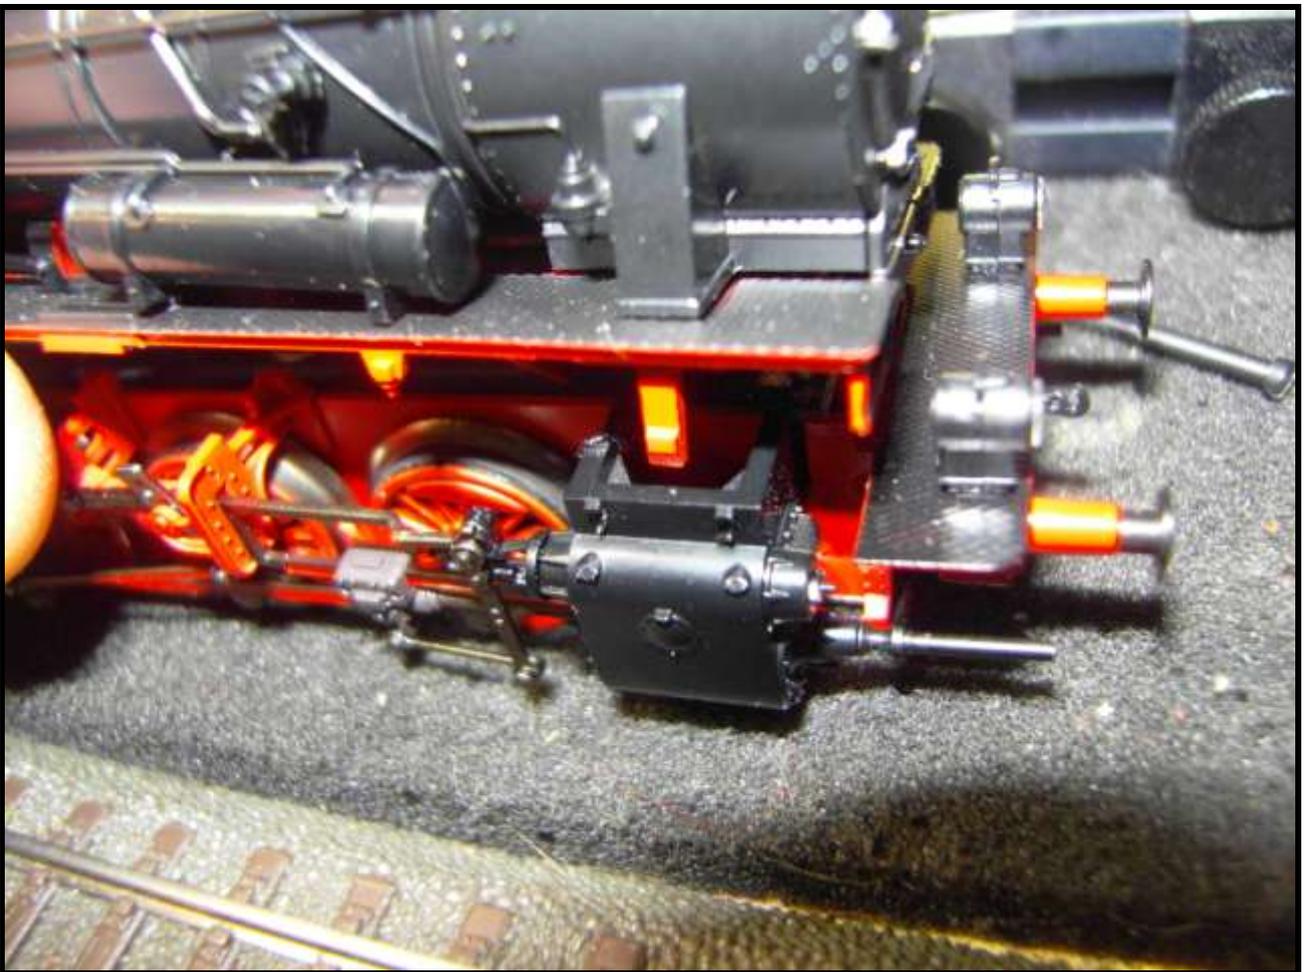
Foto n. 2: le due sporgenze vanno inserite al centro del gruppo cilindri nelle Br 55.

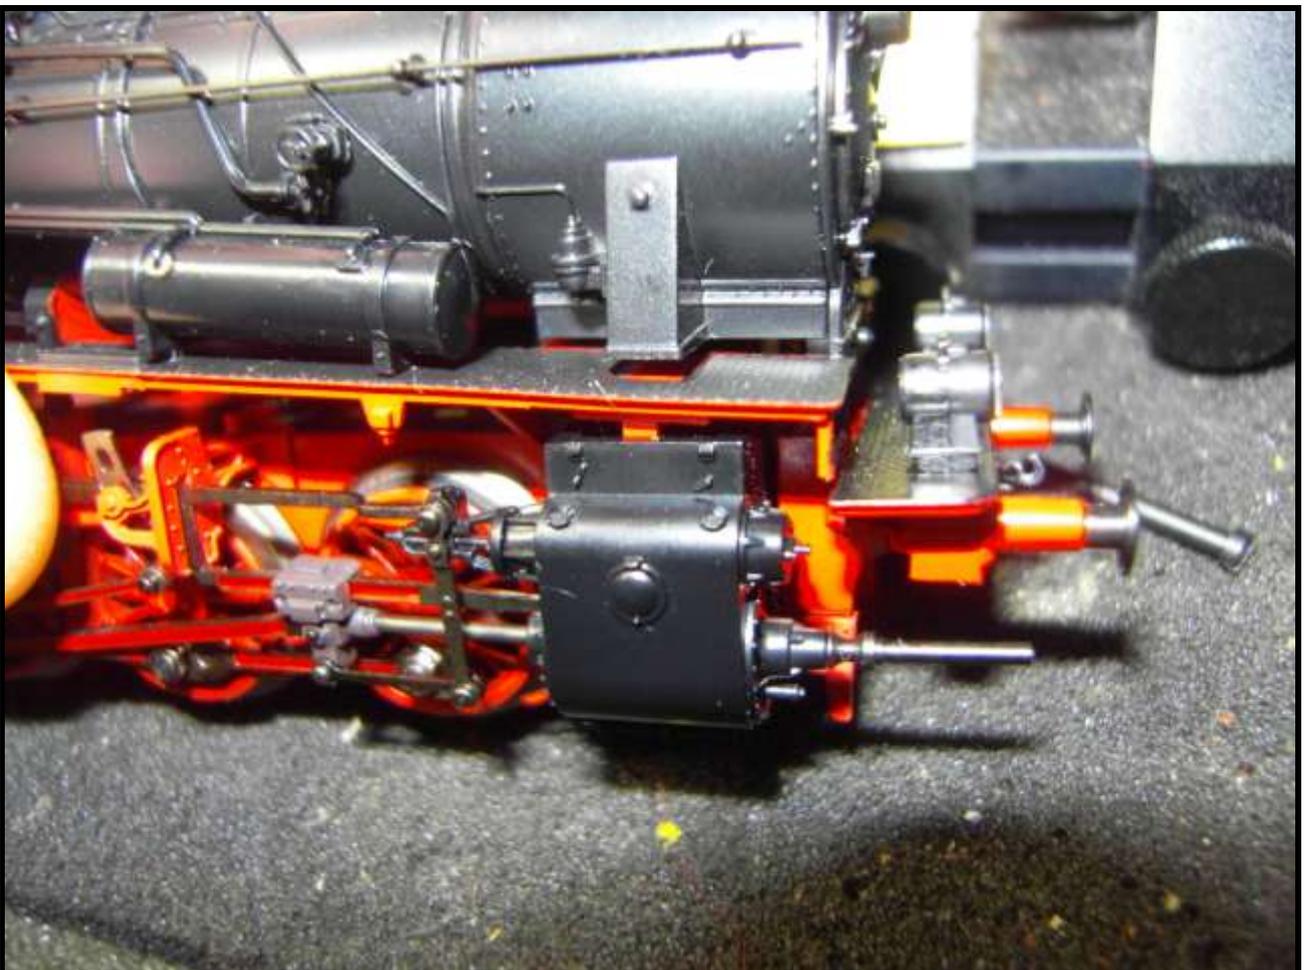
Foto n. 3: un "invito" rosso è quasi inserito nelle Br 55.

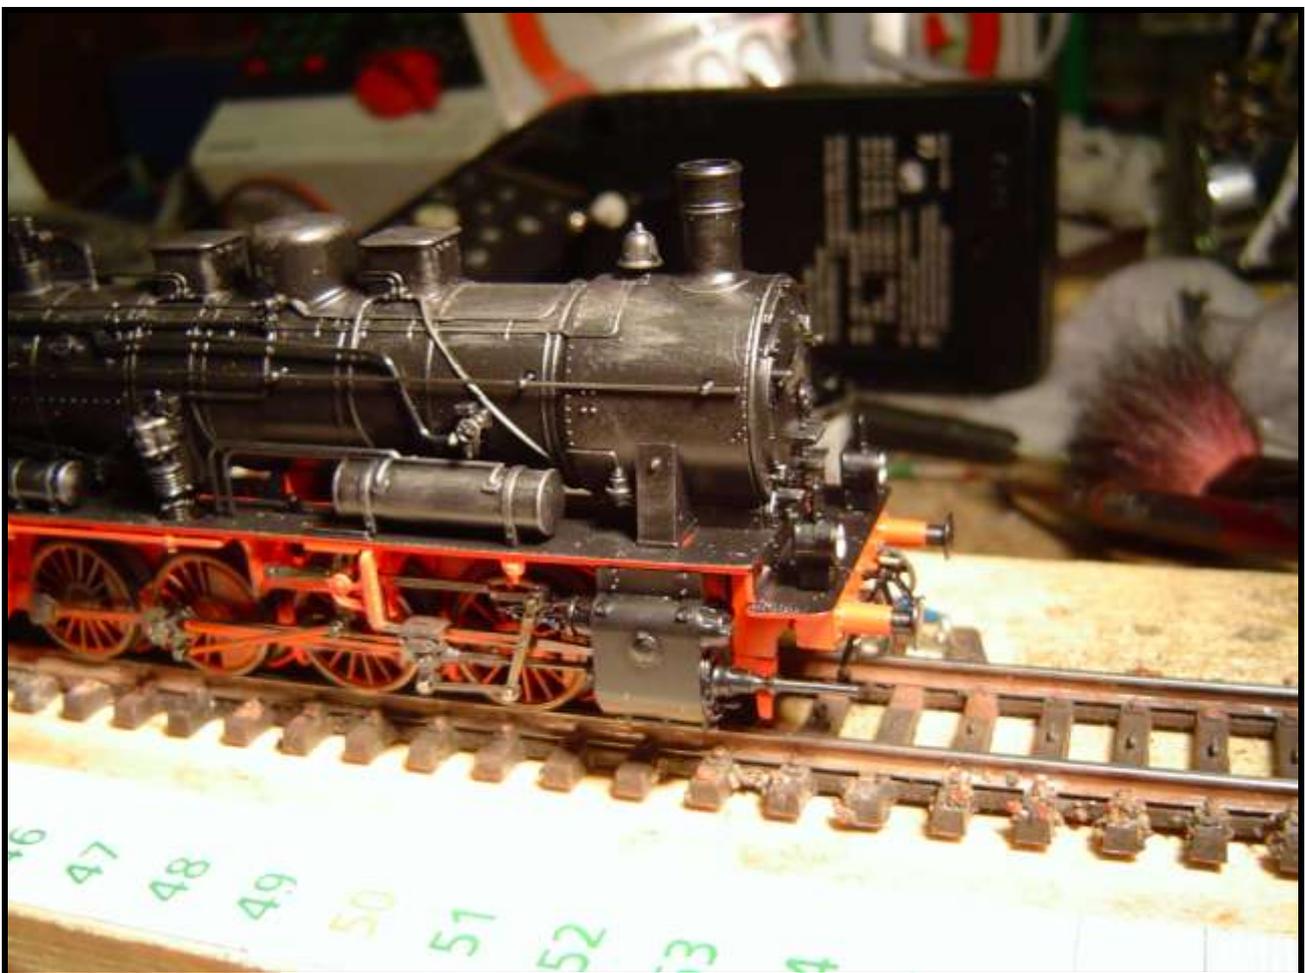
Foto n. 4: a fine montaggio non rimangono spazi tra telaio e caldaia.

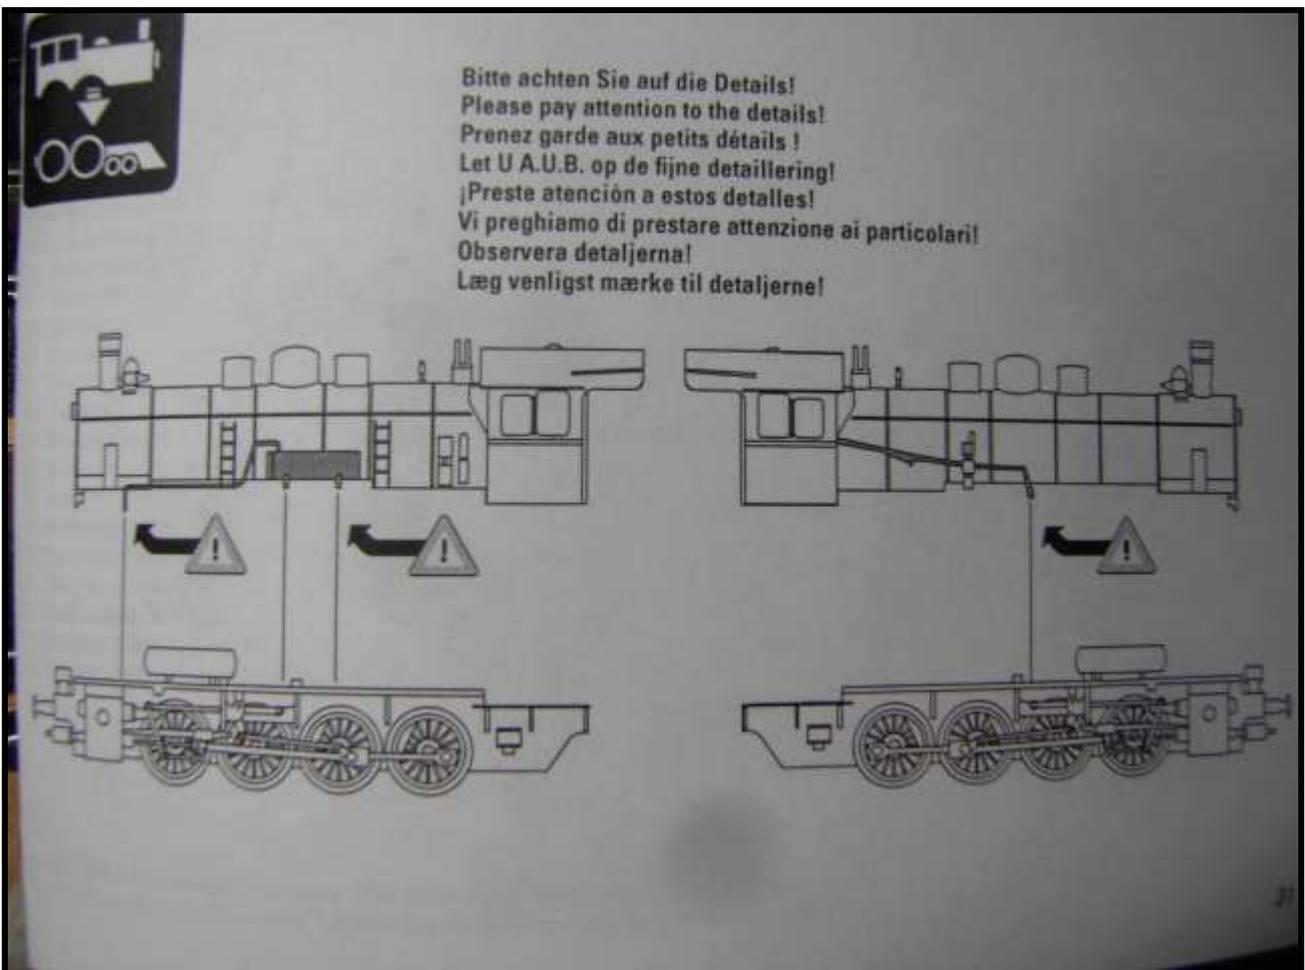
Foto n. 5, i supporti rossi non sono segnalati nelle istruzioni delle Br 55, per la Märklin si dovrebbe sollevare solo la caldaia.

Smontare e rimontare il mantello, in questi modelli delicati, non è mai una *passaggiata*. Innanzitutto il telaio dei *praticabili* si solleva insieme alla caldaia per effetto degli incastri che lo legano a pompe e serbatoi vari. Secondo le istruzioni (**foto n. 5**) ciò non dovrebbe accadere. Comunque la Märklin ci aiuta con due vistosi supporti/inviti rossi che vanno incastrati in modo preciso al centro di ciascun gruppo cilindri e c'è anche da dire che sollevandosi le pedane zigriate non c'è pericolo di rovinare i supporti dei serbatoi, delle pompe ecc.

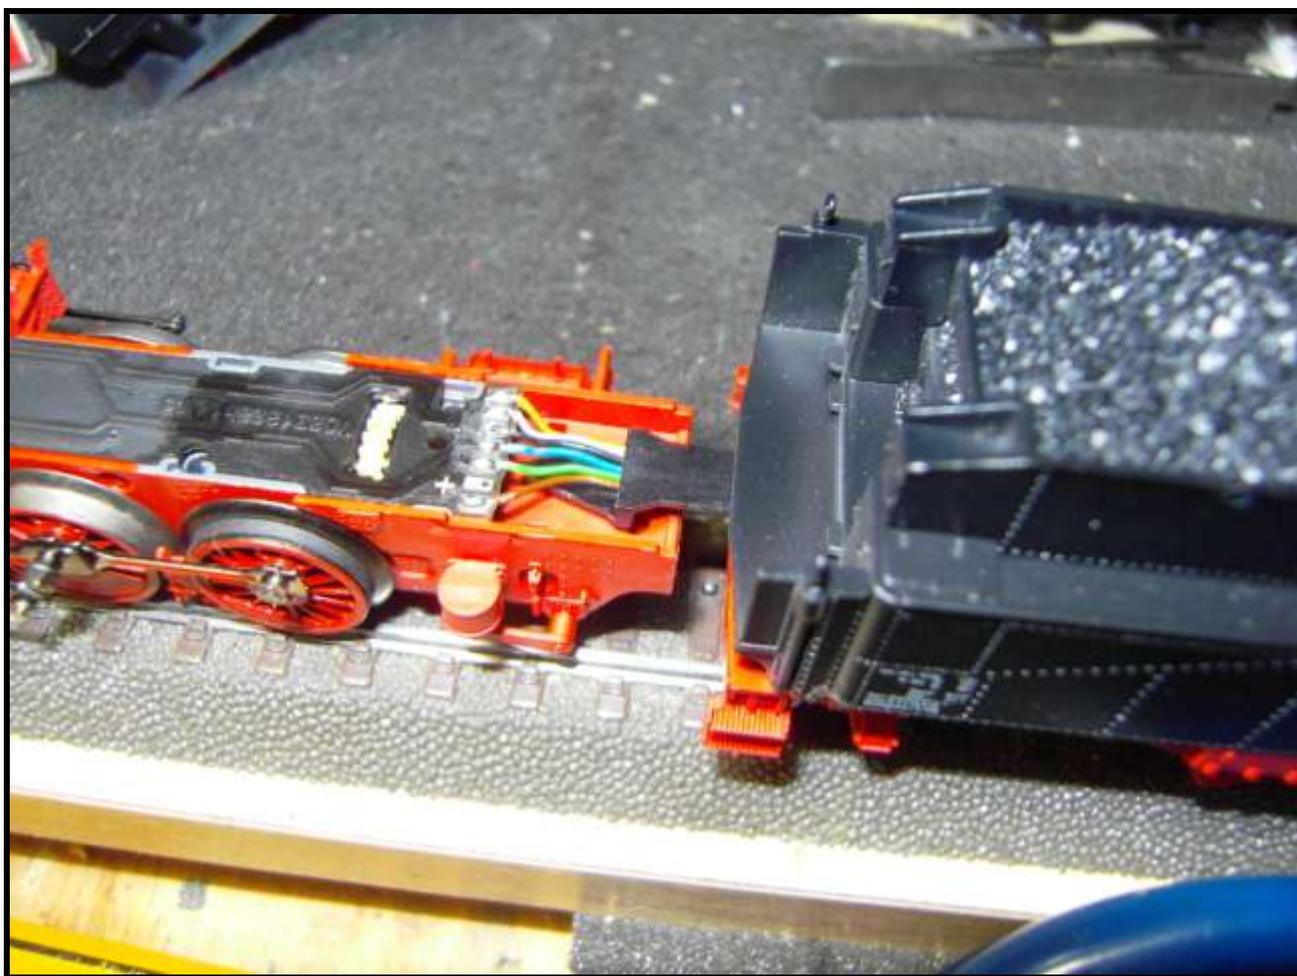
**Foto n. 6: il timone d'allontanamento con i cavi delle funzioni è da verificare si deve nel caso reinserire nella sede, controllando il movimento e l'avvicinamento.**

Se riuscite a staccare solo la caldaia è un conto, ma se, come spesso capita, si sollevano anche i praticabili si deve, nel rimontare il tutto, fare una verifica al timone d'allontanamento tra macchina e tender. In caso si sia sollevato dalla sede va reinserito (**foto n. 6**); il timone è, in piccolo, simile a quello delle carrozze e carri di ultima produzione e consente un ottimo avvicinamento tra carro/macchina ed il tender e in curve da 36 cm di raggio (*miniera di sale!*) non fa una... piega!

Difficile spiegare la verifica del corretto funzionamento, basata più su sensazioni *tattili* che, per ora, il computer non riesce a dare: il timone si deve incastrare e muovere regolarmente.

Inutile pensare che si possa aggirare il problema non sollevando i praticabili rossi, basta infatti una mossa sbagliata e il timone si può comunque spostare dalla sede, perché il complesso è elastico, proprio per non causare rotture.

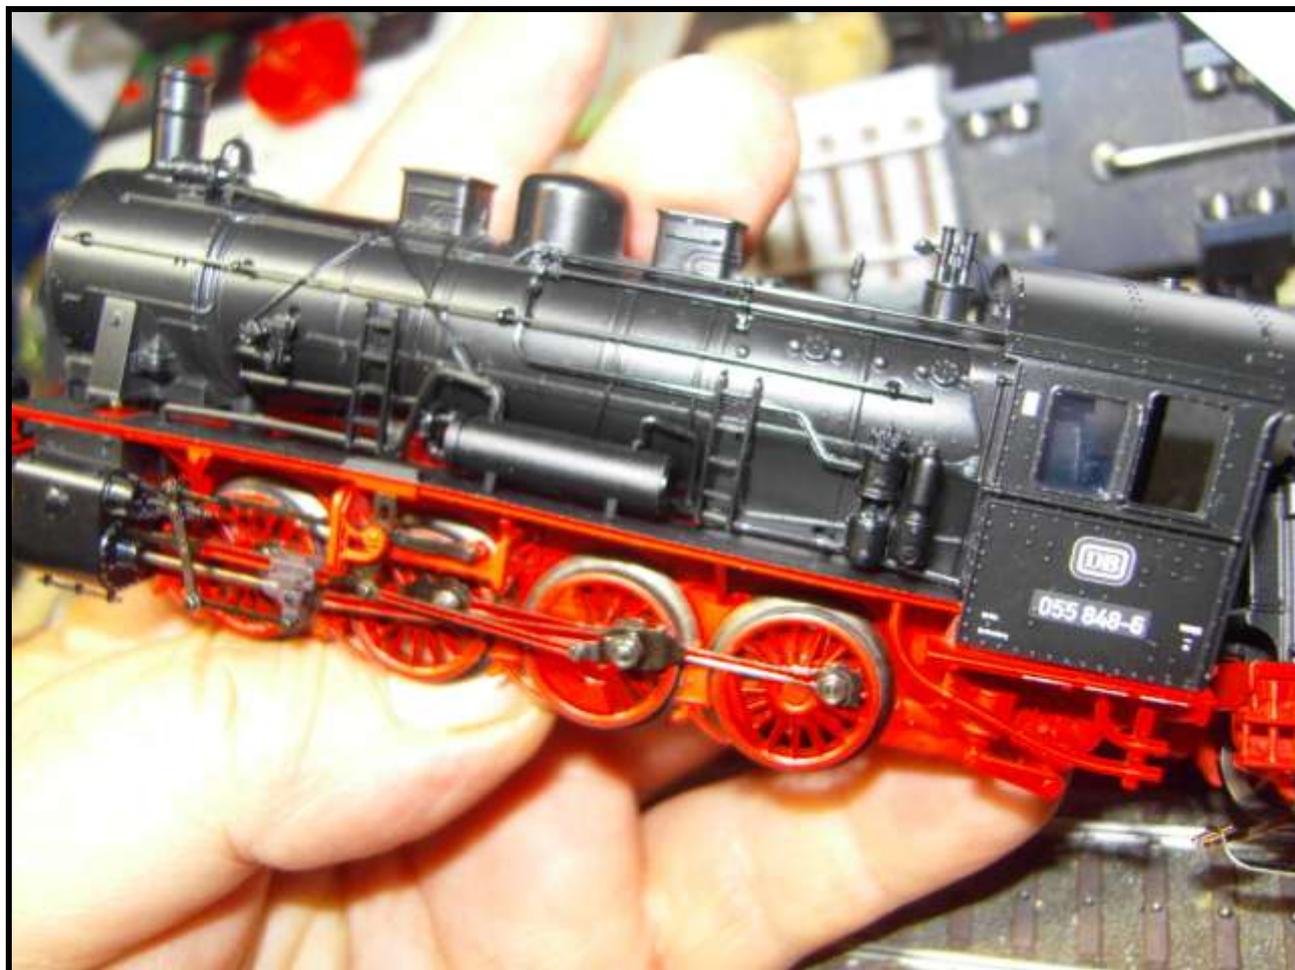
**Foto n. 7: sull'asse di sinistra una pompa è uscita dalla sede e ci sono da verificare altri particolari**

- 1) nella **foto n. 7** si è staccato dalla caldaia, proprio sopra il quarto asse, quello più vicino ai cilindri, una pompa con il volantino (se ne intravede il foro);

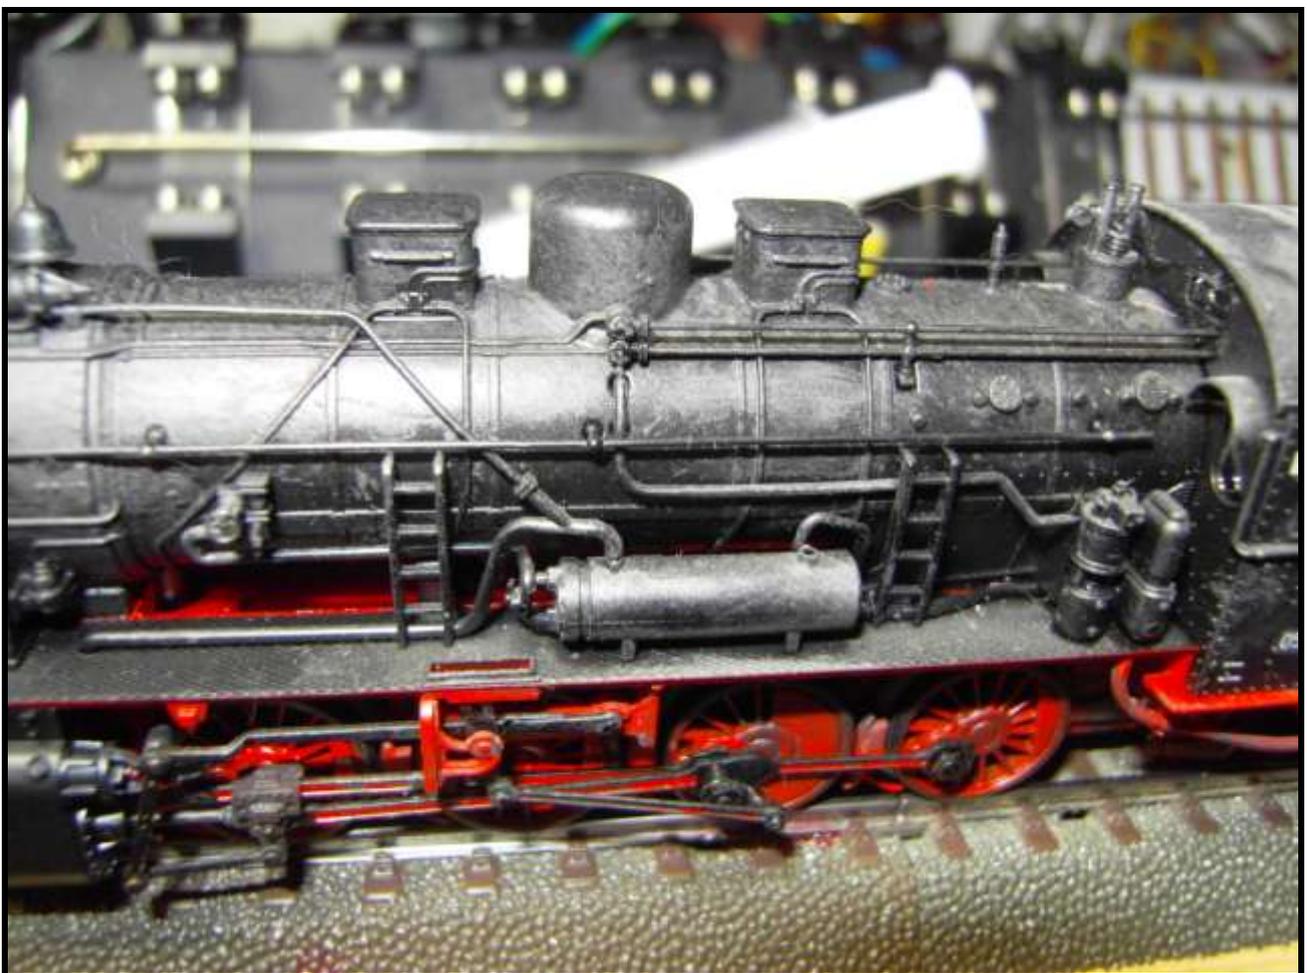
**Foto n. 8: sul praticabile di sinistra un tubo si è staccato dal serbatoio.**

- 2) inoltre è da verificare la posizione del praticabile e di un tubo spostato accanto alle pompe Knorr, vicino alla cabina di guida;
- 3) nelle **foto n. 8 e n. 9**, scattate di recente, per la verifica della tenuta della grafite (vedi il paragrafo sull'invecchiamento), ho scoperto che, forse da anni, era uscito dalla sede un tubo che era inserito nel serbatoio posto sul praticabile di sinistra!

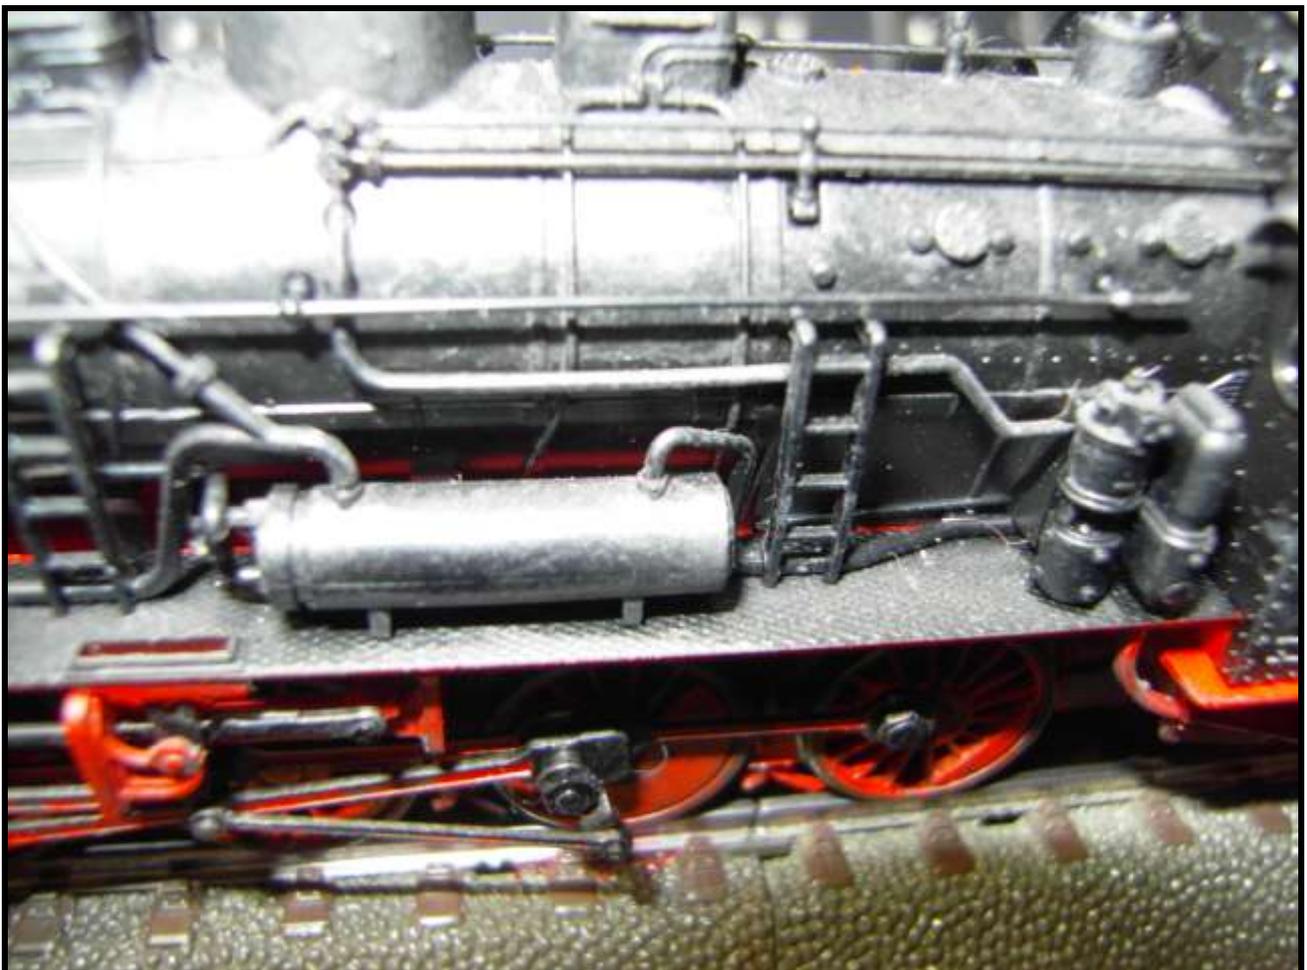
**Foto n. 9: il tubo è stato rinfilato nel serbatoio.**

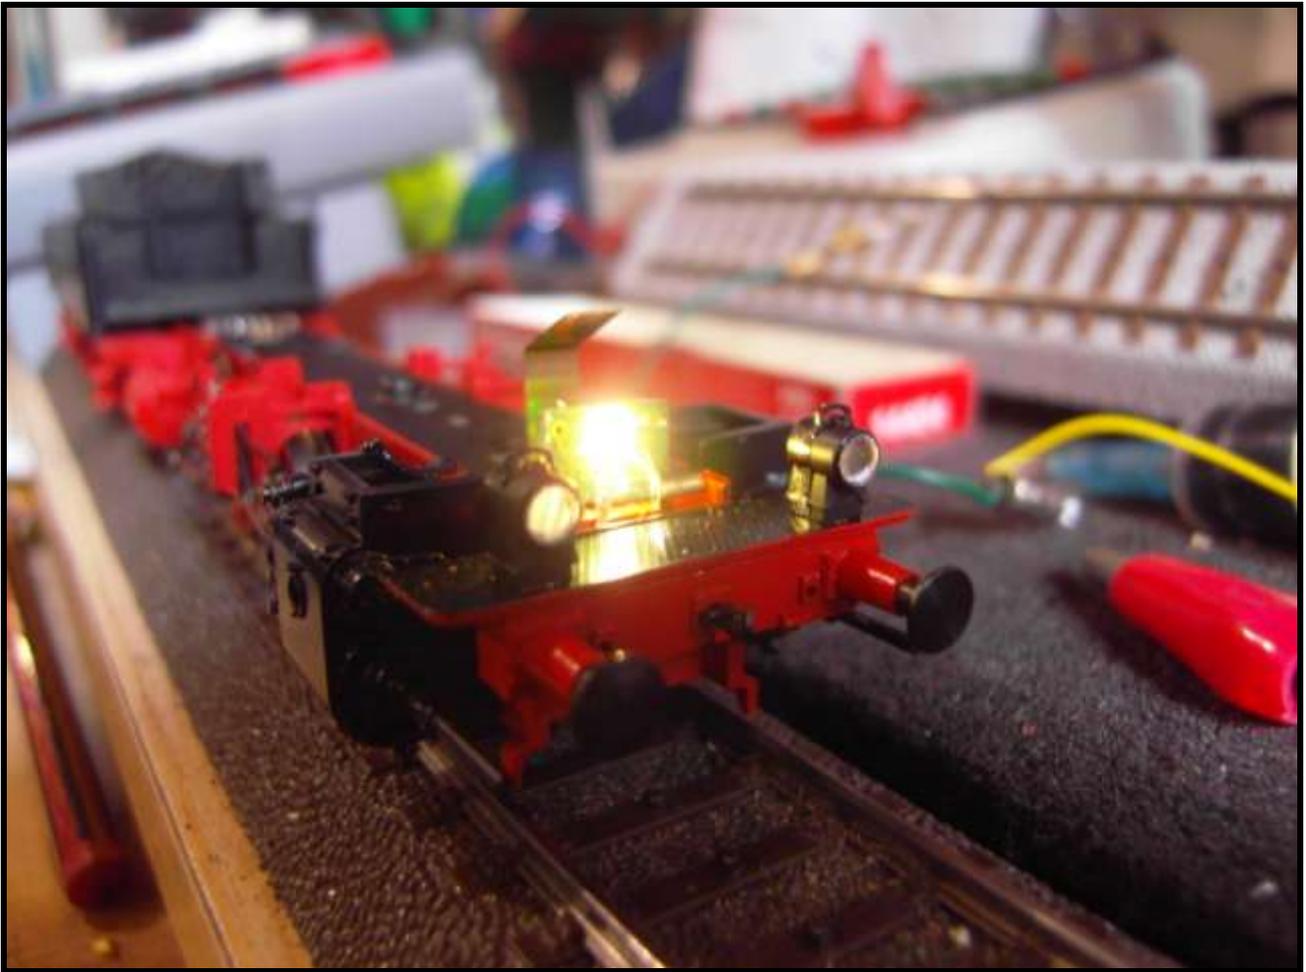
Foto n. 10: i nuovi led molto luminosi, hanno sostituito le vecchie lampadine.

I nuovi led sono luminosissimi (foto n. 10 e n. 11), se messi a confronto con le vecchie lampade ad incandescenza. Sono, è vero, esenti da manutenzione, ma nel caso di un difetto di funzionamento ci si deve rivolgere ad un buon *centro assistenza*, mentre *prima* era sufficiente sostituire la lampadina da infilare nel supporto previsto. Quella forma di *manutenzione ordinaria* era di certo più semplice e alla portata di un normale modellista con un minimo d'esperienza. Era un evento poi alquanto remoto: le lampadine delle mie 55, anche di quelle acquistate più di 10 anni fa, e usate per moltissime ore, non si sono poi ancora bruciate, ma il progresso (elettronico/estetico) esige i suoi *sacrifici*.

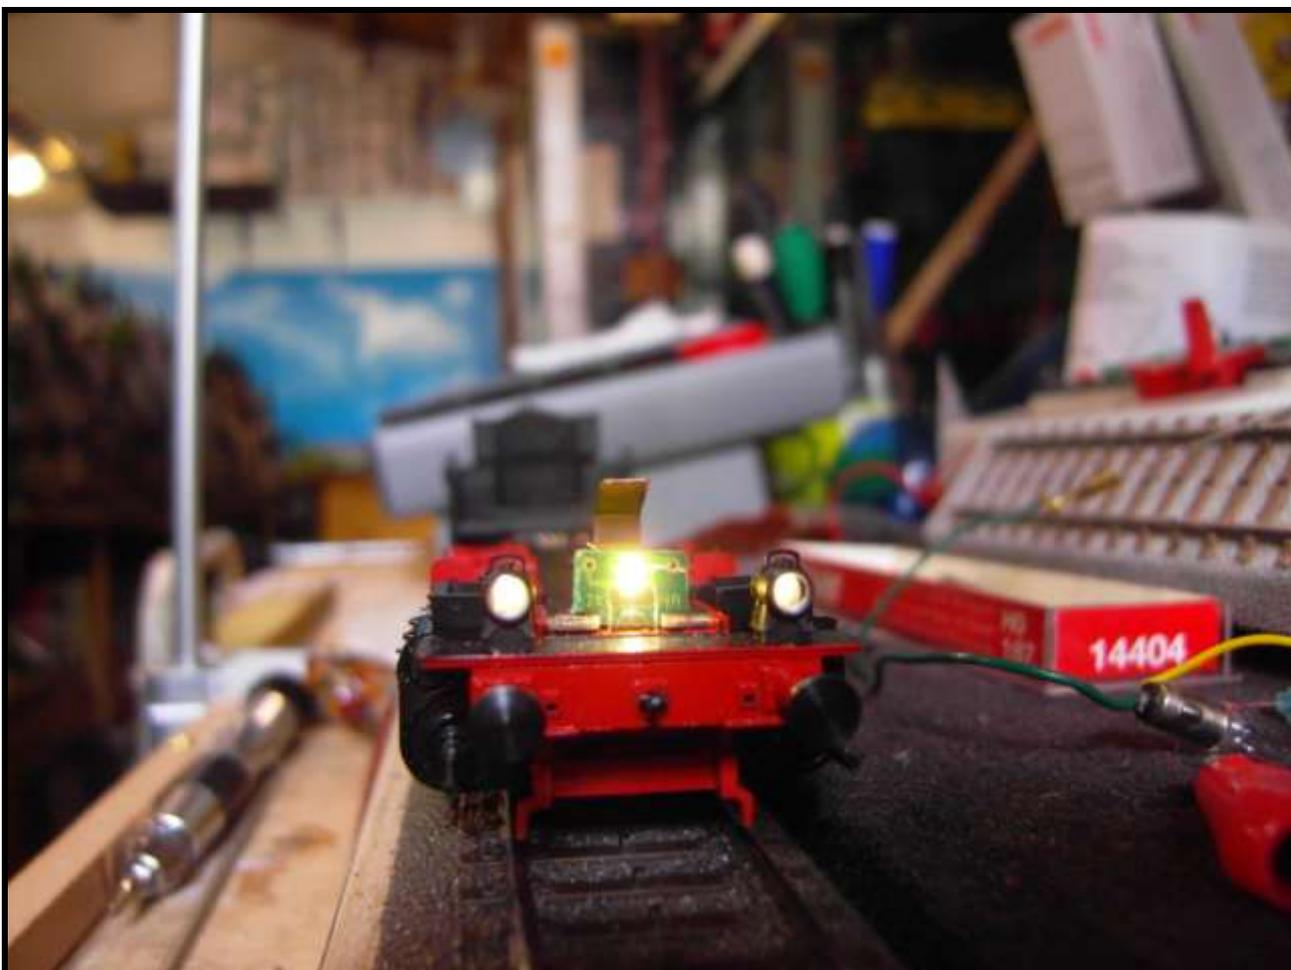
Foto n. 11: vista di fronte dei nuovi led che hanno sostituito le vecchie lampadine.

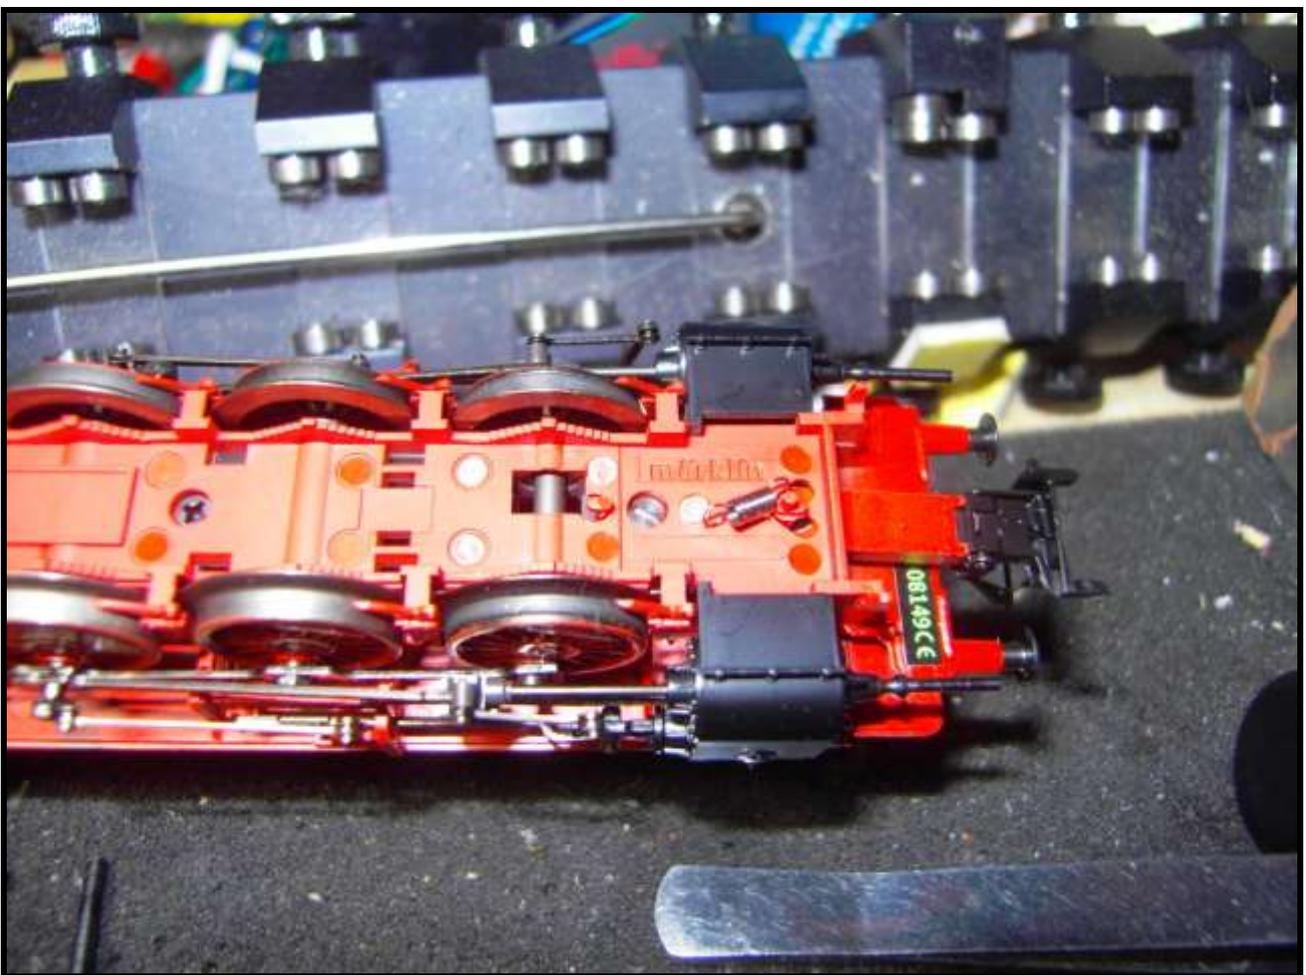
Foto n. 12: la molletta da sganciare per allontanare il mantello o il porta gancio.

Per effettuare questa operazione nelle Br 55 non si deve ricorrere a *drastici sistemi* come ho fatto, prendendomi tutta la responsabilità, con le *mie* Br 64 o 064 (rileggi il **Capitolo 56°**), è qui infatti sufficiente allontanare la molletta di richiamo del timone anteriore, posta sotto il telaio e di cui ho già parlato nelle fasi descrittive dello smontaggio del mantello, nella I parte di questo Capitolo (come nella **foto n. 12**, ripetuta dalla I parte).

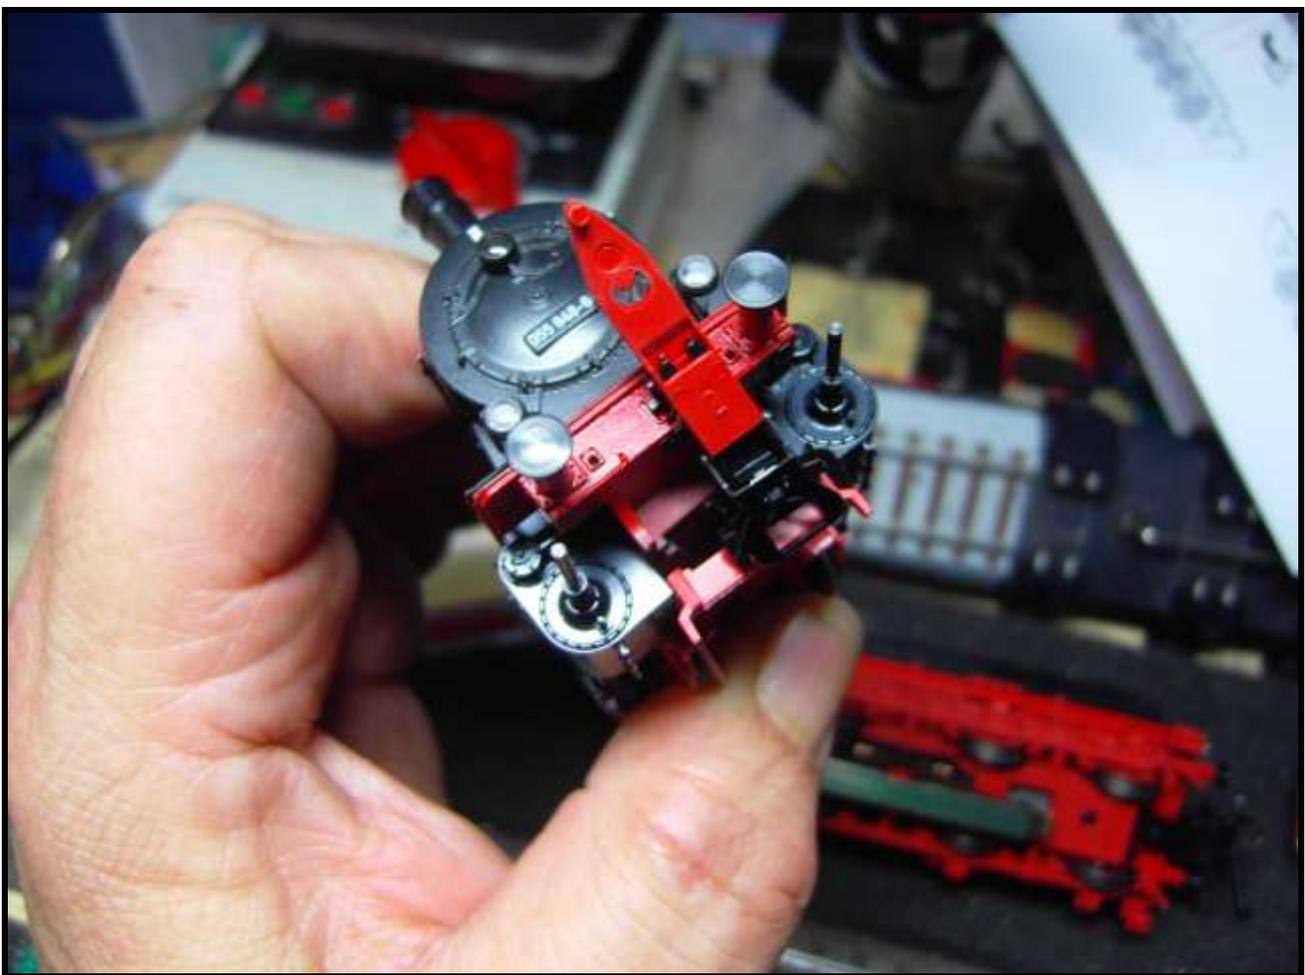
Foto n. 13: il portagancio, allontanato, è, come vedete, enorme rispetto alla parte anteriore di una Br 055.

Tutto qui? Ovviamente no: tolta la molla il gancio si libera dal suo blocco e può, con una manovra intuitiva, uscire dalla sede, al massimo è sufficiente forzare leggermente tra telaio e pancone (foto n. 13). La bellezza di un frontale modellistico, non deturpato da ganci pur necessari per le manovre in H0, ma relegabili nel ... *didietro* (ih, ih!), è innegabile e lo potrete vedere in numerose foto di questo capitolo.

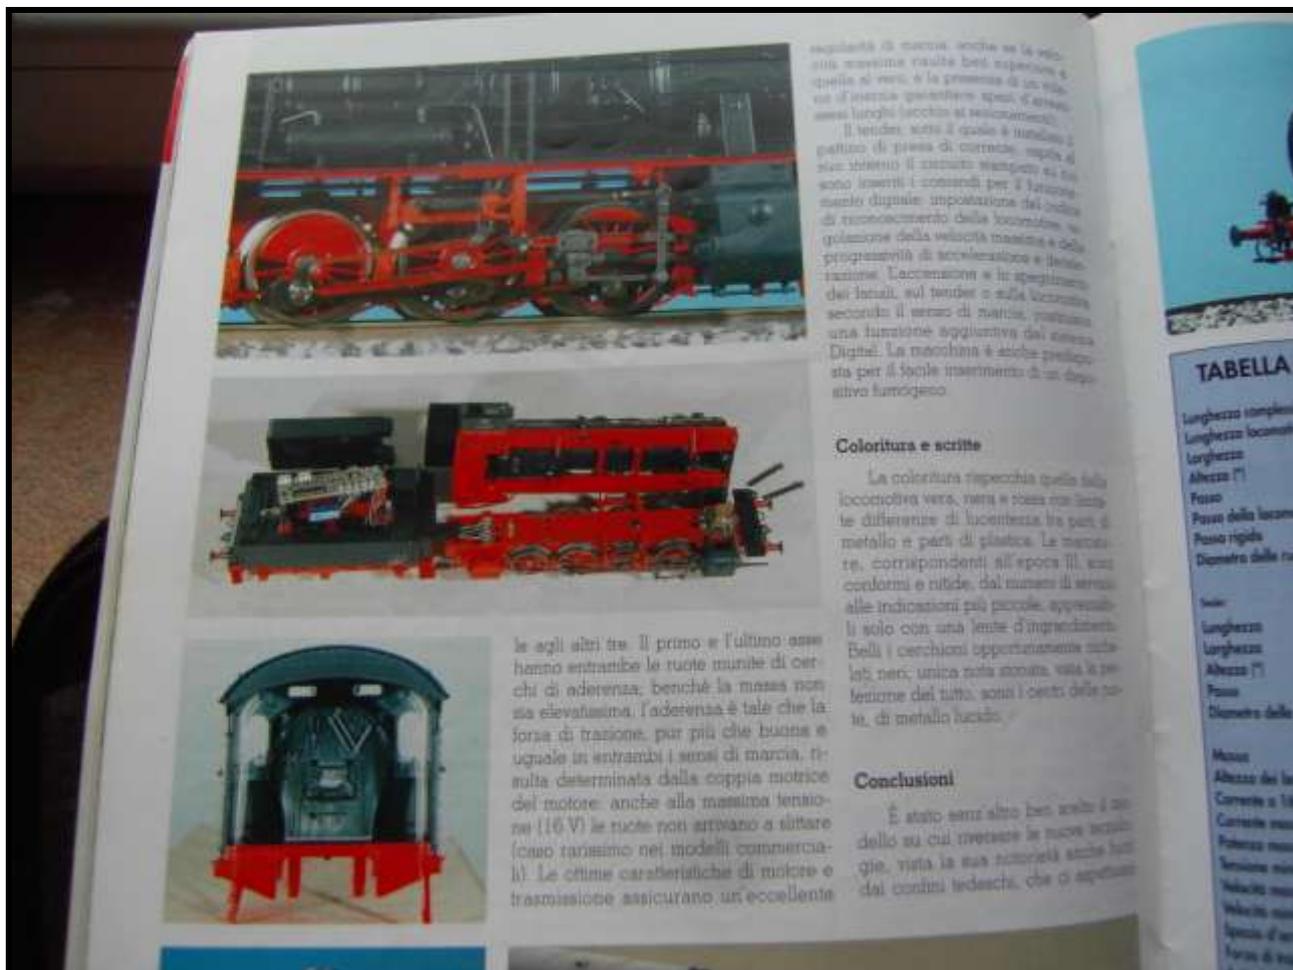
Foto n. 14: nel gennaio 2000 la recensione sulla Br 55 5555 nella Rivista "IT oggi".

Nell'articolo apparso nel **n. 211 de "I Treni oggi"** nel lontano gennaio del 2000, di cui riproduco una pagina della mia copia personale (**foto n. 14**), si elogiava la realizzazione e la grande forza di trazione della Br 55 5555, allora appena arrivata nei negozi italiani. Dell'articolo spicca un errore/svariazione: infatti la foto, nella foto, che vedete in alto nella pagina fu stampata in modo speculare (succedeva con le diapositive), certo un sintomo della poca attenzione dedicata in generale alla Märklin (*e lasciamo perdere questo discorso*). Poi è da mettere in evidenza che anche l'esperto della Rivista allontanò, come ho sempre fatto anch'io, i praticabili avvolgenti insieme alla caldaia.

La locomotiva Br 55 fu, come costume per la Rivista, provata solo analogicamente, sicché non fu segnalata la bassissima velocità minima della macchina in digitale (art: 37550) da me rilevata in 1,8 km/h e nell'articolo segnalata come 17 km/h (*sic!*). C'è da chiedersi con quale trasformatore analogico fossero effettuate quelle prove...

Nemmeno fu possibile, *in quell'articolo*, mettere in evidenza che nello esercizio con il Digital una Br 55 può impiegare persino 120 cm e più per arrestarsi, grazie al volano "elettronico", fu accreditata di uno spazio d'arresto di appena 40 cm (*arisic!*)

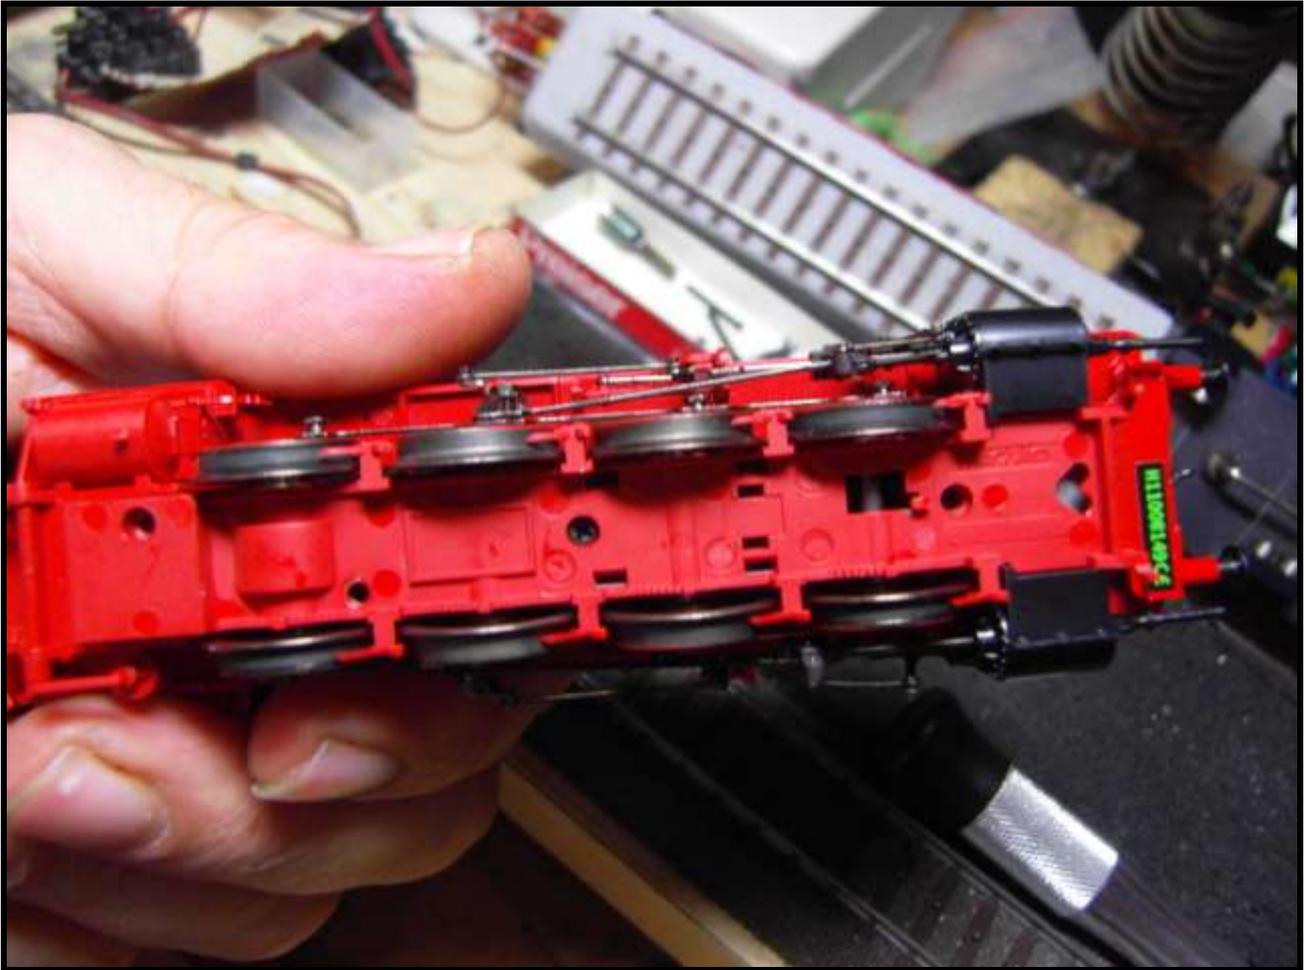
**Foto n. 15: sono ben 4 le cerchiature d'aderenza e quelle vicine ai cilindri non sono di certo semplici da sostituire, perché si deve allontanare il carter.**

Fu messo in evidenza che la vaporiera aveva ben 4 cerchiature, come si vede bene nella foto n. 15. Non ne ho mai dovuto cambiare quelle *anteriori* (e forse nemmeno una di quelle posteriori)... secondo me quelle subito dietro la distribuzione sono rognose come nelle Br 38 e Br 39 o Br 55: sappiate che nelle istruzioni, sia nei libretti vecchi che in quello del 2011, viene spiegato solo come sostituire quelle... facili!

Ancora una volta ci viene in aiuto l'espertissima Paola Spiniello: mi ha spiegato che si può, per agevolare l'operazione, svitare la famosa vite a stella centrale (dopo le altre 3, come ovvio) e allontanando il carter e poi l'asse dopo aver svitato la biella, a quel punto la sostituzione delle

cerchiature, **art. 7153 o nuovi numeri**, diviene semplice come per le 218 diesel (vedi il **capitolo 26°**). Se vivete a Milano, fatelo fare a Paola.

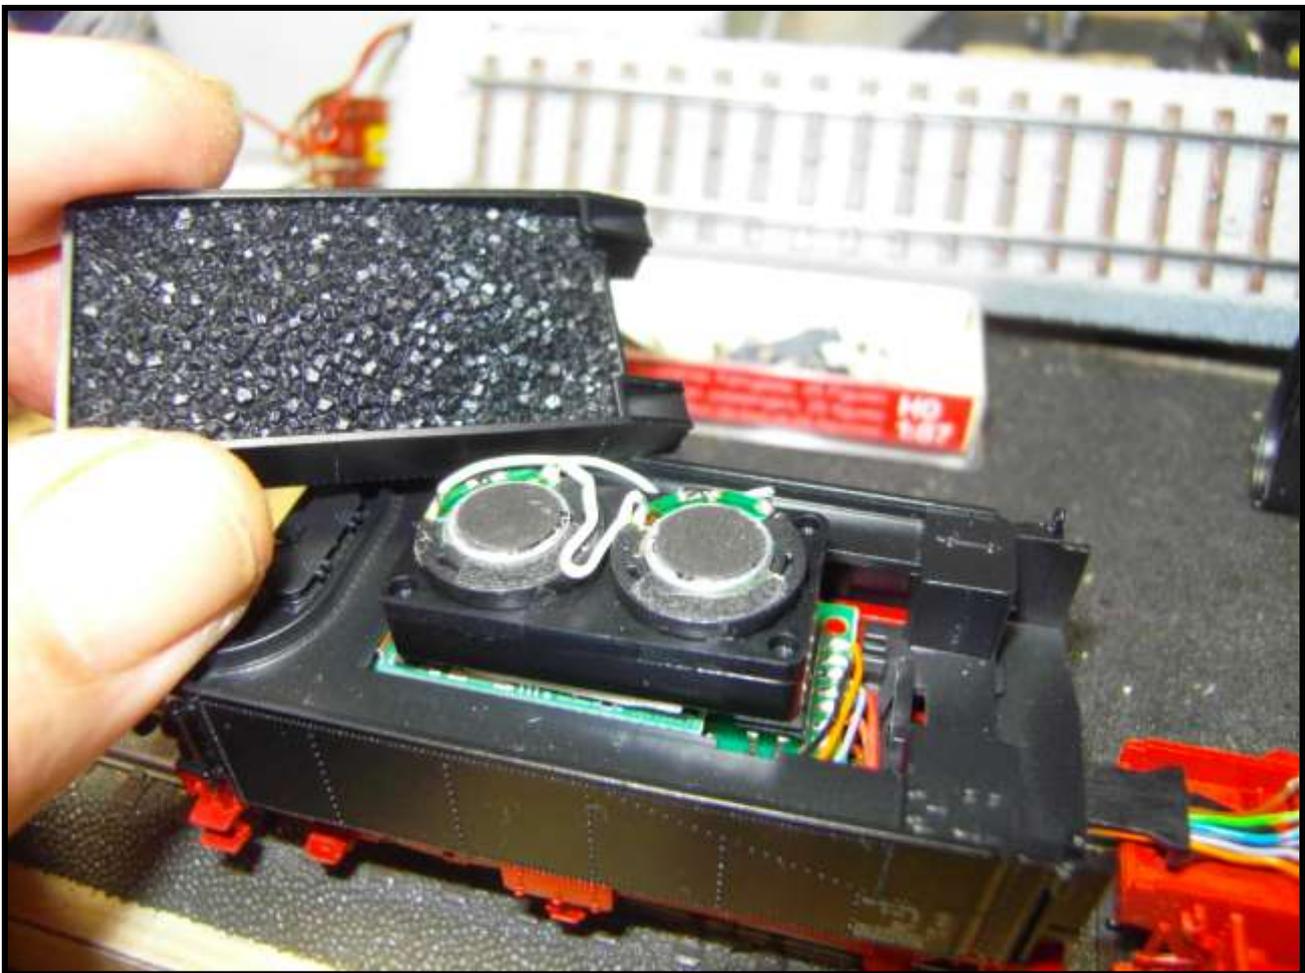
**Foto n. 16: ben 2 gli altoparlanti nascosti sotto il carbone nel tender!**

La Märklin ha recepito le critiche e, per quanto ne so, almeno in questo modello (non li possiedo tutti!) di 055 848-6 del 2011 ha inserito, sotto la riproduzione del carbone, nel tender, due altoparlanti ben visibili nella **foto n. 16**: il risultato è ottimo. Si può addirittura abbassare il suo volume durante le regolazioni con la CS 2.
