**HO PROVATO PER VOI BR G8.1, 55 E 055 (II PARTE)**

**Märklin art. 37540 – 34550 – 37550 – 37554 – 37580 –  
(e molte altre)**

**RIMONTARE IL MANTELLO E VERIFICA DEI PARTICOLARI**

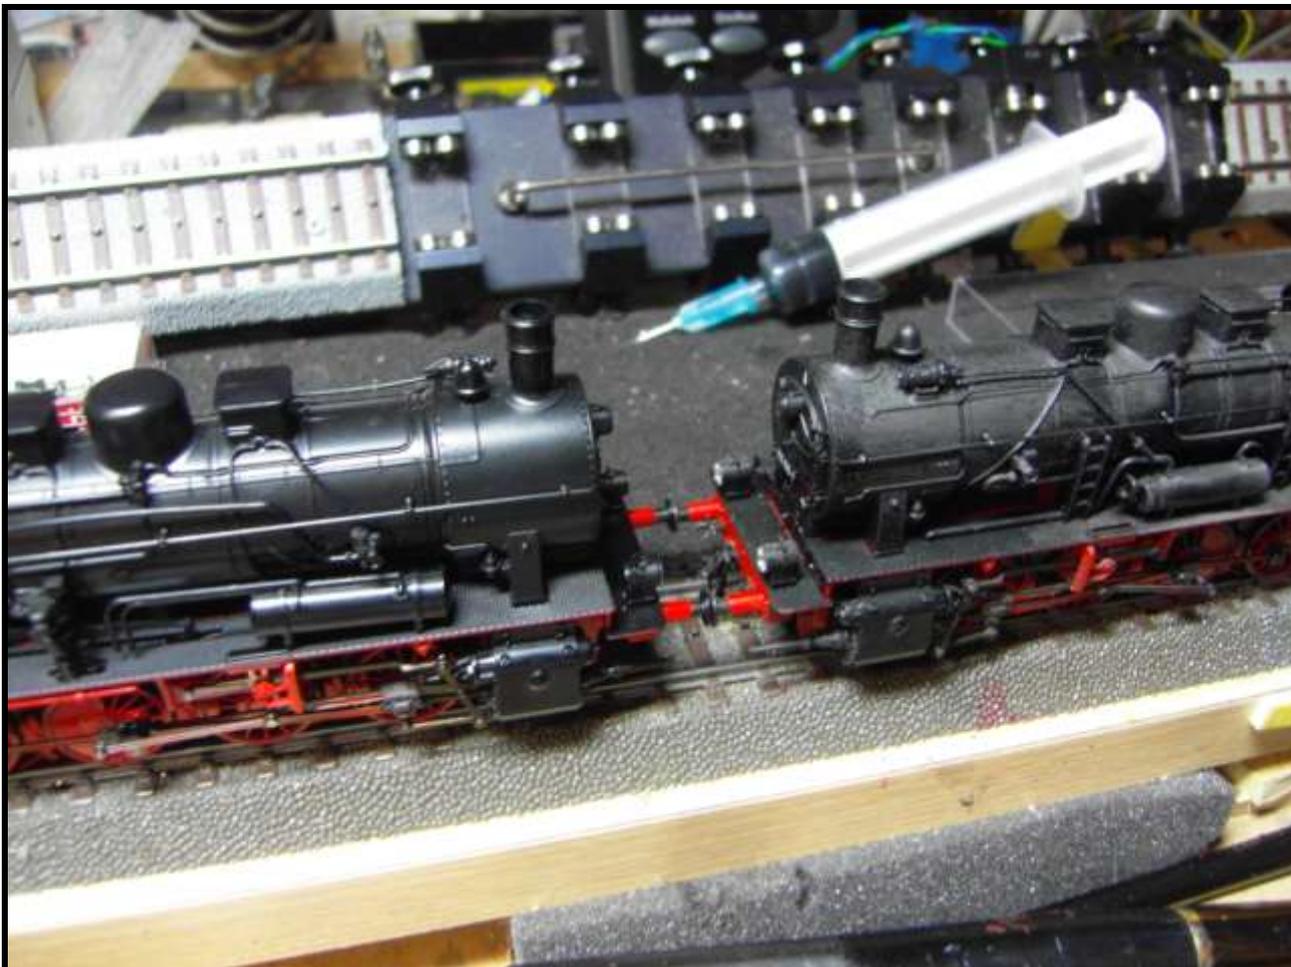
Foto n. 17: livree a confronto della nuova 055 848-6 del 2011 (a sinistra, senza alcun intervento) e della 055 635-7 (molto invecchiata) del 2002.

Poiché non penso che una Br 055, al termine poi della sua carriera, fosse tanto ben tenuta, anni fa ne ho invecchiata una che avete visto nelle [foto n. 8 e n. 9](#). Nella [foto n. 17](#) la sua livrea è messa a confronto con quella della nuova Br 055 848-6 uscita nel 2011. Per altre 55 come quella DRG degli anni Trenta, sonorizzata dalla ESU-Märklin nel 2005 ([art. 37540](#)) ho scelto una invecchiatura *soft*, vedi le [foto dalla n. 18 alla n. 20](#), scattate nel 2005 nel vecchio laboratorio di Vibaden 2.

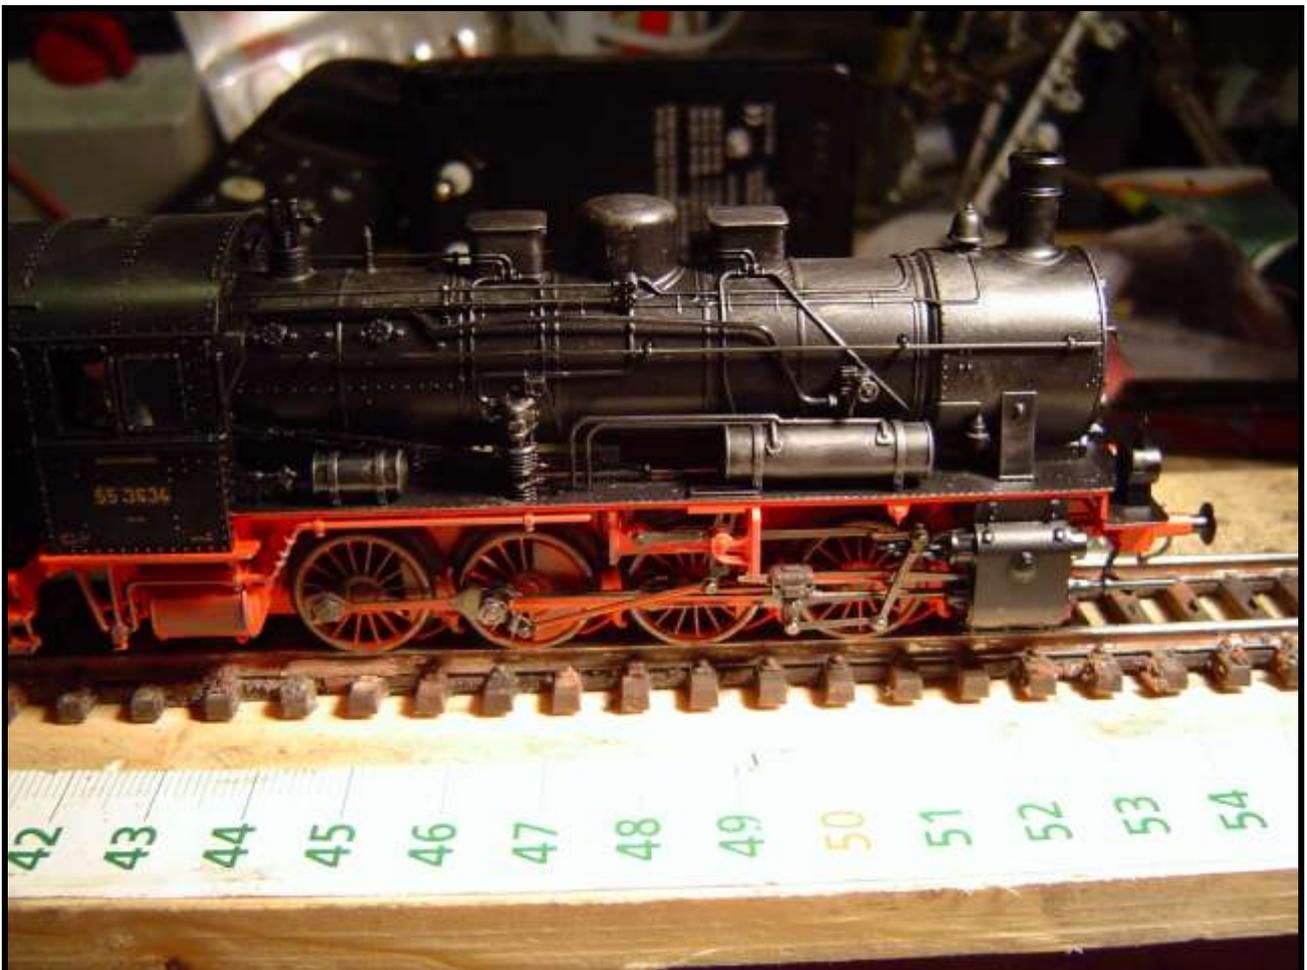
Foto n. 20: la livrea leggermente invecchiata della Br 55 3634 DRG.

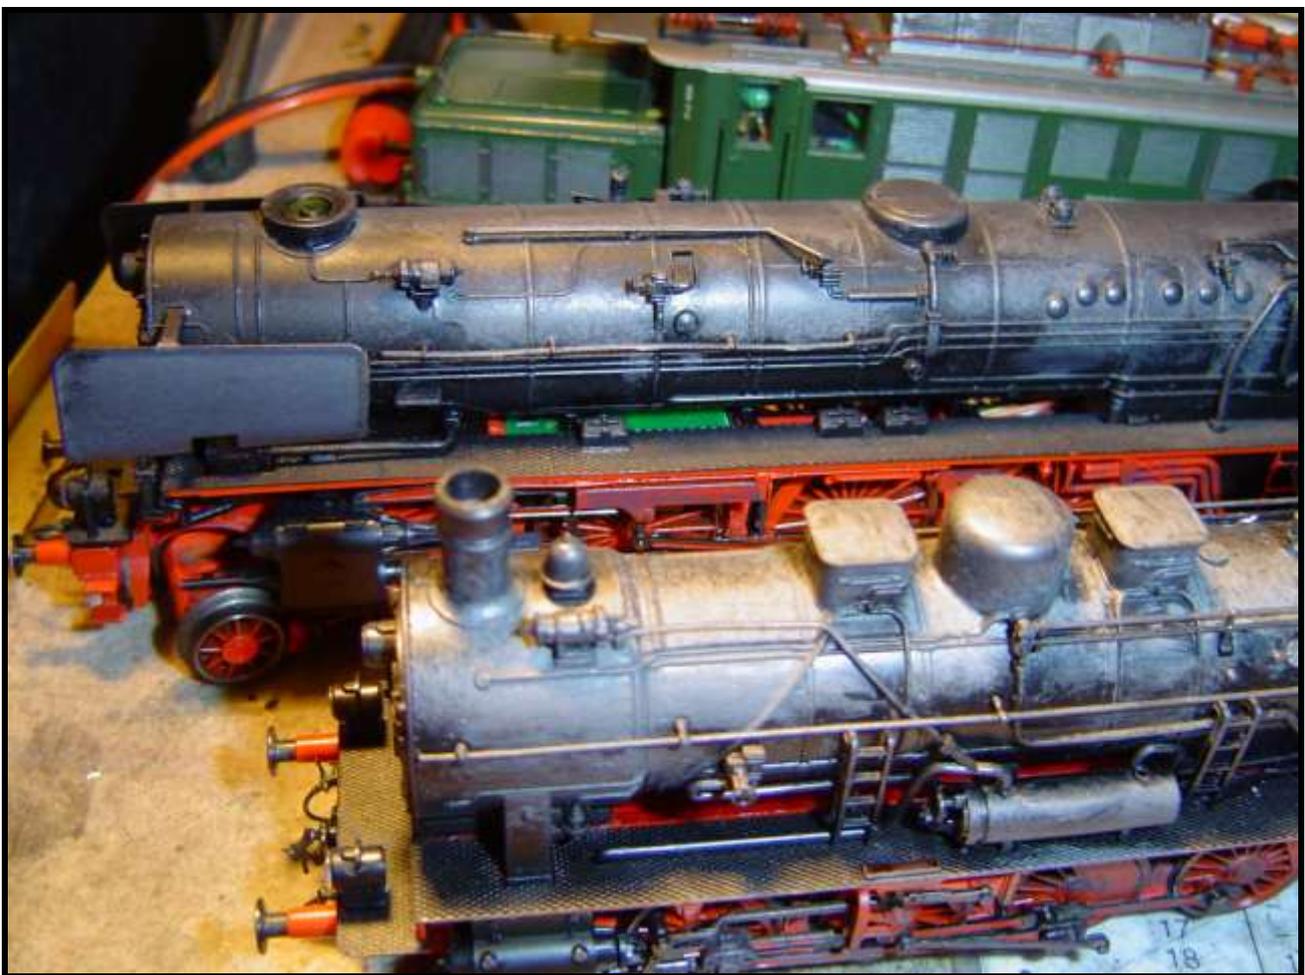
Foto n. 21: livree invecchiate di una Br 011 Br 055 (anni Settanta).

Nella [foto n. 21](#) livree molto invecchiate di una Br 011 e una Br 055, ambientate nei primi anni Settanta.

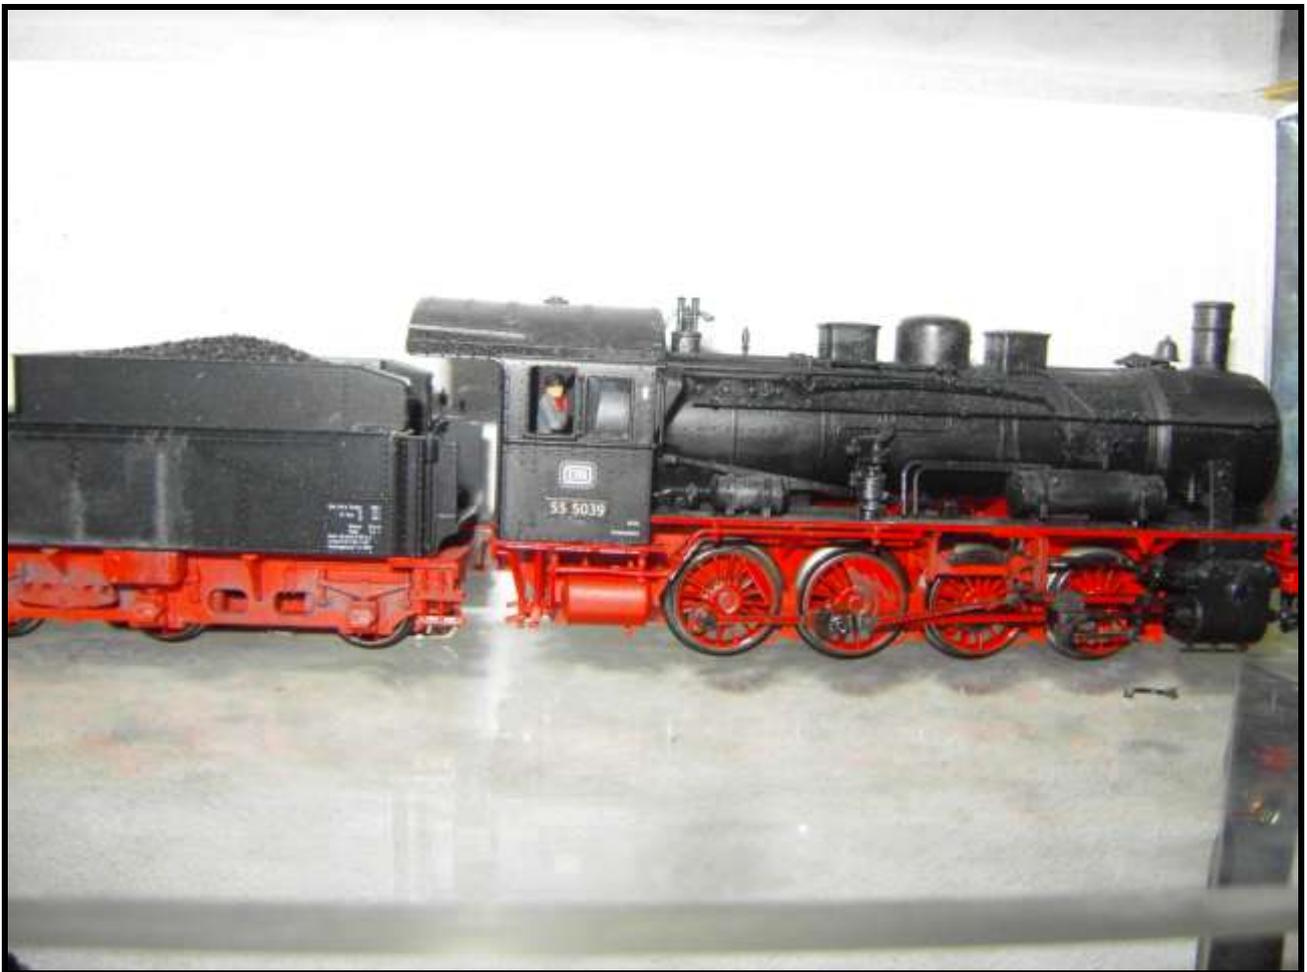
Foto n. 22: la *mia* Br 55 5039 con targhe posticce

Per le targhe mi affidai al computer realizzandole in **corpo 6** (corpo 6), che una discreta stampante, non laser, riesce a realizzare agevolmente.

Naturalmente il carattere (AvantGard Md BT o Arial) deve essere bianco su fondo nero e stampato su un leggero *bristol*, ma non voglio certo insegnare questi trucchi a Voi che sapete certo usare il computer meglio di me. Per ritagliarle si usi un buon cutter e non lo fate sul tavolo buono della camera da pranzo! Il risultato non è poi malvagio, se si pensa che in realtà le targhe, compresa quella a “biscotto” DB, erano metalliche e in rilievo (non stampate, seppure benissimo come fa la Märklin). Infine ricordatevi che anche il tender deve ricevere la sua nuova targa. Giudicate il tutto dalle **foto n. 22 e n. 23**.

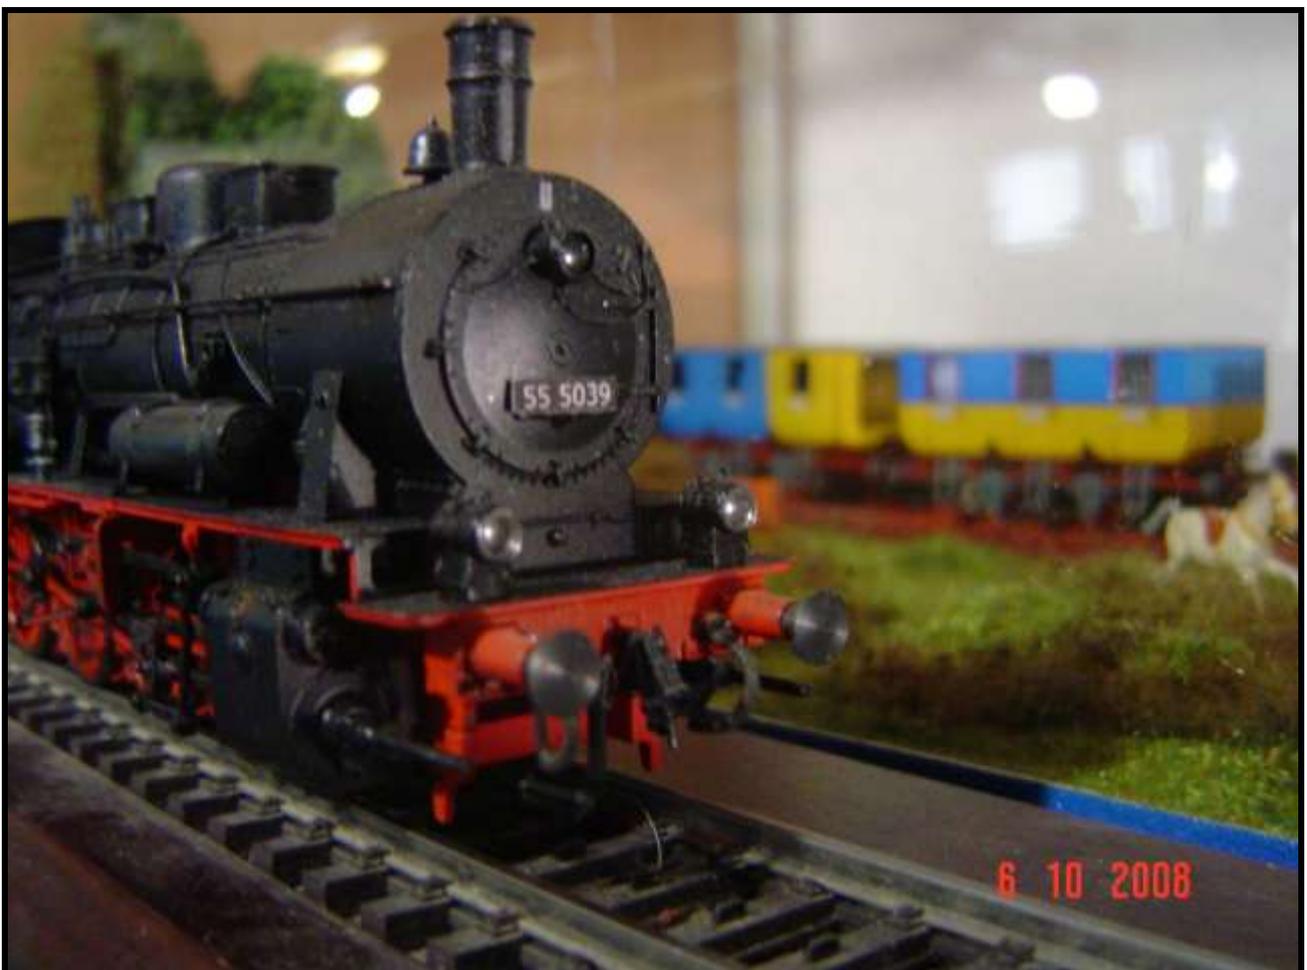
Foto n. 23: la *mia* Br 55 5039 con la targa anteriore.
