LA BR 042 DEL 2011**Märklin art. 37925 –**

(III parte)

UN NOVITÀ ASSOLUTA DEL 2011**CONFRONTO TRA LE CALDAIE**

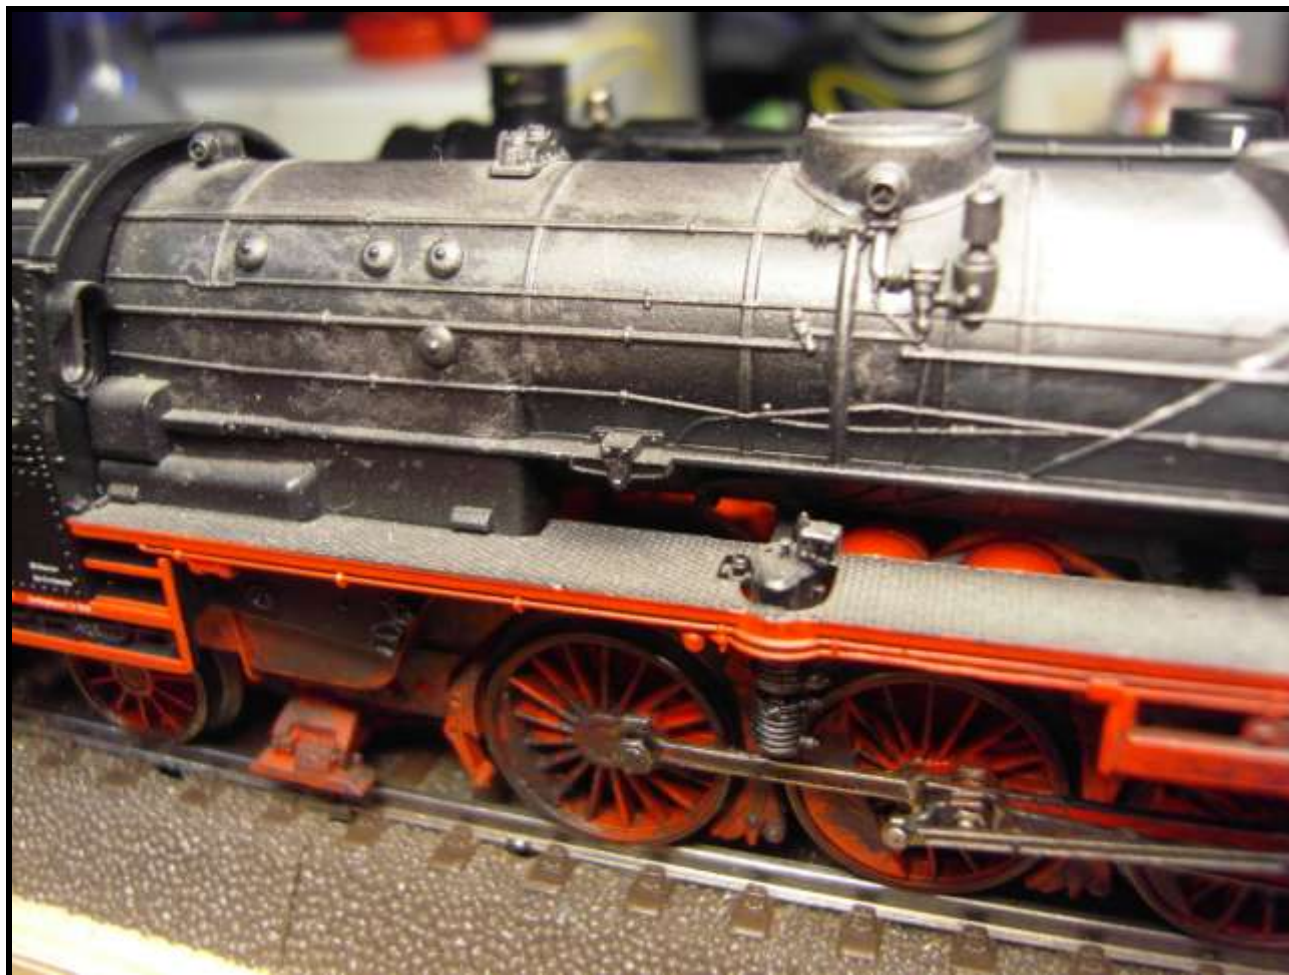
Foto n. 1: a destra leva d'inversione sospesa nel vuoto nella Br 41 354

Che la lunga leva d'inversione di marcia fosse solo stampata era chiaro, ma confrontando le **foto n. 1 e n. 2** salta agli occhi che la leva nella vecchie 41 (e così anche nelle 03/003) era praticamente sospesa nel vuoto (in qualunque serie persino nell'articolo **37921** mfx 41 091, dotata di suoni ed ultima costruita in ordine di tempo). Questo *errore* era banale in quanto il mantello comprendeva caldaia e pedane di calpestio e sarebbe bastato un piccolo intervento per correggerlo.

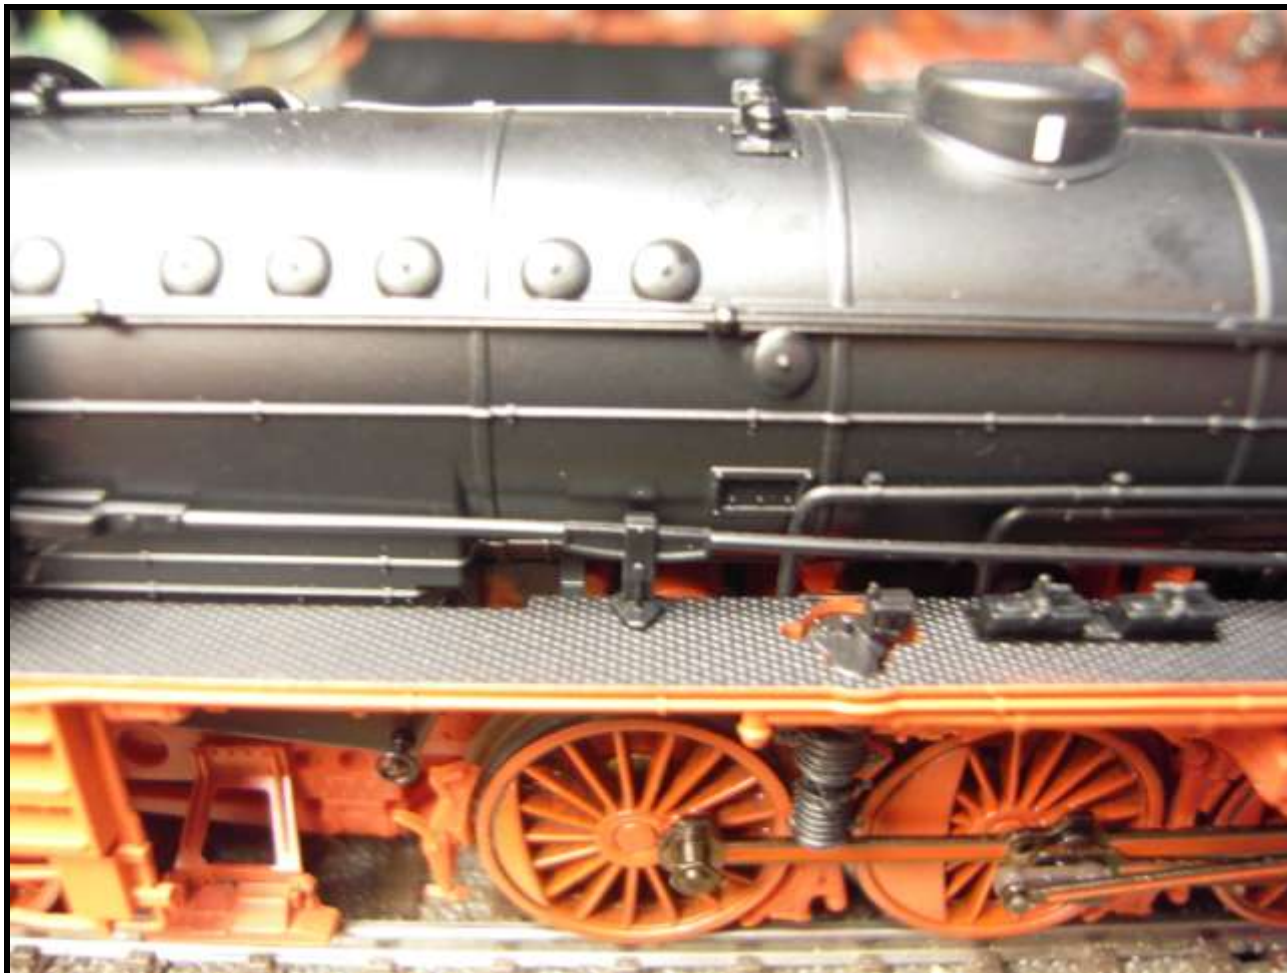
Foto n. 2: fiancata destra, la leva d'inversione nella Br 042 096-8

Mi preme sottolineare la diversa finezza di qualunque particolare confrontabile come campana, fischio e chiodature. Nelle **foto n. 2 e n. 4 si capisce bene che le condotte riportate, un volantino applicato come nella **foto n. 2**, in basso accanto all'Indusi (in cui è riportato, stampato, anche il cavetto del collegamento elettrico!), e mille altri particolari migliorati rendono questo modello degno di un'altra medaglia d'oro come è accaduto alla 03 1001 due anni fa.**

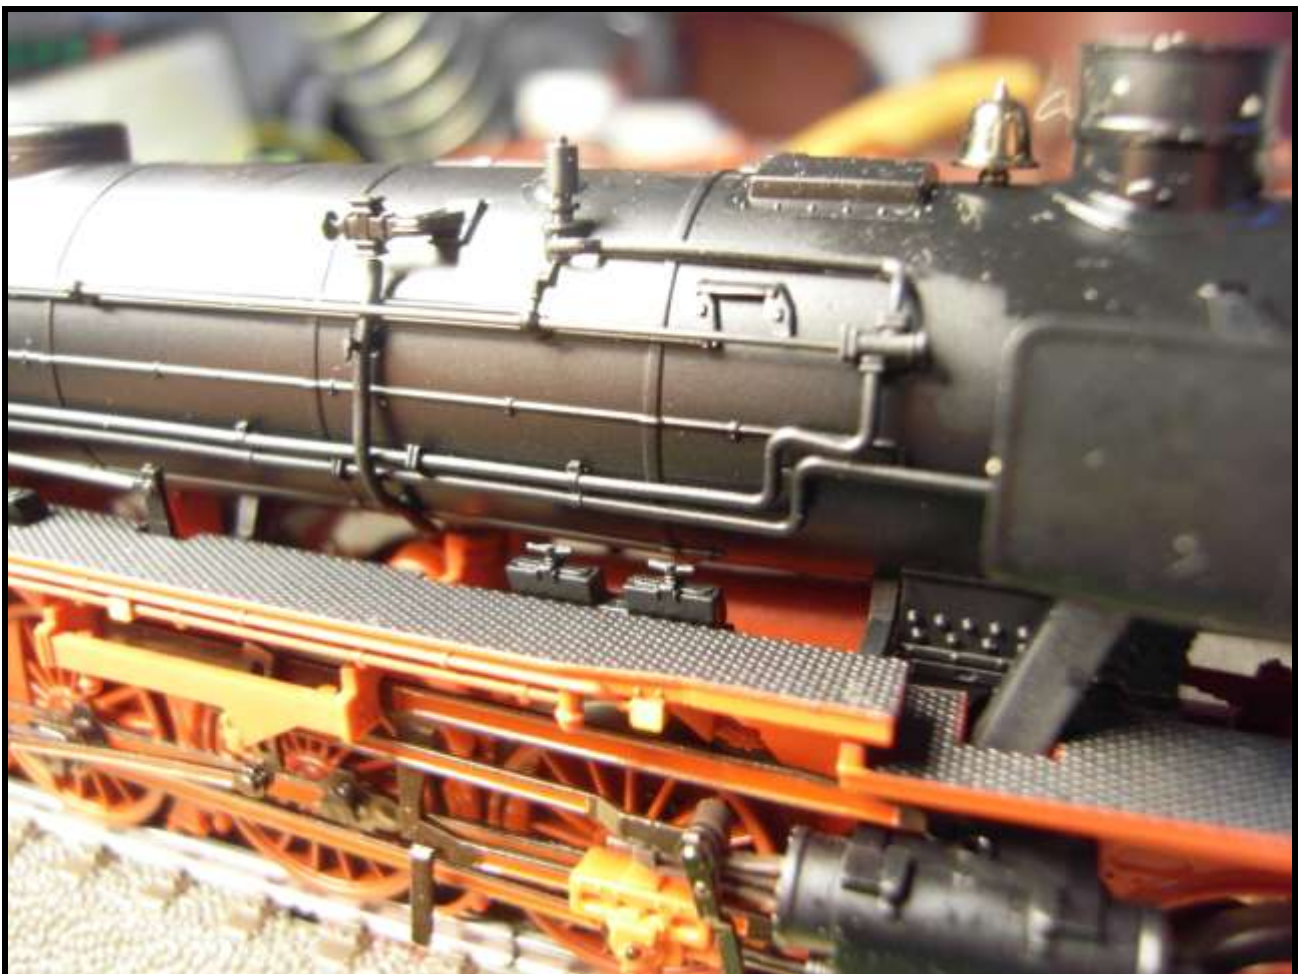
Foto n. 4: lato destro, fischio, campana e tubature della Br 042 096-8

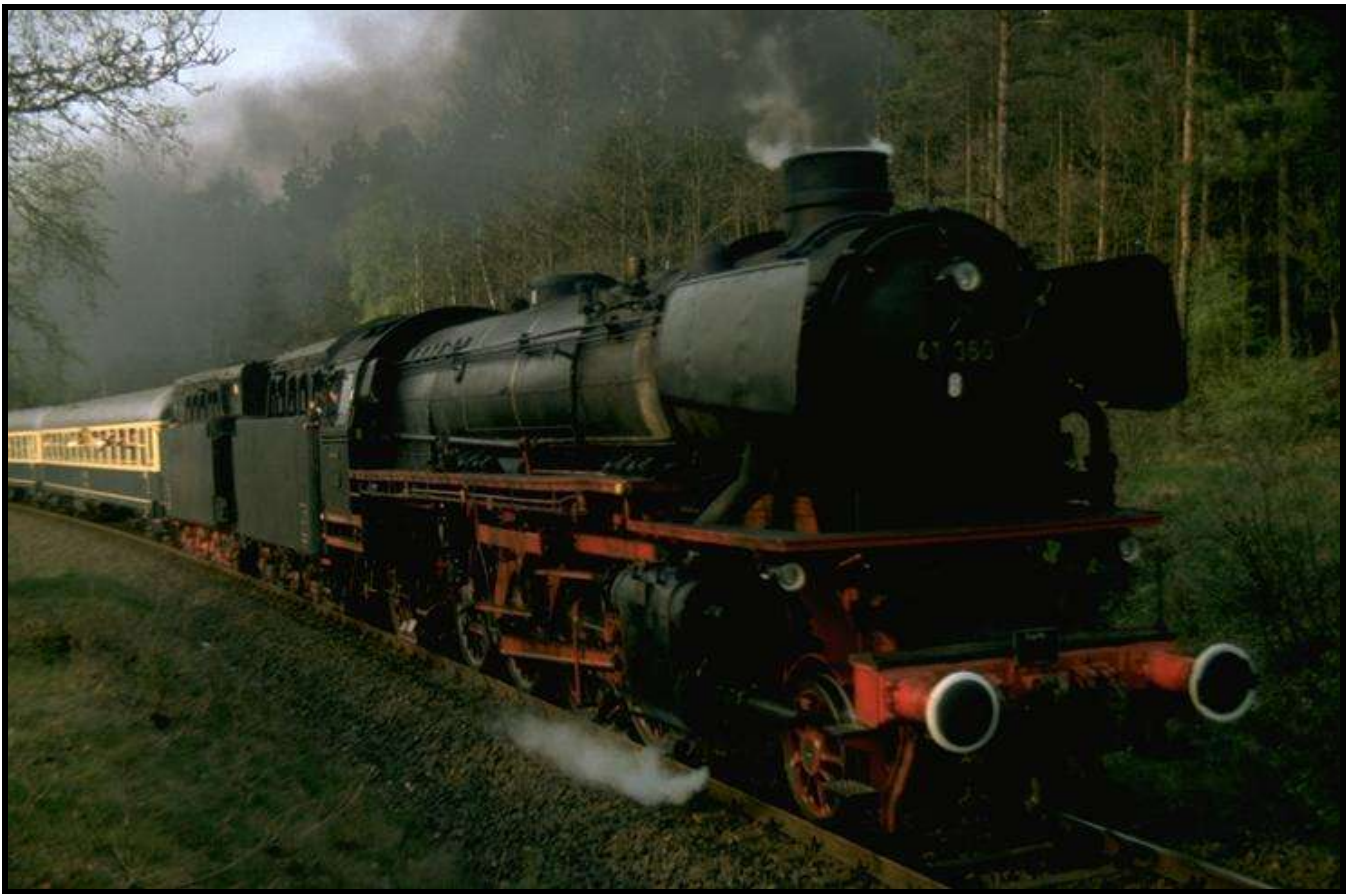
Foto n. 6 (da Internet): lato destro, fischio, campana e tubature della Br 41 350, impegnata in un viaggio speciale

Nella **foto n. 6** una 41 1185-2 DB, in un Sonderfahrt (viaggio speciale) differisce anche per la posizione della campana (a parte i due tender, il 2° di riserva).

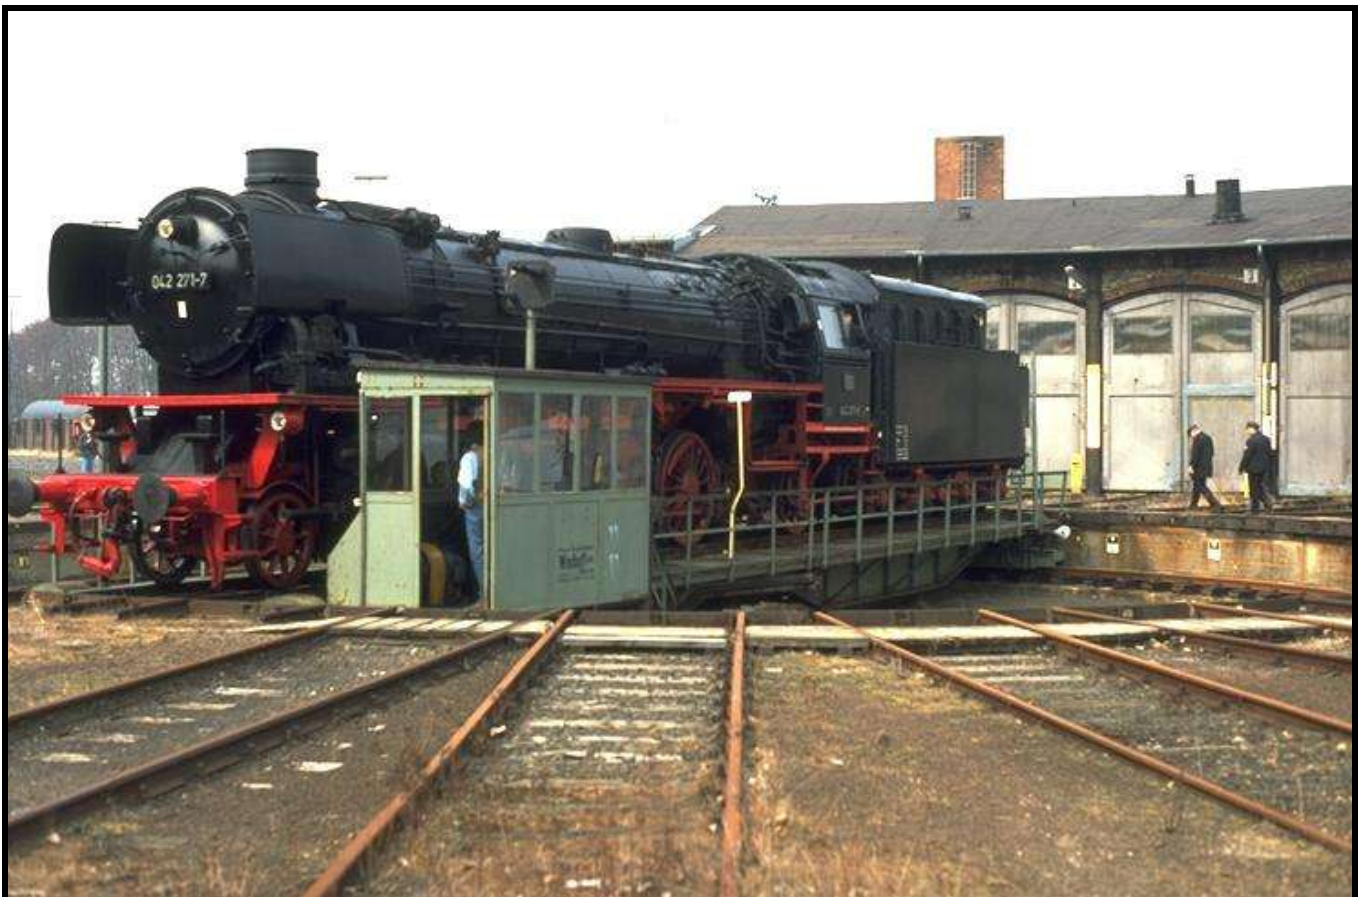
Foto n. 7: lato sinistro, turbodinamo e tubature della Br 042 271-7

Invece nella **foto n. 7** la 042 271-7, che sta manovrando sul ponte della piattaforma girevole, ha una caldaia che sembra identica al modello Märklin, si vede però solo il lato dell'*Heizer* (fuochista).

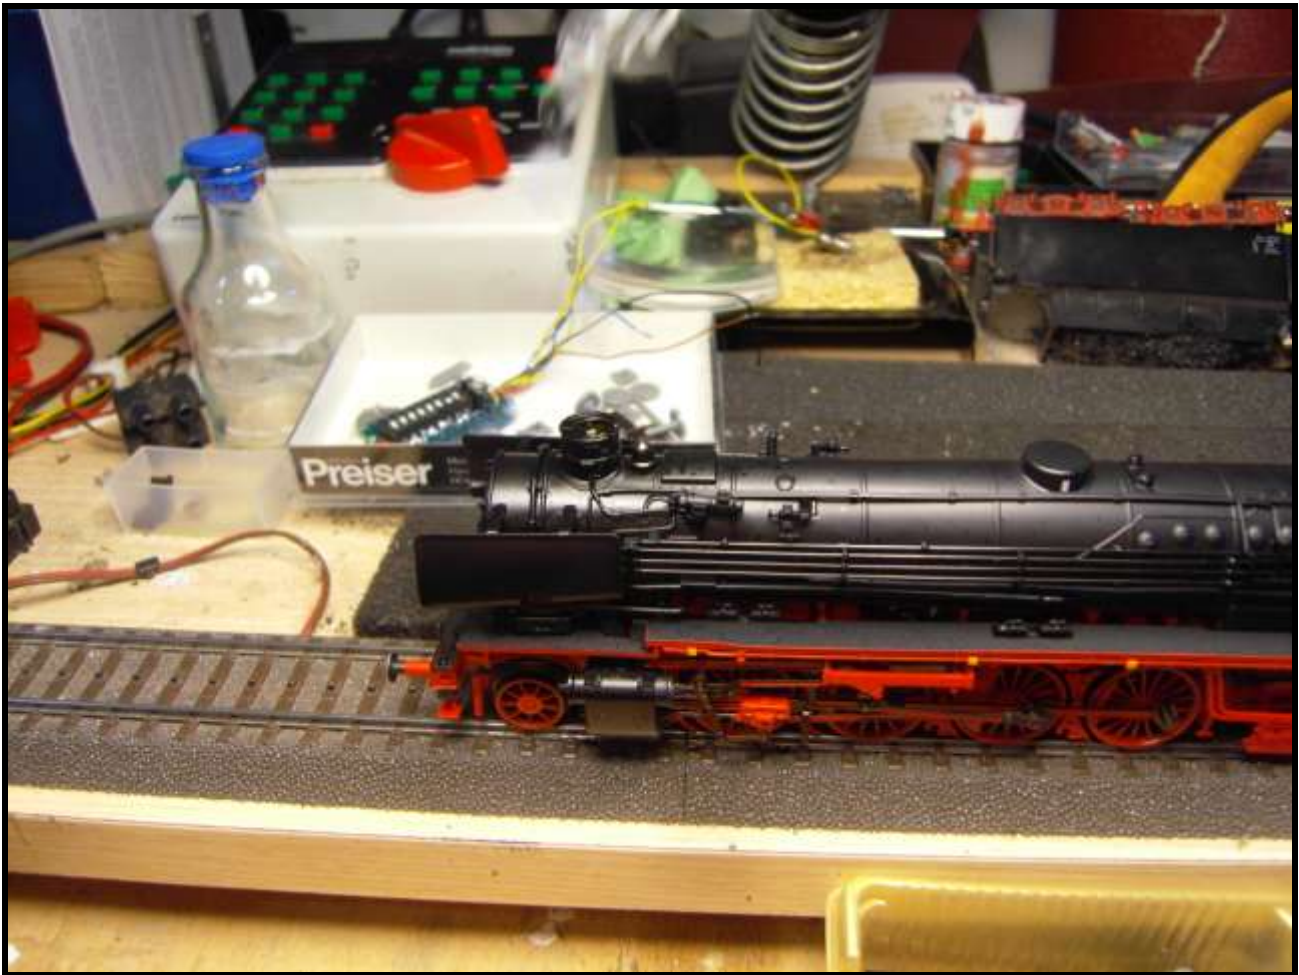
Foto n. 8: la Br 042 096-8 fuma, controllata dalla CS 1

Nella **foto n. 8** la 042 ha già ricevuto le prime regolazioni, è stato già inserito il dispositivo fumo e sono stati impostati i parametri di ritardo nell'accelerazione e nel rallentamento che, chi mi legge da un po', sa quanto mi sia gradito portare sino al limite possibile.

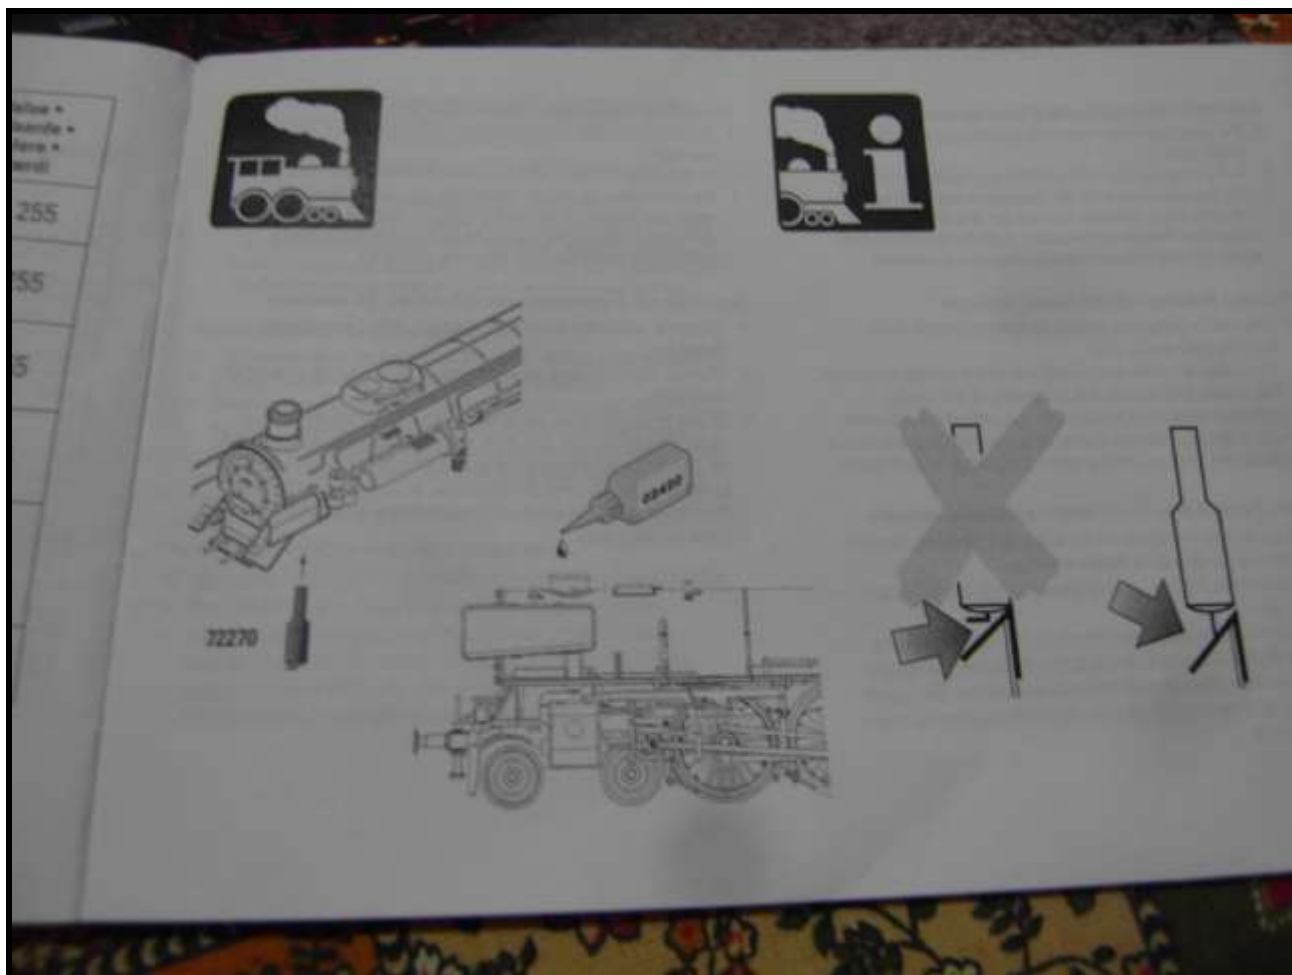
Foto n. 9: l'errore (!) nelle istruzioni della Br 042 096-8

Qual' è l'errore? Semplicemente nel libretto viene segnalato, con tanto di precisazione grafica, che vedete nella **foto n. 9**, l'uso del dispositivo fumo da inserire da sotto, il **72270**, mentre il dispositivo da acquistare (e tra l'altro non costa poco!) il **7226** classico, quello da inserire più facilmente da sopra.

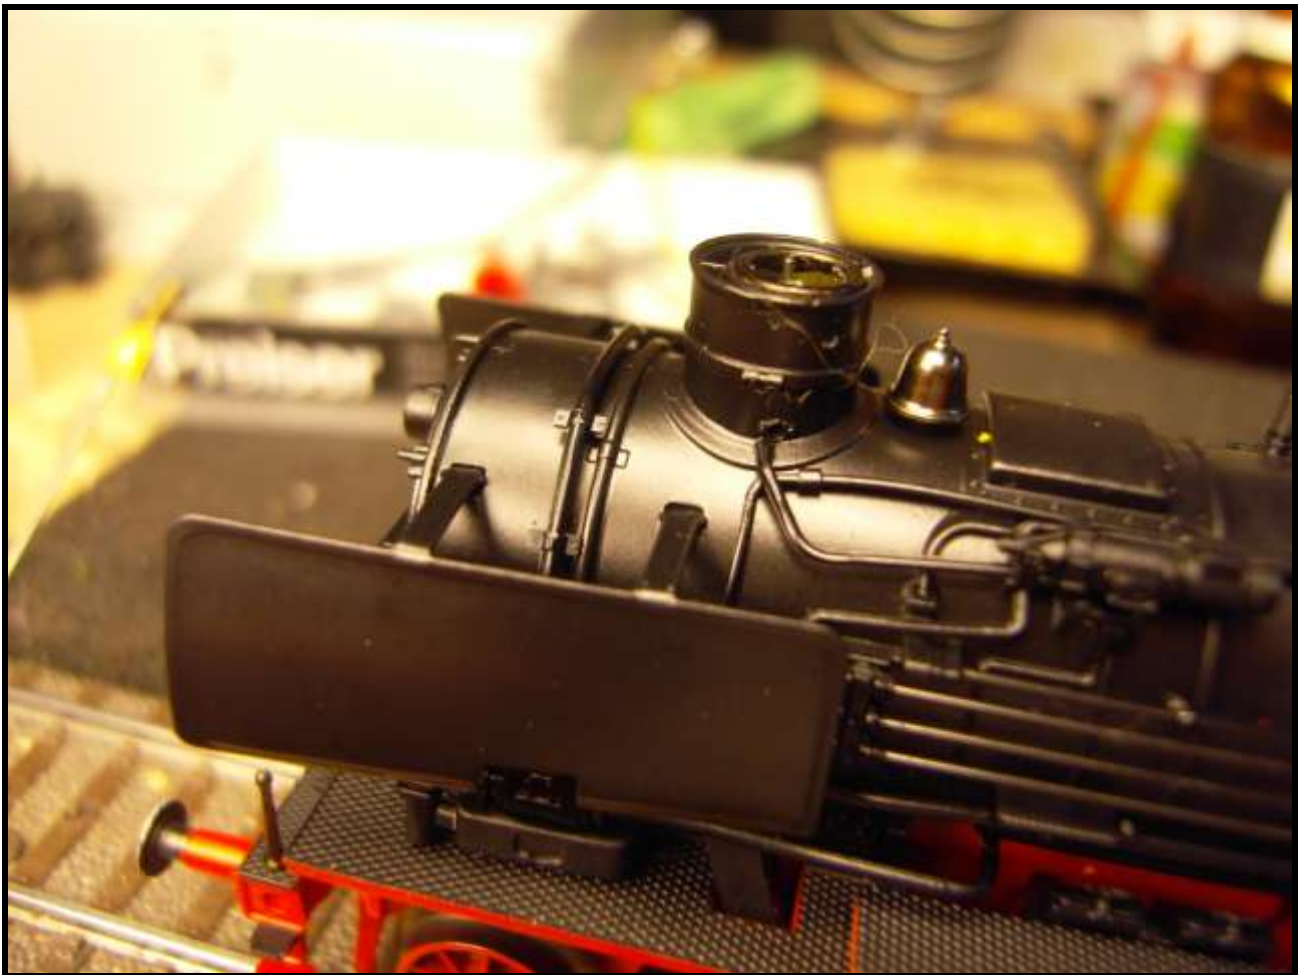
Foto n. 11: il 7226, è posto decentrato nel comignolo

Il fumo viene emesso senza problemi, ma ahimè senza una cadenza realistica e *solo* dal comignolo... oggi *Altri* stanno facendo di meglio! A proposito del comignolo, in questa loco è più grande del dispositivo fumo che è posto in posizione arretrata come si vede dalla [foto n. 11](#). Nelle [foto n. 12 e n. 13](#) la mia 042 è in azione sull'impianto di Vibaden.

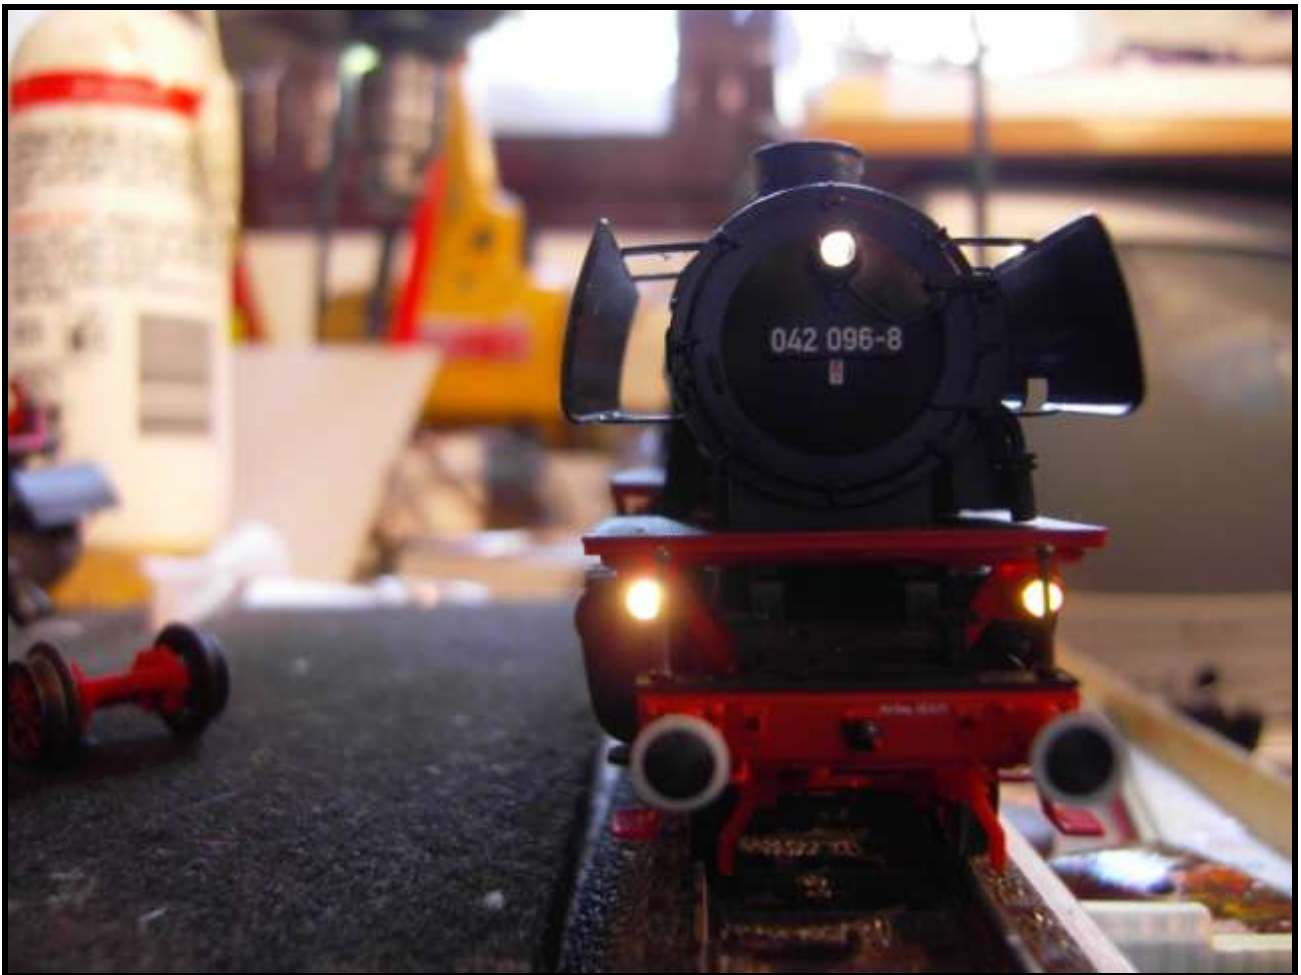
Foto n. 14: fari anteriori luminosissimi nella Br 042 096-8

Nelle **foto n. 14 e n. 15** le luci anteriori e posteriori della 042.

Chi non ricorda in un passato recentissimo quanto fosse debole il terzo faro in alto? Questo avveniva perché venivano utilizzati i diffusori in plastica trasparente che, essendo poi a stretto contatto con i vapori del liquido fumogeno, si opacizzavano rapidamente. Bastava poi che si opacizzassero le micro lenti in basso (*Linse* nella ricambistica) che la luce fosse ancora meno intensa; oggi con questi nuovi proiettori a led si è raggiunto quasi l'optimum e nell'esercizio in notturna questi fari sono veramente luminosissimi.

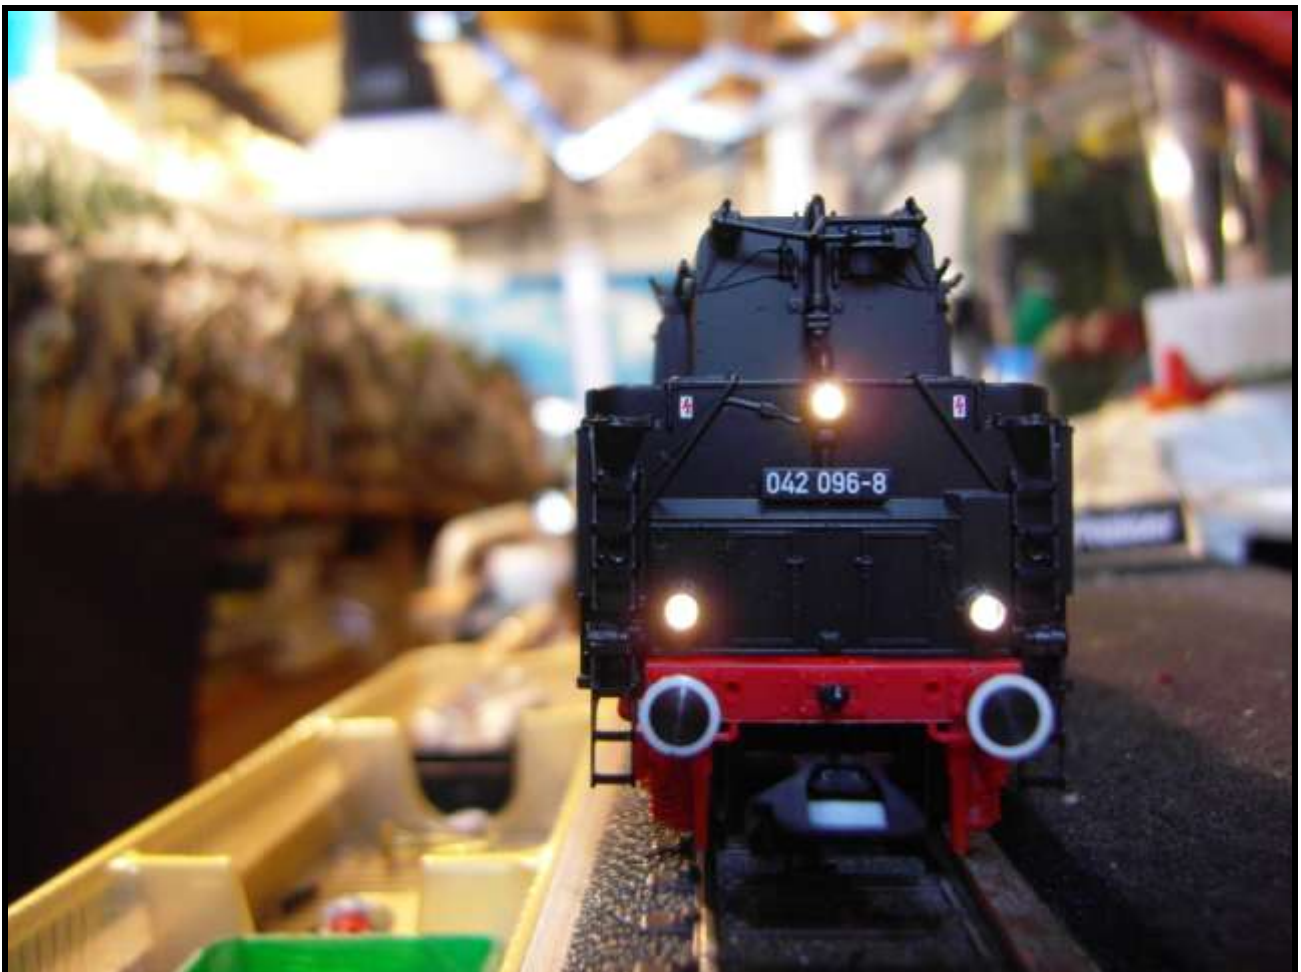
Foto n. 15: fari posteriori luminosissimi nella Br 042 096-8
