LA BR 042 DEL 2011**Märklin art. 37925 –****(II parte)*****UN NOVITÀ ASSOLUTA DEL 2011******IL NUOVO MOTORE E L'INGRASSAGGIO***

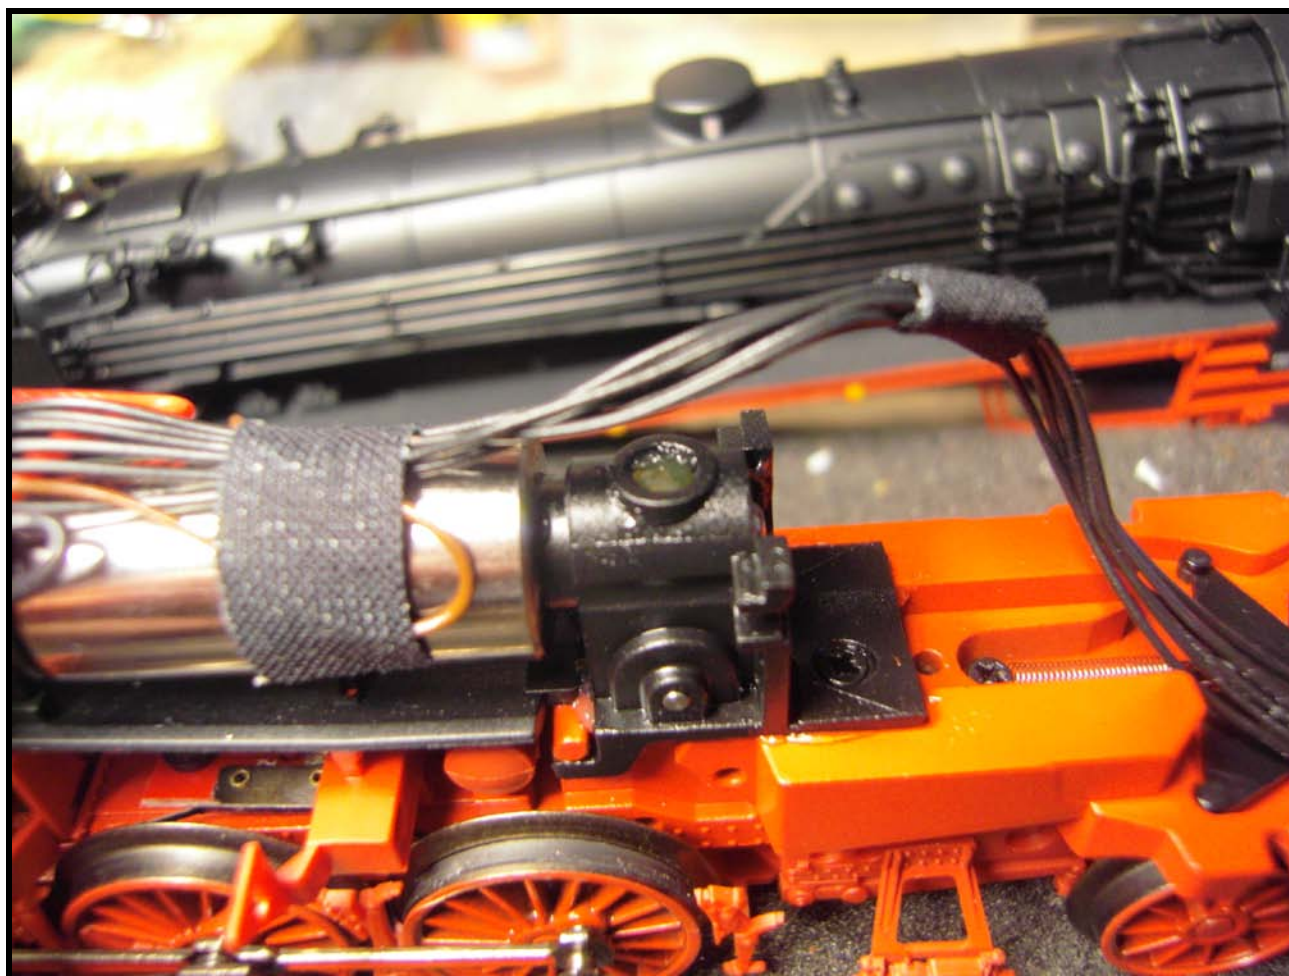
**Foto n. 1: facile ingrassare la Br 042 096-8**

Non so se ci siano o no state delle critiche recenti sul macchinoso modo d'ingrassaggio di altre macchine dotate di moderni motori, pensate alle E 41/141 (**Capitolo 36° I parte**), fatto si è che ingrassare questo motore è veramente semplice (dopo aver ovviamente smontato con calma il mantello!). Oliare le ruote è routine. L'ingranaggio agisce sul primo asse accoppiato, al contrario di quanto avviene nella realtà, come sempre nel modellismo in H0 (a parte qualche esperimento del passato in altre Marche). Il motore è del tutto diverso da quello con il collettore a tamburo delle 41/041 del passato e senza ovviamente i carboncini, il suo peso grava sull'asse dotato oltretutto di cerchiature d'aderenza. Della *forza di trazione* ne parleremo dopo.

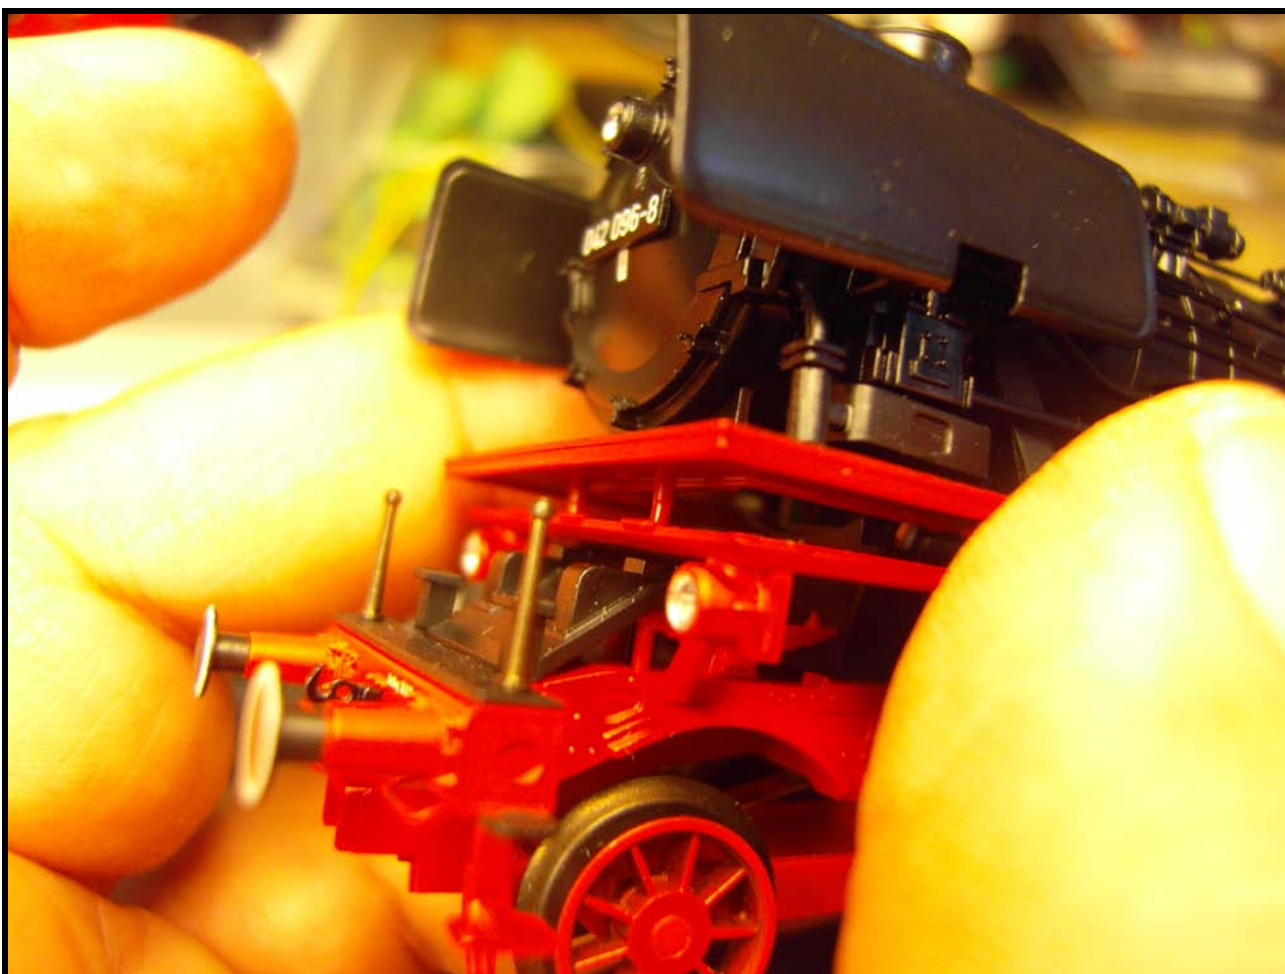
Foto n. 6: incastri con la basetta led da rispettare nel rimontaggio!

Foto n. 5 e n. 6: rimontando si deve centrare la condotta vapore sul cilindro (nella parte superiore). E, con precisione, gli incastri sulla basetta led.

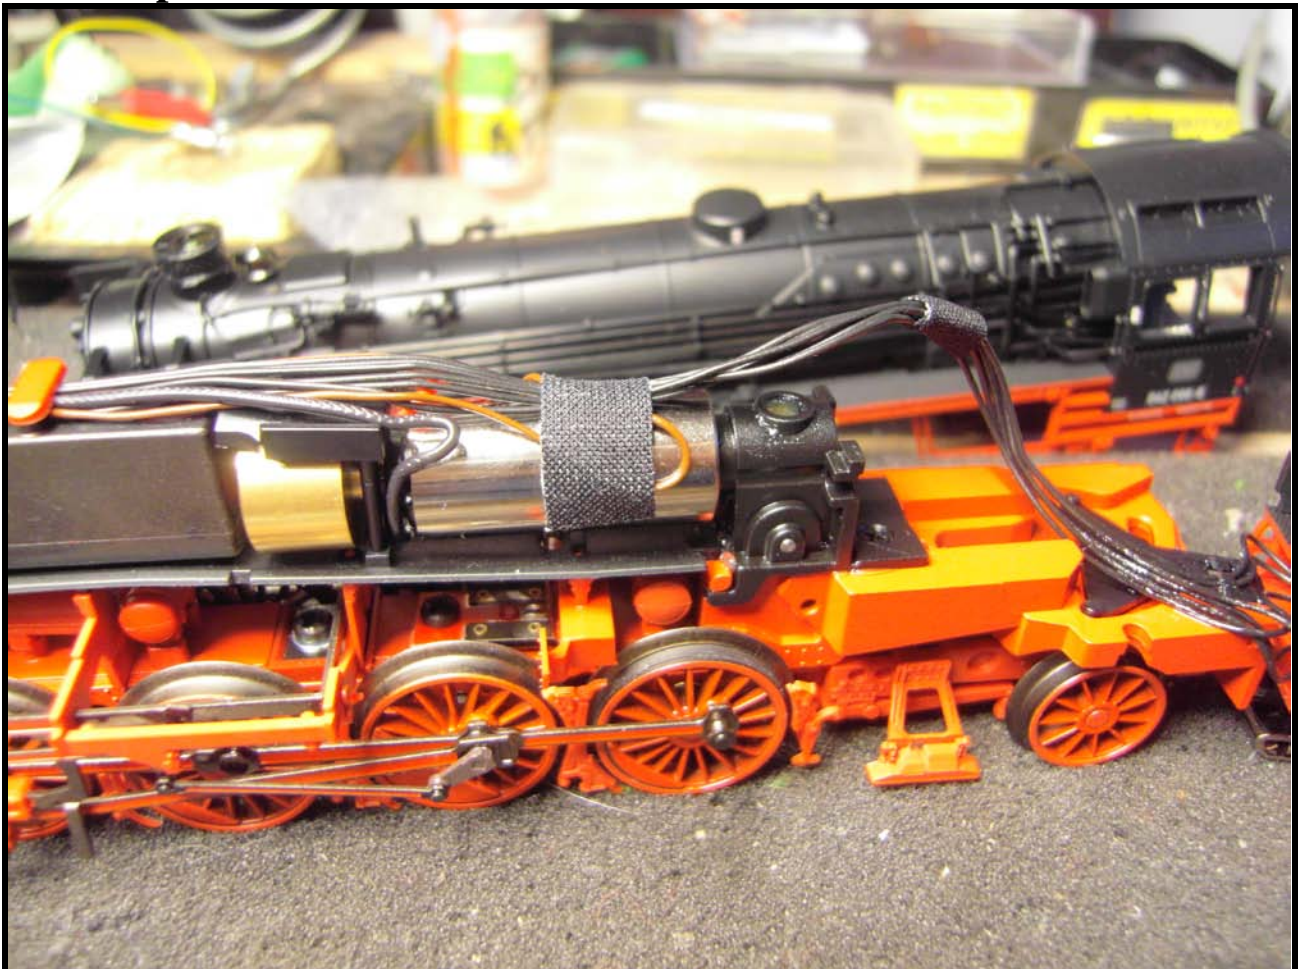
Foto n. 12: le sole 2 ruote dotate di cerchiature nella Br 042

La sostituzione delle cerchiature *sembra* facile solo nelle istruzioni, che si dimenticano di segnalare (foto n. 13) la presenza di tutte le tubature e soprattutto dei ceppi dei freni, che sono molto accostati (foto n. 12). Guardate bene anche le foto n. 1 e n. 8 e capirete bene che, quando fra qualche mese o anno, si dovranno cambiare le *Haftreifen* non sarebbe certo una passeggiata se seguissimo le carenti istruzioni. Quelle gomme non le cambierò forse mai (alcune mie loco hanno le stesse cerchiature da 15 anni e più!), ma ecco il mio consiglio:

- 1) sicuramente si dovrà smontare la biella (dado), come descritto nelle istruzioni;
- 2) il mantello (tornate alla I parte di questo stesso capitolo), per trovarvi almeno nella situazione come nella foto n. 12;
- 3) secondo quanto si evince dall'esploso (foto n. 14), svitando le 3 viti a croce siglate con il n. 12, potremmo allontanare tutti i delicati ceppi dei freni per cui la grande ruota motrice si troverà libera da particolari così delicati.

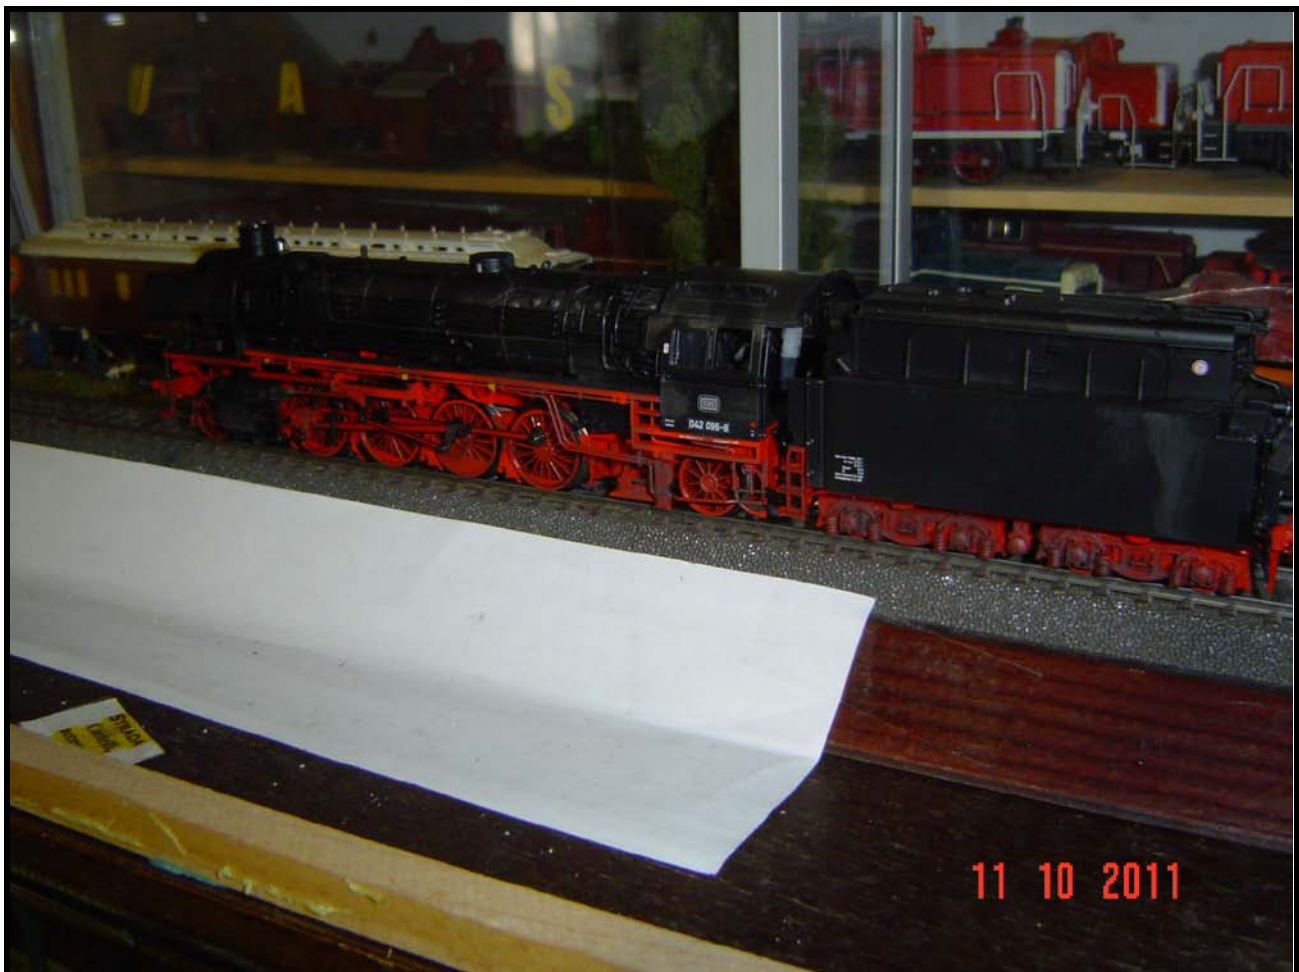
Foto n. 15: la Br 042, ha tirato 74 grammi sul banco dinamometrico

Nella [foto n. 15](#) la 042 096-8 sul mio banco dinamometrico.

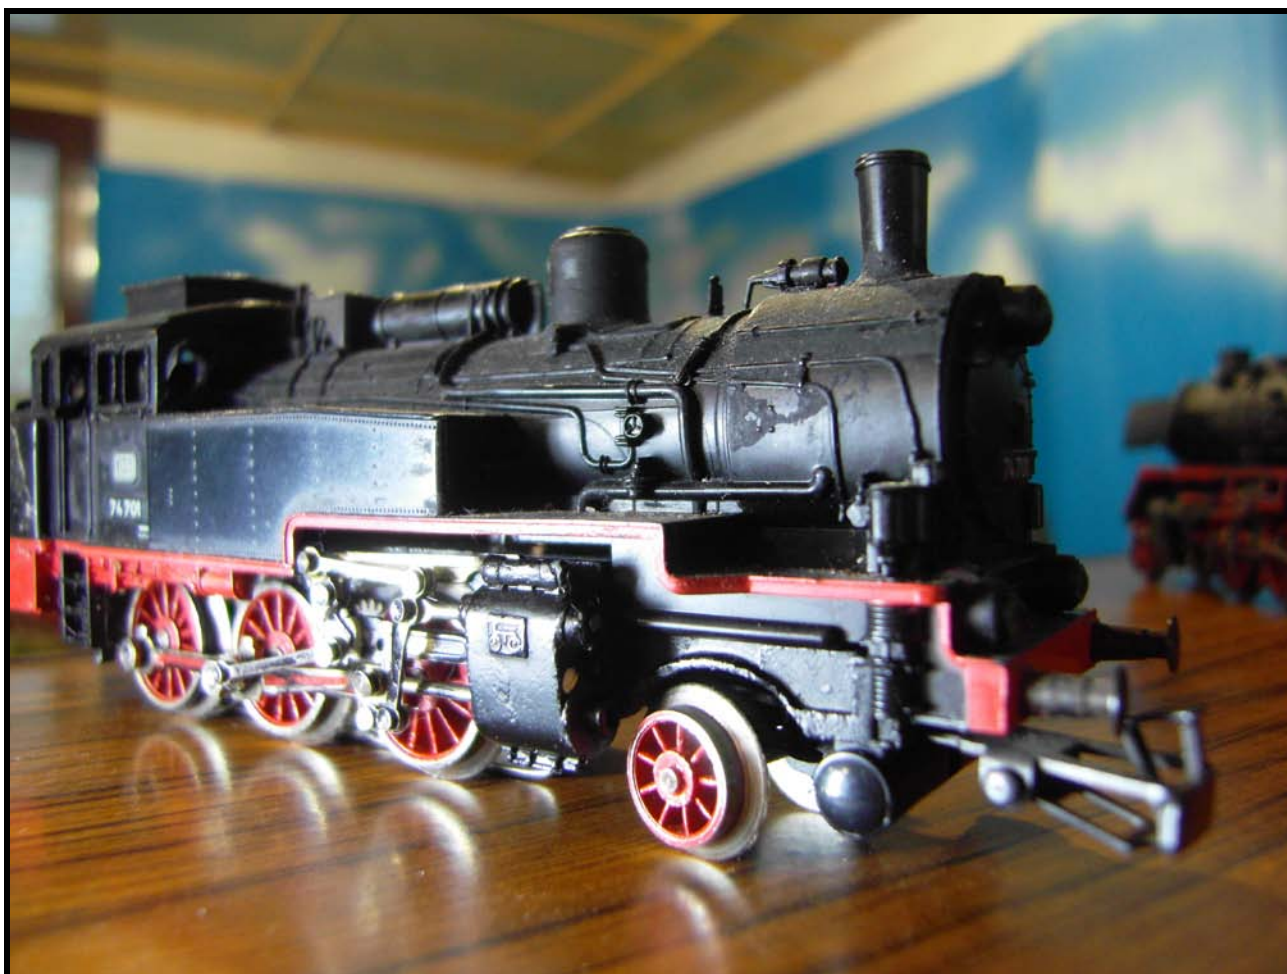
Foto n. 16: la Br 74 701, art. 3095 con il carrello portante dotato di un bordino esagerato, tipico della metà degli anni Sessanta/Settanta

Per comprendere la filosofia Märklin degli anni passati ritorniamo a dare un'occhiata alla *storica* **3095**, la Br 74 uscita quasi 44 anni fa (in Italia costava £ 7.920) . A parte le ruote, che non erano come oggi nichelate scure, i bordini erano esagerati, il biellismo approssimativo, i ceppi dei freni assenti (comparvero nel 1971 su una Br 86, vedi il **Capitolo 32°**). Allora per ovviare alla lucentezza c'era solo la pessima* brunitura (utilizzata da pochi modellisti). La Märklin in quel modello di Br 74 *osannato*, nel catalogo di allora, aveva, grazie all'uso della plastica, riprodotto tubature volantini scarichi del vapore. per la precisione questa (mia) locomotiva ancora funziona, in analogico e con relais a molla, ed è dai miei nipoti märklinisti molto apprezzata!

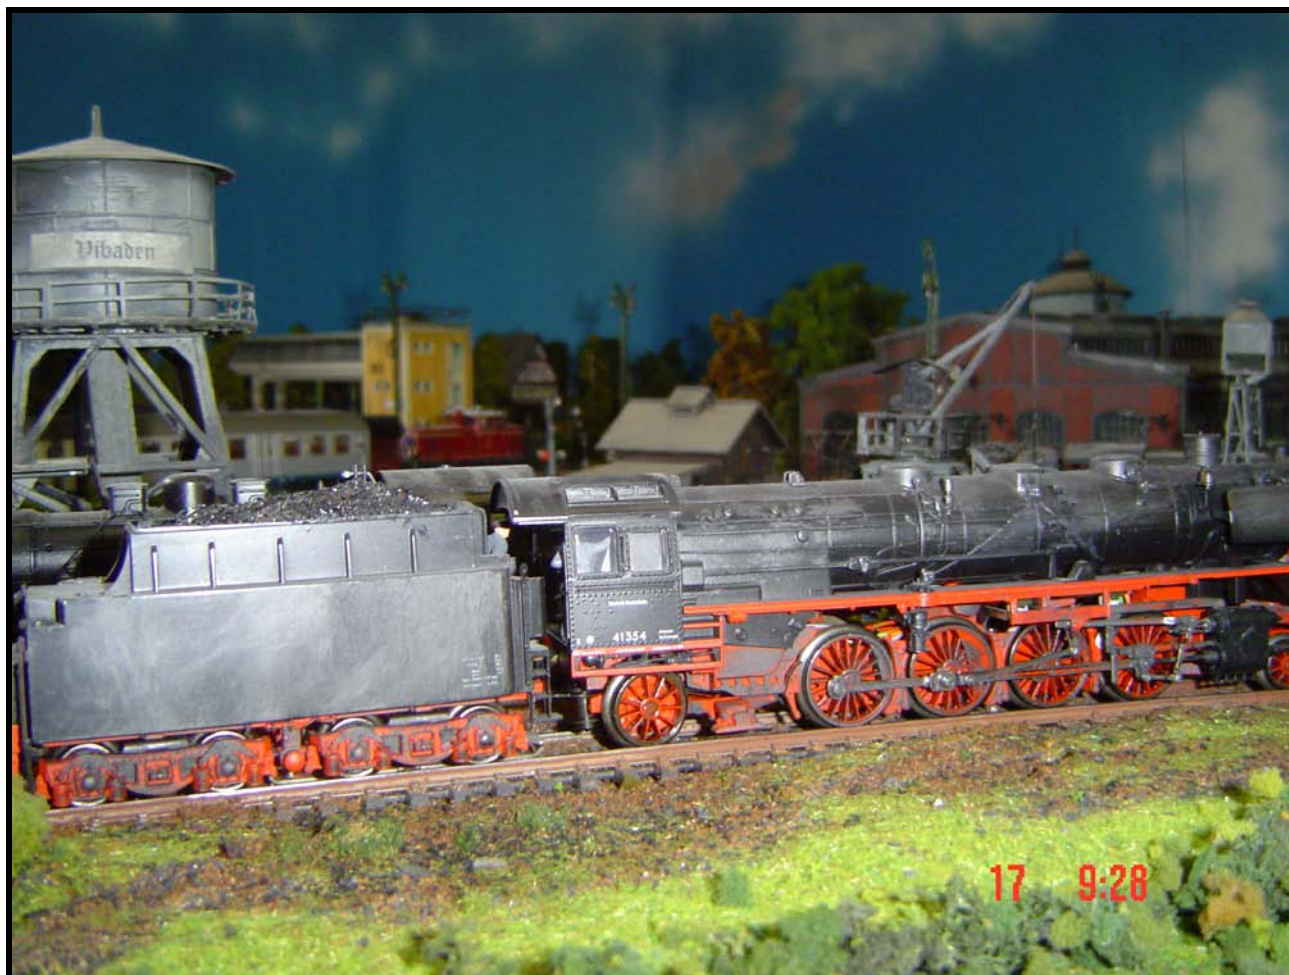
Foto n. 17: caldaia, lato Lokführer della Br 41 354

C'erano i ceppi dei freni, un biellismo meno gigantesco, ma con *dadi enormi* e migliorie nelle guanciole dei carrelli del tender (**foto n. 17**).

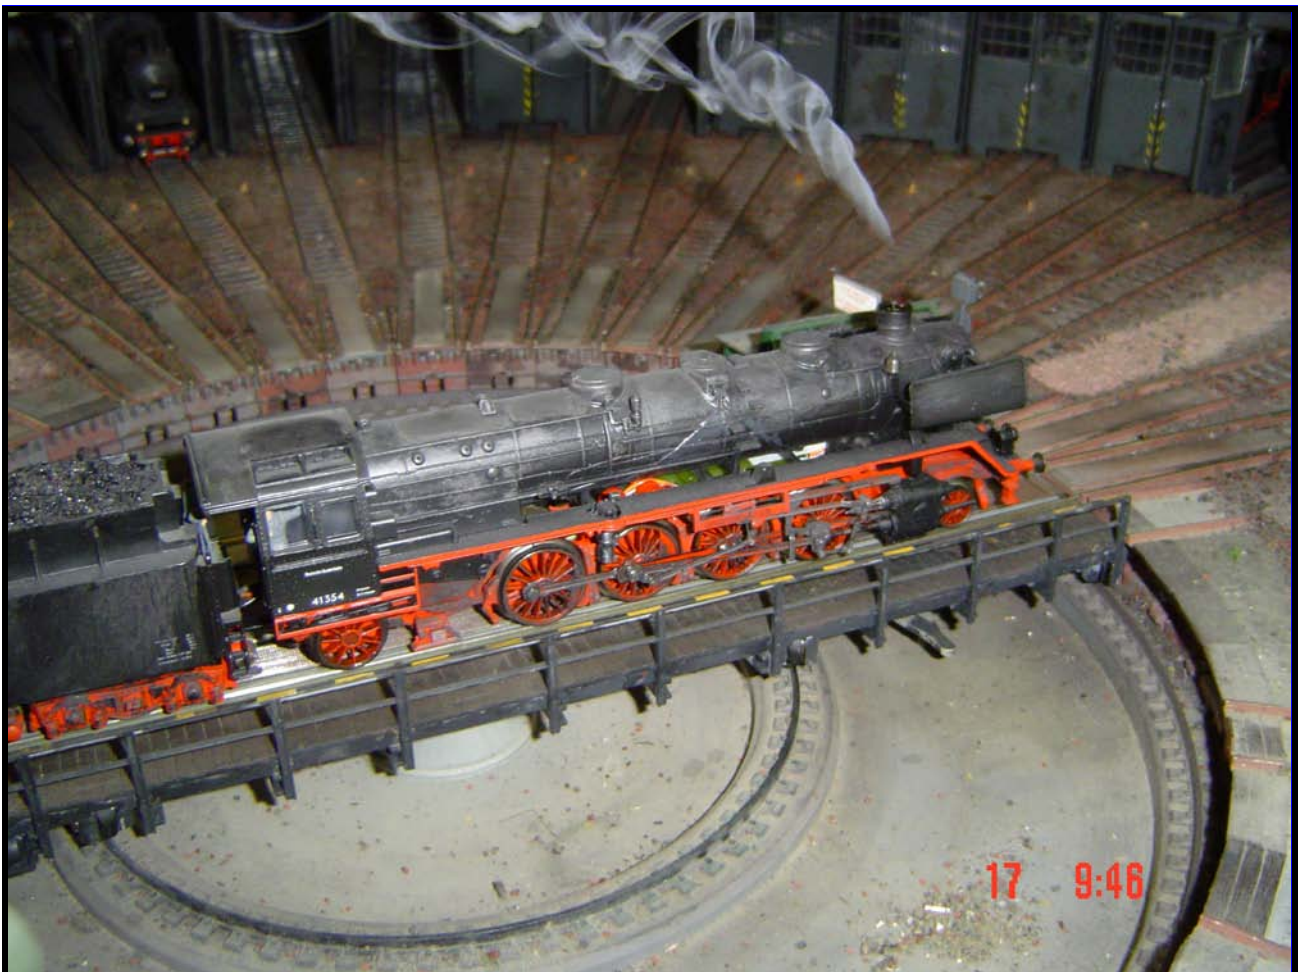
Foto n. 19: molte imperfezioni, ma sempre bella la Br 41 354

La caldaia era sempre quella del 1978, pur con qualche miglioria nella fusione, l'invecchiatura con la grafite non poteva però nascondere l'età, certo però che nessuna tubatura poteva saltare!
