**LA BR 042 DEL 2011 - (I parte)****Märklin art. 37925*****UN NOVITÀ ASSOLUTA DEL 2011***

Finalmente è arrivata sul mio impianto una delle vere novità del 2011, la bellissima 042 096-8.

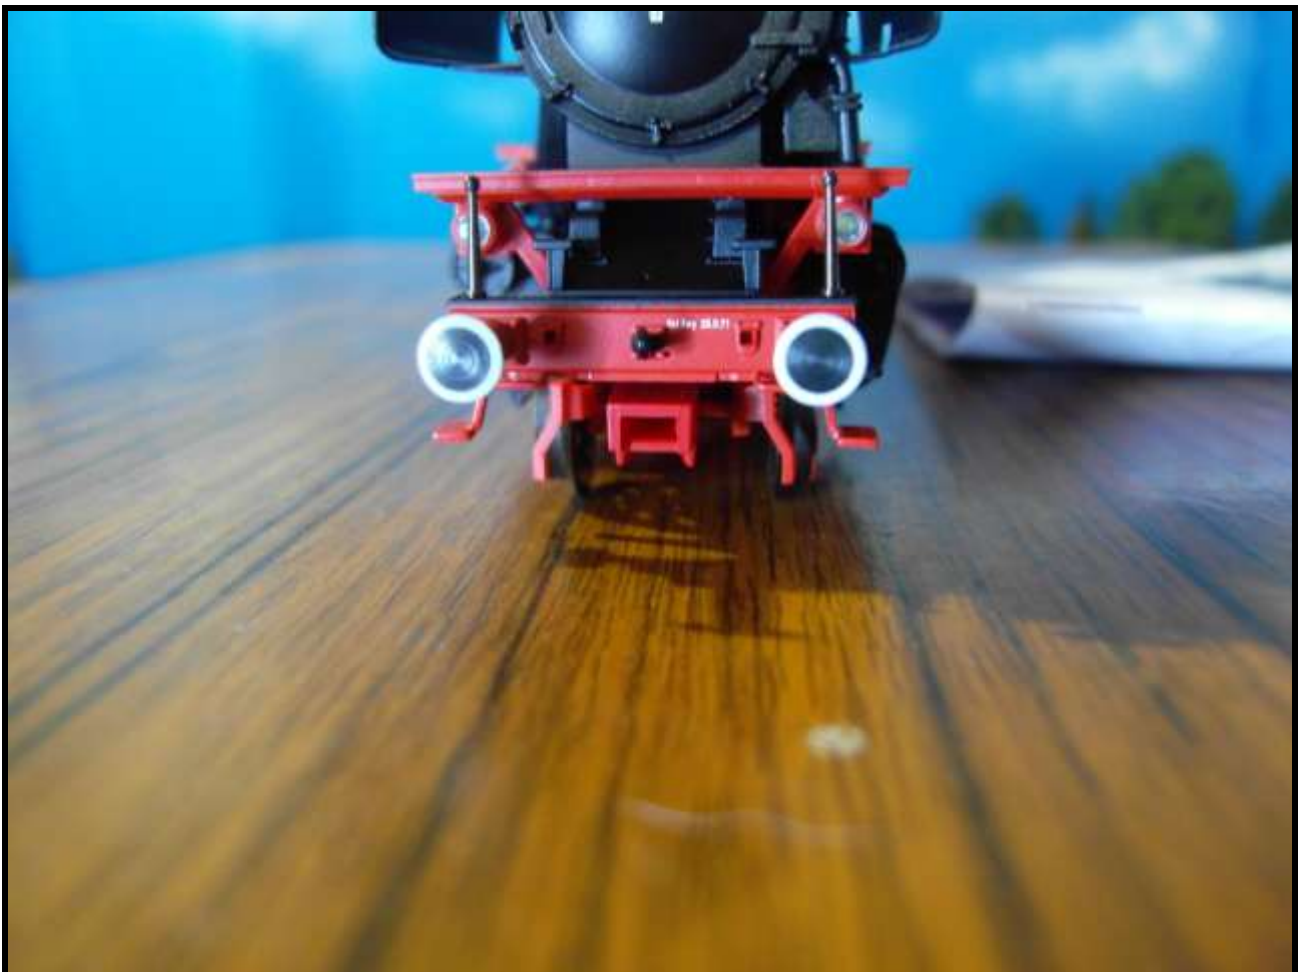
Foto n. 3: anteriore con data della Revisione della Br 042 096-8

Posata sulla mia nuova “sala di posa” fa veramente una grande impressione: pesante, tutta di metallo, compreso il bellissimo tender, e con la caldaia ricca di ogni particolare. Il pancone anteriore, pur ancora appesantito *dall'orrido* portagancio, porta ben leggibile la data di revisione (26.5.71, **foto n. 3**). Subito salta agli occhi il carrello portante anteriore con ruote dal diametro ben più grande del passato. Unico appunto si può fare alle aste d'appiglio sovradimensionate come al solito per dar loro un minimo di robustezza in H0.

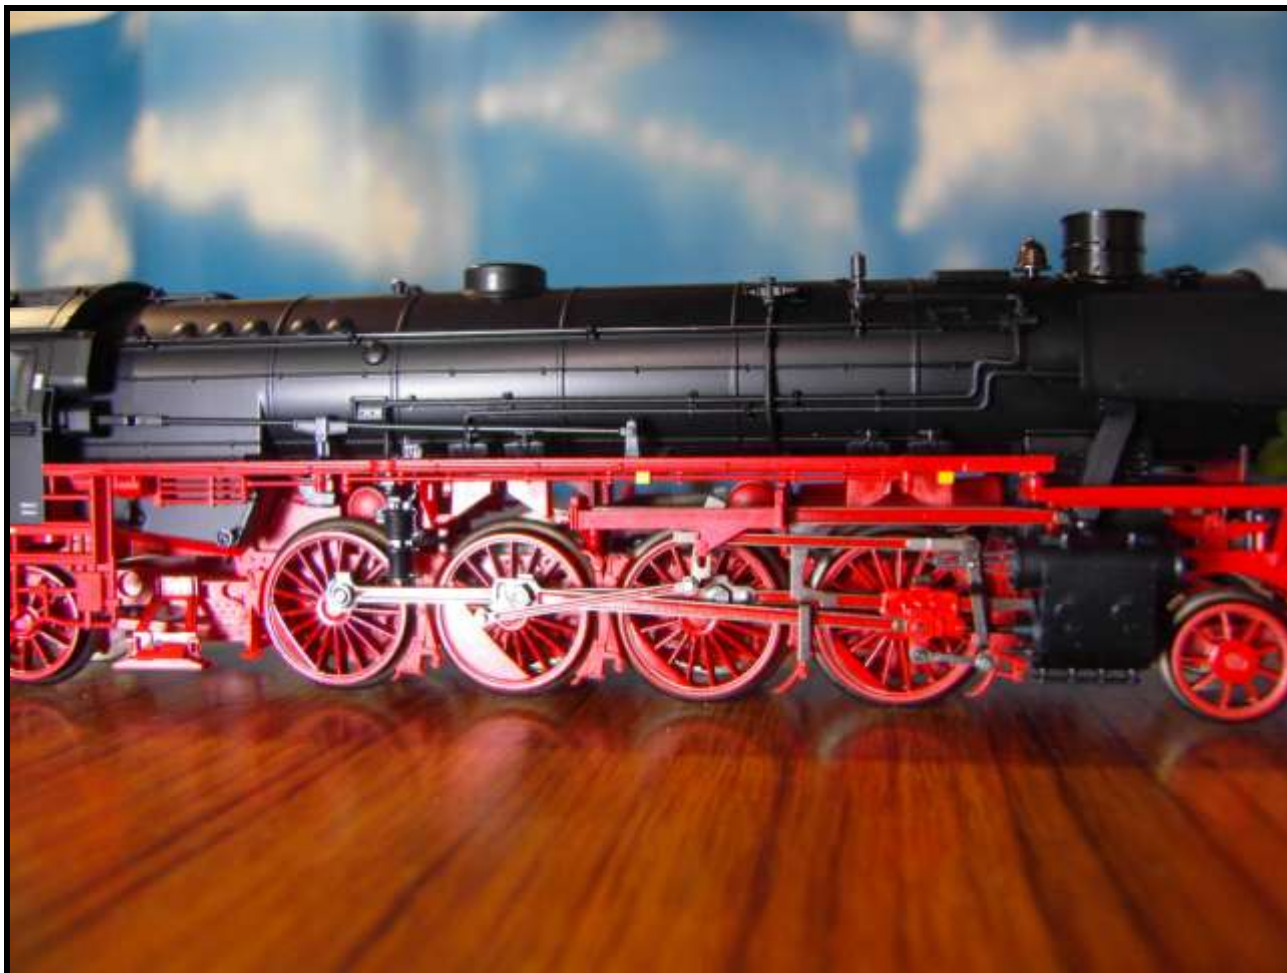
**Foto n. 4: lato destro (Lokführer) Br 042 096-8**

Pur nella semplicità apparente di questo *lato operativo* da dove osserva e manovra il Lokführer (capomacchina tedesco), si notano particolari riportati anni fa del tutto assenti nella caldaia delle vecchie 41/041.

Spicca l'asta riportata per l'inversione di marcia, ma bello è anche il piccolo corrimano, proprio all'altezza dell'asta stessa. E non è certo stampato il lungo corrimano di sicurezza, le valvole, la pompa il fischio e la campana che tra l'altro suona in digitale, con le Central Station vecchia e nuove. Solo dei sottili cavi sono stampati.

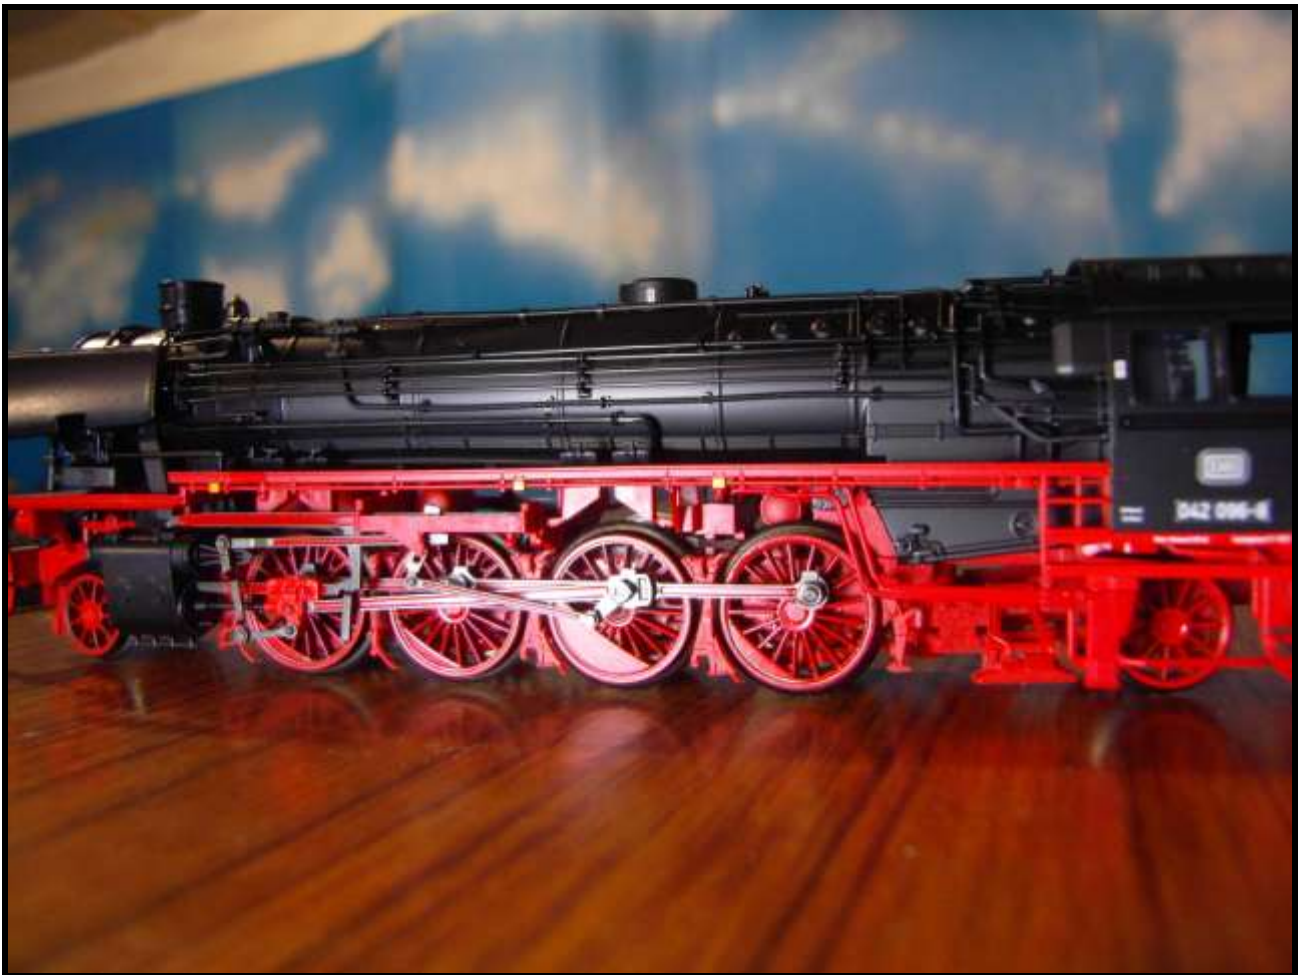
Il lato sinistro è molto complesso e perciò arricchito di innumerevoli tubature e corrimano. Il parafrumo Witte è inciso per favorire, al vero, gli interventi del personale. La turbodinamo è collegata ad un foro nel comignolo. Riprodotto il complesso di leveraggi del lato fochista che in questi giganti tedeschi non dovevano spalare nulla e avevano solo il compito di manovrare un volantino che regolava l'afflusso d'olio pesante nel forno. Le sabbiere arrivano quasi a toccare il binario i ceppi dei freni sono complanari e ben accostati alle grandi ruote. Come nella Br 39 la manovella del detta del *Settore* (che manovra la biella del cassetto di distribuzione) è incapsulata. Sotto i cilindri gli scarichi del vapore sono ben riprodotti... e delicati.

Foto n. 6: lato sinistro (dell'Heizer) della Br 042 096-8

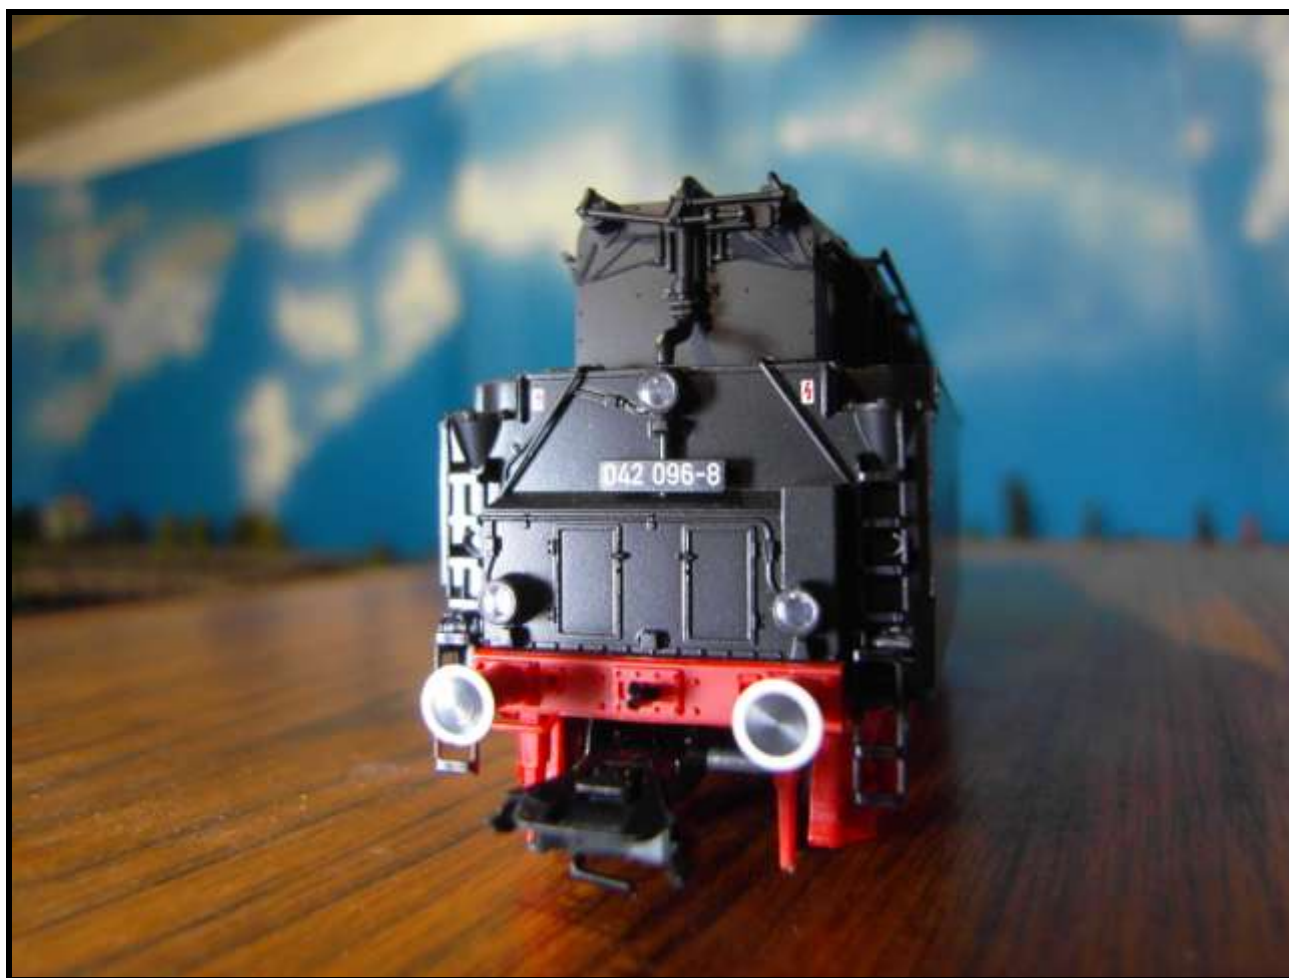
Il tender riporta persino la targa in rilievo, oltre a tutti i leveraggi delle portelle per il carico dell'olio pesante, solo alcuni cavi sottili elettrici sono stampati (**foto n. 8**).

**Foto n. 8: parte posteriore del tender della Br 042 096-8**

Le scalette posteriori, già viste nella [foto n. 8](#), sono metalliche e molto robuste, però come ovvio sovradimensionate, [foto n. 11](#).

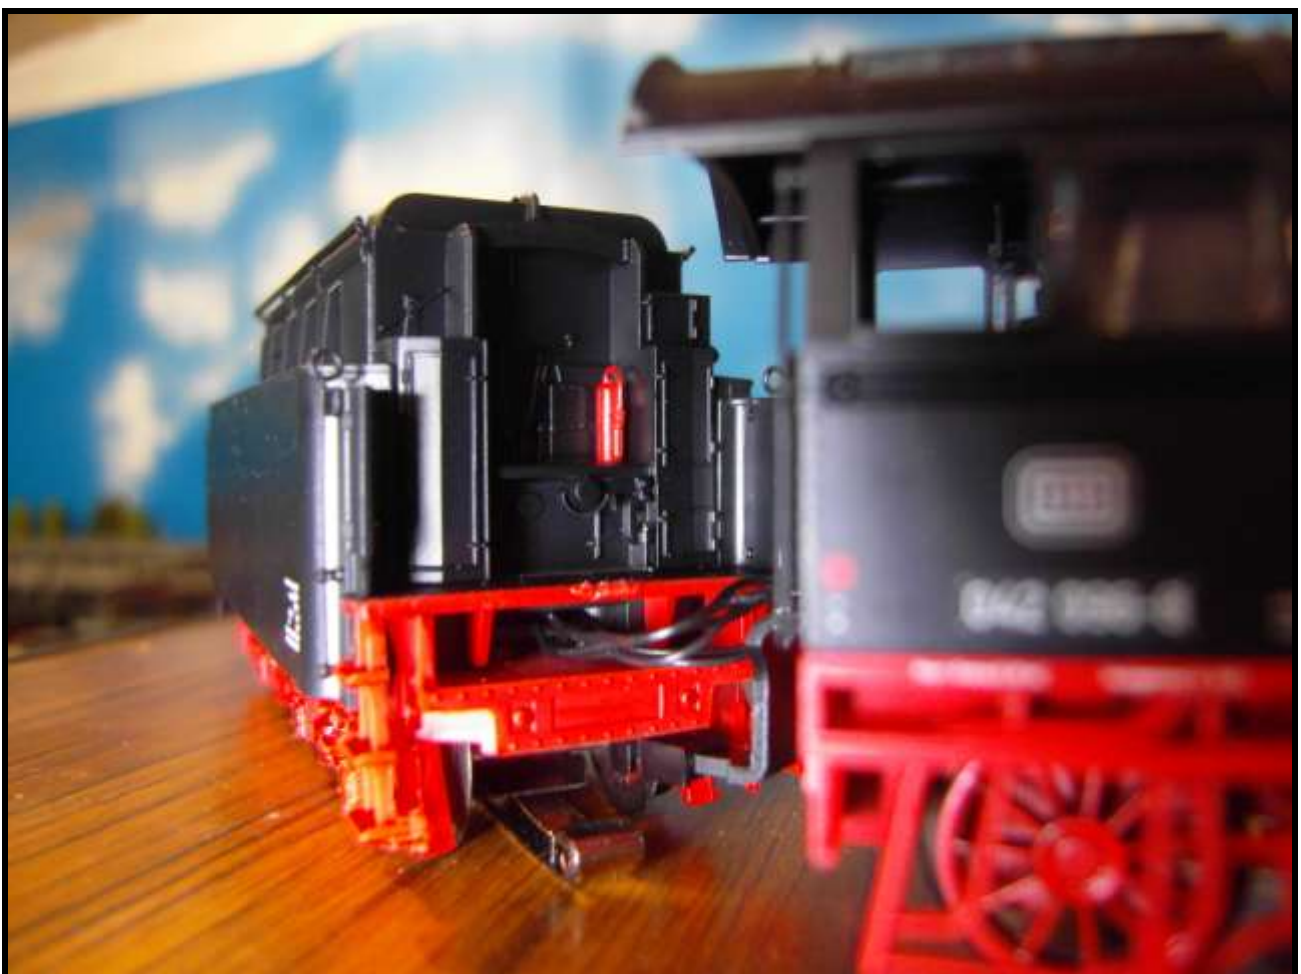
Nella parte del tender meno visibile (**foto n. 9 e n. 10**) è riportato anche l'estintore, oltre che a numerosi particolari e cavi elettrici.

Le foto sono state scattate con diversa illuminazione quando ancora il tender era distanziato dalla cabina. I cavi, neri e morbidissimi, per la verità sono messi irregolarmente, troppo sciolti, ma forse per evitare d'essere un pericoloso ostacolo nelle curve.

Foto n. 10: parte lato cabina del tender della Br 042 096-8

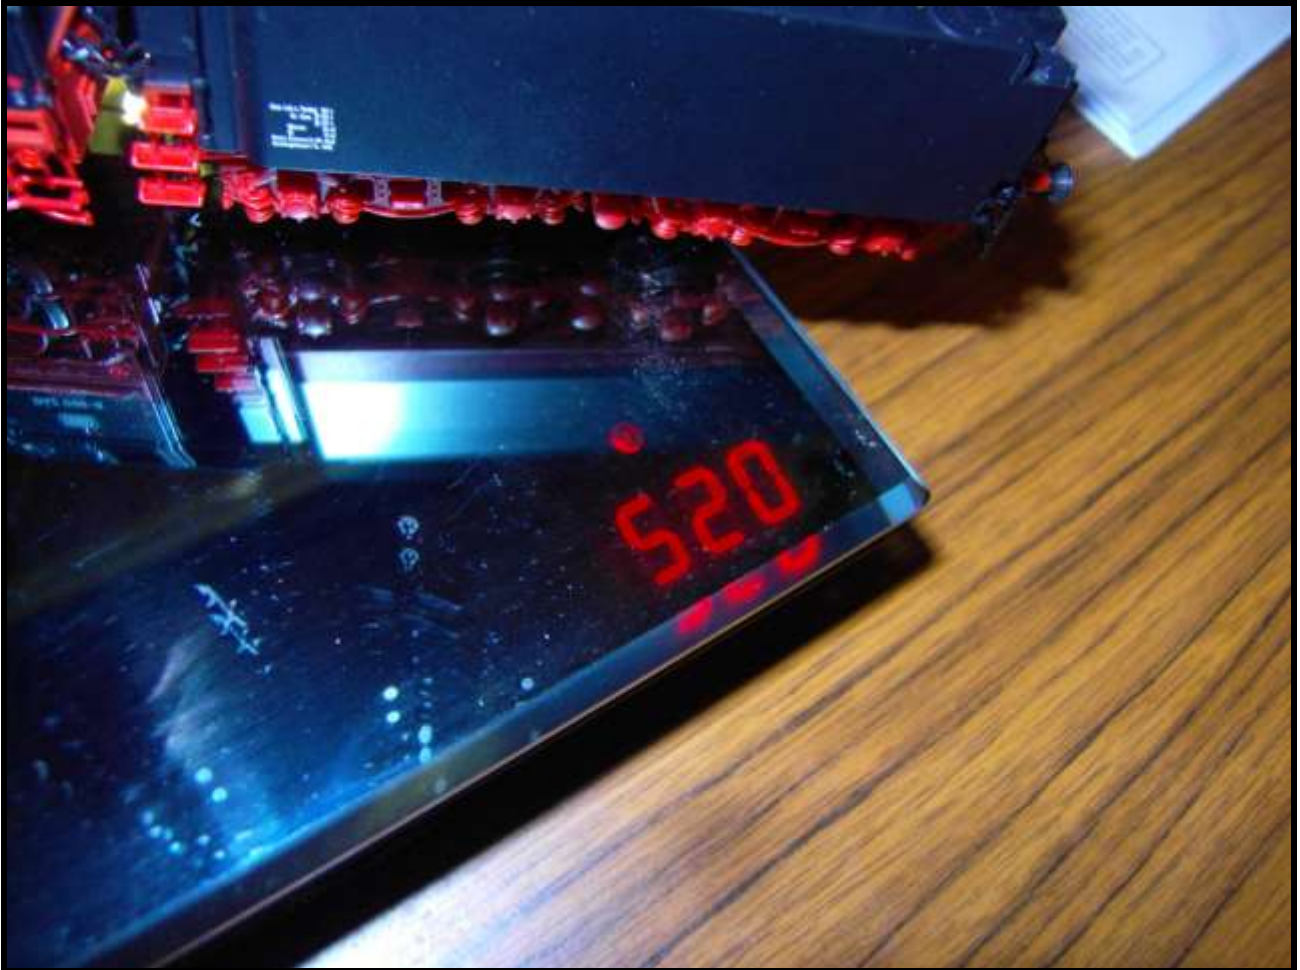
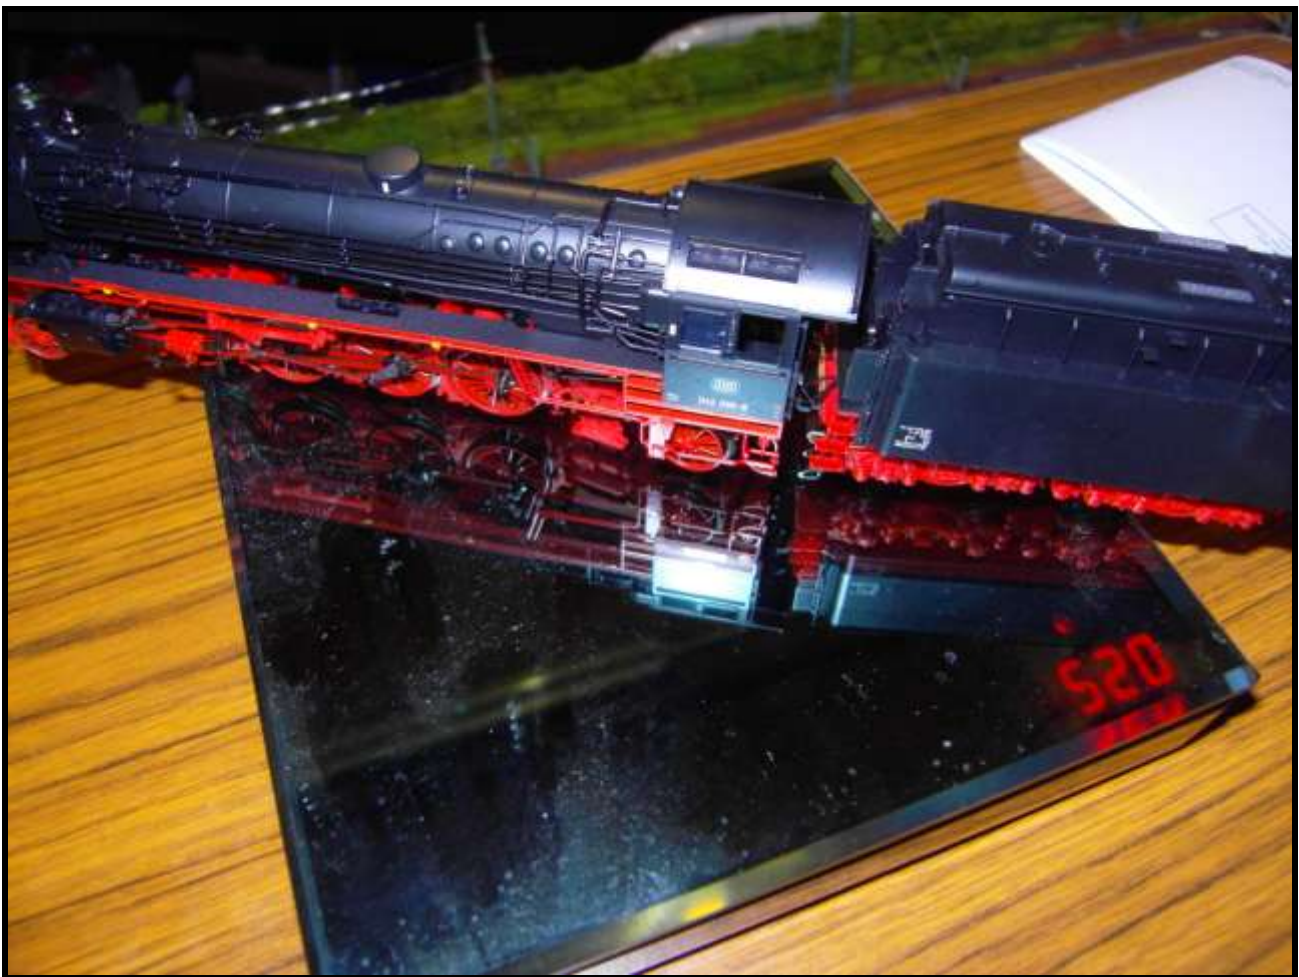
Non c'erano dubbi sulla pesantezza del modello: 520 gr. col dispositivo fumo già montato, più di due Br 64 messe insieme e 62 grammi in più di una Br 39, solo per fare due esempi.

Nelle **foto n. 14 e n. 15** la pesata del modello

**Foto n. 14: la Br 042 096-8 pesa 520 grammi**

Lunga ben 27,5 cm, probabilmente 27,3 con il tender ravvicinato, ho fatto fatica a poggiarla sulla bilancia elettronica, di norma però uso un supporto che viene sottratto automaticamente come tara.

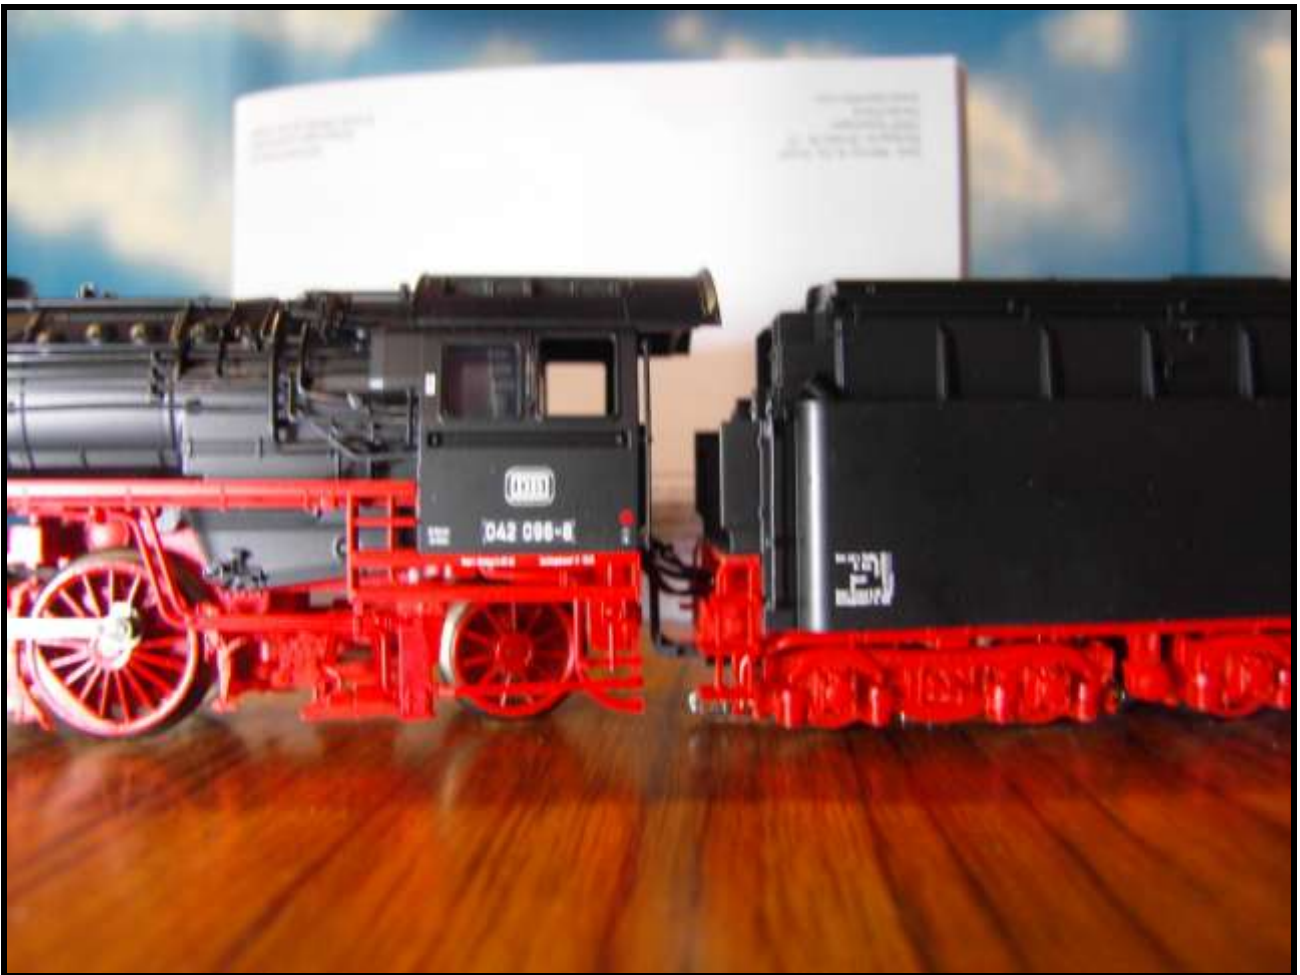
- 1) si **DEVE** assolutamente allontanare il pattino, ancora presente nella **foto n. 16**.
- 2) Sul gancio, come vedete bene dalla **foto n. 17**, appare il numero 2 che segnala così la seconda posizione possibile e cioè quella più distanziata.
- 3) Senza usare attrezzi come le pinze (è pericoloso!) si fa forza con i pollici e gli indici sulle estremità dei due agganci, senza piegare troppo o torcendo e si fa spostare di un posto la coda di rondine.

Foto n. 16: troppo grande la distanza tra cabina/tender in Br 042 096-8

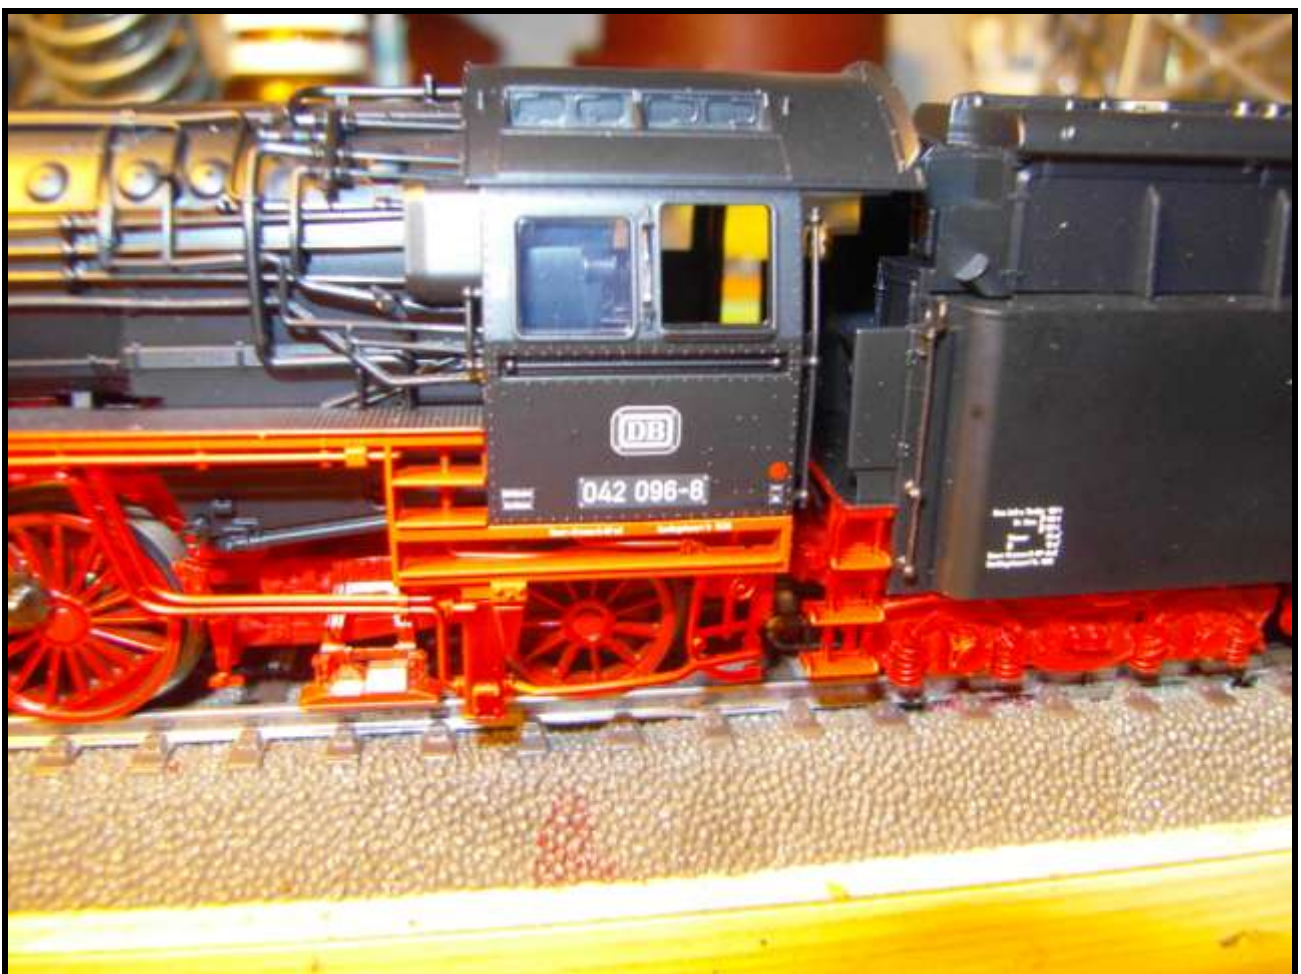
Come potete vedere nelle **foto n. 17 e n. 18** sia la cabina che il tender hanno il timone d'allontanamento; il numero 2 quasi sparisce in questa posizione di minore distanza che è praticamente ottimale dal punto di vista estetico (**foto n. 19**).

Foto n. 19: quasi perfetta la distanza tra cabina e tender della Br 042

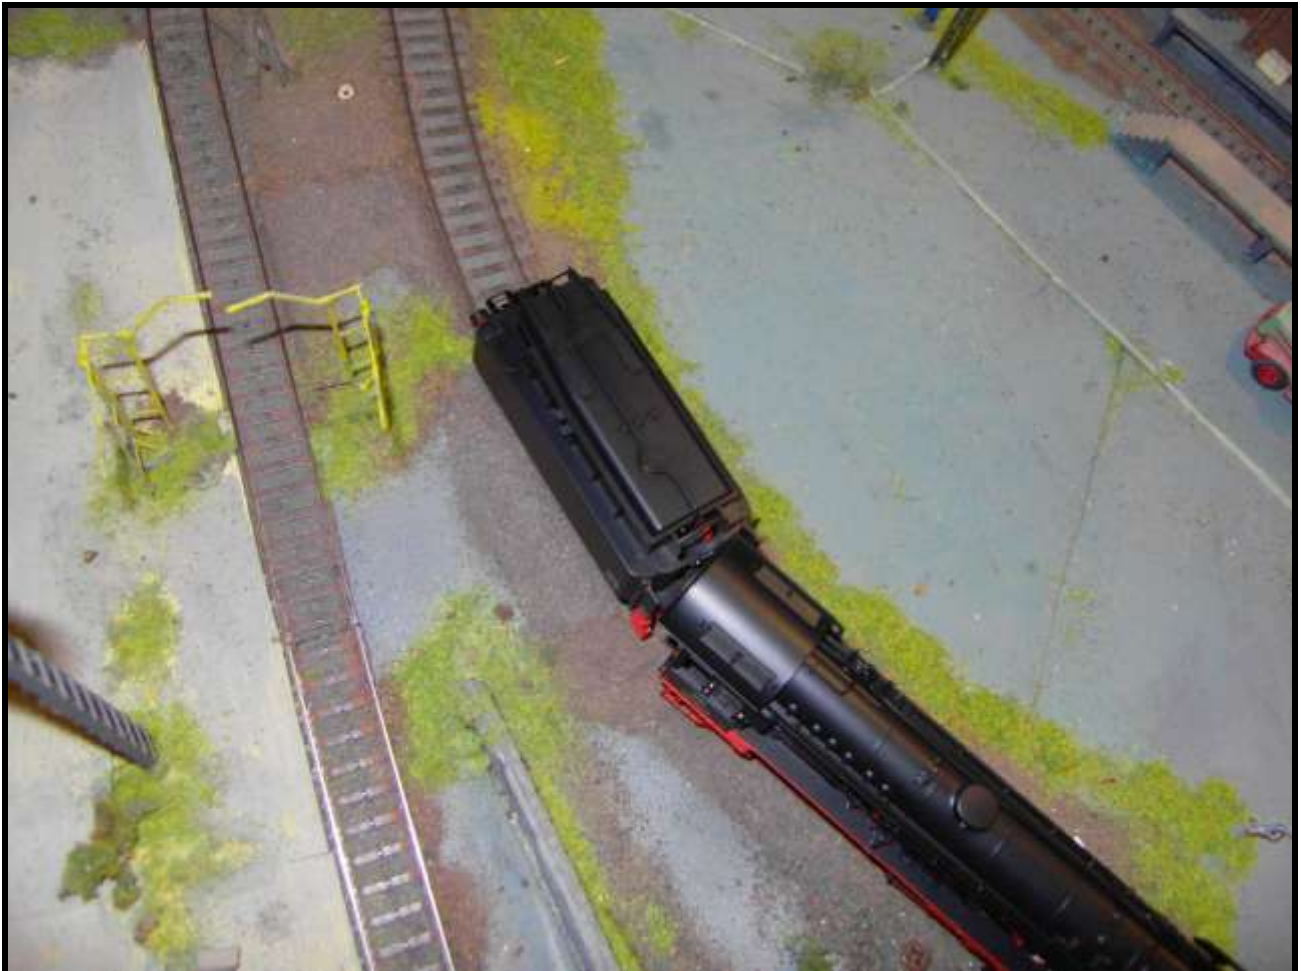
Come potete vedere nella **foto n. 20**, scattata nel mio impianto in una curva abbastanza stretta dall'alto, la cabina e il tender, pur ponendosi in posizione quantomeno anomala, riescono tuttavia a non collidere. Per cui, a meno di non usare le curve **24130** o le cosiddette industriali, oggi presenti solo nella gamma "K" come **art. 2210**, dall'impossibile raggio da 295,4 mm, non vi sono assolutamente problemi a far transitare la 042 sulle curve o controcurve dei deviatori "classici" (e strettissimi) della serie "C" **24611** ecc.

La prova sui deviatori è stata condotta anche con i copristeli montati.

**Foto n. 20: la Br 042 096-8 transita a Vibaden su curve strette**

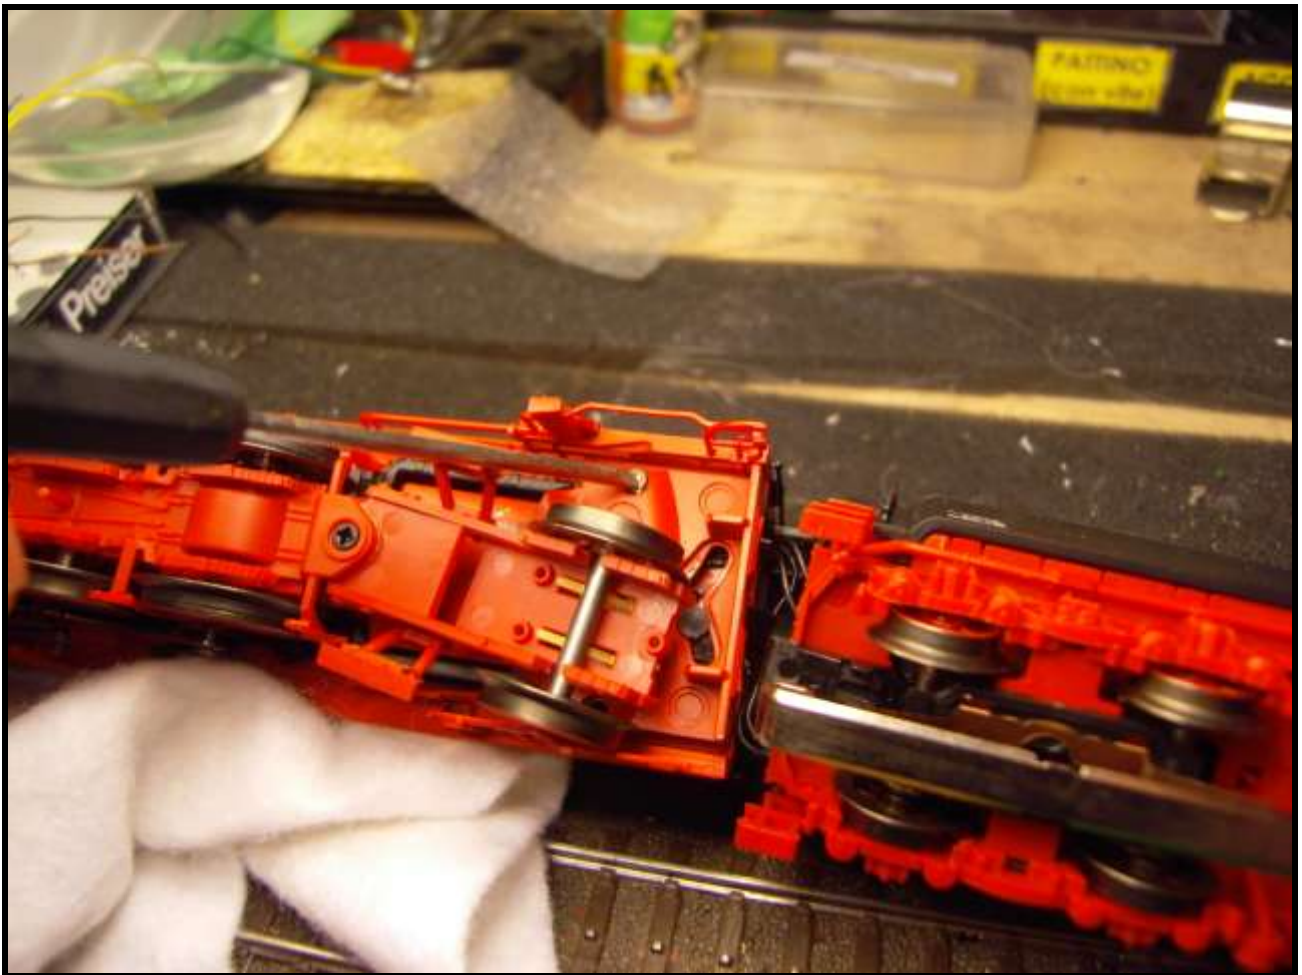
Le istruzioni sono questa volta abbastanza precise. Segnalano infatti sia le 4 viti (**foto dalla n. 22 alla n. 26**) da allontanare che la *delicata* operazione di riposizionamento del mantello che deve far collimare le pedane zigrinate e la condotta del vapore dal cilindro (riquadro nel cerchio nella **foto n. 21**). Unico appunto è la mancata segnalazione che la pedana, che maschera egregiamente i contatti led per le luci, si può staccare durante l'operazione e va riposizionata (**foto n. 27 e n. 28**). Resta però saldamente collegata tramite i cavi saldati al decoder.

Foto n. 22: una delle viti sotto la cabina della Br 042 096-8

Foto n. 23: una seconda vite sotto la cabina della Br 042 096-8

Foto n. 24: le due viti sotto la cabina sono corte nella Br 042 096-8
