**E 17 111, 2° INSIDER DEL 2011 (II PARTE)****- Märklin art. 37061 -****AGGIUNTIVI DA MONTARE**

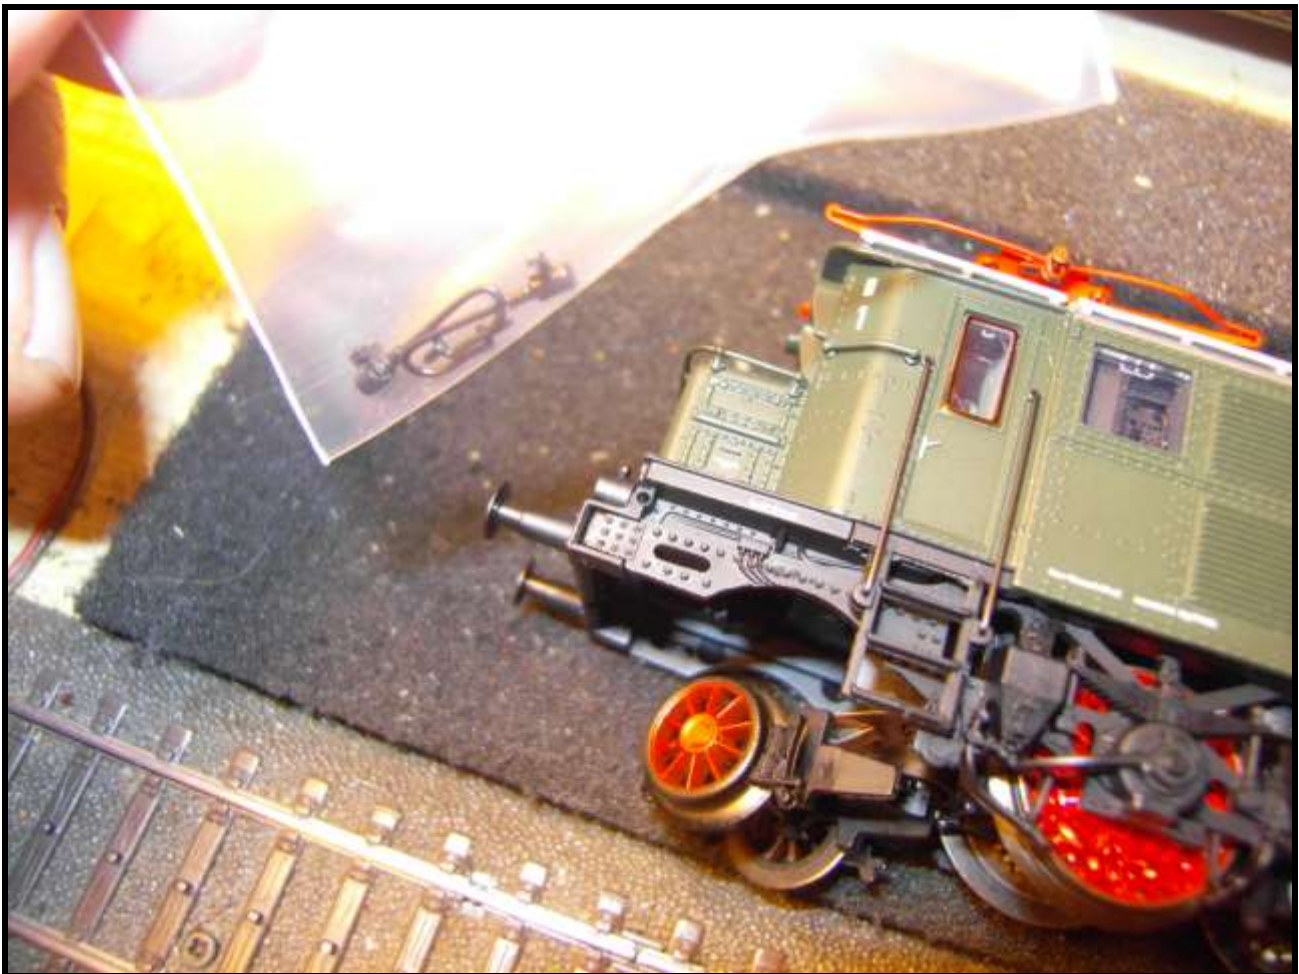
Non si sa bene perché, ma ogni modello Märklin, per quanto riguarda gli *aggiuntivi*, è una storia a sé. Nella **foto n. 1** si vede una delle 2 bustine trovate nella scatola della **37061**, contenenti due rec che vanno inseriti in due fori per ciascun aggiuntivo: uno di essi è visibile lateralmente a sinistra nella stessa **foto n. 1**, e l'altro è posto sotto il pancone (nel bordo) ed è ben osservabile in diverse immagini, ma soprattutto nella **foto n. 19** della I parte del Capitolo. L'altra bustina NON conteneva altro che quattro tubi dei freni, mentre mancavano del tutto i ganci realistici (?) nonostante che quelli semplificati, già inseriti nei fori, siano come al solito facilmente sfilabili.

**Foto n. 1: bustina aggiuntivi (rec) uno dei fori (quello laterale) dove inserire il rec della E 17 111.**

È consigliabile incollare con una micro goccia di Bostik o di Vinavil i rec nei fori, altri collanti come i cianoacrilici sono persino pericolosi.

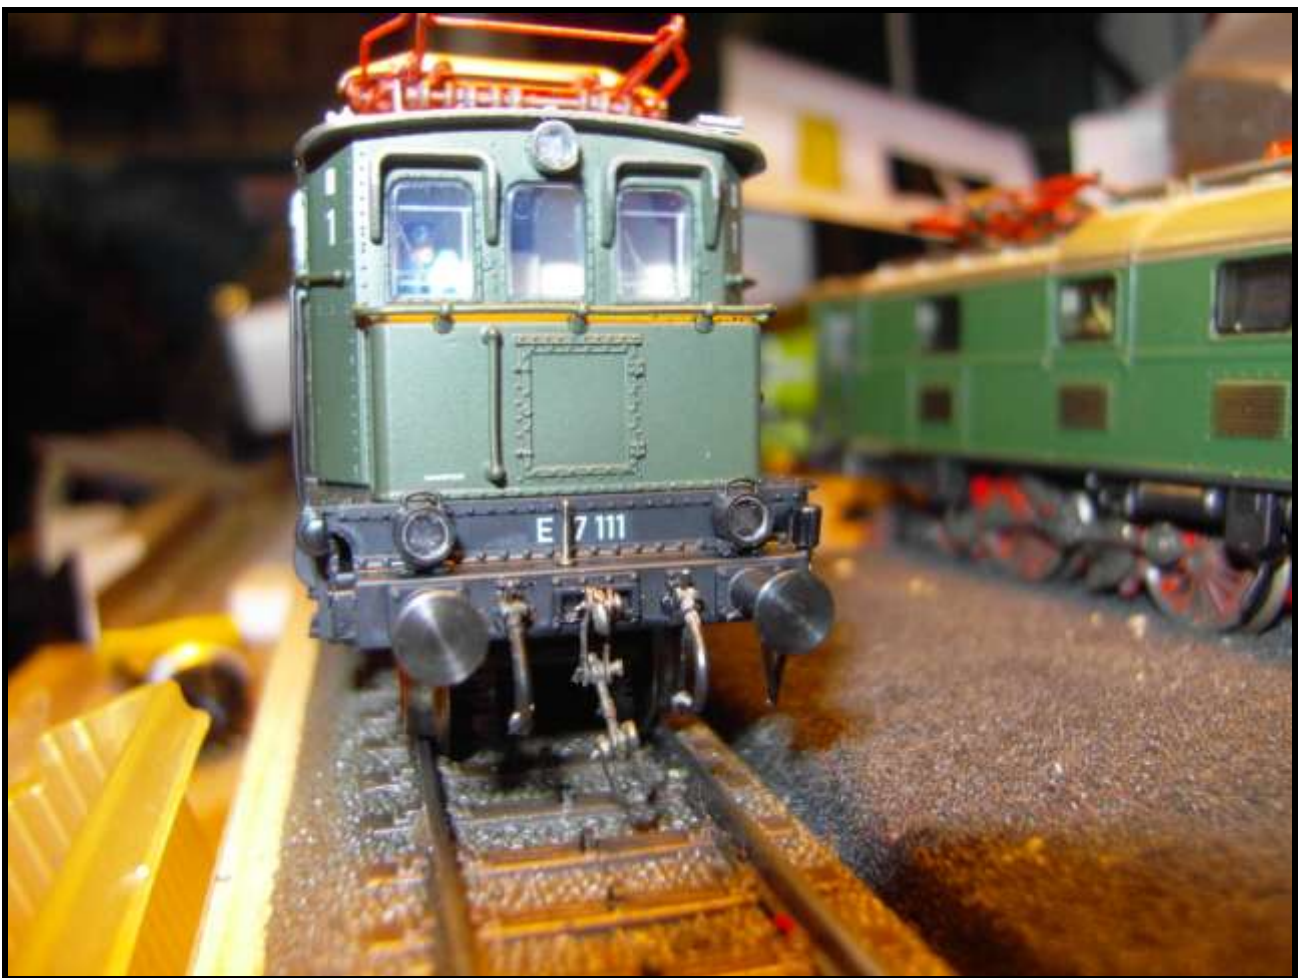
Nella traversa bassa (in plastica) si possono inserire dettagliati tubi dei freni, con la riproduzione dei rubinetti, allargando sino a 1,2/1,5 mm i fori (**foto n. 3**) o Märklin, *semplificati*, e usare un gancio realistico, io ho usato un gancio snodato, ma si può utilizzare anche un Märklin originale (abbastanza dettagliato), avanzato da un'altra confezione.

Foto n. 3: pancone anteriore realistico della E 17 111.

Il risultato della modifica al lato realistico nelle **foto n. 3 e n. 4**.

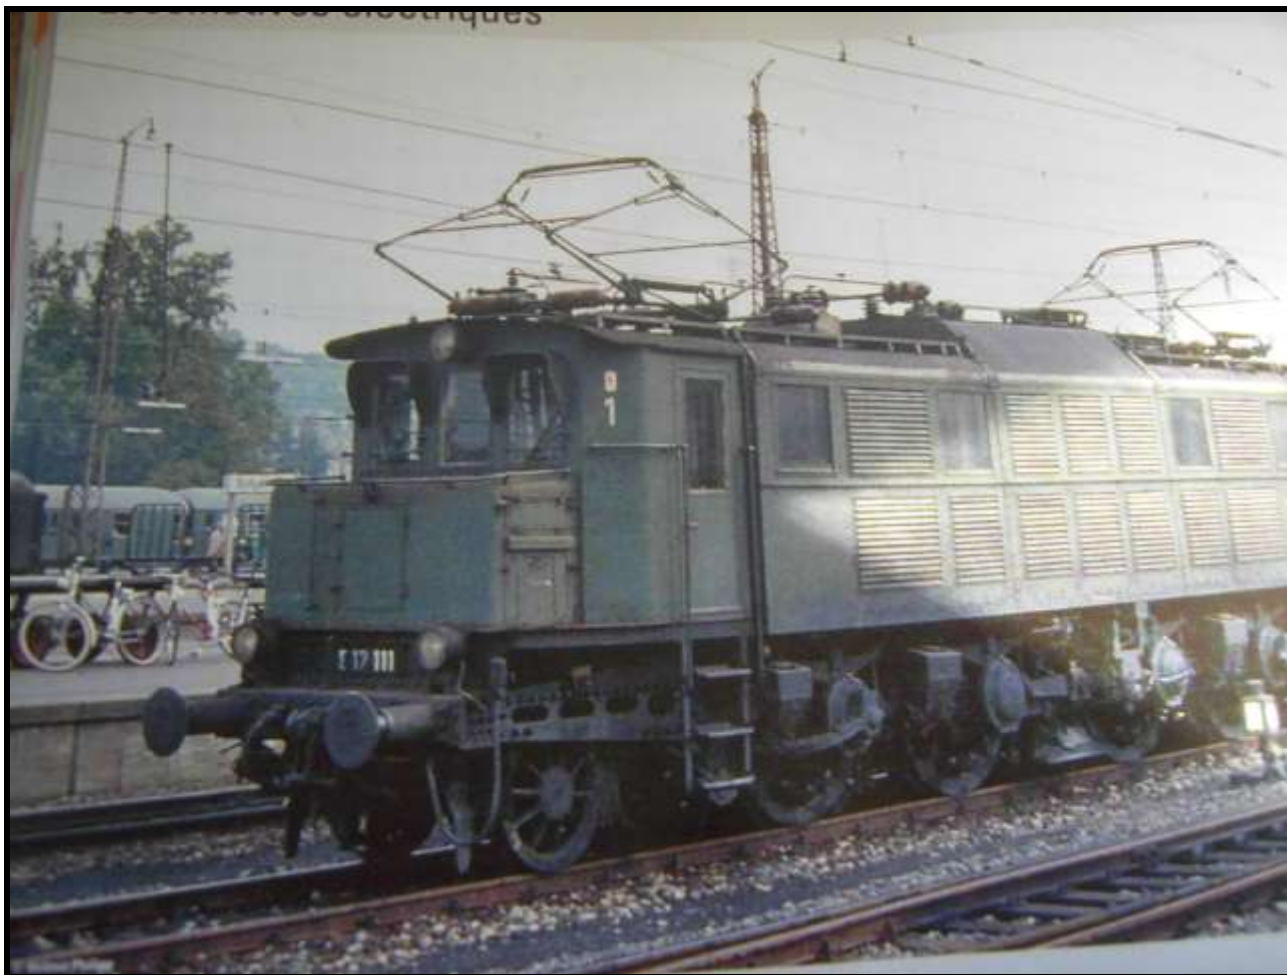
**Foto n. 5: il carrello portante della vera E 17 111.**

Queste traverse erano traforate in quattro punti, lo si vede bene nella **foto n. 5**, ma impedirebbero, se riprodotte in scala H0, qualunque movimento laterale del carrello anteriore, a causa delle *nostre* curve molto strette. Senza dilungarmi in chiacchiere vi presento questa serie di foto e sarete Voi a trarre le debite conclusioni.

La nuova E 17 111 è stata accompagnata da una foto della locomotiva reale (**foto n. 5**, presa dall'attuale Catalogo 2011), debbo dare atto alla Märklin, che *raramente* presenta foto di una specifica locomotiva accompagnando un modello in H0, che questa volta non si è voluto nascondere l'adattamento non bellissimo, ma del tutto necessario, che è stato praticato sulle traverse/paratie laterali, sotto le cabine di guida, traforate (al vero) per diminuirne il peso e rivettate.

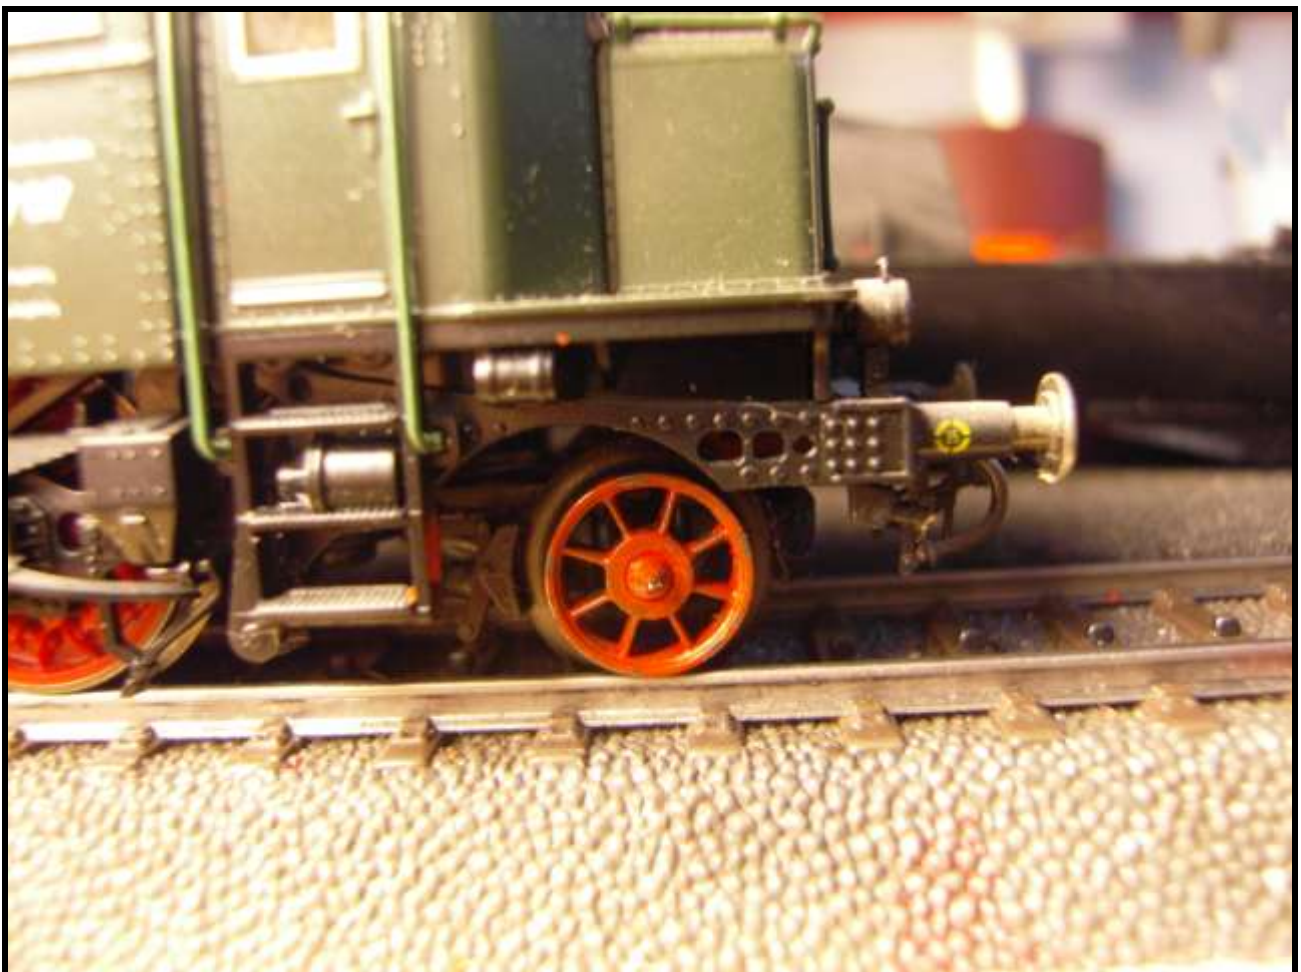
**Foto n. 7:** la E 17 Roco operativa con la traversa incisa, poteva per un uso da vetrina montare delle traverse complete fornite a parte, in pratica inutili; per mascherare l'adattamento furono praticati tre fori per di più sbagliati; i ceppi dei freni erano molto discosti.

**Foto n. 7:** il carrello portante della E 17 07 Roco operativo; per mascherare l'adattamento erano praticati dei fori (3) più piccoli.

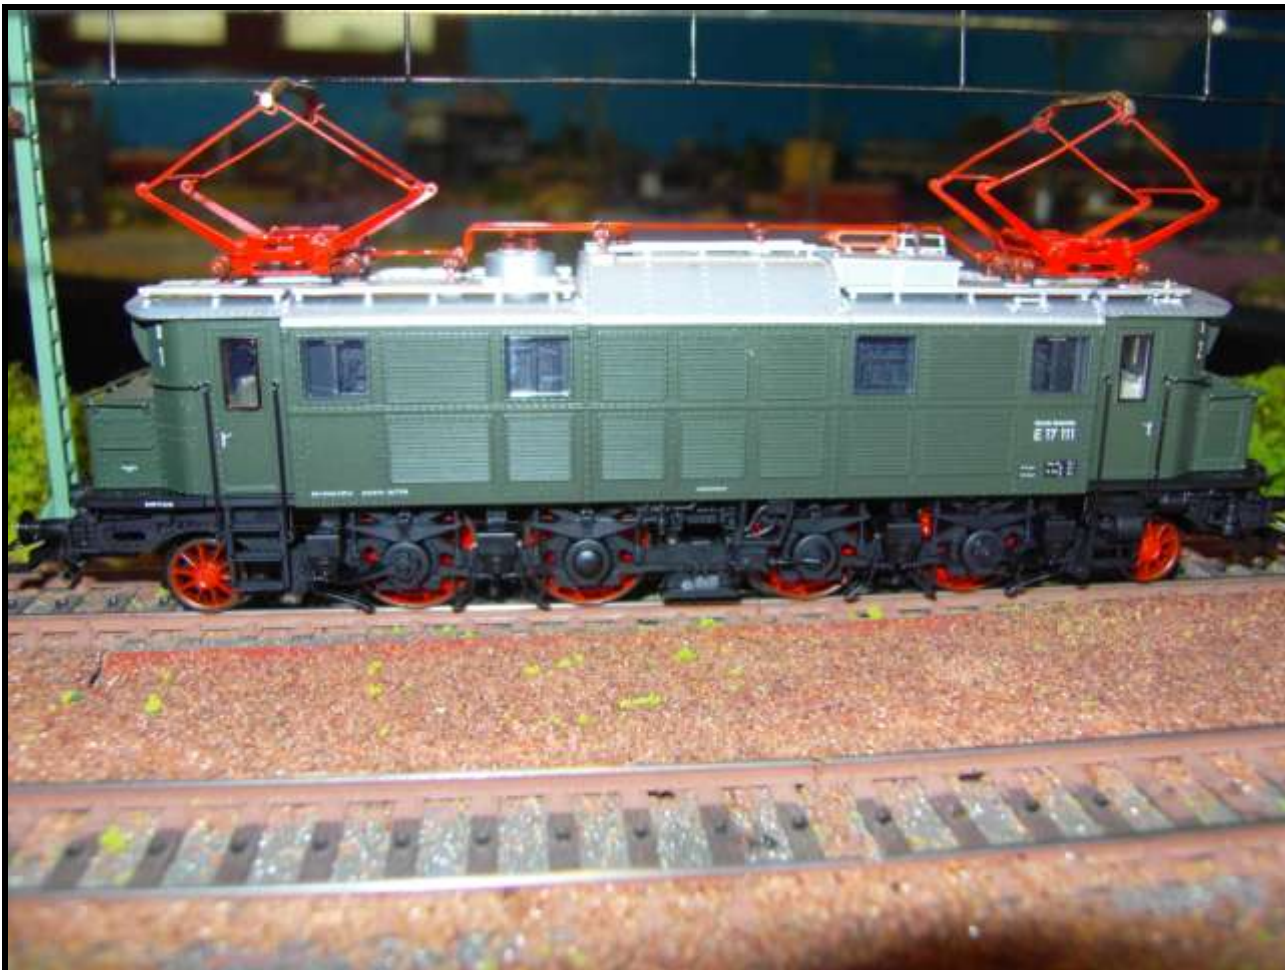
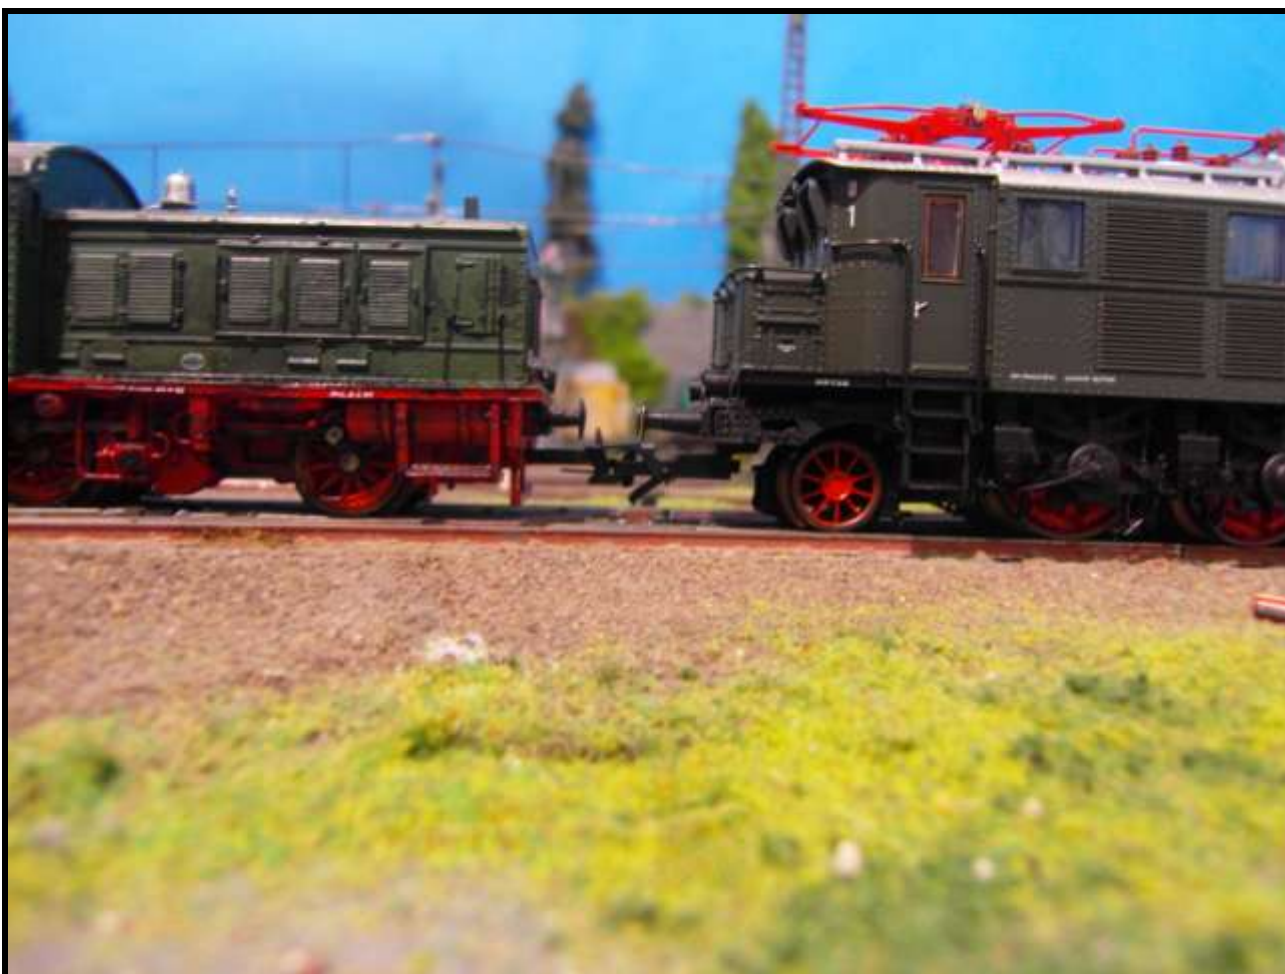
**Foto n. 8 e n. 9:** il carrello Märklin è anch'esso molto inciso e non sono fornite traverse laterali. Viene rispettata la forma e lunghezza solo

della prima asola di alleggerimento e quella che era centrata nella scaletta d'accesso alla cabina non viene riprodotta perché troppo vicina all'intaglio artificiale; i ceppi dei freni sono molto accostati.

Foto n. 8: la traversa della E 17 Märklin ha un sola asola, ma in scala.

Foto n. 9: la traversa della E 17 Märklin da un'altra inquadratura.

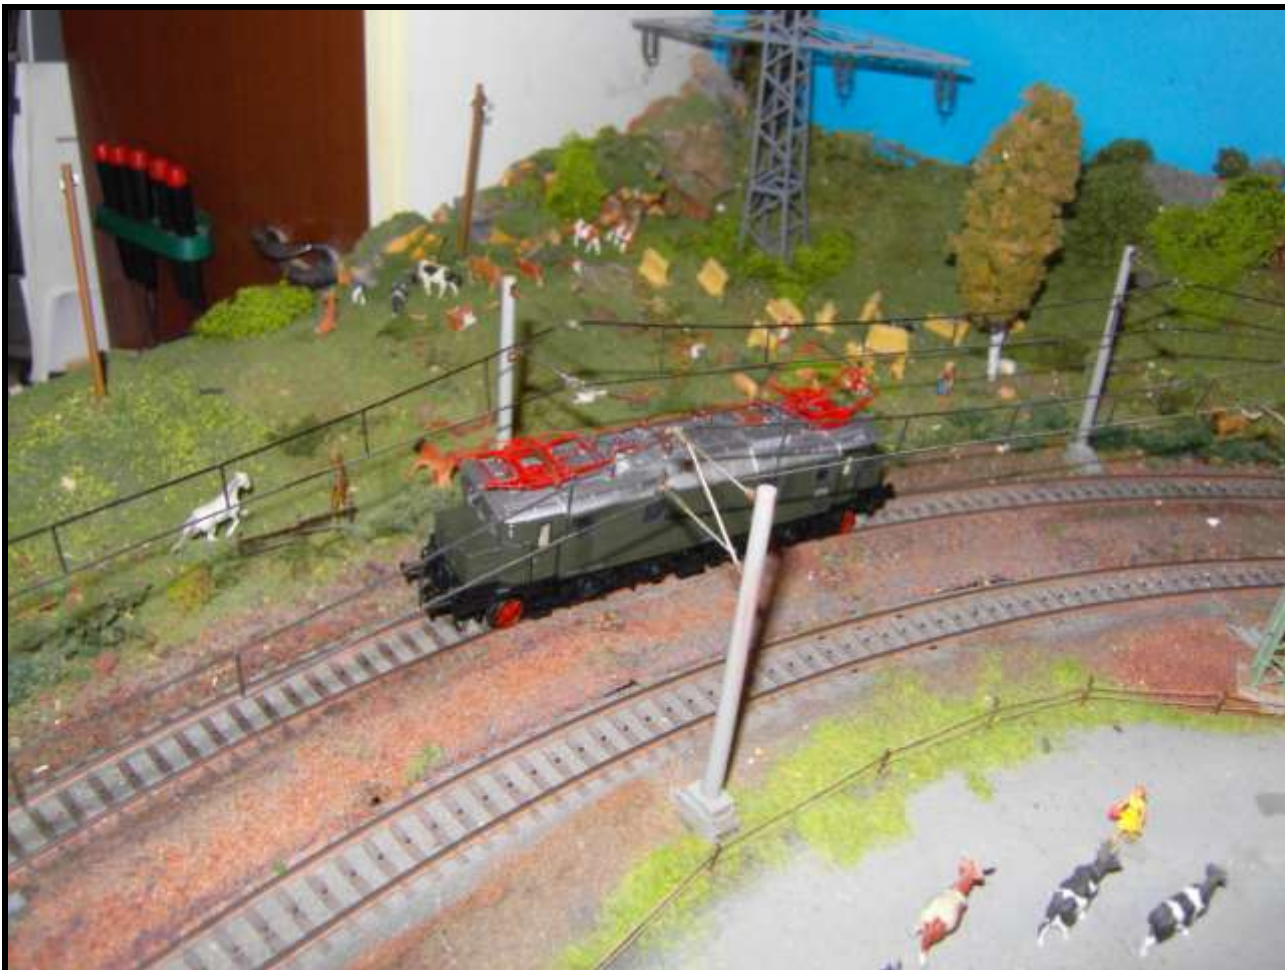
**Foto n. 10:** dall'alto si capisce quanto le ruote delle E 17 possano traslare persino in una curva di raggio 5 (art. 24530).

**Foto n. 10: vista dall'alto della E 17 Märklin ecco il comportamento del carrello portante anche in una curva di raggio 5 (24530).**

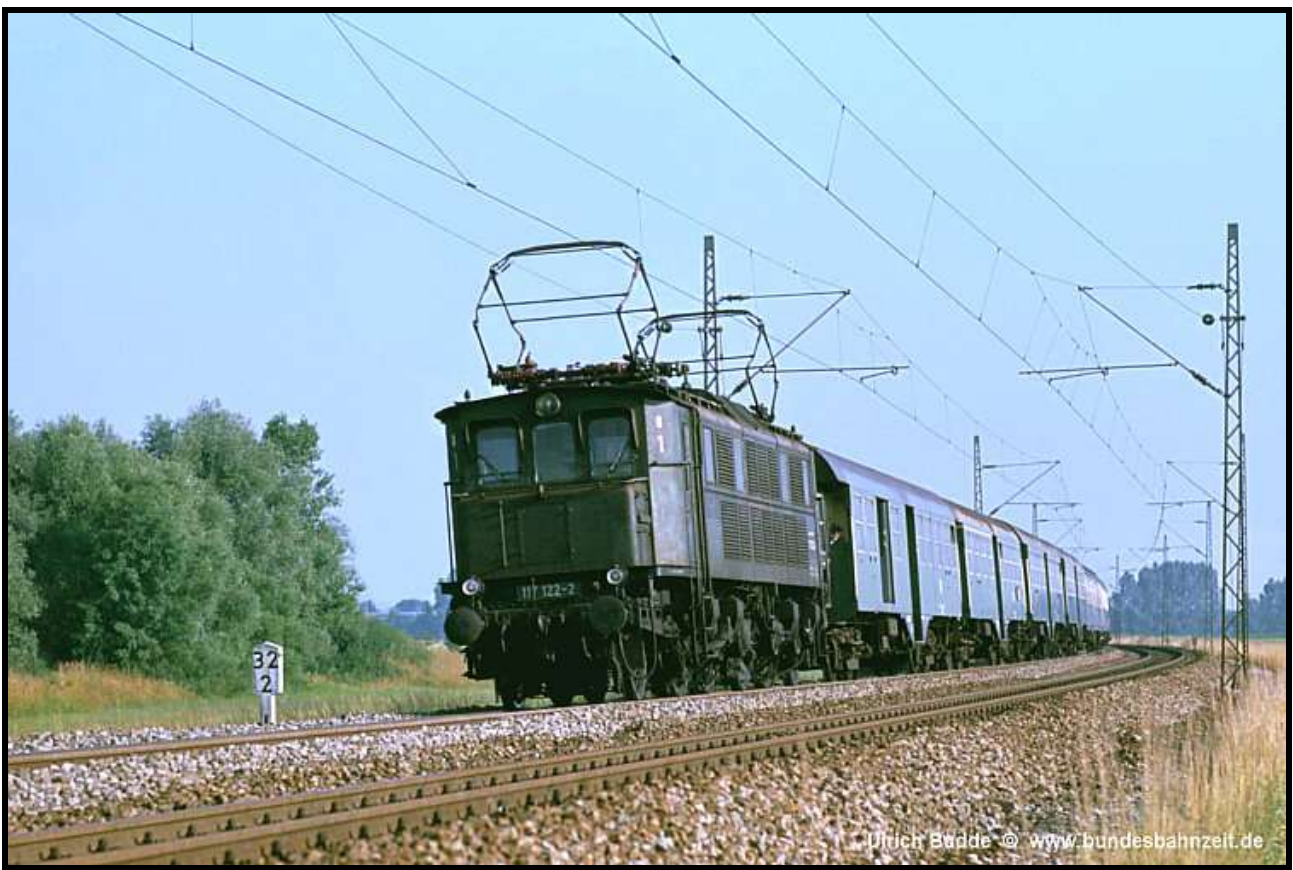
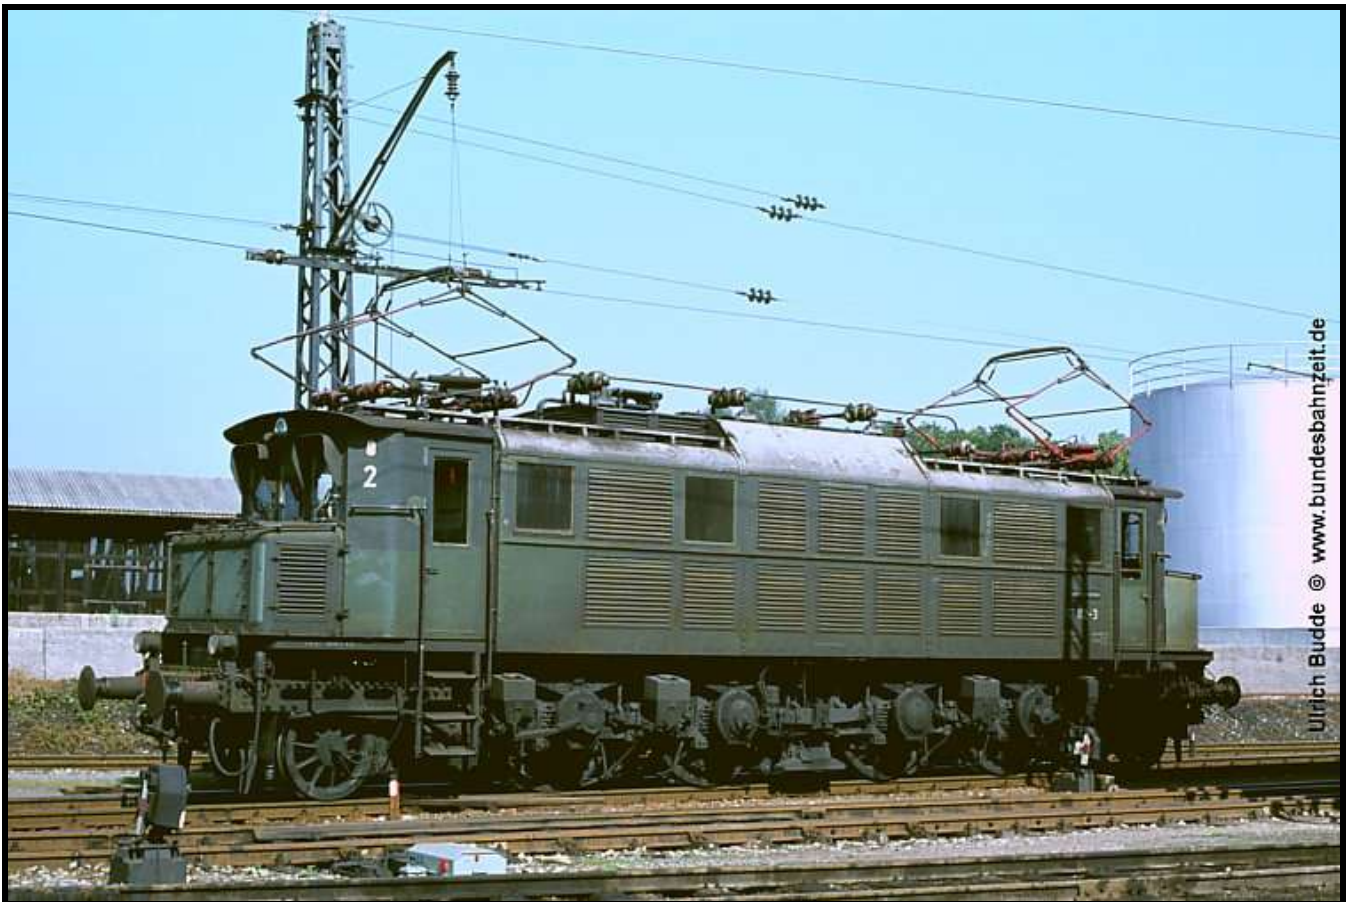
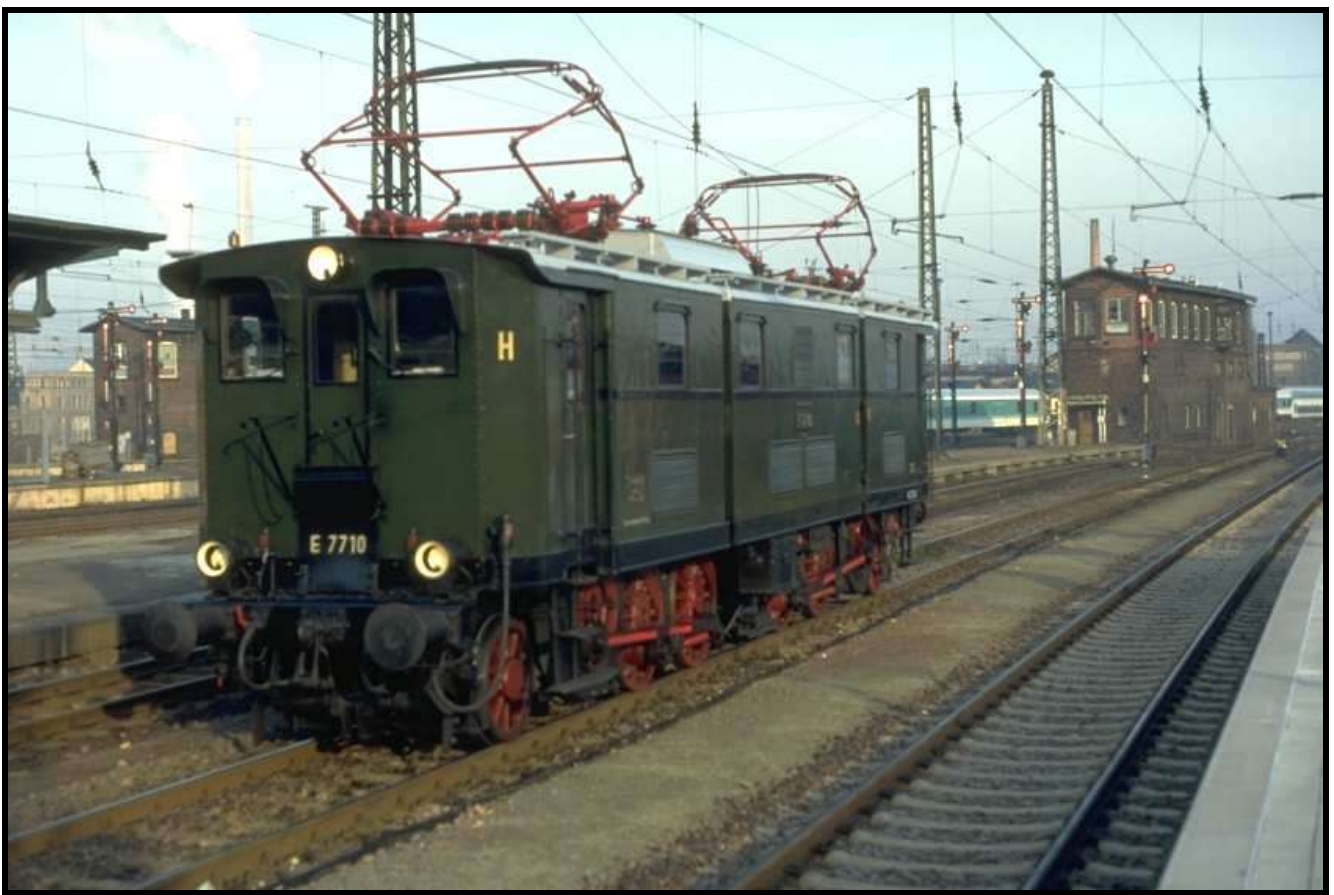
Nelle foto n. 15, n. 16 e n. 17, le vere 117 122-2/112-3, e una E 77 10, tutte con ambedue i finissimi pantografi in presa (gli SBS 10 non erano molto efficienti). Come vedete in nessuno è presente la piegatura...

Foto n. 15: il vero SBS 10 della vera 117 122-2.

Foto n. 16: il vero SBS 10 della vera 117 112-3.

Foto n. 17: il vero SBS 10 della vera E 77 10.

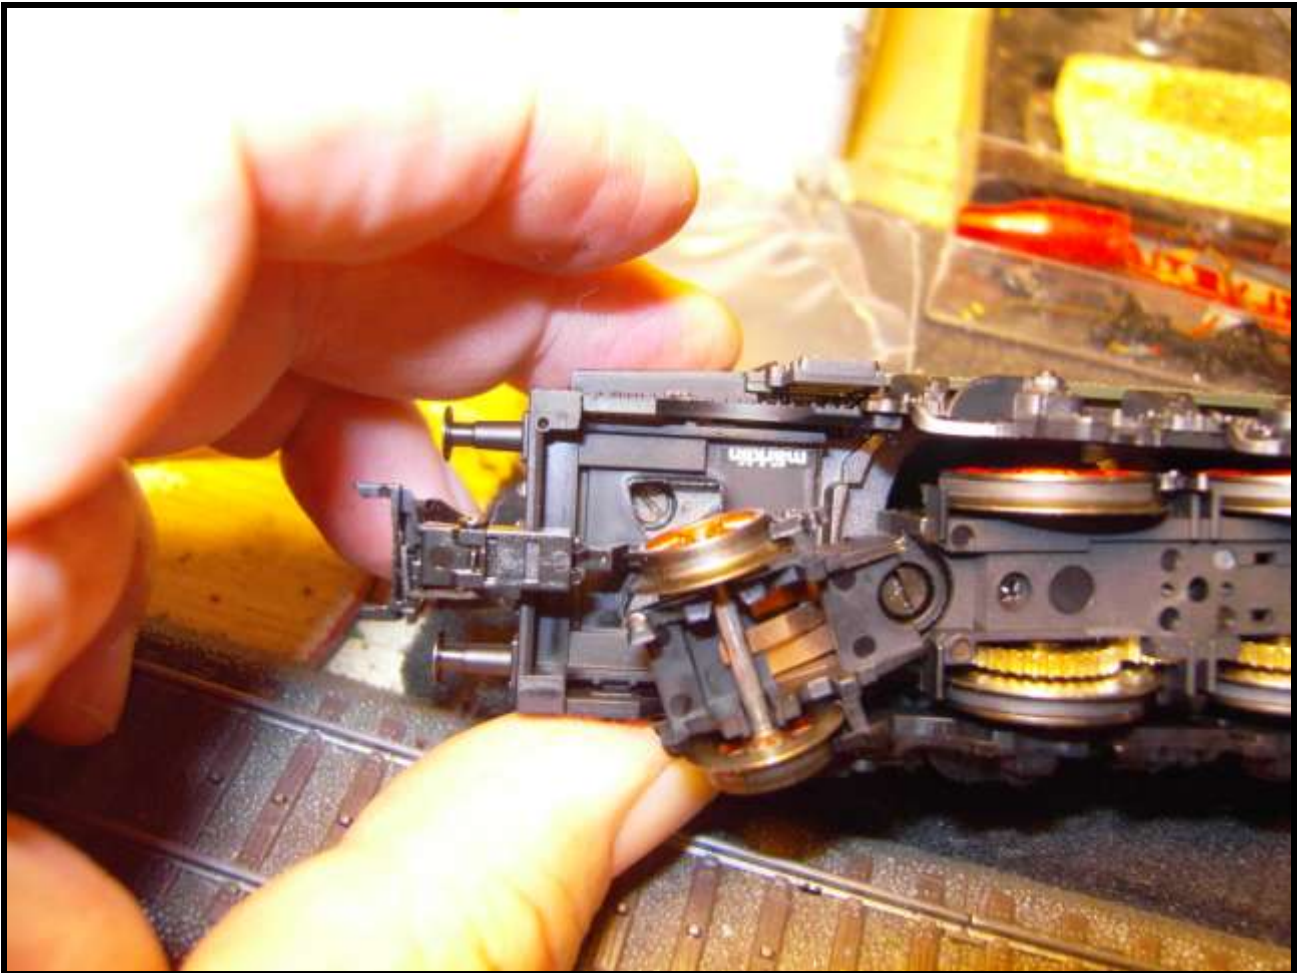
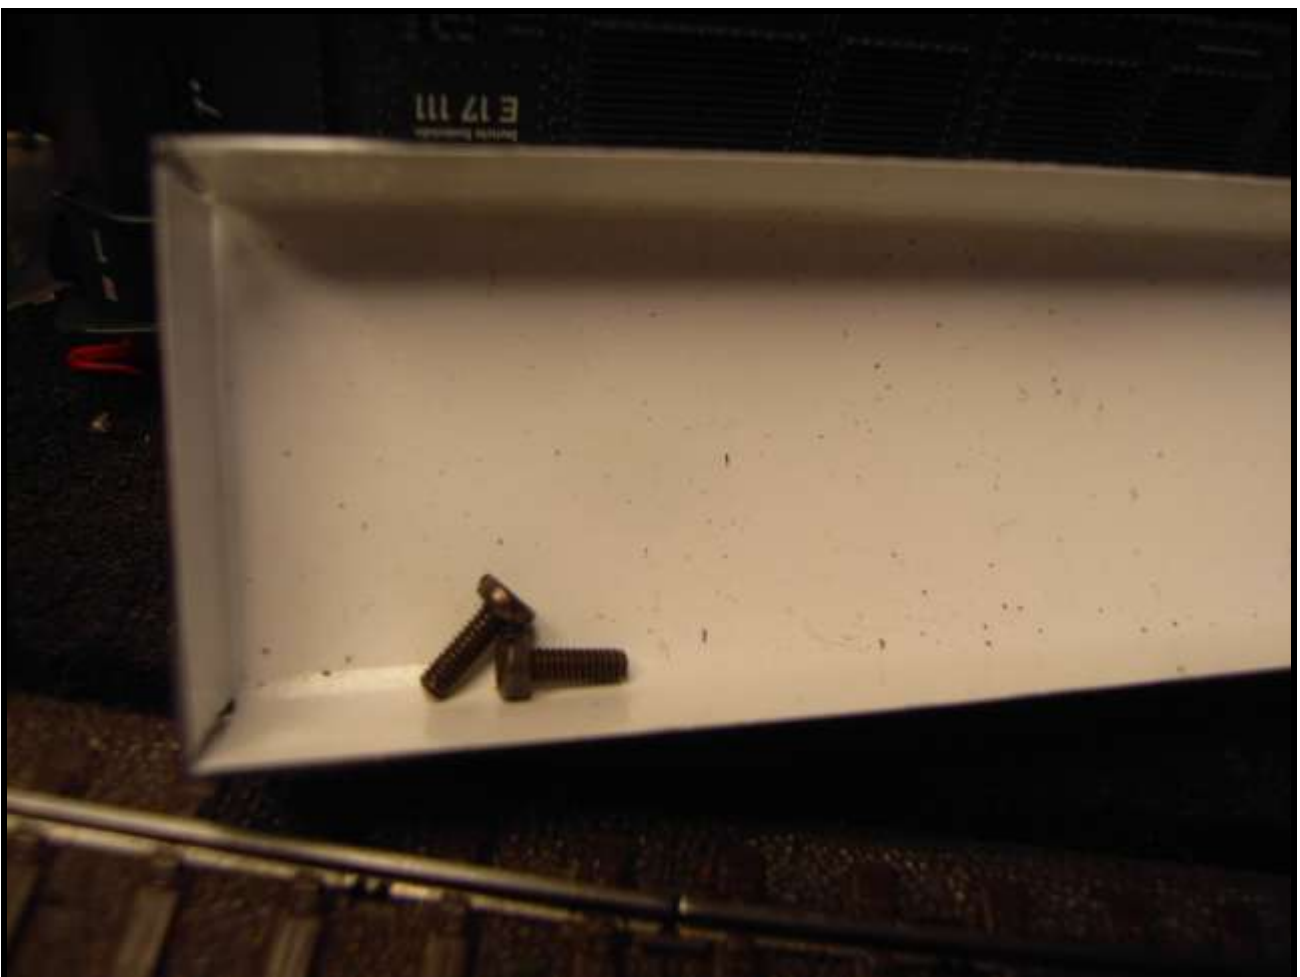
Foto n. 19: i carrelli nascondono le due viti (a taglio).

Foto n. 20: i carrelli nascondono le due viti.

Foto n. 21: le due viti allontanate.

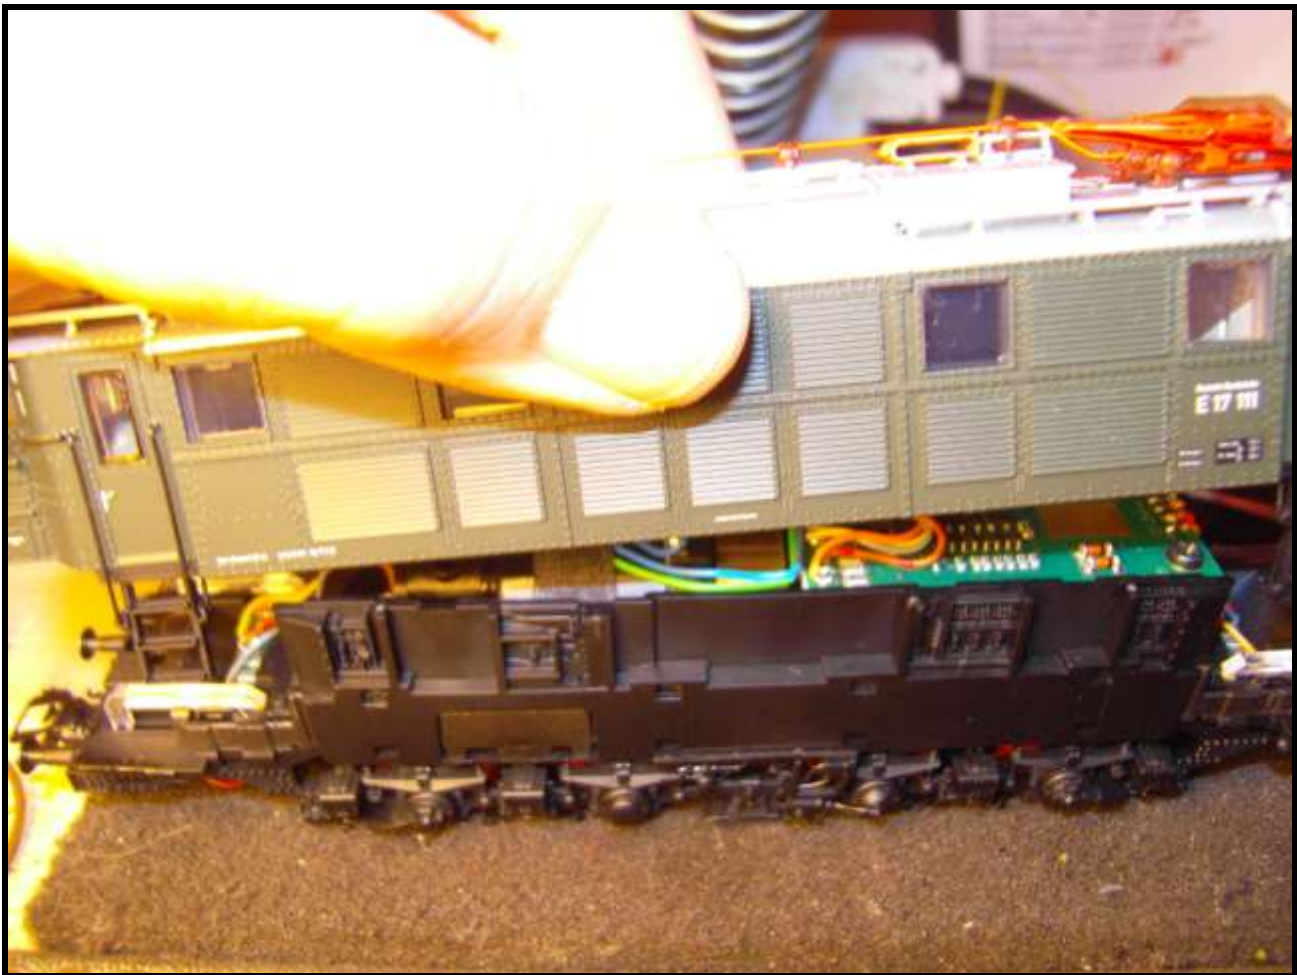
Il mantello scivola via senza problemi e non resta che adagiarlo su un panno morbido o su della gomma piuma, evitando sempre di piegare le scalette.

**Foto n. 22: il mantello si solleva agevolmente.**

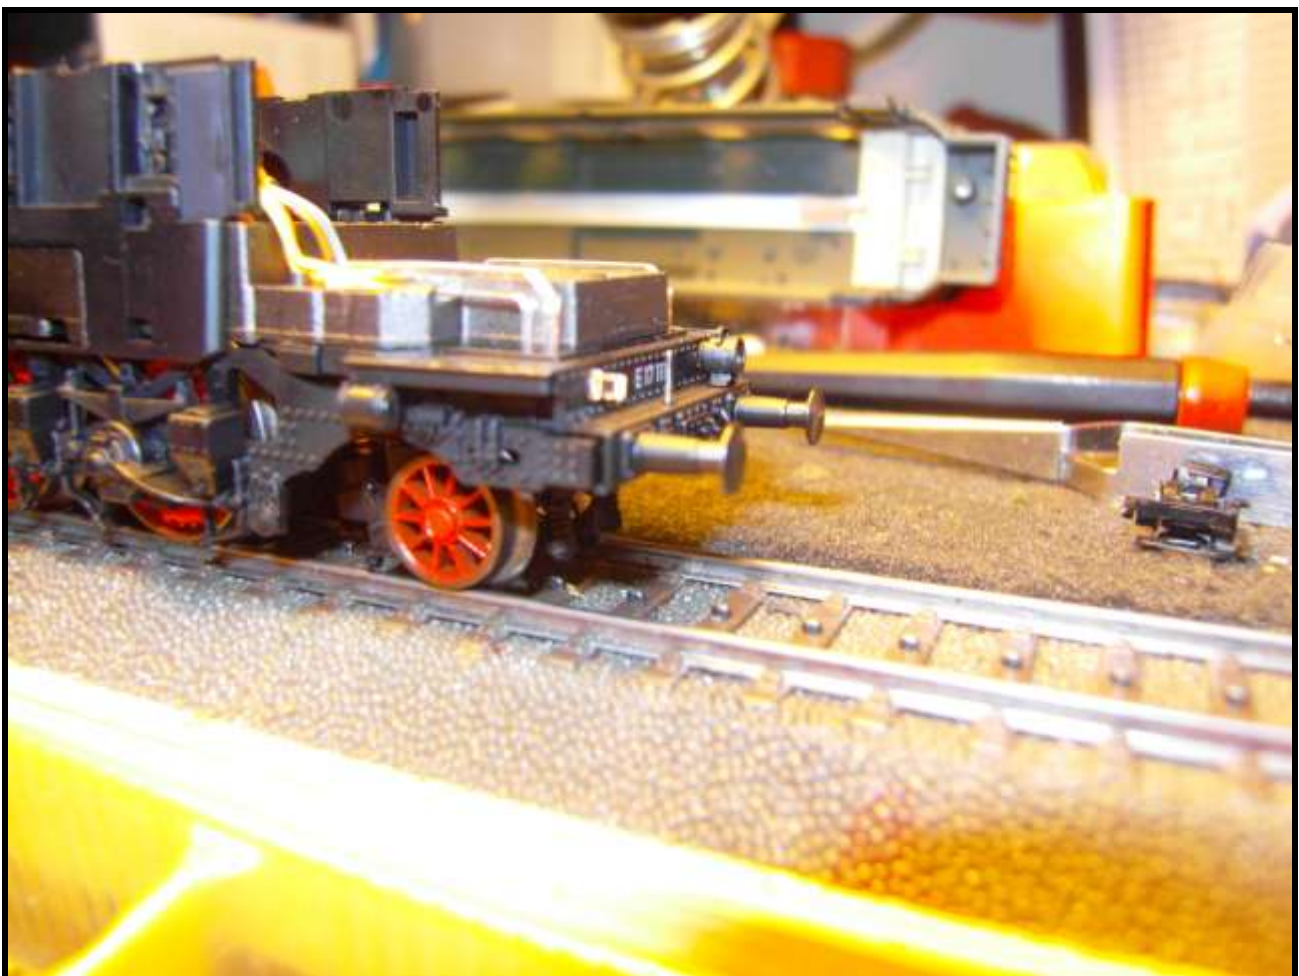
**Durante le operazioni di smontaggio del mantello, necessarie per la lubrificazione della macchina (grasso Trix e olio Märklin dopo circa 40 ore d'esercizio) o per allontanare la cabina e inserirvi un figurino di macchinista (leggete il *paragrafo* apposito), non ho fatto caso che le coperture dei fanaloni rimanessero solidali ai panconi. Risultato è che uno di questi si è sfilato ([foto n. 23](#)).**

**Foto n. 23: durante le operazioni di smontaggio uno dei due fanali è caduto, perciò attenzione!**

**Mentre osservavo al computer le immagini ho scoperto quanto si vede in quella foto, dopo un attimo di panico, ho poi ritrovato il particolare scivolato, per fortuna, nella scatola dei particolari da ricontrollare sul banco da lavoro, meno male.**

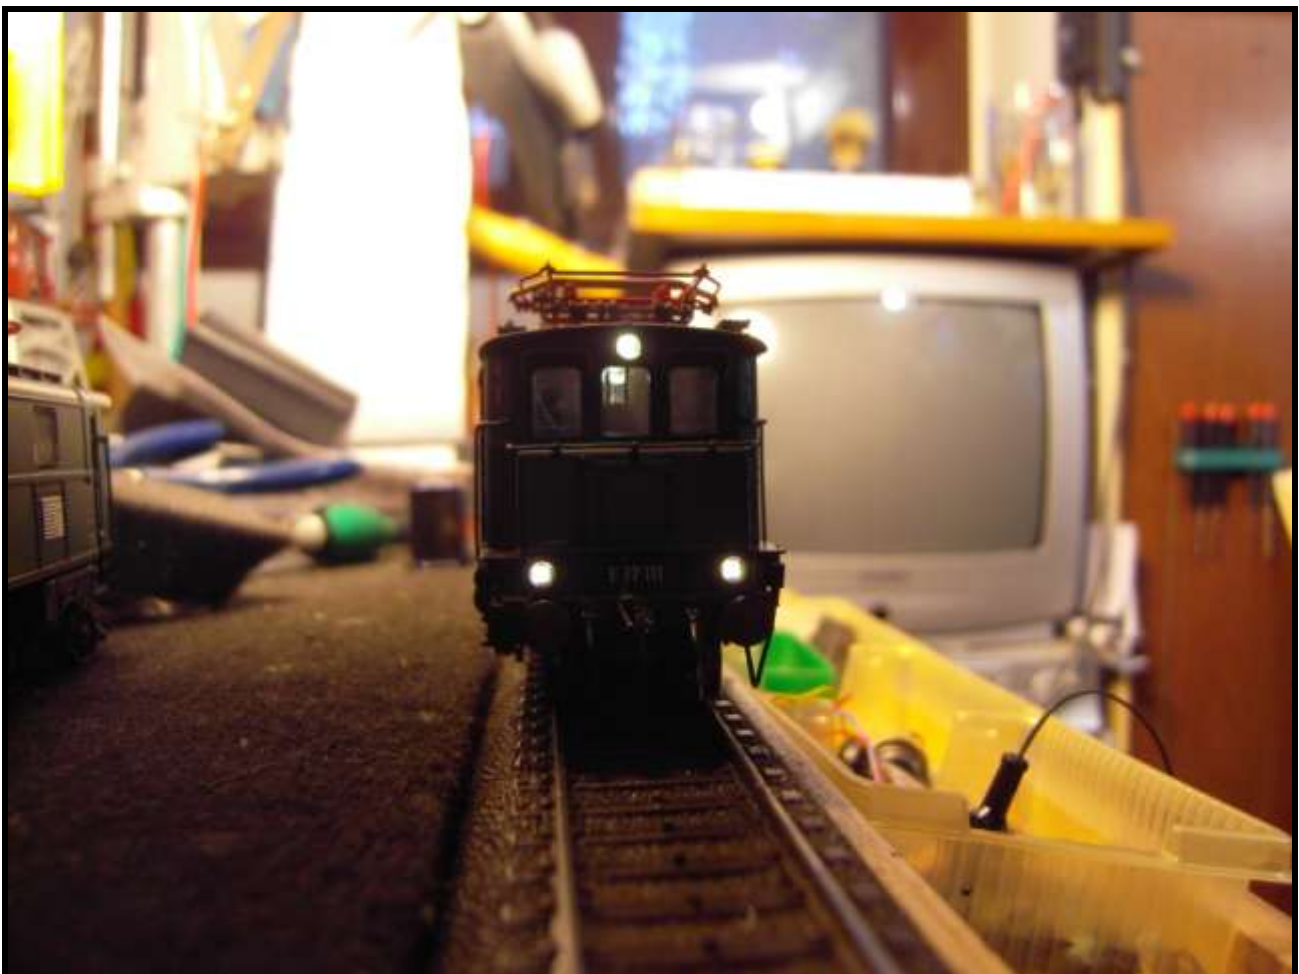
**I fanali sono molto luminosi e a luce bianca, lo si vede nella [foto n. 24](#).**

**Foto n. 24: i fanali hanno un'ottima tonalità di luce.**

**Importante segnalare che, utilizzando ambedue le opzioni luminose che spengono, in caso di traino (o spinta) di un convoglio le luci di una testata, si innesca una terza funzione luminosa, chiamata sul catalogo a doppia A (dai tempi dell'ultima V 60, riproposta come riedizione proprio nel 2011, [art. 37655](#)). In pratica si accendono le luci bianche in contemporanea, come si usa in Germania nelle manovre.**
