**LA NUOVA BR 50 MÄRKLIN****- Märklin art. 37810/37811/37813 –****III parte****PROVE A VIBADEN CON COPRISTELI APPLICATI**

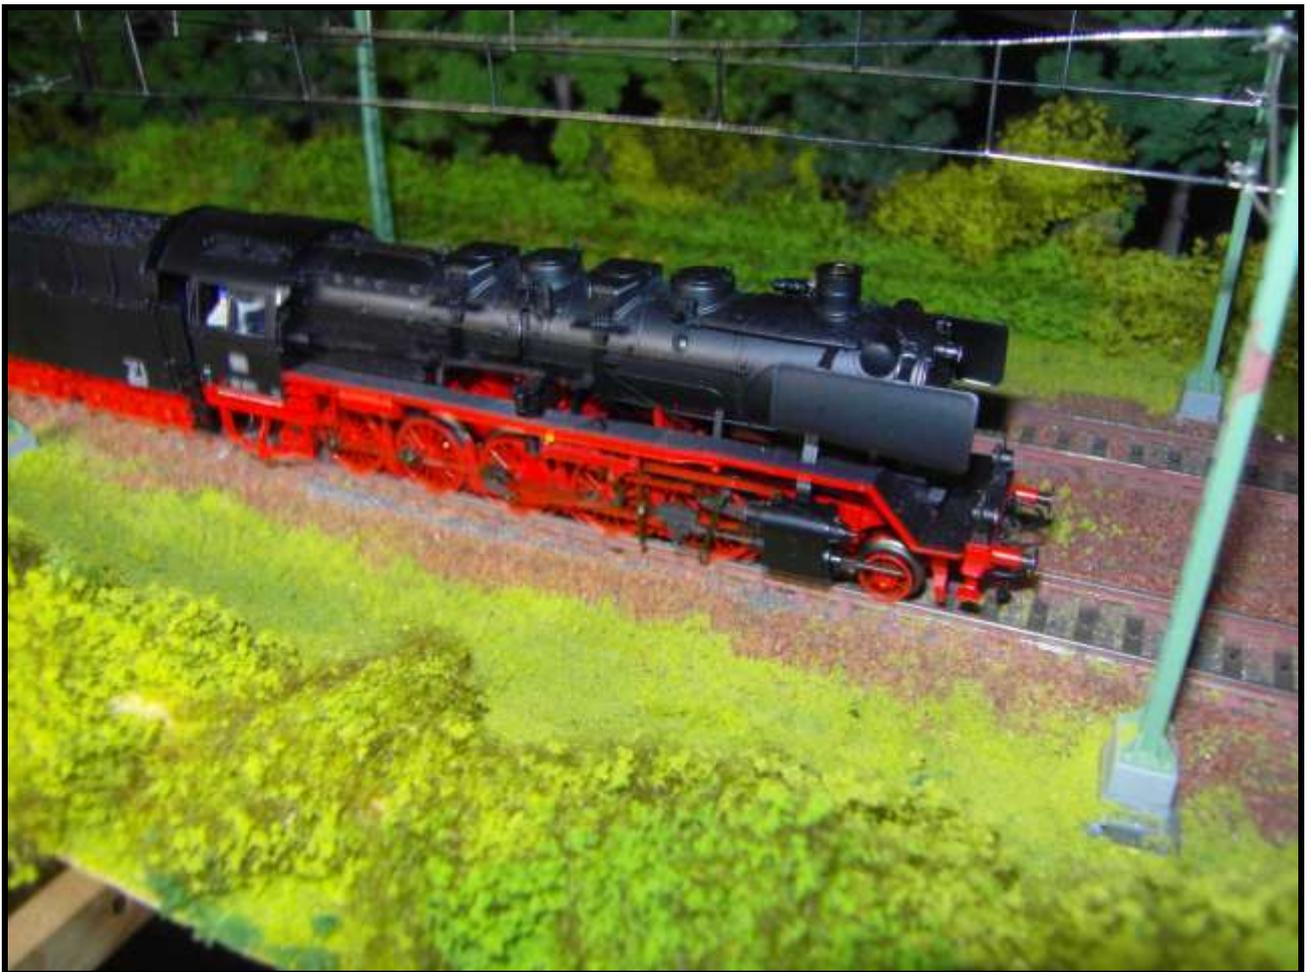
**Foto n. 1: la Br 50 1013 in prova con i copristeli montati.**

Dopo l'applicazione dei copristeli (**foto n. 1 e n. 2**, ingrandita) ho fatto ripercorrere alla mia Br 50 1013 gli stessi percorsi che avete visto nelle foto della **II parte**. Nulla è cambiato, come era prevedibile, e come è ben indicato dal libretto delle istruzioni riguardo al montaggio di questi aggiuntivi estetici. Del resto, se si possono montare, è *un bel vedere*, e, anche se non possiamo far affrontare alle macchine curve molto strette, ricordiamoci il vero scopo del nostro Hobby che è quello di tentare di riprodurre in scala una situazione ferroviaria reale e lo smistamento dei carri, la loro collocazione sui diversi binari di un deposito, anche piccolo, nella realtà non viene quasi mai effettuata dai grandi *bestioni*, ma da piccole locomotive da manovra.

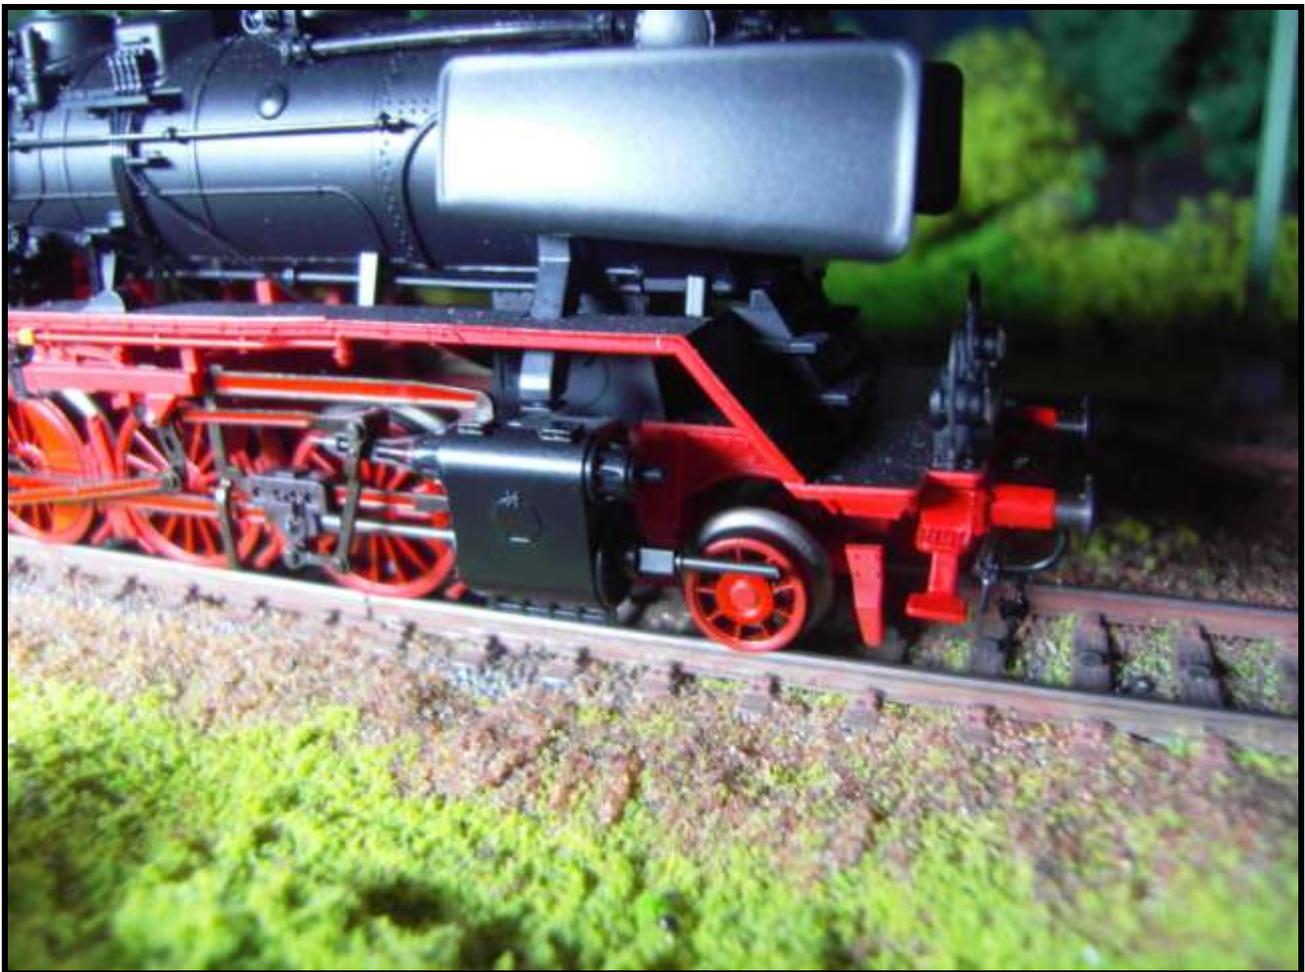
Foto n. 2: la Br 50 1013, ingrandimento dei copristeli montati.

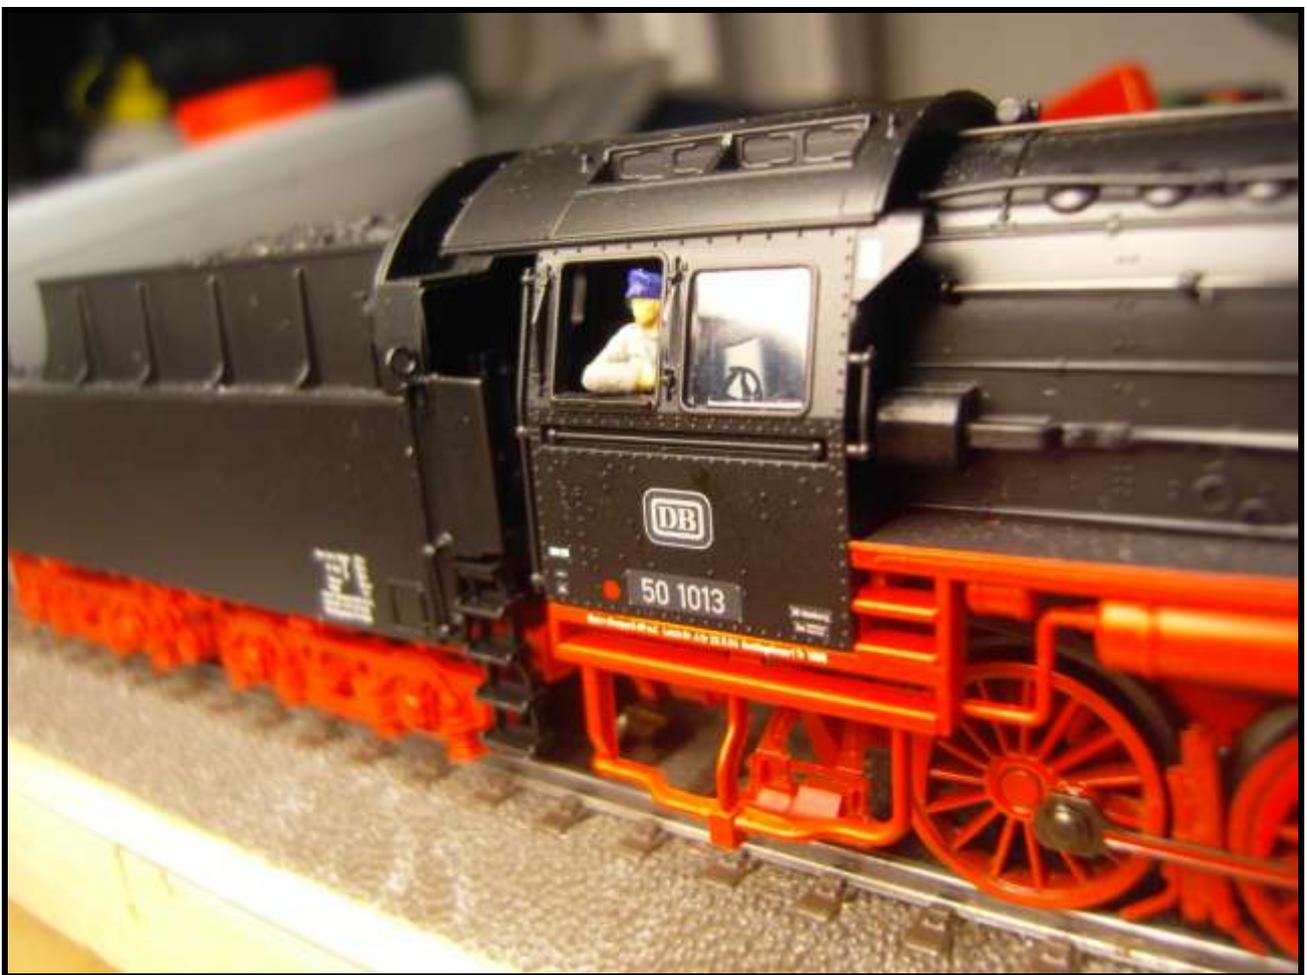
Foto n. 3: la Br 50 1013 con il Lokführer ben affacciato (limato!).

Per collocare il macchinista o *Lokführer* con il braccio ben poggiato, come lo vedete nella [foto n. 3](#), ho dovuto limare quasi del tutto i suoi piedi! Forse per problemi di spazio la Casa di Göppingen usa anche nelle nuove particolareggiate e spaziose cabine, collocare il pavimento ad una altezza tale che solo un macchinista alto in scala H0, si fa per dire, al massimo un metro e sessanta (tedesco poi) potrebbe affacciarsi come si deve. E, come si vede nella [foto n. 6](#), prima (cioè quando praticamente il grosso motore invadeva la cabina) il secondo finestrino, dotato di vetro, riusciva a mascherare l'esagerata altezza del macchinista (rileggi il paragrafo specifico - 4° confronto: i finestrini - nella I parte di questo capitolo), ed il fuochista o *Heizer*, doveva essere *parcheggiato* davanti all'apertura della carbonaia sul tender, dove almeno lo spazio c'era. Ora in queste nuove vaporiere è collocabile anche affacciato al finestrino sinistro. Certo il fuochista è alto circa un metro e ottanta (un *gigante* rispetto al macchinista così... *limato*), ma comunque anche al vero era, e doveva essere, molto robusto. Il tutto è illustrato nelle [foto n. 4, n. 5 e n. 6](#).

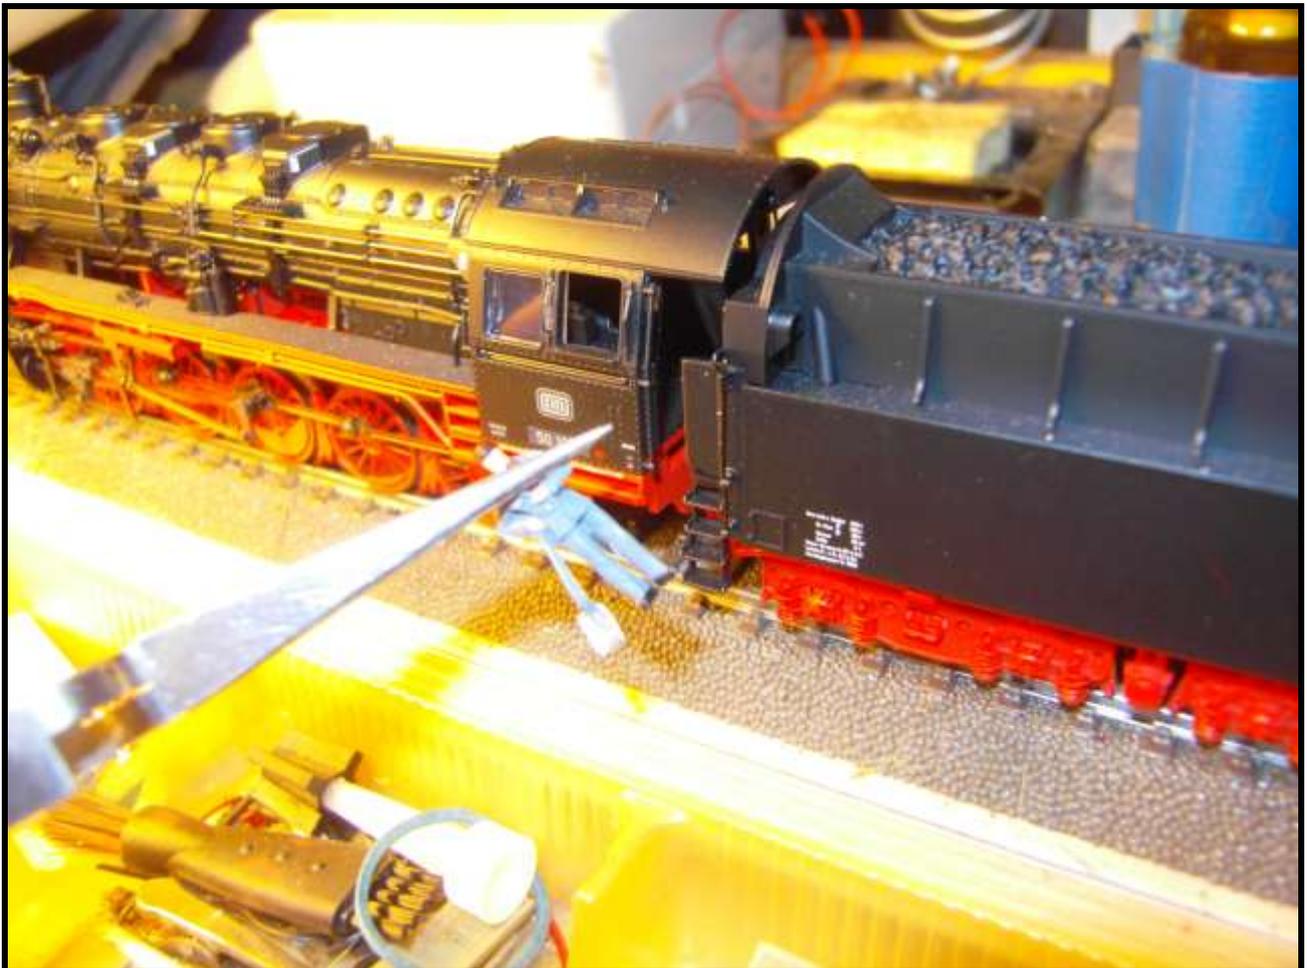
Foto n. 4: il fuochista ha già i piedi incollati.

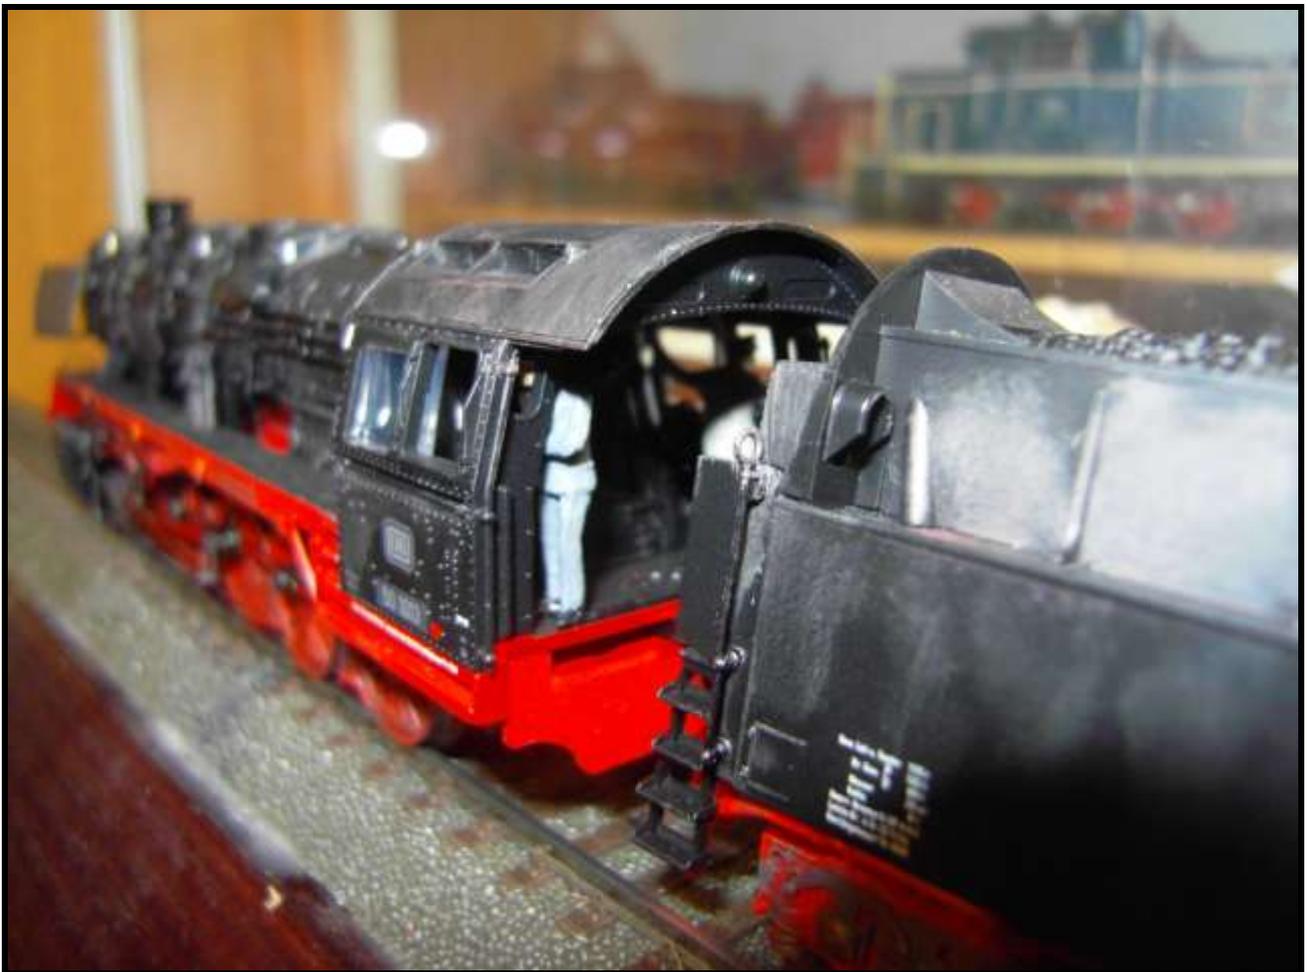
Foto n. 5: il fuochista può essere collocato nell'ampia cabina.

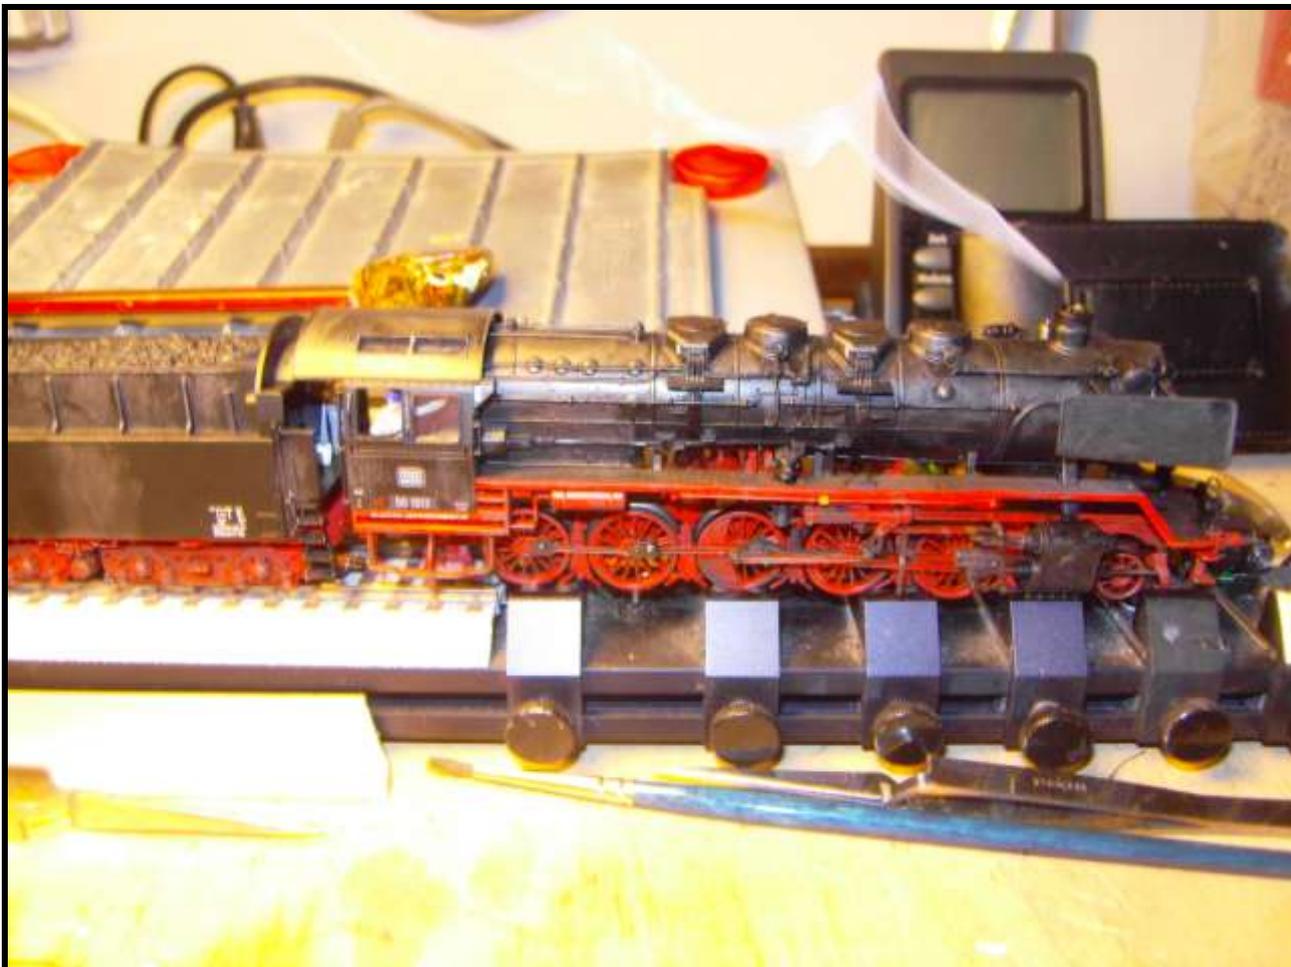
Foto n. 9: la Br 50 1013 invecchiata con grafite.

Nella **foto n. 8** la locomotiva dal colore iniziale troppo nuovo viene da me sporcata **foto n. 9, n. 10, n. 11 e n. 12** nelle varie sue parti: mantello, bellissimo pompe e accessori nel sottocassa che, dal colore impossibile nero lucido e rosso sfacciato, almeno assumono la giusta colorazione di vaporiera "vissuta". Calcolate sempre che dopo qualche ora con un pennello da fard io sfumo la grafite e che con il tempo il colore può anche mutare in intensità. Nella **foto n. 13** la mia Br 50 1013 sta entrando nella stazione di Vibaden sul 1° binario a tutto vapore. *Nelle prime foto il fuochista è posizionato indietro e solo successivamente è stato collocato nella cabina* (**foto n. 13**).

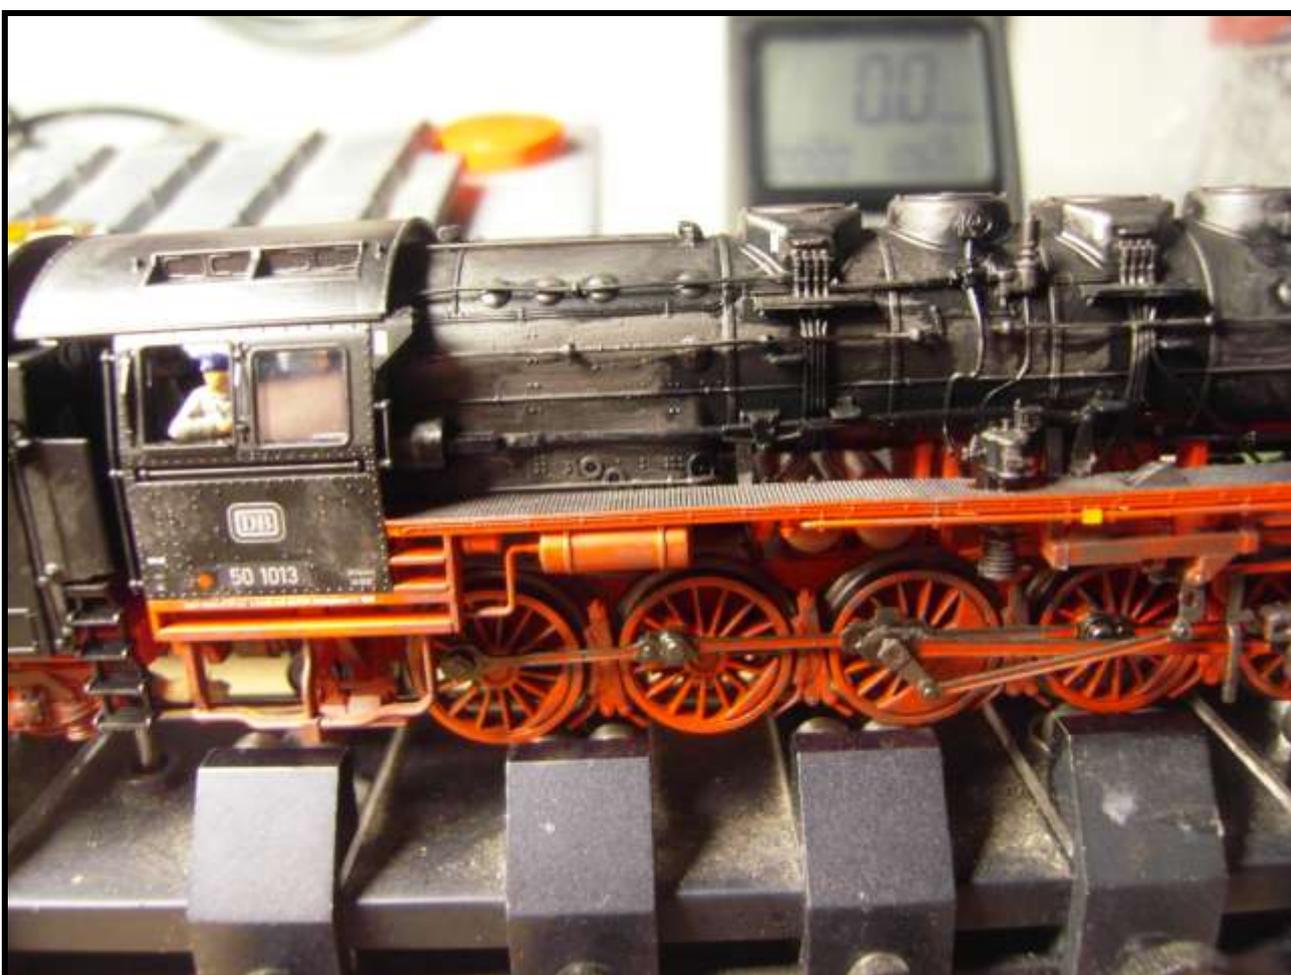
Foto n. 10: particolari delle prime fasi di *grafitaggio*.

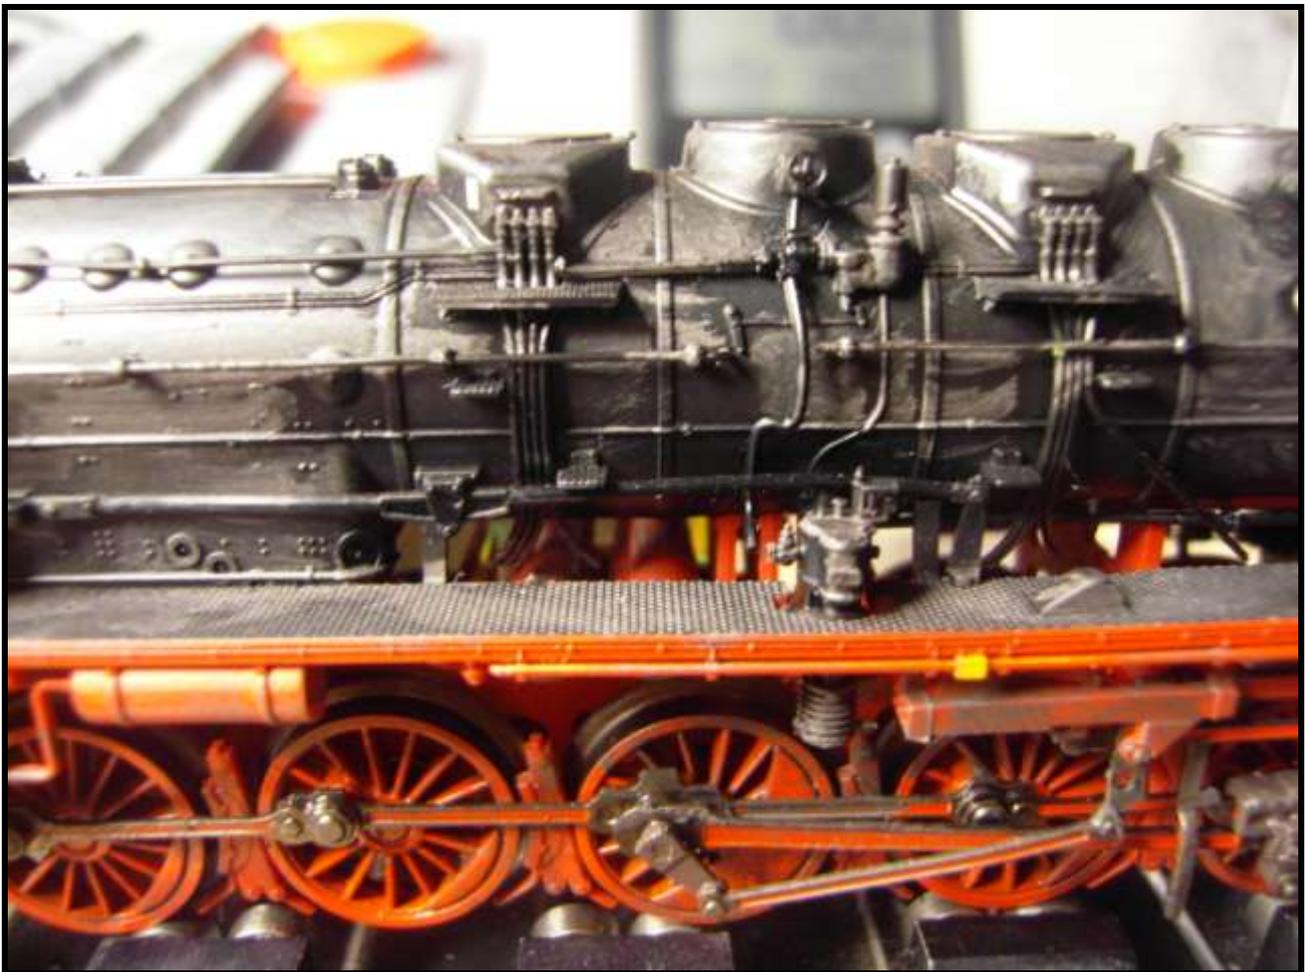
Foto n. 11: la grafite viene poi sfumata con pennelli diversi.

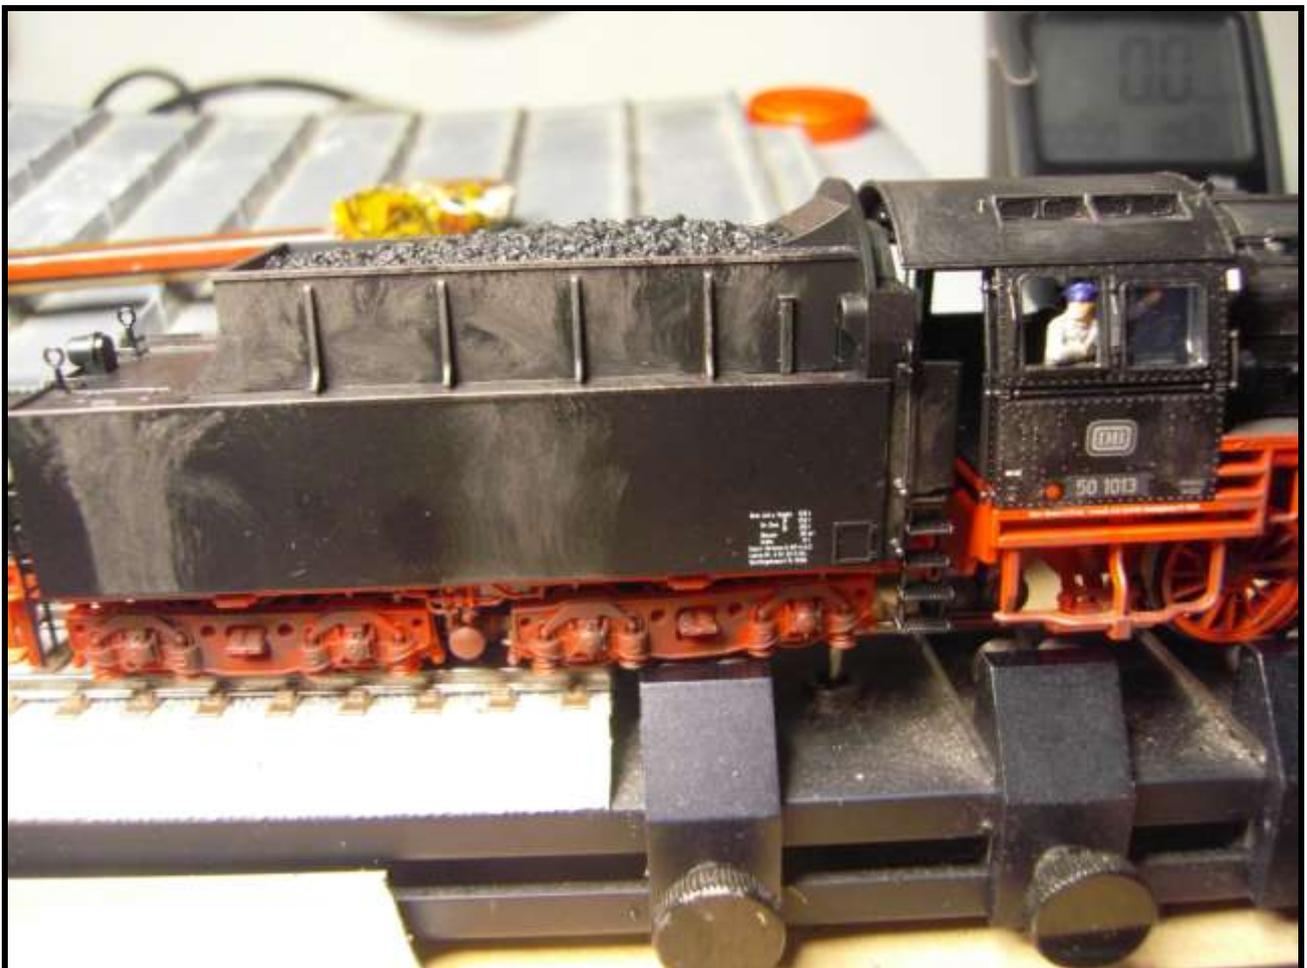
Foto n. 12: il tender della Br 50 1013 con le macchie di scoloritura.

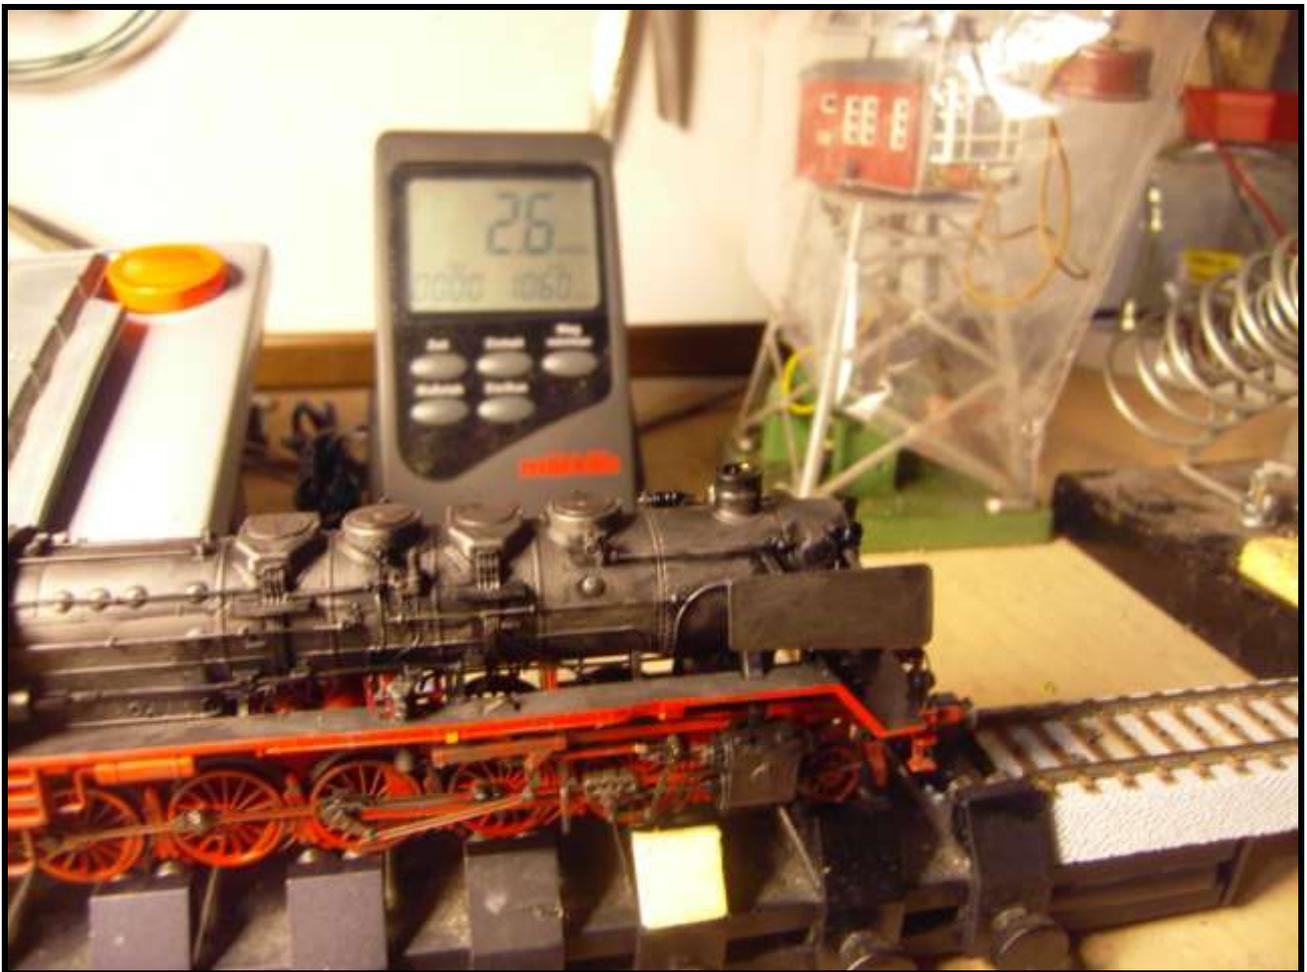
**Foto n. 14: la Br 50 1013 velocità minima ca 2,6 Km/h.**

Dopo l'ennesima sistemazione del mio banco da lavoro, ho iniziato a riutilizzare il mio banco di prova a rulli di cui ho parlato nel 2010 nel mio **45° Capitolo**. Nelle **foto** successive dalla **n. 14 alla n. 18** le varie velocità toccate dall'ottima locomotiva Br 50 1013, che ha mantenuto *tranquillamente* una velocità minima di 2,6 Km/h, insomma meno che *a passo d'uomo* e con le ruote praticamente ferme per la macchina fotografica, a quella andatura da lumaca, per poi gradatamente arrivare ad una velocità massima di 104 Km/h. Nella **foto n. 15**, la manovella è ancora quasi visibile per poi sparire vorticosamente nelle foto, con le ruote ed il biellismo man mano che la velocità aumentava. Le prove hanno dimostrato anche la grande stabilità del modello che è stato posizionato sul rullo di misurazione (evidenziato con l'adesivo giallo) con la ruota gommata anteriore, quella più vicina ai pistoni. *En passant* ricordo, a quanti non possedessero il *banco a rulli*, che la difficoltà principale sta nel trovare la giusta posizione di una loco sui rulli, rispettando varie condizioni se si dispone di contakilometri:

- a) almeno 2 ruote gommate devono toccare il *rullo* di misurazione;
- b) tutte le ruote motrici devono esser posizionate sui rulli;
- c) il pattino deve essere in presa.

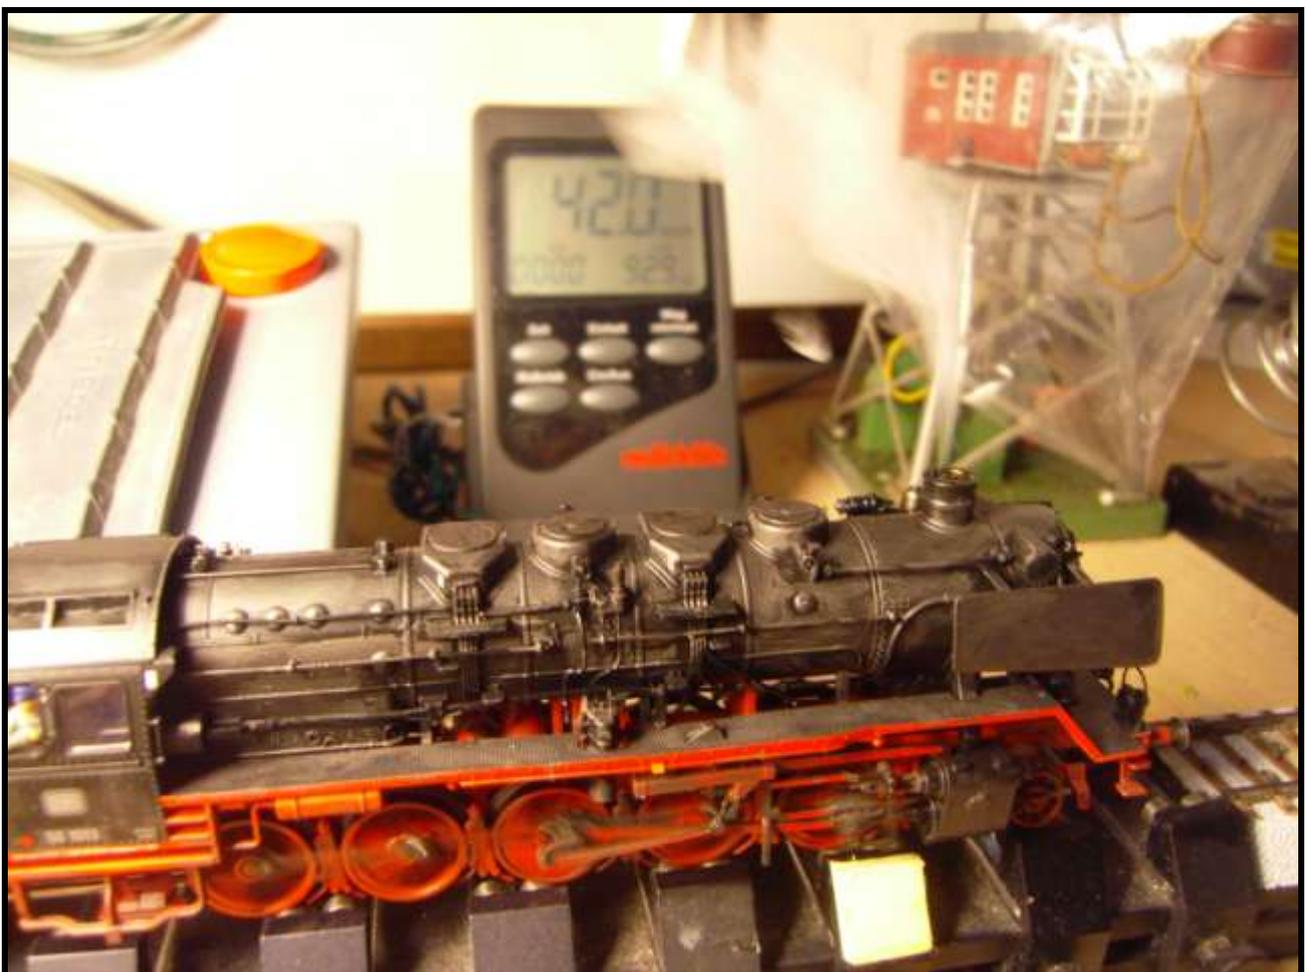
**Foto n. 15: la Br 50 1013 velocità di ca 42 Km/h.**

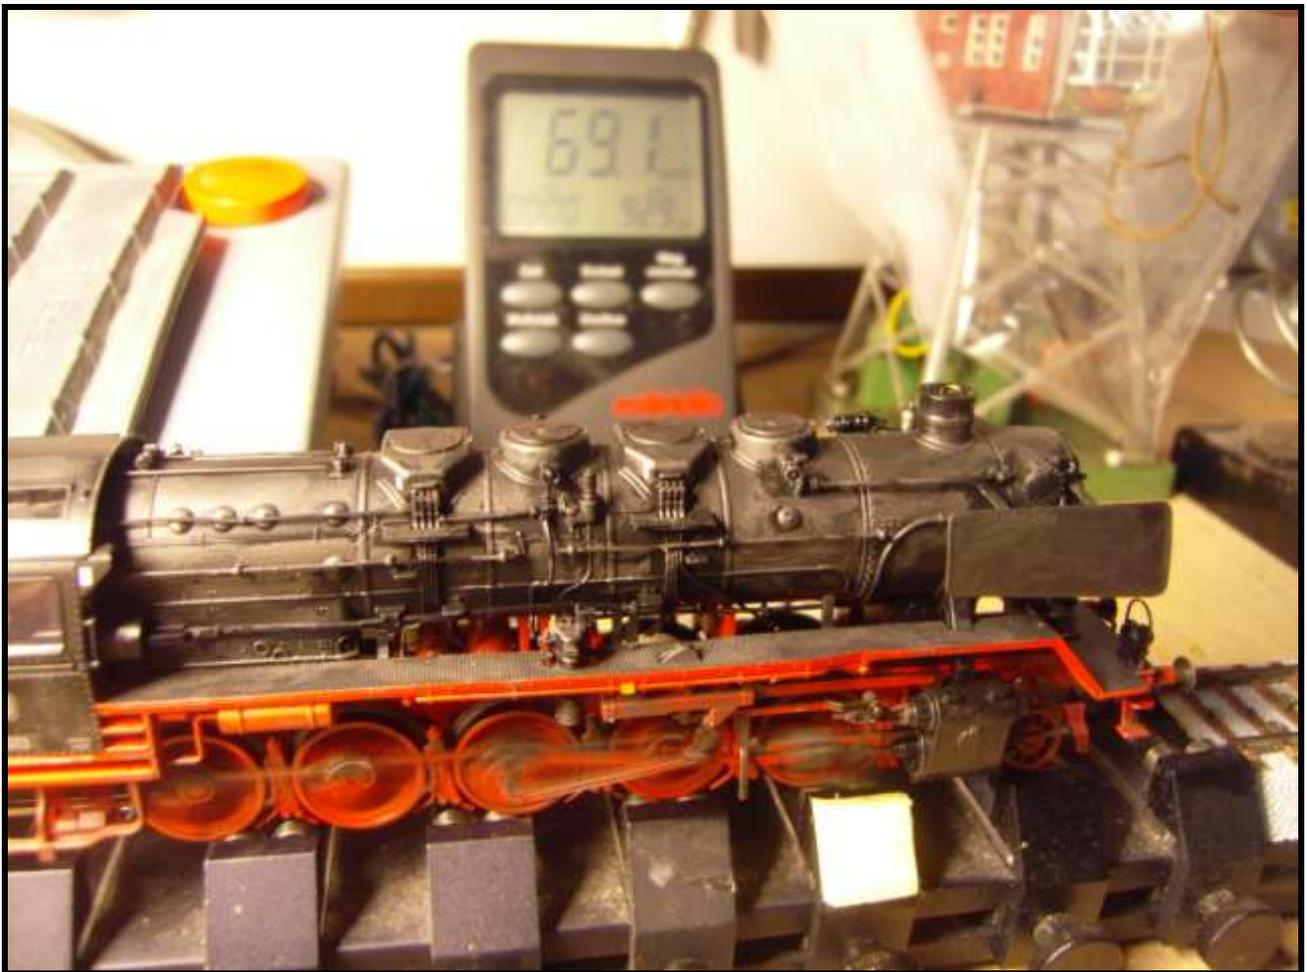
Foto n. 16: la Br 50 1013 velocità di ca 69,1 Km/h.

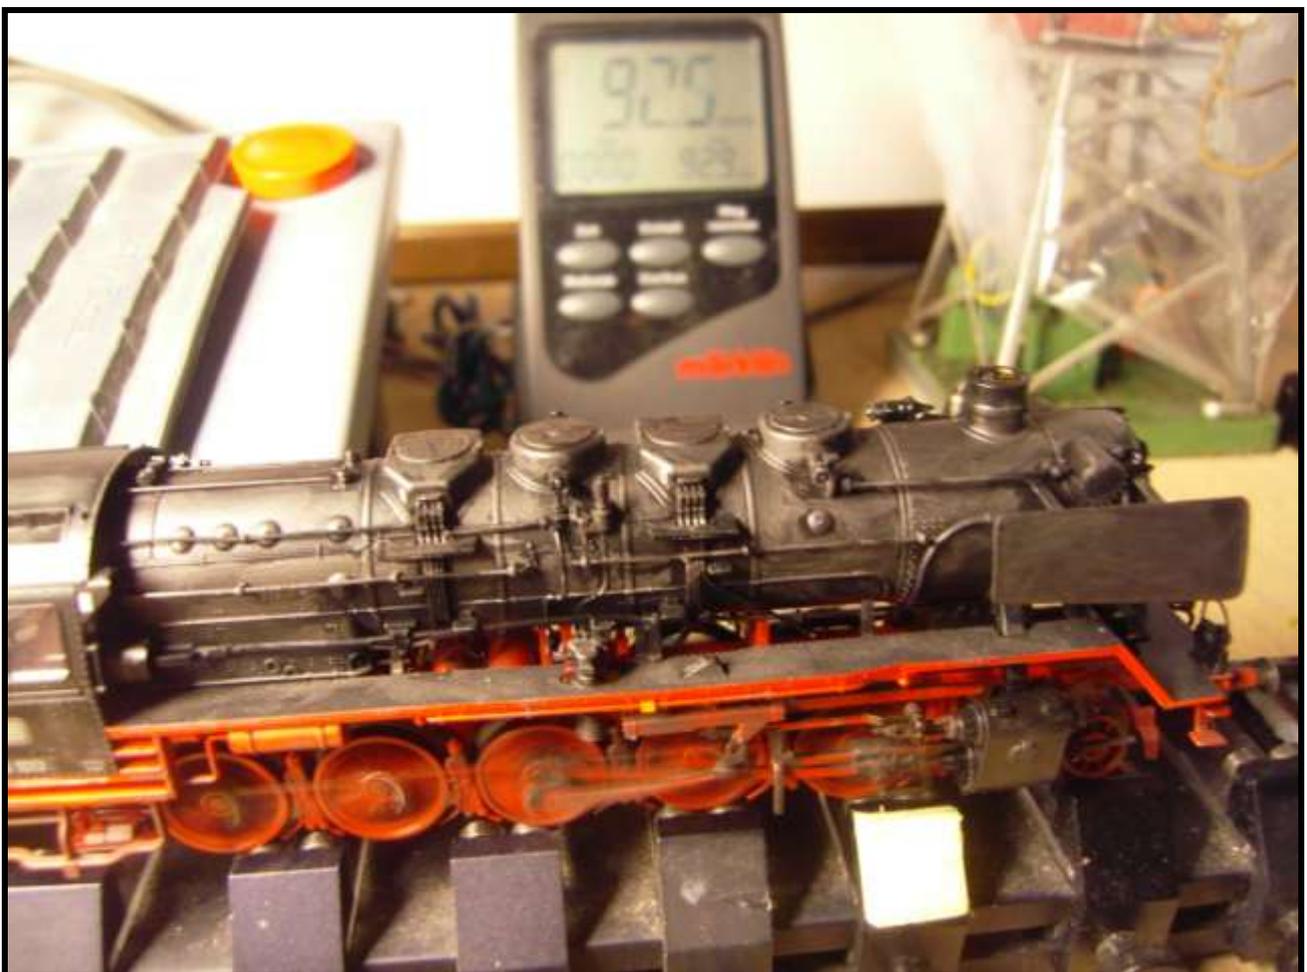
Foto n. 17: la Br 50 1013 velocità di ca 92,5 Km/h.

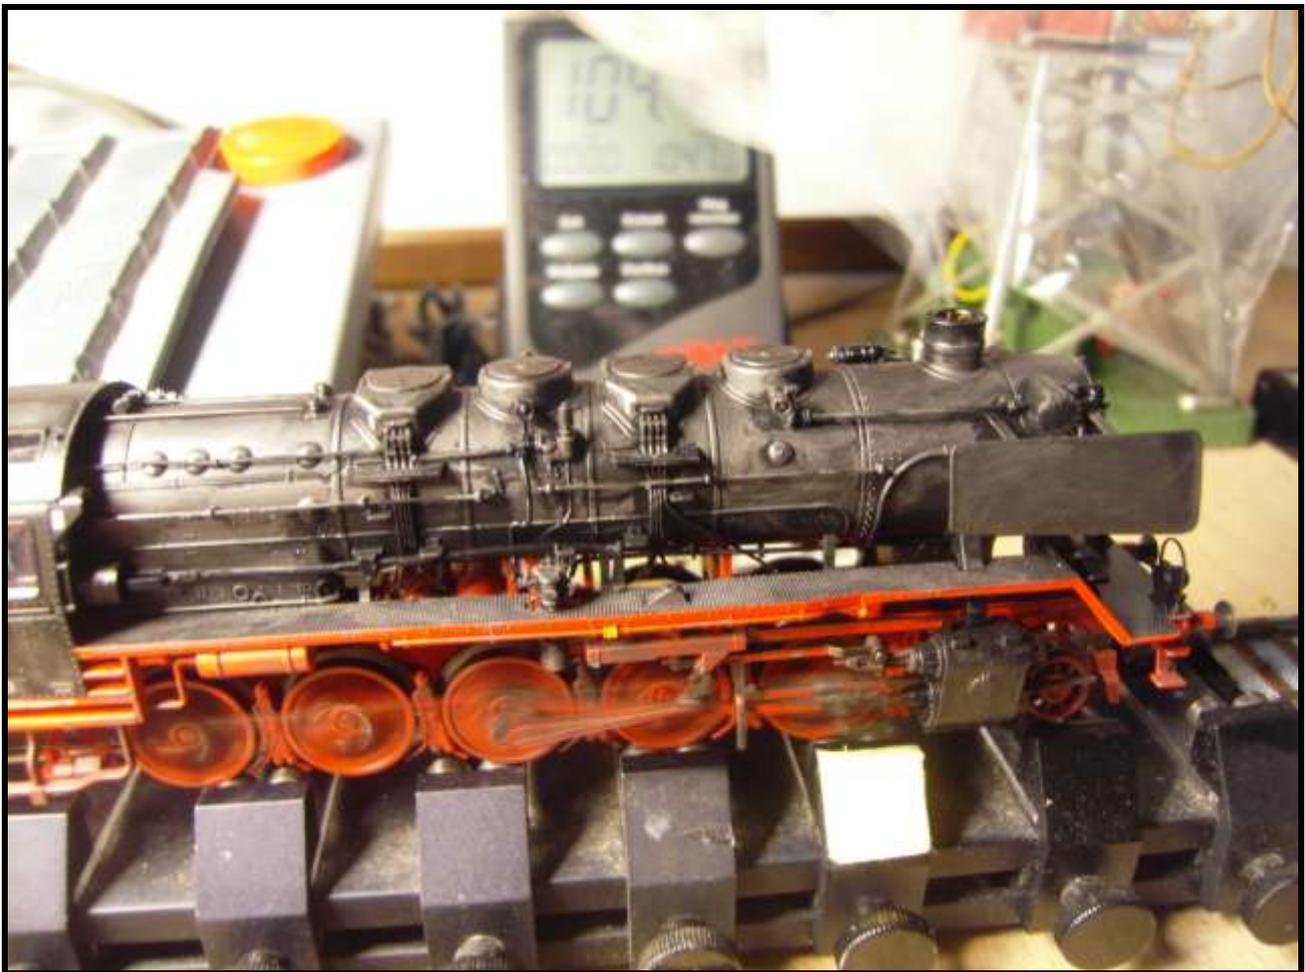
Foto n. 18: la Br 50 1013 velocità massima ca 104 Km/h.

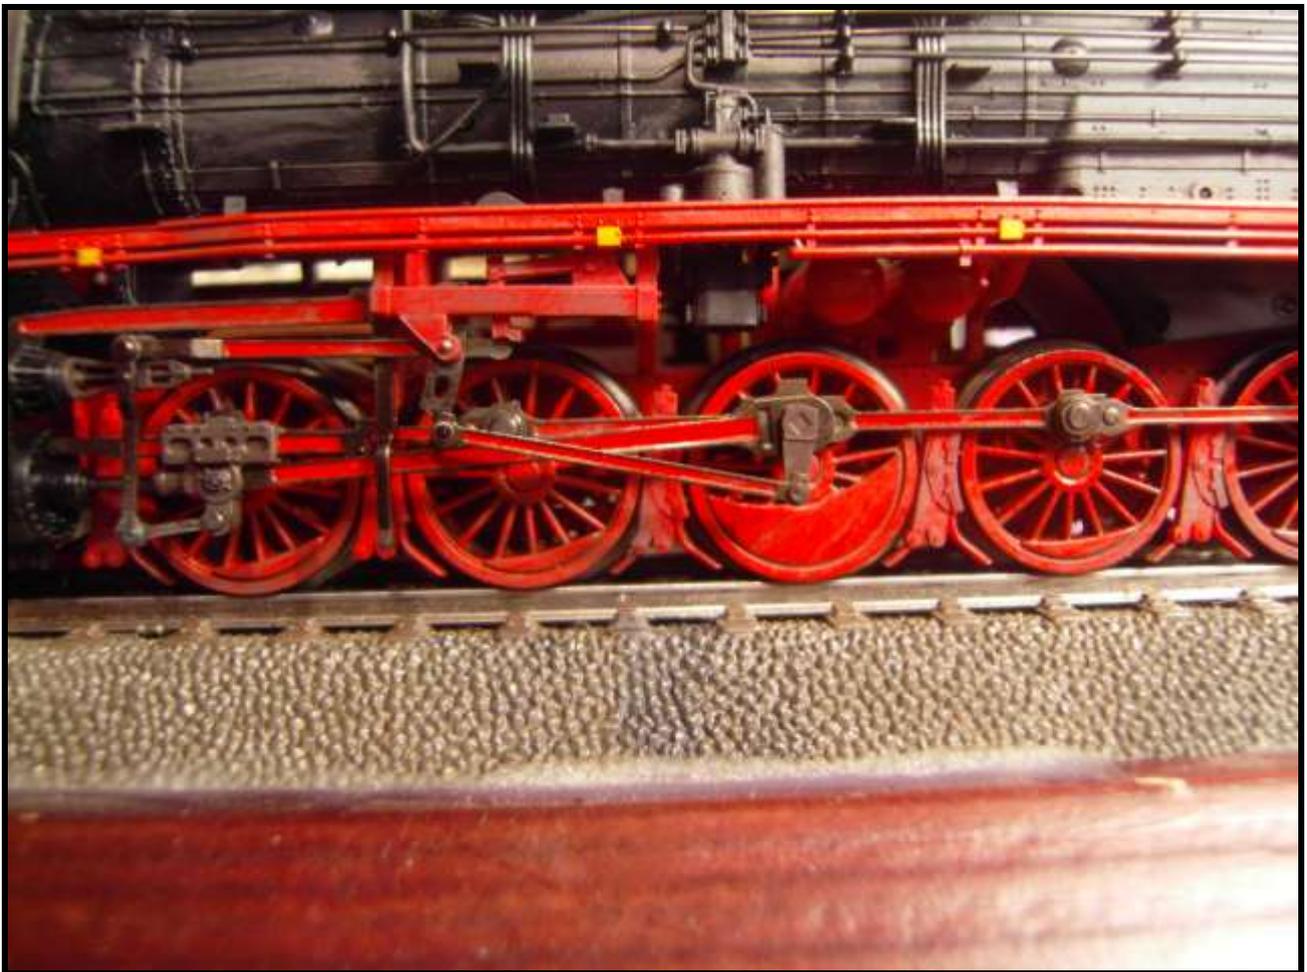
**Foto n. 19: Br 50 1013 posizione della manovella (lato sinistro).**

Dalle **foto n. 19 e n. 20** (immagini del lato sinistro della Br 50 1013 e della Br 50 2448) e dalle **foto n. 21 e n. 22** (immagini del lato destro della Br 50 1013 e della Br 50 2448) ho riscontrato che, sebbene la *vecchia* Br 50 (sia la 2448 che la 1301) abbia un biellismo più grossolano, e in fin dei conti brutto, tuttavia non era assolutamente montato in maniera errata e le foto lo dimostrano.

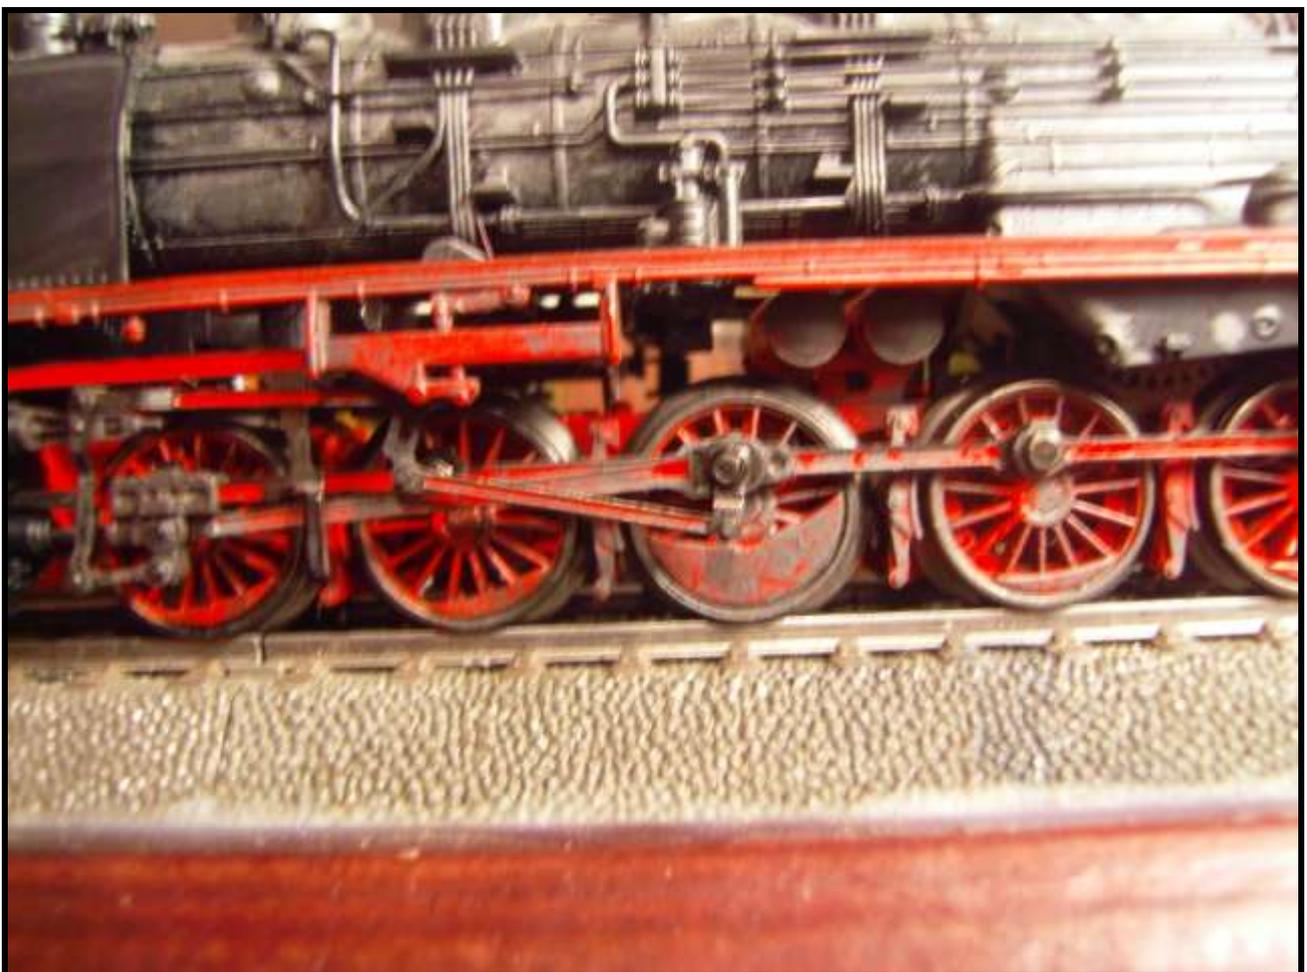
**Foto n. 20: Br 50 2448 posizione della manovella (lato sinistro).**

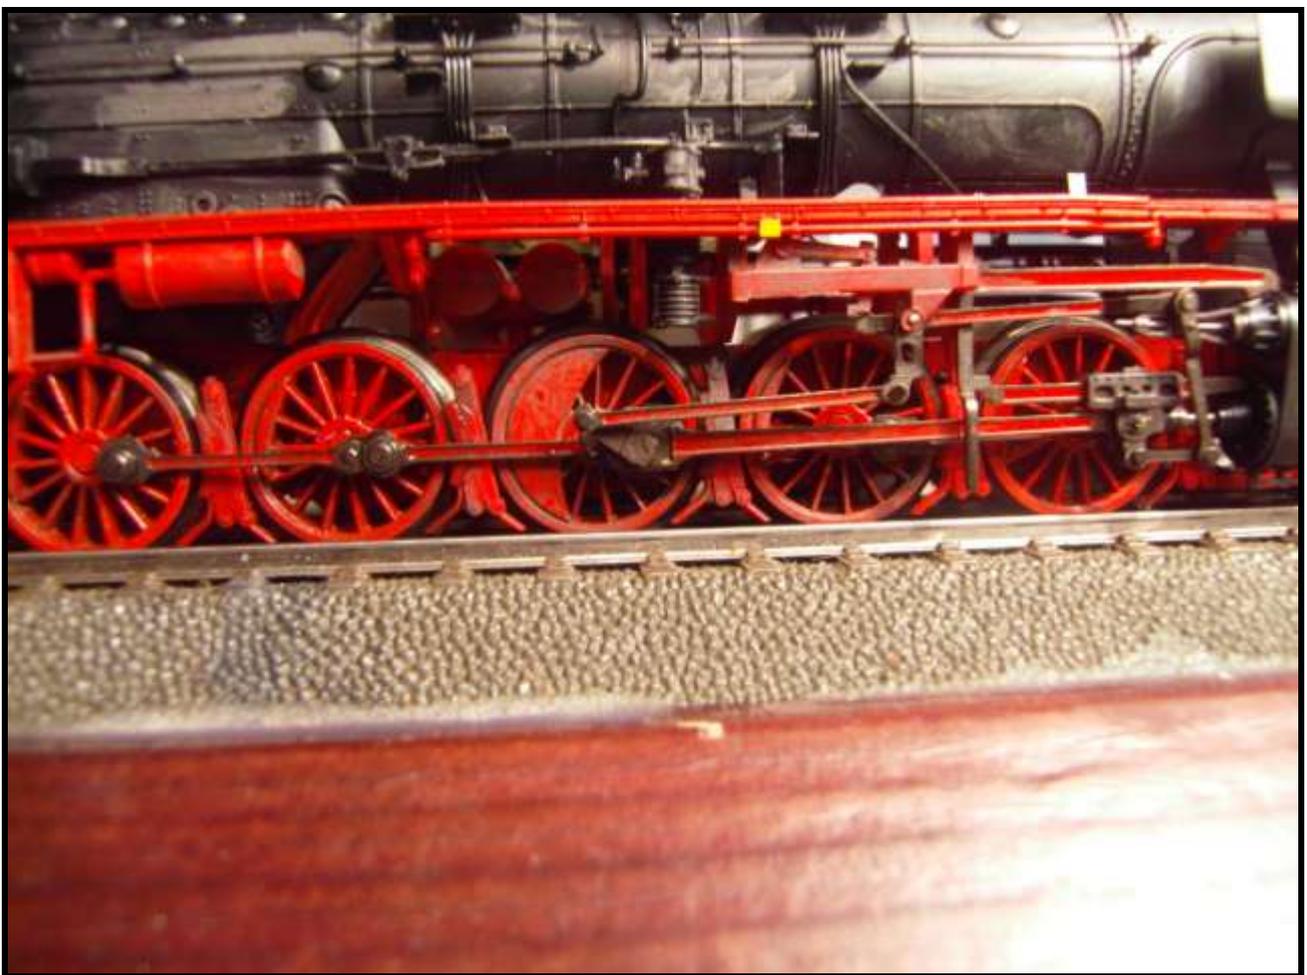
**Foto n. 21: Br 50 1013 posizione della manovella (lato destro).**
