**LA NUOVA BR 50 MÄRKLIN****- Märklin art. 37810/37811/37813 –****III parte****PROVE A VIBADEN CON COPRISTELI APPLICATI**

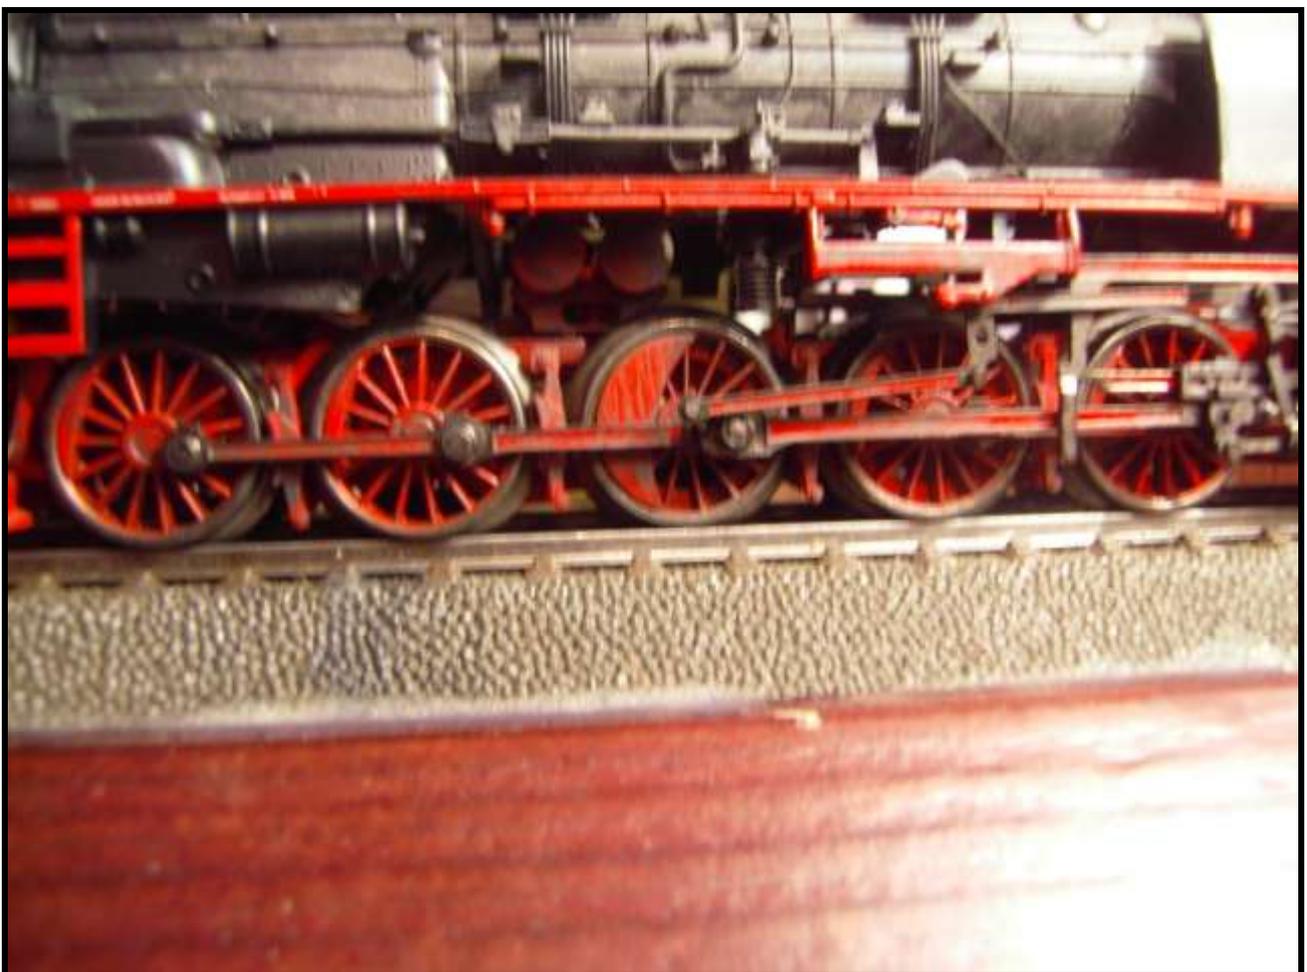
**Foto n. 22: Br 50 2448 posizione della manovella (lato destro).**

Dalle **foto n. 19 e n. 20** (immagini del lato sinistro della Br 50 1013 e della Br 50 2448) e dalle **foto n. 21 e n. 22** (immagini del lato destro della Br 50 1013 e della Br 50 2448) ho riscontrato che, sebbene la *vecchia* Br 50 (sia la 2448 che la 1301) abbia un biellismo più grossolano, e in fin dei conti brutto, tuttavia non era assolutamente montato in maniera errata e le foto lo dimostrano.

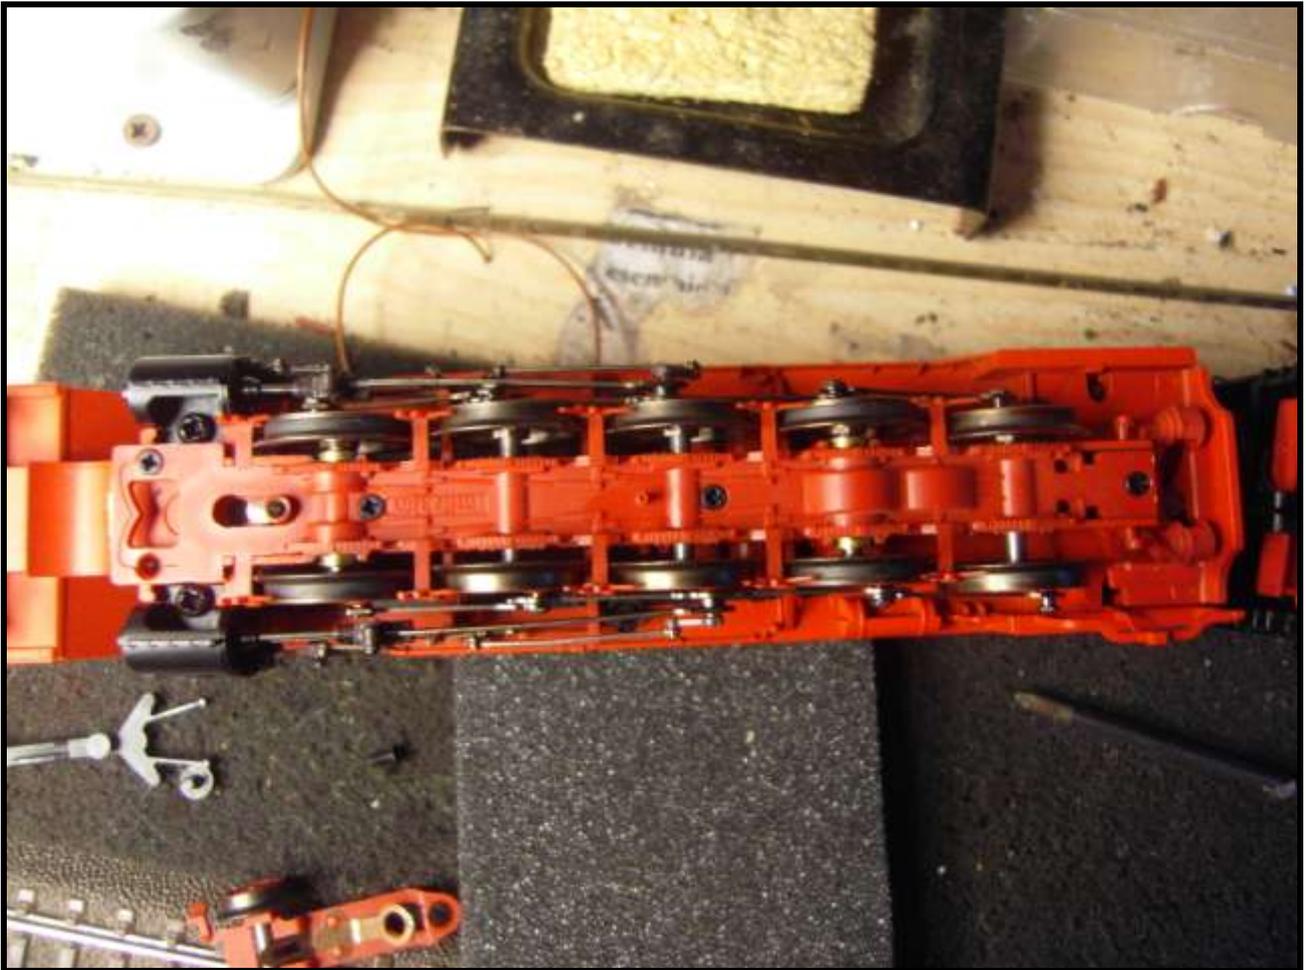
Foto n. 23: Br 50 1013 le 4 cerchiature viste dal sottocassa.

Data la posizione soprattutto delle cerchiature anteriori, dietro la testa a croce, in caso di usura di una di esse vi raccomando una visita da Paola Spiniello ed eventualmente un loro ripristino in Germania, da *chi* le ha dovute mettere in quella posizione per dare alla nuova Br 50 1013 una potenza smisurata. Non ho consigli da darvi e che Dio ci aiuti! (foto n. 23)

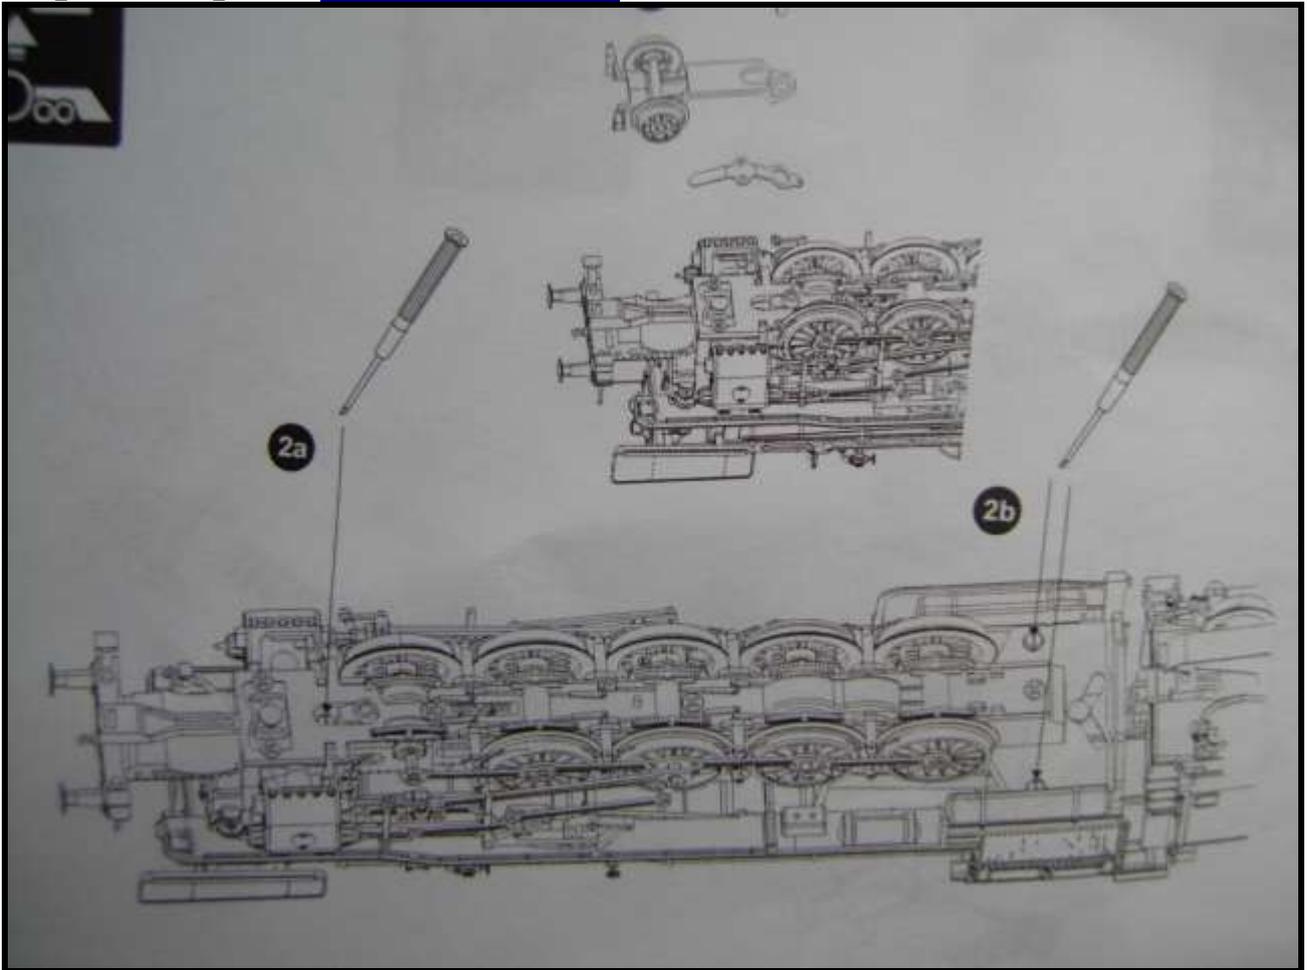
Foto n. 24: Br 50 1013 prima fase di smontaggio del mantello.

Poiché il dispositivo fumo è il collaudato **7226**, quello con montaggio dall'alto, non ho dovuto smontare la macchina e quindi, a causa dei numerosi particolari da controllare durante l'allontanamento del mantello, ho preferito non rischiare e vi propongo le istruzioni del libretto (foto n. 24 e n. 25). Per lo smontaggio è necessario anche

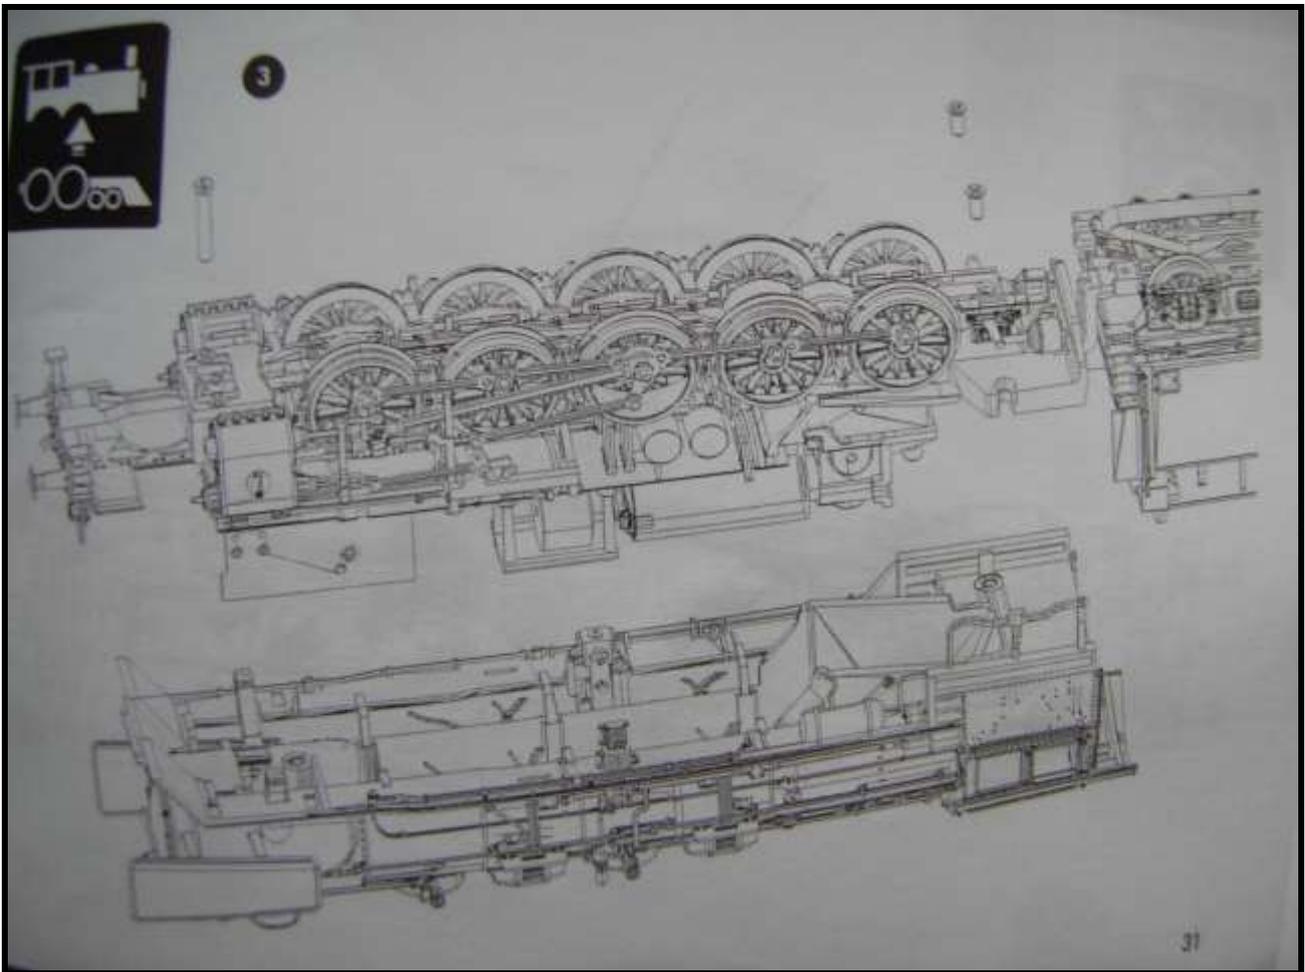
Foto n. 25: Br 50 1013 seconda fase di smontaggio del mantello.

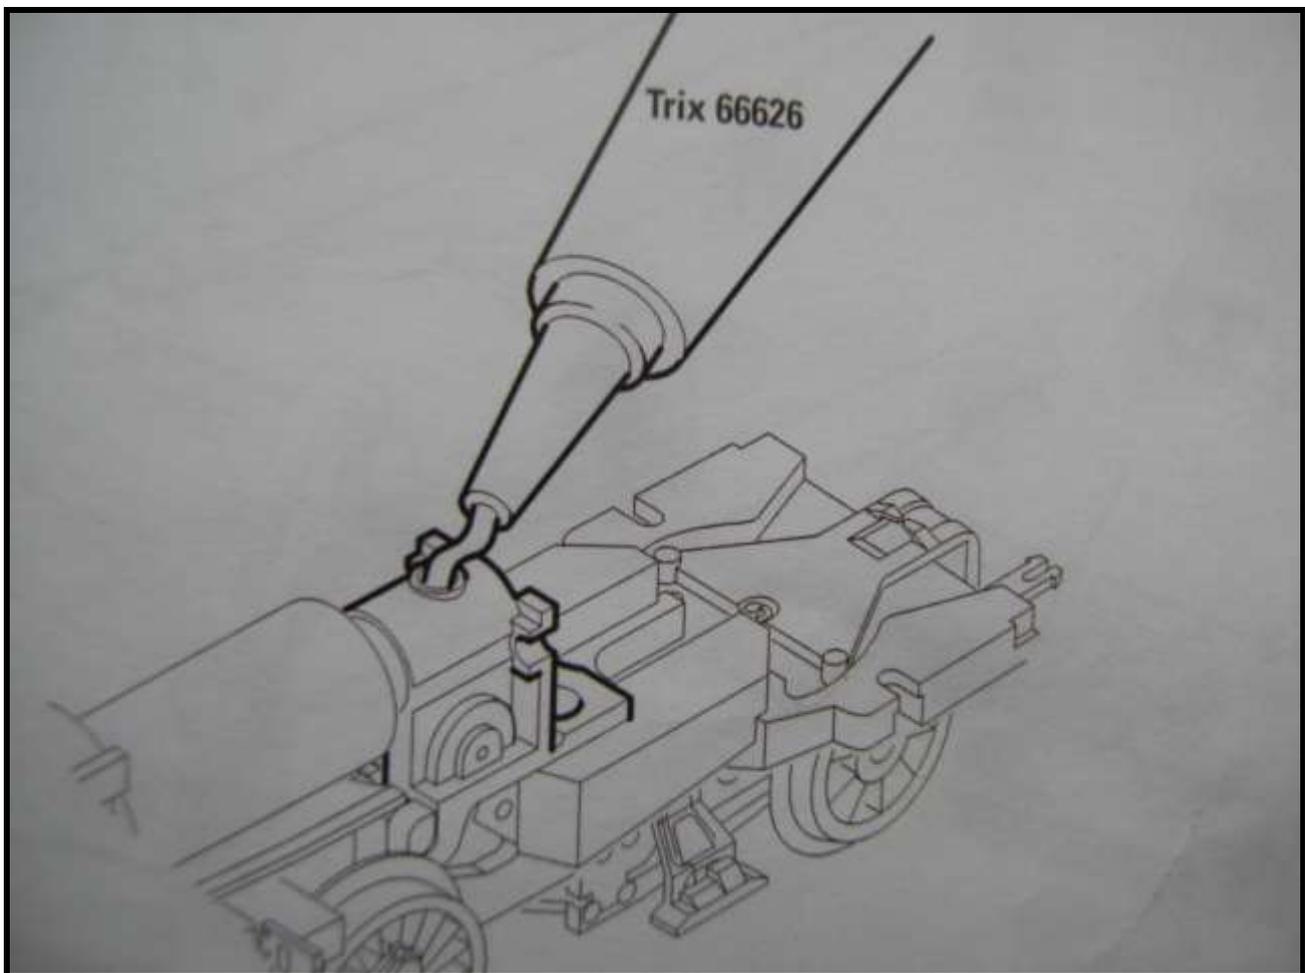
Foto n. 26: facile lubrificare, ogni 40 ore circa, il motore della nuova Br 50 1013 naturalmente con il grasso Trix.

Come da istruzioni e con l'ottimo grasso Trix, [art. 66626](#), da quello che si vede dalle istruzioni dovrebbe essere una operazione facile.
