LA NUOVA BR 50 MÄRKLIN

- Märklin art. 37810/37811/37813 -

II parte

CONFRONTO TRA BR 50²⁴⁴⁸ E LA NUOVA BR 50¹⁰¹³

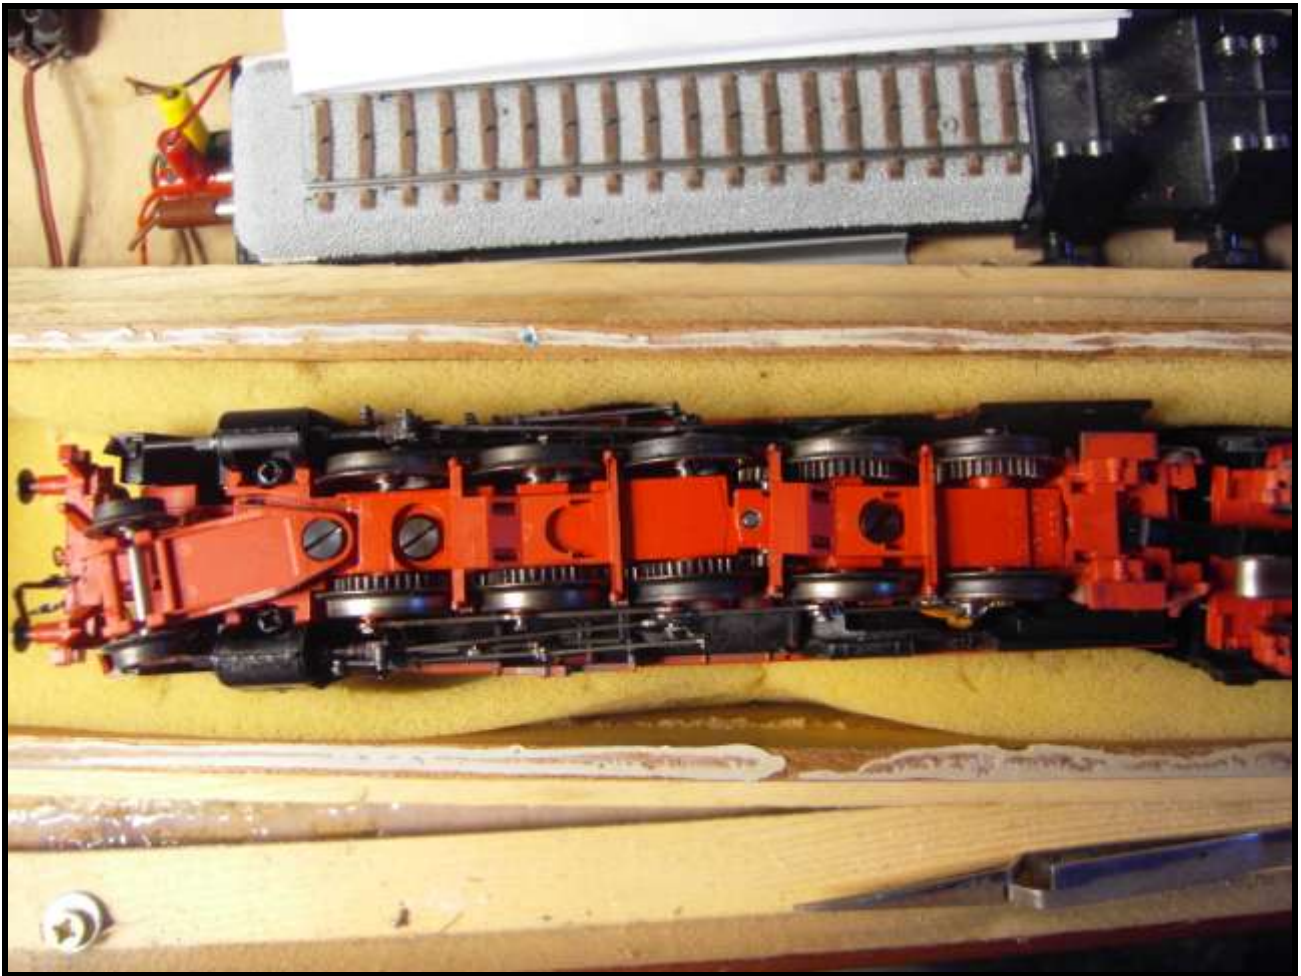
Foto n. 3: telaio articolato della Br 50 1301 del 2003.

Soprattutto questo confronto tra vecchio e nuovo (foto n. 3 e foto n. 4) è impietoso:

- 1) il vecchio telaio era articolato, il nuovo è correttamente in un solo pezzo.
- 2) Nel vecchio telaio ogni ruota (3 da una parte e 2 dall'altra) aveva un *ingranaggio dentato satellite*, per la verità invisibile, ma non si poteva certo fotografare dal basso un telaio del genere; mentre il telaio della nuova Br 50 1013 è pressoché perfetto.
- 3) Nelle vecchie Br 50, 44 ecc, non vi era traccia delle balestre, mancavano diversi particolari mentre nella **foto n. 3** si può notare che vi sono i due *Indusi* doppi di cui abbiamo già parlato nella I parte di questo Capitolo.

- 4) La posizione del motore fa sì che siano state spostate le quattro cerchiature dai primi assi dei due carri nelle vecchie Br 50, al 2° e all'ultimo (partendo dalla cabina) dei nuovi modelli.

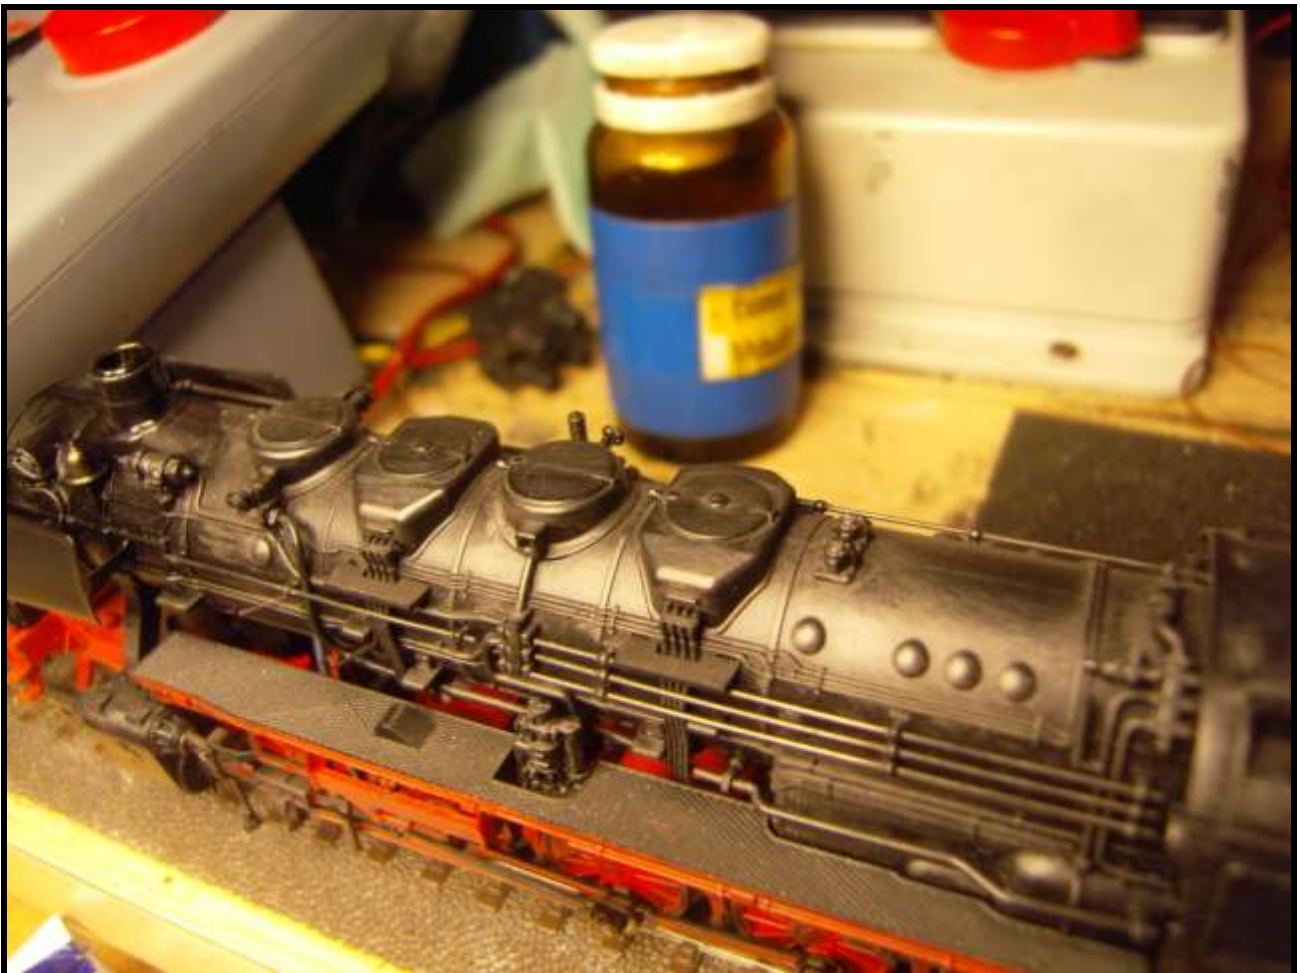
Foto n. 6: evidenti i segni dello stampo nei duomi della Br 50 2448.

Il confronto tra vecchio e nuovo (foto n. 5 e foto n. 6) dimostra che alla Märklin, anche se con una certa lentezza, le *critiche fanno bene* e vengono recepite. Dopo infatti circa 39 anni (!), meglio tardi che mai, è il caso di dirlo, i nuovi duomi NON presentano più il brutto taglio dello stampo, che nella foto n. 6 sono evidenti in una Br 50, ma che erano una costante nelle vaporiere 03, 44 (riandate anche alla foto n. 3 della I parte di questo Capitolo) e derivate. Il taglio era evidente per tutta la lunghezza della caldaia e divideva in due persino il comignolo. Naturalmente nelle nuove Br 38, 39, 41, 041, 042 già il difetto non esisteva più, mentre forse una lieve imperfezione (foto n. 7) si nota persino nel comignolo della “premiatissima” Br 03 1001 del 2010 (art. 37915, modello Insider) e preciso forse perché a volte persino i veri comignoli avevano un segno del genere(!) colto a Göppingen da Marco Palazzo nel 2007 (foto n. 8).

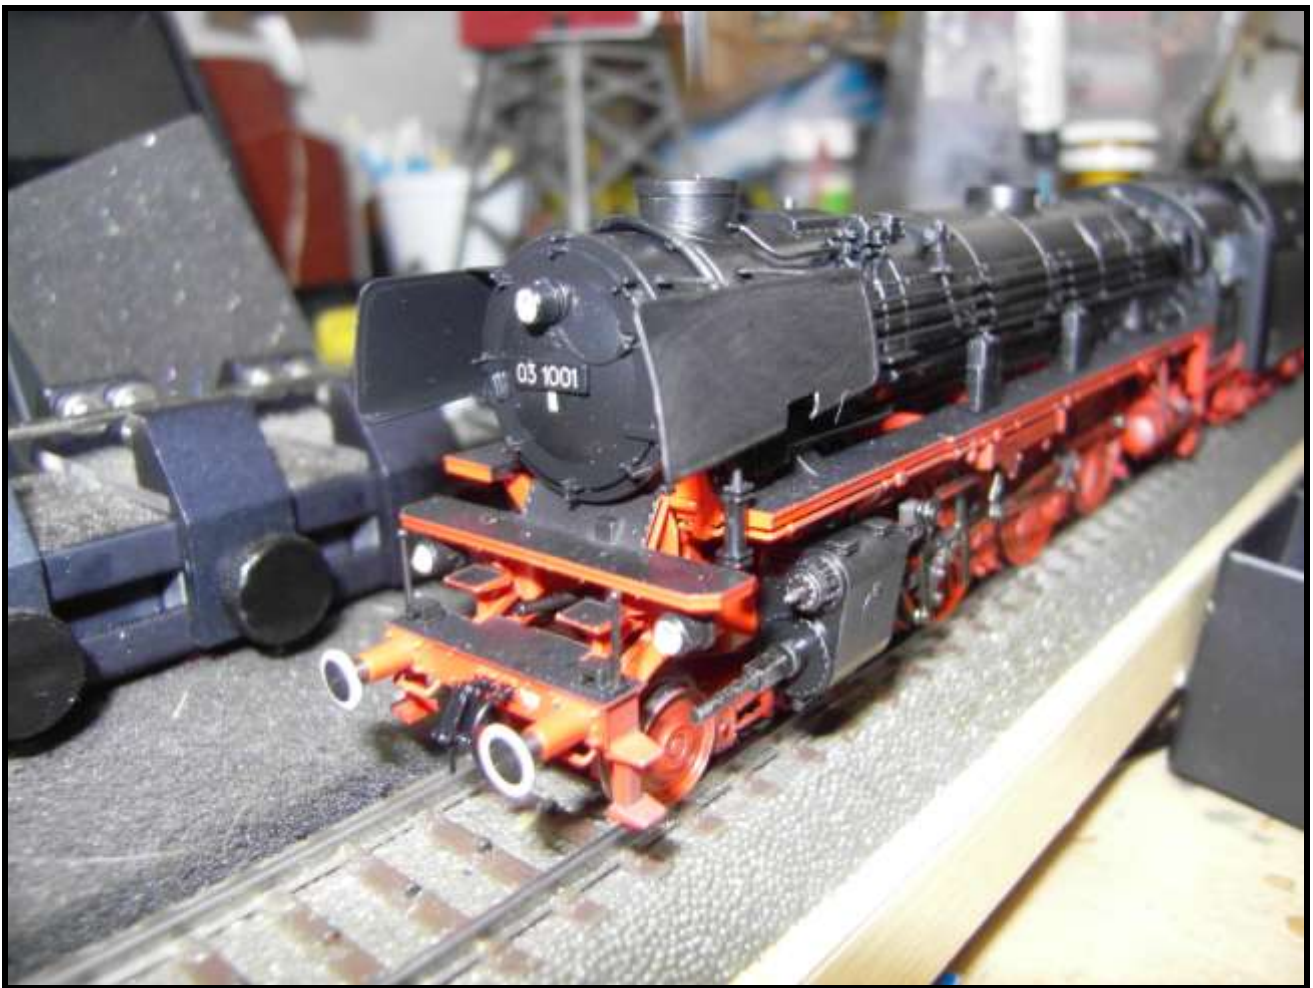
Foto n. 7: evidente segno dello stampo nel comignolo della Br 03 1001

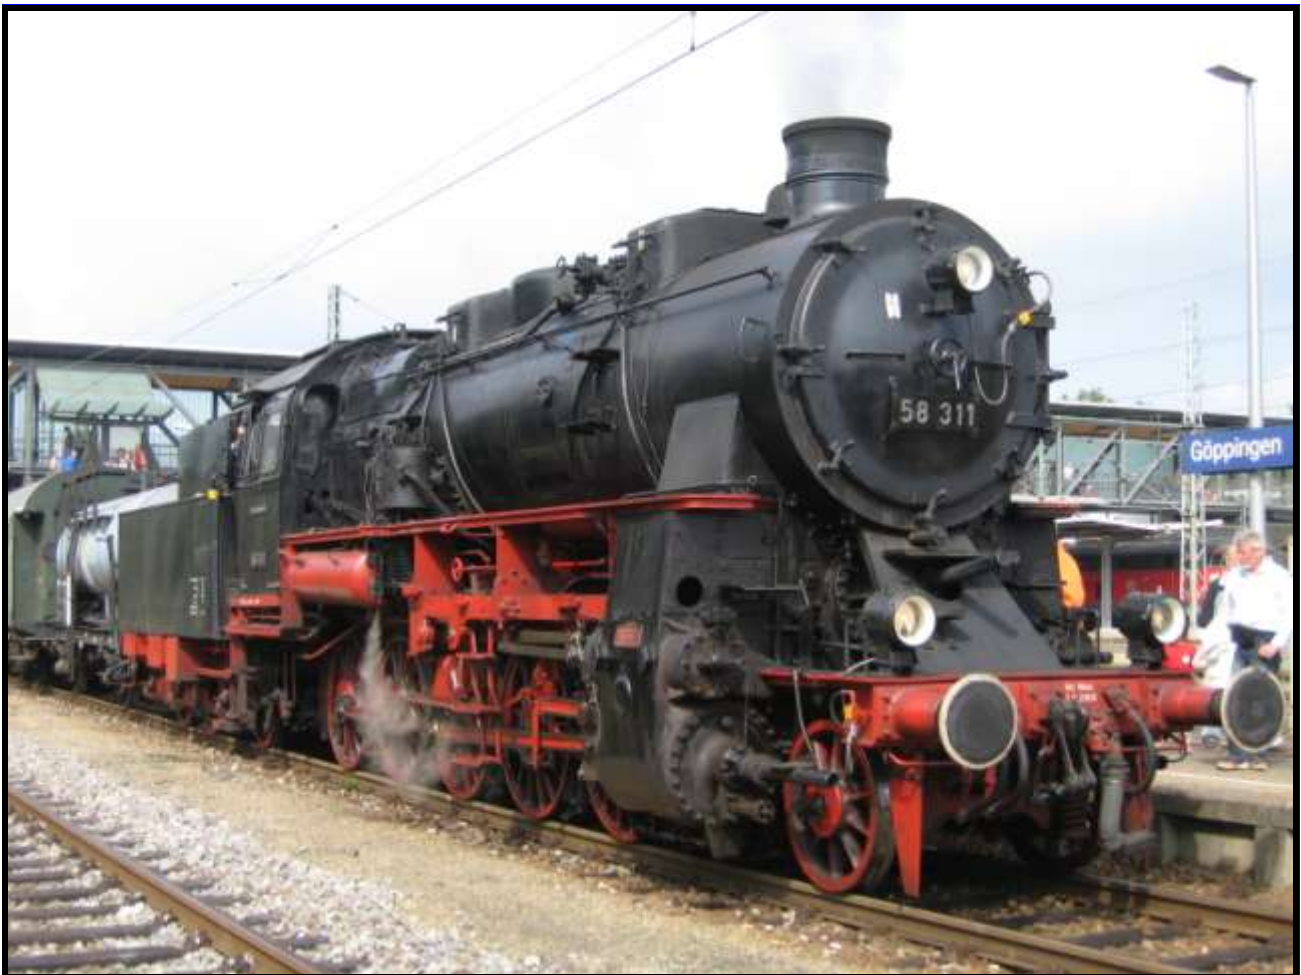
Foto n. 8: evidente segno della giunzione della lamiera nel comignolo della Br 58 311, colta a Göppingen da Marco Palazzo nel 2007.

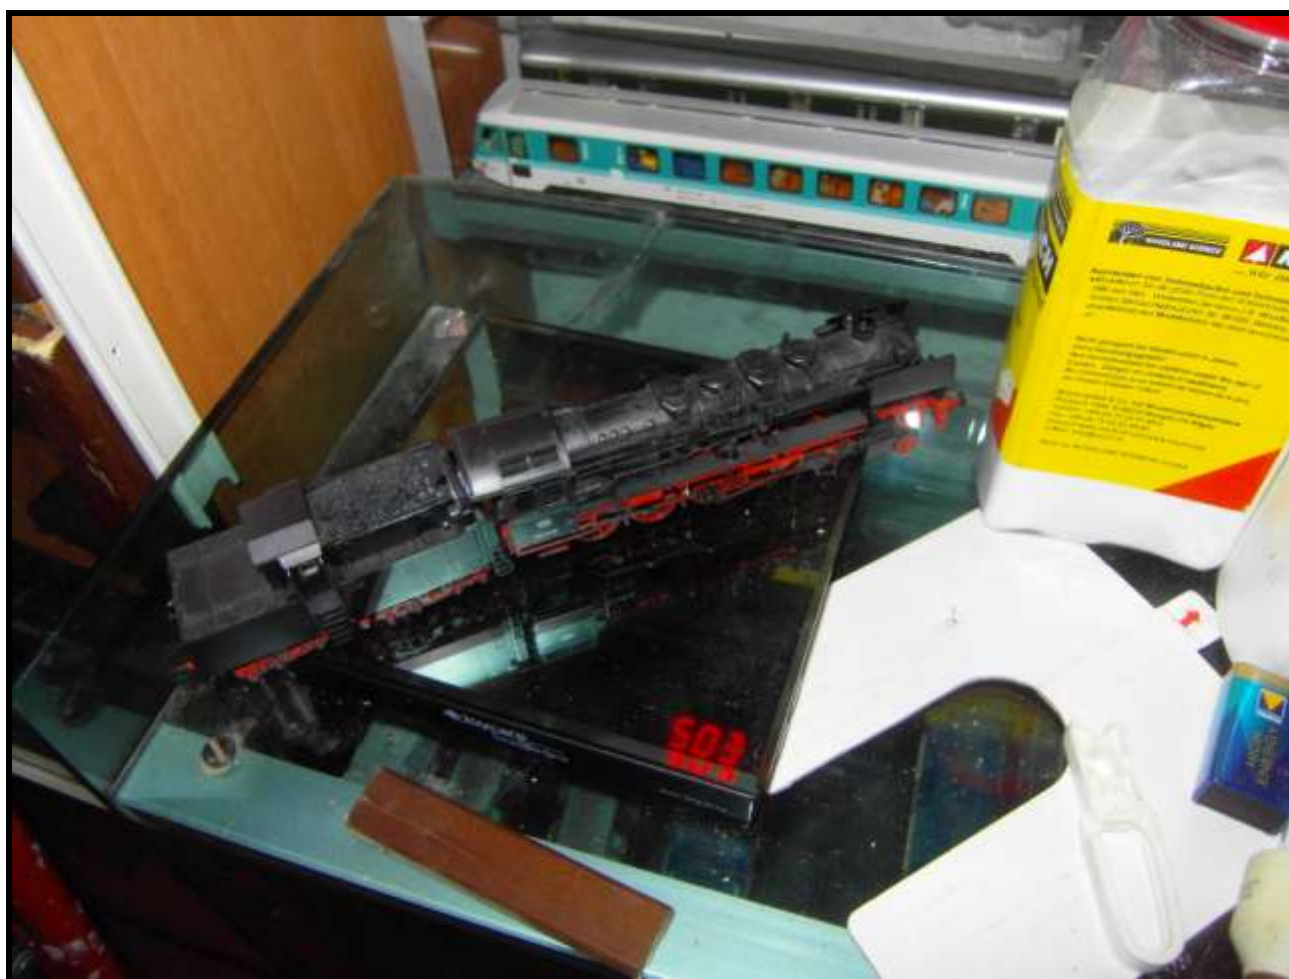
Foto n. 9: la Br 50 2448, elaborata digital, pesa 503 g.

Come oramai da tempo, le misurazioni del peso avvengono con una bilancia elettronica (foto n. 9 e n. 10).

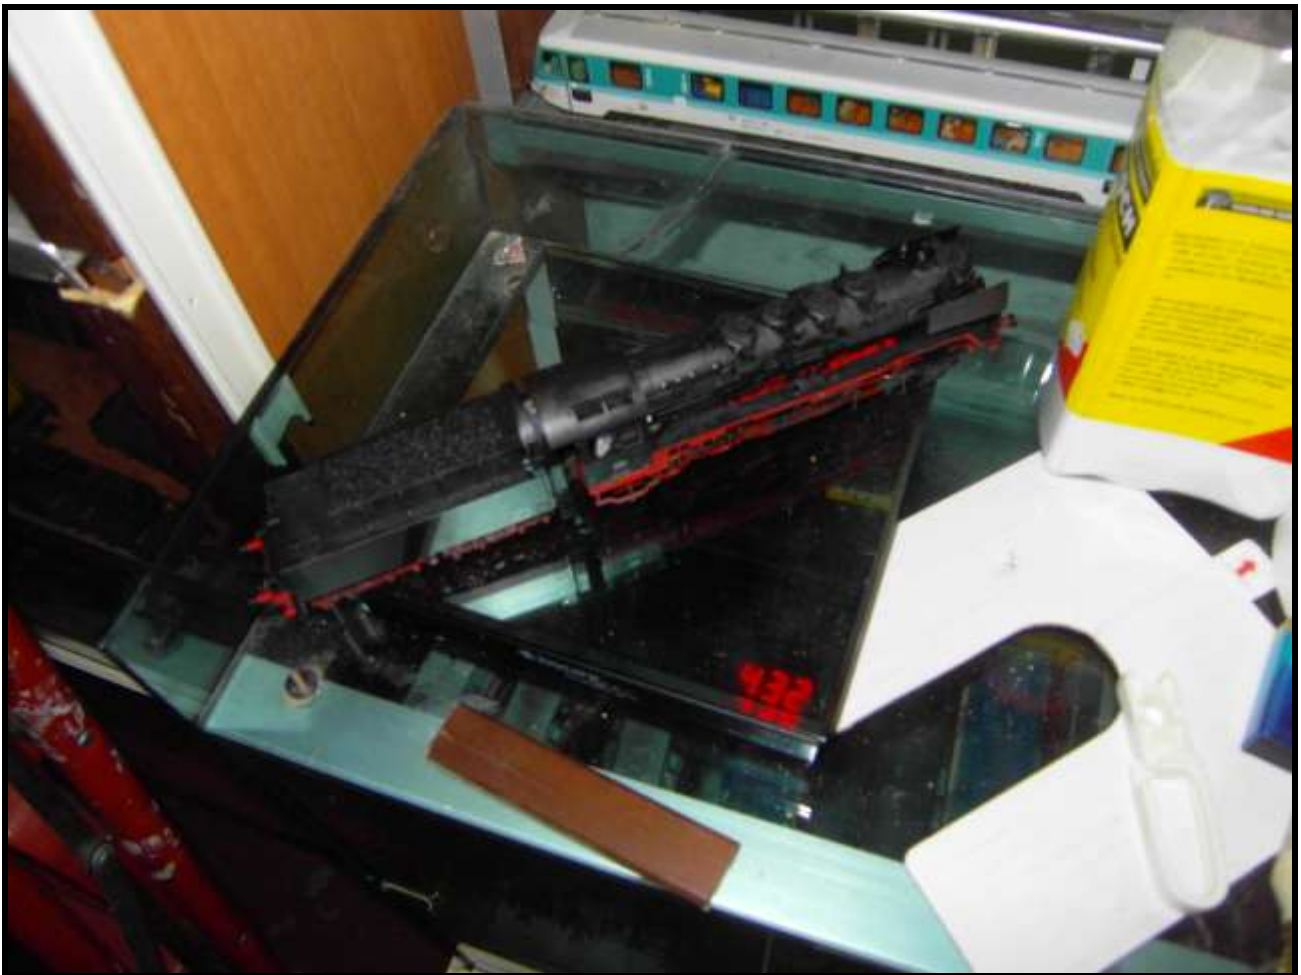
Foto n. 10: la Br 50 1013, originale mfx, pesa 432 g.

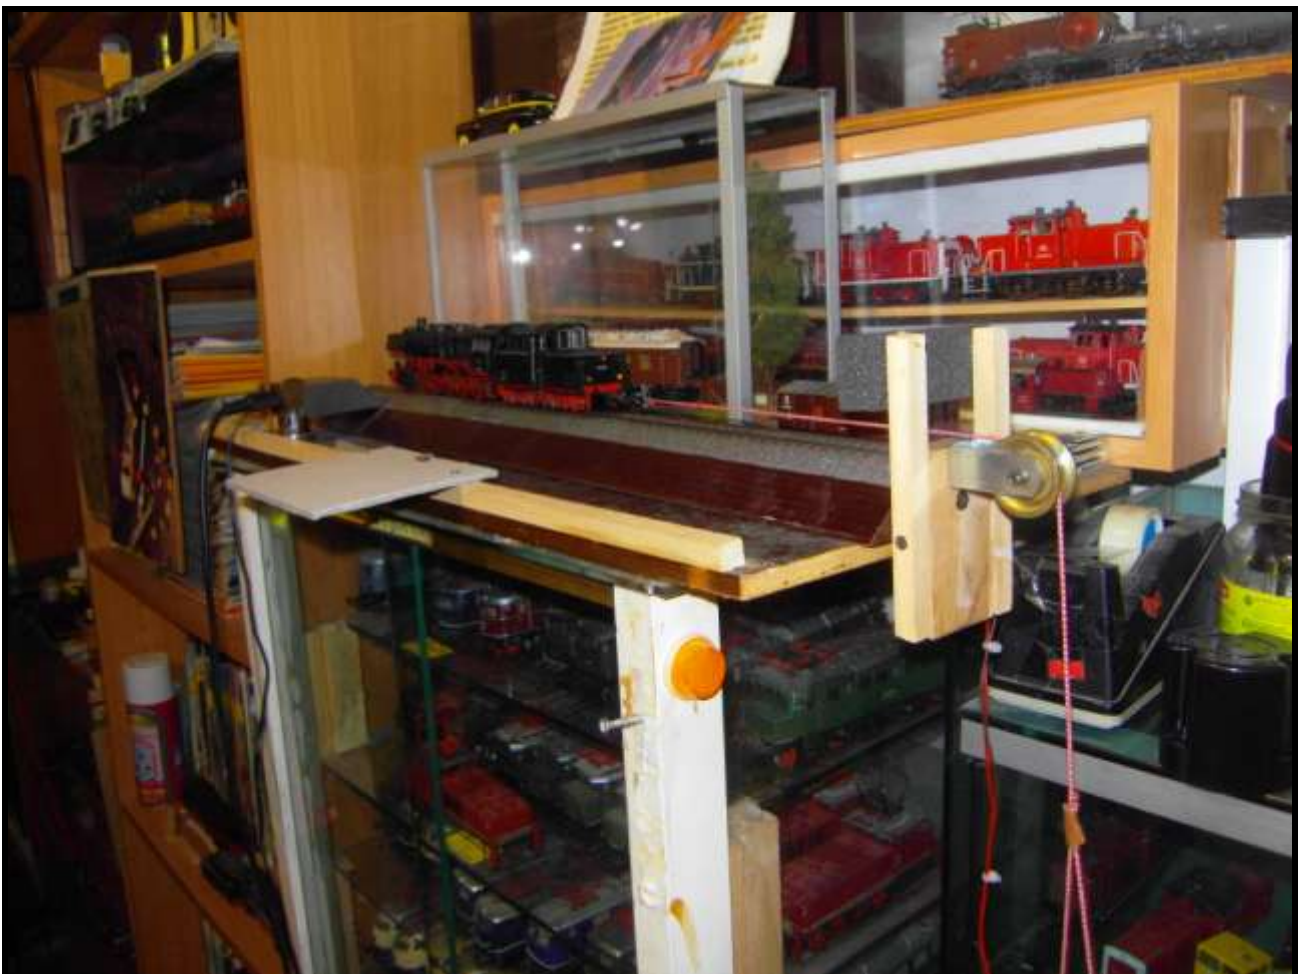
Foto n. 11: la Br 50 2448, inizia a slittare con un peso di oltre 76 g.

La misurazione della **forza di trazione** viene, come già ampiamente specificato in passato, effettuata sul **MIO** banco dinamometrico, è da considerarsi quindi *empirica* e relativa al sistema adottato, anche se, è comprovato da testimoni attendibili quali il *nostro* amico Tito Myhre, risulta assolutamente precisa e riproducibile nel tempo; i momenti di queste prove con tre Br 50 nelle **foto n. 11, n. 12, n. 13 e n. 14**.

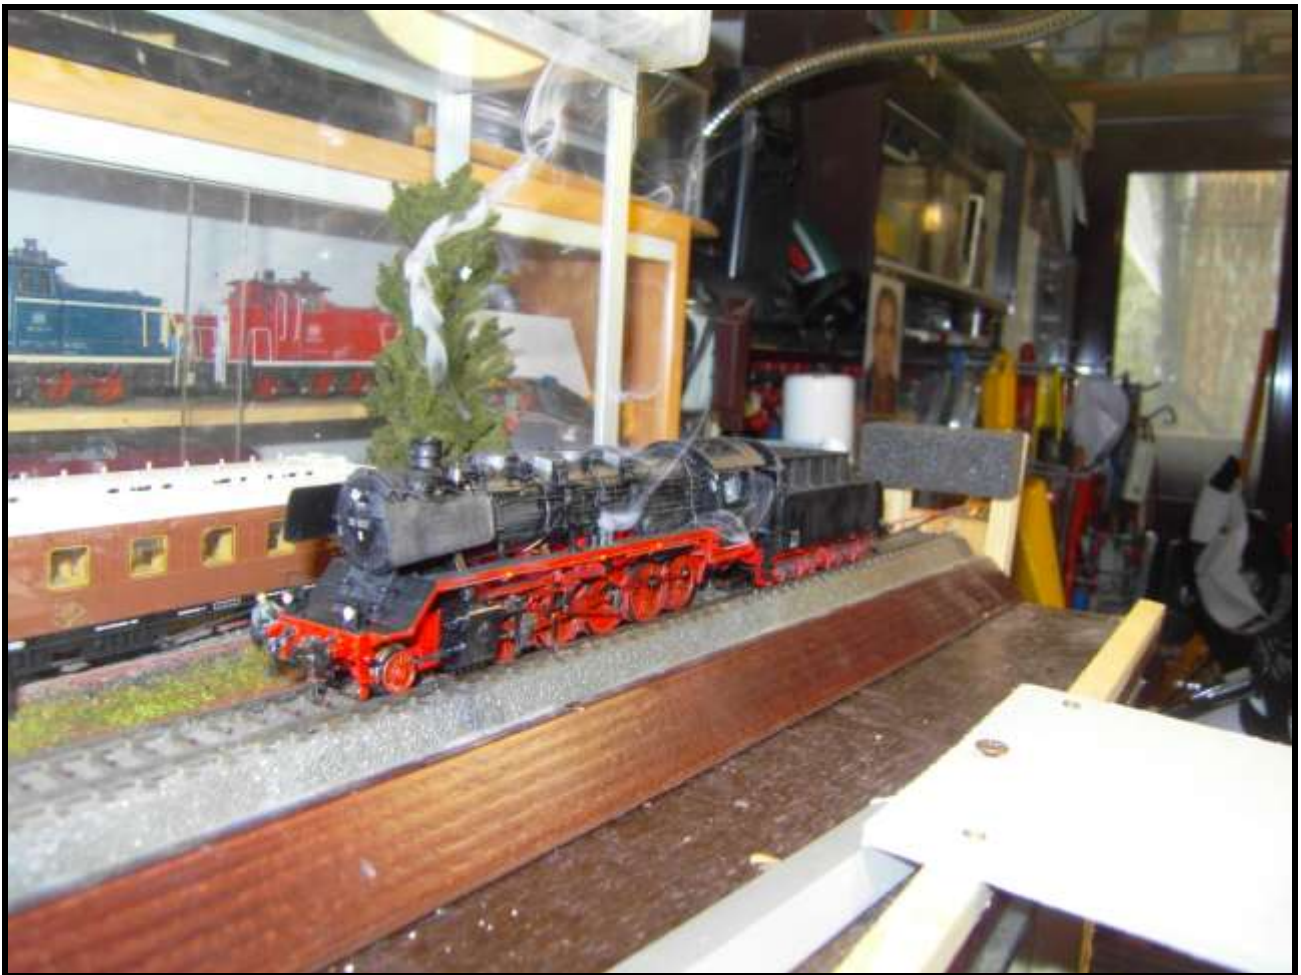
Foto n. 12: la Br 50 1013, riesce a tirare un peso di 150 g.

A riprova che non è il peso in sé a determinare la forza di trazione vi propongo uno stringato riepilogo della grande tabella del mio **Capitolo 31°**. Ebbene la nostra nuova Br 50 1013, pur avendo un peso di ben 71 grammi inferiore alla Br 50 2448 del 2001, ha trainato ben 150 g, e cioè quasi il doppio, della sua precedente consorella con tender cabinato e addirittura il triplo della Br 50 1301 con parafumo Wagner!

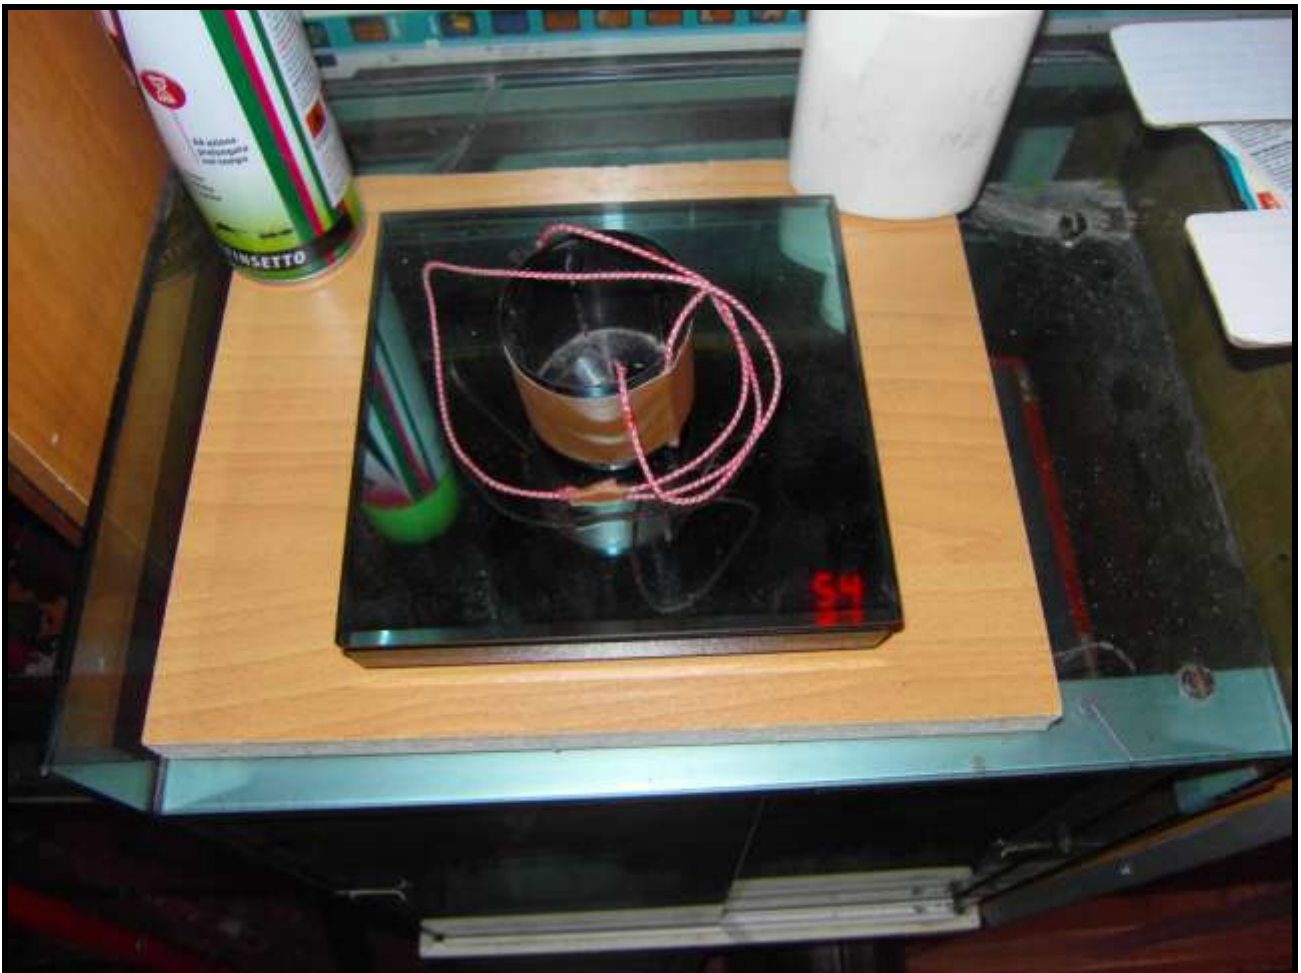
Foto n. 13: la Br 50 1301, può tirare un peso di ca 54 g.

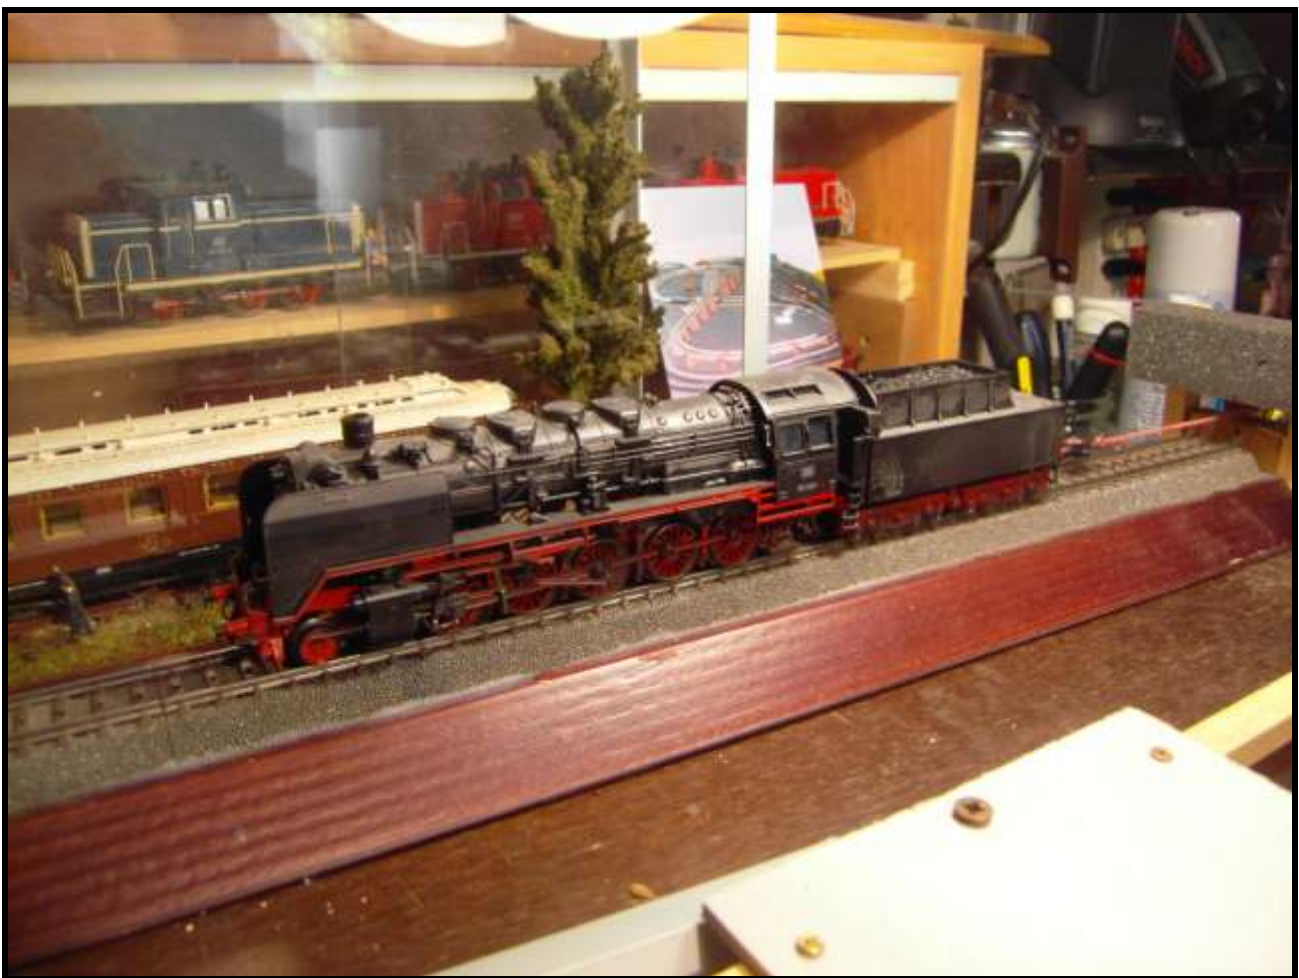
Foto n. 14: la Br 50 1301, sul banco dinamometrico.

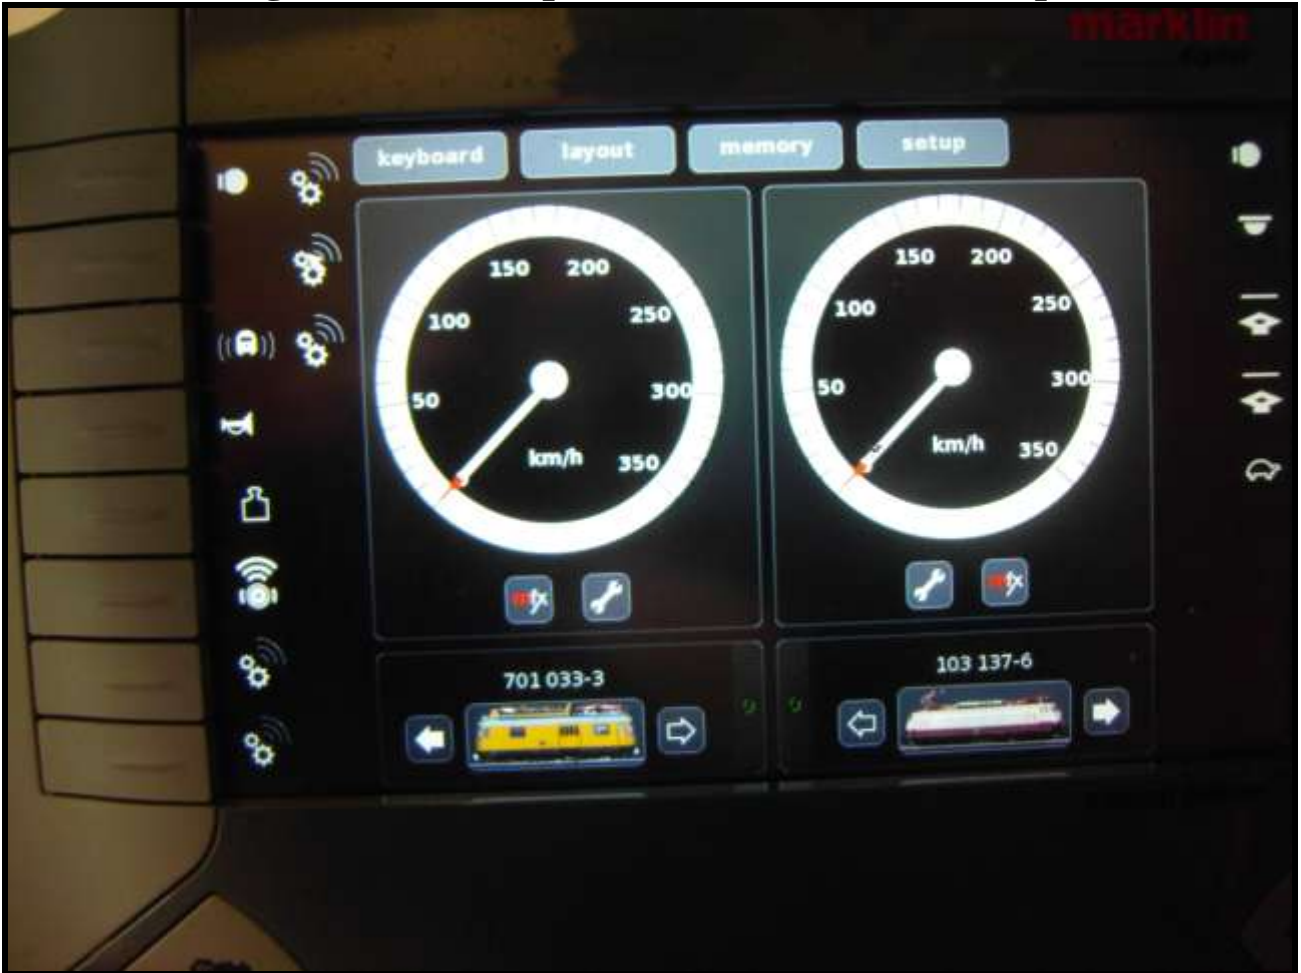
Foto n. 15: il simbolo mfx segnala la presenza di una nuova loco.

Dopo qualche secondo nella Central Station 2 **60214** (aggiornata nel settembre 2012) la Br 50 1013 si presenta, come di norma (consultate se volete il mio mega **Capitolo 40°**), ed è sufficiente toccare il simbolo mfx per farla apparire (**foto n. 15**). Ma attenzione, non appena proviamo a variare una qualunque impostazione (volume, ritardo di accelerazione o frenata ecc) l'icona SPARISCE. Nella fattispecie avevo variato *solo* la durata del fischio lungo, portandolo ad un massimo di 2/3 secondi e, come vedete dalla **foto n. 16**, al posto dell'icona già appaiono **???**, tre punti interrogativi.

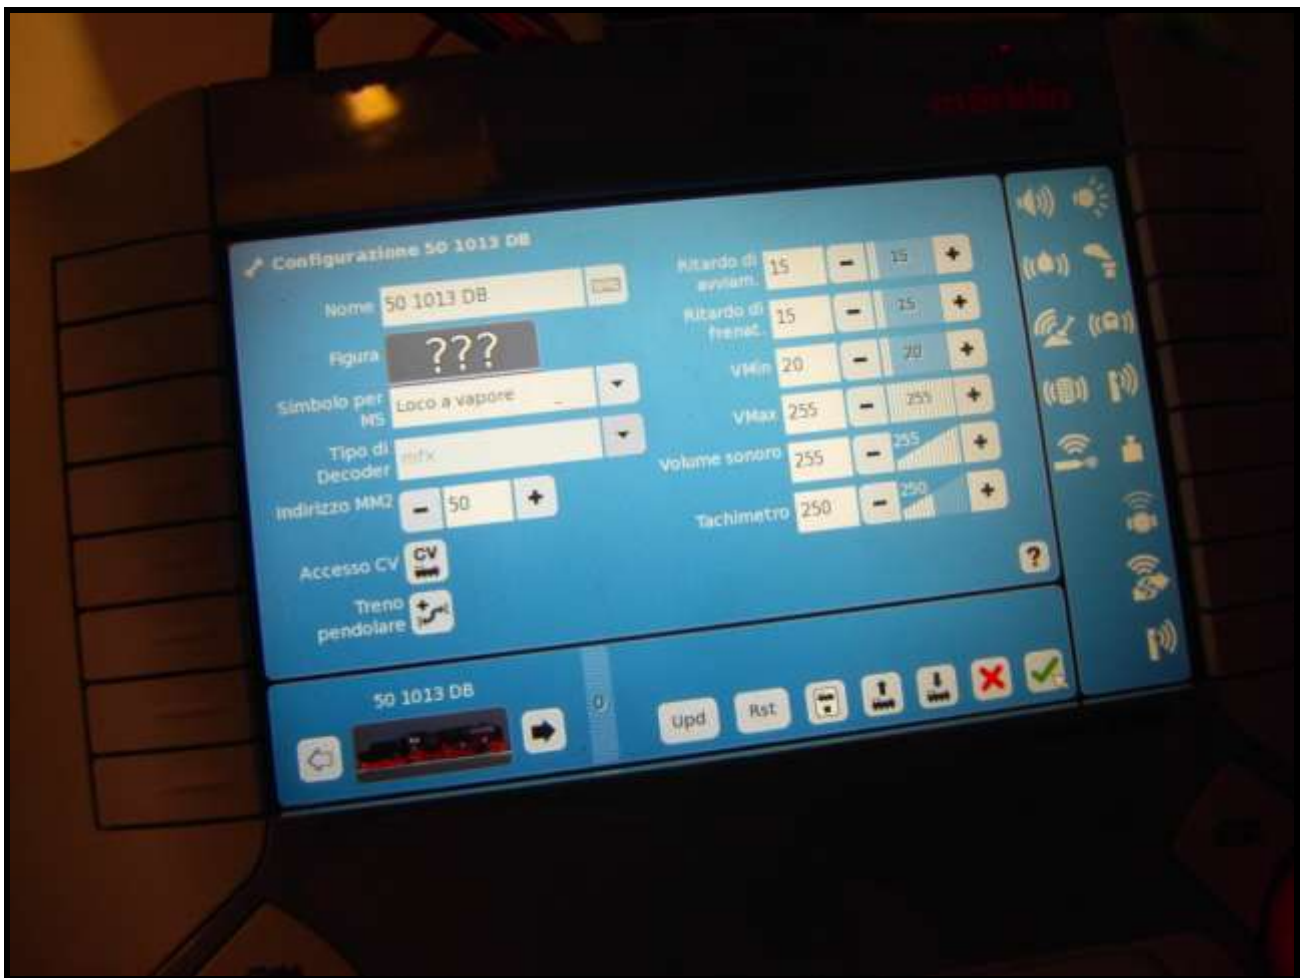
Foto n. 16: la Br 50 1013, la sua icona è già sparita.

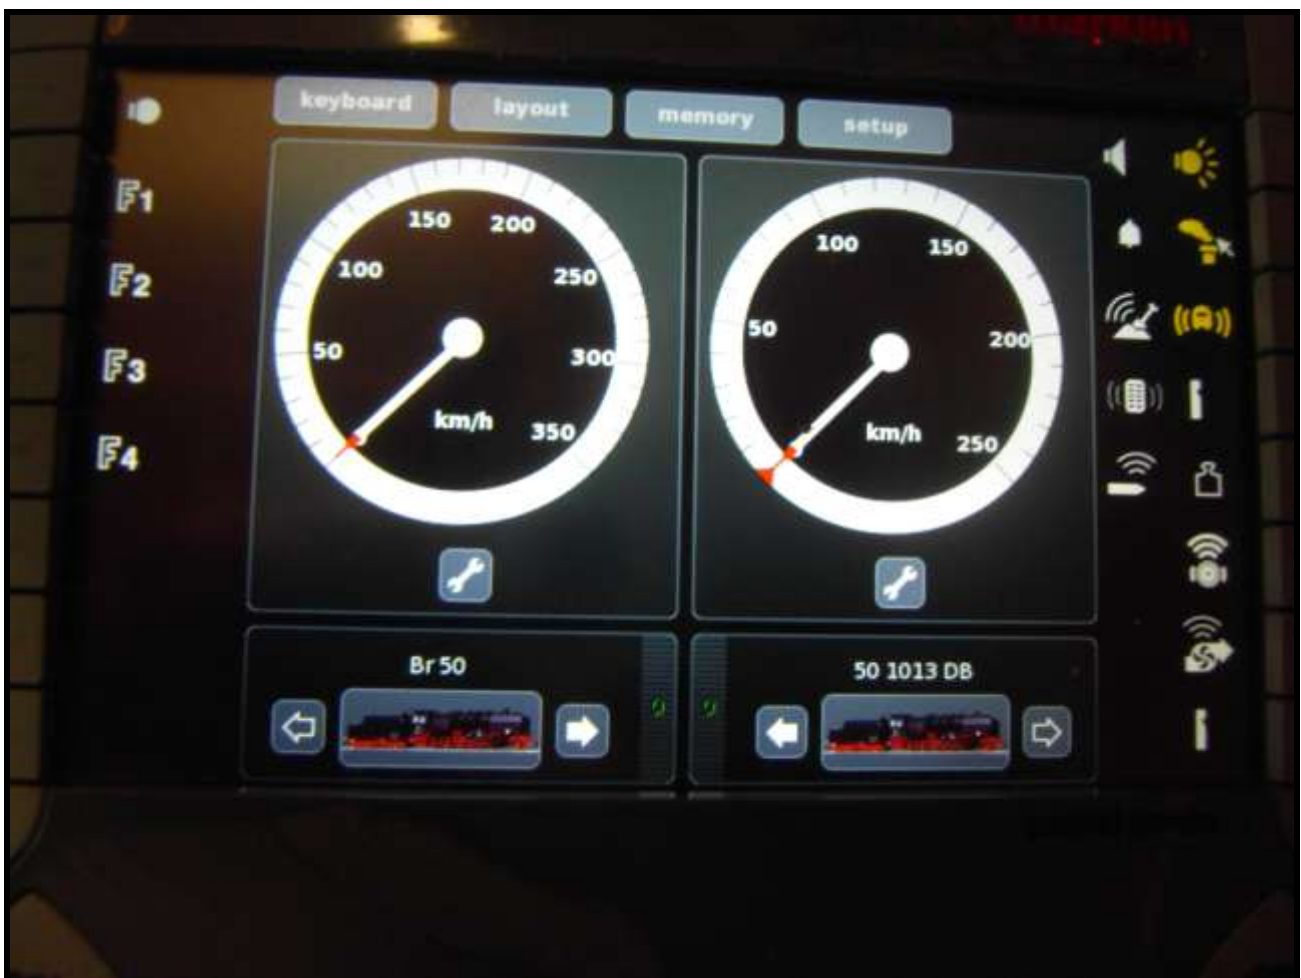
Foto n. 17: la Br 50 1013, recupera l'icona perduta e memorizzata prima di effettuare variazioni sulla macchina.

Poiché da tempo volevo *sperimentare un sistema* per evitare di perdere un'icona che non possedevo, mi ero preparato: così, prima di variare un qualunque parametro, avevo registrato l'icona su una macchina inesistente, da essa l'immagine passava nell'elenco e si memorizzava e la potevo perciò recuperare per la mia nuova Br 50. Io ero pronto... ma l'icona era sbagliata! Come vedete bene dalla **foto n. 17** era adatta alla Br 50 1128 con parafumo Wagner, poco male... Naturalmente ho fotografato dal catalogo la mia Br 50 1013 e, con il procedimento

descritto nei **Capitoli 40 (11^a parte) e 51°**, ho preparato una nuova e corretta immagine. Il *sistema* per salvare le icone comunque funziona!
