LA NUOVA BR 50 MÄRKLIN

- Märklin art. 37810/37811/37813 -

II parte

CONFRONTO TRA BR 50²⁴⁴⁸ E LA NUOVA BR 50¹⁰¹³

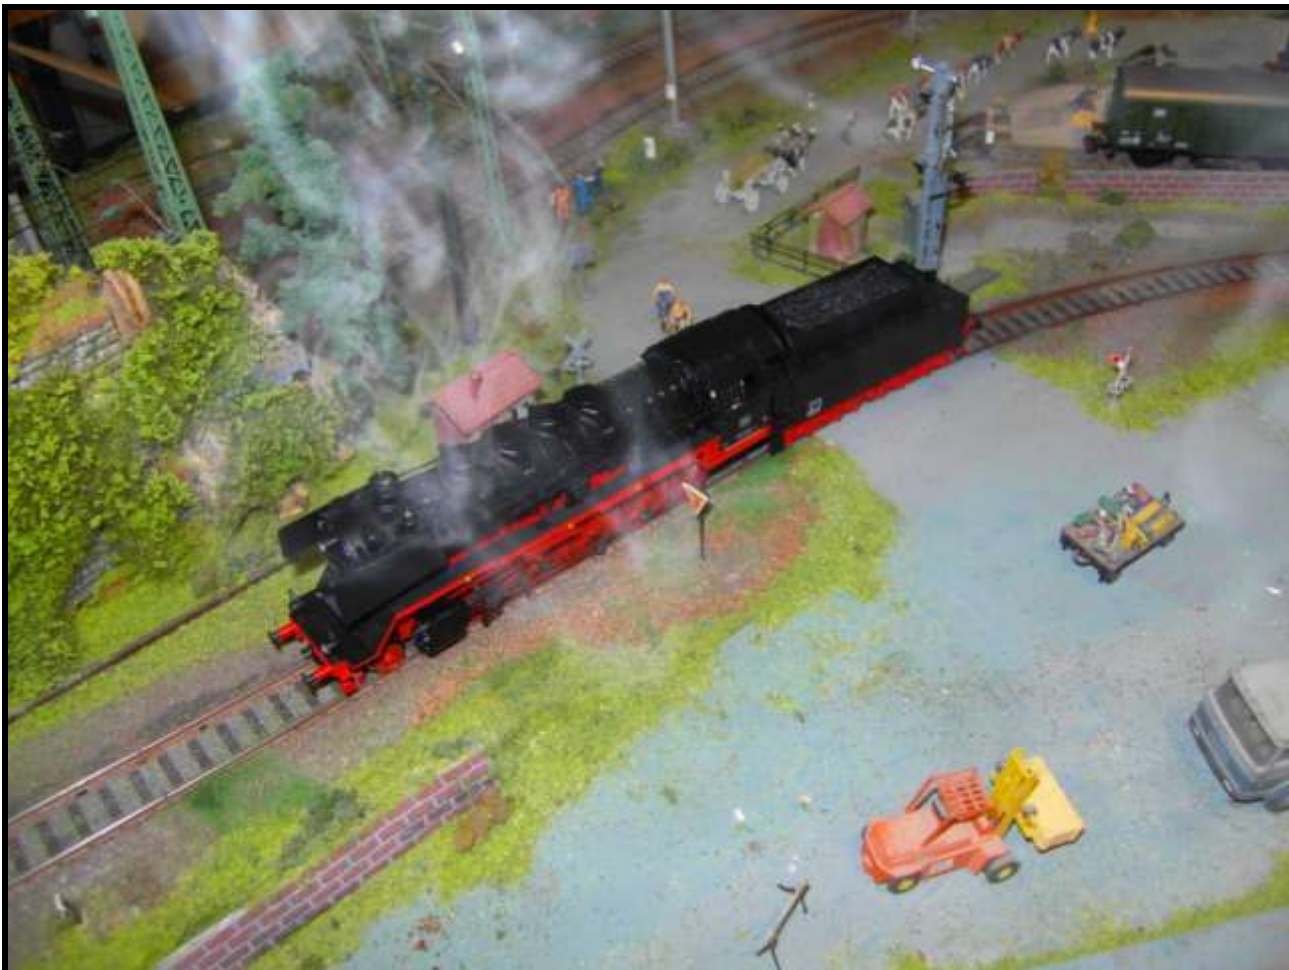
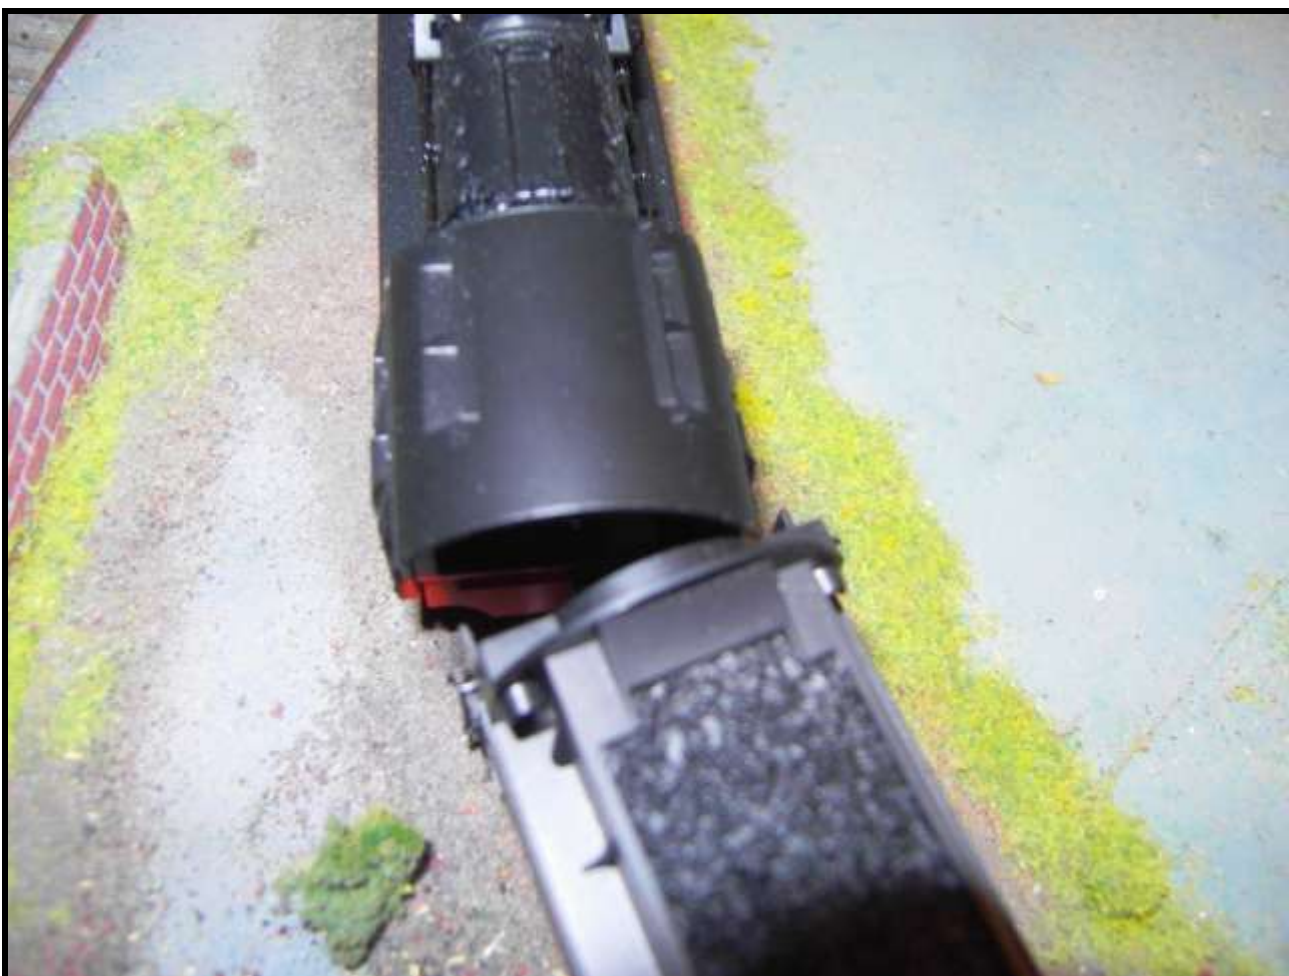
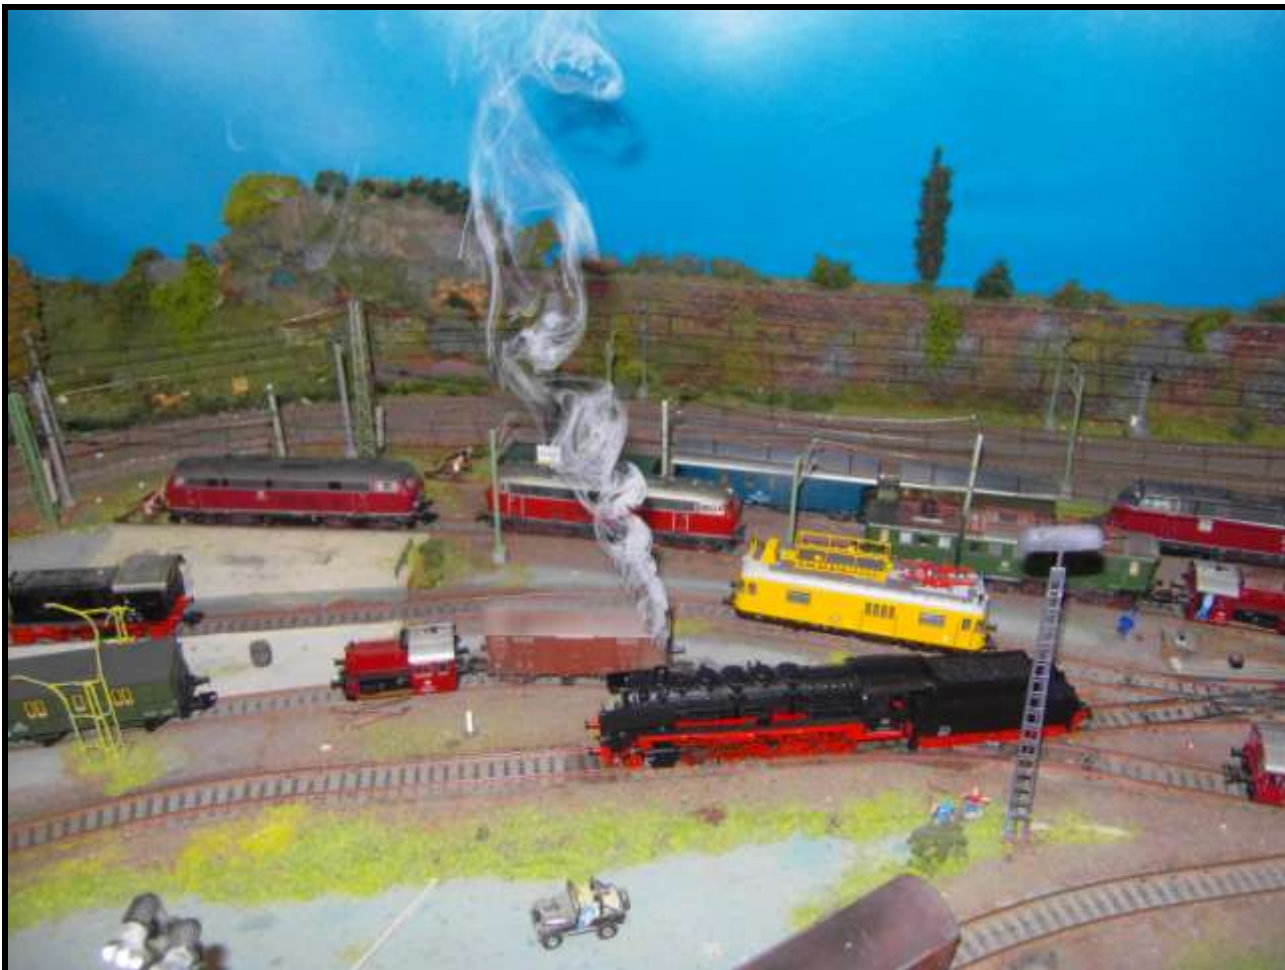
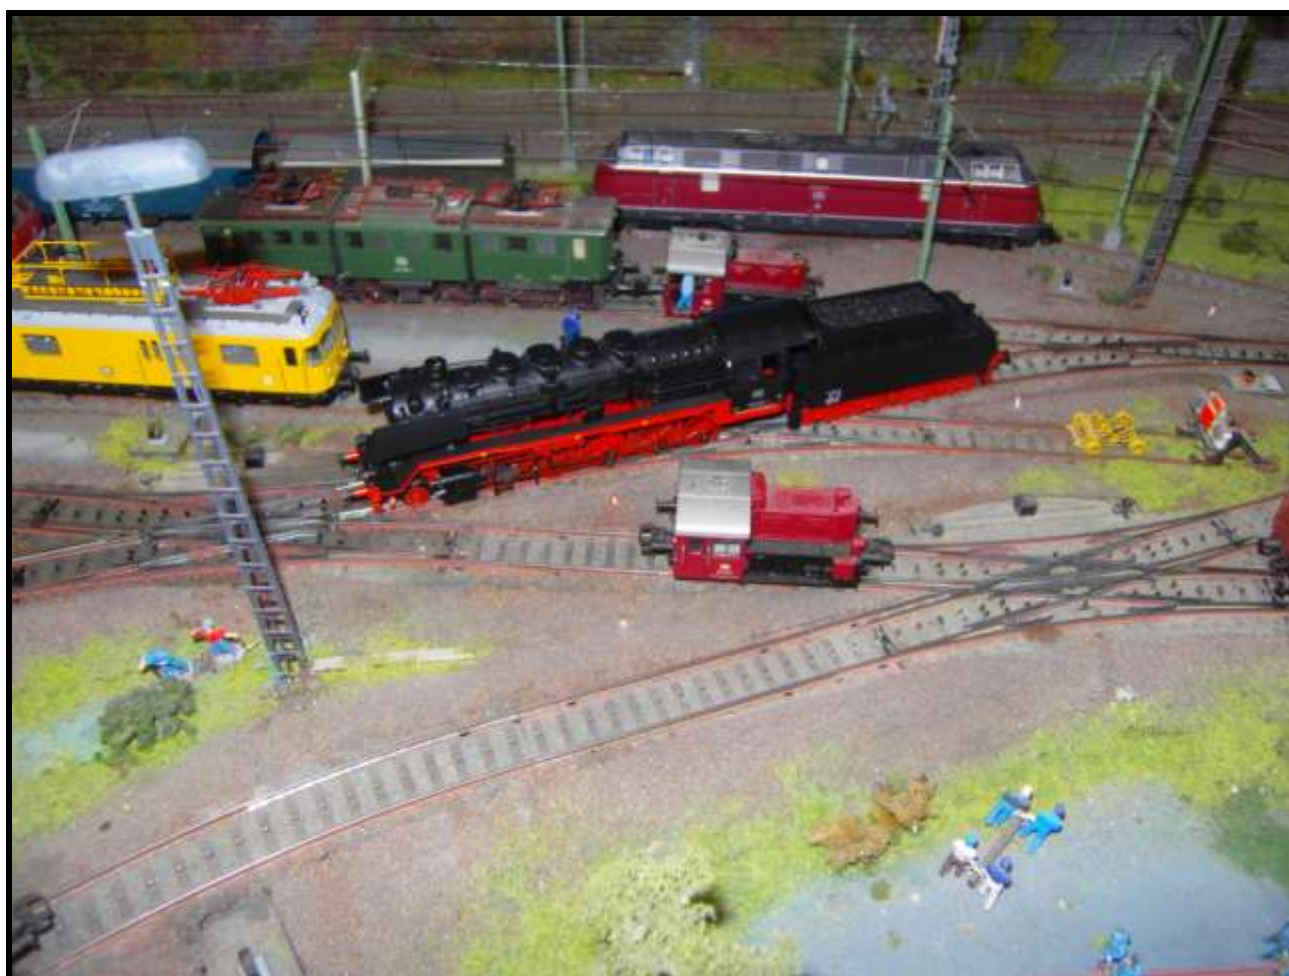
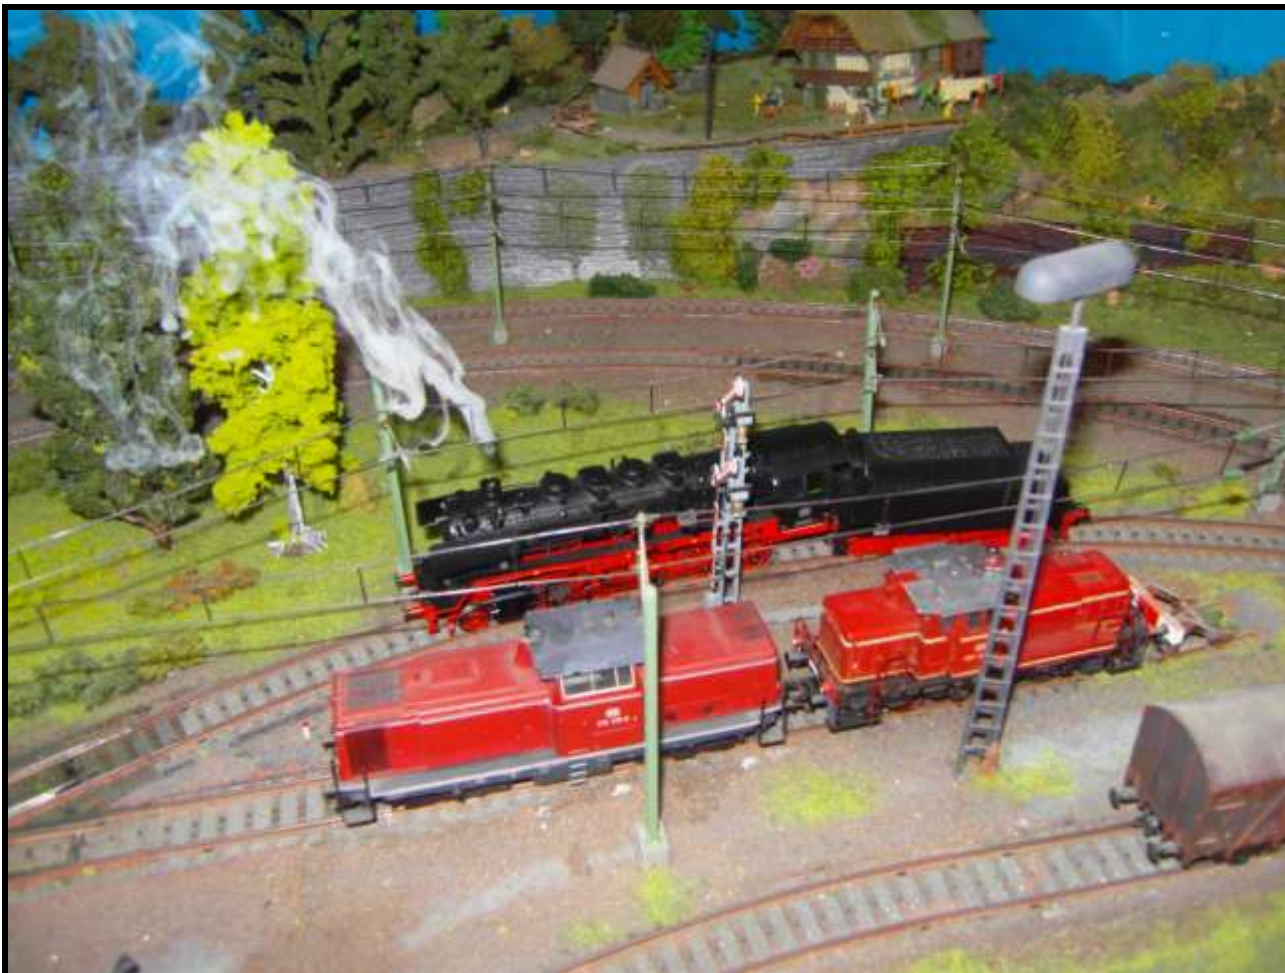
Foto n. 18: la Br 50 1013 con tender ravvicinato in prova a Vibaden.

Foto n. 19: la Br 50 1013 con tender ravvicinato in curva.

Foto n. 20: la Br 50 1013 con tender ravvicinato in prova a Vibaden.

Foto n. 21: la Br 50 1013 affronta dei deviatori da 30 °a Vibaden.

Foto n. 22: la Br 50 1013, con il tender ravvicinato, affronta una curva tipo R 2, art. 24230.

Come vedete dalle **foto n. 18 sino alla n. 22**, il passaggio su curve per i deviatoi più stretti della gamma "C", nonostante l'avvicinamento del tender, non ha dato soverchi problemi, ma, come ho già detto nella I parte, non è possibile affrontare queste curve con i copristeli inseriti e debbo precisare: a marcia avanti, infatti a ritroso a volte, ciò dipende dai modelli, non avviene lo sviamento se si procede a bassa velocità.

Deviatoi affrontati: **24611, 24612, 24624**

Curve: **24230**

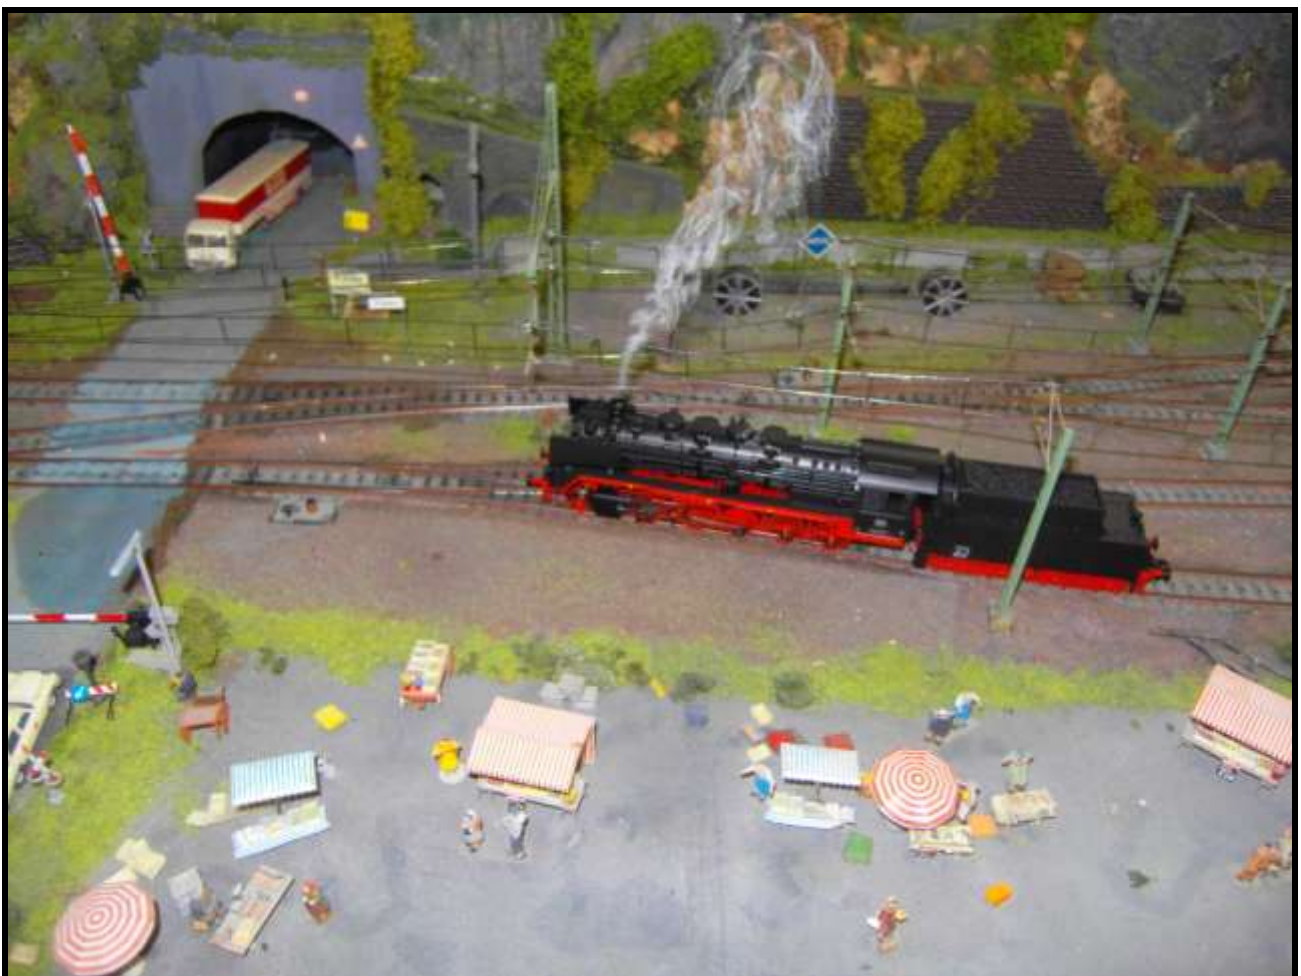
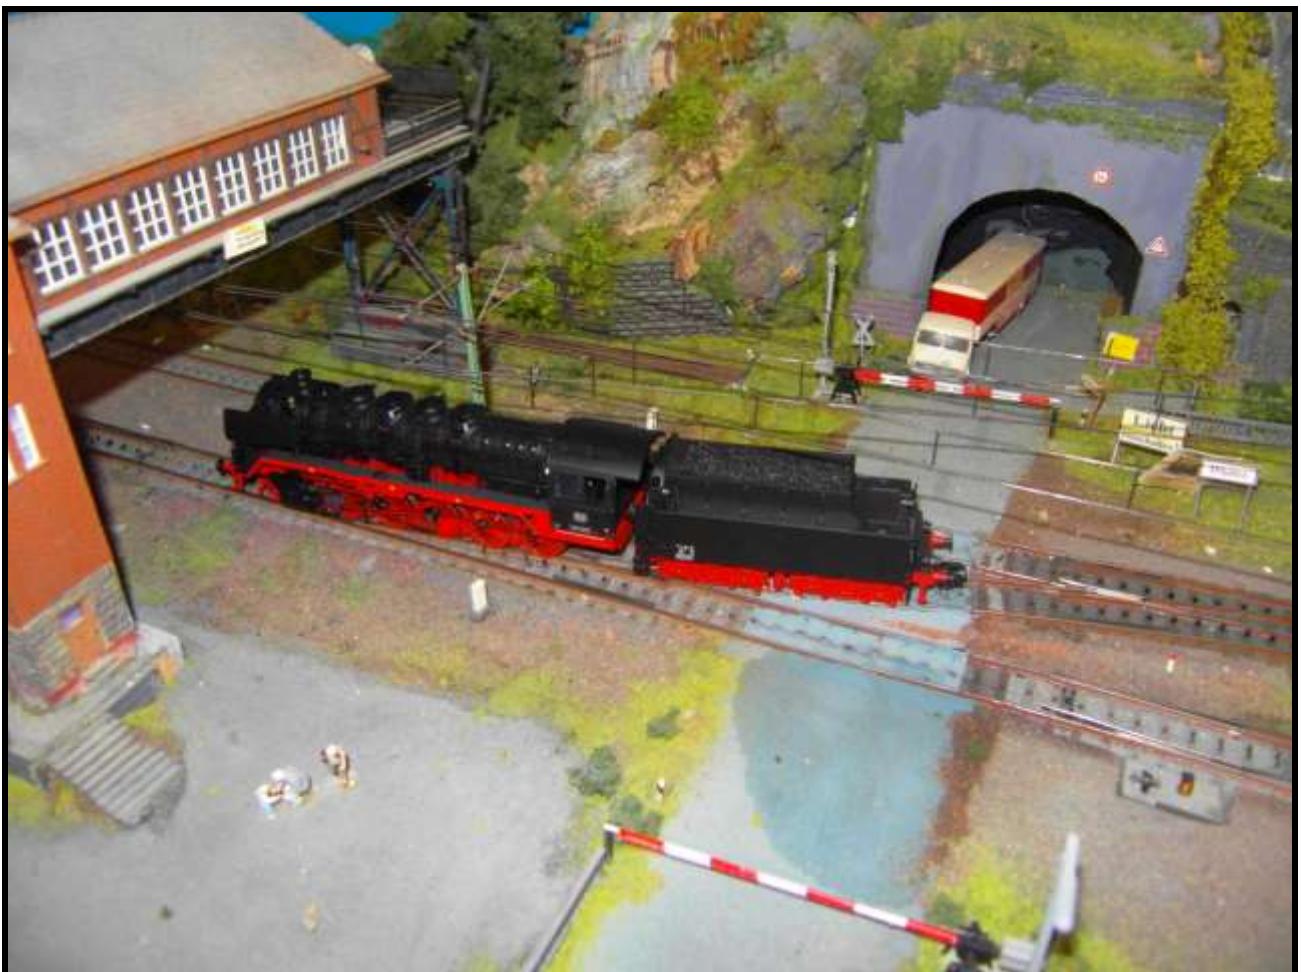
Foto n. 23: la Br 50 1013, tender ravvicinato, affronta una curva 24912.

Foto n. 24: la Br 50 1013, transita sui deviatori 24711/24712.

Come vedete dalle [foto n. 23 e n. 24](#), il passaggio su curve per i deviatori slanciati da 12,1° della gamma “C”, l’avvicinamento del tender, non ha dato certo problemi, e, come ho già detto nella I parte, è possibile affrontare queste curve con i copristeli inseriti senza problemi, ma, se si potesse avvicinare il tender come nella realtà, non credo si potrebbe transitare nemmeno su curve quasi realistiche, come sono le [24912](#), conservando il rigido sistema di aggancio tra loco e tender proposto dalla Märklin.

Deviatoi affrontati: [24711, 24712](#)

Curve: [24912](#)

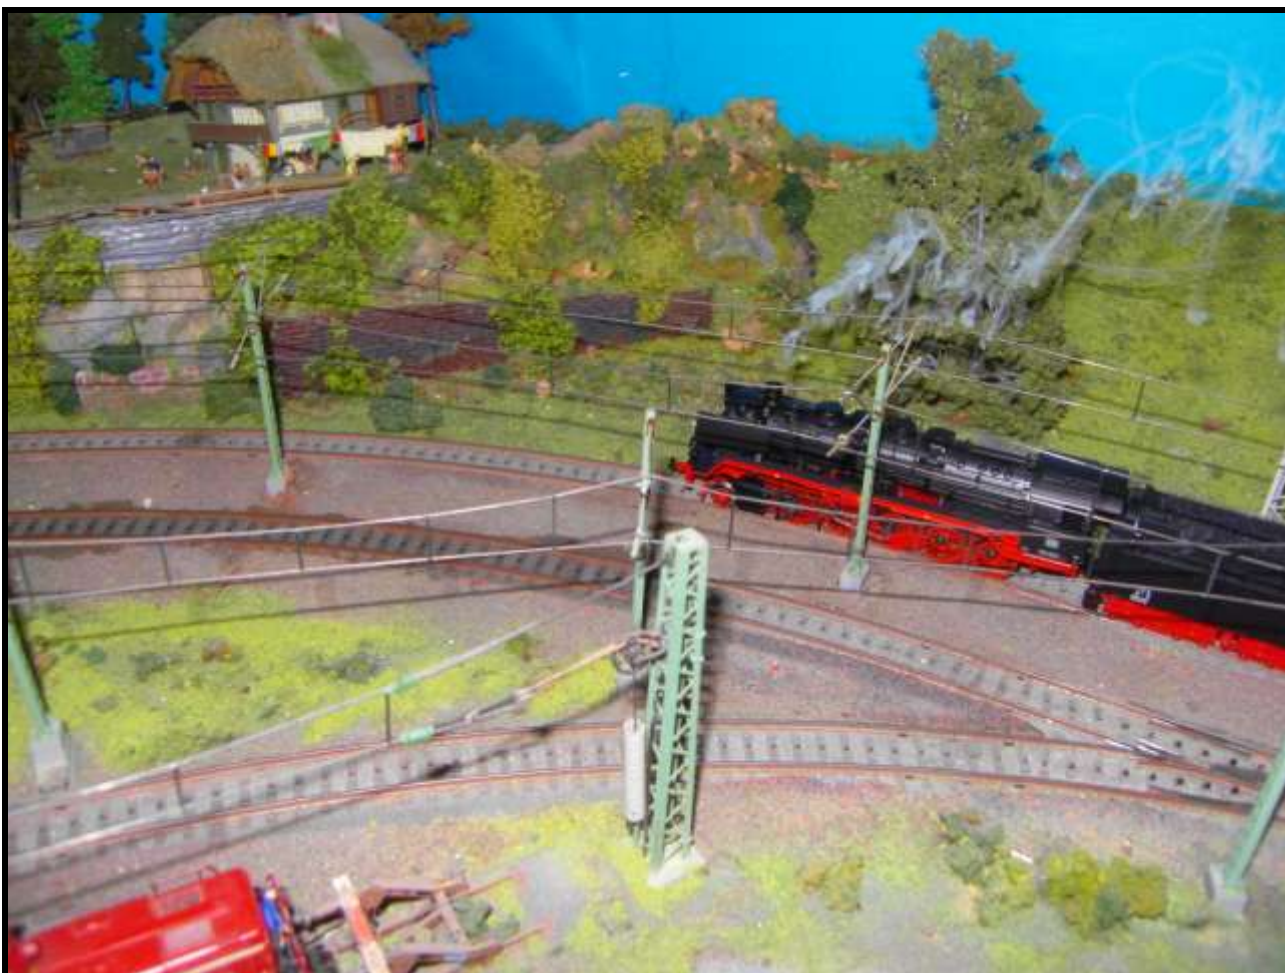
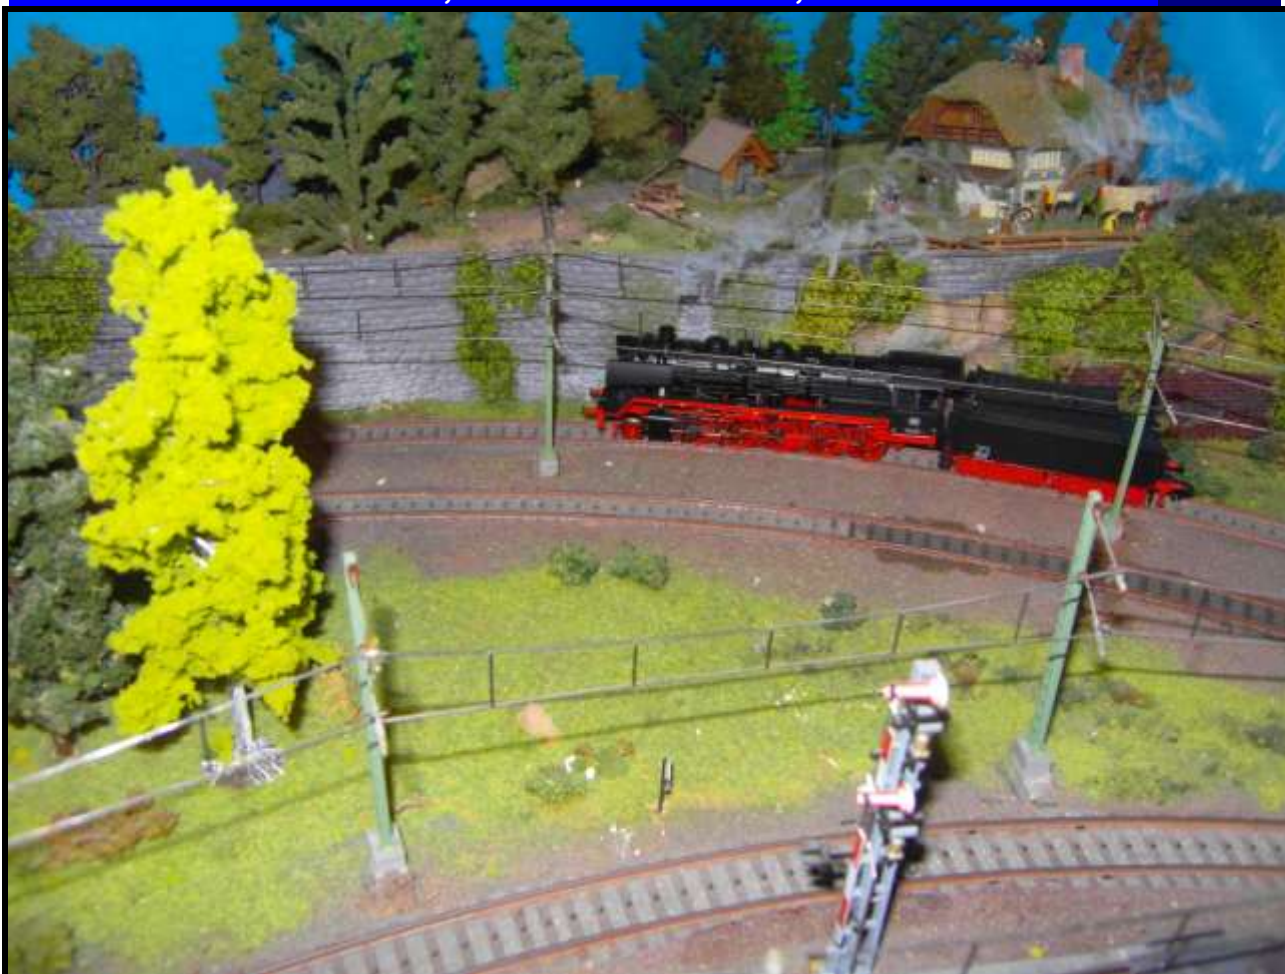
Foto n. 25: la Br 50 1013, tender ravvicinato, affronta una curva 24530.

Foto n. 26: la Br 50 1013, tender ravvicinato, affronta una curva 24530.

Come vedete dalle **foto n. 25 e n. 26**, il passaggio su curve del raggio commerciale più grande R5, **24530**, (a parte le **24912**) non dà nessun problema e, grazie alle 4 cerchiature gommate, la macchina affronta con tranquillità anche l'imperfezione di una curva di questo ampio raggio, che dà problemi con le locomotive a vapore serie 01 (nuovo tipo) e 042 (nuovo tipo). Come ho già detto nella I parte, è possibile affrontare queste curve con i copristeli inseriti senza problemi.

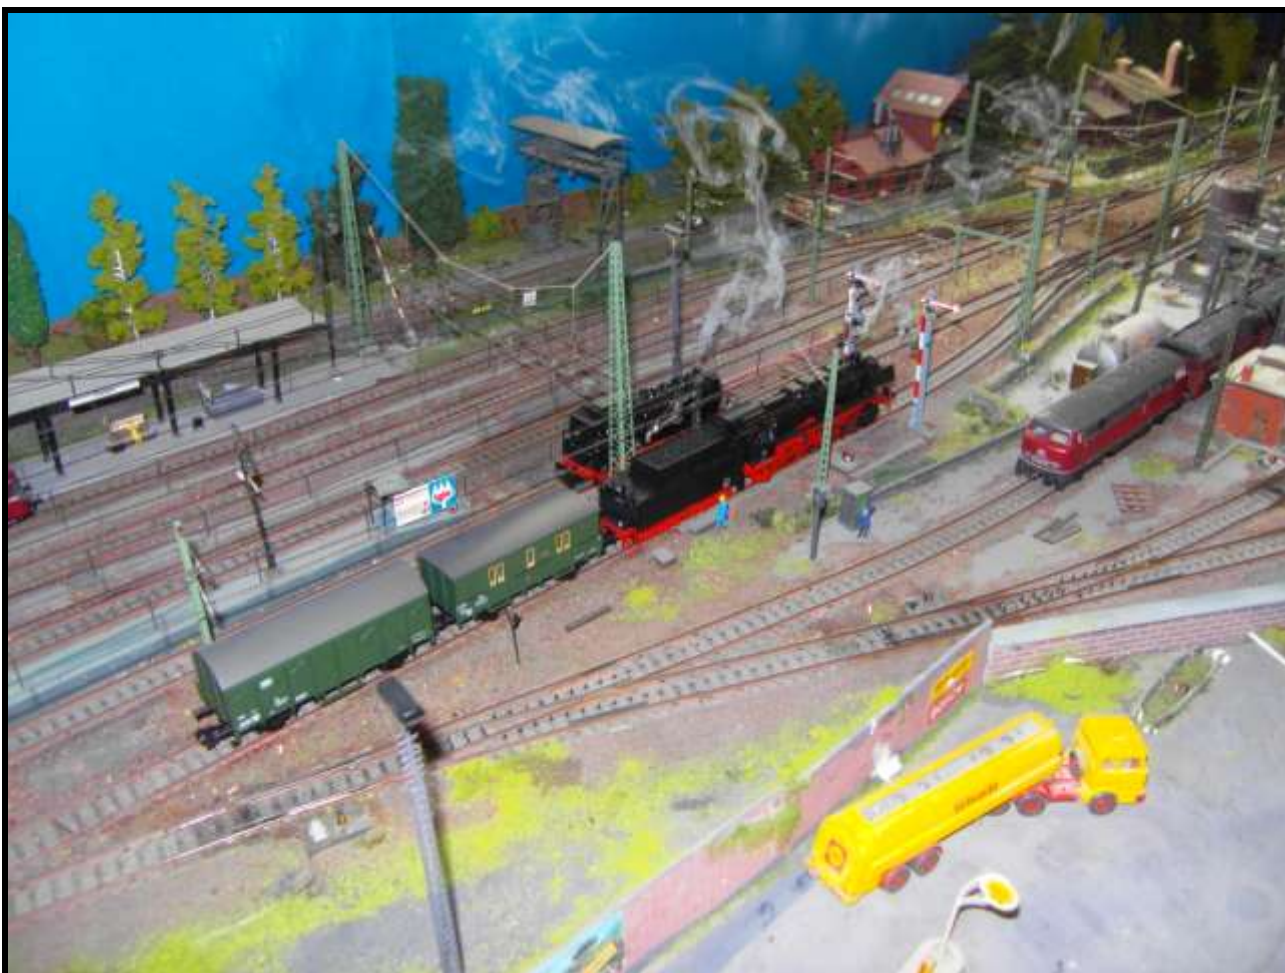
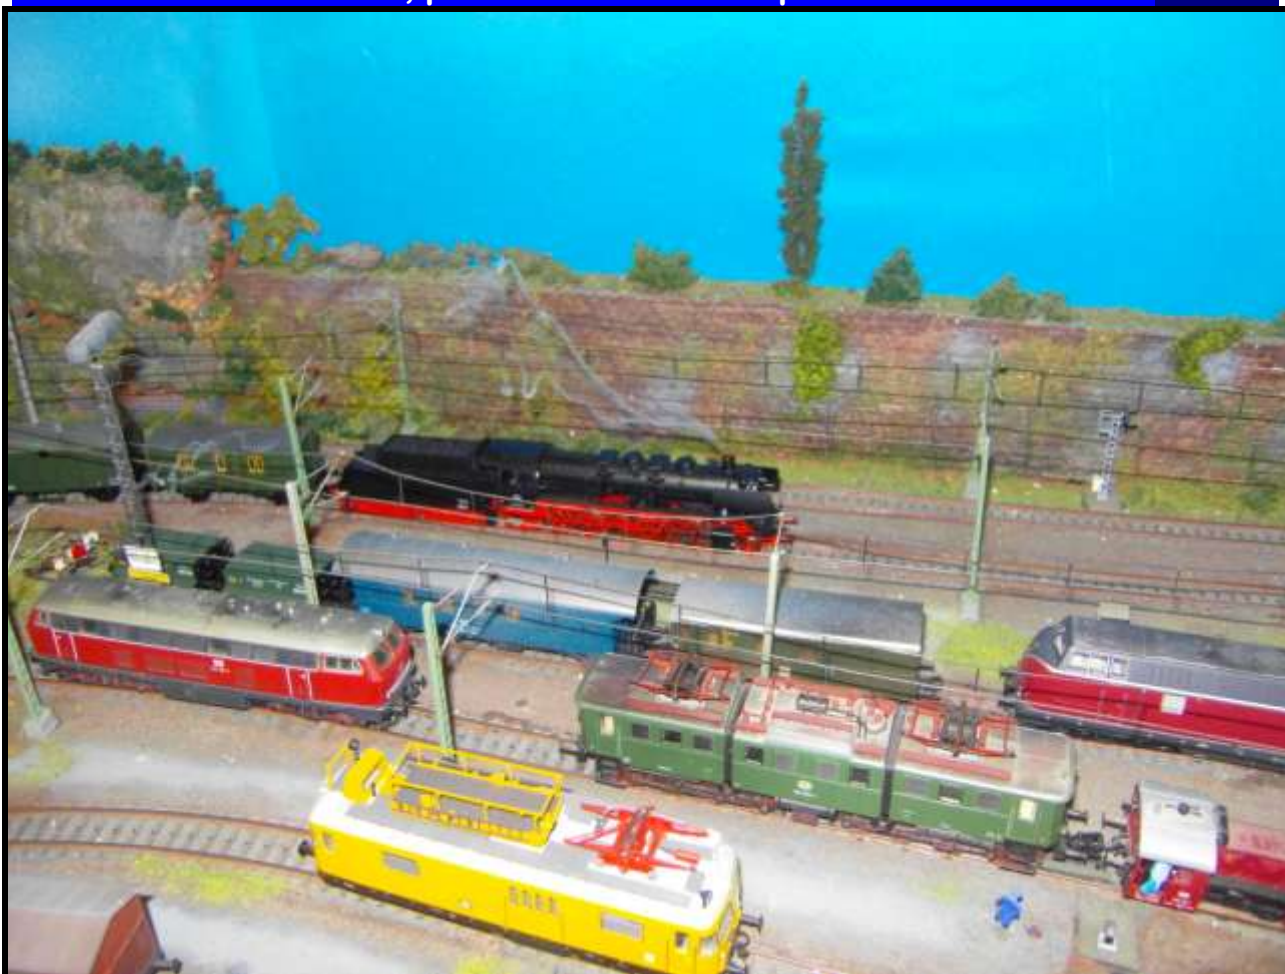
Foto n. 27: Br 50 1013, parte dal 1° binario per affrontare curve 24430.

Foto n. 28: Br 50 1013, ha superato una dura salita e le curve 24430.

Come vedete dalle **foto n. 27 e n. 28**, il passaggio anche sulle curve del raggio R4 non ha dato alcun problema e, sempre grazie alle quattro cerchiature gommate, la macchina ha affrontato la dura salita dentro la galleria (ne ho parlato in tanti Capitoli, ma e soprattutto nella **II parte del 52°** al paragrafo: ***“PROVE FINALI A VIBADEN E LA SALITA DELLA SCHATTENBAHNHOF”***). Ha trainando 2 carri particolarmente appesantiti, con i colori verdi dei cantieri DB che uso per queste prove.

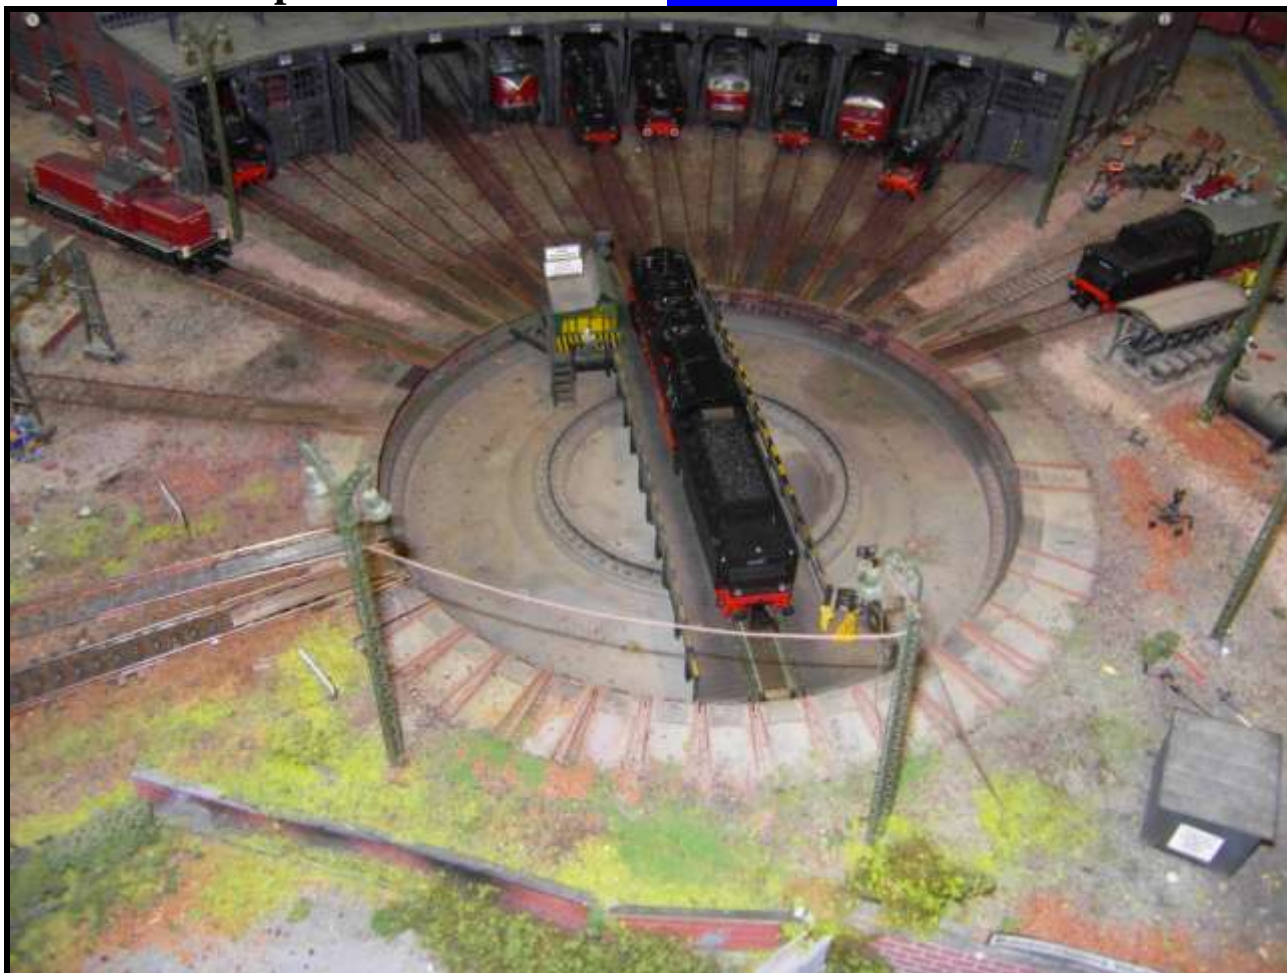
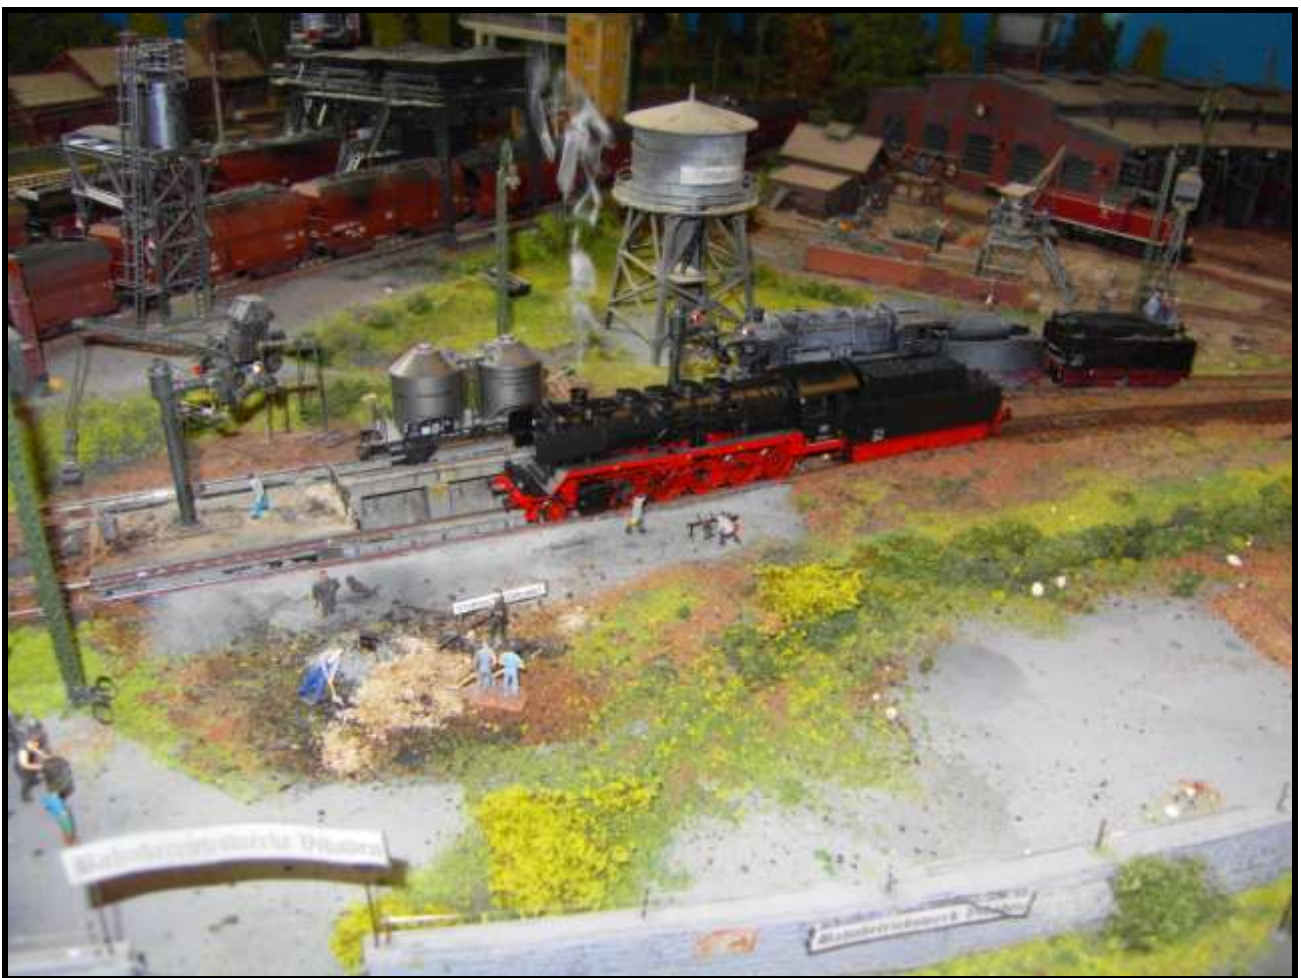
Foto n. 29: Br 50 1013, durante la giratura sulla piattaforma.

Foto n. 30: Br 50 1013, sulla fossa di visita a Vibaden.

Come vedete dalle **foto n. 29 e n. 30**, la vaporiera è andata dapprima sulla piattaforma per invertire la marcia, di poi a *scaricare le ceneri* e a fare *rifornimento d'acqua* sulle fosse di visita, senza soverchi problemi anche perché la zona del deposito ha solo curve e deviatori slanciati.

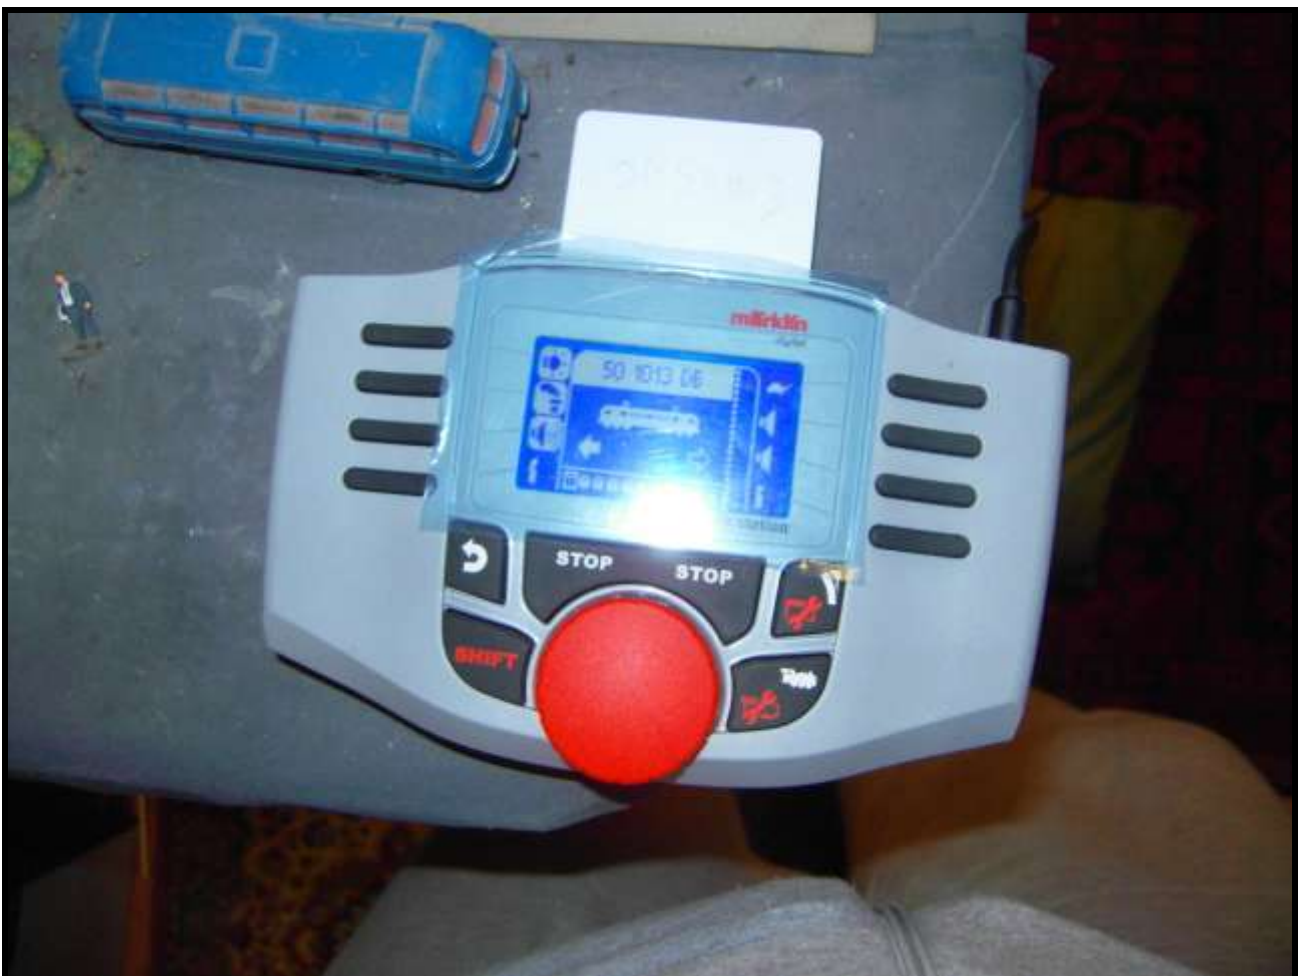
Foto n. 31: tramite una card la Br 50 è stata manovrata comodamente sulla piattaforma girevole e sulla fossa di visita con una MS 2.

Durante queste operazioni, che si sono svolte ad una certa distanza dalla Central Station 2, la Br 50 1013 è stata presa in carico, tramite una *card* dalla periferica MS 2 della **foto n. 31**.
