LA NUOVA BR 50 MÄRKLIN (I parte)**- Märklin art. 37810/37811/37813 -****ACCENNO AI MODELLI DAL 1974 A OGGI, IL PROBLEMA
DEL MOTORE**

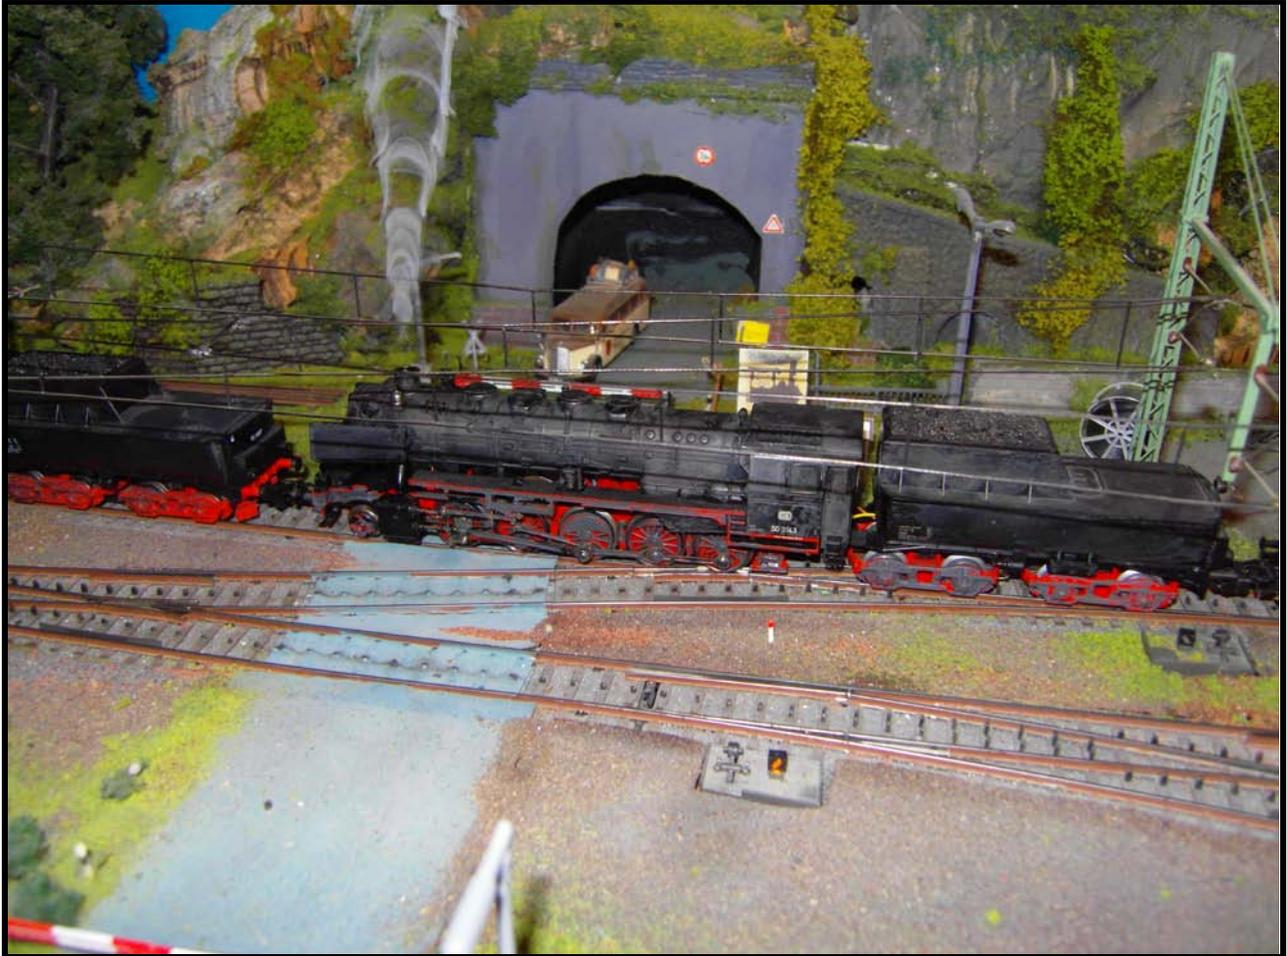
Foto n. 1: modello del 1986 della Br 50 3143 transita sul PXL di Vibaden.

Ancora possiedo invece un modello della Br 50, la 3143 (**foto n. 1**), con la caldaia priva di particolari riportati (a parte la campana ed un *grosso* fischio) e un tender a vasca come quello delle Br 52. La loco era uscita nel 1986 come **articolo 3315**, aveva la inversione elettronica del senso di marcia (ultimo sussulto analogico per migliorare il vecchio relè del *passato remoto*). Molto amata da mio nipote, questa BR 50 3143, tanto che l'ha voluta sul plastico di Vibaden e che ho, per accontentarlo, reso *folle* e attiva digitalmente solo per il fumo: la potete vedere, in una finta doppia trazione in seconda posizione,

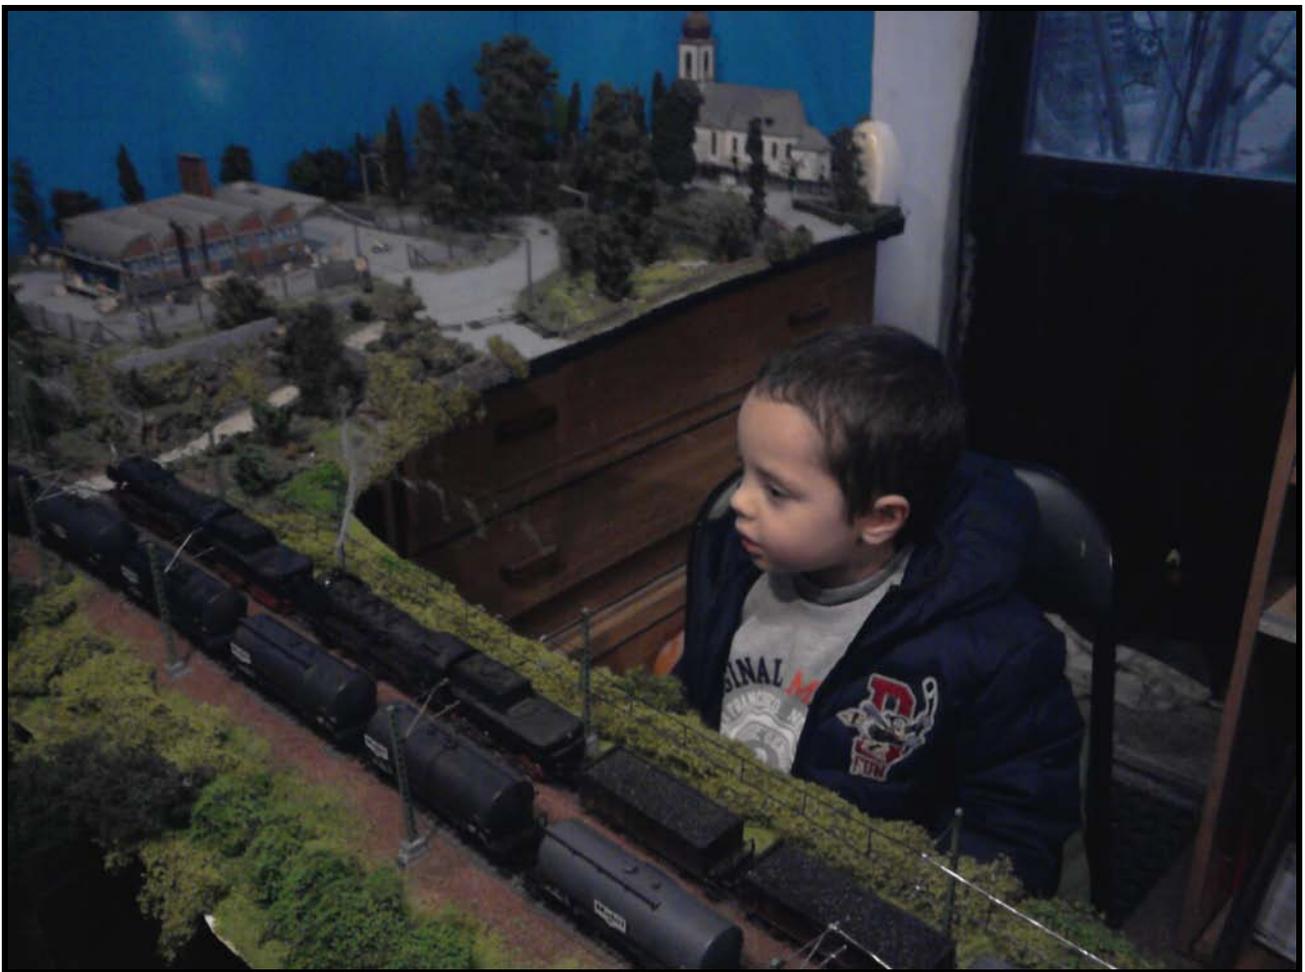
Foto n. 2: la Br 50 3143 fumante davanti a mio nipote a Vibaden.

fumante, in una uggiosa giornata di novembre del 2011 transitare davanti al mio Alessandro (foto n. 2).

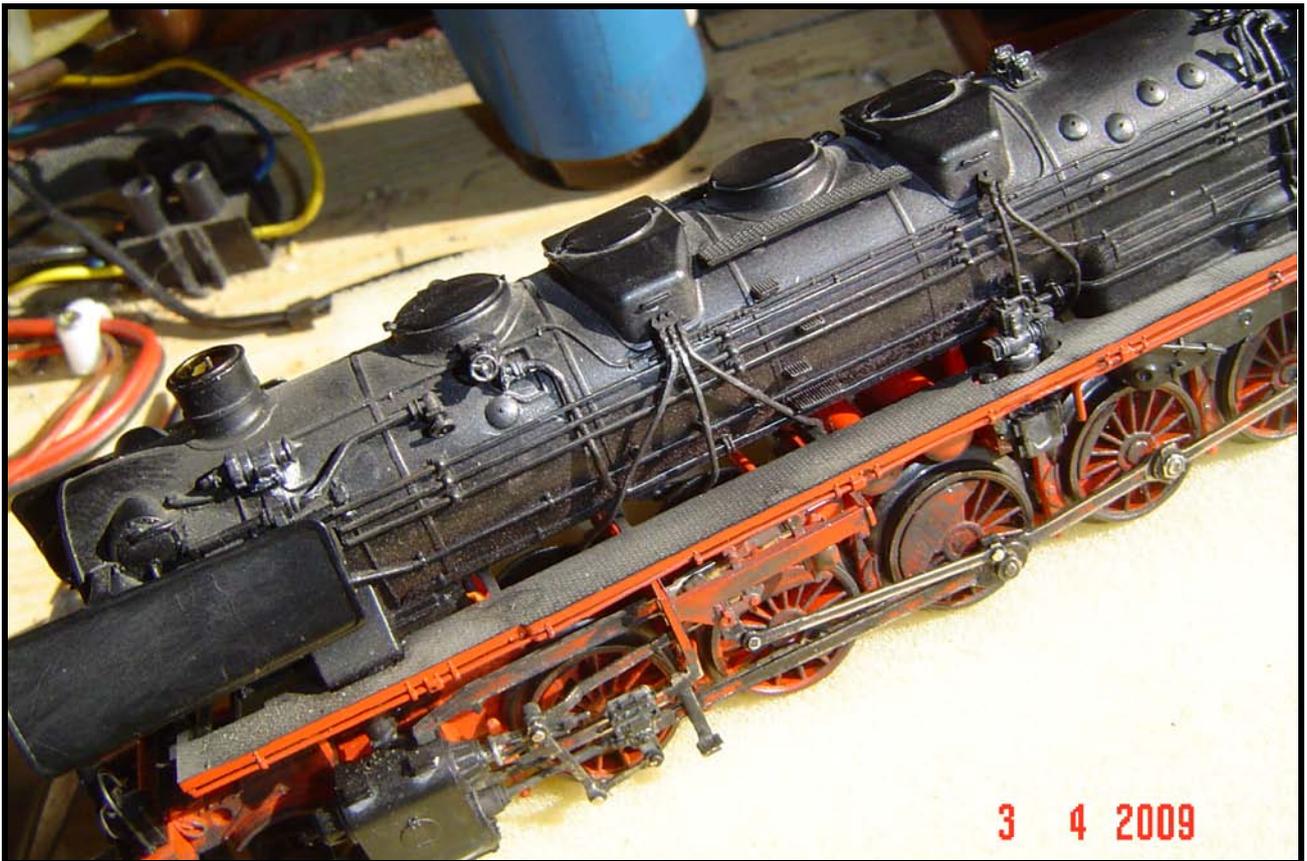
Foto n. 3: la caldaia ricca di particolari nella Br 044 534-6 del 1996.

Il miglioramento delle caldaie con molti particolari riportati iniziò con la Br 044 534-6 del 1996 (**foto n. 3 e n. 4**, **art. 34880**), ma l'ingombrante (pur ottimo) motore che vedete persino nel modello della 044 671-6 **art. 26558**, uscita nel 2010 (**foto n. 5**), rimase invariato.

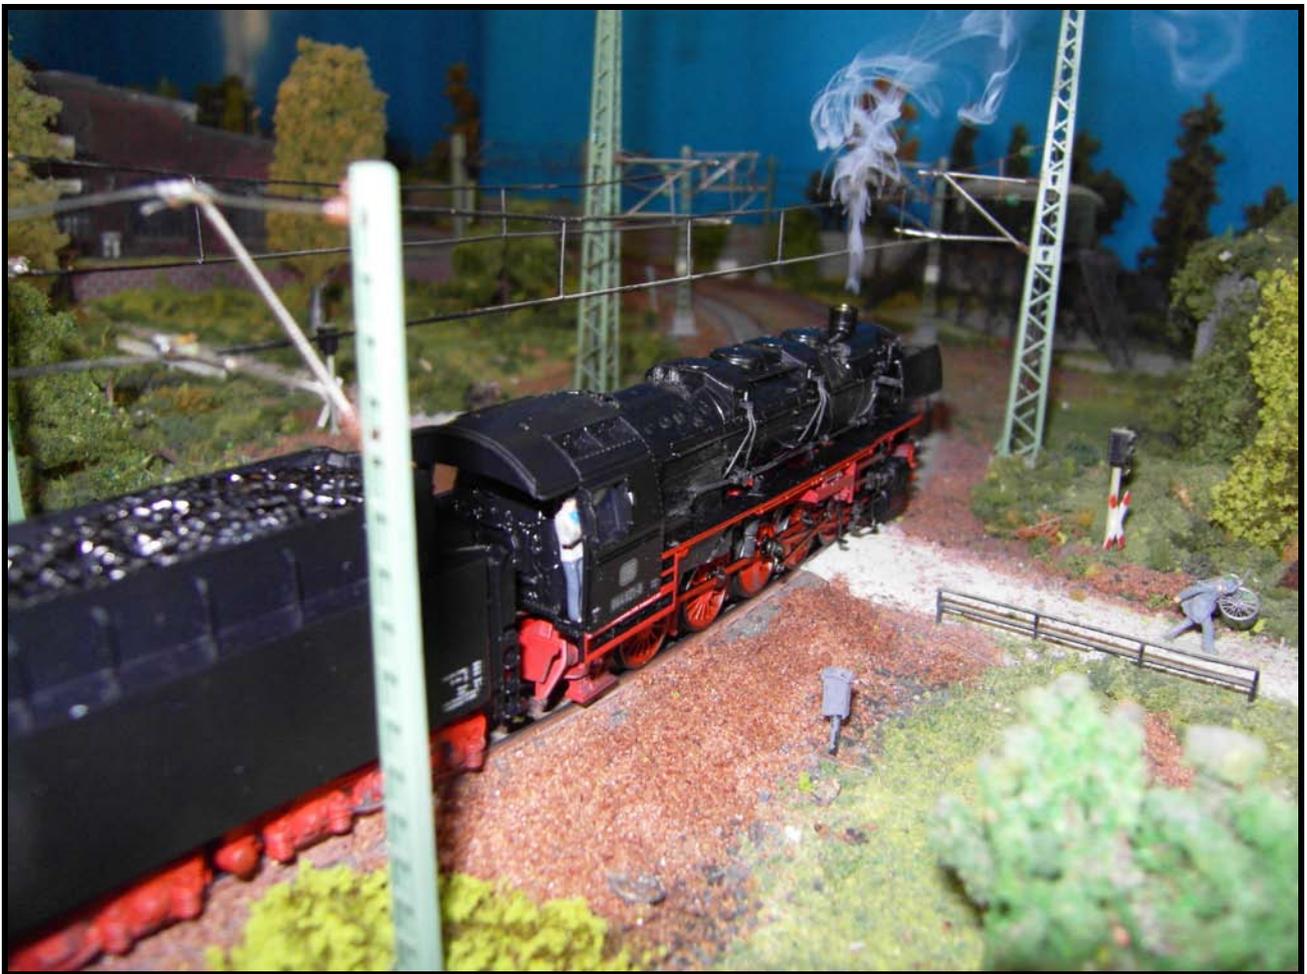
Foto n. 5: la Br 044 671-6, del 2010, in piena linea a Vibaden; notate il macchinista quasi in bilico nella cabina invasa dal motore.

Confrontate sempre le [foto n. 5, n. 22 e n. 23](#).

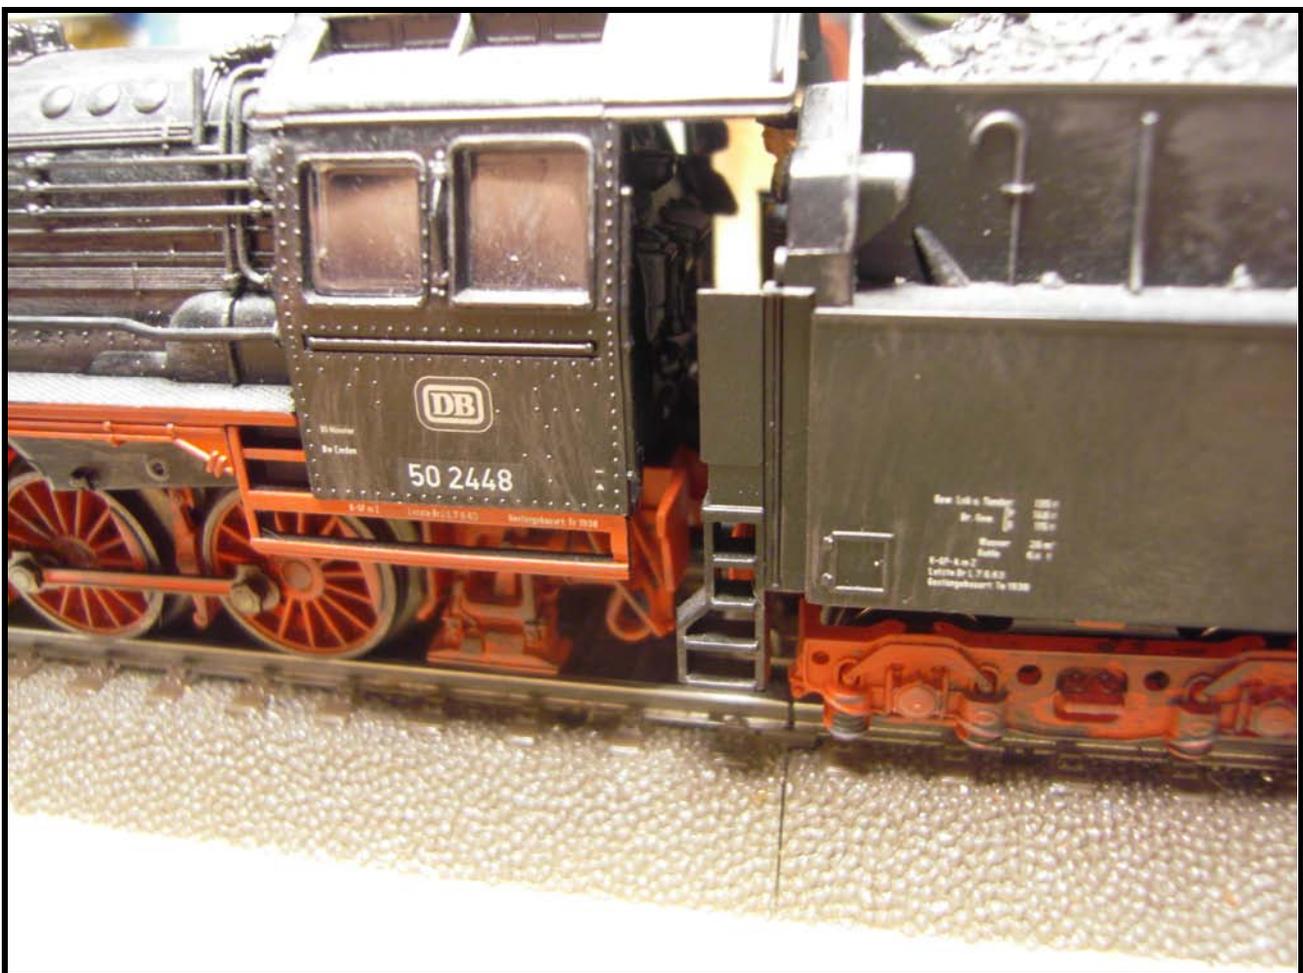
Foto n. 6: la cabina invasa dal motore nella Br 50 2448 del 2001, motore rimasto invariato dal 1974 in molti recenti modelli.

La mia Br 50 2448, **art. 33840**, del 2001 (**foto n. 6**), era analogica e dotata di inversione elettronica e solo molti anni dopo fu elaborata da

Paola Spiniello. Come in tanti altri modelli dotati di quel motore a tamburo, si faceva fatica a collocare un macchinista e un fochista e vi rimando ai miei [Capitoli 55° \(I parte\)](#) ed al [66° \(IV parte\)](#), per approfondire la tematica.

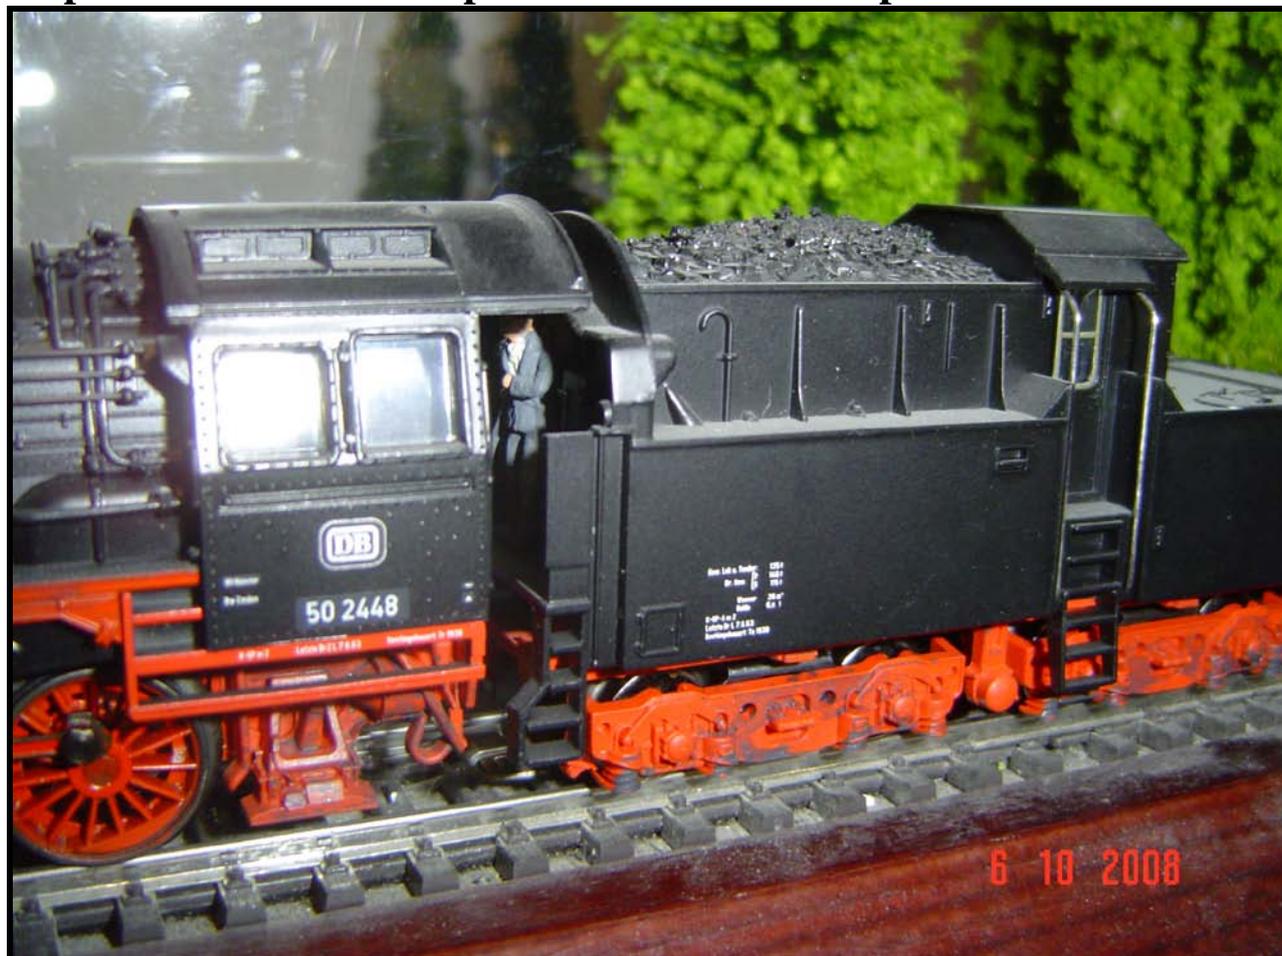
Foto n. 7: la Br 50 2448 del 2001, con tender cabinato.

Il tender delle locomotive reali fu modificato, a partire dal 1961 e dotato di una cabina, su ben 730 Br 50, *persino la Br 50 001 l'ebbe in dotazione*, ciò serviva ad evitare d'inserire nel convoglio un carro specifico per il capotreno... per carità, *tanto di cappello all'efficienza teutonica*, ma non so quanto fosse *comoda* quella cabina. Sicuramente era molto assordante, per il continuo spalare del carbone, ed umida, circondata com'era dai serbatoi d'acqua del tender. Come ci spiega il precatalogo del 2012 grazie alla riduzione della quantità di carbone, dovuta alla modifica, il peso per asse delle locomotive Br 50, diminuito di conseguenza, consentì a quei *giganti* d'essere più utilizzati su linee secondarie. Già i primi modelli Märklin ebbero la modifica (foto n. 7).

Le *vecchie* Br 50 (dal 2001 circa) venivano sì consegnate con il tender distanziato, che *però si poteva avvicinare* come si vede dalla [foto n. 7](#), in modo simile a quello di questo ultimo modello del 2012.

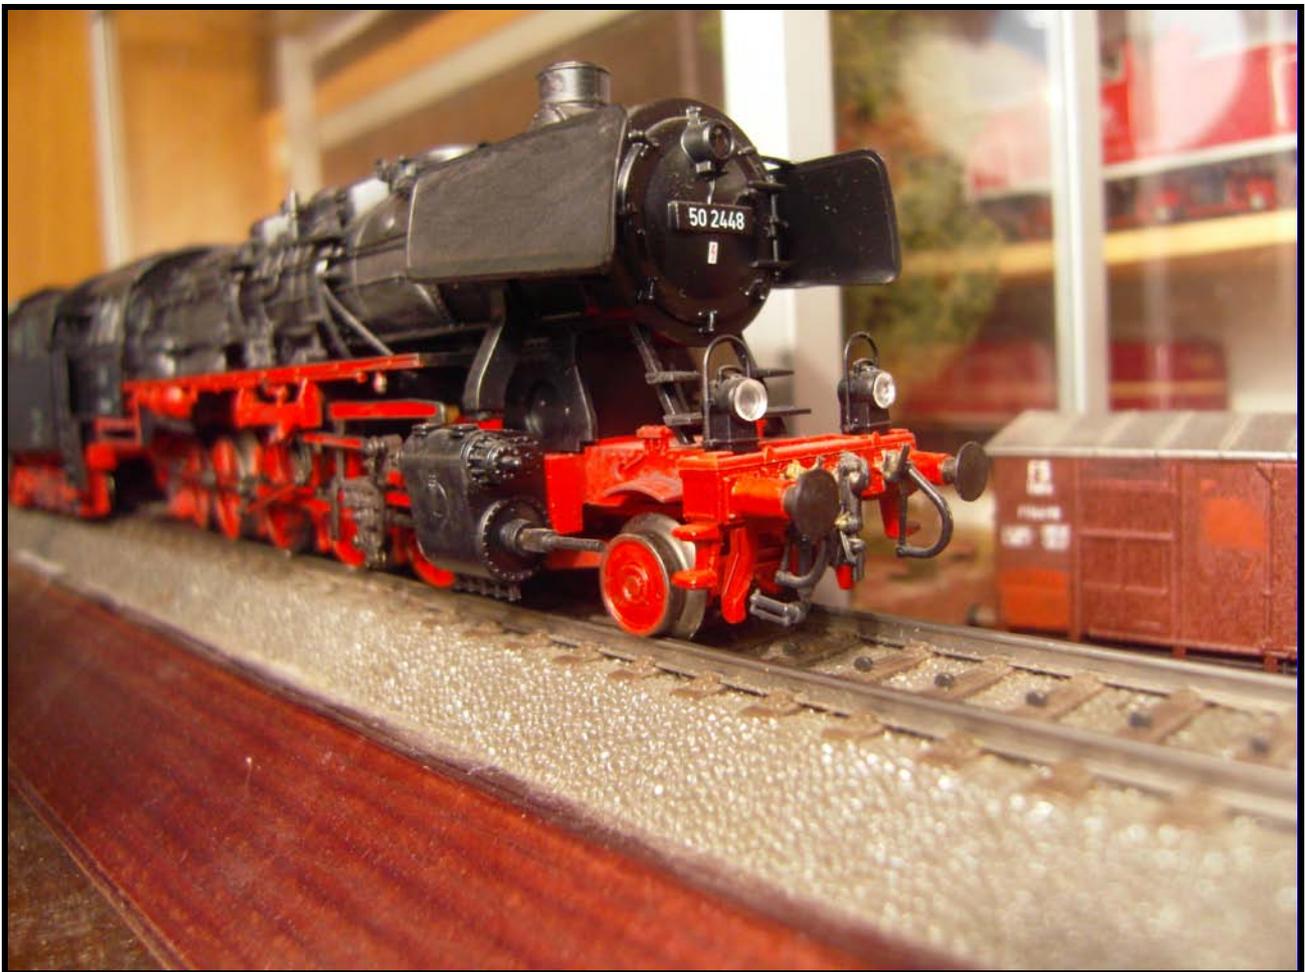
Foto n. 8: anteriore (pazientemente modificato) della Br 50 2448.

Tutti i modelli Märklin di Br 50 (e di altri sue Baureihen) avevano il pancone anteriore in metallo e con ganci e tubi dei freni accennati. Per rendere realistica quella parte come nella [foto n. 8](#) (nemmeno perfetta) si doveva limare, schermando i respingenti, tra indicibili moccoli, forare con delicate e costose punte da 0,7 a 1,2 mm e infine eliminare il

portagancio con un seghetto traforo e tanta pazienza, perchè faceva corpo unico con il cacciapietre che andava recuperato.

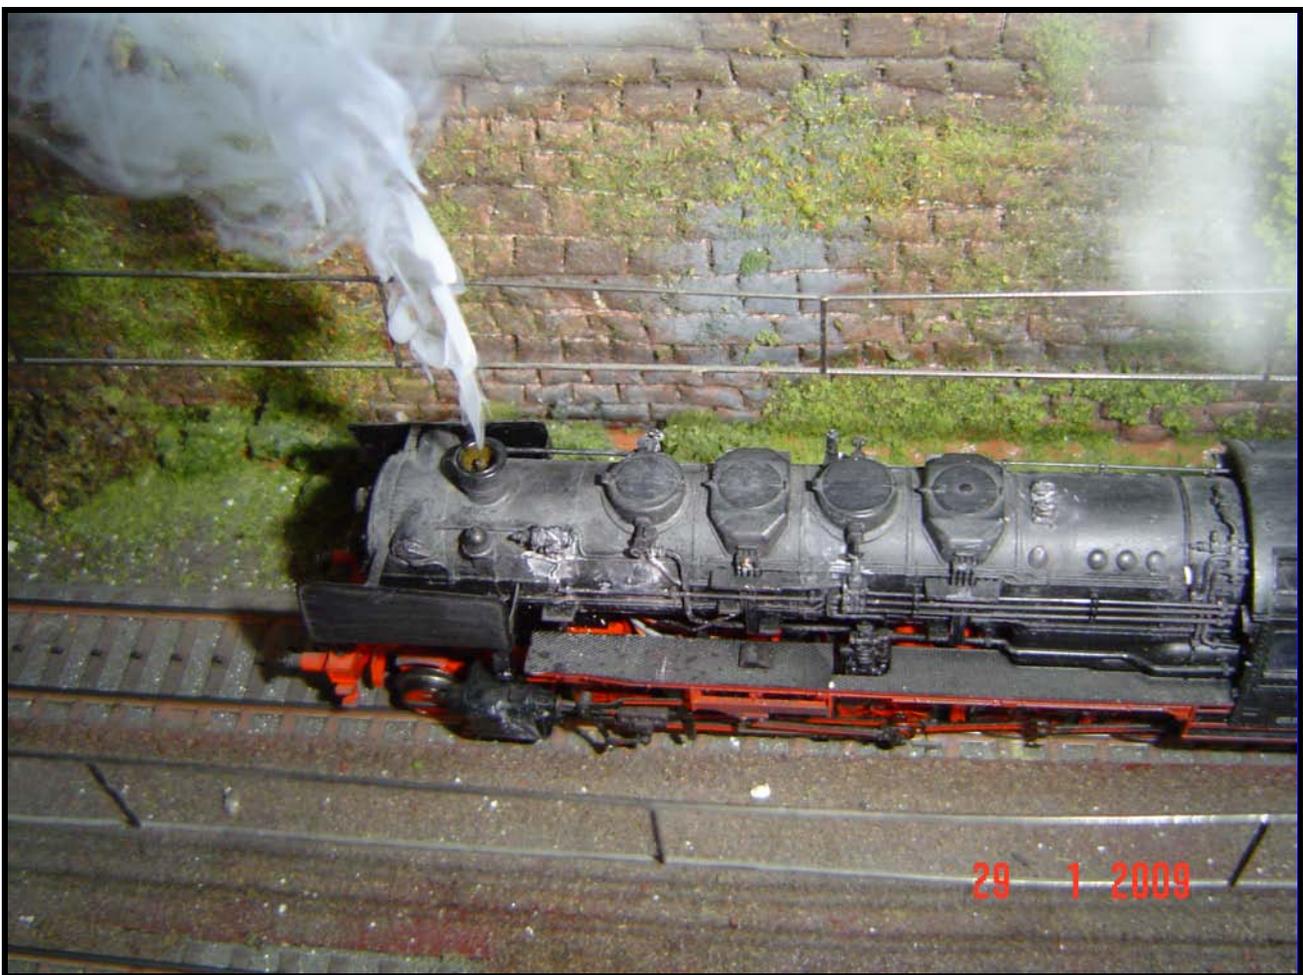
Foto n. 9: la Br 051 761-5 del 2002, art. 37841, con caldaia invecchiata.

Vedendo le foto di confronto della caldaie di una Br 051 (foto n. 9), molto invecchiata perché a fine carriera, e quella della nuovissima Br 50 1013 (foto n. 10 ed altre), viene il sospetto che i loro mantelli siano quasi la fotocopia uno dell'altro... non ci vedrei nulla di scandaloso e poi i miglioramenti ci sono stati, eccome.

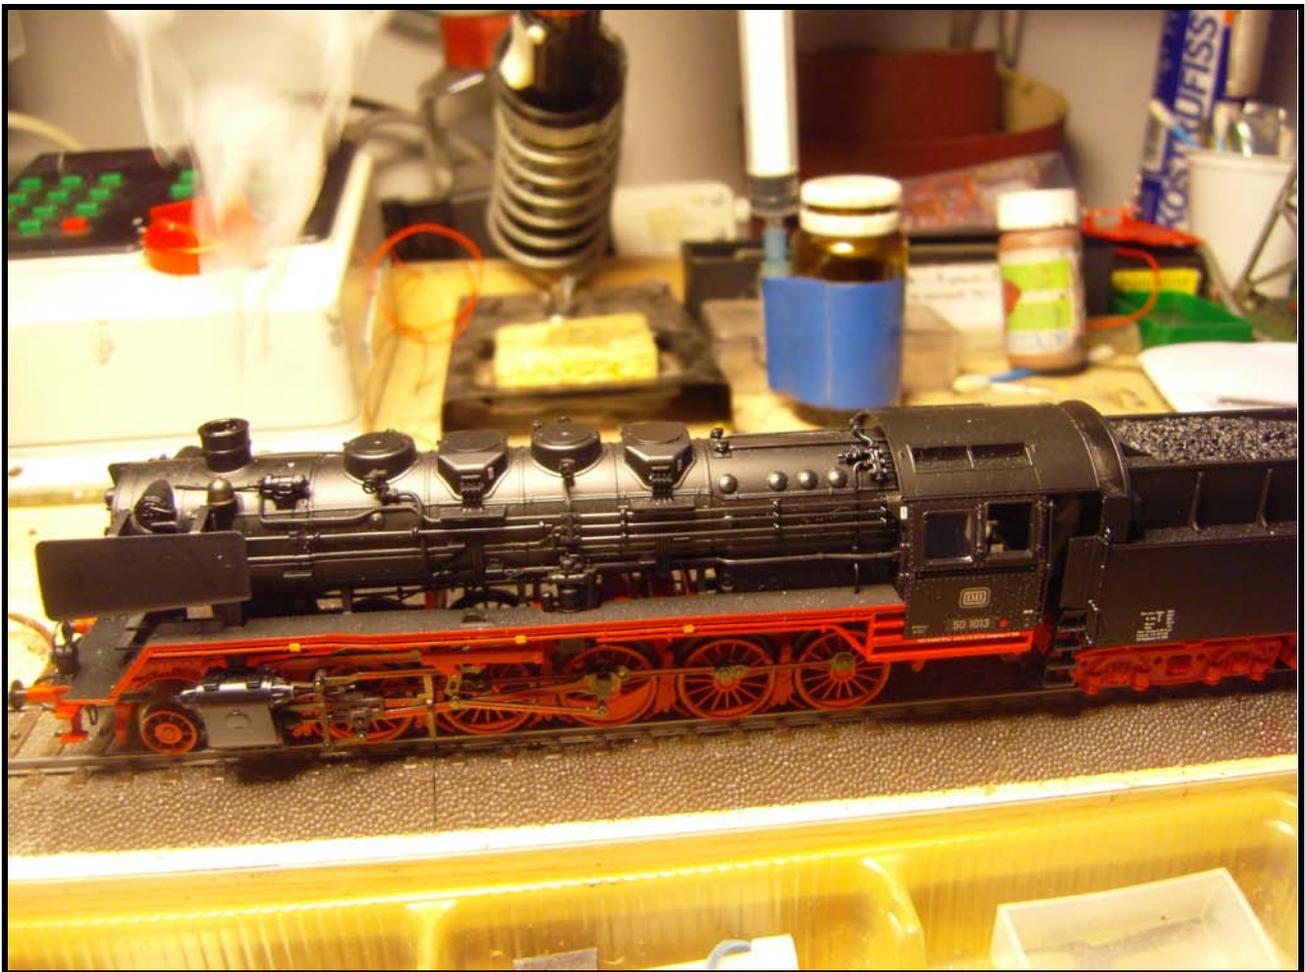
Foto n. 10: caldaia, lato sinistro, della nuova Br 50 1013 del 2012.

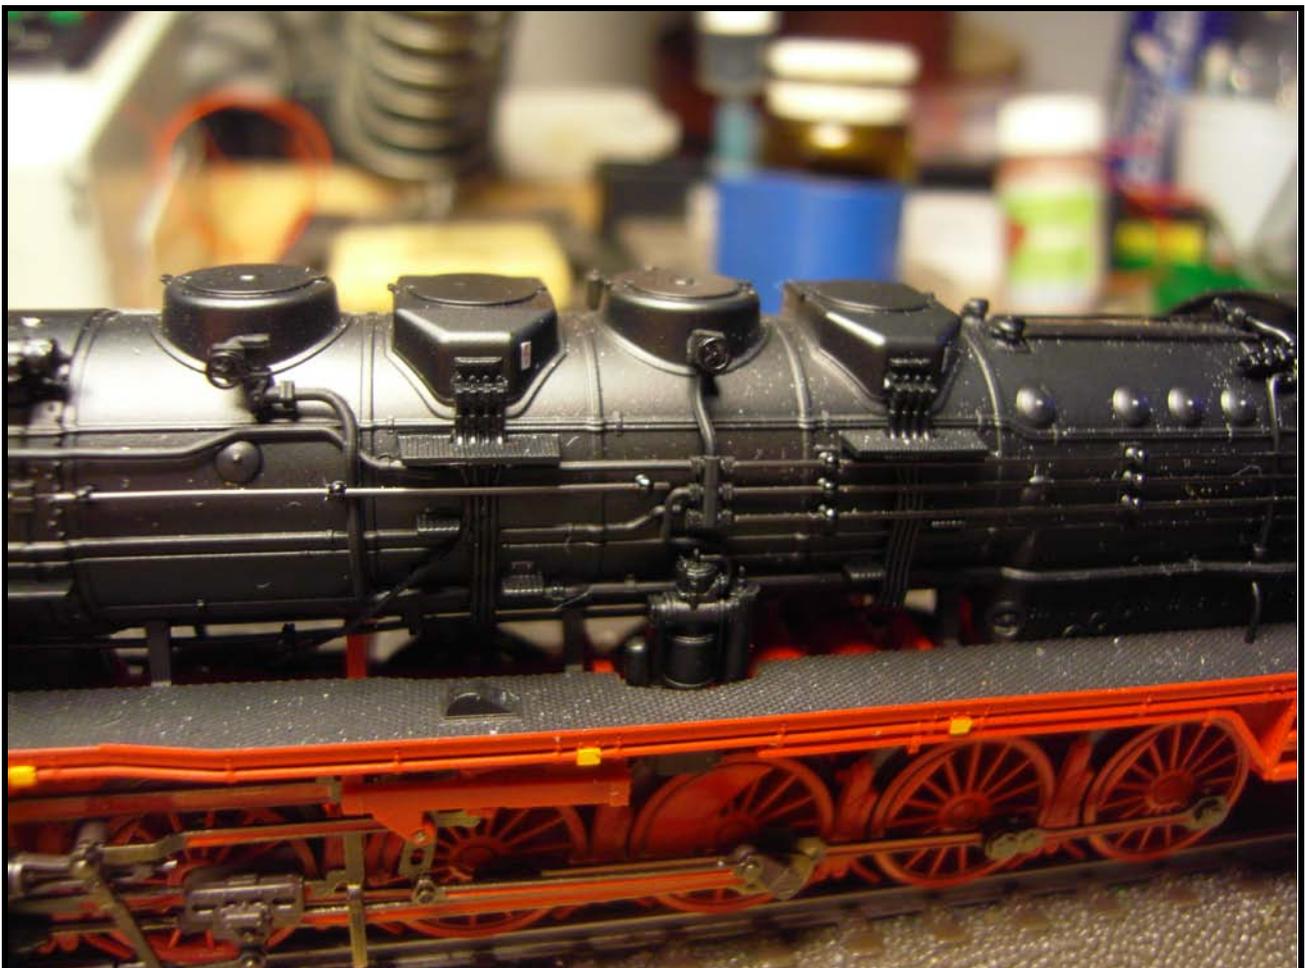
Foto n. 11: macro del lato sinistro del mantello della nuova Br 50 1013.

Anche nel confronto tra le foto n. 11 e n. 12 si vedono miglioramenti forse più importanti specialmente nelle condotte immediatamente al di sopra la pompa che attraversa, tramite una consona apertura il praticabile del lato sinistro.

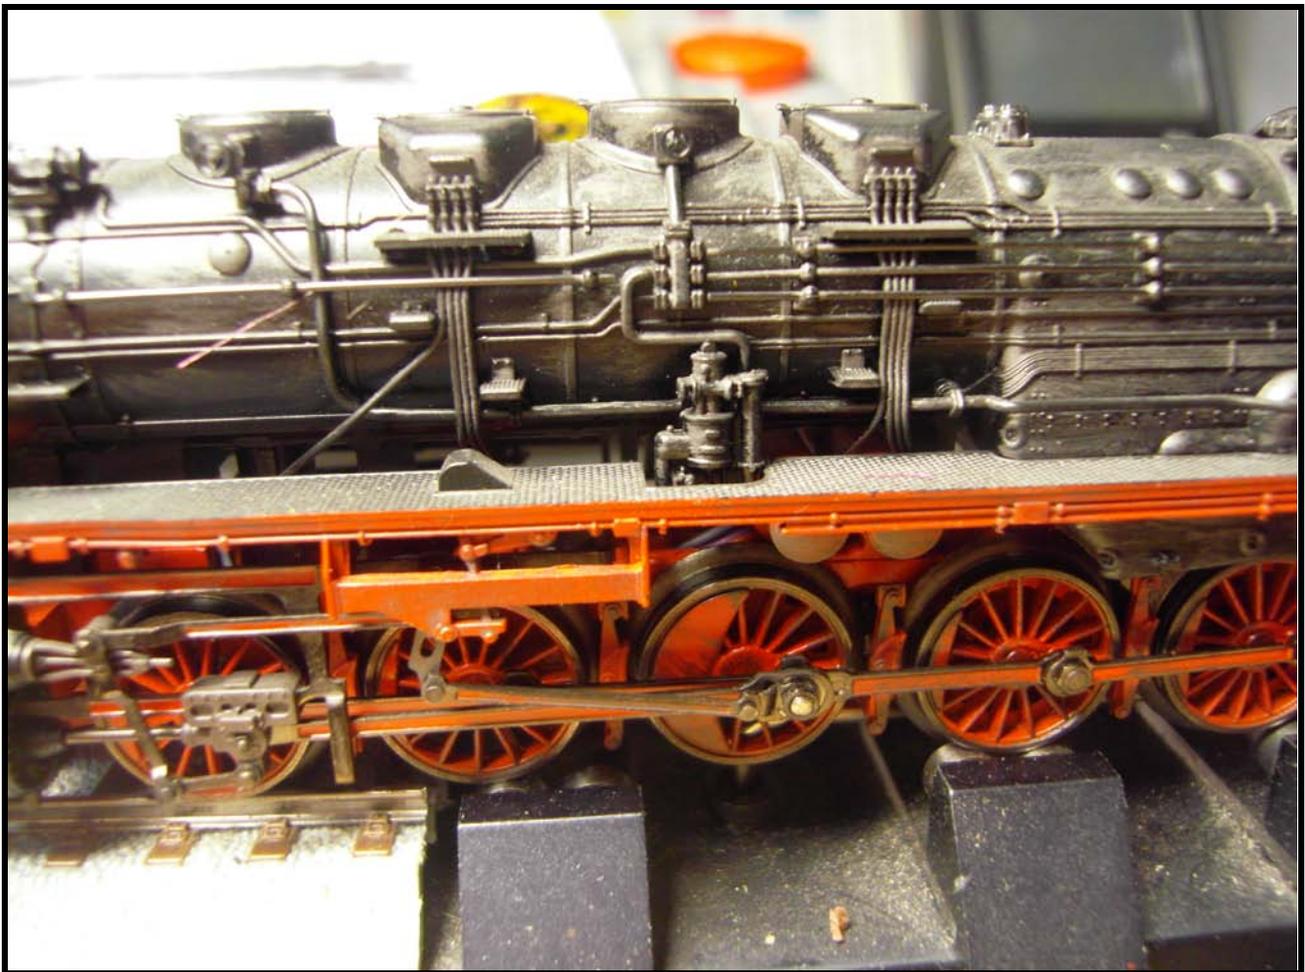
Foto n. 12: lato sinistro del mantello della Br 50 2448 del 2001.

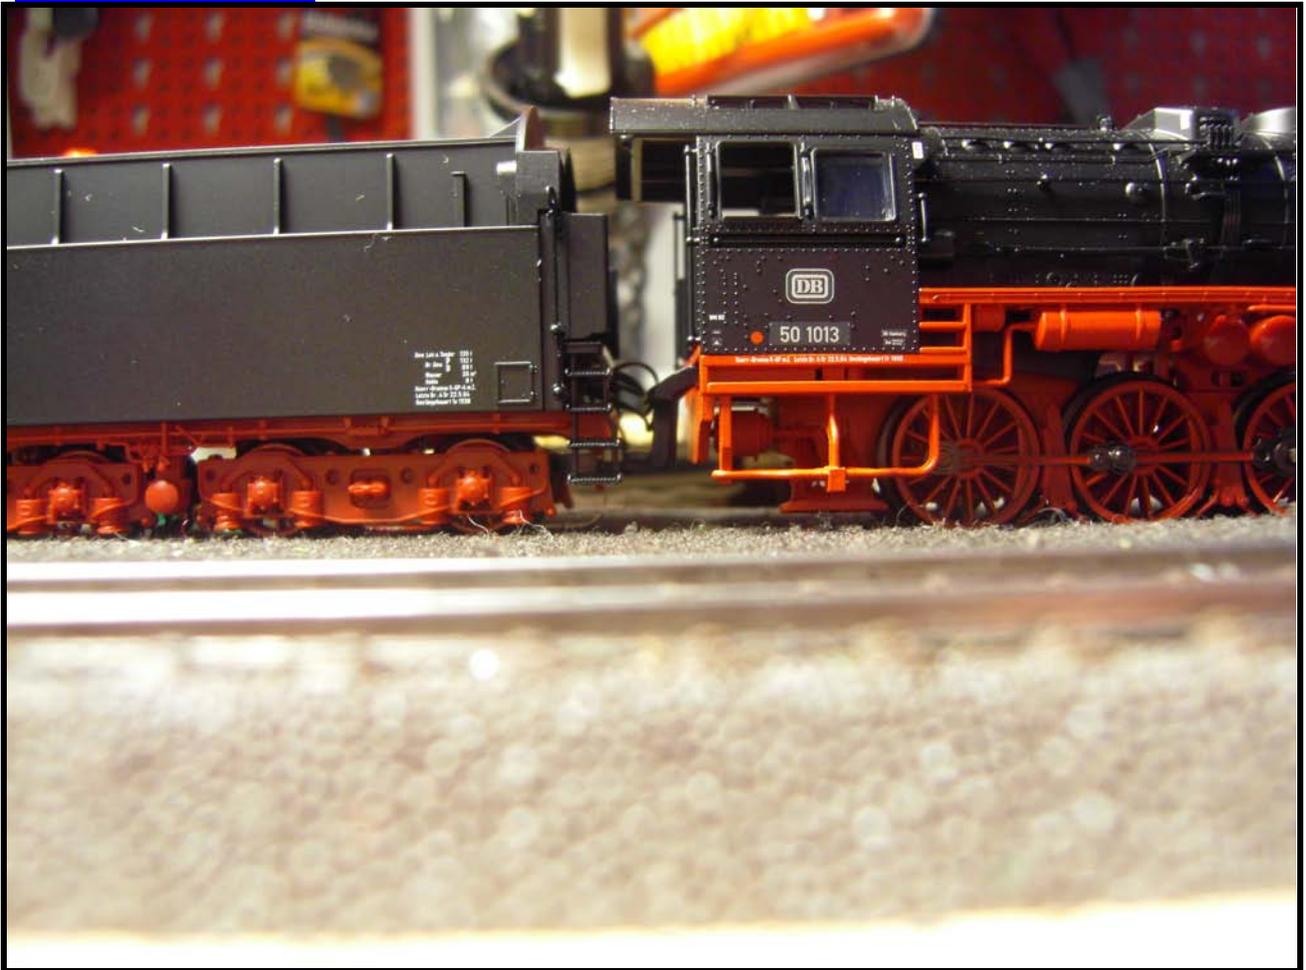
Foto n. 13: distanza esagerata del tender nella Br 50 1013 del 2012.

qualunque angolazione la si osserva la distanza è più che *esagerata* (foto n. 13 e n. 14).

Osservate di nuovo la [foto n. 13](#): la nuova Br 50 viene fornita dalla Casa di Göppingen con il tender così distanziato per consentire al modello di affrontare persino le curve “C” [24130](#) o le “K” [2221](#) (raggio da 360 mm).

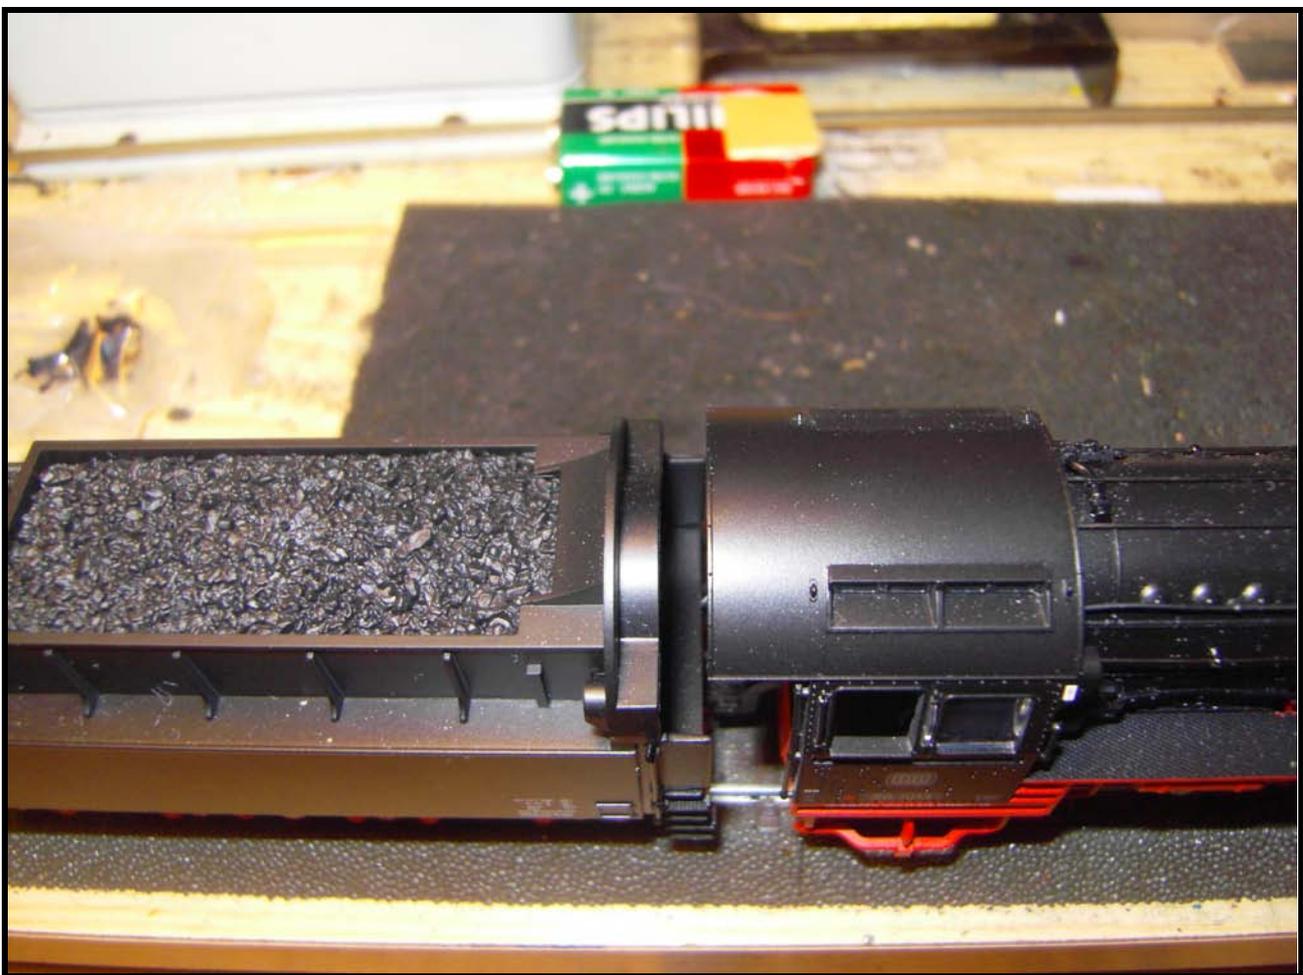
Foto n. 14: vista dall'alto la distanza esagerata del tender nella Br 50

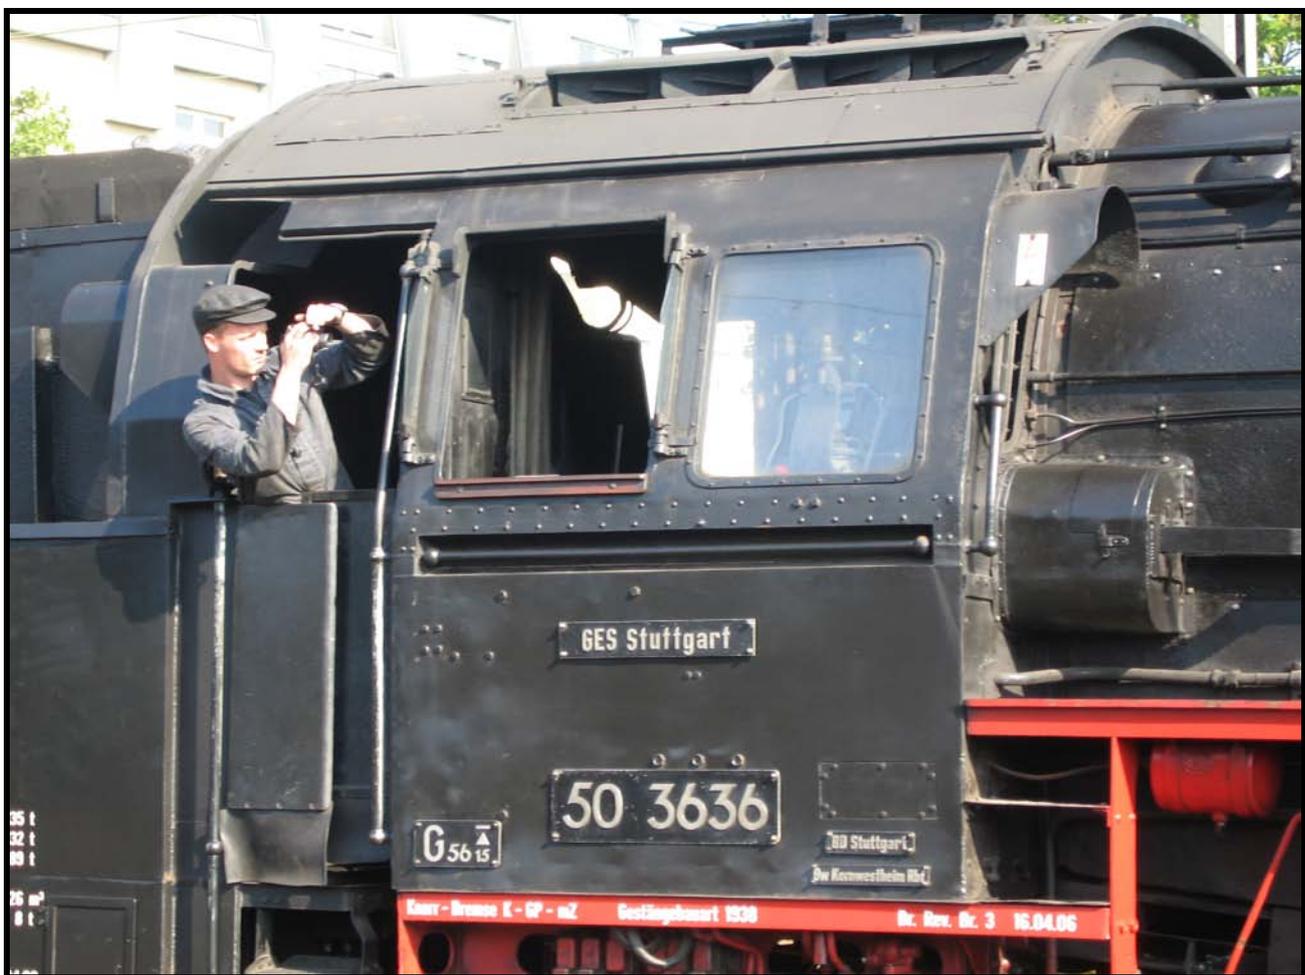
Foto n. 15: al vero la paratia del tender toccava quasi il tetto della cabina e riparava il personale di macchina nella marcia a ritroso.

Pensate poi che la paratia sul tender, arrotondata, era stata concepita per riparare dalle intemperie il personale di macchina, specie nella marcia a ritroso e che il tetto della cabina quasi toccava quella parte. Per chiarirvi la cosa ho una recente foto di una Br 50 presa proprio a Göppingen dall'amico Marco Palazzo **foto n. 15**. Certo ritorna sempre il discorso delle curve modellistiche...

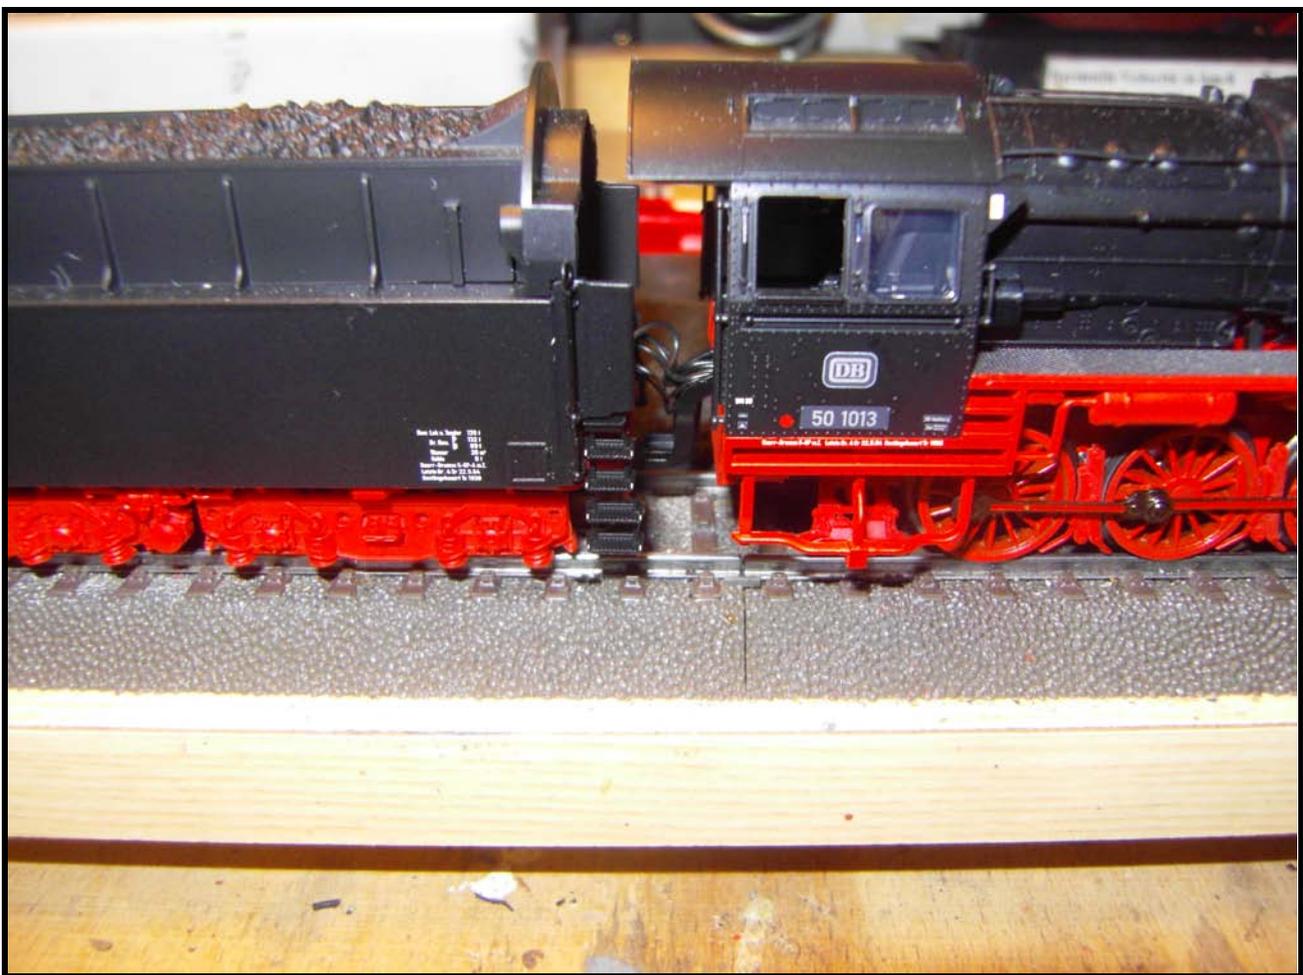
Foto n. 16: massima distanza del tender nella Br 50 1013 del 2012.

Per di più se viene agganciata ad un pesante convoglio, magari in una salita impegnativa, la distanza può arrivare all'estremo ([foto n. 16](#)).

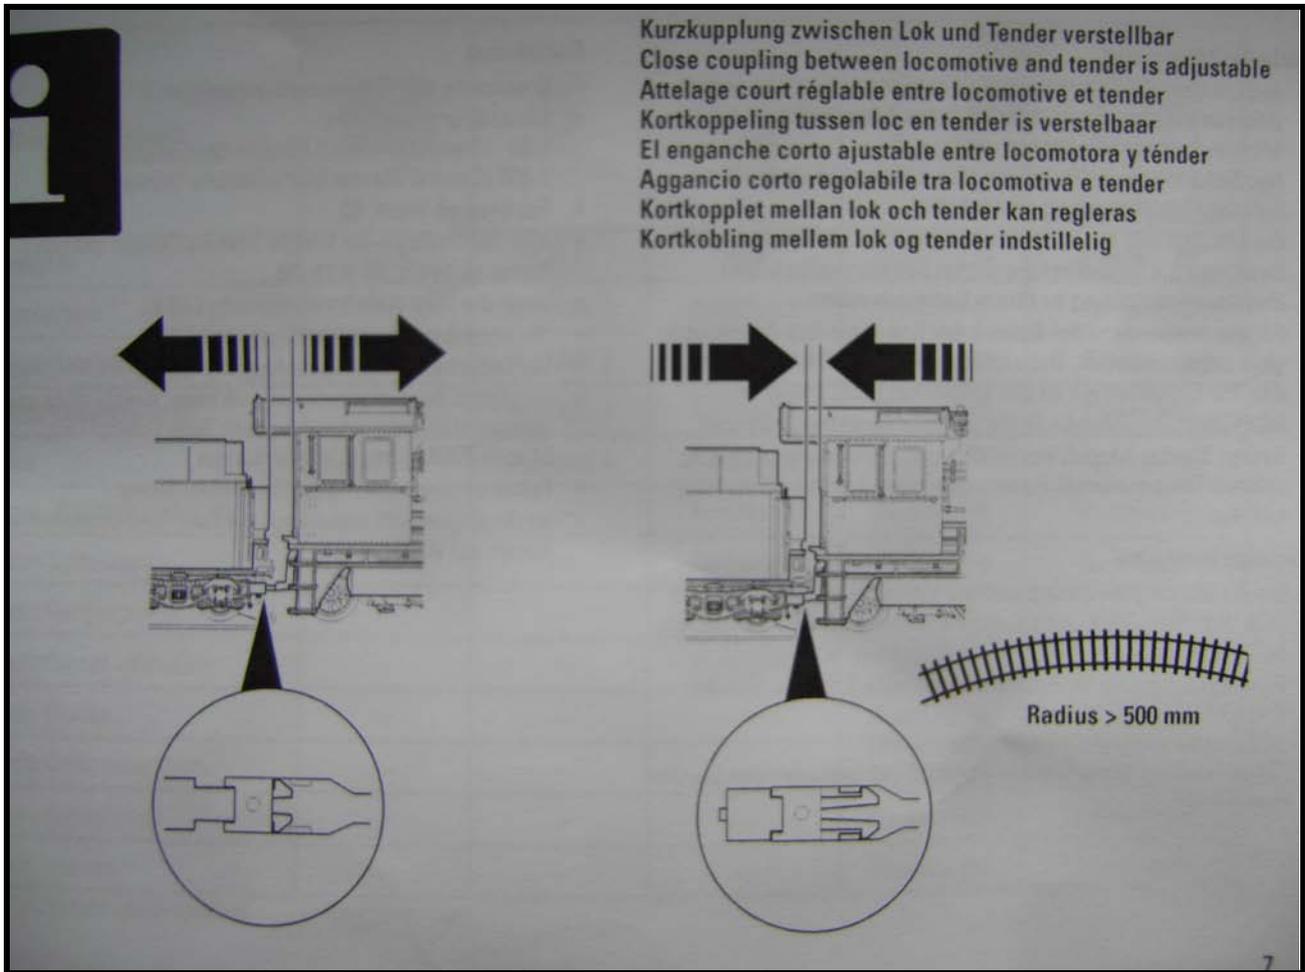
Foto n. 17: istruzioni per avvicinare il tender nella Br 50 1013 del 2012.

Le istruzioni nel libretto del modello (foto n. 17) sono molto *facilone* e lasciano ai neofiti molti dubbi .

- 1) si rovesci delicatamente la loco e la si adagi in una *culla morbida* (foto n. 18);
- 2) non essendoci in questo caso un *asse portante posteriore* sotto la *cabina di guida*, si può evitare d'allontanare il pattino, comunque per *chi* non ha mai effettuato prima l'avvicinamento è sempre consigliabile farlo, seguendo le istruzioni del libretto e aiutandosi con un cacciavite (foto n. 18);
- 3) con delle pinze arcuate (foto n. 19) si spinge il gancio regolabile nella posizione più stretta, come si vede nella foto/disegno n. 17.
