LA NUOVA BR 50 MÄRKLIN (I parte)**- Märklin art. 37810/37811/37813 -****ACCENNO AI MODELLI DAL 1974 A OGGI, IL PROBLEMA
DEL MOTORE**

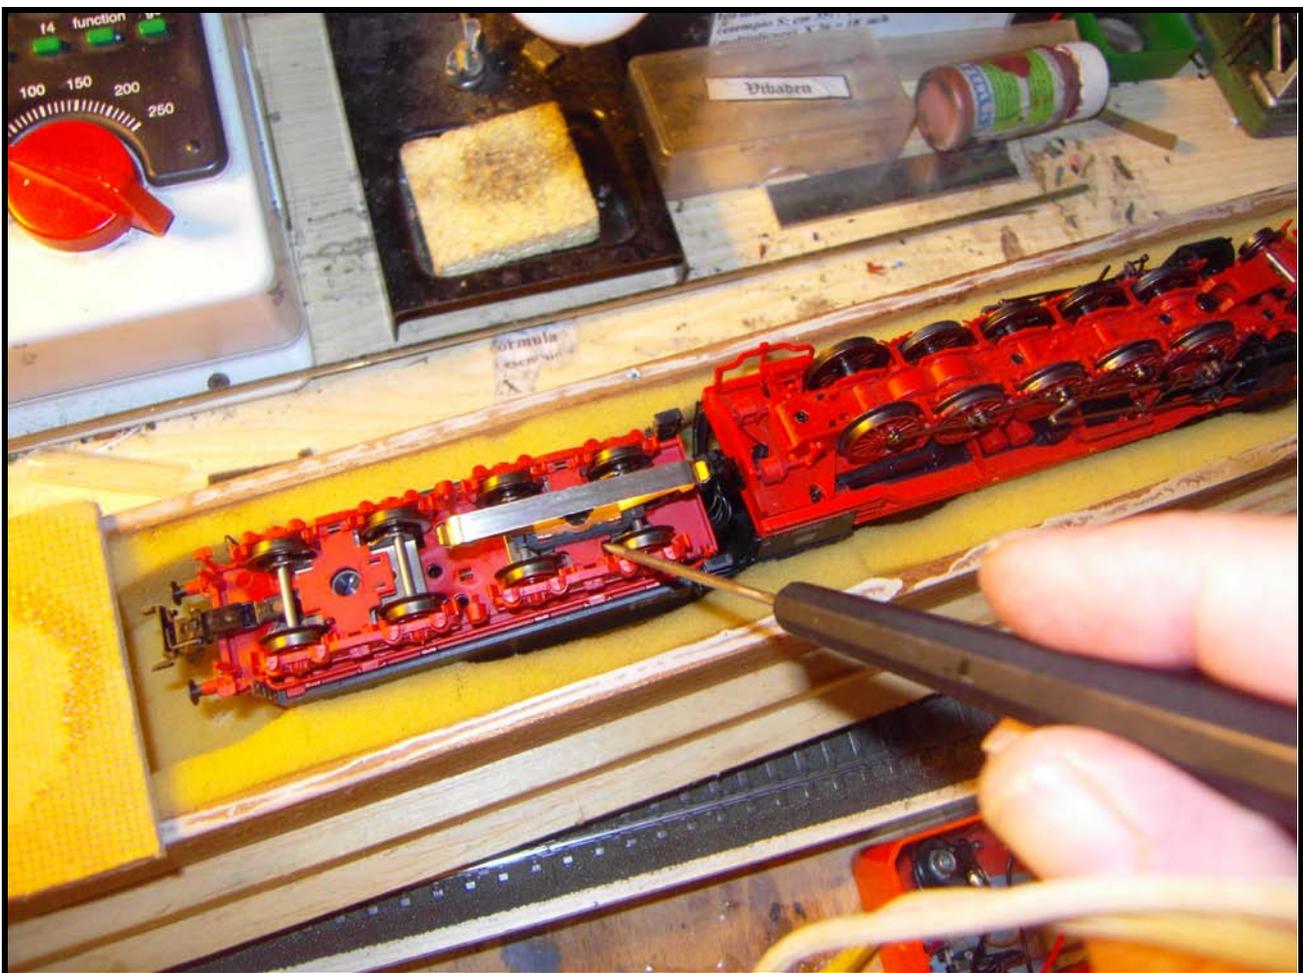
Foto n. 18: si rovescia la Br 50 e la si adagia in una "culla" protettiva, è opzionale in questo caso allontanare il pattino.

- 1) si rovesci delicatamente la loco e la si adagi in una *culla morbida* (foto n. 18);
- 2) non essendoci in questo caso un *asse portante posteriore* sotto la *cabina di guida*, si può evitare d'allontanare il pattino, comunque per *chi* non ha mai effettuato prima l'avvicinamento è sempre consigliabile farlo, seguendo le istruzioni del libretto e aiutandosi con un cacciavite (foto n. 18);
- 3) con delle pinze arcuate (foto n. 19) si spinge il gancio regolabile nella posizione più stretta, come si vede nella foto/disegno n. 17.

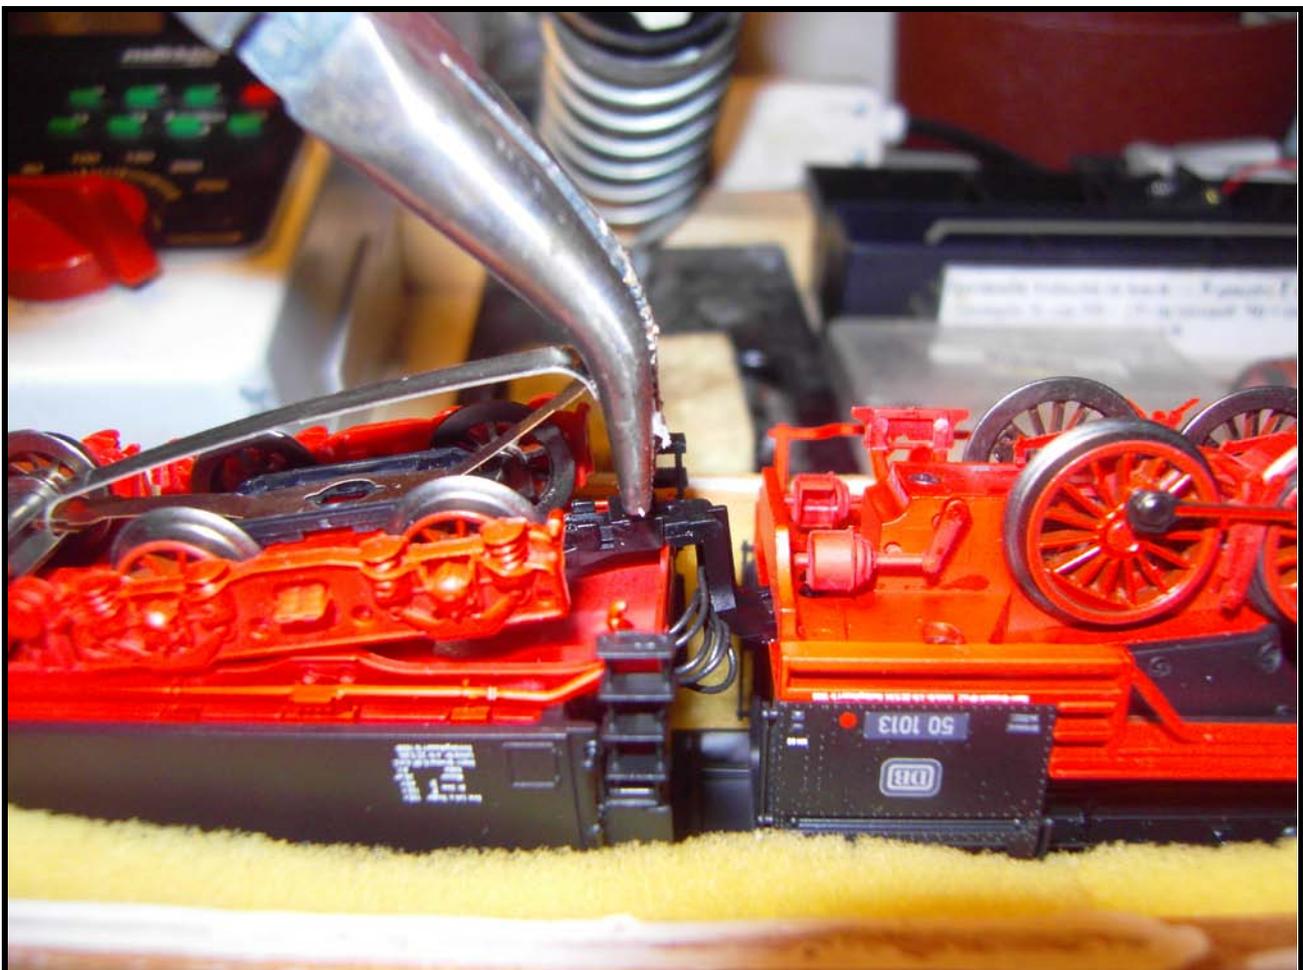
Foto n. 19: con delle pinze arcuate si spinge il gancio regolabile.

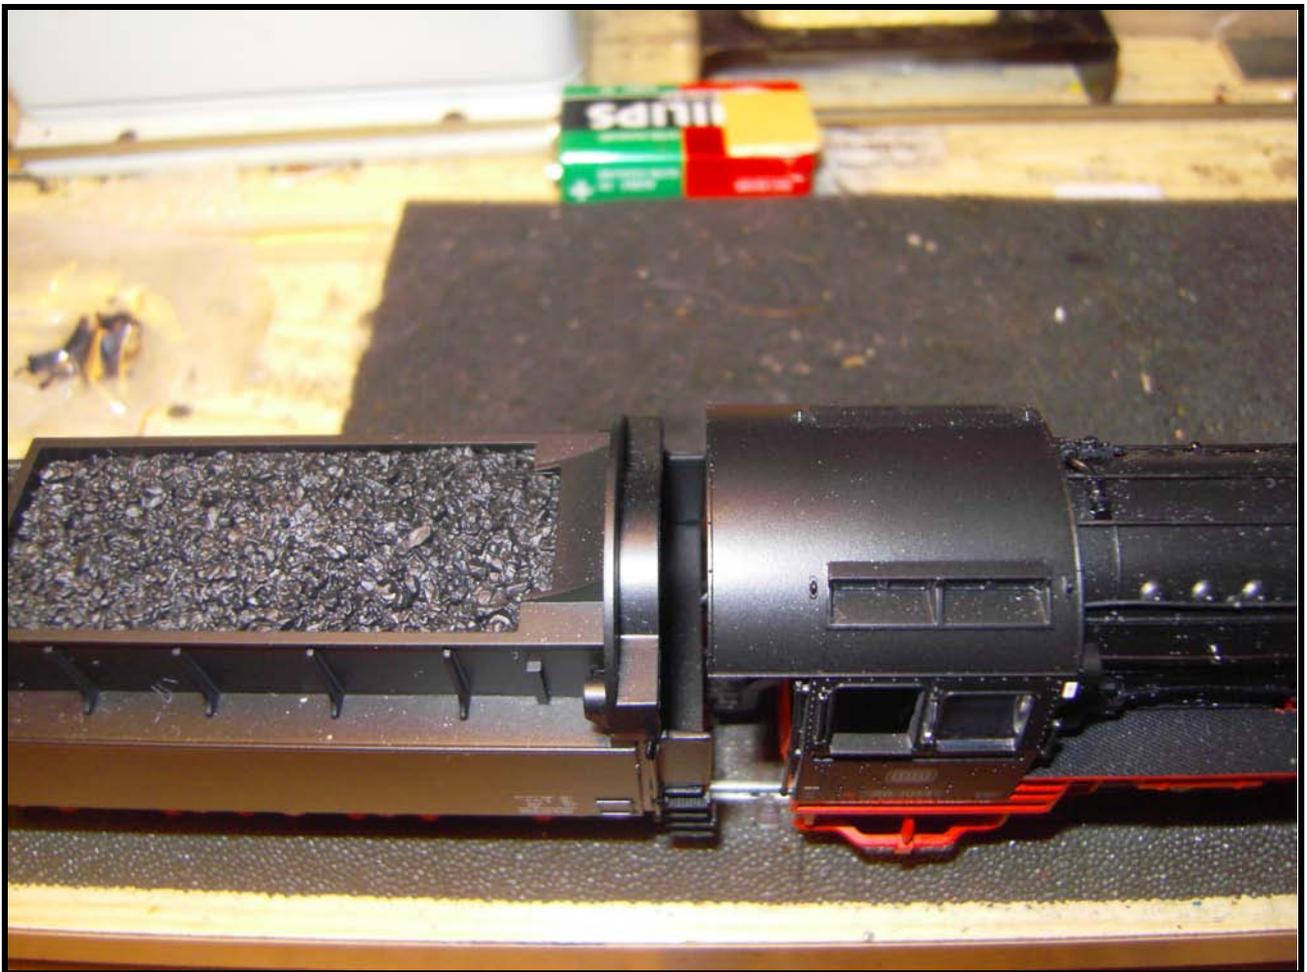
Foto n. 20: la Br 50 1013 prima dell'avvicinamento.

Nelle foto n. 20 e n. 21 il risultato *prima e dopo la cura*.

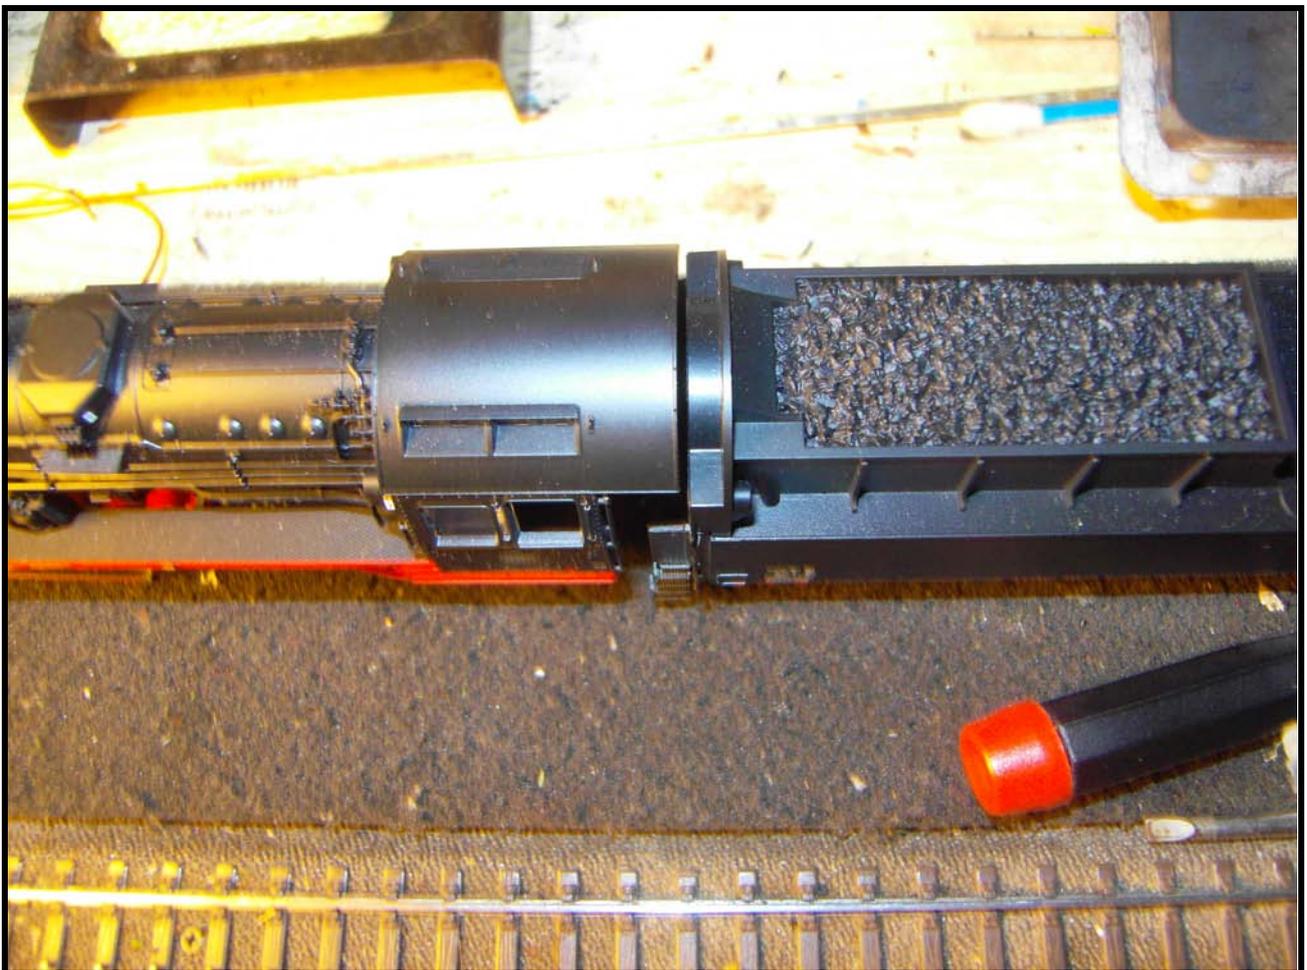
Foto n. 21: la Br 50 1013 dopo l'avvicinamento.

Ricordo però che, *dopo la cura*, la curva minima affrontabile è quella del raggio 2 da 437,5 mm (R 2) e inoltre che non sarà possibile montare i copristeli se non a partire dal raggio 3 da 515 mm (R 3).

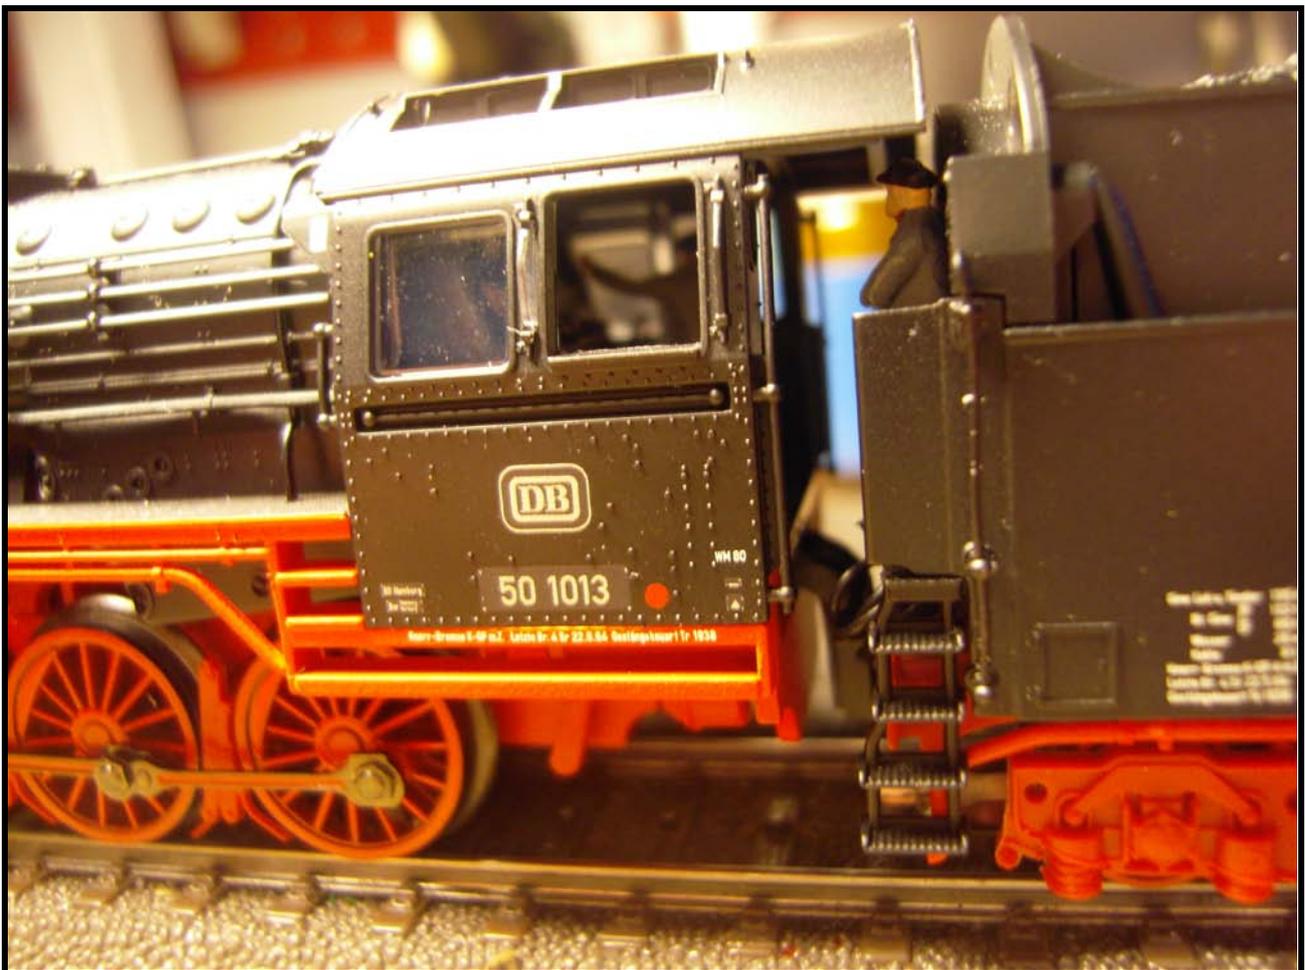
Foto n. 22: corrimano perfetti, ma fragili nella Br 50 1013 del 2012.

Corrimano della cabina (foto n. 22 e n. 23) nella *nuova* e *vecchia* Br 50.

Ovviamente il confronto non si dovrebbe nemmeno porre perché i nuovi appigli sono pressoché perfetti... tutto bene? No, perché sono in realtà fragilissimi... ATTENZIONE quindi a non pressarli lavorando sulla cabina o sollevando il modello e confesso (foto n. 24) di aver rotto quelli della 001 161-9. Per rimediare al guaio bisognerebbe allora acquistare l'intera cabina dal *Servizio Ricambi in Germania* (se si trova) o ripararli, ma non vengono mai perfetti... ahimè.

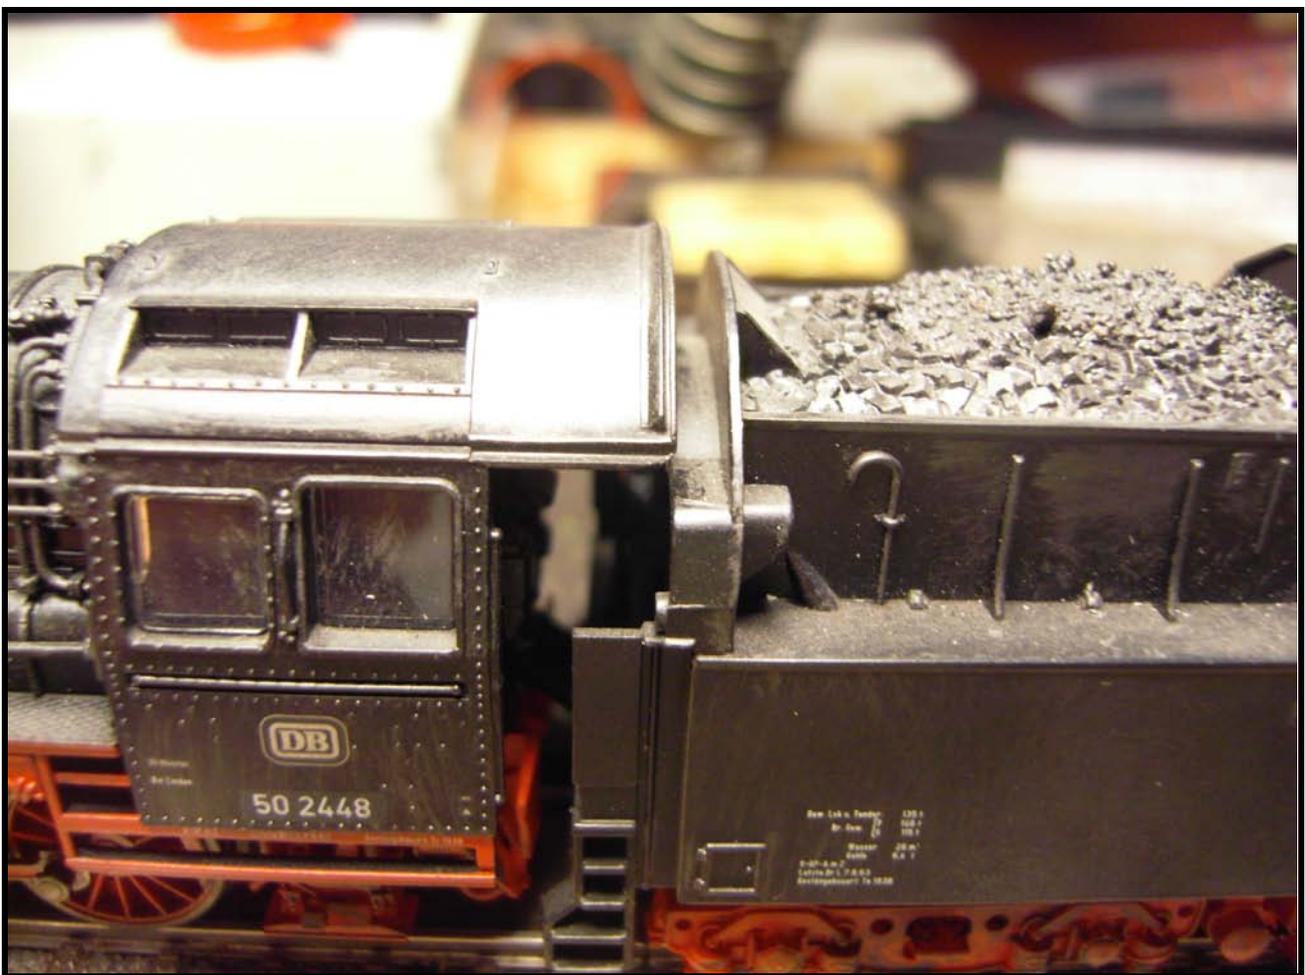
Foto n. 23: corrimano aderenti alla cabina nella Br 50 2448 del 2001.

Quelli della vecchia Br 50 2448 (o di altre loco di quella ed altre serie simili) erano accennati, è vero, ma non si rompevano perché stampati *in rilievo aderentissimi alla cabina* e questo ci fa comprendere il motivo che ha indotto la Casa di Göppingen a non realizzare in passato dei particolari troppo fragili. Qualche *maligno* dirà che noi märklinisti eravamo abituati a modelli che non si rompevano neanche cadendo sulla pietra...

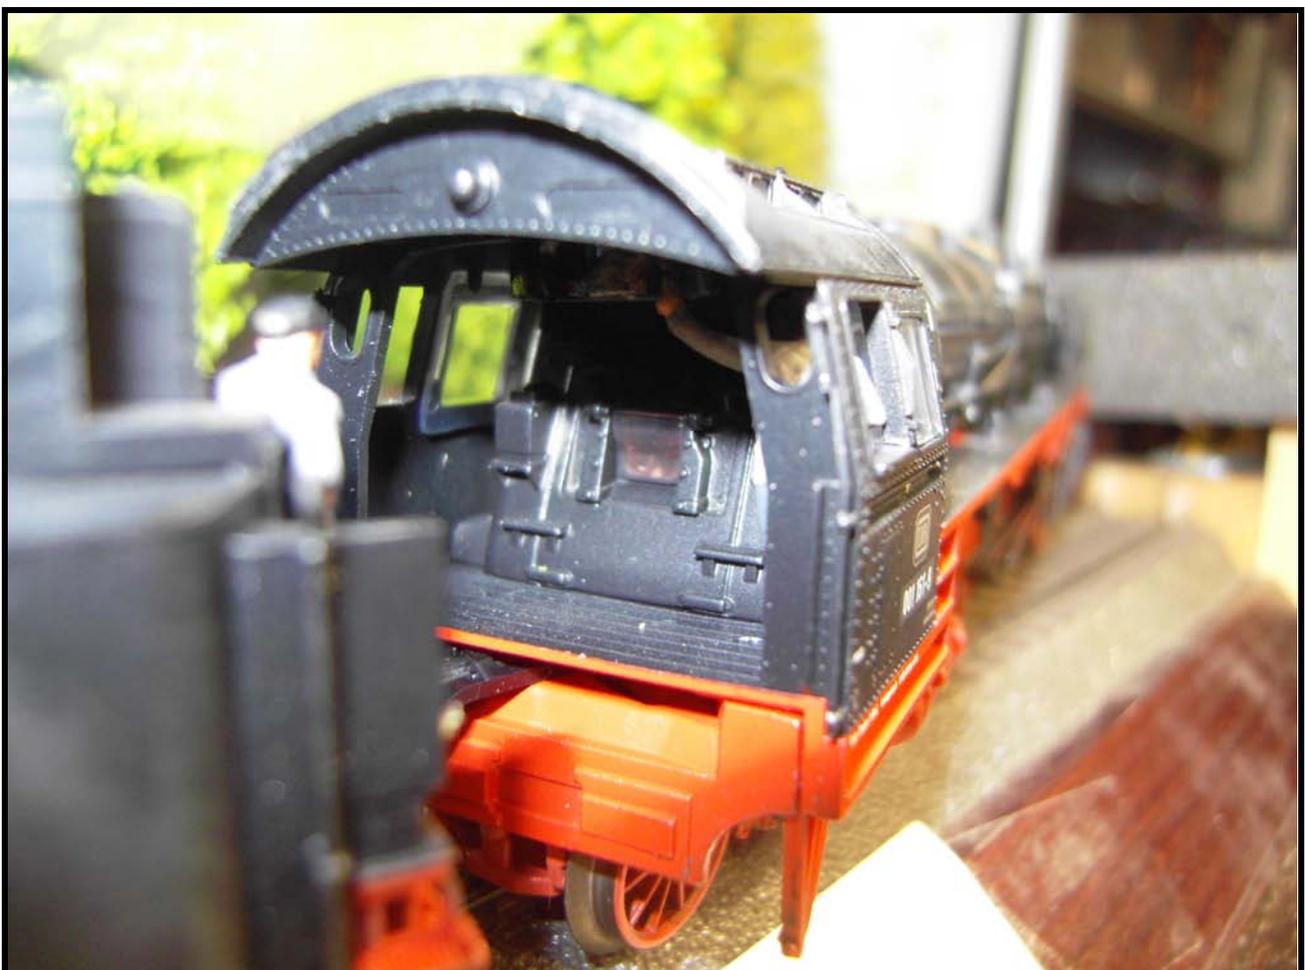
Foto n. 24: corrimano destro spezzato nella Br 001 161-9 del 2009.

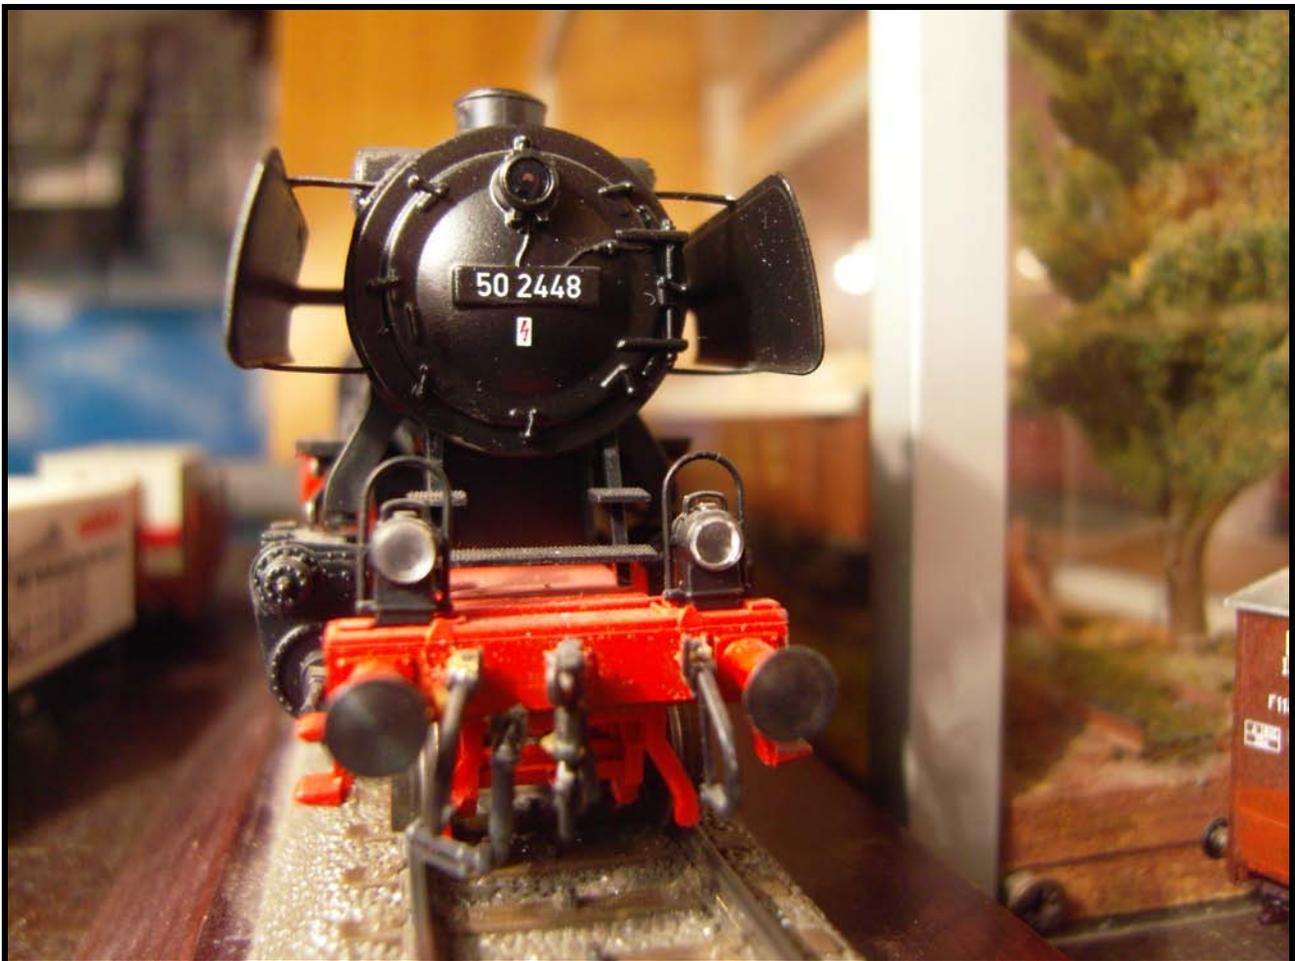
Foto n. 25: Br 50 2448 con pancone modificato dopo un lungo lavoro.

Di quanto fosse difficile la *modifica* ne ho già parlato nel paragrafo **IL PANCONE METALLICO**. Quel che dava più fastidio è che *Altri*, fornendo i loro modelli di abbondanti *bustine d'aggiuntivi*, preparavano i panconi (è vero, spesso erano di plastica!) già predisposti con fori che, al modellista plasticista non importavano, ma che facilitavano non poco *chi* desiderava una vaporiera o un'altra macchina diesel o elettrica con un lato realistico.

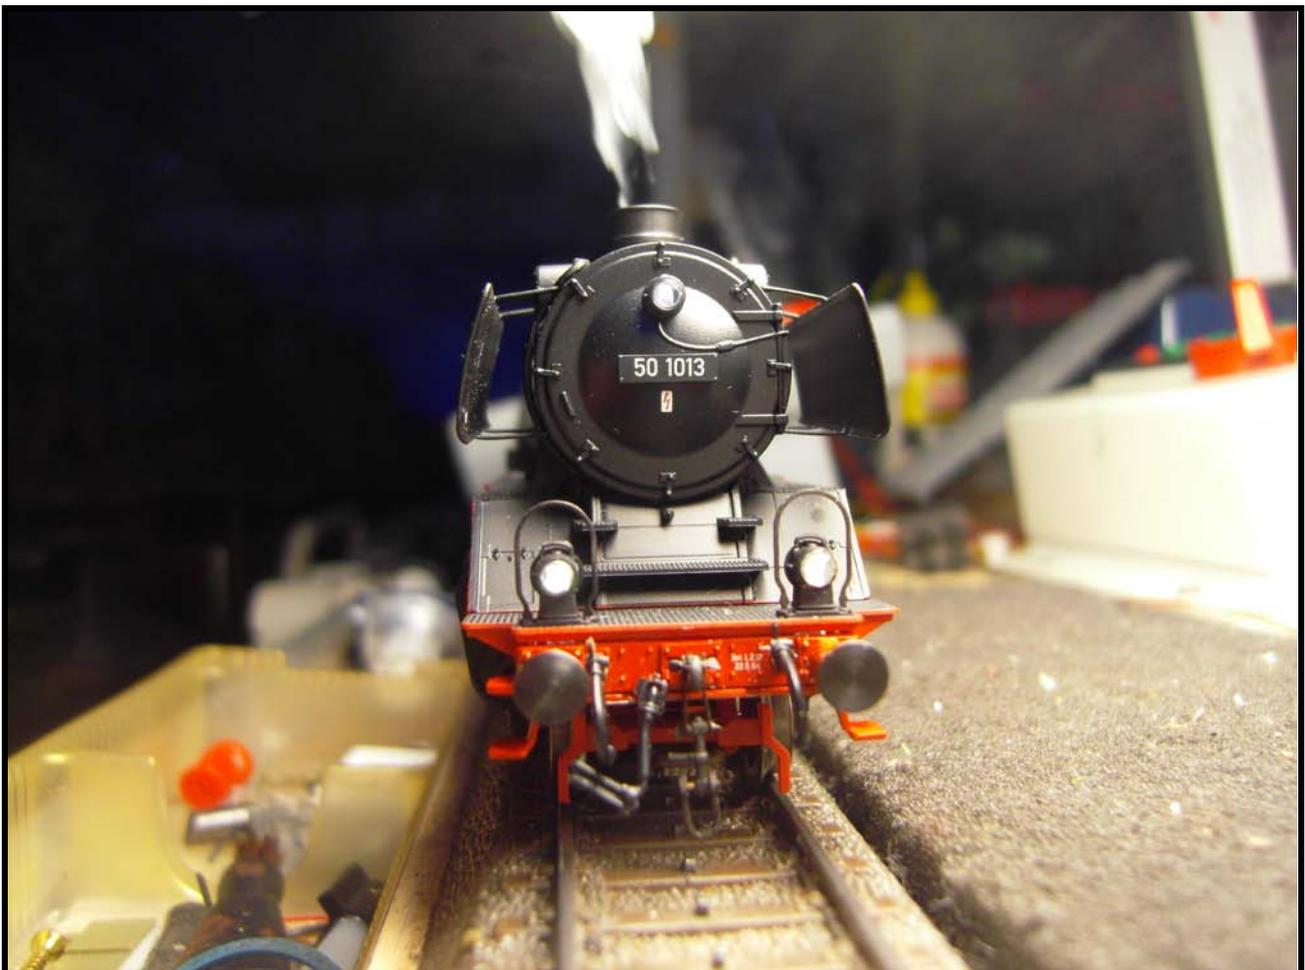
Foto n. 26: la Br 50 1013 con il pancone già forato e dotato perciò con facilità di tutti gli aggiuntivi per renderlo iperrealistico.

Da molti anni, finalmente, anche la Märklin si è adeguata e modificare con aggiuntivi (debbo dire che sono più belli quelli di altre marche!) è oramai molto facile, con i fori già predisposti ([foto n. 26](#)).

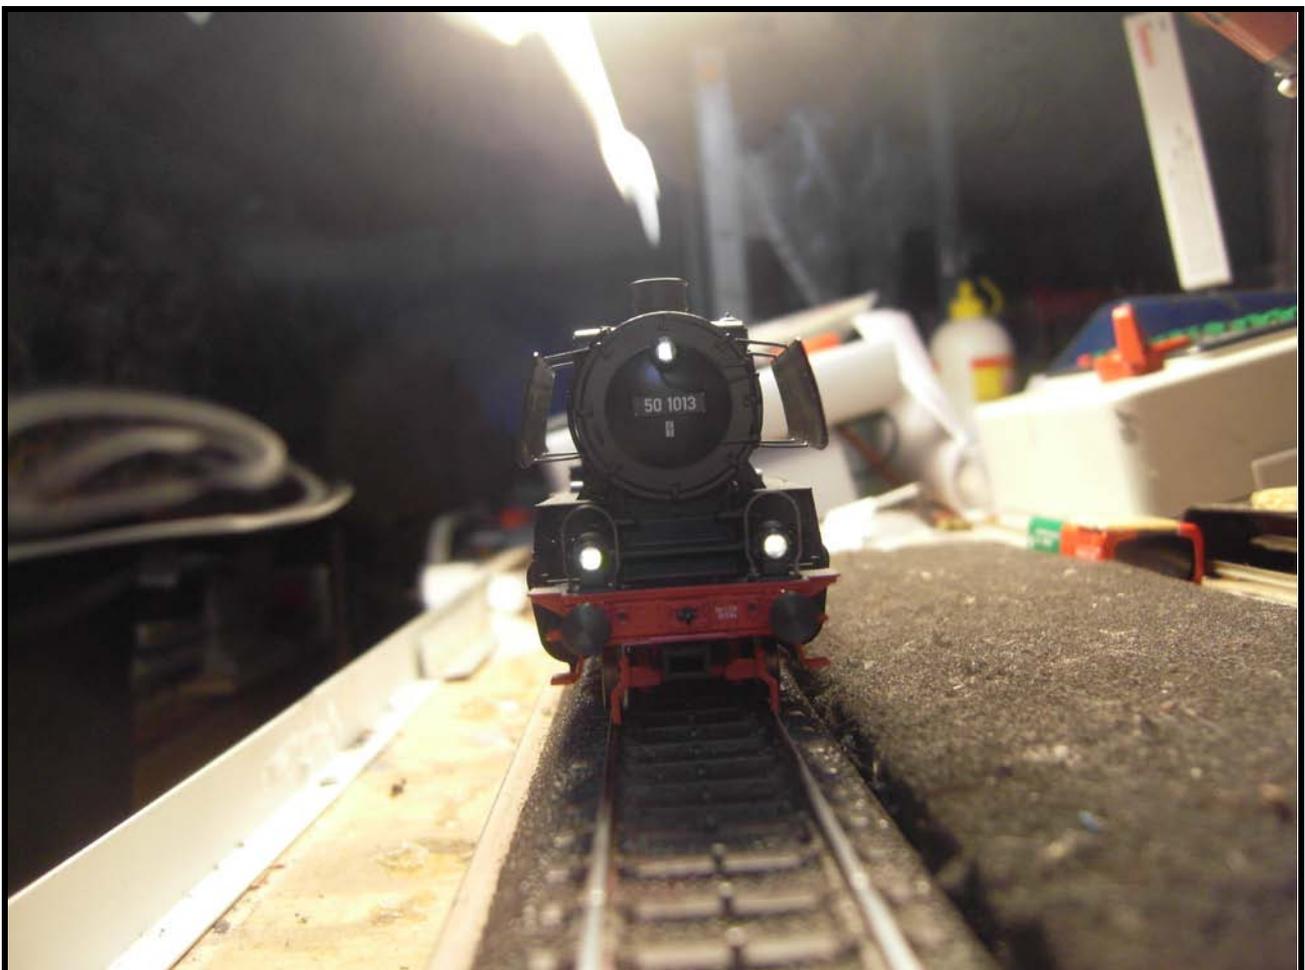
Foto n. 27: la Br 50 1013 con il pancone ancora con il portagancio.

C'è subito da dire che, come si vedrà bene dalle **foto n. 27 e n. 28**, il portagancio questa volta è di colore nero, contrariamente alle foto apparse sul precatalogo e sulla rivista *Märklin Magazine* n. 4 del 2012. A parte la stranezza, a cui siamo abituati per i prototipi, il colore nero è da preferire al rosso sfacciato, anche per coloro che, per timore, non se la sentissero di allontanare il portagancio, che oltretutto non spunta quasi per nulla da sotto il pancone, pur rinunciando ad innestarvi il gancio modellistico.

Nella **foto n. 27** si vede il portagancio nero che si *confonde* con lo spazio che esiste al vero tra la traversa inferiore del carrello portante e quella superiore del pancone.

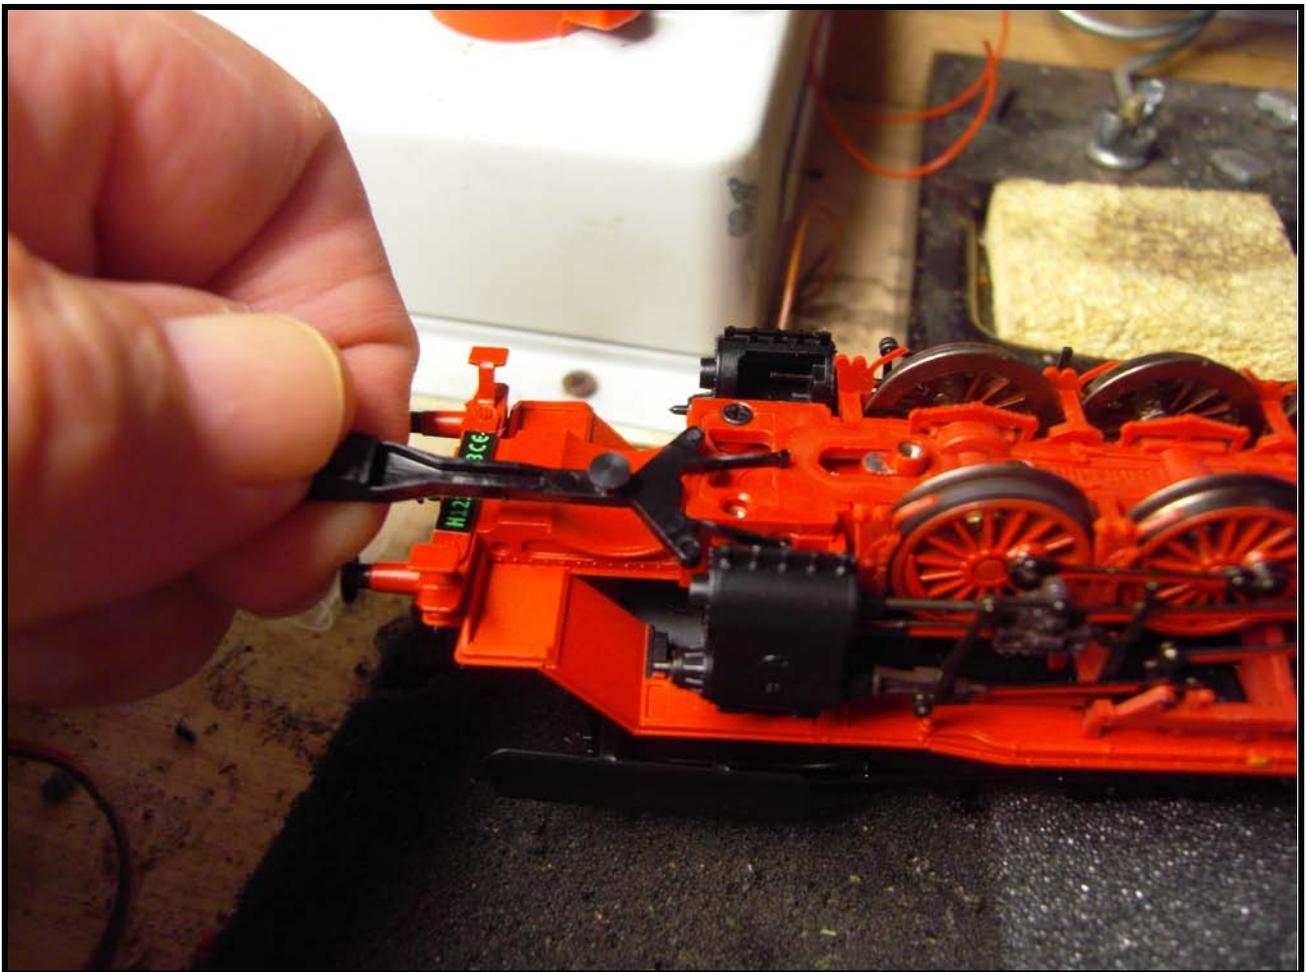
Foto n. 28: allentando una o due viti a croce si estrae il portagancio.

- 1) si allontana il carrello anteriore (una sola vite con testa grande a taglio che si vede nella **foto n. 30**);
- 2) si allenta almeno una delle due piccole viti a croce e si estrae, con una minima pressione/flessione, il portagancio nero (**foto n. 28**);
- 3) si stringe di nuovo la vite a croce (o stringono se allentate tutte e due, **foto n. 29**);

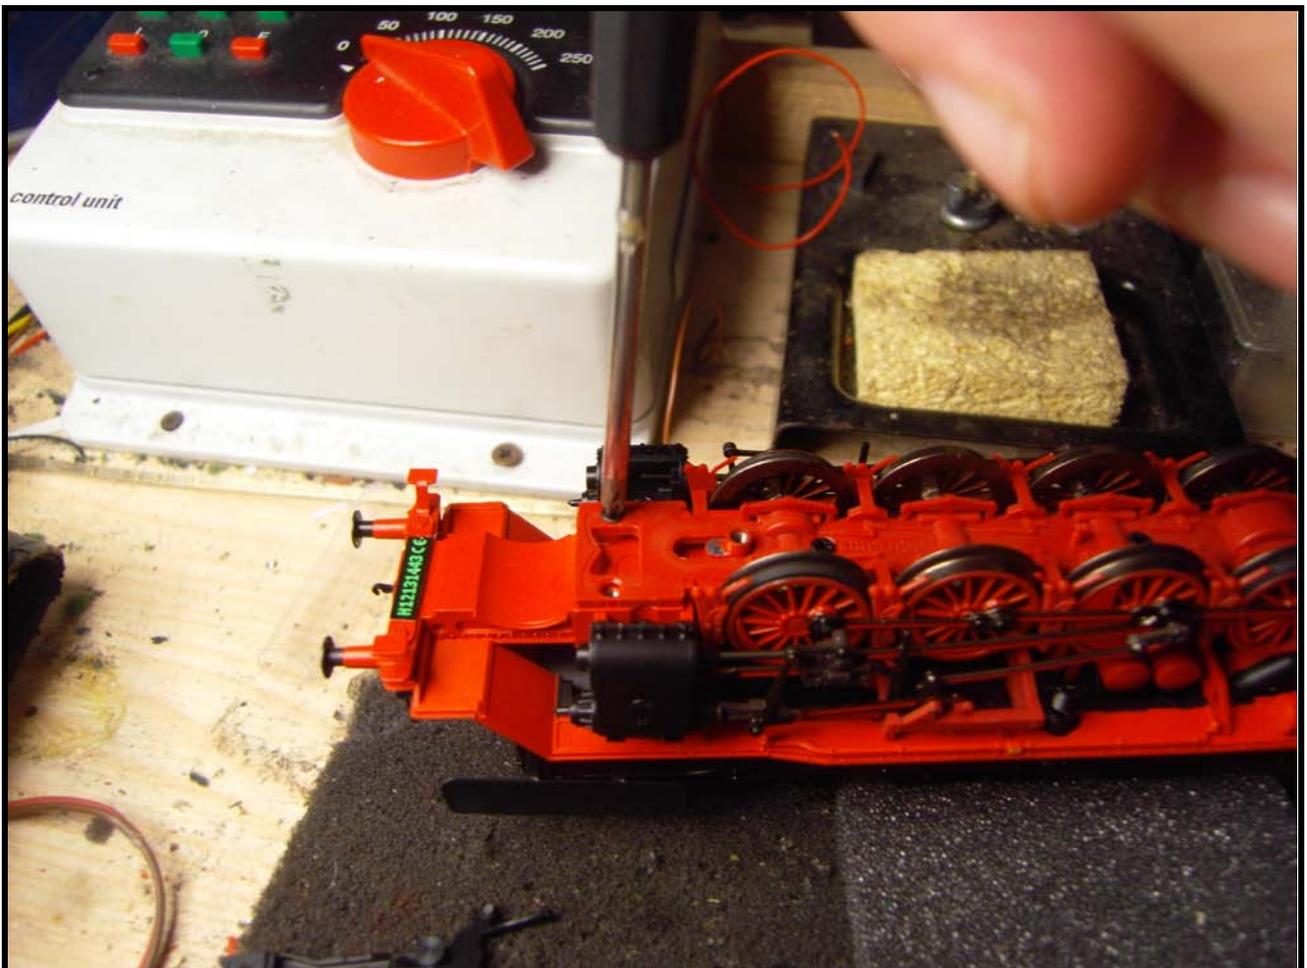
Foto n. 29: si stringono di nuovo le due viti a croce piccole.

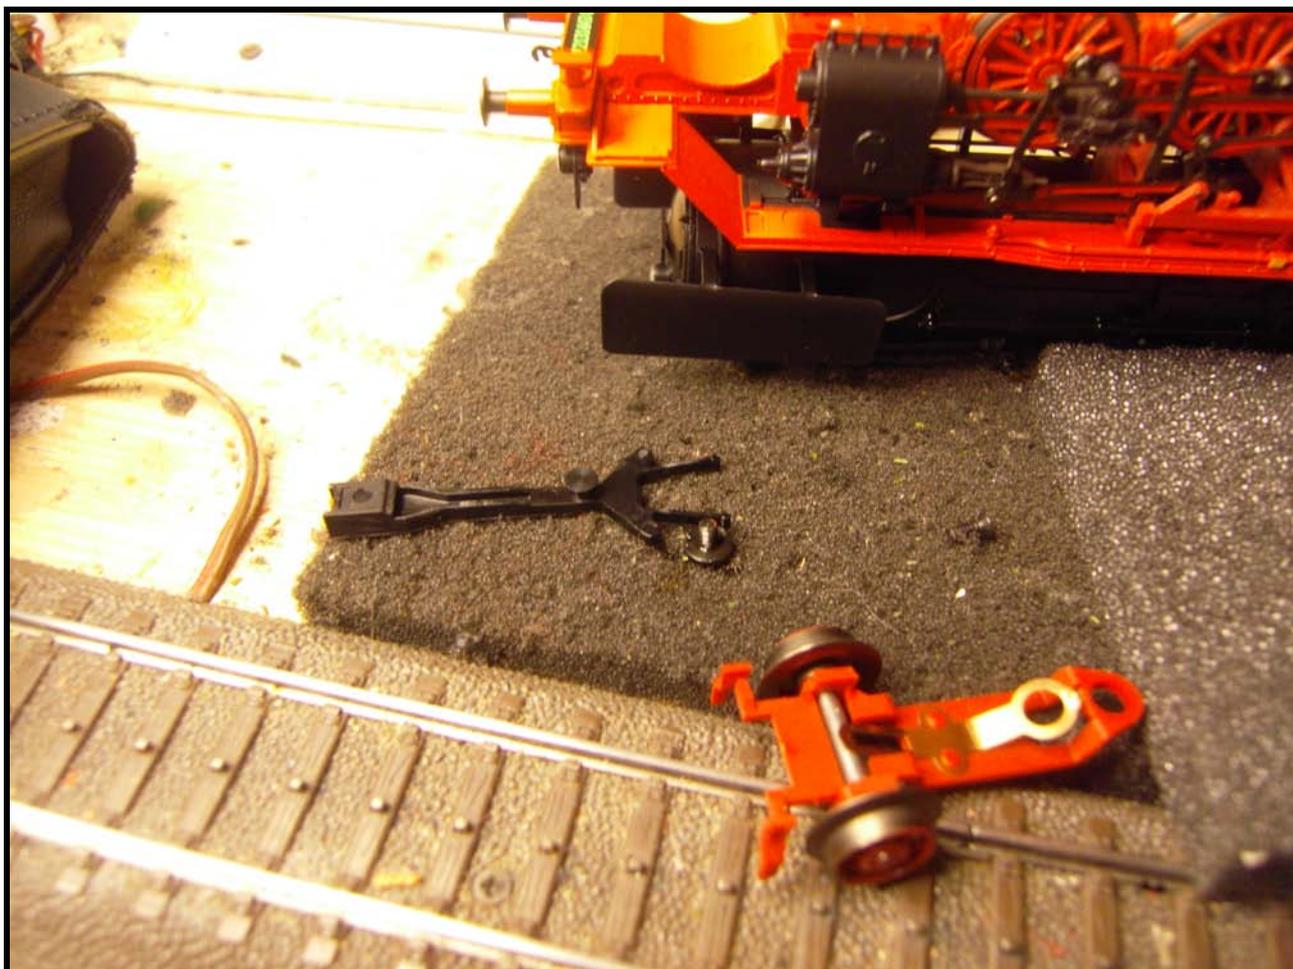
[Foto n. 30: il carrello in primo piano, il portagancio nero e le viti.](#)

- 4) si rimonta il carrello anteriore facendo attenzione a non invertire la sua posizione (la lamella metallica elastica non si deve vedere dal basso) il tutto nelle [foto n. 30 e n. 31](#).

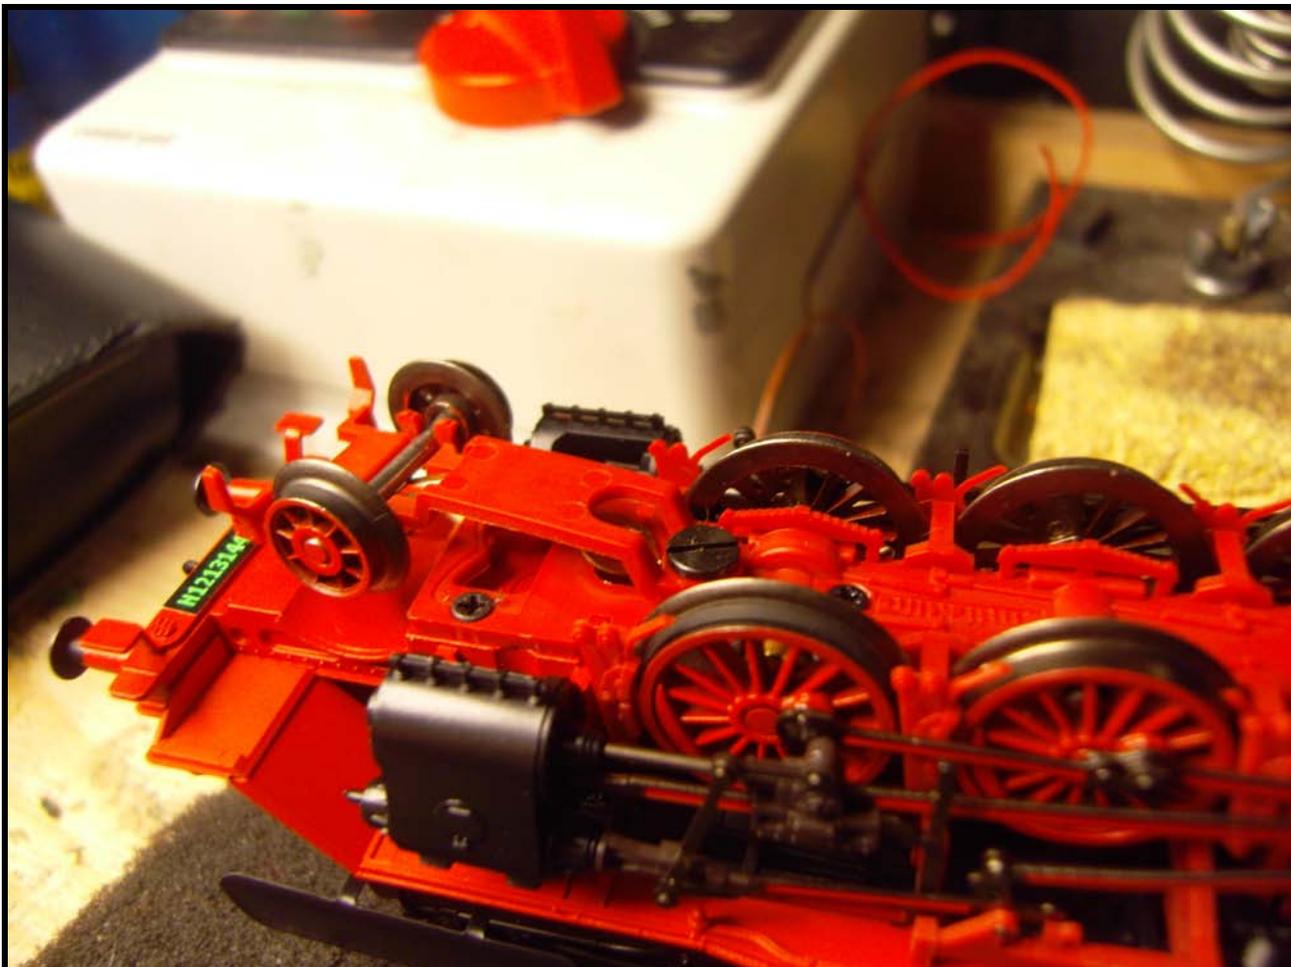
Foto n. 31: il carrello rimontato della Br 50 1013 senza portagancio.

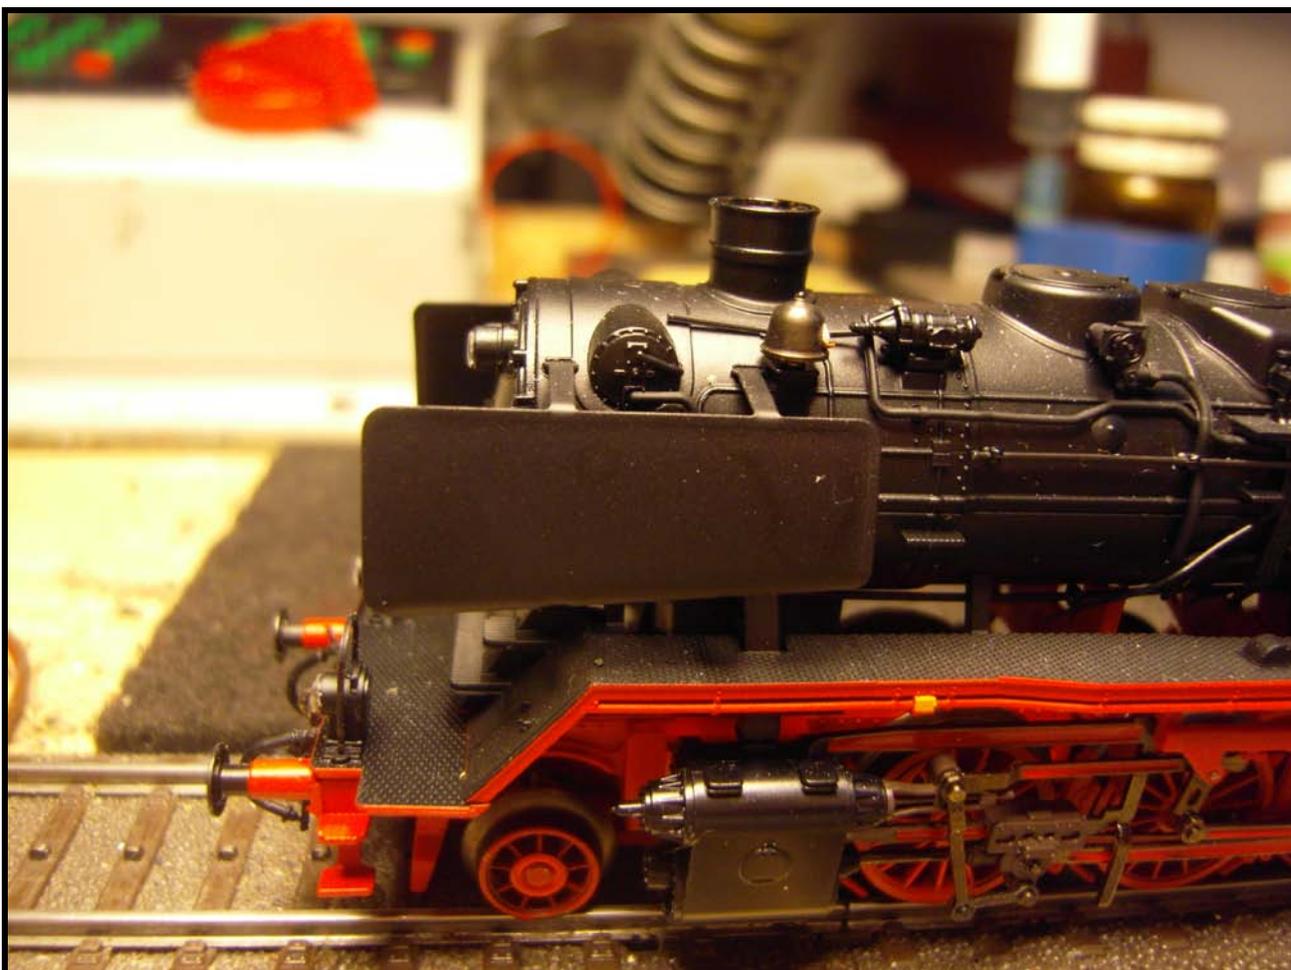
Foto n. 32: zona parafumo della nuova Br 50 1013 del 2012, la condotta dietro la campana è riportata, ma storta.

Nel confronto tra le [foto n. 32 e n. 33](#) si vedono diversi miglioramenti della zona dei parafumo (alcune tubazioni sono ora riportate), ma anche un piccolo *peggioramento* nel cavo che va dalla turbodinamo, che si vede subito dietro la campana e che ho dovuto raddrizzare.

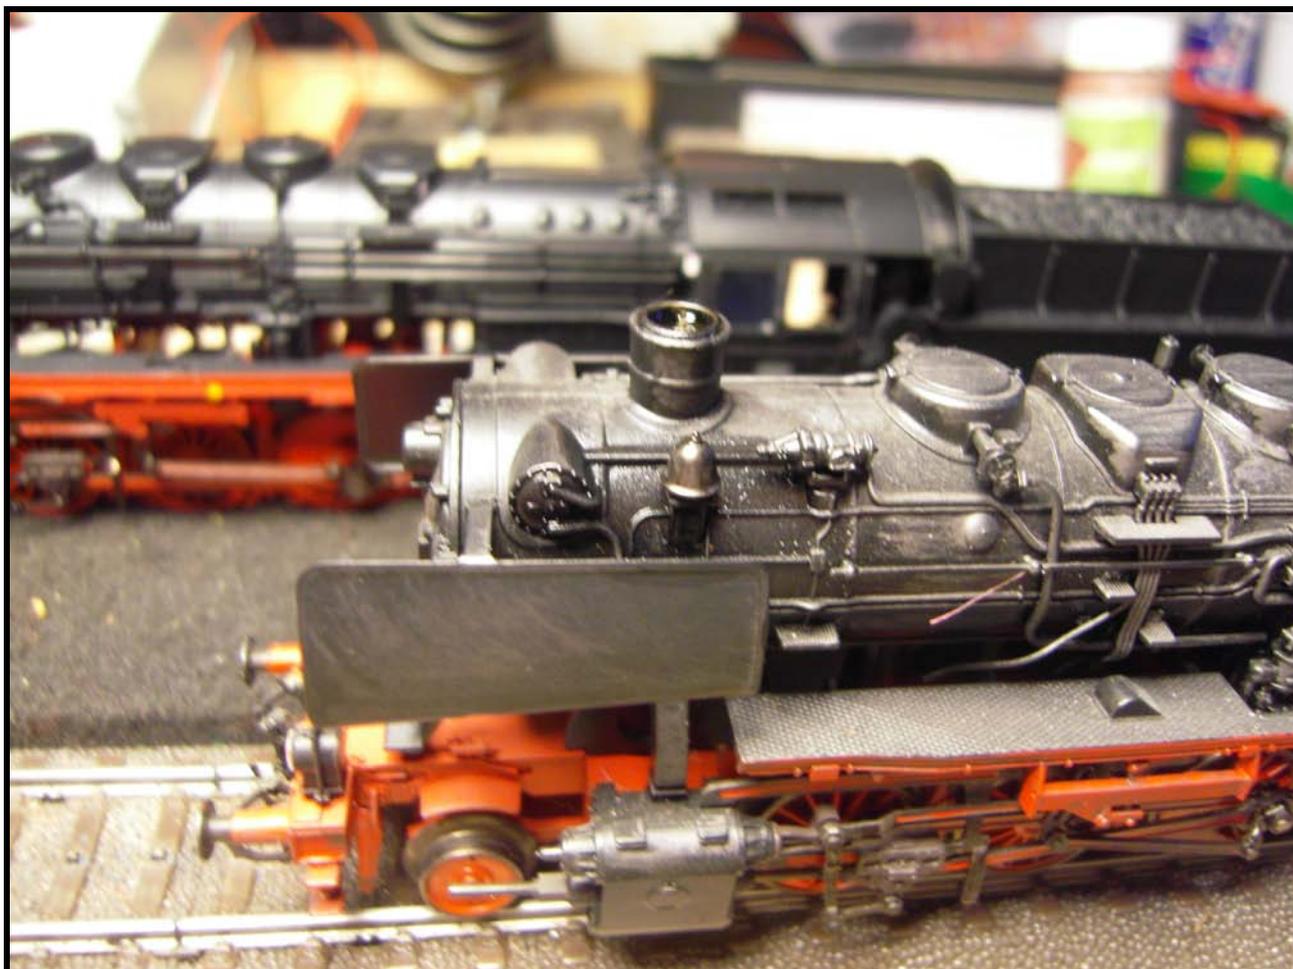
[Foto n. 33](#): zona parafumo nella Br 50 2448 del 2001. la stessa condotta della [foto n. 32](#) era solo stampata, ma diritta.

Nella vecchia Br 50 quel cavo era solo stampato, ma diritto.

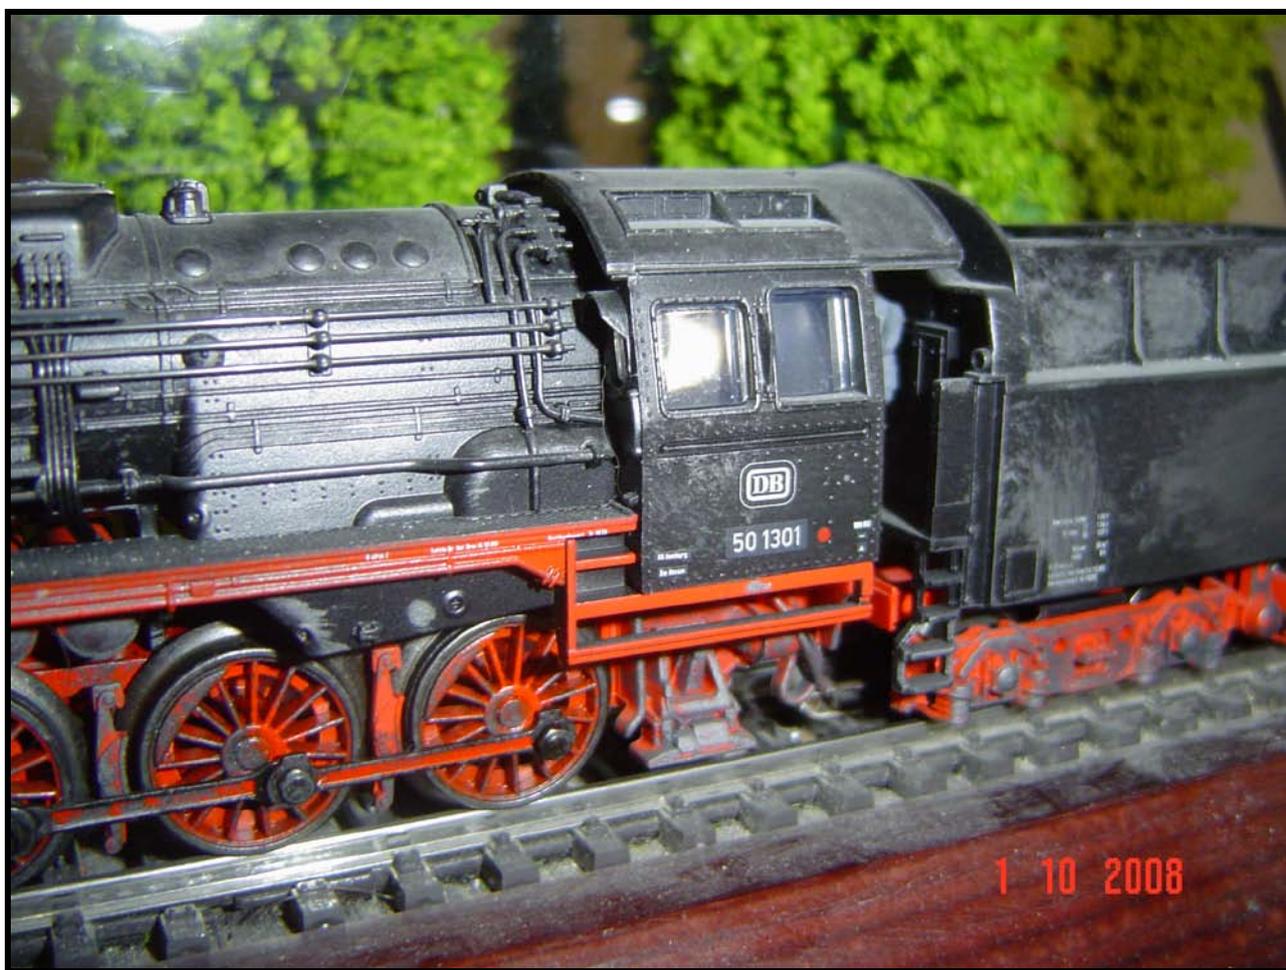
Foto n. 34: lato sinistro della cabina della Br 50 1301 del 2003.

Anche nel confronto tra le [foto n. 34 e n. 35](#) si vedono miglioramenti importanti nei tiranti verso le valvole, sul tetto, subito dietro il primo duomo che erano assenti nella Br 50 2448 ed anche nella Br 50 1301 ([art. 37844](#) del 2003) che era ambientata in epoca antecedente a quella della Br 50 1013, perchè ancora fornita di parafumo Wagner antiquati.

È ben evidente (foto n. 5, n. 6, n. 7, n. 34 e n. 36) che nei precedenti versioni di Br 50 i dispositivi *Indusi*, posti proprio sotto le cabine, erano *erroneamente* doppi, mentre nella versione attuale (2012) ve ne è *giustamente* uno solo (per l'epoca di ambientazione) posto sul lato destro (per esempio foto n. 37).
