LA NUOVA BR 50 MÄRKLIN (I parte)**- Märklin art. 37810/37811/37813 -****ACCENNO AI MODELLI DAL 1974 A OGGI, IL PROBLEMA
DEL MOTORE**

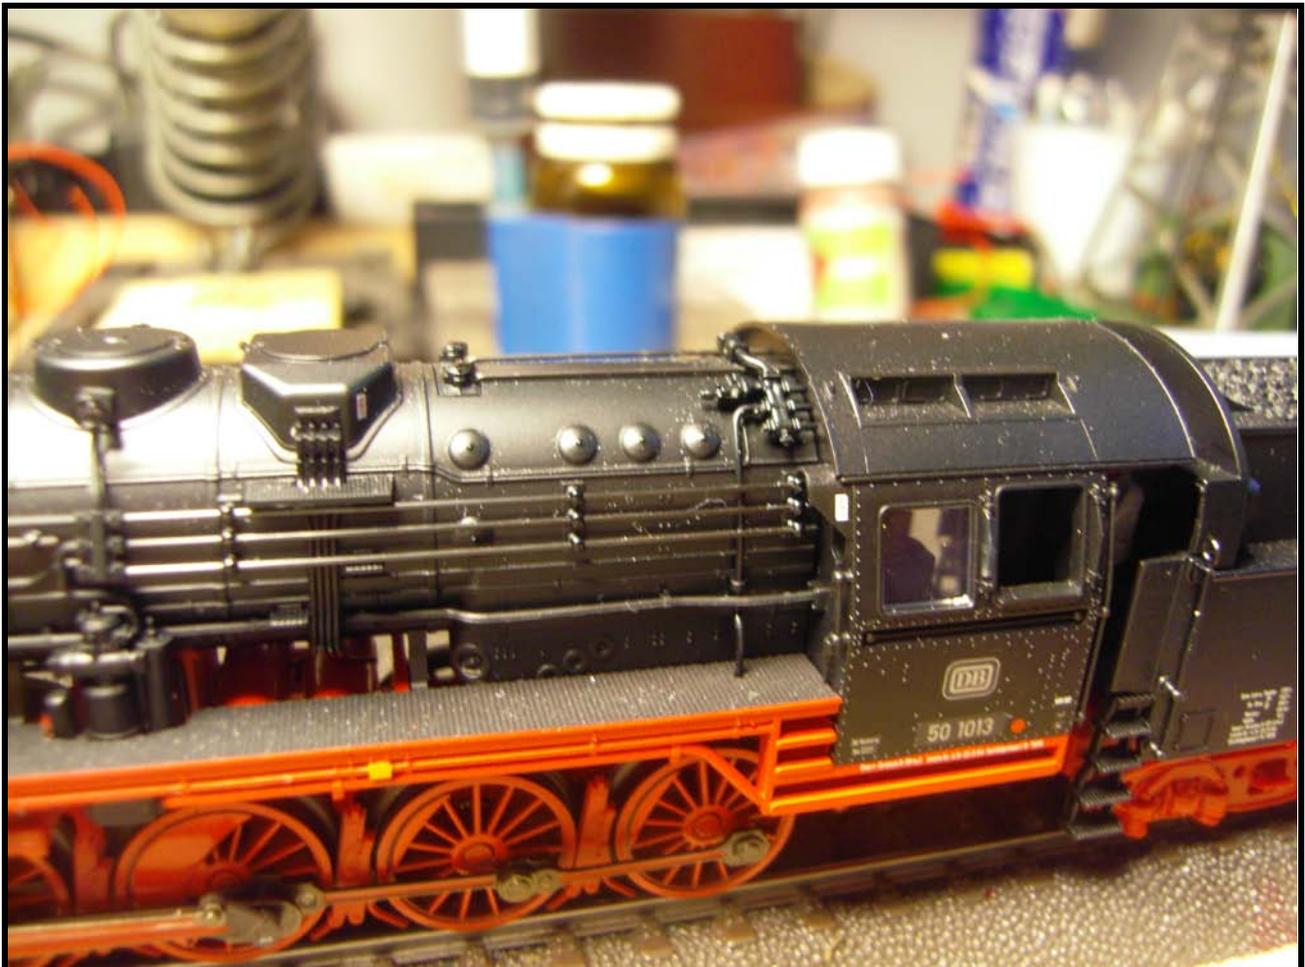
Foto n. 35: lato della cabina a sinistra della nuova Br 50 1013 del 2012.

Anche nel confronto tra le [foto n. 34 e n. 35](#) si vedono miglioramenti importanti nei tiranti verso le valvole, sul tetto, subito dietro il primo duomo che erano assenti nella Br 50 2448 ed anche nella Br 50 1301 ([art. 37844](#) del 2003) che era ambientata in epoca antecedente a quella della Br 50 1013, perchè ancora fornita di parafumo Wagner antiquati.

Nella foto n. 35, del lato sinistro, si nota l'assenza del secondo *Indusi* e addirittura, lo so dal precatalogo, sono del tutto assenti, *come al vero*, nella versione della Br 50 1128 ambientata nel 1950 (art. 37811), mentre come vedete dalla foto n. 36, di Marco Palazzo, erano sempre

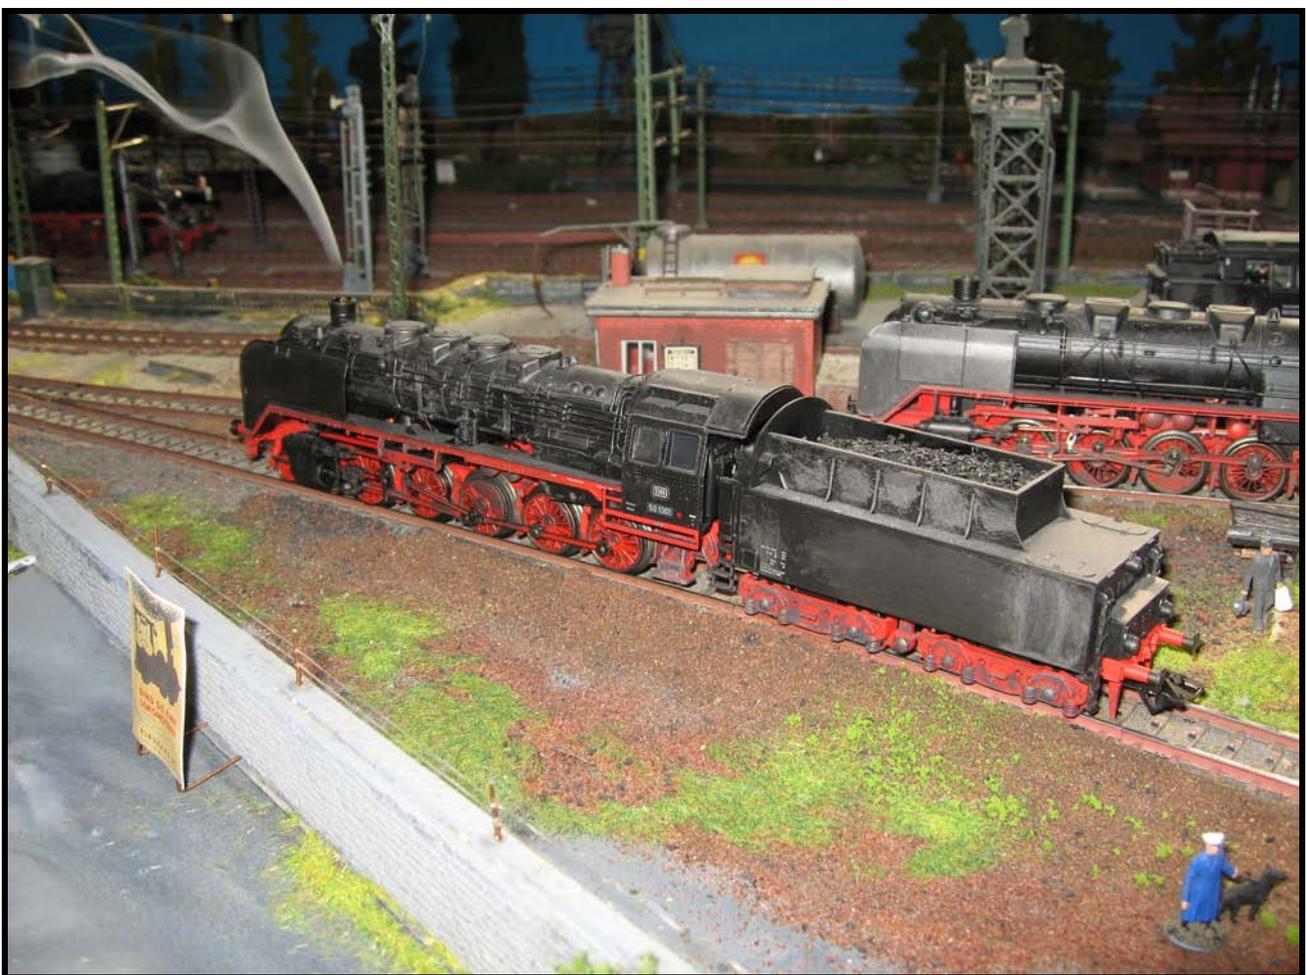
Foto n. 36: lato sinistro della cabina della Br 50 1301 del 2003.

Anche sui tender i miglioramenti di stampa sono notevoli... vedrete nell'ultima **foto n. 36**, di questa I parte una deliziosa portella con due stupende cerniere nella parte bassa del tender!

Sempre nella **foto n. 36** (e in molte altre) si nota la perfezione della zigrinatura e della forma degli scalini del tender, prima assolutamente accennati e grossolani (**foto n. 6 e n. 7** e altre).

(?!) *doppi* nei modelli come in quella Br 50 1301 (art. 37844), ambientabile addirittura a metà degli anni Cinquanta.

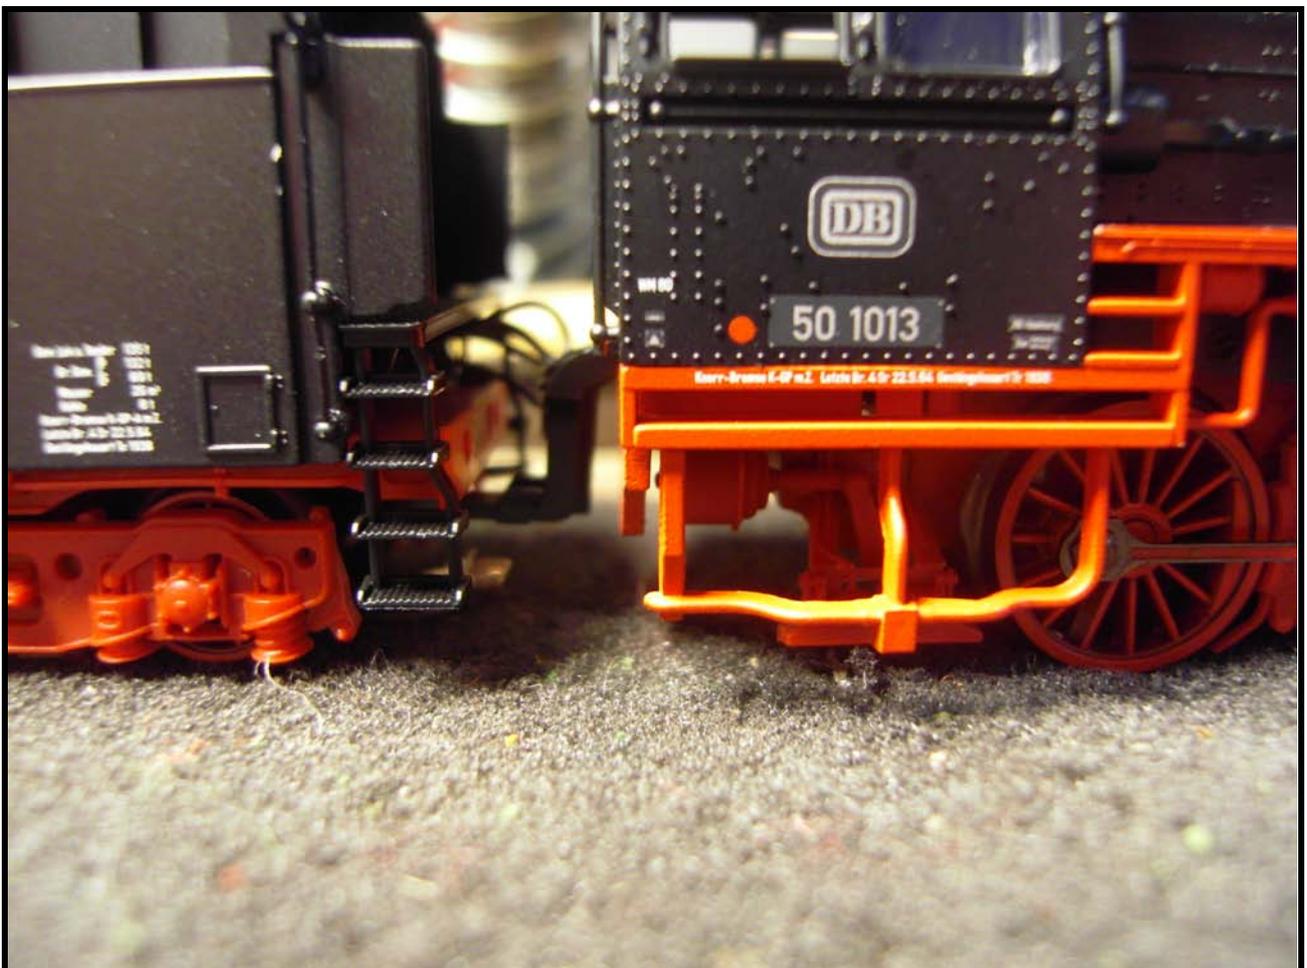
Foto n. 37: lato destro della nuova Br 50 1013 con il dispositivo Indusi.

È ben evidente (foto n. 5, n. 6, n. 7, n. 34 e n. 36) che nei precedenti versioni di Br 50 i dispositivi *Indusi*, posti proprio sotto le cabine, erano *erroneamente* doppi, mentre nella versione attuale (2012) ve ne è *giustamente* uno solo (per l'epoca di ambientazione) posto sul lato destro (per esempio foto n. 37).

Dunque dietro le tubazioni del lato destro (prima del tutto assenti nei modelli passati, o al più accennate) è ben visibile nella foto n. 37 il dispositivo di controllo magnetico *Indusi*, molto ben realizzato come in tutti i recenti modelli della Casa di Göppingen.
