LA BR 94 MÄRKLIN II PARTE

- Märklin art. 37160, 37165 DB e 37161 ÖBB -

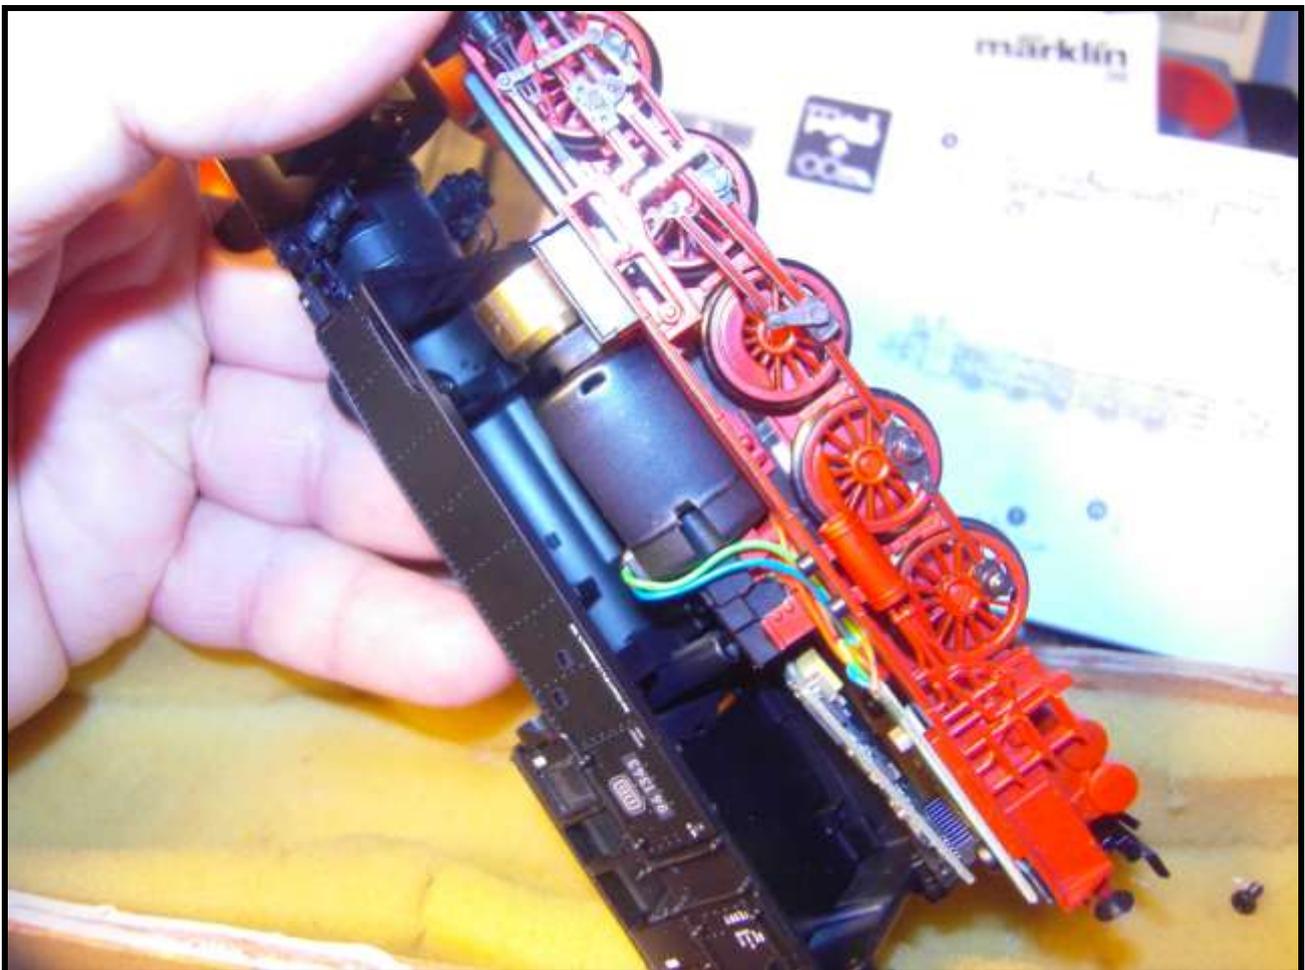
Foto n. 1: cabina ridotta per far posto al decoder nella Br 94 1343.

Ripropongo una immagine della I parte (**foto n. 1** in questa seconda) per farvi comprendere che la cabina di guida, apparentemente libera, è estremamente limitata, per far posto al decoder. Ergo il macchinista ed il fochista che *vedrete* sono stati privati di *tutto*, dalla cintola in giù! Smontare la paratia nera che vedete nella **foto n. 1** non è facile, io ho rinunciato, ho preferito incollare *quel che restava* del macchinista e fochista, infilandolo dai finestrini laterali, anche se non è agevole: prima bisogna fare delle prove, usando delle pinzette, studiando il modo per farli passare dalle aperture e usare poi dell'adesivo vinilico che, anche in caso di sbavature, viene via con un *cotton-fioc* umido. Il macchinista e il fochista devono essere collocati rispettivamente nei lati destro e sinistro, secondo il sistema di guida tedesco. Visto che ci siamo: guardate (**foto n. 3**) tutti i corrimano riportati, le chiodature, la carbonaia sopraelevata, la parete della *bocca del forno*, anch'essa *ridotta*, le scritte perfette, anche se le mie foto sono un po' sfocate.

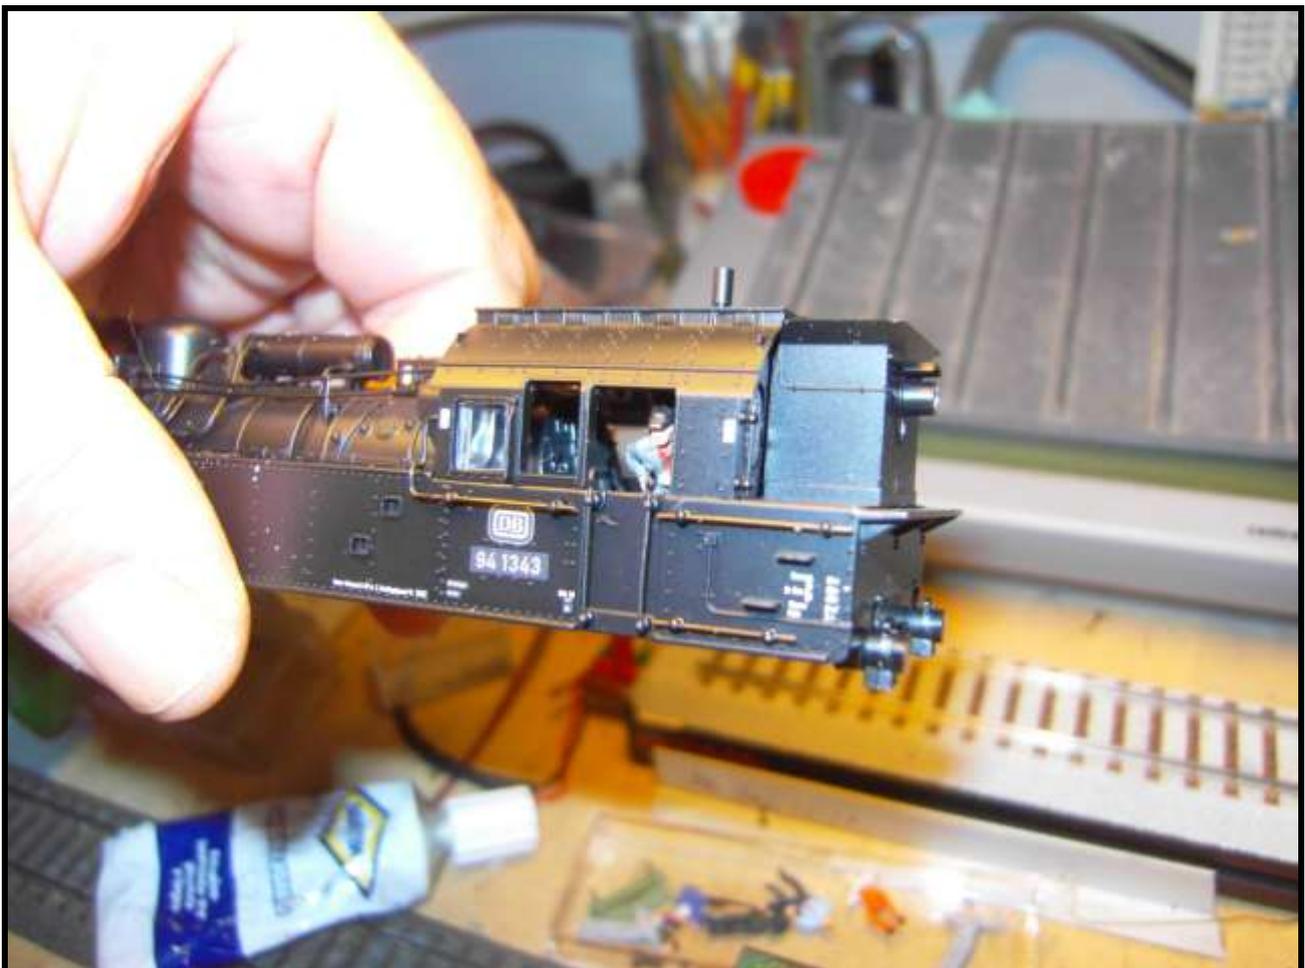
Foto n. 3: il fochista della Br 94 1343 affacciato dal lato sinistro, date un'occhiata al tirante sulla sinistra distorto...

Durante tutte queste manipolazioni, per togliere il mantello, montare il dispositivo fumo, inserire i personaggi, può accadere di toccare inavvertitamente i tiranti che vanno dalla cabina al duomo e questi si possono piegare e fuoriuscire dalle sedi (si vede bene nella [foto n. 3!](#)).

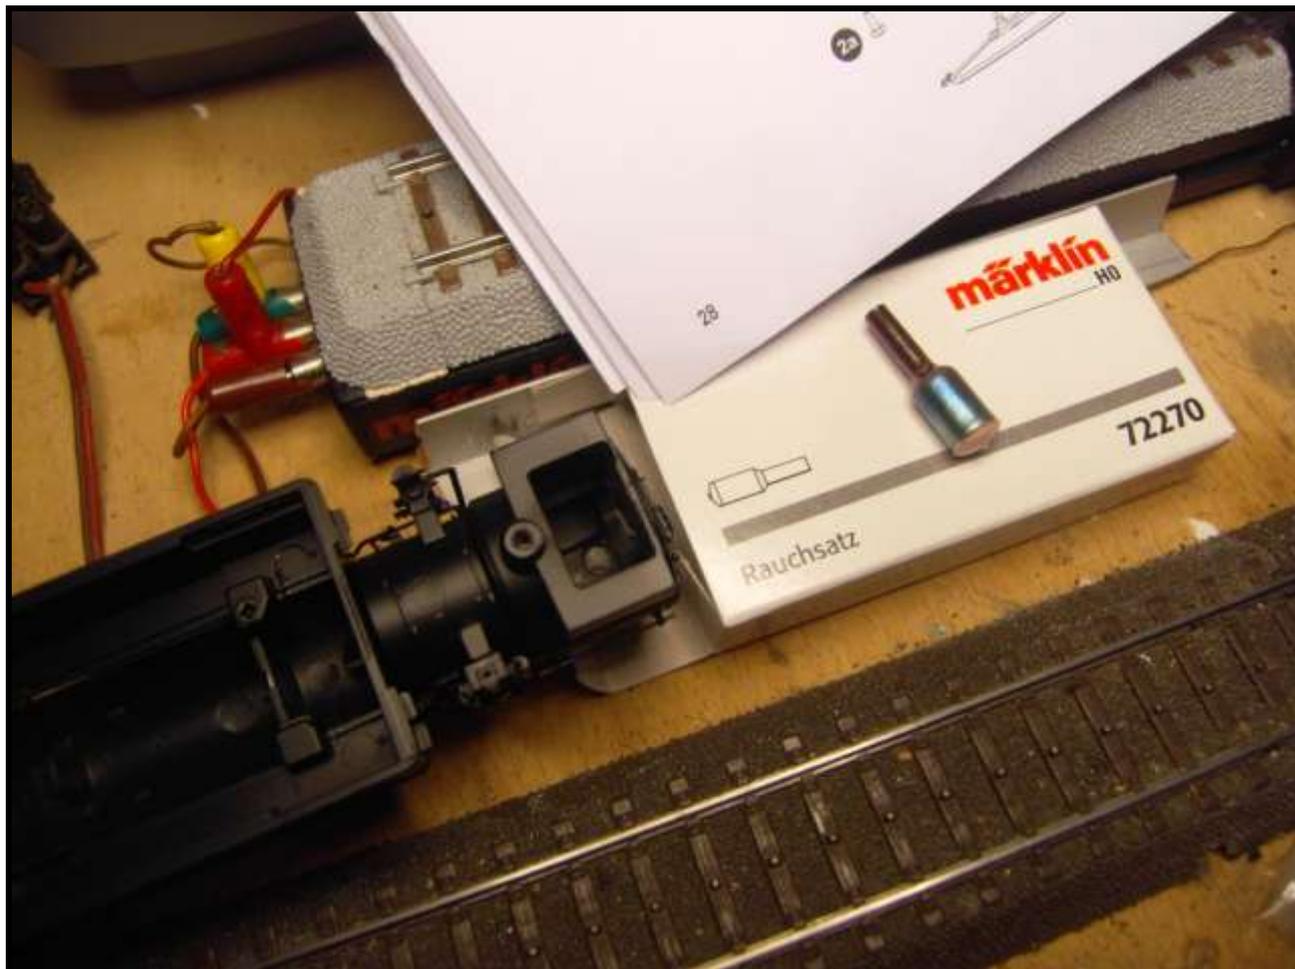
Foto n. 4: il dispositivo fumo art. 72270.

Il dispositivo fumo è il **72270** (foto n. 4), va dunque montato aprendo il mantello, come ho già riferito nella I parte di questo capitolo.

Dopo aver poggiato su un feltro morbido la carrozzeria, piena com'è di ogni particolare delicato, ho, con delle pinze a becco curvo, infilato l'apparato fumogeno nel foro che si vede nella **foto n. 4**. Ripropongo quanto scritto, per esempio nel mio **60° Capitolo**, quello sulle Br 55, perché il dispositivo **72270** va montato con attenzione.

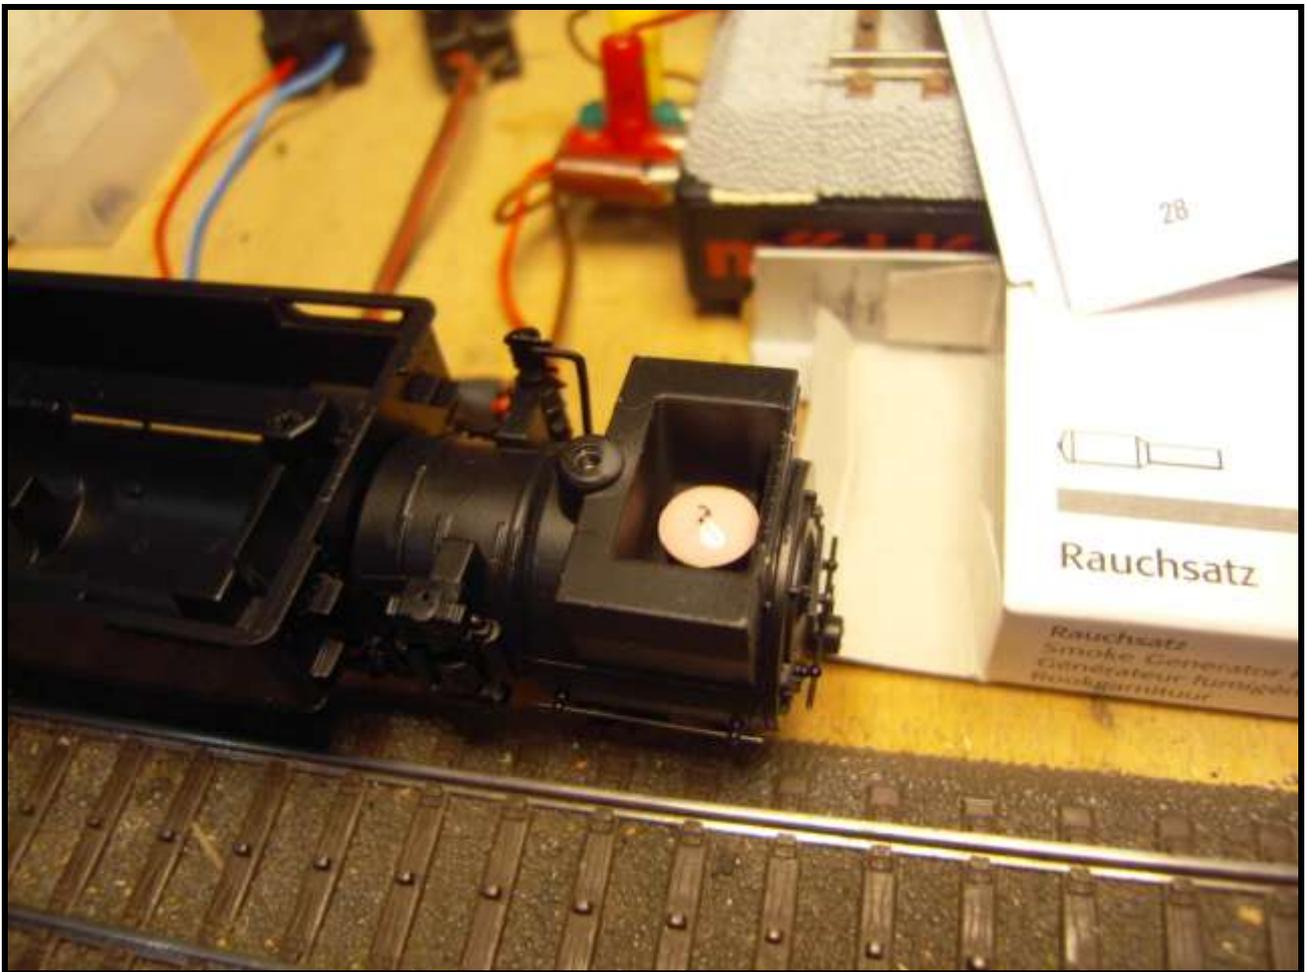
Foto n. 5: l'apparato fumogeno è poggiato leggermente nel foro.

Osservate, a pag 23 (nel libretto delle istruzioni), come indirizzare il contatto centrale. Seguite le didascalie delle **foto dalla n. 5 alla n. 9**.

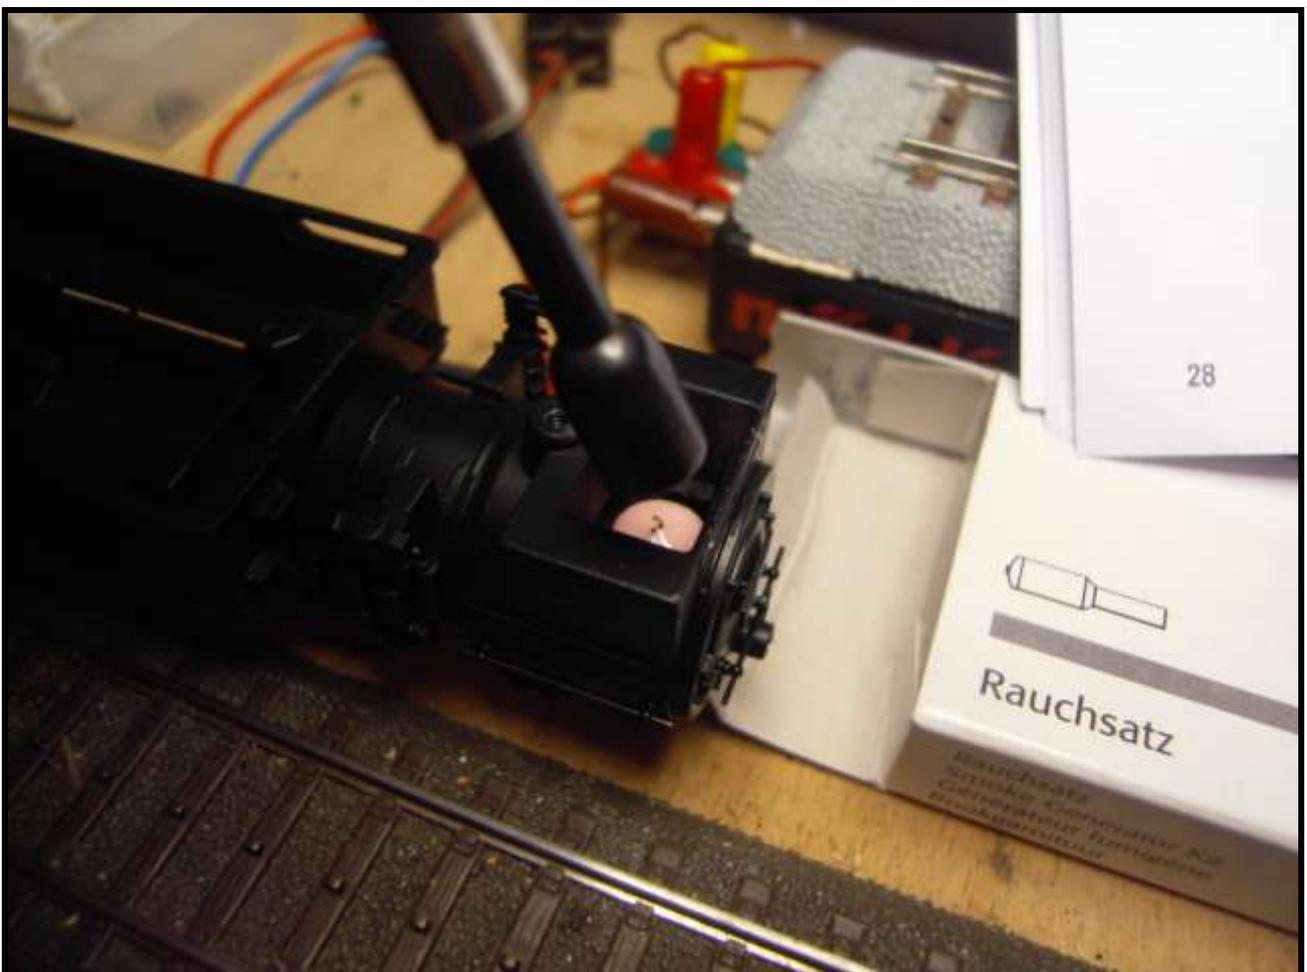
Foto n. 6: con la chiave a tubo si spinge senza danneggiare il contatto.

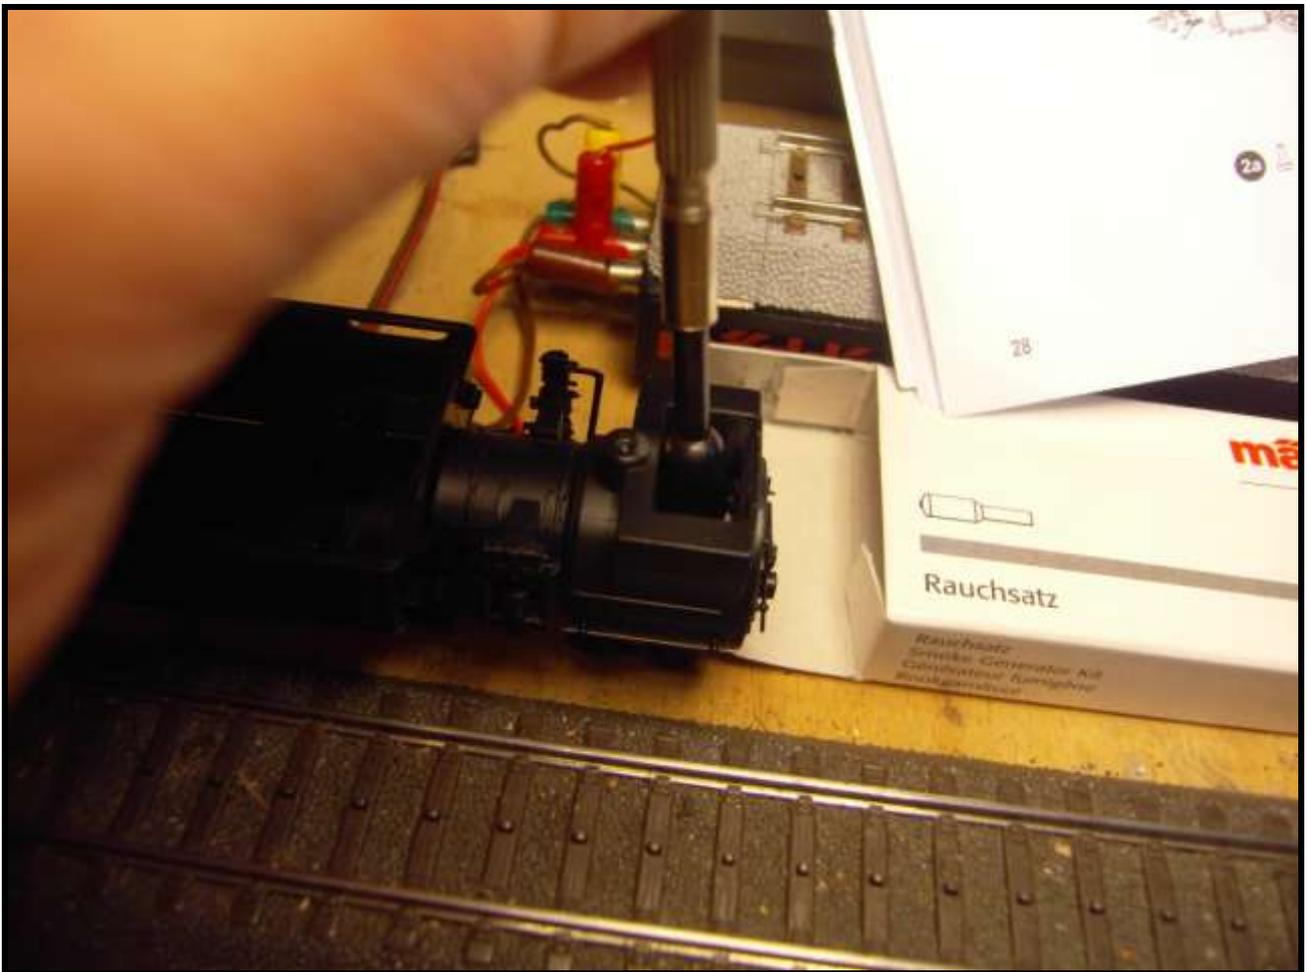
Foto n. 7: operazione completata e il 72270 è spinto a fondo.

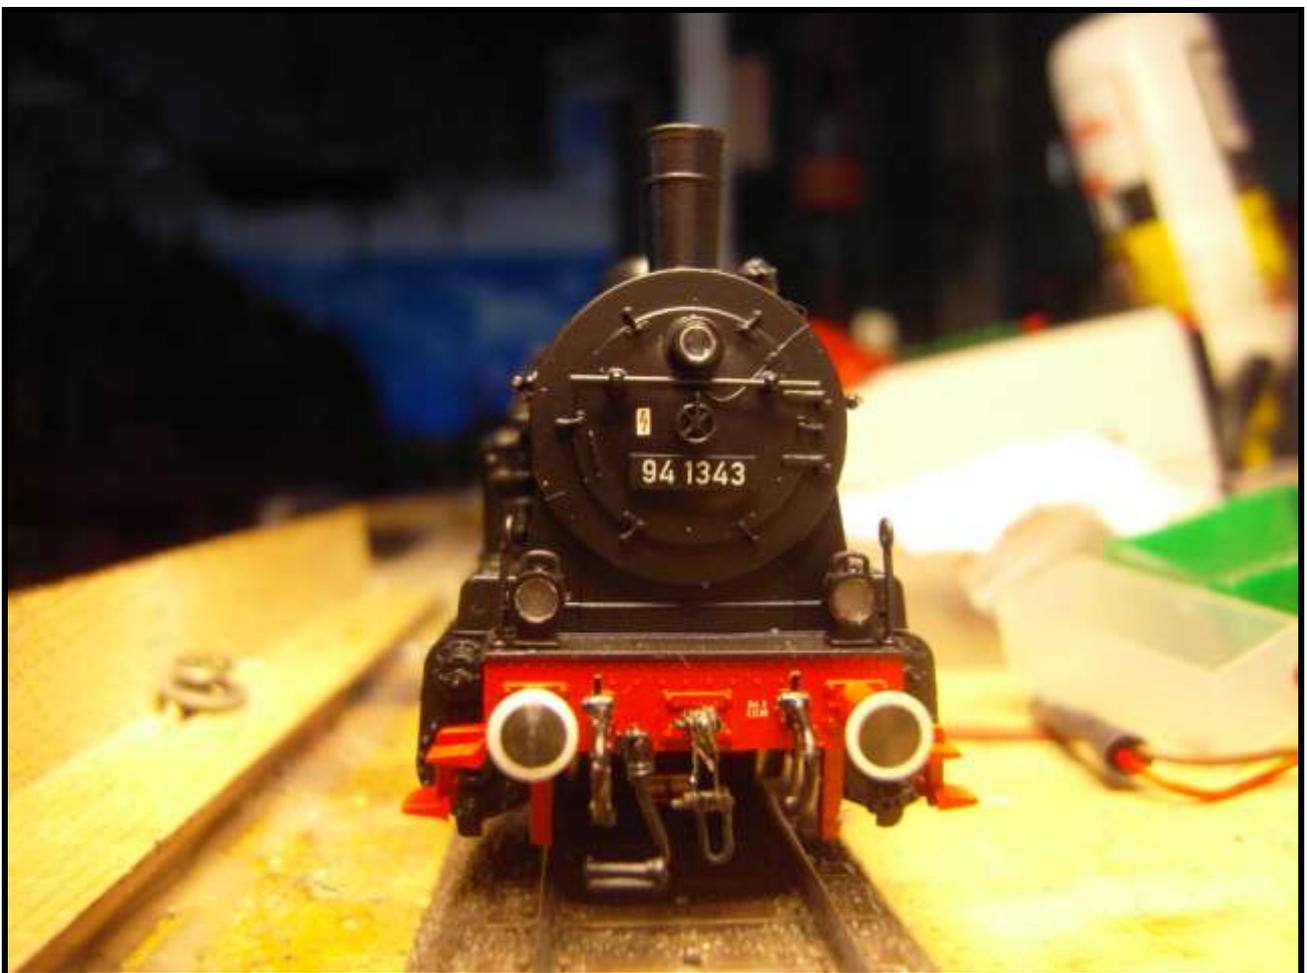
Foto n. 10: Br 94 1343 aggiuntivi Roco e artigianali, luci spente.

Le luci sono quelle molto realistiche degli ultimi modelli, tramite la Central Station è possibile farle accendere e spegnere gradualmente e l'effetto è adeguato al tipo di dinamo dell'epoca III (**foto n. 10 e n. 11**). Prima di parlare delle modifiche personali diamo un'occhiata proprio all'anteriore del modello e alla portella della camera a fumo, anche grazie alle varie **foto n. 10, n. 11 e n. 12** che state per vedere.

Nelle **foto** gli aggiuntivi sono di *altre marche* e il *rec riscaldo* è montato a destra (sinistra in foto), come di norma in Germania Ovest.

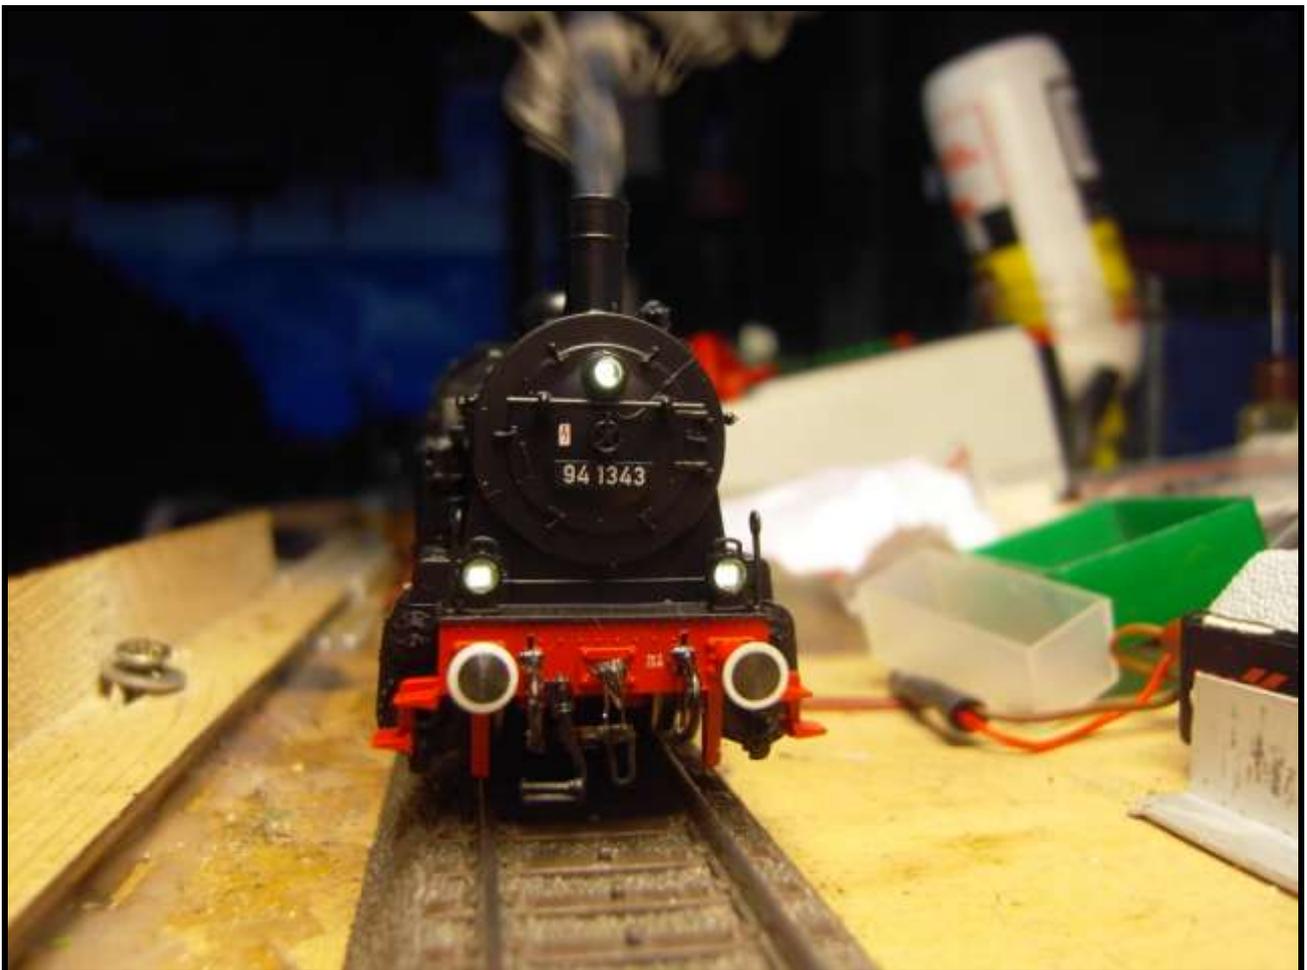
Foto n. 11: Br 94 1343, luci accese e mantello originale.

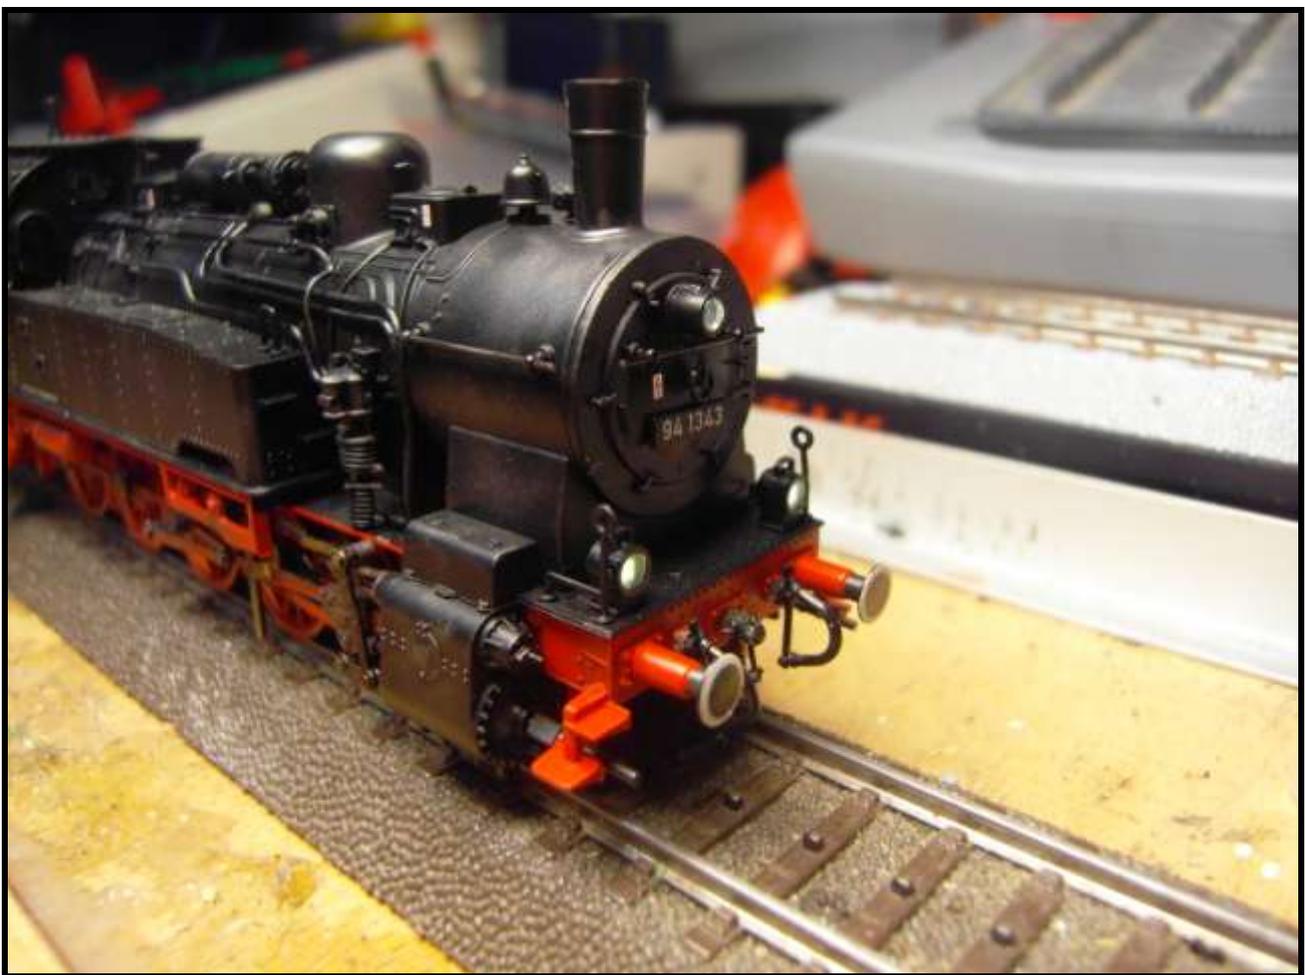
Foto n. 12: Br 94 1343 completa di invecchiatura ed aste degli stantuffi.

La Märklin ha prodotto un modello che ha un corrimano/appoggio anteriore orizzontale, che non ha un'asta tra i cardini della portella, infine, normale in questo Gruppo o Baureihe, è stato riportato anche il volantino centrale per l'apertura. Corretto anche il 3° faro alto, per l'epoca d'ambientazione di questa Br 94 1343, sotto le amministrazioni prussiana e DRG poi, delle epoche I e II, i fari erano solo i due bassi. Le cerniere sono stampate bene in rilievo, ma per apprezzarle si deve vedere la **foto n. 12**, presa di lato.

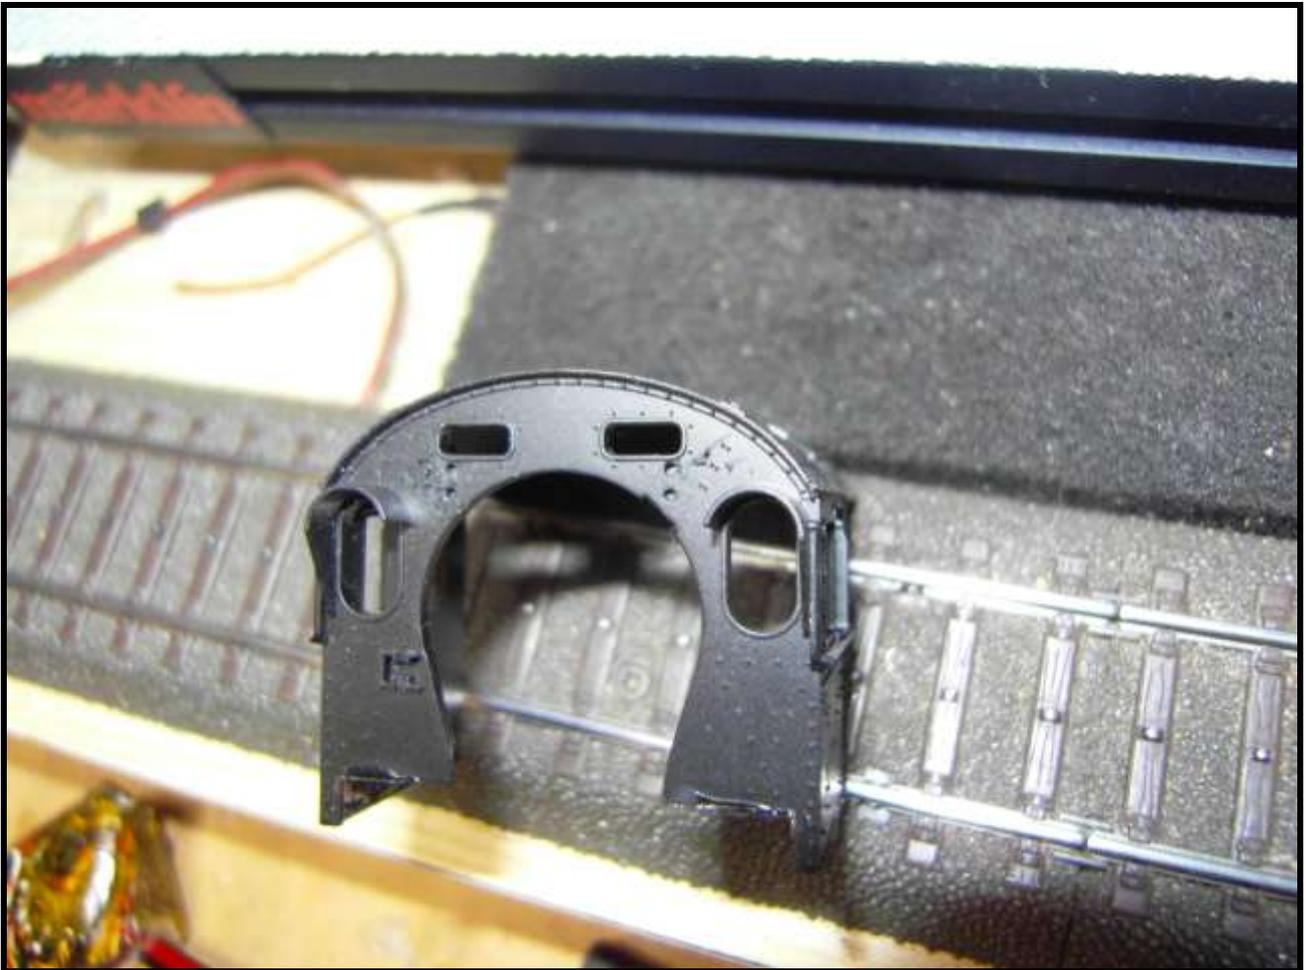
Foto n. 13: cabina di una Br 55, i lunghi tiranti vanno infilati nei 4 fori.

Questo *accidente* (come direbbe il *Manzoni*) in un passato recente (dal 1999 in poi) ha provocato danni per esempio nelle stupende Br 55: perché i tiranti erano metallici, i fori dove inserirli doppi, su ciascun lato, e la parete della cabina era in plastica e si poteva rigare, come si vede, ahimè, nella [foto n. 13](#), tratta dal mio [60° Capitolo](#).

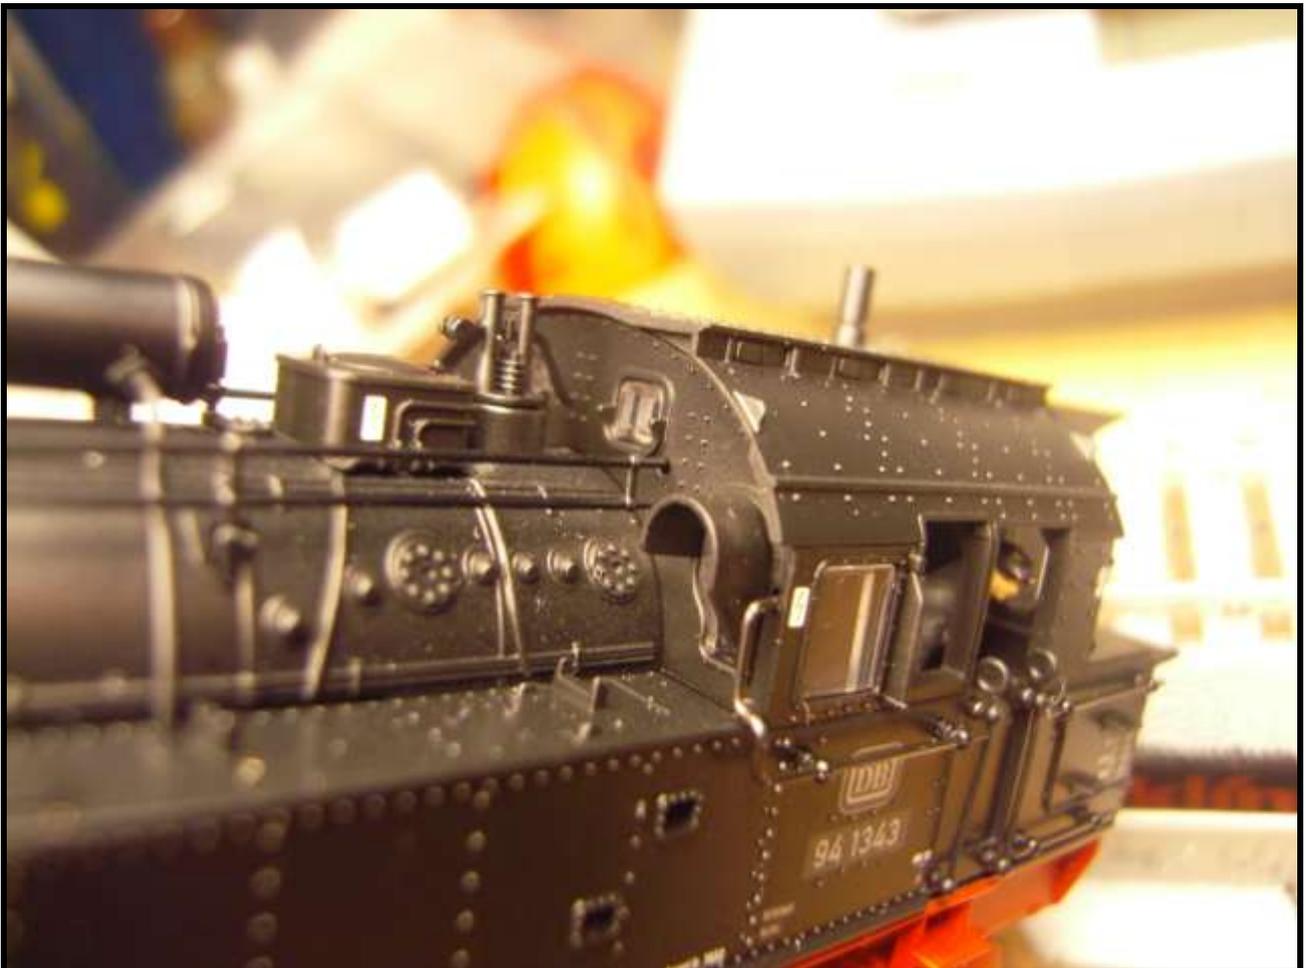
Foto n. 14: nella Br 94 i tiranti sono in plastica, i fori sono uno per lato.

Per non incorrere nello stesso problema i *progettisti* Märklin hanno modificato i tiranti utilizzando della plastica speciale indeformabile.

Inoltre vi è ora un unico foro per lato, perché l'altro tirante è ora più corto di un millimetro e non tocca la cabina, perciò rimettere a posto il complesso, eventualmente piegato, è molto facile. Nella [foto n. 14](#) una delle nuove coppie di tiranti in plastica e l'unico foro dove infilare il tutto. Come si può vedere anche sul lato del fochista i corrimano e particolari riportati sono in gran numero, raccomando la massima cautela anche soltanto nel sollevare la macchina: le vaporiere Märklin oggi non sono quelle *monolitiche* degli anni Sessanta del secolo scorso!

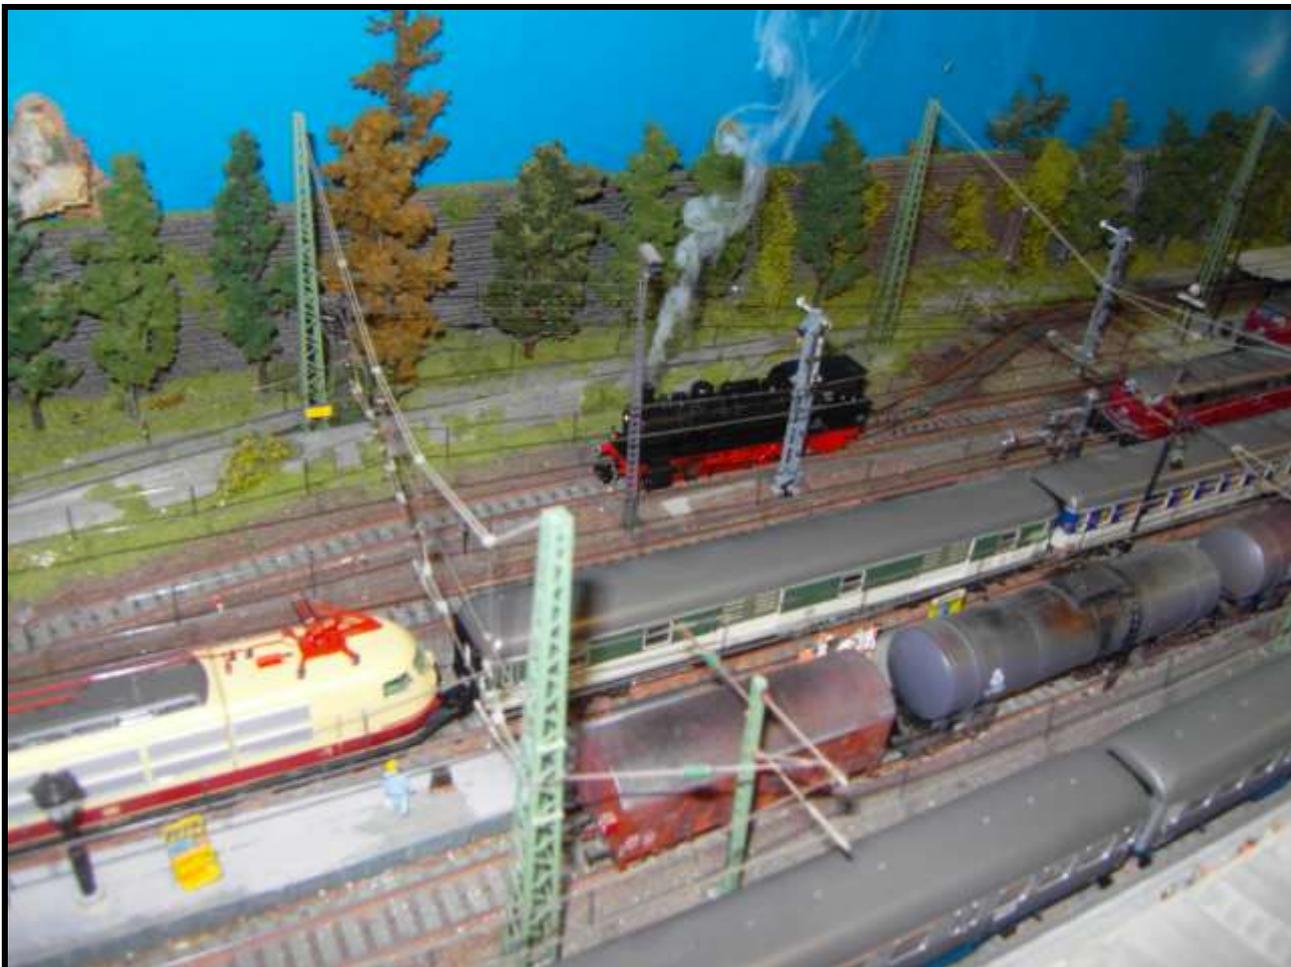
Foto n. 16: la Br 94 1343 dal 6° binario supera uno scambio da 30°.

Il passaggio sui deviatoi da 30°, i più usuali, o sui doppi è avvenuto senza incertezze, merito senza dubbio del nuovo tipo di pattino, molto silenzioso. Non ci sono stati problemi nemmeno sui deviatoi slanciati che, come ho spiegato in altri lavori, non sempre sono semplici da attraversare, causa una punta di contatto che, molto vicina alla rotaia, può, in macchine o rotabili che non rispettano la canonica distanza dei 14,1 mm, provocare dei cortocircuiti.

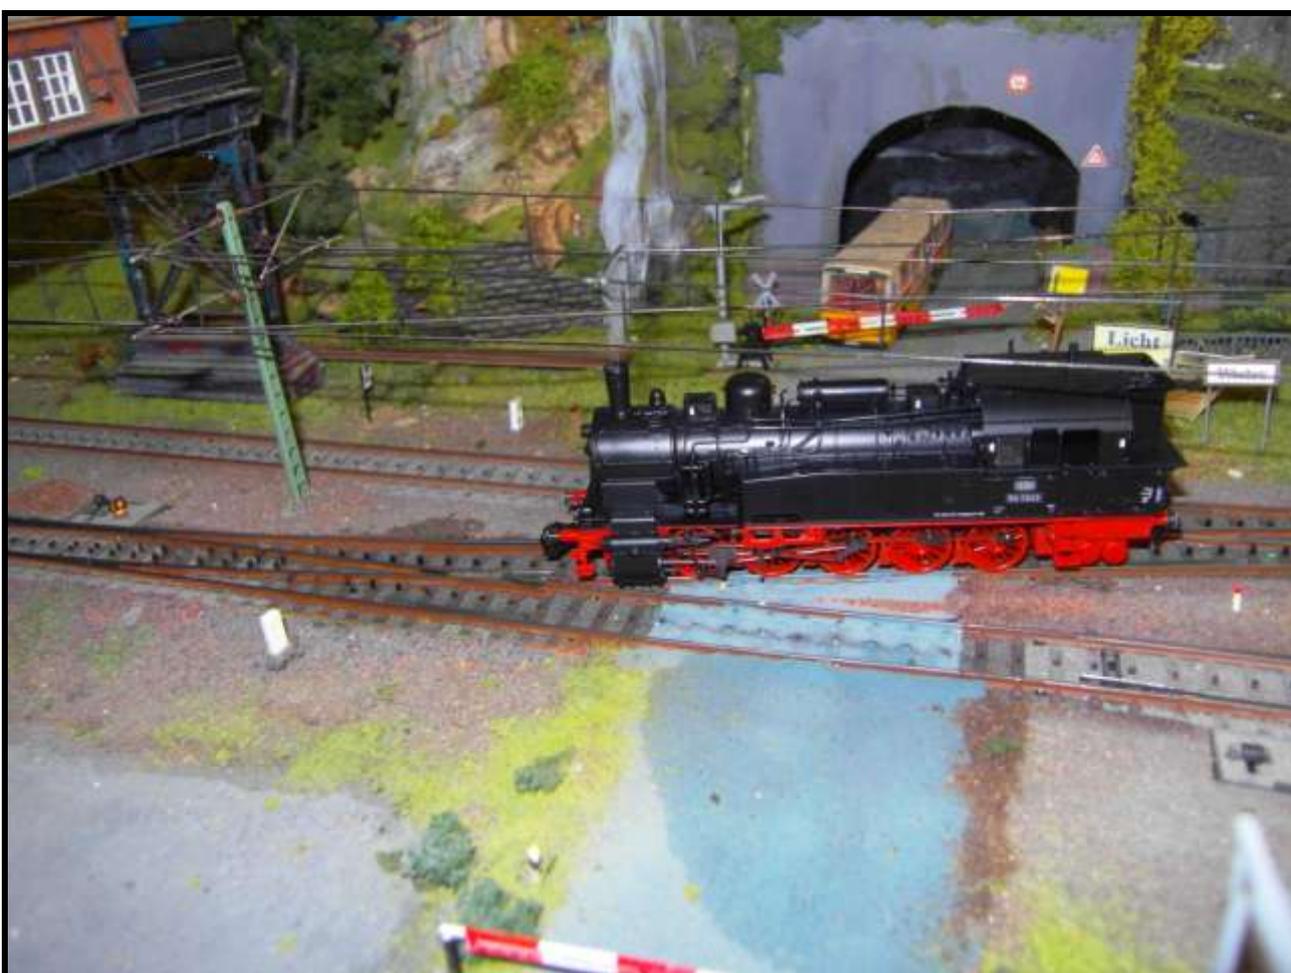
Foto n. 17: Br 94 1343 a Vibaden sui deviatori slanciati.

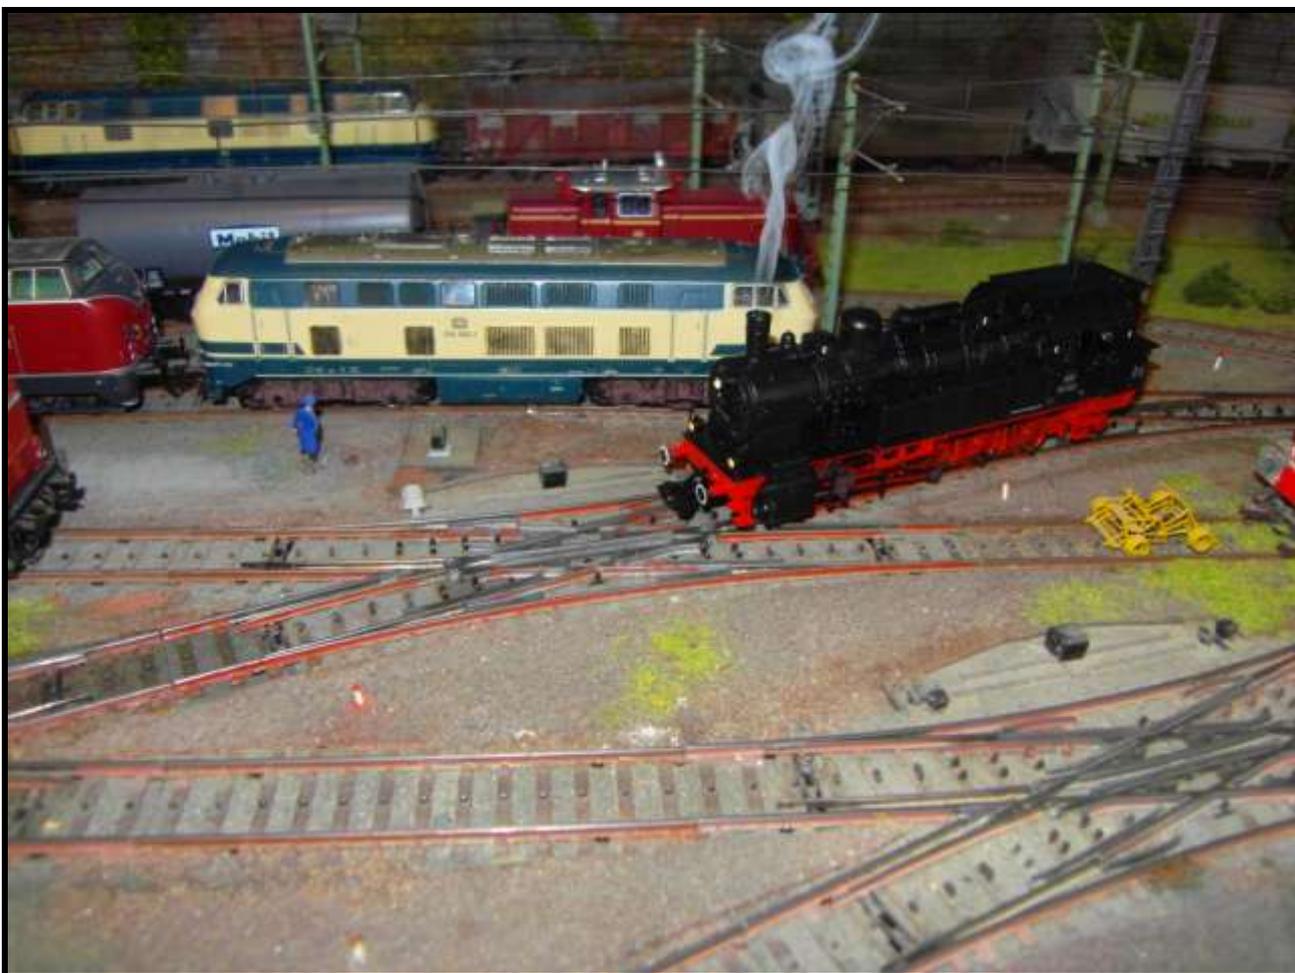
Foto n. 18: passaggio tranquillo sui deviatori doppi di Vibaden.

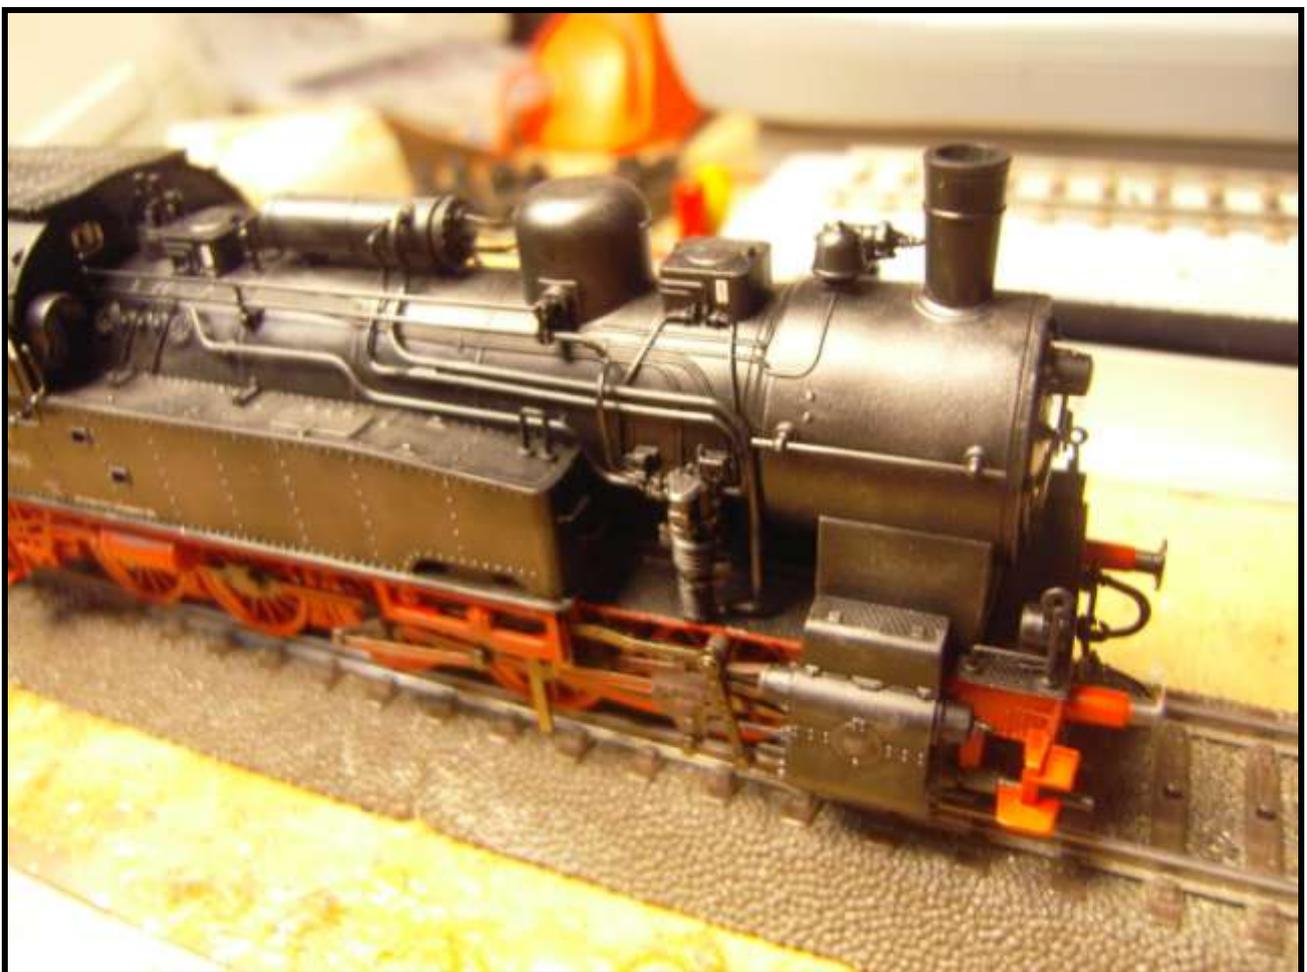
Foto n. 25: effetto grafite sulla Br 94 1343.

Le **foto** vanno **dalla n. 23 alla n. 26**; in particolare nella **foto n. 25** si può notare il leggero strato metallico che la grafite, stato *allotropico* del carbonio, conferisce al mantello già metallico della locomotiva.
