## LA LINEA AEREA MÄRKLIN A VIBADEN II PARTE

- Märklin, pantografi e loco, articoli e accessori per la  
linea aerea, apparsi dal 2005 in poi –

## PROVE CON VARI PANTOGRAFI: I PANTOGRAFI DBS 54

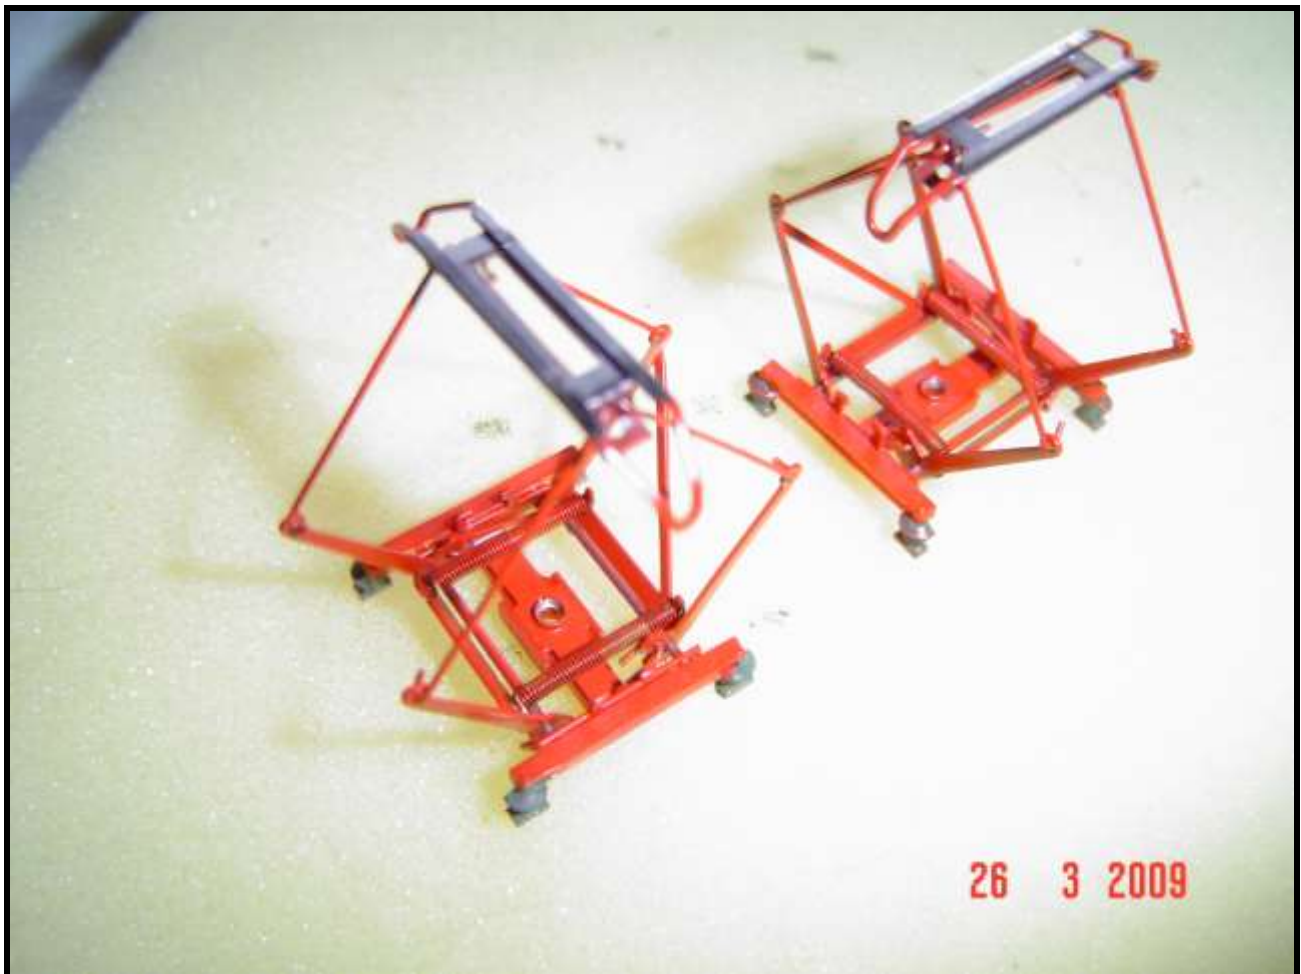
Foto n. 1: i DBS 54 montati su molti locomotori Märklin.

I più moderni pantografi DB tipo DBS 54 (foto n. 1), bellissimi rispetto ai vecchi 7218 del passato Märklin, grazie al loro *strisciante tedesco* (più largo anche al vero e *leggermente generoso* in H0) sono tra i più scorrevoli mai testati. Anch'essi dovrebbero avere delle micro molle alla fine dei braccetti superiori (foto n. 2), mentre non dovrebbero avere quel supporto interno forato che consente di avvitarli ai tetti e, soprattutto non dovrebbero avere quegli isolatori smezzati (foto n. 1) che sono frutto del compromesso che consente un ottimo bloccaggio e *soprattutto* il loro utilizzo, come ricambi, anche in vecchi locomotori prima forniti dei più che obsoleti 7218.

Per mia iniziativa gli isolatori sono verniciati in grigio risaltante che si vede sia nella foto n. 1, che nella foto n. 3.

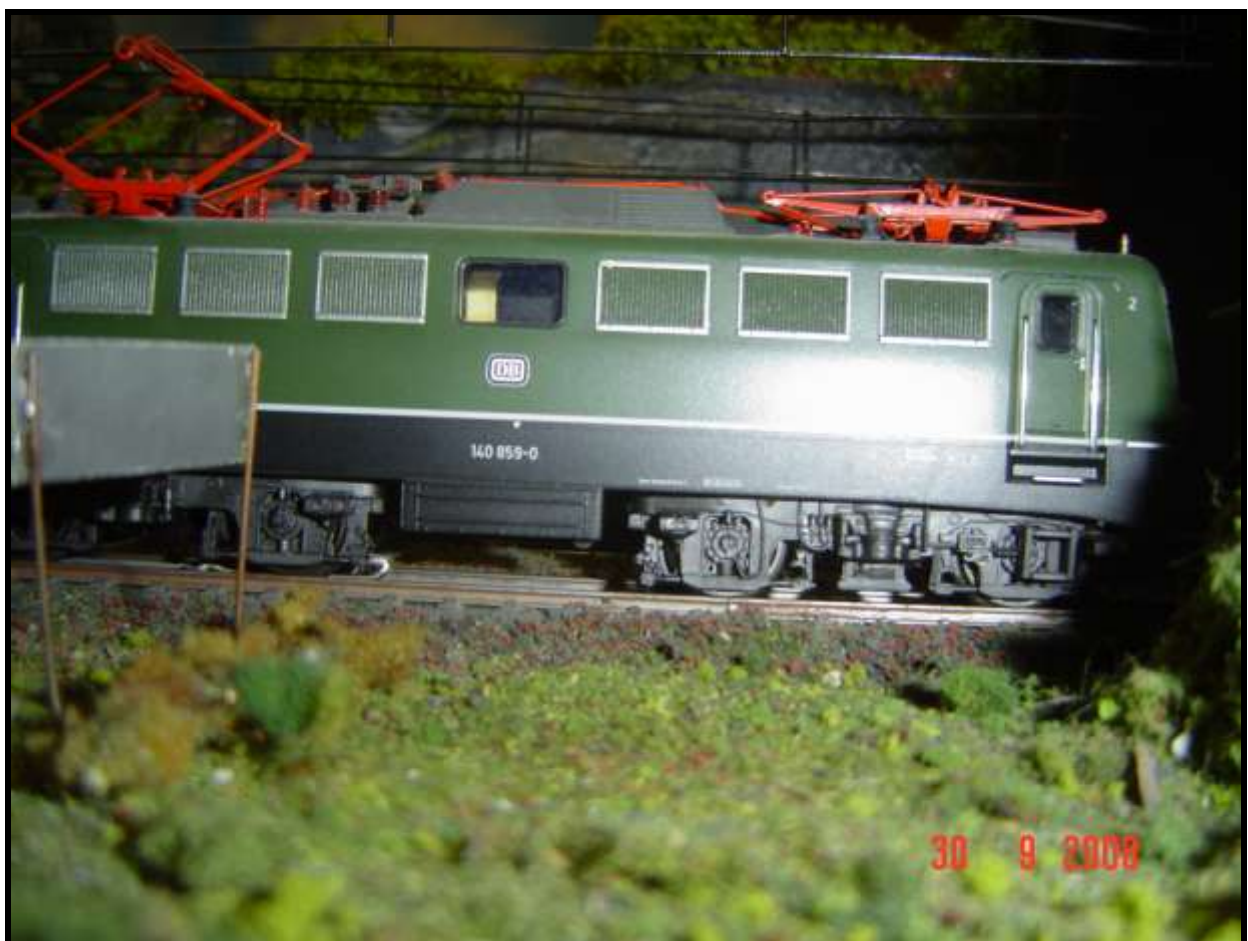
Foto n. 3: i DBS 54 in H0, montati su molti locomotori Märklin.

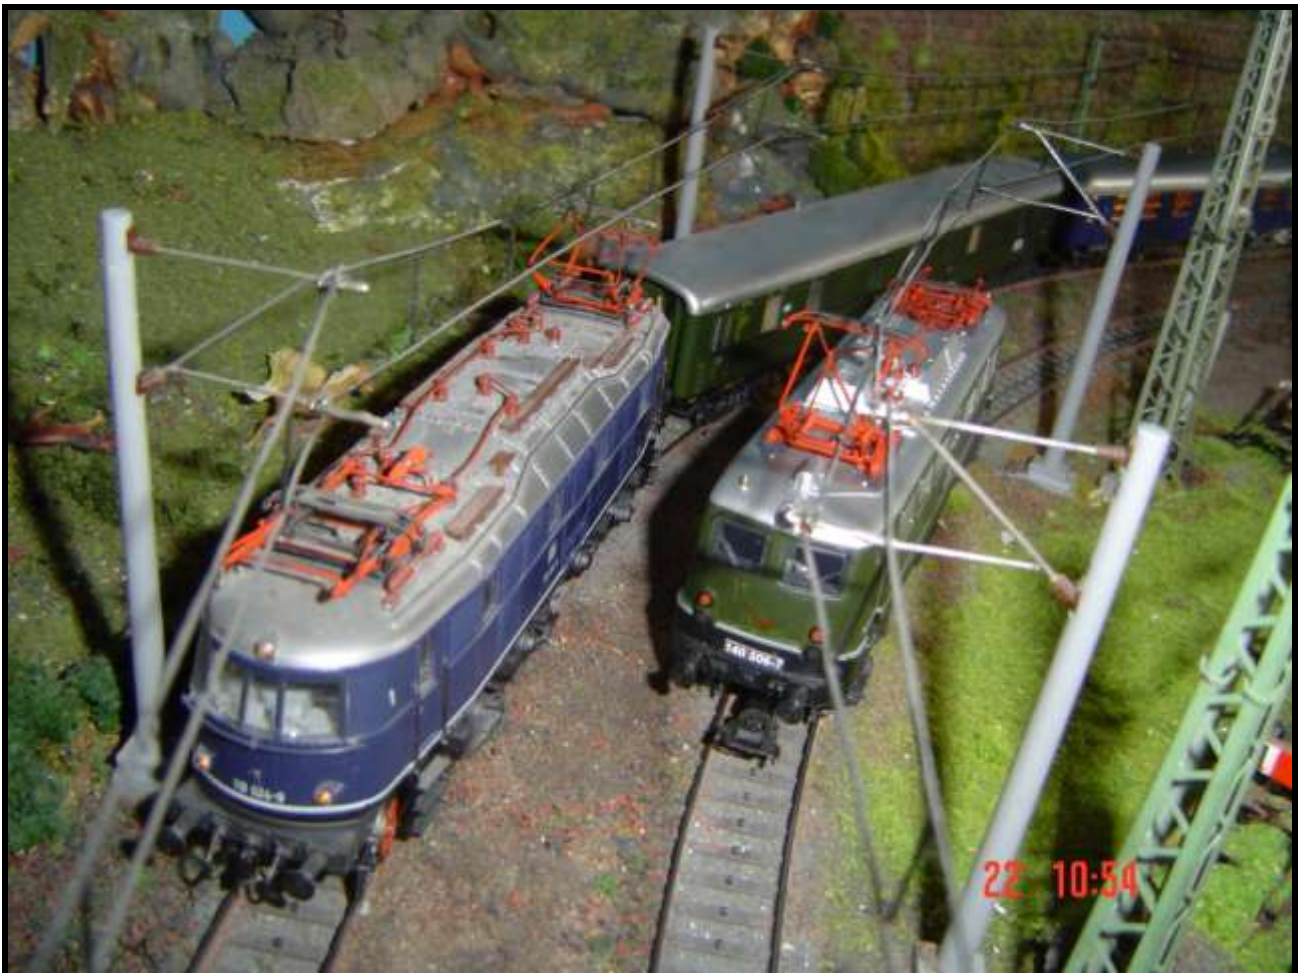
**Foto n. 4: il DBS 54 montato sul locomotore 140 Märklin.**

Vengono spesso fotografati e ho scoperto una curiosità nella mia **foto n. 4**: la 140 che monta i DBS 54, e viaggia sul binario di destra, si vede bene che ha lo *strisciante* quasi perfettamente centrato nella zona mediana della filatura (*nonostante la curva sia più stretta*), mentre la vetusta 118, che procede in senso opposto, monta il pantografo SBS 39 e, con l'archetto, si trova già ai limiti del filo tirato (*nonostante la curva più ampia*) e questo problema si manifesta ancora di più nell'altra **foto n. 5**, con l'inquadratura ravvicinata.

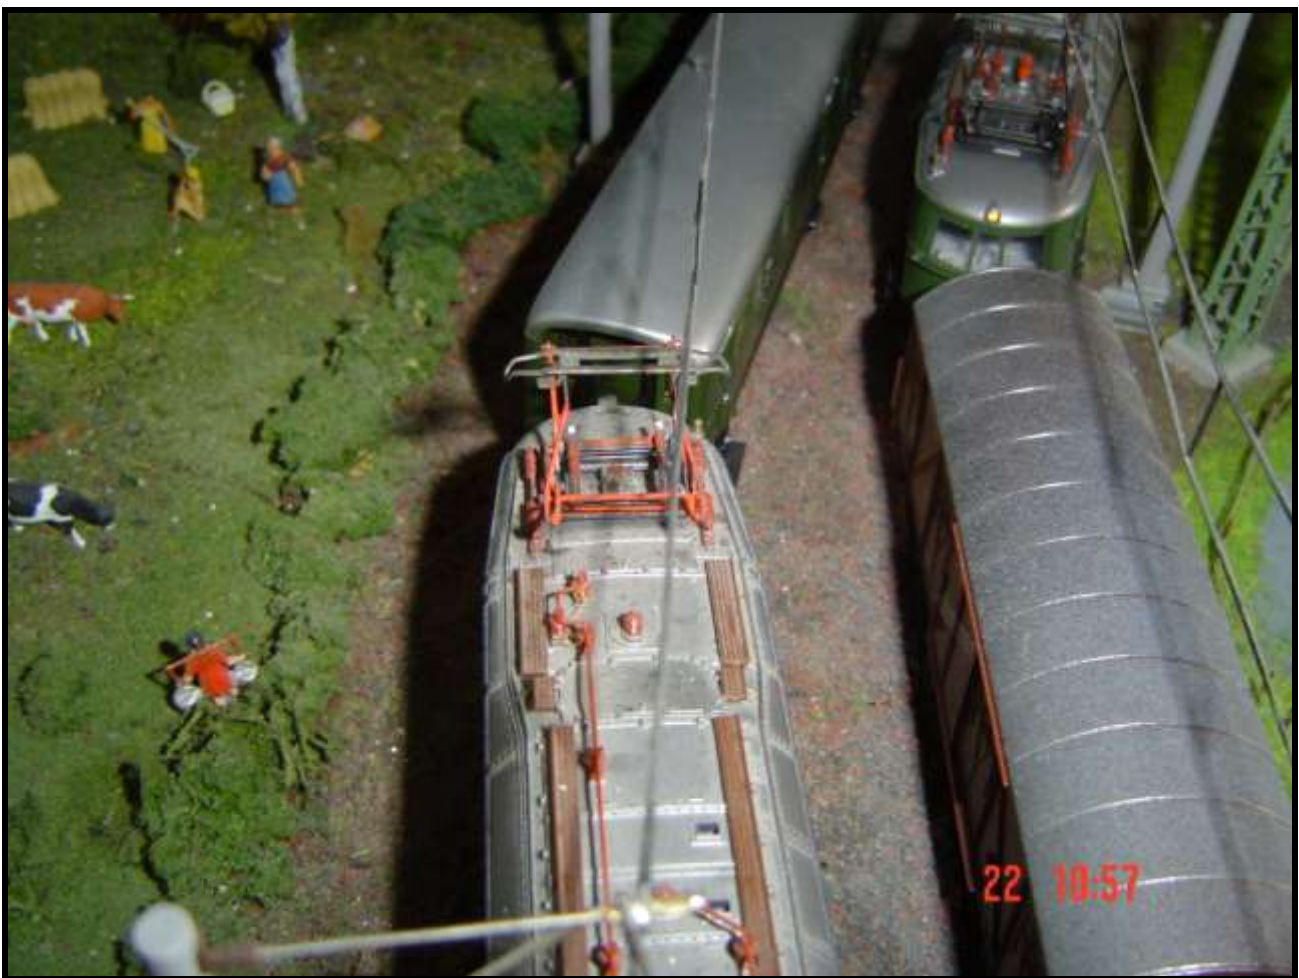
Foto n. 5: ai limiti del filo i pantografi SBS 39, montati sulle due 118.

Nella **foto n. 5** si osservi dunque che i due 118 che s'incrociano, uno con la livrea verde, hanno i loro striscianti pericolosamente al limite della catenaria.

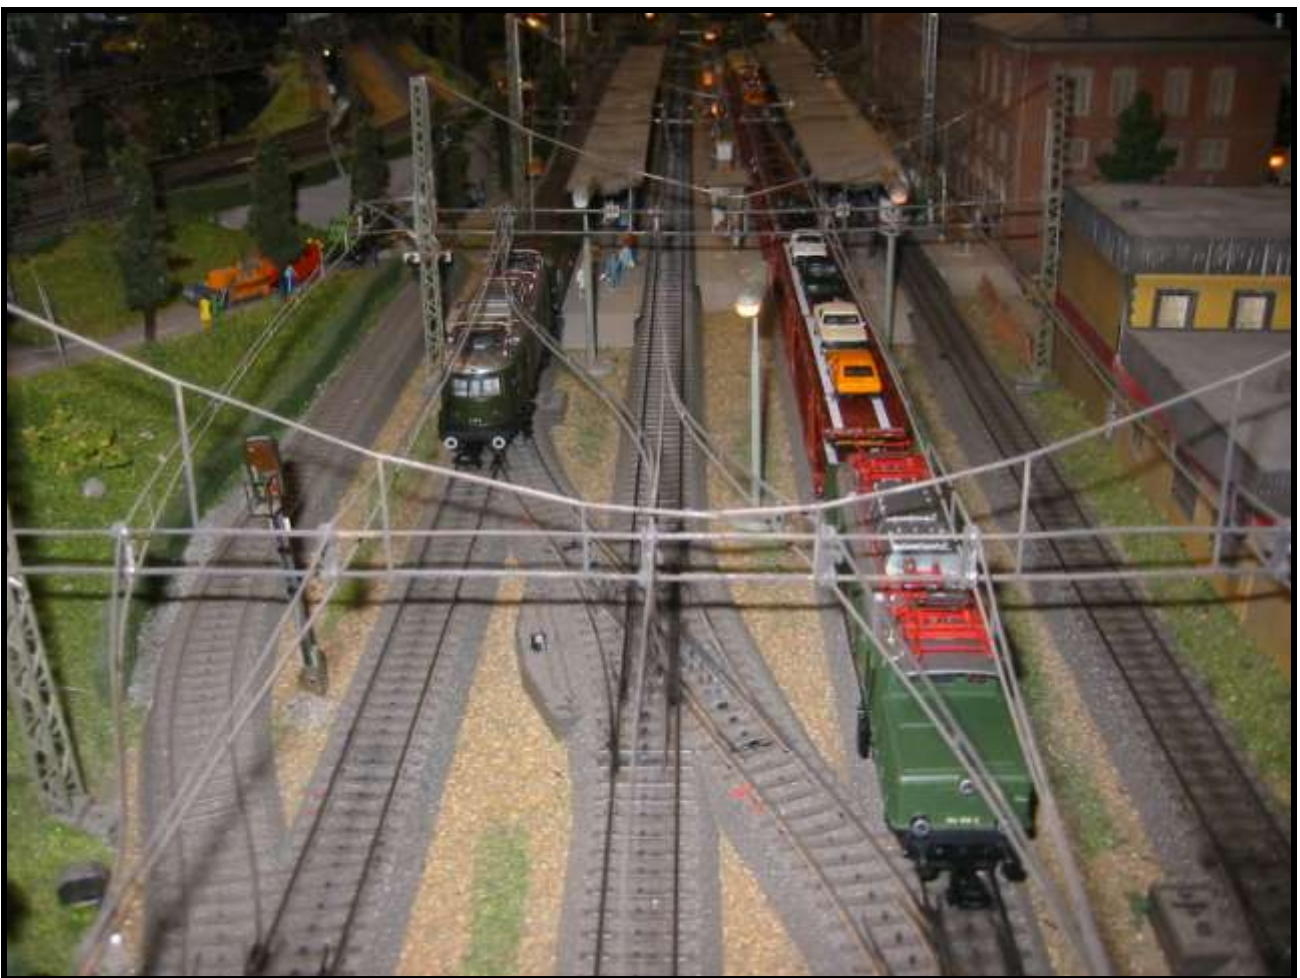
**Foto n. 6: indecenti le curvature del filo in un plastico dimostrativo.**

Ovviamente un tempo, con i giganteschi fili curvabili (*un'operazione consigliata nelle istruzioni annesse alla vecchia linea aerea*) il problema non si poneva, però dal punto di vista estetico le piegature facevano... Nella **foto n. 6** uno degli effetti più brutti di questa prassi e *pensate* che l'immagine fu scattata anni fa dall'amico Marco Palazzo proprio in un plastico dimostrativo nella vecchia storica sede del Museo Märklin in quel di Göppingen!

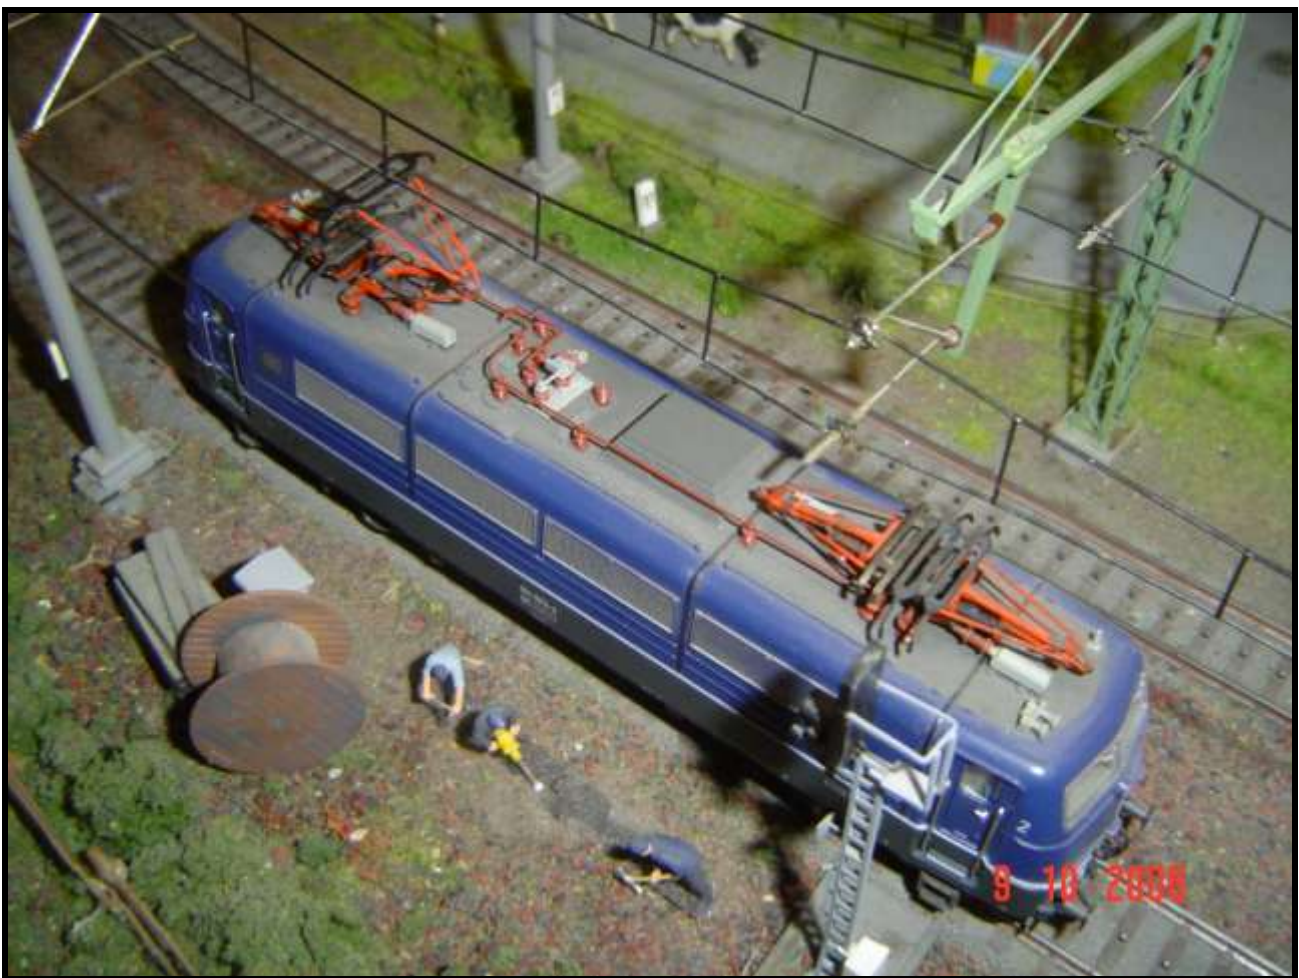
Foto n. 7: la “quadricorrente” 184 003-2 a Vibaden.

Per motivi tecnici non ebbero dunque un particolare successo, per fortuna l'archetto da alzare in Germania (vedi la **foto n. 7**) è dotato di un ampio strisciante e risulta abbastanza scorrevole.

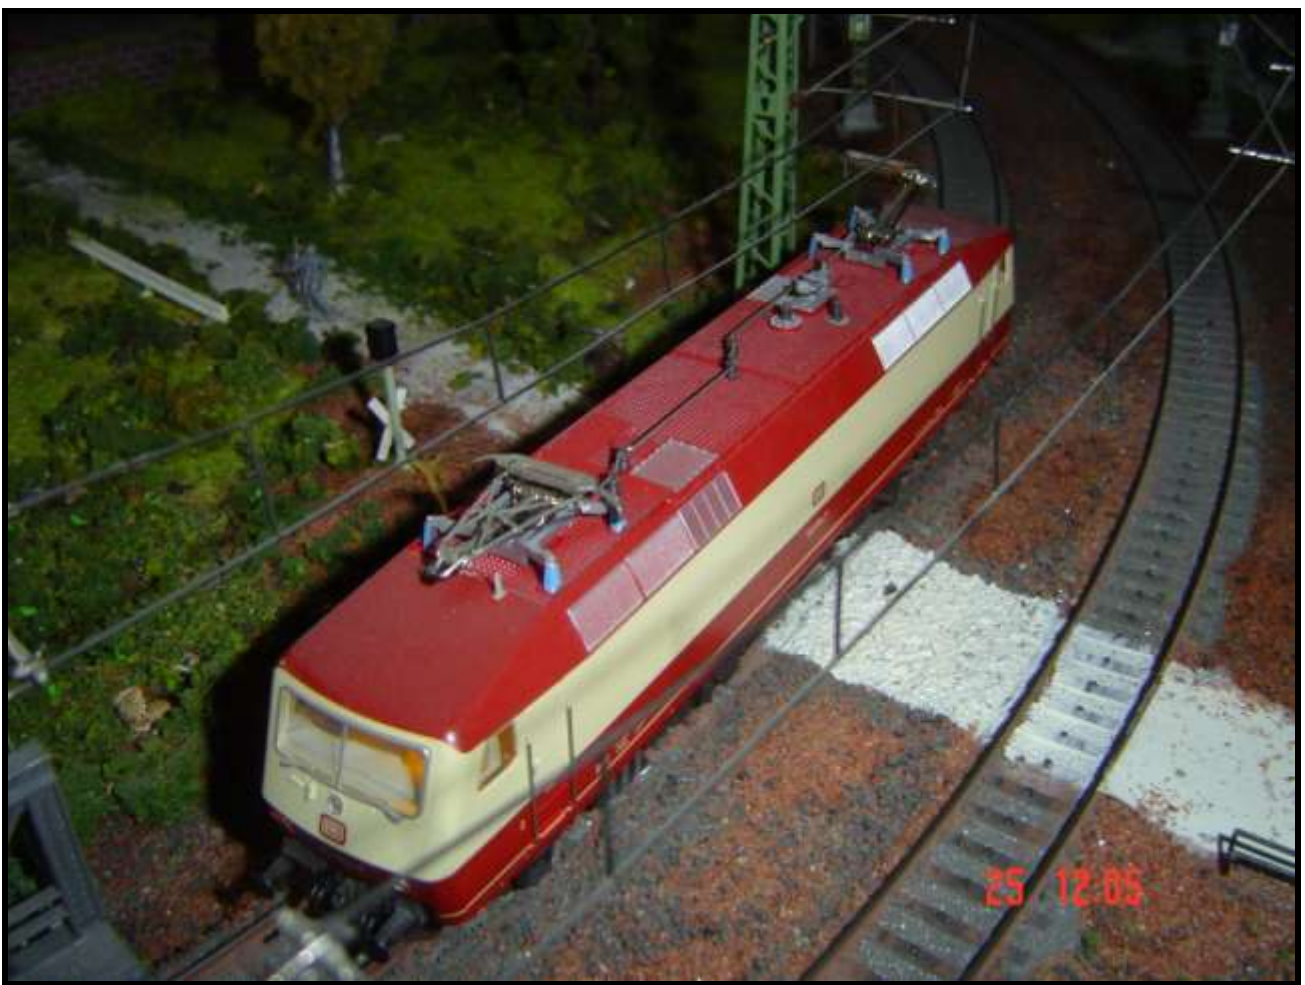
**Foto n. 8: la 120 004-7 con i pantografi privi di colorazione rossa.**

Provate anche l’archetto delle 120 prototipo (vedi foto n. 8 e n. 9).

Nelle foto reali i loro pantografi, molto simili ai Faiveley francesi, erano privi di verniciatura, poi, almeno secondo il modello del 2010 37485, questi complessi organi di presa aerea furono ridipinti nel più classico rosso antinfortunistico (foto n. 9).

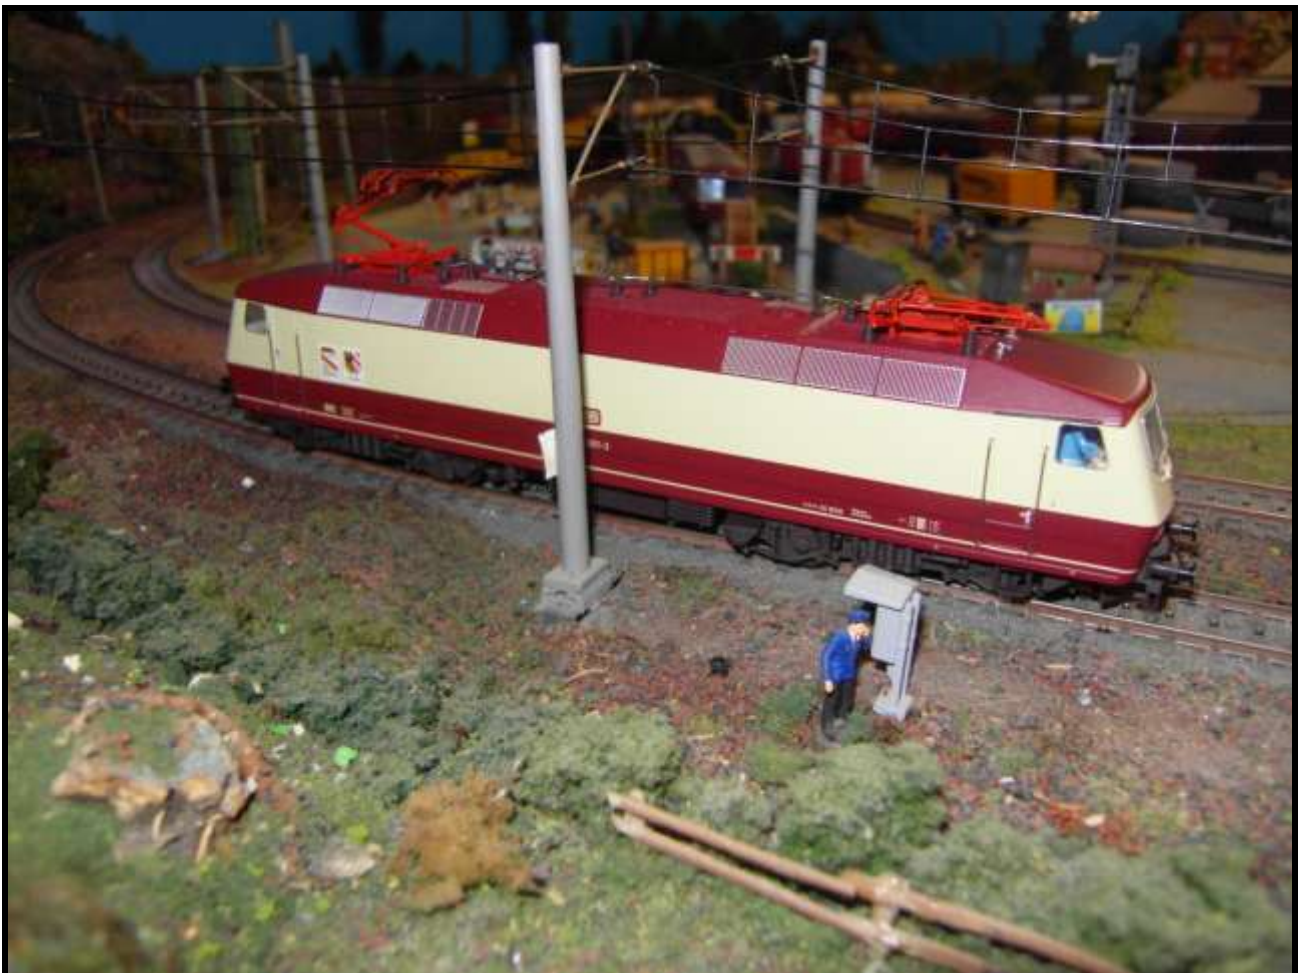
**Foto n. 9: la 120 001-3 con i pantografi in rosso antinfortunistico.**

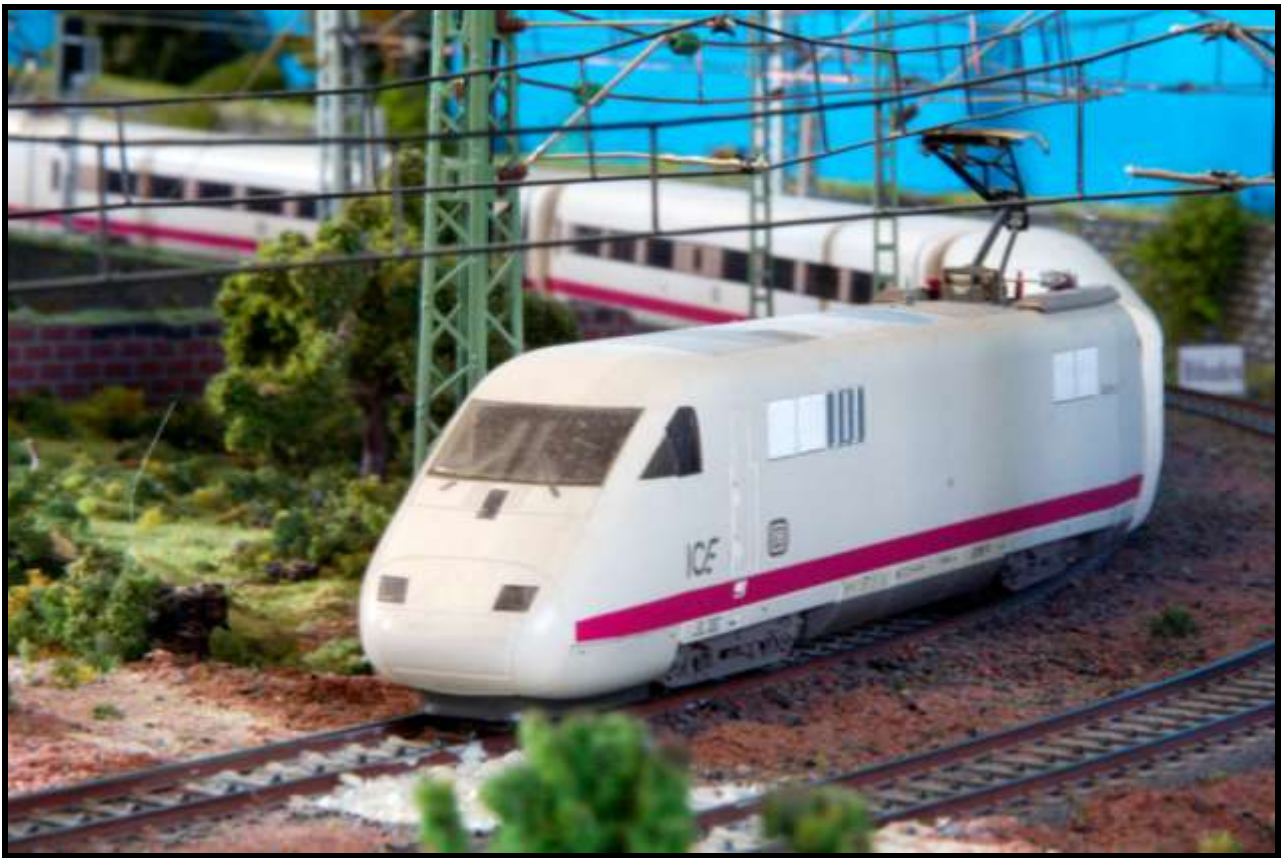
**Foto n. 10: l'ICE Experimental con gli enormi pantografi originali.**

Questi pantografi, o un tipo quasi identico, erano in dotazione all’ICE Experimental reale del 1985: nel mio 49° Capitolo ho spiegato come riuscii a sostituire quelli vecchi e enormi in dotazione al modello in H0 3371 del 1986 (foto n. 10 di Mauro Cozza scattata a Vibaden nel 2008) con quelli enormemente perfezionati (foto n. 11), ma privati delle basi, del locomotore 120 004-7, art. 37537 del 2005, il primo di quella serie, già riprodotta dal 1986, ad avere il mantello in metallo.

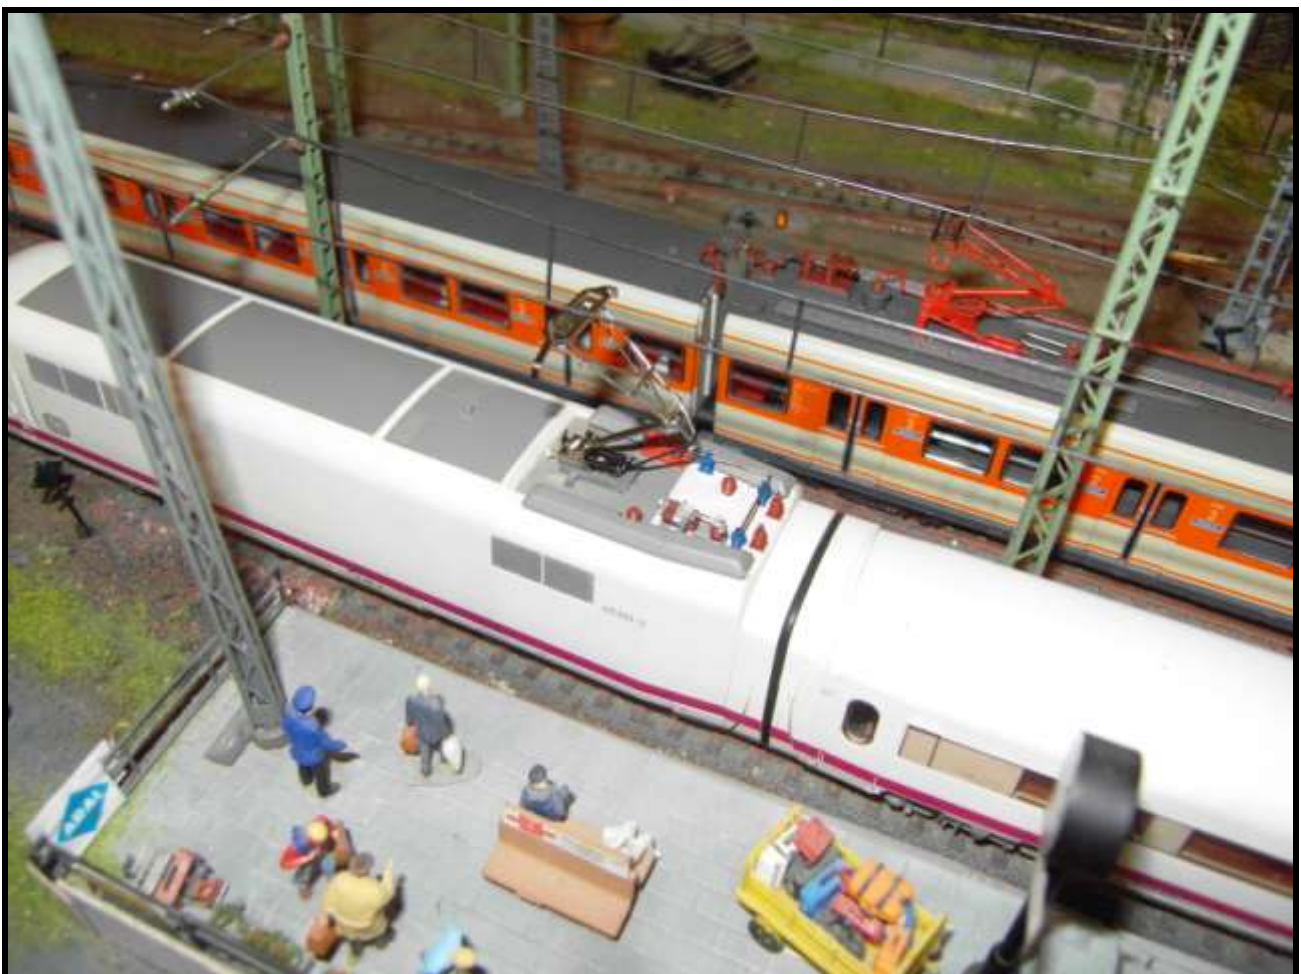
**Foto n. 11: l'ICE Experimental modificato con pantografi della 120.**

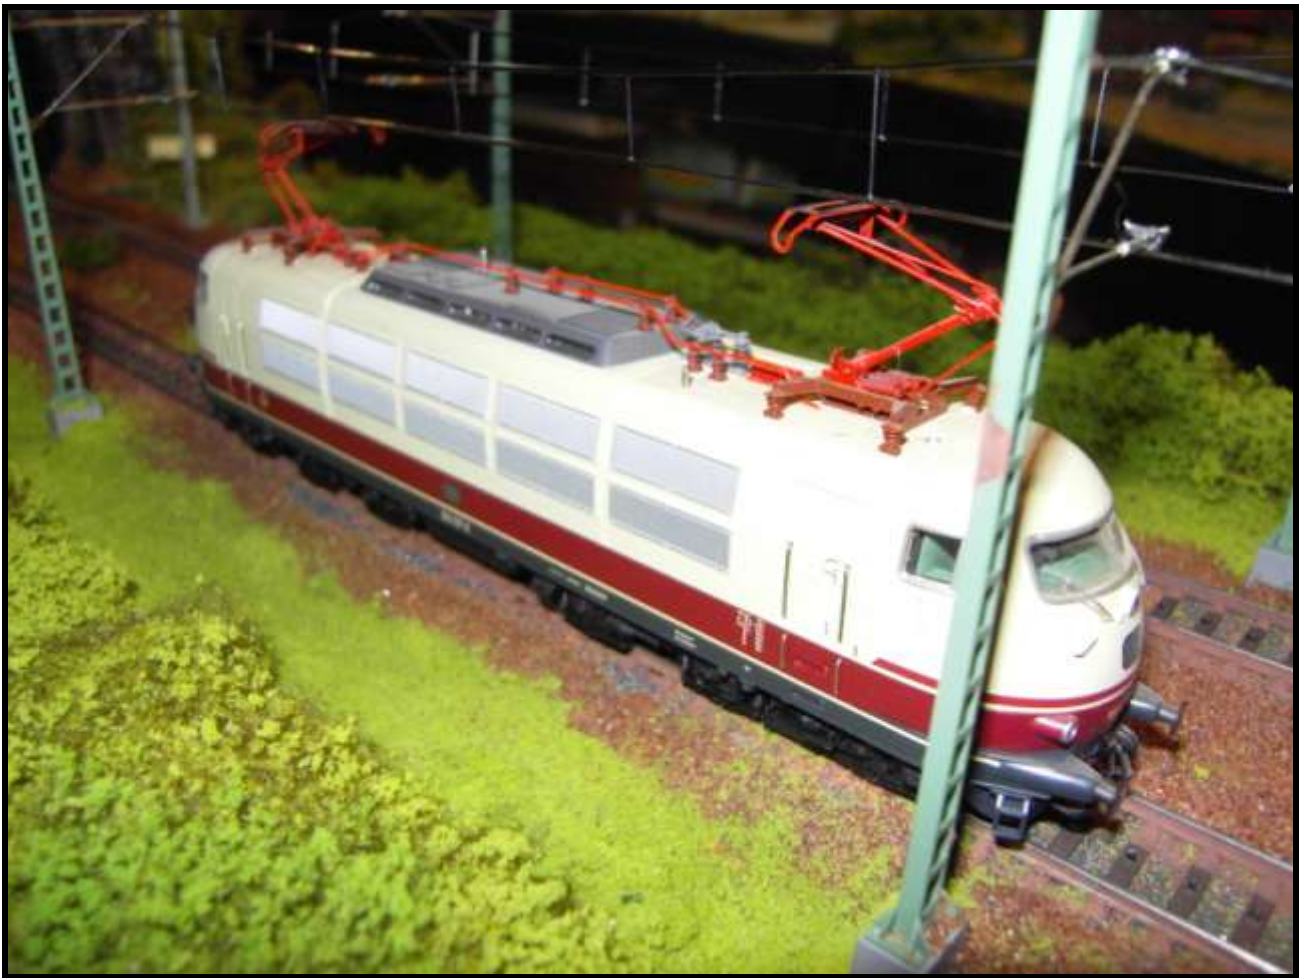
Foto n. 12: la prima locomotiva con pantografi mobili, la 103 137-6.

Nel 2003 uscì la Br 103 137-6 (**foto n. 12**), che suscitò grande meraviglia tra noi, appassionati Märklin. I suoi pantografi erano spettacolari, ma i possessori di questi locomotori, carrozze ristorante o speciali mezzi per prove sulle linee, devono, per evitare problemi, rispettare alcune regole che la Märklin fin dall'inizio, nei libretti delle istruzioni, raccomandava di effettuare su questi pantografi mobili, che sono tutto sommato delicati. Spesso il disattento fermodellista si dimentica, per esempio, di sganciarli prima di attivarli (!), con conseguenze nefaste.

Sono pochissimi in realtà i locomotori dotati di pantografi sollevabili e oltre alla 103 della [foto n. 12](#) l'unica altra macchina è la 152 150-9 che vedete nella [foto n. 17](#) ([art. 39340](#)).

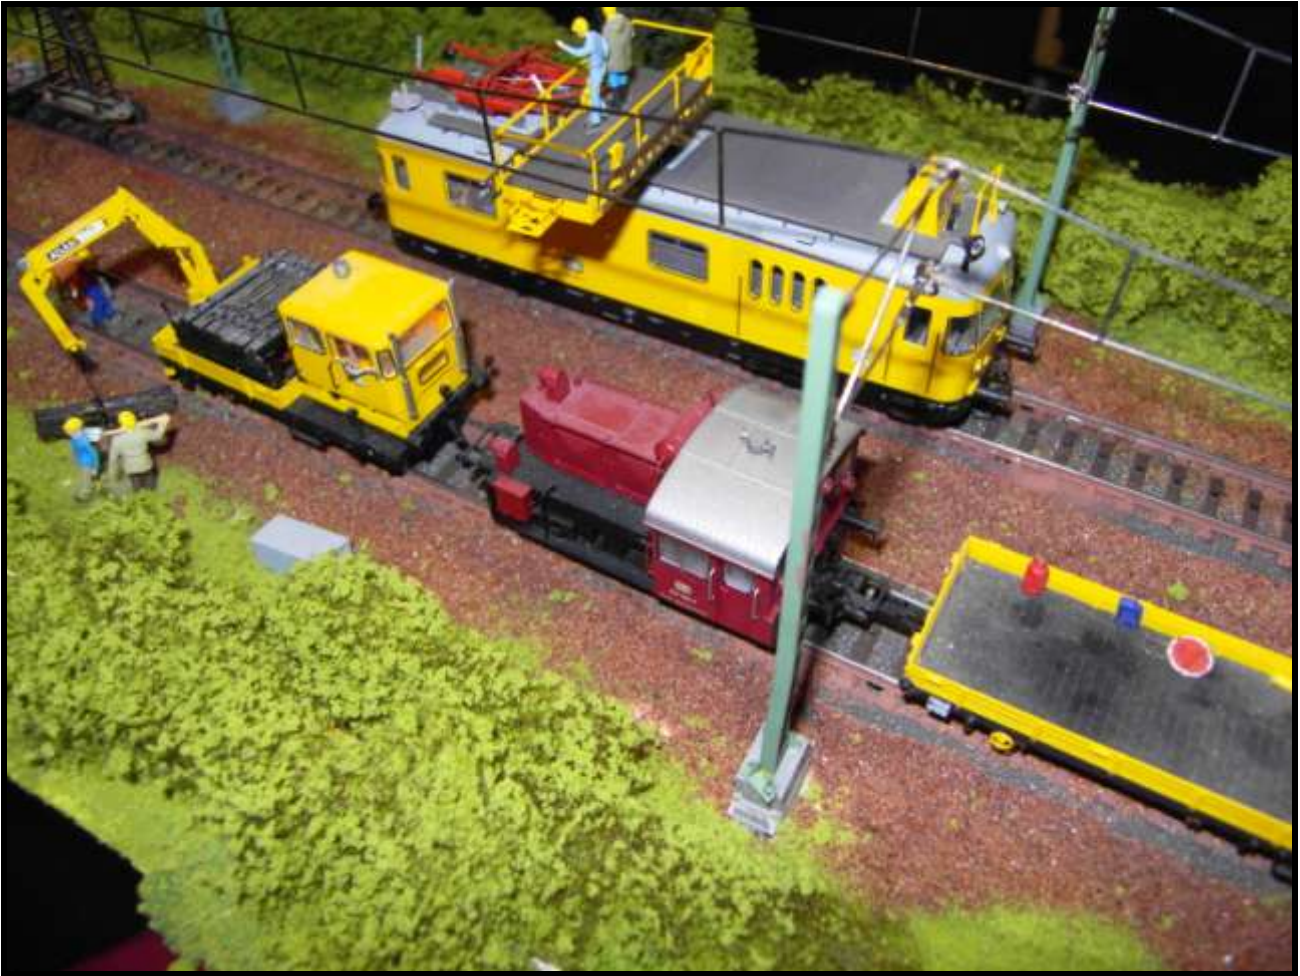
**Foto n. 14: la Draisina 701 in un cantiere di linea a Vibaden.**

Stupenda la Br 701 (foto n. 14), una draisina DB per il controllo e la manutenzione della linea aerea che ha, oltre alla piattaforma per il personale tecnico sollevabile e rotante (!), un unico pantografo mobile che viene alzato grazie alle molle, ed è abbassato invece, come avviene per tutti i pantografi di questi eccezionali modelli in H0, grazie ad un refe sottilissimo e *quasi* invisibile.

Questa draisina ha un pantografo simile al DBS 54.

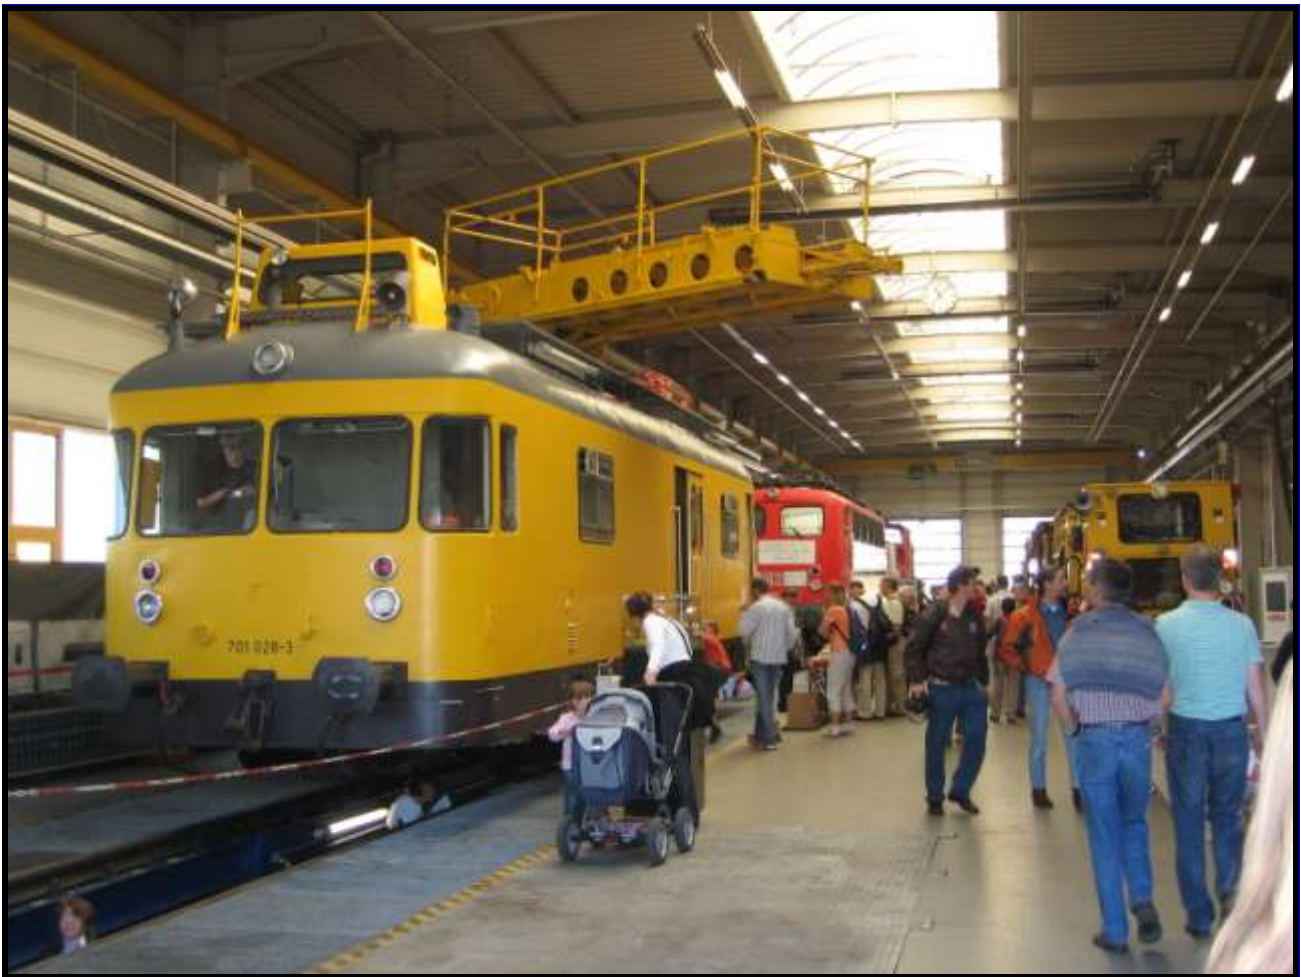
Foto n. 15: la vera Draisina 701 a Göppingen nel 2007.

La **foto n. 15** di una vera Br 701 è stata scattata, sempre da Marco Palazzo, nel 2007 nei capannoni della stazione di Göppingen, proprio l'anno in cui fu prodotta dalla Märklin.

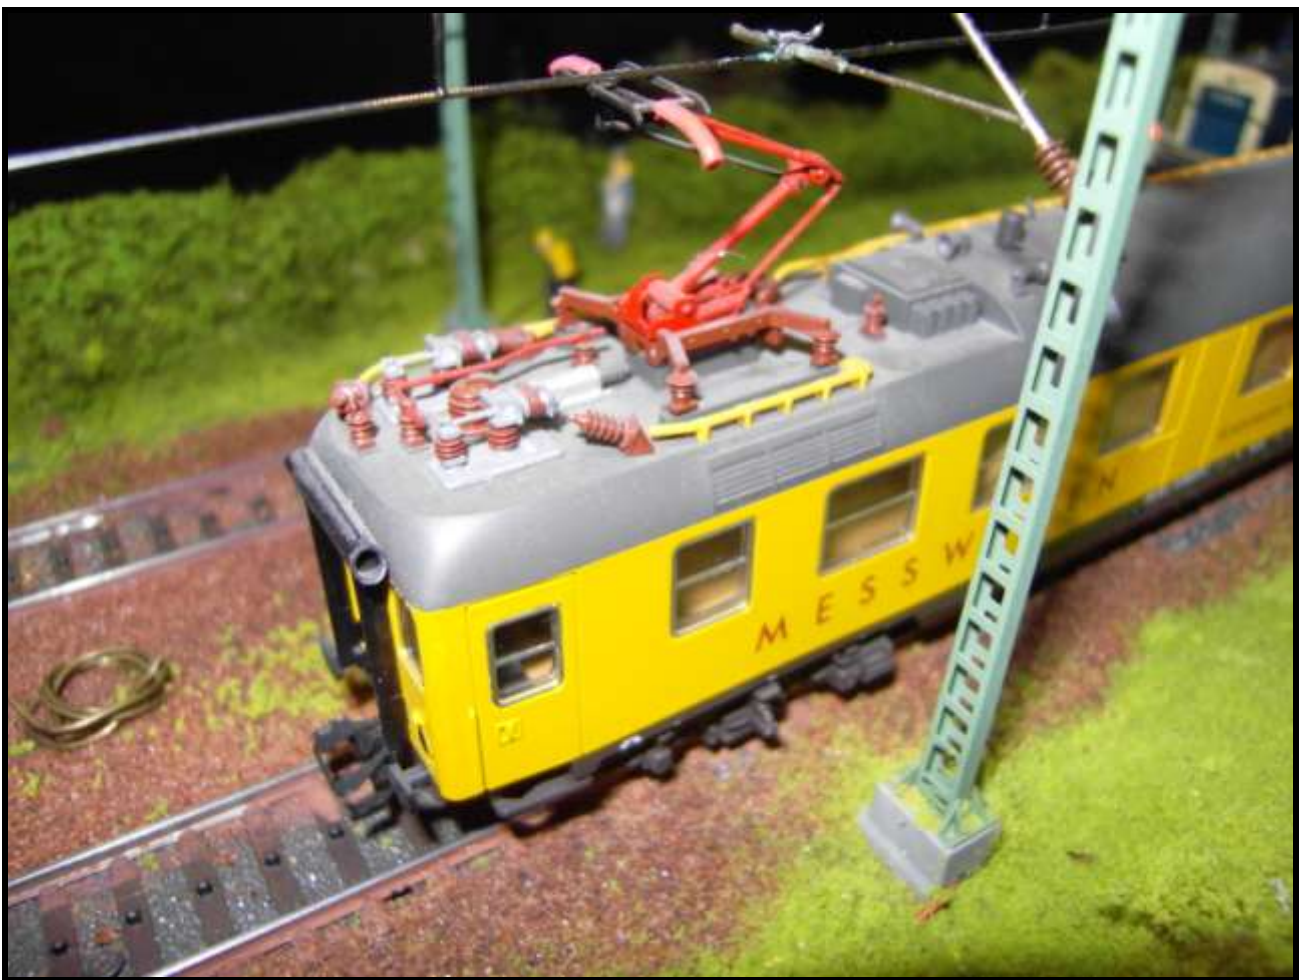
**Foto n. 16: la Carrozza Dienst üm 312 a Vibaden.**

Era dotata di funzioni luminose e pantografi mobili, indipendenti, a comando digitale tramite i refe avvolti da un motore piezoelettrico.

Per rispettare la realtà questi pantografi vanno sollevati solo con la carrozza ferma, o in linea a bassissima velocità ([foto n. 16](#)), mi sembra d'aver letto di un massimo di 30/40 km/h.

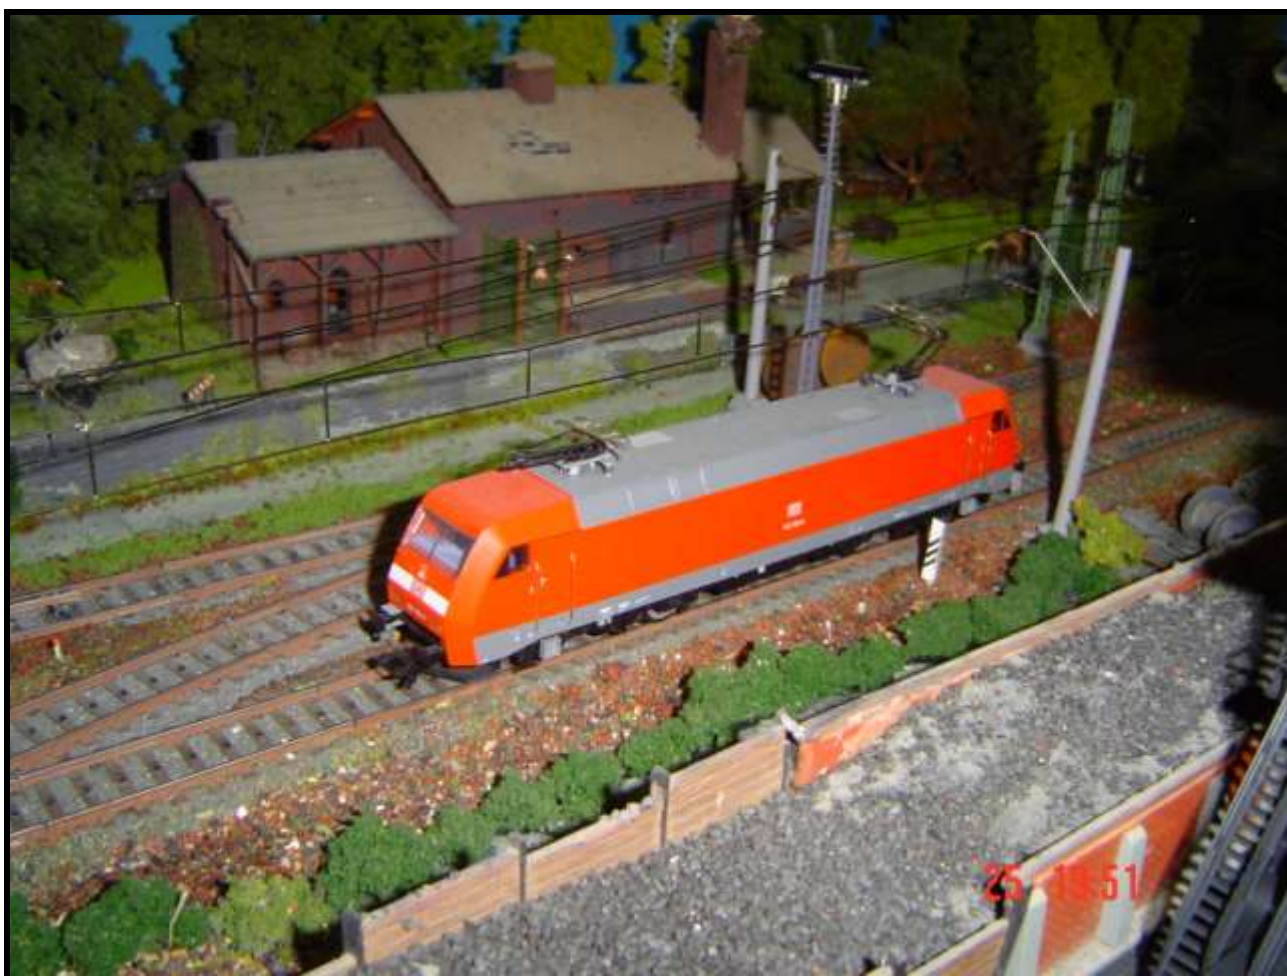
**Foto n. 17: la 152 150-9 con pantografi mobili a Vibaden**

I pantografi di tutti questi rotabili sono estremamente scorrevoli e così ben rastremati che persino quello della 152 in mio possesso non ha mai riscontrato difficoltà nel "raschiare" le catenarie da me tirate. Ovviamente su nuovi tratti questi locomotori (103, 152) vengono fatti transitare a passo d'uomo o... meno, per grande precauzione.

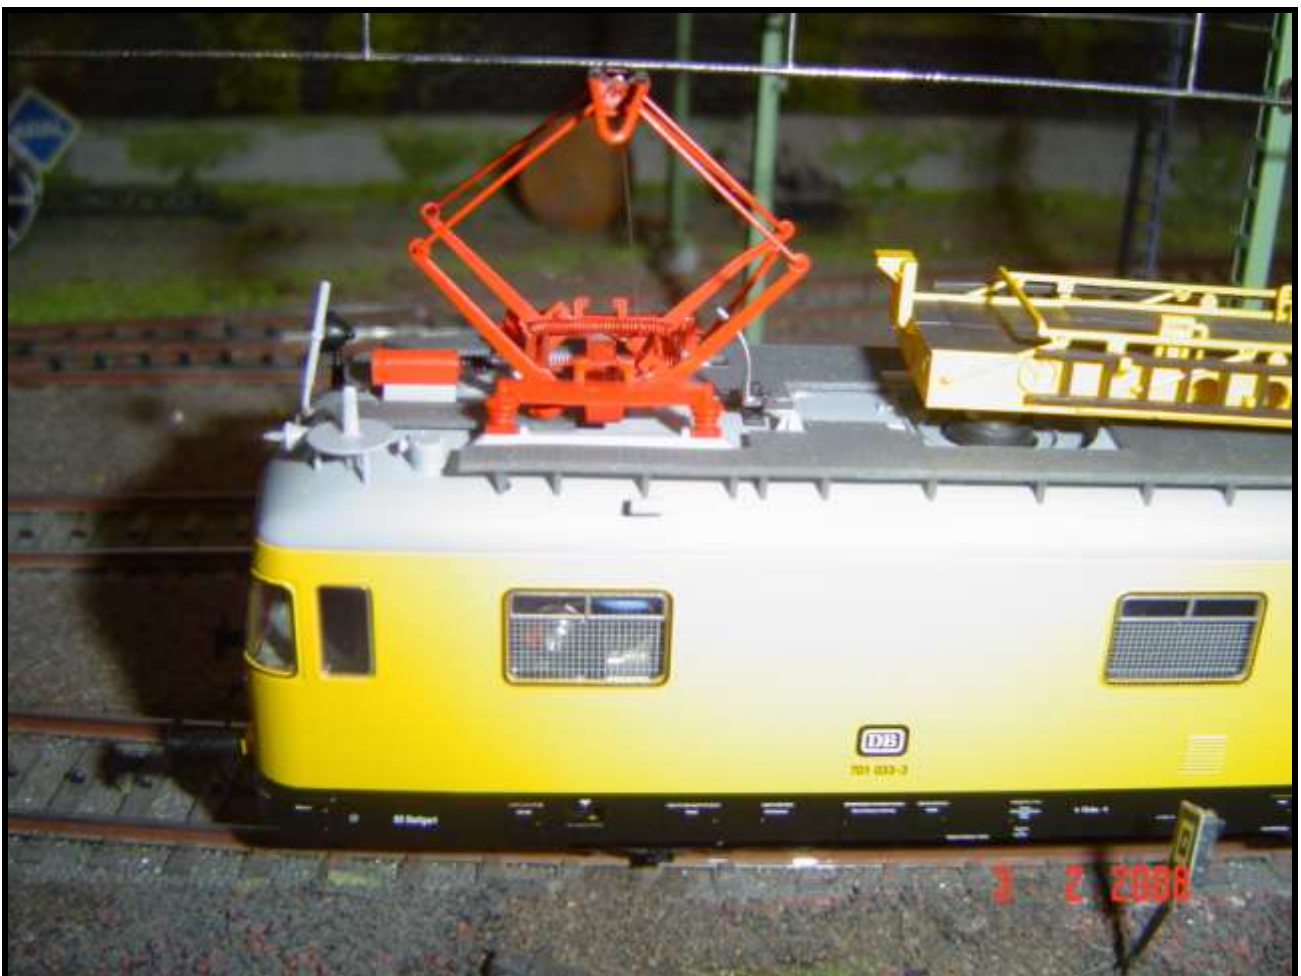
Foto n. 18: si alza, con comando digitale, il pantografo della Draisina.

- a) sollevare digitalmente il pantografo (**foto n. 18**) ed è ovvio che il comando sarà diverso a secondo del tipo di apparato utilizzato (Control Unit o Central Station);
- b) abbassarlo poi manualmente, incastrarlo delicatamente (**foto n. 19**) e riporre in vetrina il rotabile;
- c) scrivere per prudenza su un foglio (inserendolo nella scatola o in vetrina) che il pantografo si dovrà assolutamente liberare (come avvenuto all'acquisto), prima di rialzarlo digitalmente.
