## LA LINEA AEREA MÄRKLIN A VIBADEN II PARTE

- Märklin, pantografi e loco, articoli e accessori per la  
linea aerea, apparsi dal 2005 in poi –

## PROVE CON VARI PANTOGRAFI: I PANTOGRAFI DBS 54

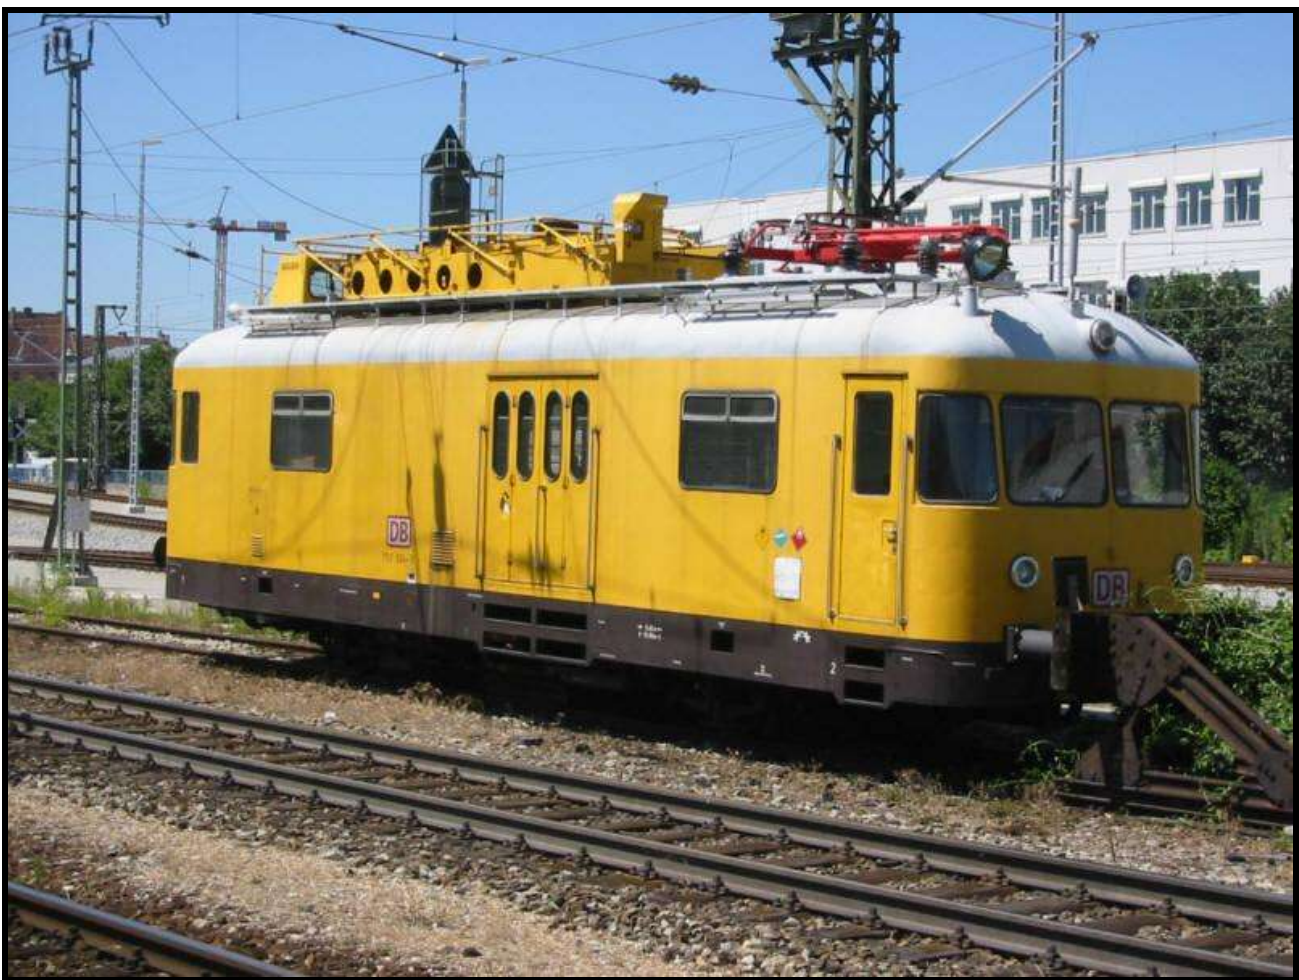
Foto n. 20: una reale draisina DB AG con pantografo monobraccio.

**Nella versione DB ante 1968, con colorazione rossa, ha lo stesso tipo di archetto, mentre in quella DB AG, monta un pantografo monobraccio. Probabilmente per motivi di costi queste ultime draisine hanno solo i suoni *senza però nessun movimento digitale*. L'archetto in tutte le versioni serve solo per testare la tesatura dei fili dopo gli interventi del personale sulla linea aerea (forse anche per le prove di alimentazione con strumentazioni elettroniche) e non certo per la sua alimentazione (è una Diesel e si sente bene dal chiasso che fa!).**

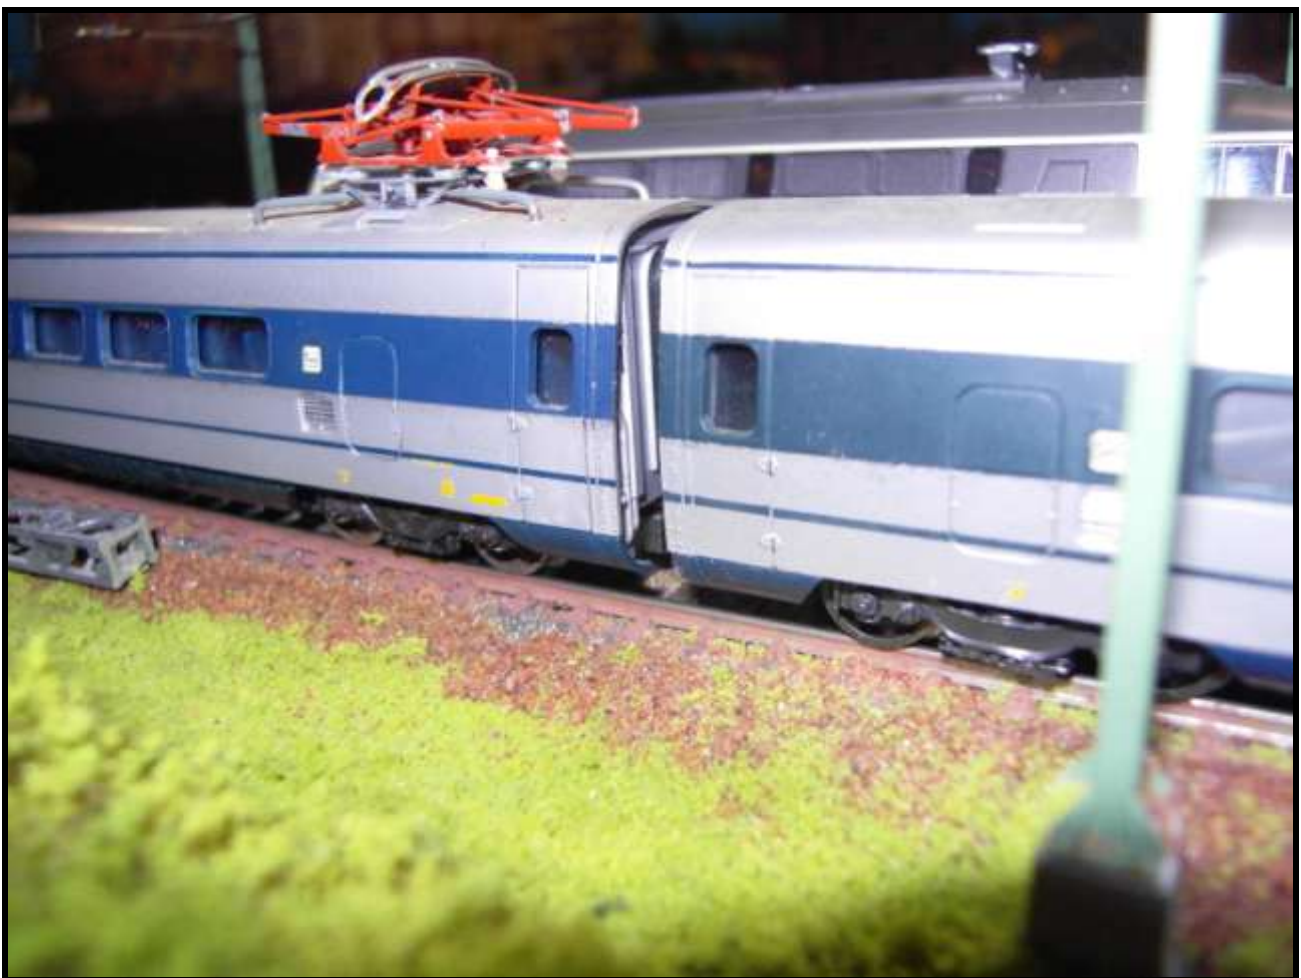
Foto n. 21: pantografo italiano tipo 52 sull'ETR 401 FS a Vibaden.

Questa esperienza mi *consiglia* di non alzare incautamente archetti *stranieri*... i pantografi della Casa artigianale GT (foto n. 21) tipo 52 FS, con cui ho sostituito nel nostro “pendolino” quelli *orridi* originari Lima (in plastica!), del resto non furono mai *in presa* nelle prove in Germania del 1987 e 1988 (Capitolo 48°, specifico). Il supporto che ho cercato di riprodurre, che la Lima non realizzò, è un po' arrangiato.

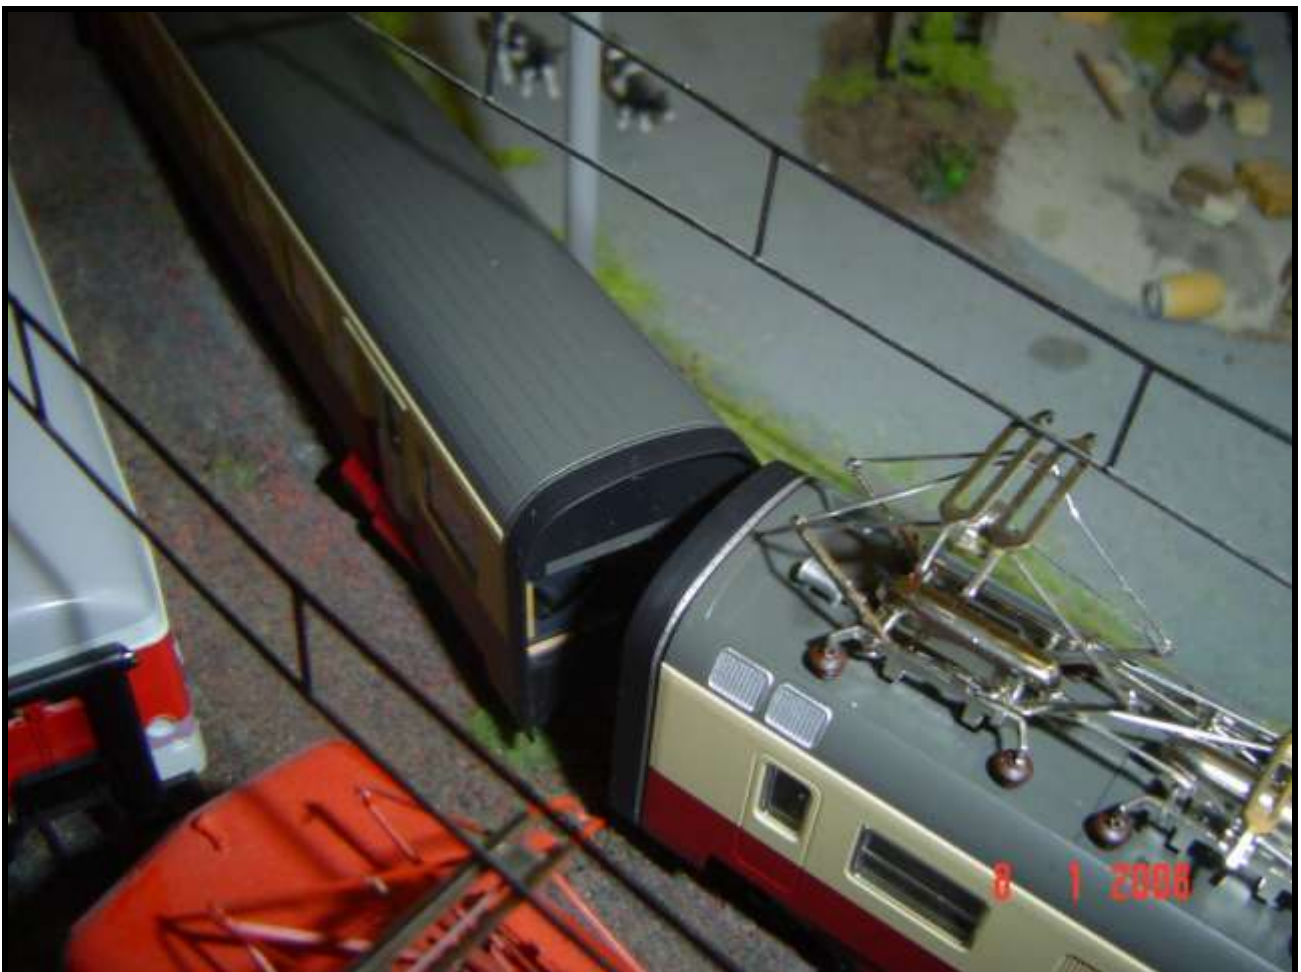
Foto n. 22: il Gottardo alza un pantografo inadatto accanto a quello FS.

Con Tito Myhre nel gennaio del 2008, sollevammo nel mio plastico, ad andatura *tipo lumaca in H0*, il pantografo SBB CFF del *suo* Gottardo in livrea originaria e ci accorgemmo subito che sarebbe uscito dalla catenaria, alzammo allora quello per la catenaria SNCF della **foto n. 22**, modellisticamente del tutto inadatto in Germania, che non ci diede problemi. Quello “tedesco”, in dotazione all’elettrotreno, grazie allo strisciante più ampio incontrò ancor meno difficoltà.

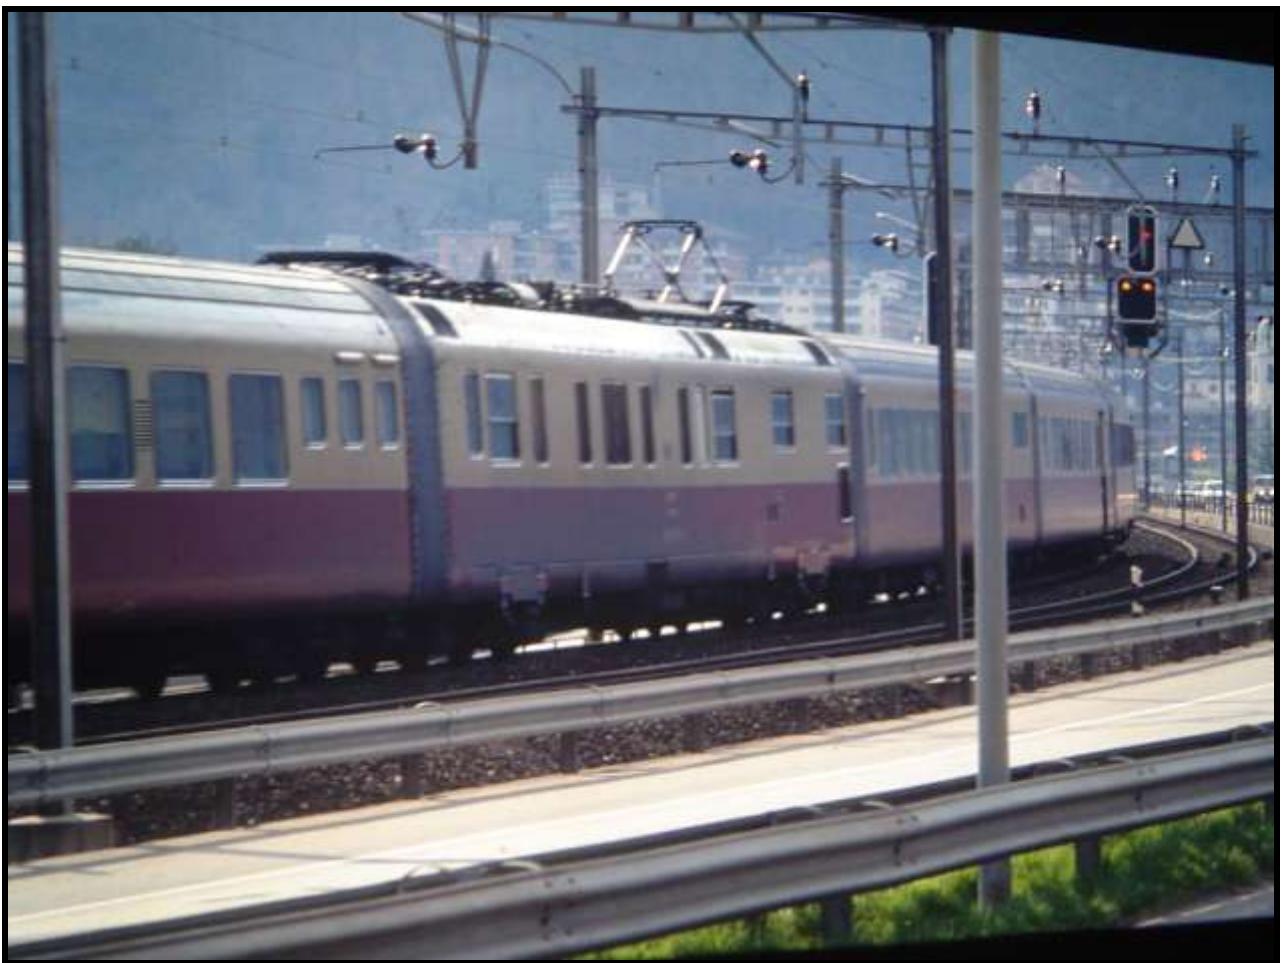
**Foto n. 23: il vero Gottardo alza il pantografo con strisciante svizzero.**

Nella mia **foto n. 23** il vero “Gottardo” in Svizzera, nel Canton Ticino, il 12 aprile 1987: potete notare il pantografo per la rete SBB CFF, il lato della carrozza è facilmente riconoscibile. Per gli *italianisti*: il pantografo più interno (sempre con strisciante stretto), opposto allo svizzero, deve essere alzato sotto la catenaria FS a 3000 volt c. c.; per i *märklinisti*: quello per la rete tedesca è accanto al pantografo svizzero.

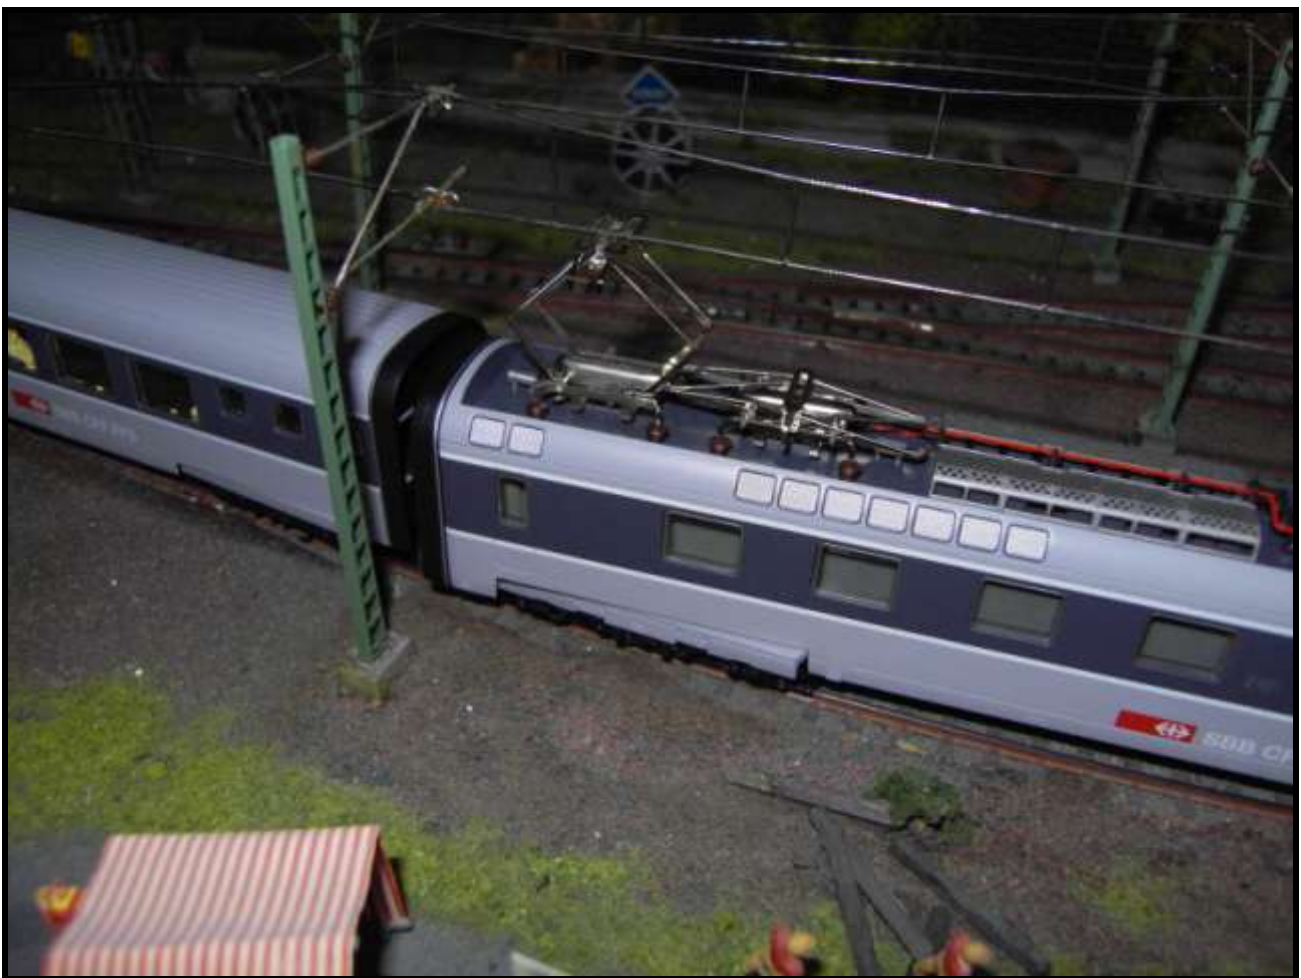
Foto n. 24: il “Topo Grigio”, versione moderna del Gottardo, alza a Vibaden il pantografo con strisciante DB.

Quando un paio d’anni dopo, nel 2010, acquisii il “Topo Grigio” nella colorazione degli ultimi anni d’esercizio (**foto n. 24**), subito utilizzai il pantografo per le DB, con cui, sino al 1999, circa il vero elettrotreno, Rabe 154, arrivava a Stoccarda, capitale del Baden-Württemberg nel cuore della Germania e, indovinate, a solo una quarantina di km da Göppingen! Il mio *imponente modello in H0* lungo 161 cm, scivola così molto facilmente sotto la catenaria.

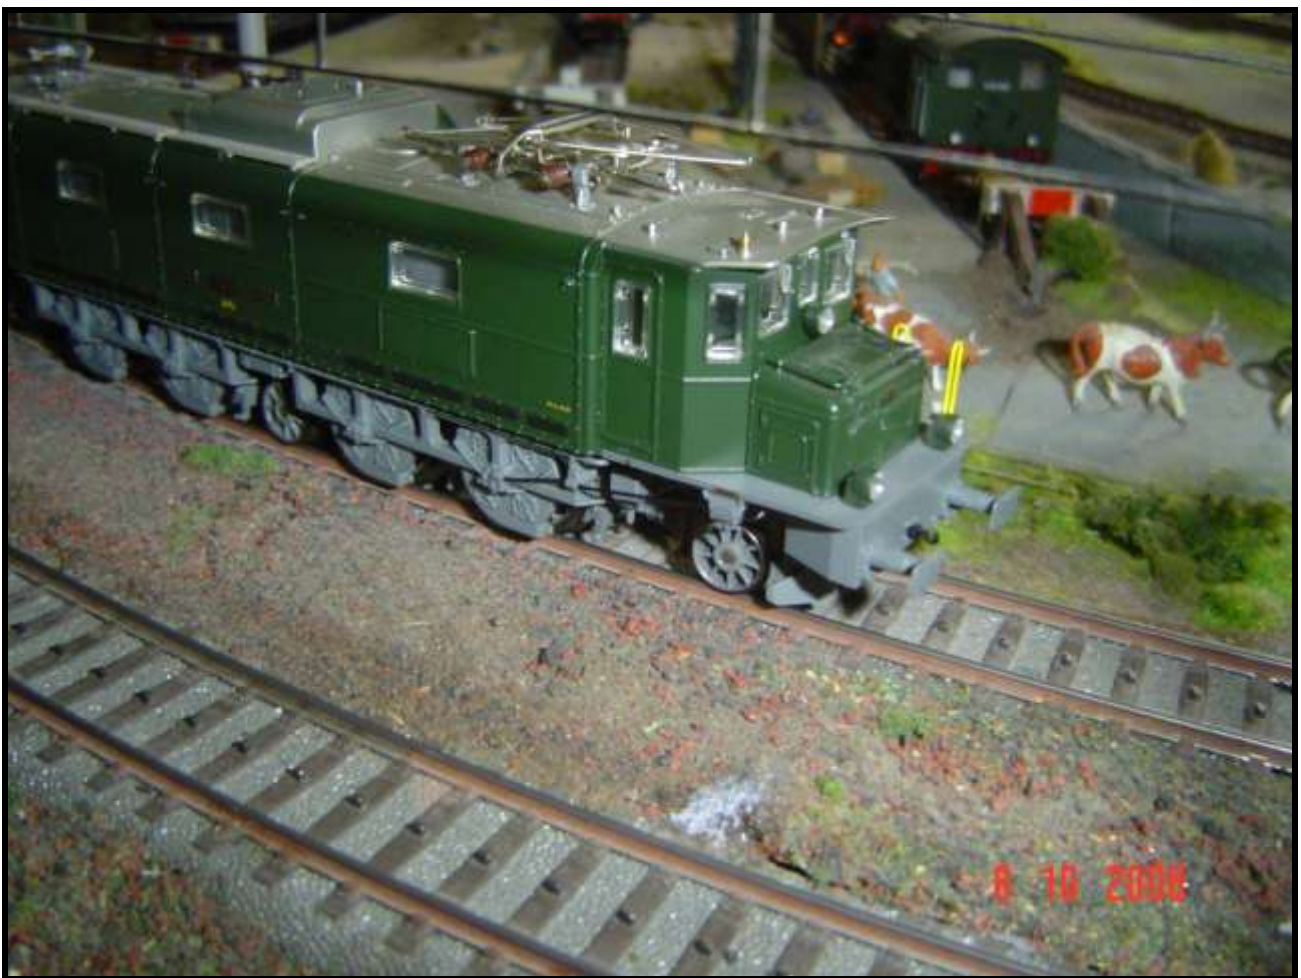
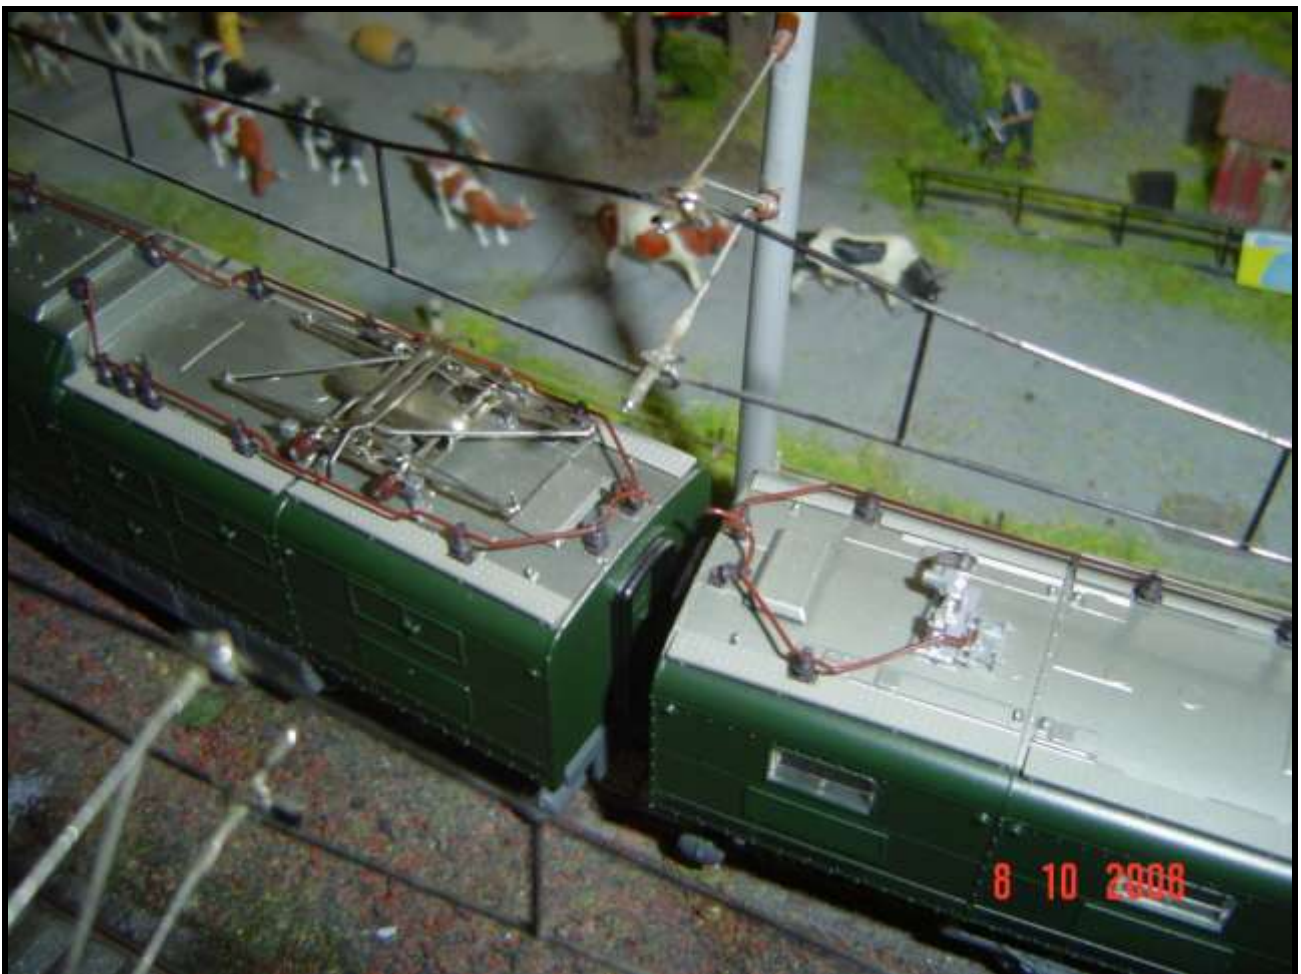
Foto n. 25: l'imponente doppio Ae 8/14 in prova a Vibaden nel 2008.

Foto n. 26: larghissimo lo strisciante dell' Ae 8/14, a Vibaden nel 2008.

Nelle [foto n. 25 e n. 26](#) il gigantesco doppio locomotore SBB CFF Ae 8/14, in una prova a Vibaden, portato da uno dei tanti märklinisti appassionati, che vengono da me per far “sgranchire” le loro *sardine*, come chiamo io le macchine per troppo tempo chiuse nelle scatole.

Per prudenza non alzai i diversi pantografi, ma oggi, a distanza di 5 anni, mi rendo conto di aver esagerato con le *precauzioni*: come si vede bene dalle foto le basi e gli striscianti non sono certo stretti come in Svizzera ([foto n. 27](#)): praticamente erano quasi il 35% più larghi che nelle gigantesche Ae 8/14 reali!

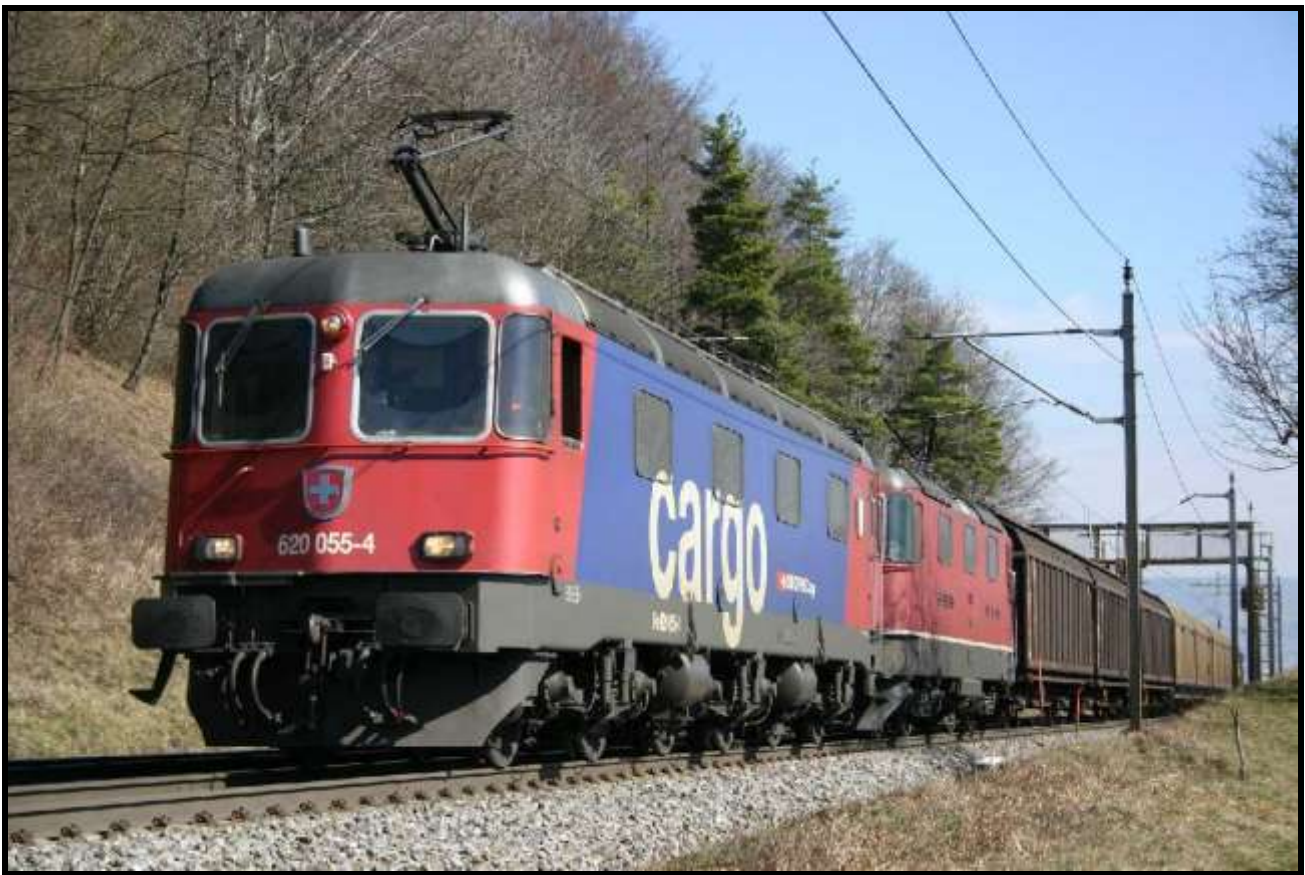
**Foto n. 27: lo strisciante strettissimo di veri locomotori SBB CFF.**

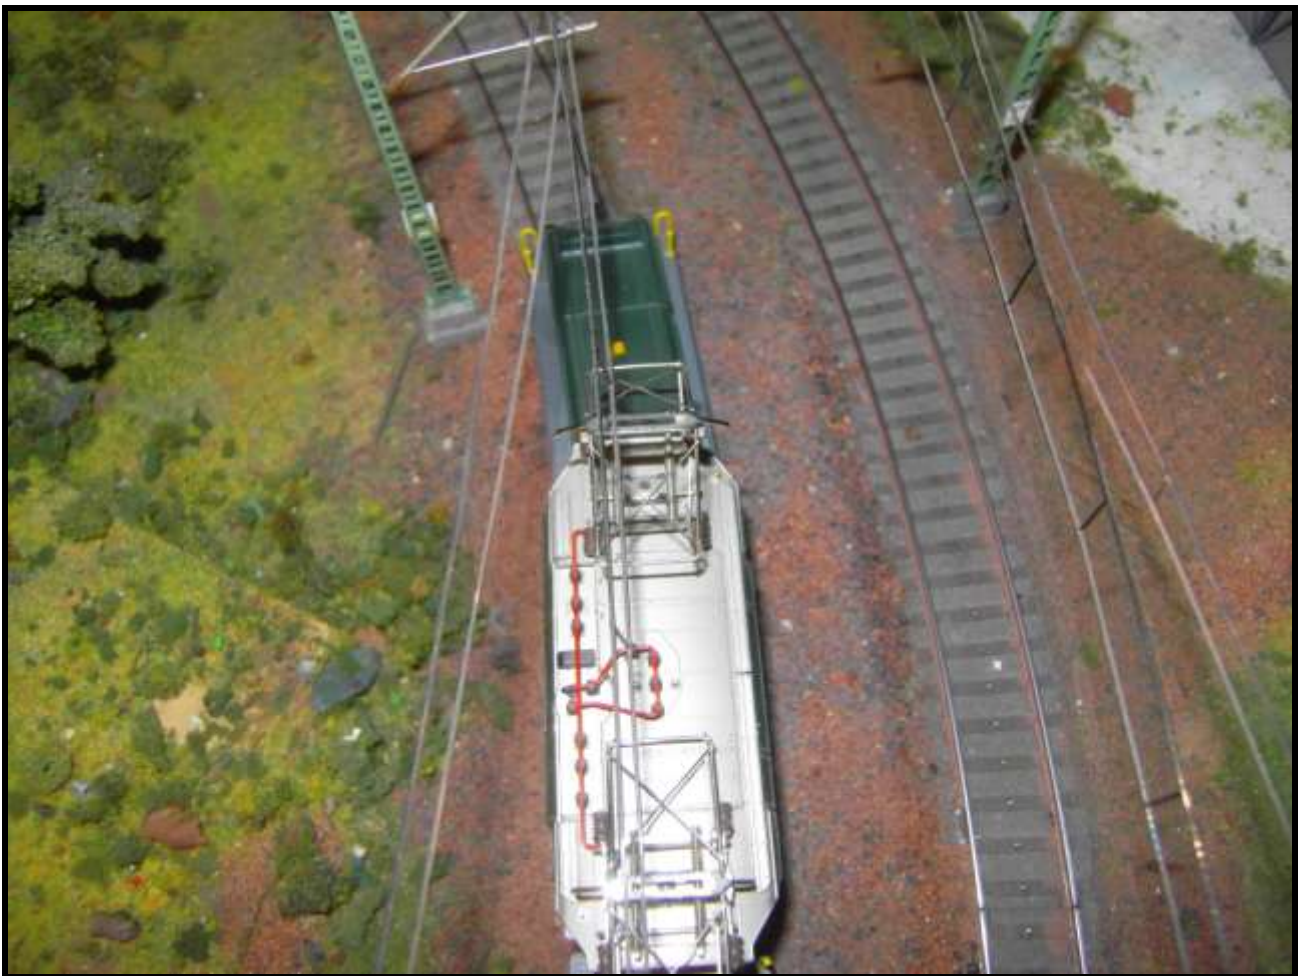
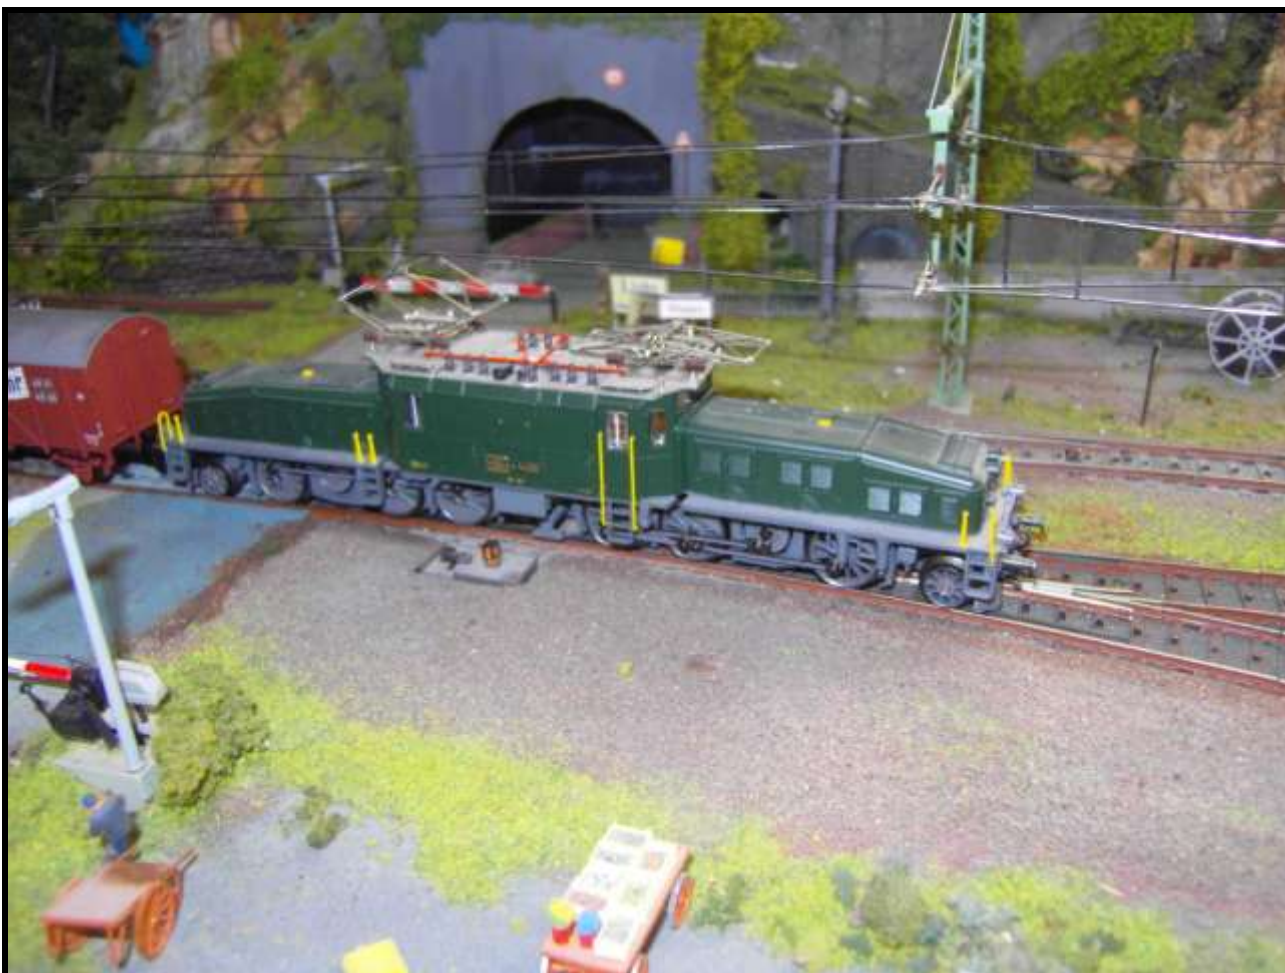
**Foto n. 28: un "coccodrillo" sotto la linea aerea di Vibaden.**

Foto n. 29: Ce 6/8 III nessun problema con striscianti larghi a Vibaden.

Le [foto n. 28 e n. 29](#) si riferiscono al mio “Cocodrillo” SBB CFF Ce 6/8 III 14310, che transita facilmente sotto la catenaria di Vibaden, ma solo grazie alla “piccola” modifica; mentre la [foto n. 30](#) è di una Re 460 pubblicitaria, sempre di un amico appassionato, che monta però archetti stretti del tipo “a scomparsa”, forniti come parti di ricambio opzionali (*da acquistare a parte*).

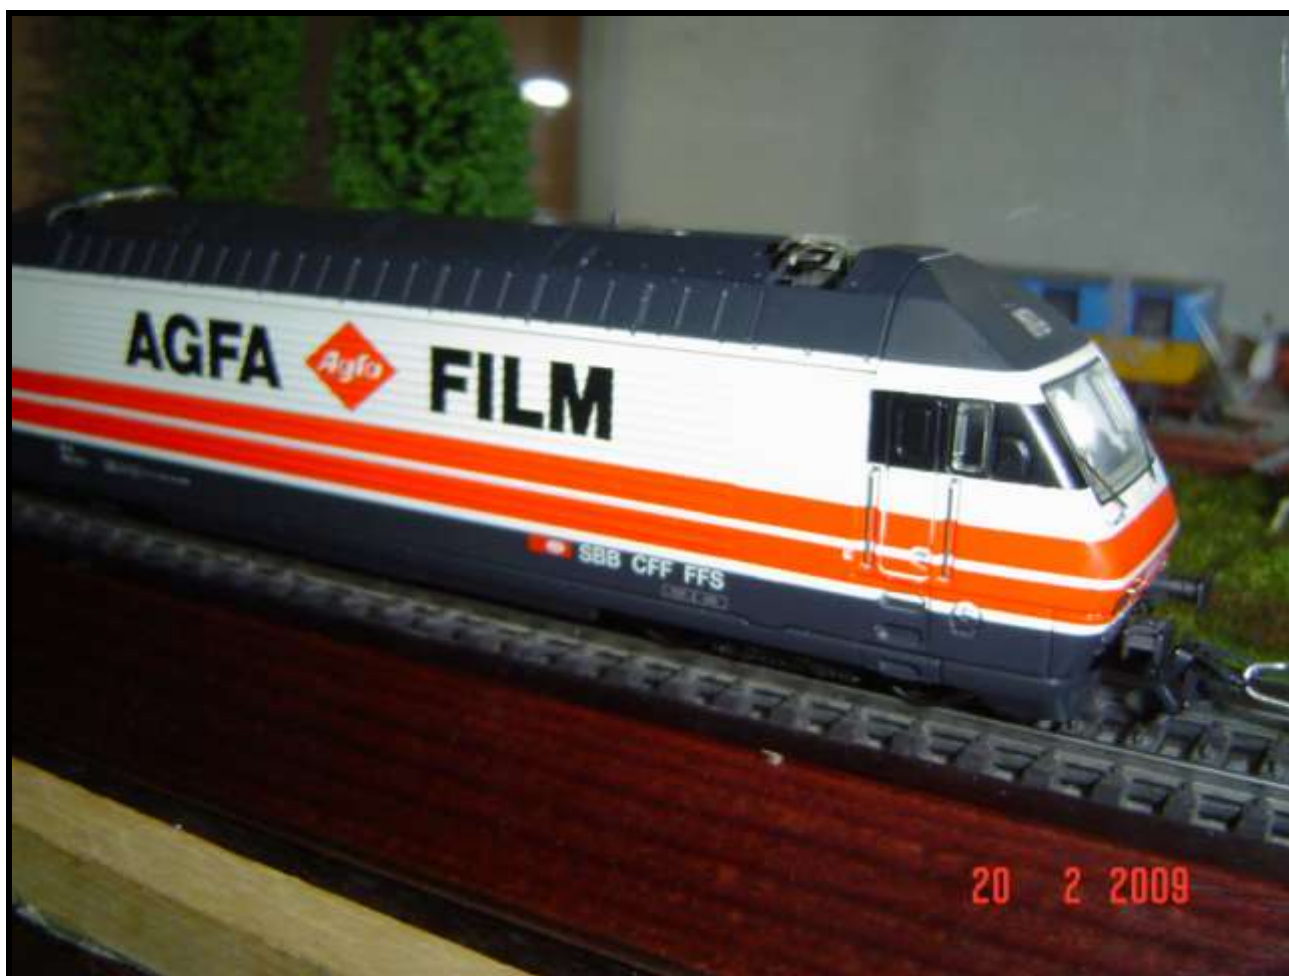
Foto n. 30: un Re 460 III che monta striscianti stretti opzionali.

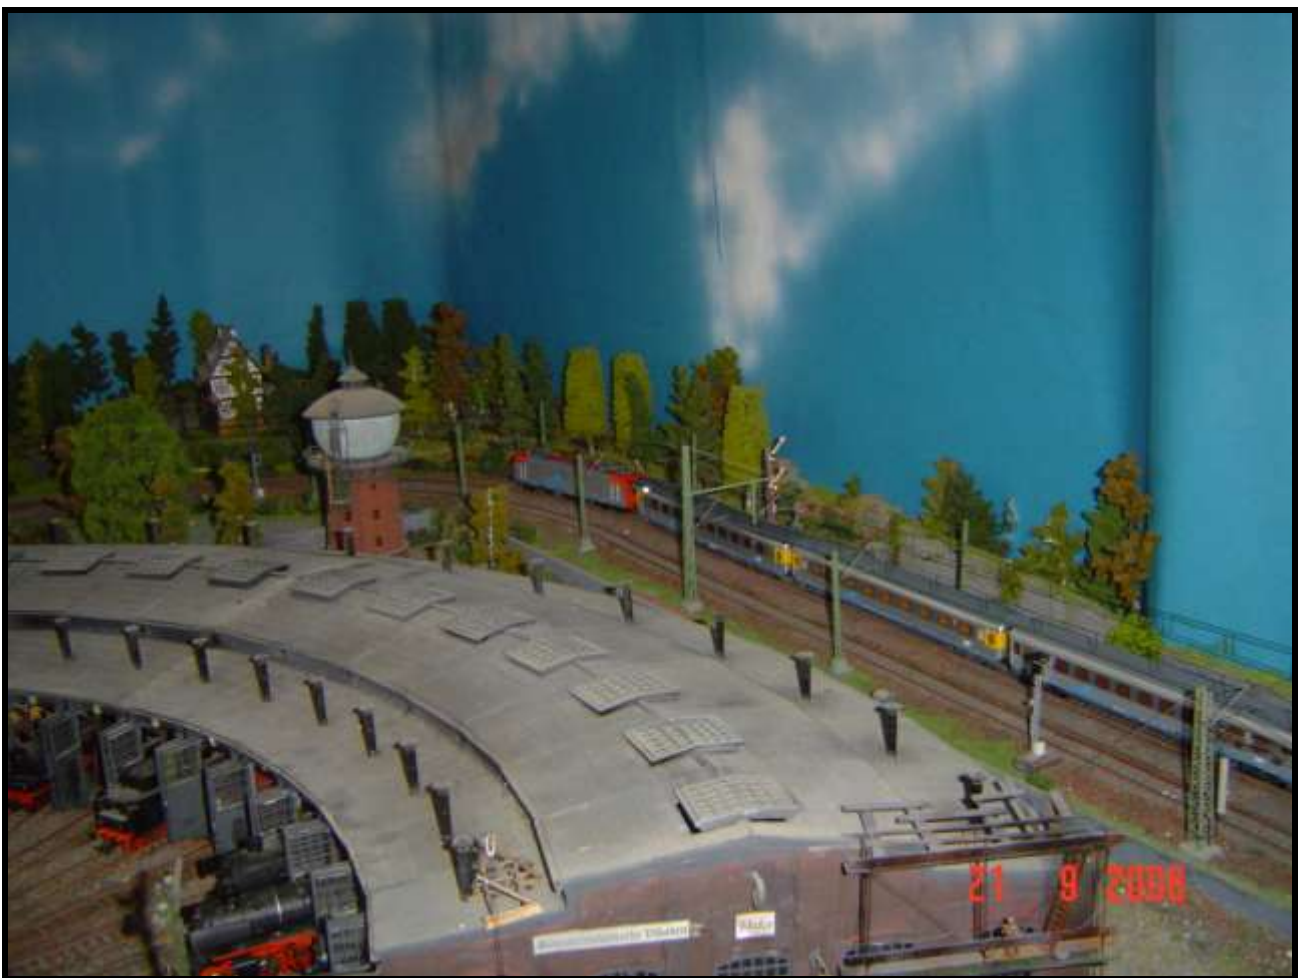
Foto n. 31: l'Re 484 “Cisalpino” fotografato da Tito Myhre a Vibaden.

**Foto n. 32: l'Re 484 viaggia con pantografi abbassati, ma potrebbe tranquillamente alzare quelli con striscianti larghi.**

Macchine policorrente quali la Re 484 bitensione con 4 pantografi “Cisalpino” (della confezione: [art. 26544](#), [foto n. 31 e n. 32](#)) che vedete portato a Vibaden e fotografato dal proprietario Tito Myhre, in una sua visita nel 2008, non danno problemi, se si utilizzano gli striscianti larghi. Non vi stupite se nelle due foto vedrete la 484 con gli archetti abbassati, la prova fu fatta con una certa fretta e non ce la sentimmo di fare esperimenti veloci...!

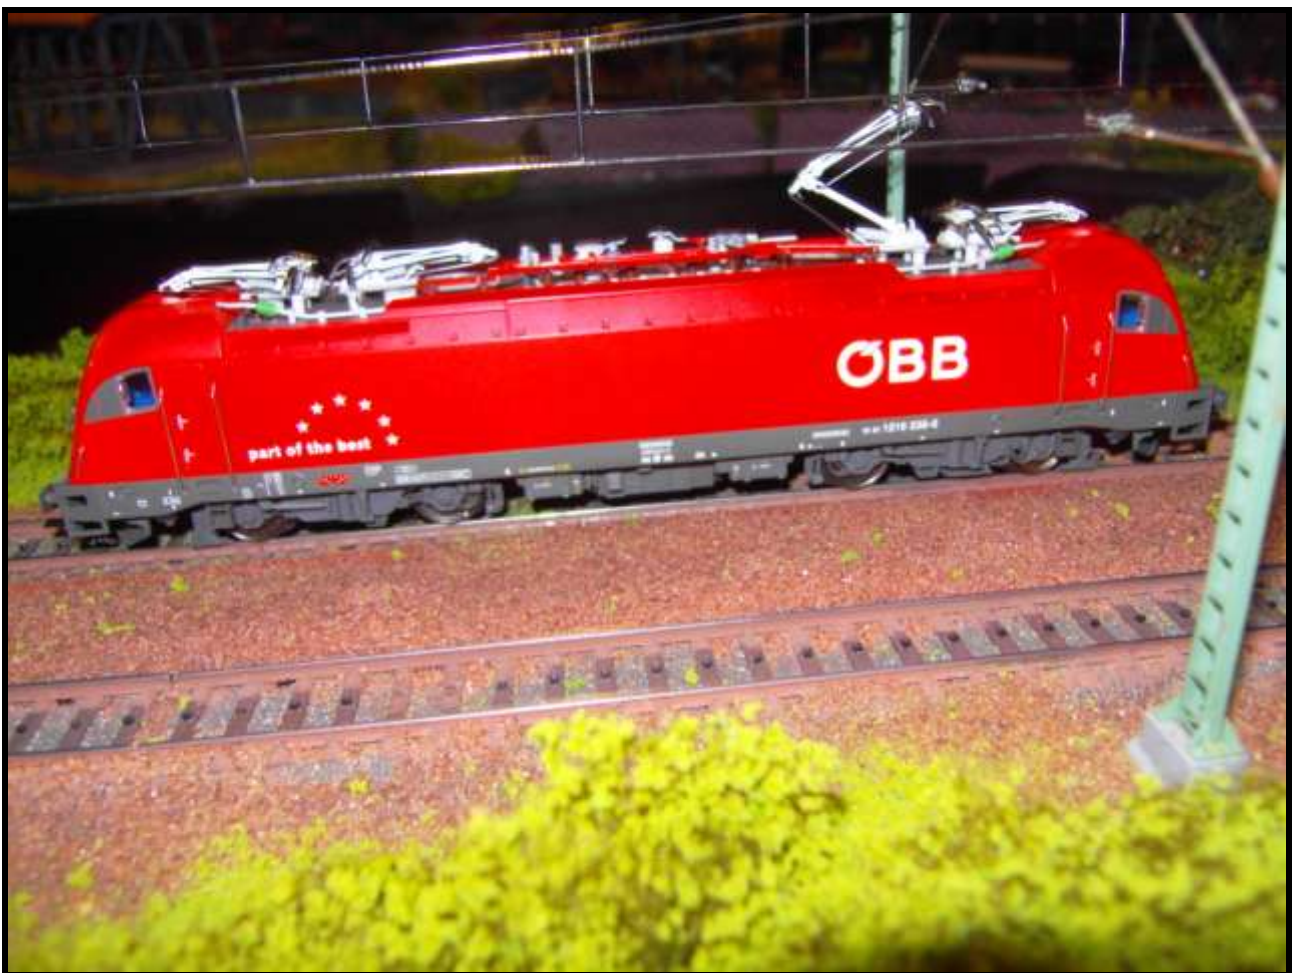
**Foto n. 33: 1216 238-6 delle ÖBB in corsa isolata a Vibaden.**

Anche la “canora” e bellissima 1216 238-6 delle ÖBB (**foto n. 33**), modello Märklin del 2009/10 **art. 39836**, può transitare, pur *straniera* delle ÖBB, sul mio impianto tedesco perché alza, come avviene nella realtà, uno dei due pantografi interni a strisciante largo, adatto alla catenaria DB odierna.
