**LA LINEA AEREA MÄRKLIN A VIBADEN
(I PARTE)**

- Märklin, pantografi e loco, articoli e accessori per la linea aerea, apparsi dal 2005 in poi –

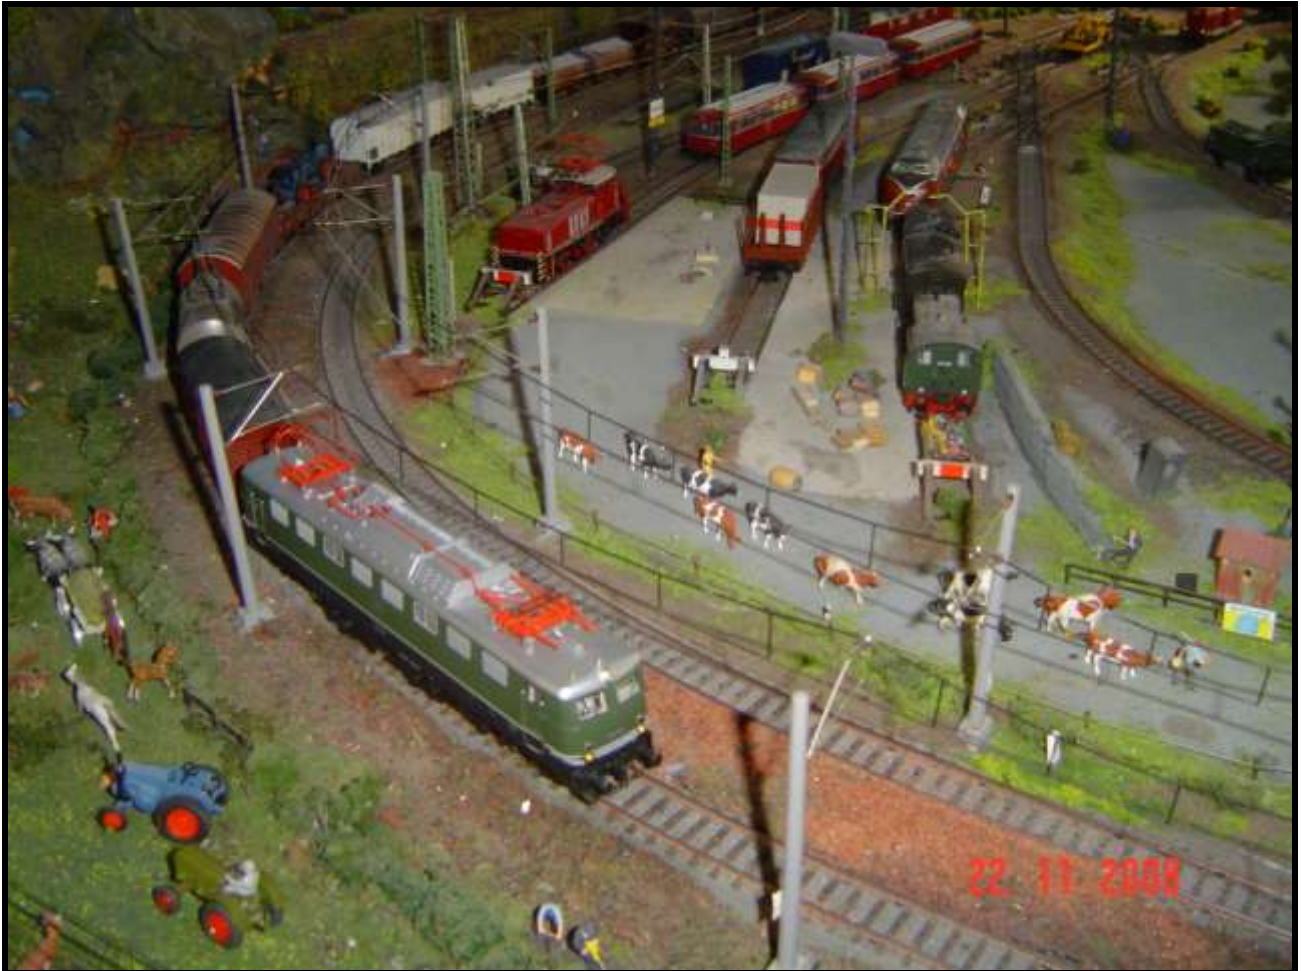
Foto n. 1: la linea aerea a Vibaden, i pali in cemento.

Nella **foto n. 1** si vedono i pali in *cemento*, una sequenza di otto (**art. 74103**), ma nel mio plastico la maggioranza dei pali semplici, che si vedono ad esempio nella **foto n. 2**, sono i pali standard **art. 74101**; utilizzo anche i pali che alimentano la catenaria i **74121**.

così due pali contrapposti e ha la stessa funzione anche nella **foto n. 1**. Nella **foto n. 3** un'altra collocazione del palo a doppio braccio. Il palo centrale a doppio braccio (**art. 74105**) è visibile nelle **foto n. 5** e **n. 6**, per lo più è utile nei punti dove è impossibile utilizzare due pali semplici contrapposti o le sospensioni trasversali (**art. 74131/74132**). Nella **foto n. 4** i pali (**art. 74104**) applicabili ai ponti Märklin, in verità poco conformi alla realtà, che prevede dei sostegni in muratura o complesse strutture metalliche. Altri tipi non sono presenti nella gamma*.

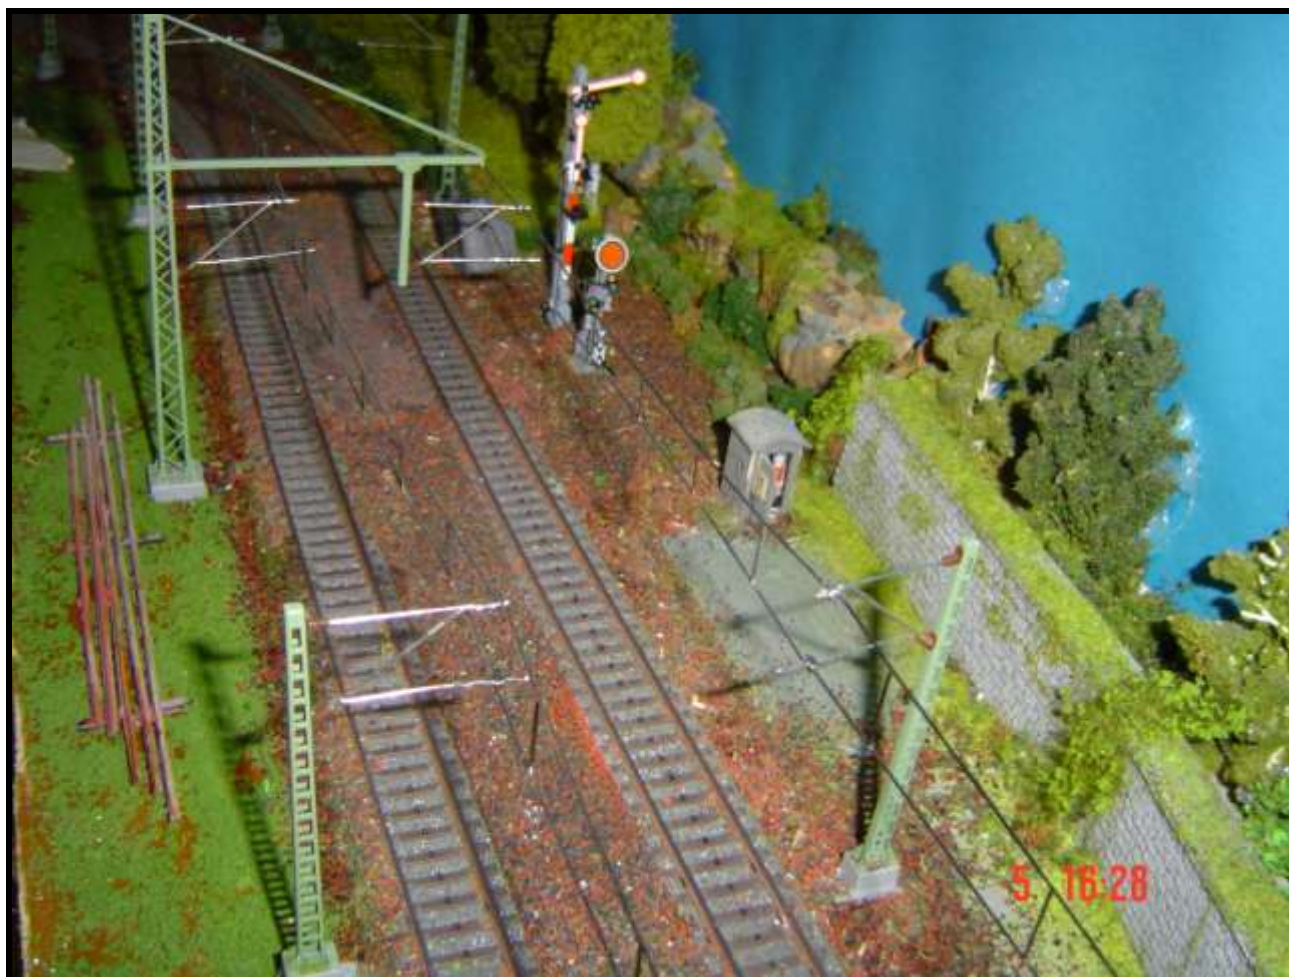
Foto n. 2: vari tipi di pali a Vibaden

Sempre nella **foto n. 2** si vede, nei pressi del segnale principale ad ala d'ingresso alla stazione, anche il palo con un braccio supplementare di tipo tubolare (**art. 74106**), questo è collocato per evitare che un palo semplice possa impedire appieno la vista del segnale ad ala: sostituisce

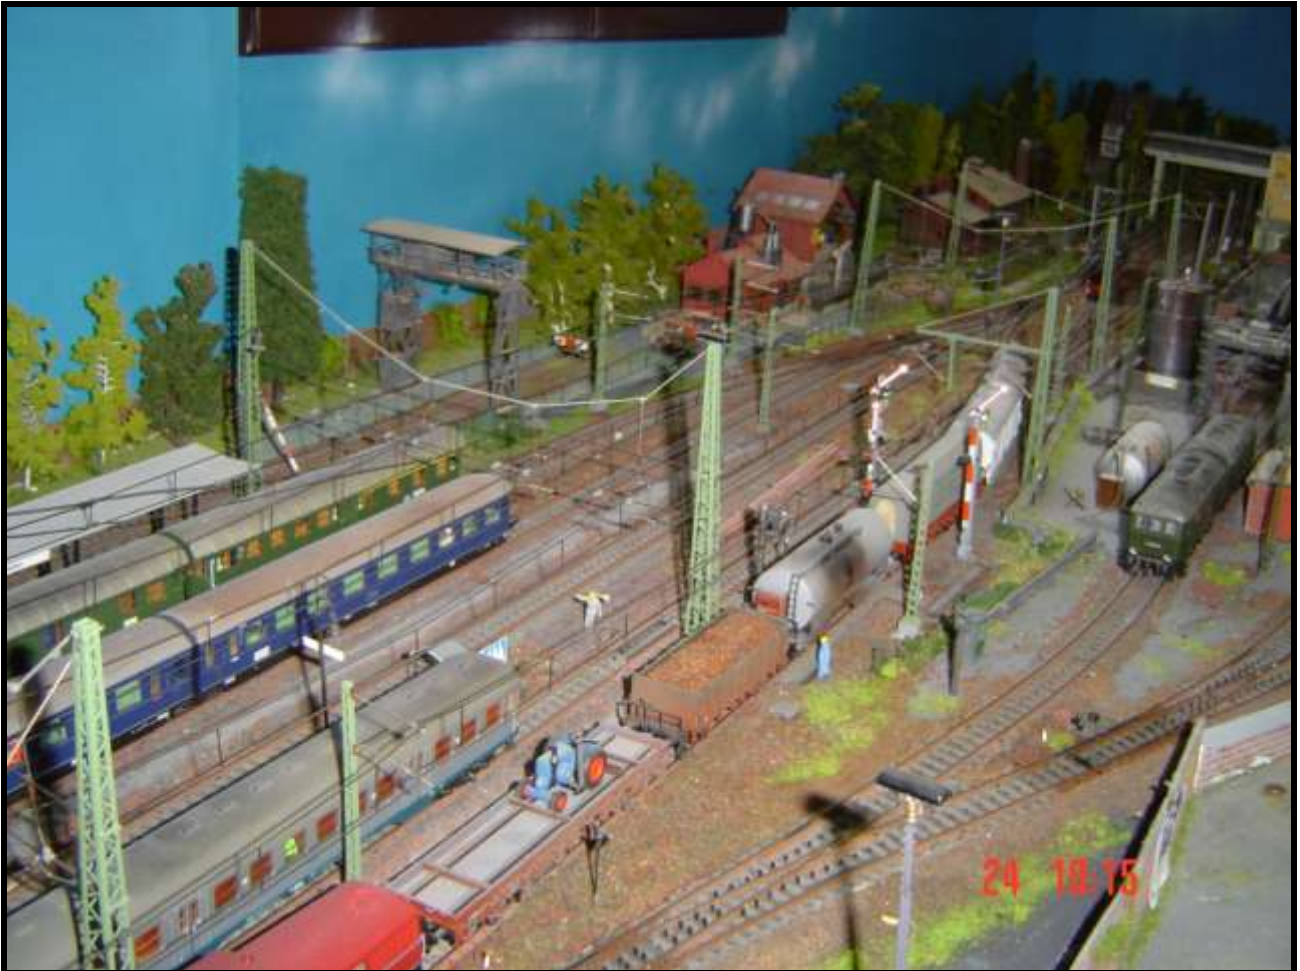
Foto n. 3: vari tipi di pali a Vibaden, ingresso ovest.

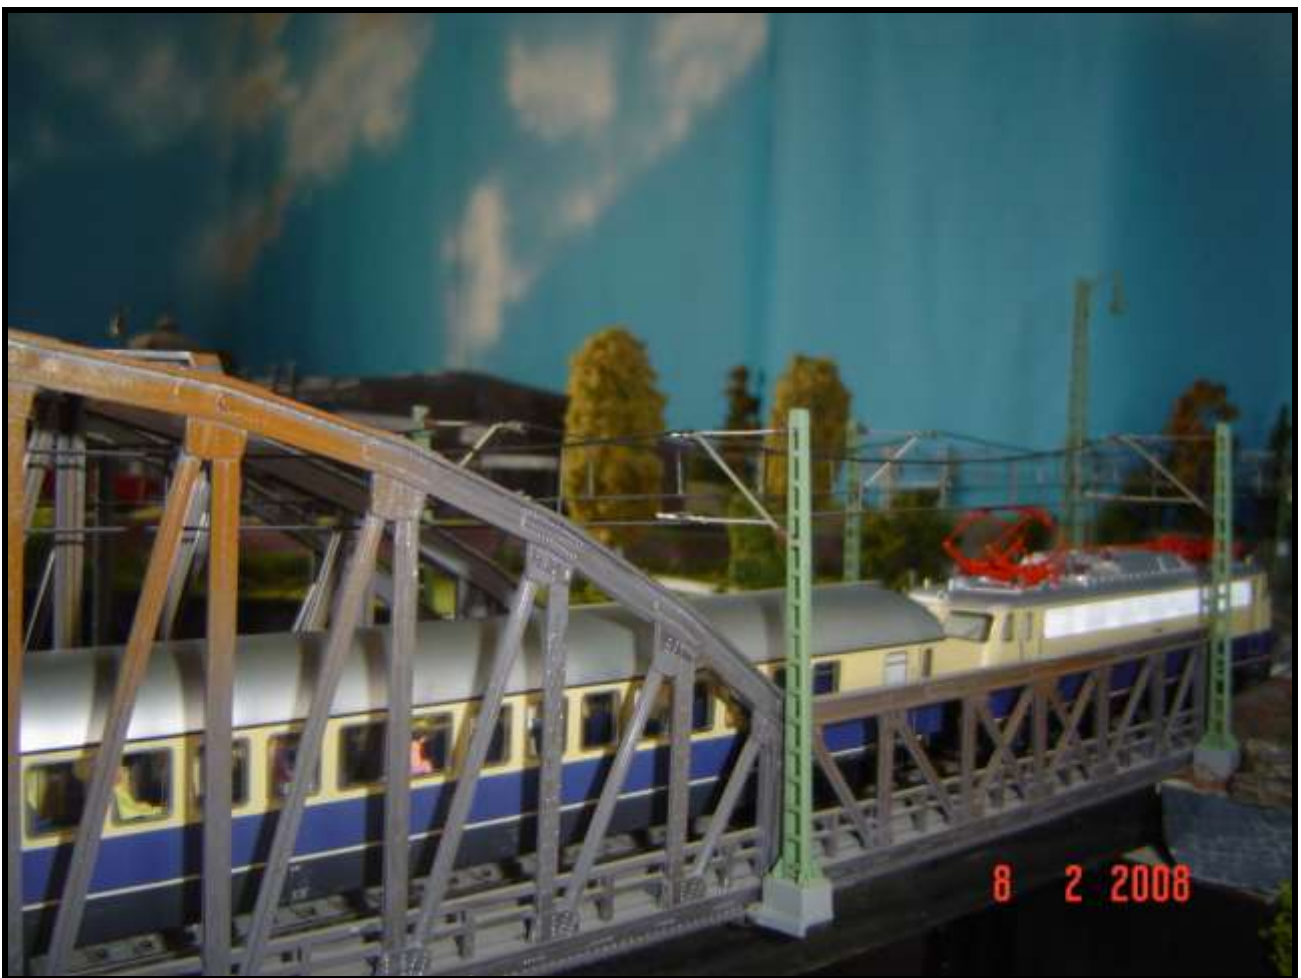
Foto n. 4: pali per ponti (art. 74104) a Vibaden sino al 2009.

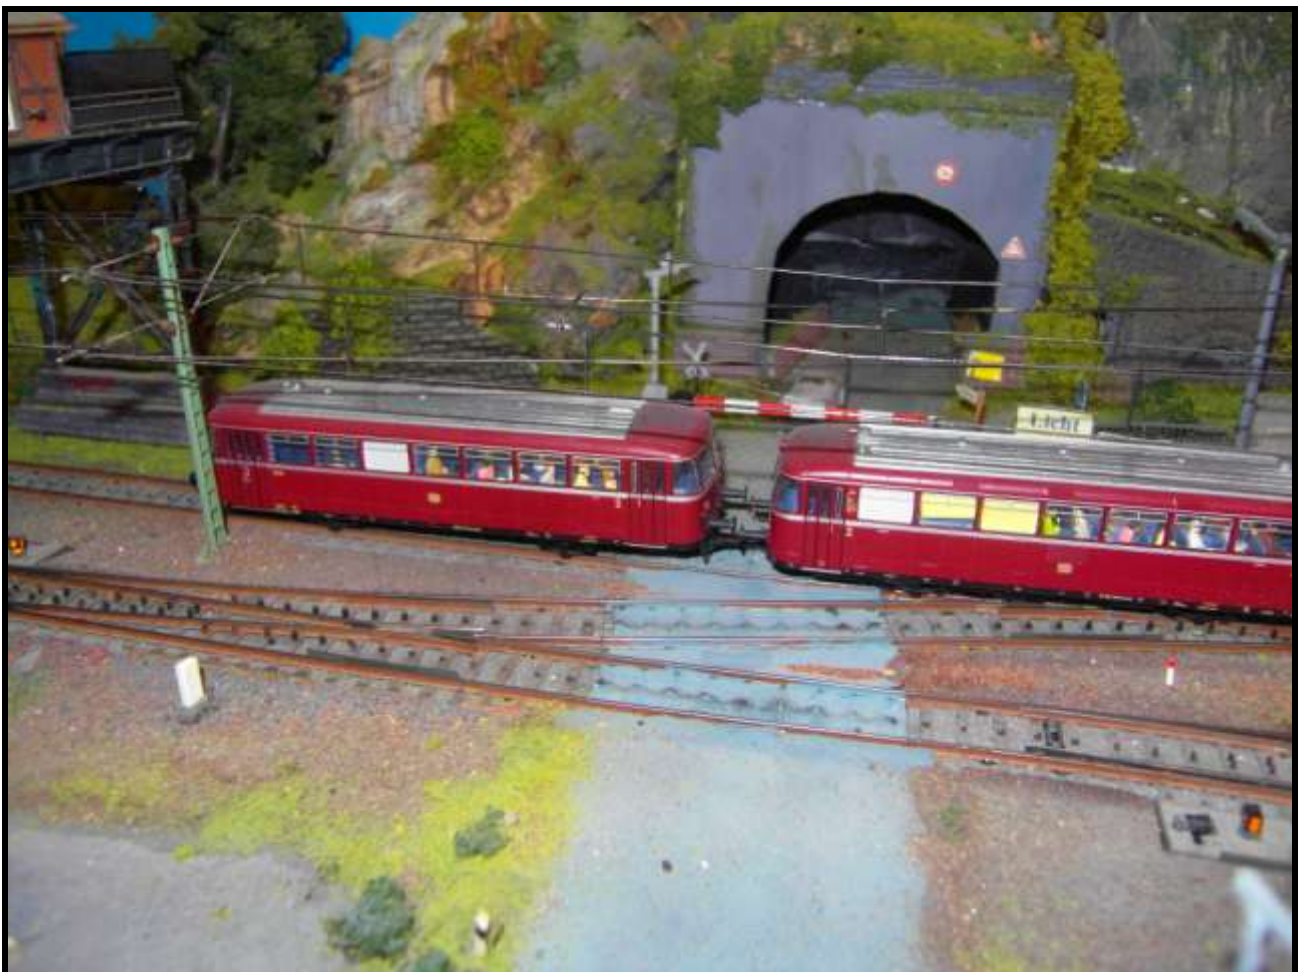
Foto n. 5: utilità del palo centrale (art. 74105) nei pressi del PXL.

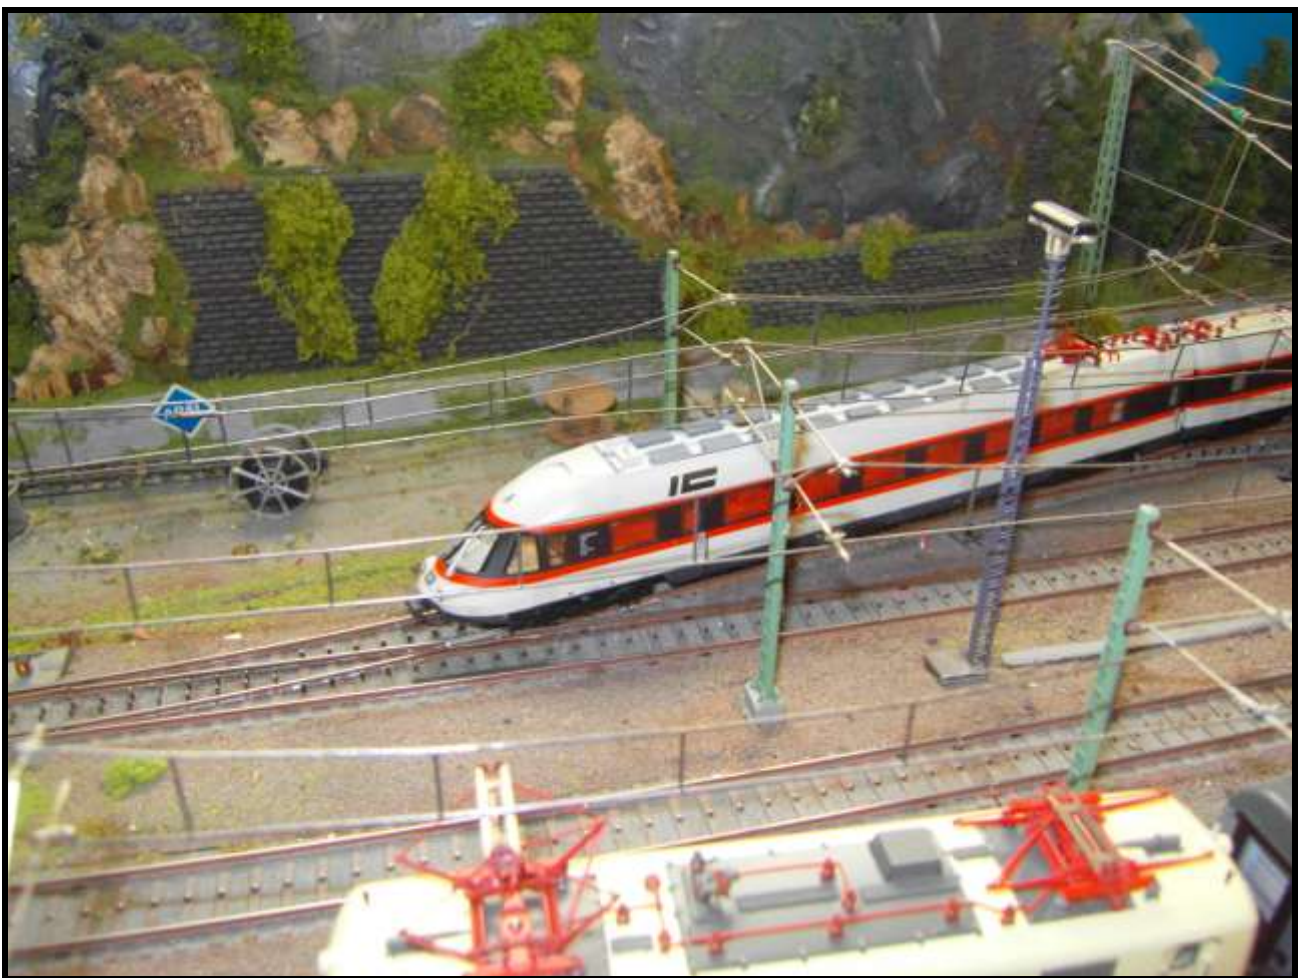
Foto n. 6: il palo centrale (art. 74105) all'interno della stazione.

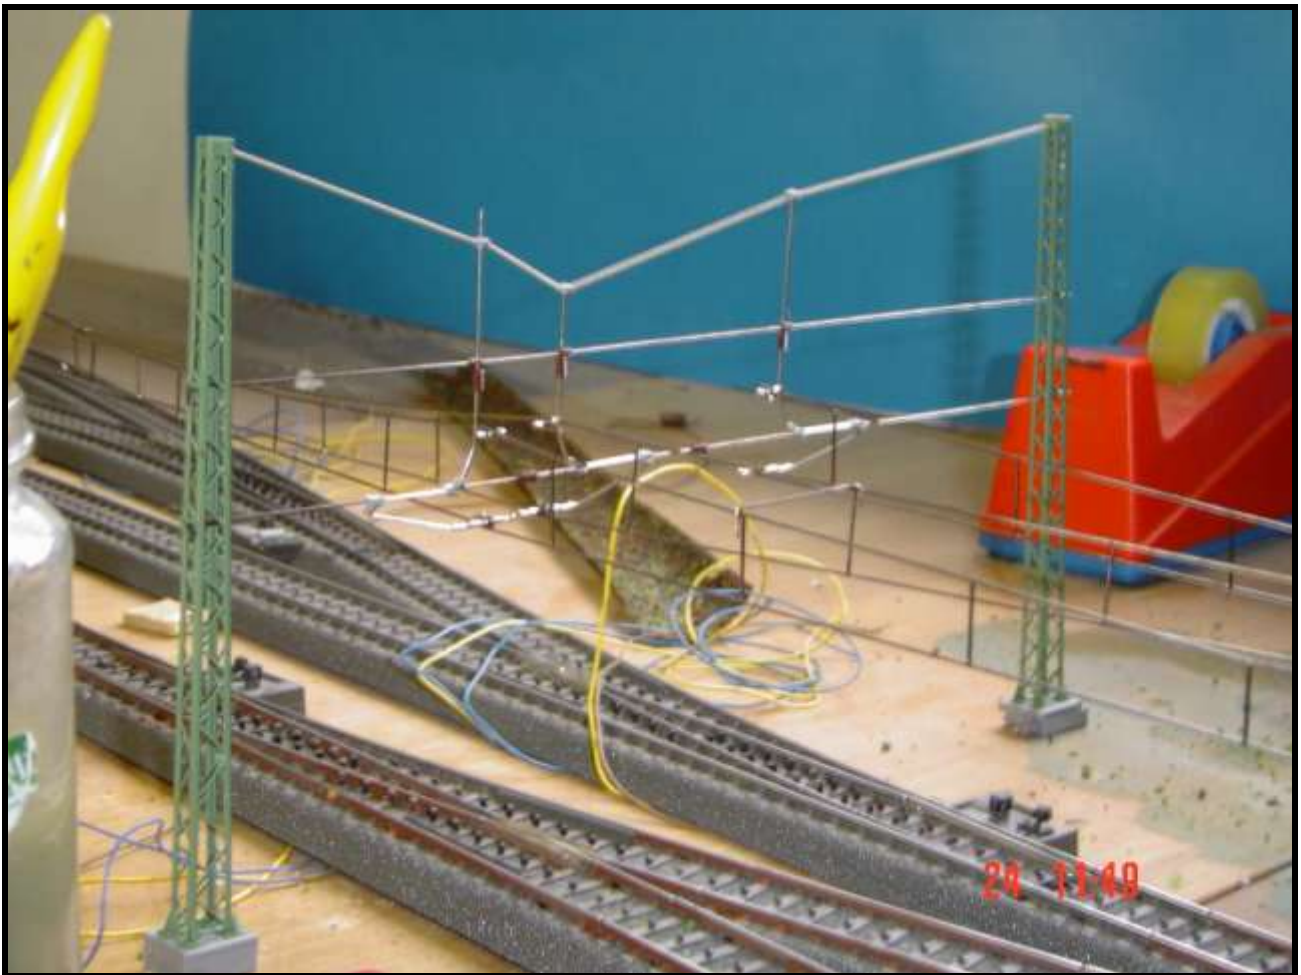
Foto n. 7: febbraio 2006, durante l'allestimento della catenaria.

Nella **foto n. 7**, scattata nel febbraio 2006 durante le fasi di lavorazione del mio impianto di Vibaden, osservate la posa della 1^a *sospensione trasversale* più piccola (**art. 74131**) atta a servire al massimo tre binari e la relativa catenaria. Ricordo che le funi superiori sono elastiche.

Un attento osservatore potrà notare che ho invertito la posizione del braccetto più a sinistra, nella stessa foto, per consentire il corretto utilizzo della catenaria sul deviatoio slanciato sottostante. Questa piccola modifica si può effettuare solo dopo un attento esame delle istruzioni o comunque dopo aver studiato la metodica da applicare.

Nelle **foto n. 7, n. 8, n. 9** e, soprattutto, **nella n. 10** salta, ad un occhio attento, che il palo a torre, a destra della locomotiva E 69 02, manca di qualunque attacco per le mensole, che invece hanno i costosi **74141** a torre anch'essi, ma dotati di illuminazioni che vedete nella **foto n. 12**. Questi pali che sostengono le sospensioni, privi di attacchi per le mensole (**art. 74131/32**), sono come quelli **articolo 74142**, questi ultimi infatti possono essere utilizzati per la realizzazione di sospensioni individuali con il kit **art. 74133**). Ma questo **74142** è un mistero! Nel catalogo Generale "libro dell'anno" 2005 e sino al 2011 questo palo dovrebbe, sulla carta, avere 4 attacchi per le mensole **74151**, ma così non è, anzi per l'utilizzo con i braccetti singoli erano e sono, del tutto inutili. Nel mio libro auspicavo una *correzione* del marchio errore che c'è stata (più o meno!): ora si possono, a parte (badate bene!), acquistare dei supporti per mensole non proprio belli (**art. 72070**), che rimediano alla assurda faccenda. Ed è inutile sperare di utilizzare i pali a torre **7525** della vecchia linea aerea ante 2005: quelli gli incavi per le mensole li avevano, è vero, ma le mensole di oggi (ripeto **74151**) non sono nemmeno alla lontana compatibili!! Così, non potendo aspettare un lustro per finire di allestire la linea aerea sul mio Vibaden, mi dovetti inventare la soluzione che si vede

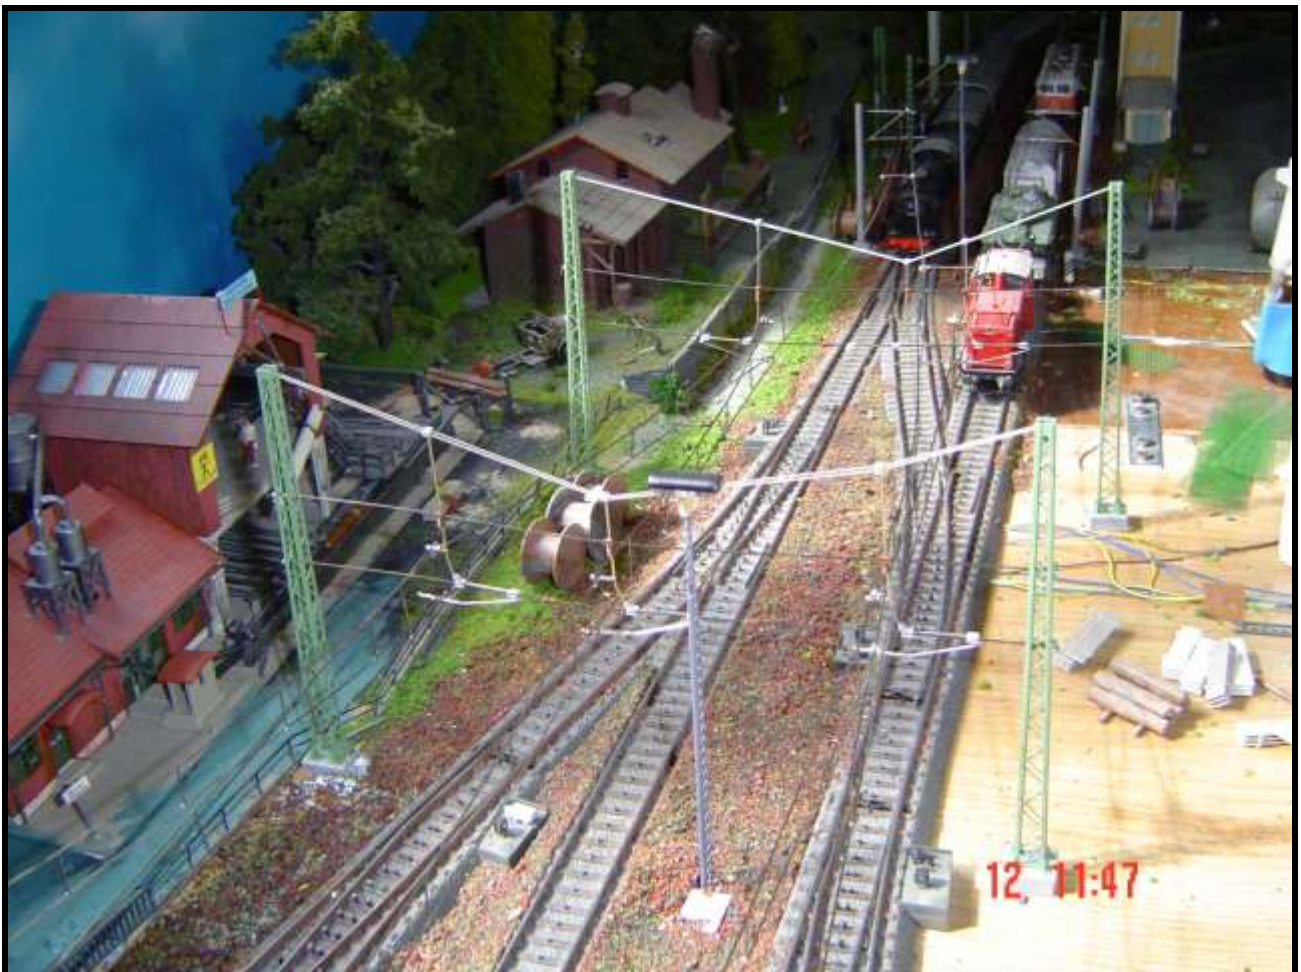
Foto n. 8: scattata un mese dopo nel marzo 2006 a Vibaden.

Nella **foto n. 8**, scattata circa un mese dopo, si vede bene come la catenaria proveniente dal binario esterno (quello sinistro) si incrocia sul deviatoio e che i braccetti della seconda sospensione, in primo piano nella foto, sono posti in posizione opposta a quelli della prima sospensione (quella sullo sfondo), tranne ovviamente quello invertito.

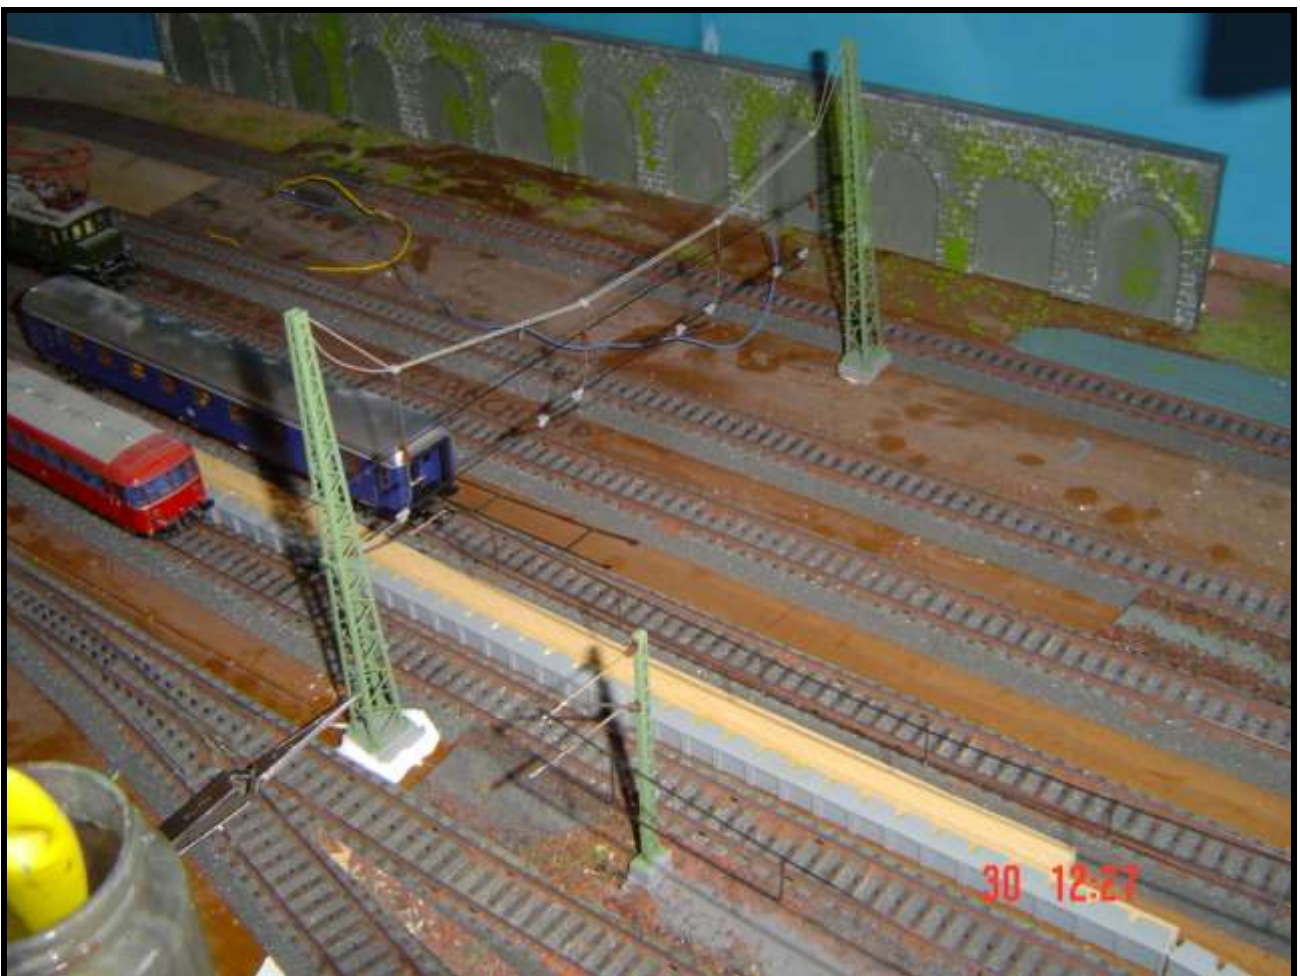
Foto n. 9: la posa di una sospensione lunga che copre almeno 4 binari.

Nella **foto n. 9** la posa di una delle 7 *sospensioni trasversali* più ampie atta a servire sino a 4 binari (**art. 74132**) e nella **foto n. 11** il risultato di tanta fatica... le *sospensioni* sono, per inciso, eccellenti.

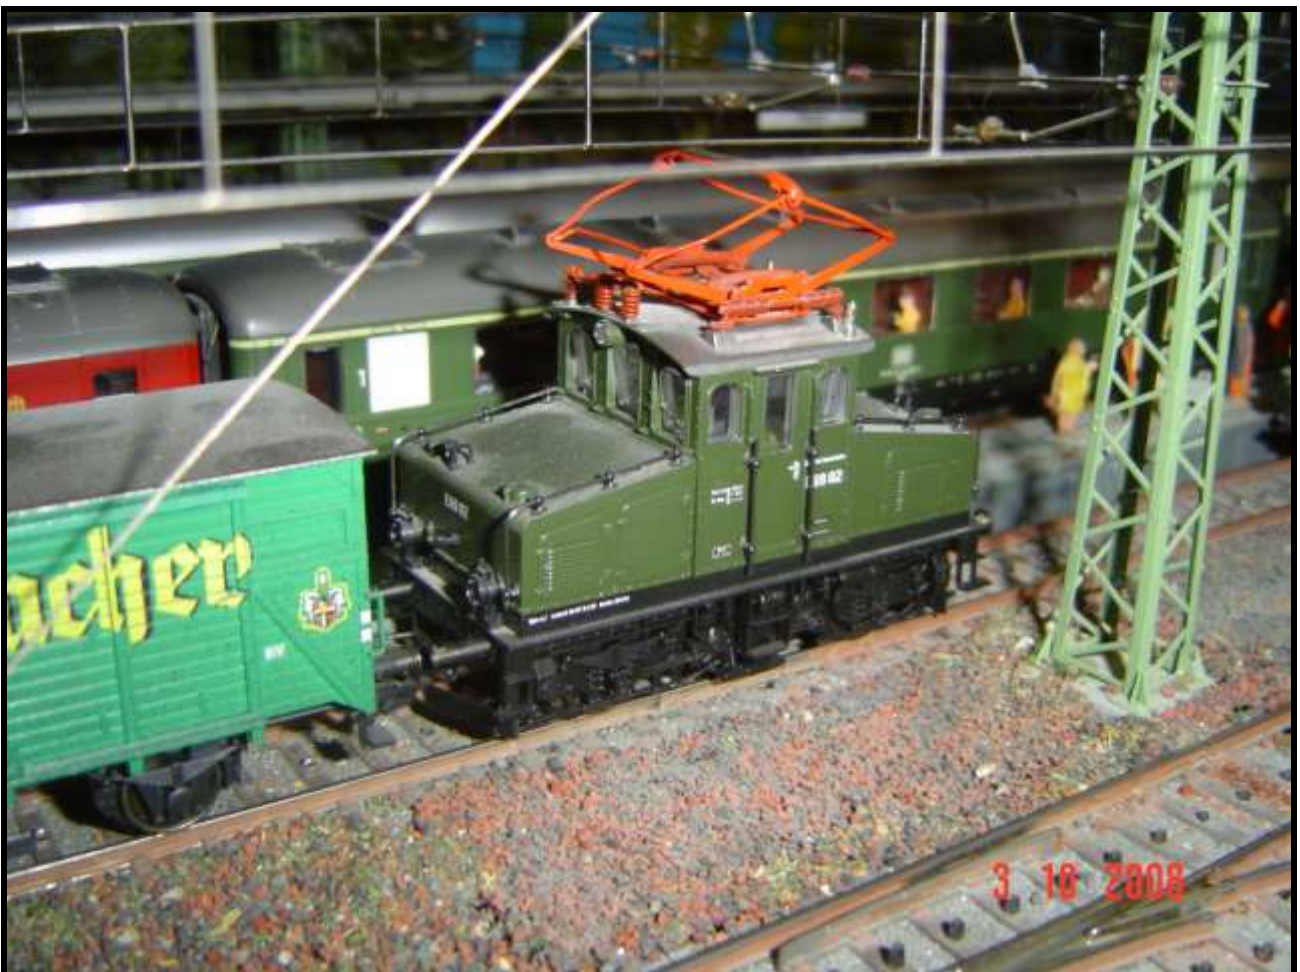
Foto n. 10: l'altezza del filo in stazione e il traliccio di una sospensione.

Nella **foto n. 10** l'altezza del filo sospeso in stazione, leggermente più contenuta di quella in linea.

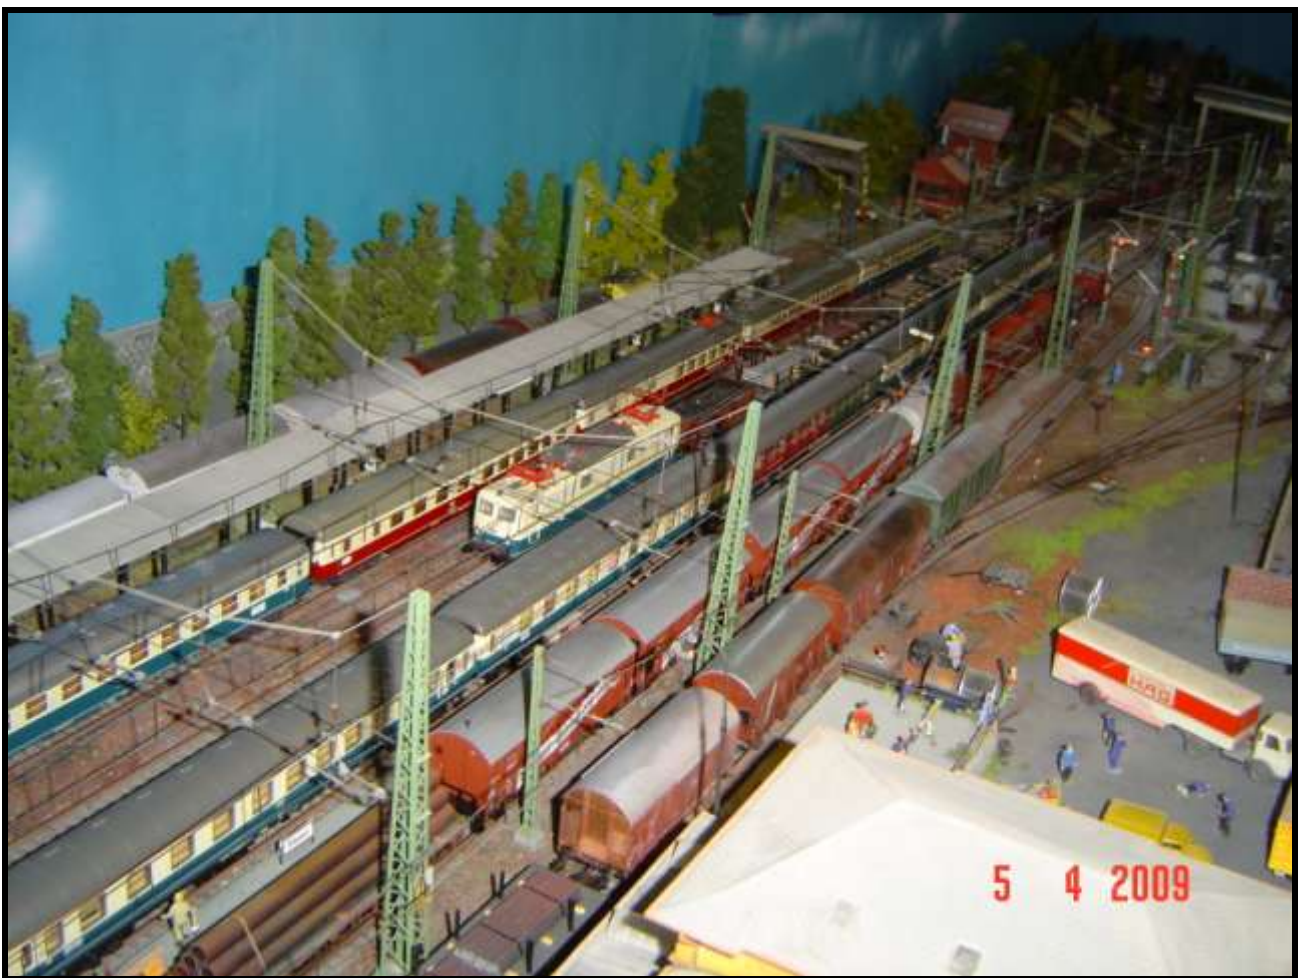
Foto n. 11: alcune sospensioni lunghe nel lato est di Vibaden.

bene nella **foto n. 11**: aggiungere dei pali che servano la catenaria sul 1° binario della stazione in modo sfalsato... giudicate voi.

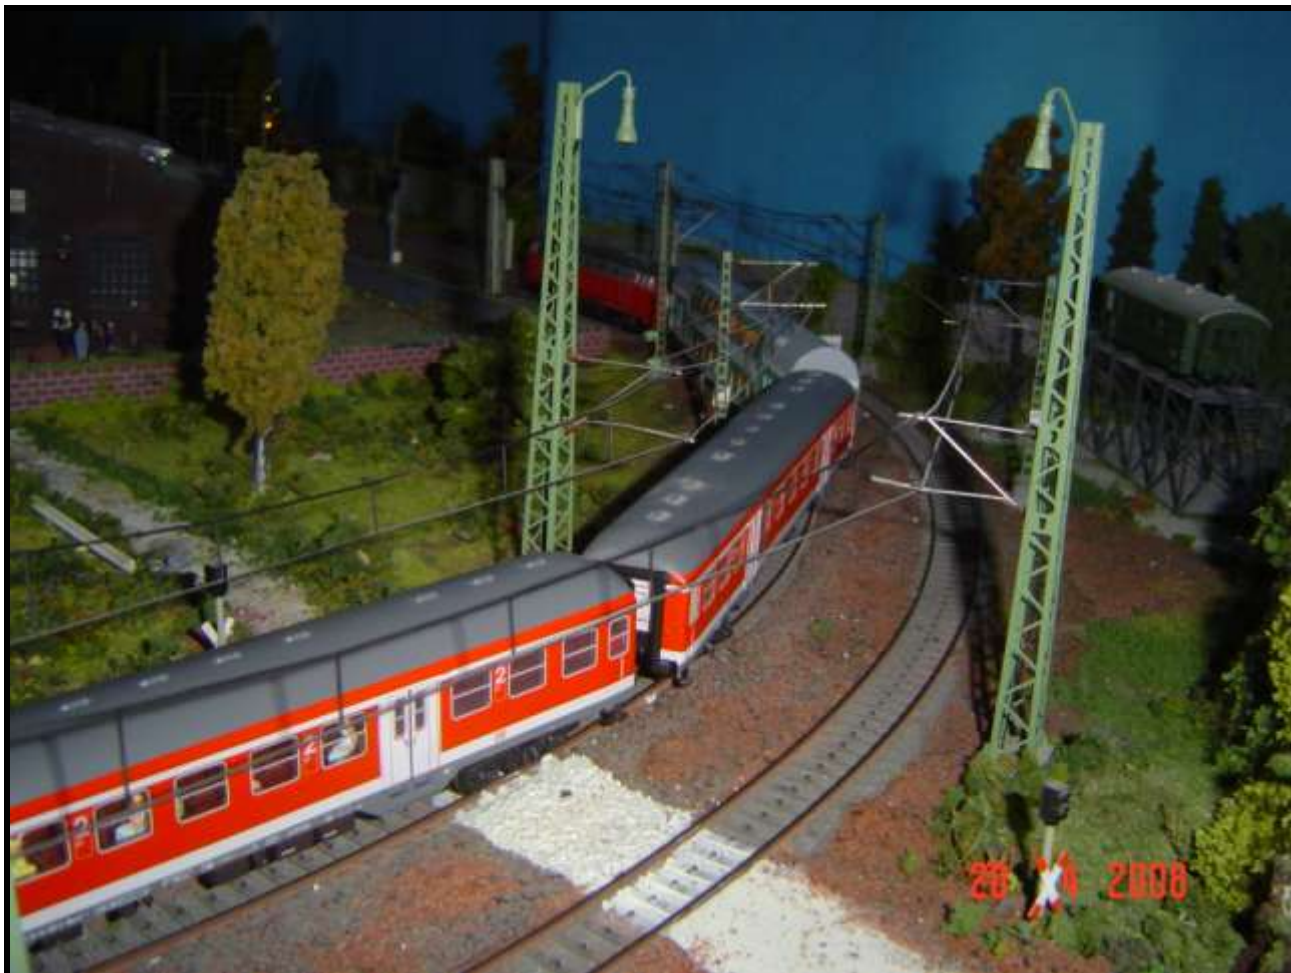
Foto n. 12: i pali a torre dotati di illuminazione (art. 74141) sono gli unici provvisti di porta mensole da ogni lato.

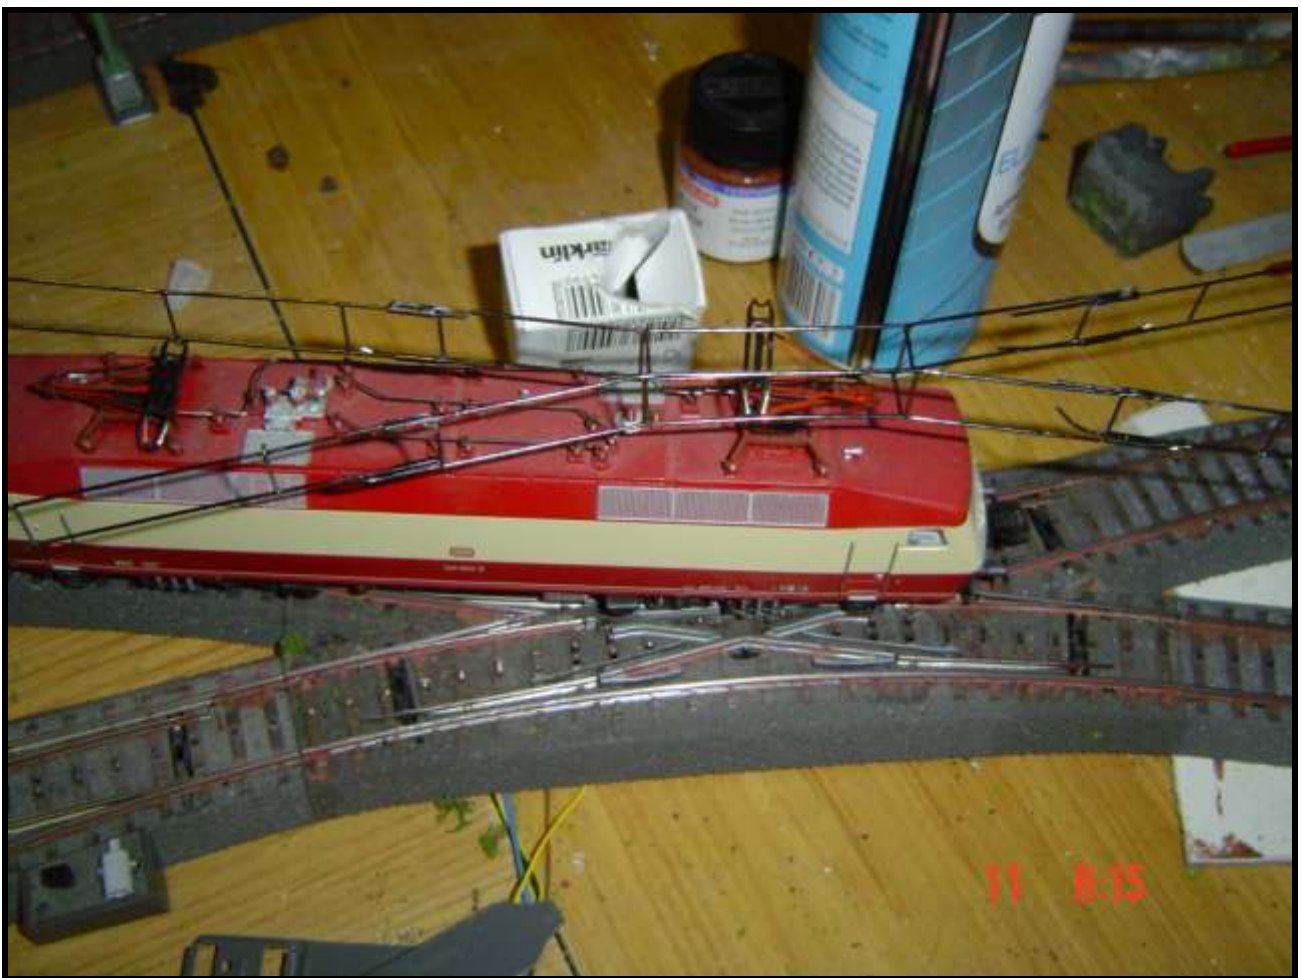
Foto n. 13: l'intersezione (art. 70131) posata durante l'allestimento.

Mi soffermo un attimo su questo elemento esteticamente più che accettabile e che se si dovesse realizzare *in proprio* sarebbe una vera complicazione: vedete la **foto n. 13**, presa durante l'allestimento e la **foto n. 14** scattata con il plastico terminato. Debbo inoltre segnalare che mai con nessun archetto ho riscontrato problemi sotto questo elemento, ma anche per questo *particolare* articolo nel mio libro (stesura del 2007) ho segnalato un'altra grave inesattezza in catalogo, sinora non corretta...!

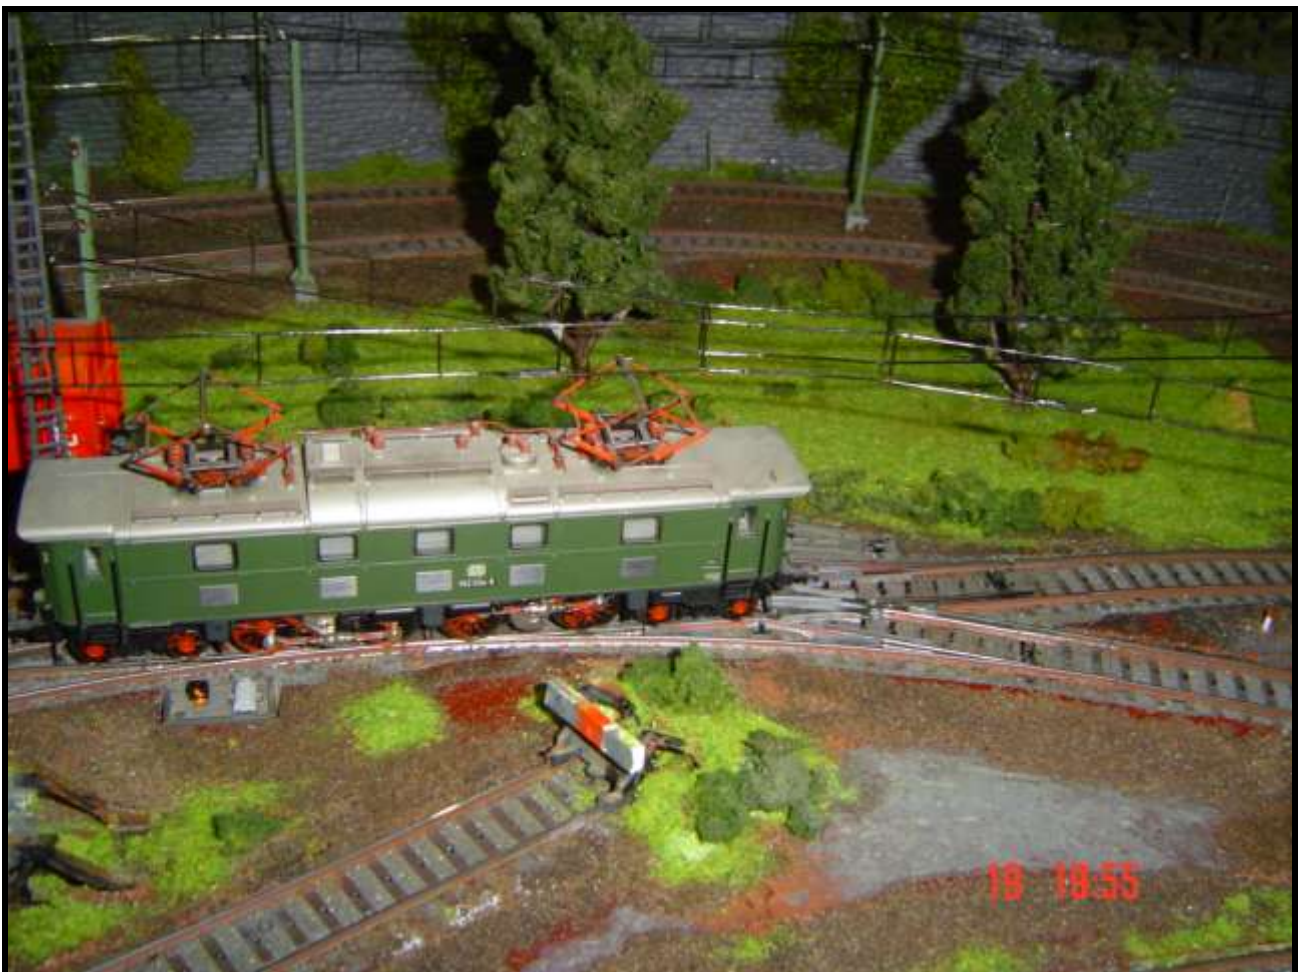
Foto n. 14: l'intersezione (art. 70131) a plastico quasi terminato.

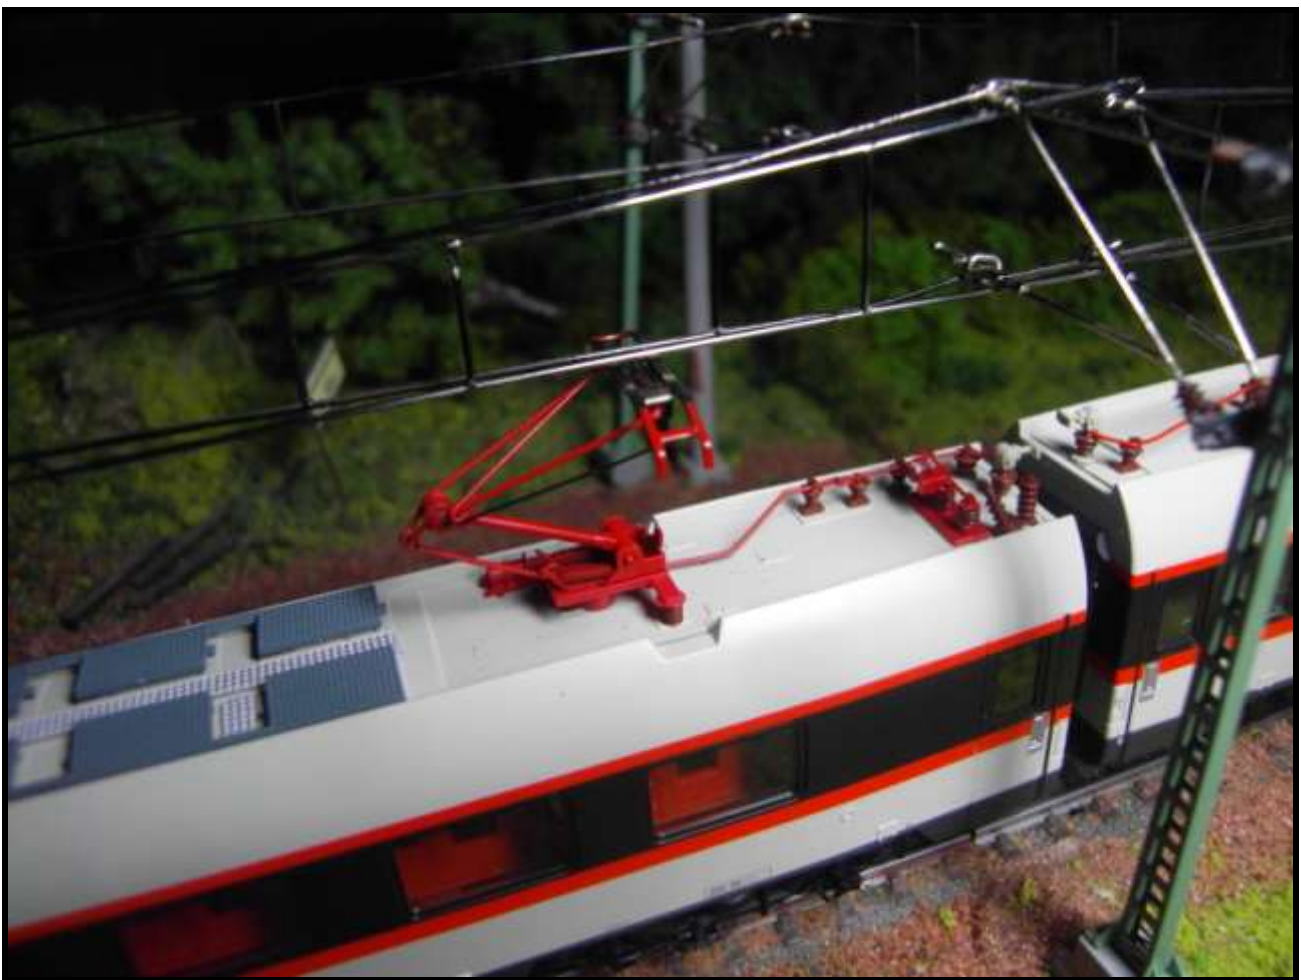
Foto n. 15: pantografo dell'ET 403 da poco in commercio sotto un tratto nuovo di catenaria, da ricontrrollare.

Quando allestisco un tratto di linea aerea fotografo accuratamente tutto e nella **foto n. 15** alcune emergono interessanti indicazioni:

- 1) il pantografo dell'ET 403, novità 2012, transita bene sul nuovo tratto realizzato tra il dicembre 2012, e il gennaio 2013, ma nello stesso punto in precedenza si impuntava su un braccetto del vecchio palo di finto cemento (su cui nessun altro archetto palesava problemi), se ne accorse anche l'amico Tito Myhre, durante la sua ultima visita a Vibaden. Il problema, ben prima della sostituzione definitiva del tratto e del palo di finto cemento, lo risolsi piegando *impercettibilmente* con una pinza l'ultimo segmento del braccetto porta-filo: un'inezia di un decimo di mm che poteva però avere gravi conseguenze.

- 2) Il nuovo tratto di catenaria, pur lasciando passare gli striscianti di tutti i pantografi nella parte inferiore, nella superiore, però, era uscita dallo aggancio e senza la *macro* non l'avrei scoperto facilmente perché gli archetti certamente sopra non si potevano impuntare e da lontano il guaio era invisibile (osservate con cura l'immagine in alto a destra della **foto n. 15**).

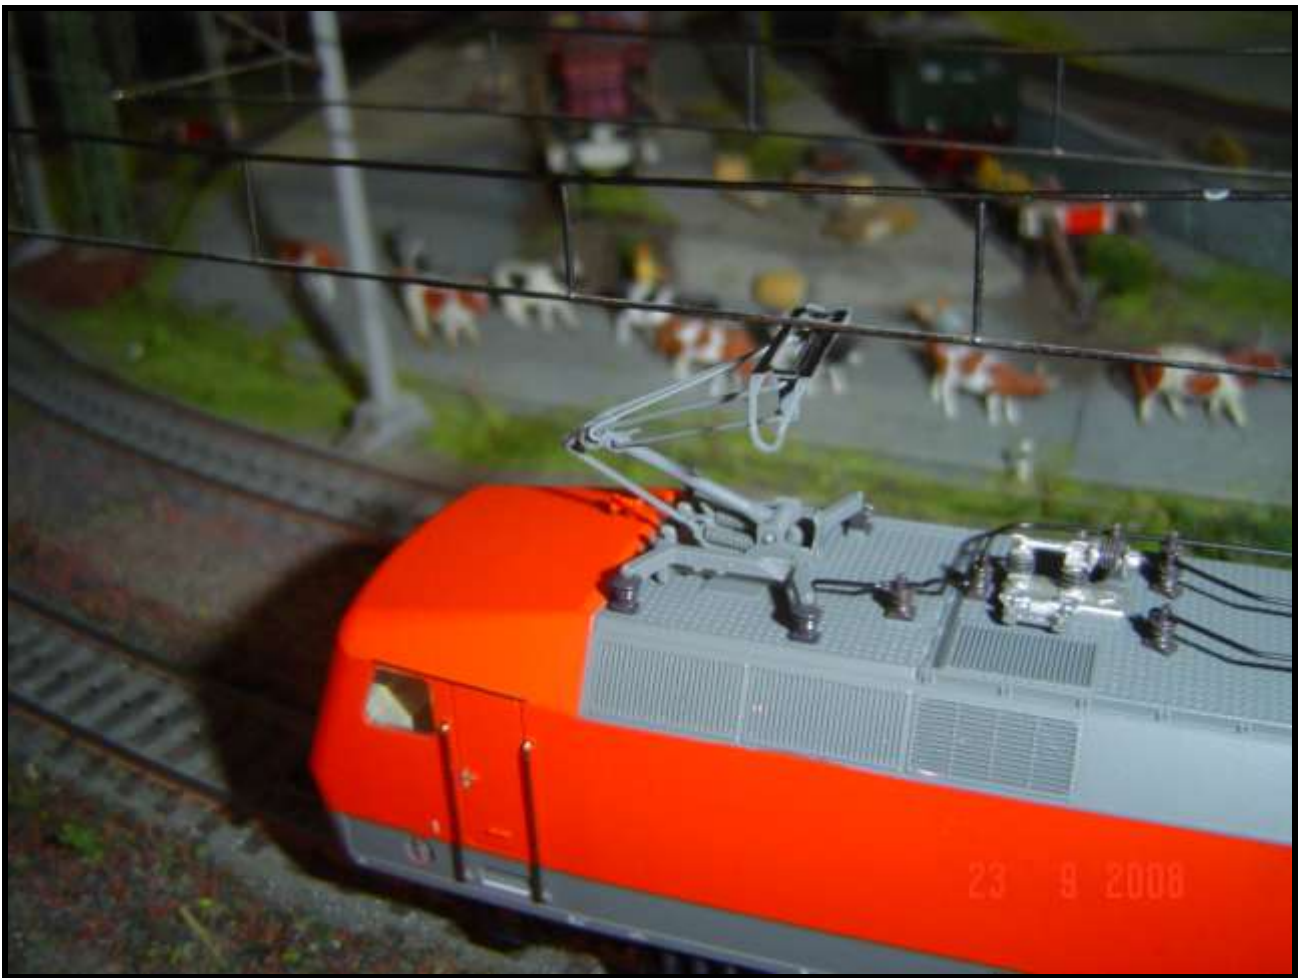
Foto n. 16: pantografi nuovo tipo montati di serie nelle 120.

Di norma uso testare le tratte di filatura con pantografi montati su locomotori quali i 120, dotati dei nuovi pantografi tipo SBS 65* (**foto n. 16**), i 182 o gli ICE forniti di pantografi moderni per alta velocità molto “difficili” (**foto n. 17 e n. 18**).

Soprattutto gli archetti alzati come dico io di contro/ginocchio (sempre **foto da n. 16 a n. 20**) sono *veramente ostici* e mettono a dura prova la nostra precisione nel lavoro, ma la soddisfazione di far viaggiare in sicurezza i nostri locomotori con i pantografi alzati ci ripaga di tanto impegno. A volte però, nonostante le precauzioni nei collaudi iniziali (viaggiare sempre a velocità minima!), un pantografo può incagliarsi e, apparentemente, rompersi, ecco quanto ho scritto nel mio libro “Serena discussione...”:
