**LA LINEA AEREA MÄRKLIN A VIBADEN
(I PARTE)**

- Märklin, pantografi e loco, articoli e accessori per la linea aerea, apparsi dal 2005 in poi –

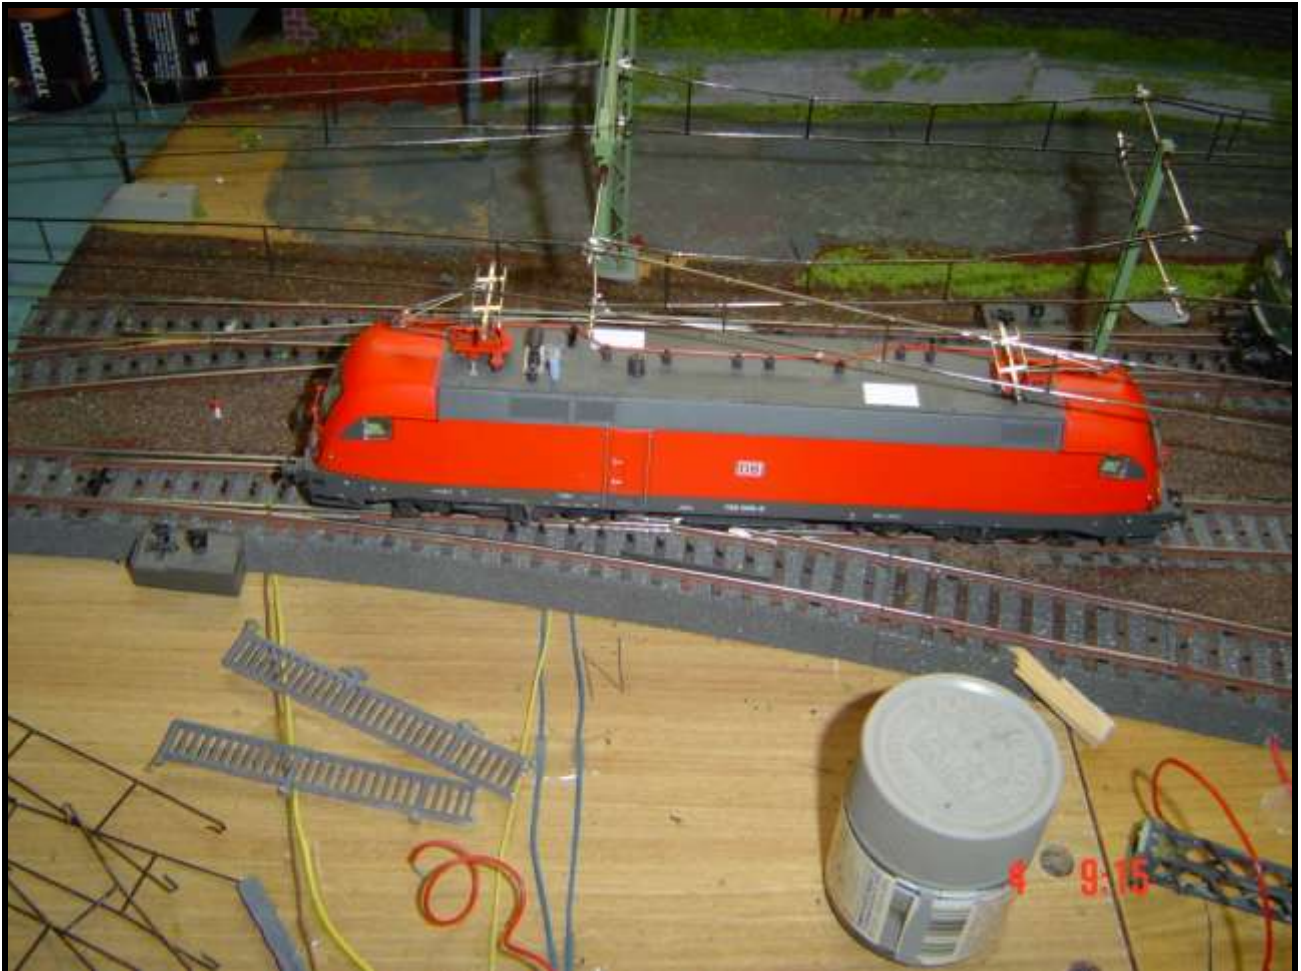
Foto n. 17: prove con una 182 (Taurus) a Vibaden in costruzione.

Di norma uso testare le tratte di filatura con pantografi montati su locomotori quali i 120, dotati dei nuovi pantografi tipo SBS 65* (**foto n. 16**), i 182 o gli ICE forniti di pantografi moderni per alta velocità molto “difficili” (**foto n. 17 e n. 18**).

Qui mi preme sottolineare che uso spesso questa particolare macchina perché è dotata del primo motore C-Sinus che lascia praticamente in folle il carrello motore: questo mi permette di farla transitare, anche solo con una leggera spinta manuale con il suo pantografo difficile su tratti *particolari* controllando, molto meno che a passo d'uomo, dove eventualmente il suo strisciante va ad impigliarsi e, vi assicuro, che se c'è un minimo difetto il suo pantografo lo... trova!

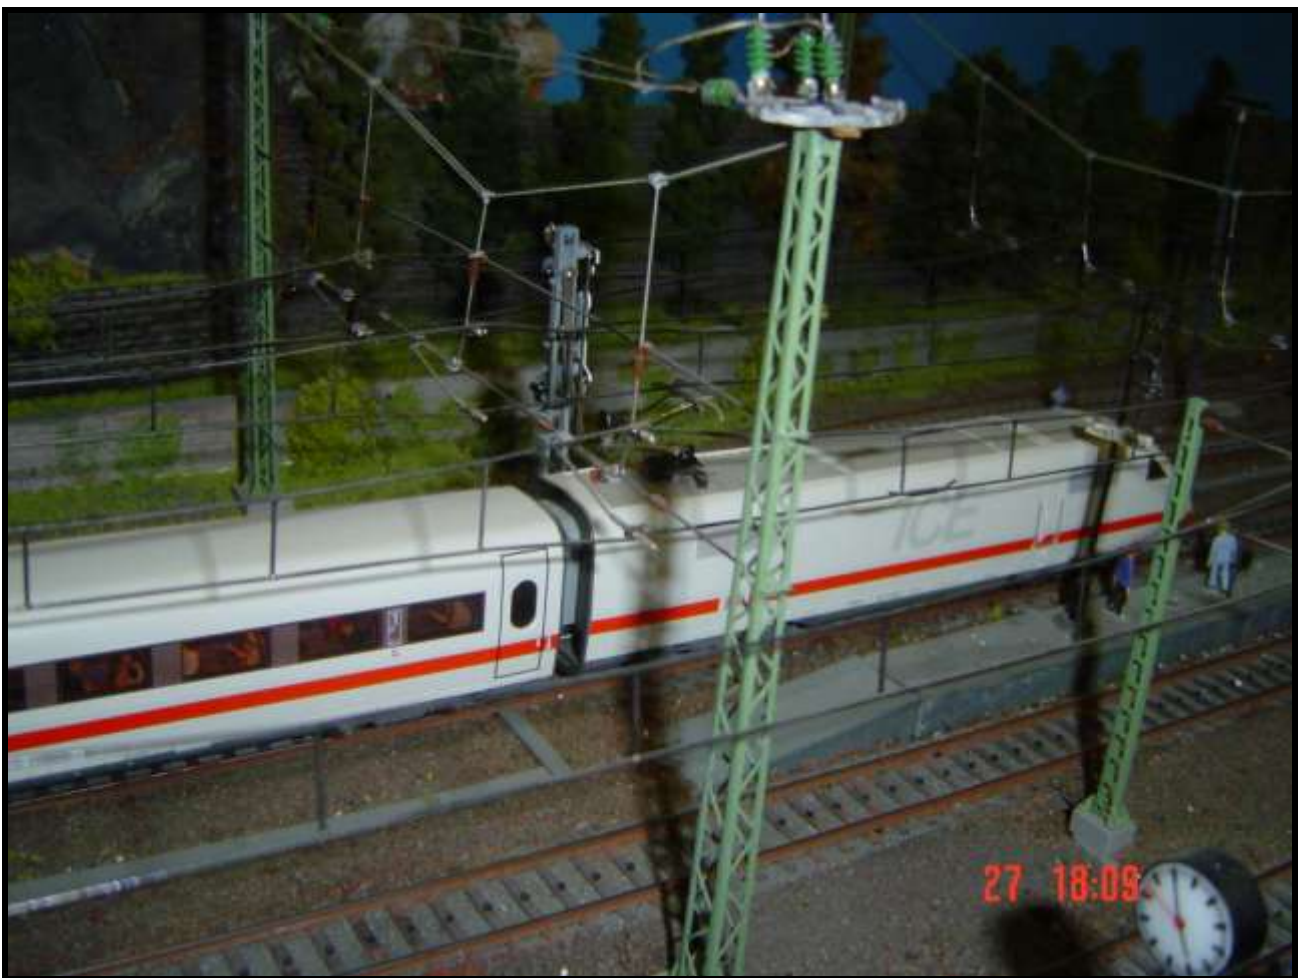
Foto n. 18: entra nella stazione di Vibaden un ICE 1.

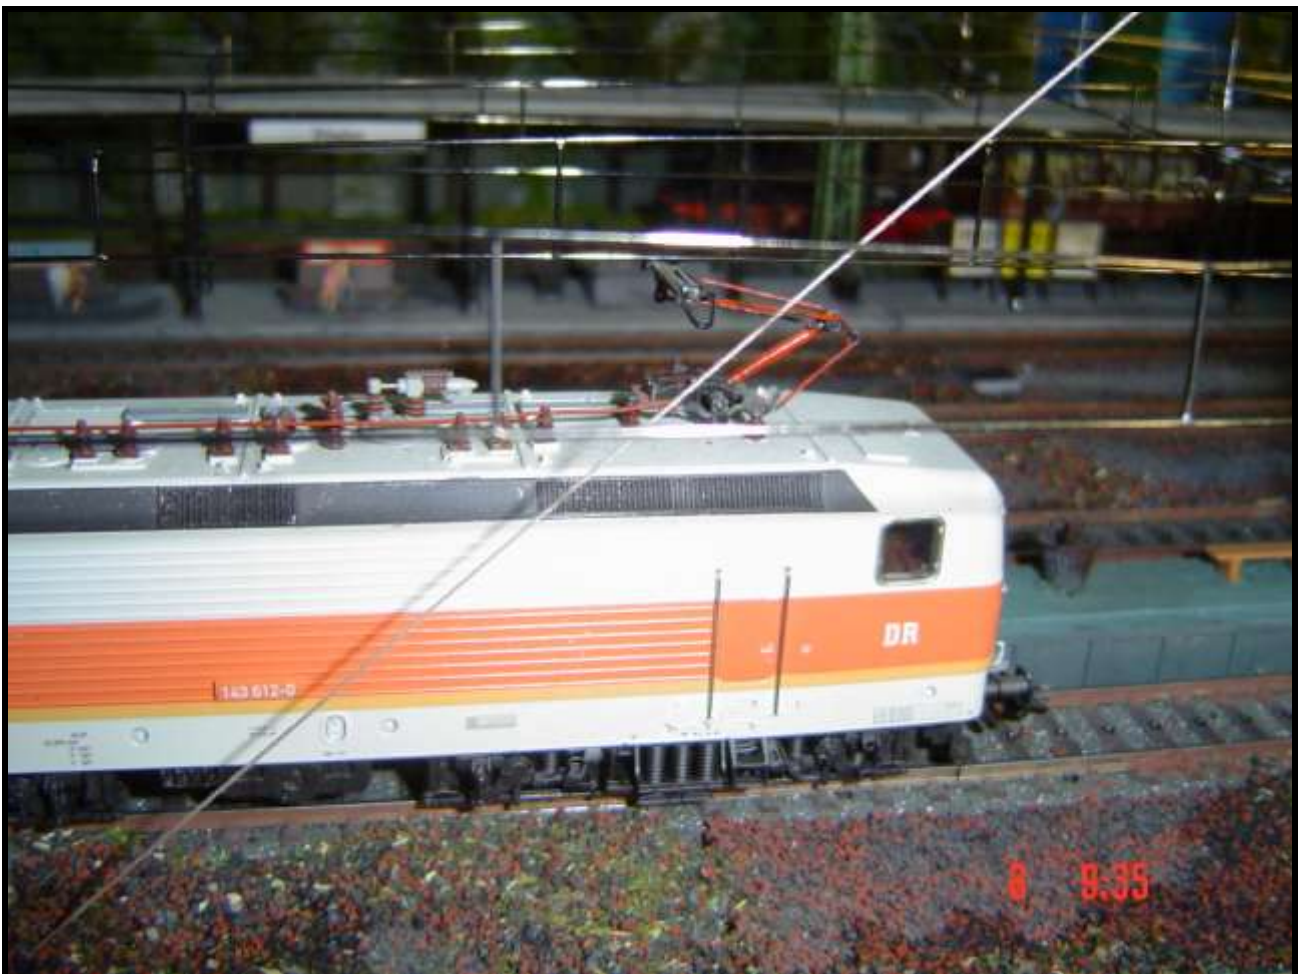
Foto n. 19: una 143 (ex 243 DR) sotto la catenaria a Vibaden

Difficili anche i pantografi dei locomotori (ex 243) delle ferrovie post belliche della Germania Est, che furono presto rinominati 143, per farli viaggiare sulle linee computerizzate DB, nel periodo antecedente la riunificazione del 1994. Infatti il prefisso numero 1 per le DB, dopo il 1968 indicava le loco elettriche dotate di pantografo, il 2 indicava macchine a combustione interna (Diesel), mentre per le DR era l'esatto opposto (*ovvi i motivi... politici!*); nella **foto n. 19** una 143 con i colori della Ruhr e con nomenclatura ibrida).

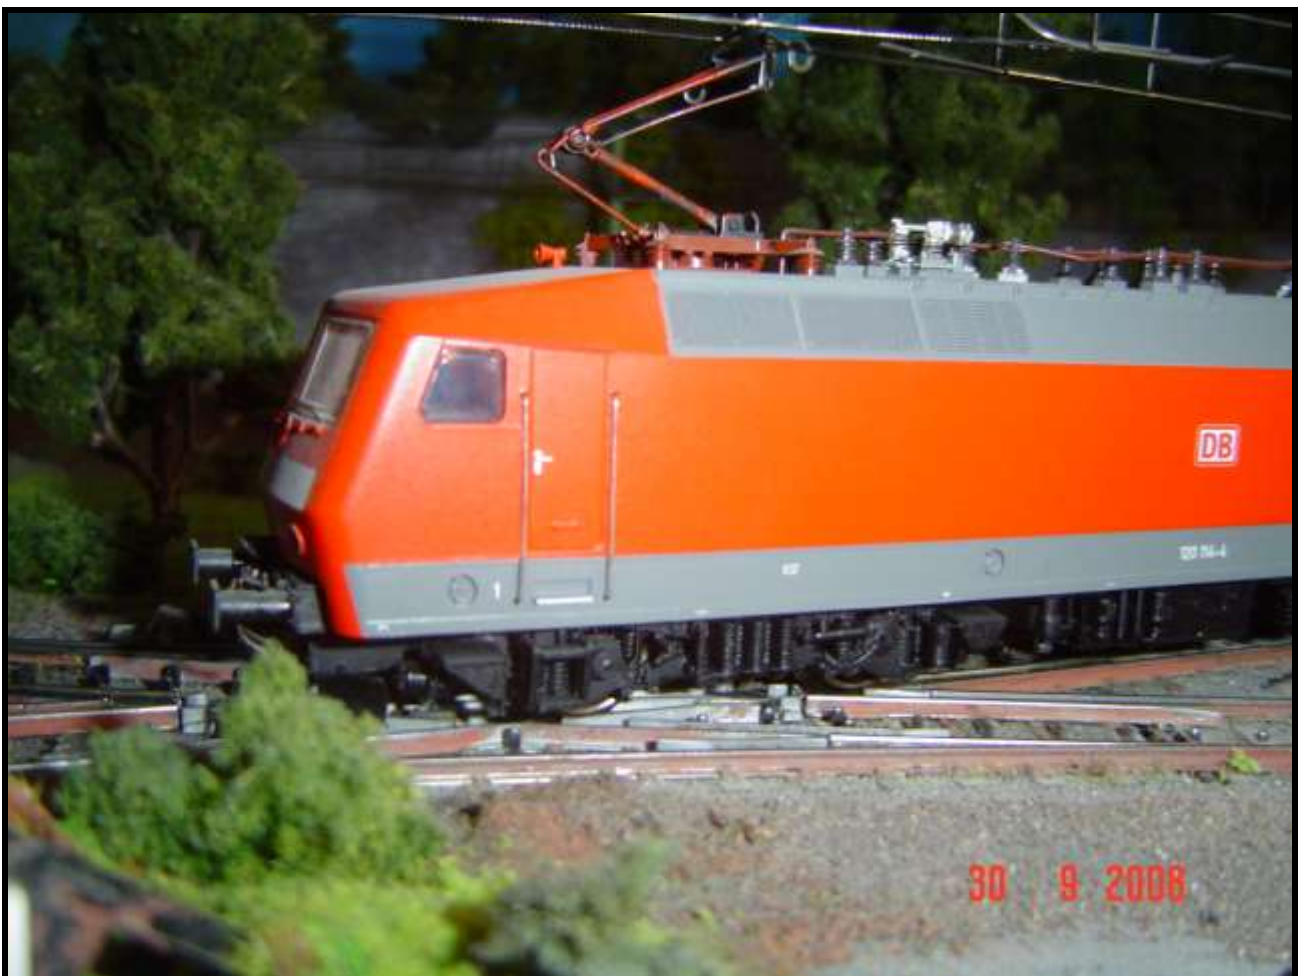
Foto n. 20: particolari di un difficile pantografo di una 120.

Soprattutto gli archetti alzati come dico io di contro/ginocchio (sempre **foto da n. 16 a n. 20**) sono *veramente ostici* e mettono a dura prova la nostra precisione nel lavoro, ma la soddisfazione di far viaggiare in sicurezza i nostri locomotori con i pantografi alzati ci ripaga di tanto impegno. A volte però, nonostante le precauzioni nei collaudi iniziali (viaggiare sempre a velocità minima!), un pantografo può incagliarsi e, apparentemente, rompersi, ecco quanto ho scritto nel mio libro “Serena discussione...”:

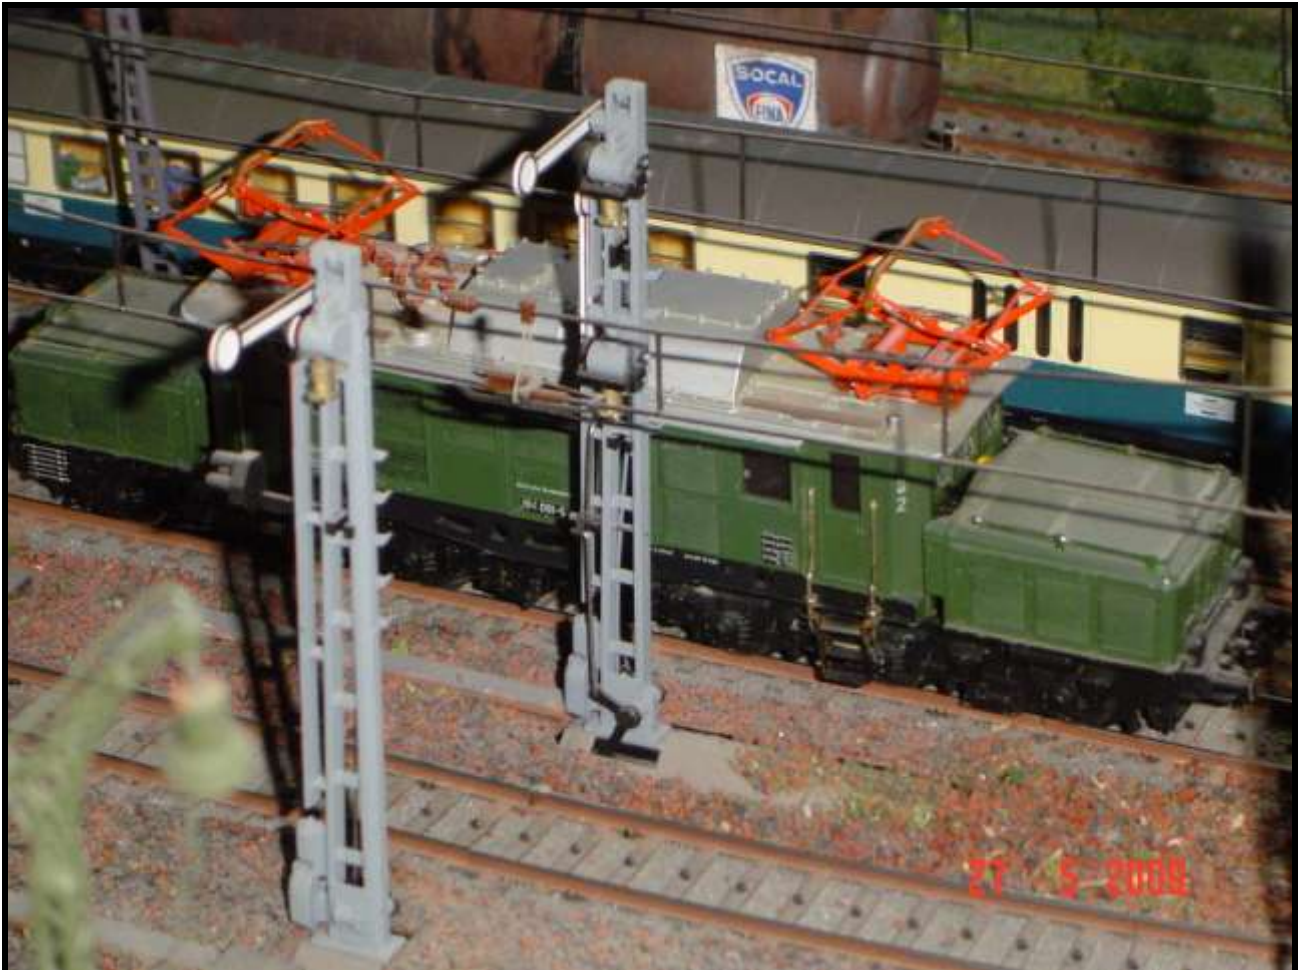
Foto n. 22: pantografi SBS 10 montati su vecchie E94/194.

I caratteristici pantografi tipo SBS 10, montati su vecchi locomotori come le E94/194 o le E 17/117 (foto n. 22 e n. 23), sono di norma molto scorrevoli e se la macchina è addirittura snodabile come nelle E 91/191 (foto n. 24), è impossibile un loro incagliamento ma, ce n'è sempre *uno*, se montati sulle E 18/118 (foto n. 25), a causa del passo lungo di tali vecchi locomotori, si rende necessario un controllo di *transitabilità* specialmente in curve tipo R1/R2 e persino superiori (vedi anche la II Parte di questo Capitolo).

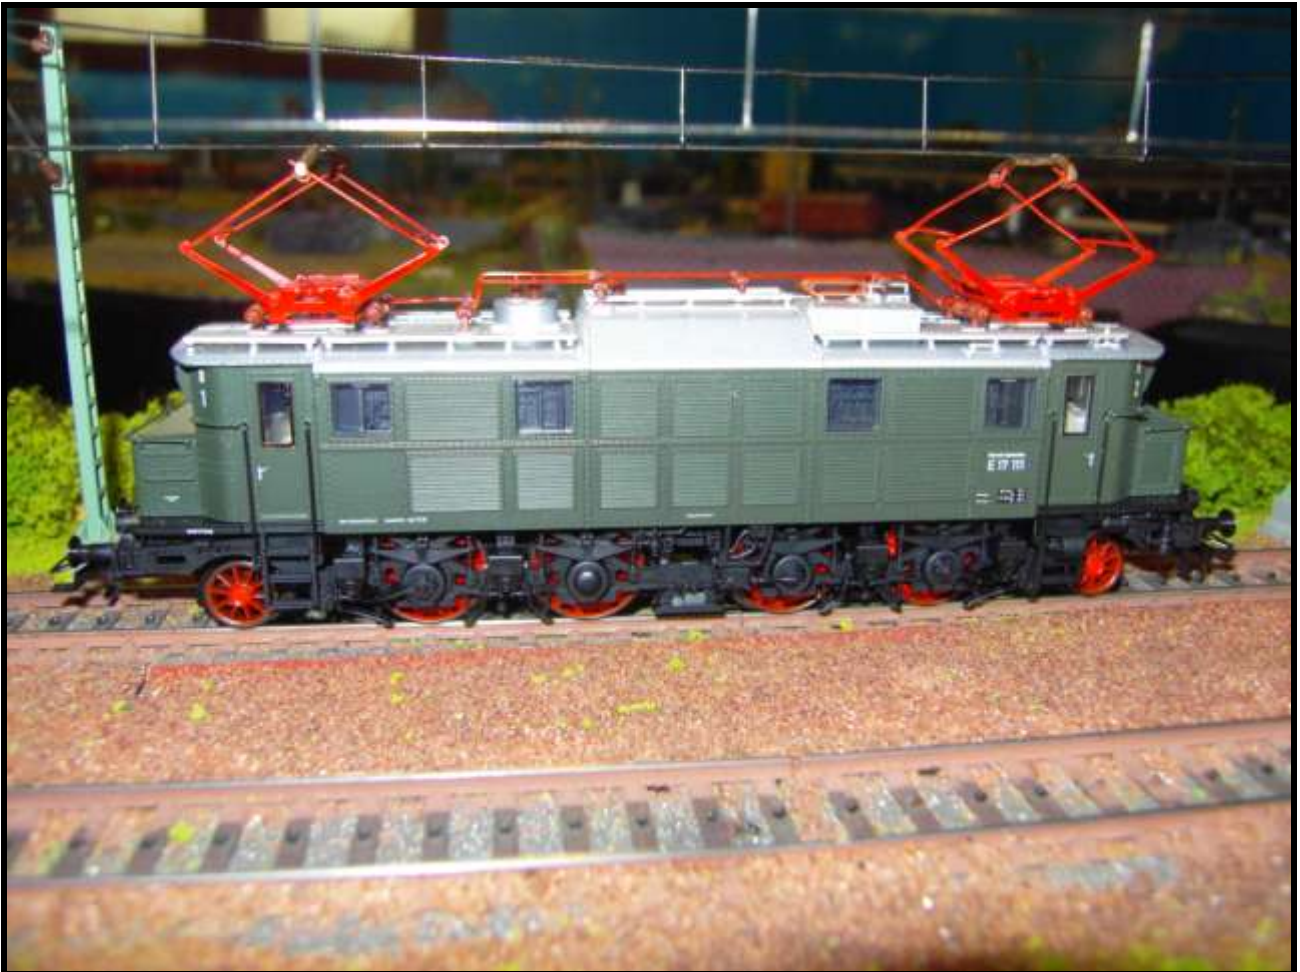
Foto n. 23: i pantografi SBS 10, montati per esempio sulla Märklin E 17 111 del 2011, hanno il braccetto orizzontale ricavato da curvatura .

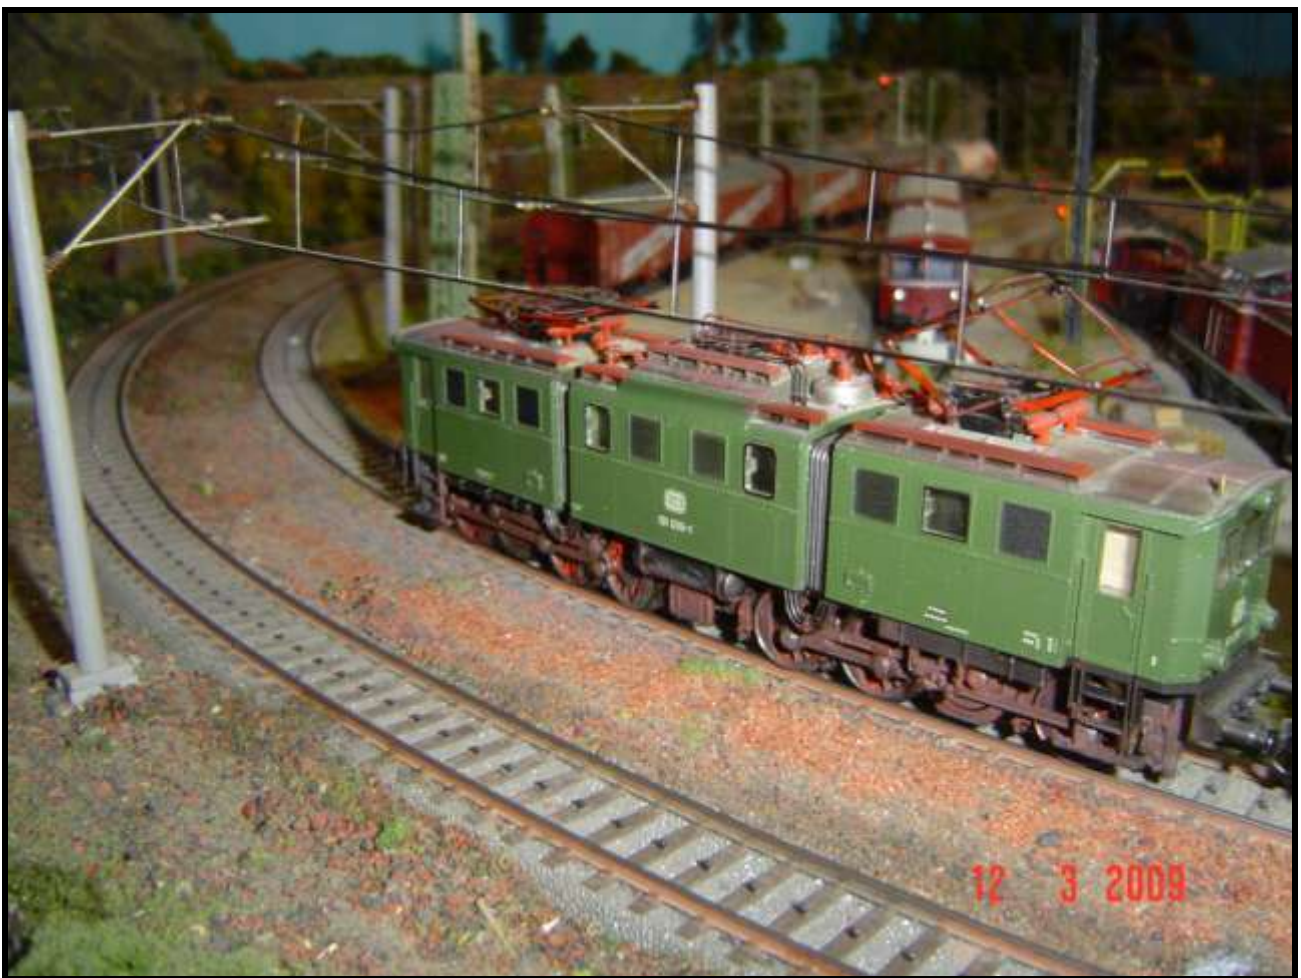
Foto n. 24: gli SBS 10 montati sulla Märklin 191 a cassa snodata.

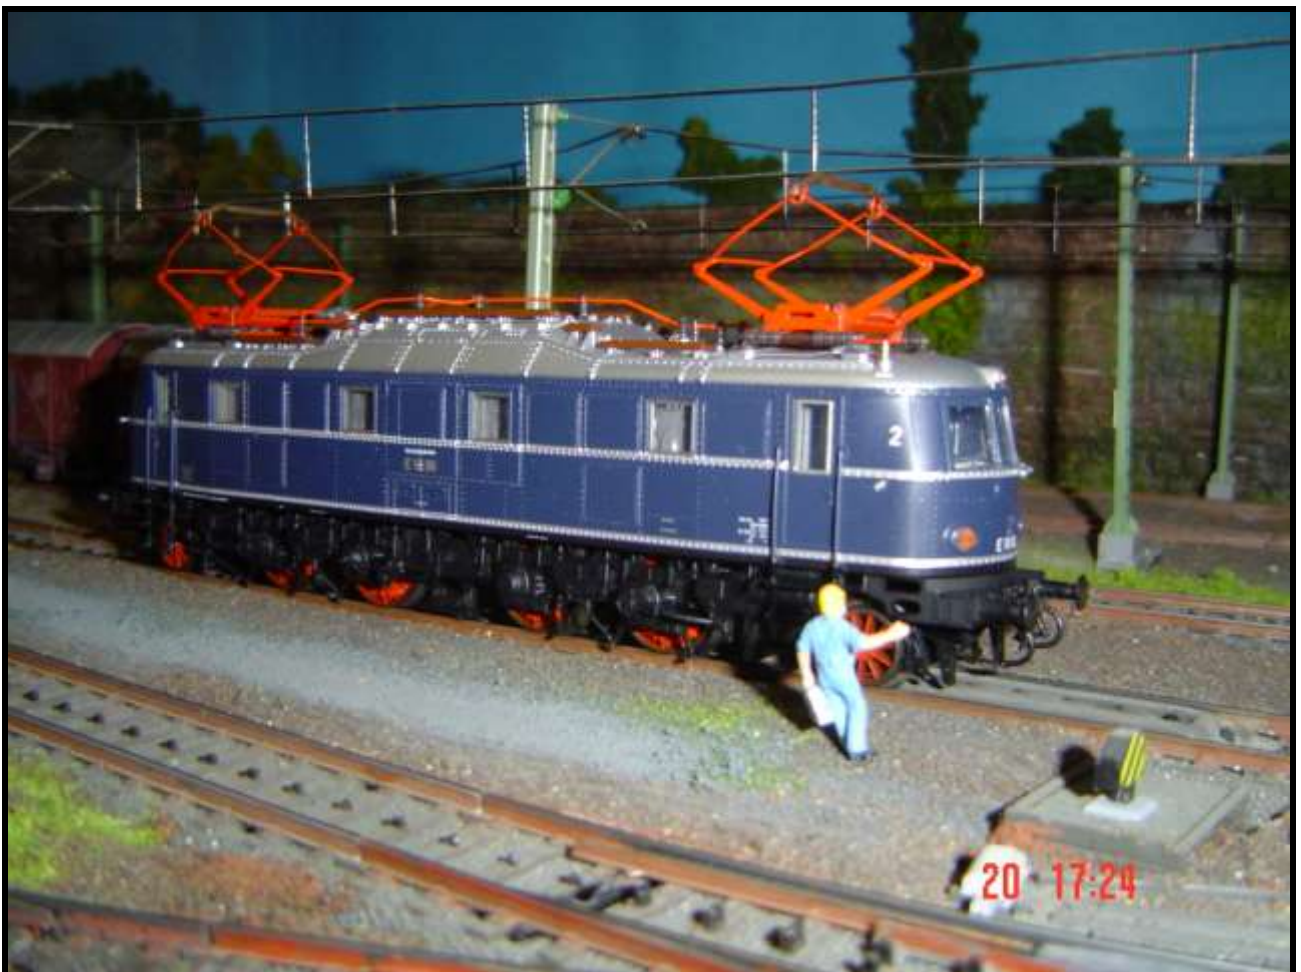
Foto n. 25: gli SBS 10 montati sulla Märklin E 18 dal passo lungo.

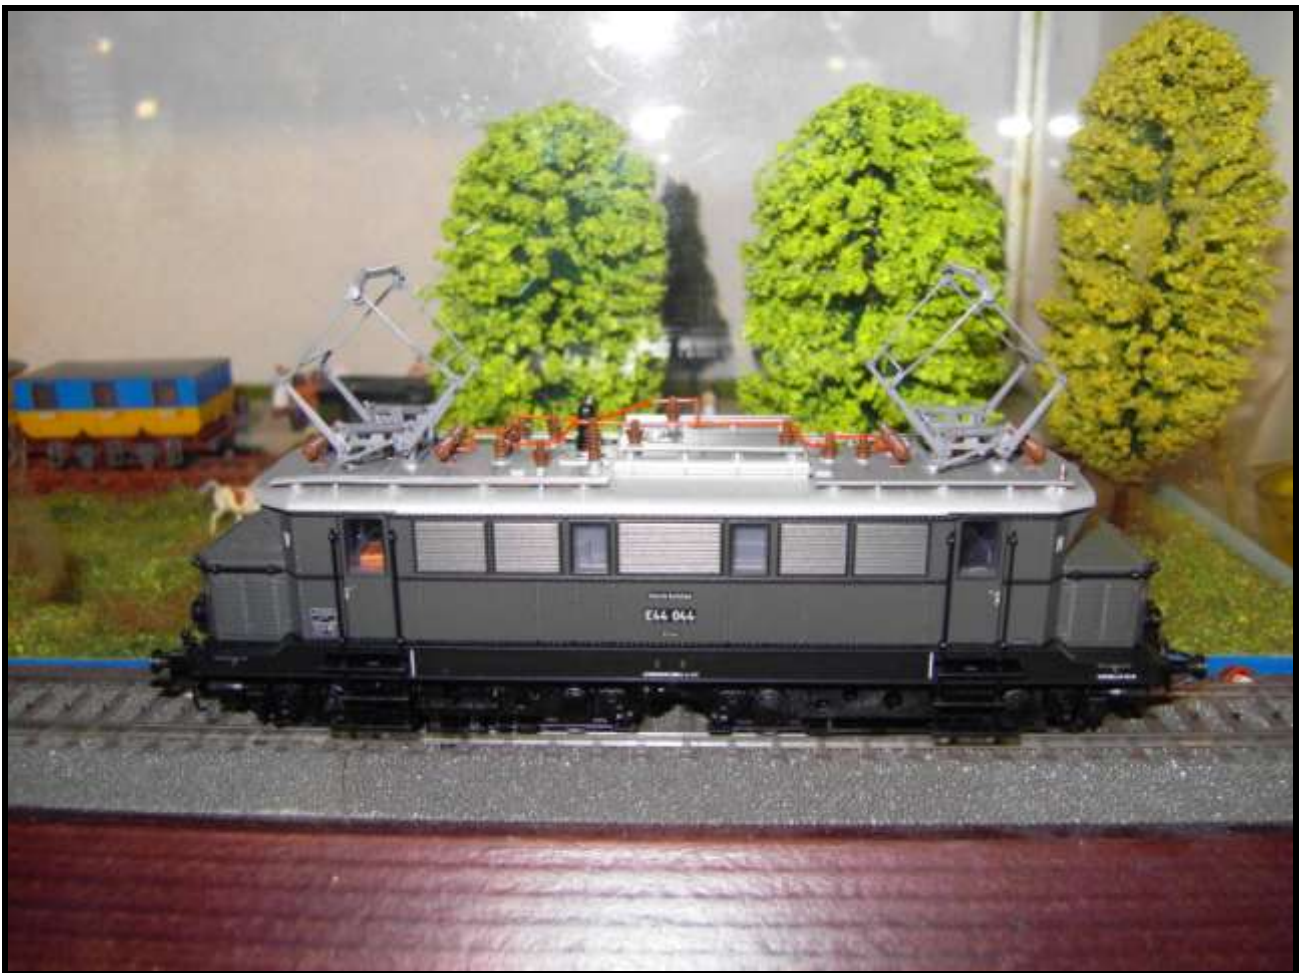
Foto n. 25: gli SBS 10 grigi montati sulla Märklin E 44 DRG, DB o 144.

Attenzione! Se gli SBS 10 sono montati su macchine come per esempio le E 44/144, dal passo più corto (foto n. 26), divengono così potenti, a causa della vicinanza nella spinta, che riescono a scalzare le catenarie lunghe 360 mm: bisognerà dunque provare questi locomotori su tutte le tratte, specie dentro le stazioni, tesare accuratamente le catenarie, aiutandosi per esempio con le molle dei contrappesi (forniti però dalla Sommerfeldt) e, *in ultimo*, risolversi ad alzare un solo pantografo alla volta se non si riesce a trovare un compromesso! Diminuire la potenza delle molle è molto difficile: si possono rovinare e perdere la forza di sollevamento ed un pantografo a mezz'aria è veramente una scena... pietosa.

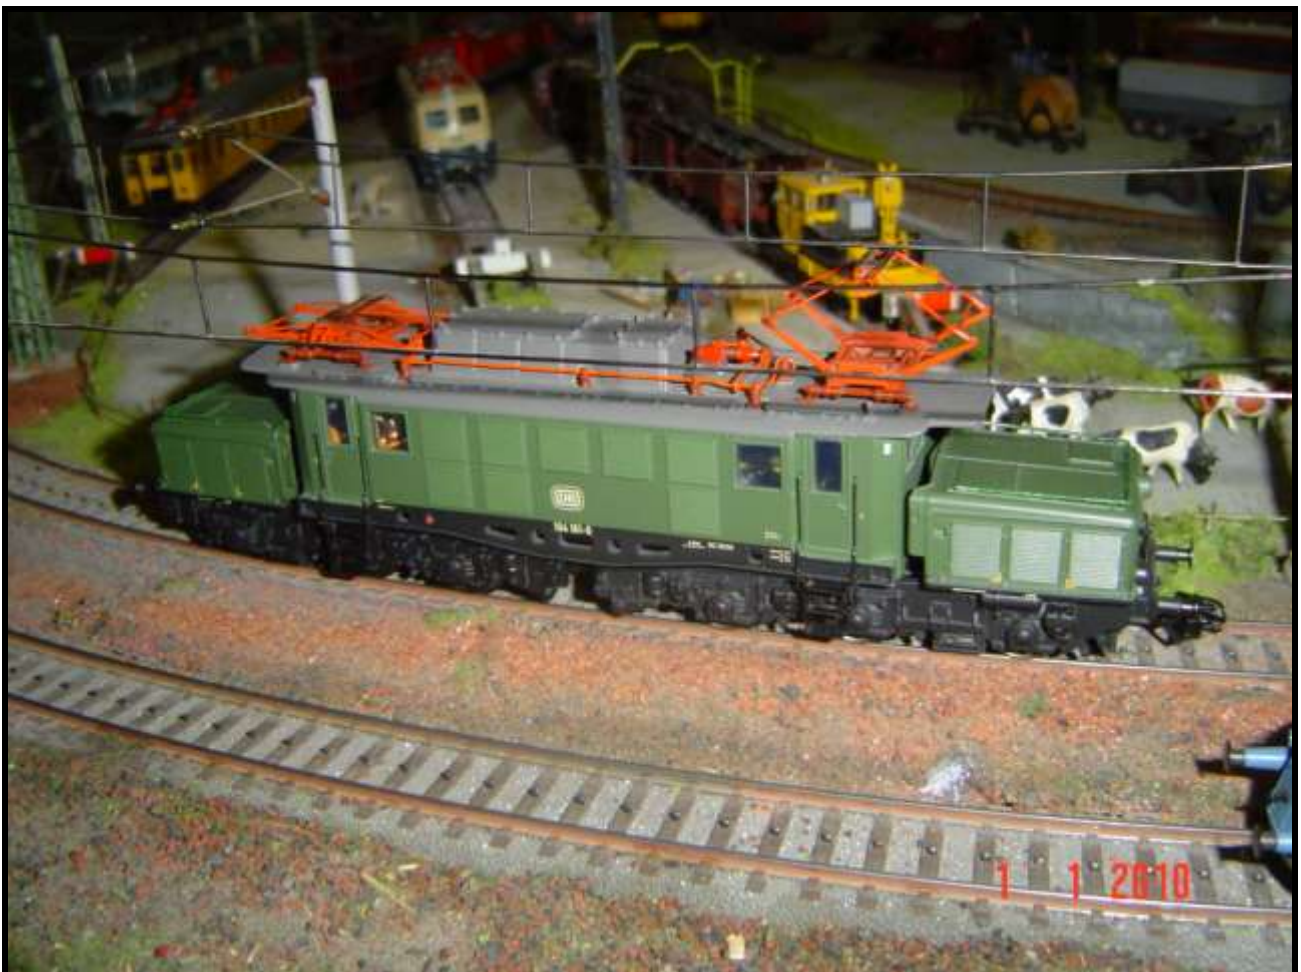
Foto n. 27: SBS 10 con striscianti doppi, montati sulla Märklin 194 161.

Anche l'altro tipo di strisciante doppio (variante dell'SBS 10) montato sulle 194, come sulla verde 194 161-6 della **foto n. 27** non dà alcun problema. Con le due varianti sono montati su 20 miei locomotori.

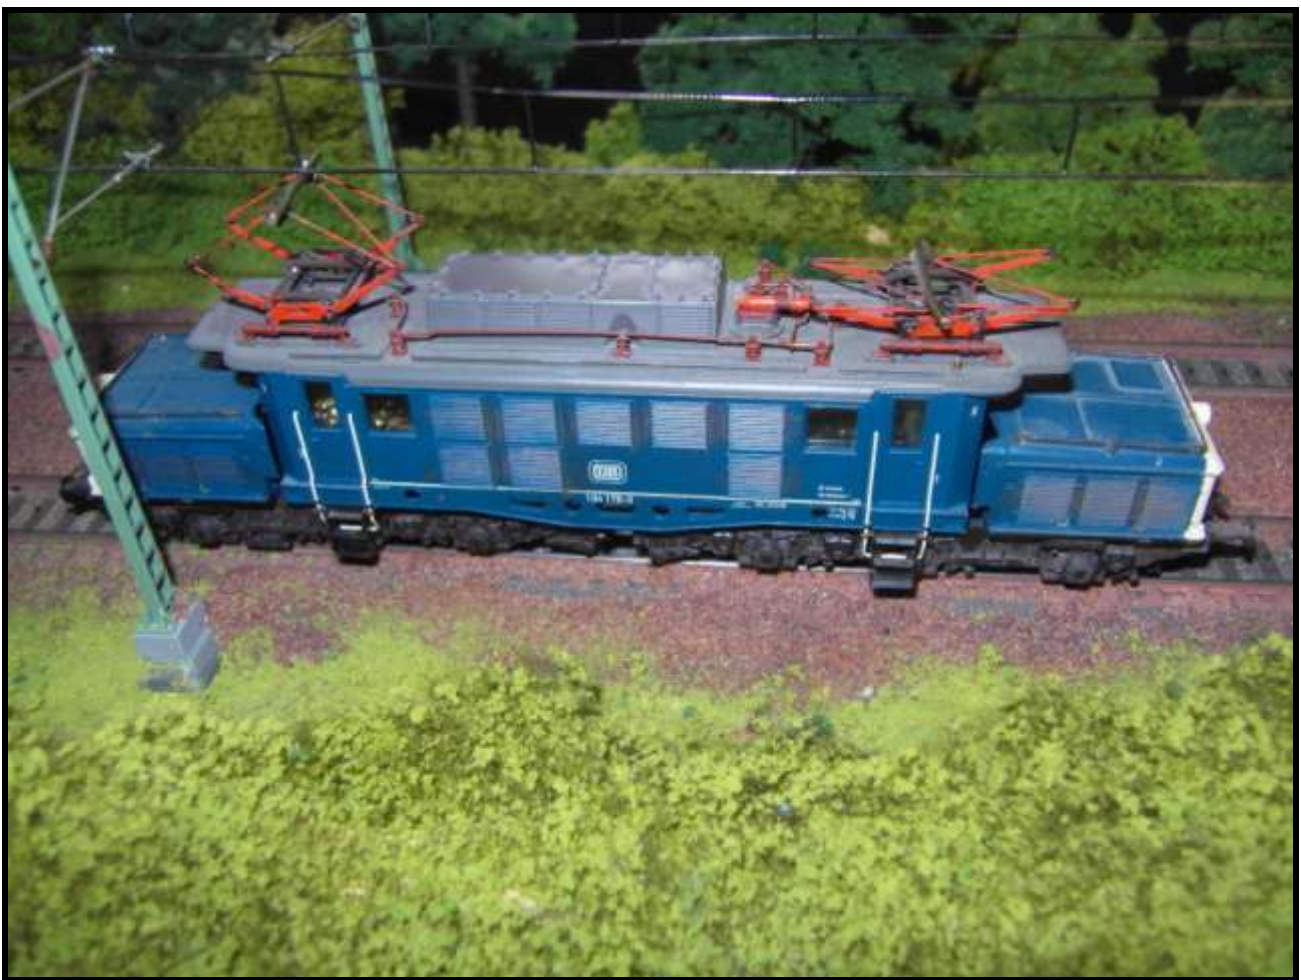
Foto n. 29: pantografi moderni sulla Märklin 194 178-0, con l'ultima livrea con cui fu ritirata nel 1984 circa.

Infine anche un altro tipo di pantografo montato sulle 194, come sulla 194 178-0 della foto n. 29 non dà soverchi problemi.
