LE CARROZZE RISTORANTE (CON PANTOGRAFO)

Breve presentazione dei tipi in commercio

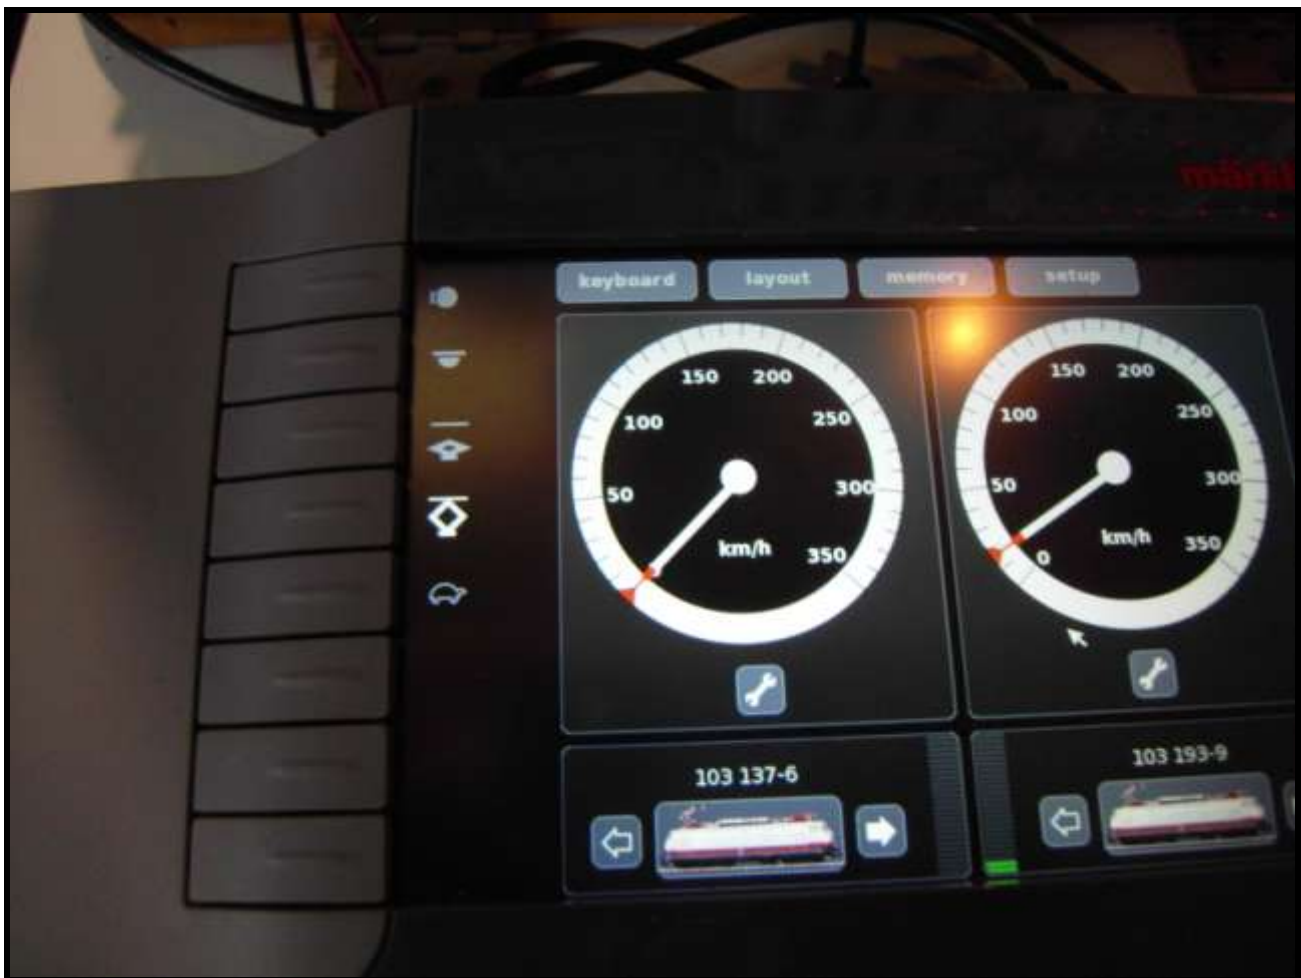
Ricordo che nella Central Station o nelle Mobile Station compare anche una icona specifica per il sollevamento del pantografo. Nella Central Station 2 l'icona è persino mobile (**foto n. 3**)!

Foto n. 3: Picona mobile graficamente nella Central Station 2.

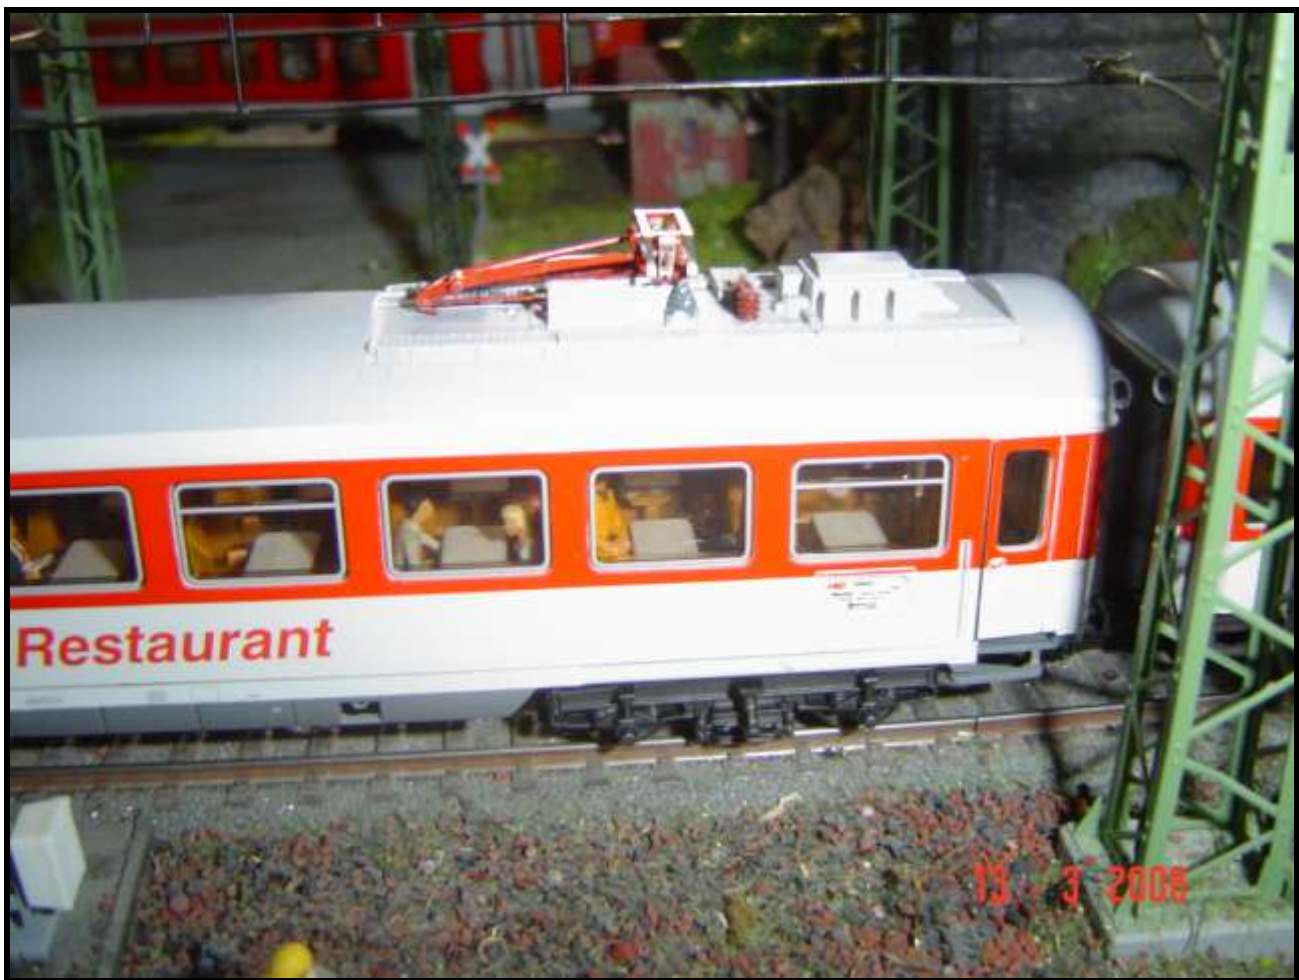
Nella carrozza d'epoca Vb (dopo il 1994) il tetto è totalmente in grigio chiarissimo (nelle **foto n. 4 e 5** appare quasi bianco), eccezion fatta per due isolatori applicati a parte, bene in vista nella **foto n. 4**; si notino, sempre nella stessa immagine, i tavoli forniti di tovaglie (ovvero una mano di colore acrilico bianco, data dal sottoscritto).

Foto n. 4: carrozza ristorante (epoca Vb) Märklin con il tetto immacolato.

Come si può osservare nelle **foto n. 1, n. 4, n. 6** (ed altre), sia l'archetto Märklin che quello Roco risultano ben schiacciati, gli snodi sono sufficientemente contenuti e tutto sommato si avvicinano alla scala perfetta, pur mantenendo un certo grado di robustezza. Leggi inoltre, nel **Capitolo 8°**, le note sul vecchio **7247** e vedi le foto di confronto col nuovo pantografo **art. 603391**.

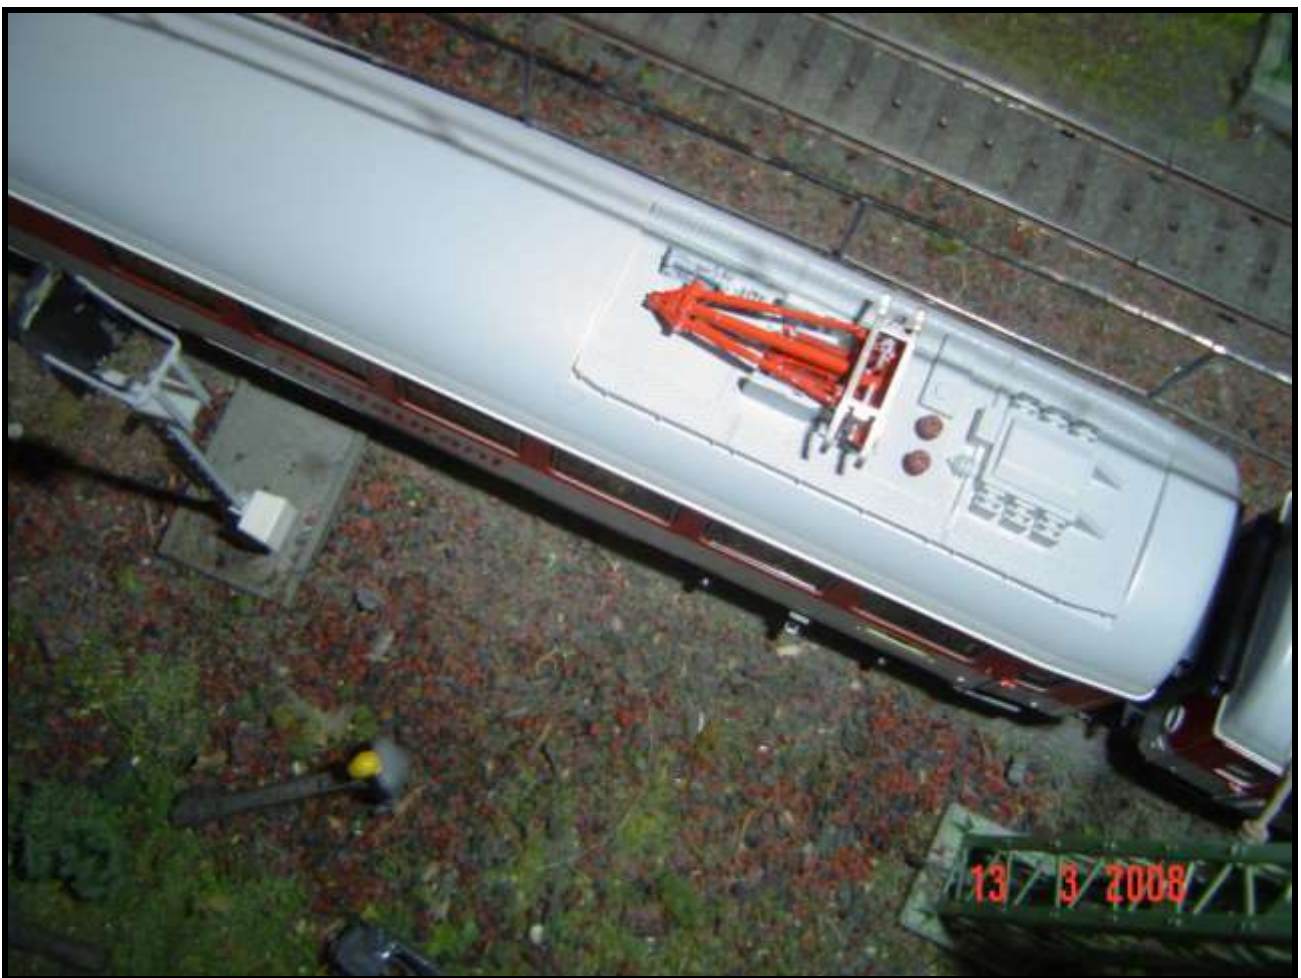
Foto n. 5: Carrozza ristorante (epoca Vb) Märklin visione dall'alto, tetto lindo.

Se il rinnovamento coinvolgerà anche i brutti, obsoleti, pantografi sollevabili manualmente al momento non è dato sapere. Interessante osservare, confrontando le **foto n. 1 e n. 5**, la diversità della larghezza dello strisciante, che nella carrozza d'epoca più moderna è più in scala... ma, attenzione, il pantografo non è il Märklin originale, ma un Roco, *rubato* ad una mia vettura da rottamare. L'organo di presa aerea della Casa di Salisburgo funziona perfettamente, ma è tanto stretto che non lo alzo di certo in linea.

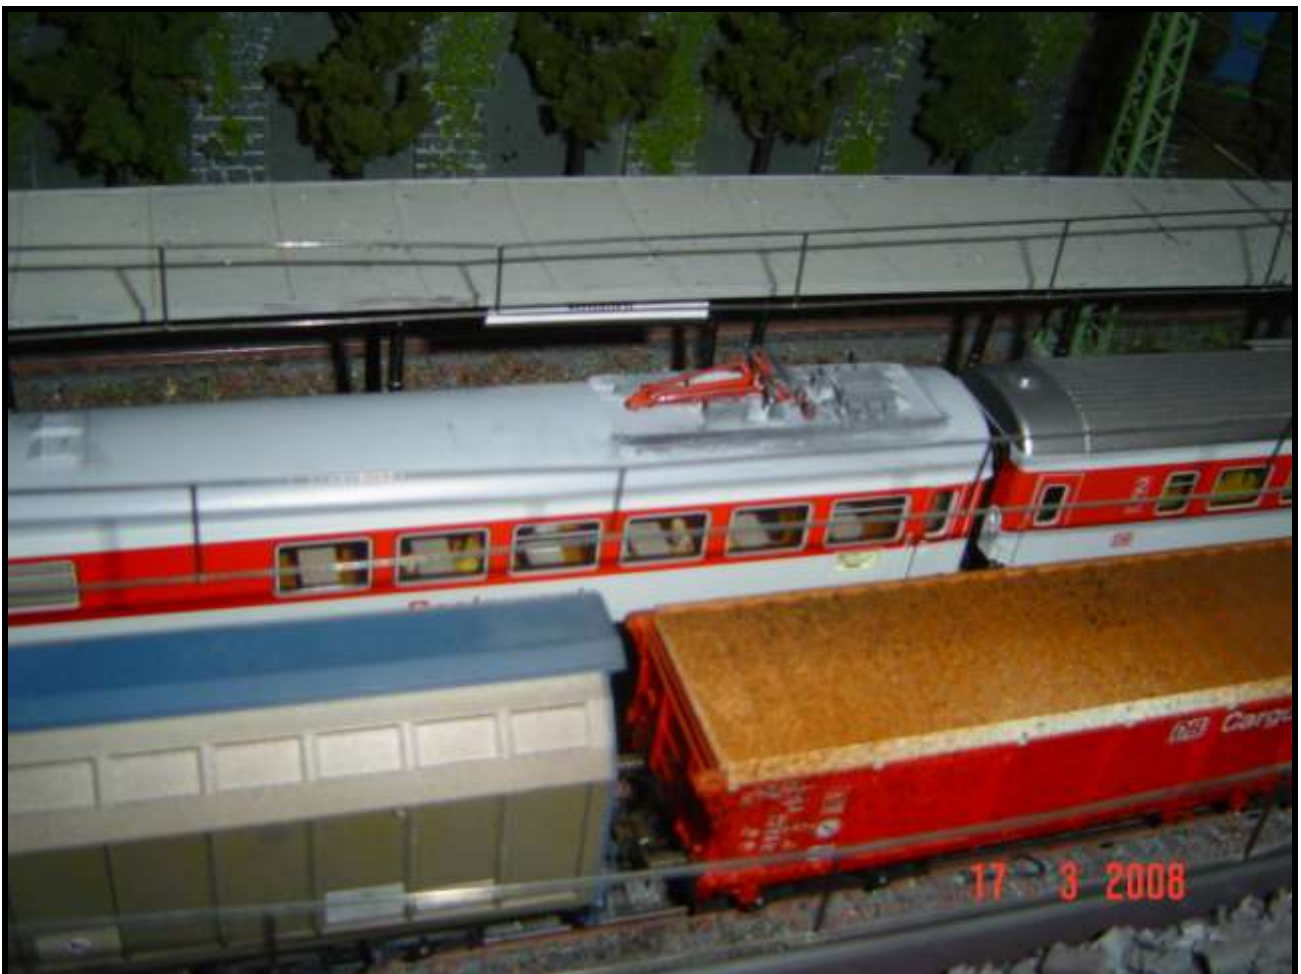
Con una mano di grafite si ottiene una leggera sporcatura e le pedane di calpestio *sembrano* realmente metalliche. I radiatori o gruppi di raffreddamento del trasformatore (**foto n. 6**) sono molto più *vissuti*.

Foto n. 6: la carrozza di epoca Vb con tetto e pedane leggermente invecchiate.

La carrozza ristorante d'epoca Vb, ferma in stazione a Vibaden sul 5° binario (foto n. 6), ha subito un invecchiamento analogo a quello della carrozza di epoca IV, ovvio che la sporcatura risulti più marcata su di un colore chiaro (foto n. 7).

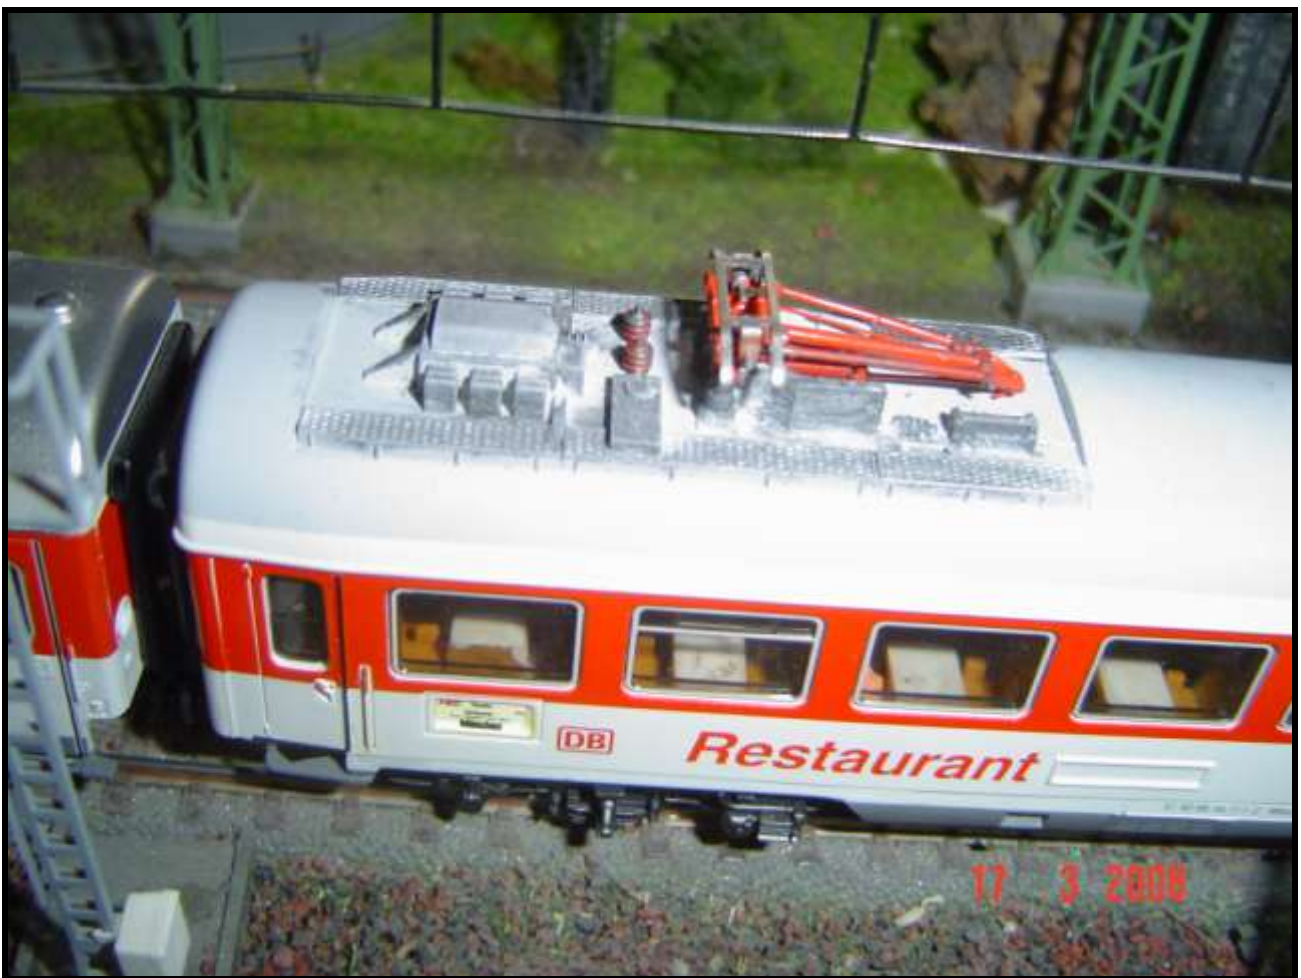
Foto n. 7: la carrozza di epoca Vb con tetto e pedane leggermente invecchiate.

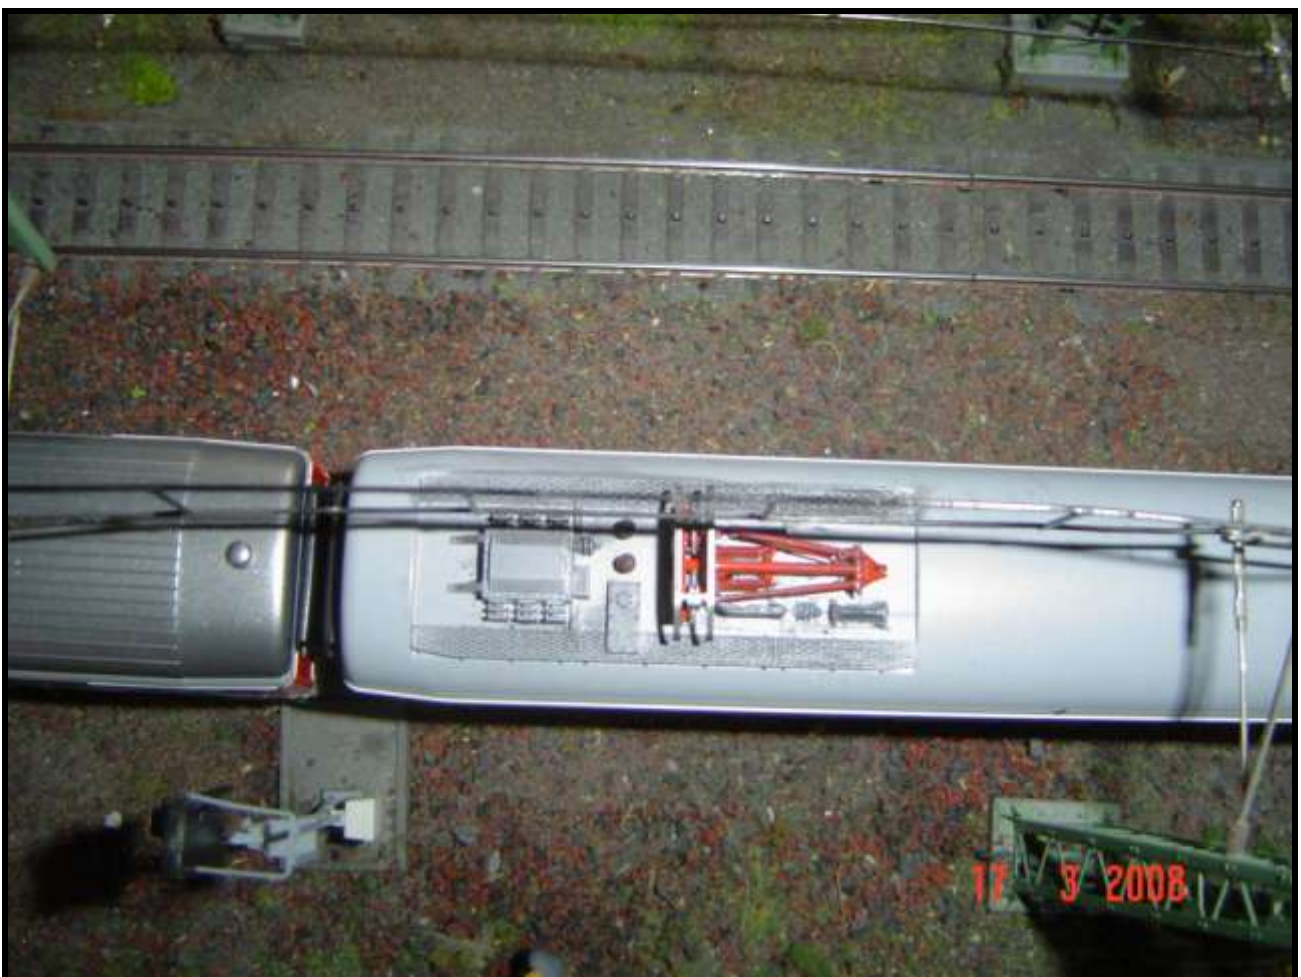
Foto n. 8: la carrozza di epoca Vb molto ravvicinata ad altre carrozze.

Nei prossimi anni vedremo certamente anche il rinnovamento di questi vagoni in una scala più vicina alla canonica H0. Con la misura di 28,2 cm si ottiene un compromesso (1:93,5) che i puristi aborriscono, ma che consente di far girare su plastici, con le note curve *da miniera di salgemma*, carrozze che dovrebbero, è vero, superare i 30 cm, ma dovrebbero circolare su curve da 8/16/24 metri di diametro (in H0!) o, quantomeno, solo grazie all'aiuto dei timoni d'allontanamento, ormai universalmente applicati, su curve da 111,4 cm di raggio, le **24912** della Märklin, uniche prodotte industrialmente (binari C), per quanto sempre troppo strette. In rettilineo le carrozze sia in scala 1:100 che in scala 1:93,5 hanno i soffietti perfettamente aderenti (**foto n. 8**).

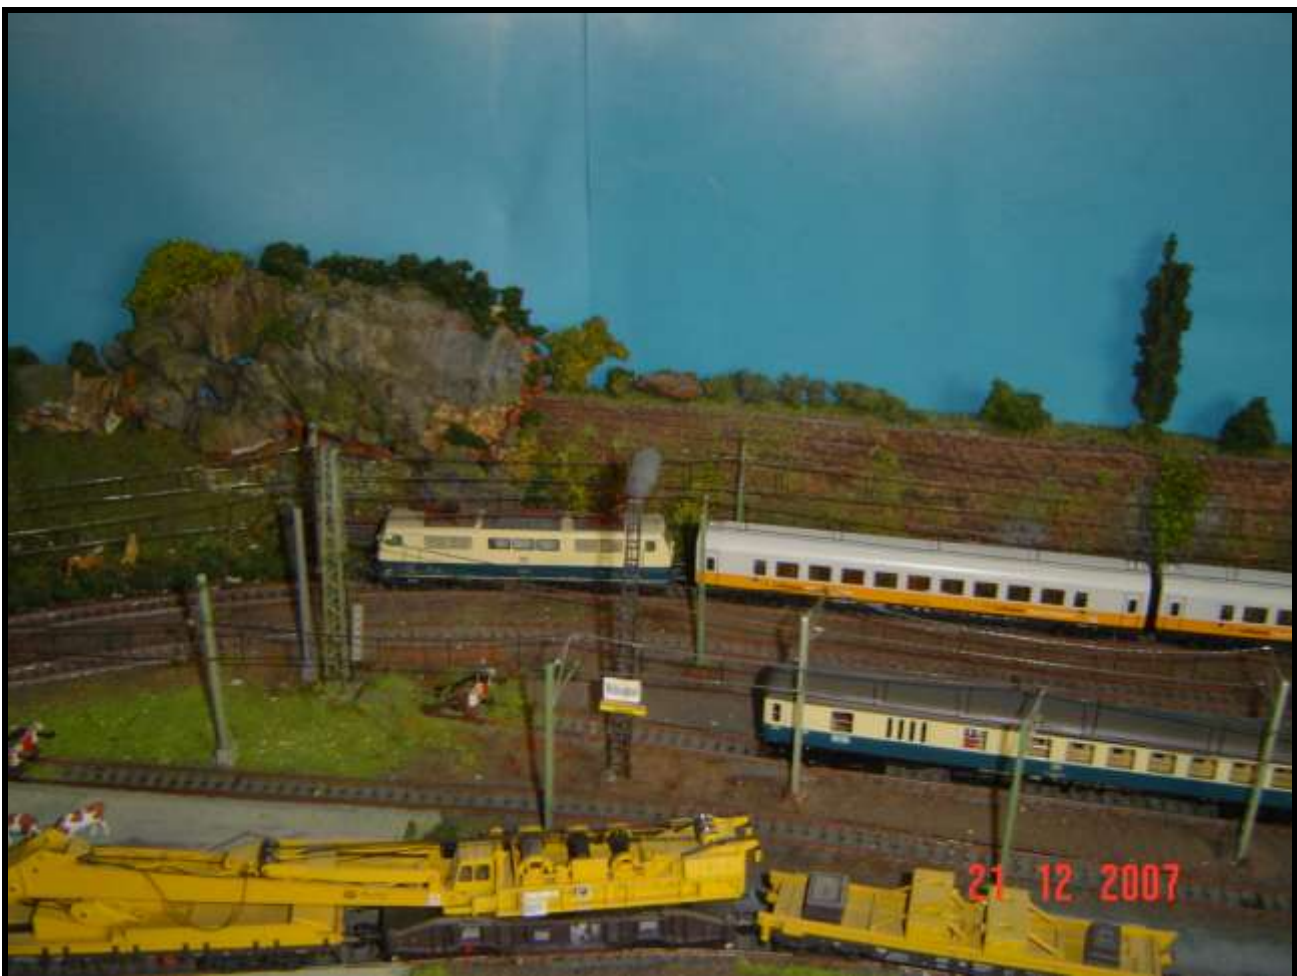
Foto n. 10: una 111 con carrozze Lufthansa in corsa con il pantografo alzato.

Attenzione: il pantografo, in queste carrozze ristorante, durante il viaggio è sempre rigorosamente abbassato e c'è inoltre da segnalare che lo strisciante di quello mobile è più largo del normale. Motivo? Per rispettare la realtà è sì preferibile non alzarlo durante la marcia, ma se, per errore, ciò avvenisse... meglio che il pantografo non si impigli in qualche imperfezione della linea di contatto (**foto n. 9**). Ne ho già parlato nel mio libro nel § 15 sulle istruzioni per la linea aerea: se danneggiate i pantografi mobili non c'è riparazione o garanzia che tenga, vanno rinviati in fabbrica e... pagati. La linea aerea deve perciò essere tirata e bloccata al meglio. I controlli dovranno essere *capillari*, ma alla fine si riesce anche a far viaggiare gli ICE a tutta velocità e con tutti i pantografi in presa... sul mio plastico ci sono riuscito, vedi le **foto n. 10, n. 11 e n. 12**.

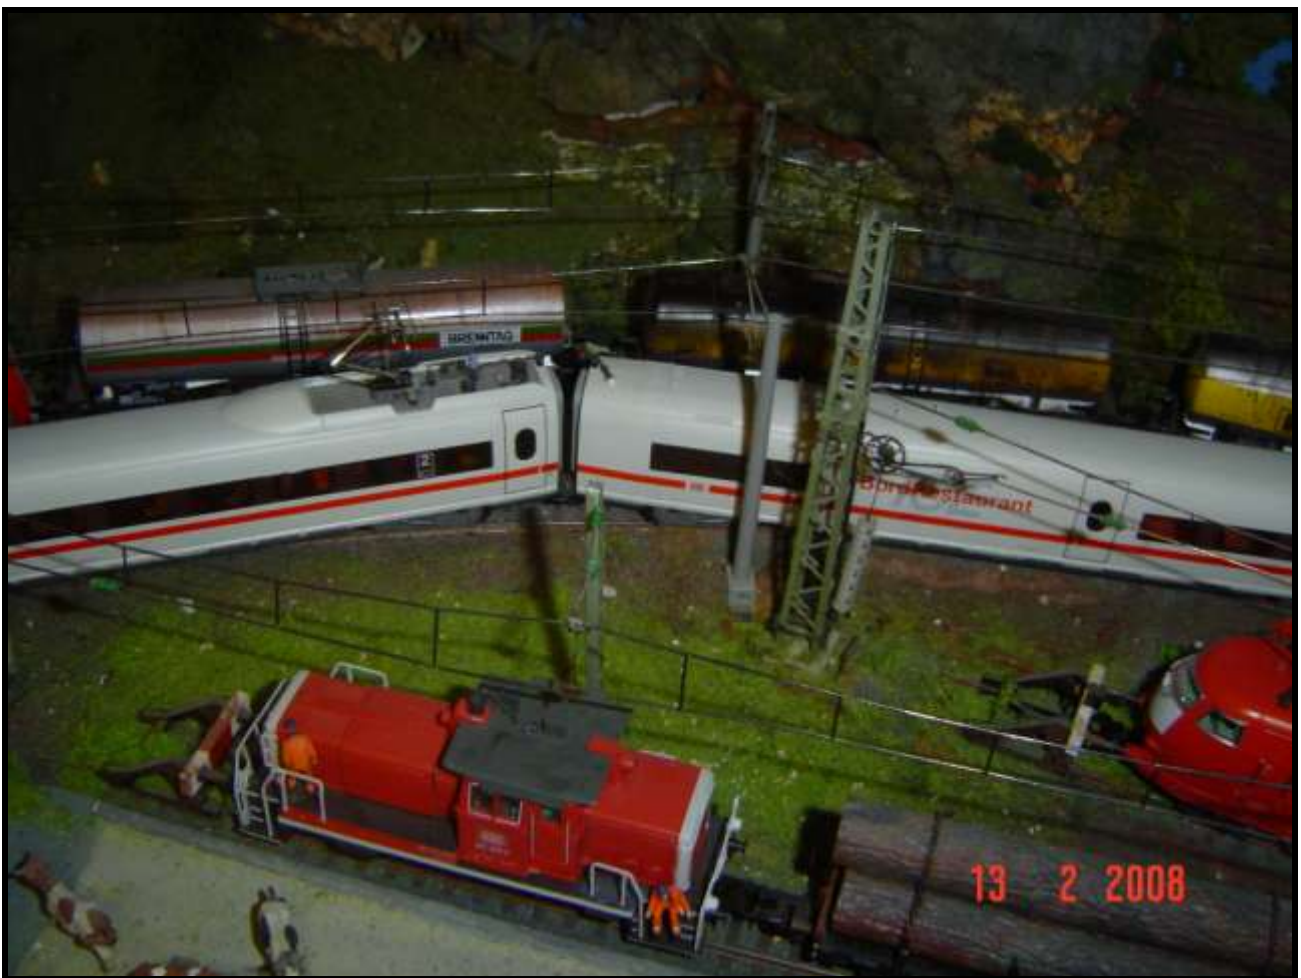
Foto n. 11: un ICE 3 111 affronta una curva R4 con il pantografo alzato.

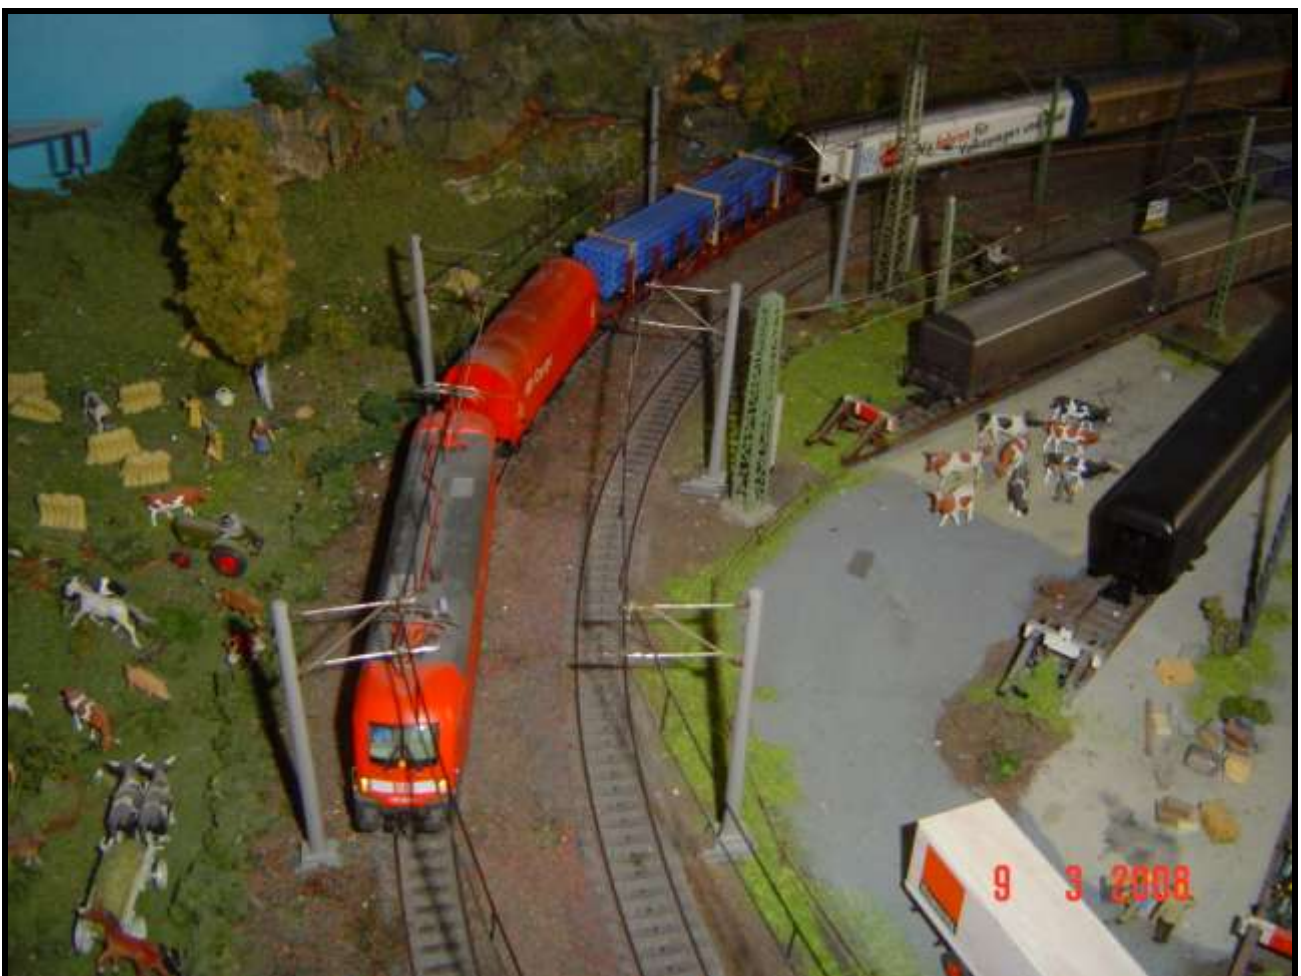
Foto n. 12: una 182 in corsa con il pantografo alzato.

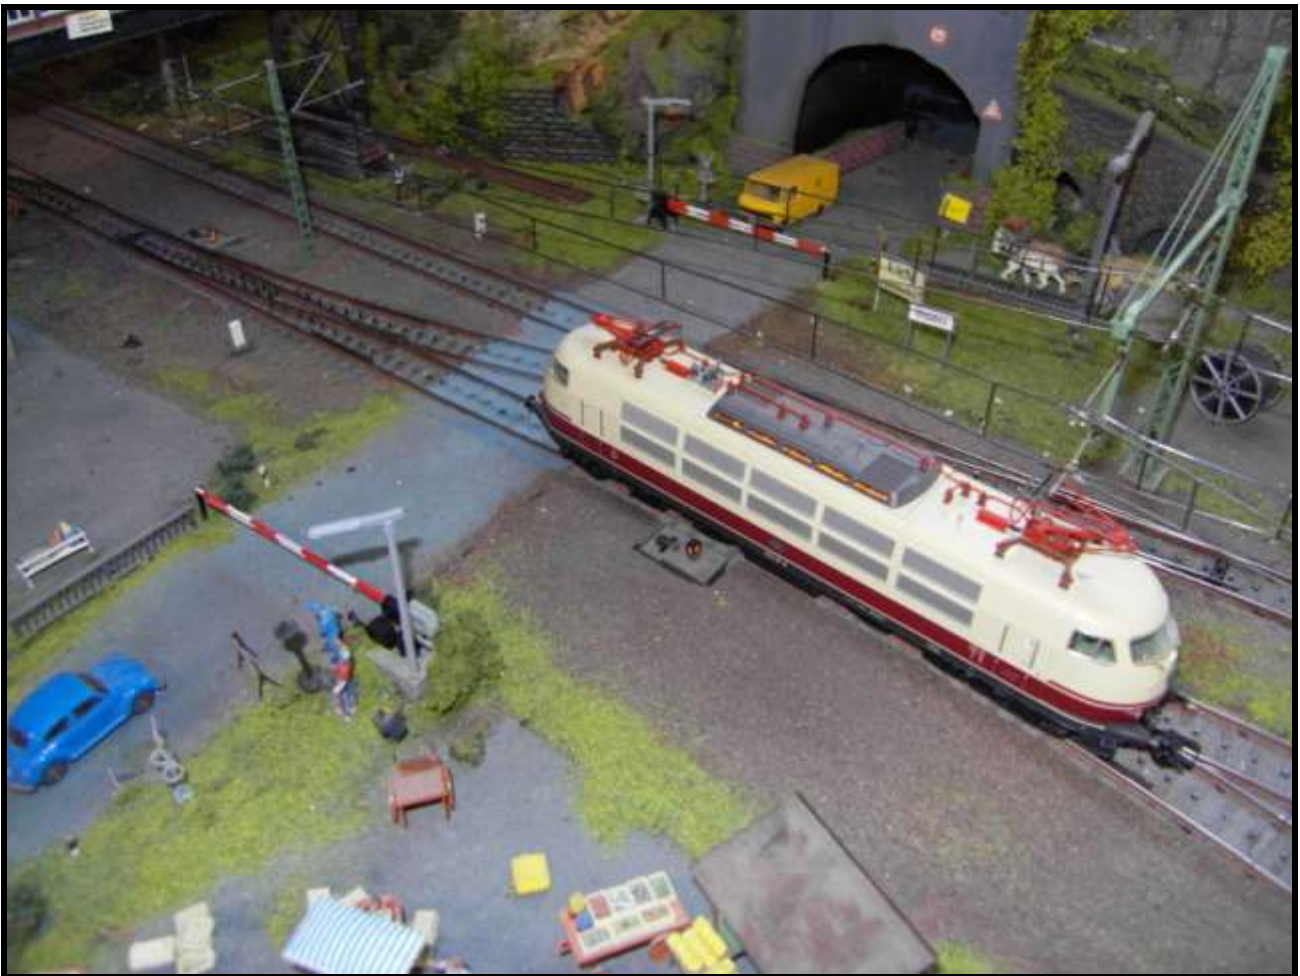
Foto n. 17: il locomotore 103 137-6 alza il pantografo posteriore.

Il locomotore 103 137-6 Märklin (art. 39579, modello **INSIDER** del 2003) è il perfetto partner della carrozza ristorante d'epoca IV (art. 42973), ferma in stazione (foto n. 21) a Vibaden sul 3° binario; poi, durante la interessante manovra delle foto dalla n. 17 alla n. 22 la carrozza avrà il pantografo abbassato o alzato (se la locomotiva non si è ancora agganciata) come accade, nella realtà, per non far mancare l'energia elettrica alle cucine.

È parimenti possibile con questi rotabili Märklin riprodurre i movimenti della 103 137-6 che innalza il pantografo posteriore o anteriore a seconda della direzione di marcia.

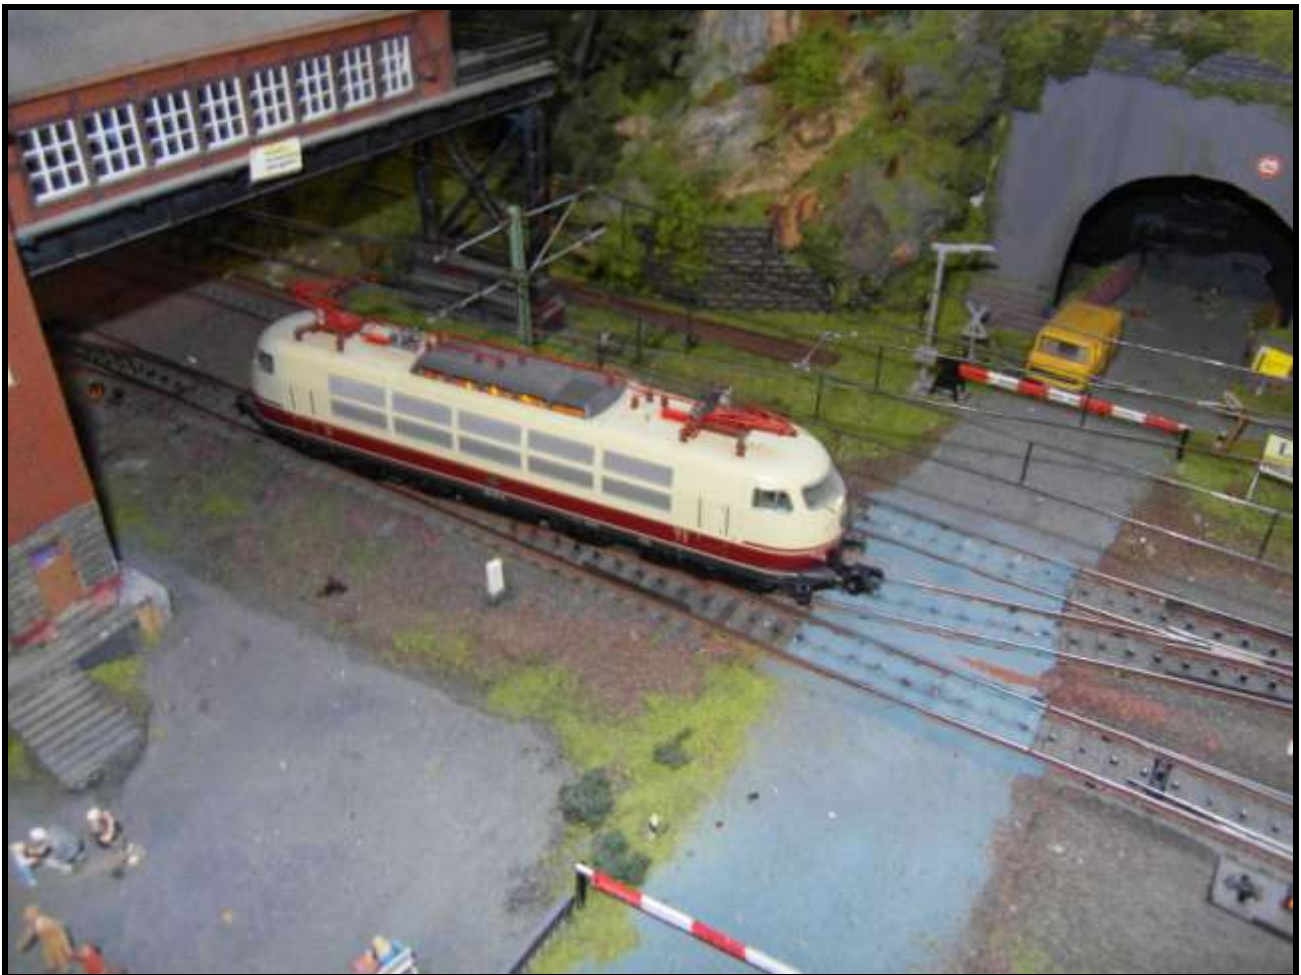
Foto n. 18: il locomotore 103 137-6 inverte la marcia e alza l'altro pantografo.

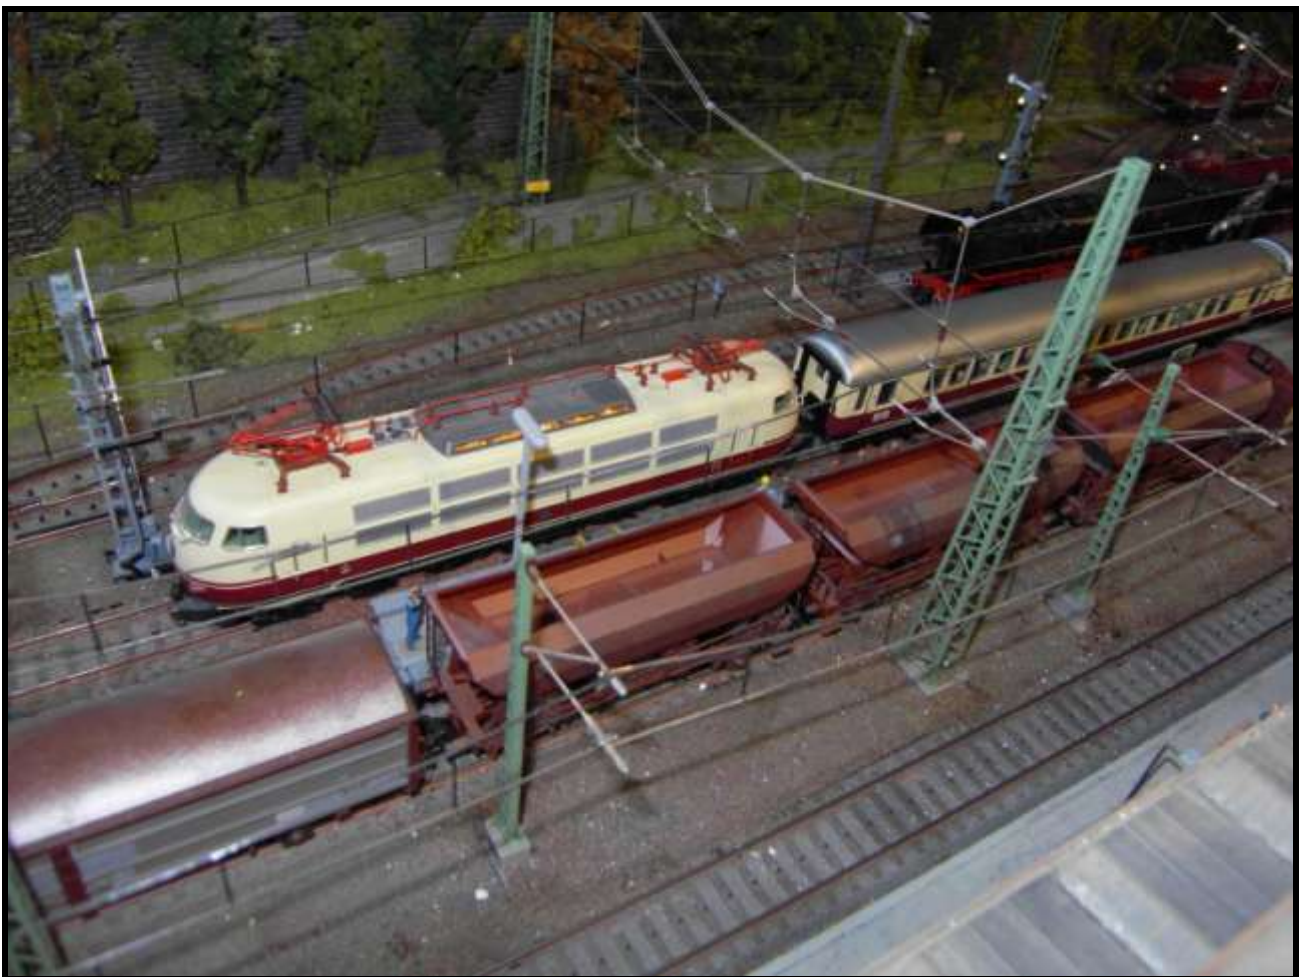
Foto n. 19: il locomotore 103 137-6 si aggancia al convoglio (fuori campo il pantografo della carrozza ristorante si abbassa).

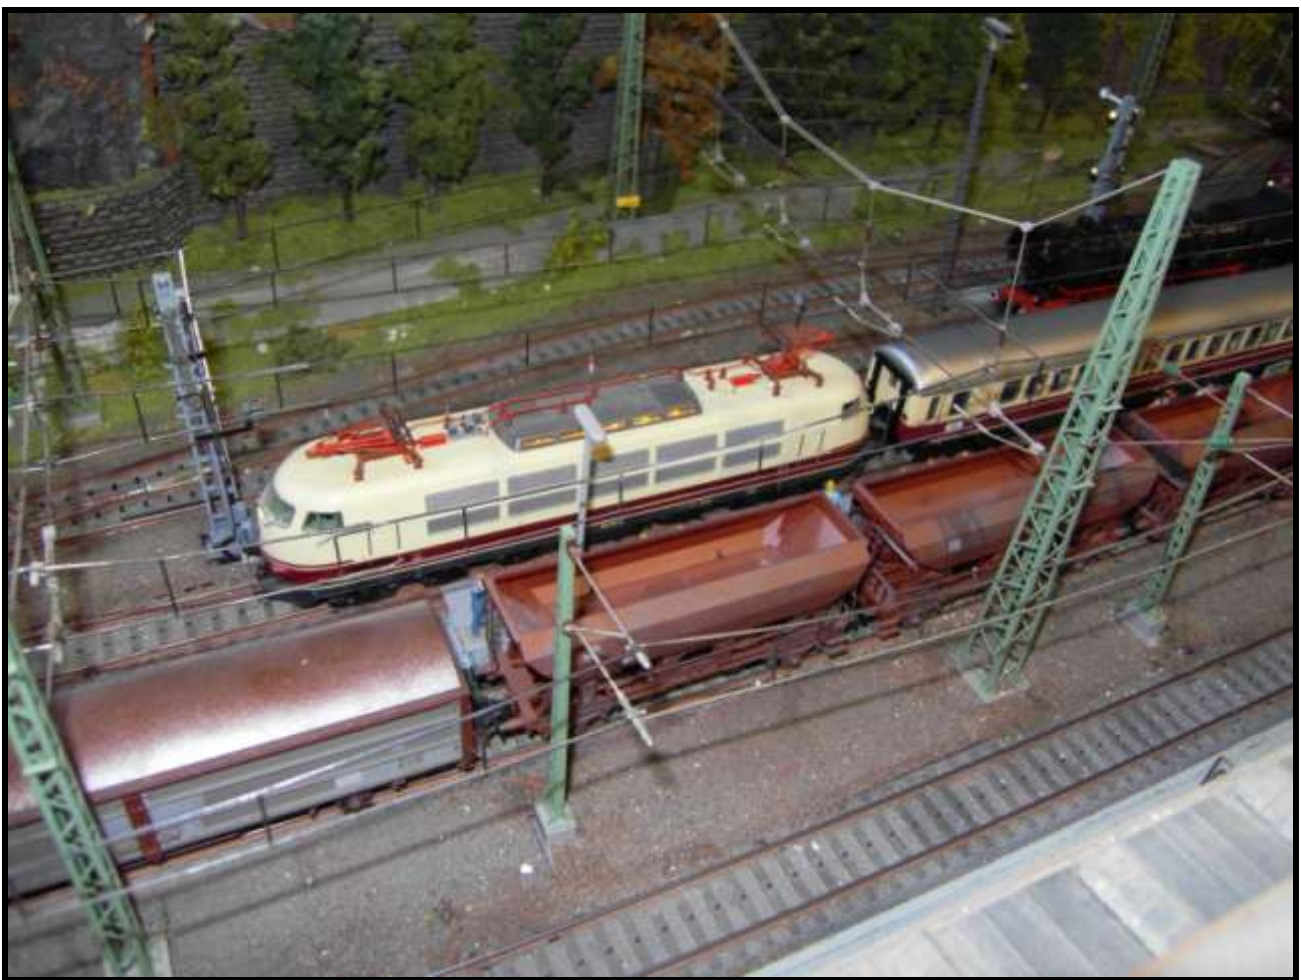
Foto n. 20: il locomotore 103 137-6 alza di nuovo il pantografo posteriore.

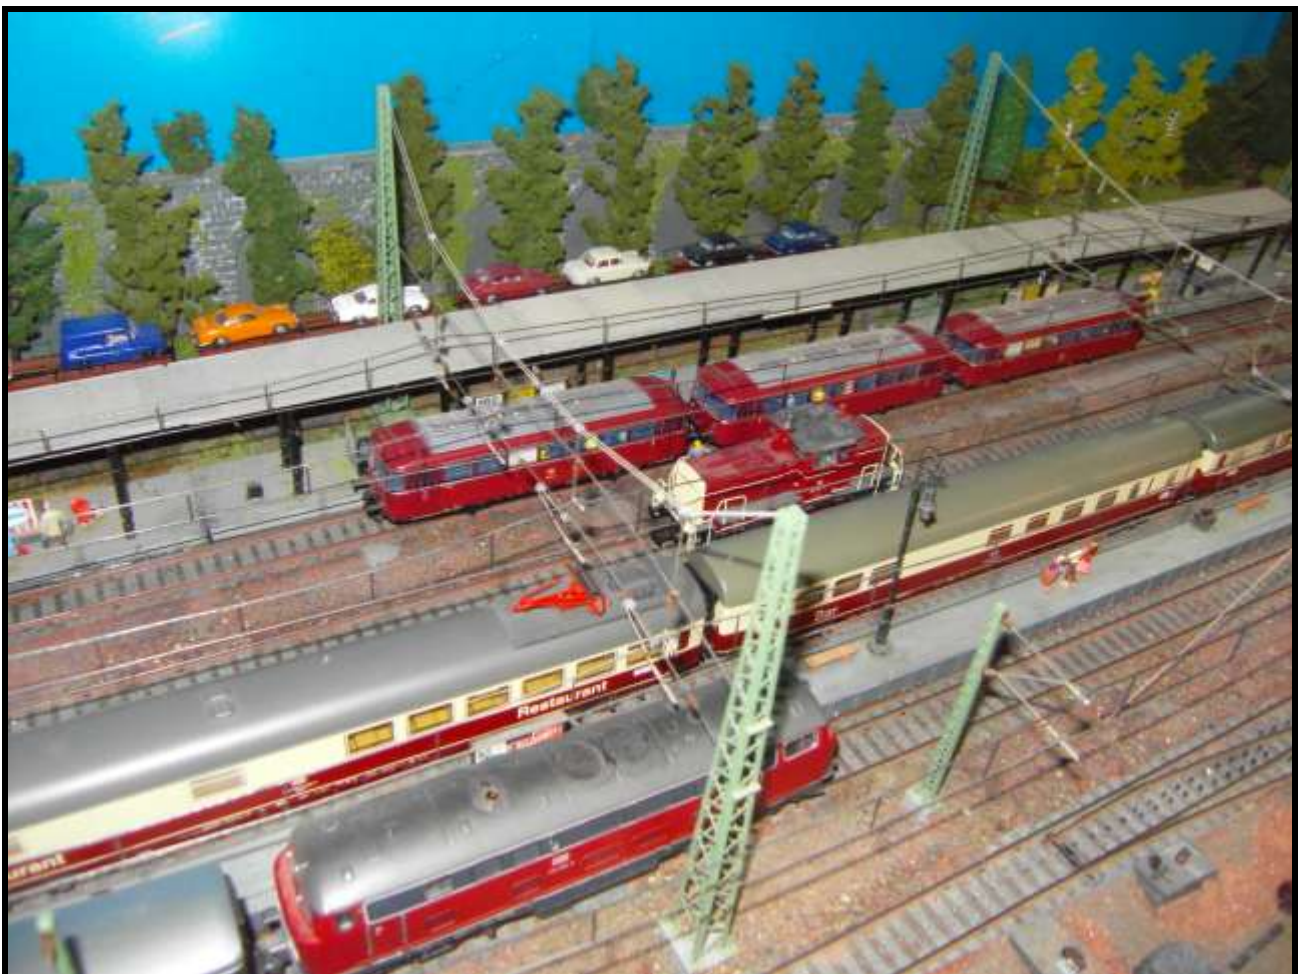
Foto n. 21: la carrozza ristorante del TEE ha il pantografo abbassato, perché il locomotore 103 137-6 è stato già agganciato al convoglio.

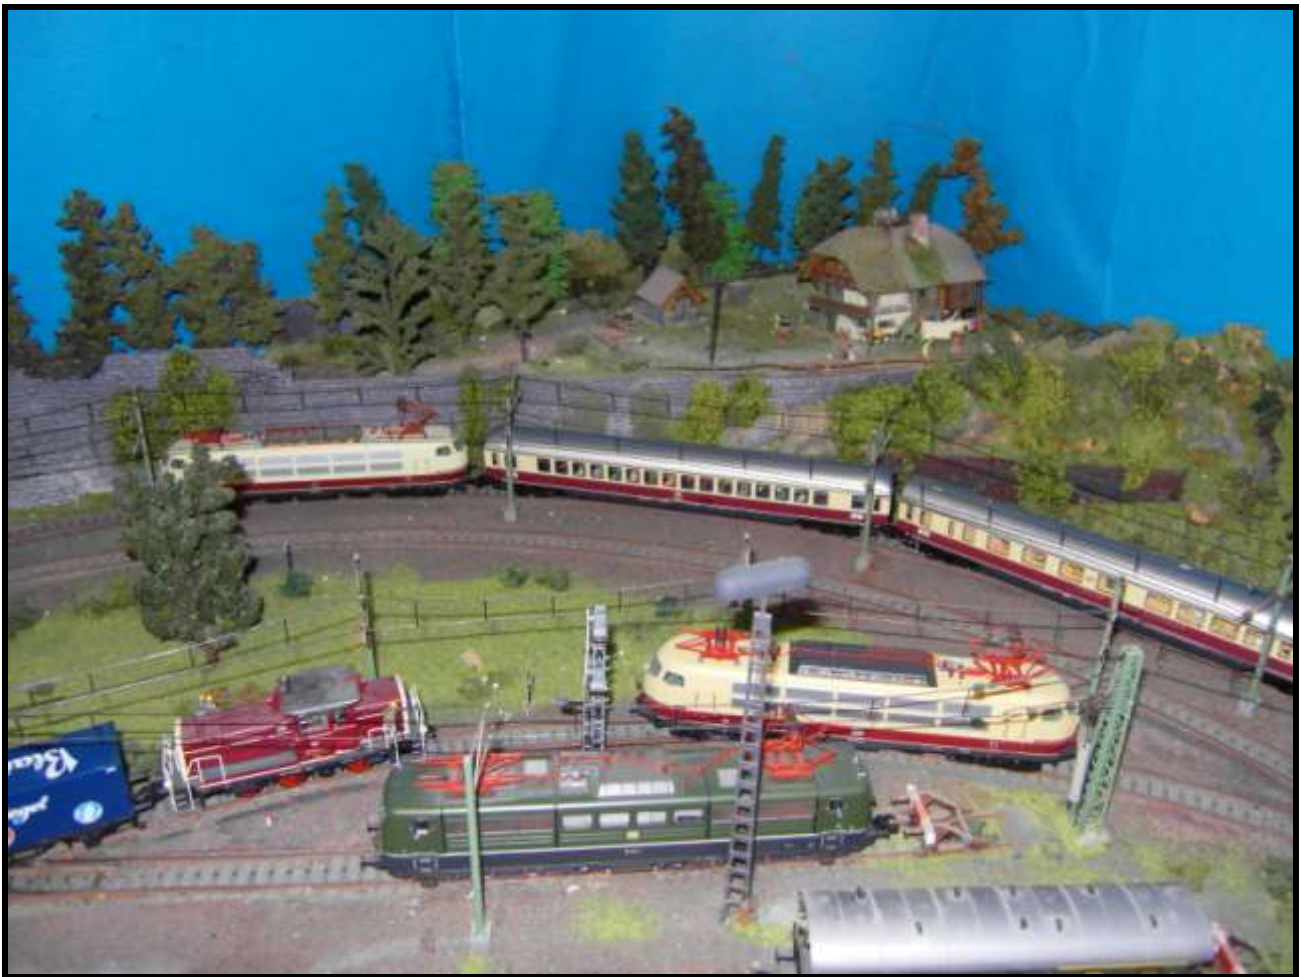
Foto n. 22: il locomotore 103 137-6 in corsa con il pantografo alzato.
