## PROVE E CONSIGLI SUL GRUPPO (BR) 24

### II PARTE Märklin art. 36240 – 36242 e altri-

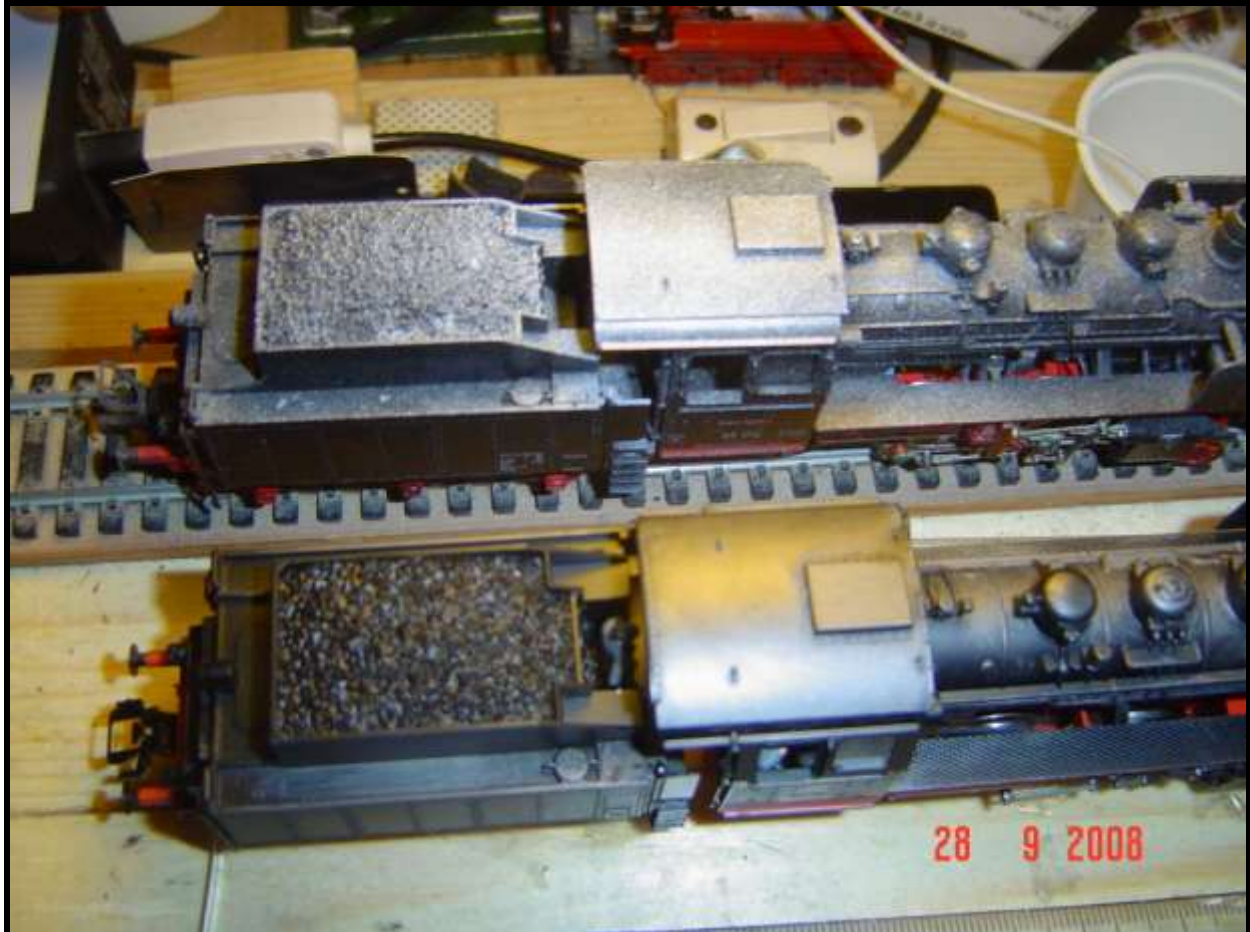
Si noti (**foto n. 2**) che la riproduzione del carbone nella Märklin è senz'altro più realistica; nonostante che la Br 24 Fleischmann sia di materiale plastico i particolari *solo stampati* sulla caldaia non risaltano come nella *rivale*.

**Foto n. 2: confronto tra riproduzione del carbone e distanza dei tender**

La Märklin ha scelto la *sicurezza* di marcia ed in questo non posso che darle ragione, ha barato però sulla vera misura del suo modello, o forse contava di realizzare un gancio corto tra loco e tender, ma il progetto può essere stato abortito strada facendo (**foto n. 2**).

La grafite migliora l'aspetto già metallico della locomotiva Märklin, vedi il confronto nelle [foto n. 2, n. 3 e n. 4](#).

In ambedue le macchine (nella Fleischmann si vede nella [foto n. 2](#)) mancano del tutto le tubature che partono dal serbatoio del lato destro... io mi sono arrangiato a migliorare questo aspetto nella mia 24 016 (Märklin), il risultato nella [foto n. 6](#).  
C'è da dire che, trattandosi di tubature ininfluenti per il transito nelle curve in scala H0, perché le Br 24 erano prive di un carrello portante sotto la cabina di guida, non si comprende perché non siano state riprodotte nemmeno nel modello 2013 (cosa che per esempio è stata migliorata nella recente Br 38 del 2012 *con tender a vasca*).  
L'economia va bene, però senza esagerare.

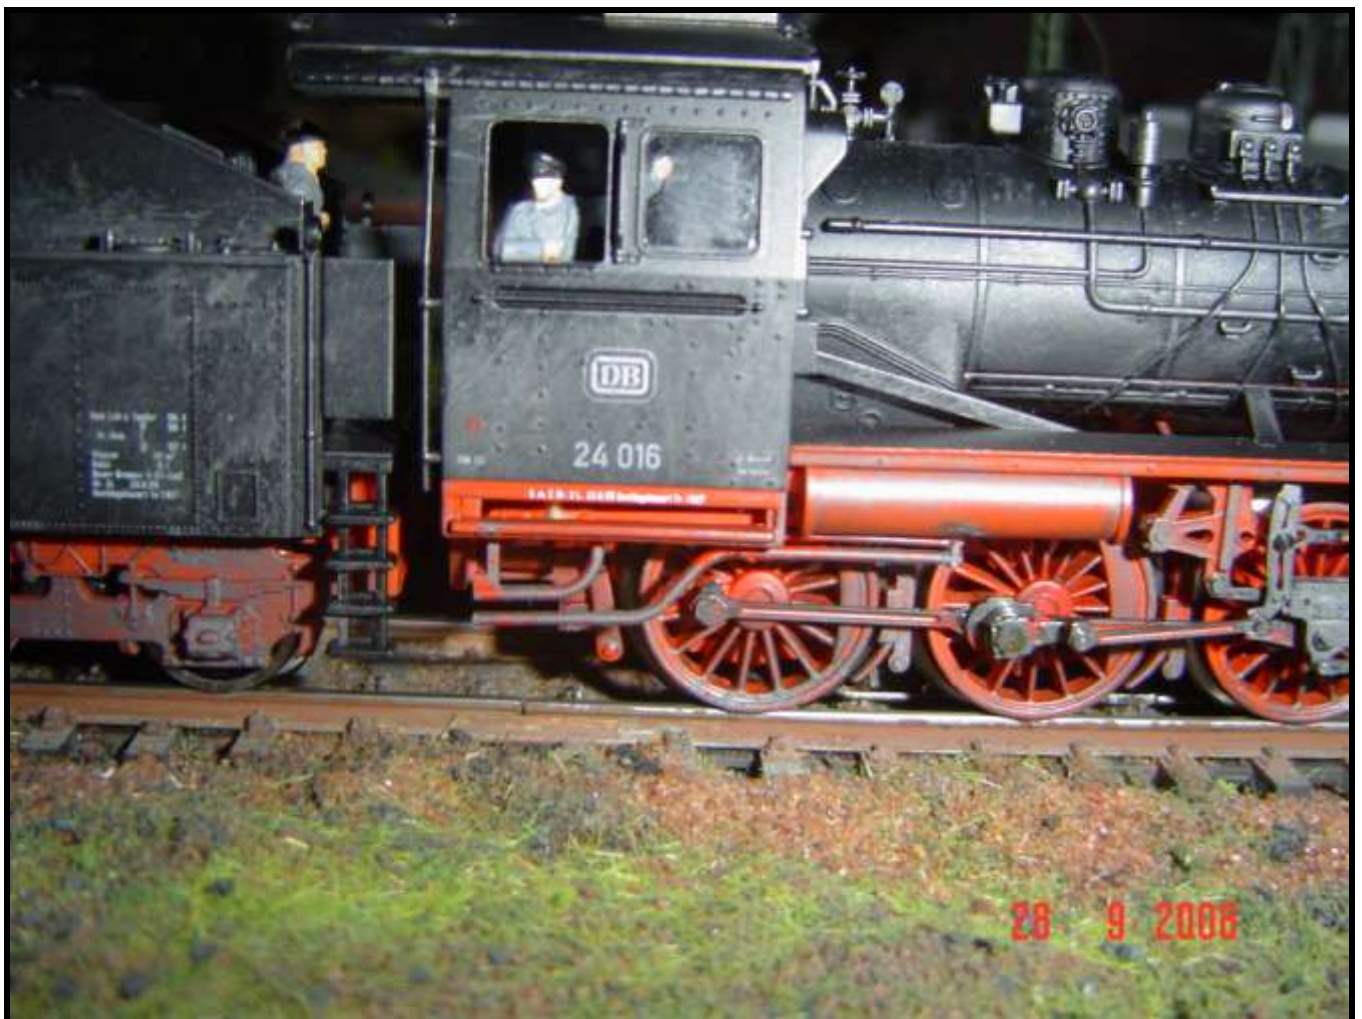
Foto n. 6: eccessiva distanza del tender nella loco Märklin. Le nuove tubature sotto la cabina sono una modifica personale.

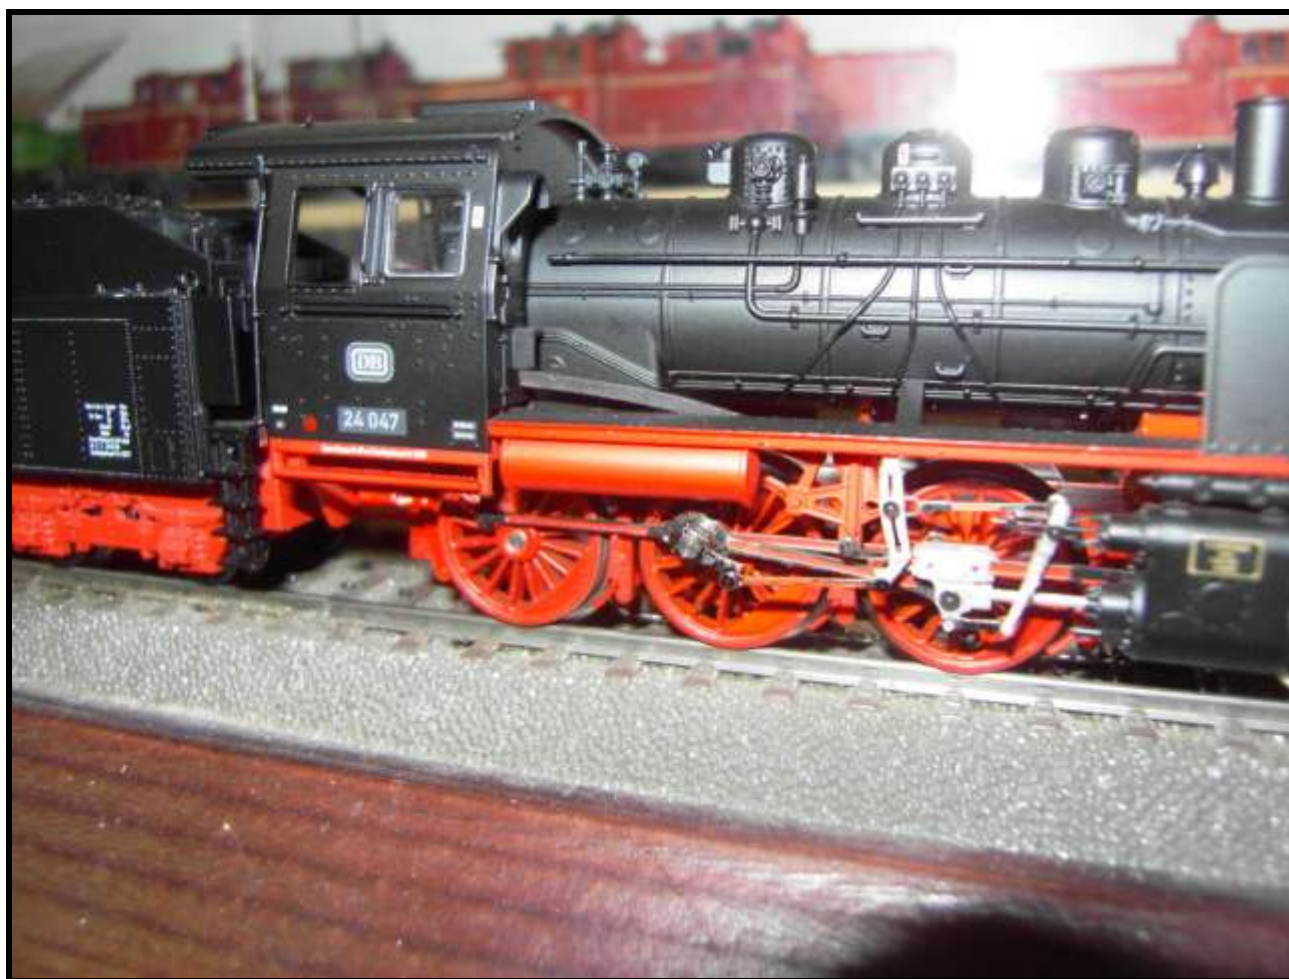
[Foto n. 7: la nuova Br 24 047 ancora senza tubature.](#)

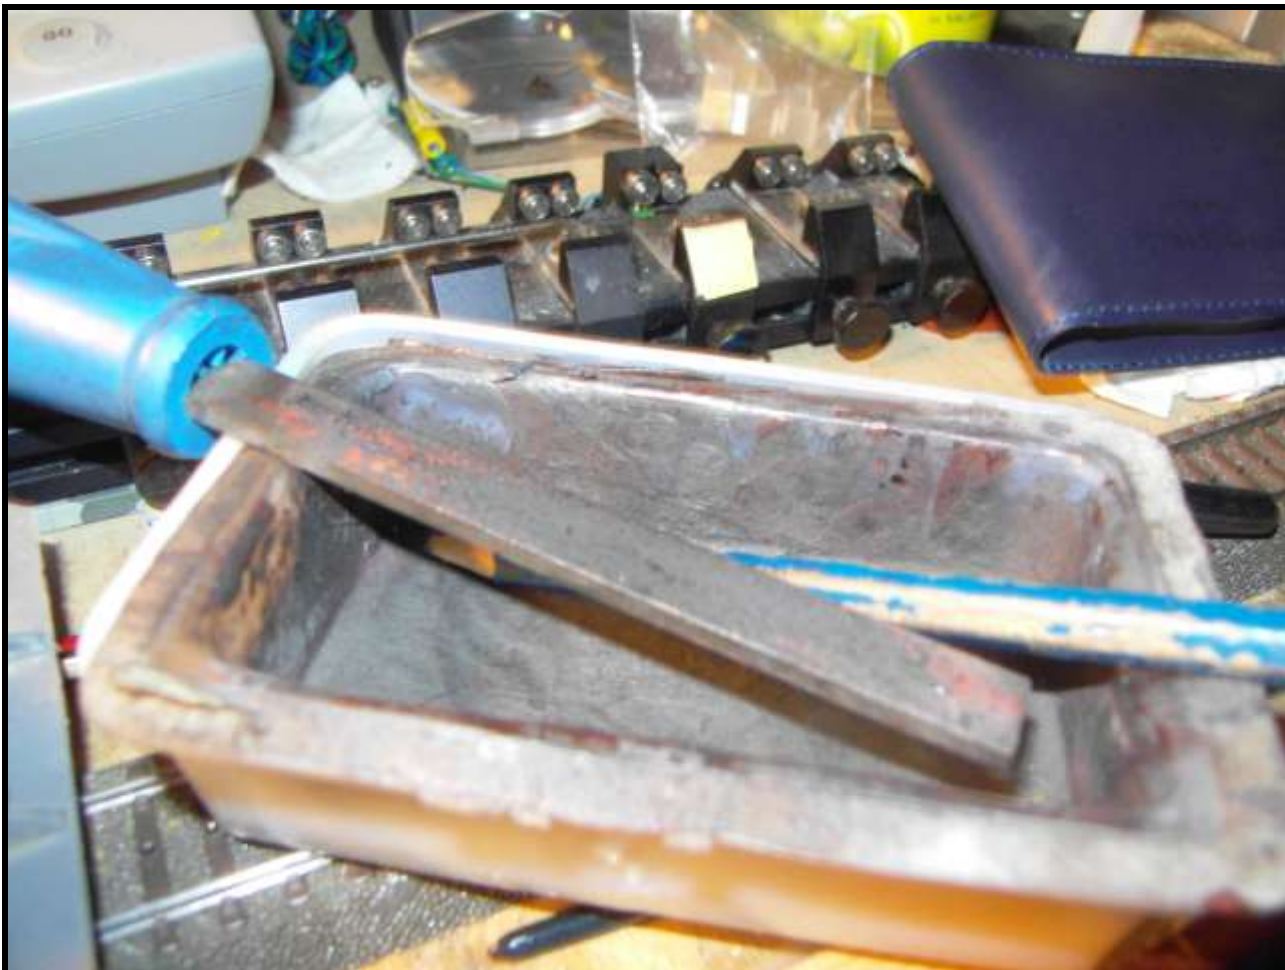
**Foto n. 8: si prepara la grafite per la nuova Br 24 047.**

Nelle **foto n. 8 e n. 9** la consueta preparazione della grafite, ottenuta limando una punta di matita anche dura o media.

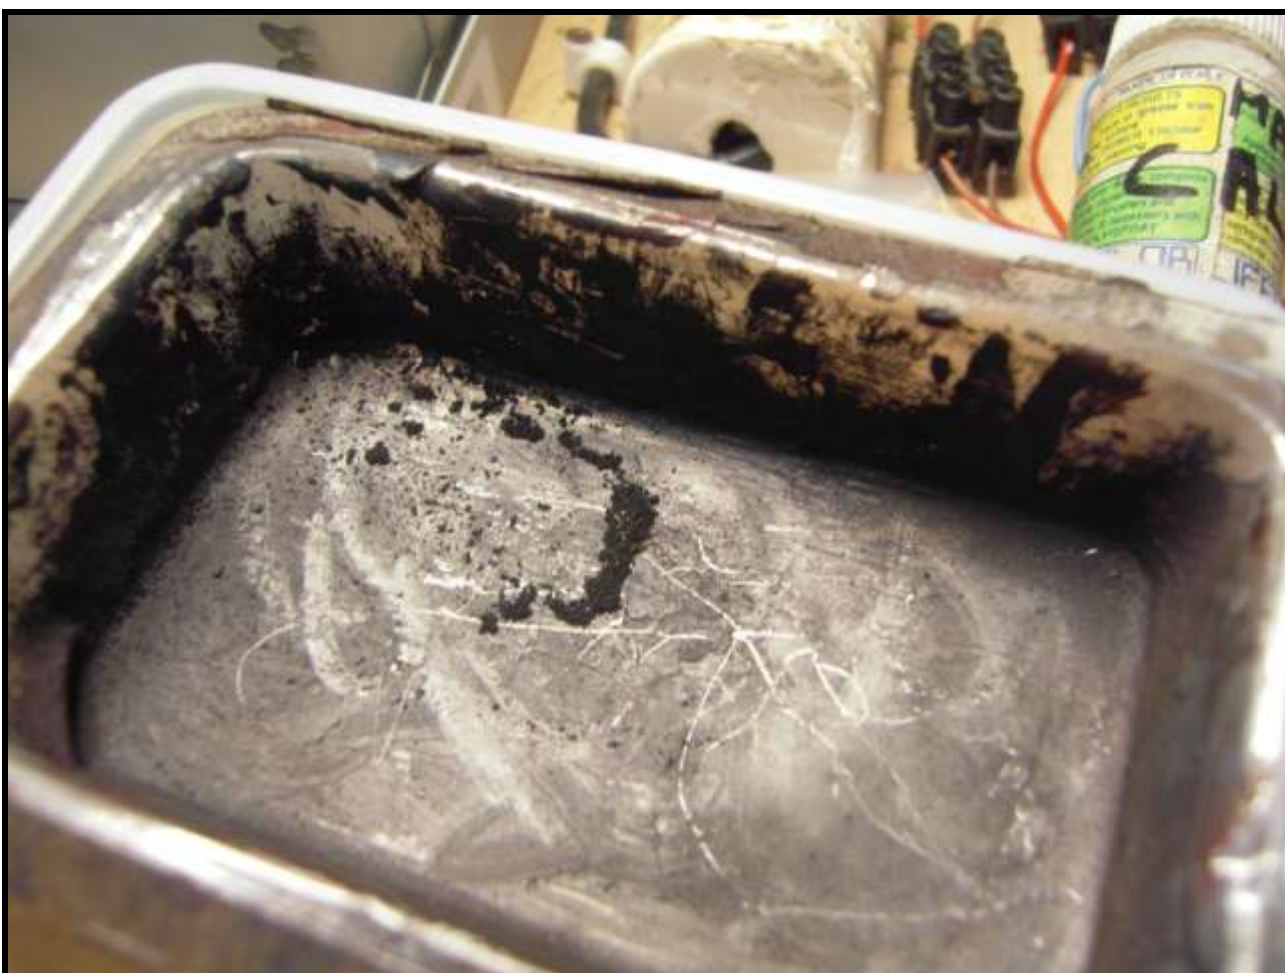
**Foto n. 9: pronta la grafite per la nuova Br 24 047.**

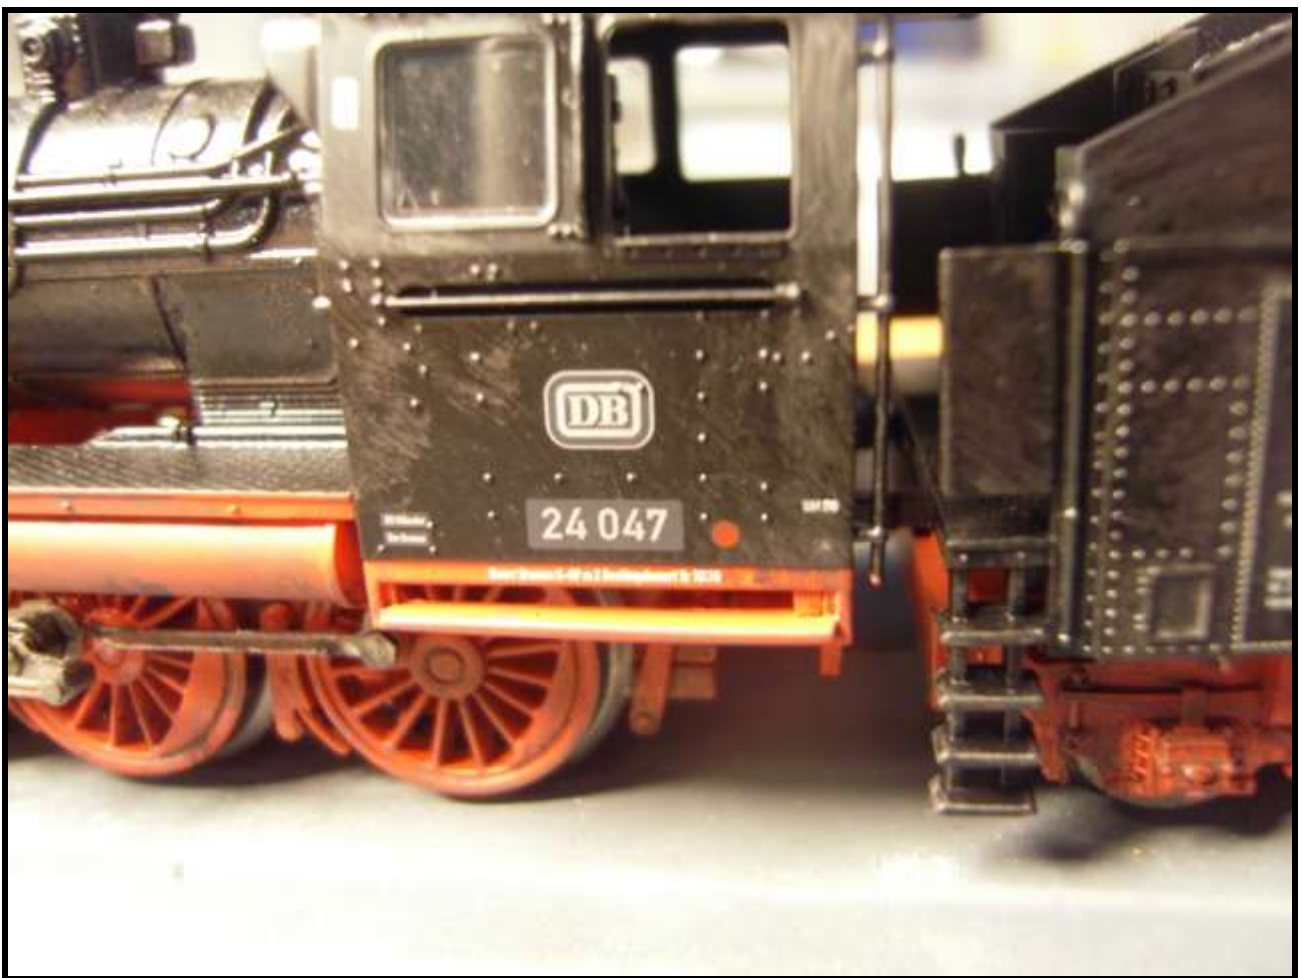
**Foto n. 14: si evitino di sporcare con la grafite troppo le scritte.**

Mescolando la polvere ottenuta con qualche goccia di liquido per il fumo si ottiene un impasto che viene passato su tutta la macchina, si eviti di coprire le scritte che anche nella realtà venivano ripulite dal personale con uno straccio (si vede da molte foto del reale). In una seconda fase si sfumerà la grafite con un pennello da trucco come ripeto da anni... fregato alla consorte. Seguite le didascalie per le **foto dalla n. 10 alla n. 15**.

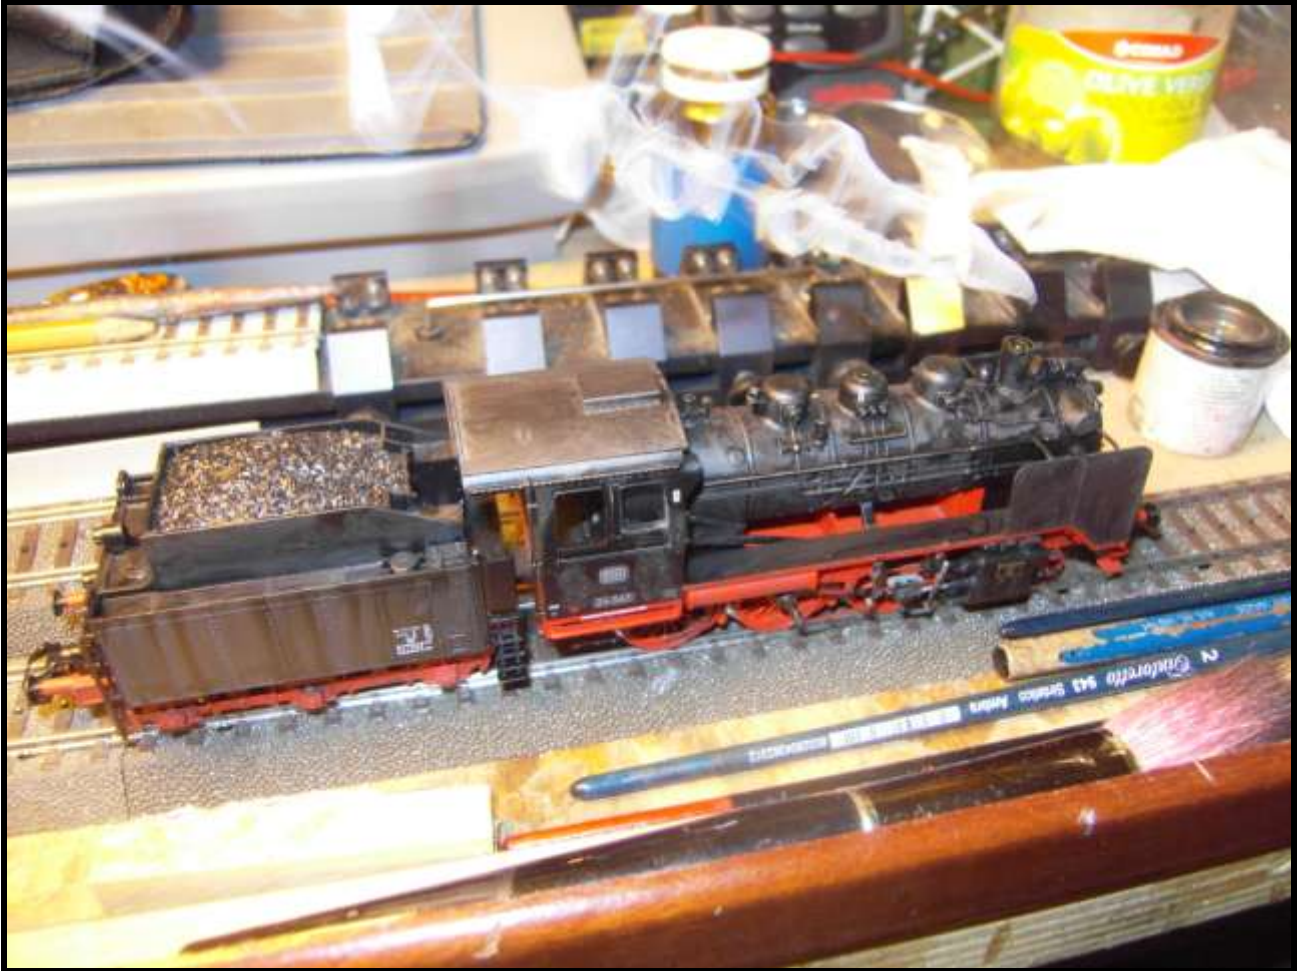
**Foto n. 16: prova del dispositivo fumo per la nuova Br 24 047.**

Ho tanto penato (vedi la **I parte** di questo Capitolo) per inserire il cannello del fumo nella mia prima Br 24 Märklin, ovviamente essendo già inserito nella seconda Br 24 047 il problema non si è riproposto... Ma come sarà lo smontaggio di questo modello se dovessi un giorno lubrificare il motore? Per ora mi accontento e che la macchina fuma alla grande... ma non sono proprio *ottimista* (**foto n. 16**).

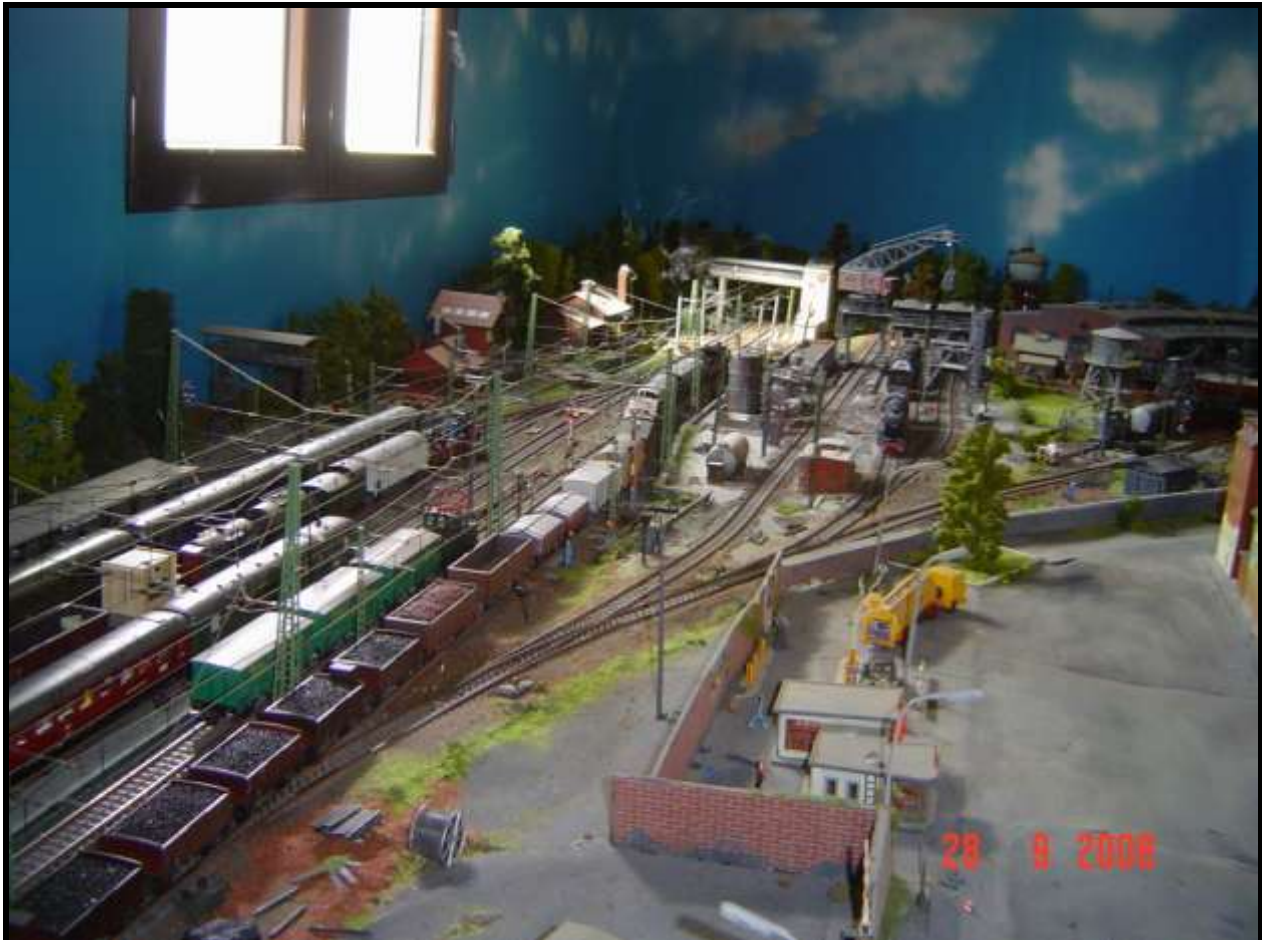
**Foto n. 17: partenza da Vibaden con convoglio di 21 pezzi, tra carrozze e carri.**

Ho testato le mie due Br 24 Märklin in salita su deviatori stretti e lunghi "C" (24611/12 o 24711/12) con diversi carichi: nessun problema si è evidenziato. Ho fatto percorrere alle locomotive dei cerchi interni del mio impianto che presentano severe difficoltà ed hanno trainato carichi sempre più gravosi, affrontando una livelletta del 40%, per circa 500 m (in scala H0). Sono riuscito a farle trainare sino a 21 tra carrozze e carri a due assi, come dalle sequenze fotografiche a seguire. La lieve sofferenza, che ho riscontrato nelle curve, è dovuta solo a problemi di ganci troppo sollecitati da un numero esagerato di carri e in forte pendenza, ma non ci sono stati slittamenti (**foto n. 17 e n. 18**).

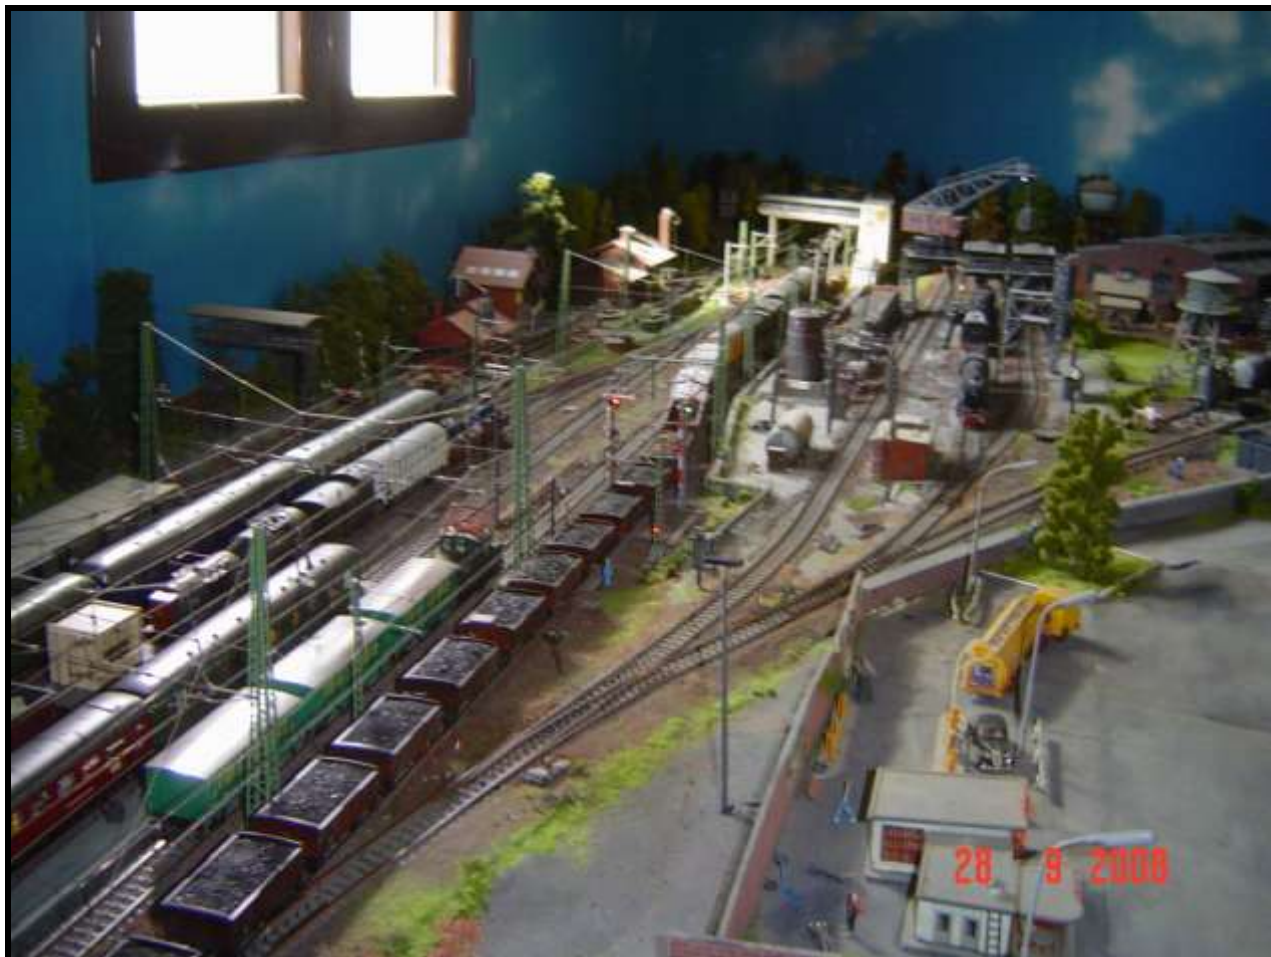
**Foto n. 18: il convoglio, trainato dalla Br 24 016, sembra non finire mai!**

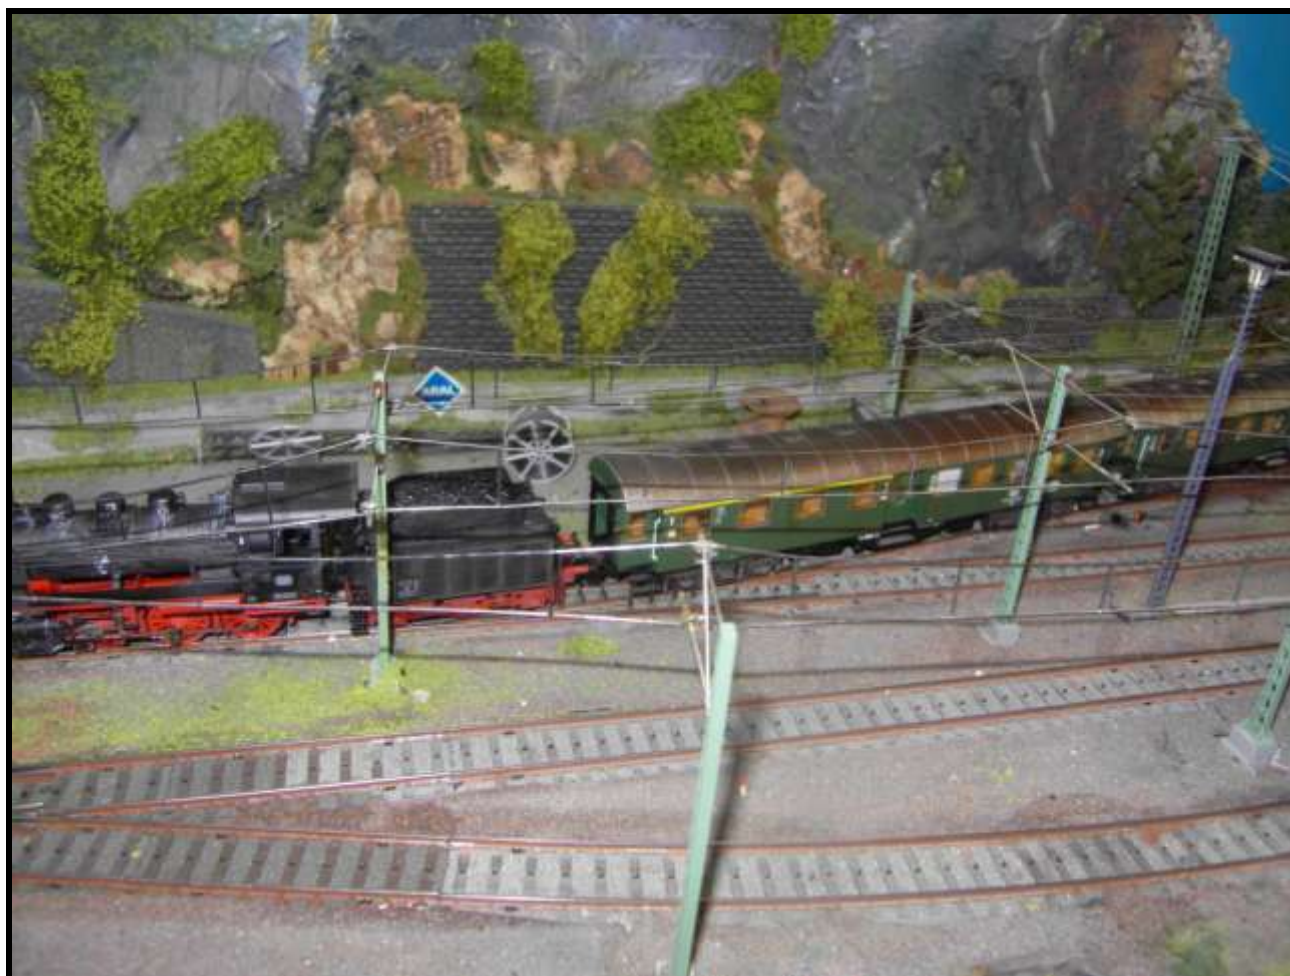
**Foto n. 19: Br 24 047, prove in linea con un pesante convoglio con carrozze illuminate.**

Per la Br 24 047 le prove hanno riguardato il traino di convogli merci sino a 12 carri e (foto n. 19 e n. 20) un pesante convoglio con carrozze ricostruite illuminate e dotate di ben due pattini, montati solo sulle carrozze a carrelli, mentre le Donnerbüchse sono illuminate secondo quanto ho riferito nel mio **42° Capitolo**, specifico.
