**BR 58 1836, INSIDER 2013, II PARTE****- Märklin art. 37589 -****IL TENDER**

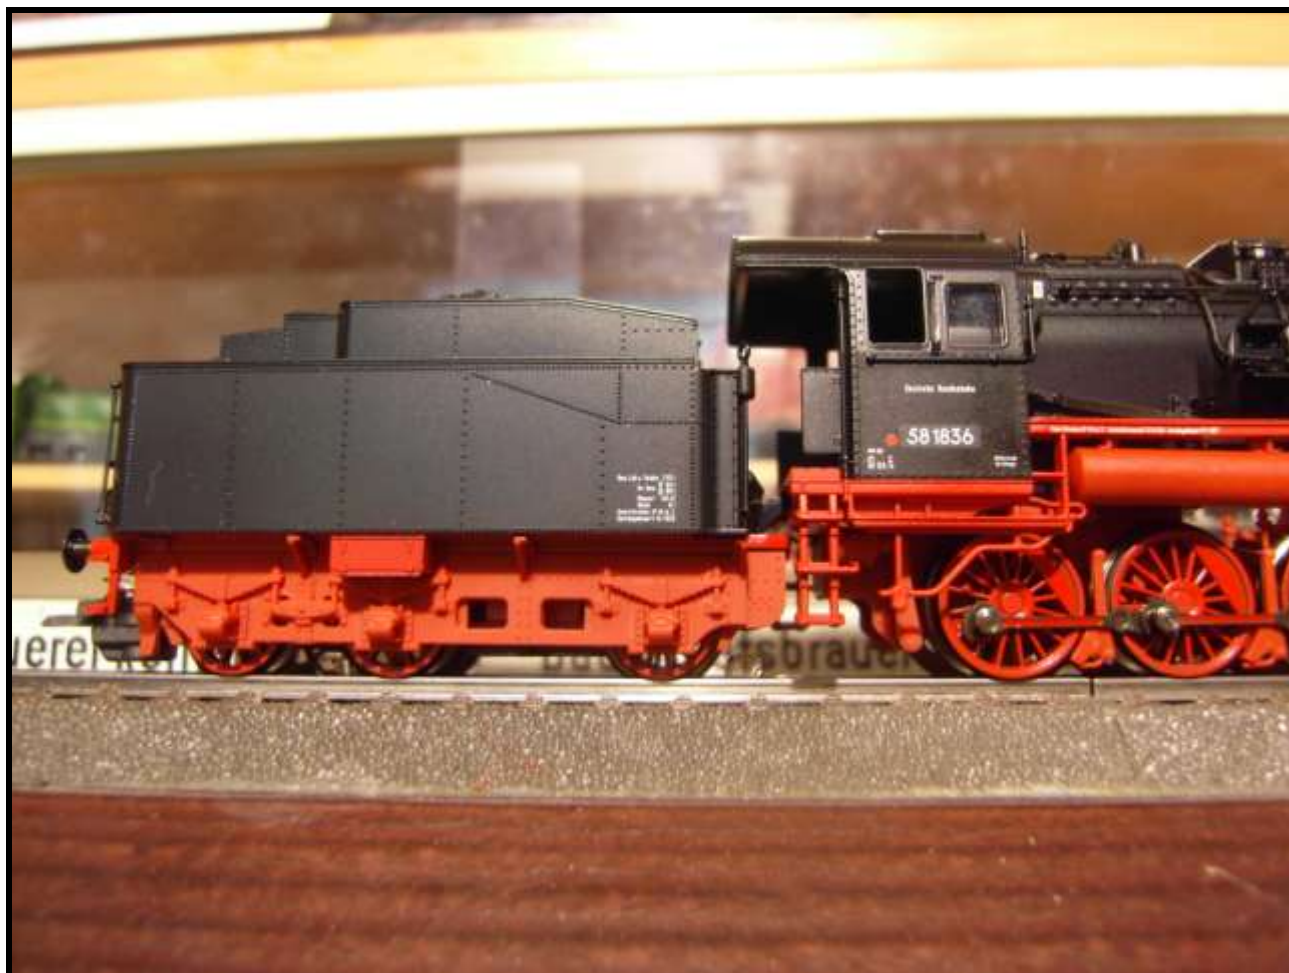
**Foto n. 1: tender di tipo prussiano 3T 20 a tre assi.**

Se ingrandite questa **foto n. 1**, leggerete chiaramente che le casse hanno una capacità di 20 m<sup>3</sup> d'acqua (Wasser), la *culla* di 6 tonnellate di carbone (Kohle). Il tender è quasi tutto in metallo, come accade nelle migliori riproduzioni, è di tipo prussiano, identico a quello che Marco Palazzo ha colto nel 2007 a Göppingen, se infatti ingrandite anche la **foto n. 2** leggerete le stesse indicazioni.

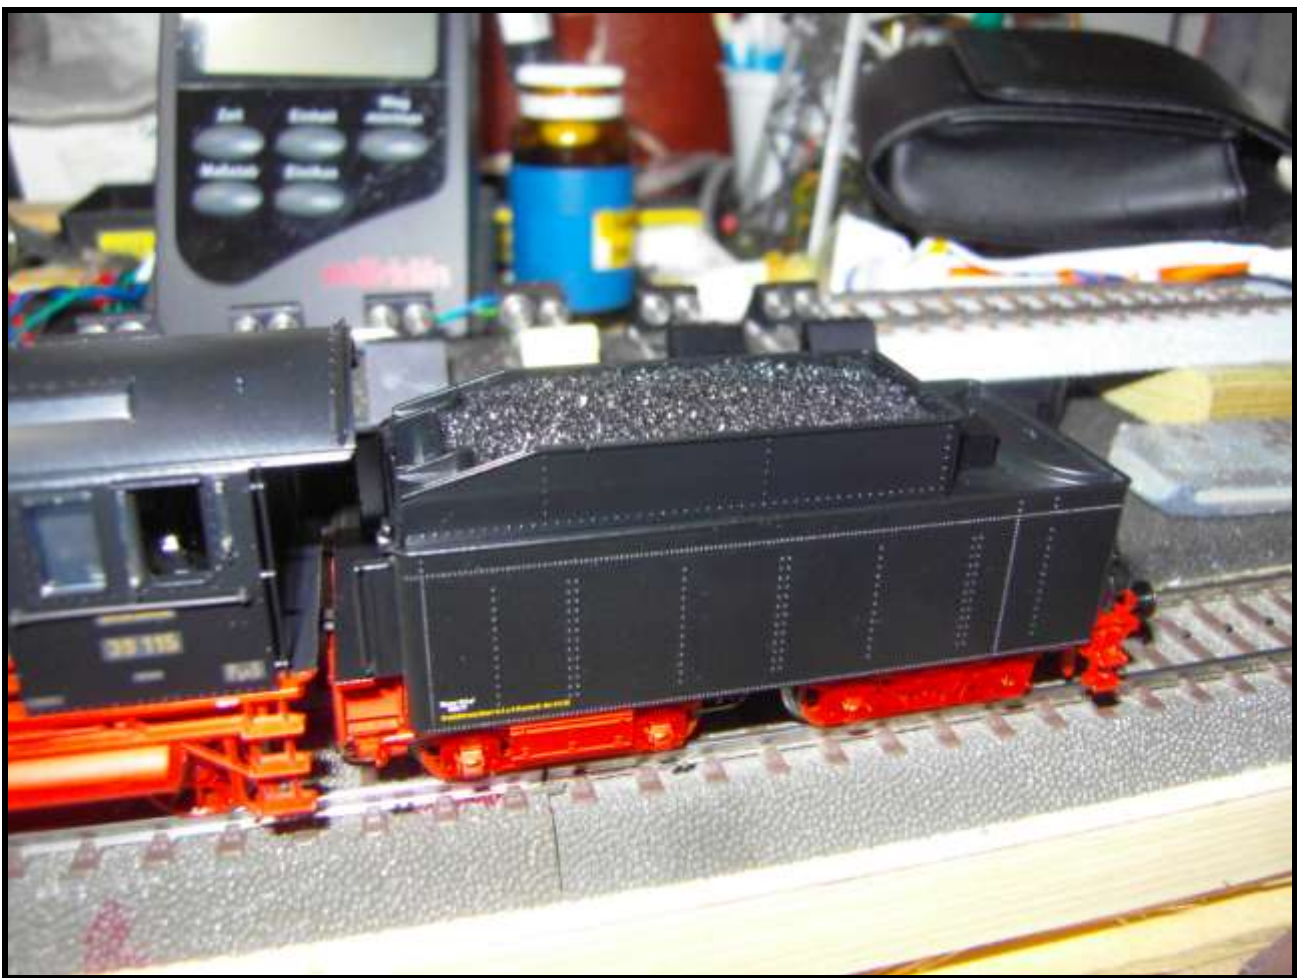
**Foto n. 6: il tender della Br 39 115 DRG contiene 31,5 m<sup>3</sup> d'acqua e 7 tonnellate di carbone, inoltre è a 4 assi.**

Nella **foto n. 6** il tender di una Br 39 DRG che, come appare chiaro non ha nulla a che vedere con il più piccolo tender 3T 20 delle Br 58: questo della Br 39 DRG è a 4 assi, e contiene 31,5 m<sup>3</sup> d'acqua e una tonnellata in più di carbone... insomma nessun compromesso.

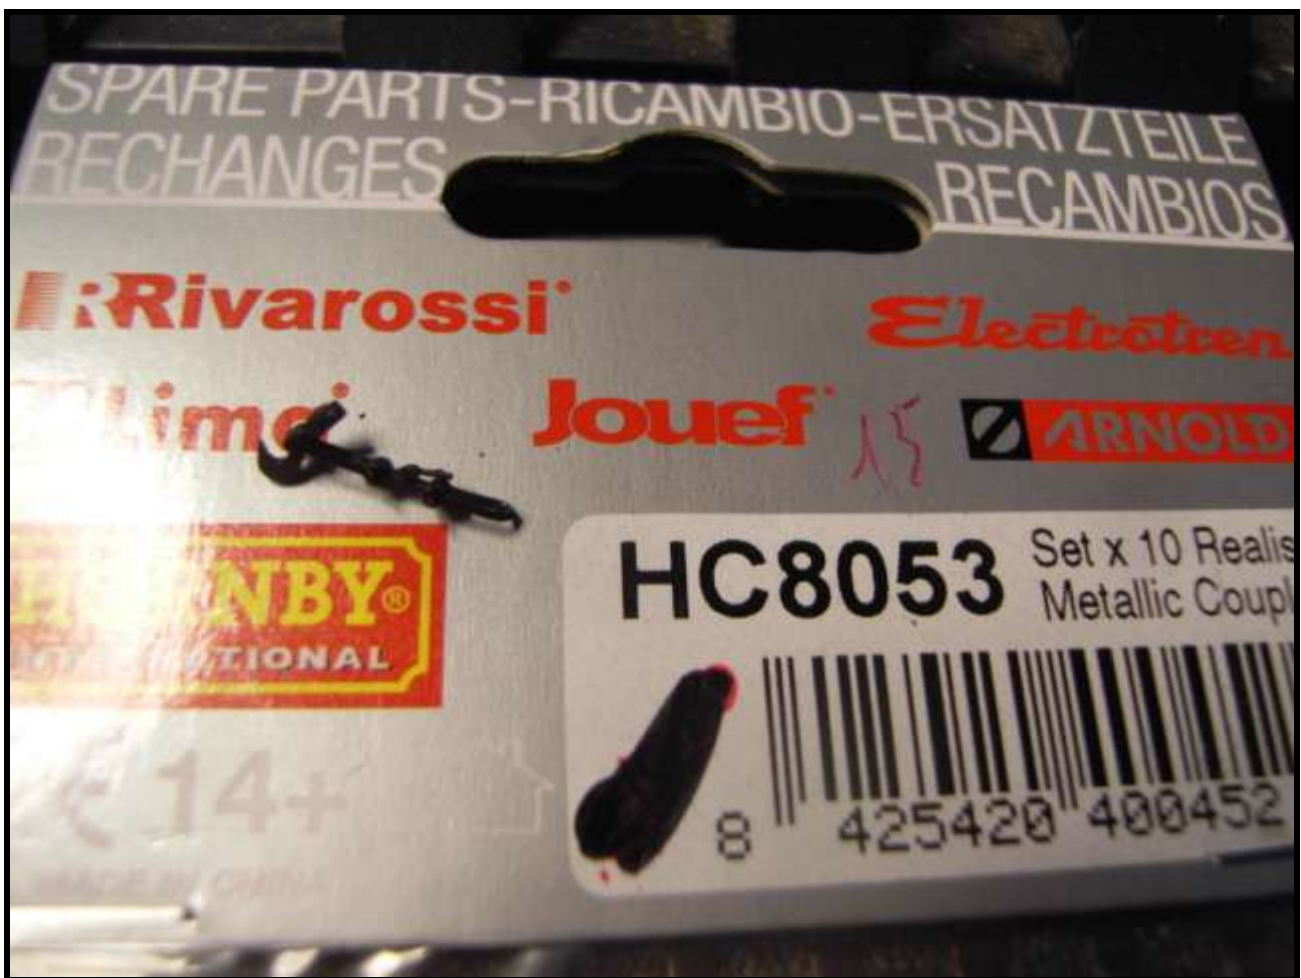
Foto n. 8: il gancio realistico HC 8053 Rivarossi.

Mi preme segnalare che, grazie ad un provvidenziale omaggio di un caro amico e appassionato (*italianista*, ma non solo) quale Marco Briziarelli, già da me segnalato più volte, sono riuscito ad utilizzare un ottimo gancio realistico che vedete nella **foto n. 8**, acquistabile (in una confezione ve ne sono 10) dal Pool a cui fa capo la Rivarossi.

Per inserirlo al posto del gancio semplificato fornito dalla fabbrica sarà sufficiente ripassare il foro originale con punte da 1,1, 1,2 mm e innestarlo a pressione. La Märklin fornisce come aggiuntivi, solo i tubi dei freni come al solito molto semplificati e i copristeli.

Se il foro per il gancio risultasse per errore troppo grande (ma, per carità, non usate una punta da 1,5 mm!) sarà necessario incollare il gancio con pochissima colla tipo Bostik trasparente.

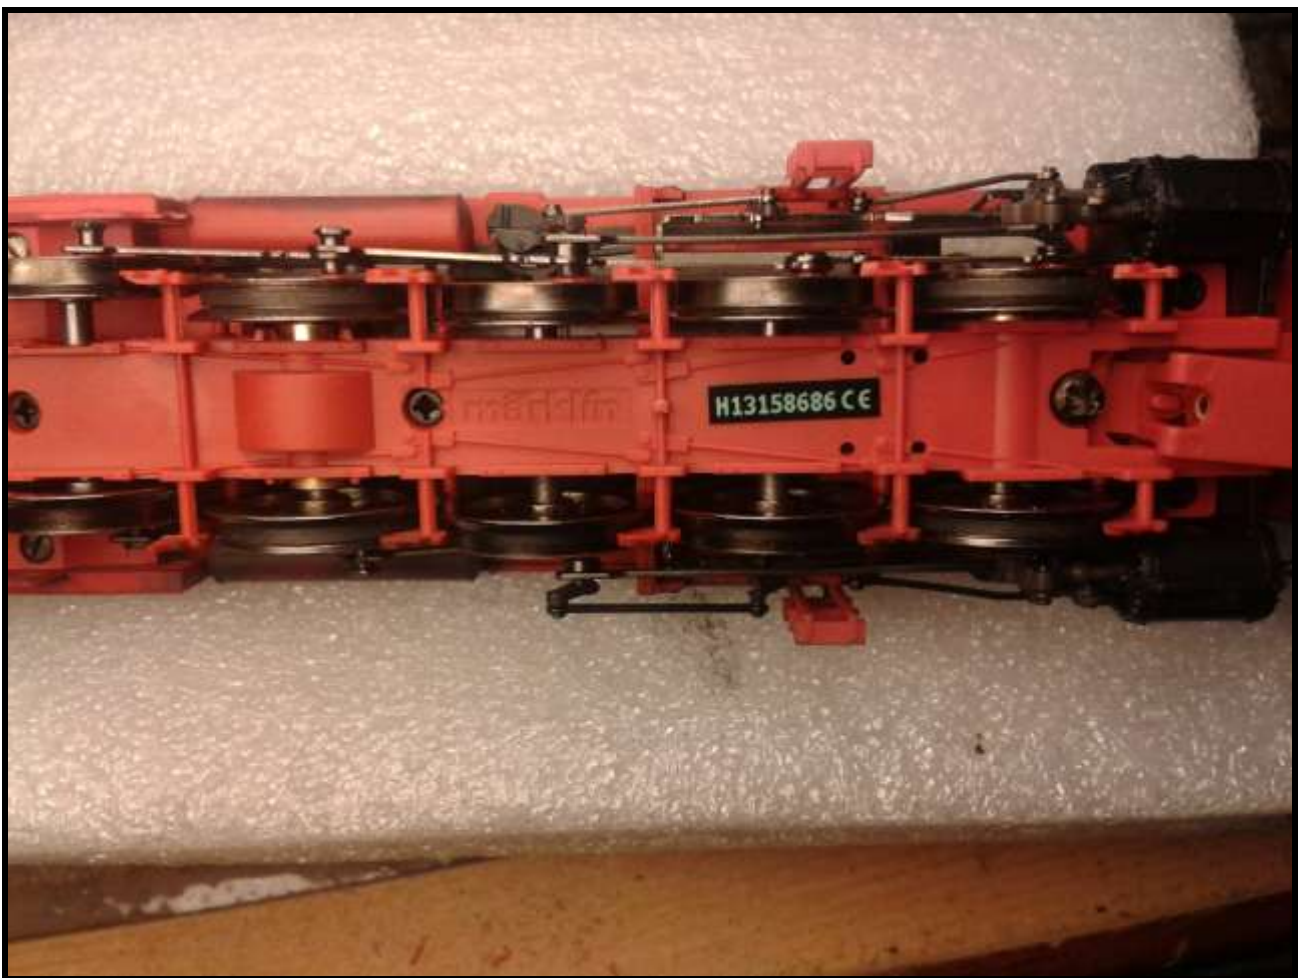
Foto n. 9: a destra l'unica vite del carrello anteriore della Br 58.

Per rendere perfetto il pancone anteriore è necessario allontanare il *brutto portagancio* che viene via (una sola vite, **foto n. 9**) smontando il carrello portante anteriore.

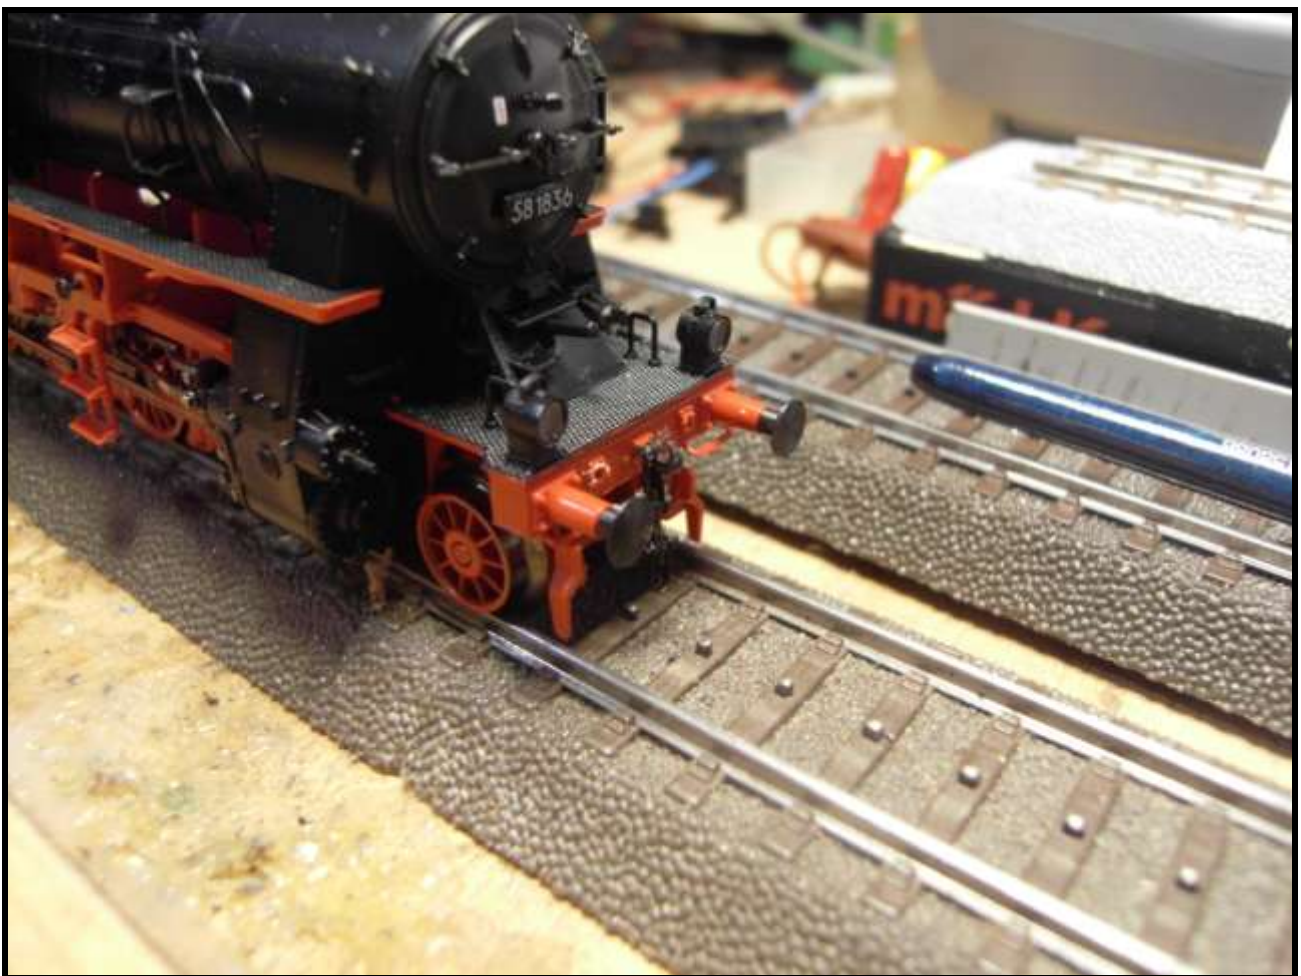
Foto n. 10: gancio realistico nella Br 58, notate il copristelo centrale.

Nelle **foto n. 10, n. 11** si possono osservare i *bellissimi corrimano* dietro i fanaloni, i *corrimano* sulla portella della camera a fumo, il *volantino* per l'apertura della portella, gli *appigli rossi* sotto i respingenti e gli *avvisi antinfortunistici*. I fori per i tubi dei freni sono stati allargati.

Essendo la Br 58 una vaporiera a tre cilindri è poi normale che ci sia il *terzo copristelo centrale*, ben visibile solo nella **foto n. 10**.

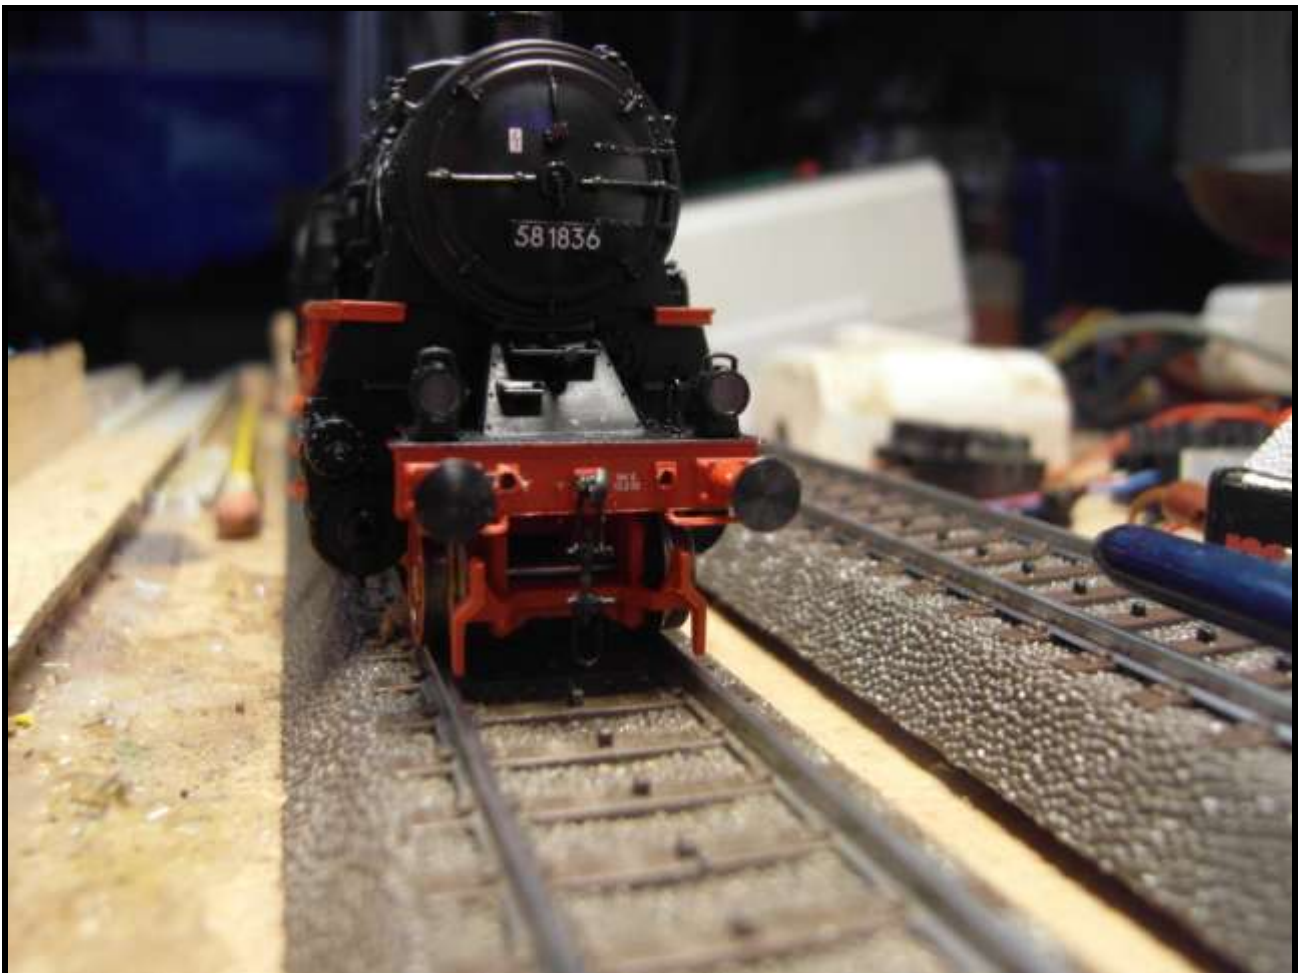
Foto n. 11: particolari della camera a fumo.

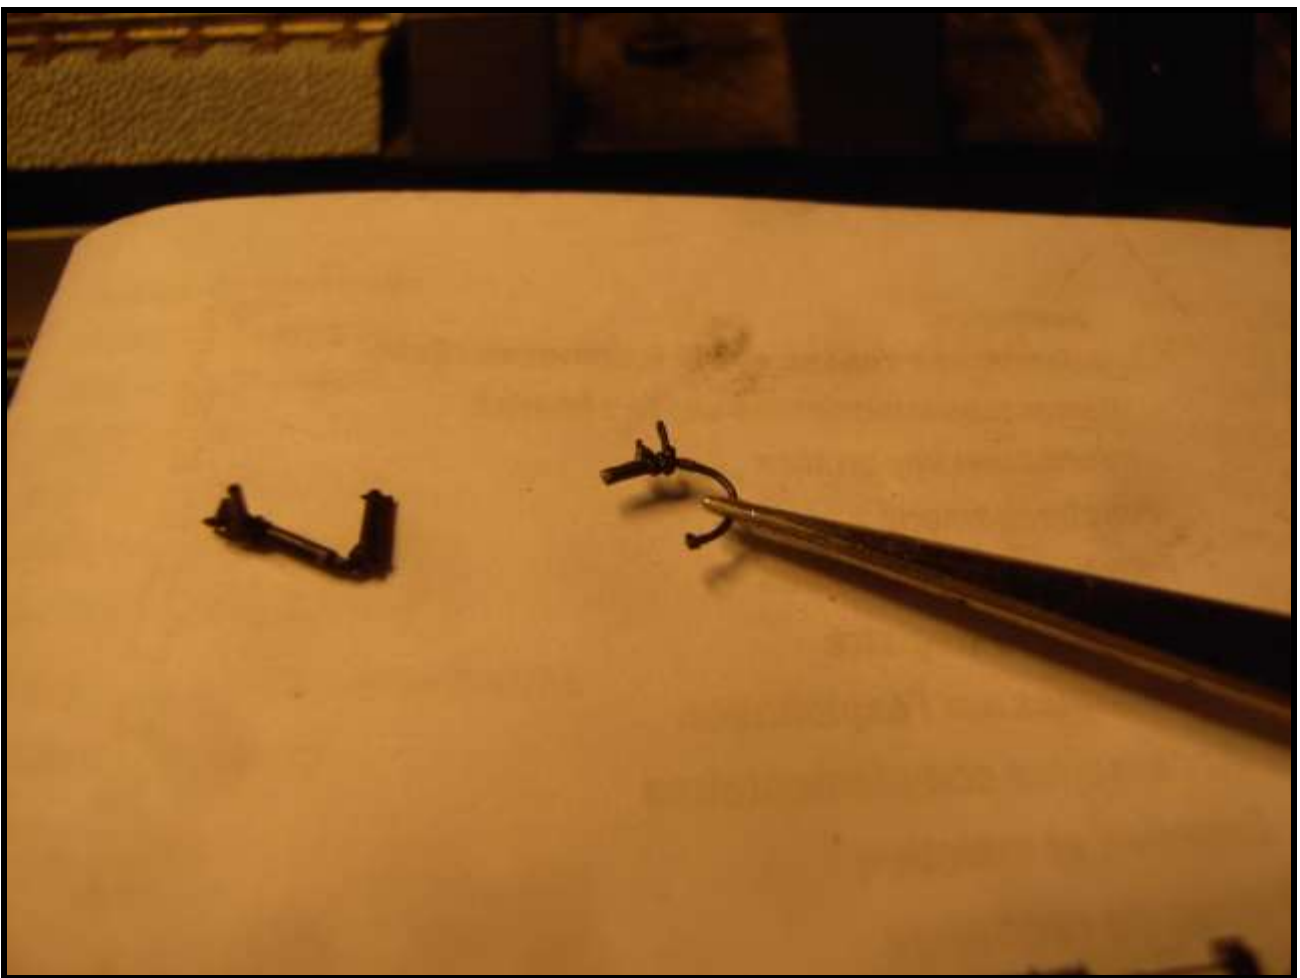
Foto n. 12: un tubo dei freni artigianale (il rec vapore a sinistra).

Nella **foto n. 12** un rec vapore (Roco, in plastica) e uno dei tubi dei freni in metallo, artigianale e dotato di un rubinetto.

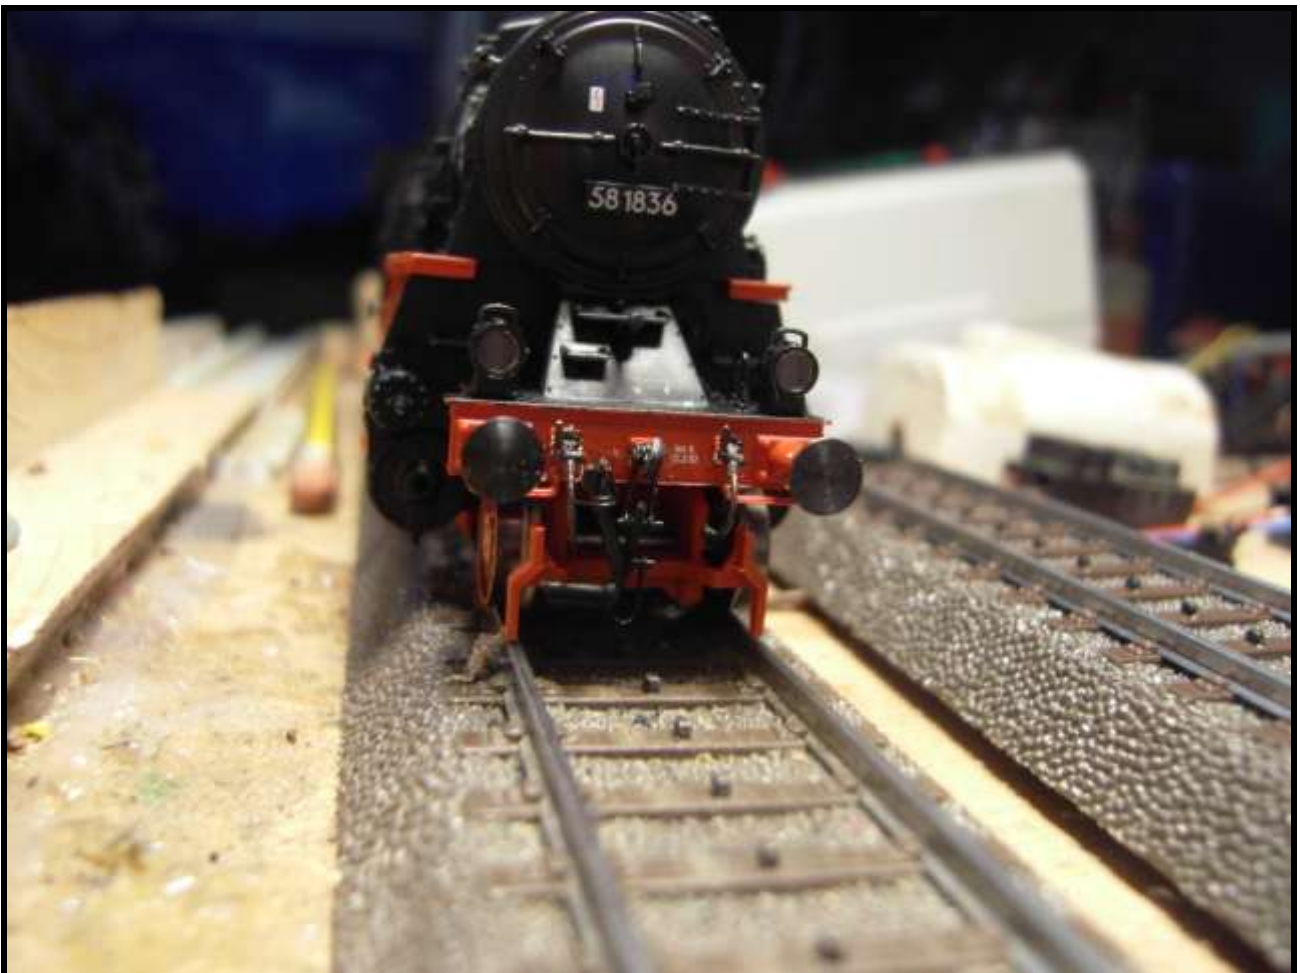
Foto n. 13: gancio, tubi dei freni e rec vapore montati.

Nella **foto n. 13**, montati tutti gli aggiuntivi, si può ora leggere la data dell'ultima revisione: 12 febbraio 1952... avevo 1 anno e 8 mesi!

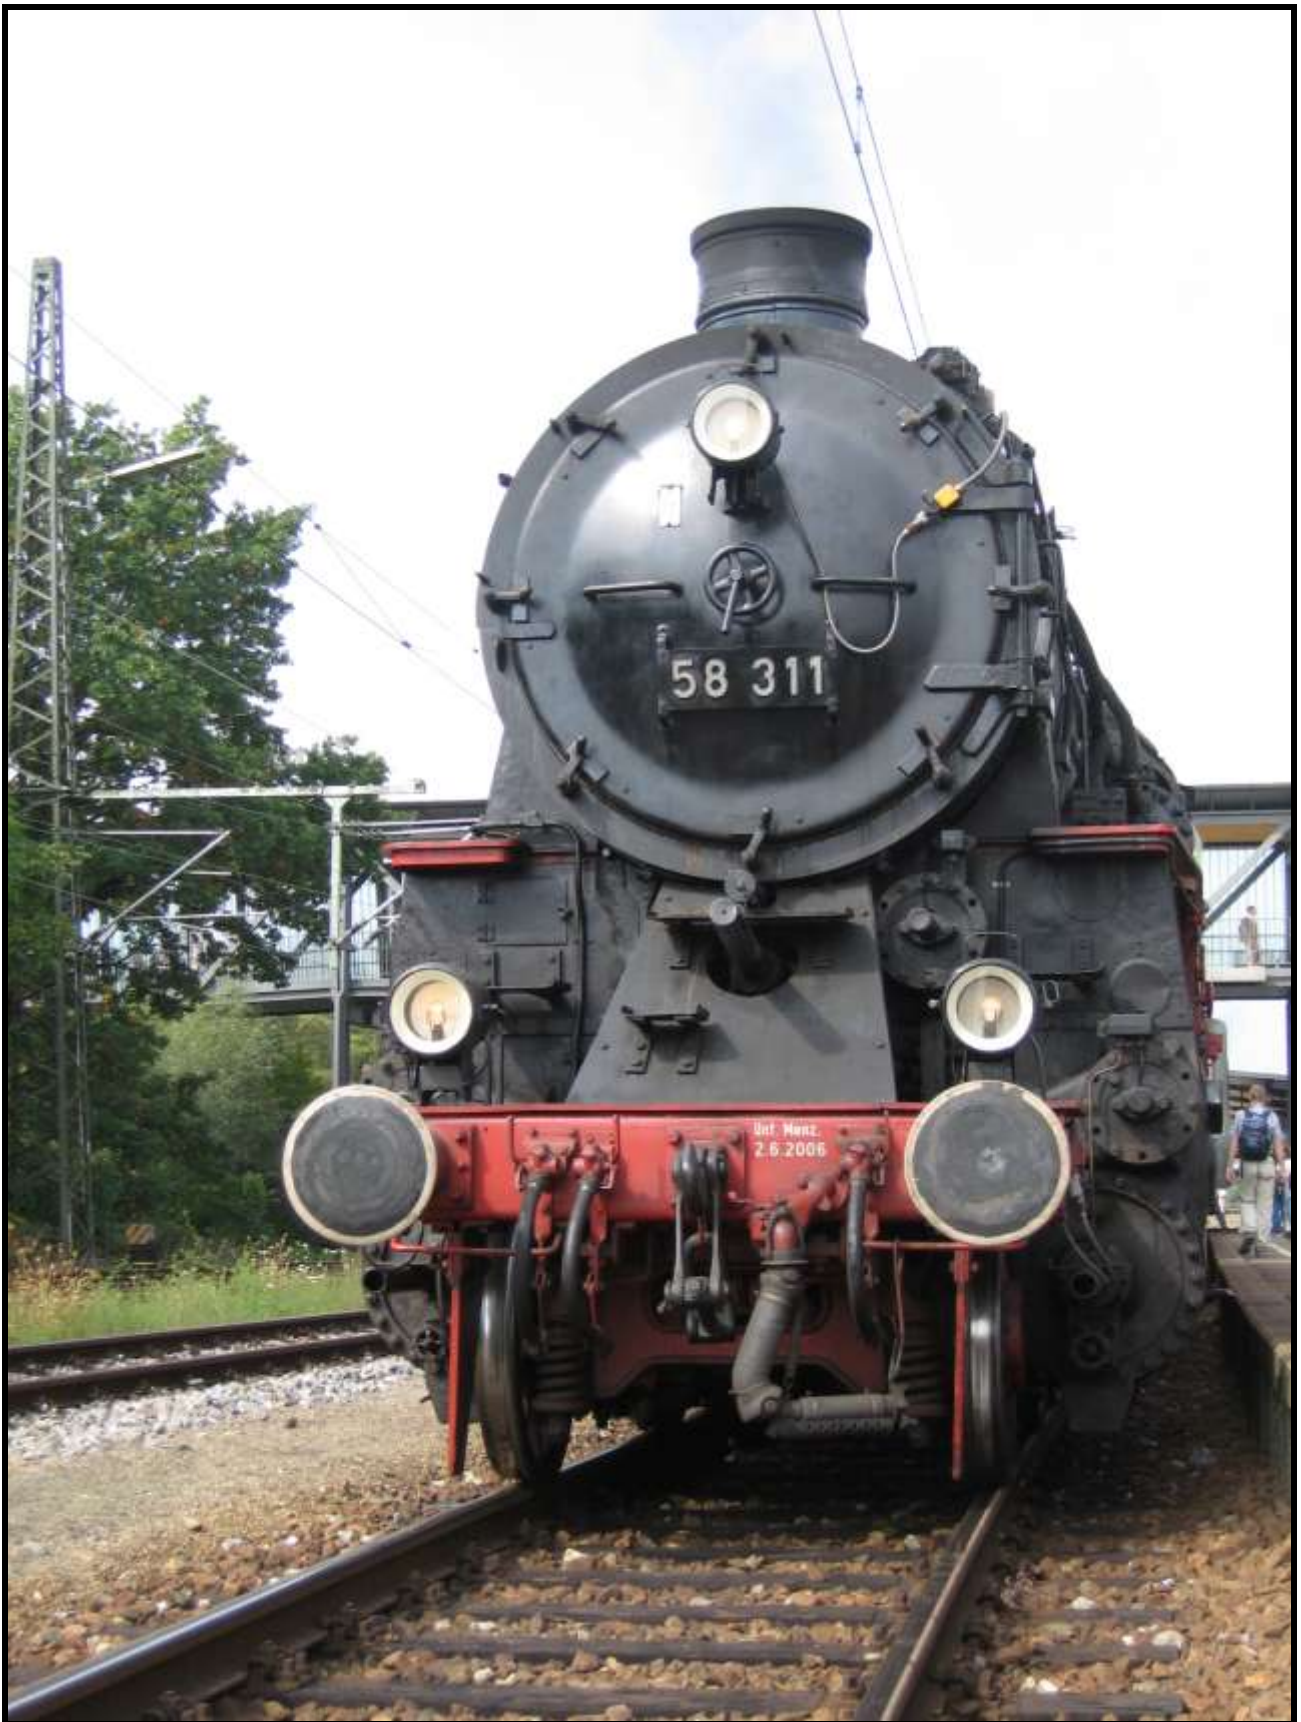
Foto n. 15: frontale della Br 58 311 a Göppingen.

Infine nella bellissima **foto n. 15**, si può constatare che il rec, colorato tra l'altro in un rosso poco usuale è montato in posizione a sinistra e ciò per far posto a due tubi dei freni sempre in modo inusuale montati a destra, mentre un terzo si trova sopra il rec vapore. Purtroppo io non conosco la storia di questa *Br 58 sui generis*, tuttavia alcune di queste modifiche erano tipiche delle vaporiere rimaste nella zona EST. Il terzo fanale in alto è collegato con un cavetto alla dinamo, ma è corretto che manchi nella *Br 58 Märklin* ambientata nei primi anni Cinquanta. Nella **foto n. 15** si legge molto chiaramente la data della Revisione e si possono confrontare, per esempio con la **foto n. 13**, i numerosi particolari del sotto cassa frontale assenti in H0 e sacrificati sempre nei modelli per colpa del portagancio spropositato.

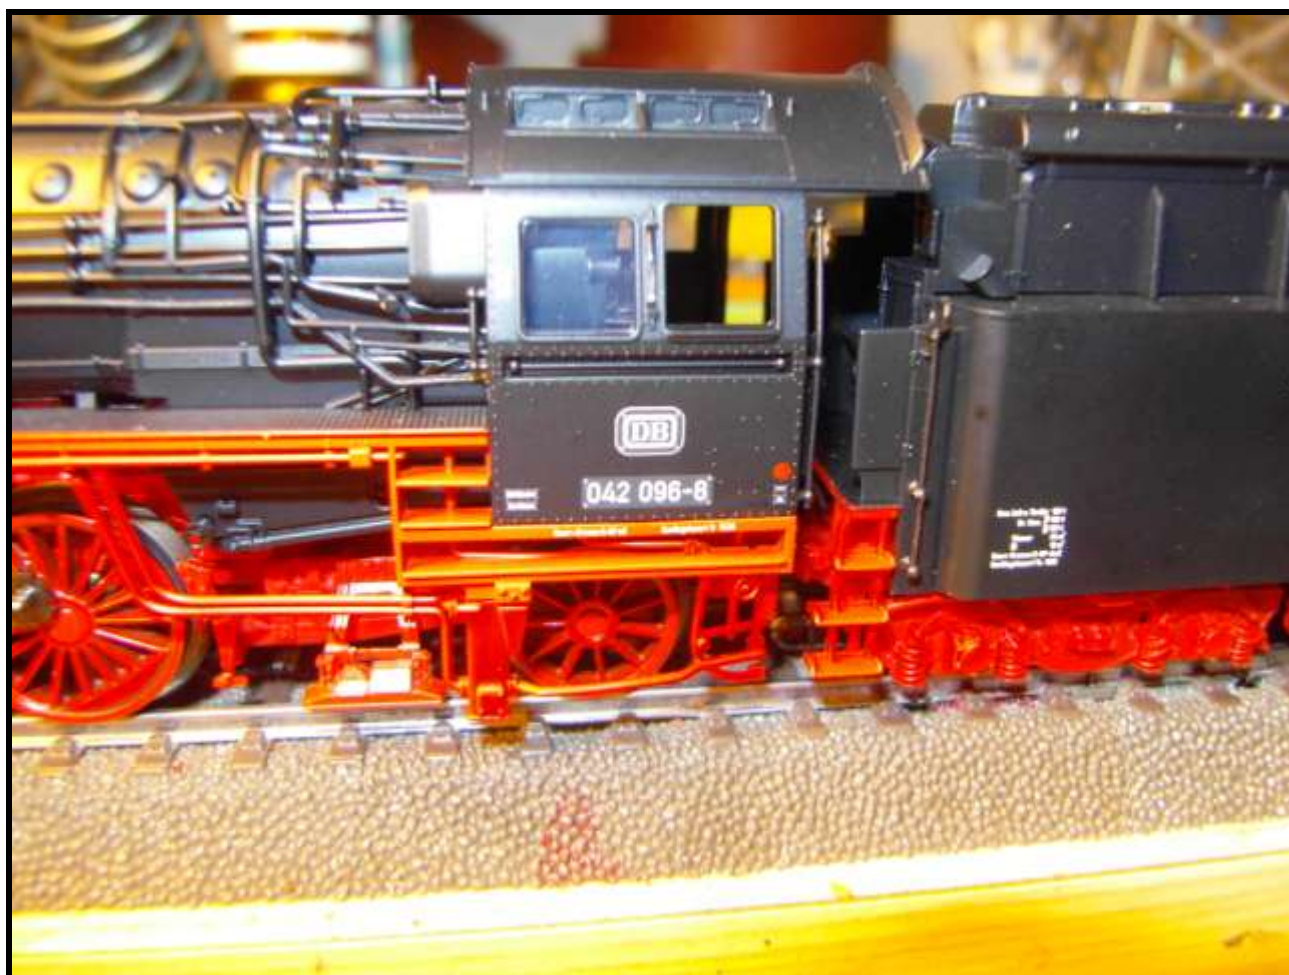
Foto n. 16: i delicatissimi corrimano della cabina della 042 del 2011.

Da quando nel 2006 è uscita la bellissima Br 01 147, si è inaugurata una serie di modelli dotati di grandi miglioramenti estetici, ma anche di maggiori problemi di gestione, causati dalla fragilità di molti micro-particolari. In assoluto quelli a mio avviso più soggetti a rotture sono i delicatissimi corrimano, sottili e in plastica che si vedono benissimo nelle [foto n. 16, n. 17 e n. 18](#). Se possedete una o più di queste macchine delle serie 01, 001, 03 (novità 2013), 39, 41, 042 usciti dopo il 2006, controllate sempre i vostri movimenti e **NON TOCCATE MAI** i corrimano... Nella [foto n. 17](#), pur fuori fuoco si vede chiaramente un corrimano spezzato e, l'ho già scritto per esempio nel [Capitolo 58°](#) (alla fine della I parte), pur fini, in scala, questi appigli sono in plastica e si spezzano!

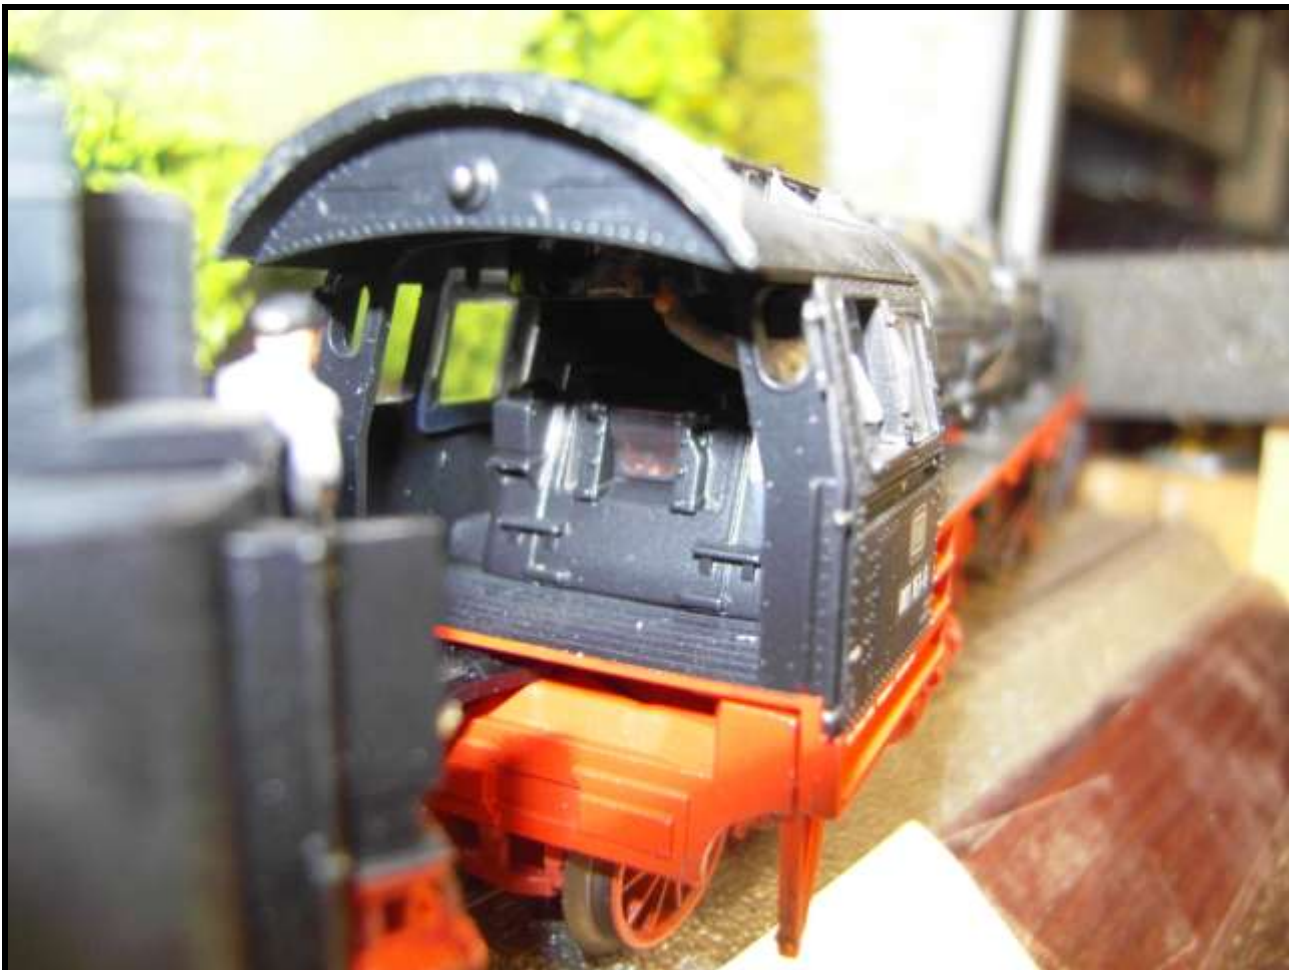
Foto n. 17: corrimano destro spezzato della cabina della 001 del 2009.

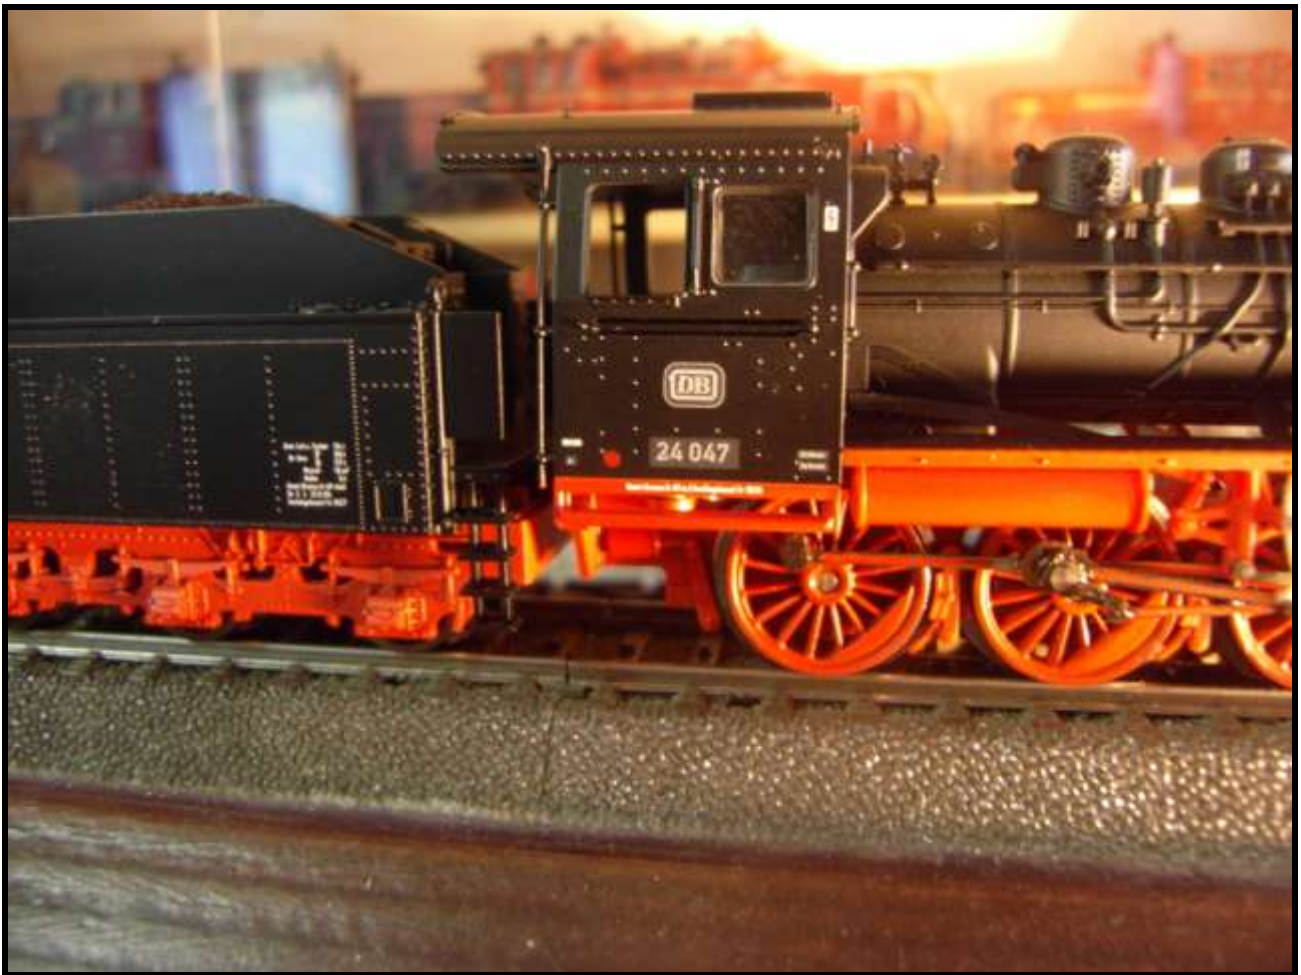
Foto n. 19: Br 24 047, i corrimano sembrano delicati e finissimi...

Per ovviare al problema nelle Br 24 (ne sono usciti dal 2008 diversi modelli e se ne vuoi sapere di più consulta il recente, e aggiornato dal 21°, [Capitolo 83°](#)) i corrimano (vedi le [foto n. 19 e n. 20](#)) sono stati ricavati, in modo *geniale* su stampo largo, perché la loco era destinata ad un pubblico più vasto, anche a giovanissimi. In pratica visti di lato sembrano delicati come quelli già descritti, ma visti da dietro se ne capisce la robustezza. Così è stato fatto per la Br 58, [foto n. 21 e n. 22](#).

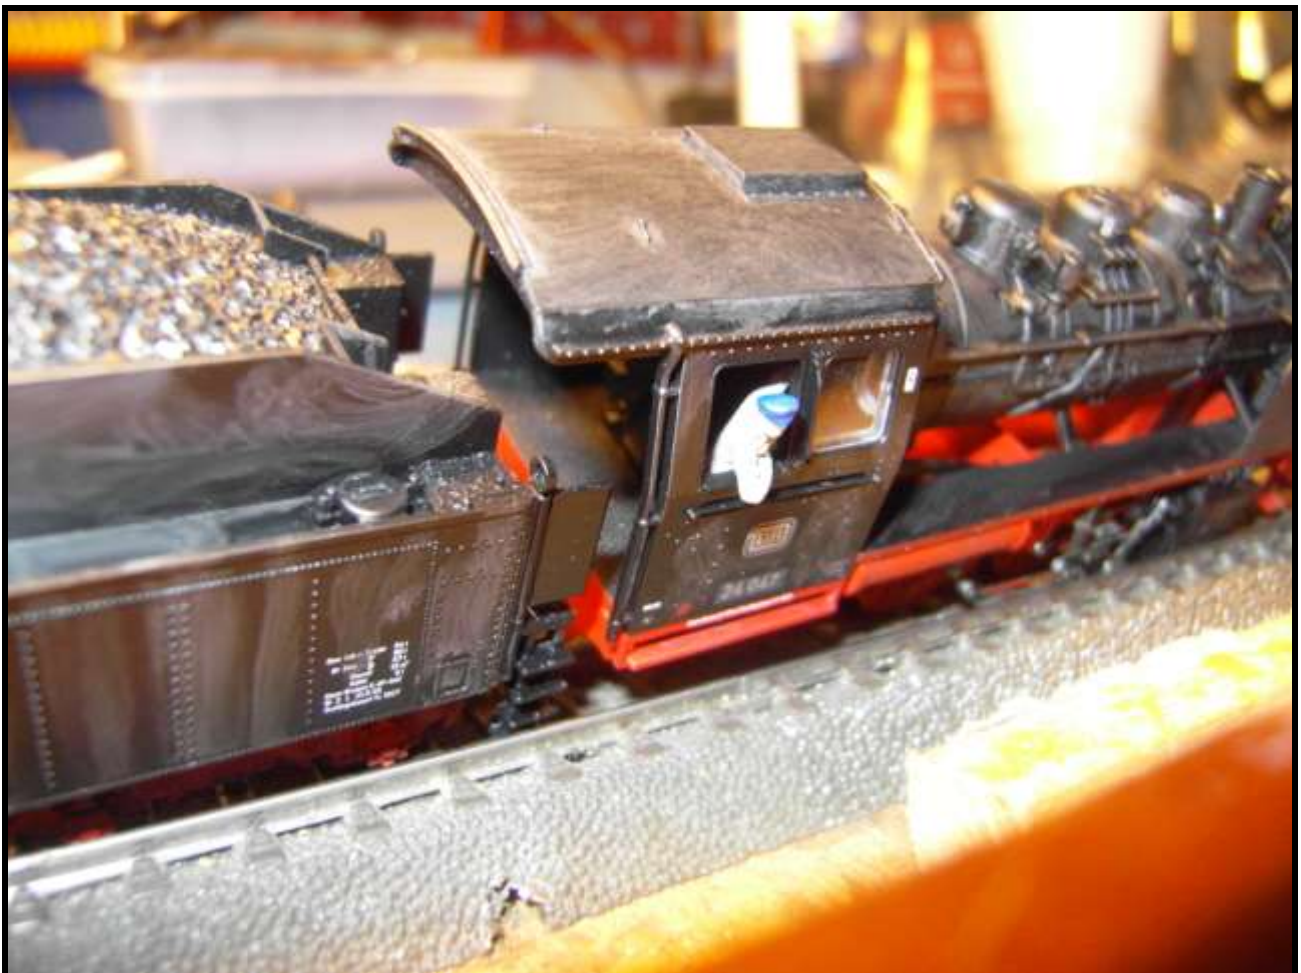
Foto n. 20: Br 24 047, corrimano in realtà stampati più larghi.

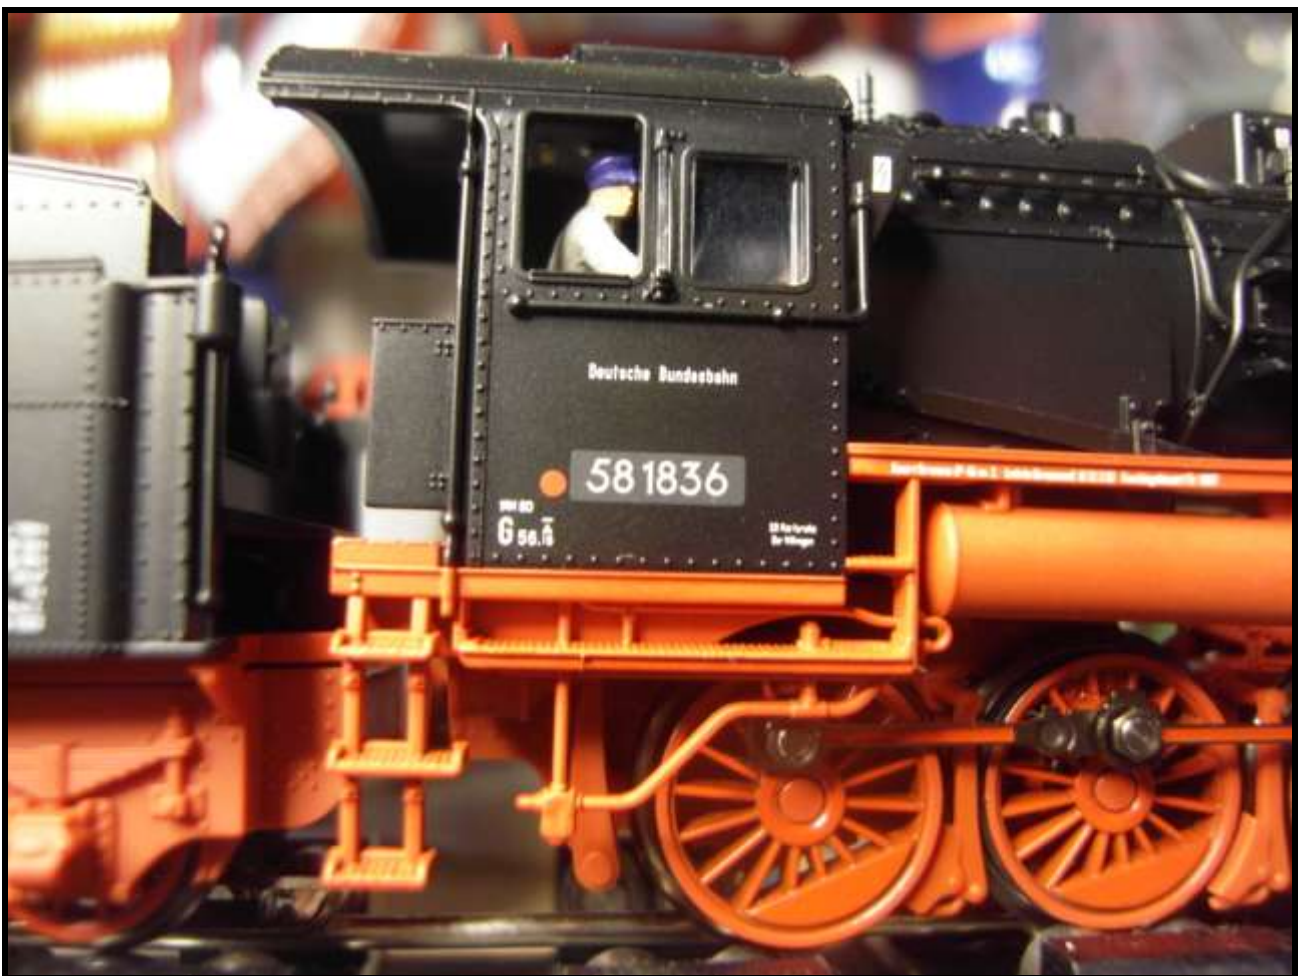
Foto n. 21: Br 58 1836, corrimano sembrano di lato delicati e finissimi.

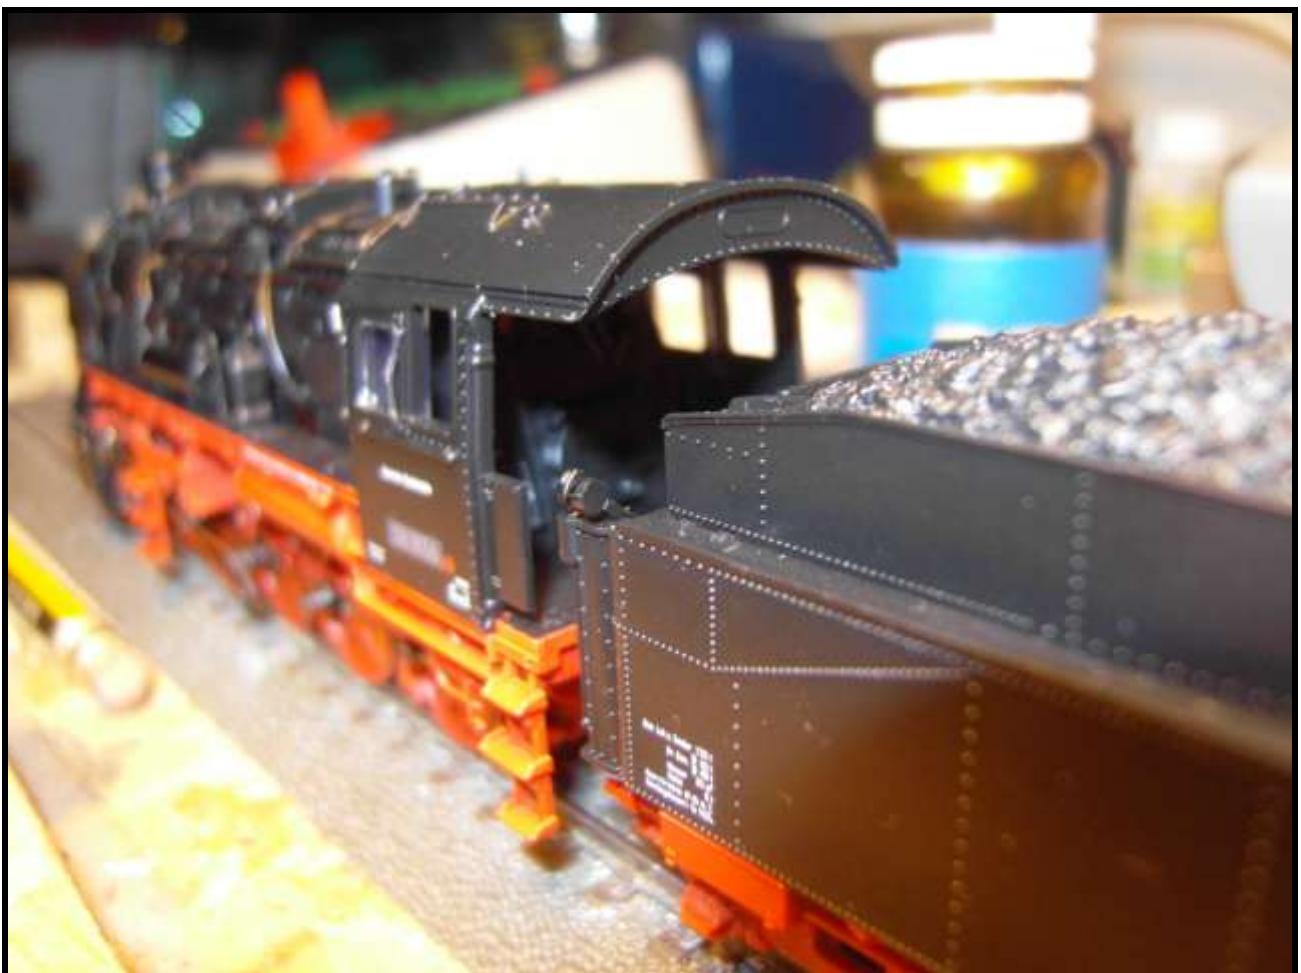
Foto n. 22: Br 58 1836, corrimano in realtà stampati più larghi.

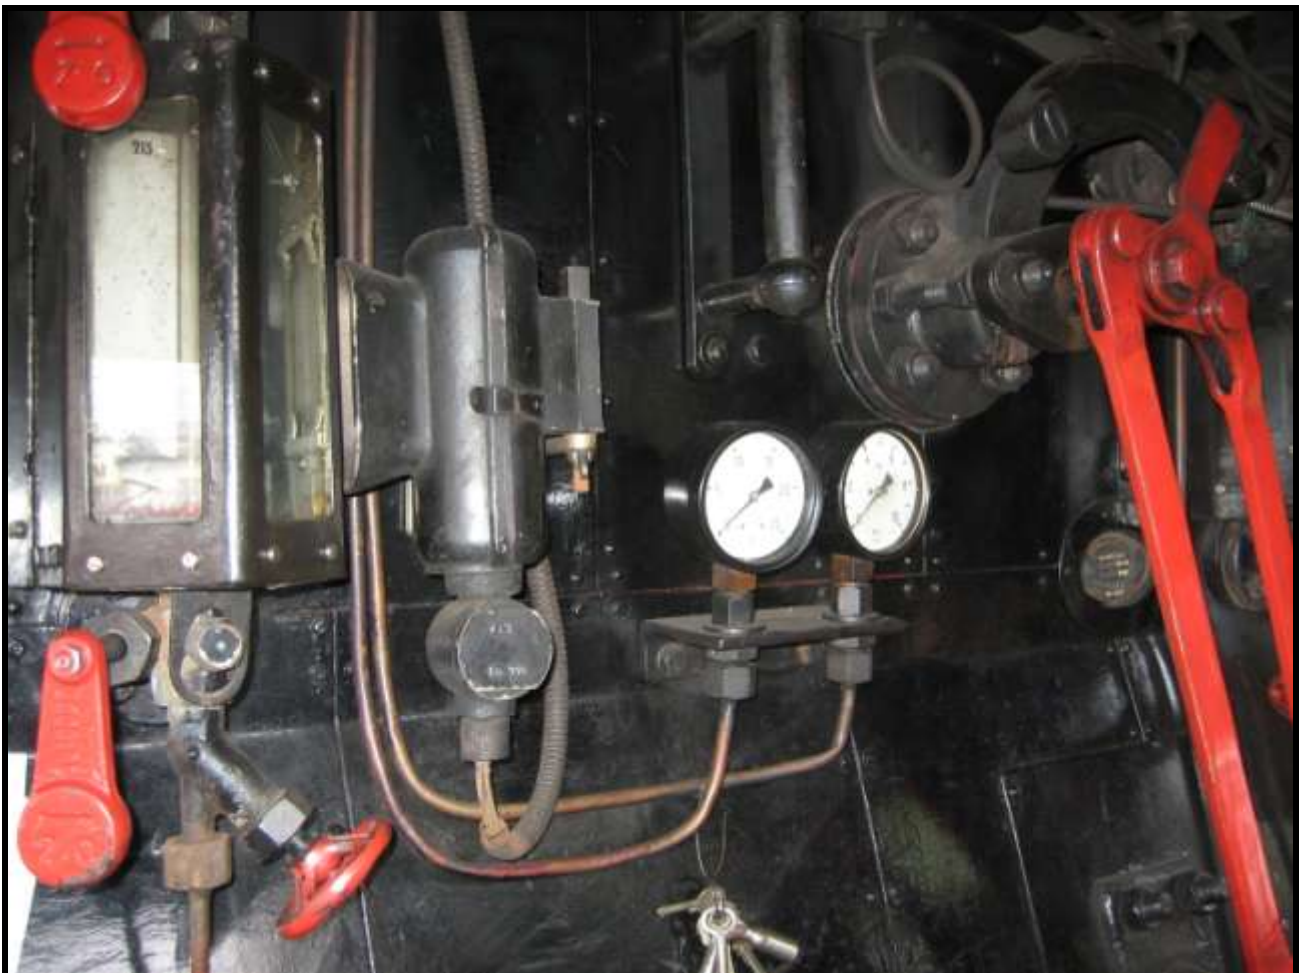
**Foto n. 23: Br 58 311, veduta parziale della reale cabina.**

L'interno della cabina di guida non è eccezionale, certo è poco visibile, ma la concorrenza sa fare di meglio e molti appassionati non sono plasticisti, ma collezionisti: date un'occhiata alla vera cabina della 58 311, [foto n. 23](#) e fate un semplice confronto. Per un appassionato è poi molto difficile operare con un pennello microscopico verso l'interno della cabina...
