**BR 58 1836, INSIDER 2013, II PARTE****- Märklin art. 37589 -****IL TENDER**

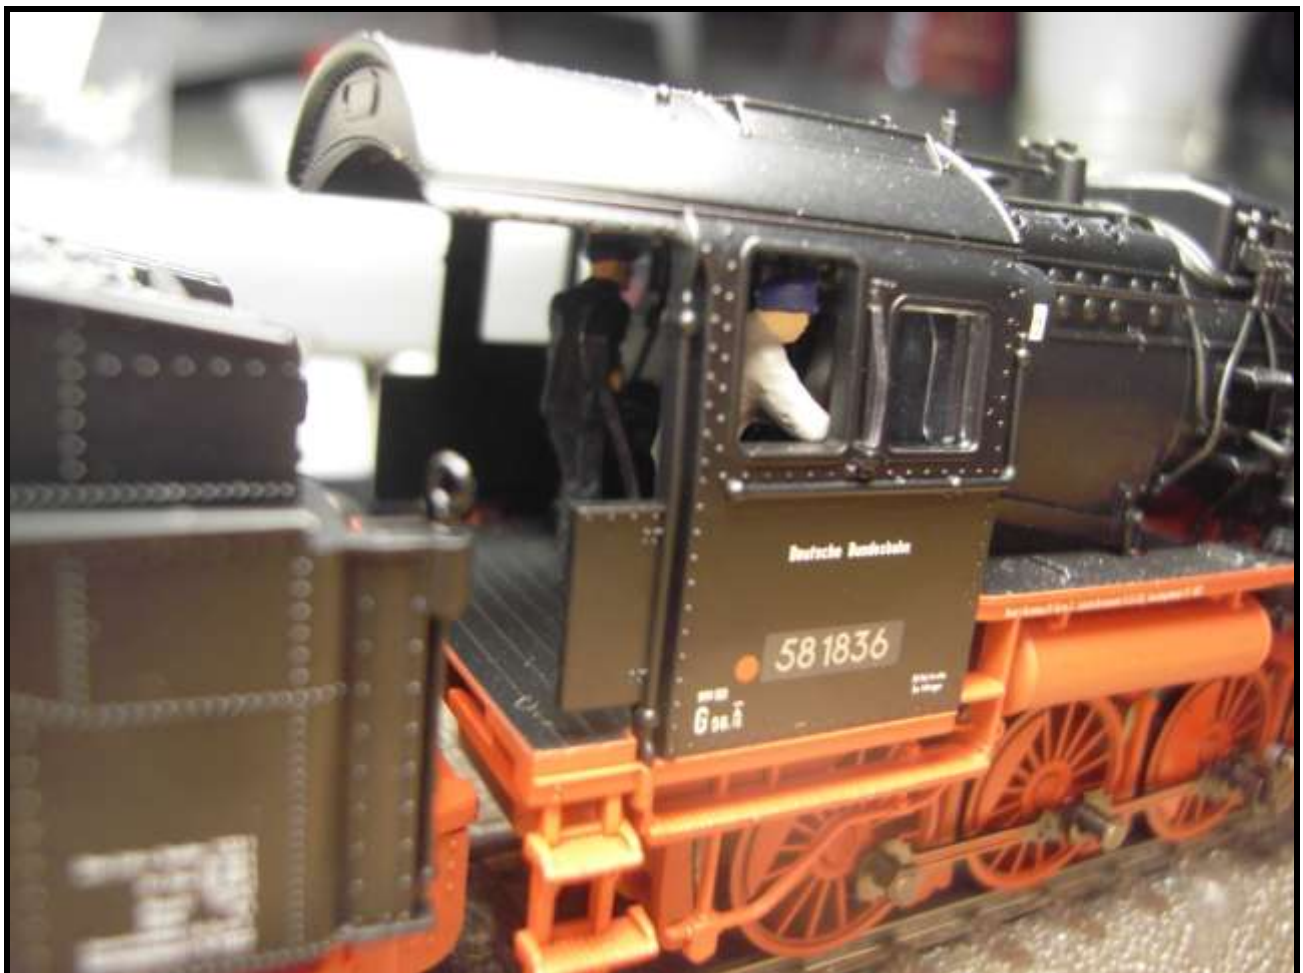
Foto n. 24: Br 58 1836, macchinista e fuochista.

È facilissimo posizionare il Lokführer e l'Heizer in cabina perché in questo, come in altri modelli recenti di vaporiere, l'altezza della cabina di guida è in scala e consente così al macchinista di affacciarsi correttamente (foto n. 24) anche se, per una mia scelta personale, non ho poggiato come al solito il *suo* gomito sul bordo del finestrino, e anzi, sarebbe ora che si migliorasse lo stampo di questi *benedetti* personaggi!

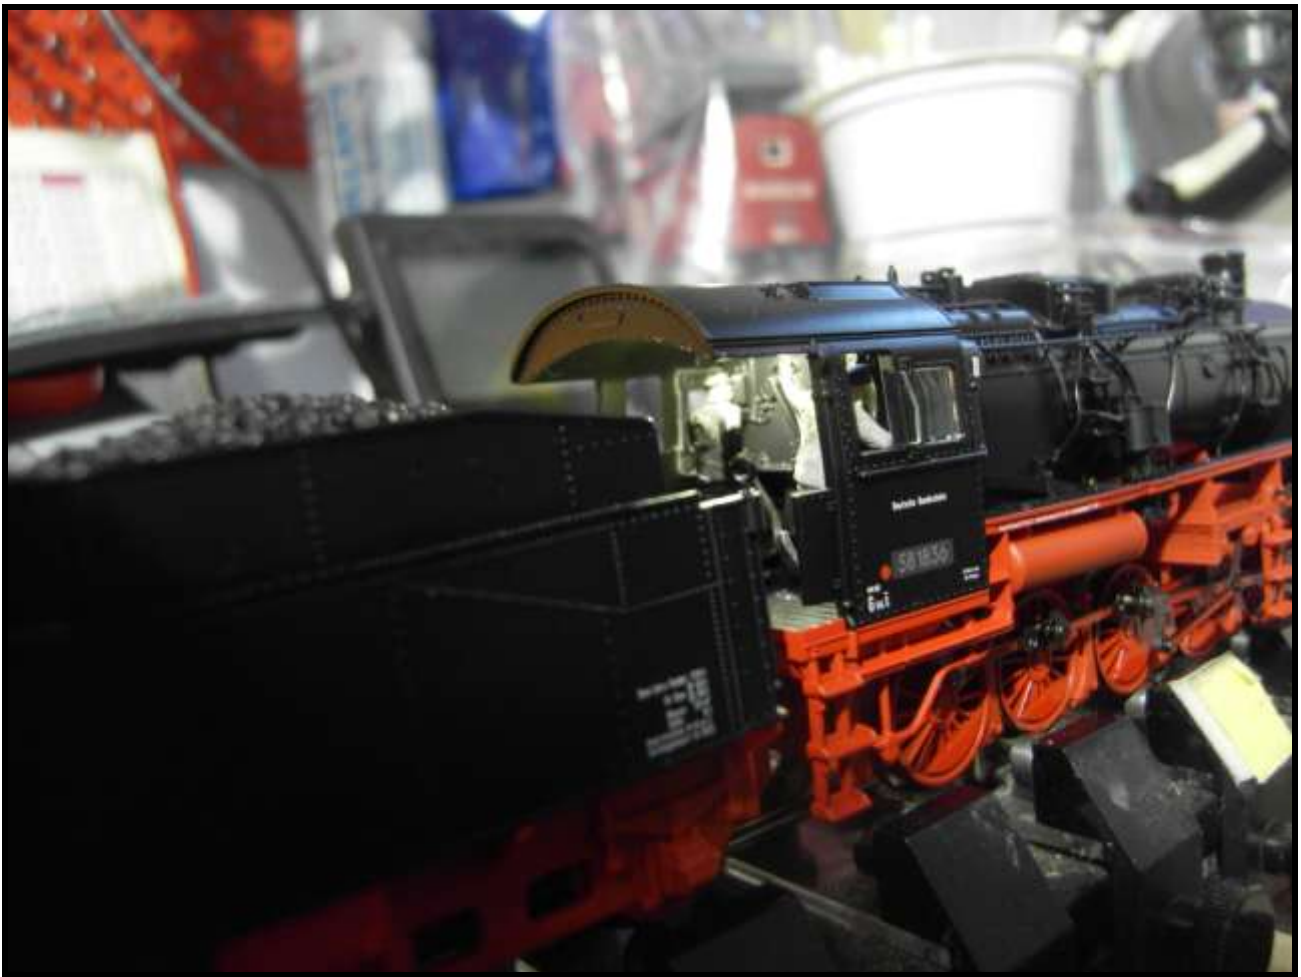
**Foto n. 25: Br 58 1836, cabina illuminata digitalmente.**

Piacevole, anche se non una novità assoluta, l'illuminazione della cabina di guida, funzione commutabile digitalmente anche con una vecchia Mobile Station 1 (foto n. 25).

La luce è bianca, non sono in grado di giudicarne la giusta intensità, ma debbo solo dire che consente la perfetta visione dell'interno della cabina... nel bene e nel male.
