BR 58 1836, INSIDER 2013, I PARTE**- Märklin art. 37589 -****UNA NOVITÀ ASSOLUTA DEL 2013**

Modello Insider di nuova concezione sia come modello in H0 che nella realtà perché la locomotiva Br 58, precedentemente inserita nel Gruppo G 12 delle ferrovie regionali prussiane, fu realizzata grazie ad un accordo comune tra 5 Länderbahnen (ferrovie regionali tedesche) tra le quali appunto la Prussia. Esempio di *standardizzazione* al fine di migliorare gli interventi in caso di guasti fuori del proprio ambito di appartenenza... e tutto nel 1917!

**LE FOTO DELLA BR 58 311 A GÖPPINGEN
(TUTTE DI MARCO PALAZZO)**

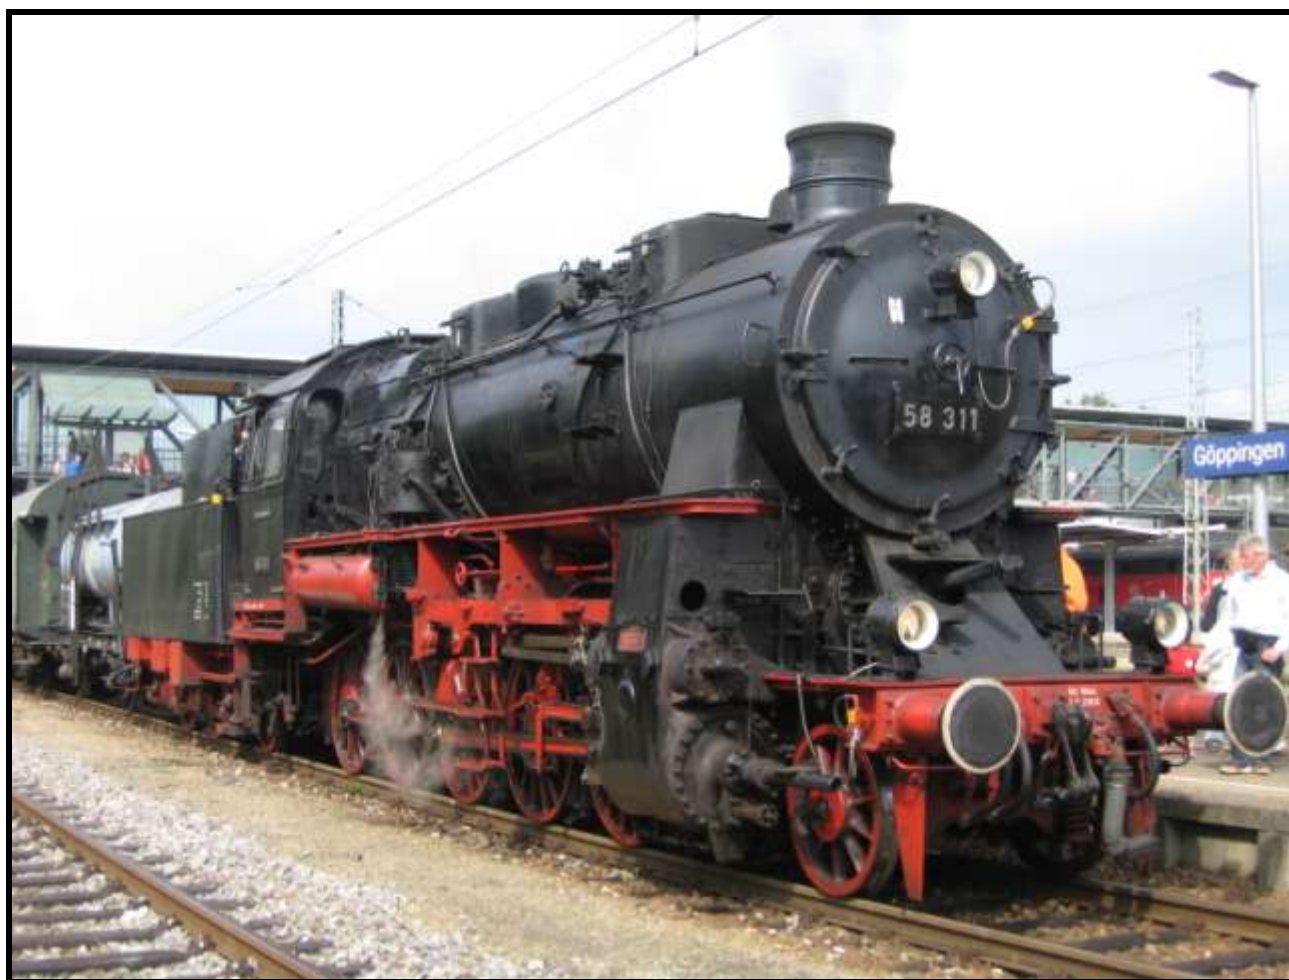
**Foto n. 1: a Göppingen nel 2007 la Br 58 311.**

Queste foto della vera Br 58 311, scattate da Marco Palazzo nel 2007 a Göppingen, saranno via via inserite per confrontare la vera macchina con il modello in H0.

Confrontando le **foto n. 1** (del modello reale) con quelle **n. 2 e n. 3** del modello in H0 Märklin si ben comprende quanto sia stata curata la realizzazione. Il lato destro è particolarmente ben riuscito, bellissimi i piccoli corrimano subito dietro i *fanaloni*, che sono in perfetta scala; non manca nessun particolare di rilievo. Se vogliamo *cercare il pelo* forse sono assenti dei sottilissimi cavi (appunto peli!) che ci sono nella Br 58 311 reale e un corrimano quasi invisibile, davanti al parasole sulla metà del finestrino destro. Alcune tubazioni passano in modo diverso, ma questo può essere dovuto alle differenze nei prototipi reali.

- 5) Altra diversità riguarda la campana, presente solo nella Br 58 311, mentre ovviamente manca tra gli 11 suoni emessi dal modello Märklin, **foto n. 1**: la campana è subito dietro al comignolo.

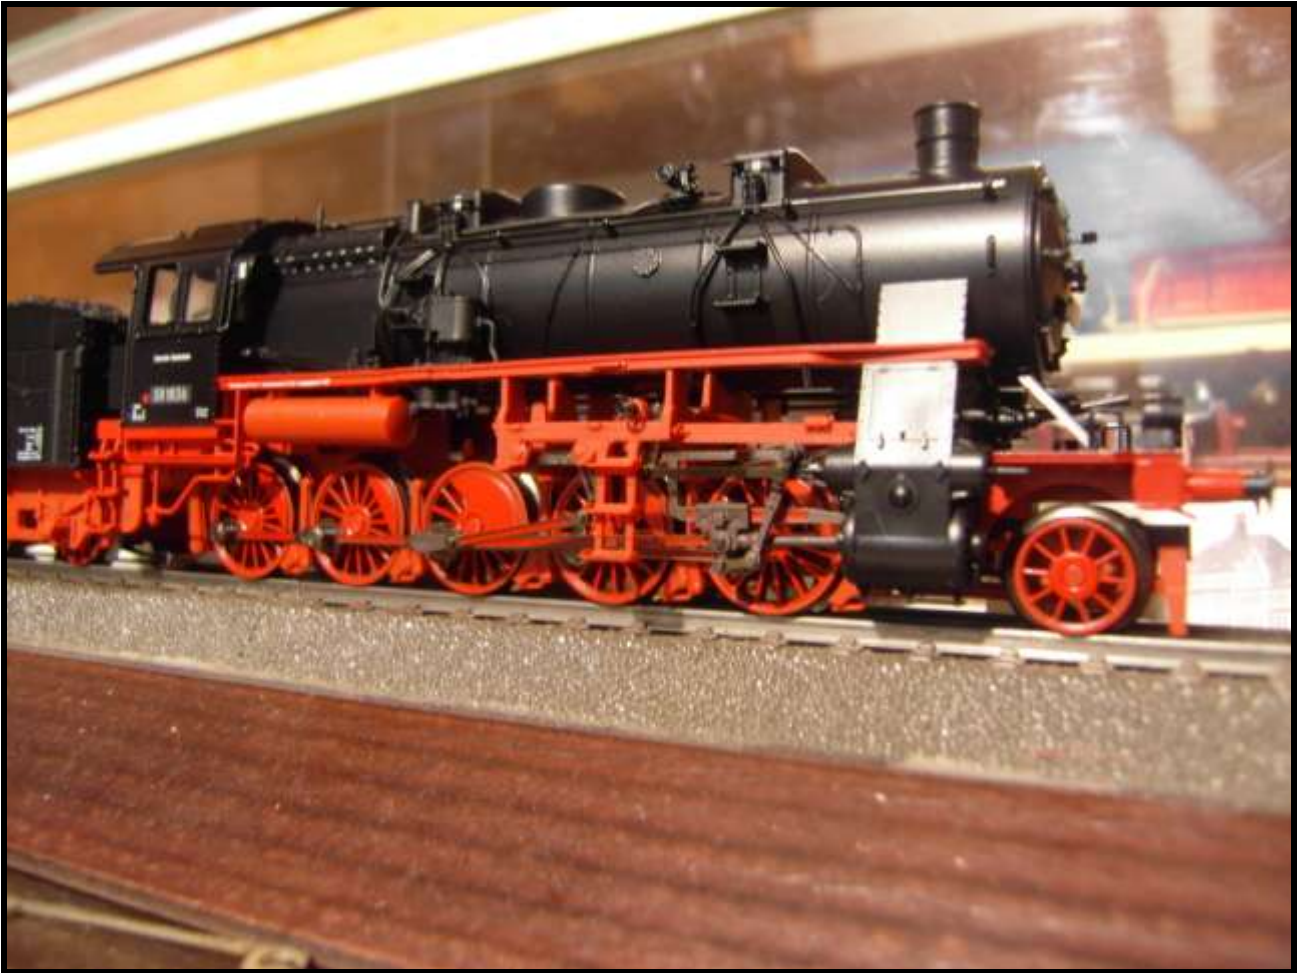
Foto n. 2: la Br 58 1836 a Vibaden

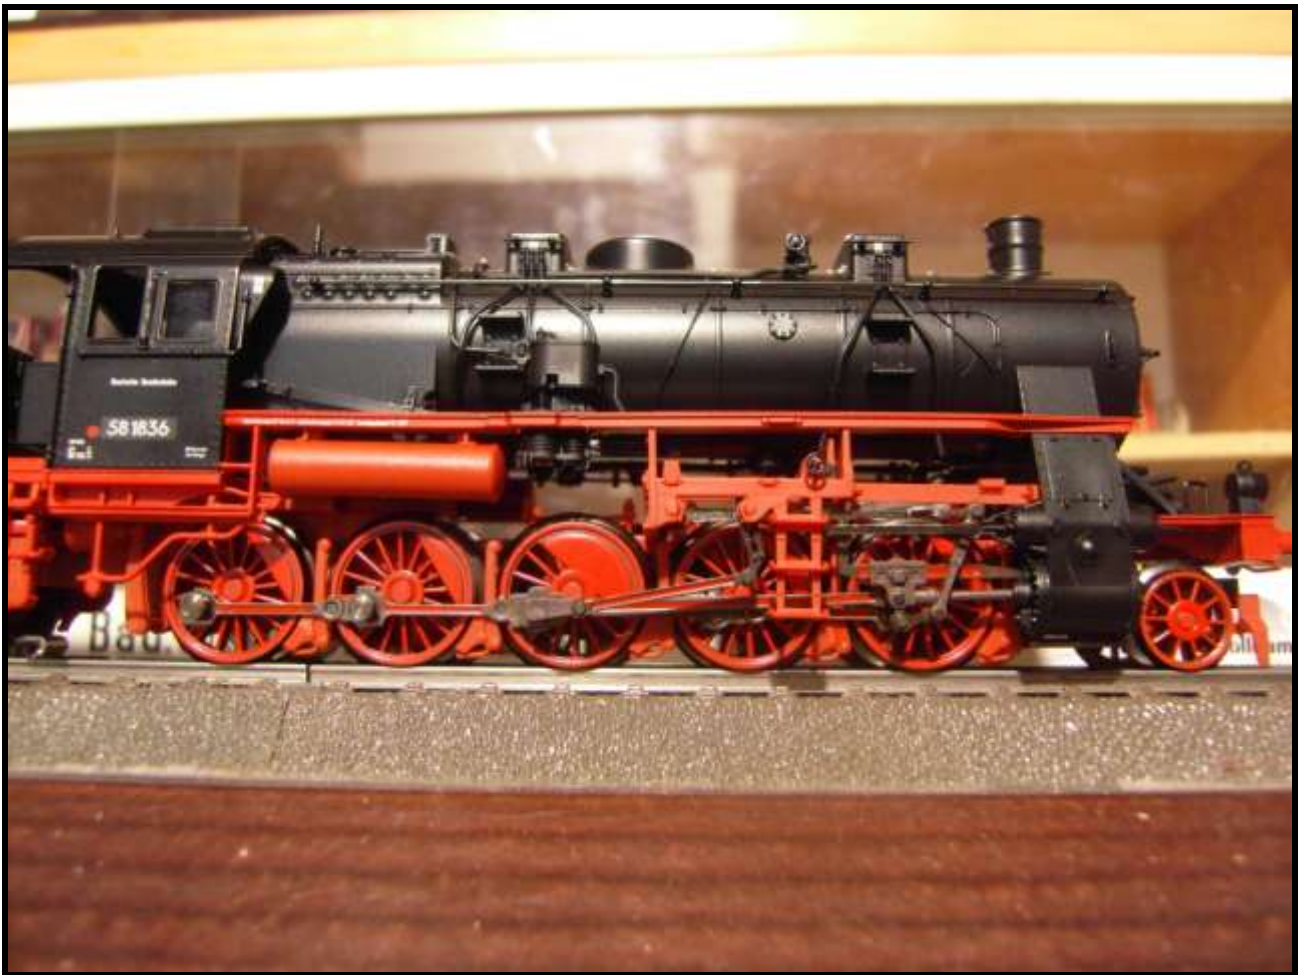
Foto n. 3: Br 58 1836 Märklin, mantello dal lato destro.

Le scalette sulla caldaia sono molto ben riprodotte, quelle davanti alla distribuzione in rosso sono in plastica, molto robuste, ma leggermente sovradimensionate, confrontate, tra le altre, le foto n. 3 e n. 4. Debbo dire che questa volta la Casa di Göppingen ha scelto una via più sicura per riprodurre tali scalette di accesso ai praticabili, in passato nelle Br 39 aveva creato dei capolavori in metallo, però soggetti a deformazioni se non maneggiati con cura.

La pompa (sembra a doppio stadio) che passa, come di norma, sotto il praticabile, è ben riprodotta, a parte le differenze di cavetti elettrici e di tubazioni rispetto alla macchina 58 311 ha solo il difetto d'essere praticamente nuova di zecca, come se non fosse mai stata nemmeno provata (foto n. 3, n. 4 e n. 10).

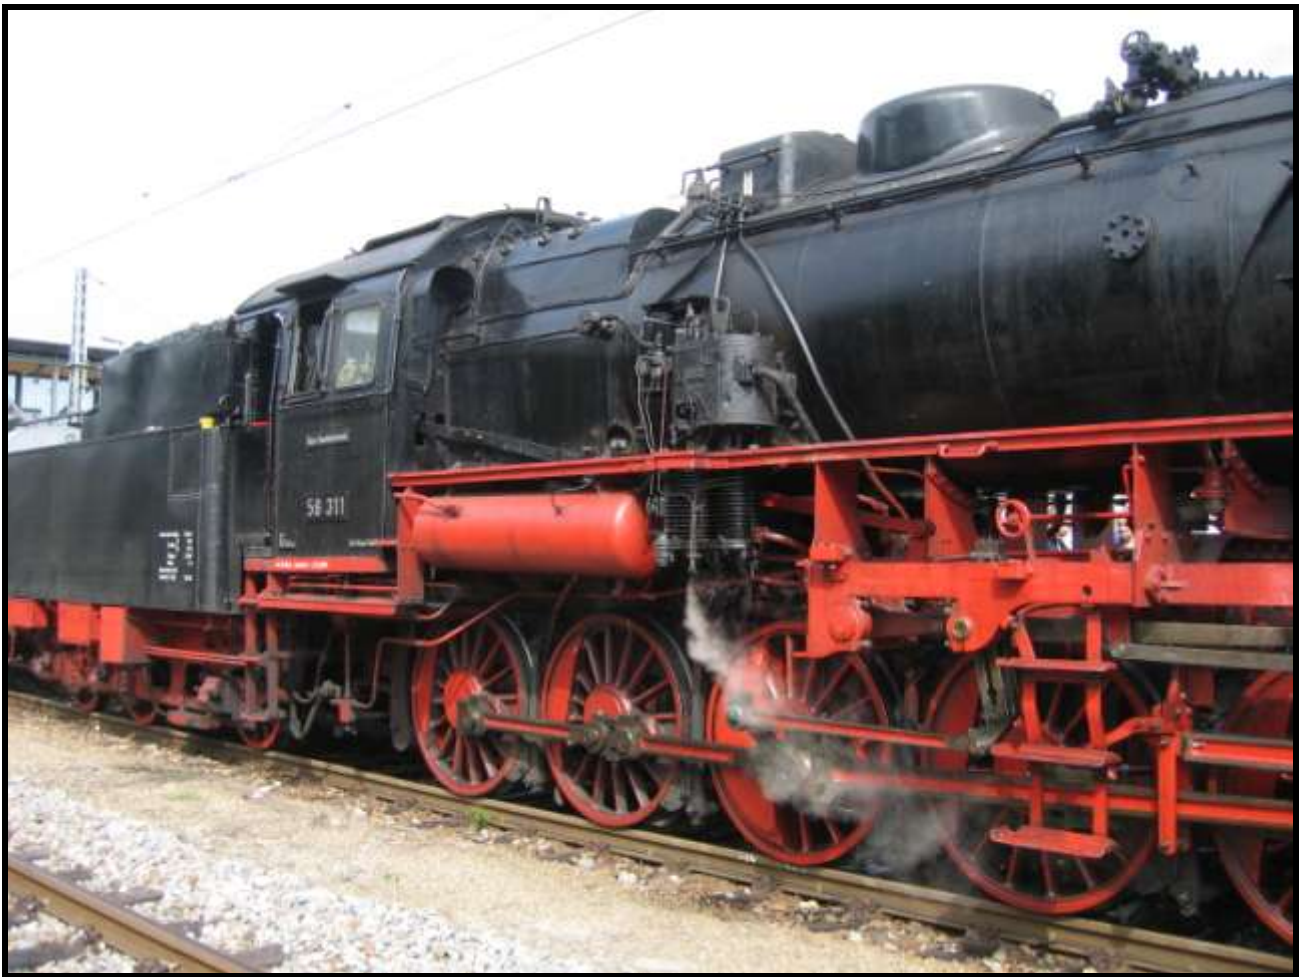
Foto n. 4: Br 58 311 reale, mantello e biellismo dal lato destro.

Nel confronto tra le foto della vaporiera reale e quella modello in H0 spicca la diversità di colorazione delle parti in rosso che, pur rispettate alla perfezione nella riproduzione della Märklin, *sanno* chiaramente troppo di plastica (foto n. 4 e, tra le altre, la n. 6).

Confrontando le [foto n. 4](#) (del modello reale) con quelle [n. 2](#), [n. 3](#), [n. 5](#), [n. 6](#) e [n. 7](#) del modello in H0 si comprende come oramai le stanghe o le manovelle, bellini o bielle che dir si voglia sono tutte in scala pressoché perfetta. La nichelatura scura rende il tutto molto veritiero, anche in assenza di una invecchiatura più o meno marcata.

Unica diversità nella colorazione tra la reale Br 58 311 e la Märklin sta nella colorazione (rossa nel reale e nera nel modello) e posizione dei volantini sopra le scalette, confronta anche le [foto n. 4, n. 9 e n. 10](#).

Anche se semplificate non mancano (come nelle Br 24) le principali tubature sotto la cabina, confronta in particolare le [foto n. 4 e n. 8](#).

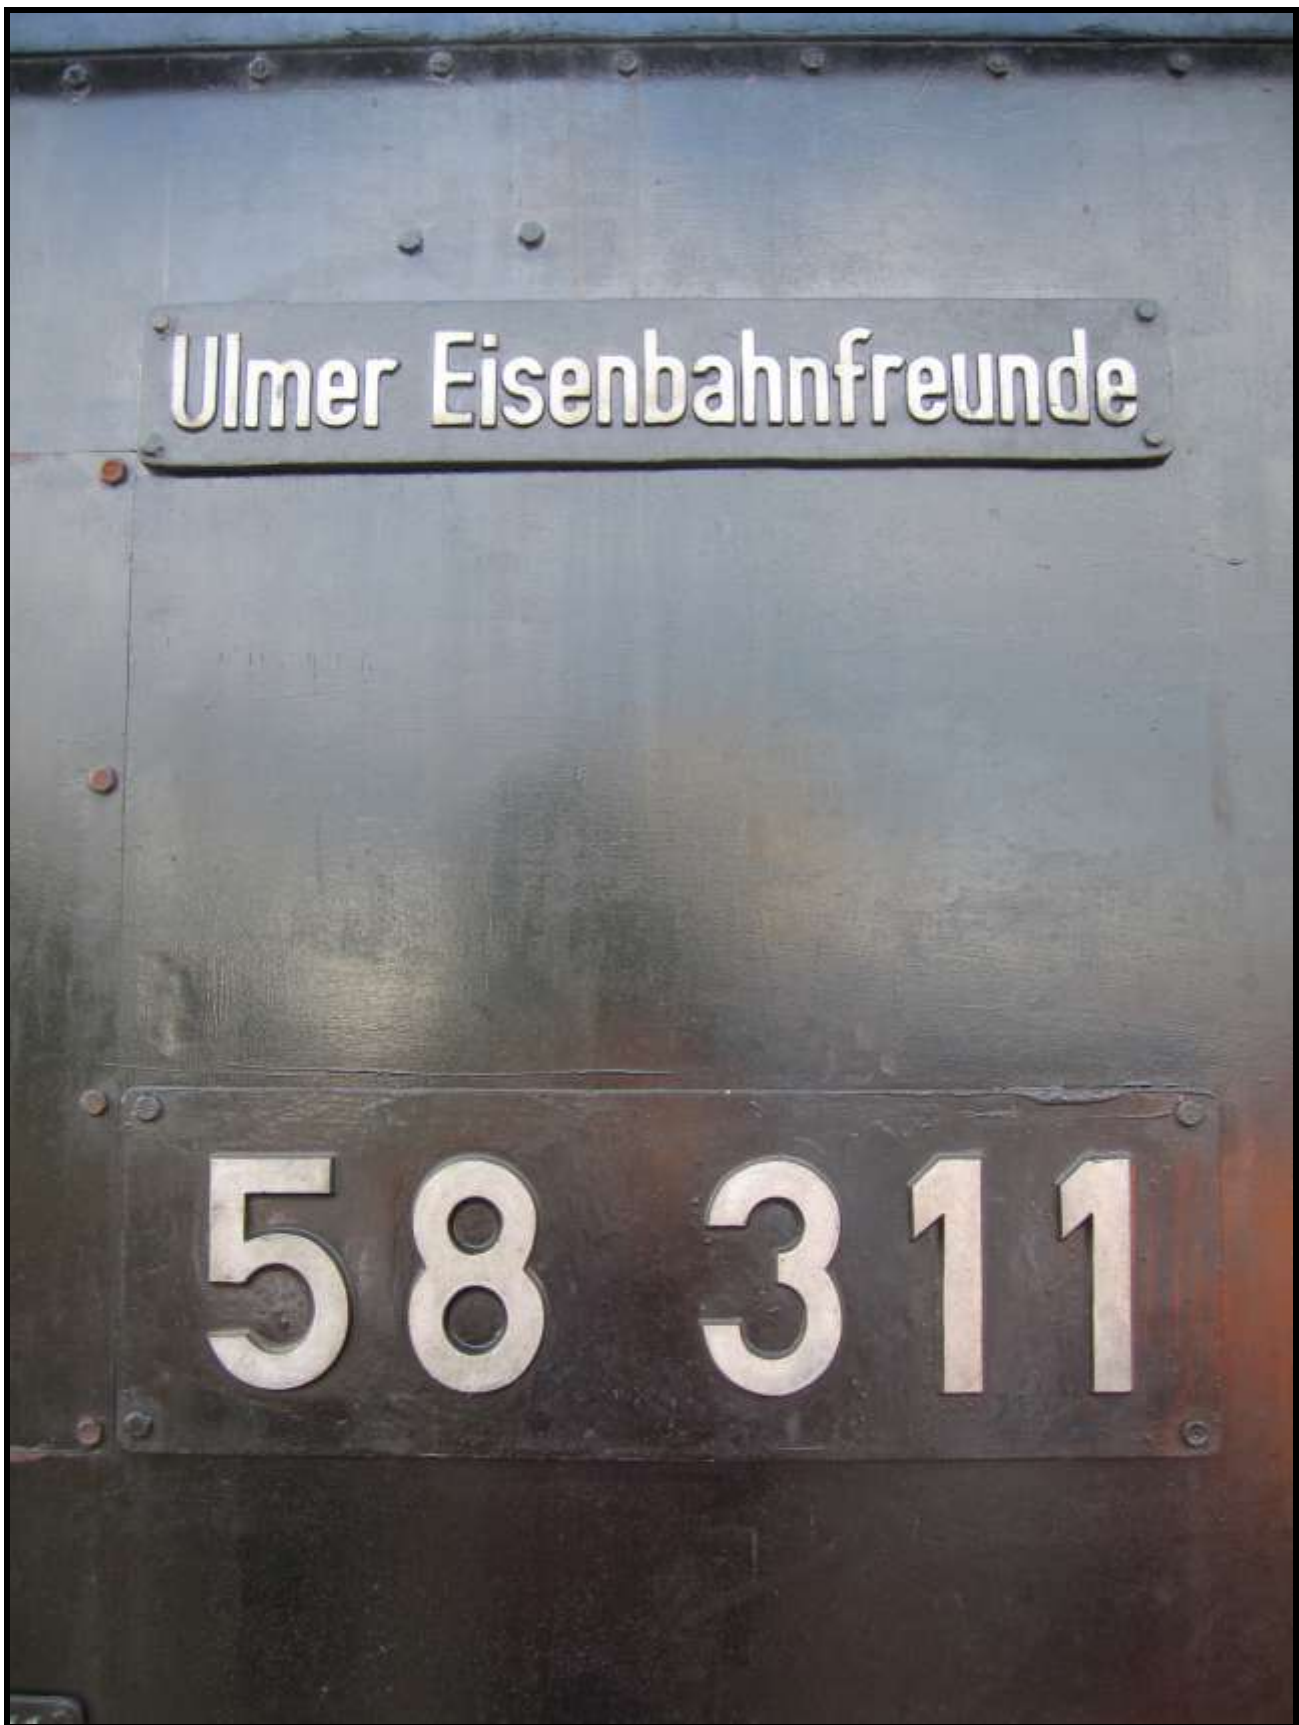
Foto n. 5: Br 58 311 reale, curata dagli associati ferroamatori di Ulm.

Si noti comunque che una certa *sporczia velata* sussiste anche in una *vaporiera da parata*, curata in Germania dal gruppo di appassionati di Ulm (vedi la [foto n. 5](#), in cui la scritta Deutsche Bundesbahn è stata appunto sostituita dal nome dell'associazione).

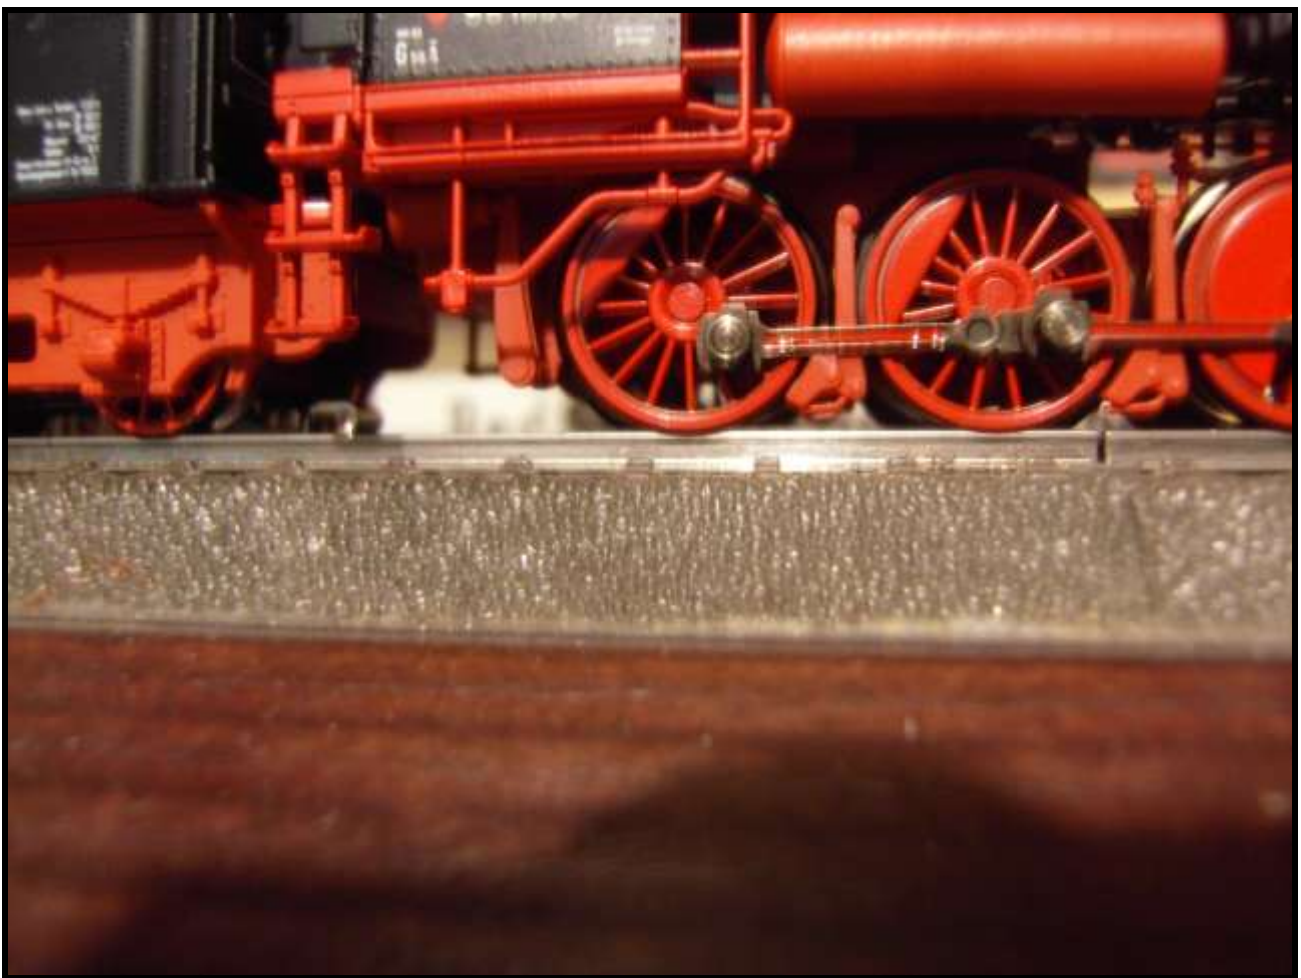
Foto n. 8: Br 58 1836 Märklin, particolari delle tubature dal lato destro.

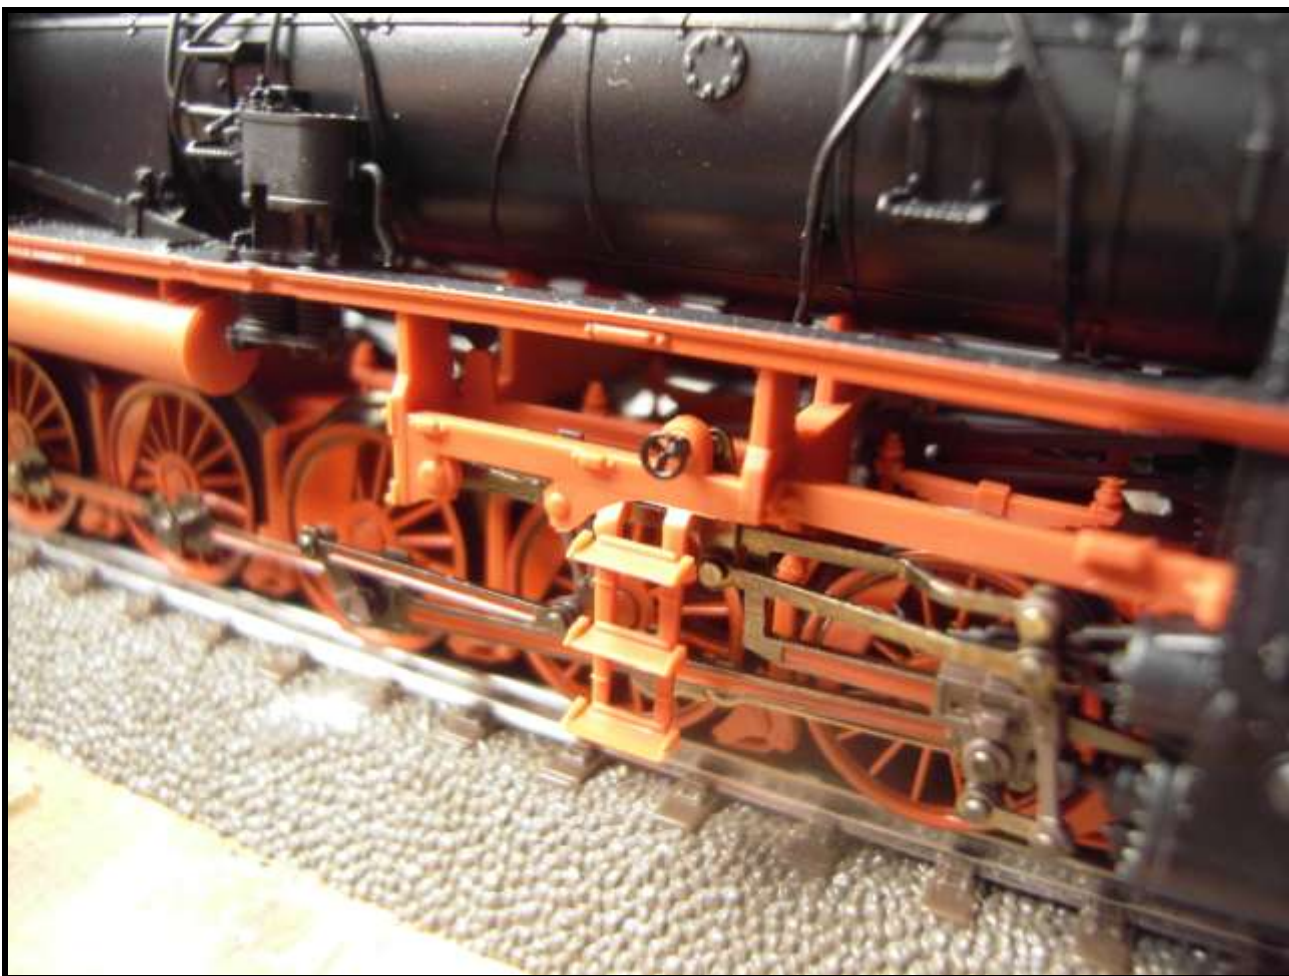
Foto n. 10: Br 58 1836 Märklin, particolare del volantino del lato destro.

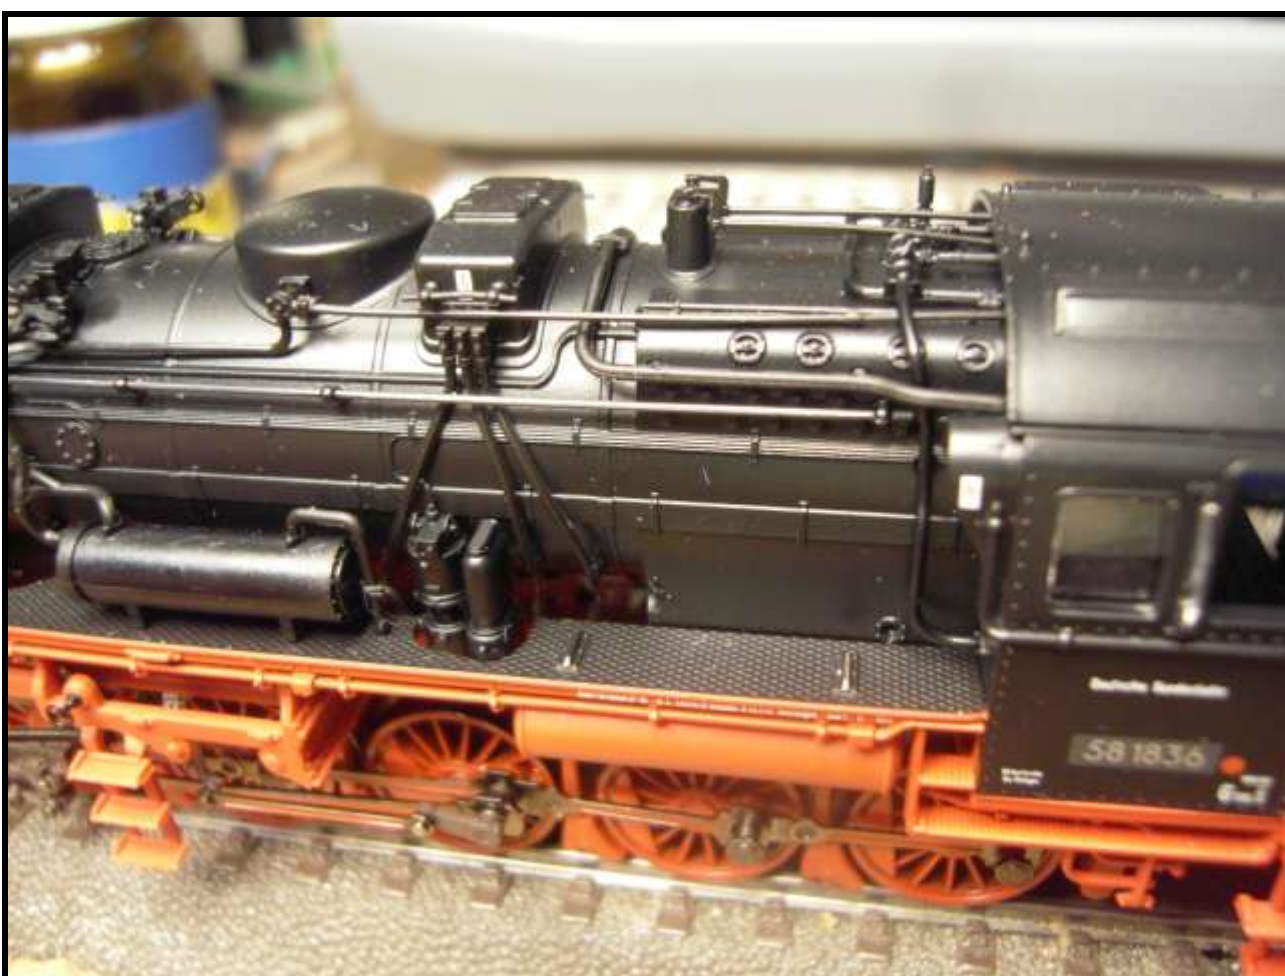
Foto n. 14: Br 58 1836 Märk., particolari dei praticabili sul lato sinistro.

Il lato sinistro del mantello presenta un vero ginepraio di tubature che vanno dal preriscaldatore ai duomi, alle valvole e alla dinamo, nonché due dei cinque tubi lancia sabbia (nella **foto n. 13** si vedono bene), mentre nella **foto n. 14** si notano gli altri tre tubi per la sabbia che, come sempre nei modelli in H0, terminano appena sopra i praticabili.

Sempre nella **foto n. 14** si notino tutti i leveraggi che vanno alle *valvole con bilancieri* rendendo la loco estremamente complessa e curata.

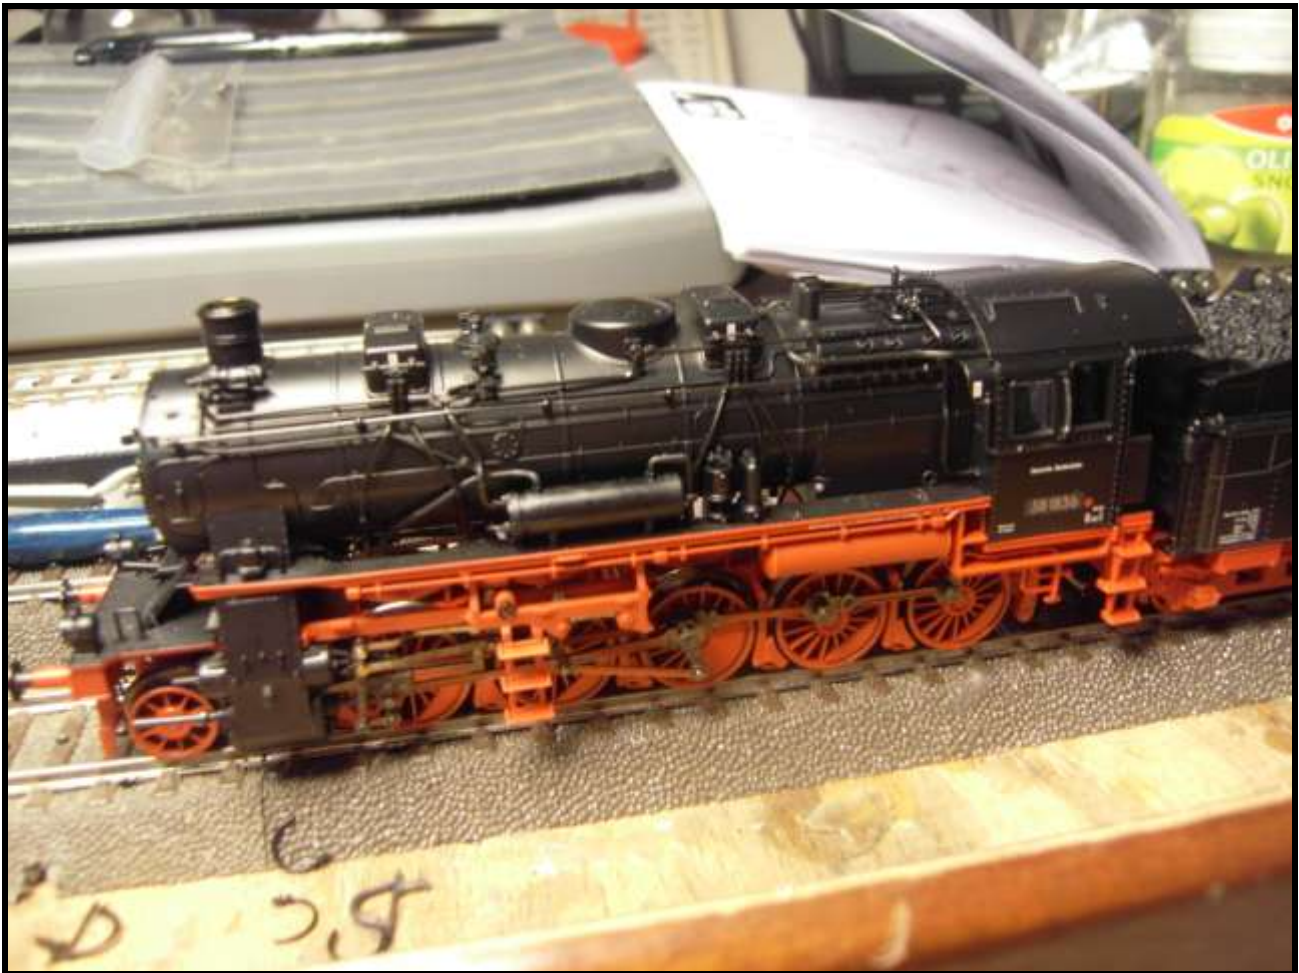
Foto n. 15: Br 58 1836 Märklin, il biellismo dal lato sinistro.

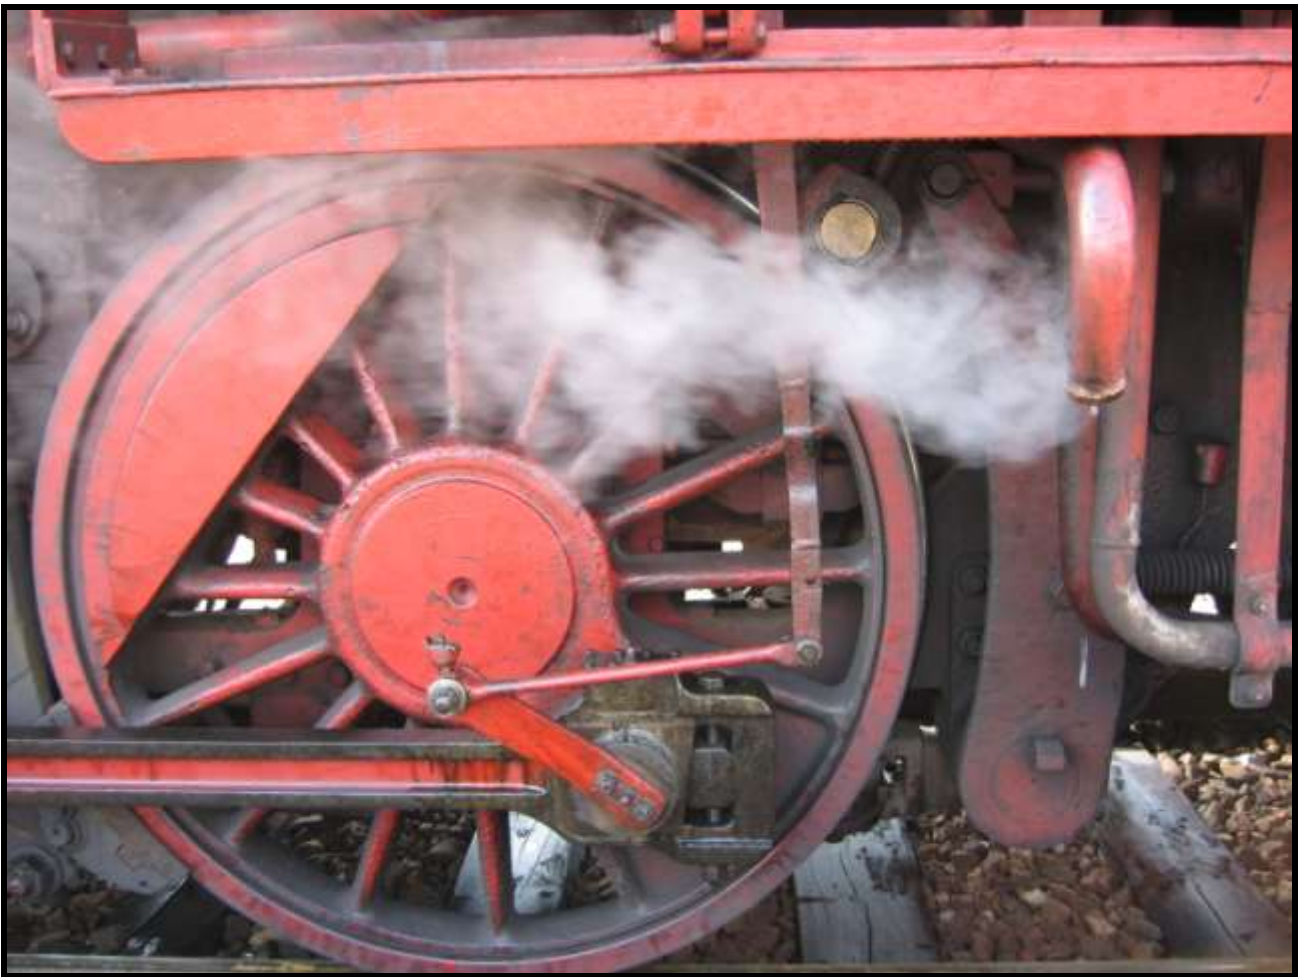
Foto n. 16: Br 58 311 reale, si nota il biellino contakilometri.

Questo lato ha per quanto riguarda il biellismo, le scalette, i tubi sotto la cabina ecc., le stesse caratteristiche di quello destro, ma anche una vistosa *mancanza*: quella del *biellino* contakilometri che nella **foto n. 16** scattata da Marco Palazzo nel 2007 a Göppingen, si nota bene sotto la cabina di guida. La Rivarossi riproduce da anni questo particolare per modelli di alto pregio (per recenti 740 FS, per esempio) e la Roco riuscì a fare un *biellino* (con altra funzione) per la famosa E 626 di I serie dei primi anni Ottanta; è pur vero che a volte i biellini e i loro meccanismi sono alquanto sovradimensionati, però ci sono...

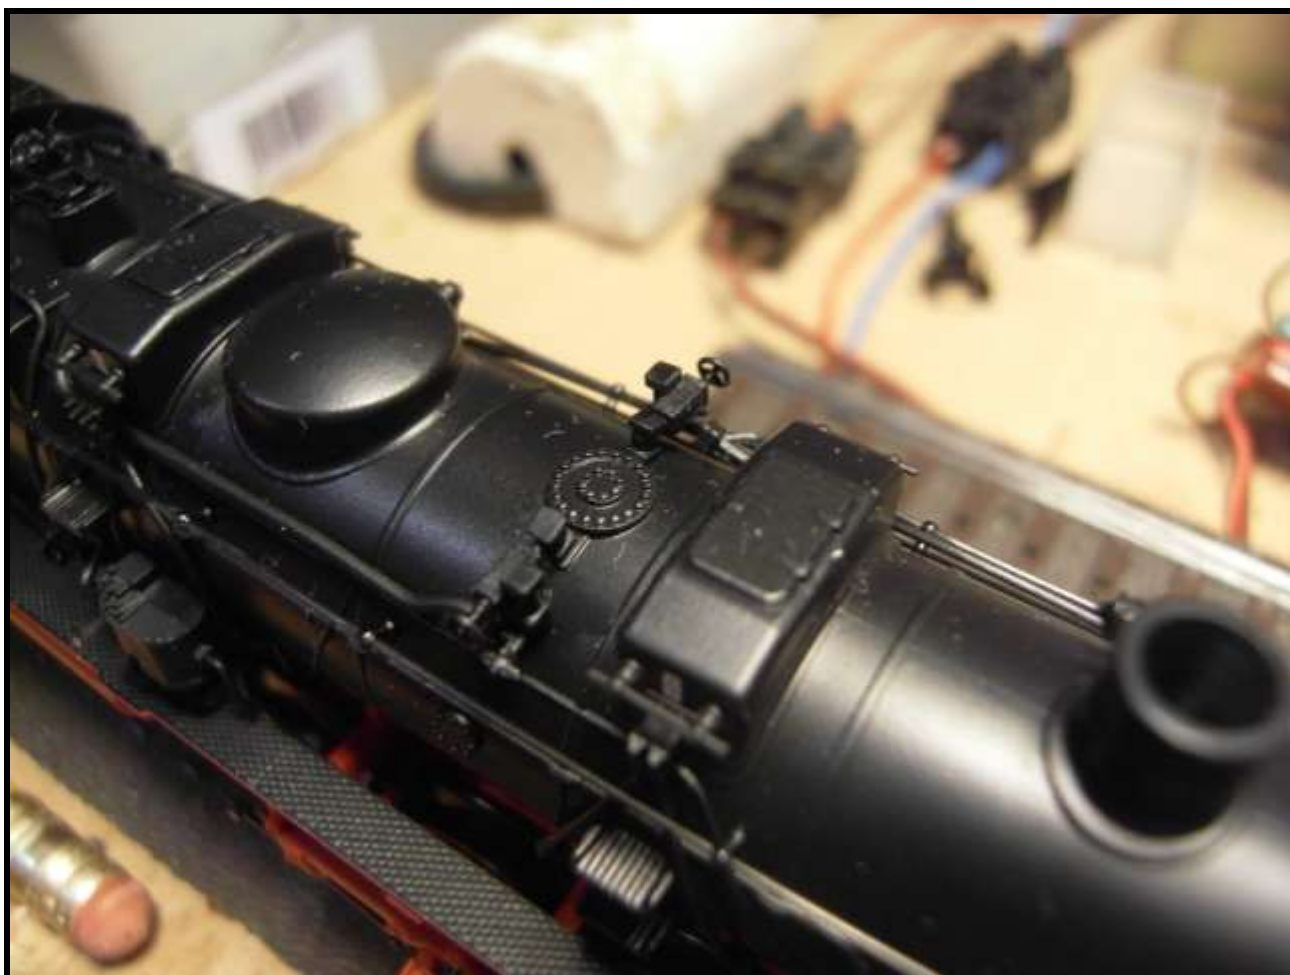
Foto n. 18: parte superiore del mantello della Br 58 Märklin.

- 1) non ci sono tracce di unione di stampi (**foto n. 18**).
- 2) Sono presenti diversi volantini da tenere sottocchio: si staccano se maneggiati senza cura, appaiono nelle **foto n. 18, n. 19 e n. 20**.

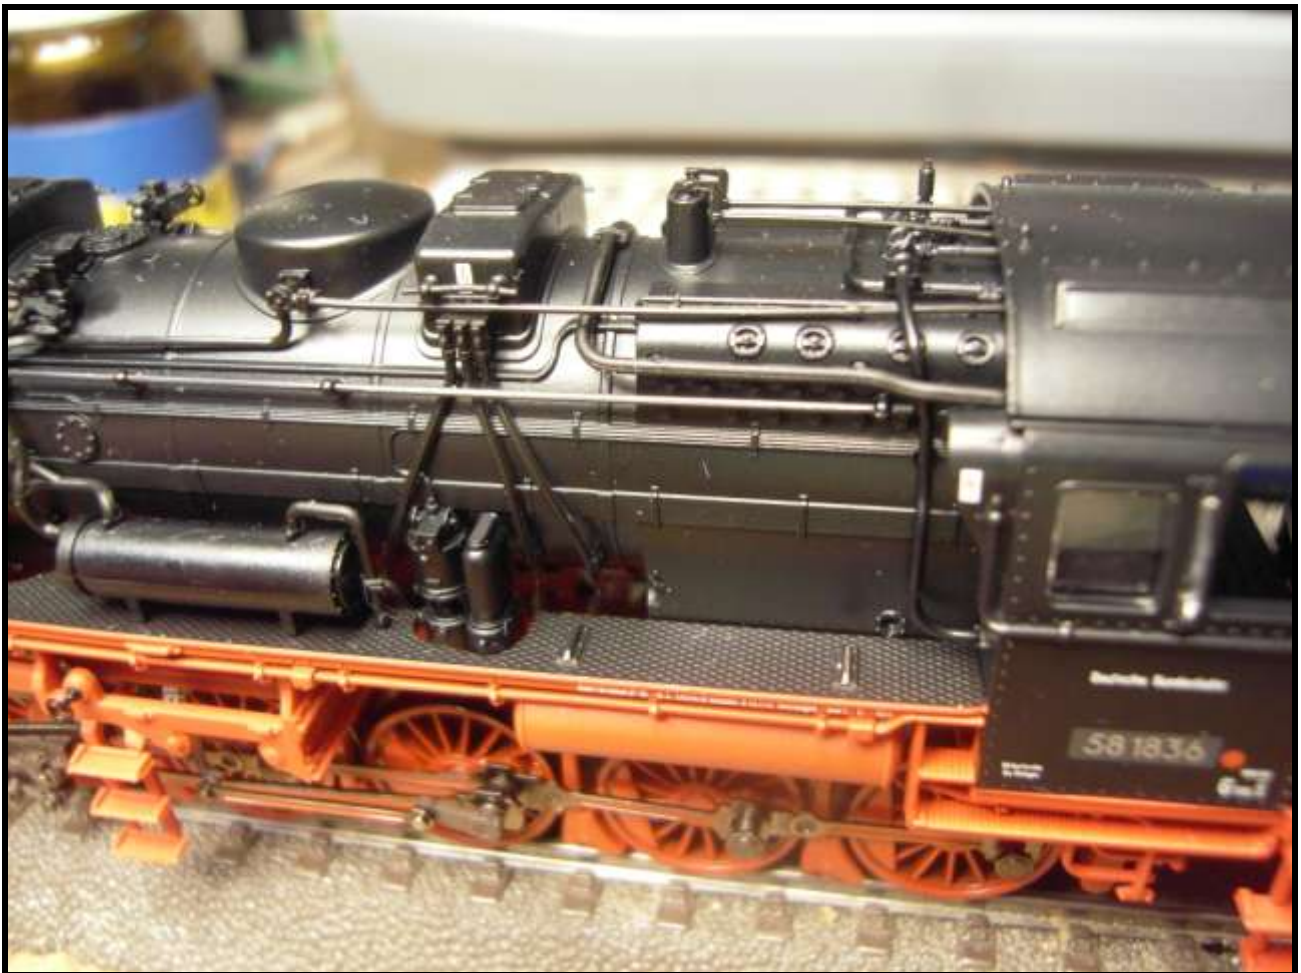
Foto n. 19: parte superiore del mantello della Br 58 Märklin.

Foto n. 20: parte superiore del mantello della Br 58 Märklin.

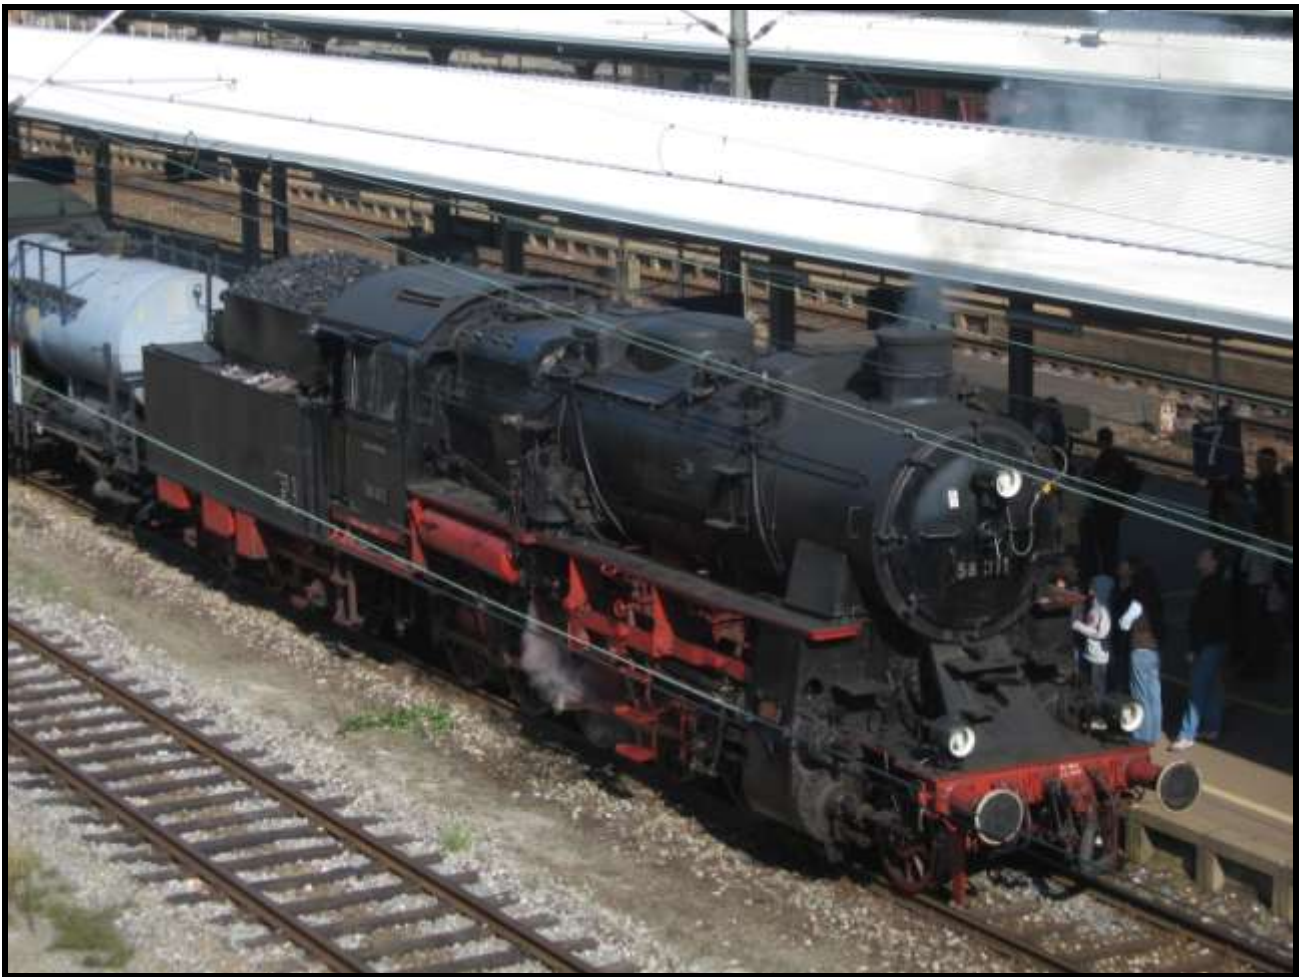
Foto n. 21: vista superiore del mantello della Br 58 311 a Göppingen.

- 3) Nelle **foto n. 22, n. 23, n. 24 e n. 25** si notano tra gli innumerevoli particolari anche i tiranti delle valvole subito prima dei duomi e in questo caso sono tiranti (non tubi) *sovradimensionati*. Non è tuttavia possibile fare nessun confronto con la vera macchina Br 58 311, fotografata a Göppingen nel 2007, perché, se ingrandite la foto vi accorgete che il sistema delle valvole adottato per la 311 (**foto n. 21**) è molto diverso.

- 4) Ingrandendo molto, sempre la **foto n. 21** e confrontandola con la **n. 23**, noterete la mancanza (nel modello Märklin) del piccolo corrimano davanti al finestrino almeno sul lato destro della vera Br 58 311. Purtroppo non ho foto del lato sinistro, ma presumo che l'errore o la diversità nei modelli vero/ridotto sia la stessa.
