BR 58 1836, INSIDER 2013, I PARTE**- Märklin art. 37589 -****UNA NOVITÀ ASSOLUTA DEL 2013**

Modello Insider di nuova concezione sia come modello in H0 che nella realtà perché la locomotiva Br 58, precedentemente inserita nel Gruppo G 12 delle ferrovie regionali prussiane, fu realizzata grazie ad un accordo comune tra 5 Länderbahnen (ferrovie regionali tedesche) tra le quali appunto la Prussia. Esempio di *standardizzazione* al fine di migliorare gli interventi in caso di guasti fuori del proprio ambito di appartenenza... e tutto nel 1917!

**LE FOTO DELLA BR 58 311 A GÖPPINGEN
(TUTTE DI MARCO PALAZZO)**

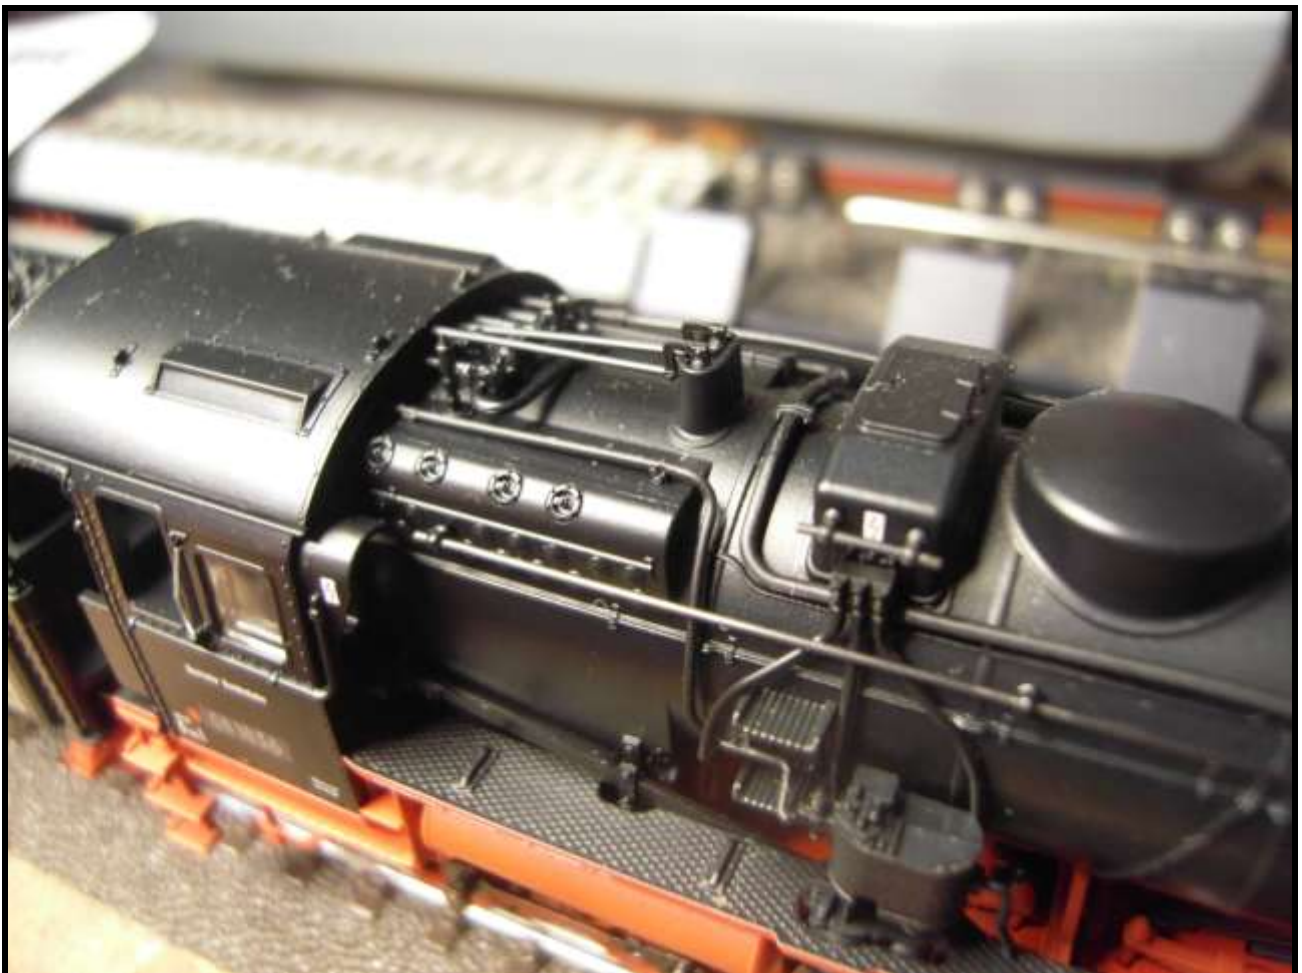
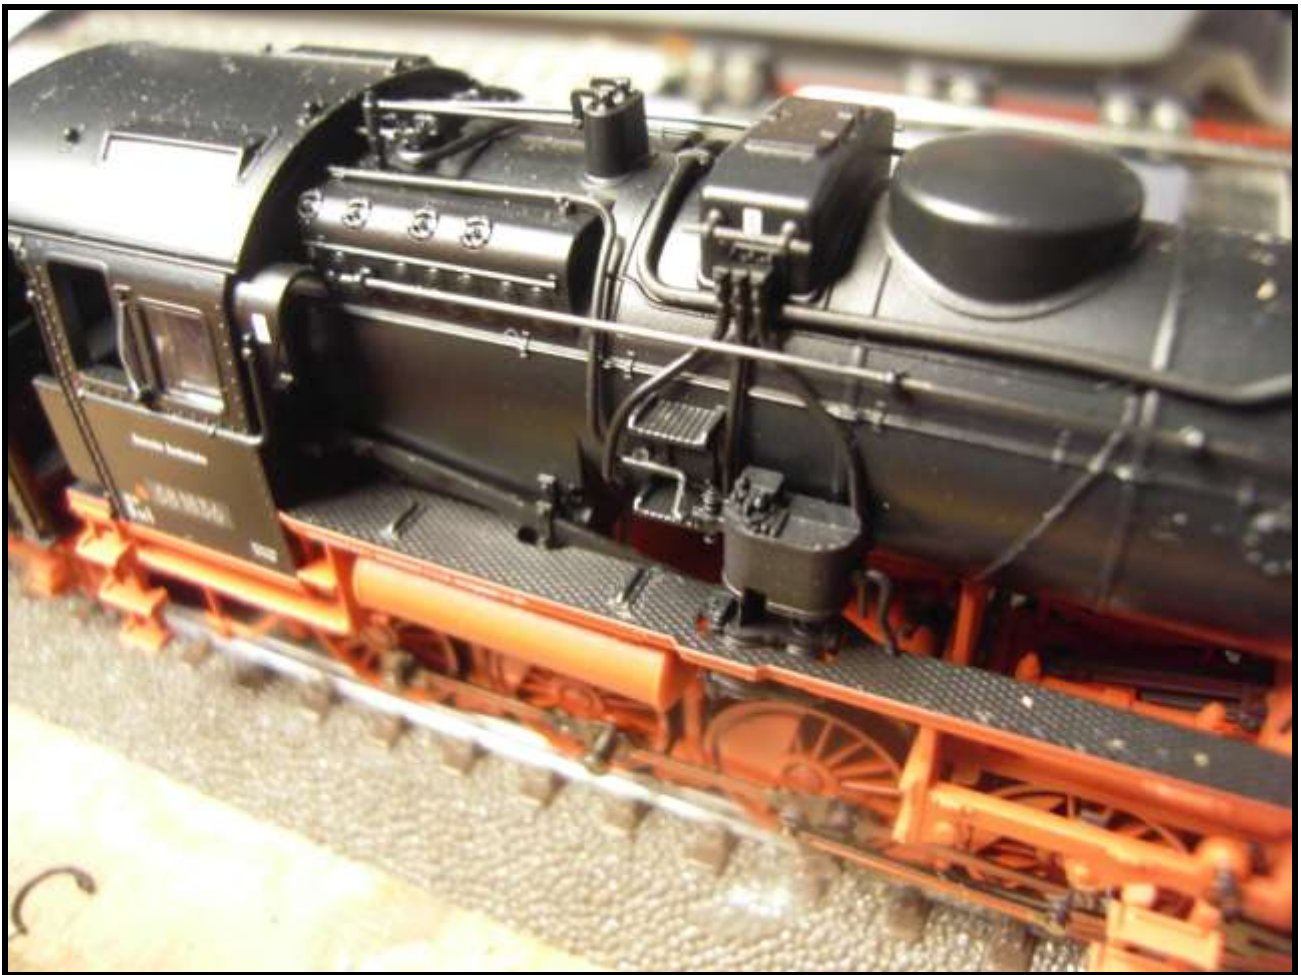
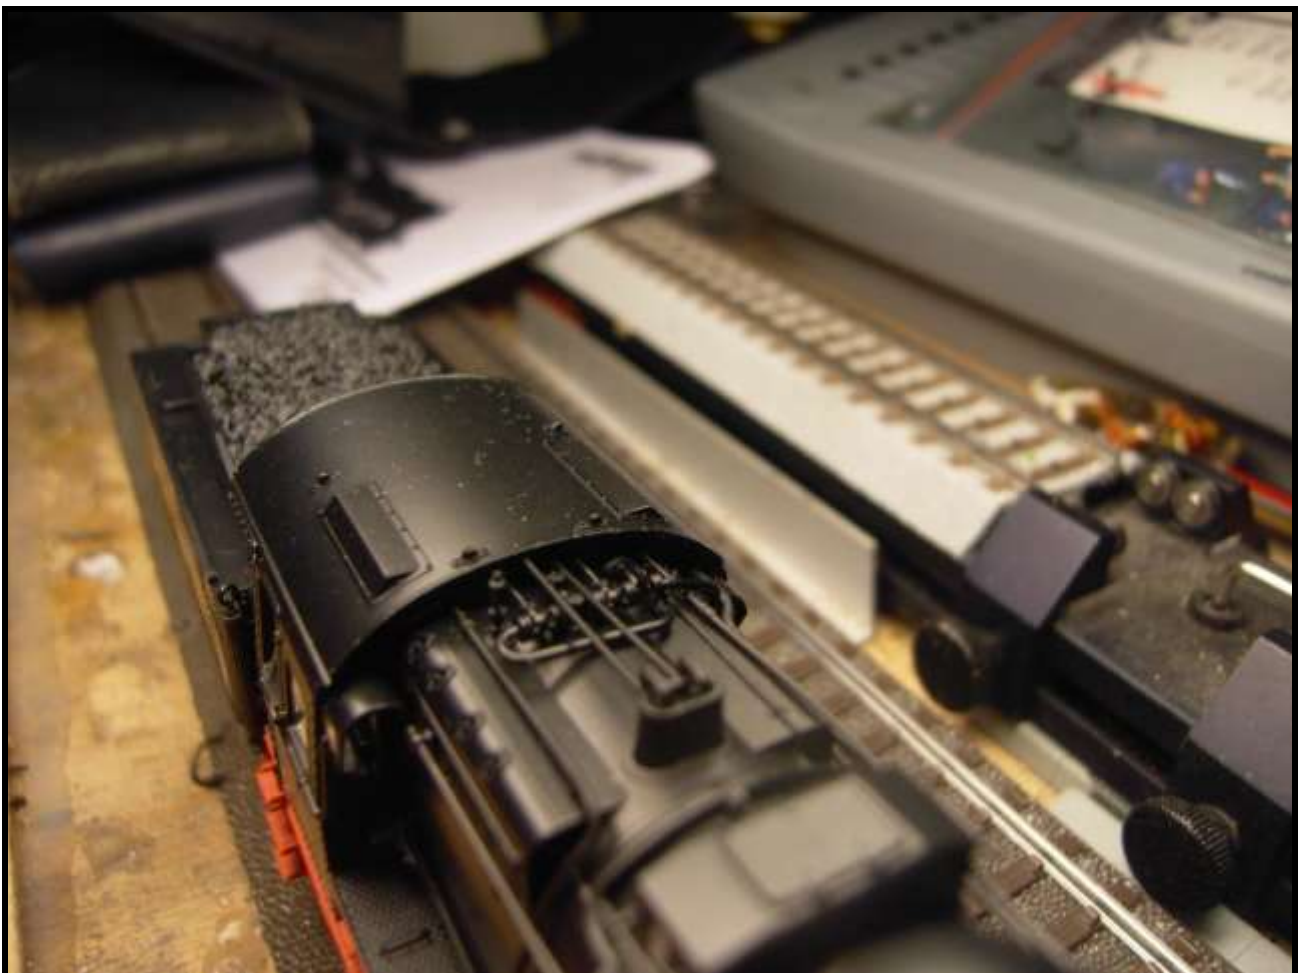
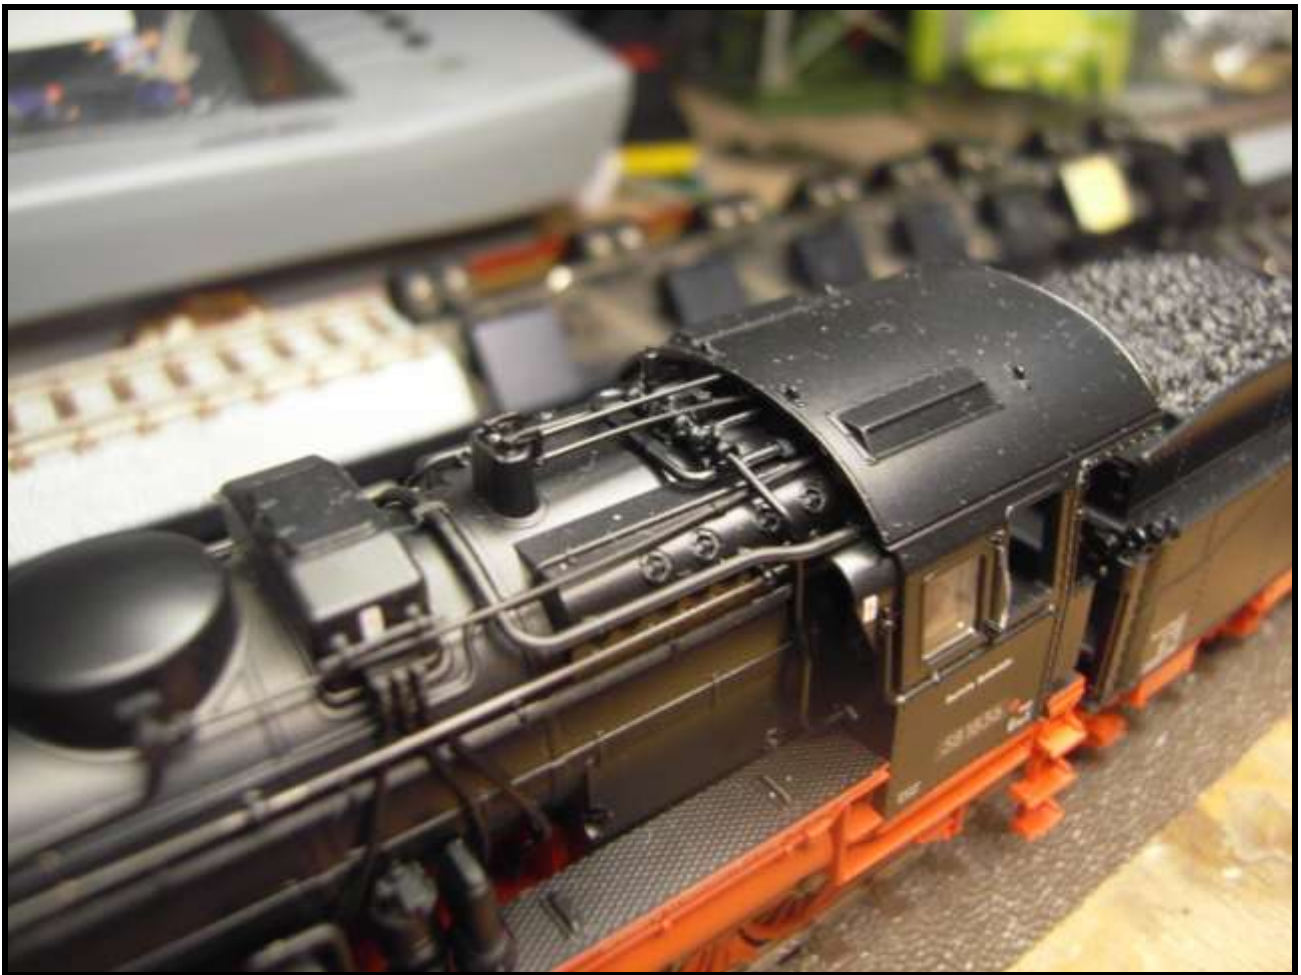
Foto n. 22: parte superiore del mantello della Br 58 Märklin.

Foto n. 23: parte superiore del mantello della Br 58 Märklin.

Foto n. 24: parte superiore del mantello della Br 58 Märklin.

Foto n. 25: parte superiore del mantello della Br 58 Märklin.

- 3) Nelle **foto n. 22, n. 23, n. 24 e n. 25** si notano tra gli innumerevoli particolari anche i tiranti delle valvole subito prima dei duomi e in questo caso sono tiranti (non tubi) *sovradimensionati*. Non è tuttavia possibile fare nessun confronto con la vera macchina Br 58 311, fotografata a Göppingen nel 2007, perché, se ingrandite la foto vi accorgete che il sistema delle valvole adottato per la 311 (**foto n. 21**) è molto diverso.

- 4) Ingrandendo molto, sempre la **foto n. 21** e confrontandola con la **n. 23**, noterete la mancanza (nel modello Märklin) del piccolo corrimano davanti al finestrino almeno sul lato destro della vera Br 58 311. Purtroppo non ho foto del lato sinistro, ma presumo che l'errore o la diversità nei modelli vero/ridotto sia la stessa.
