## BR 58 1836, INSIDER 2013, V PARTE

- Märklin art. 37589 -

## PROVE SUL BANCO DINAMOMETRICO

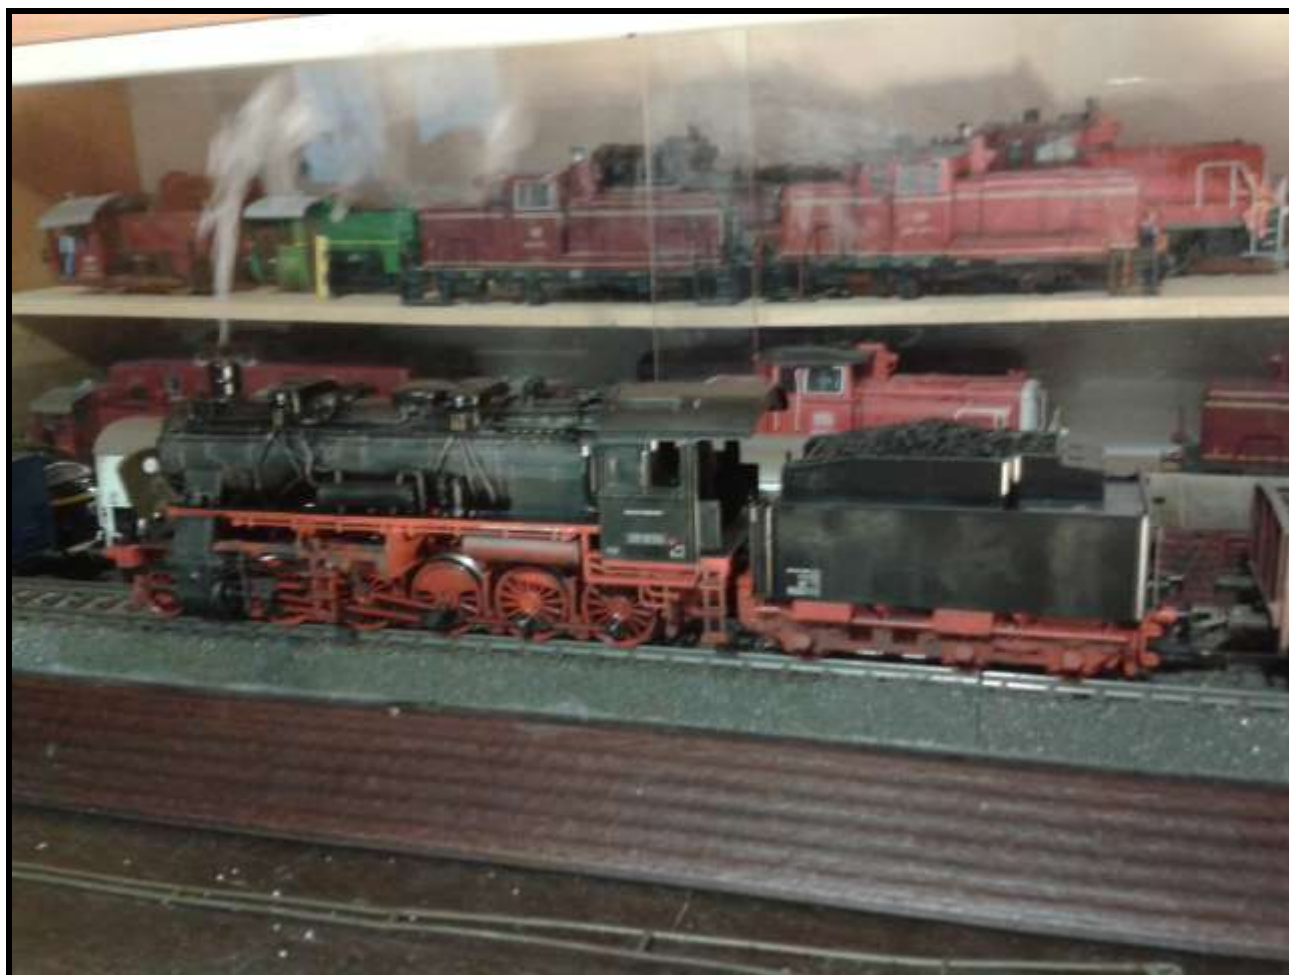
Foto n. 1: Br 58 1836, prove sul banco dinamometrico.

Con 4 cerchiature d'aderenza, su dieci ruote motrici, c'era d'aspettarsi una buona, se non ottima, forza di trazione e così è stato.

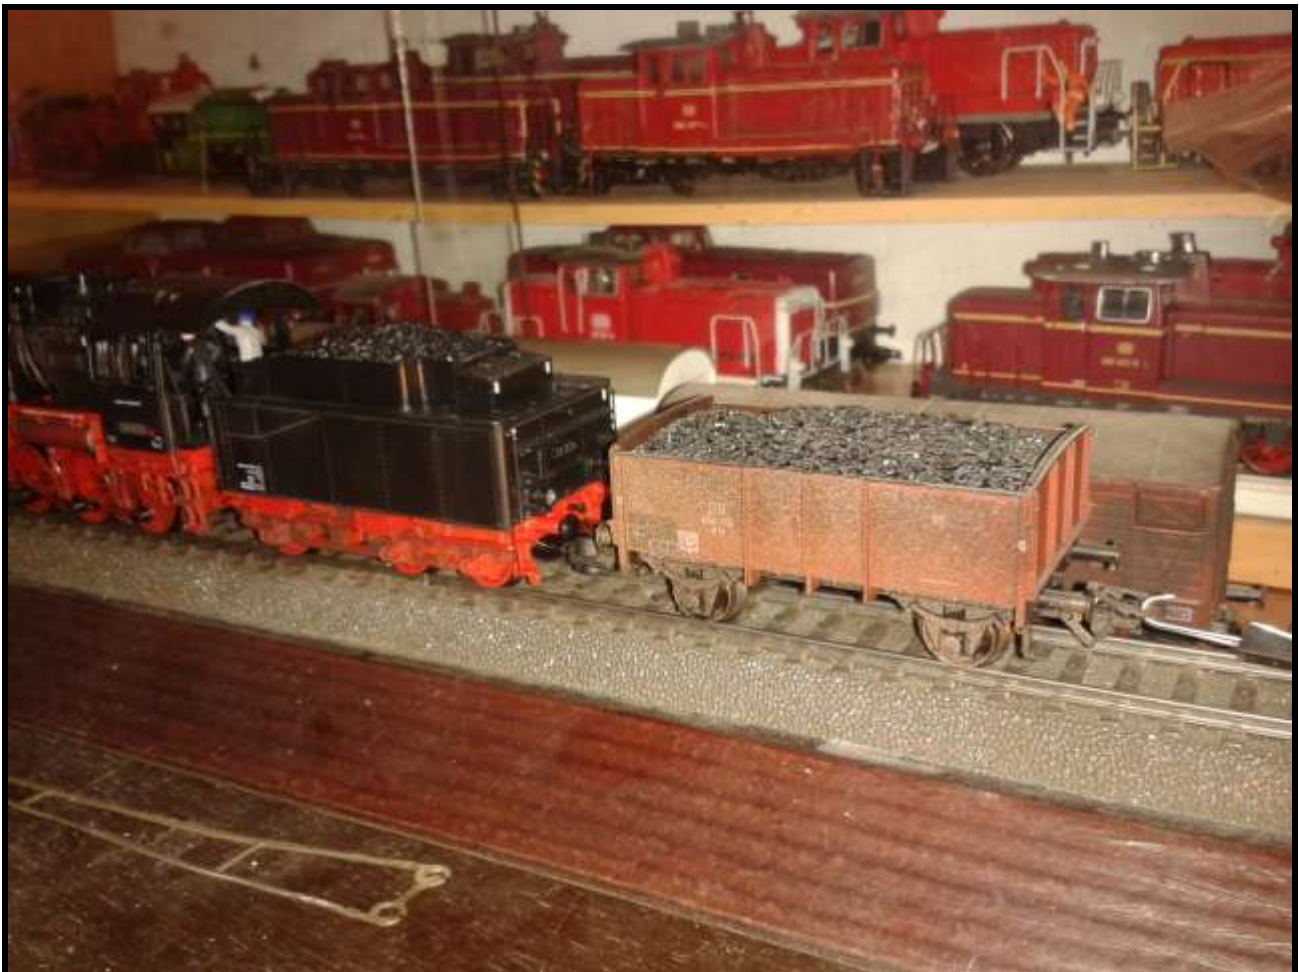
**Foto n. 2: la Br 58 1836, sul banco dinamometrico con il carro scudo, si nota benissimo la graffetta che aggancia il carro.**

Anche nel **Capitolo 31°**, aggiornato, è stata evidenziata l'ottima forza di trazione di questa locomotiva. Nella **foto n. 2** il piccolo carro a due assi che assicura la presa con il gancio telex.

**Precisazione: voglio avvertire *chi* volesse effettuare delle prove con un *banco* come il mio, che il piccolo carro a due assi è ben contenuto dal**

gancio telex *nuovo tipo*, attenzione però, se operate con una Central o Mobile Station, non usate la funzione di sganciamento se la Br 58 è in forte trazione (*questo avviso vale per tutte le locomotive dotate di gancio telex nuovo*) e con il cestello carico di pesi di piombo: il comando telex digitale nuovo\* provoca spesso il distacco repentino del carro scudo con conseguenze pericolose per il rotabile, che cozza contro la puleggia e il solito *sparpagliamento* dei pesi.

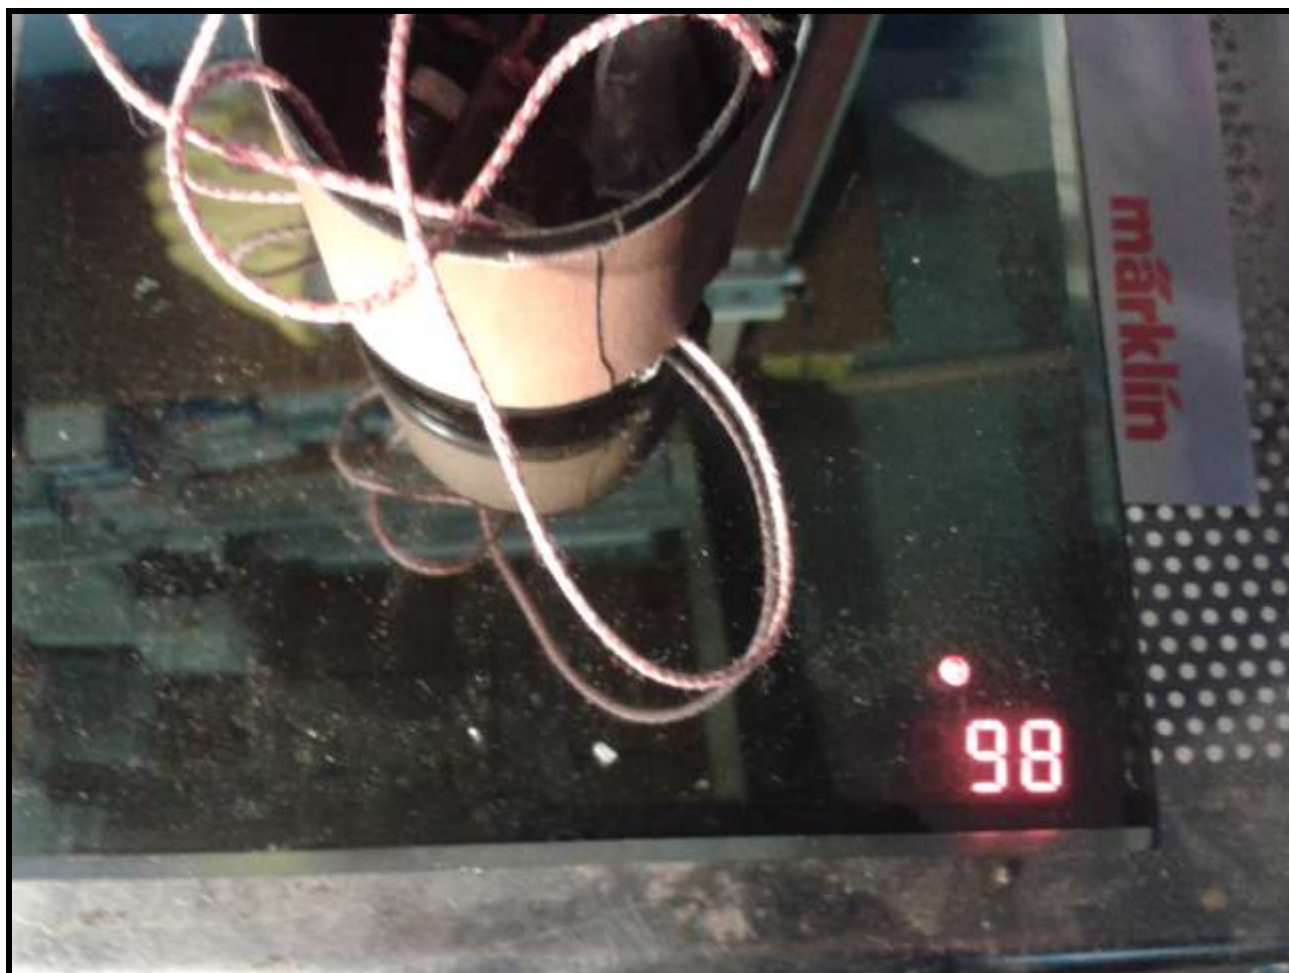
Foto n. 3: al risultato di 98 g, sul banco dinamometrico, vanno aggiunti 5 g per la resistenza del carro scudo.

Nella **foto n. 3** il risultato in grammi sulla bilancia elettronica: a quel peso va però aggiunta la resistenza (calcolata empiricamente in circa 5 grammi) del piccolo carro, così possiamo assegnare alla tutto sommato piccola Br 58 1836 Märklin, la trazione di 103 grammi che la colloca al di sopra di elettriche come la recente 150 mfx (**art. 39501** del 2008), molto più potente della 01 147 mfx del 2006 (**art. 39010**) e persino (!) leggermente più performante (vedi la **tabella**) di una 151 con potente carrello tradizionale (**art. 3058**, 1976, elaborato in digital ovviamente).

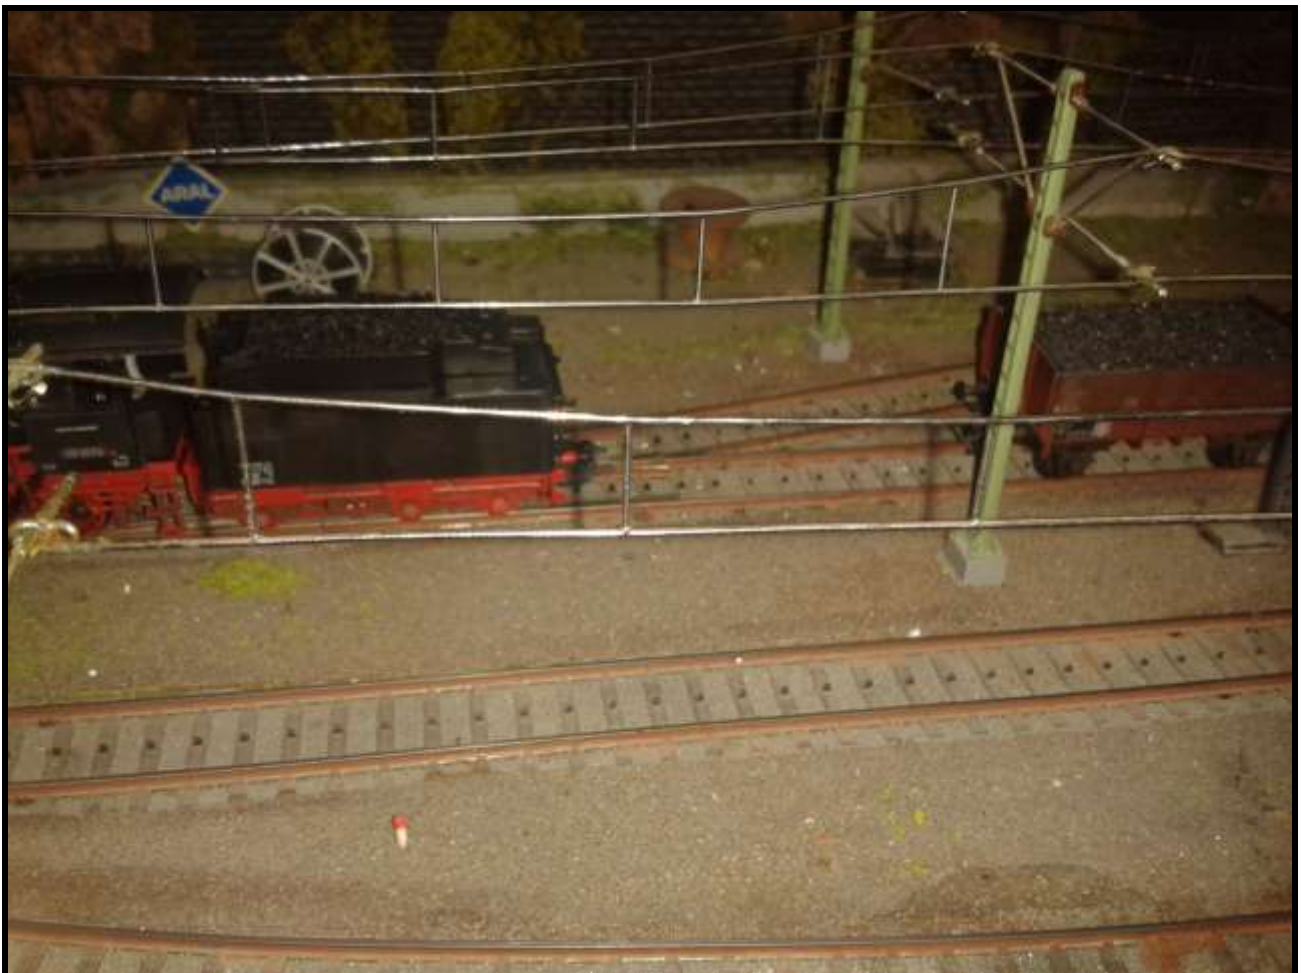
**Foto n. 12: la Br 58 1836 si sgancia perfettamente dal convoglio.**

Nelle **foto dalla n. 12 alla n. 14** si può vedere la Br 58 che si sgancia e poi a ritroso riaggancia (prova ripetuta varie volte) al convoglio, tra l'altro di scarso peso e quindi più a rischio per i nuovi telex.

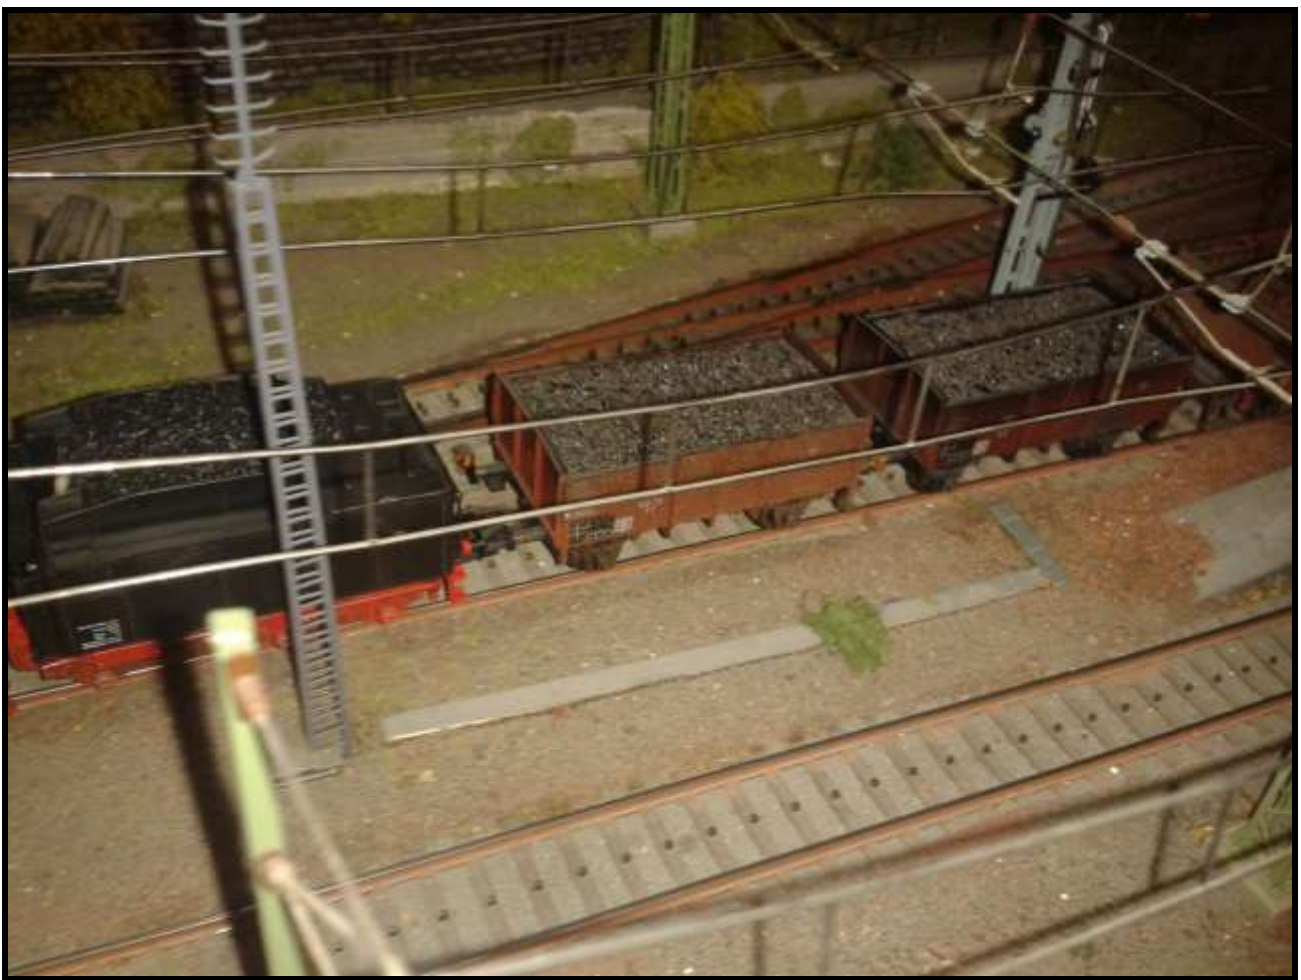
**Foto n. 13: la Br 58 1836 riaggancia a ritroso il convoglio.**

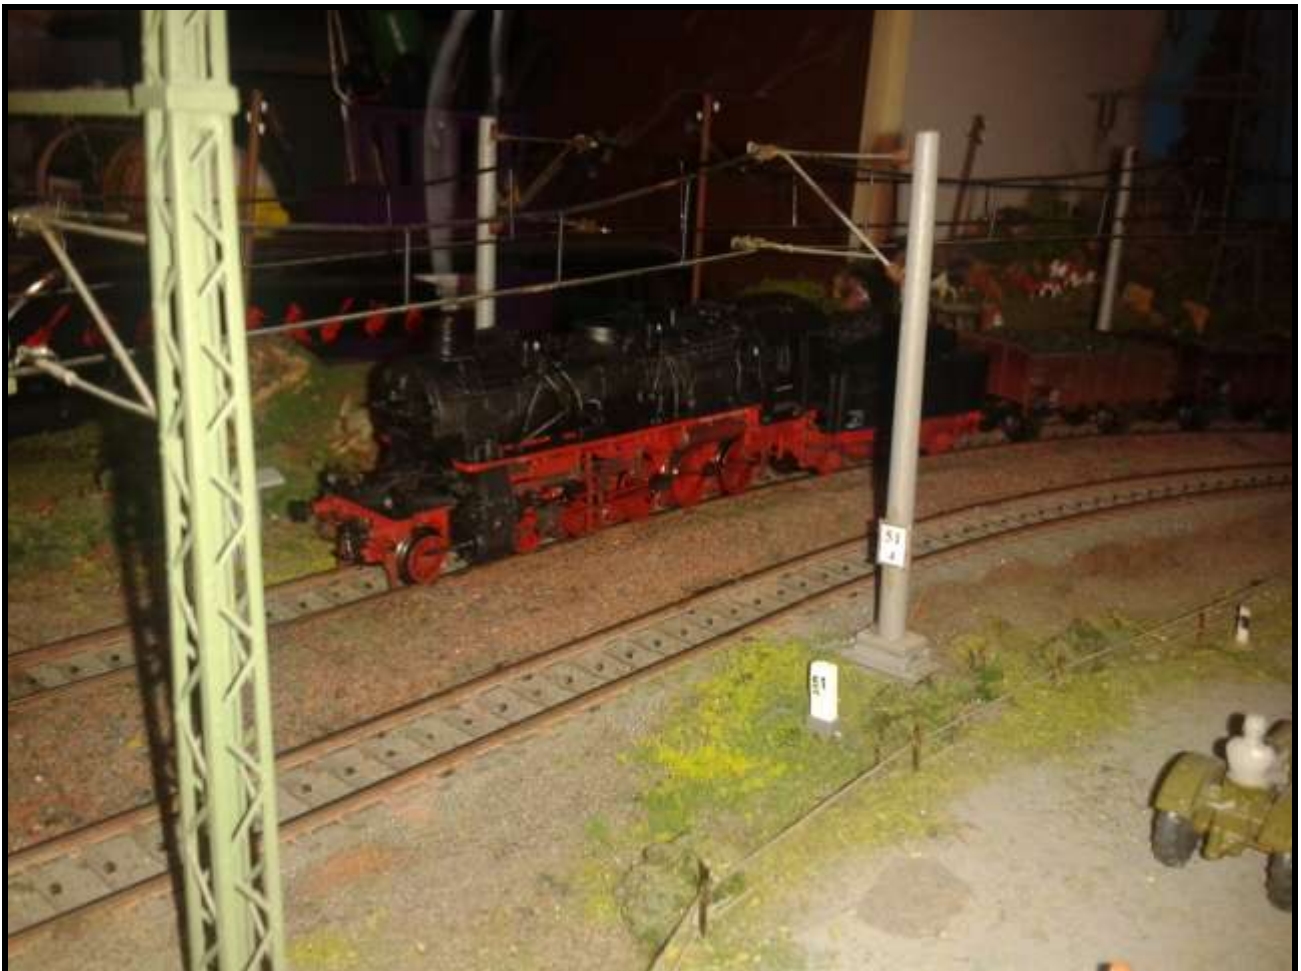
**Foto n. 14: il convoglio trainato perfettamente dalla Br 58 1836.**

Il traino è stato perfetto in qualunque zona del mio plastico che, come ripeto per chi non ha mai letto i miei lavori, non è impeccabile in ogni punto. Ciò non toglie che in presenza di tratti sconnessi un convoglio possa distaccarsi, ma ciò può accadere anche con i ganci tradizionali sia vecchissimi (relex) sia più recenti di tipo corto.

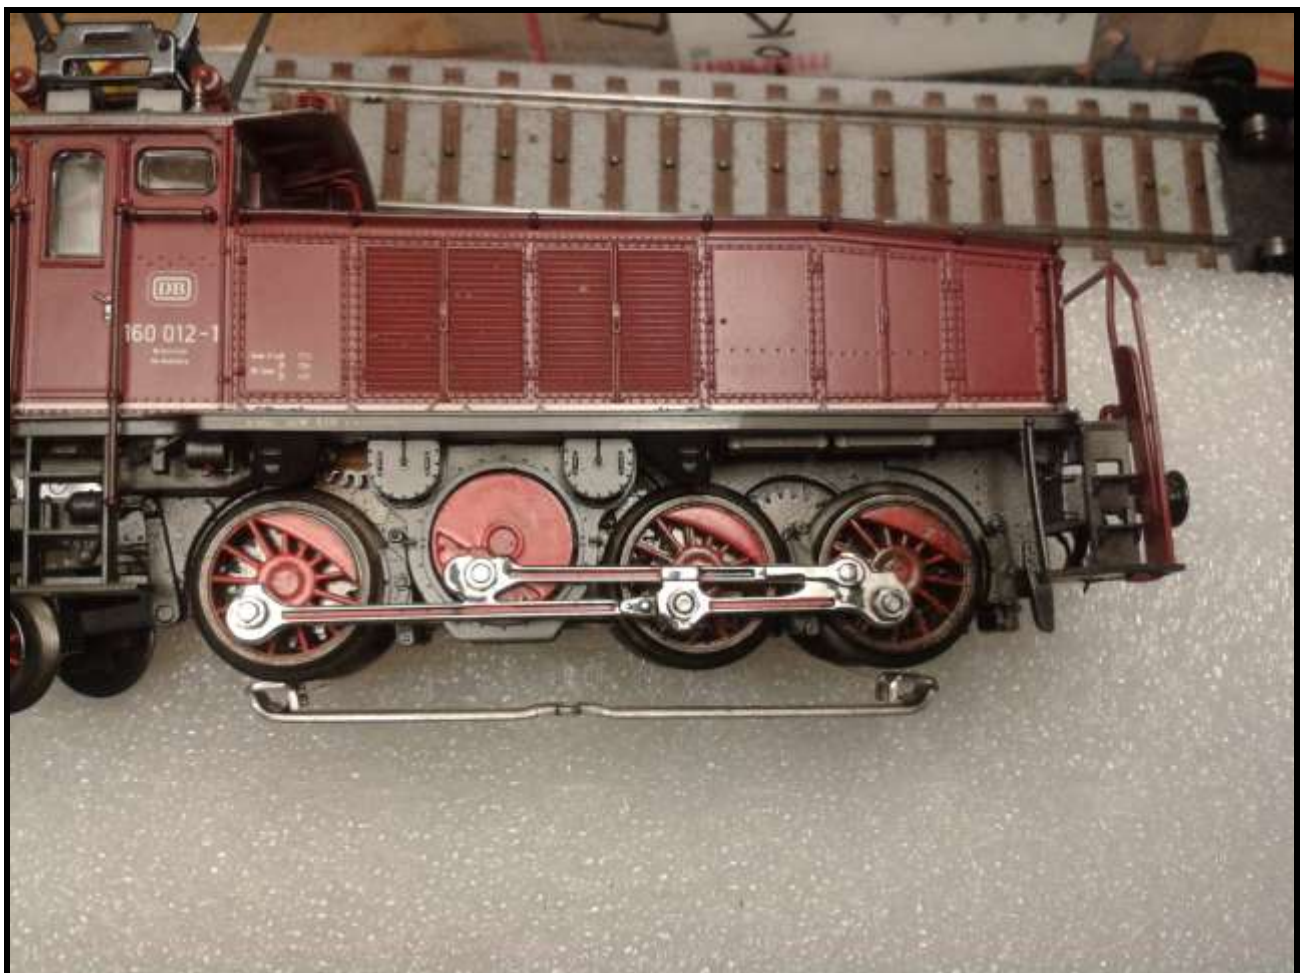
**Foto n. 15: il carrello motore con bielle nella 160 da manovra.**

Non che avessero tutti i torti, e lo si vede dalle mie **foto n. 15 e n. 16**, purtroppo inequivocabili: fu usato lo stesso carrello motore! Solo che nella vera 191, *della serie proposta da Märklin*, la scaletta d'accesso in cabina sarebbe dovuta essere in pratica a metà della ruota anteriore. Scandalo!

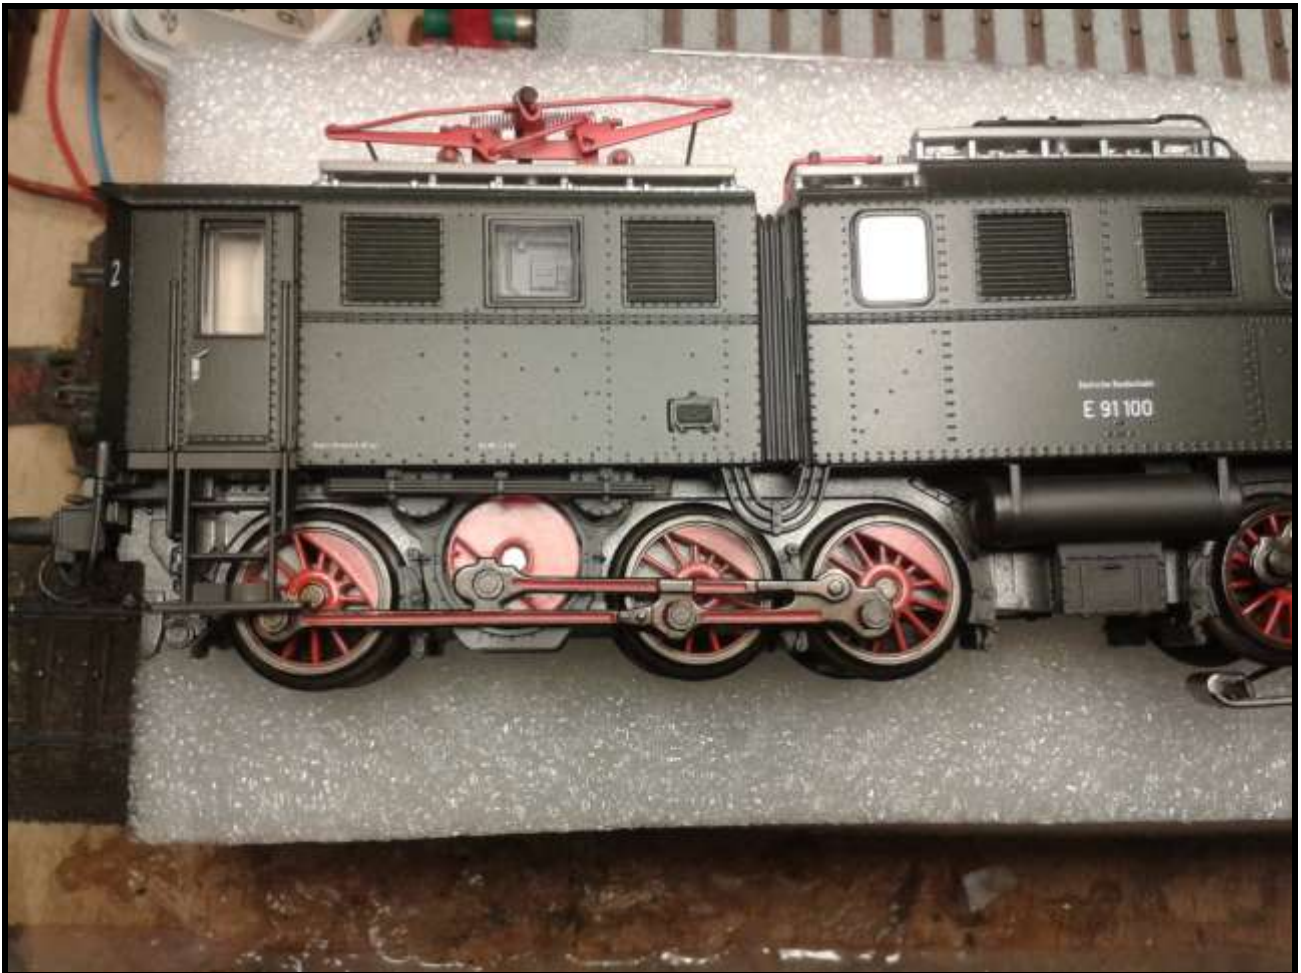
**Foto n. 16: il carrello della 191 è in pratica quello della 160 da manovra, mentre nella vera il passo era molto più ampio.**

Nel 1986 fu proposta dalla Märklin un'altra elettrica, con inversione elettronica di marcia del gruppo 191 (**art. 3329**) che disponeva di due carrelli motore simili a quello della 160 e qui *casò l'asino* e il pretesto (stavolta a ragione) per denigrare la Casa di Göppingen.

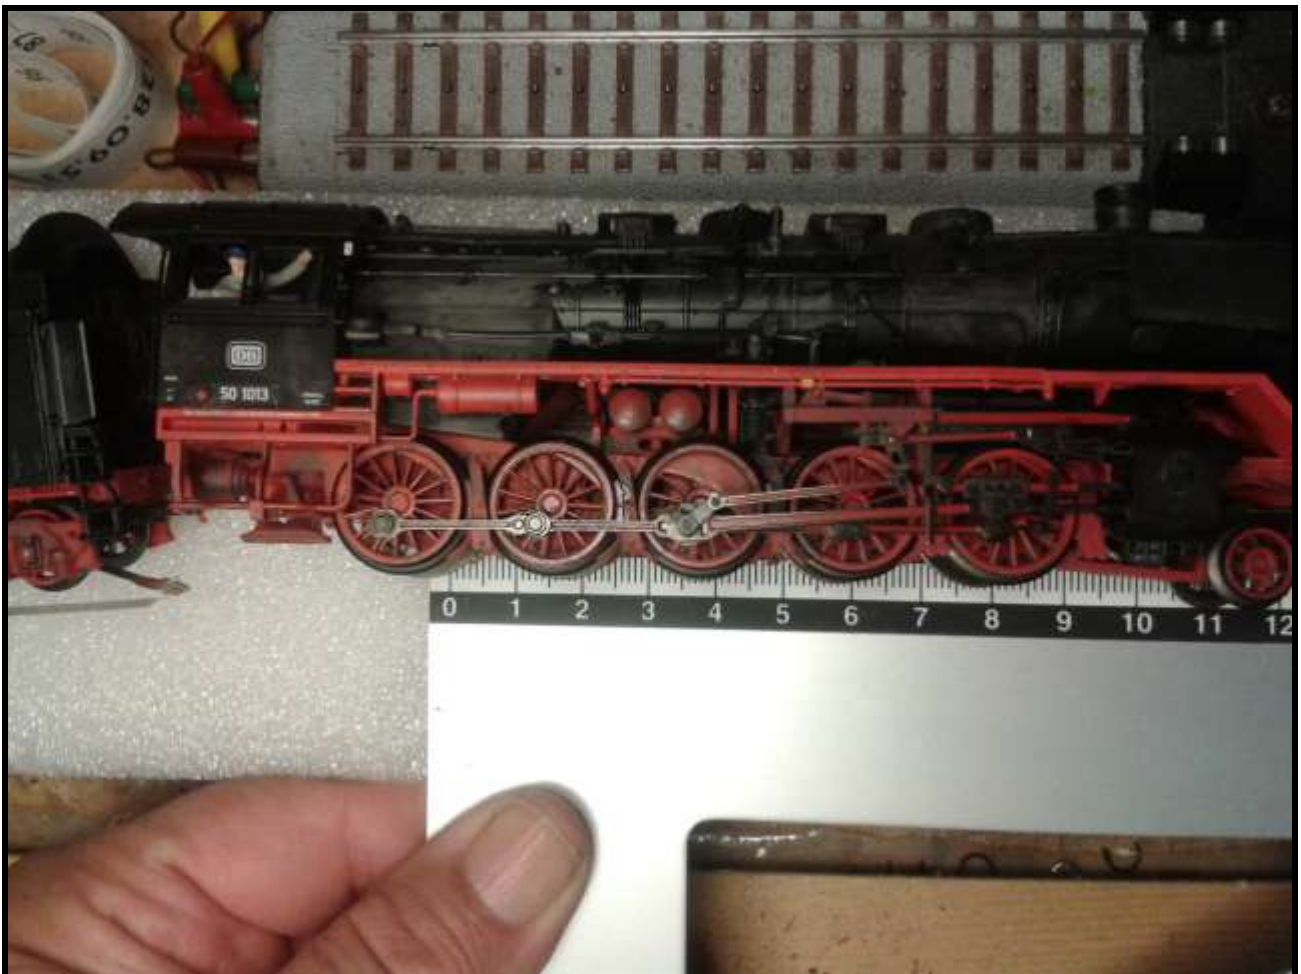
**Foto n. 17: il passo della Br 50 1013 del 2012 è di ca 7,8 cm.**

Ho confrontato con il calibro il passo delle ruote (da centro ruota a centro ruota) delle due vaporeiere; visivamente anche il gruppo della manovella, glifo ecc e, per fortuna, a parte il fatto che ambedue le locomotive hanno lo stesso rodiggio **1'E**, nulla è stato riproposto: nella

**Per agevolare la vostra comprensione ho usato per il confronto fotografico un buon righello, forse sarà poco scientifico, ma nelle immagini la numerazione è meno sbiadita che con il calibro.**

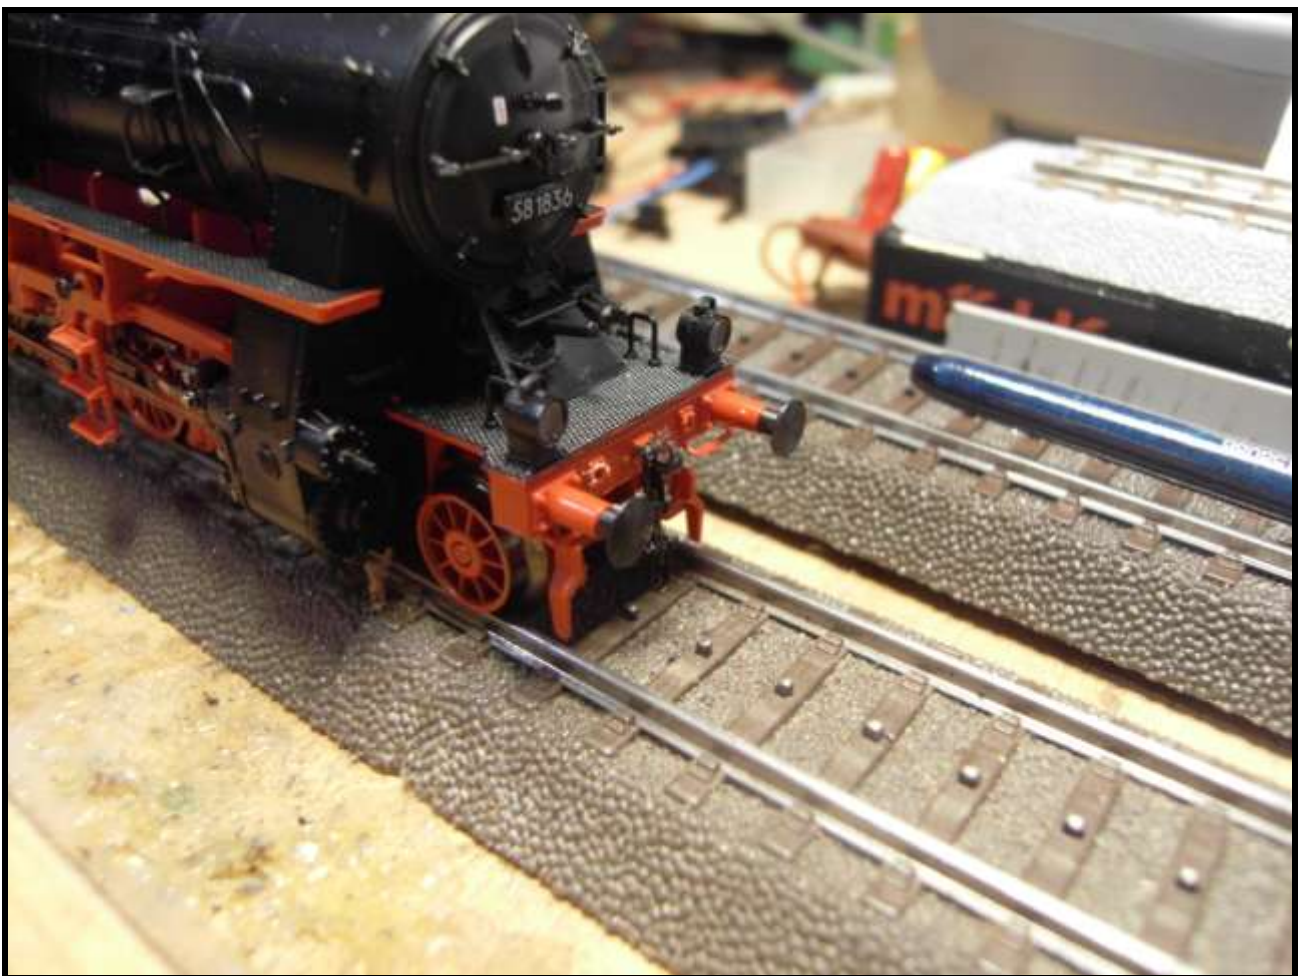
Foto n. 21: il carrello anteriore della Br 58 1836 è ... brutto.

Una proposta: perché non fornire un carrello opzionale più realistico, almeno per i collezionisti che desiderassero solo un modello da vetrina e forse anche per chi come me sa, per esperienza con modelli italiani Fulgurex, ch'è possibile l'utilizzo di ruote con *mini bordini* su deviatoi standard ... a patto di non far tallonare gli aghi dei deviatoi stessi?

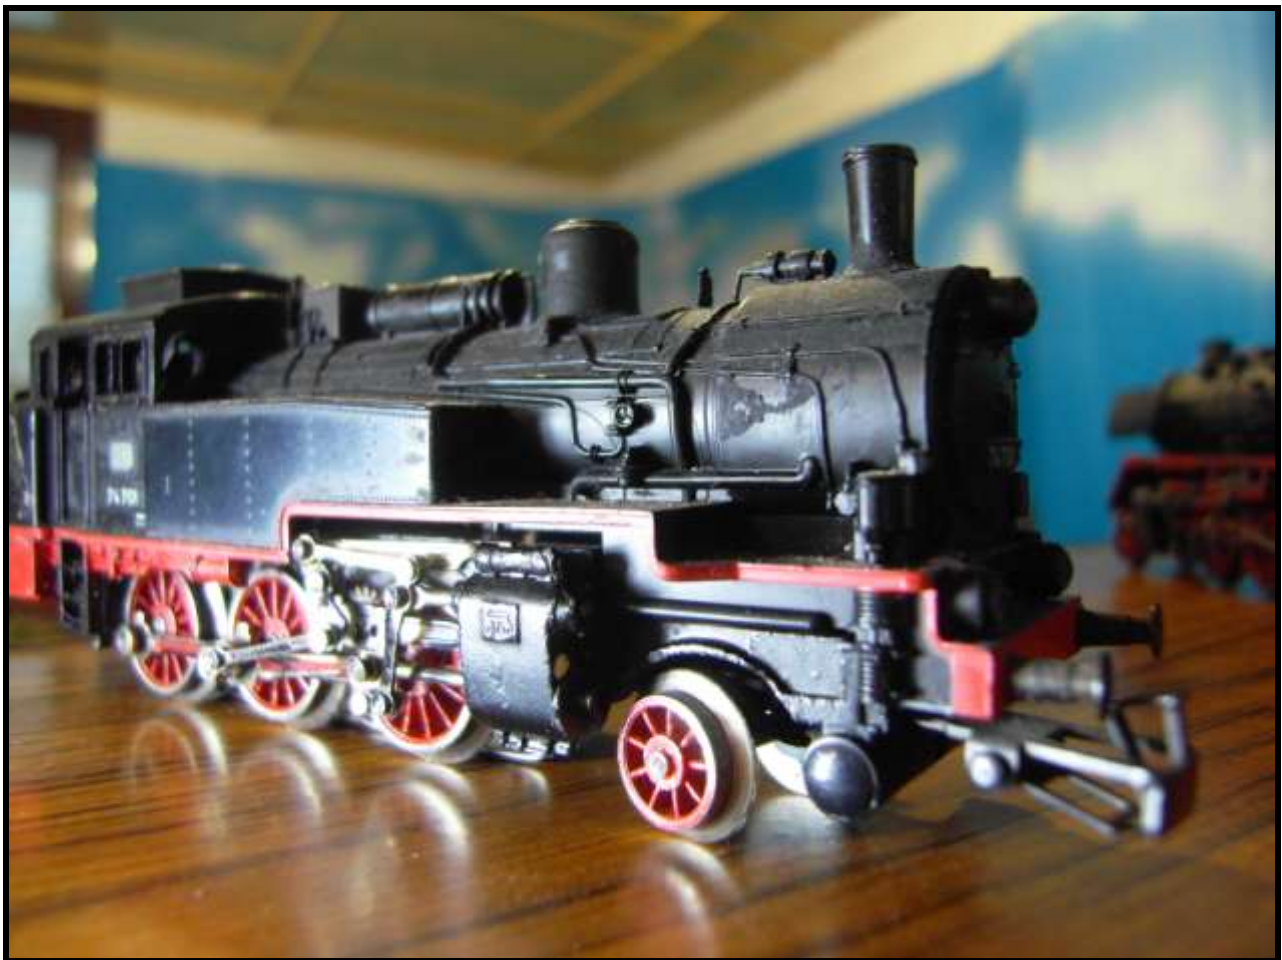
Foto n. 22: la Br 74 701, art. 3095 con il carrello portante dotato di un bordino esagerato, tipico della metà degli anni Sessanta/Settanta

Mi sembra un super modello, ben dettagliato, curato e perfettamente in grado di affrontare gli impegni di un plastico *casalingo*. I suoni sono ottimi, anche troppo alti, ma nulla ci vieta di abbassarli un po', anche se, dai miei ricordi di gioventù, so che una *vera* loco a vapore è tutto meno che silenziosa! Altro discorso riguardano le pecche estetiche che si riscontrano, da anni, nei modelli Märklin in H0: mancanza del tachimetro sul lato sinistro (perché in Germania come è noto la guida è a destra), la esagerata larghezza dei cerchioni e altezza dei bordini, soprattutto del carrello anteriore (visibilissimo!) che guastano tutte le mie fotografie e ripropongo una immagine della I parte (qui indicata come [foto n. 21](#)) per chiarire le cose. Certo, molto è stato già fatto, se pensate al carrello della Br 74 del passato remoto [foto n. 22](#), (già proposta nel mio [66° Capitolo](#), II parte) però... però.

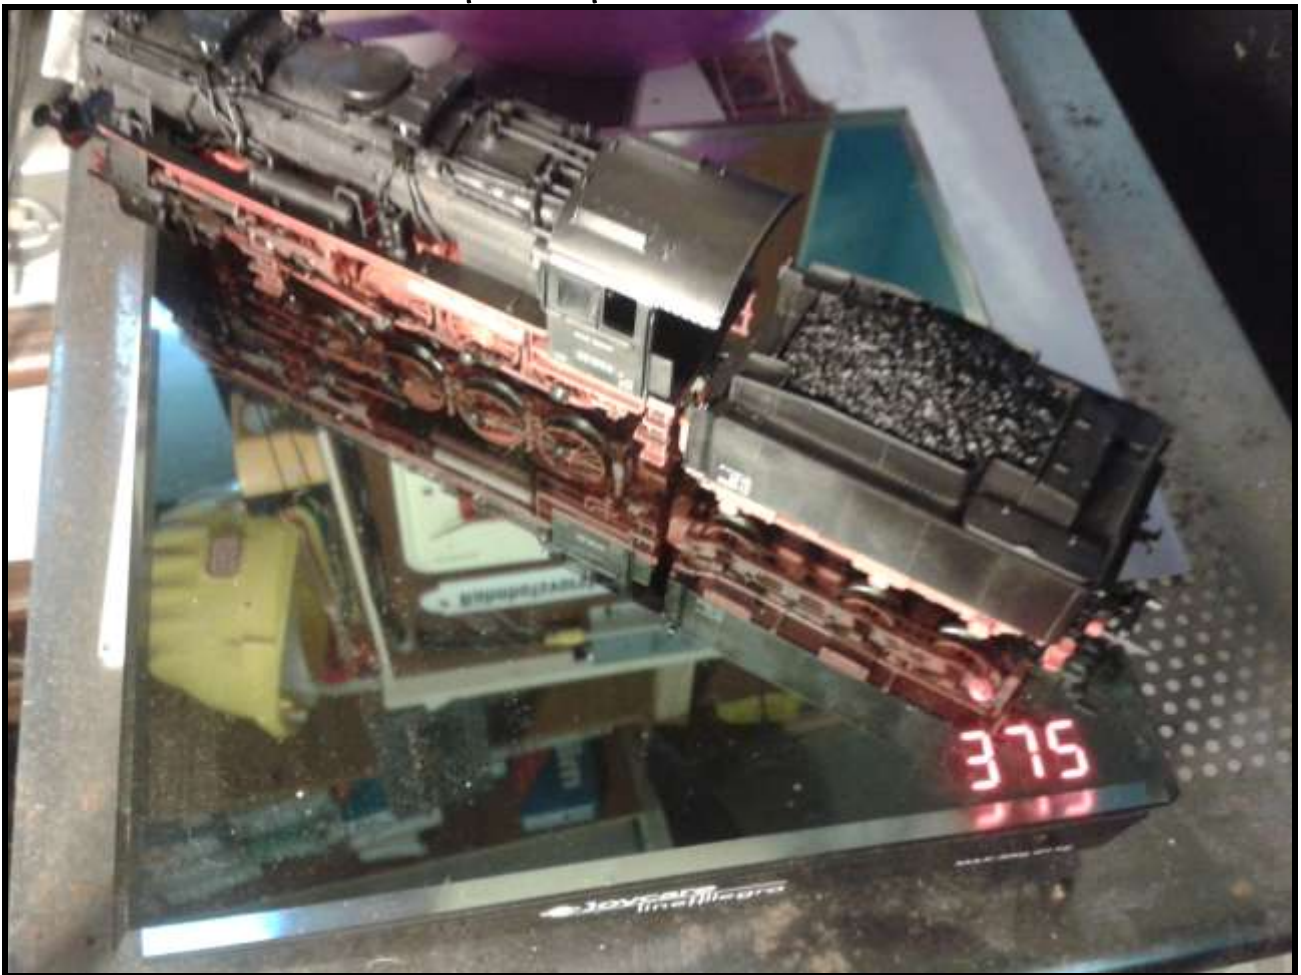
**Foto n. 23: il peso elettronico della Br 58 1836.**

Locomotiva	(Br) <sup>o*</sup> 58 1836 DB <b>art. 37589</b>
peso	<b>375 grammi***</b>
Pattino*	<b>E206 370</b>
cerchiature*	<b>7153</b>
dispositivo fumo*	<b>E600 250</b> (montaggio da sopra)
illuminazione	<b>Led</b>
carboncini	<b>Assenti nel motore E189 104</b>
