“UNA MODESTA PROPOSTA” PER MODIFICARE I PANTOGRAFI MÄRKLIN DBS 54

- Märklin art. 220433 -

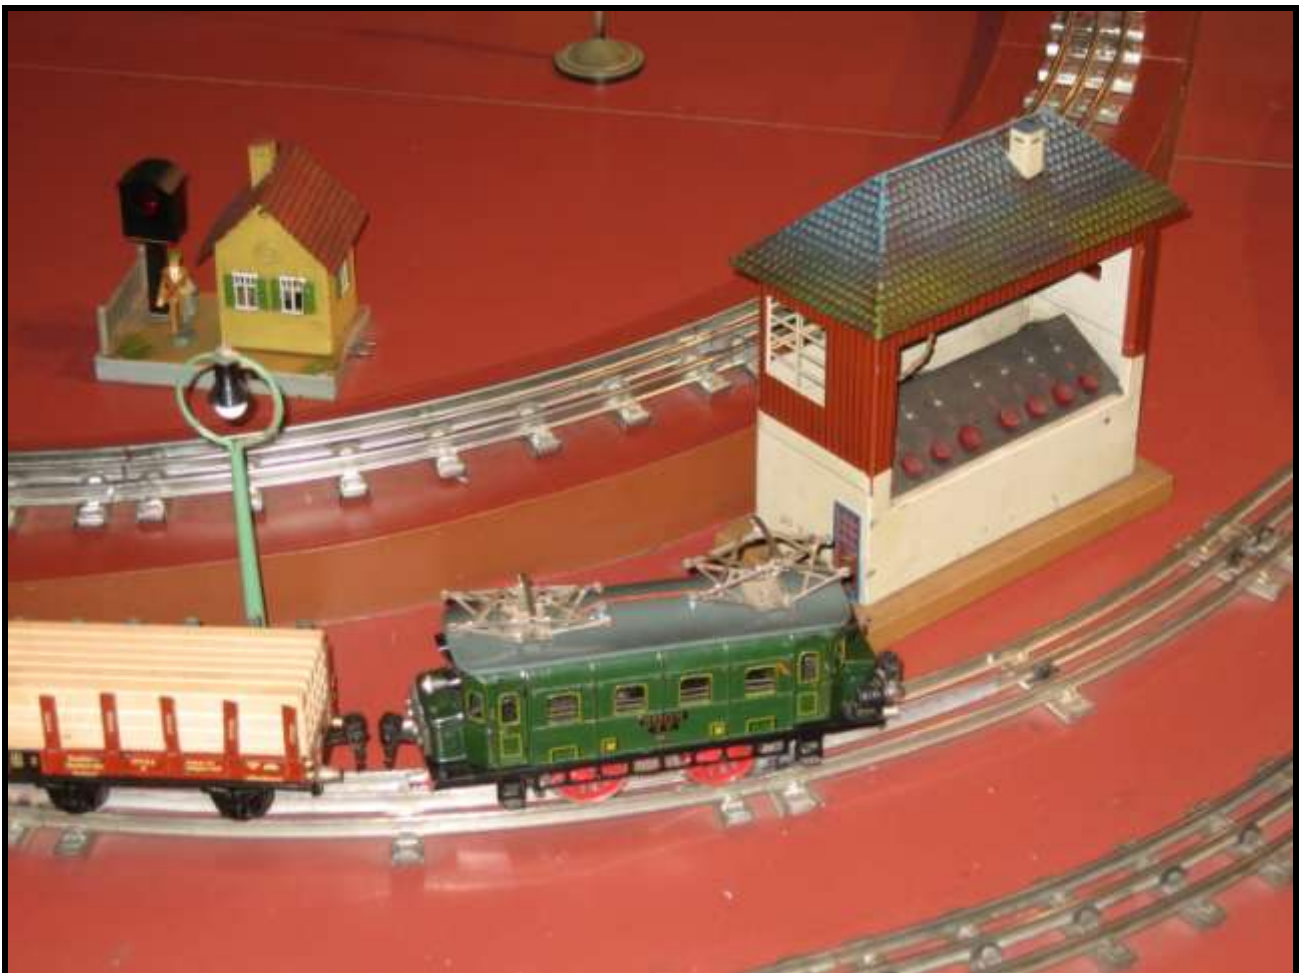
Foto n. 1: pantografi negli anni Trenta/Quaranta.

Negli albori del sistema in H0 i pantografi erano del tutto arrangiati, non molleggiati, *enormi* e persino taglienti: non avevano la pretesa di assomigliare a quelli reali, in quegli anni pionieristici non se ne sentiva nemmeno il bisogno. Molti archetti erano appena accennati.

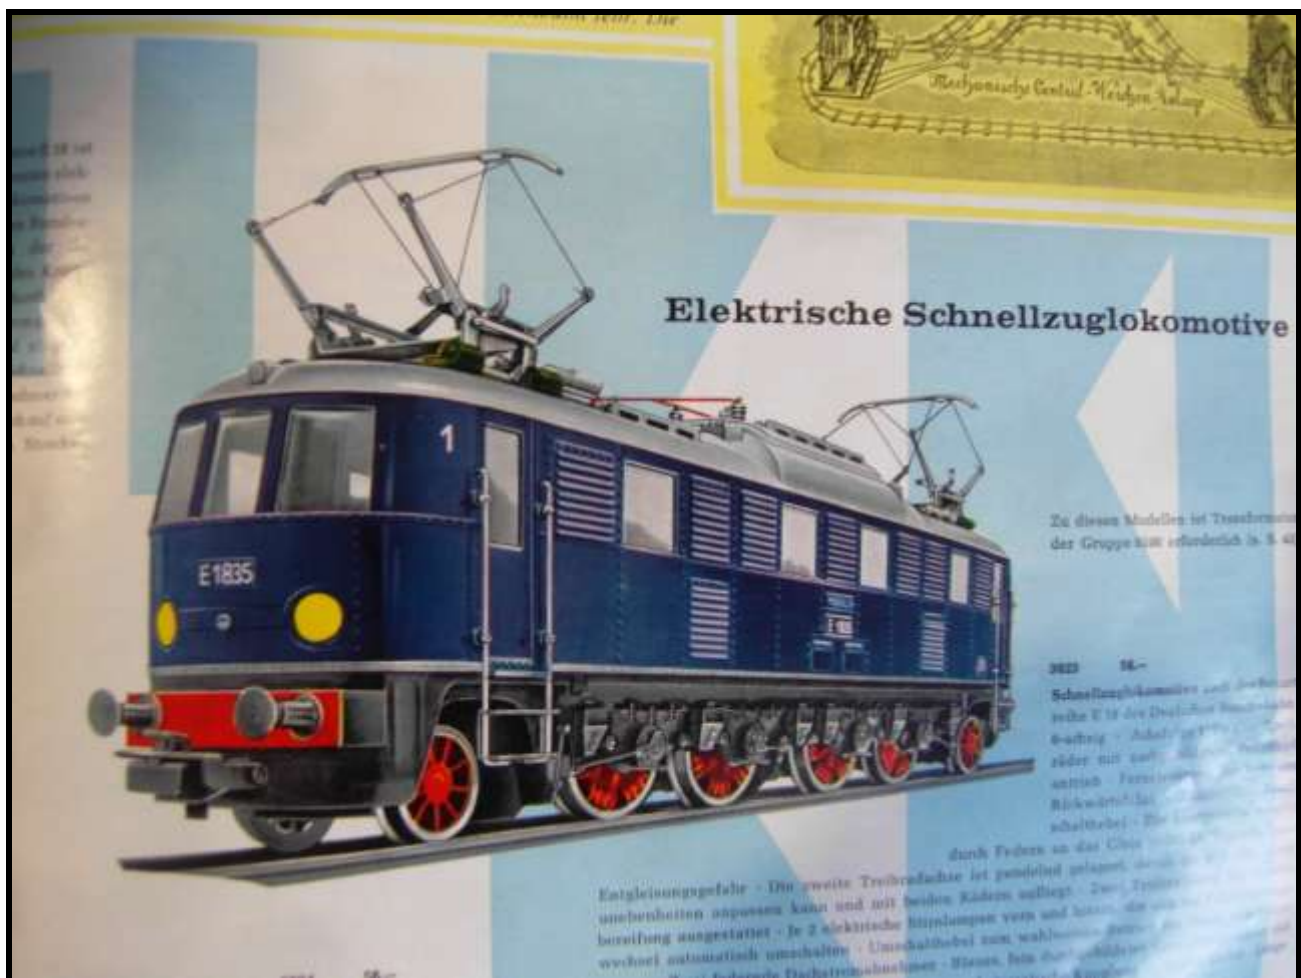
Foto n. 2: la E 18 (3023) con pantografi del 1959.

Da un certo punto di vista erano persino meglio concepiti di quelli più moderni, infatti il collegamento tetto/pantografo era meno invadente di quei **7218** usciti per motivi d'estetica all'inizio degli anni Sessanta!

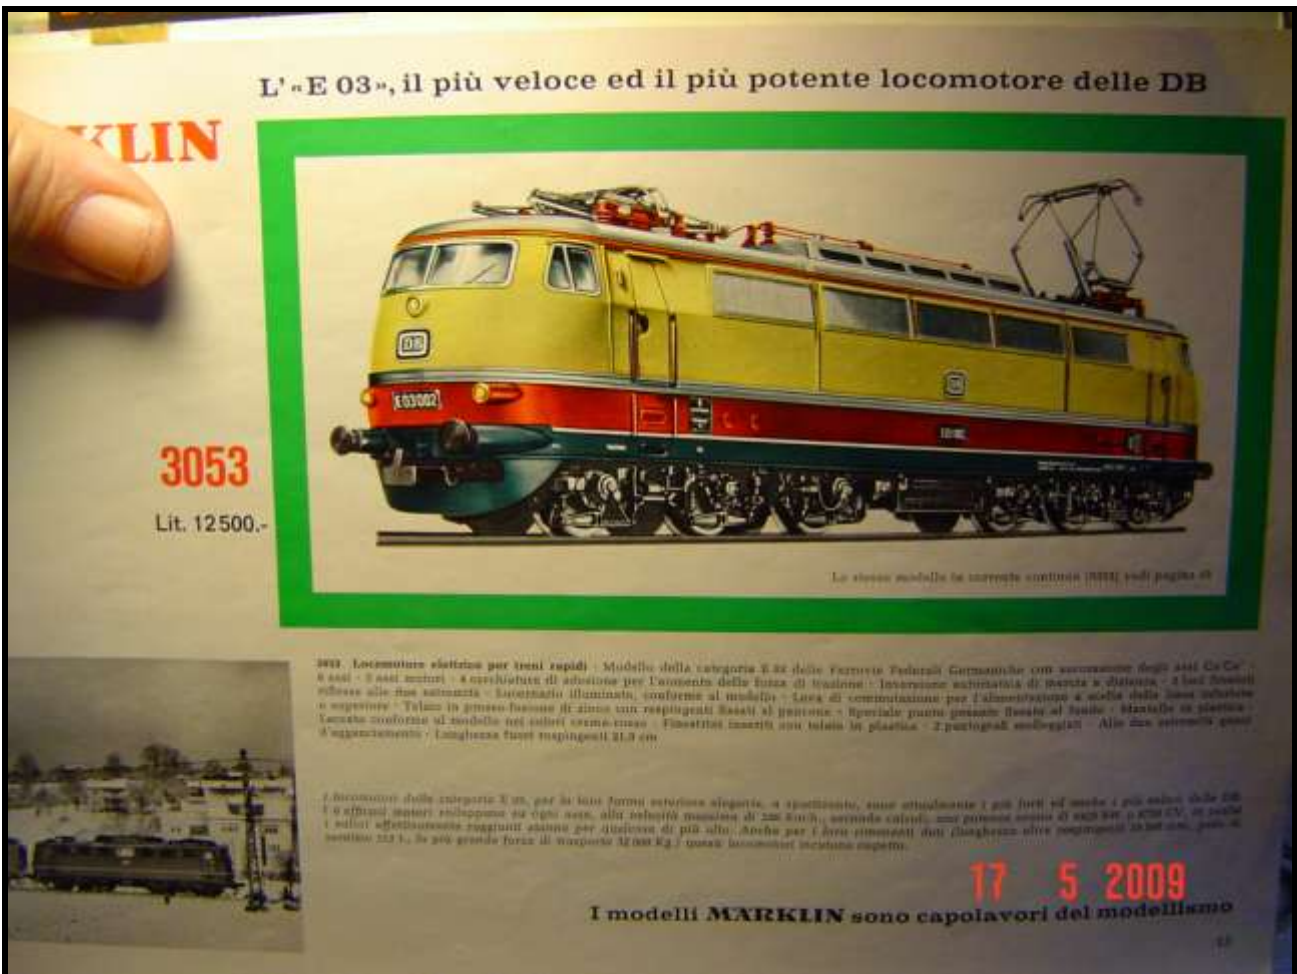
Foto n. 4: l' E 03 (1966) pantografo 7218 seppure lucido come le ruote.

Arrivò dunque il pantografo tipo tedesco **art. 7218** (oggi è nel catalogo ricambi come **art. 215000**), che era veramente funzionale perchè con uno strisciante così ben concepito che non si sarebbe mai impuntato con la vecchia linea aerea (montata *ovviamente* in modo corretto). Agli inizi il 7218 era, come le ruote dei modelli, lucente (vedi la **foto n. 4**) e fu montato senza ritegno su qualunque Ellok (finì anche sulla nostra FS E 424!), poi negli anni Ottanta fu annerito, vedi la **foto n. 5** di Marco Palazzo, scattata nel 2003 nel vecchio impianto di Merklingen. Questo tipo di pantografo era dunque applicato su ogni loco elettrica, anche svizzera (vedi la **foto n. 6** del coccodrillo **art. 3056**) o austriaca di derivazione E 94 DRG, DB (vedi la **foto n. 7** di una 1020 ÖBB). Per attenuare la bruttura di quei vecchi 7218 non c'era molto da fare e al massimo si potevano verniciare in rosso DB, come si vede dalla **foto n. 8**, scattata da Mauro Cozza nel 2002 nel mio vecchio impianto di Vibaden 2 (operativo dal 1998 al 2004). Per il resto le molle erano in posizione del tutto oscena, i 4 isolatori smezzati e il collegamento al tetto delle Ellok esagerato... forse *qualcuno* ha già capito *dove andrò a parare* in questo lavoro.

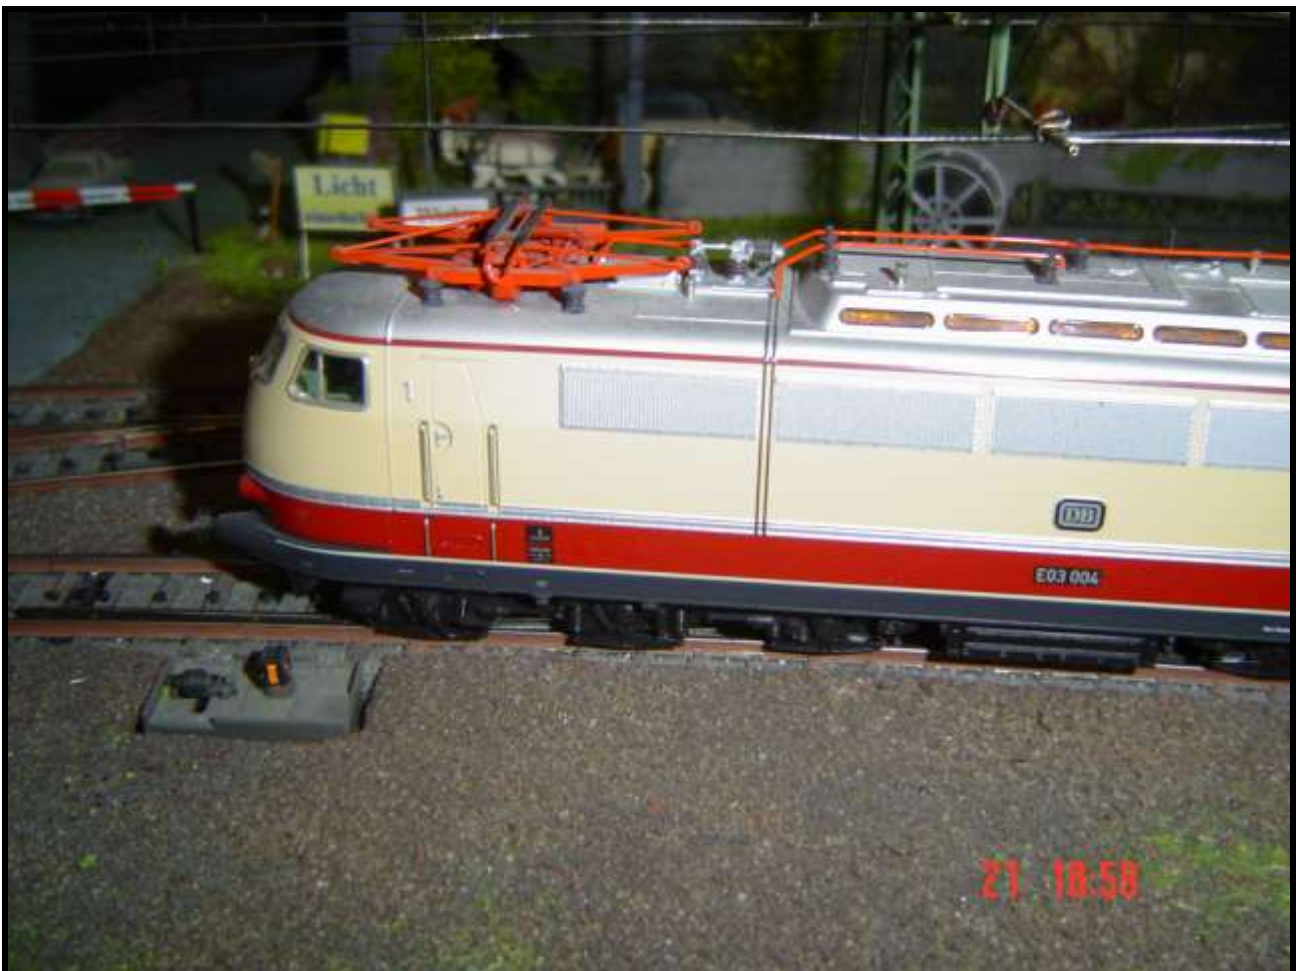
Foto n. 9: a Vibaden 3 il nuovo E 03 monta i pantografi art. 220433.

Nella **foto n. 15** si vede chiaramente che il dispositivo di sollevamento **NON** è assolutamente collegato al pantografo e che manca totalmente il meccanismo che parte dalla protezione di norma in color grigio, o rossa come nel caso di queste 103. Nella **foto n. 9** la E 03 004 modello **Exclusiv** del 2002, prima a montare i nuovi (allora) pantografi **220433** e ad avere una carrozzeria ed un telaio in metallo (**art. 39573**); nella **foto n. 12** la 103 193-9 del 2007 mfx tutta in metallo, ma con le viti ancora sul tetto (**art. 37571**); nella **foto n. 14** la E 03 001, al vero uno dei 4 prototipi, prima ad essere dotata di una carrozzeria smontabile da sotto, cioè con viti invisibili e una completa gamma di suoni, **art. 37575**, uscita nel 2009, infine nella **foto n. 15** il tetto della 103 195-4 **art. 37573**, uscita nel 2012, queste ultime due sono dotate di pantografi monobraccio con un basamento meno invasivo, esteticamente.

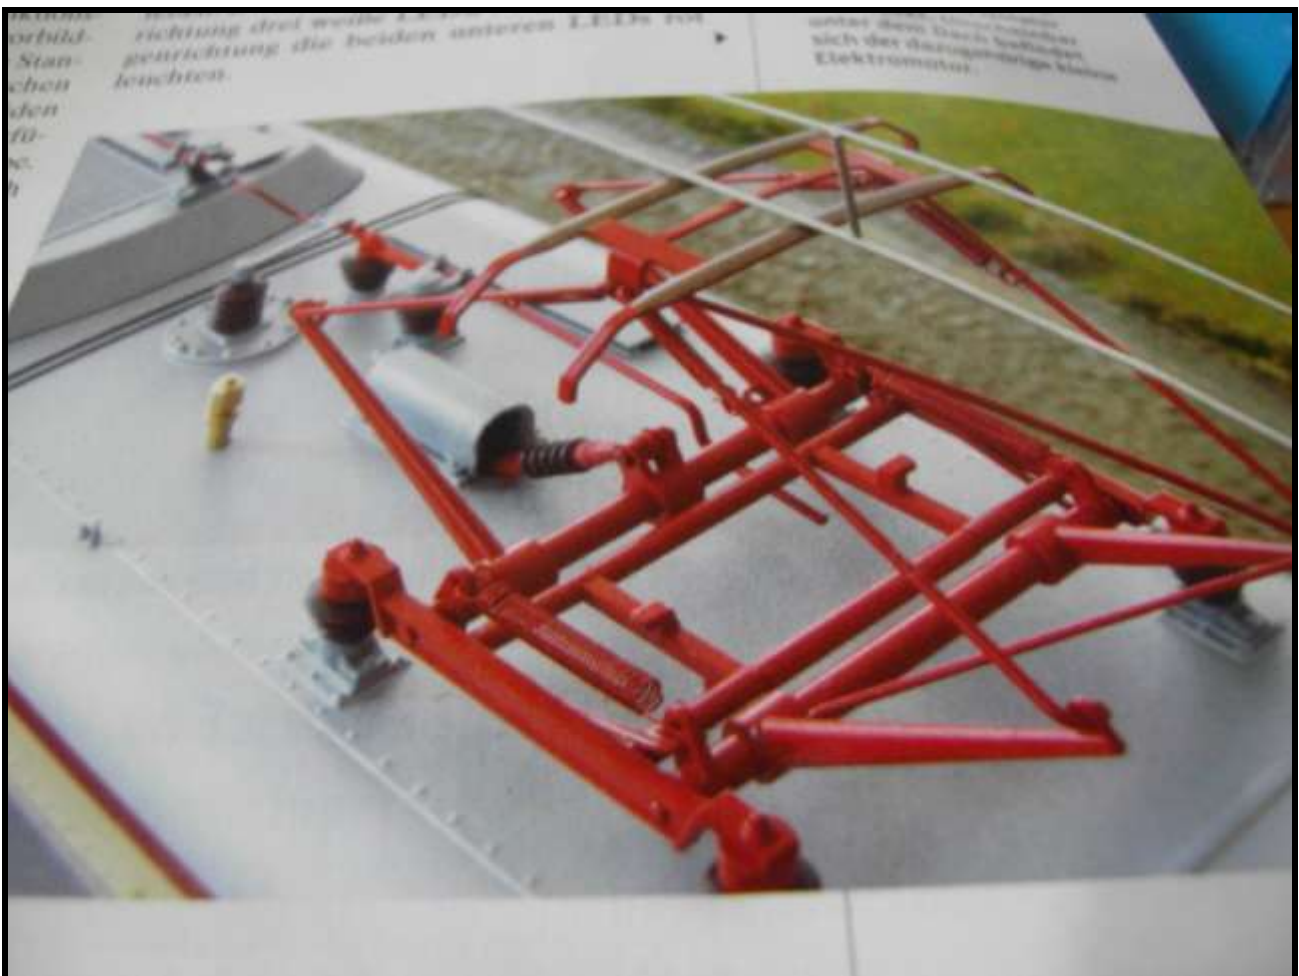
Foto n. 13: dispositivo (scala 1) di sollevamento pantografi in E 03 002

Al di là dei limiti della scala H0 che si palesano per esempio con quel rinforzo in plastica, oramai da modificare, alla base dei pantografi, del tutto inesistente al vero (confrontate la leggerezza del pantografo in scala 1, sopraelevato ed appoggiato sugli isolatori!), se fosse realizzato almeno un micro particolare in più, in scala 1:87, avremmo se non altro *l'illusione* d'un leveraggio (non funzionante certo) e non uno spazio del tutto irrealistico tra isolatore (del motore che eleva al vero

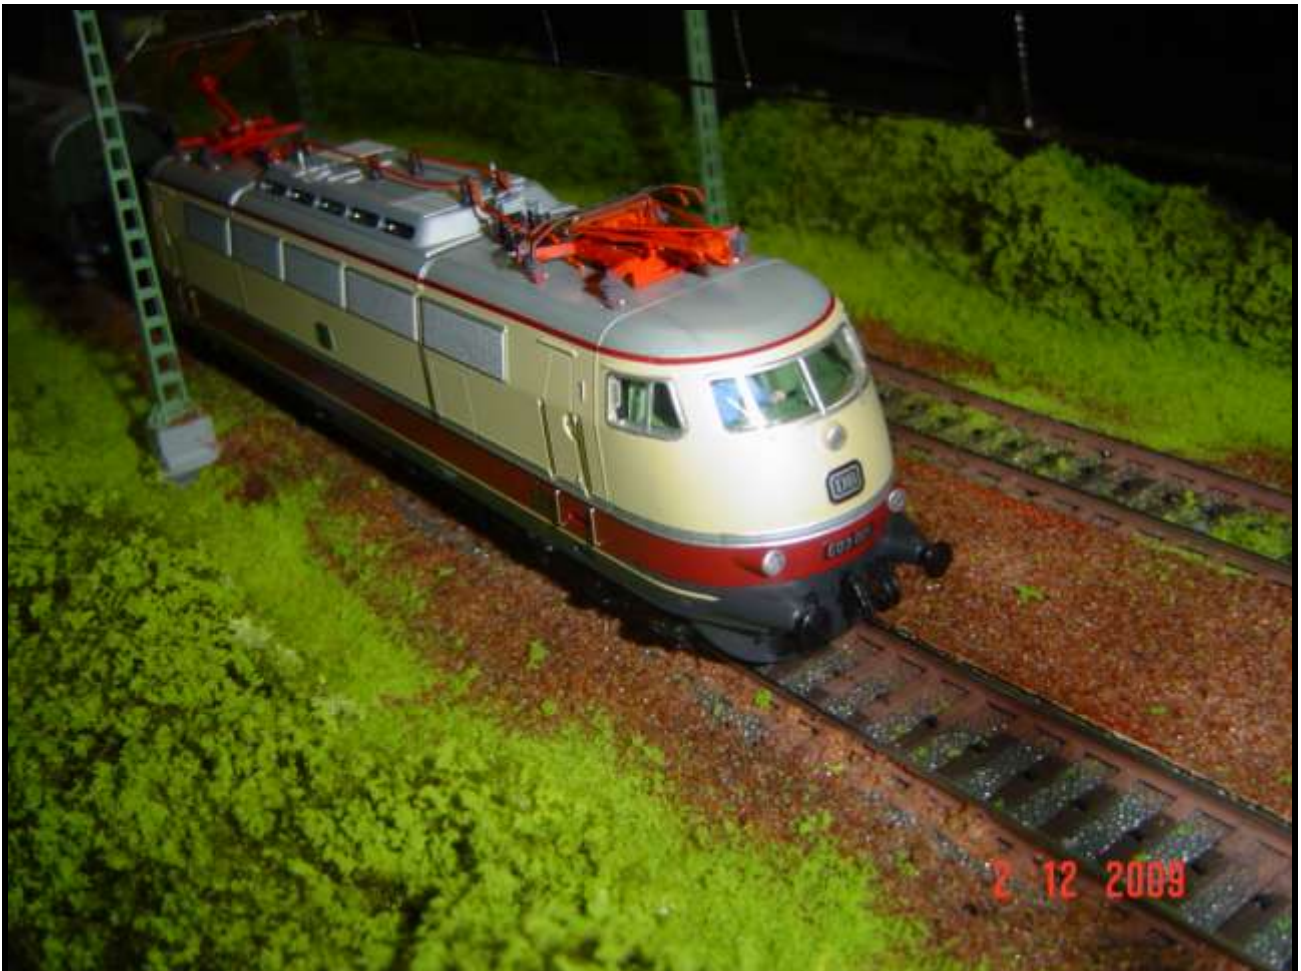
Foto n. 14: la E 03 001, con pantografo monobraccio, meno invasivo il collegamento al tetto esteticamente.

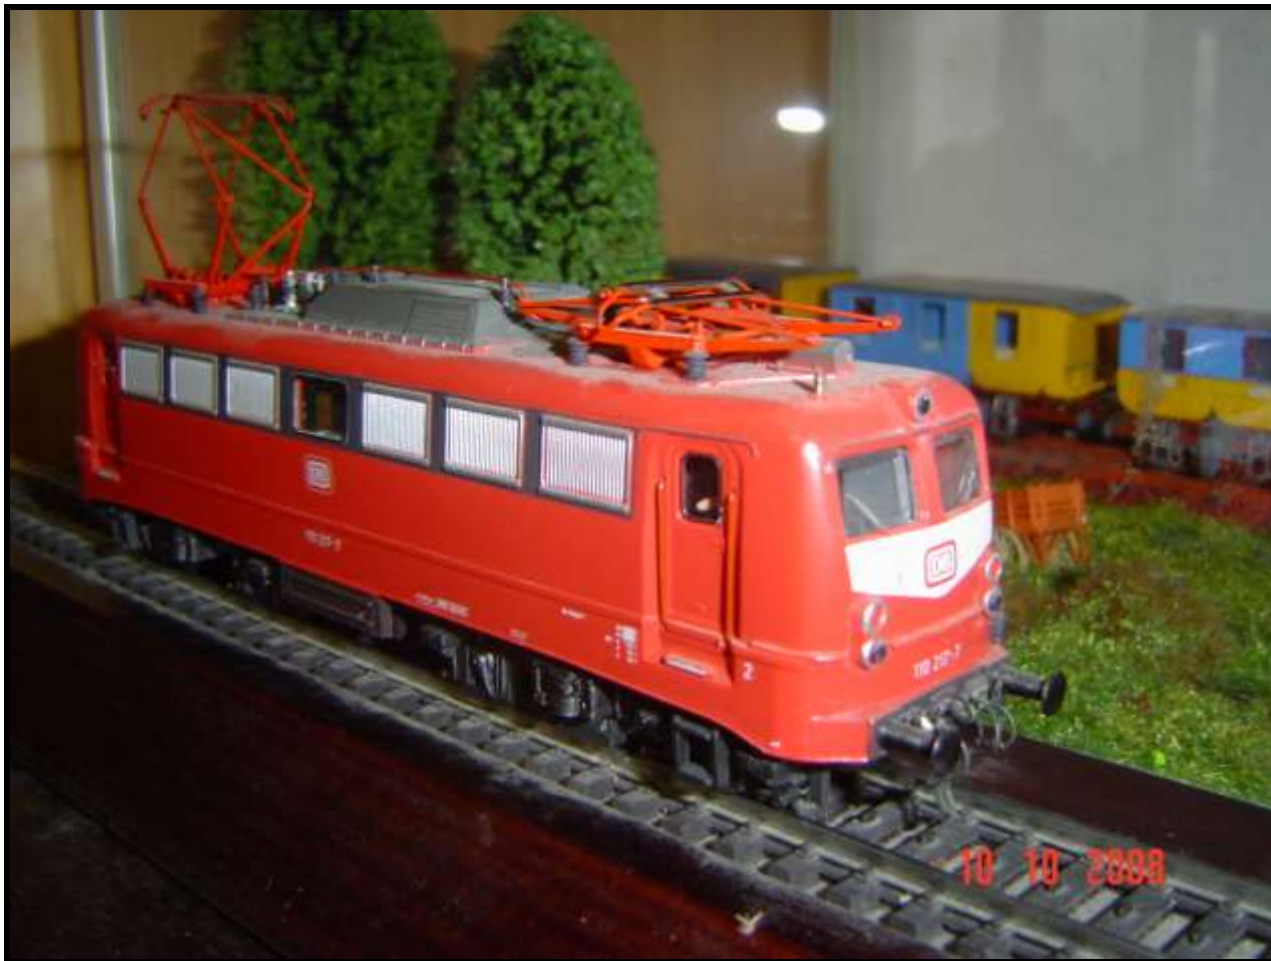
Foto n. 16: scelta per la modifica dei pantografi la 110 217-7 art. 3340.

La elettrica scelta per la modifica dei pantografi (foto n. 16) è uno dei miei modelli mixer, cioè un miscuglio di macchine diverse:

- a) la carrozzeria è quella della 110 217-7 modello del 1992, art. 3340;
- b) la macchina fu perfezionata con stupendi tubi dei freni in metallo della cessata Tecnotren;
- c) il corpo motore è di una digitale Motorola del 2001, la E 40 072 della confezione art. 29855, di cui avevo un “doppione”, loco dotata di tromba bitonale;
- d) i pantografo originali (7218) furono sostituiti con i più adeguati 220433.

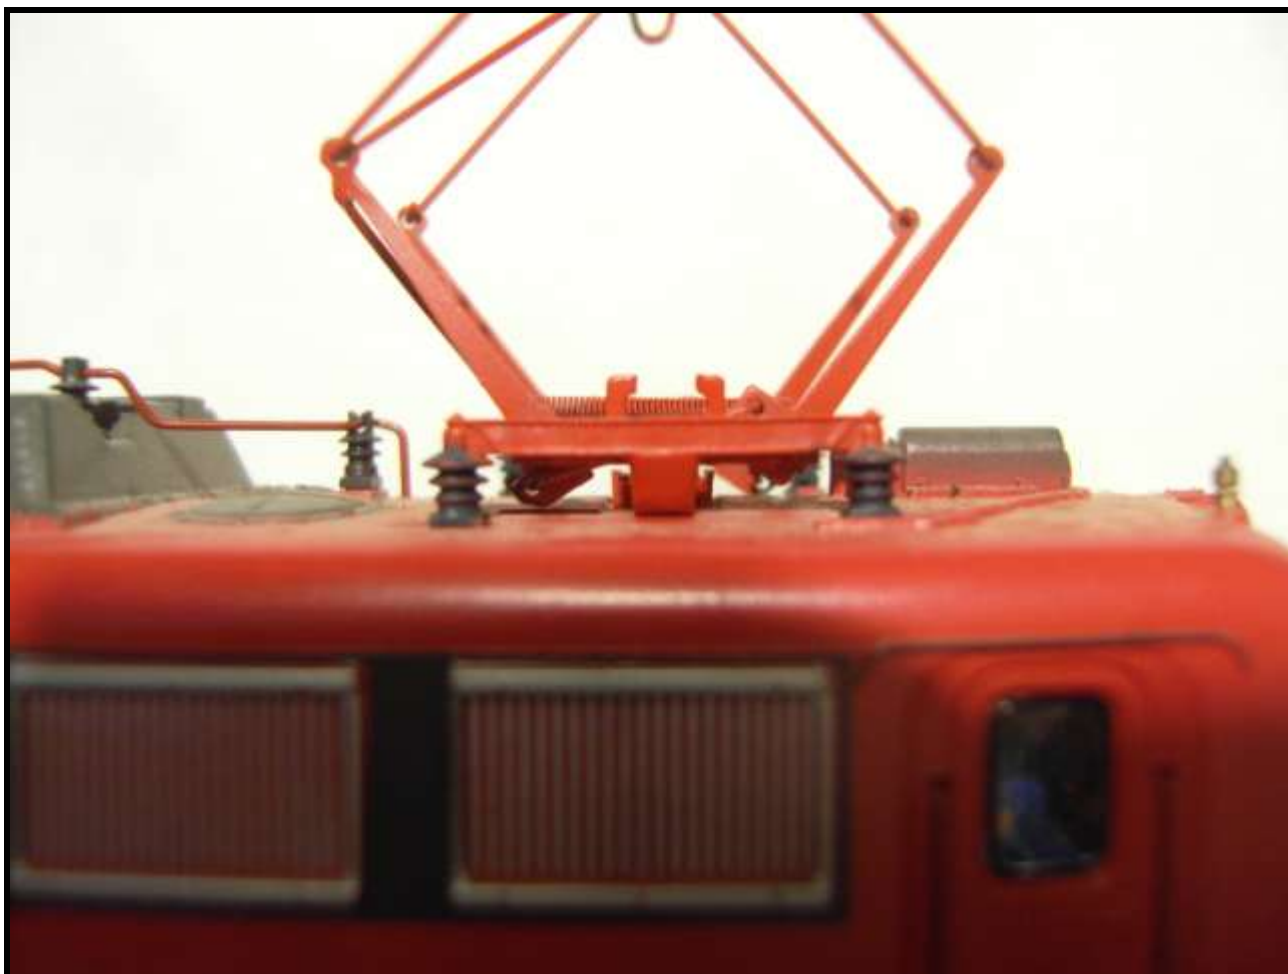
Foto n. 17: tetto e pantografi della 110 217-7 art. 3340.

La 110 217-7 ebbe dunque dei pantografi nuovi, ma, come vedete nella **foto n. 17**, al miglioramento dell'archetto più fine (in rosso fuoco DB, già verniciato dalla Casa di Göppingen) con strisciante più adeguato anche se ancora incompleto, non ha fatto seguito né il miglioramento degli isolatori sempre smezzati anche se con la mia verniciatura in grigio scuro *sembrano* interi e SOPRATTUTTO non è stata eliminata assolutamente o almeno modificata la vecchia obsoleta base in plastica avvolgente (perché trattiene anche gli isolatori). Per molti modelli *stranieri* (per i tedeschi) sui tetti le cose vanno meglio, perché ideati recentemente: due soli esempi le svizzere serie Re 4/4 I (**art. 37045**) o i nuovi "Cocodrilli" del 2013 (**art. 37565** ecc). In questi casi e in altri il collegamento al tetto si limita ad un cilindretto centrale per la vite di blocco e collegamento elettrico, non è *l'optimum*, ma è meglio dello strano *coso* che sovrasta le elettriche tedesche (e qualche altra di loro derivazione) e che fa proprio rabbia.

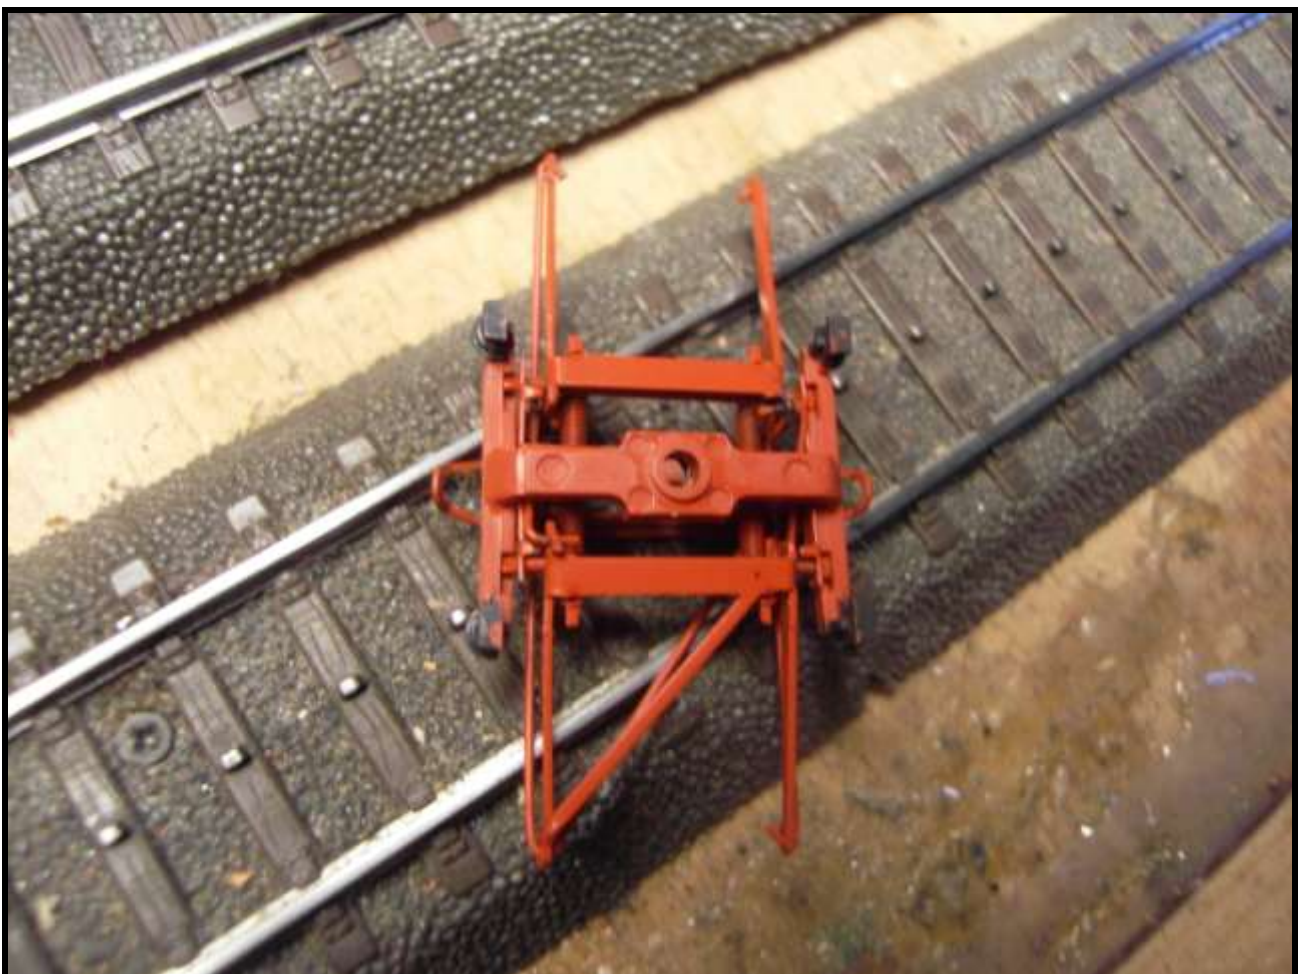
Foto n. 19: si inizia smontando il pantografo.

Nella **foto n. 19** il pantografo smontato e già con isolatori verniciati, che, per semplificare al massimo, sono dalla Märklin invece lasciati in un rosso assolutamente irrealistico.

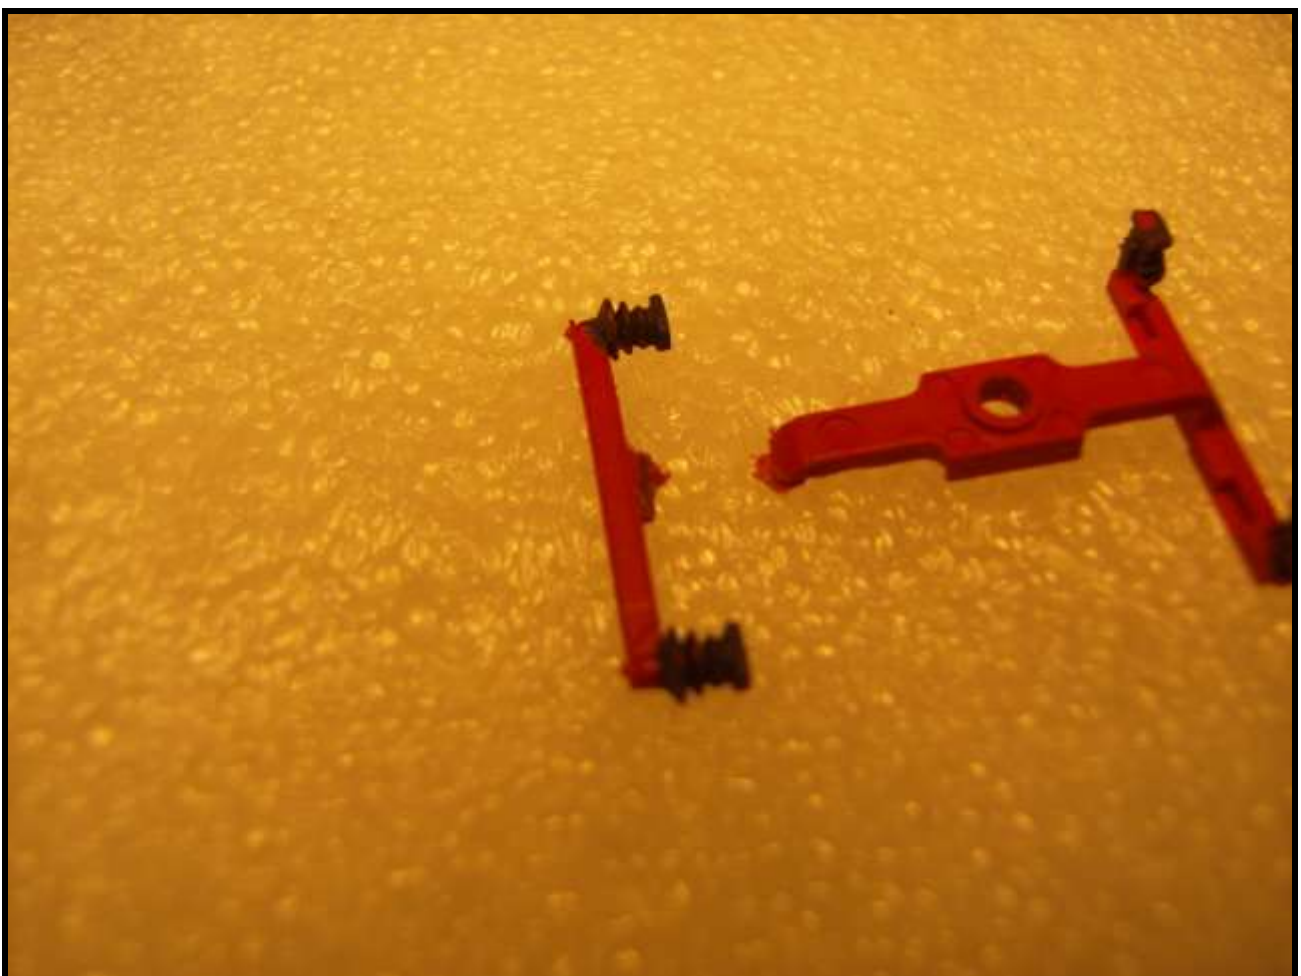
Foto n. 22: eventuali sbavature vanno eliminate.

Nella **foto n. 22** anche con il seghetto si possono creare delle sbavature che vanno eliminate con una piccola lima piatta. Nella **foto n. 23** si ponga attenzione alla posizione del pollice e della lima, per evitare di rovinare le delicate fiancate o, peggio, gli isolatori.

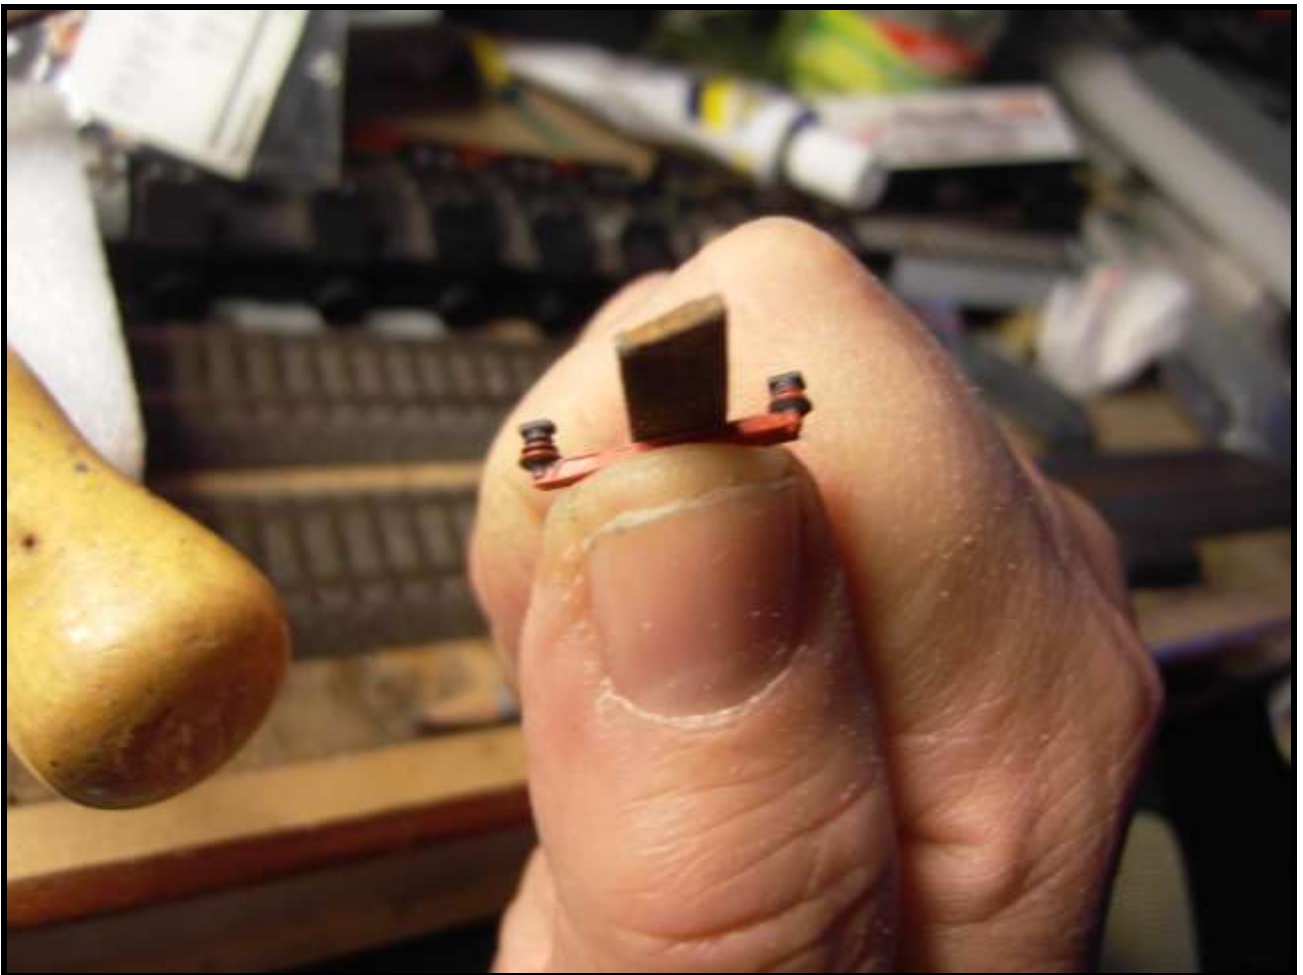
Foto n. 23: con la lima e la corretta posizione del pollice.

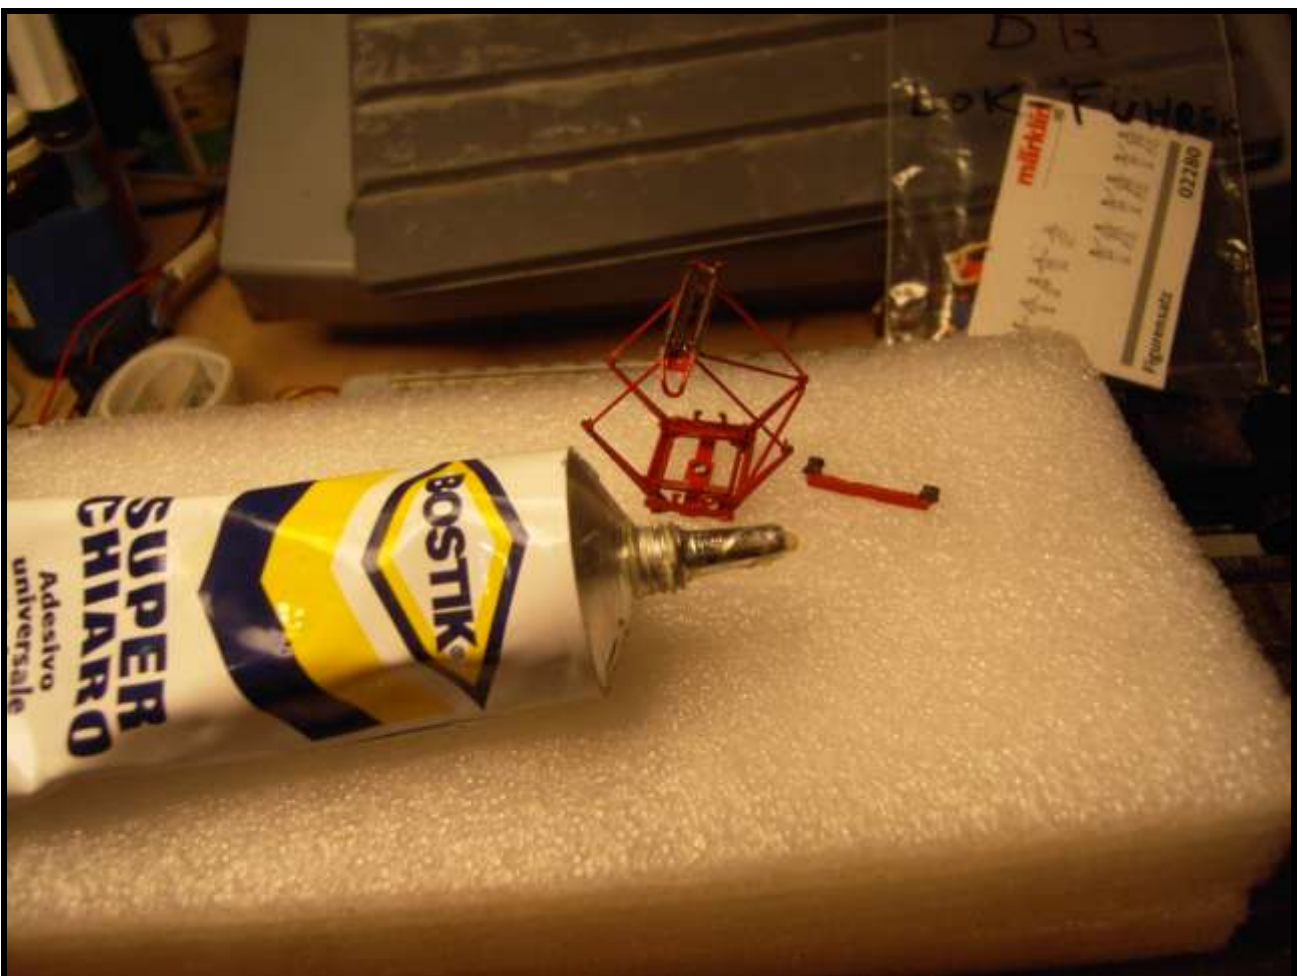
Foto n. 24: usare una colla come il Bostik.

Nella **foto n. 24** la colla tipo Bostik che ho deciso di utilizzare dopo aver sperimentato altri tipi inutilmente, così nella **foto n. 25** si vede che la colla non va passata assolutamente sulle infossature laterali che accolgono le parti mobili visibili nella **foto n. 26**.

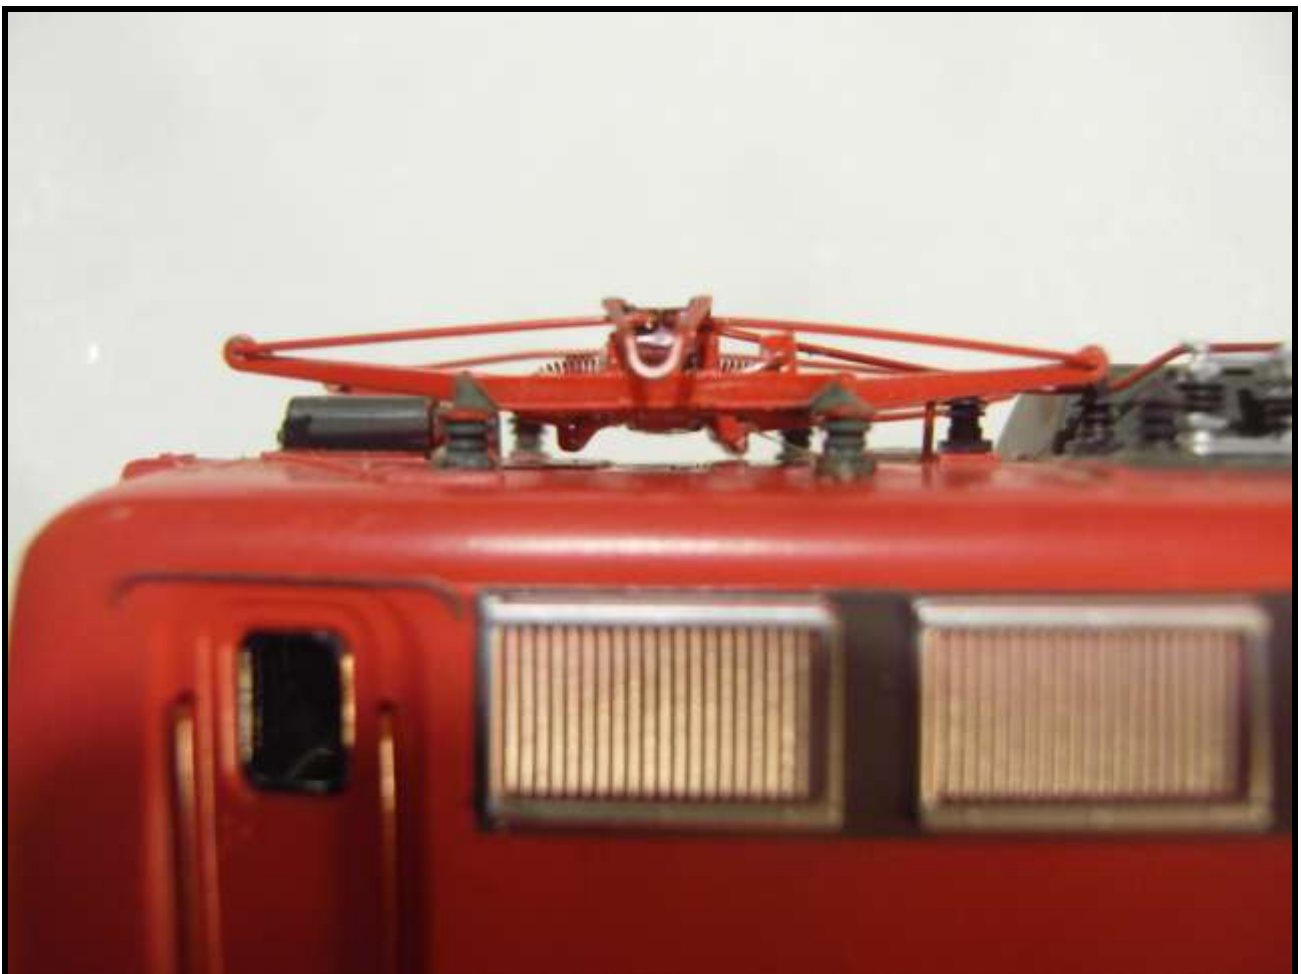
Foto n. 29: il pantografo in posizione chiusa.

La loco elettrica scelta per la modifica dei pantografi (**foto n. 28**) è pronta e si nota ora bene il vistoso spazio libero tra pantografo e tetto, che rimane tale anche a pantografo abbassato (**foto n. 29**).

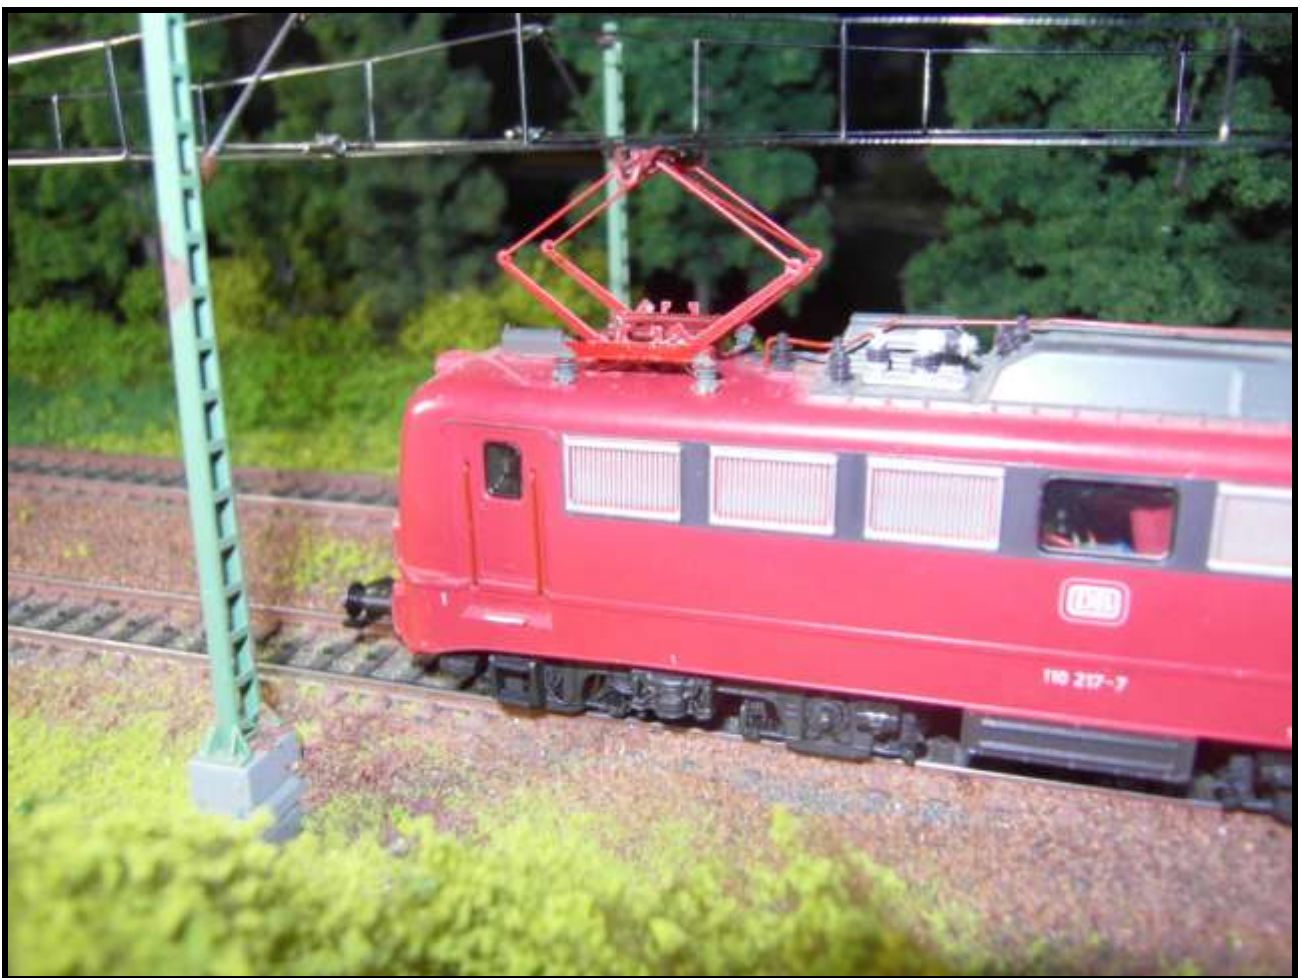
Foto n. 30: collaudi sul plastico di Vibaden.

Il collaudo è stato effettuato sia con un solo pantografo modificato che con entrambi, l'archetto in presa (ripeto solo meccanica), grazie alla più che collaudata posa della linea aerea nel mio impianto di Vibaden, si è comportato perfettamente... se però un modellista volesse seguire le *mie pazzie* si ricordi che l'incollaggio è delicato e che incagliare un archetto, già grave con i *pantografi normali*, qui sarebbe spettacolare!

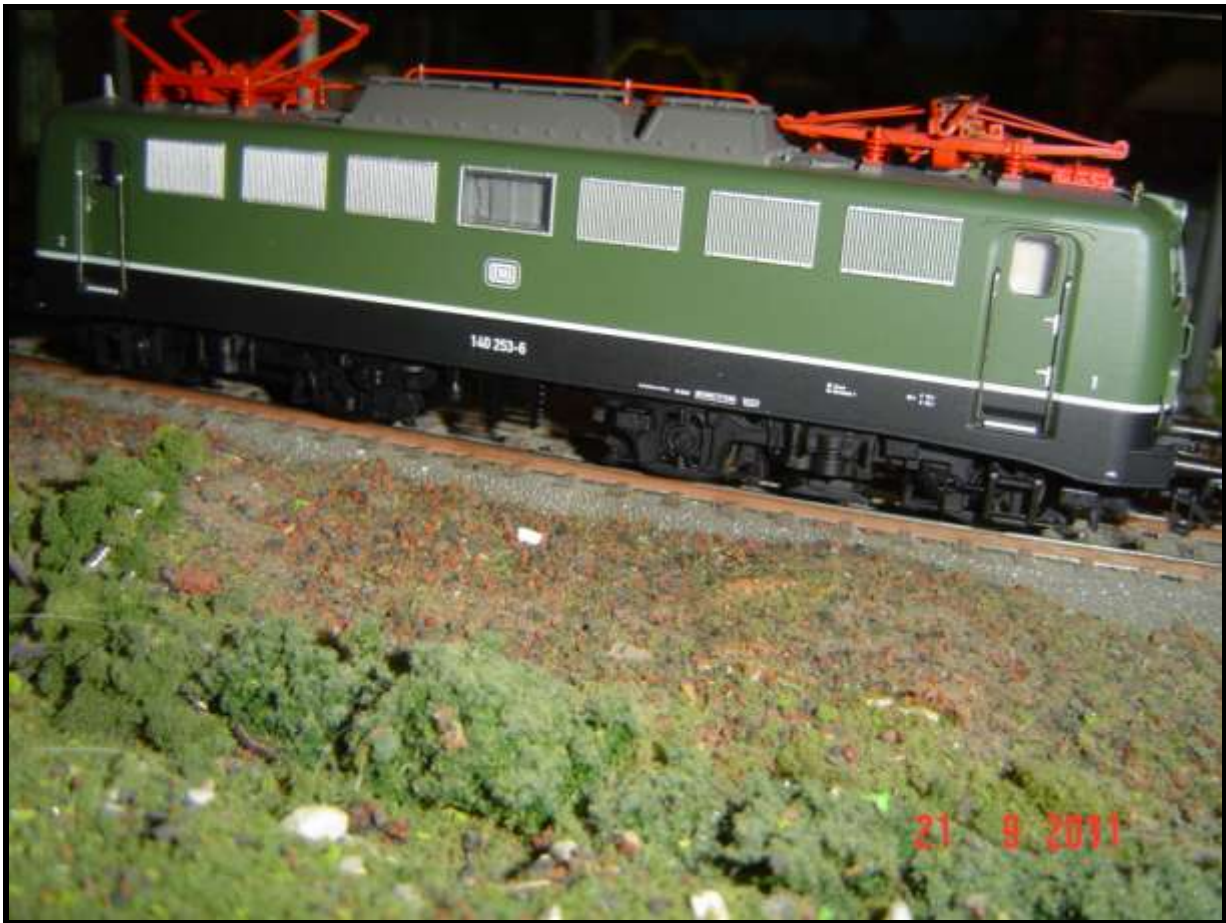
Foto n. 32: una 140 253-6 del 2011, ancora senza modifiche.

Nelle foto seguenti metto in evidenza che una elettrica con i pantografi forniti di serie, con servo motore in color rosso e senza neanche gli isolatori verniciati come si vede per la 140 253-6 del 2011 ([art. 37404](#)) nella [foto n. 32](#) è, allo stato attuale del gusto raffinato di molti modellisti, oramai improponibile.

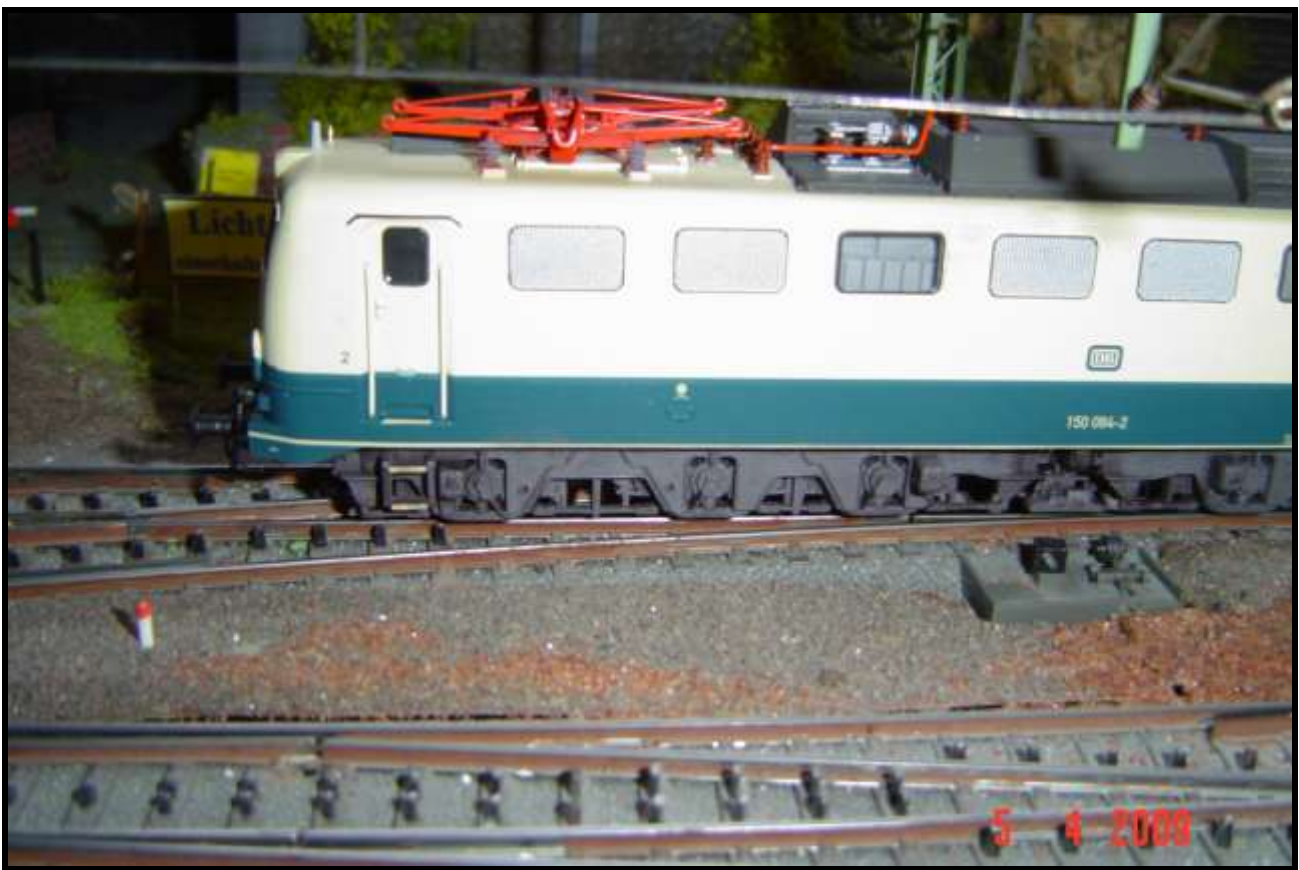
Foto n. 33: in questa 150 084-2 (art. 39501) gli isolatori e i carrelli sono stati verniciati ed invecchiati.

Nella [foto n. 33](#) si può ben vedere che, nonostante la verniciatura degli isolatori, l'invecchiamento delle guanciole dei carrelli, il mio e il vostro occhio, prima serenamente tranquillo ora, da me imbeccato con *tanta cattiveria*, punta inesorabilmente verso quella macchia rossa in mezzo ai pantografi della pur bella 150 084-2 ([art. 39501](#) del 2008). In fondo è come avervi fatto assaggiare il *frutto proibito* del bene e del male nel Giardino dell'Eden.
