“UNA MODESTA PROPOSTA” PER MODIFICARE I PANTOGRAFI MÄRKLIN DBS 54

- Märklin art. 220433 -

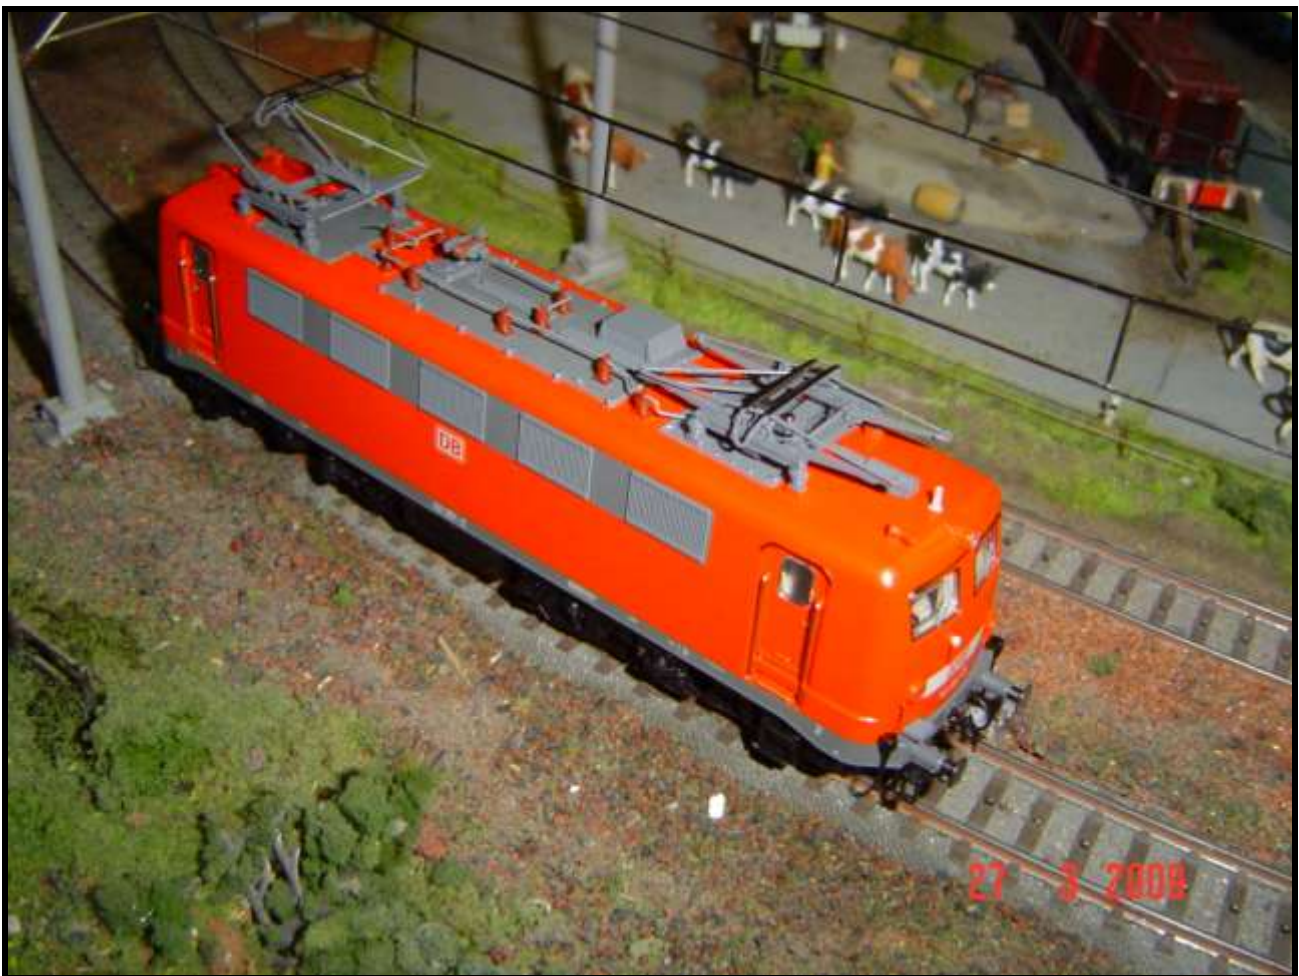
Foto n. 34: grazie al colore grigio la basetta in plastica si nota meno.

Nella [foto n. 34](#) una delle tante elettriche con verniciatura in grigio di isolatori e pantografi, qui la 141 061-2 ([art. 39411](#) del 2009), la basetta centrale si nota meno perché si confonde con il grigio delle placche sul tetto e solo il nero della vite che collega i pantografi è fastidiosamente visibile dall'alto... direte: "basta in fondo una pennellata!". È vero, ma per macchine di tale qualità, e prezzo, mi attendo un qualcosa di più e una maggiore attenzione per il mercato (loro) interno.

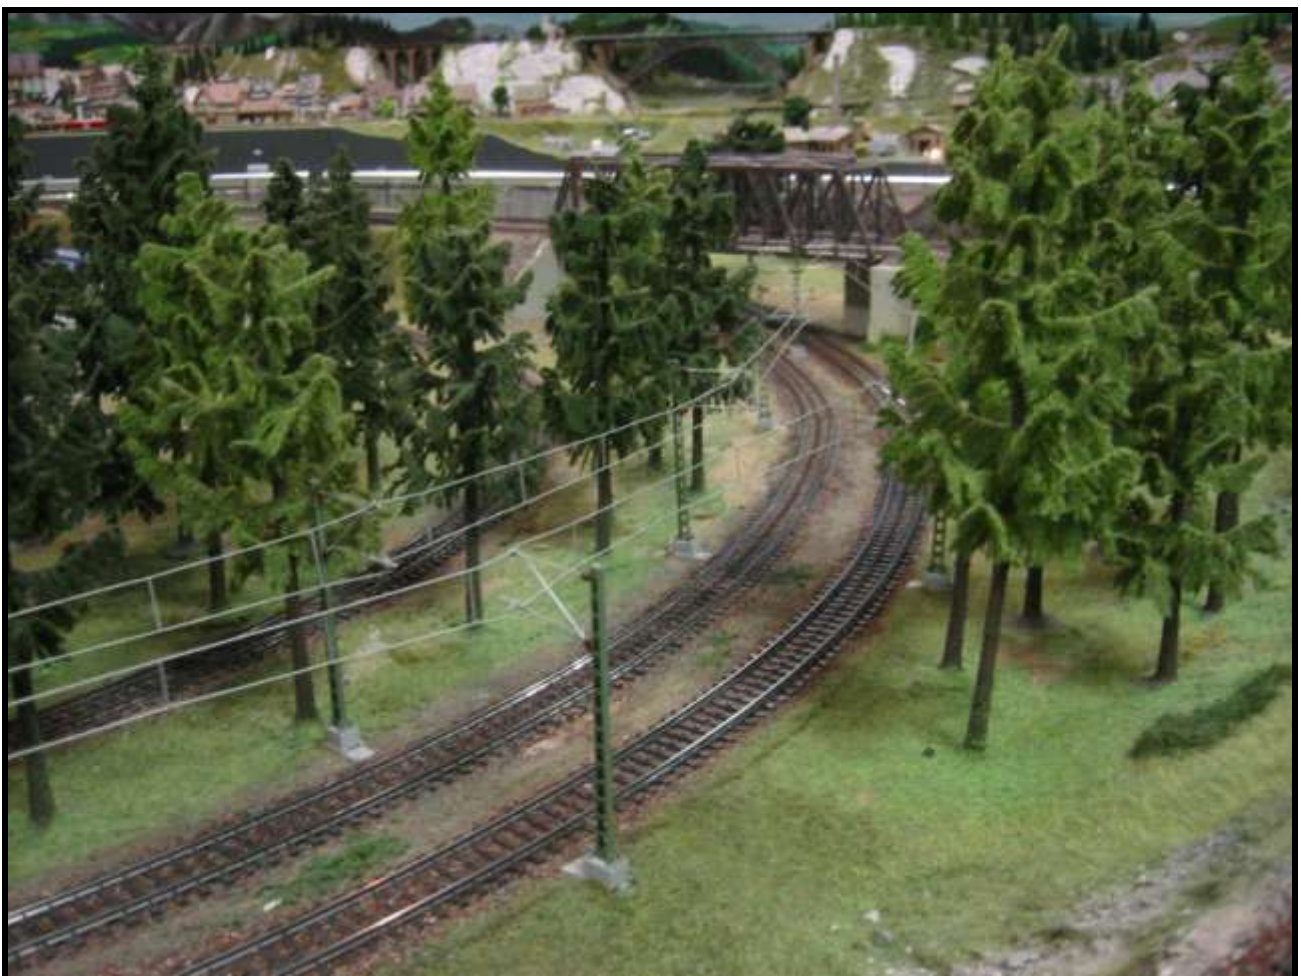
Foto n. 37: la linea aerea a Merklingen nel 2003... arrangiata!

È vero che in grandi impianti, come il mega plastico di Amburgo (!), gli archetti per prudenza non vengono mai alzati o che la linea aerea non viene neanche testata (vedi le **foto n. 36 e n. 37** del plastico vecchio di Merklingen scattate da M. Palazzo nel 2003), ma se un collezionista volesse esporre una elettrica solo in vetrina o un plasticista curasse la sua catenaria al meglio che senso ha oramai un pantografo non curato esteticamente?
