IL NUOVO COCCODRILLO DEL 2013

**Märklin art. 3015, 39560, 39565, 37565 e
37566**

ULTERIORE EVOLUZIONE DI UN MODELLO

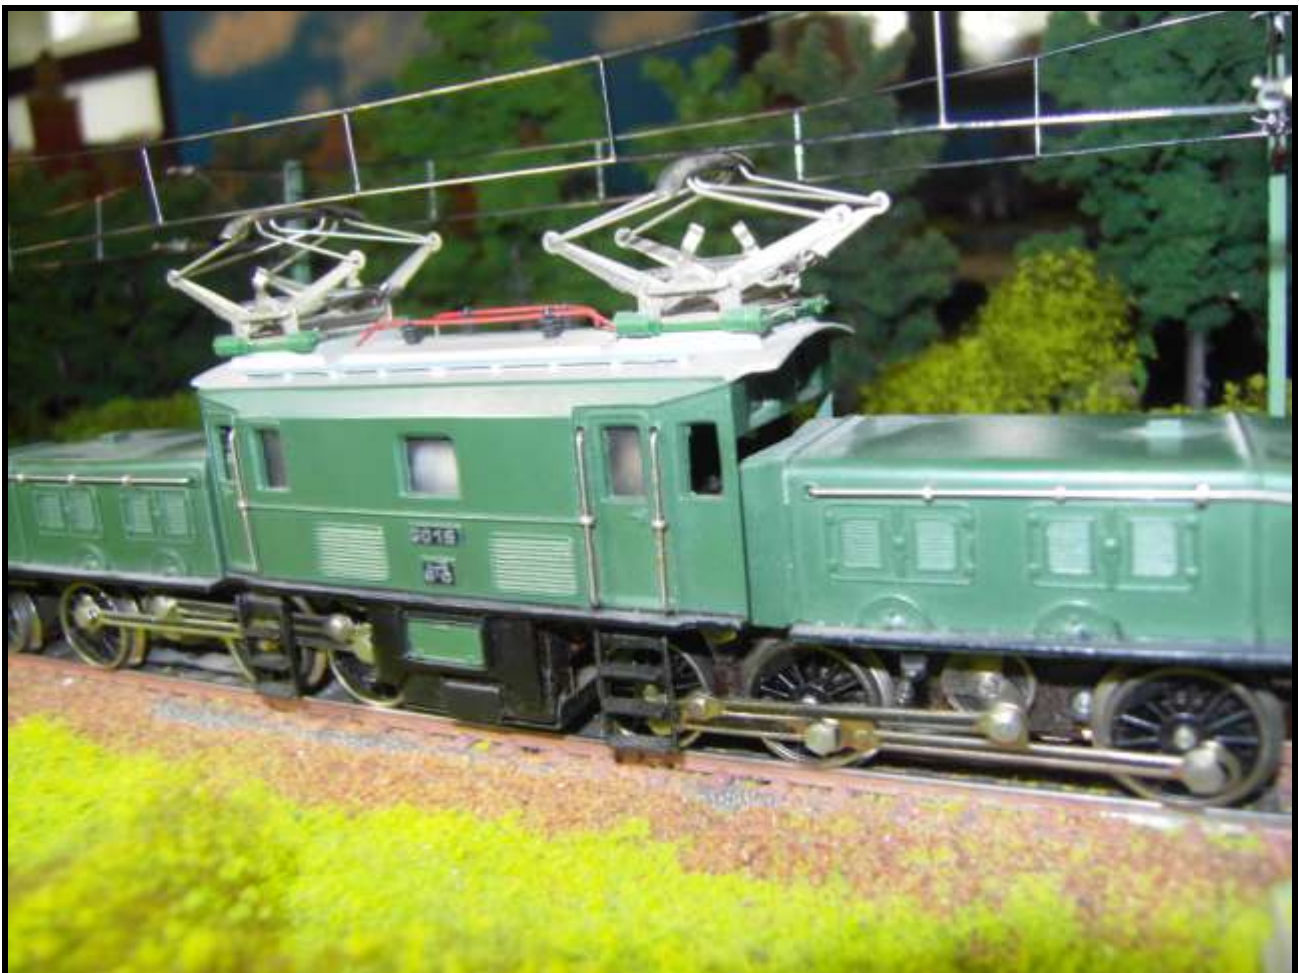
Foto n. 1: l'antesignano dei coccodrilli in H0 il 3015 di Enrico Gaetano sui binari di Vibaden.

raffronto con il famosissimo **3015** che, al di là delle approssimazioni di scala, avendo la trazione su tutti gli assi riesce a tirare 185 g (!) sul mio banco dinamometrico.

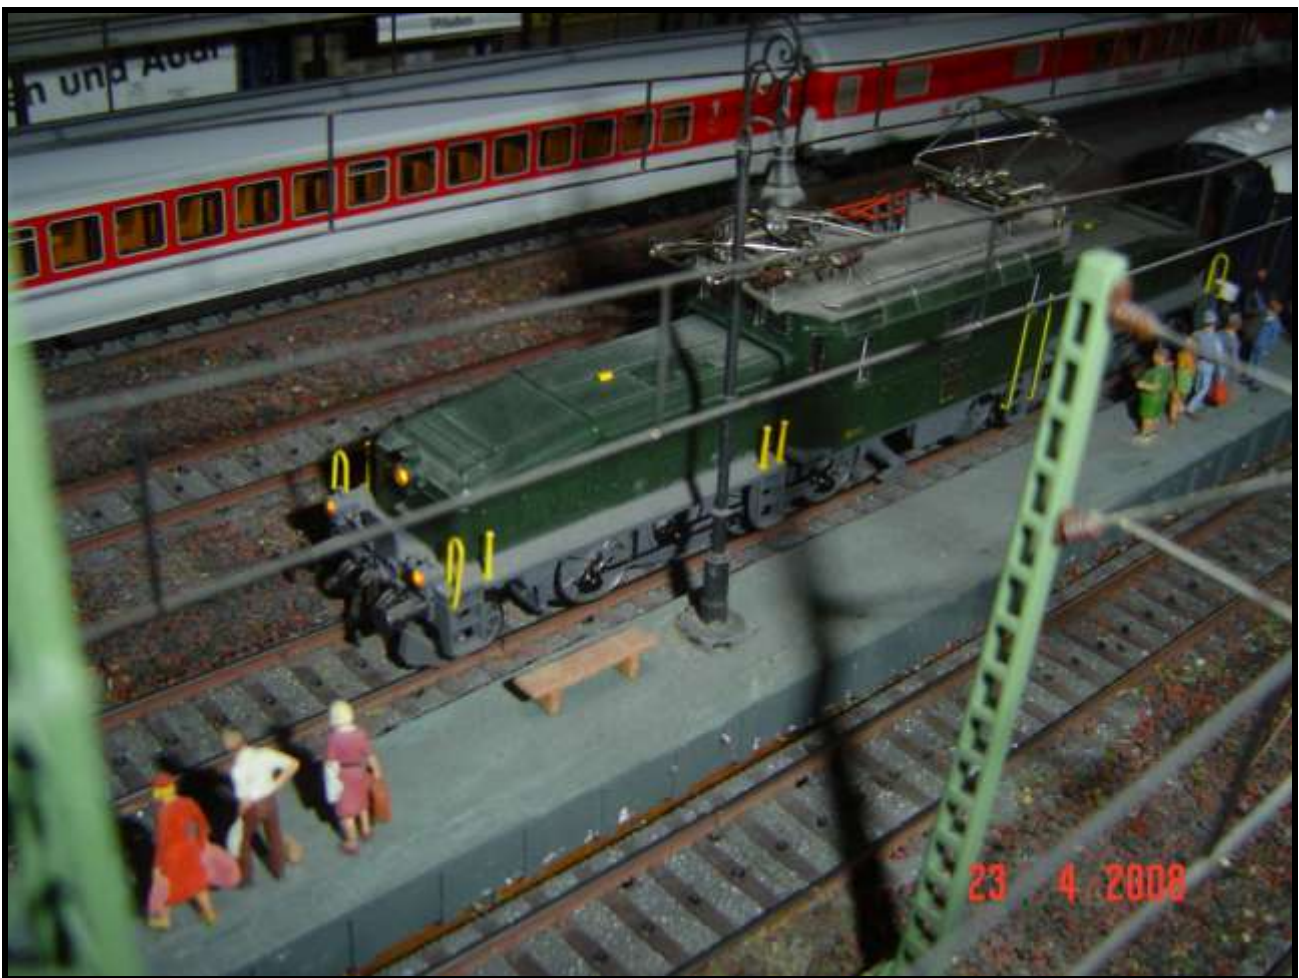
Foto n. 2: versione del Ce 6/8 III 14310 sui binari di Vibaden.

Nel **68° Capitolo** mi sono occupato della storia dei “Coccodrilli”, del famosissimo modello **CCS 800**, poi **3015**, di quelli che si sono susseguiti con diverse *migliorie*, come uno dei miei 2 *Coccodrilli* (**foto n. 2**), sino al Coccodrillo sonoro del 2011, **art. 39565**, gentilmente portato al mio Vibaden dall'amico e collaboratore Mauro Cozza di Terni (**foto n. 3**).

Si noti poi, confrontando le **foto n. 2, n. 3 e n. 5**, che il nuovo Ce 6/8 II ha i respingenti a stelo, mentre il secondo modello li ha a manicotto come del resto a manicotto li avevano almeno i vecchi modelli del 2001 e 2011. Non sono andato a ricercare se ci siano già state varianti nei modelli passati, e non credo che la cosa sia importante, di certo i più accurati modelli in scala 1 da tempo erano dotati di respingenti a stelo, ovviamente molleggiati.

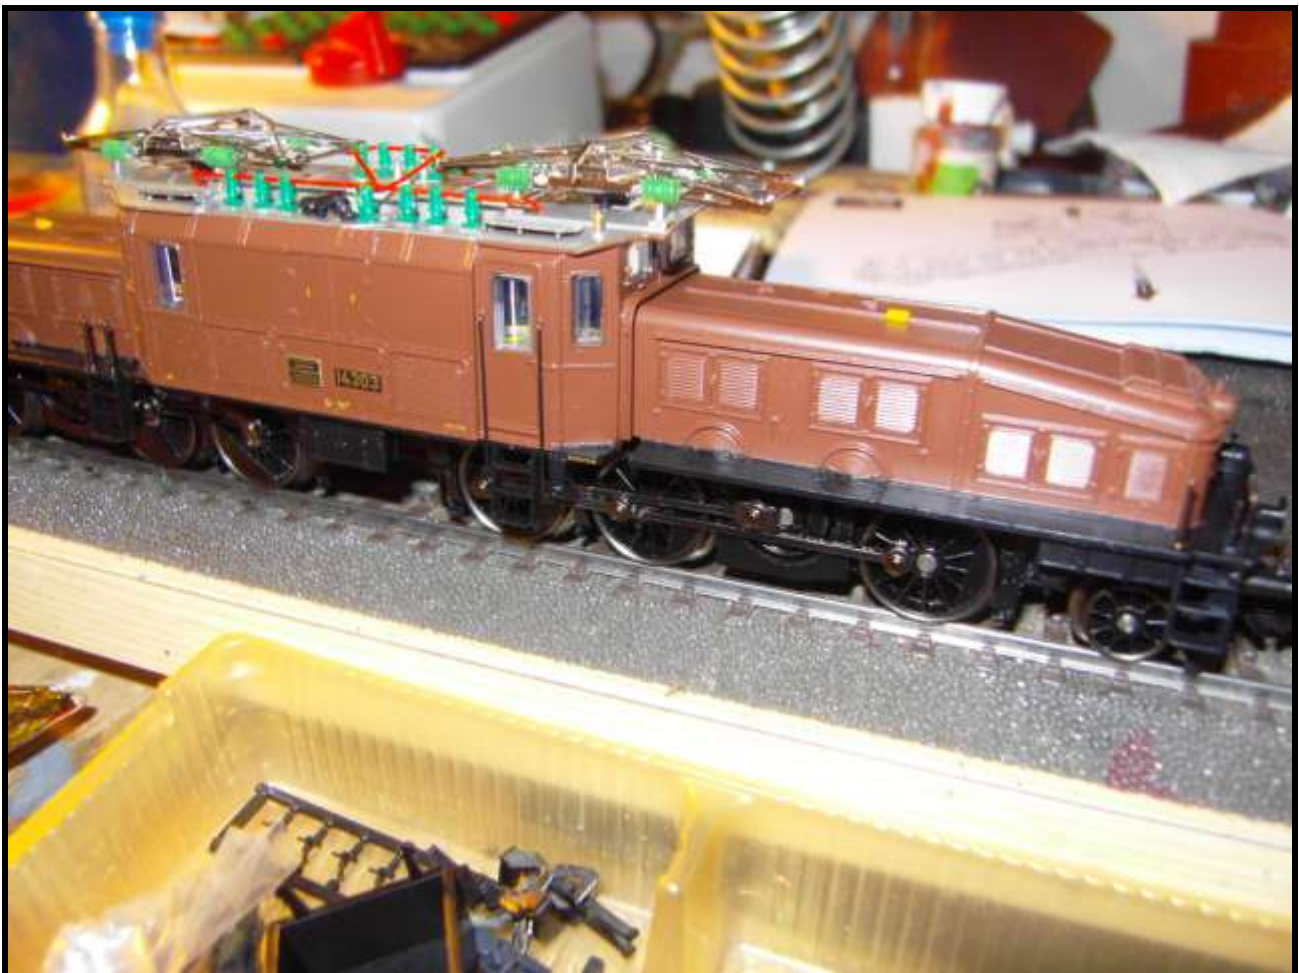
Foto n. 3: il Cocodrillo, del 2011, di Mauro Cozza a Vibaden.

Nell’ottobre 2011 arriva (...) il nuovo “Coccodrillo” (**foto n. 3**). (...) Per sommi capi ecco quanto è emerso.

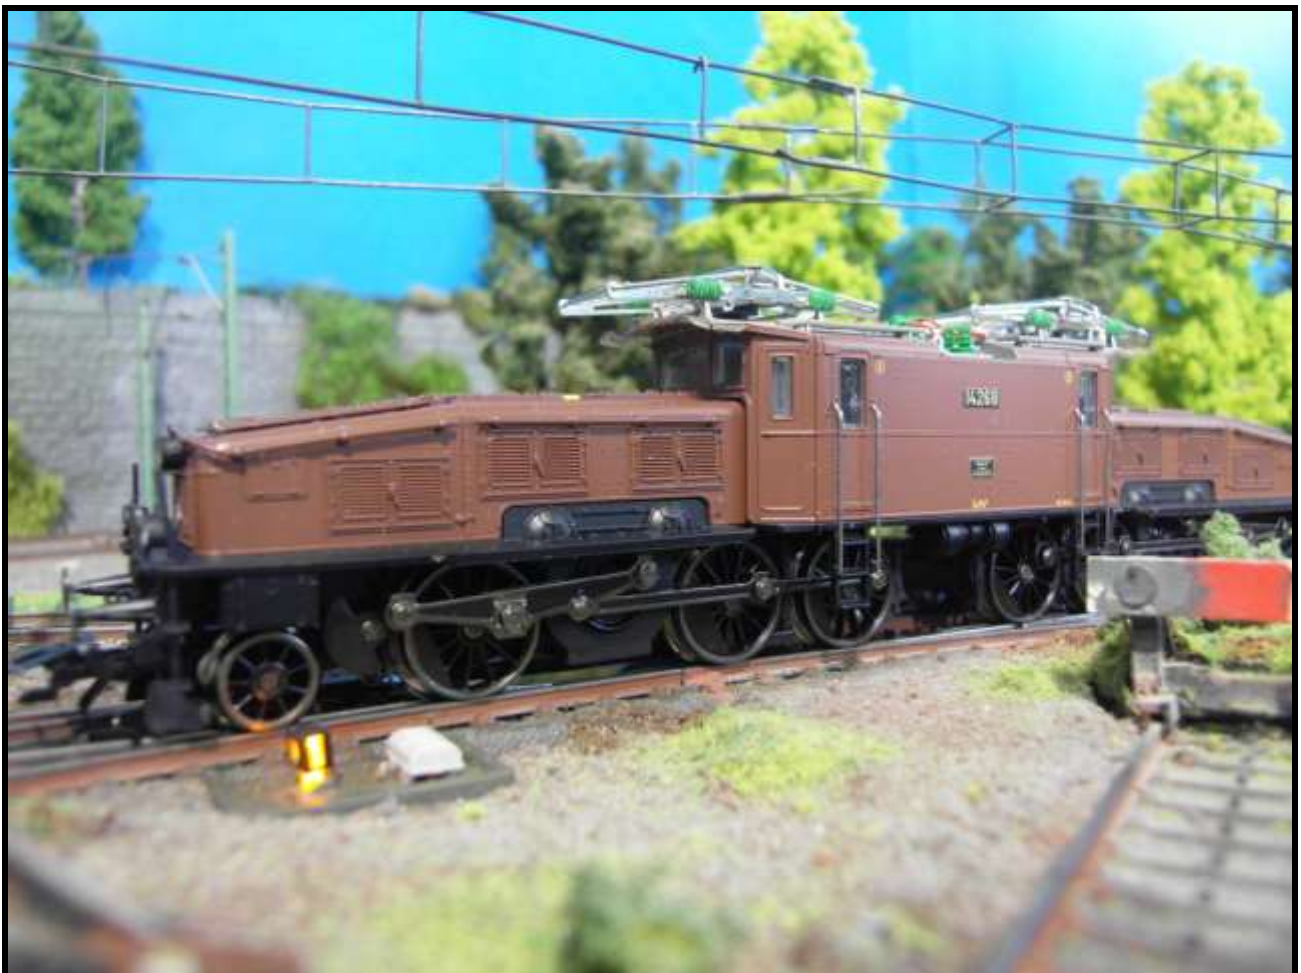
Foto n. 5: le bielle triangolari del Ce 6/8 II del 2013 art. 37565.

Questi *cocchi* del 2013 sono *totalmente nuovi esteticamente* perché della serie Ce 6/8 II svizzera, dotati di una trasmissione con vistose bielle triangolari (confronta le **foto n. 4 e n. 5**).

Nelle **foto n. 5, n. 7** e soprattutto nelle **foto n. 10** e **n. 12** e nel confronto con quelli *veri* del Be 6/8 III 13302, macchina nota anche per una sua "gita" in Germania, della **foto n. 13**, si comprende quanto in scala H0 si debba, per rendere un particolare robusto, derogare dalla scala perfetta. Un giudizio su questi archetti è quantomeno critico e, essendo questi modelli totalmente rinnovati, si poteva sperimentare qualcosa di meno *giocattolESCO*.

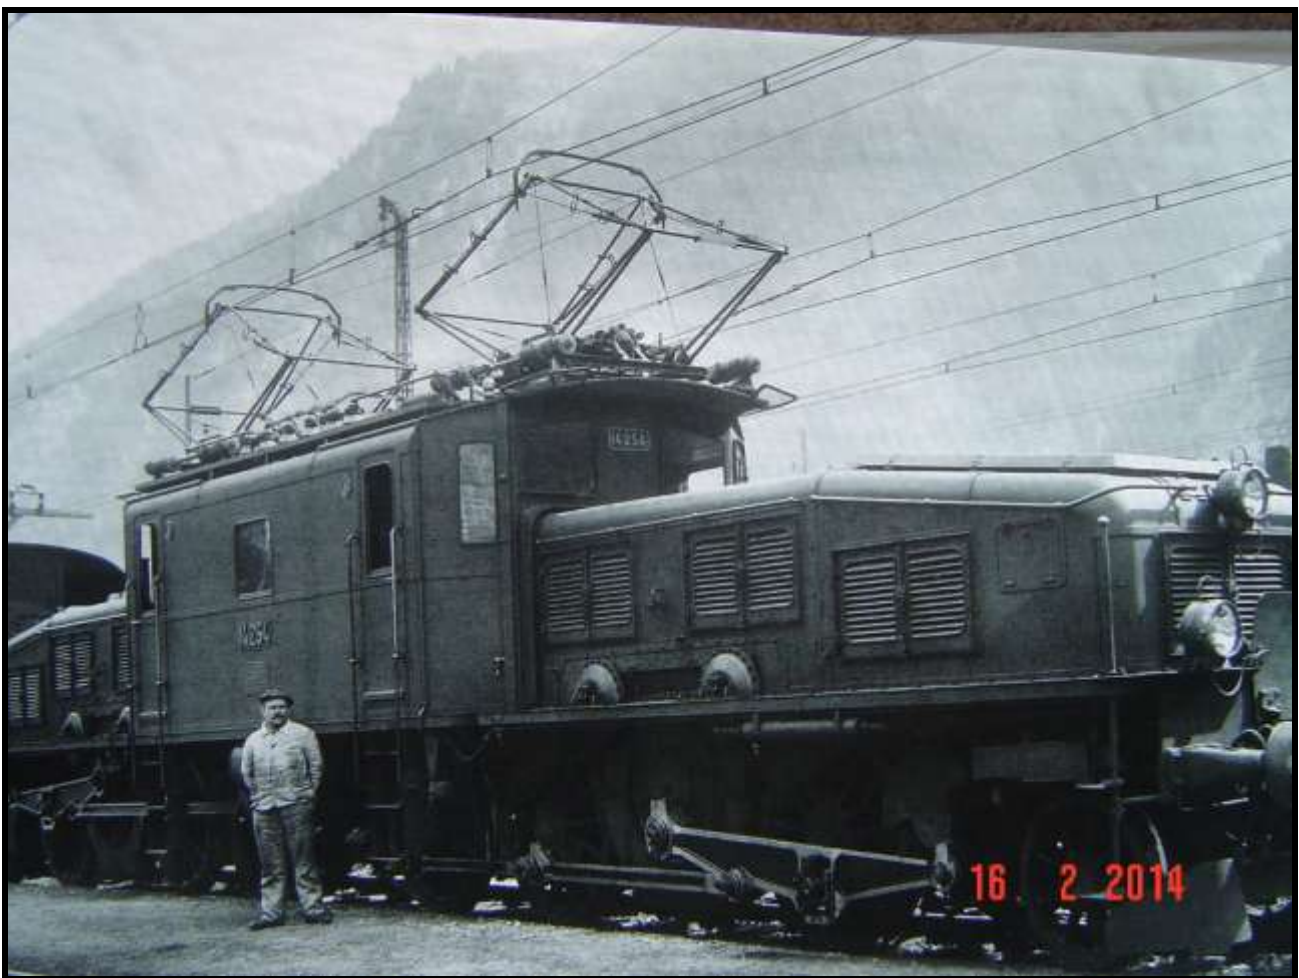
Foto n. 6: pantografo con strisciante arcuato e barra di rinforzo in un vero coccodrillo serie Ce 6/8 II (foto dal pre-catalogo Märklin).

Lo **strisciante**, adattato ad un uso sotto catenarie... tedesche, non era bello né nei modelli precedenti, né tanto meno in questi ultimi perché privo della barra di rinforzo, nei modelli di Ce 6/8 II e III degli anni Venti, poi, avrebbe dovuto essere molto arcuato, confronta quindi le **foto n. 6 e n. 7**.

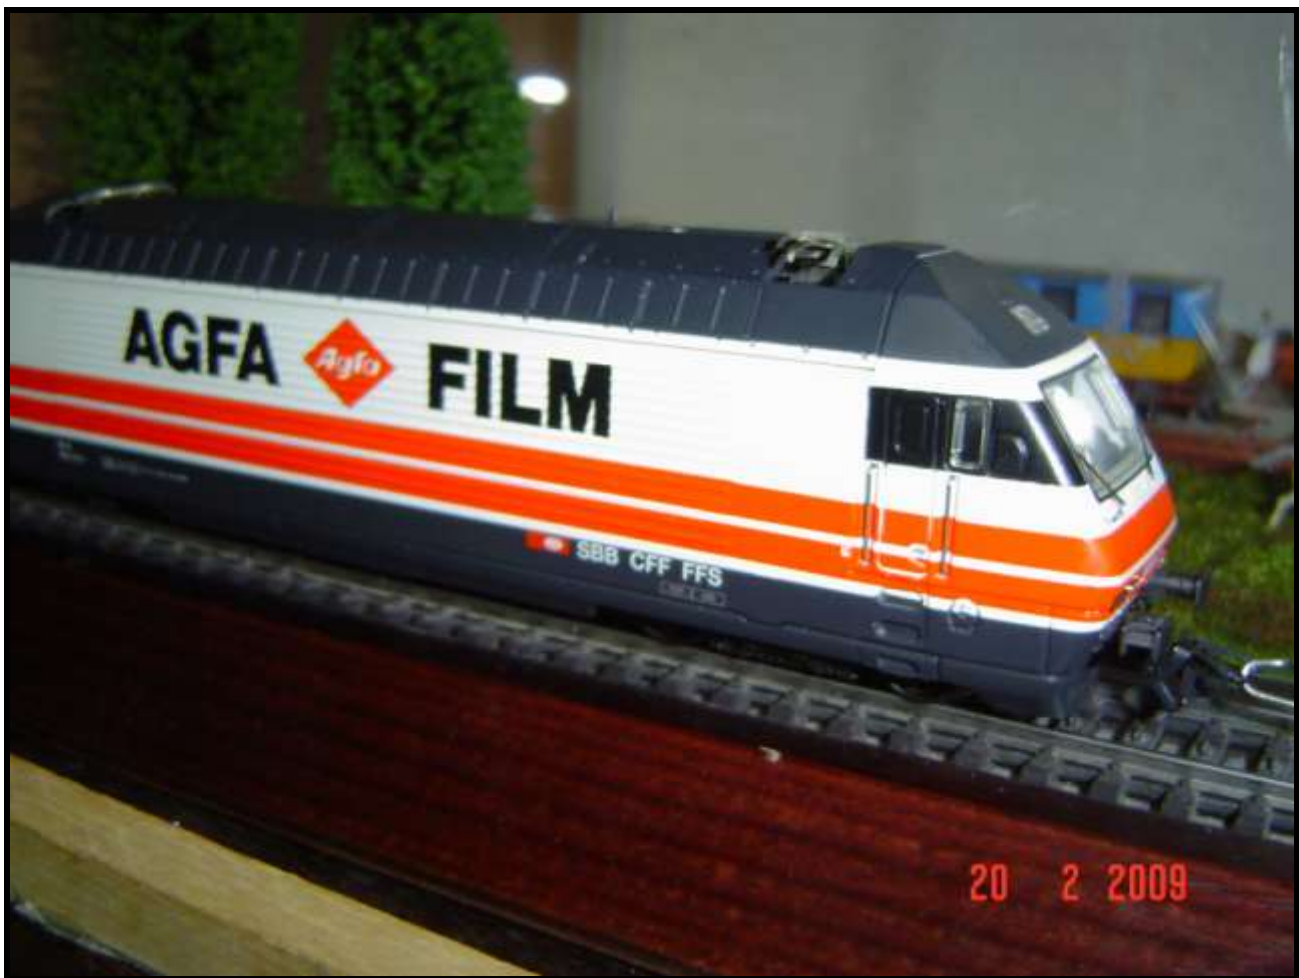
Foto n. 8: una Re 460 con striscianti corti *a scomparsa svizzeri*.

Certo il **passaggio** sotto la linea aerea DB non sarebbe stato possibile se fosse stata rispettata la ristrettezza dei veri “svizzeri”, del resto da tempo non vengono più forniti nelle loco elettriche serie Re 460 gli striscianti corti che, essendo *a scomparsa* sui tetti di quelle macchine, erano necessari perché in posizione chiusa non debordassero in modo irrealistico (**foto n. 8**), evidentemente la finezza modellistica non ha avuto il successo sperato... comunque nella **foto n. 9**, presa dall’alto, si comprende bene quanto fosse necessario nei cocodrilli *allungare lo strisciante* affinché non uscisse dalla poligonazione della catenaria DB.

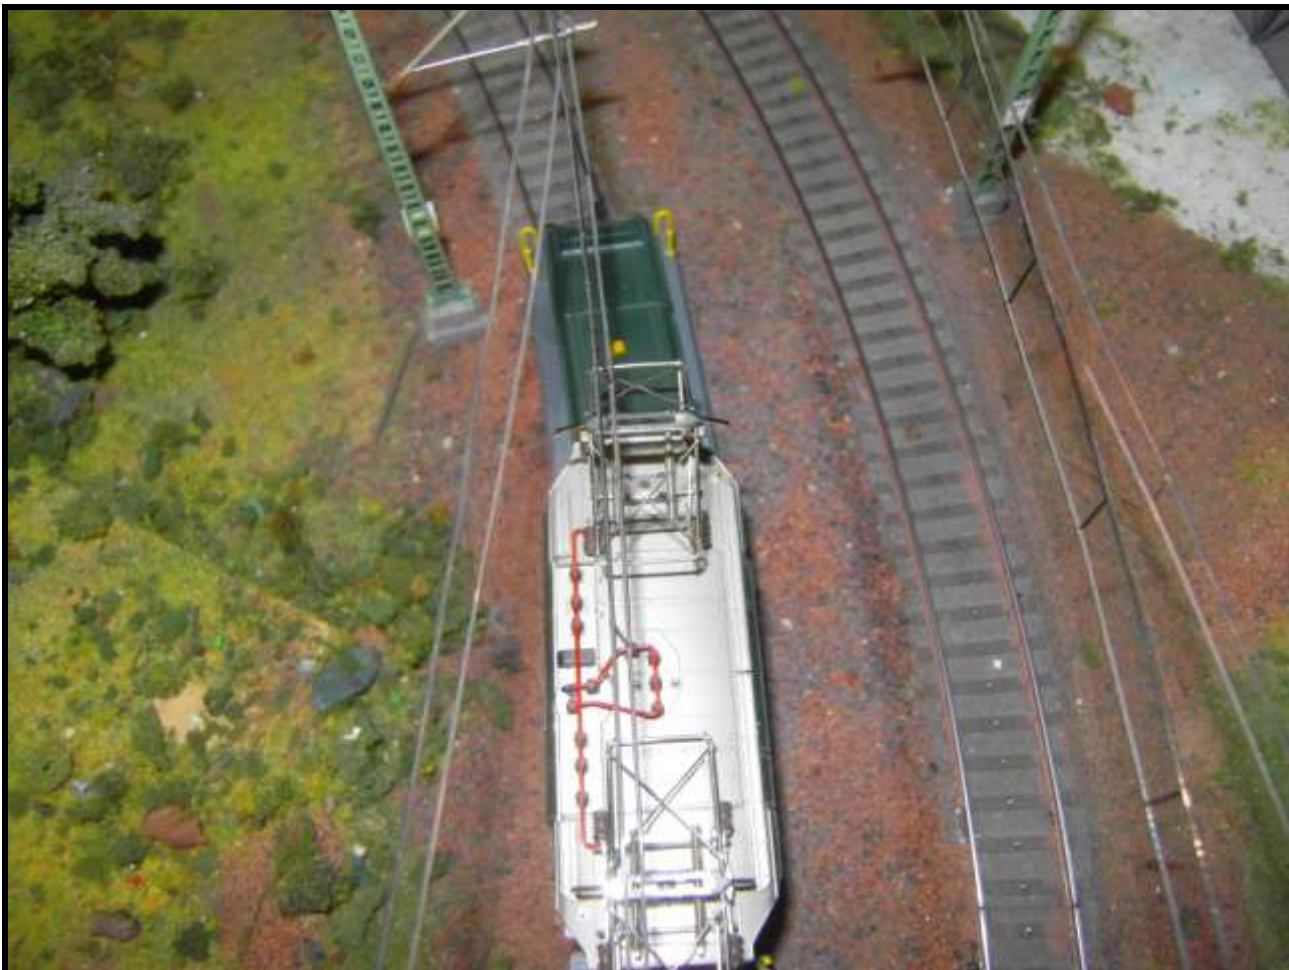
Foto n. 9: passaggio di un Ce 6/8 III sotto la nuova catenaria DB.

Le **molle** dei pantografi sono 2, mentre al vero sono 4 e se fosse stato rispettato tale particolare, non certo di scarsa importanza, i modelli ne avrebbero risentito positivamente, in quanto queste avrebbero ancor più mascherato la bruttura della vite centrale (**foto n. 7, n. 9 e n. 10**).

Già ho avuto modo di riferire che tutti gli isolatori e i cavi di tensione sembrano al loro posto, nel modello nuovo sono posizionati in modo correttamente diverso, confronta le **foto n. 9, n. 10 e n. 11**.

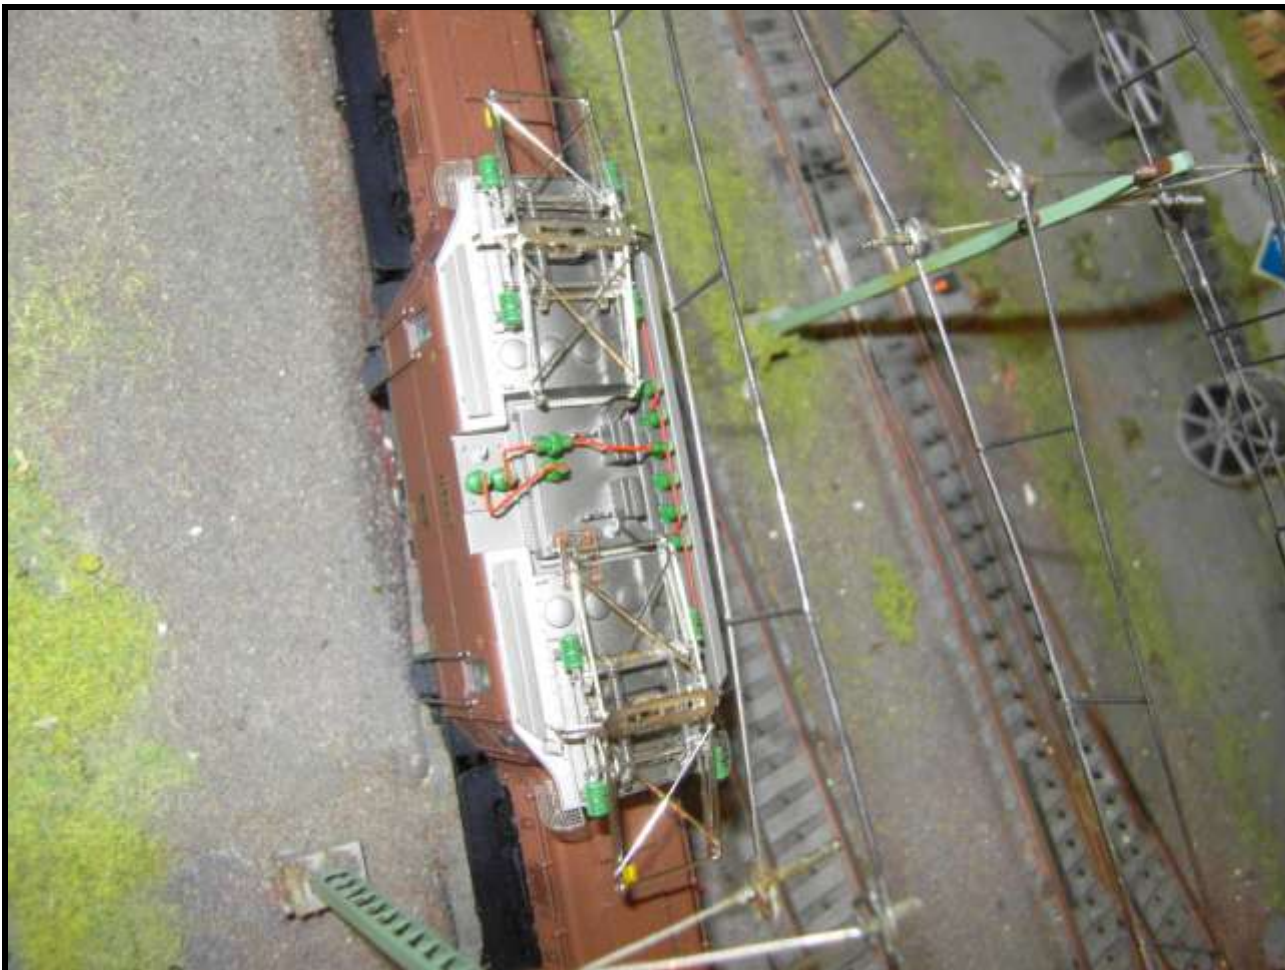
Foto n. 11: imperiale del Ce 6/8 II del 2013, i cavi sono in posizione diversa rispetto ai Ce 6/8 III, ma le molle sono sempre solo 2.

Nelle **foto n. 11 e n. 12** si vede bene che ai 4 spigoli del tetto è stata aggiunta la riproduzione delle griglie (fotoincise) antinfortunistiche, se si operasse per lo smontaggio del mantello come per i vecchi Ce 6/8 III (**foto n. 13**) si correrebbe il serio rischio di danneggiare quelle griglie delicate. Intendiamoci, con Mauro non abbiamo avuto tempo per smontare la parte centrale, me ne scuso, ma l'amico mi ha comunicato che secondo le istruzioni la nuova macchina si smonta con le stesse modalità dei modelli precedenti... altro dirvi non so.

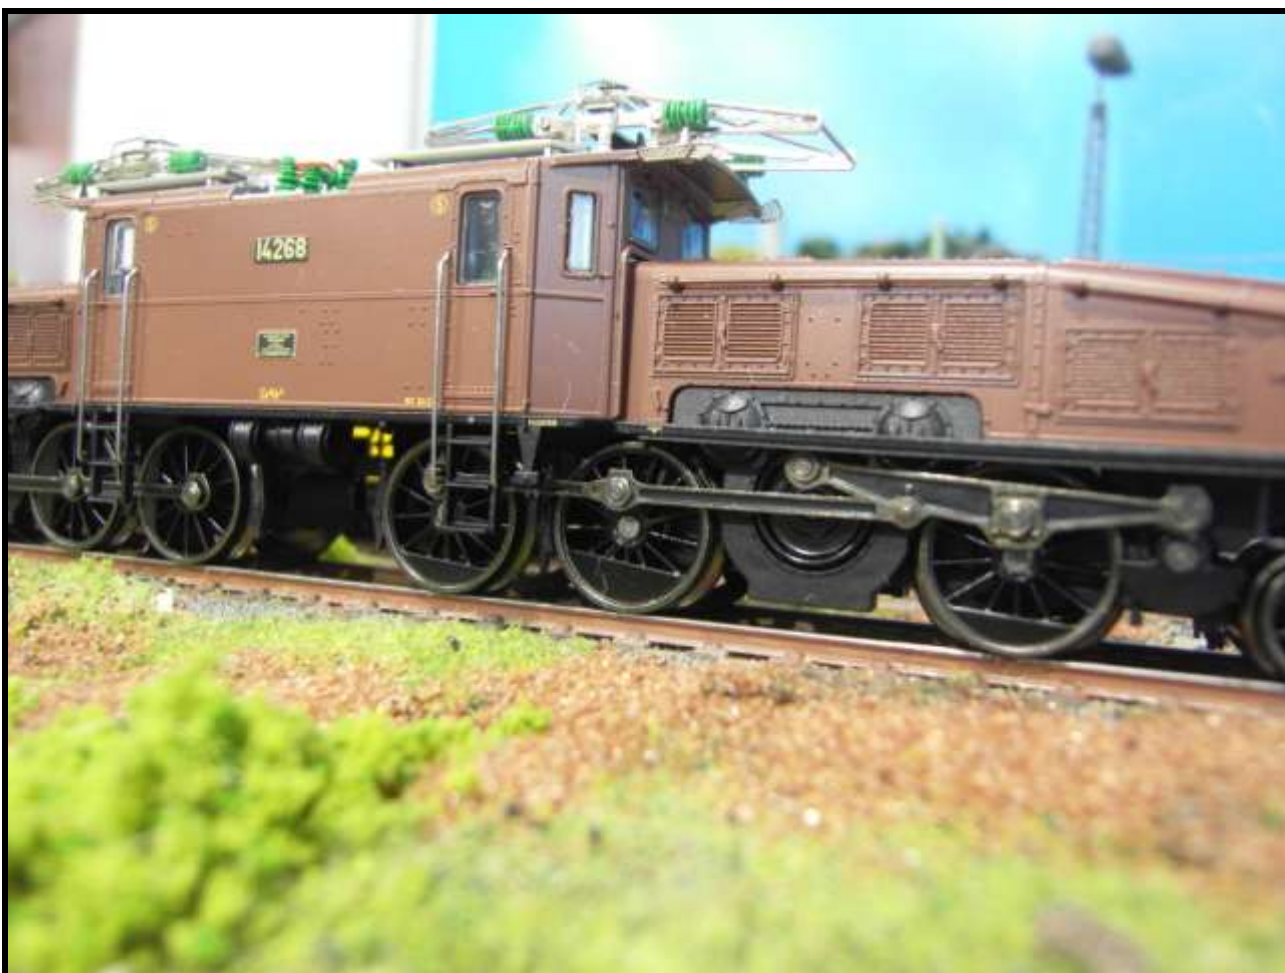
Foto n. 12: pantografi abbassati del Ce 6/8 II del 2013.

I **pantografi** sono ottenuti con delle sbarre tranciate che, se l'archetto è in posizione aperta si notano poco, ma in posizione abbassata, e con la foto macro, purtroppo manifestano la loro piattezza che è ovvio non avrebbe se fossero realizzati come al vero con elementi tubolari.

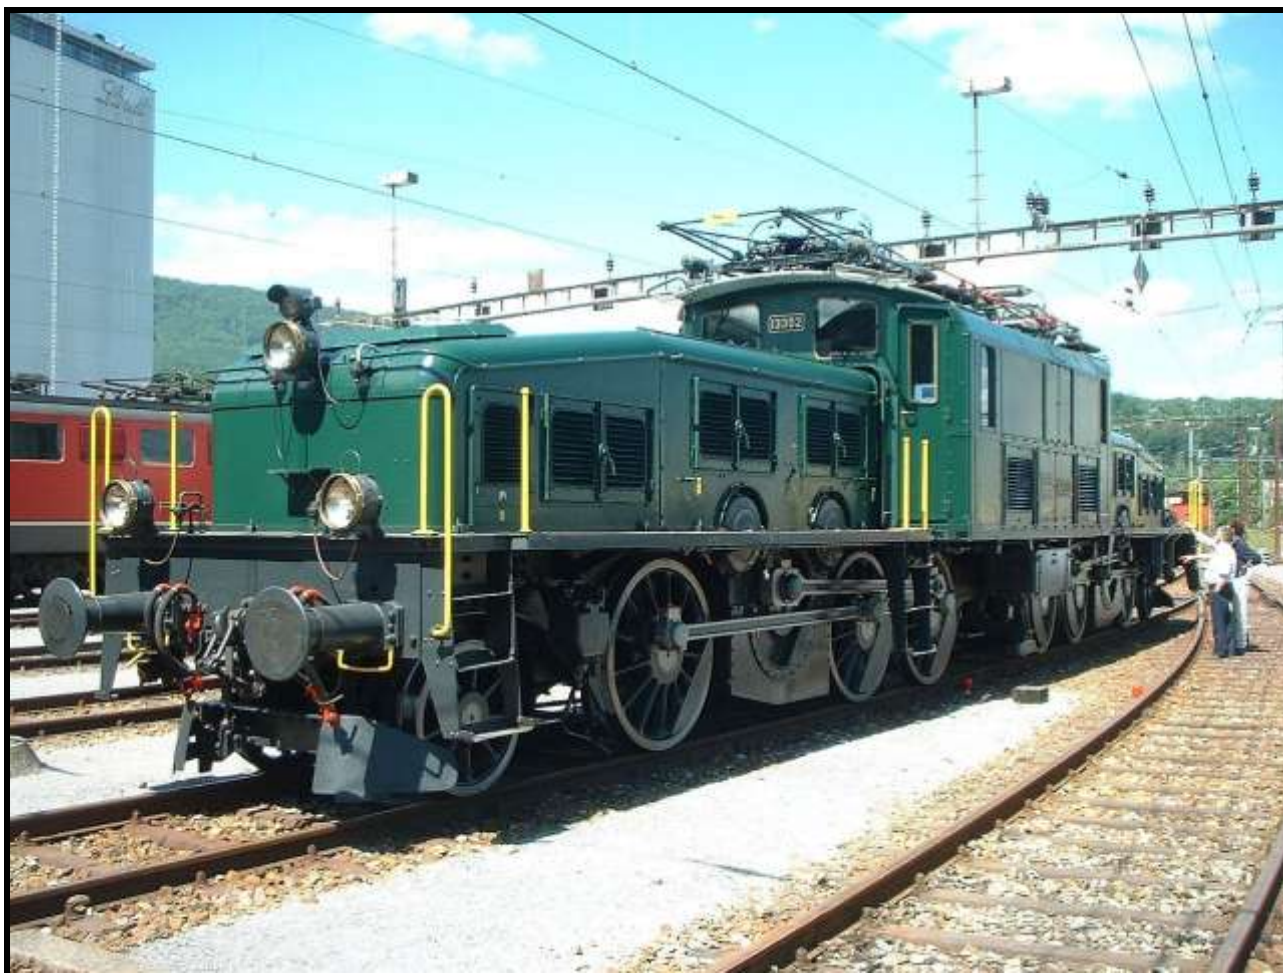
Foto n. 14: il vero, Be 6/8 III 13302 e i suoi finissimi corrimano.

Se osservate bene la **foto n. 14** del *vero* Be 6/8 III 13302 vi accorgete che quelle griglie sono anche più fini di quelle del modello in H0, per i soliti limiti imposti dalla scala.

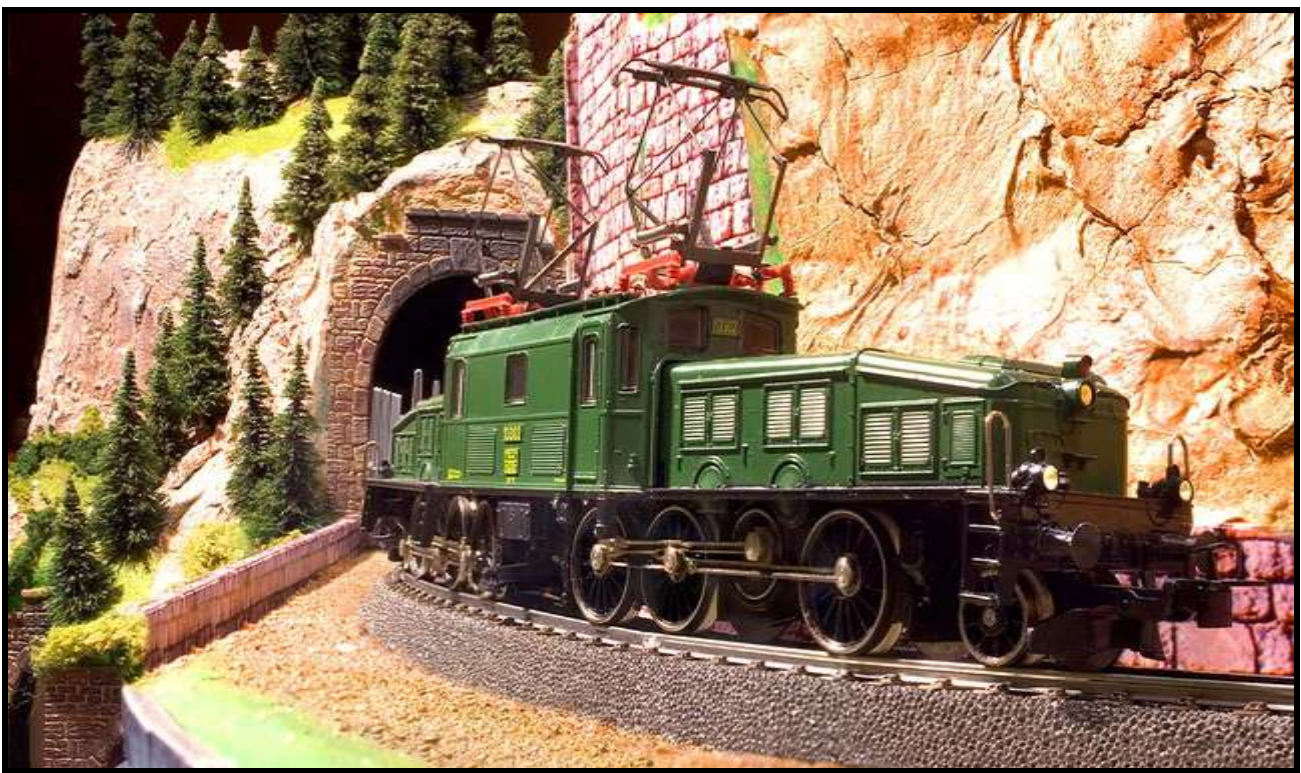
Foto n. 15: il Be 6/8 III 13302 Märklin modello base del 1976.

Nelle **foto n. 10 e 15** si capisce quanto fossero brutti precedentemente tali appigli, anteriormente, e si nota bene nella **foto n. 15**, potevano *anche passare* per corrimano... ma lateralmente erano tanto osceni da sembrare delle *alette*, io vi giuro, non avevo mai capito che fossero una riproduzione di corrimano ben distanziati dalla carrozzeria, soltanto grazie al coccodrillo di Enrico Gaetano (**foto n. 1** e altre nel **Capitolo 68°**) mi resi conto che, come per i coccodrilli tedeschi (E 94 poi 194), si era pensato di stamparli, e malamente, sulla carrozzeria.

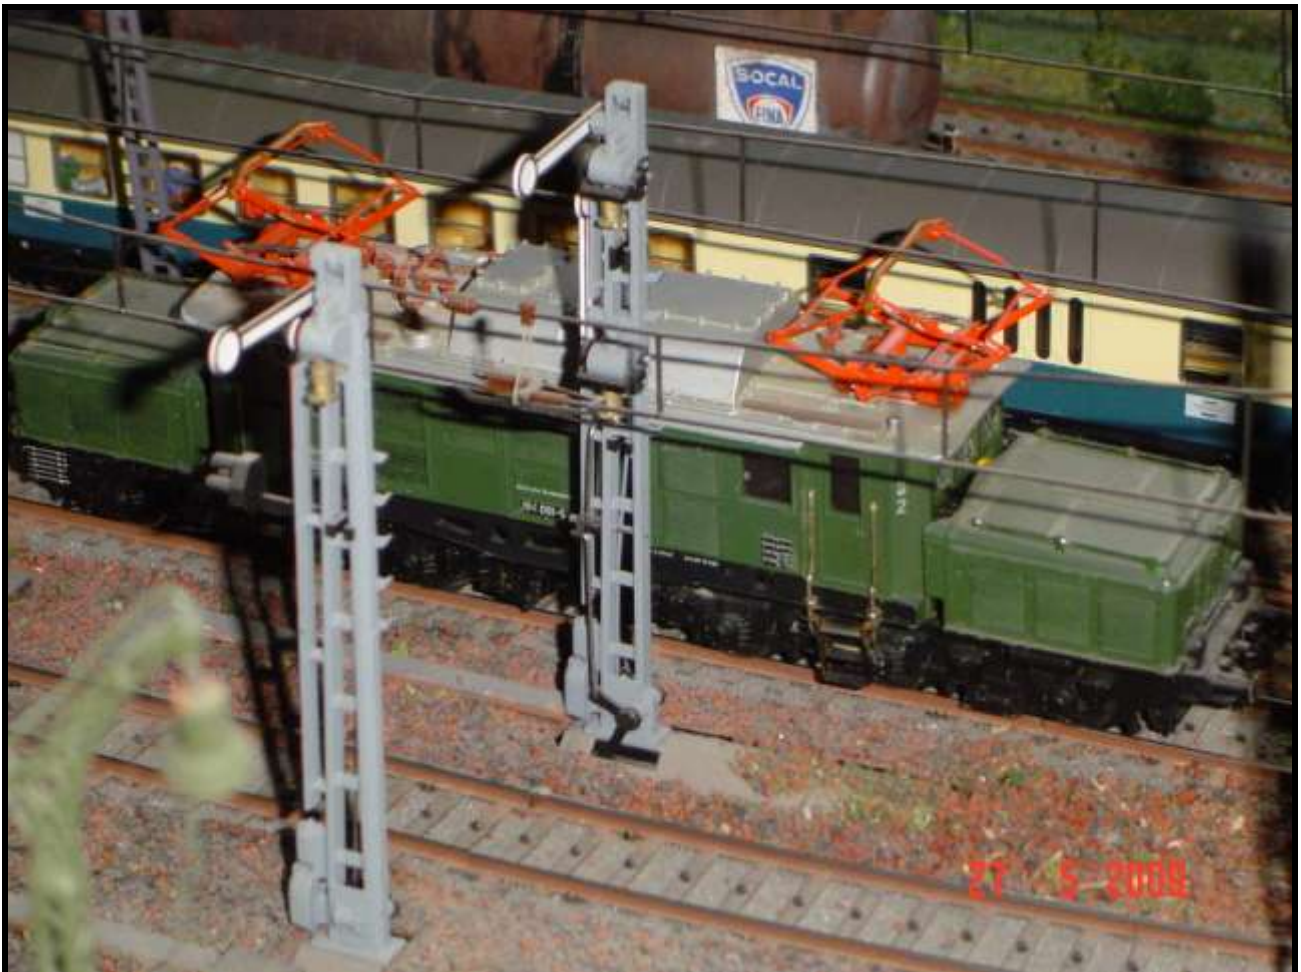
Foto n. 16: un raro 194 091-5 variante in piccola serie del modello Märklin art. 3022 del 1970, con corrimano riportati sopra i panconi anteriori dal sottoscritto.

Per i 194 si poteva ovviare come vedete nella **foto n. 16** grazie ad un paziente lavoro che non raccomando a nessuno, ma per i giganti SBB era praticamente impossibile eliminare tutti quegli spunzoni (con cosa poi?) e riverniciare dopo aver applicato dei corrimano auto costruiti. Assolutamente impensabile...!

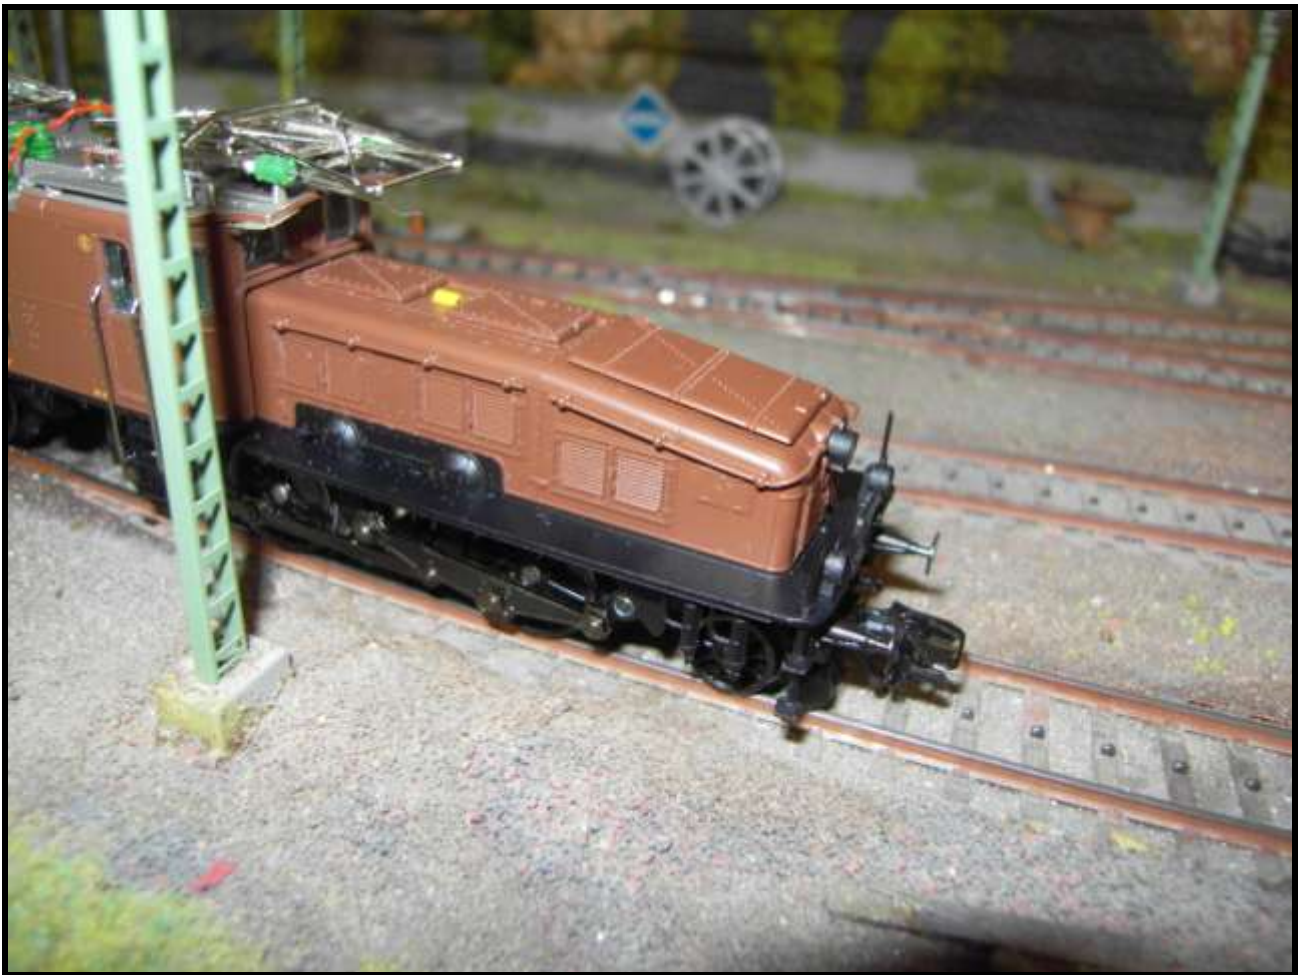
Foto n. 17: i nuovi corrimano del Ce 6/8 II del 2013.

Come avvenuto per le nuove 212 e V 100.10 delle DB (**Capitolo 76°**), la Märklin non ha commesso l'errore di *perseverare* e gli appigli sono ora tutti riportati, sovradimensionati, certo (**foto n. 17**), ma almeno...

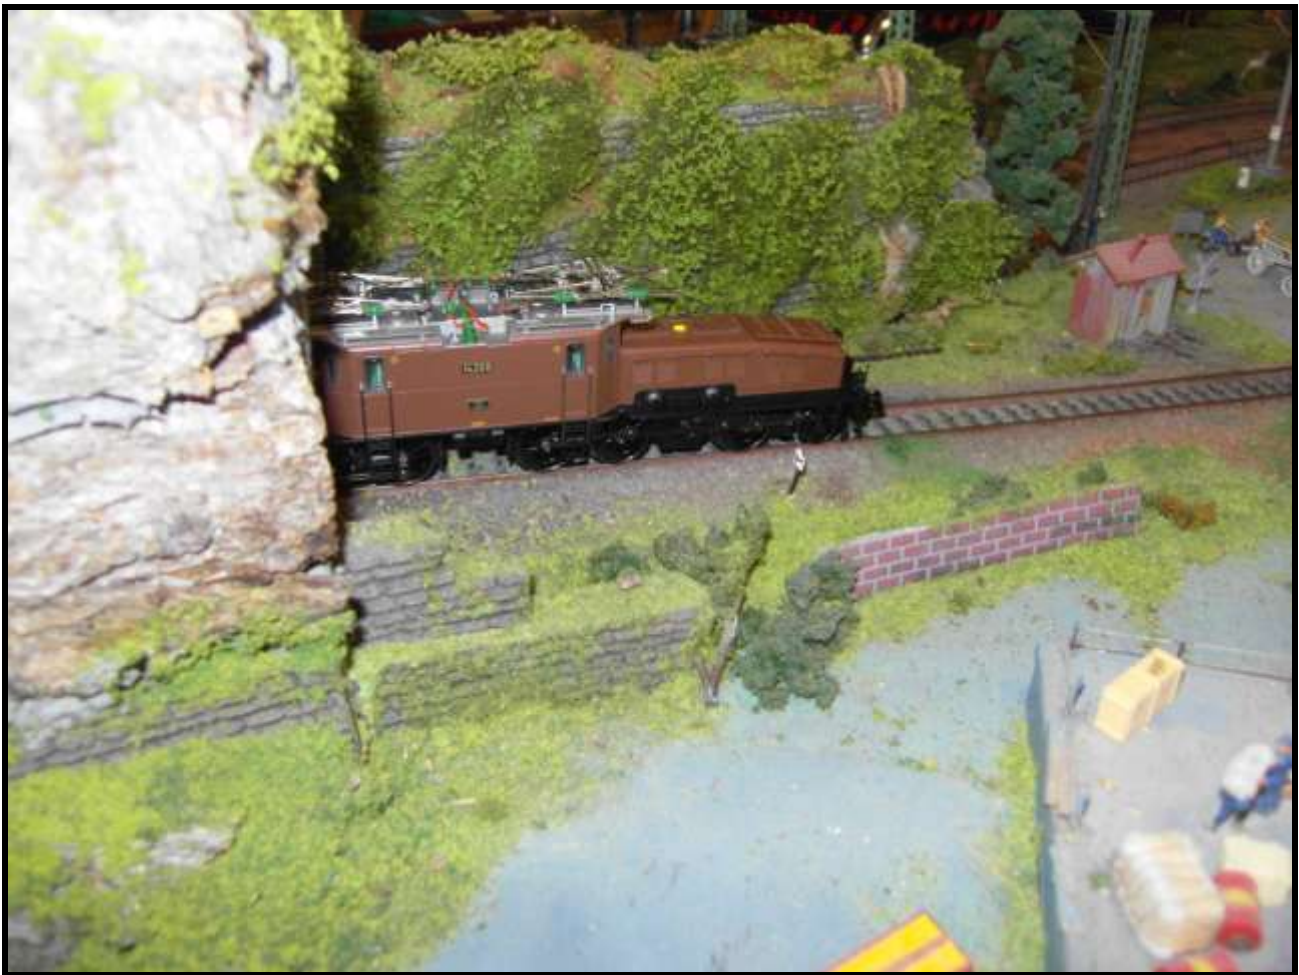
Foto n. 18: il 37565, Ce 6/8 Il 14268 entra a Vibaden, dopo il riconoscimento della Central Station 2.

Le prove specifiche sono durate circa venti minuti e sono sintetizzate con le **foto n. 18, n. 21, n. 22 e n. 23**.

Nessuna incertezza nella marcia è stata rilevata sia nelle curve ampie che in quelle strette dello scalo merci e il Ce 6/8 II ha superato deviatori inglesi, deviatori stretti e ampi senza problemi.

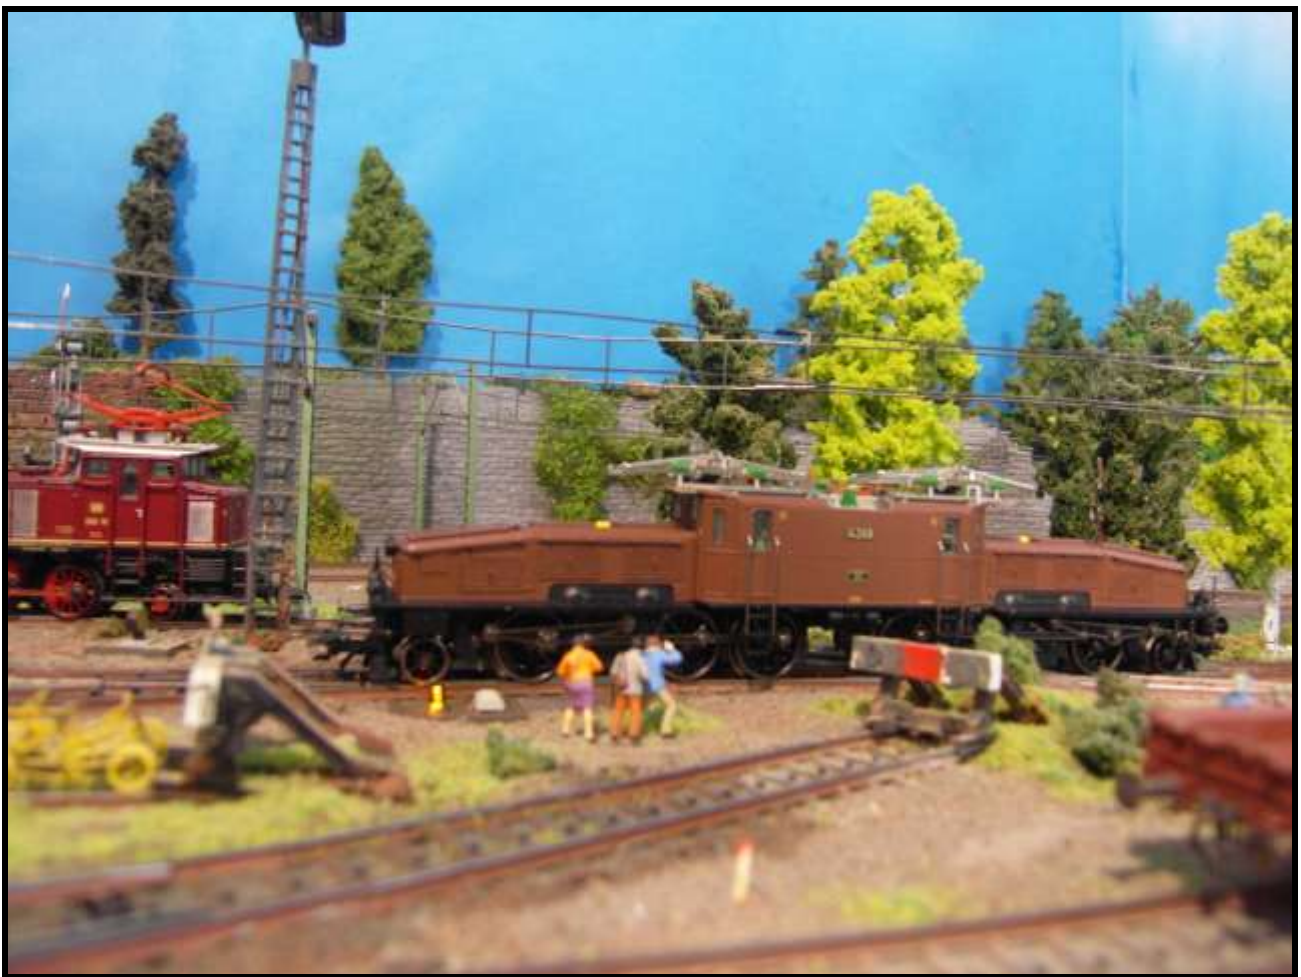
Foto n. 19: il 37565, Ce 6/8 Il 14268 nello scalo merci di Vibaden ha superato brillantemente tutti i deviatoi doppi o inglesi.

Anche escludendo i suoni, abbastanza complessi e quindi fastidiosi se si voglia controllare la capacità di un mezzo così pesante ad affrontare un deviatoio complicato come quello inglese, **art. 24624** della gamma “C” (o a X, come qualcuno dice) non ho riscontrato *rumori sospetti*, debbo anzi dire che la trasmissione su tutti gli assi rende tranquillo il transito (**foto n. 19**) proprio su quei punti dove anni fa persino un ICE 1 aveva difficoltà di transito se affrontava quel tipo di deviatoio con la motrice al traino di sette od otto carrozze (la seconda motrice era folle e quindi pesava) e si apprezzava in quei momenti che un locomotore Märklin avesse la trasmissione su tutti gli assi (allora era rarissimo) o, due motrici, come accadeva per il bel VT 11.5 che vedete nel mio vecchio impianto di *Vibaden 2* mentre affronta una serie di *scambi inglesi* (**foto n. 20**, scattata il 4 ottobre 2003 da Marco Palazzo).

Preciso che *l'inglese* è quanto mai ostico ad essere affrontato nella via diritta, mentre non dà nessun problema se posizionato curvo. Speravo che avendo io acquistato ben quattro **24624** nel lontano 1998, per forza quindi appartenenti alla prima serie costruttiva, il difetto fosse a ciò dovuto, ma recentemente ho dovuto rottamare uno di quei veterani ed il *nuovo arrivato* dà gli stessi problemi perché il pattino, gioia e dolore di noi affezionati del sicuro *sistema a tre conduttori*, fa sollevare leggermente le ruote di macchine con un solo carrello motore (esempi per tutti le 212 e le 216 vecchio tipo, le 111, le 120 ecc) vanificando in parte la loro forza trazione perchè le *cerchiature di aderenza* non sono, in quel punto centrale del deviatoio, più perfettamente aderenti.
