IL NUOVO COCCODRILLO DEL 2013

**Märklin art. 3015, 39560, 39565, 37565 e
37566**

ULTERIORE EVOLUZIONE DI UN MODELLO

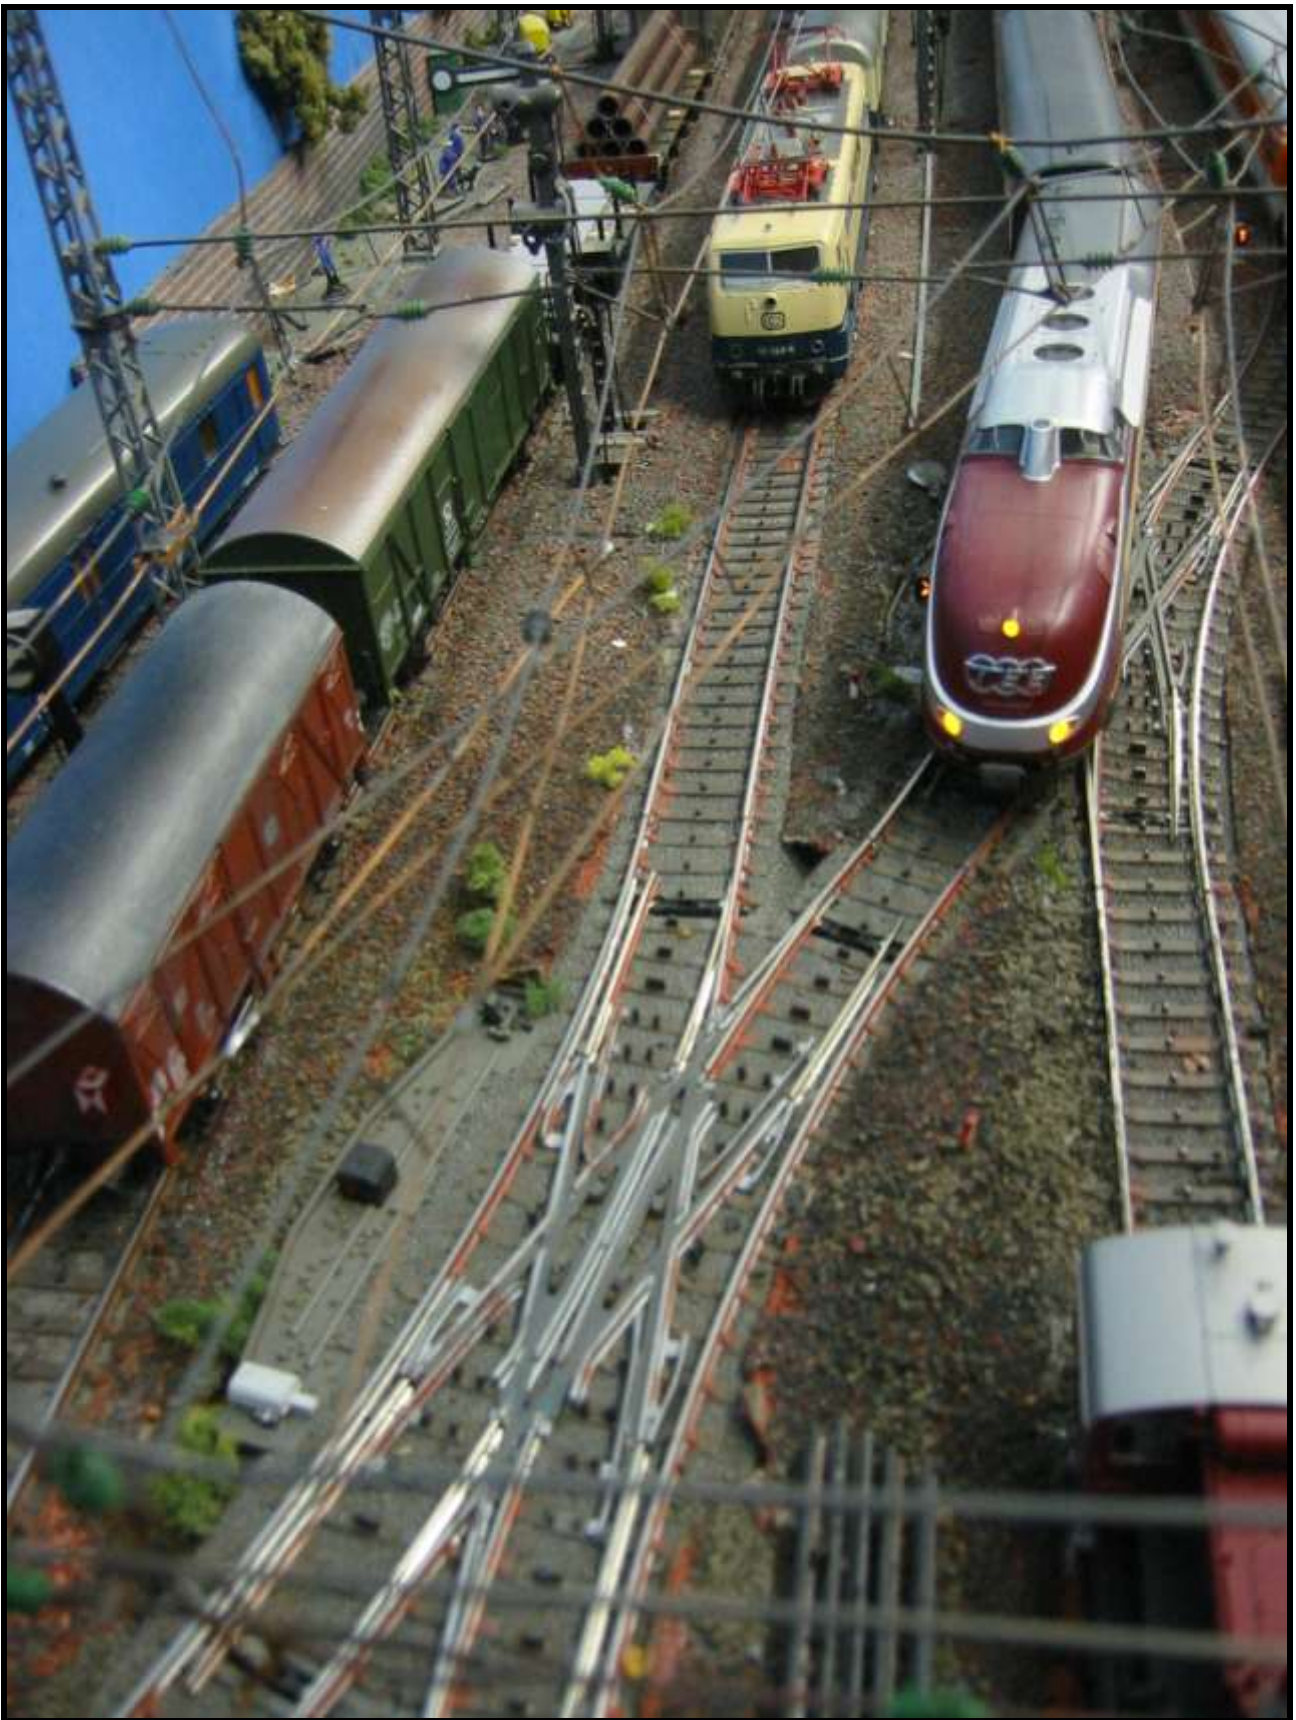
Foto n. 20: il 37605, VT 11.5 del 2003, nonostante il grande peso delle sue carrozze metalliche, riusciva a transitare senza incertezze sugli scambi inglesi di *Vibaden 2* grazie alla doppia motorizzazione.

Anche escludendo i suoni, abbastanza complessi e quindi fastidiosi se si voglia controllare la capacità di un mezzo così pesante ad affrontare un deviatoio complicato come quello inglese, **art. 24624** della gamma “C” (o a X, come qualcuno dice) non ho riscontrato *rumori sospetti*, debbo anzi dire che la trasmissione su tutti gli assi rende tranquillo il transito (**foto n. 19**) proprio su quei punti dove anni fa persino un ICE 1 aveva difficoltà di transito se affrontava quel tipo di deviatoio con la motrice al traino di sette od otto carrozze (la seconda motrice era folle e quindi pesava) e si apprezzava in quei momenti che un locomotore Märklin avesse la trasmissione su tutti gli assi (allora era rarissimo) o, due motrici, come accadeva per il bel VT 11.5 che vedete nel mio vecchio impianto di *Vibaden 2* mentre affronta una serie di *scambi inglesi* (**foto n. 20**, scattata il 4 ottobre 2003 da Marco Palazzo).

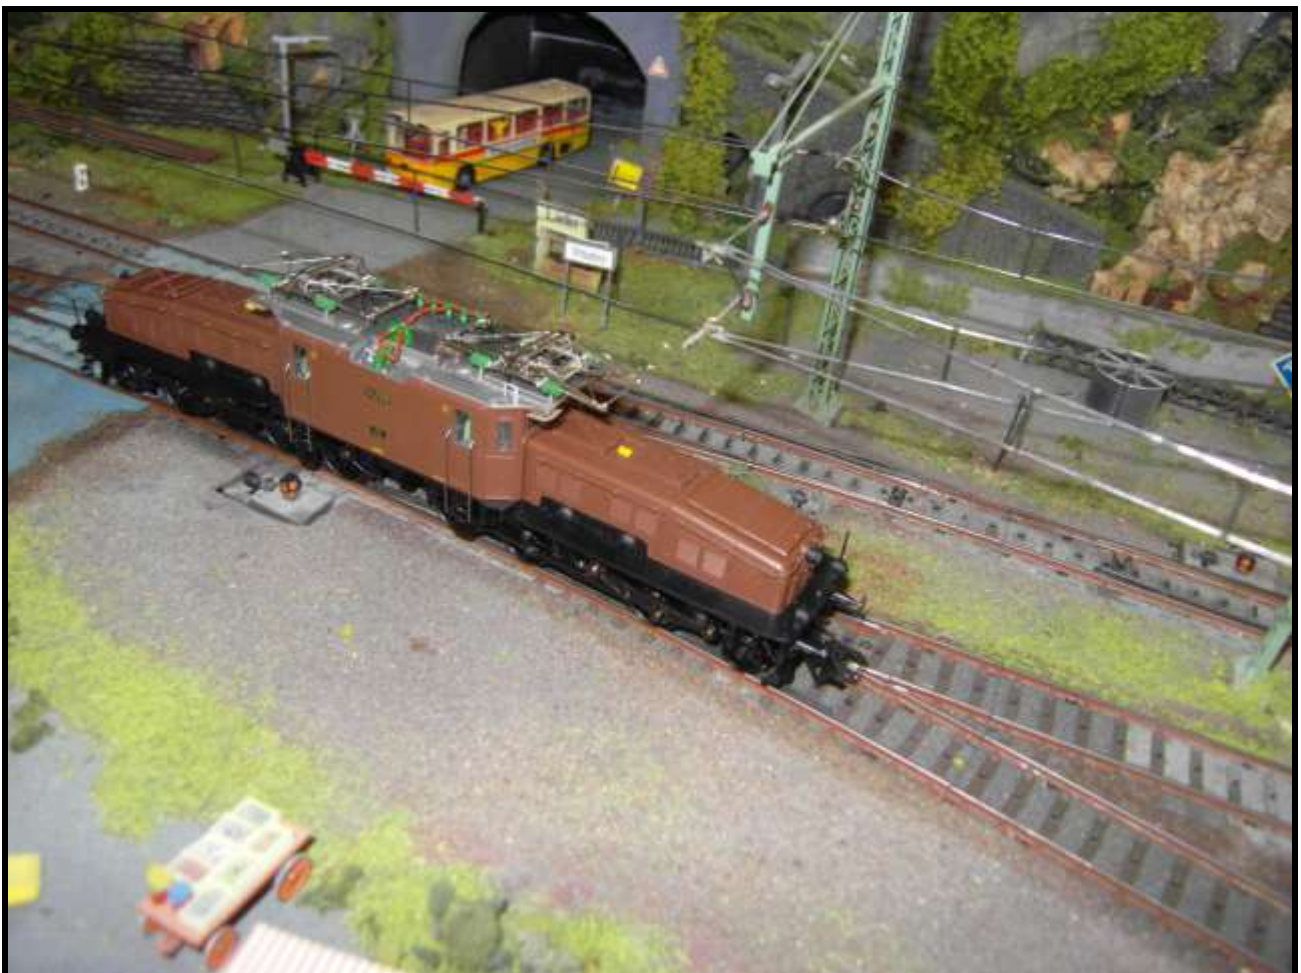
Foto n. 22: il 37565, Ce 6/8 Il 14268 affronta le curve ampie.

Nessuna incertezza nella marcia è stata rilevata sia nelle curve ampie che in quelle strette dello scalo merci e il Ce 6/8 II ha superato deviatori inglesi, deviatori stretti e ampi senza problemi.

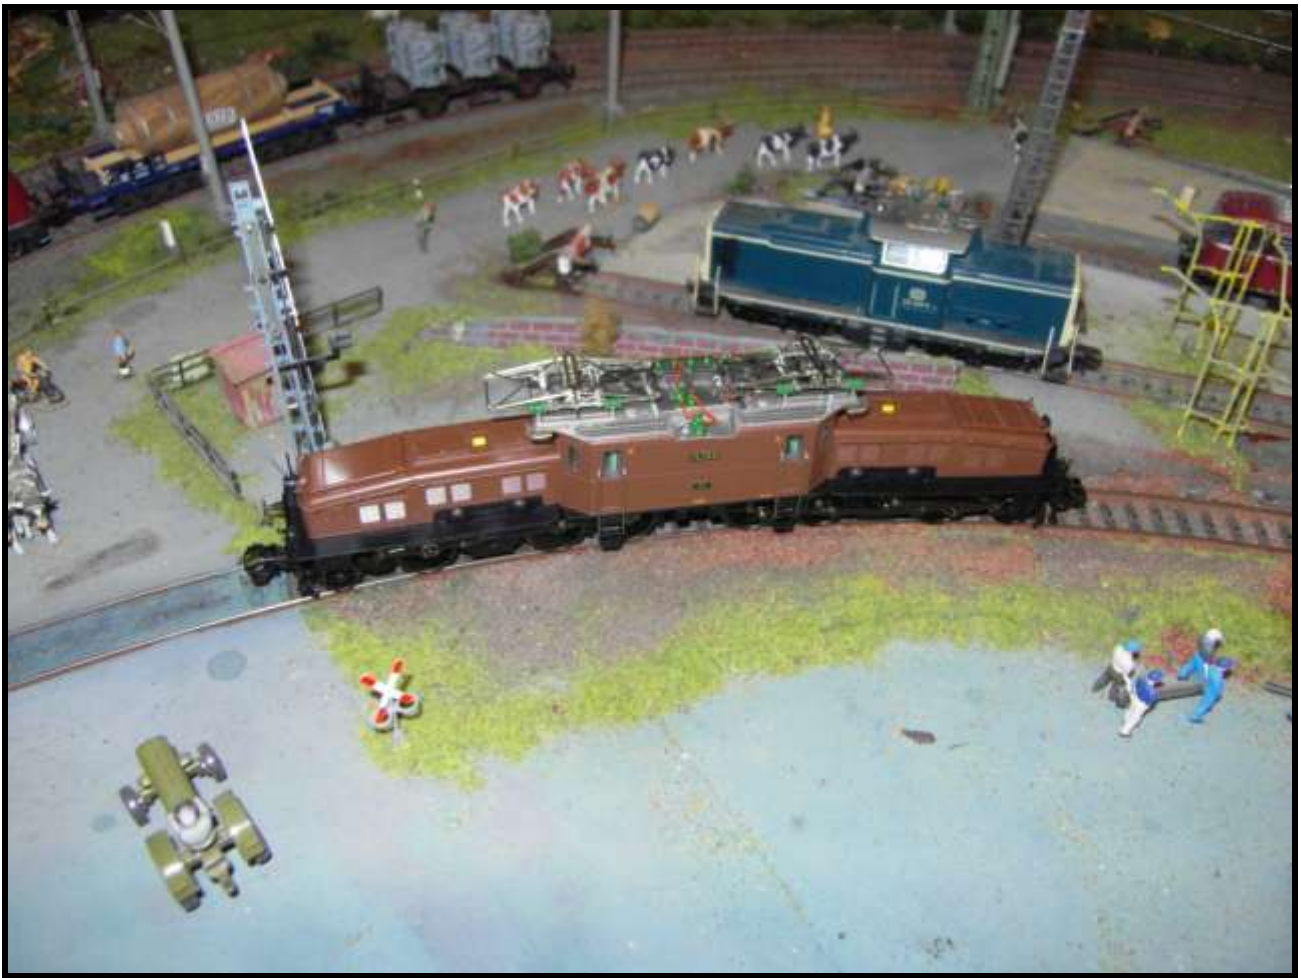
Foto n. 23: il 37565, Ce 6/8 Il 14268 in una curva stretta di Vibaden.
