117 107-3, EXCLUSIV DEL 2014 (I PARTE)**- Märklin art. 37062 -**

COSA È REALMENTE CAMBIATO

MODIFICHE DELLA MÄRKLIN AL CARRELLO ANTERIORE DELLA NUOVA 1 17 107-3 DEL 2014

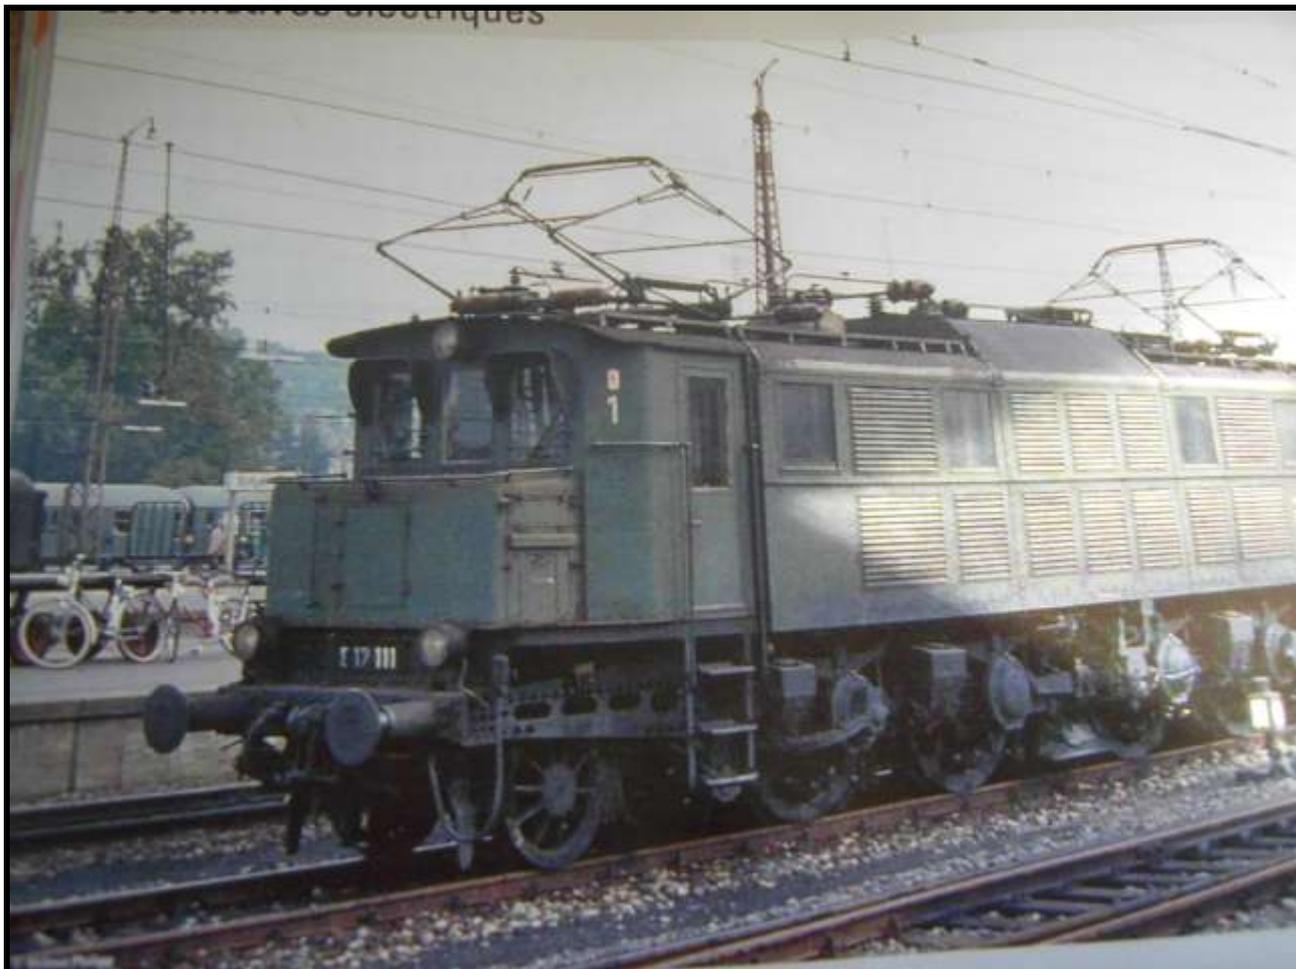
Foto n. 5 (del capitolo 69°): il carrello portante della vera E 17 111.

La nuova E 17 111 è stata accompagnata da una foto della locomotiva reale (foto n. 5, presa dall'attuale Catalogo 2011), debbo dare atto alla Märklin, che raramente presenta foto di una specifica locomotiva accompagnando un modello in H0, che questa volta non si è voluto nascondere l'adattamento non bellissimo, ma del tutto necessario, che è stato praticato sulle traverse/paratie laterali, sotto le cabine di guida, traforate (al vero) per diminuirne il peso e rivettate.

Queste traverse erano traforate in quattro punti, lo si vede bene nella foto n. 5, ma impedirebbero, se riprodotte in scala H0, qualunque movimento laterale del carrello anteriore, a causa delle nostre curve molto strette. (...) Sin qui quello che scrivevo nel 2011.

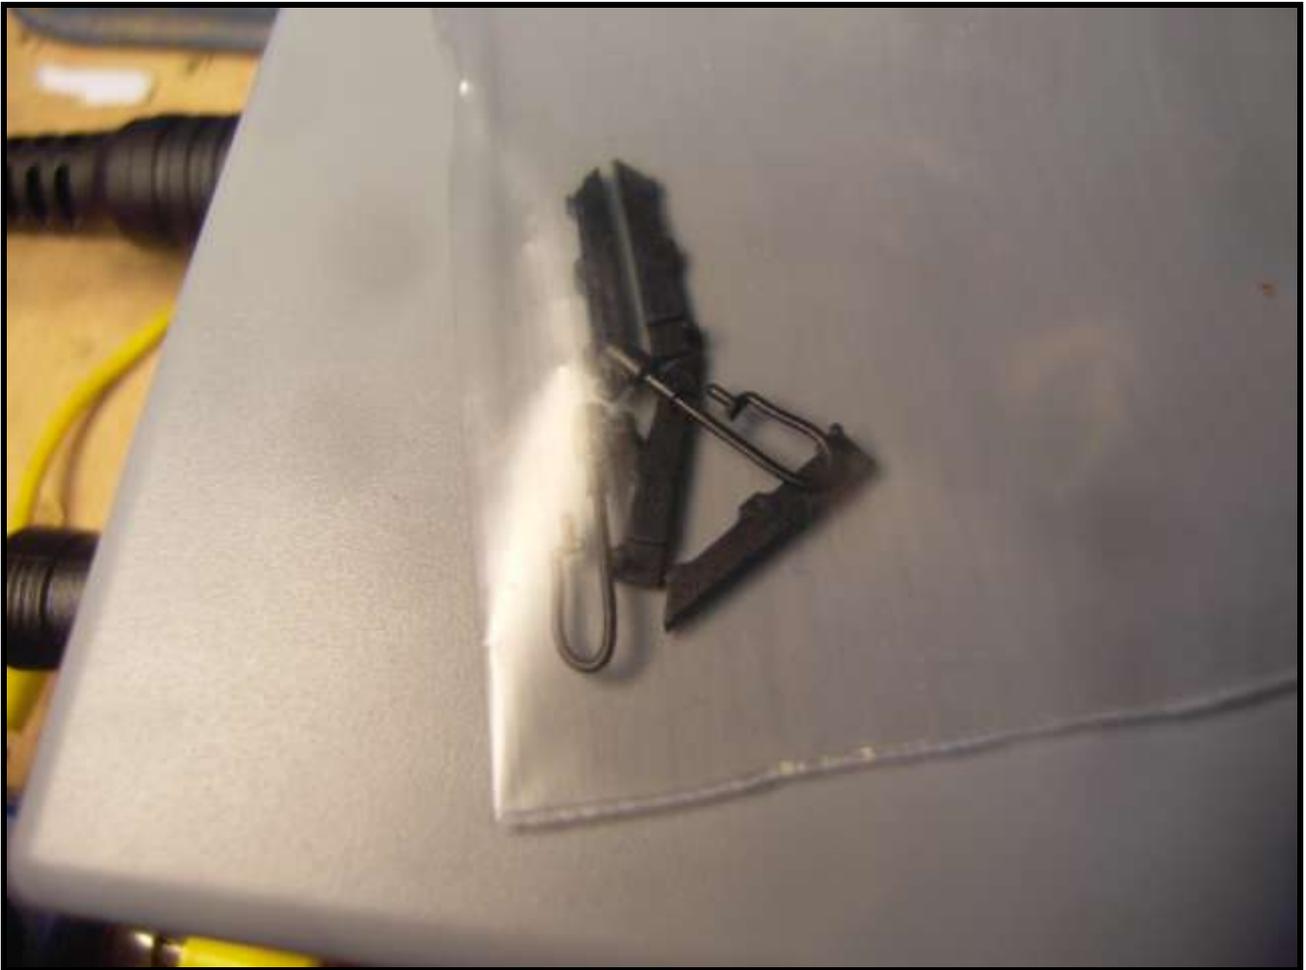
Foto n. 2: la nuova bustina con gli aggiuntivi per la 117 107-3.

Il fatto che non venga data nessuna indicazione è purtroppo stato da me verificato: in realtà gli aggiuntivi per la nuova 117 107-3 NON sono applicabili per macchine operative su plastici dalle curve di qualsiasi raggio. Dalle prove condotte queste parti, applicabili a incastro, si distaccano persino affrontando le curve dei deviatori slanciati, o del raggio IX, (art. 24711 o 24712), non possono (foto n. 3) certo transitare su curve del cerchio IV/V, figuriamoci su curve più strette.

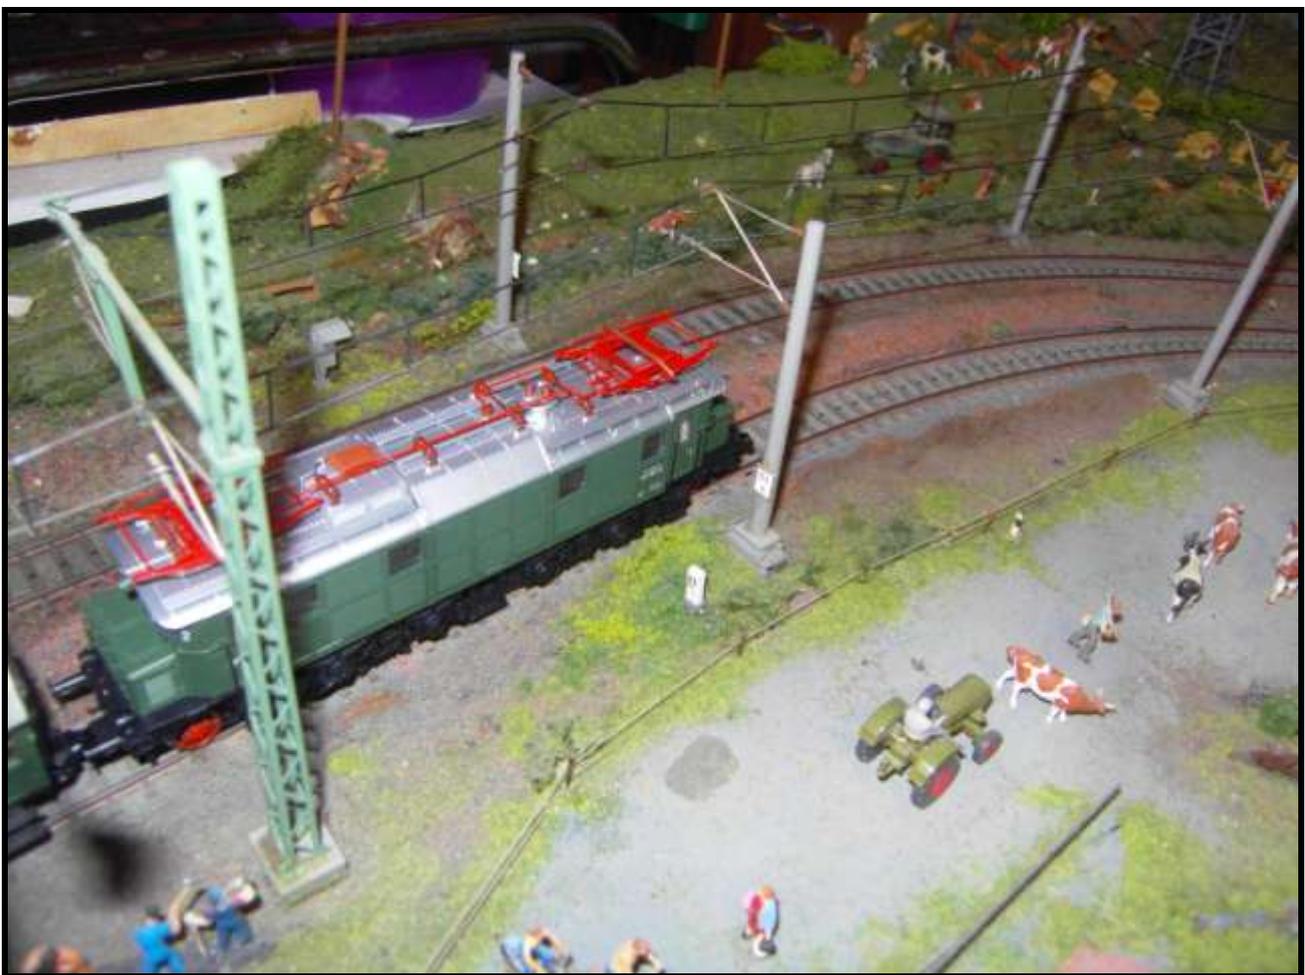
Foto n. 3: con gli aggiuntivi montati (non modificati) la 117 non può transitare su curve standard.

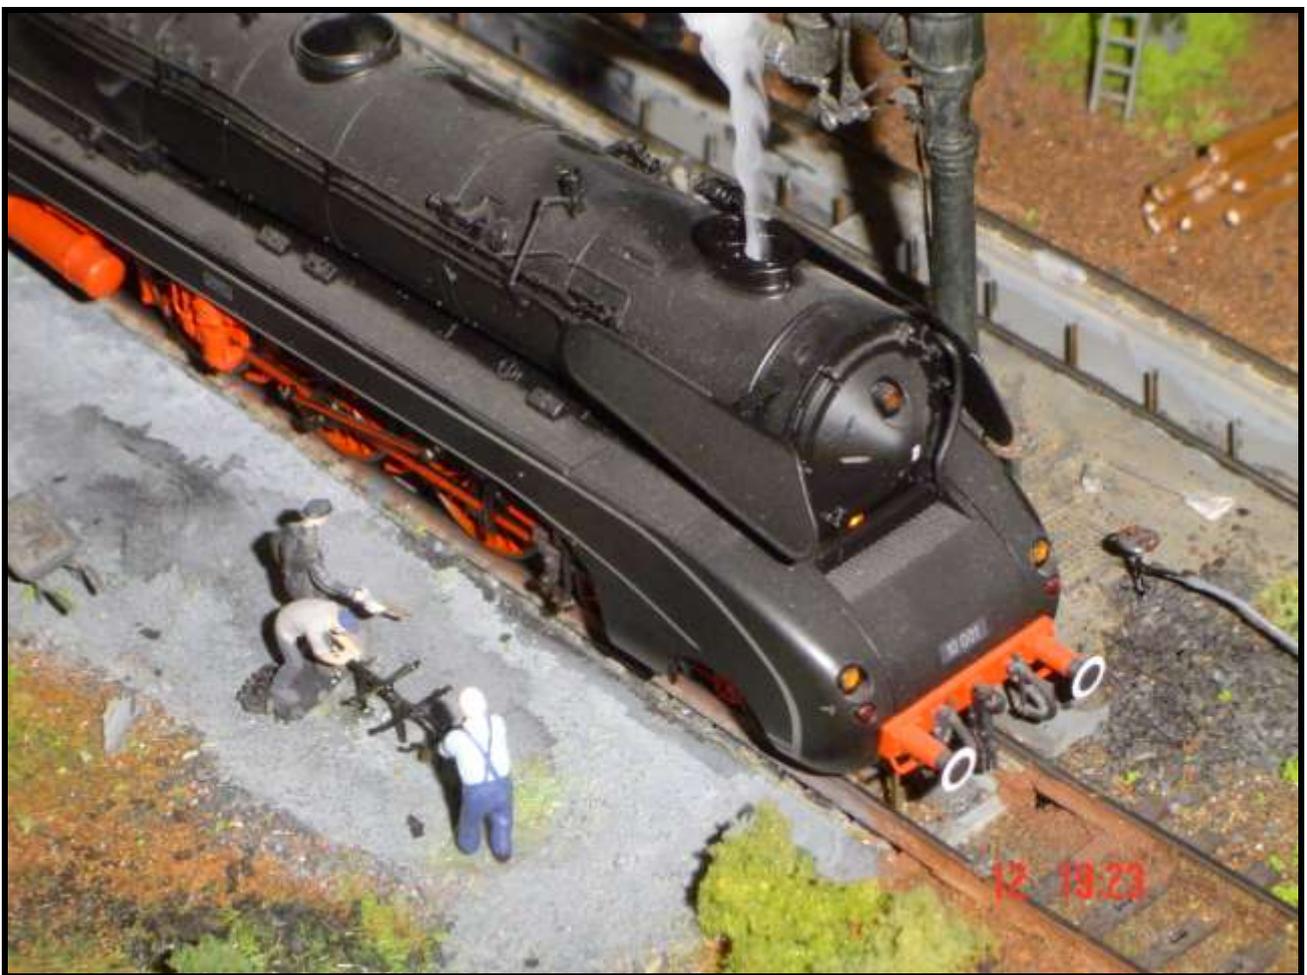
Foto n. 4: la Br 10 mostra l'apertura necessaria per le curve strette.

Nei primi anni 2000 riuscii a trovare un modello di Br 10 Delta, la cui storia è stata raccontata nel mio libro. Una volta resa digitale e dotata dei suoni grazie a Paola Spiniello, la misi in esercizio a Vibaden *due* tra il 2002 circa e il 2004. Nelle foto di allora cercavo di non mettere troppo in evidenza l'unico vero *errore* di quella bella vaporiera, rivoluzionaria per la Märklin del 1999 (dotata di suoni *sincronizzati!*), che anche a Vibaden *tre* fa il suo ottimo servizio di traino nell'epoca terza. Di quale *errore* sto parlando? Vedete la [foto n. 4](#).

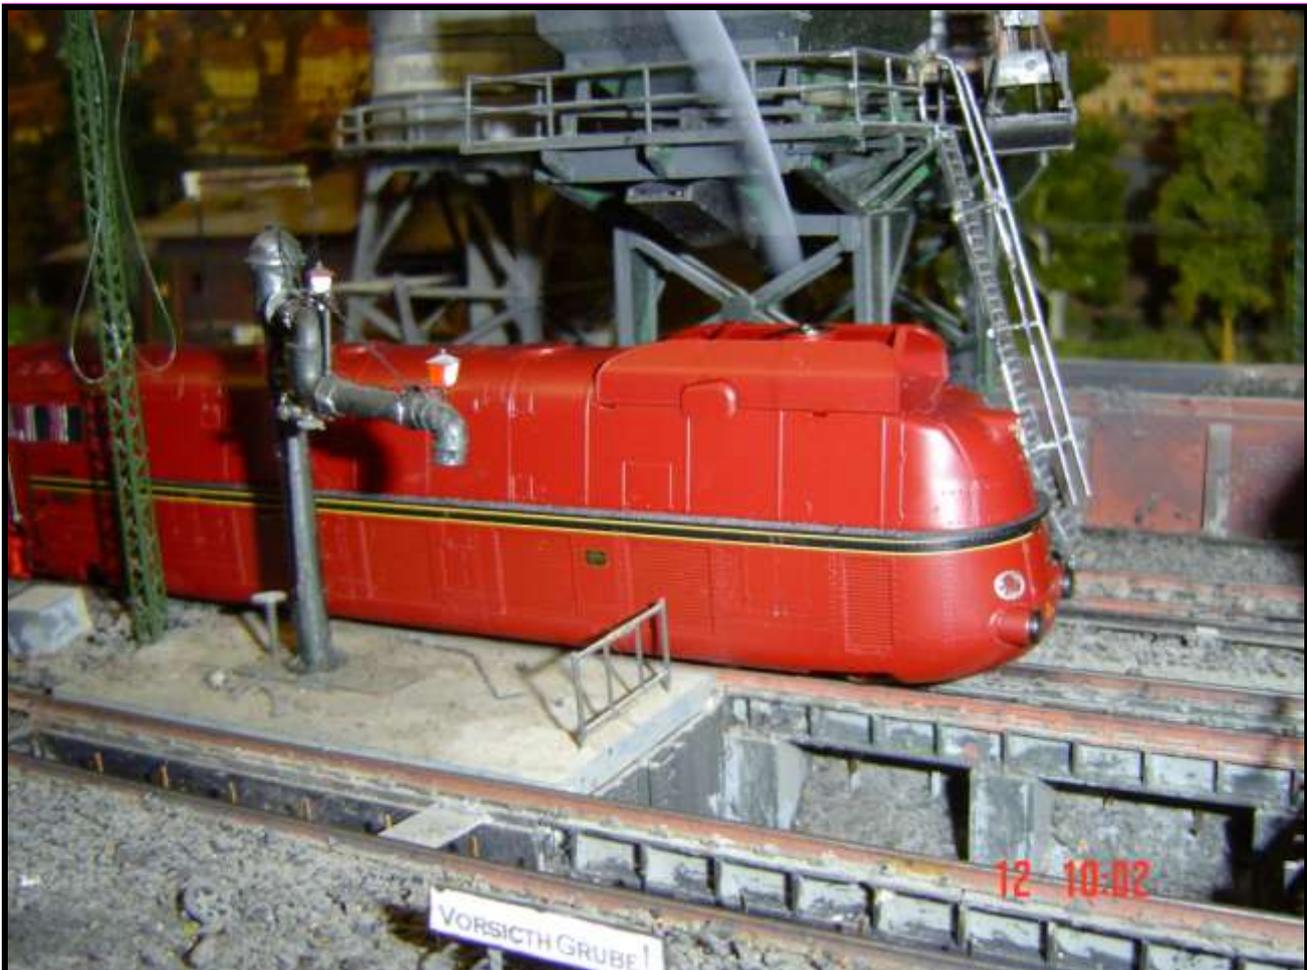
Foto n. 5: invece la bella 05 001 non presenta intagli errati.

Invece la bella 05 001 ([foto n. 5](#)), come del resto la 05 002 del record mondiale di velocità del 1936 ([foto n. 6](#)) hanno, come al vero, solo delle corrette aperture posteriori ed un leggero intaglio anteriore. Con una semplice modifica alle carenature, fornite per la vetrina, ho potuto far viaggiare la mia Br 10 anche in curve del raggio IV dei binari "C"... semplicemente limando le bombature (*inutili*, tra l'altro invisibili) che impedivano il movimento completo del carrello portante anteriore, anche l'amico Tito Myhre l'ha fatto per la sua Br 10 e l'effetto ottico ([foto n. 7](#)) è *sorpriendente*, naturalmente non si possono però affrontare curve da brivido con quelle carenature, ma perché farlo se appena non si deve?! Si doveva fare qualcosa anche per la nuova 117.

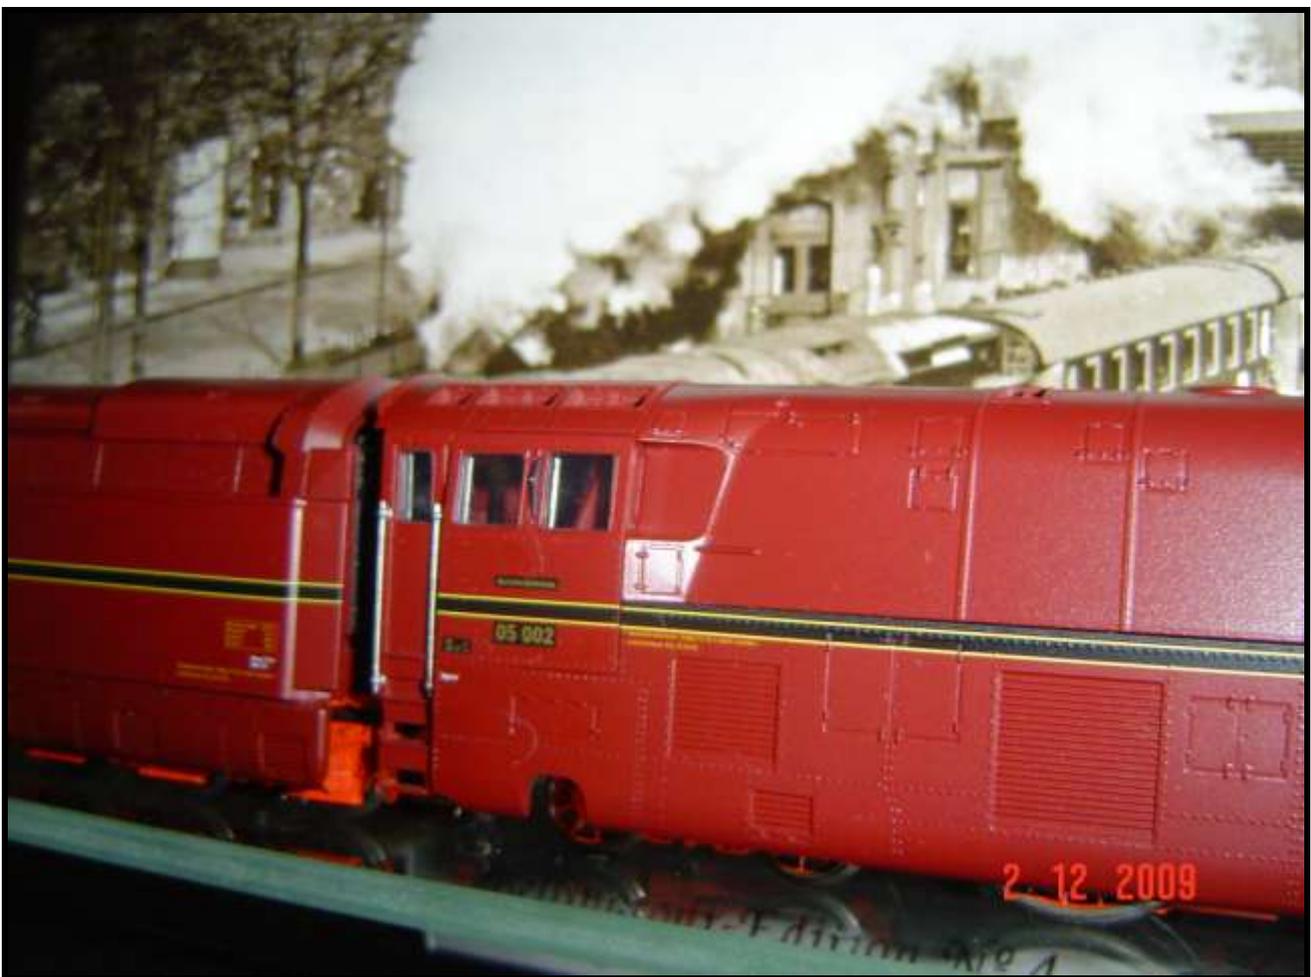
Foto n. 6: anche la 05 002 ha un'apertura posteriore come nel reale.

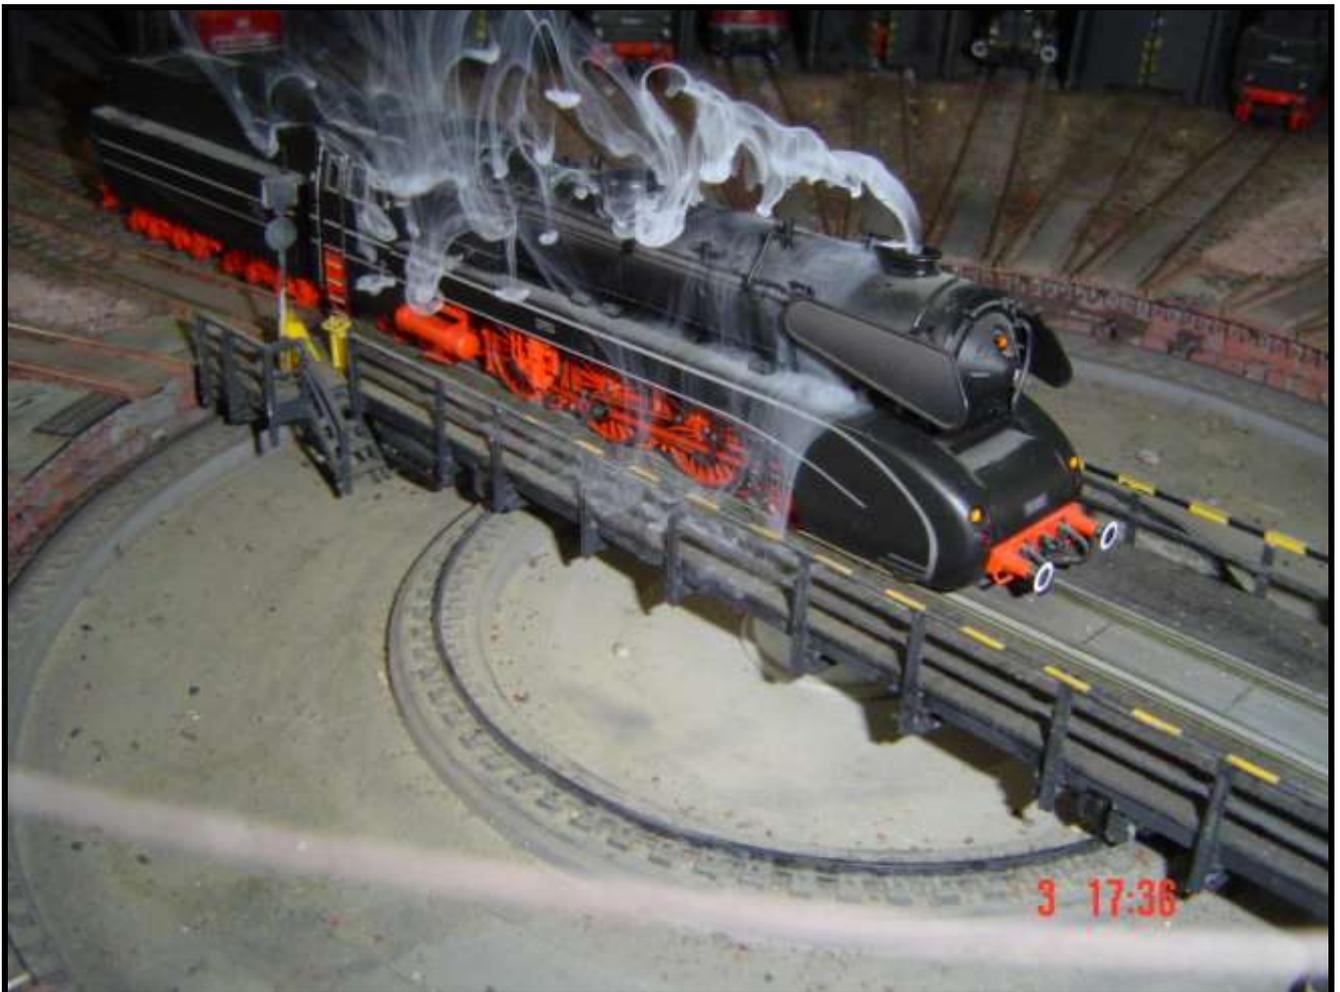
Foto n. 7: la Br 10 monta le carenature complete dopo la modifica.

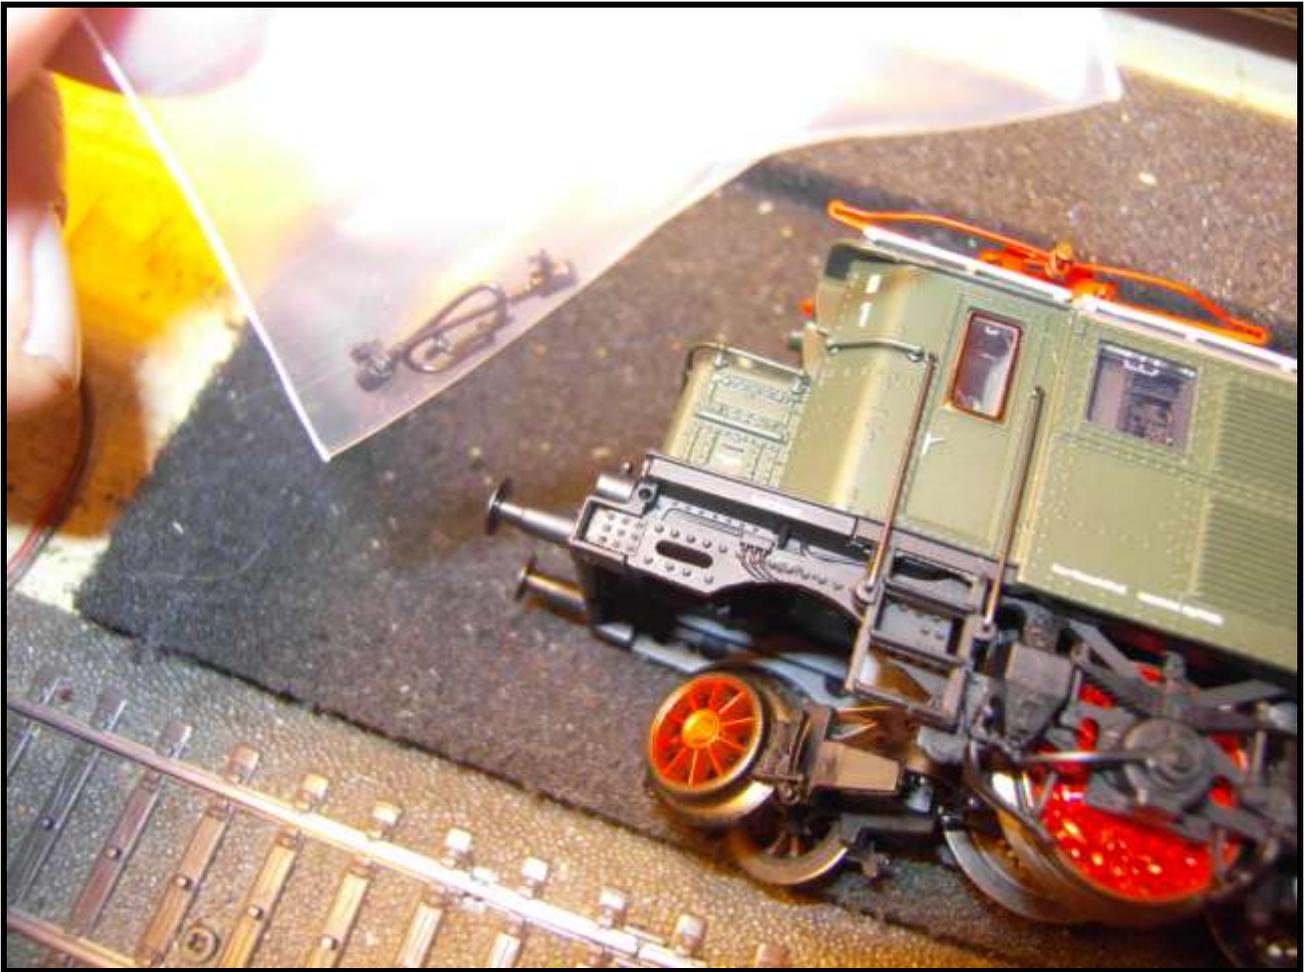
Foto n. 8: bustina aggiuntivi (rec) uno dei fori (quello laterale) dove inserire il rec della E 17 111.

Nella E 17 111 del 2011 la Casa di Göppingen, come ben si vede nella **foto n. 8** tratta dal vecchio **69° Capitolo**, aveva trovato forse un compromesso, secondo me valido (o per i maligni un “meno peggio”) che univa una riproduzione accettabile di quella difficile traversa e una operatività su qualunque serie di curve standard. Appariva grave la semplificazione dei cacciapietre nei carrelli portanti, presenti e ben visibili nelle foto dei modelli reali (confronta le foto del mio **Capitolo 69°**), ma anche questa semplificazione è stata corretta (**foto n. 12**). Nel nuovo modello però la traversa è letteralmente tagliata a metà: in pratica se non si montano gli aggiuntivi (**foto n. 9**), il risultato è pessimo. Se si montano (4 in tutto, più i 2 rec, **foto n. 10**), così come sono, il risultato è eccellente per un modello da vetrina, ma non è in alcun modo consigliabile per modelli operativi, come ho già detto. Allora, e *con somma pazienza*, si devono limare quei particolari minuti e con fastidioso lavoro, a lungo, nella parte più in basso interna, come ovvio, osservate bene la **foto n. 11**, in cui il pezzo a sinistra è quello in corso di modifica. Ci vuol anche mano ferma.

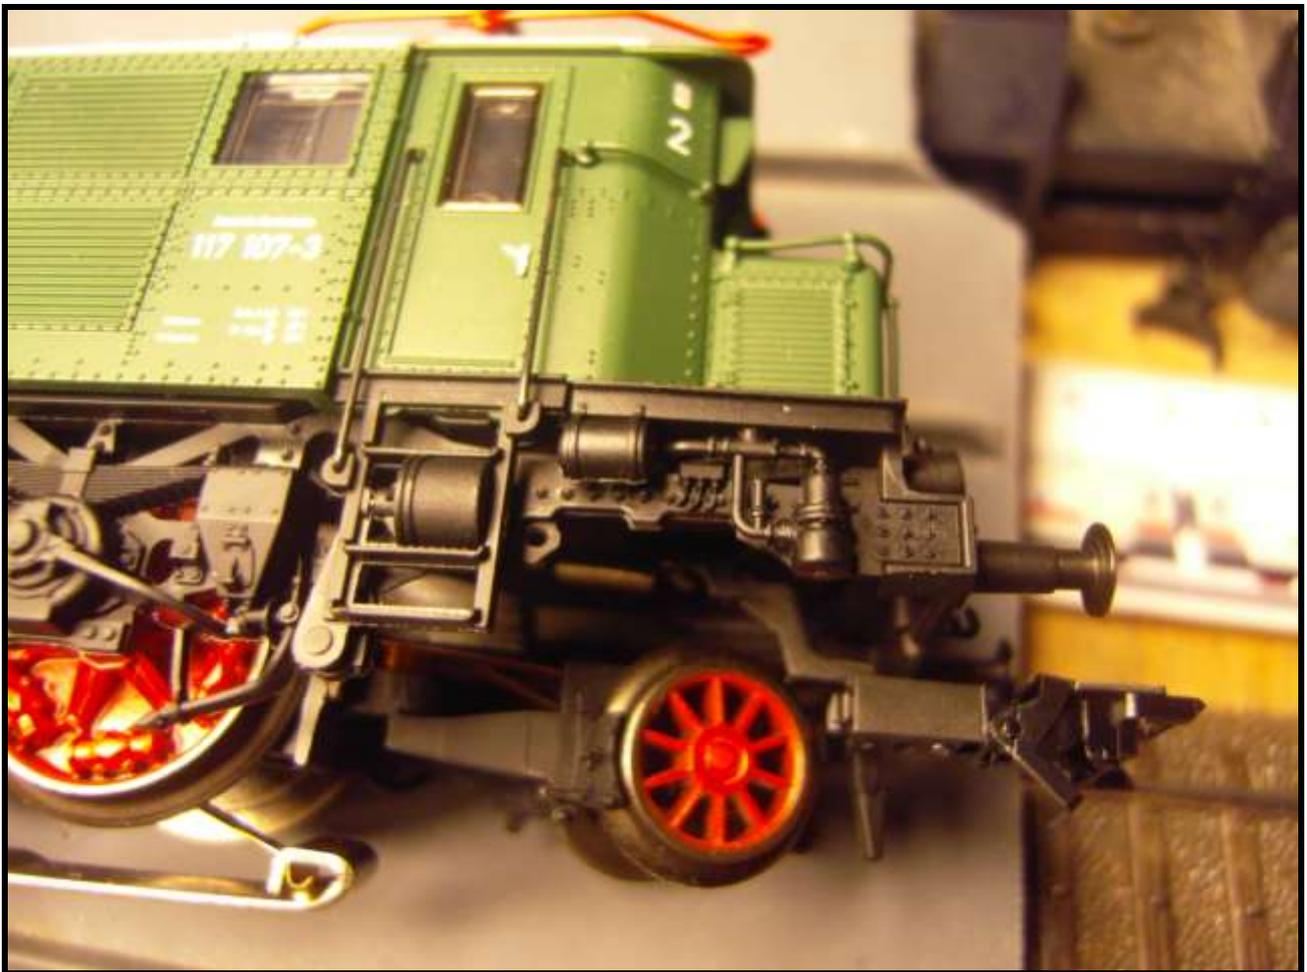
Foto n. 9: aggiuntivi ancora non montati sul carrello della 117 107-3.

Dopo varie prove, sia senza incollaggio (solo accostati a pressione), che dopo averli incollati con una goccia di Bostik (presi con pinzette, per non far pasticci con la colla, **foto n. 15**), vanno posizionati nei fori (uno è visibile accanto alla scaletta d'accesso nella **foto n. 9**), che poi non saranno più visibili. È molto consigliabile il Bostik super chiaro (**foto n. 14**), collante che conserva una buona elasticità, necessaria perché le traverse aggiuntive sono comunque sollecitate nelle curve.

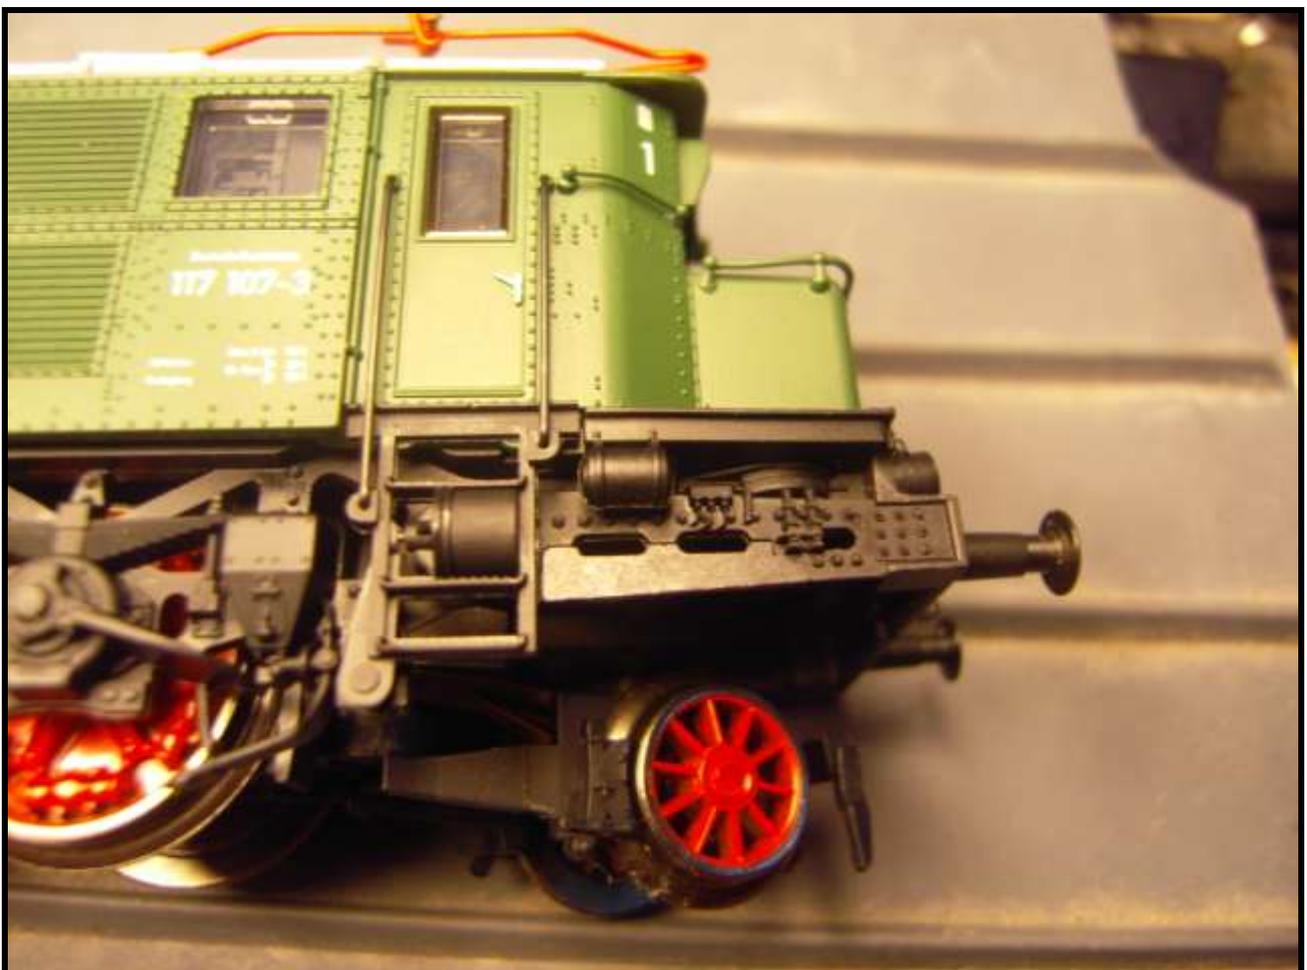
Foto n. 10: aggiuntivi montati completano la traversa della 117 107-3.

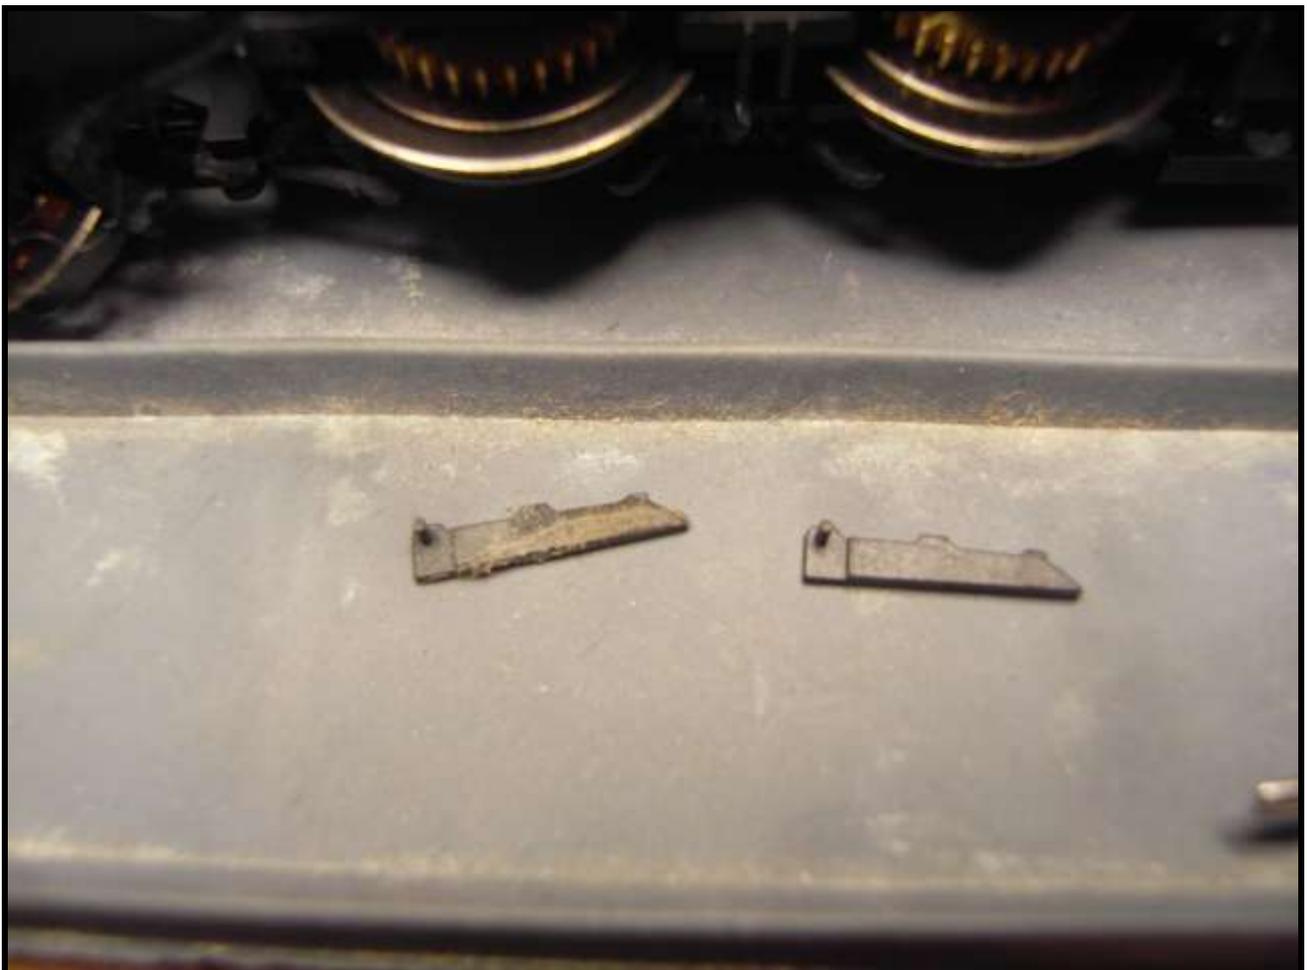
Foto n. 11: aggiuntivi in modifica, quello di destra ancora come fornito dalla Märklin, per confronto.

L'operazione di limatura è lunga e scocciaante a causa della piccolezza dei pezzi (**foto n. 11**), che vanno maneggiati delicatamente e che sono:

- 1) difficili da tenere in mano;
- 2) non si possono stringere in un morso per la loro delicatezza;
- 3) non si può esagerare con la lima, pena la loro distruzione, tanto sono sottili;
- 4) non vengono forniti in soprannumero;
- 5) non è fornito un numero di riferimento ricambi.

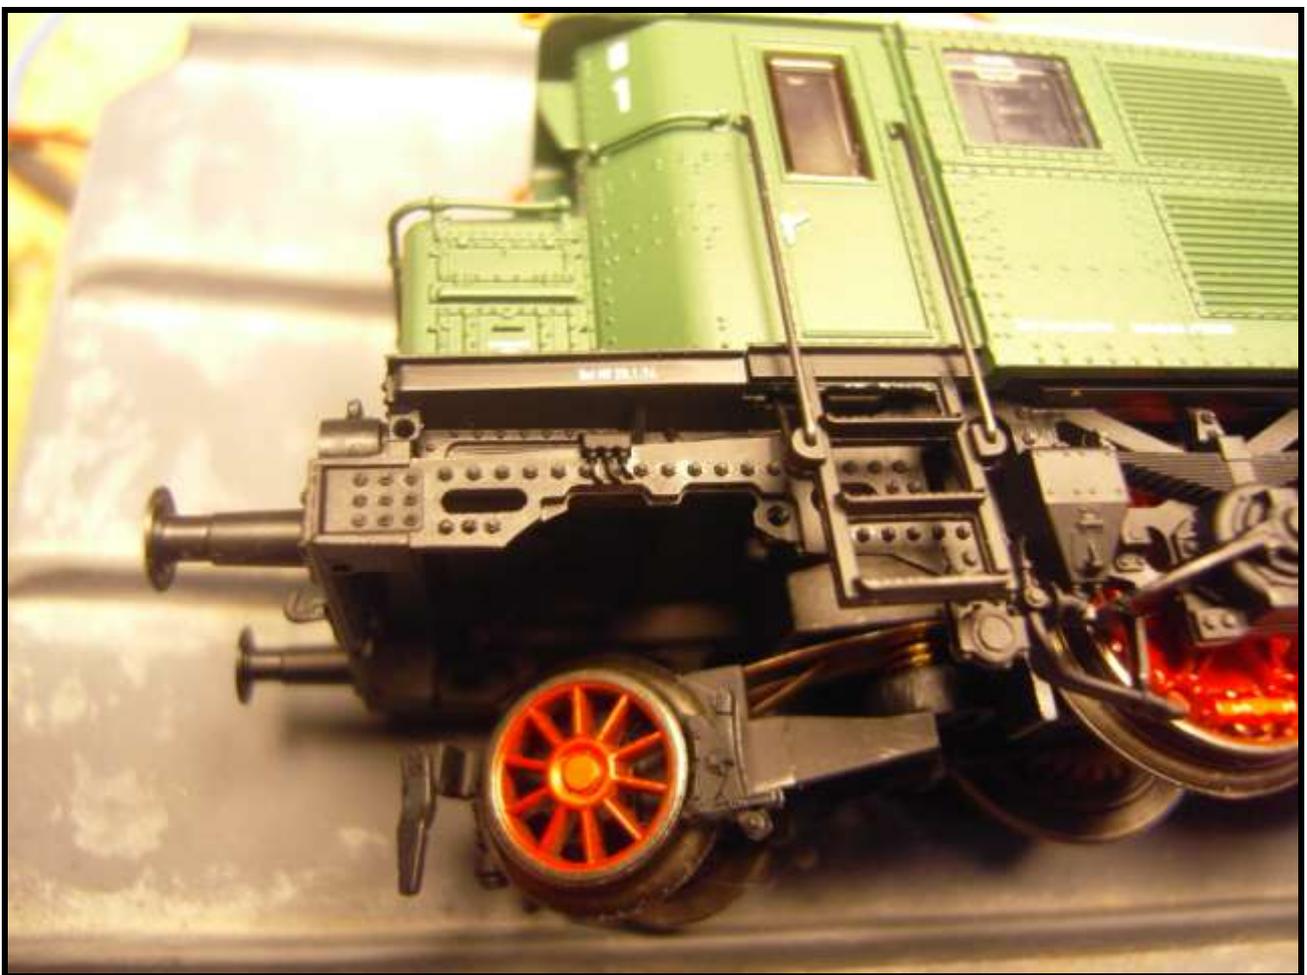
Foto n. 12: il foro per il rec e i cacciapietre più completi e realistici.

I due rec invece vanno fissati con del Vinavil (al limite anche il Bostik va bene, ma altri collanti, come i cianoacrilici sono persino pericolosi), prima incollateli nei fori laterali (**foto n. 12**), poi, dopo qualche ora, infilate la loro parete curvata nei fori bassi sotto i respingenti, uno si vede nella **foto n. 16**, vi restano elasticamente fermi.

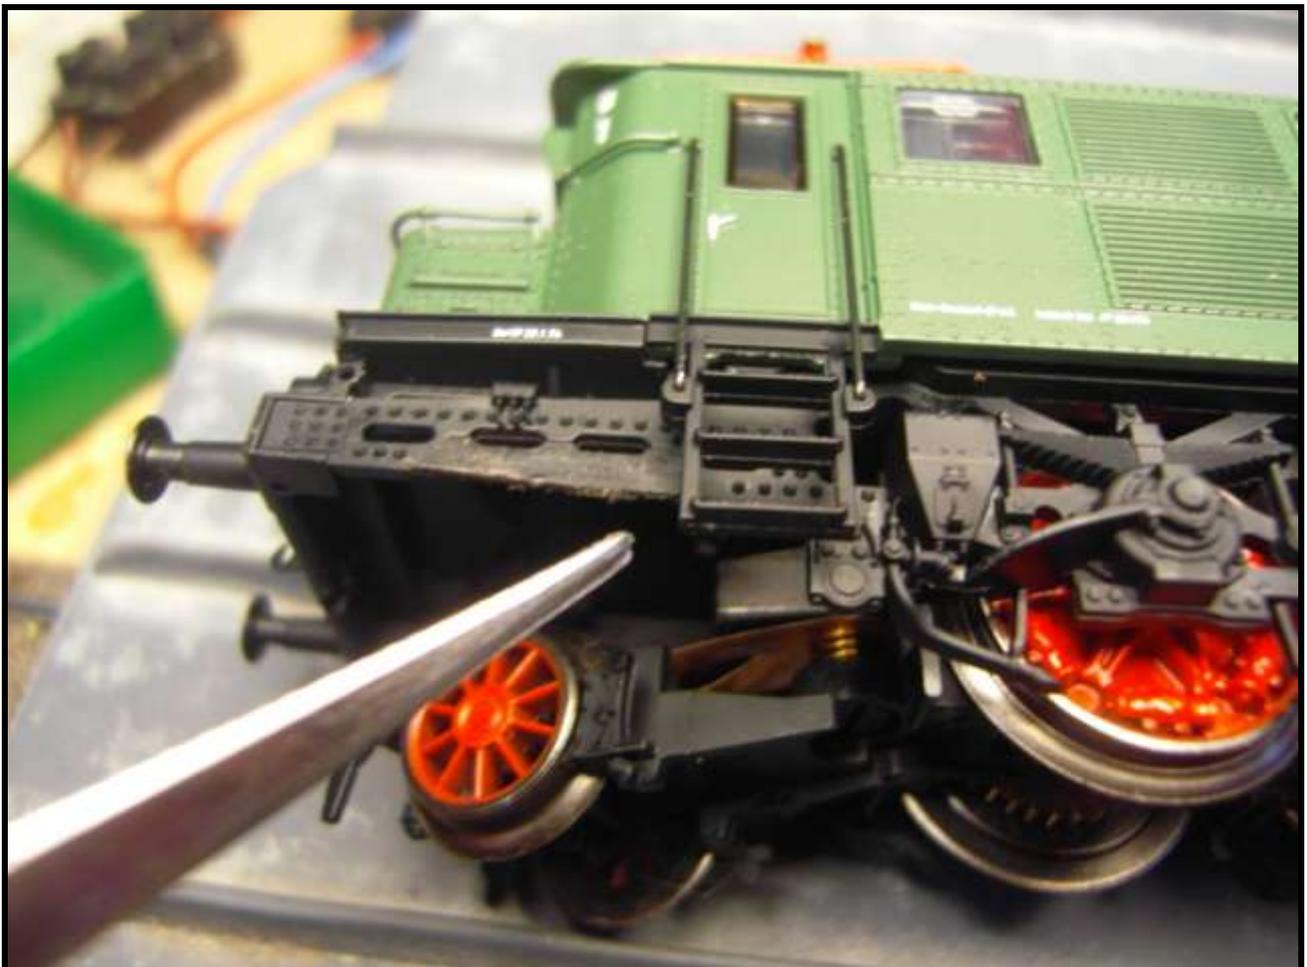
Foto n. 13: gli aggiuntivi vanno incollati con Bostik.

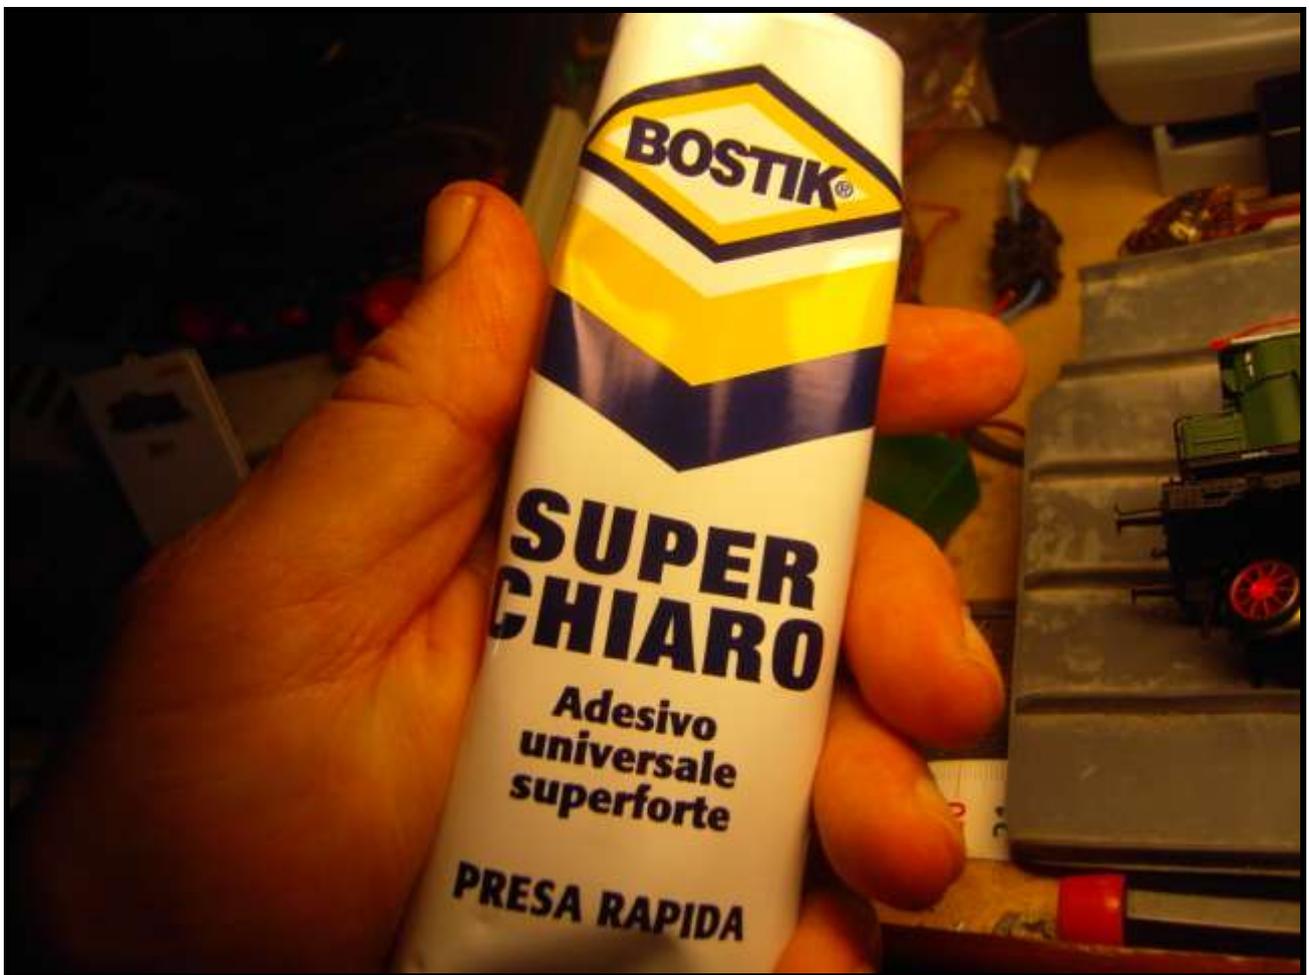
Foto n. 14: gli aggiuntivi vanno incollati con Bostik.

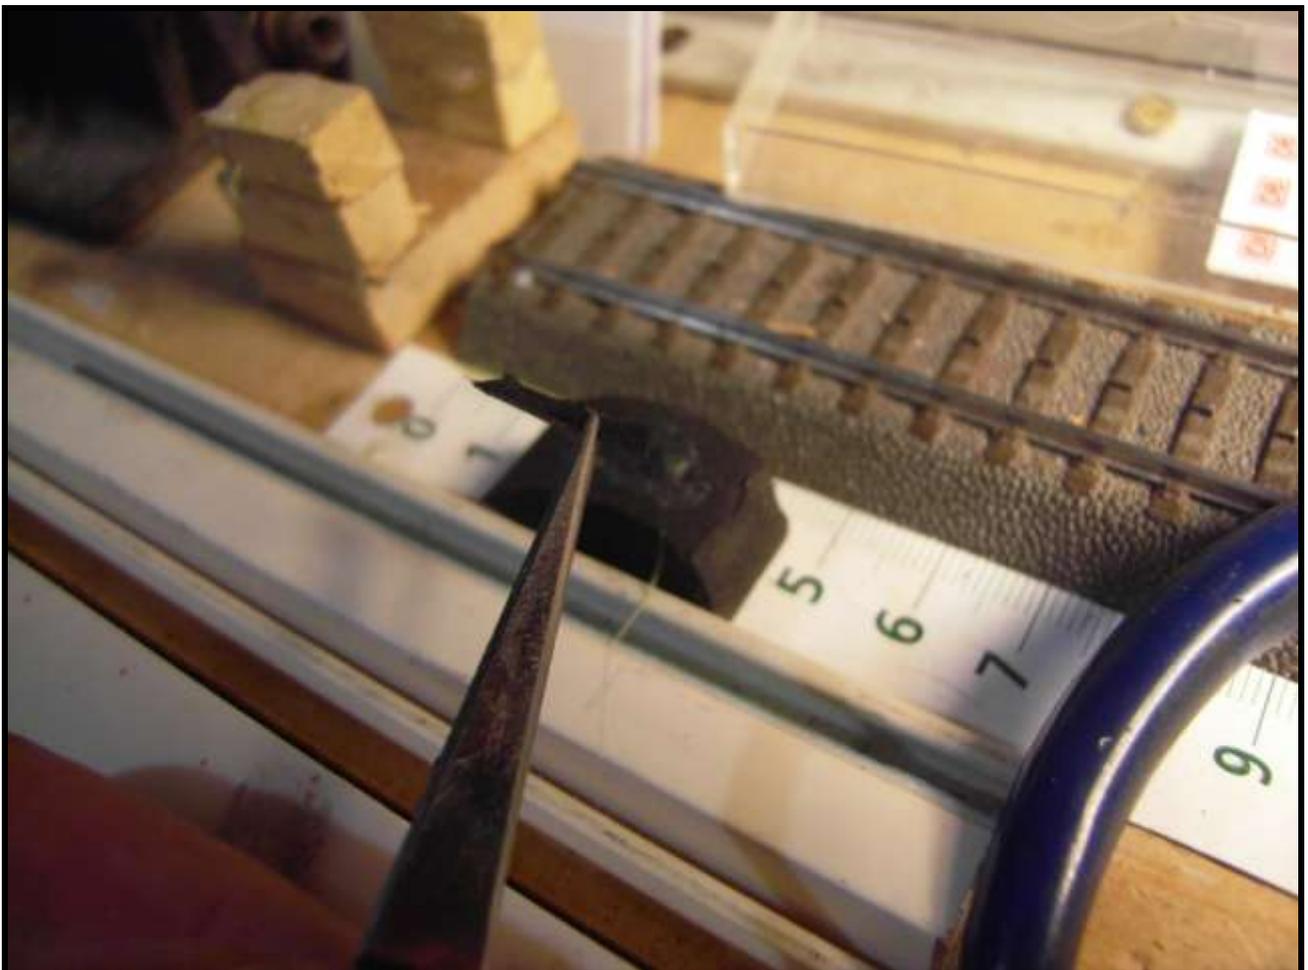
Foto n. 15: gli aggiuntivi vanno maneggiati delicatamente con pinzette.

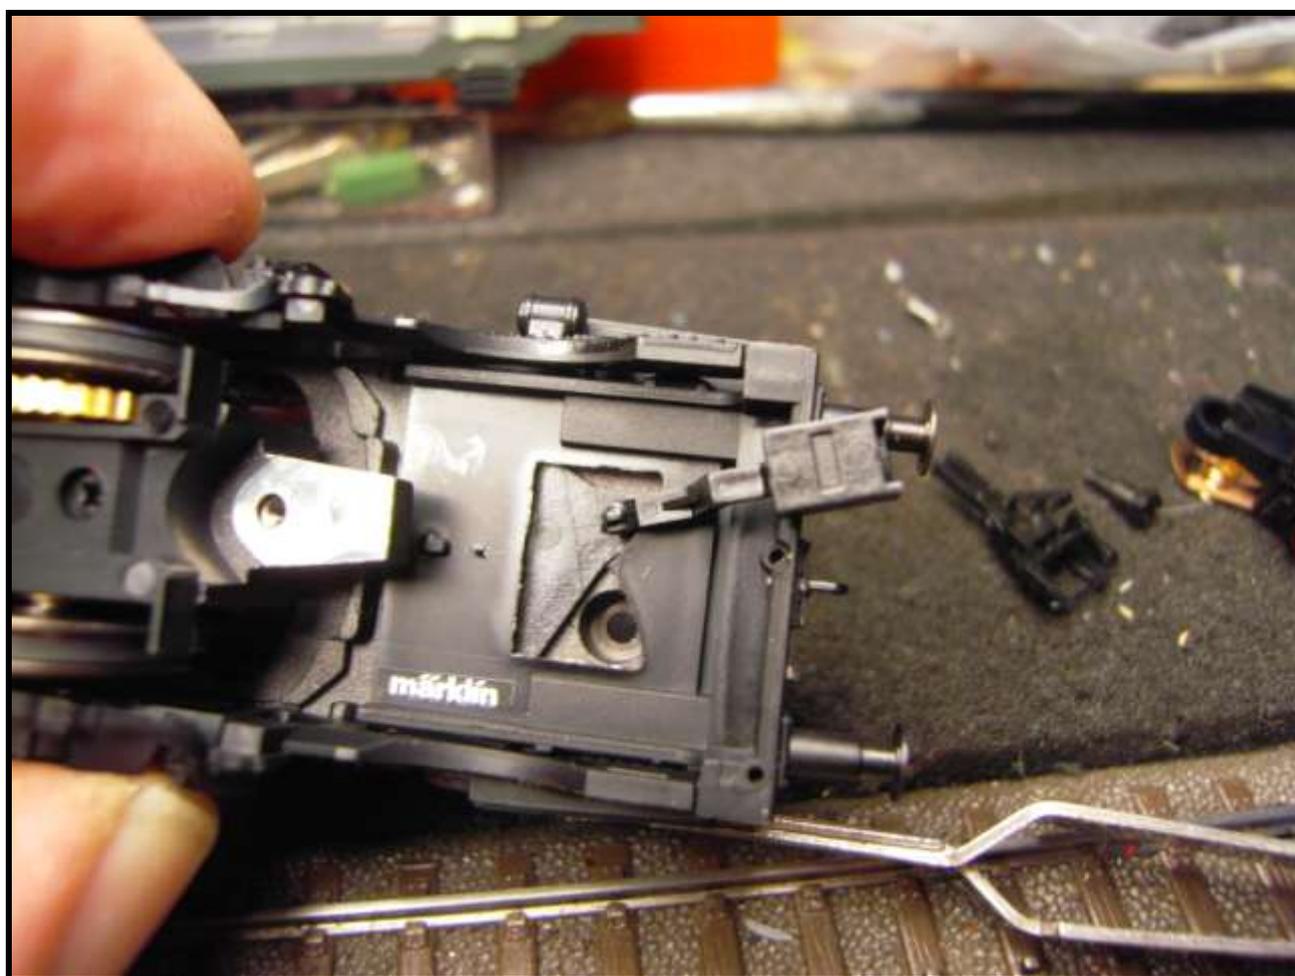
Foto n. 16: notate sul carrello il prolungamento (metallico) che gli consente il movimento e in basso, sotto il respingente sinistro, il foro dove infilare il rec , che però va incollato prima nel foro laterale.

Un'altra idea potrebbe essere quella di un collegamento elastico tra i 2 traversoni, ma è stato poi scartato per la presenza del prolungamento metallico (osservate, e con attenzione, la **foto n. 16**) che consente la traslazione del carrello motore, quindi non modificabile.

Come vedete bene dalla **foto n. 16**, una eventuale molletta (*già difficile da bloccare perché non prevista dalla Märklin*) che richiamasse in curve strette i traversoni, andrebbe a collidere con i metallici prolungamenti dei carrelli, presenti in tutte e due le zone del sottocassa perché in essi si avvitano i carrelli portanti.
