117 107-3, EXCLUSIV DEL 2014 (I PARTE)**- Märklin art. 37062 -**

COSA È REALMENTE CAMBIATO

MODIFICHE DELLA MÄRKLIN AL CARRELLO ANTERIORE DELLA NUOVA 1 17 107-3 DEL 2014

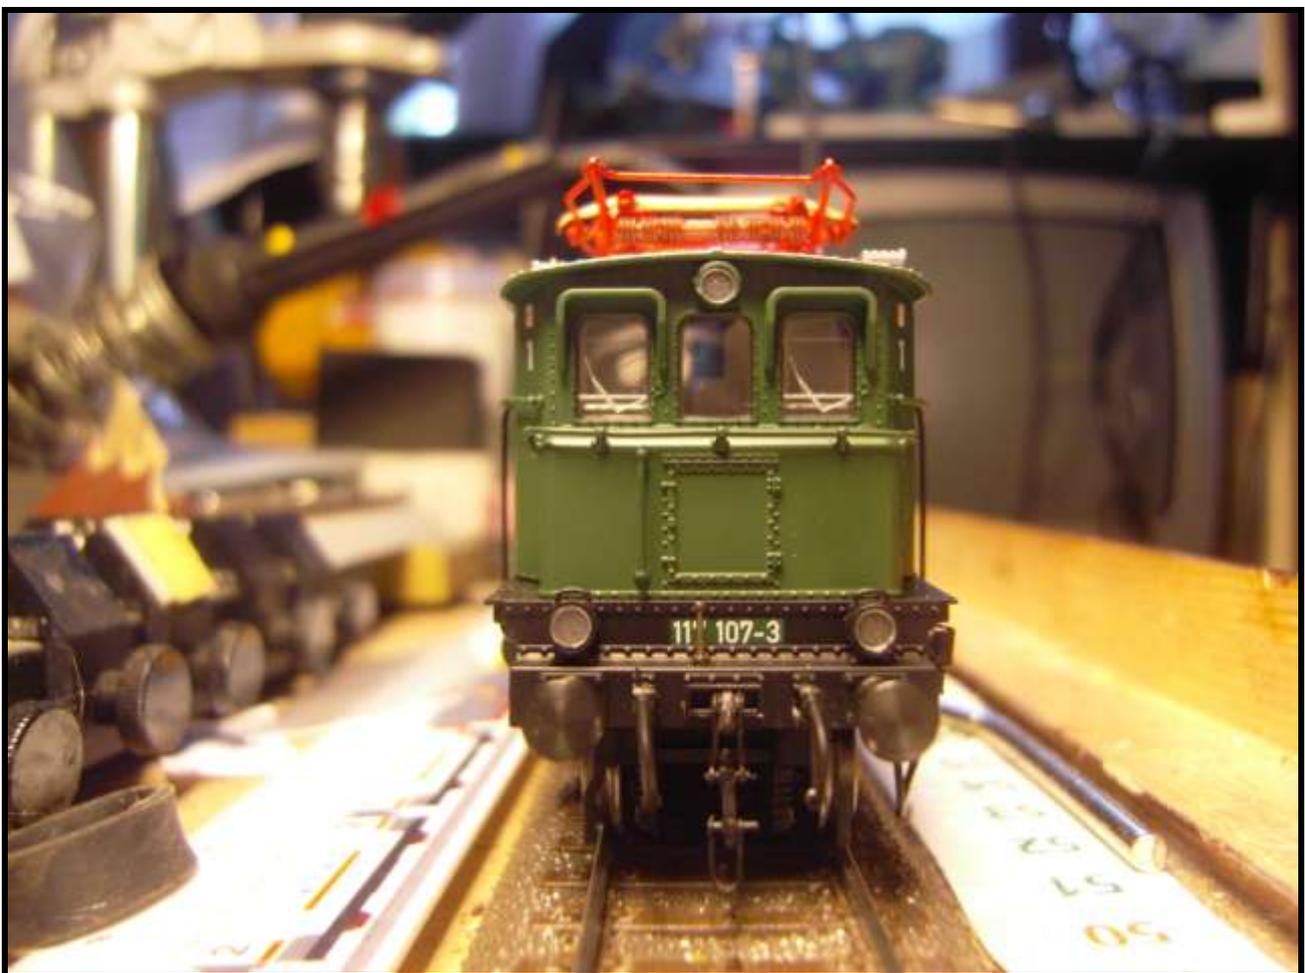
Foto n. 17: il rec va posizionato poi nel foro sotto il respingente.

Nelle **foto n. 17 e n. 18**, prese la prima anteriormente e la seconda di lato, si nota anche la curvatura elastica che il rec assume al termine dell'operazione.

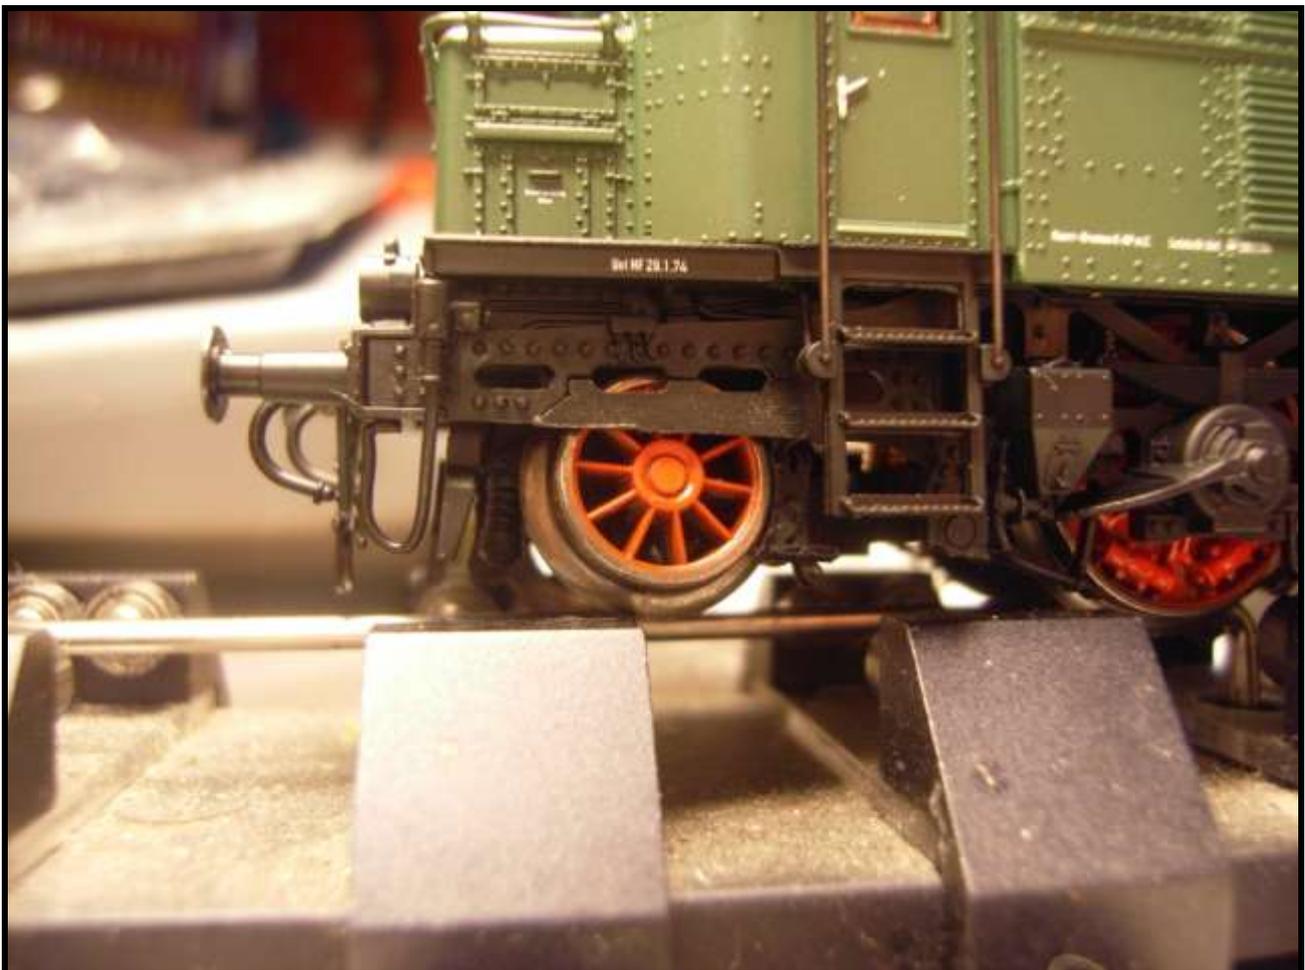
Foto n. 18: il rec posizionato prima nel foro laterale, poi sotto.

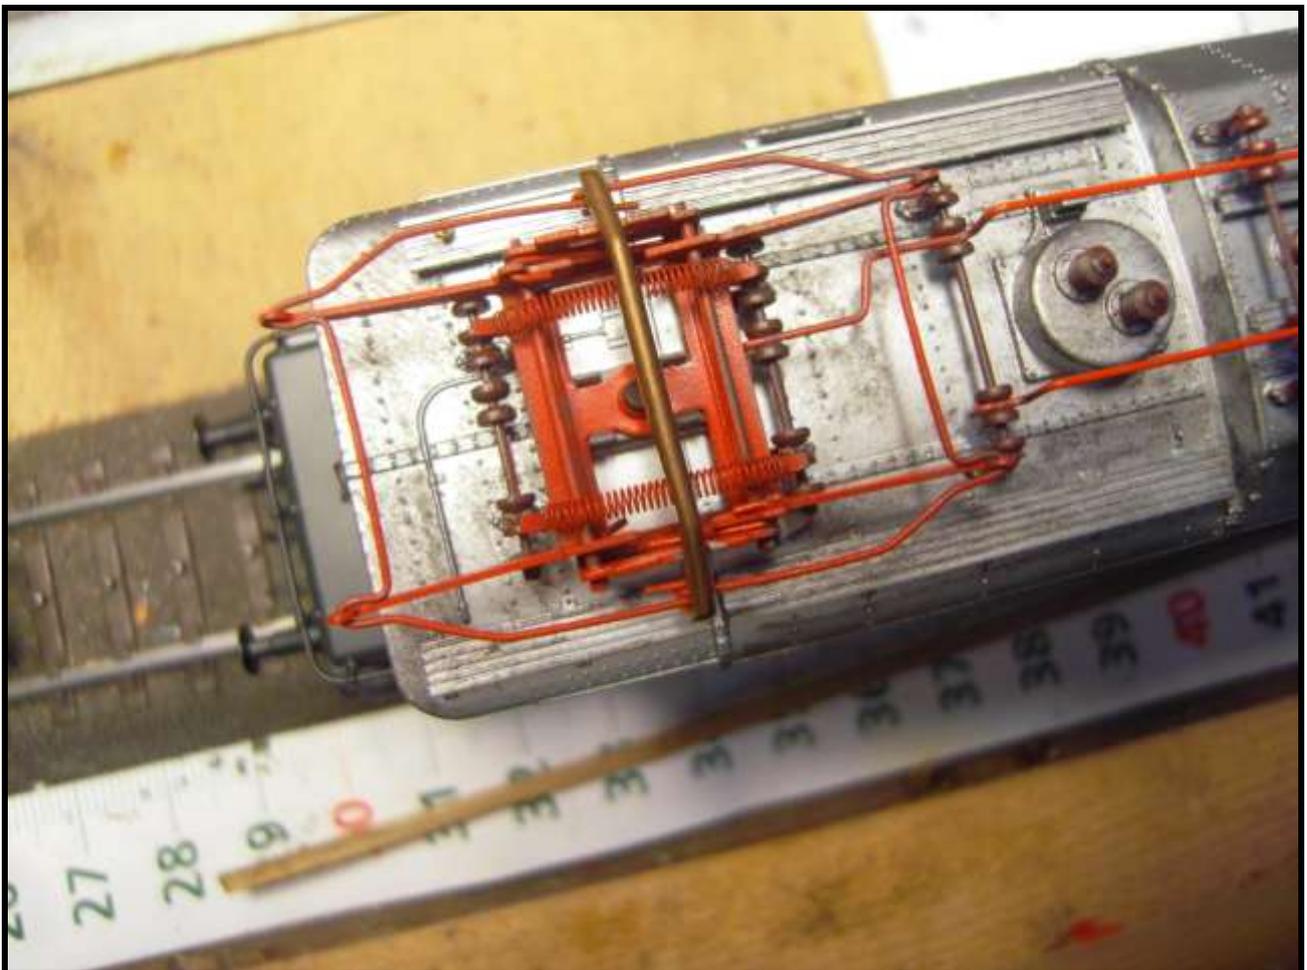
Foto n. 20: il pantografo sul tetto della E 17 (INSIDER del 2011), con il brutto telaio in rosso, inesistente al vero, che lo collega alla cassa.

Nella **foto n. 20** del tetto della E 17 111 del 2011 si osservi il telaio, al vero inesistente, che collega il pantografo al mantello. Come ho già avuto modo di dibattere specificatamente nel mio recente **Capitolo 87°** (“Una modesta proposta” per modificare i pantografi Märklin DBS 54) al vero i pantografi (anche gli SBS 10 che montarono i locomotori della serie E 17/117 quasi esclusivamente) non debbono avere nessun contatto elettrico (!!) con la cassa... pena la morte del macchinista e l’esplosione dei motori elettrici colpiti dalla scarica da 15.000 volt in alternata; ovviamente, se ne accorsero tragicamente i macchinisti delle vaporeiere negli anni pionieristici della trazione elettrica: se, salendo su un tender per sistemare il carbone o altro, si avvicinavano a una certa distanza critica (il cosiddetto *franco elettrico* o *di isolamento*) dai fili dell’alta tensione della catenaria, potevano morire fulminati. A tal fine sulle locomotive a vapore in Germania furono posizionati in punti strategici dei cartellini con il simbolo del fulmine (**foto n. 19**), in Italia per esempio era scritto sulle casse dei tender a chiare lettere: linea aerea pericolo di morte.

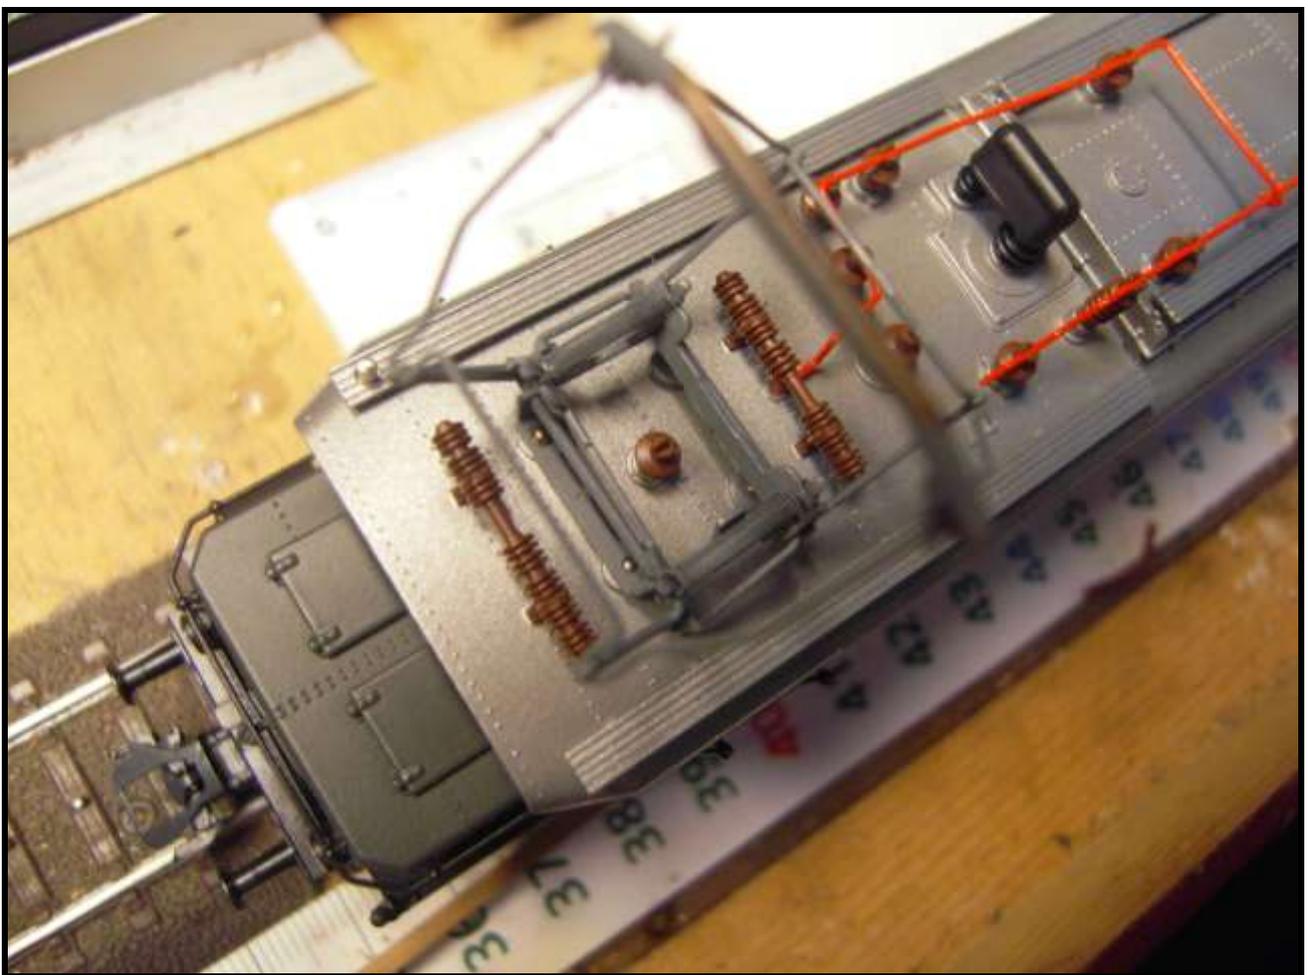
Foto n. 21: il pantografo sul tetto della E 44 044 (mfx del 2010).

Comunque non impossibile... tanto è vero che sia nelle 144 081-7 (art. 39440) del 2005, che nella E 44 044, modello mfx del 2010 (art. 39441), e ovviamente nel, *per ora*, ultimo modello mfx + della E 44 082 del 2014 (art. 37442), il pantografo è totalmente sollevato, è vero vi sono sempre delle semplificazioni (i cavi non sono ben collegati), il pantografo è il solito con brutte piegature, ma di certo ben funzionante, c'è poi un isolatore centrale che forse maschera il vecchio foro della vite, ma nel nuovo 117 del 2014 alcune cose sono state migliorate: i cavi sono ora collegati coerentemente, del foro centrale non vi è più traccia e tutto è ben visibile nella [foto n. 22](#), segno che evidentemente a Göppingen si è recepito e tentato di chetare il malumore che il modello della E 17 di 3 anni fa aveva creato.

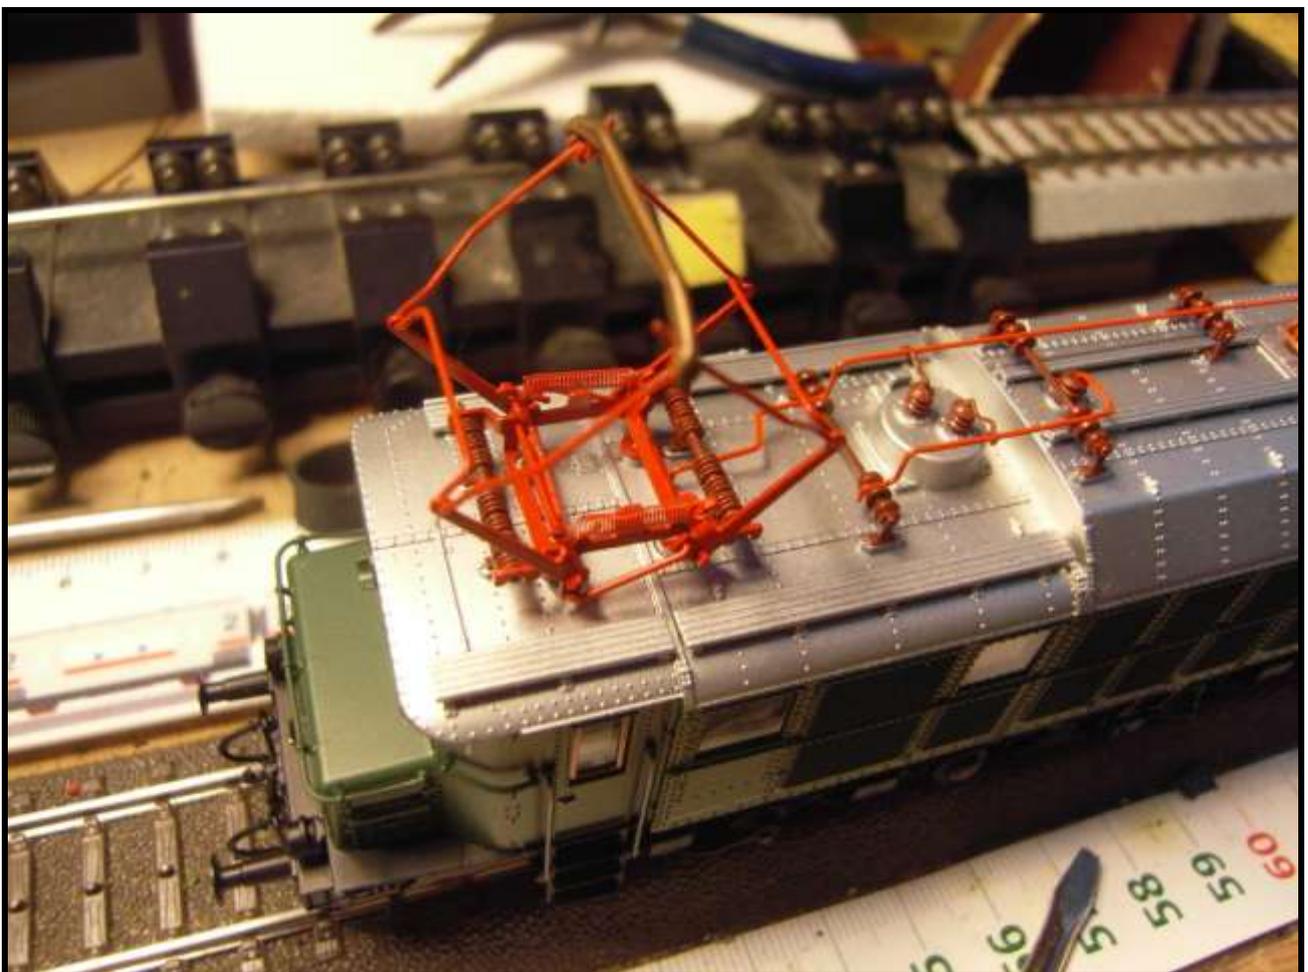
Foto n. 22: il pantografo sul tetto della 117 103-7 (Exclusiv del 2014).
