**E 93 07, 1° INSIDER DEL 2014 (I PARTE)****- Märklin art. 37870 -**

**Foto n. 1: la E 93 07 così come si presenta nuova di zecca.****UN PO' DI STORIA E IL NOTEVOLE MIGLIORAMENTO  
(RISPETTO ALLE E 94 MÄRKLIN)**

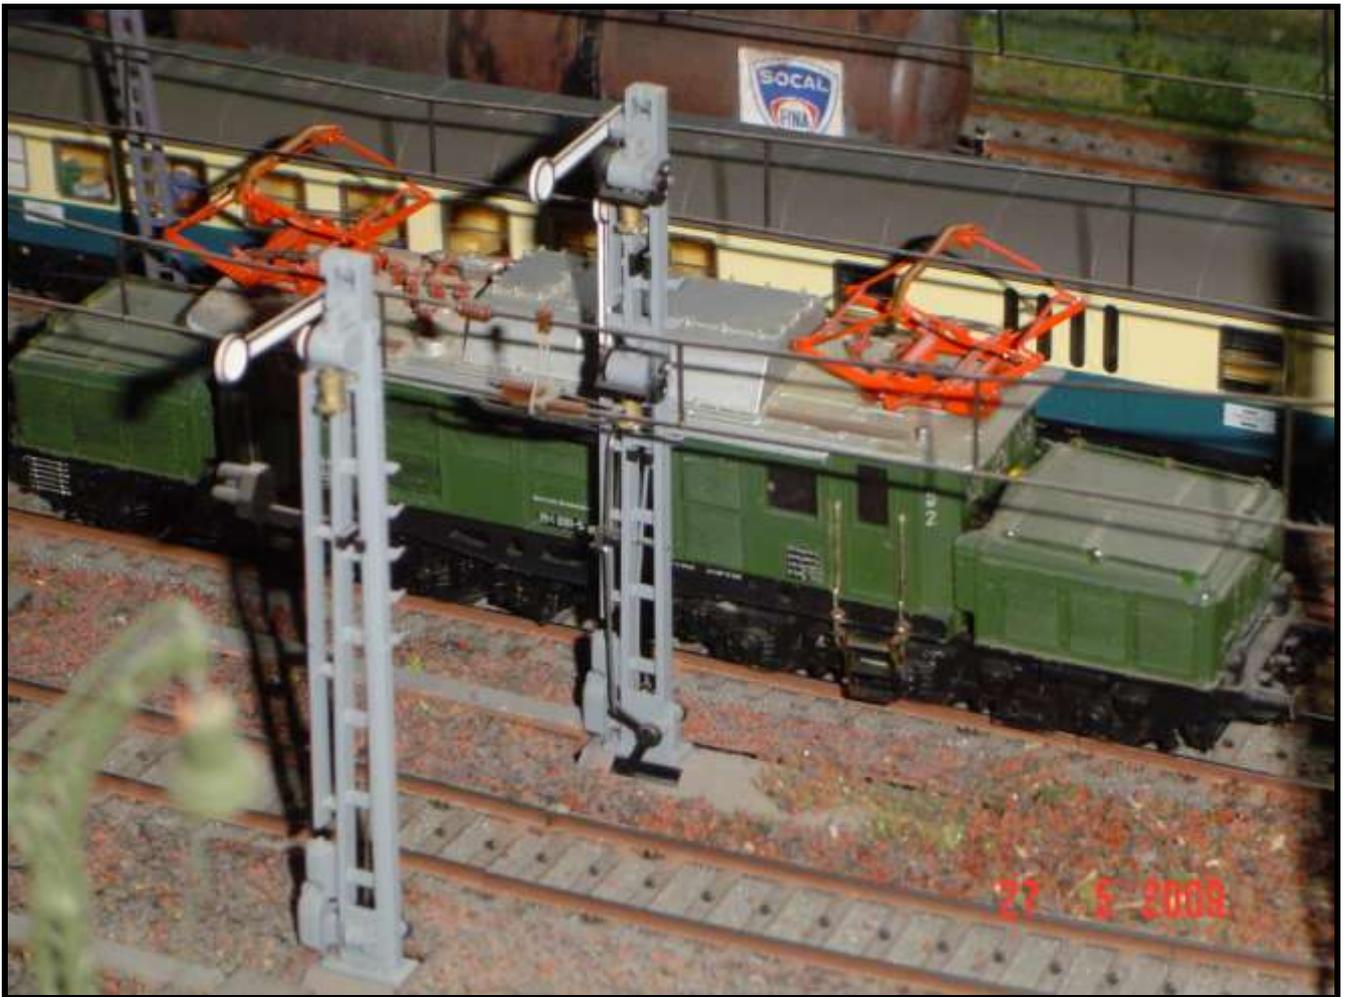
**Foto n. 2: una 194, del 1970, con corrimano riportati in filo d'acciaio da 0.6 mm  $\varnothing$ , con una complessa modifica.**

corrimano anteriori stampati sui panconi, nella **foto n. 2** una rara 194 091-5 del 1970 (**art. 3022** speciale), con i corrimano modificati da me grazie ad un paziente lavoro che non raccomando a nessuno. Nel mio libro “Serena discussione...” a pag 58 scrivevo, a proposito di quei corrimano mancanti nel 2007:

*Come ho già accennato il particolare è stato modificato in tutte le mie versioni in possesso, con filo d'acciaio piegato ed appoggiato a dei "supporti" realizzati con micro gocce di Vinavil quasi asciutte, un lavoro noioso e difficile che se fosse affrontato dalla Märklin...*

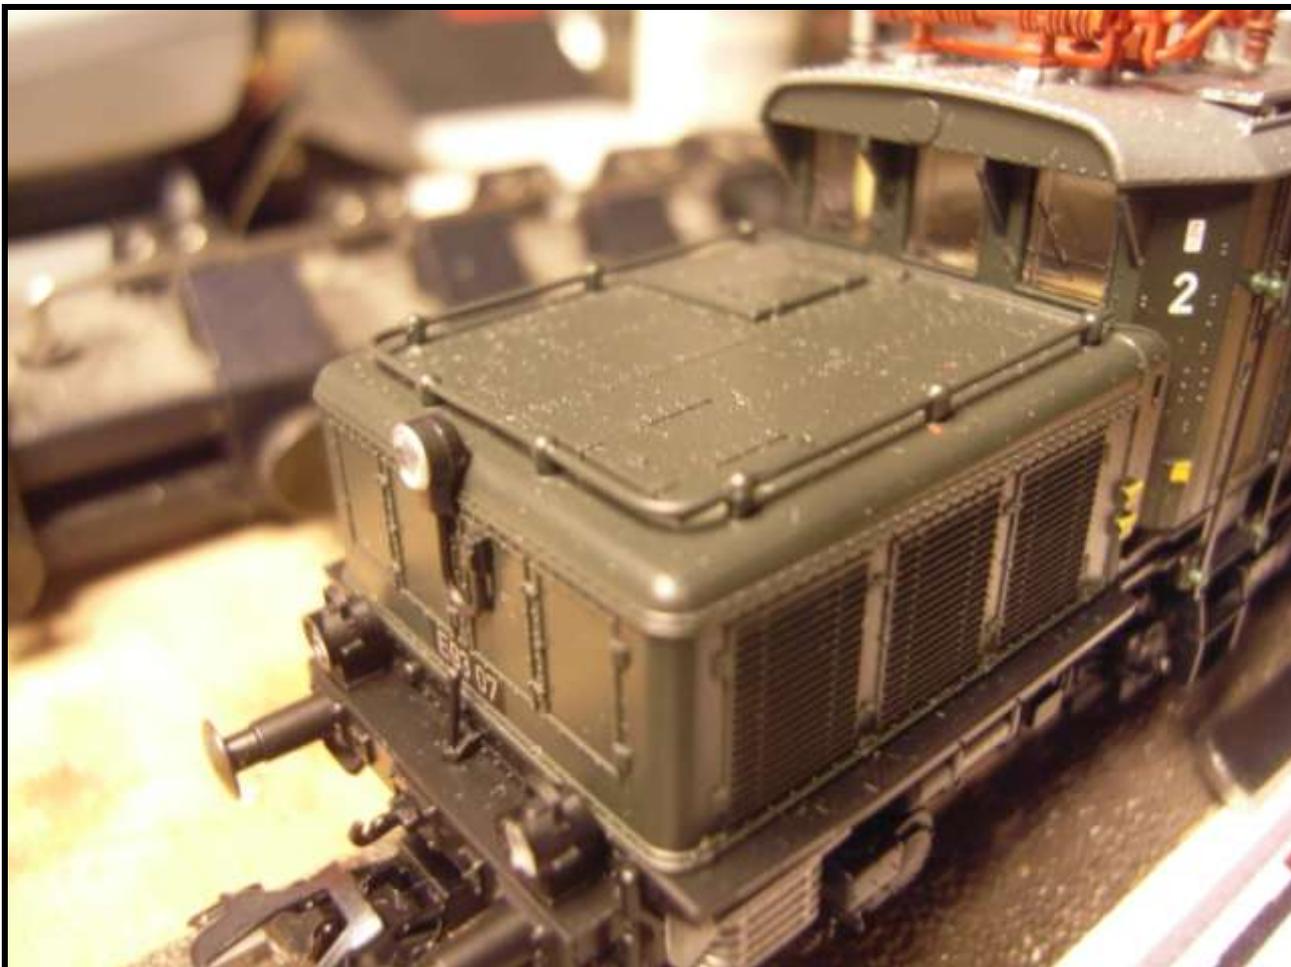
Foto n. 3: la E 93 07 con i corrimano riportati sui panconi.

No! Sono leggermente *sovradimensionati* (un'inezia, ma si nota nelle **macrofotografie n. 1 e n. 3**). La scelta è sempre legata alla necessità di non rendere troppo fragili i corrimano che, se rispettano la scala H0 canonica, debbono essere realizzati in materiale plastico che alla lunga si irrigidisce e diviene fragile come avviene per le E 60/160 (**foto n. 4**).

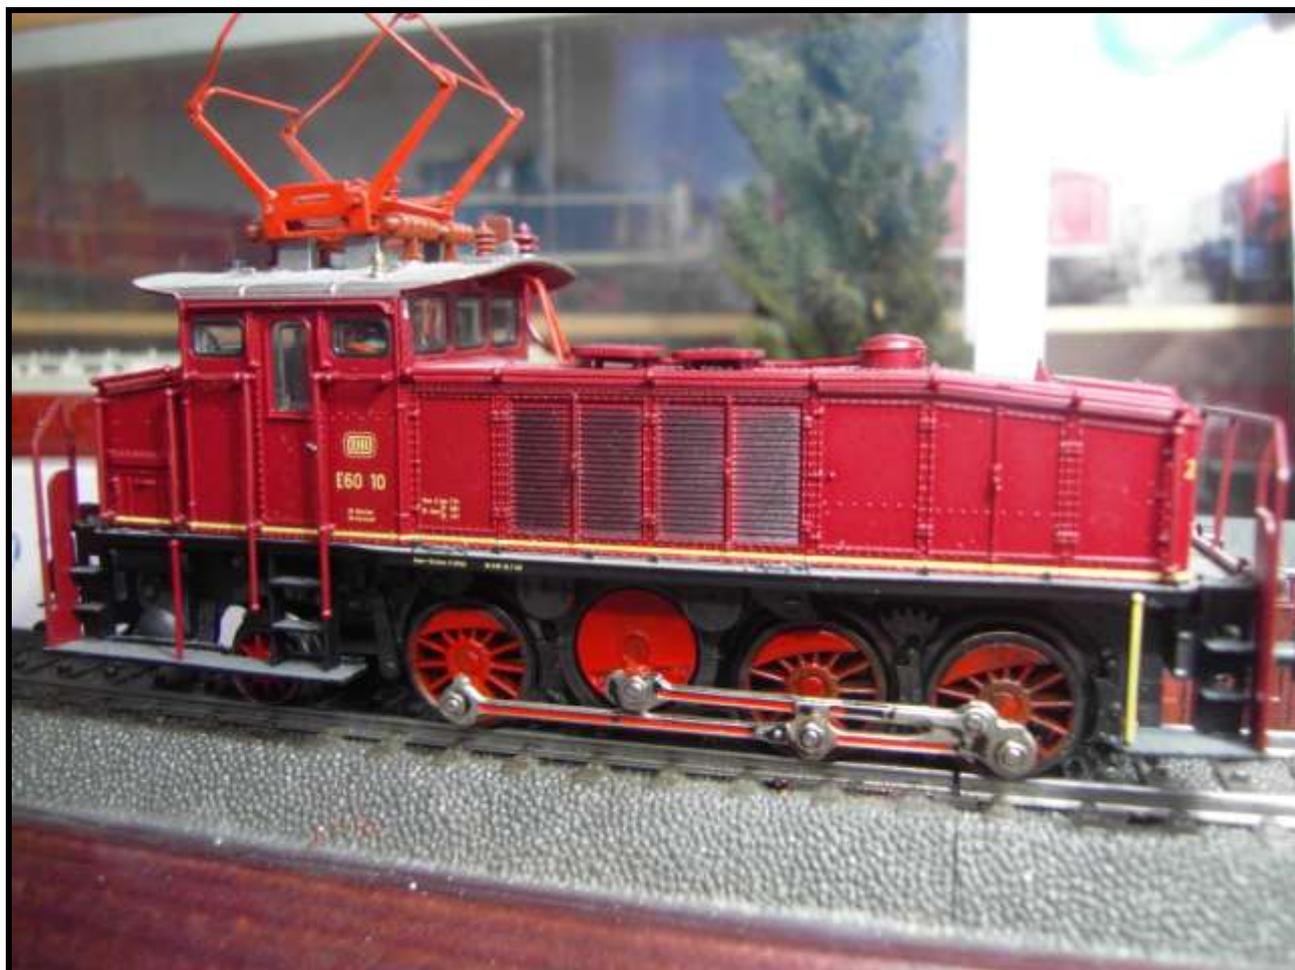
Foto n. 4: la E 60 10 con corrimani sottili e fragili perché in plastica.

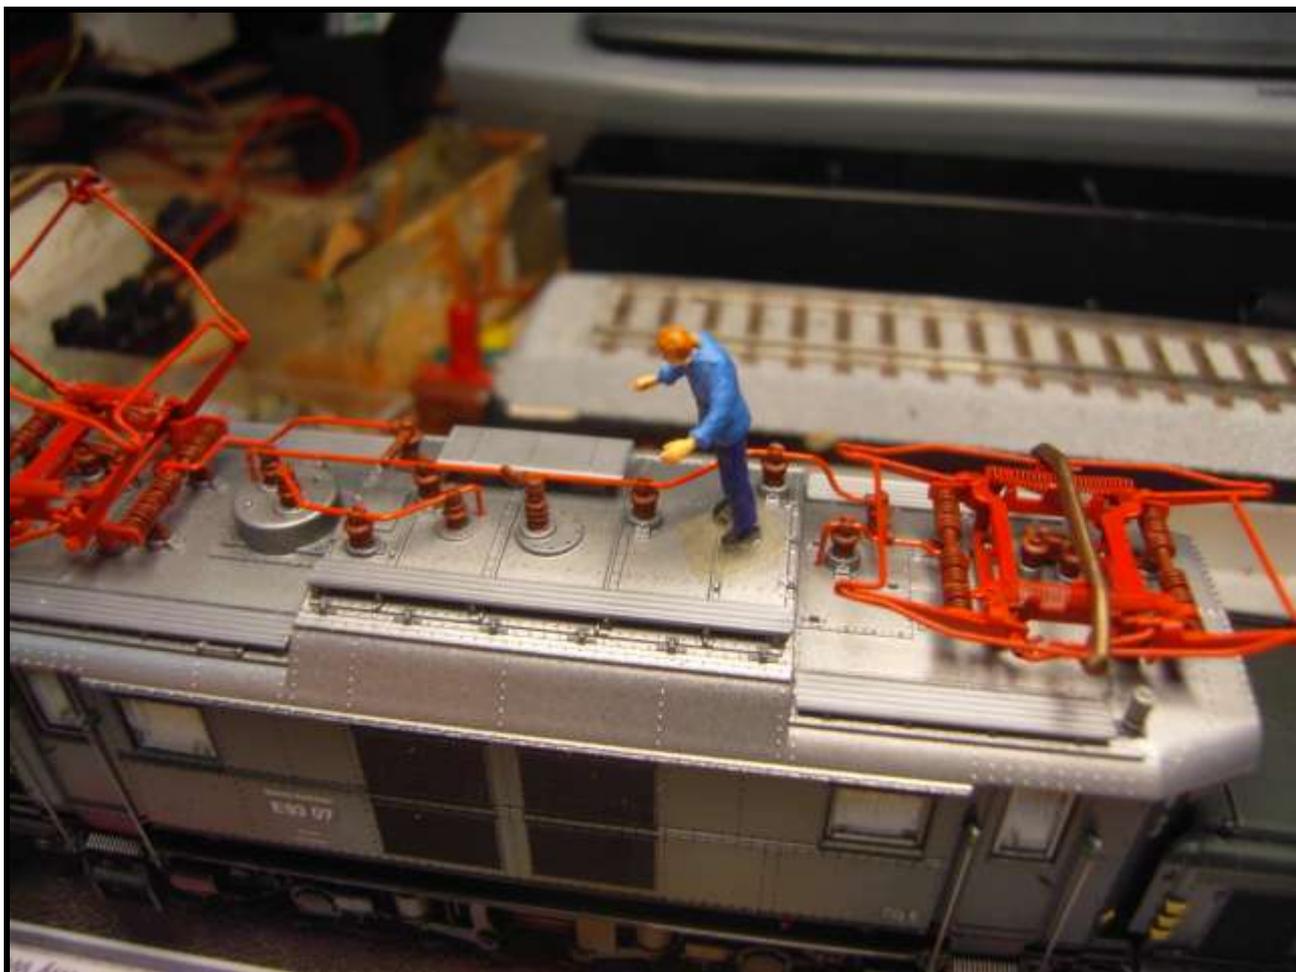
**Foto n. 5: Hans Peter sul tetto della E 93 07 ci mostra i nuovi attacchi dei pantografi, gli isolatori e i cavi.**

Il nuovissimo modello della E 93 07 ha i pantografi con un attacco sul tetto molto discreto, (sono identici a quelli della nuova 117 uscita quasi in contemporanea). *Confrontate* le [foto n. 5 e n. 6](#), come per la 117 107-3 si può quasi pensare ad un *loro sollevamento* come avviene nella realtà. Differentemente dalla 117 la E 93 ha due isolatori tra la base ed i braccetti dei pantografi, del tutto corretti.

Il simpatico [Hans Peter](#) è un *tecnico Preiser* in scala H0, che mostra le sovrastrutture, gli isolatori, i cavi e i pantografi dell'ultima creazione della Märklin.

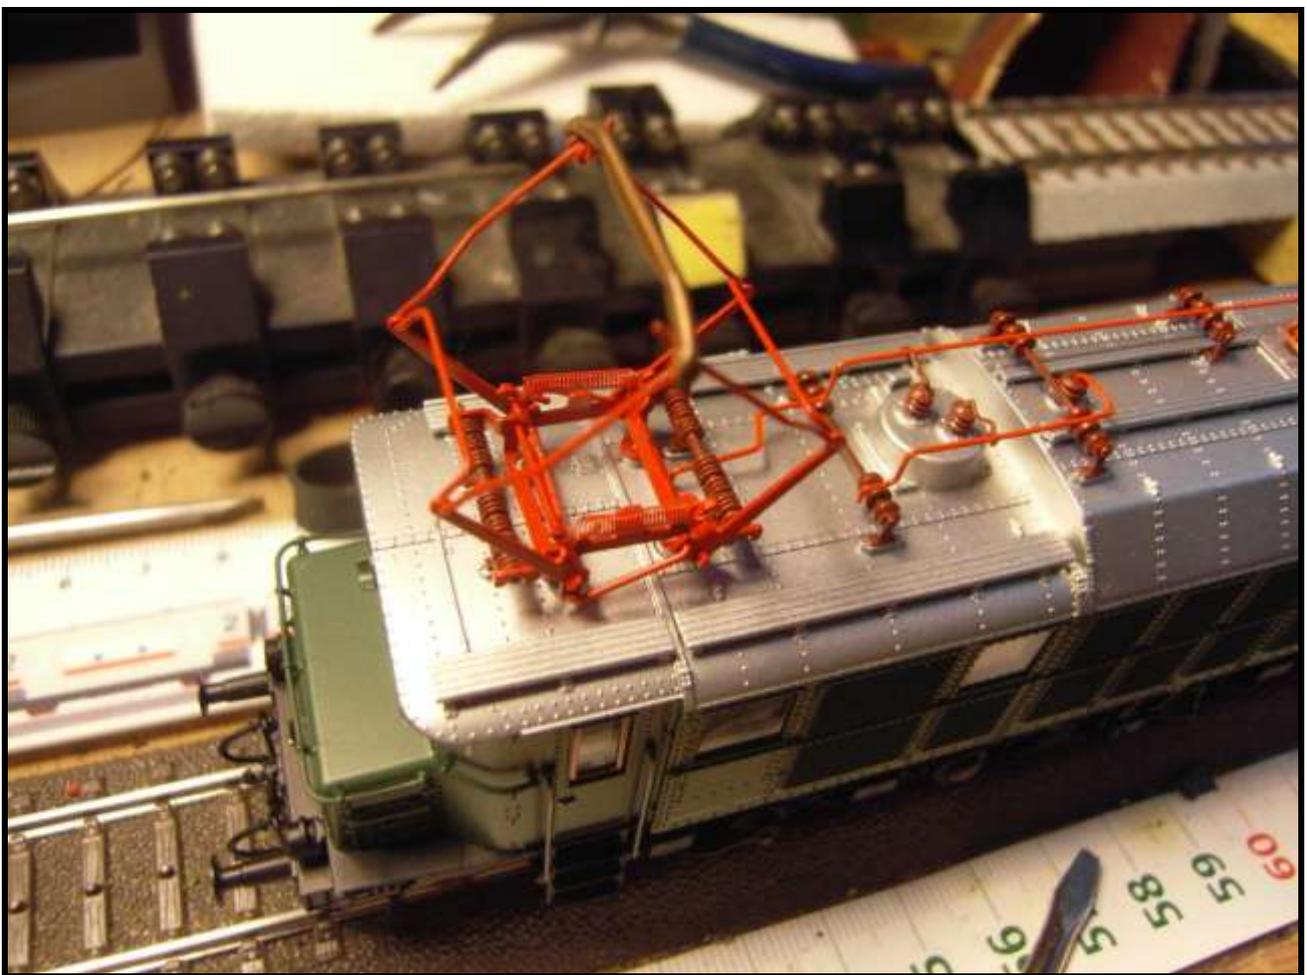
Foto n. 6: pantografo della 117 107-3.

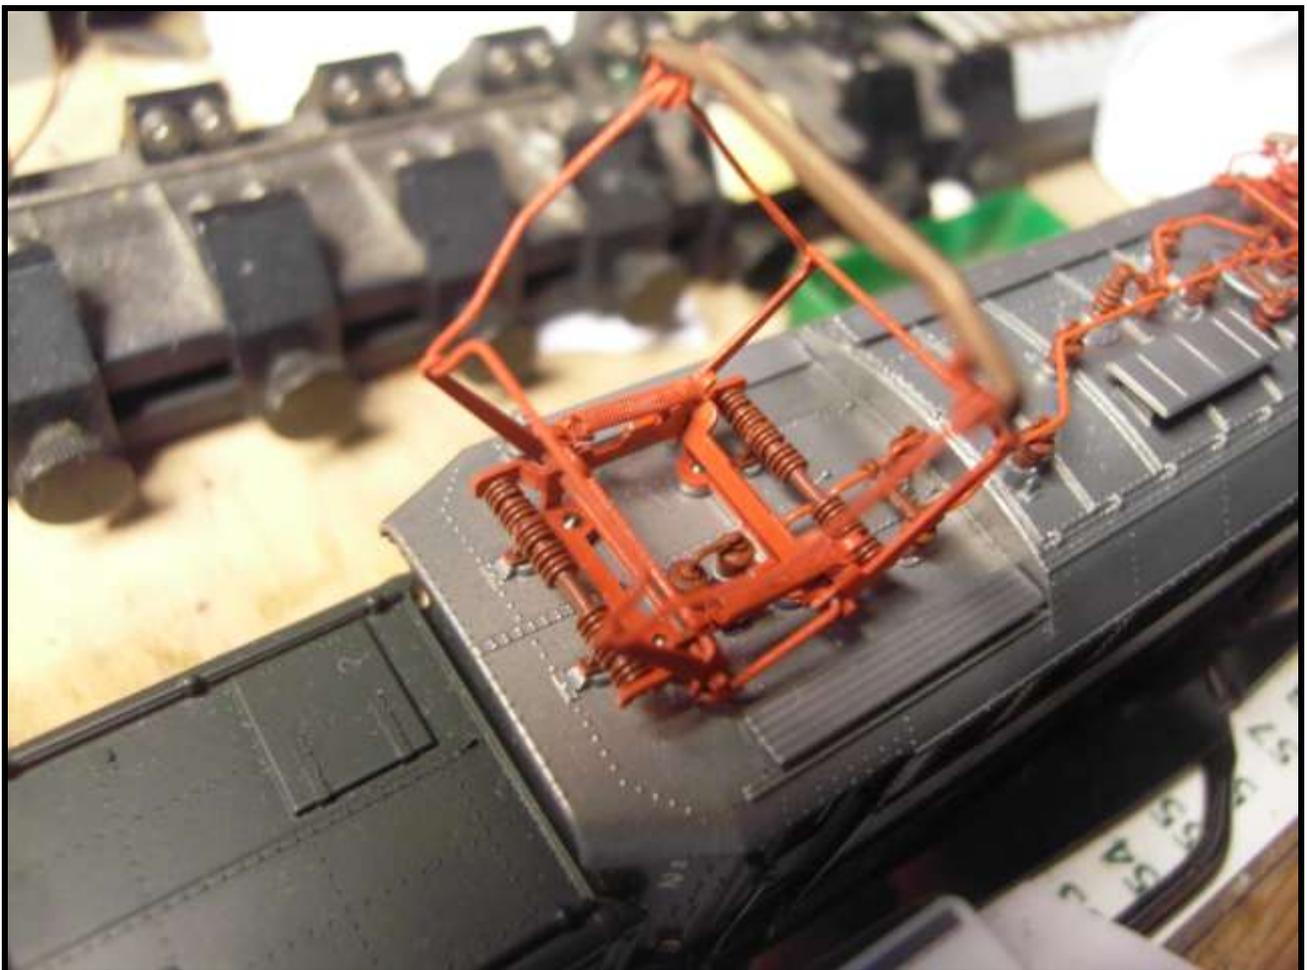
Foto n. 7: pantografo della E 93 07 identico a quello della 117.

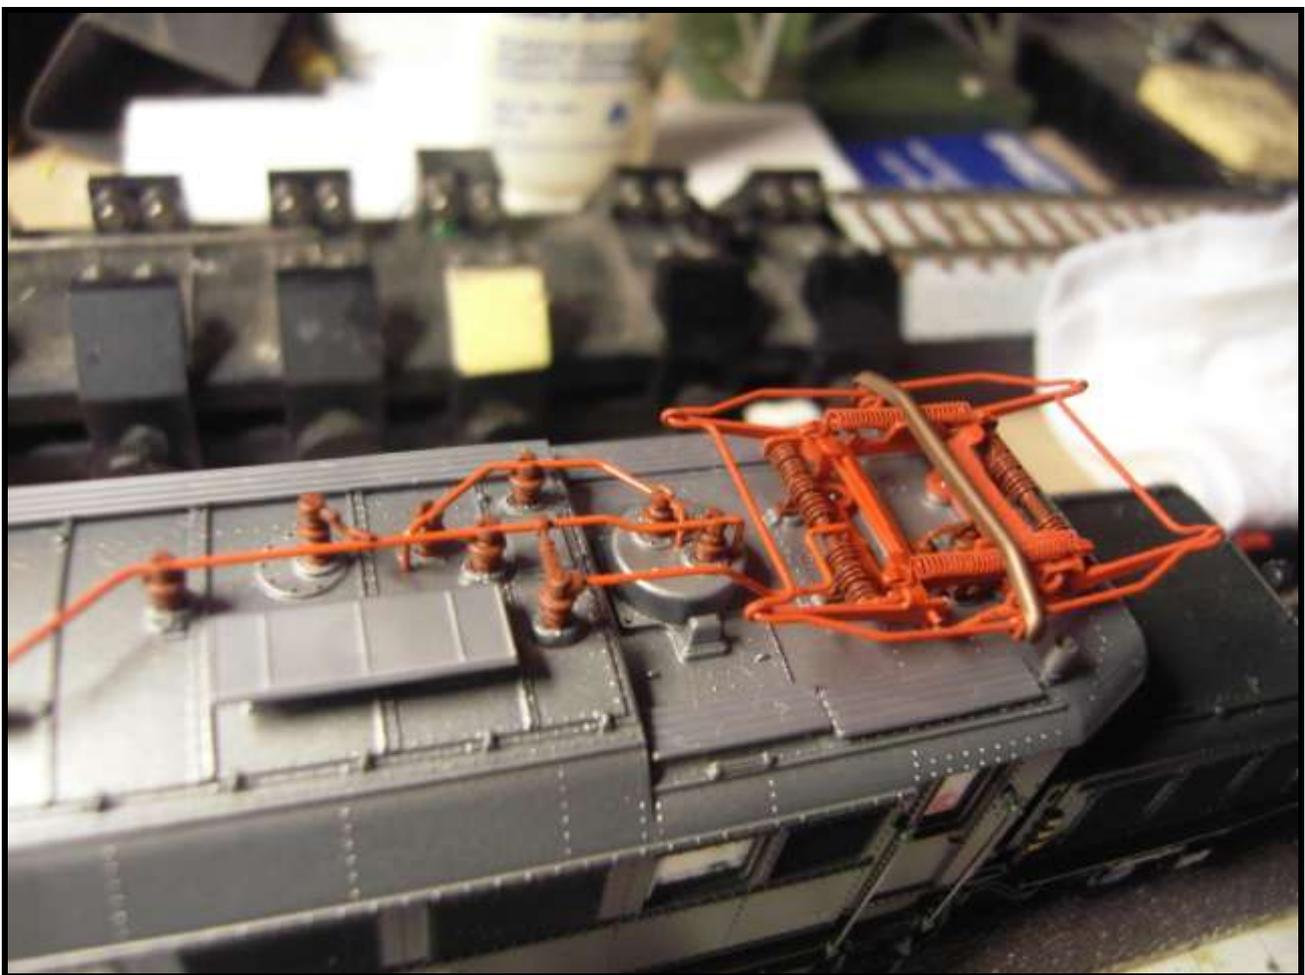
**Foto n. 8: pantografo della E 93 07 in posizione abbassata.**

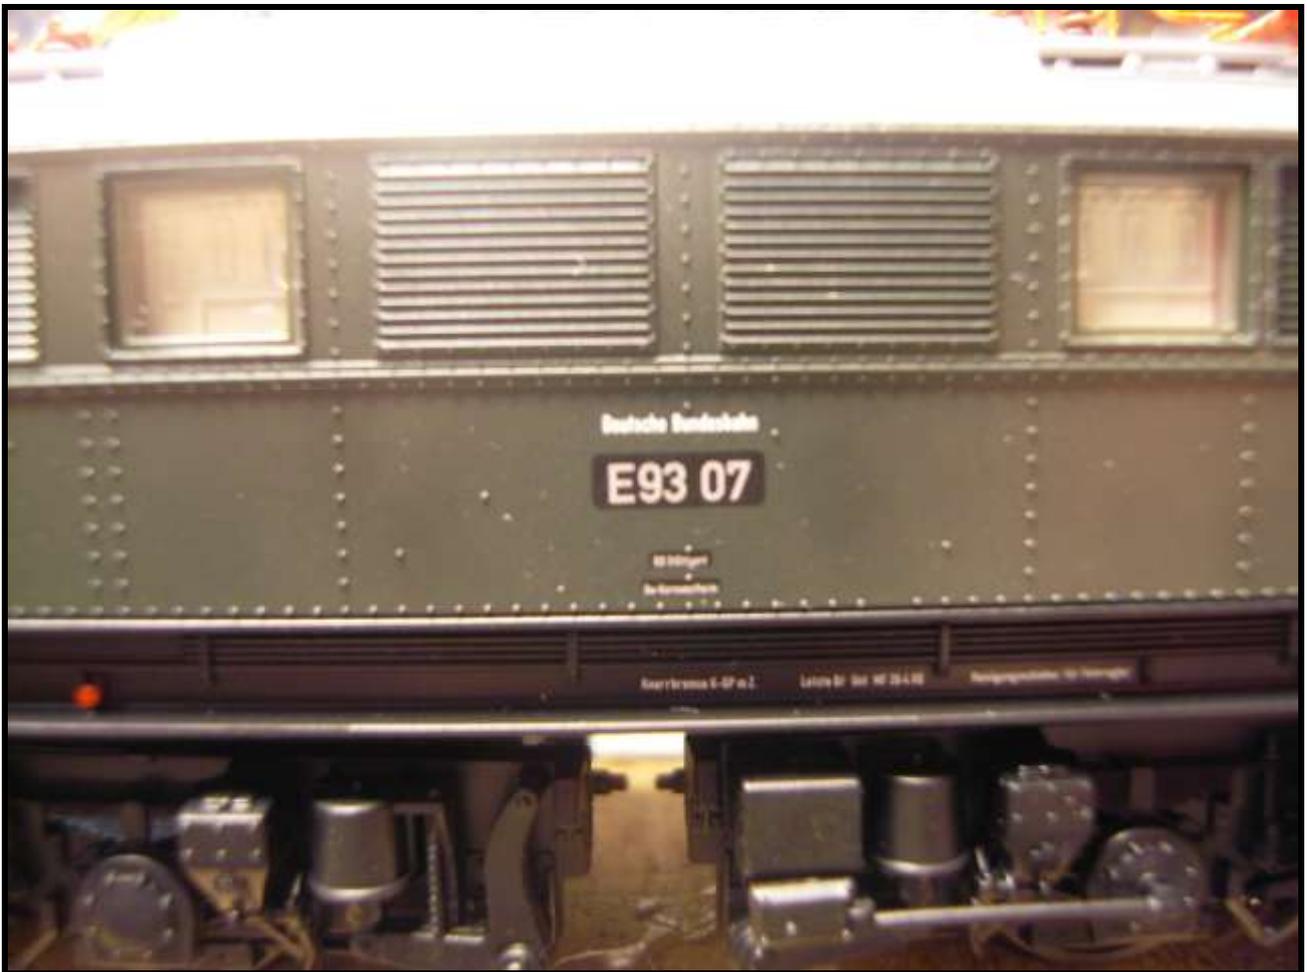
Foto n. 9: le scritte sono nitide e i carrelli bene incisi.

**Il nuovissimo modello della E 93 07 ha le fiancate dei carrelli molto ben incise, inutile fare raffronti con il passato modello simile delle E 94.**

**Come è possibile tale perfezione di particolari? Semplice: le fiancate sono in materiale plastico e non più metalliche come nelle E 94/194.**

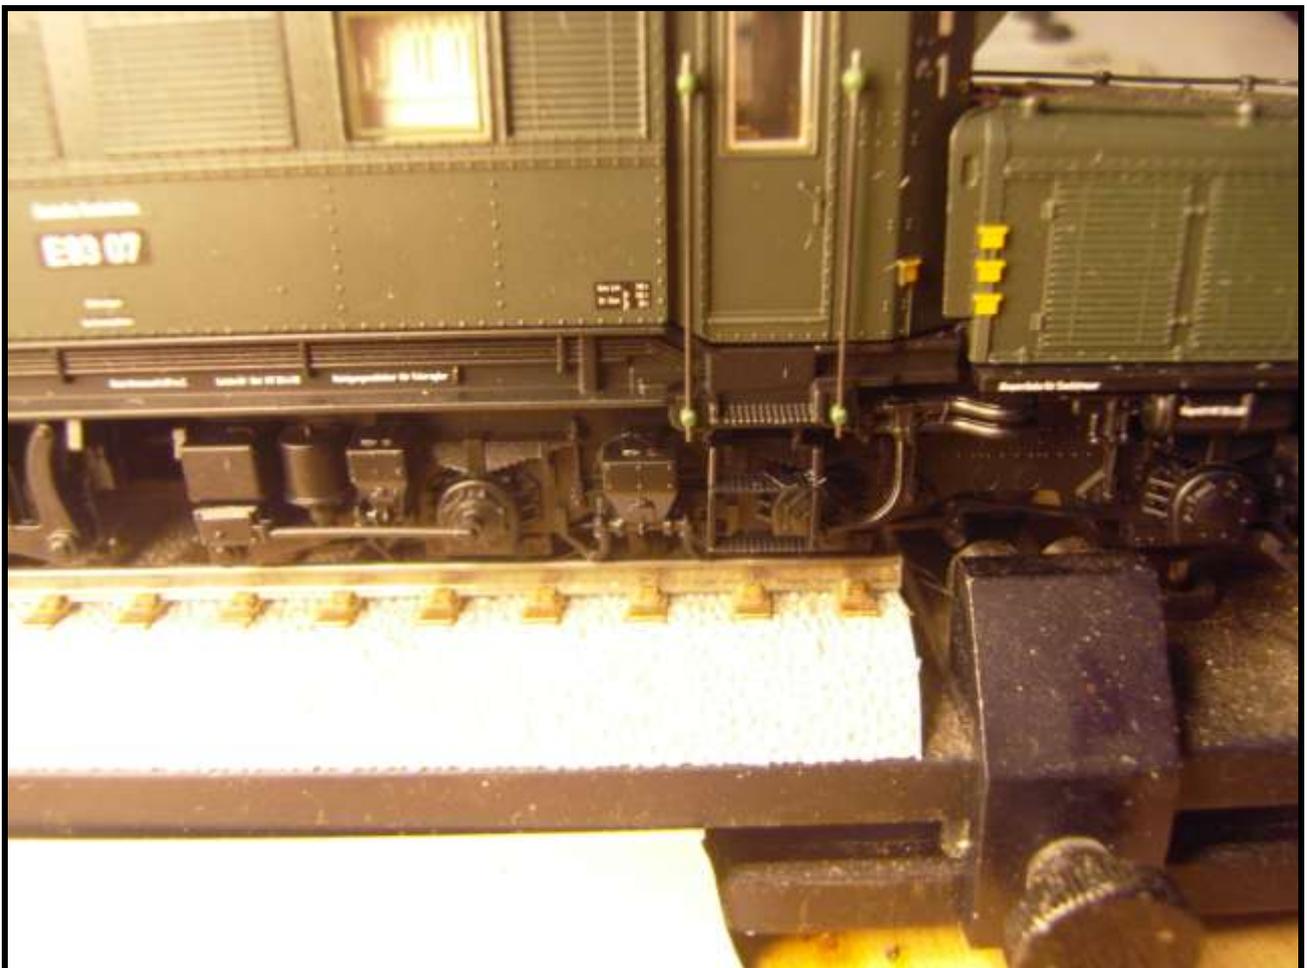
Foto n. 10: le scalette con tanto di pavimento zigrinato.

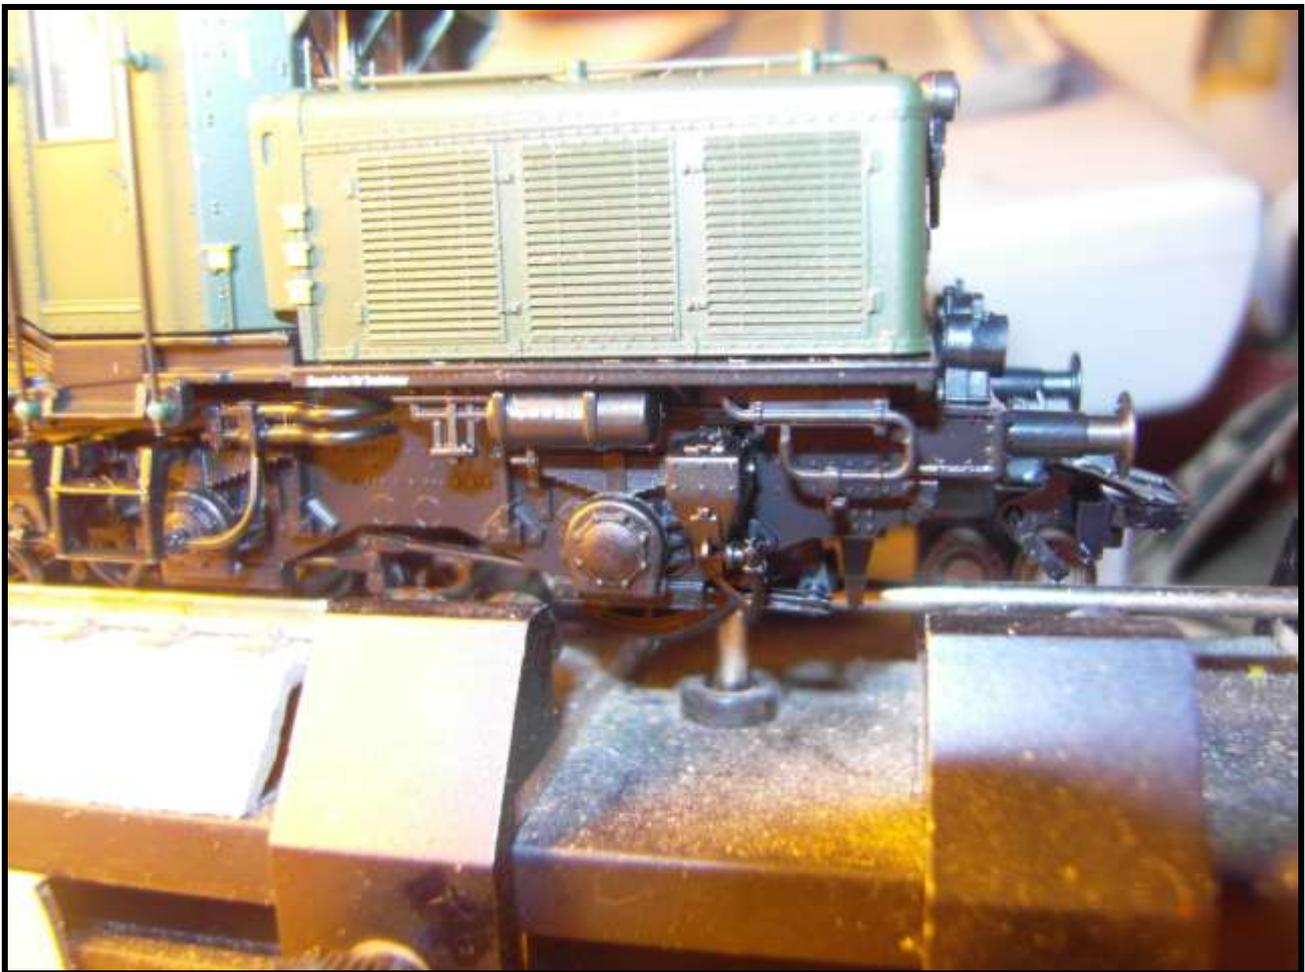
**Foto n. 11: sabbiere leveraggi e serbatoi ben in rilievo.**

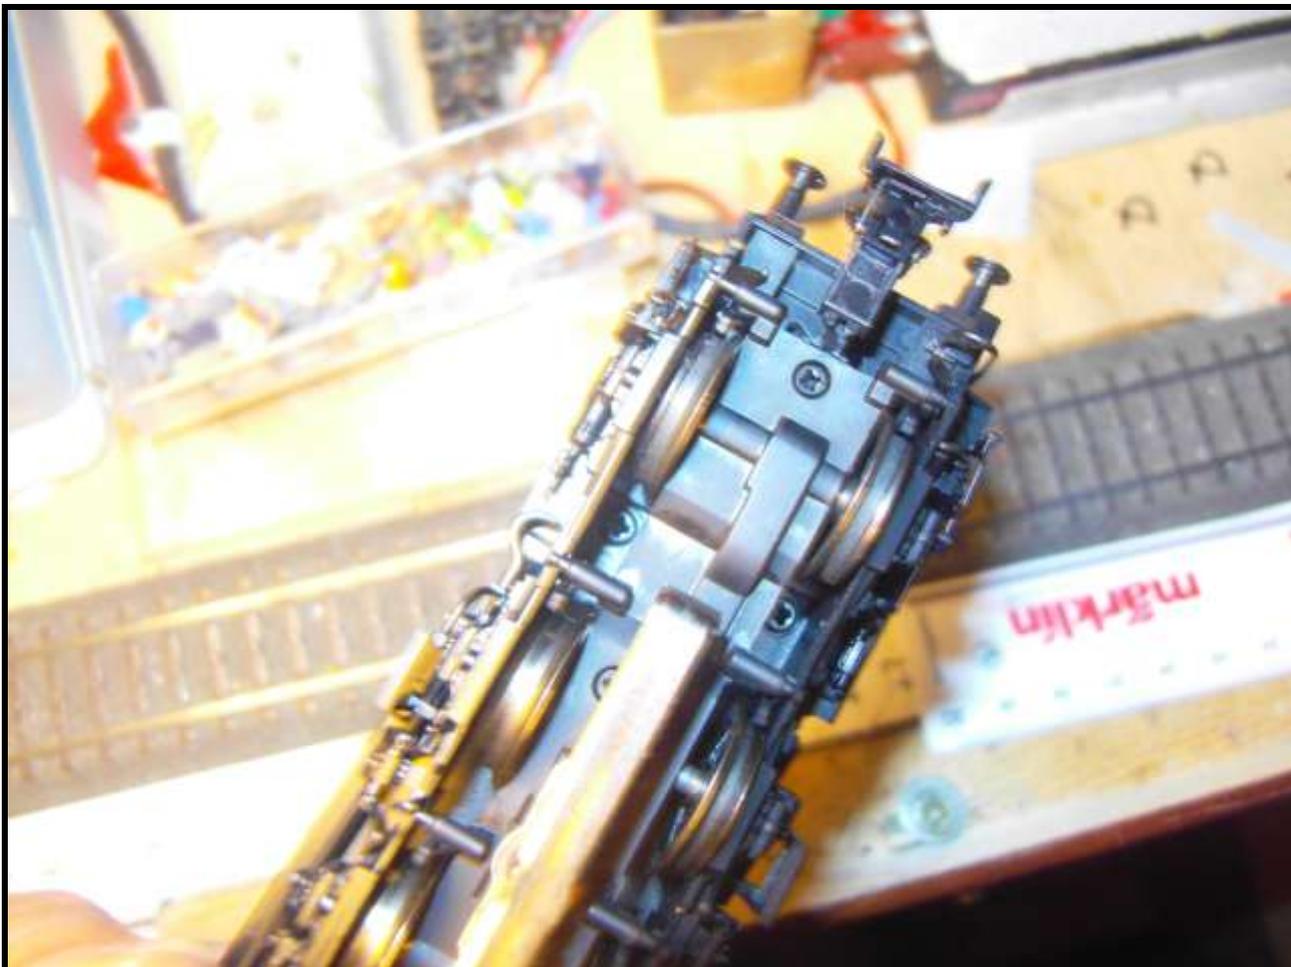
**Foto n. 12: l'avancorpo dotato di pattino e le due viti laterali.**

Fotografando la parte inferiore si comprende bene che la E 93 ha 4 cerchiature, due per ogni carrello, giacché in questo moderno modello si è privilegiata la trazione su i due carrelli stessi (foto n. 12 e n. 13). Grazie all'ampio gioco si individuano le due viti per allontanare la parte centrale, (foto n. 14), ATTENZIONE seguite anche le istruzioni del paragrafo successivo prima di tentare lo smontaggio.

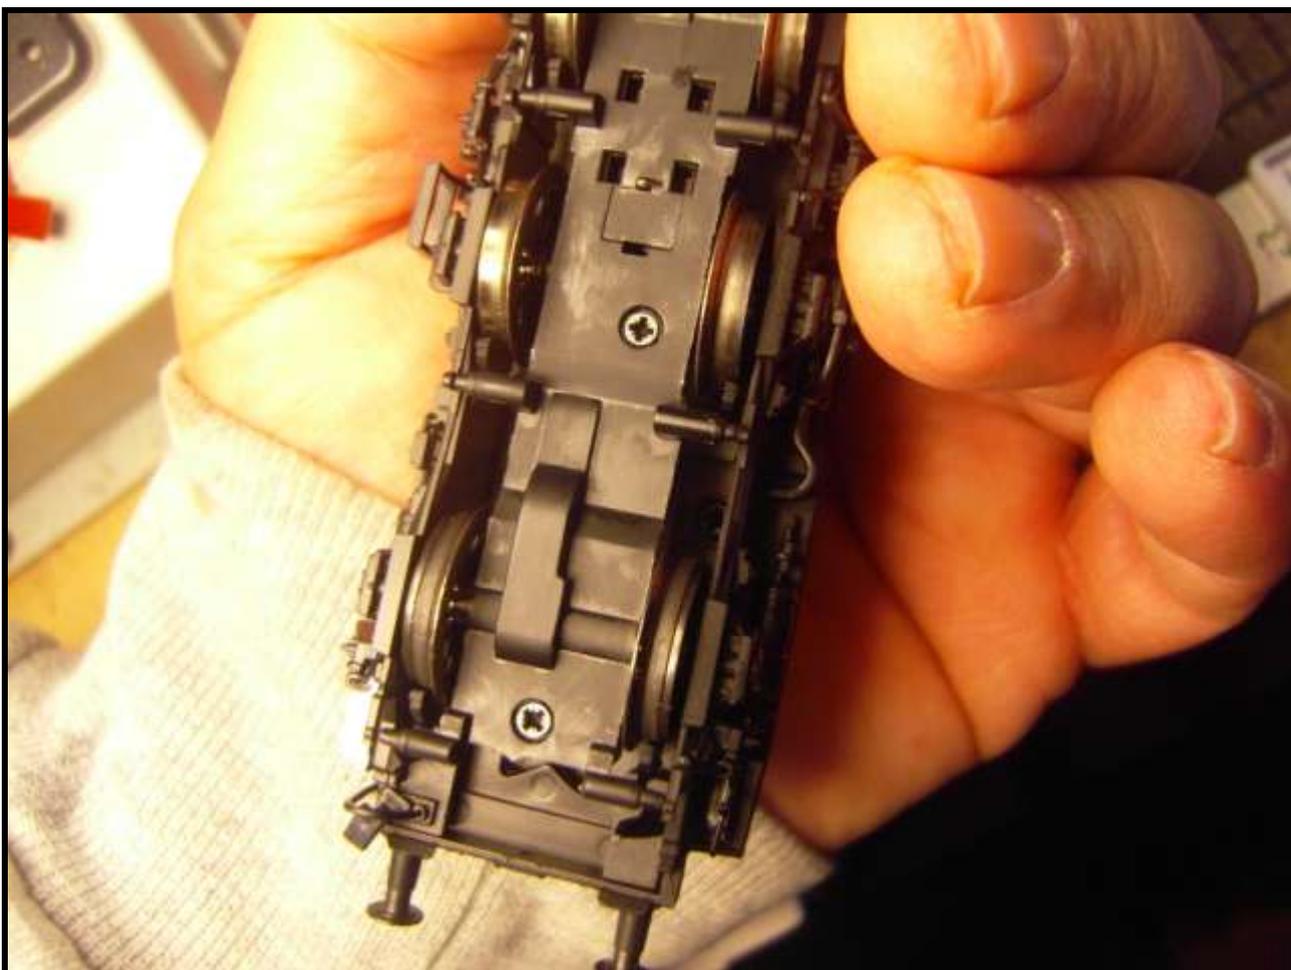
**Foto n. 13: qui in evidenza solo le viti che si debbono allentare per sostituire le cerchiature di aderenza.**

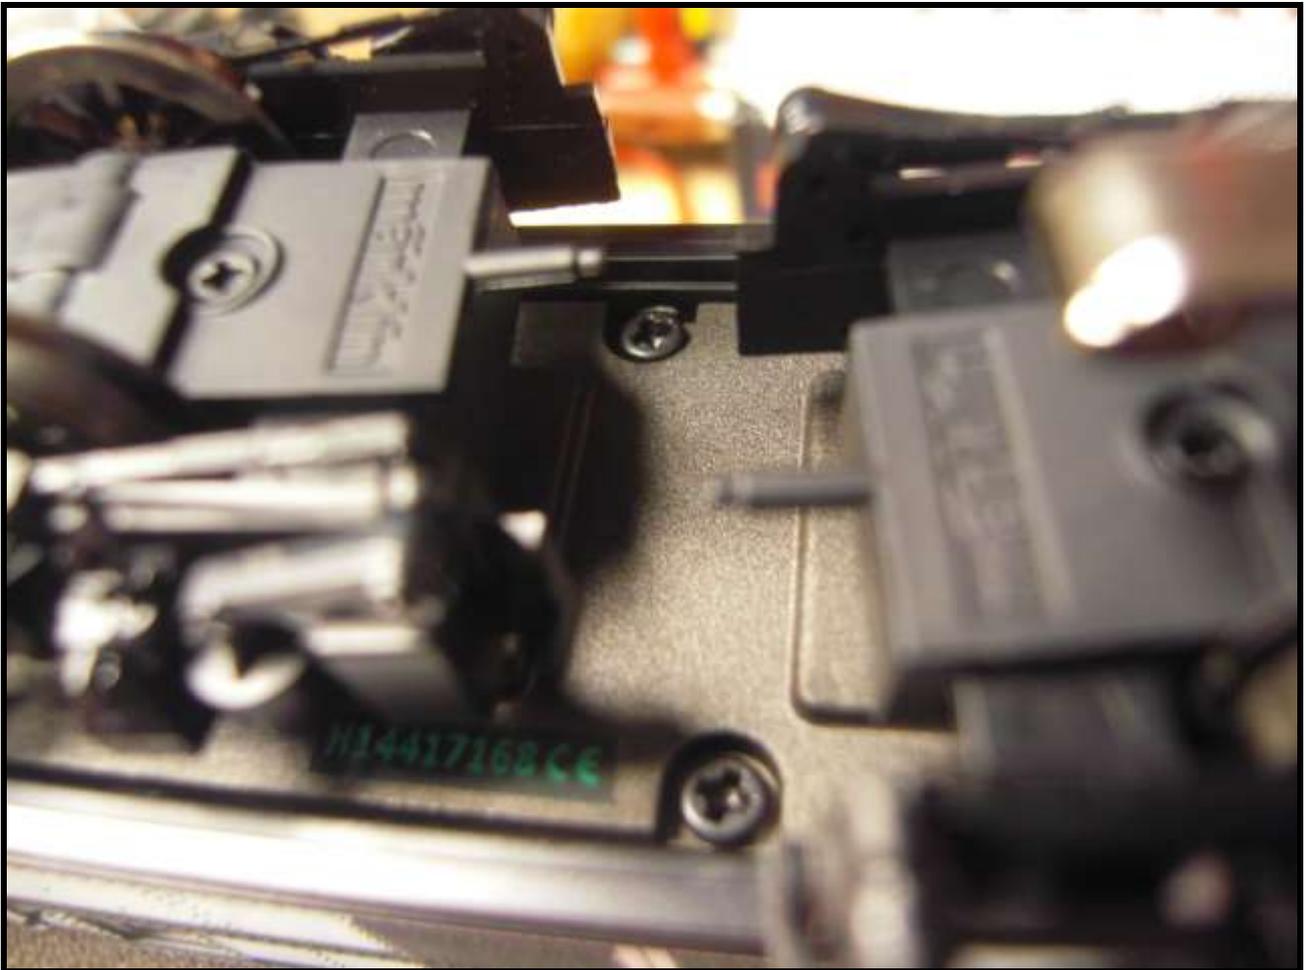
Foto n. 14: le due viti che bloccano il corpo centrale della E 93 07 .

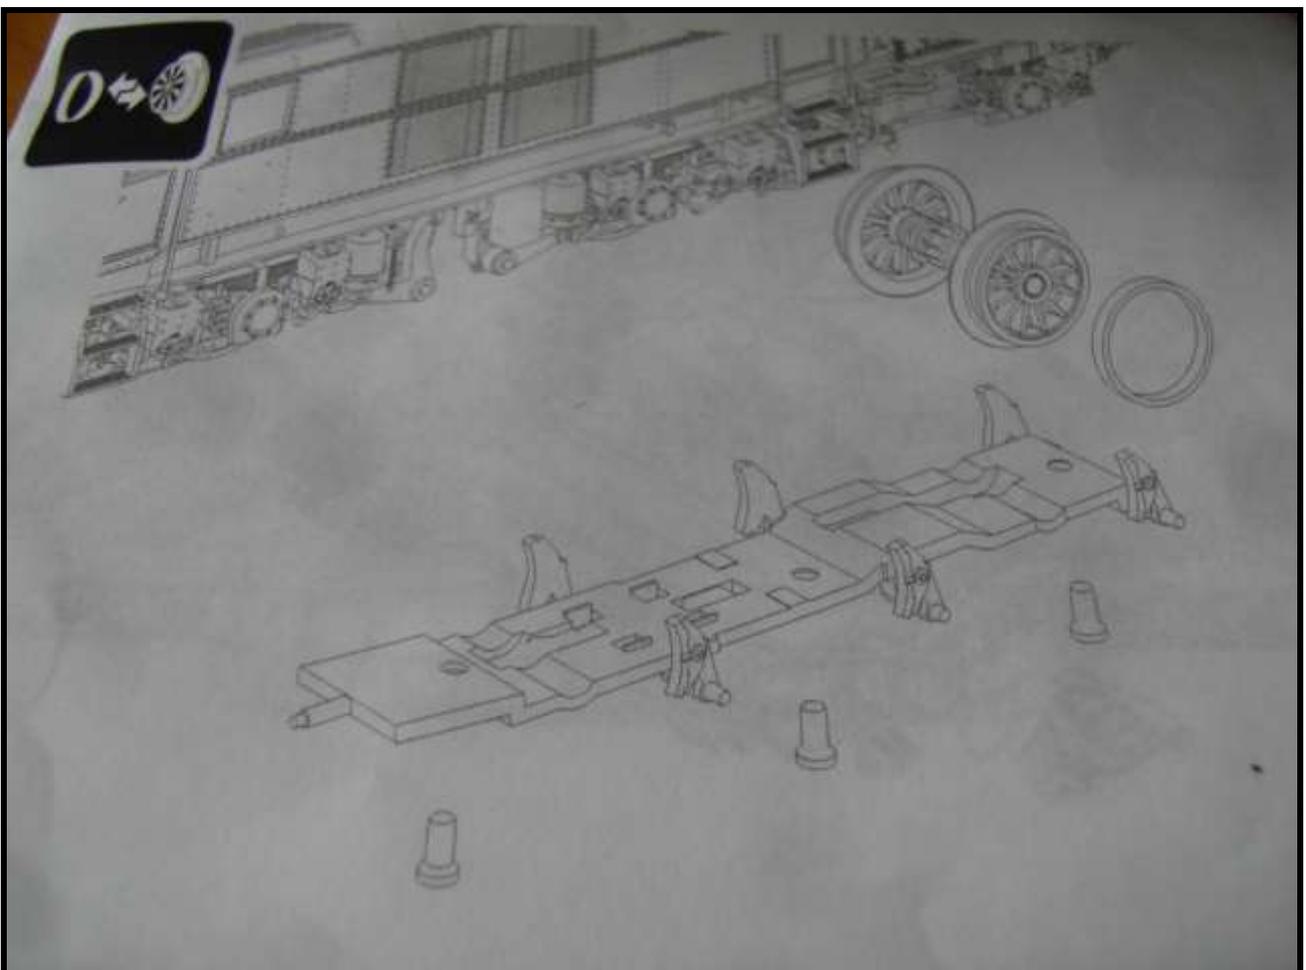
Foto n. 15: come sostituire le cerchiature.

Per la sostituzione delle cerchiature si procede come in molte nuove macchine, cioè si allontana il carter (foto n. 15, tratta dal libretto delle istruzioni). Consiglio di effettuare l'operazione a macchina rovesciata e facendo attenzione a non invertire il senso delle ruote dei carrelli.

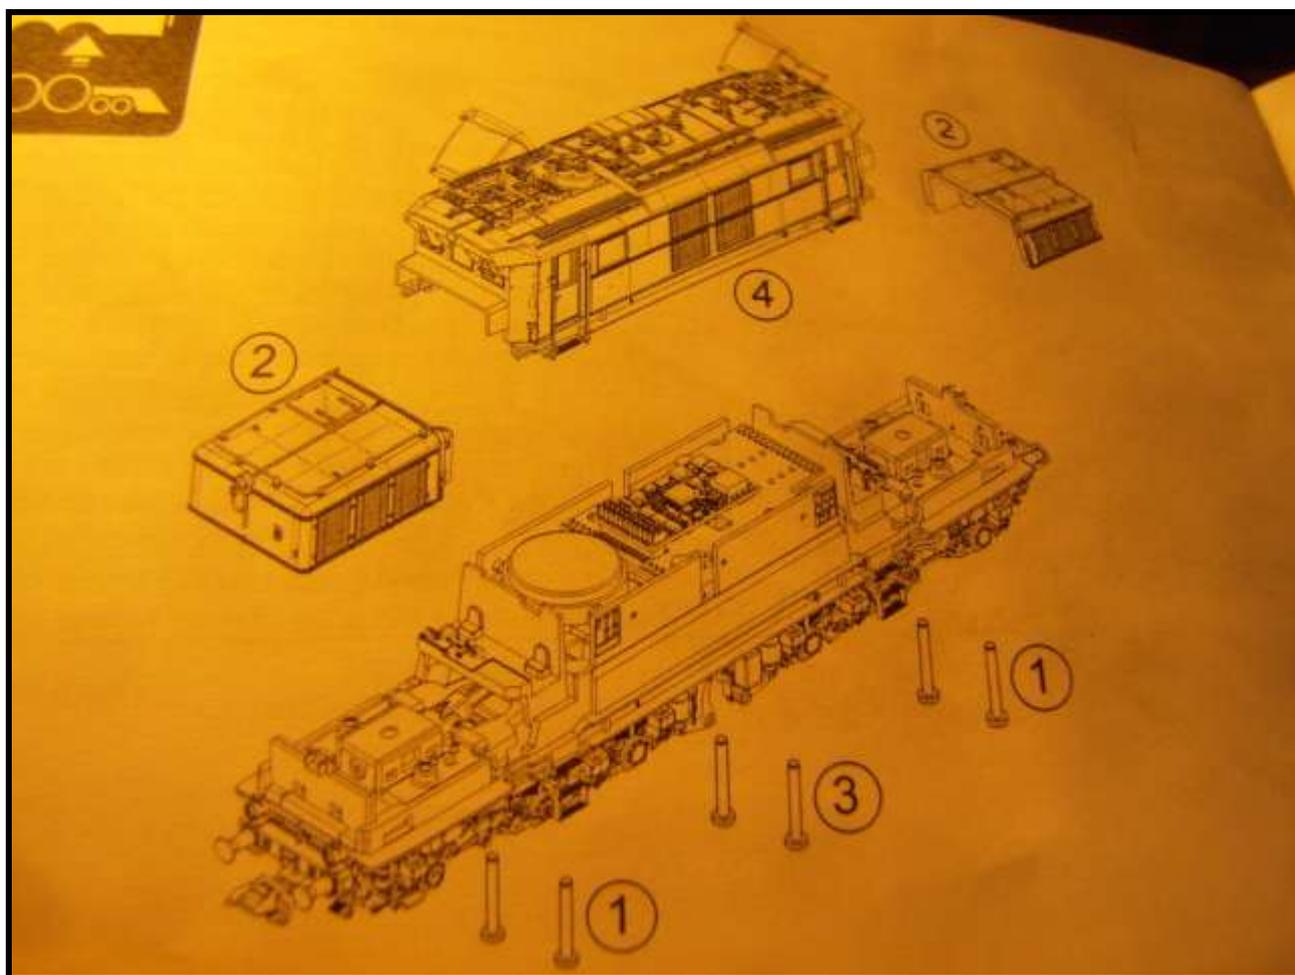
**Foto n. 16: le viti da allentare secondo l'ordine necessario per smontare il mantello.**

Per l'allontanamento del mantello si deve ben tener presente che la macchina è composta da 3 pezzi distinti da smontare secondo le chiare indicazioni del libretto di istruzioni (**foto n. 16**).

Le viti sono sei e da tenere ben riposte onde evitare noiose ricerche.

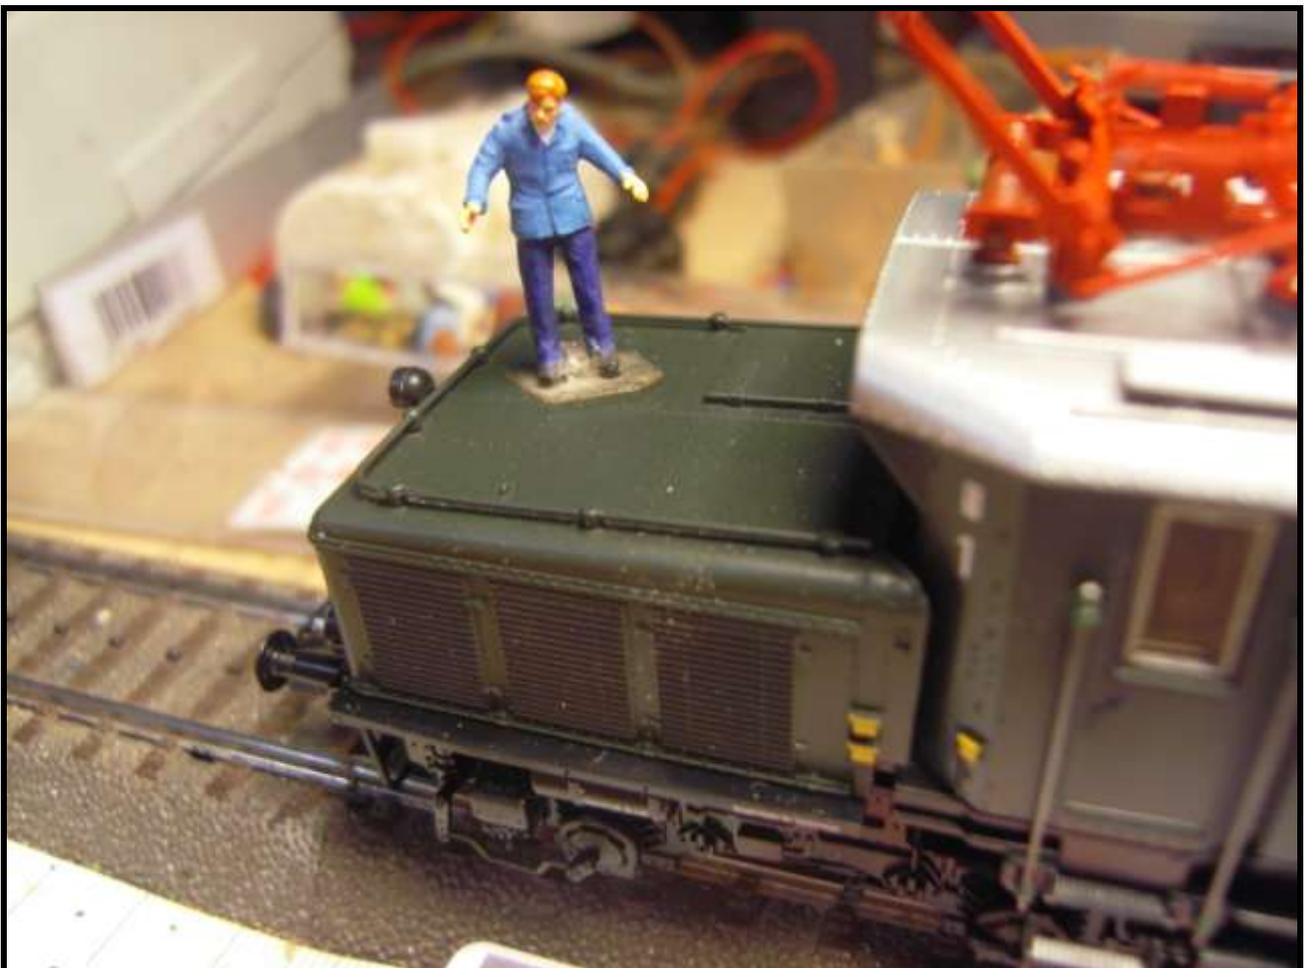
Foto n. 18: Hans Peter ci ricorda di smontare prima i "musetti".

Si debbono prima smontare i "musetti" anteriori, uno e poi l'altro e quindi allontanare il corpo centrale... NON si può fare altrimenti!

Seguite le **foto dalla n. 18 alla n. 23**.

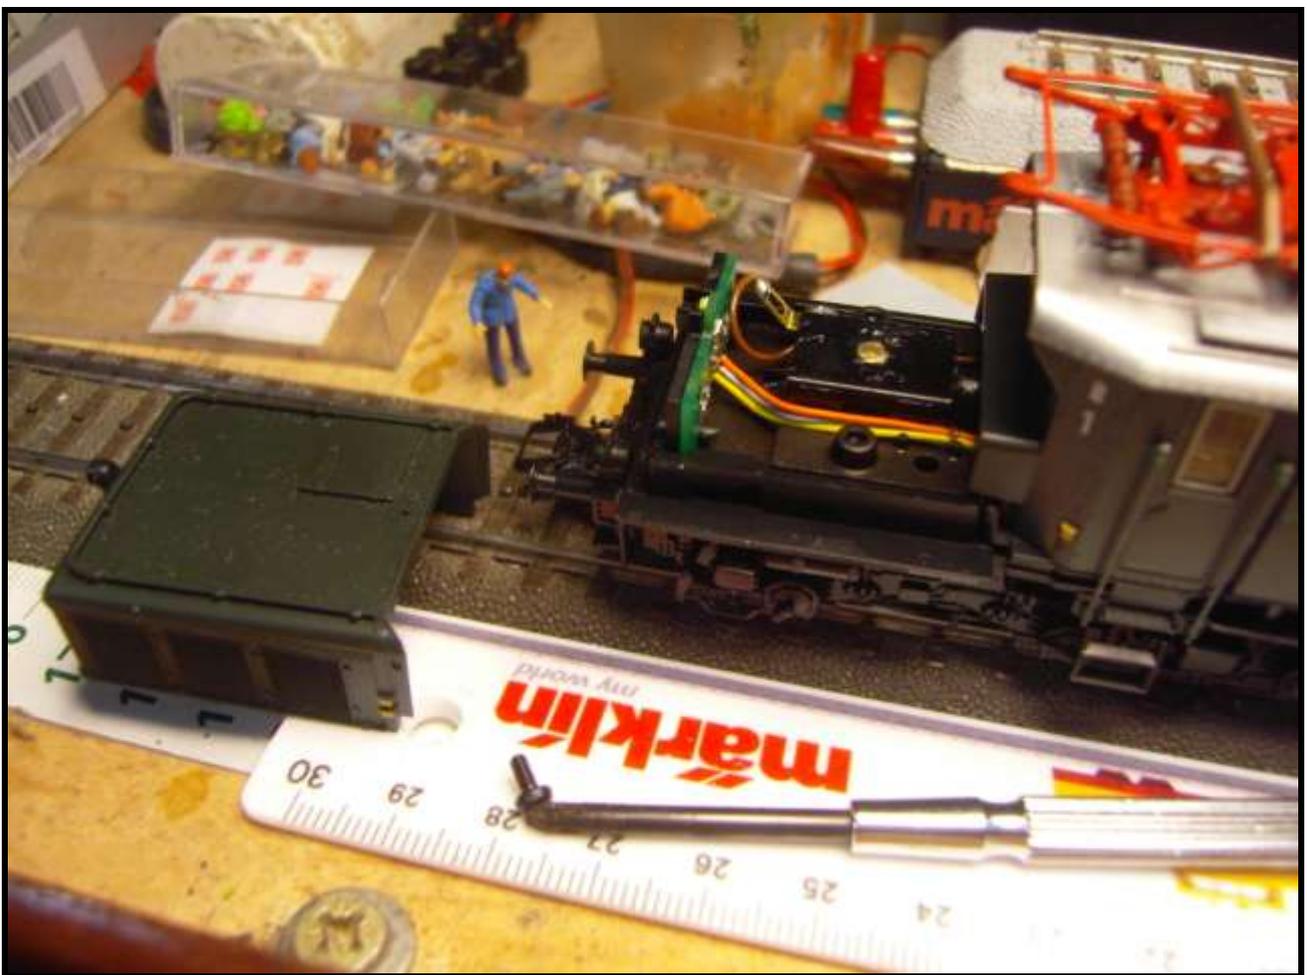
Foto n. 19: ecco il primo “musetto” allontanato.
