**E 93 07, 1° INSIDER DEL 2014 (I PARTE)****- Märklin art. 37870 -**

**Foto n. 1: la E 93 07 così come si presenta nuova di zecca.****UN PO' DI STORIA E IL NOTEVOLE MIGLIORAMENTO  
(RISPETTO ALLE E 94 MÄRKLIN)**

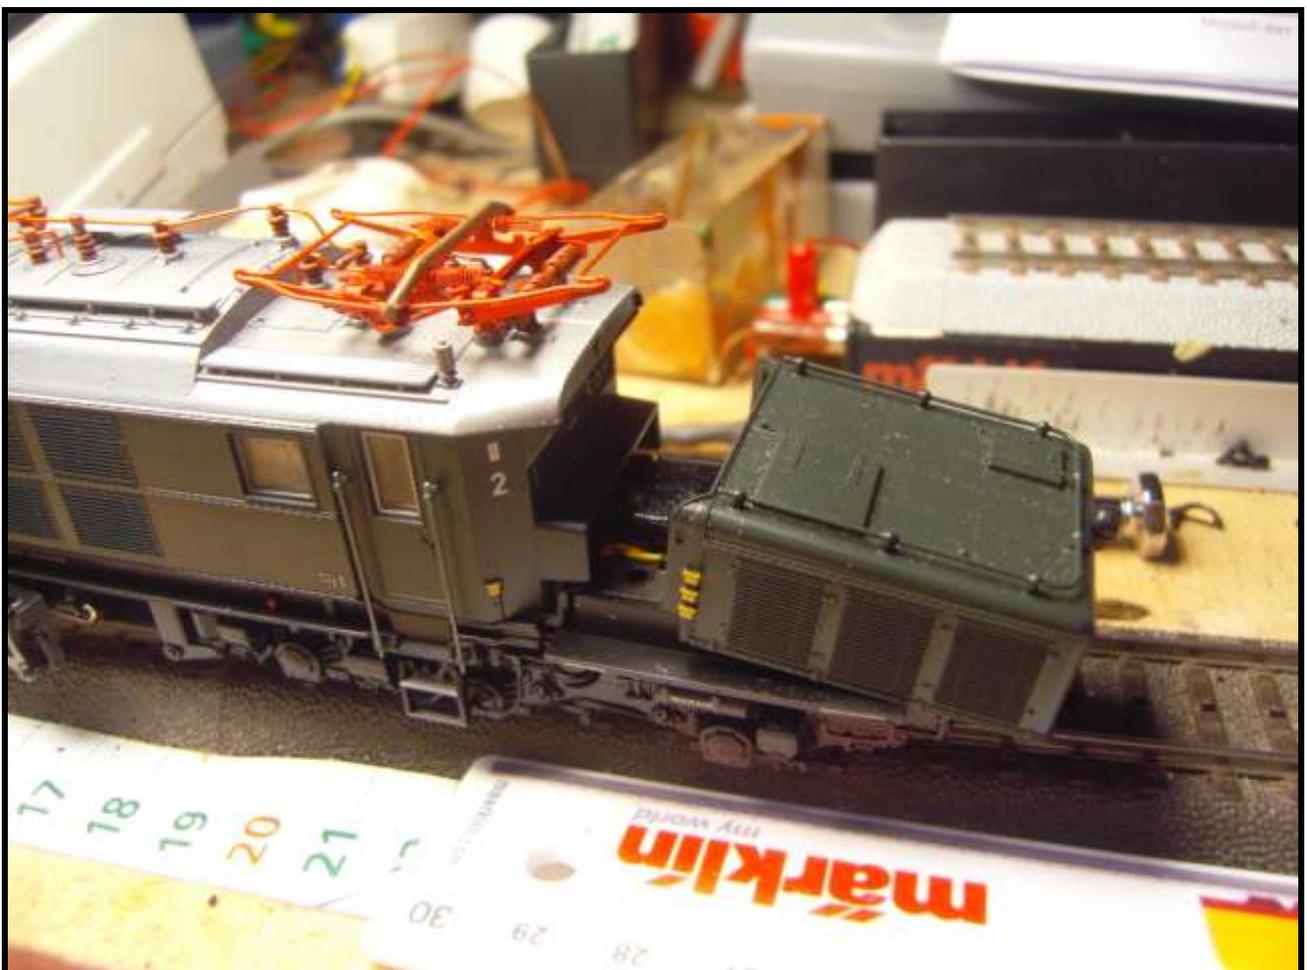
Foto n. 20: si allontana, svitando le viti, il secondo “musetto”.

Seguite le **foto dalla n. 18 alla n. 23**.

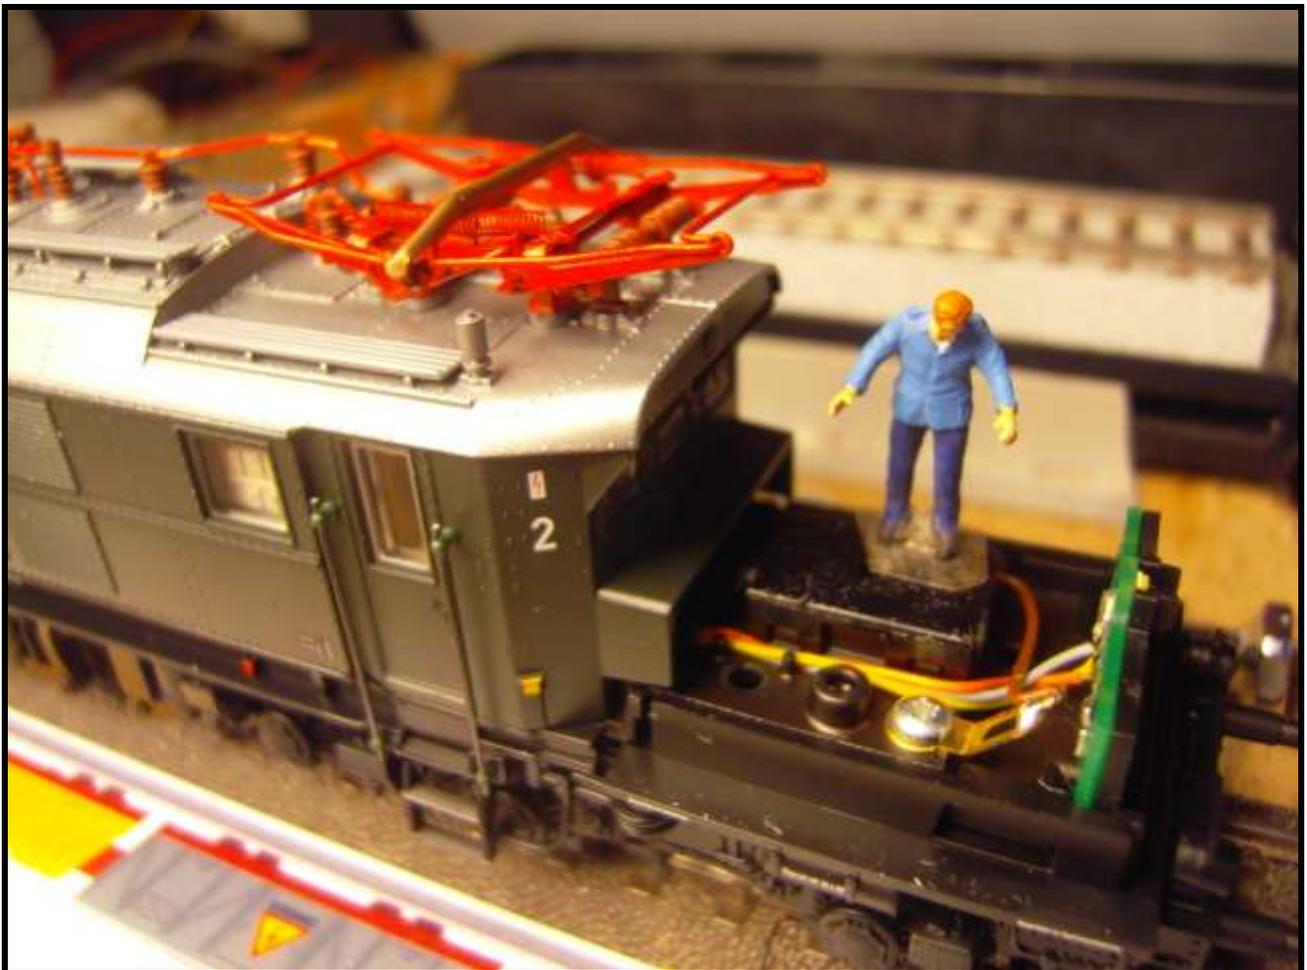
Foto n. 21: Hans Peter ci ricorda che dopo 40 ore di esercizio si dovrà lubrificare con grasso Trix in quel punto.

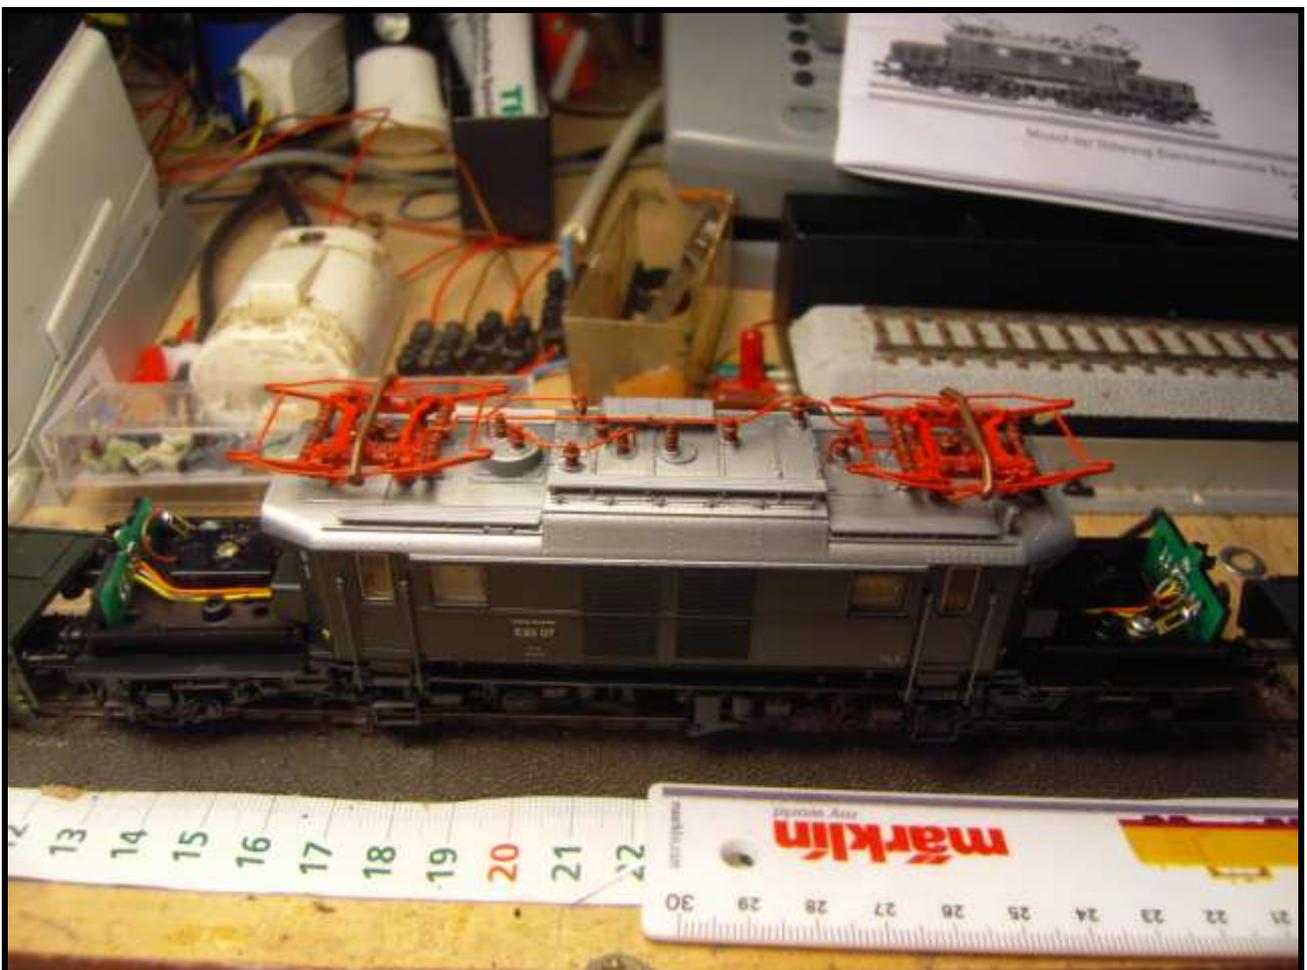
Foto n. 22: E 93 07 pronta per l'allontanamento del mantello centrale.

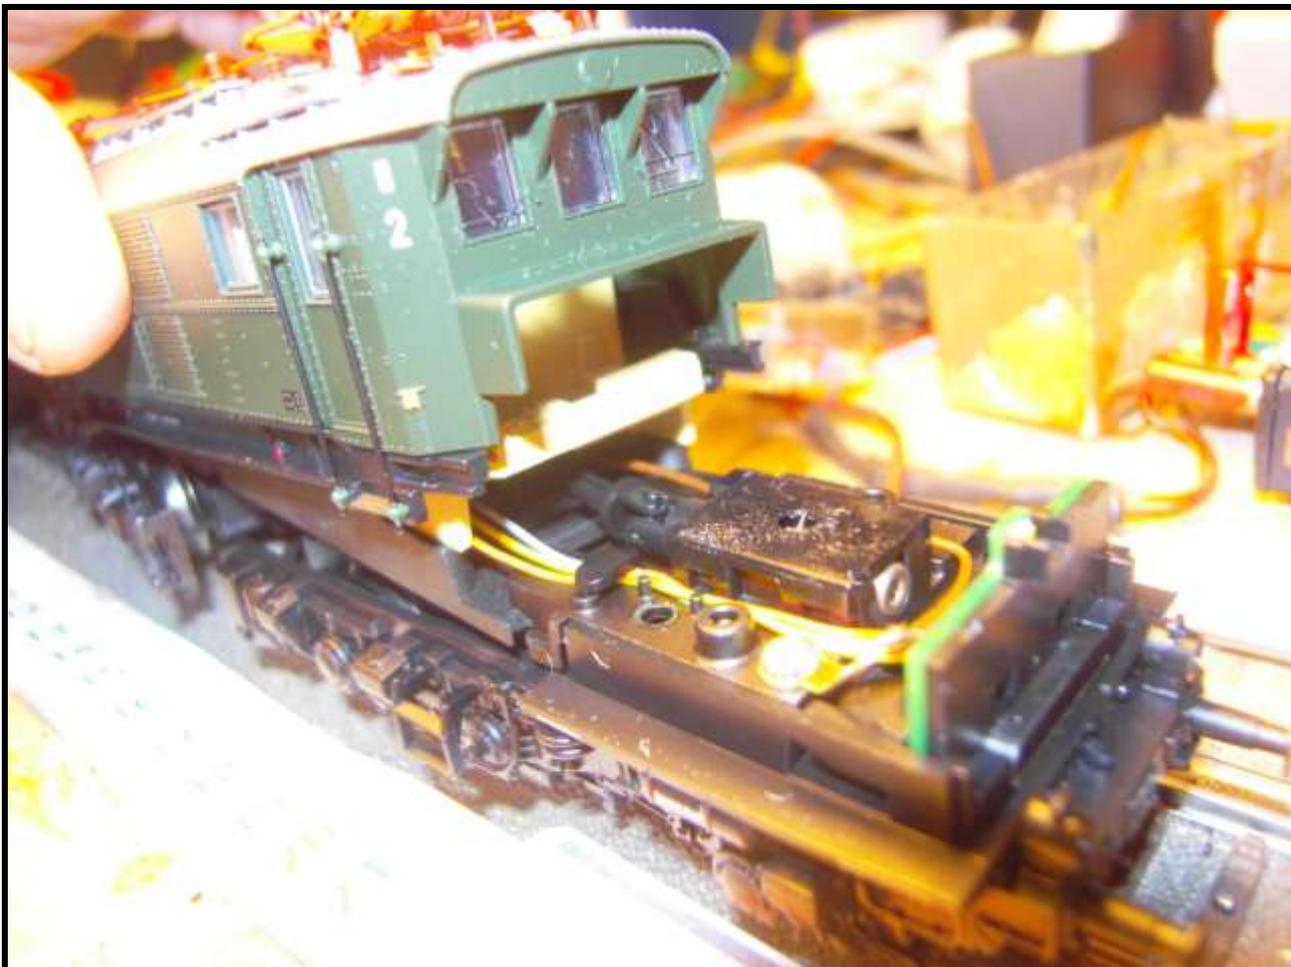
**Foto n. 23: si solleva delicatamente la parte centrale.**

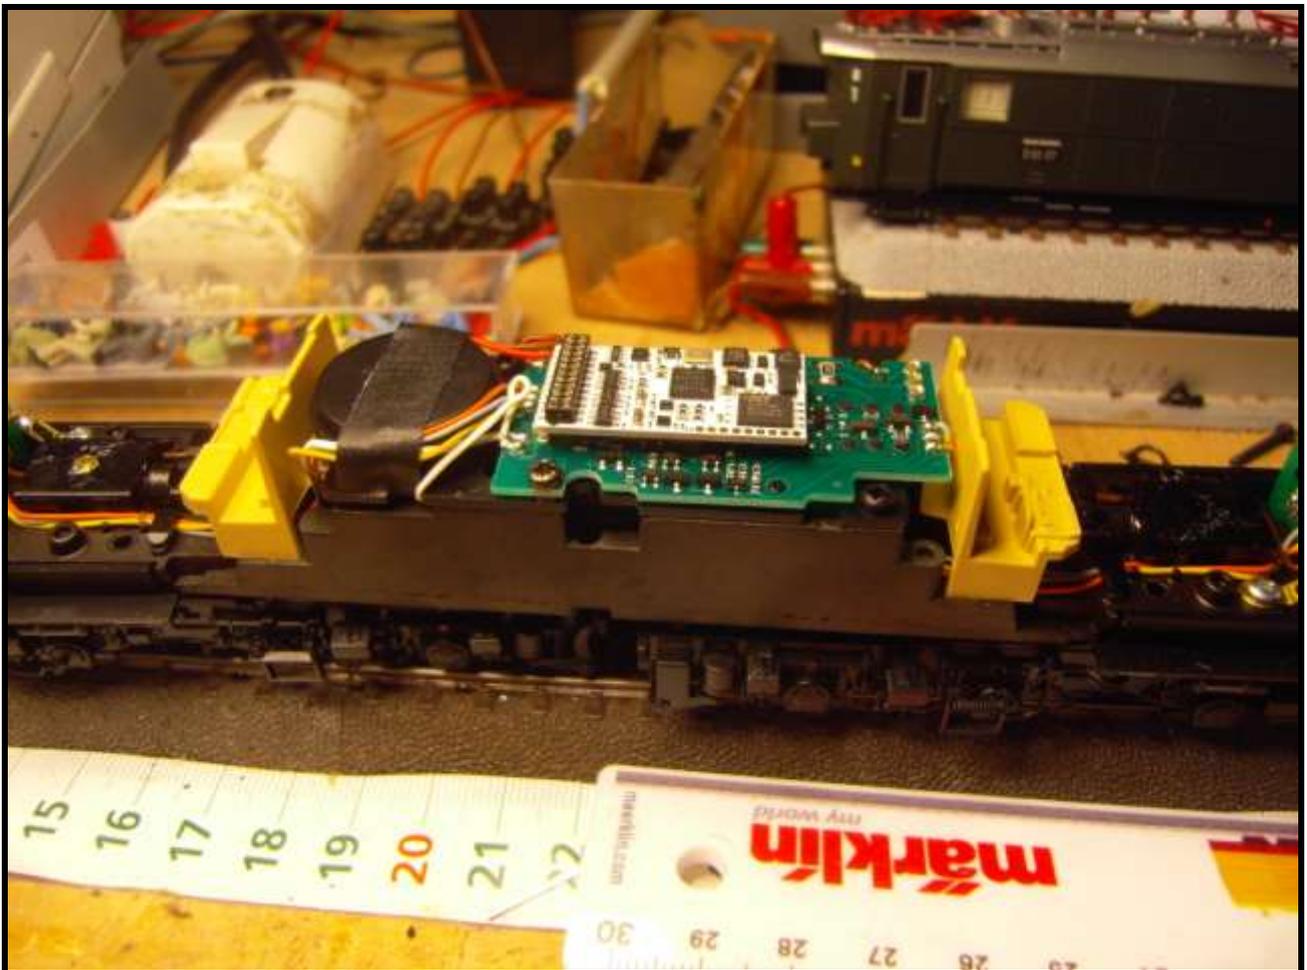
Foto n. 24: decoder e, a sinistra, il generoso altoparlante della E 93 07

**Il decoder è come tutti quelli dell'ultima generazione, mfx o mfx+, molto complesso.**

**L'altoparlante generoso (anche troppo nel frastuono!) è collocato nel corpo centrale (foto n. 24).**

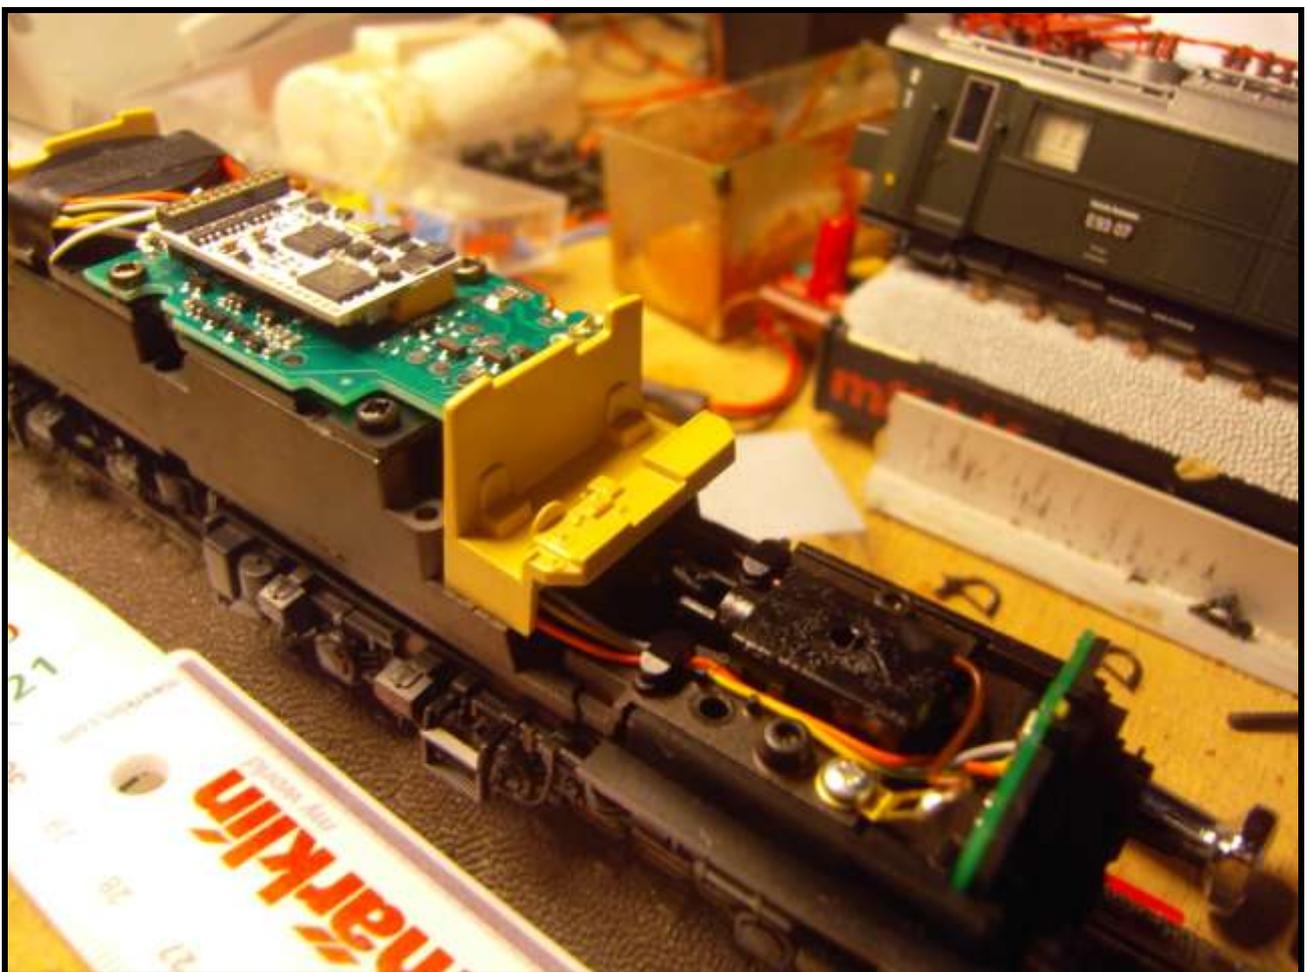
Foto n. 25: le cabine di guida della E 93 07 restano nella parte bassa.

**Come vedrete nella II parte le cabine di guida, facendo attenzione nel sollevare il mantello centrale, restano nella parte bassa, favoriscono così al meglio la collocazione di un macchinista (foto n. 25).**
