Usare il calibro per controllare gli assi

(prove e note su deviatori e locomotori Märklin e locomotori in corrente continua)

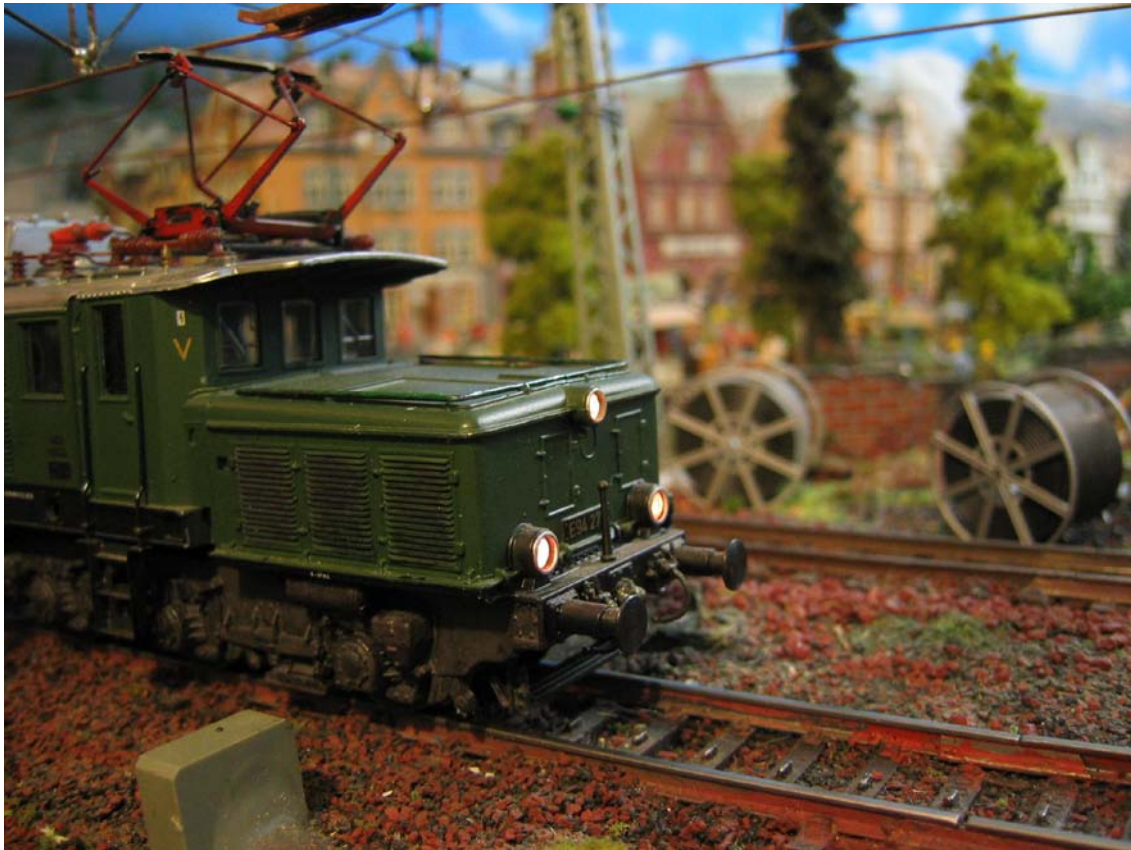
La E 94 279 accusava un problema ad un carrello (Foto n. 1 di Marco Palazzo)

Primo piano per la E 94 279 (foto n. 2 di Marco Palazzo)

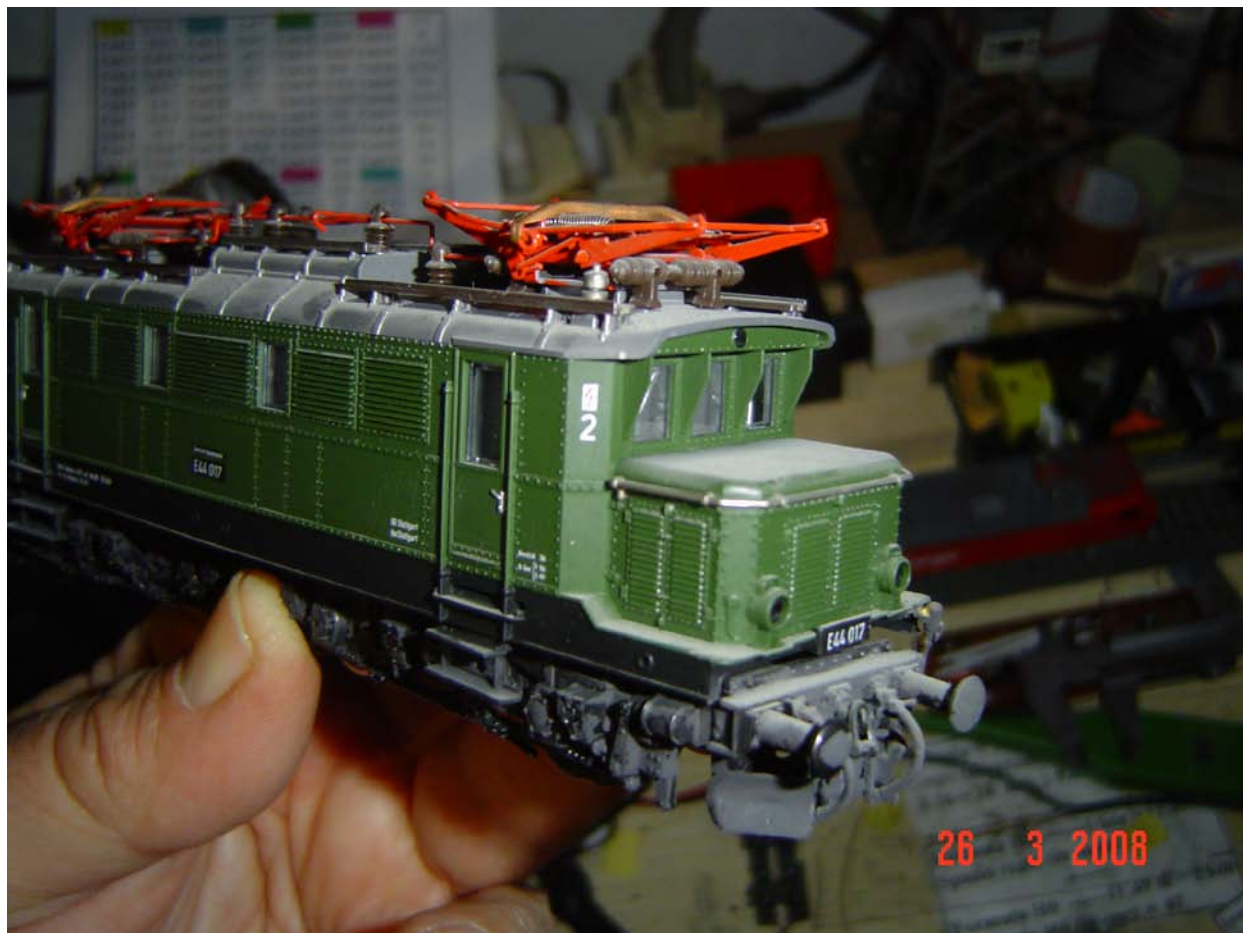
Può sembrare incredibile, ma è più probabile che riesca a transitare un locomotore Roco o Fleischmann, su un deviatoio Märklin slanciato, nonostante la misura di 14,3 elencata nella tabella a pag. 2, che una locomotiva digitale della stessa Märklin con un asse fuori misura! Ecco un esempio su una vecchia, ma ben funzionante E 44 Roco (**foto n. 11**).

Questa E 44 Roco transita bene sui deviatori slanciati (foto n. 11)

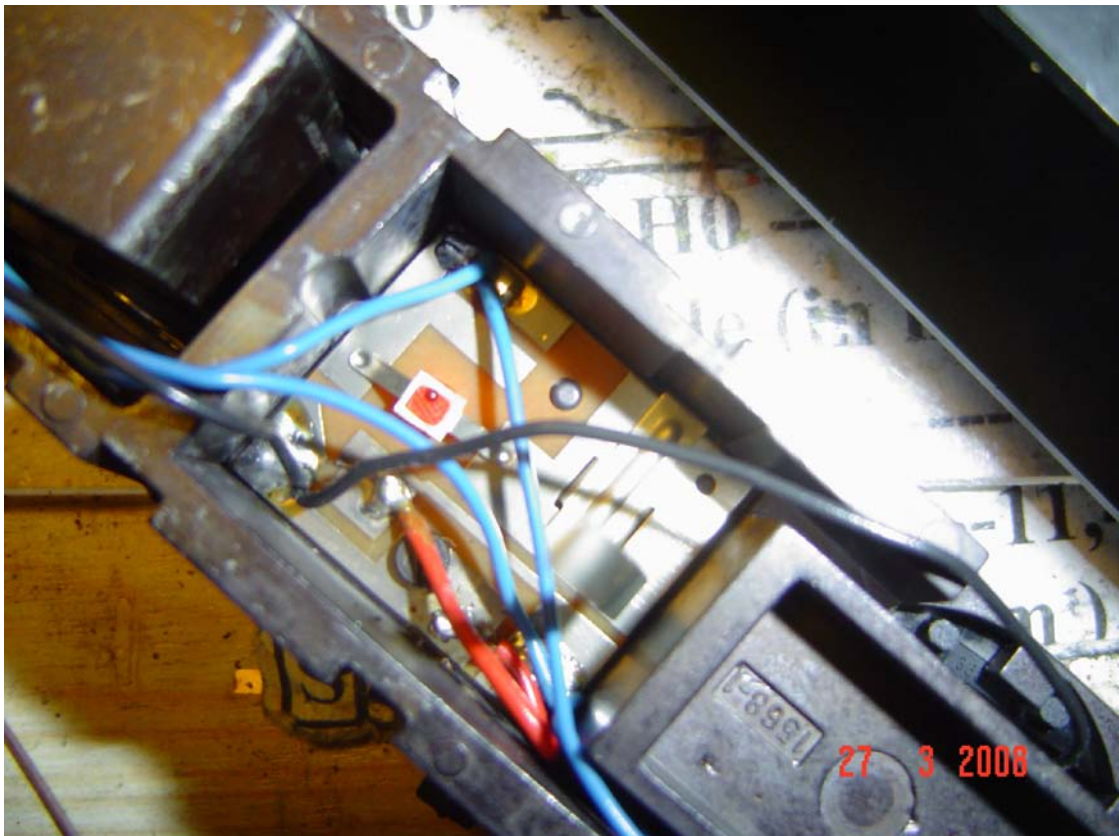
Anzitutto c'è da precisare che, come già descritto nel § 16 del mio libro, a pag. 149-150, questo, e tutti gli altri miei locomotori Roco, hanno le ruote collegate elettricamente tra loro, modifica facile da realizzare dopo aver abilitato i pantografi alla presa di corrente dalla catenaria. Di norma si deve girare la posizione di una lamella doppia sul circuito stampato, operando, come nella **foto n. 12**, su un deviatore *esterno* (qui, in rosso, su una 141 Fleischmann) o *interno* a secondo del modello e della Marca. Fatto questo, con la semplice saldatura di un cavetto (nella **foto n. 13** è quello rosso), si collega la traccia del circuito stampato che è stata disabilitata (e che è collegata alle ruote che non prenderebbero più la corrente dal binario) con la sezione di circuito che ha gli assi in presa. La macchina prenderà così corrente di massa

Il cavetto rosso, collega gli assi tra loro in una 141 Fleischmann (foto n. 13)

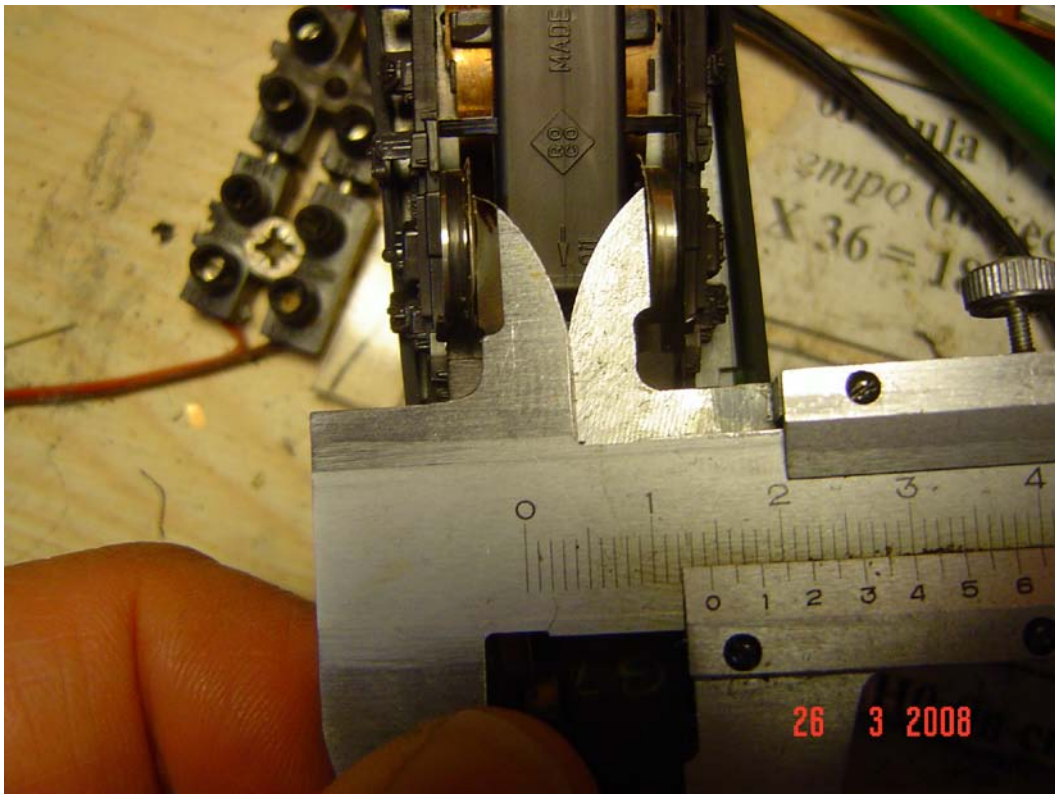
Nella **foto n. 14**, sto verificando il passo interno degli assi della E 44 Roco e come si vede bene la misura è la canonica: 14,3 mm.

Il passo interno degli assi è di 14,3 mm (foto n. 14)

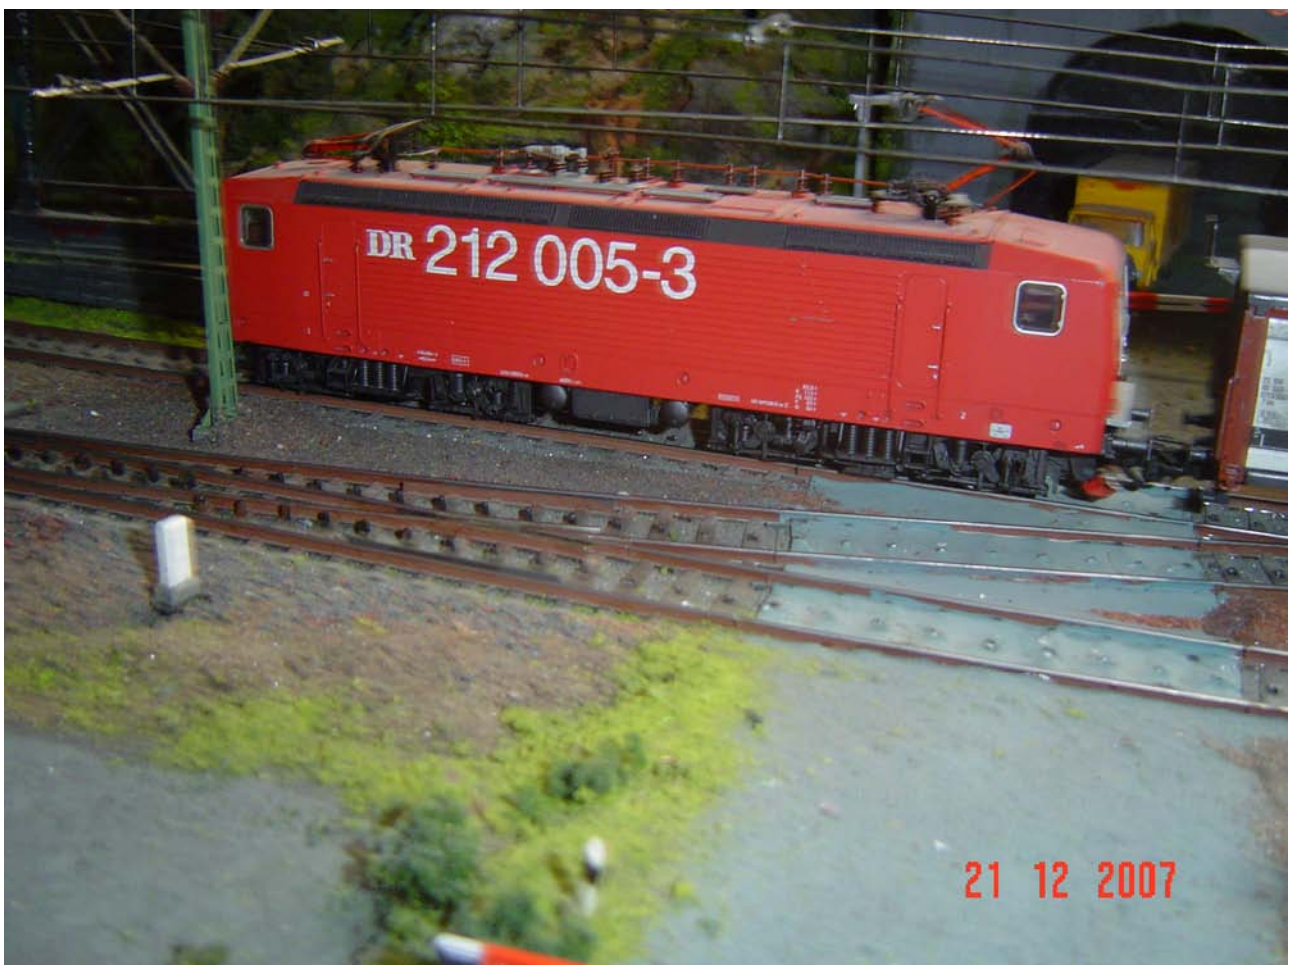
Sin dal 1° gennaio 1994, anno della riunificazione societaria delle due ferrovie tedesche, nella nuova DB AG (Deutsch Bahn Aktiengesellschaft), fu necessario sostituire le vecchie sigle DR con quelle della DB: le 243 o 212 divennero 143 ecc. Nella **foto n. 24** la 212 in servizio a Vibaden, ovviamente dopo l’aggiustamento della misura dell’interasse.

La 212 DR in servizio a Vibaden (foto n. 24)

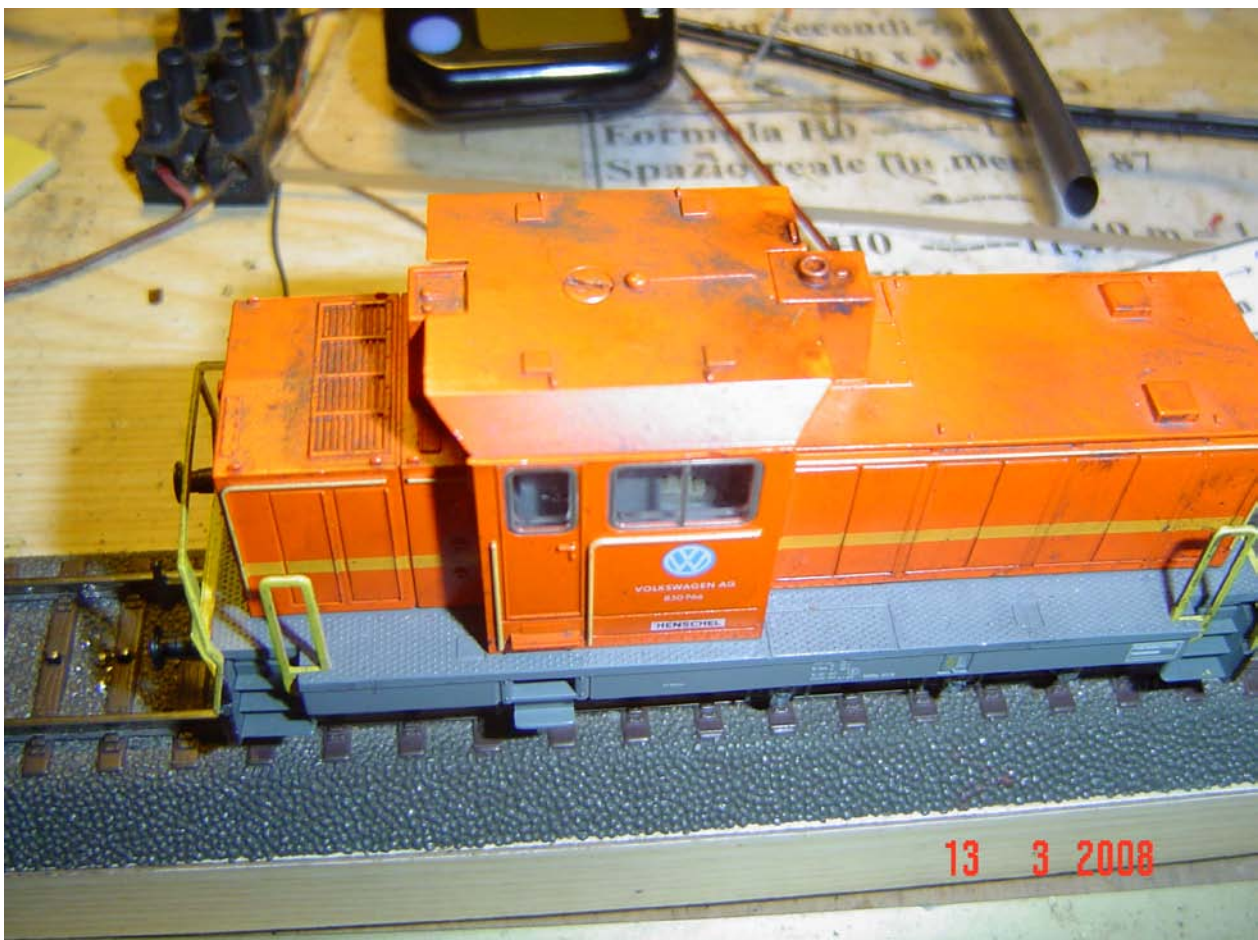
A marzo di quest’anno ho ripreso la macchinetta e, constatato che il difetto era grave e permanente, l’ho sottoposta al controllo necessario.

- a) è preferibile, ai fini dell’intervento e controllo, che il difetto risulti grave e continuo;
- b) vi sono gradazioni anche nella *misura errata*: esempio a 13,7 mm il corto è certo, a 13,9 mm saltuario;
- c) se il difetto è discontinuo può causare problemi ai decoder mfx quali l’interruzione di suoni, spostamenti non voluti dei codici “secondari” Motorola in locomotive mfx a cui è stato mutato per opportunità il codice di fabbrica, sfarfallamenti di luci interne nei vagoni.

La DHG 700 sul mio banco di lavoro (foto n. 30)

Nella **foto n. 30** la piccola diesel è sottoposta alla verifica ed alla cura del caso. Nella **foto n. 31** viene adagiata nella culla di gommapiuma morbida e nelle foto seguenti vengono verificati con il calibro gli assi.

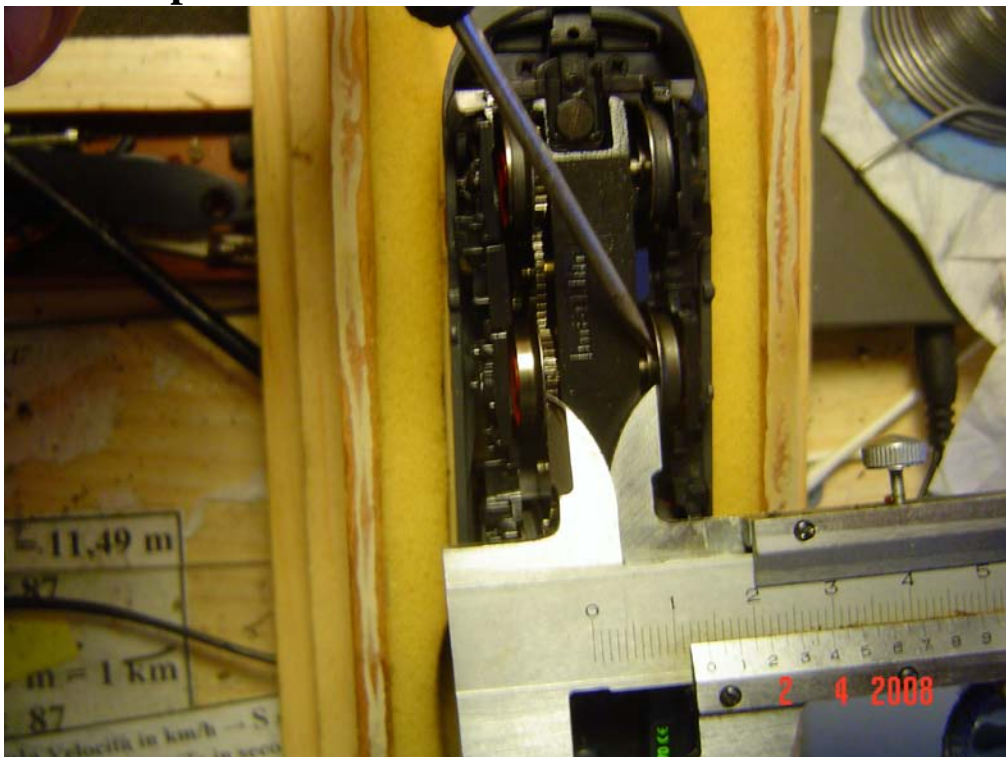
Ulteriore verifica con il calibro di un altro asse (foto n. 38)

Nelle **foto n. 37** e **38** un altro controllo, con il calibro, su un secondo asse. Per la precisione la locomotiva Br 103 della foto, ultima uscita nel 2008, mfx e con carrozzeria di metallo, non aveva assolutamente nulla di anormale e nelle **foto n. 39** e **40**, la potete ammirare durante le prove sul mio impianto.

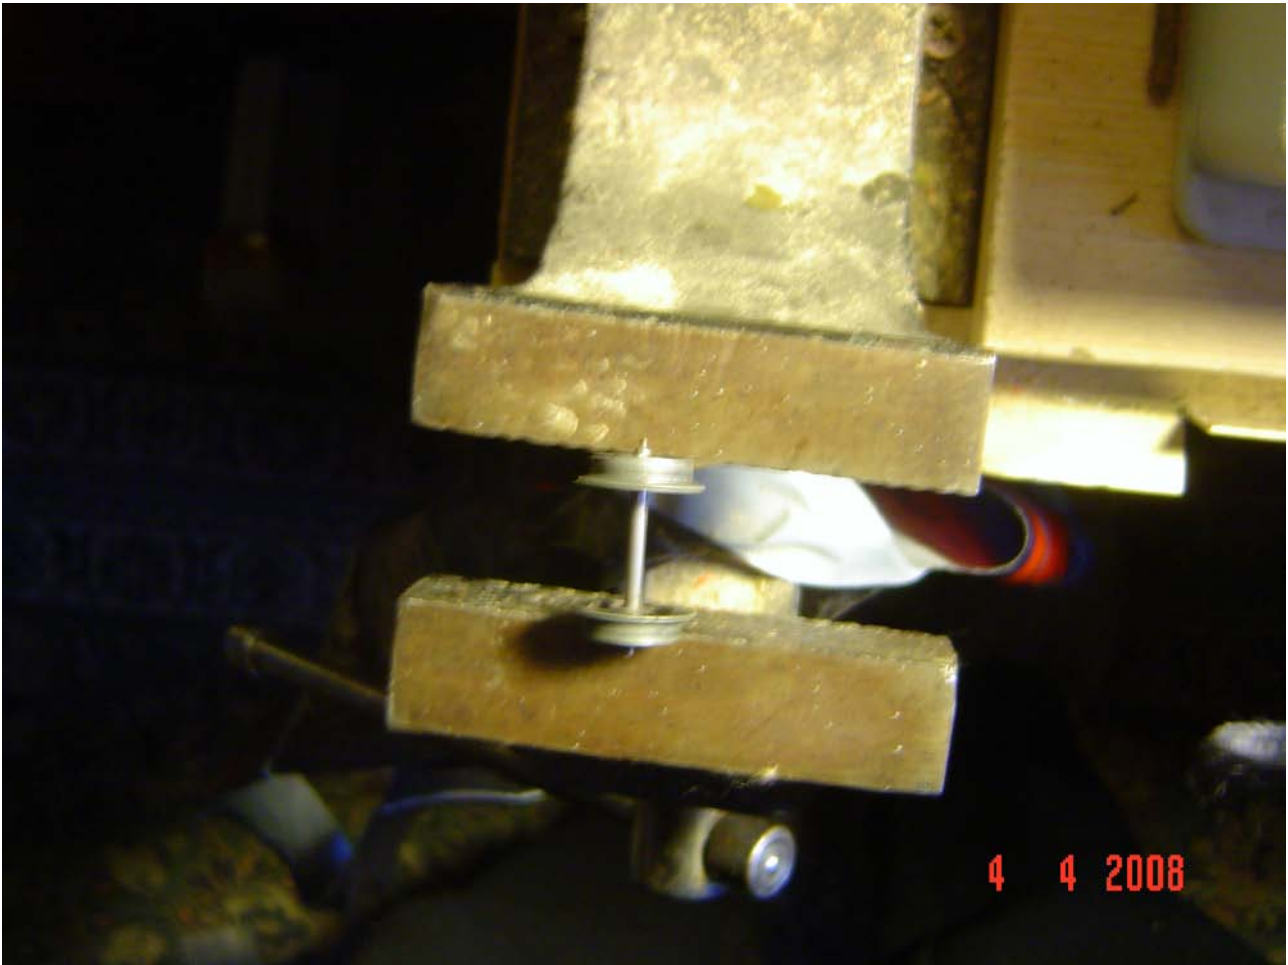
Foto n. 42

Nella seconda fase, **foto n. 42**, si serra il vecchio asse in una morsa, ma si potrebbe fare la stessa operazione anche con un paio di pinze, tuttavia il risultato non è né garantito, né agevole.

Si stringono lentamente le ganasce, girando la leva e verificando subito la misura. Se per la fretta superate la soglia dei 13,6 mm è meglio non impazzire a riaprire l'asse (non è facile) e usatene un altro operando però con più cautela.

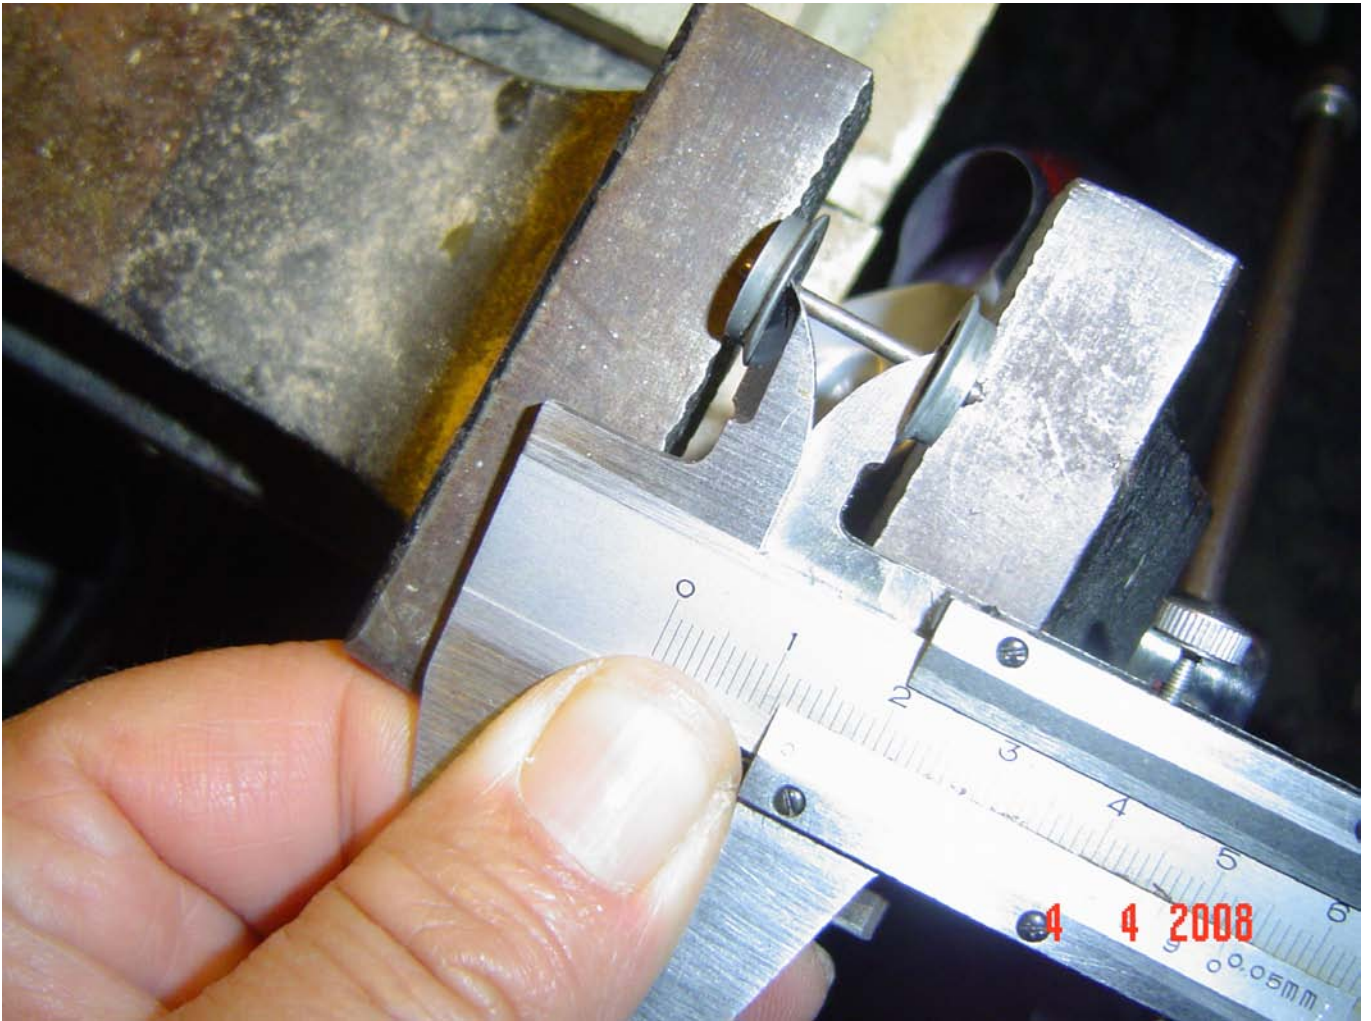
Foto n. 43

Nella **foto n. 43** sto verificando con il calibro l'asse ancora montato sulla morsa, l'operazione infatti risulta più facile e la misurazione più precisa. Ed ora al plastico! Al plastico!

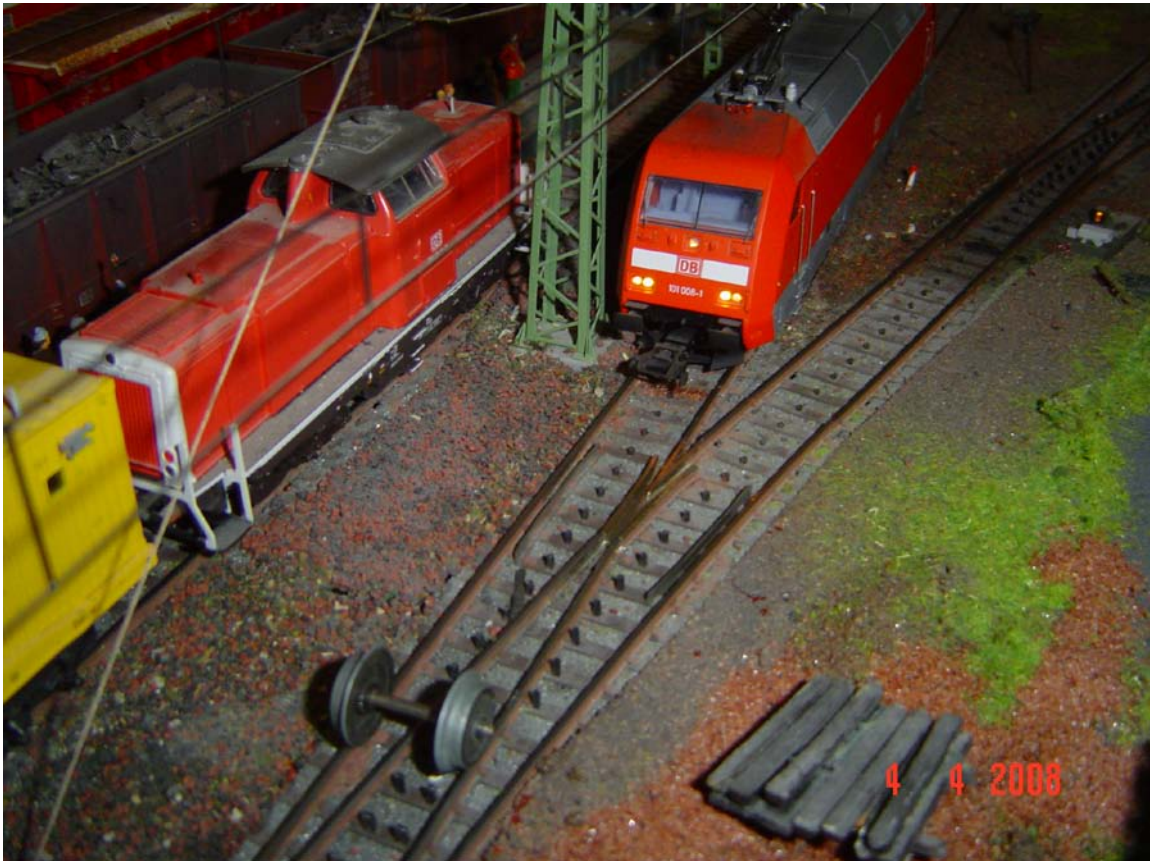
Foto n. 44

Per la prova ho usato il deviatoio delle **foto n. 3** e **4**, che, tra l'altro, è stato il primo a manifestare il problema del corto circuito nel 2006, già durante le prime prove in linea mentre Vibaden 3 era in costruzione. Ho fatto avvicinare, come ben vedete nella **foto n. 44**, una loco della serie 101 dotata di fari di profondità luminosi, che il flash non è in grado di neutralizzare visivamente. Con la Control Unit, accesa, ho fatto rotolare l'asse con l'indice, con il più classico dei colpetti, come si usava da bambini nel gioco delle biglie di vetro, o dei tappi di bottiglie, e il killer *lentamente* si è avvicinato al-la punta di contatto più ravvicinata alla rotaia... Sempre nella **foto n. 44**, lo vedete rotolare mentre la Br 101 ha ancora i fari anteriori e di profondità bene accesi. Dopo un istante, mentre l'asse tornava leggermente indietro ho sentito sfrigolare, ho visto delle scintille ed è scattata, e finalmente, la protezione elettronica della Control Unit 6021. Le luci della loco vicina, e di tutte le altre macchine, si sono spente (**foto n. 45**).

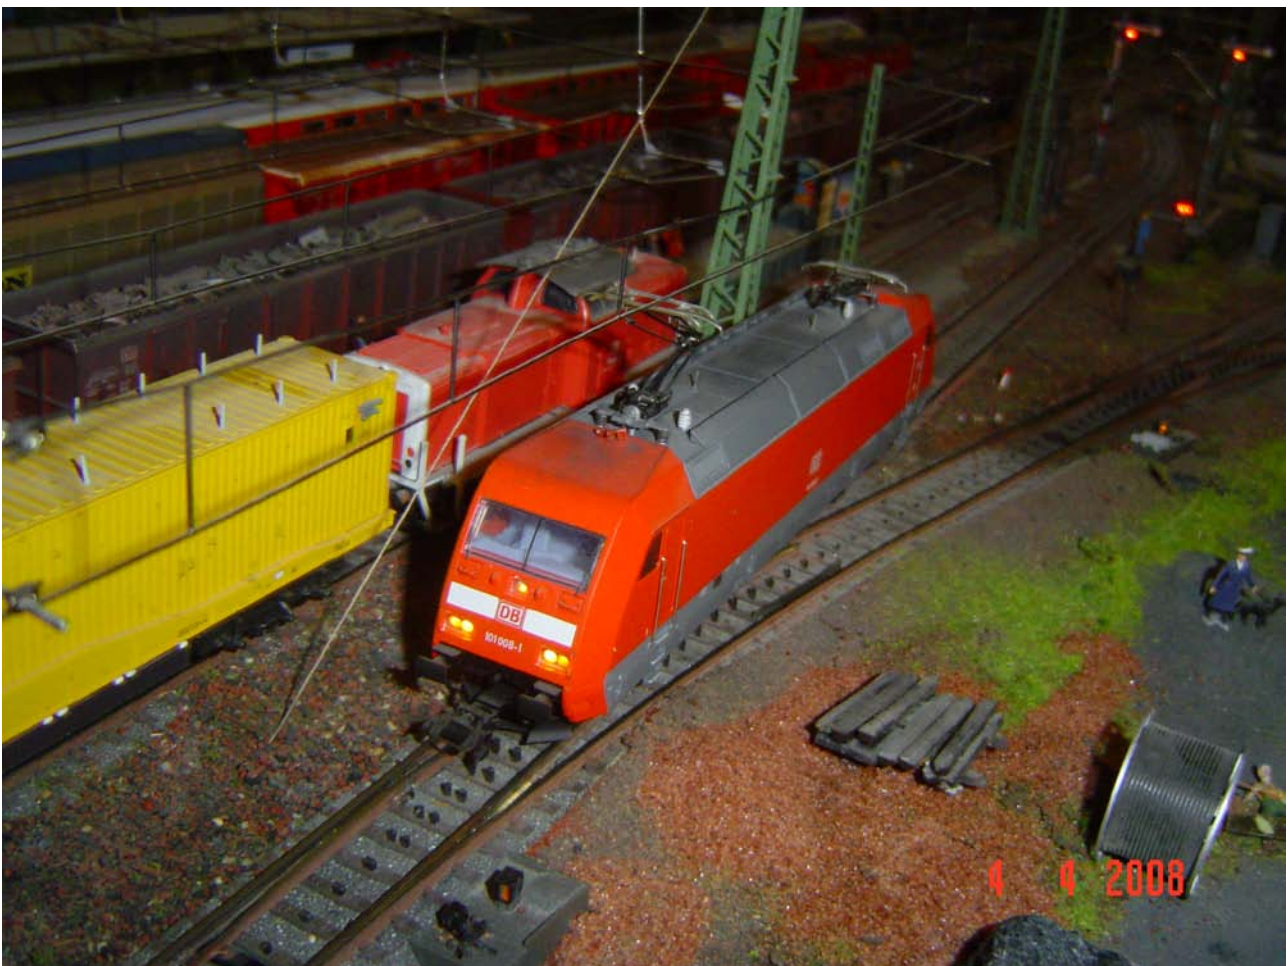
Foto n. 46

Scherzi a parte dopo l'allontanamento del... *colpevole* tutto torna normale a Vibaden 3, come vedete dalla **foto n. 46**.

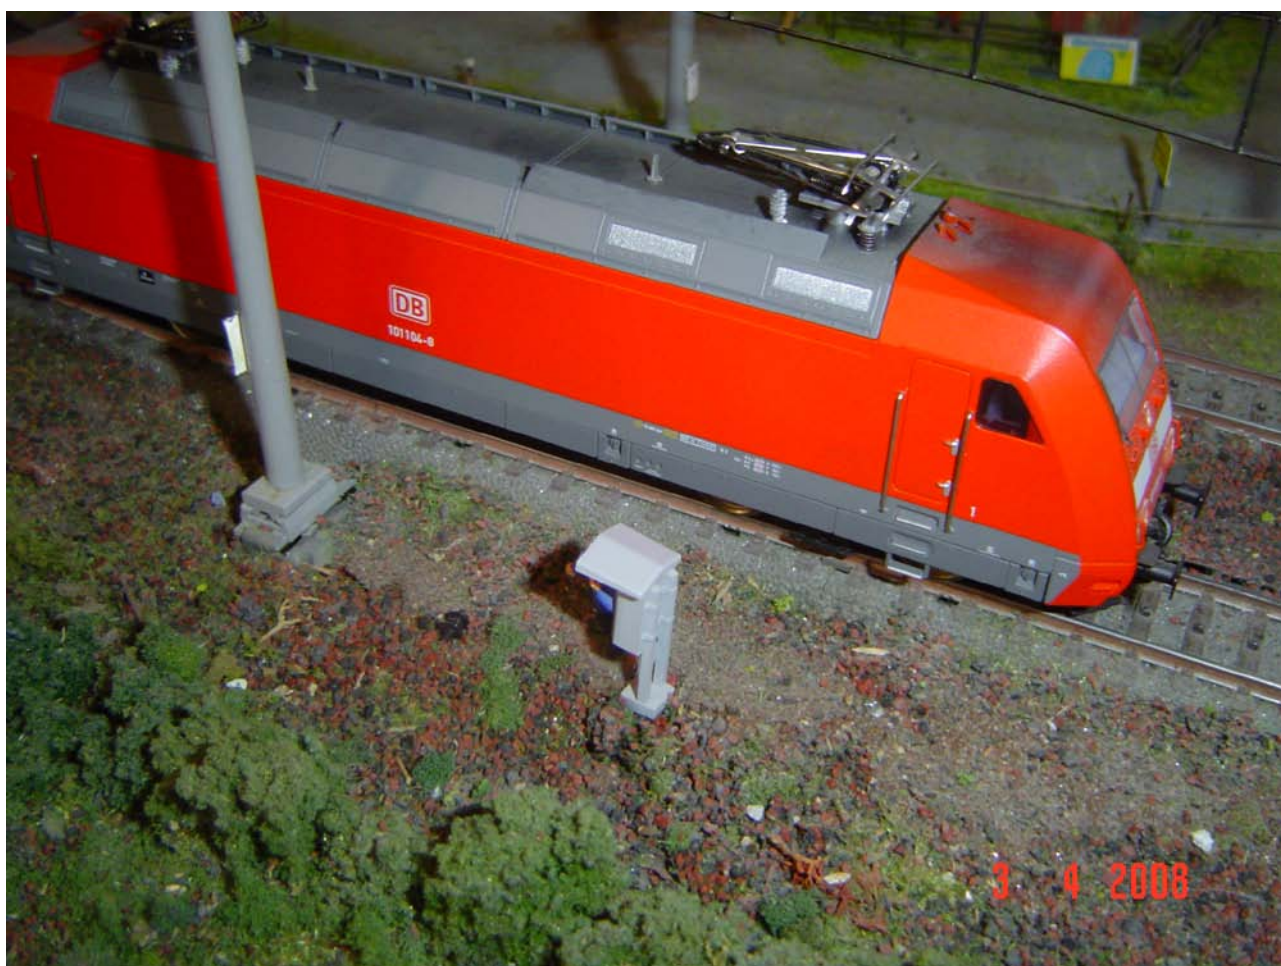
La Br 101 mfx del 2005, art. 37398, in prova a Vibaden (foto n. 47)
