## CAPITOLO 29° CURIOSITÀ E SCOPERTE SU VARI MODELLI (II parte)

**1) UNA FORZUTA 191 E UNA DEBOLE E 91**

**2) UNA IMPORTANTE MIGLIORIA SULLA BR 85 DEL 2009**

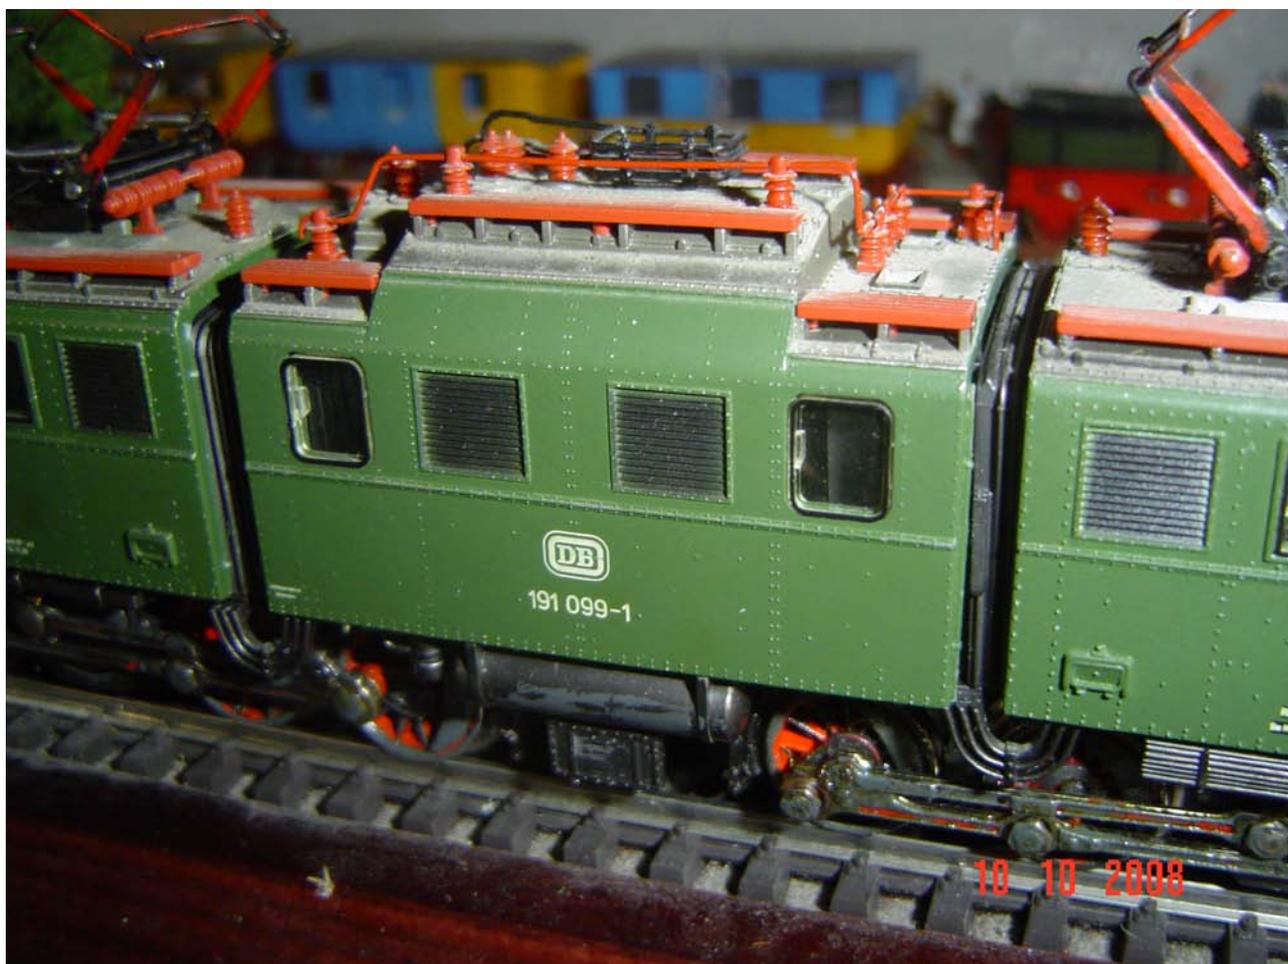
**Foto n. 13: la 191 099 d'epoca IV, ha una forza di trazione notevole.**

Sempre nella tabella di prova potrete valutare appieno la potenza di questo locomotore, che viene superato solo da potentissime locomotive diesel, da due loco elettriche e da una sola vaporiera, la gigantesca Br 45 (nella **foto n. 13** la potente 191 099).

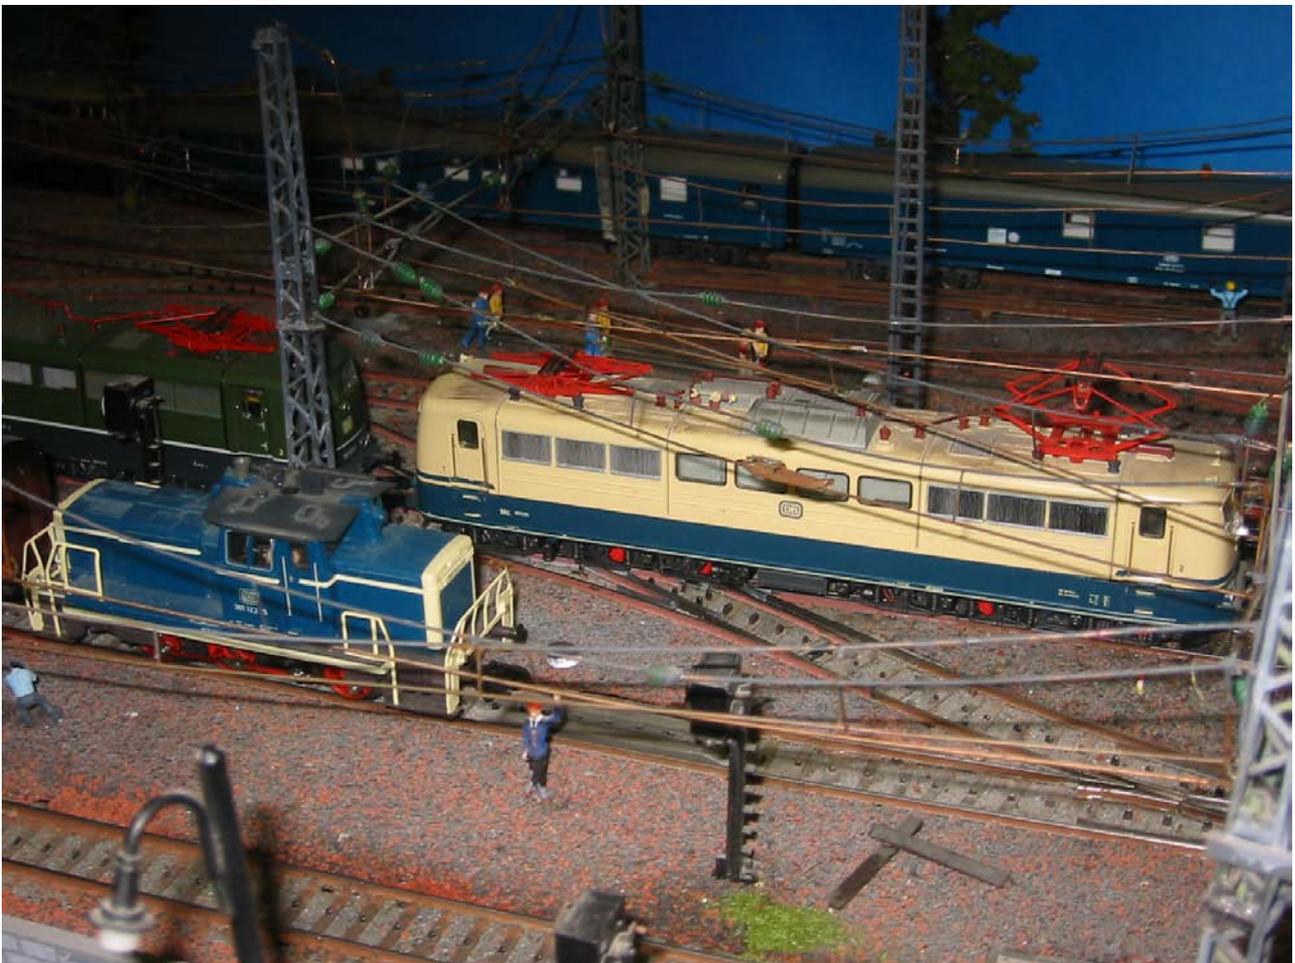
**Foto n. 14: la E 91 d'epoca III, era fuori tempo nel mio plastico nel 2003.**

Non potei provare a fondo la E 91 100 perché in quel periodo nel mio vecchio plastico di Vibaden correva l'anno 1976 circa (specifico per l'impianto), come si vede da questa **foto n. 14**, scattata da Marco Palazzo nell'ottobre del 2003. Poi arrivò il 2004, lo smantellamento di *Vibaden due* (se vuoi saperne di più leggine la Storia nel mio libro), il grande trasloco, e sino al 2006 il mio locomotore rimase inoperoso.

Quando, ripristinato per larga parte *Vibaden tre*, rimisi in servizio la E 91 mi accorsi, mio malgrado, che non riusciva a trainare carrozze illuminate sulla *linea interna* che costringeva il modello ad affrontare i circa 400 metri (in scala H0) della salita che dal lungo ponte sospeso riporta verso la galleria e l'entrata ad est dove è situato il passaggio a livello a *Vibaden tre*. La prova fu effettuata durante una gradita visita di Tito Myhre nel 2008.

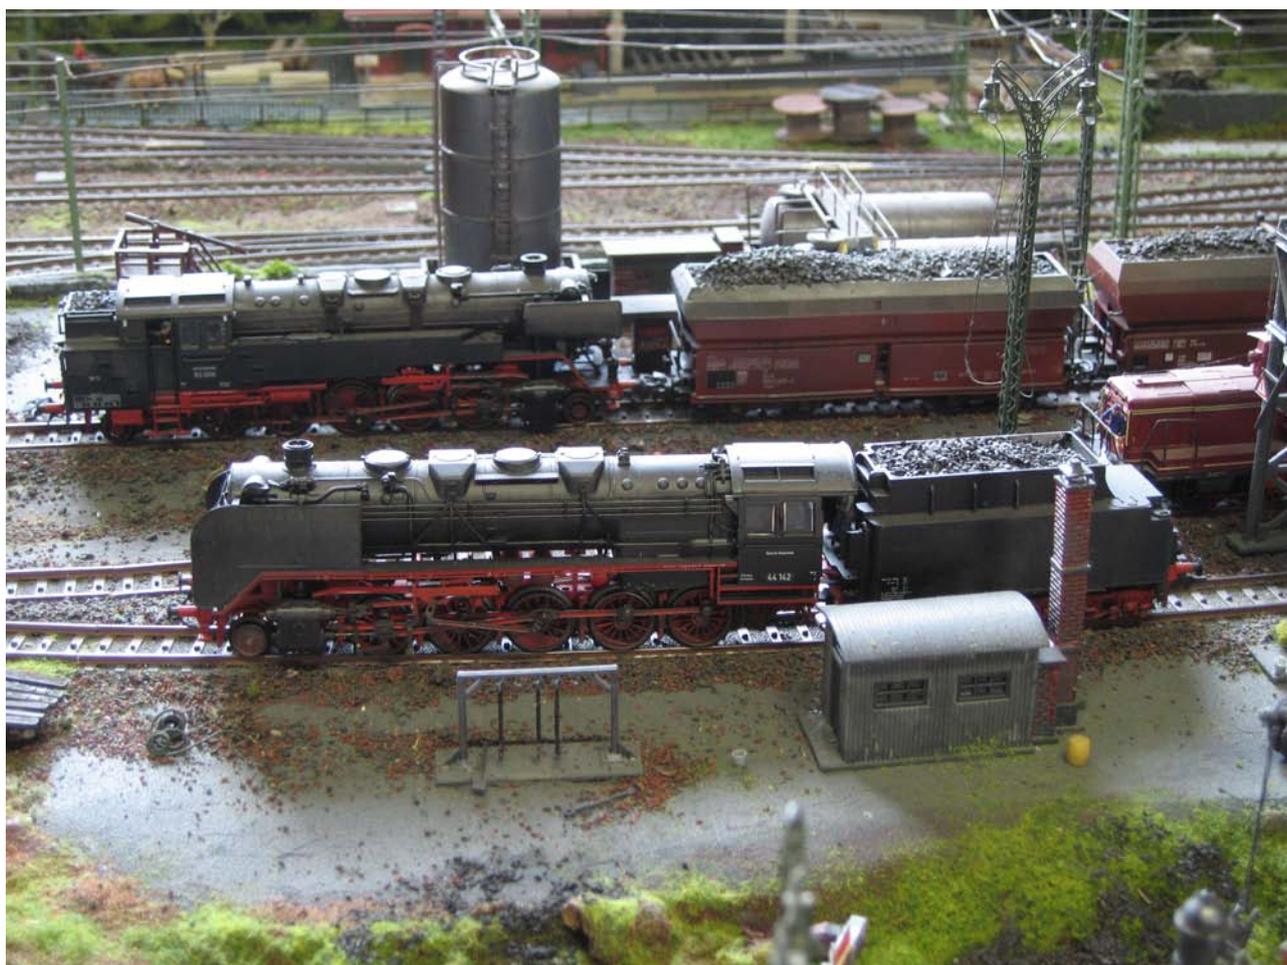
**Foto n. 23: in alto a sinistra si vede la locotender 85 006 (foto M. Palazzo).**

Ho acquistato negli anni tre Br 85: la prima nel 1983, era analogica e dotata d'inversione elettronica di marcia e gancio telex, era marcata 85 007, portava, applicato sulla cabina, il classico "biscotto" delle DB applicato dopo il 1955 ([art. 3309](#)); la seconda ([art. 37095](#), visibile nella [foto n. 23](#)), del 2003, era digitale e priva del suddetto "biscotto" con la marcatura 85 006; infine la terza del 2009 ([art. 37097](#)) è una digitale mfx e dotata di dispositivo sonoro e marcata 85 003.

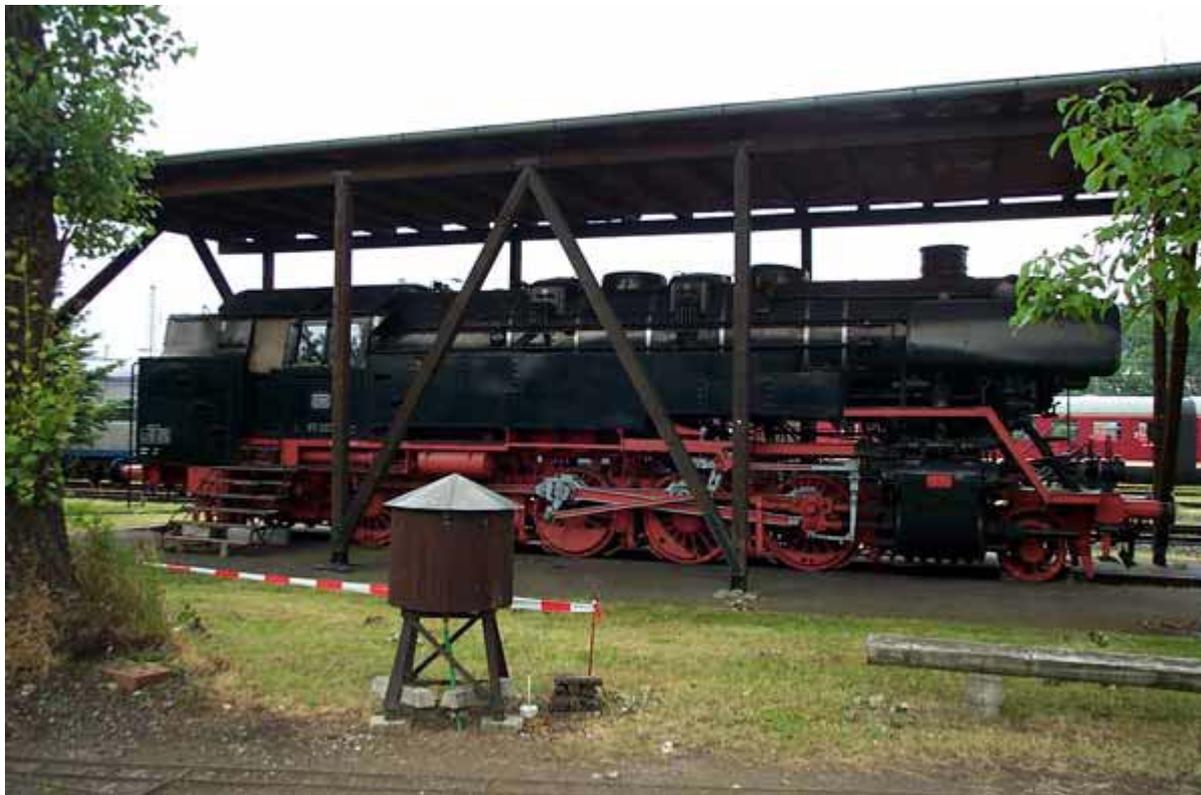
**Foto n. 24: la vera locotender 85 007 sotto un'interessante tettoia.**

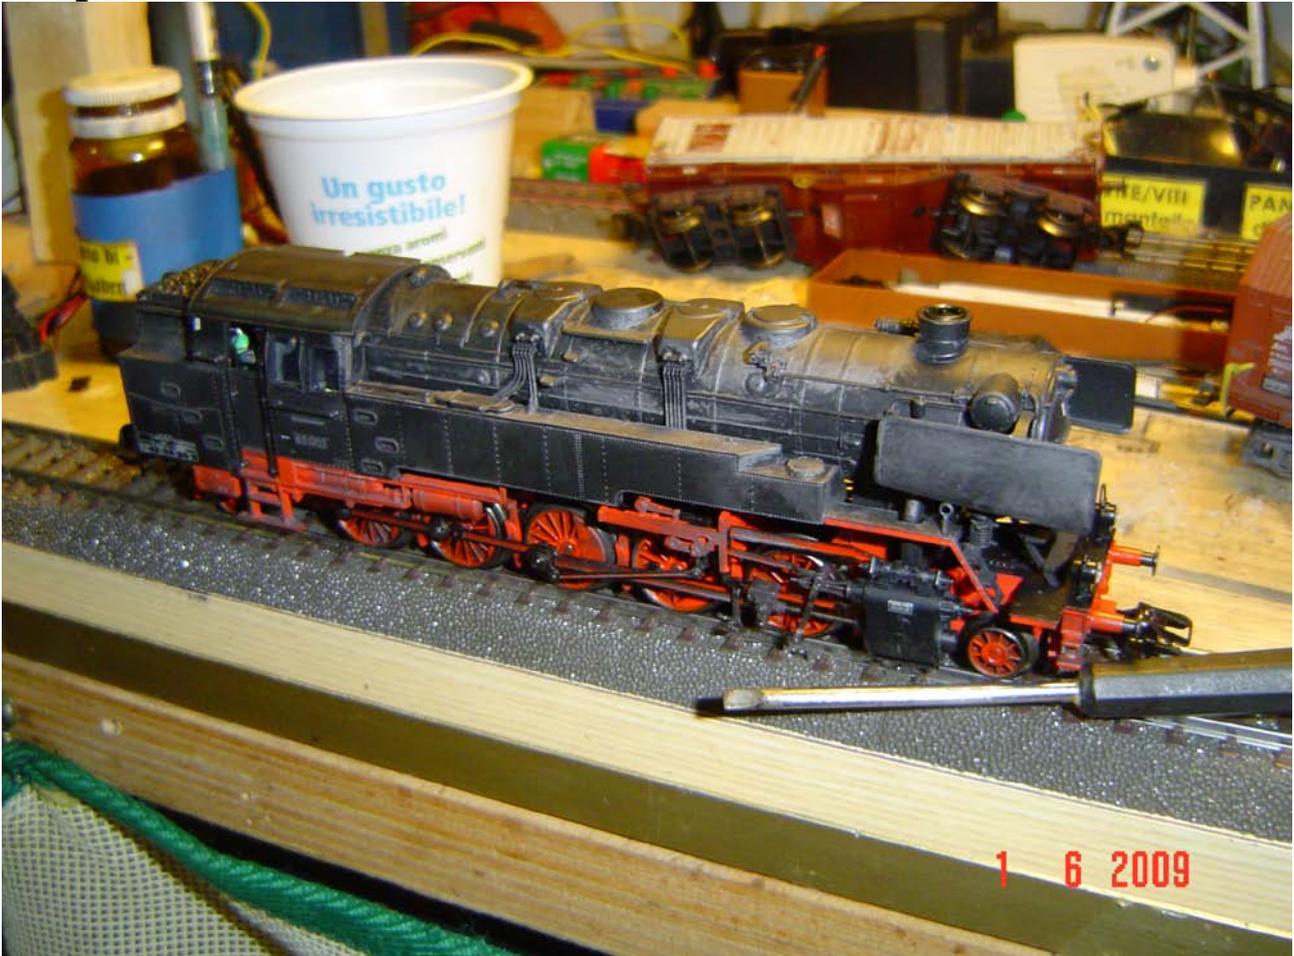
Andiamo per ordine. Nella **foto n. 29** l'unico attrezzo necessario per lo smontaggio: un semplice cacciavite a taglio, meglio se di precisione, e di tipo medio.

**Foto n. 29: la 85 003 ed il cacciavite a taglio necessario per smontare il mantello.**

Ultimo consiglio, visto che avete aperto il mantello, date una verniciata di nero ai cavi sgargianti dell'illuminazione anteriore che, anche con il mantello riposizionato, si intravedono chiaramente e mimetizzate con del cartoncino il motore: se guardate (ingrandite la **foto n. 29**) dietro il gomito del macchinista capirete perché.

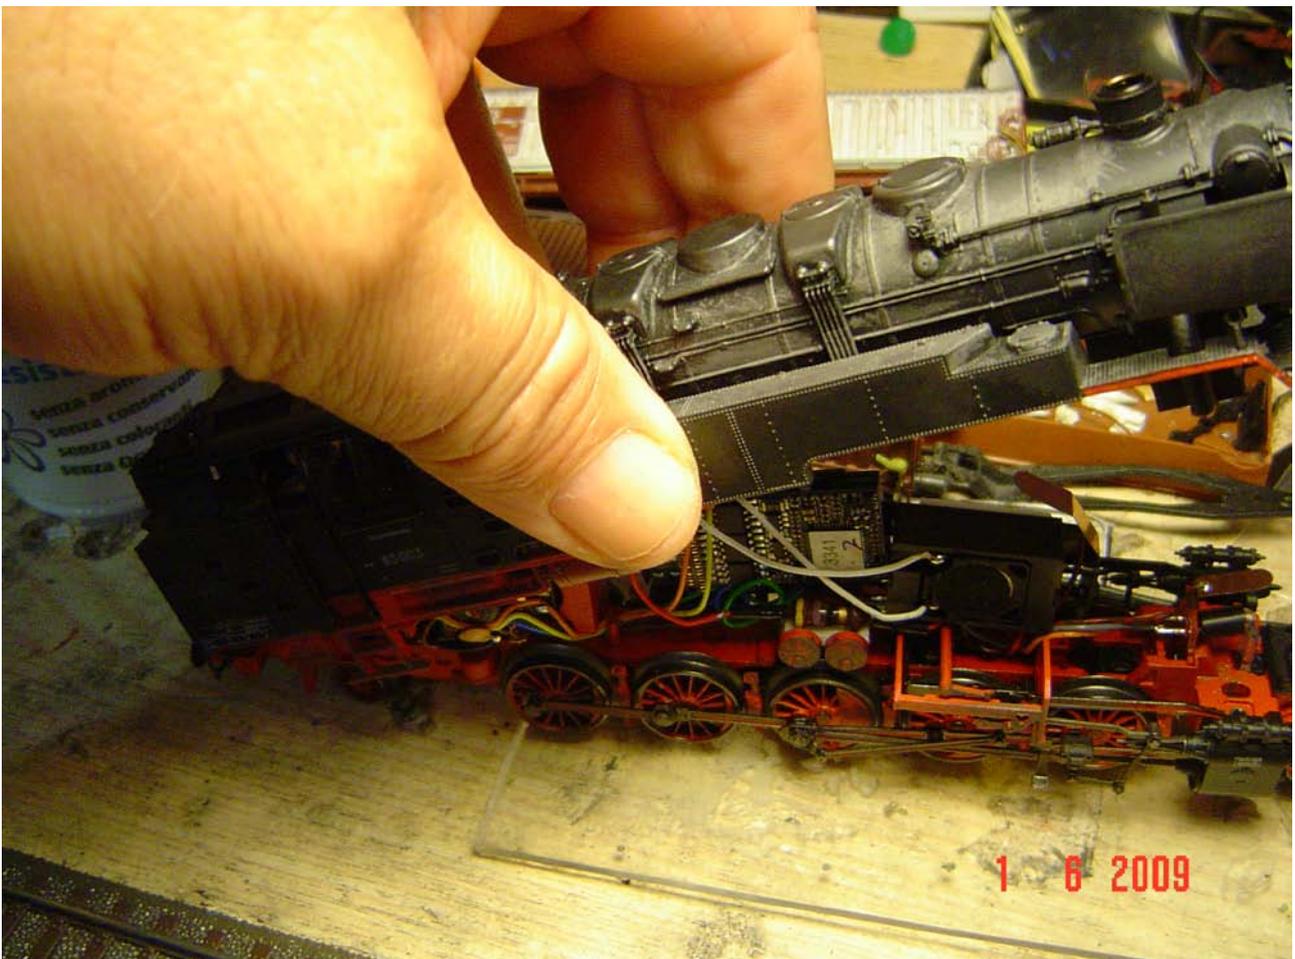
**Foto n. 31: il mantello si solleva tirandolo leggermente indietro.**

Già si intravede nella **foto n. 31**, ma è evidente nella **foto n. 32**, che la Märklin ha ovviato alla scarsa affidabilità del collegamento di massa semplicemente utilizzando un tipo di lamella simile a quello usato nelle loco elettriche per collegare i pantografi. Naturalmente in questo caso specifico non viene collegata la forza di trazione, ma quella di massa per semplice contatto diretto. La modifica ha reso necessaria la realizzazione di un nuovo elemento ad *elle* collegato a due robuste viti (sempre ben evidenti nella **foto n. 32**).

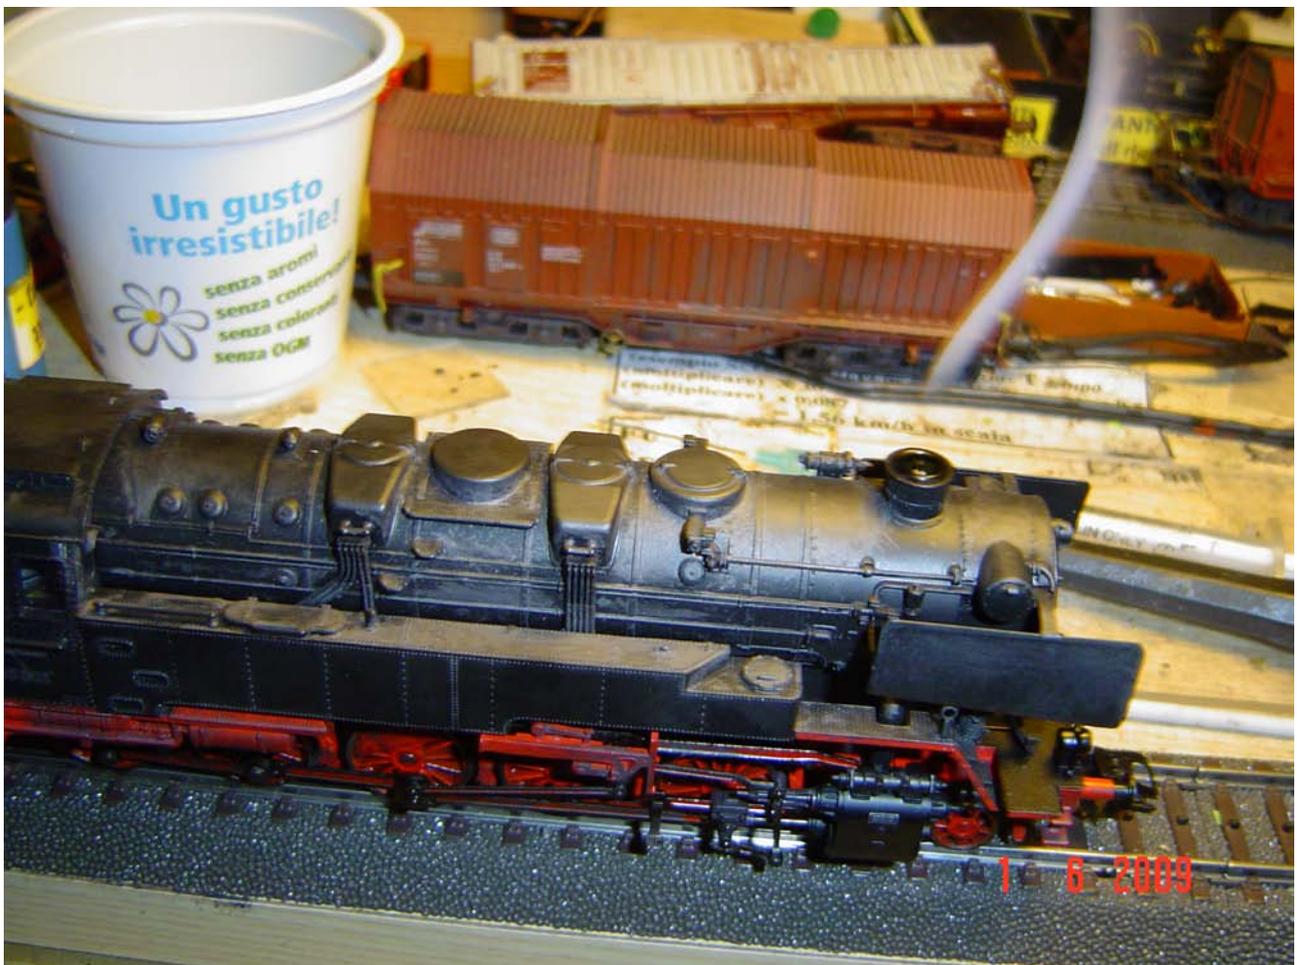
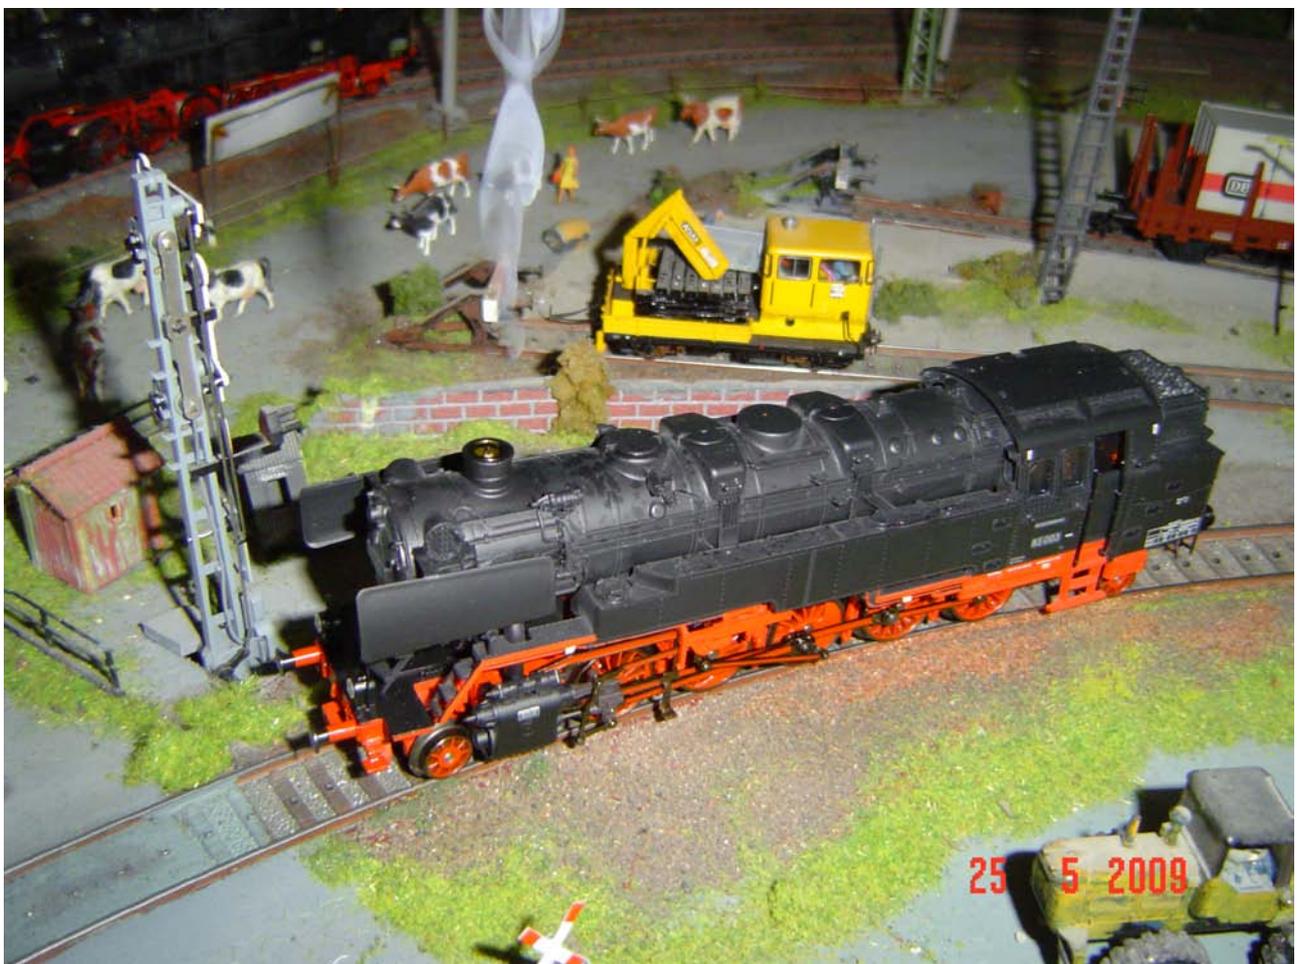
Foto n. 33 e n.34: la Br 85 fumante sul banco di prove e in servizio a Vibaden.

**Inutile aggiungere che, sebbene io abbia dovuto varie volte aggiustare la posizione del macchinista, e conseguentemente riaprire il mantello, la mia vaporiera 85 006 del 2009 è sempre tranquillamente tornata a fumare, grazie alla modifica della lamella di massa...**
