PROVE E CONFRONTI SUL GRUPPO E 41

BREVE STORIA MODELLISTICA

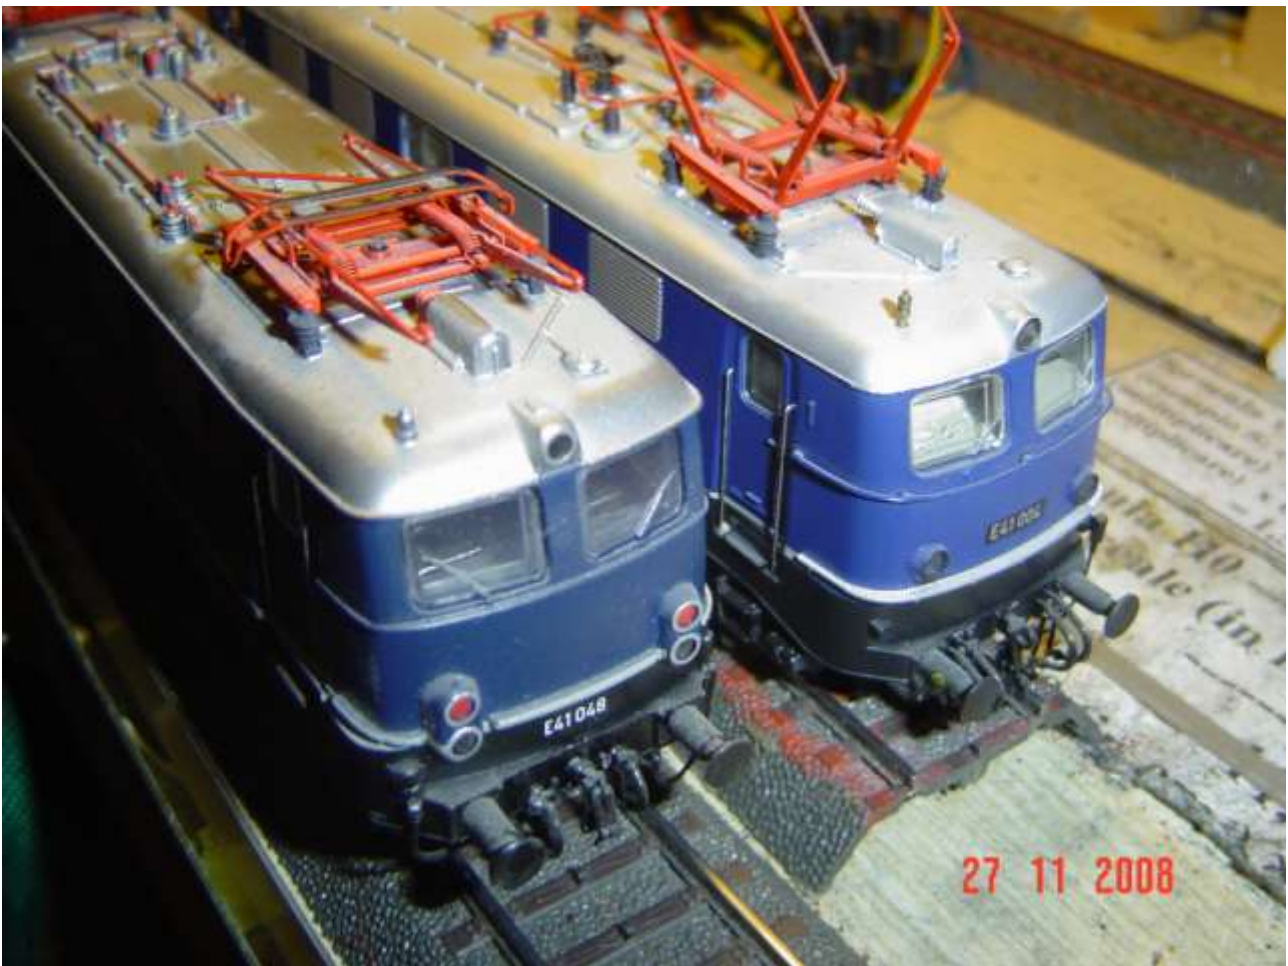
Solo per fare un confronto estetico rapidissimo: ripropongo, nella **foto n. 7**, l'anteriore del modello Märklin, a sinistra, e Roco, a destra, come vedete, oltre che più corto, il modello Märklin aveva un *corrimano* solo stampato e non riportato come il Roco, mentre altre differenze quali i doppi fari le scritte eccetera sono accettabili.

Foto n. 7: anteriori della E 41 048 Märklin e della E 41 004 Roco a confronto

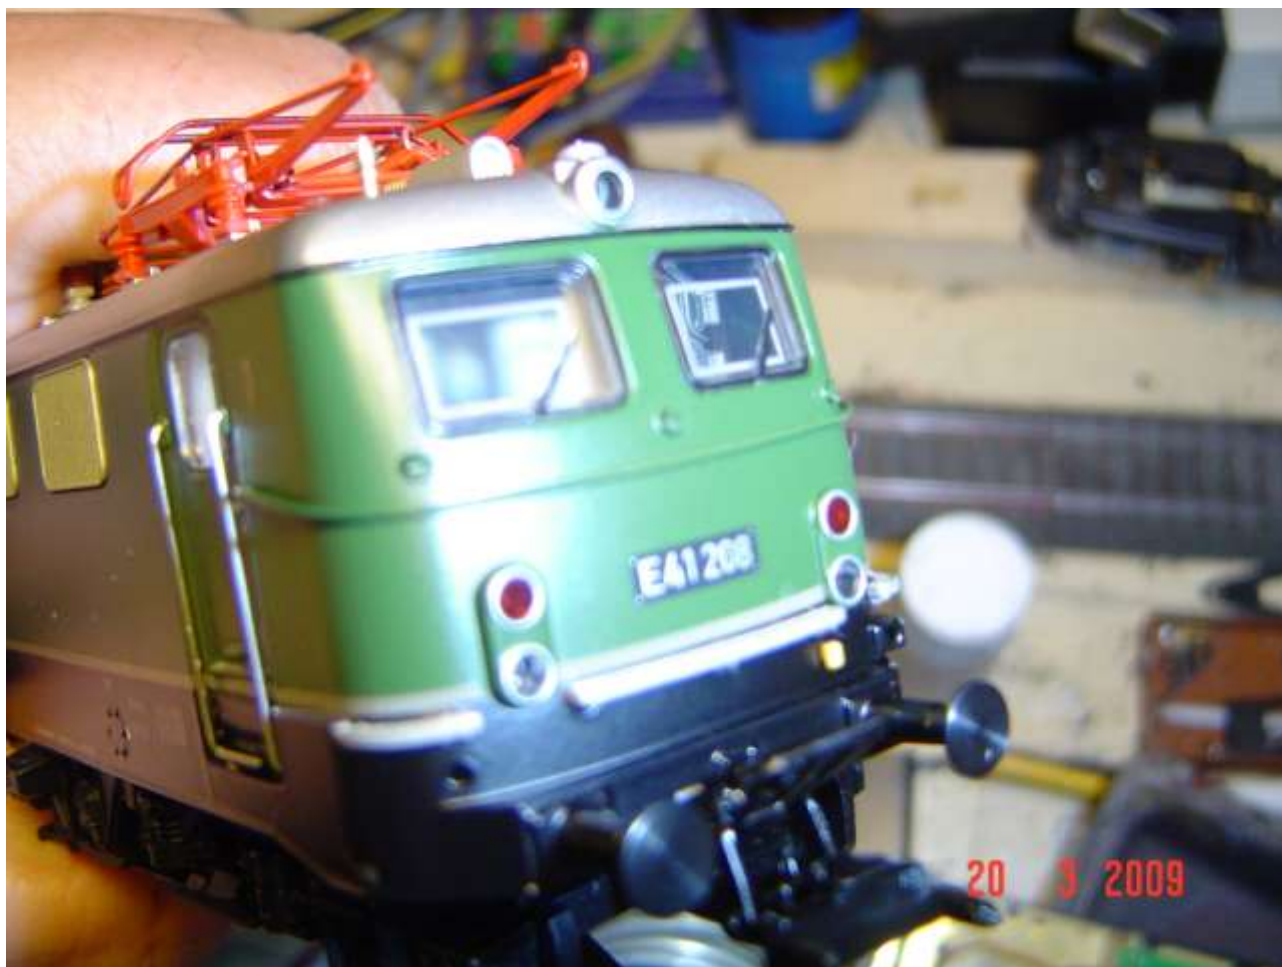
Tirando fuori dalla confezione l'E 41 208 ho visto che uno dei finissimi corrimano, sotto i finestrini anteriori, era uscito dalle guide. Non vi succederà... ma nel caso munitevi di lenti d'ingrandimento e pazienza perché se vi sfuggissero le necessarie pinzette durante l'operazione si potrebbe rigare la bellissima carrozzeria. Scusate per la **foto n. 11**

sfocata, ma non me la sono sentita di spostare di nuovo il corrimano, per ripetere l'immagine.

Sempre dalla stessa **foto n. 11**, mi piace segnalarvi gli sbrinatori e i finissimi tergicristalli, per questo stampati e non applicati a parte.

Foto n. 11: il corrimano uscito dalle guide nella E 41

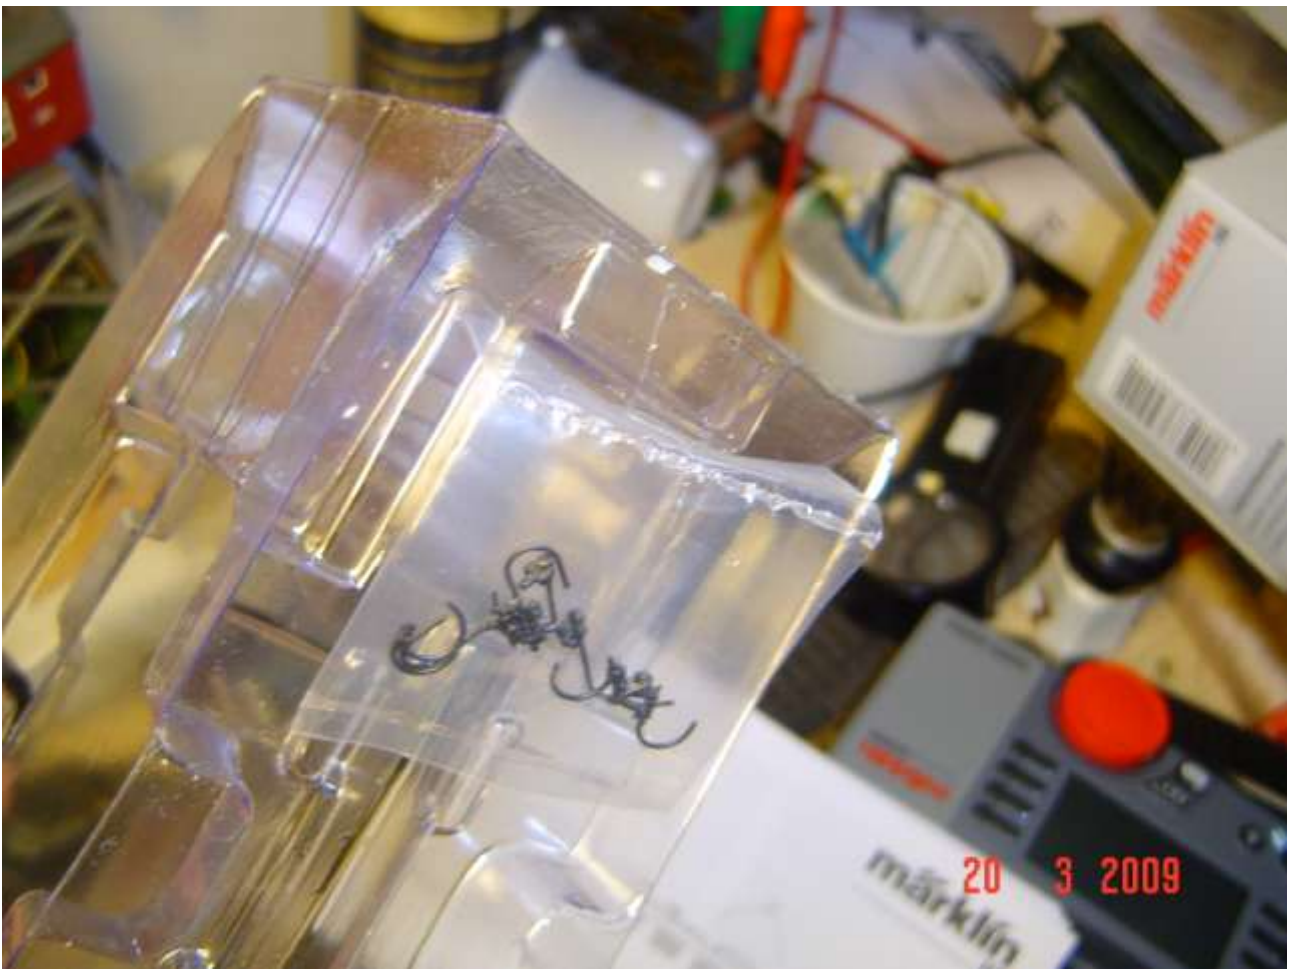
In un sacchetto (**foto n. 13**), fissato nella zona cava della confezione trasparente, ci sono 4 tubi dei freni, 2 ganci realistici, 4 rec anteriori (2 sinistri e due destri o maschi/femmina) stranamente il contenuto è uguale per i due locomotori, anche se ben 40 anni di tecnologia separano le macchine (nella realtà ovviamente).

Foto n. 13: il sacchetto, contenente ganci e rec, che troviamo nella confezione protettiva trasparente del modello

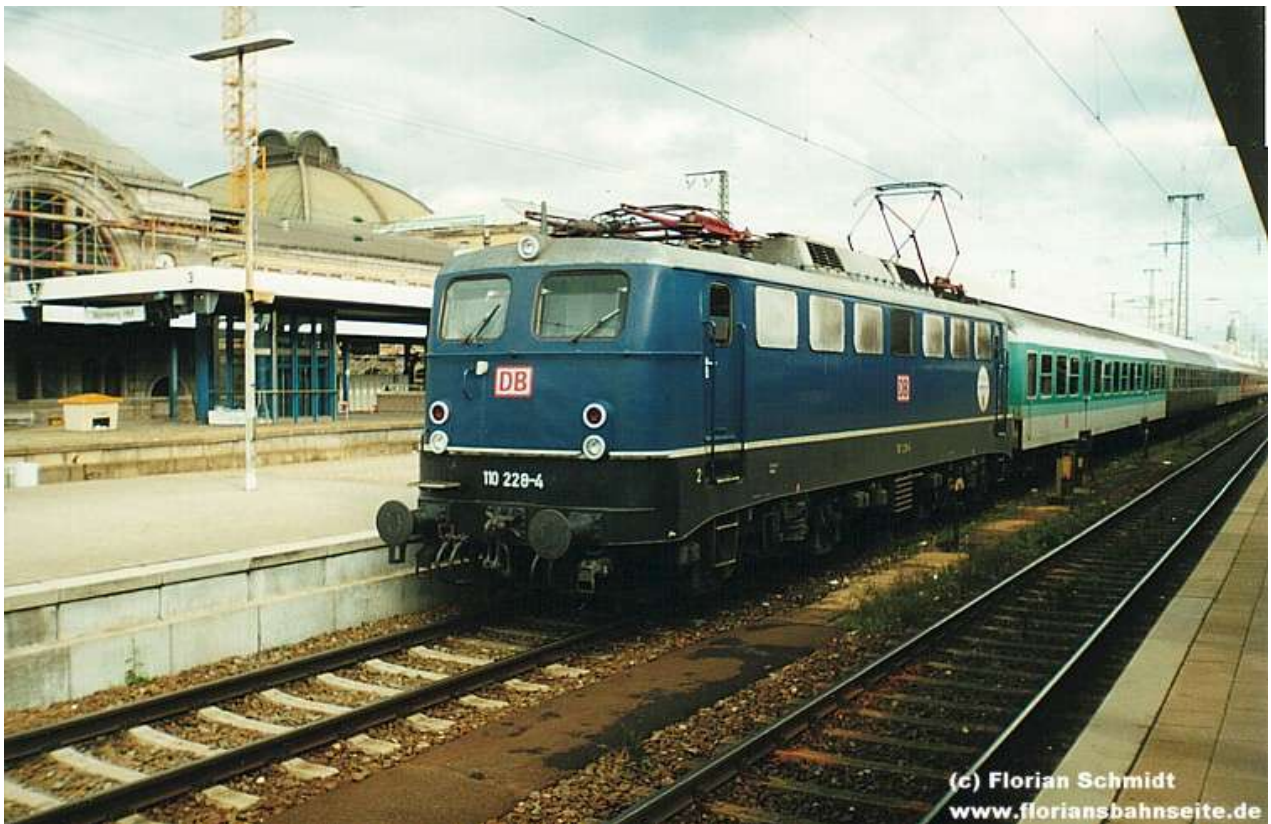
Come infatti si vede da alcune foto dei primi anni Sessanta sia le E41 che le E 10 o le E 40 agli inizi avevano due soli tubi dei freni, mentre nelle foto più recenti, a partire dalla seconda metà degli anni Sessanta i tubi appaiono sempre doppi. A volte, come si vede dalla **foto n. 14**, tratta da internet, le 110 usarono i Rec tipo 103 e non più quelli che vedete nella **foto n. 15**, applicati sull'E 41 208.

Foto n. 14: una 110 in epoca DB AG con 4 tubi dei freni e i rec tipo 103

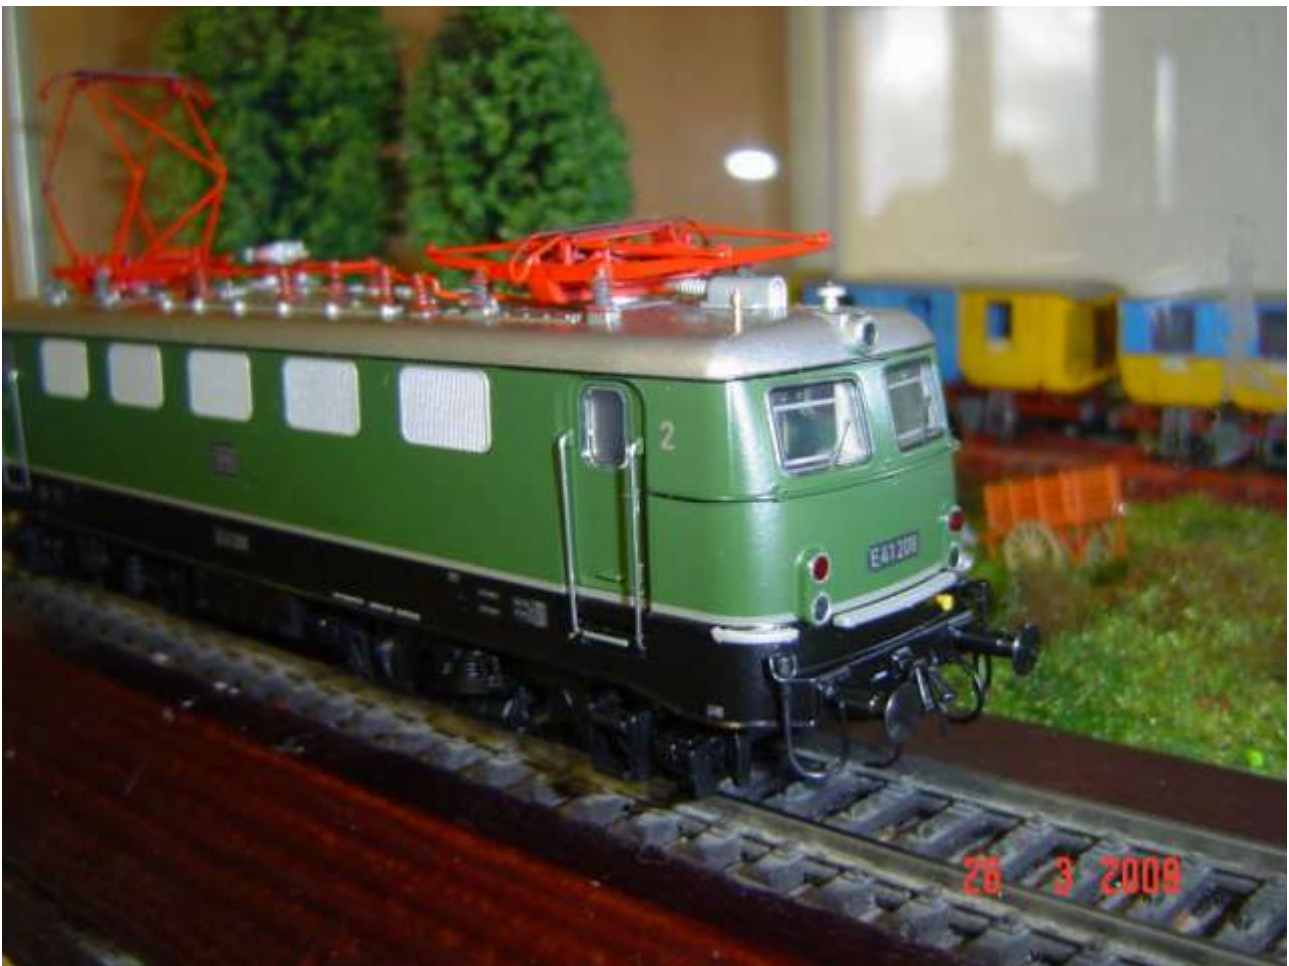
Foto n. 15: la E 41 in epoca III DB, con 2 tubi dei freni e i rec normali

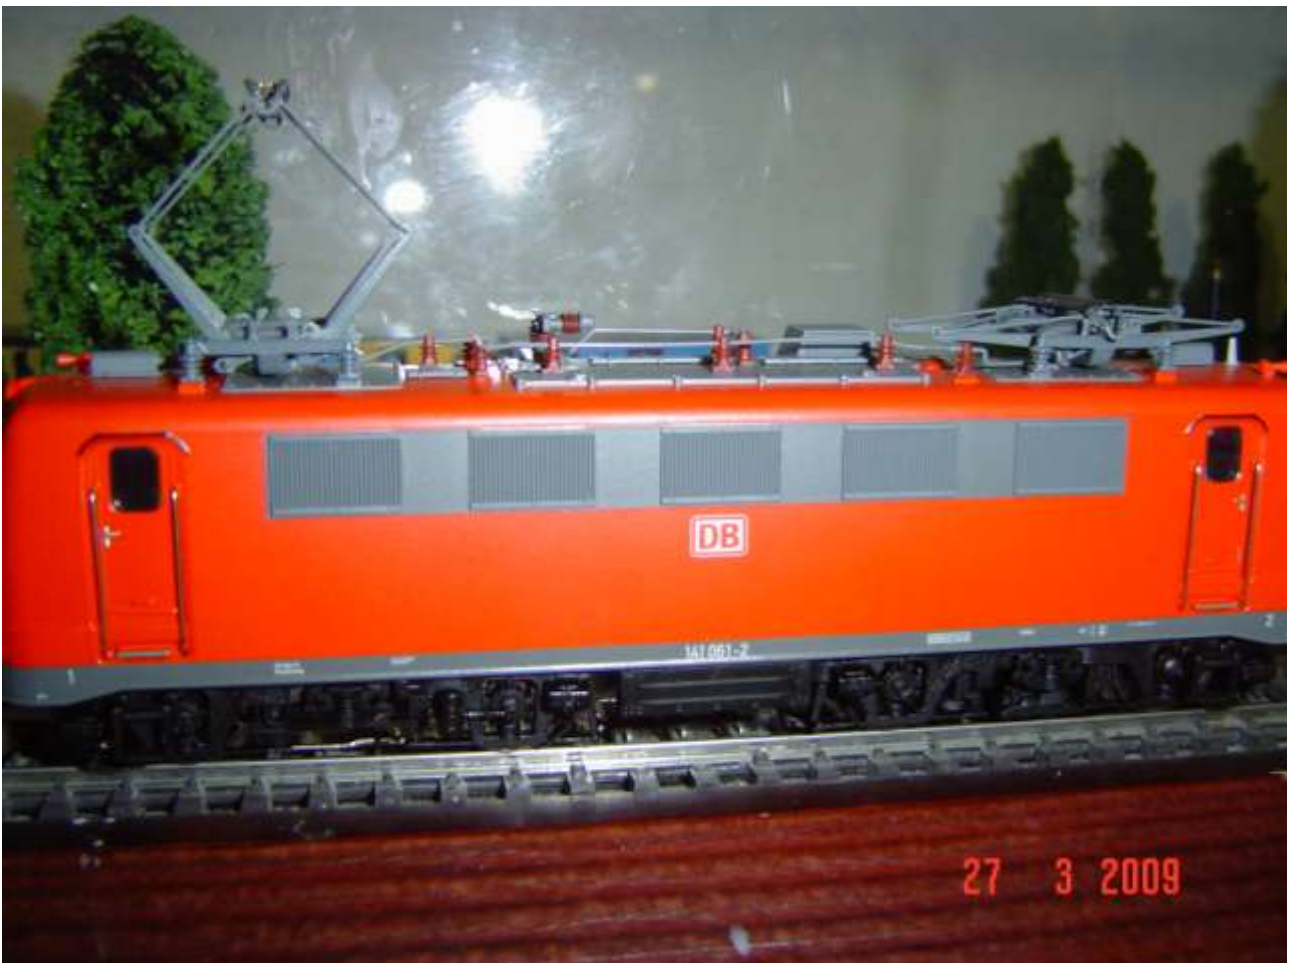
Nella **foto n. 16** il particolare della serpentina (al vero) che si trova tra i due carrelli di questi locomotori, solo su un lato, ed è molto vistosa nella E 41 perché realizzata nel colore argenteo d'origine. Nell'altro lato (**foto n. 17**) la riproduzione (solo accennata in profondità) delle casse richiudibili nel sottocassa. Nella 141 tutto è di color nero. Sappiate che la Märklin non ha commesso l'errore della Roco che, per riprodurre sin nel dettaglio le serpentine, le rese fragilissime, se riandate alla **foto n. 6**, sappiate che ho rabberciato quella serpentina nell'E 41 004 varie volte perché viene spontaneo toccarla mentre si solleva il mantello durante le operazioni di manutenzione. La Roco poi usa per bloccare le carrozzerie dei suoi modelli un balordo sistema ad incastro... e per *par condicio* aggiungo che lo fa anche la Fleischmann. Nella **foto n. 18**, con il modello visto dal basso, si vede bene che la serpentina Märklin è ben robusta pur non essendo grossolana. Nei due modelli le griglie d'areazione sono molto diverse: nella E 41 sono le classiche ad *alette verticali* (si vedono bene nella mia **foto n. 16**), mentre le più moderne (tipo Klatte) furono applicate molto tardi. In tutte le foto che possiedo, anche degli anni Novanta le 141 montano sempre le vecchie griglie.

Foto n. 17: la 141 DB AG, particolare delle griglie e del lato senza serpentina

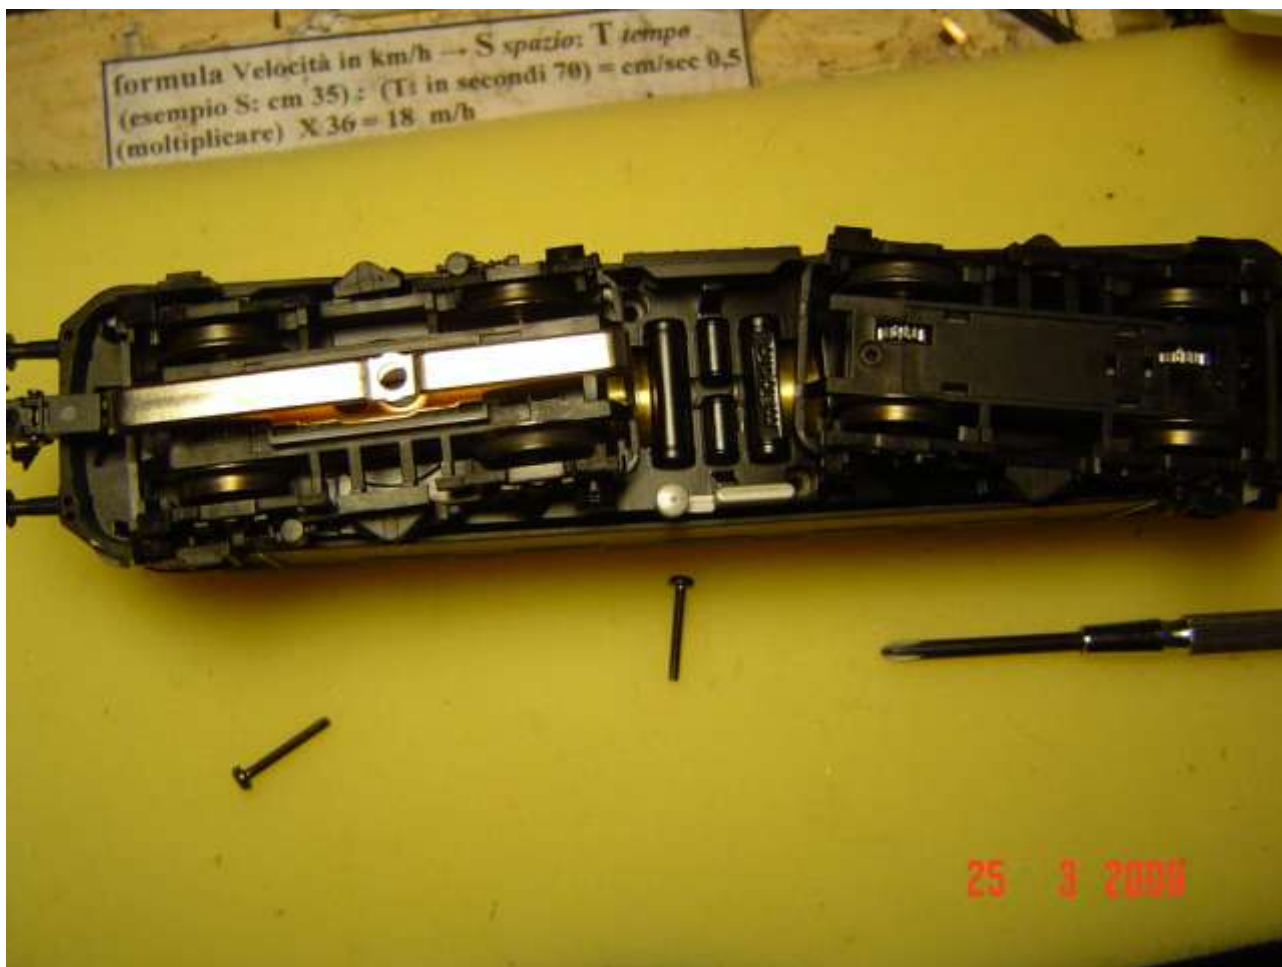
Una volta allentate le lunghe viti, visibili nella **foto n. 18**, si allontana il mantello. Si può incontrare della resistenza, quindi tirate con una certa decisione stringendo tra le dita la serpentina e il cassone centrale.

Foto n. 18: la serpentina e le lunghe viti che bloccano il mantello nella E 41 DB

Soffermatevi su questa **foto n. 18**.

Il pattino è veramente lungo, segno evidente che alla Märklin si sono preoccupati di non creare problemi di presa di corrente ad un locomotore dotato di molteplici funzioni sonore e luminose.

La foto non vi inganni (a causa della nichelatura le ruote sono tutte scure) le cerchiature sono solo due, una per carrello e poste sulle ruote centrali, in diagonale l'una con l'altra.

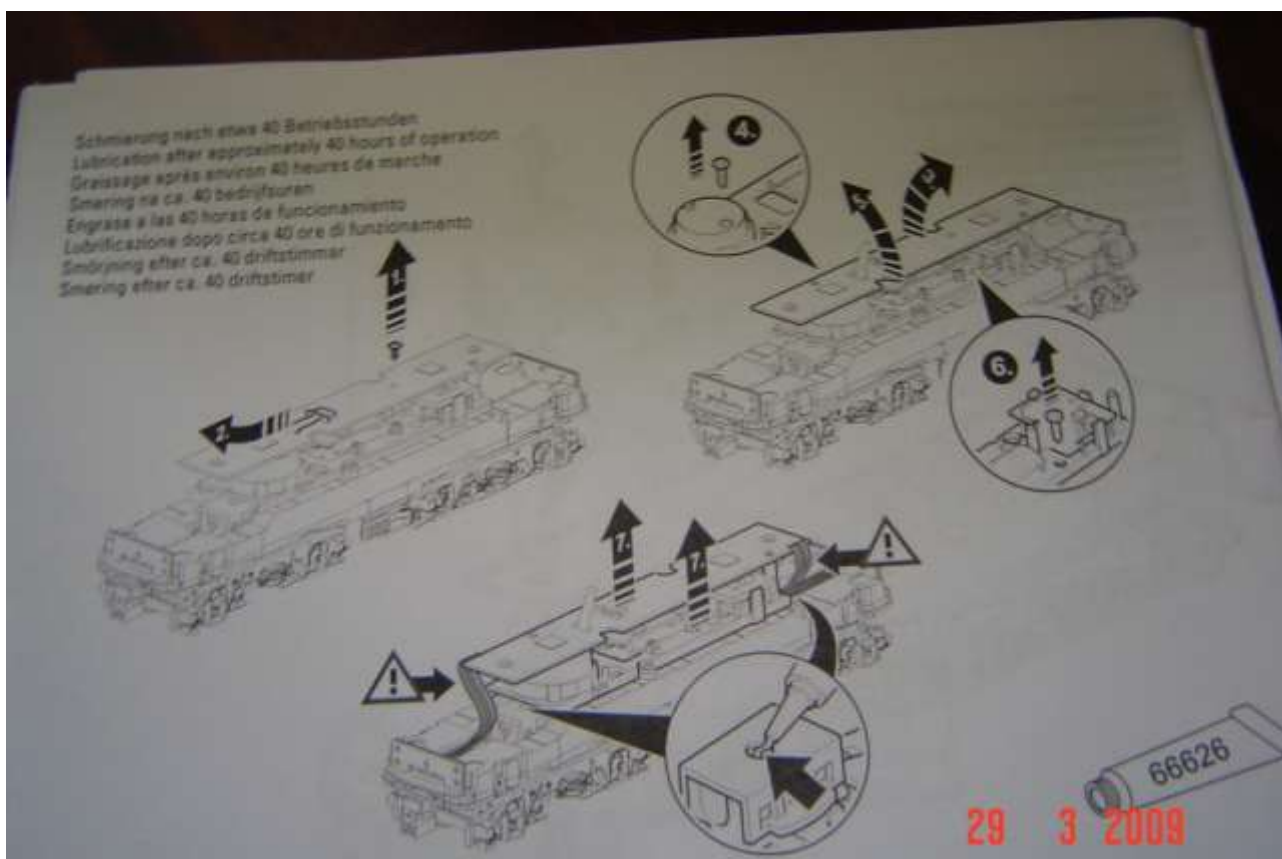
Nella **foto n. 19** invece vi sono delle incongruenze nelle istruzioni, comunque raccomando di seguire alla lettera le sequenze indicate.

Foto n. 19: le istruzioni per ingrassare il motore nella E 41 DB

- a) **Irrinunciabile**, per ingrassare, dopo circa 40 ore d'esercizio il motore vedi il libretto delle istruzioni a pagina 32, per la verità non chiarissime (**foto n. 19**).
- b) Immettere in cabina un macchinista (opzionale).
- c) Facilita la verniciatura degli isolatori dei pantografi (opzionale e solo nell'E41), che possono essere allontanati solo con il mantello aperto.
- d) Sempre solo allontanando il mantello è possibile (opzionale e per rendere almeno una testata *realistica*) rimuovere senza fatica il brutto porta-gancio, il cui meccanismo risiede nel telaio.

Nella stessa **foto C** la posizione della seconda vite da allentare(stavolta è vero!): è a sinistra del circuito stampato più piccolo e nel *primo piano*, per così dire, del complesso sistema elettronico: la vite è quella in basso sul telaio, indicata nella **foto n. 19** al punto 6.

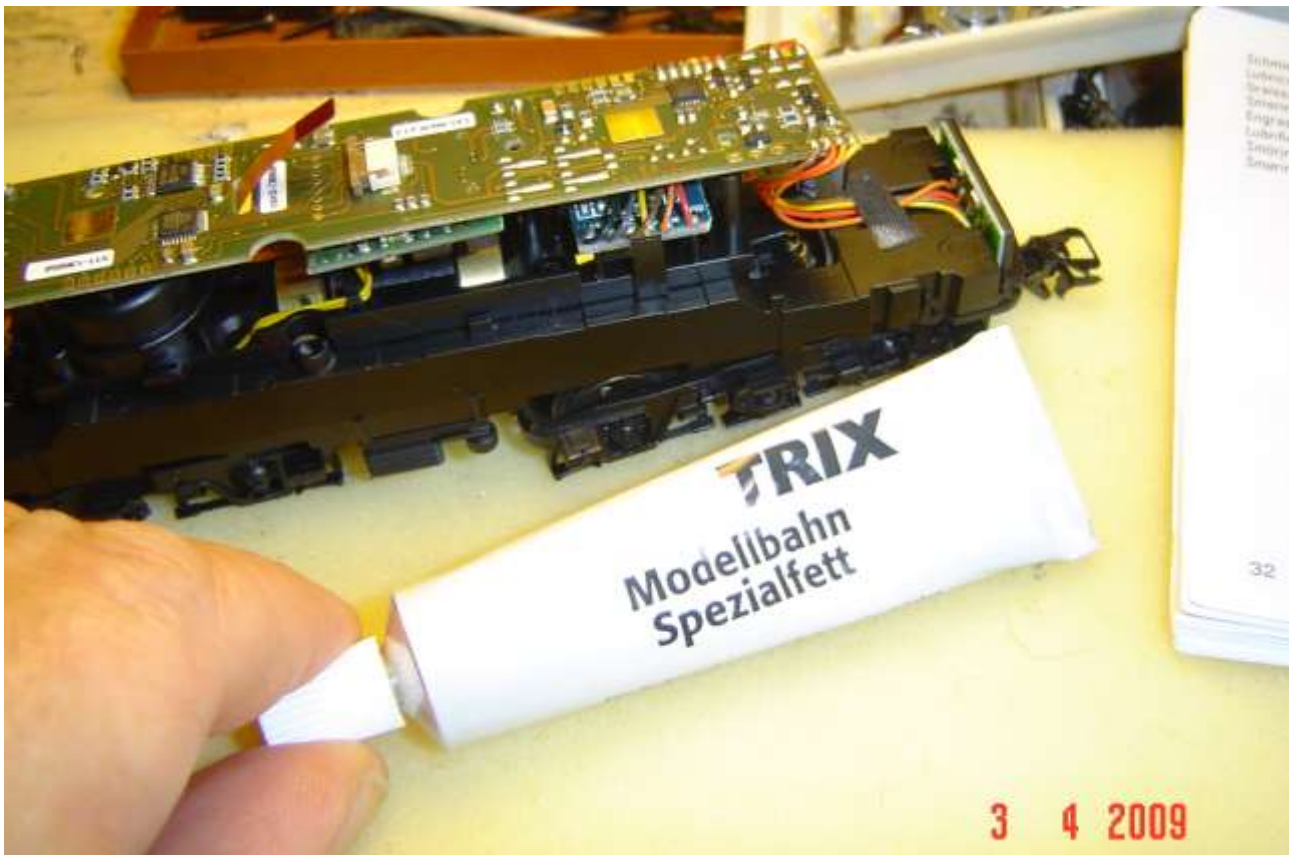
Nella **foto D** si vede il grasso da utilizzare dopo tutta questa operazione non certo alla portata di tutti i modellisti...

Foto D: il grasso da utilizzare per gli ingranaggi del motore degli E 414/141

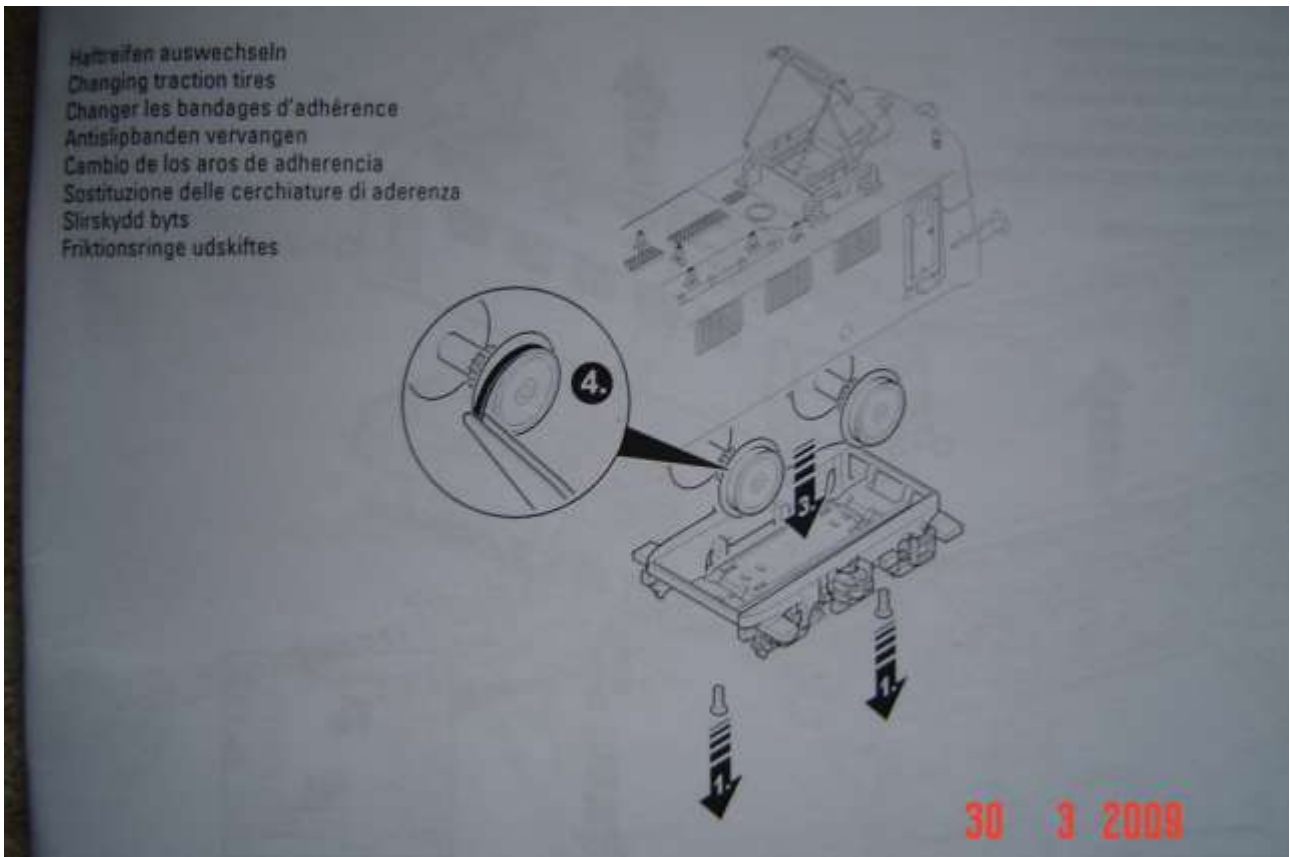
Alla Märklin saranno *fischiate le orecchie* per quanto (e forse non solo da me) sarà stato biasimato il sistema consigliato (e da me corretto nel Capitolo 34°) per sostituire delle cerchiature nel LINT. Sta di fatto che in questo libretto è ben indicato, vedi la **foto n. 20**, il modo di sostituire senza patemi d'animo le cerchiature... allontanando il carter dei carrelli (sottinteso che per quello dotato di pattino prima si dovrebbe allontanare quest'ultimo) il tutto a **pagina 27**.

Foto n. 20: le istruzioni per sostituire una cerchiatura nella E 41 DB

Come vedete poi, dalla **foto n. 20**, nelle istruzioni non si fa cenno al carrello dotato di pattino, che essendo motore è anche dotato della seconda cerchiatura... la solita svista a cui siamo abituati.

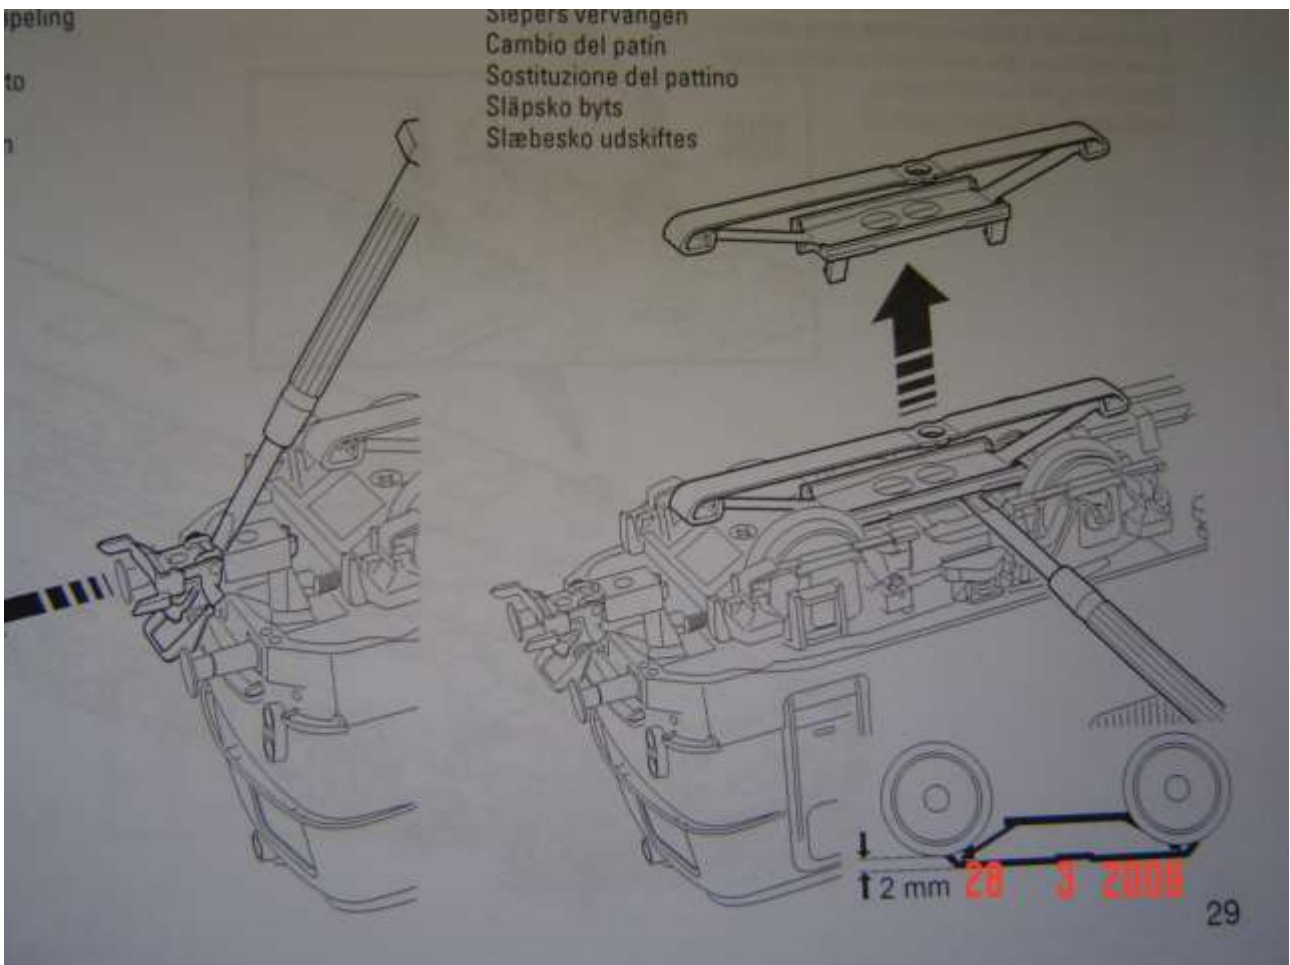
Inoltre nel libretto, a **pagina 29**, è ben descritto il sistema di allontanamento corretto del pattino (e *del gancio modellistico...* il che non guasta!), anche se io consiglio di utilizzare in contemporanea due cacciaviti per far sganciare quel *lungo pattino*.

Nella **foto n. 21** le semplici operazioni.

Foto n. 21: le istruzioni per allontanare gancio e pattino nella E 41 DB

L'ottimo frontale delle E 41/141 viene *deturpato* dall'enorme gancio, allontanabile (foto n. 21) e dall'altrettanto enorme porta-gancio.

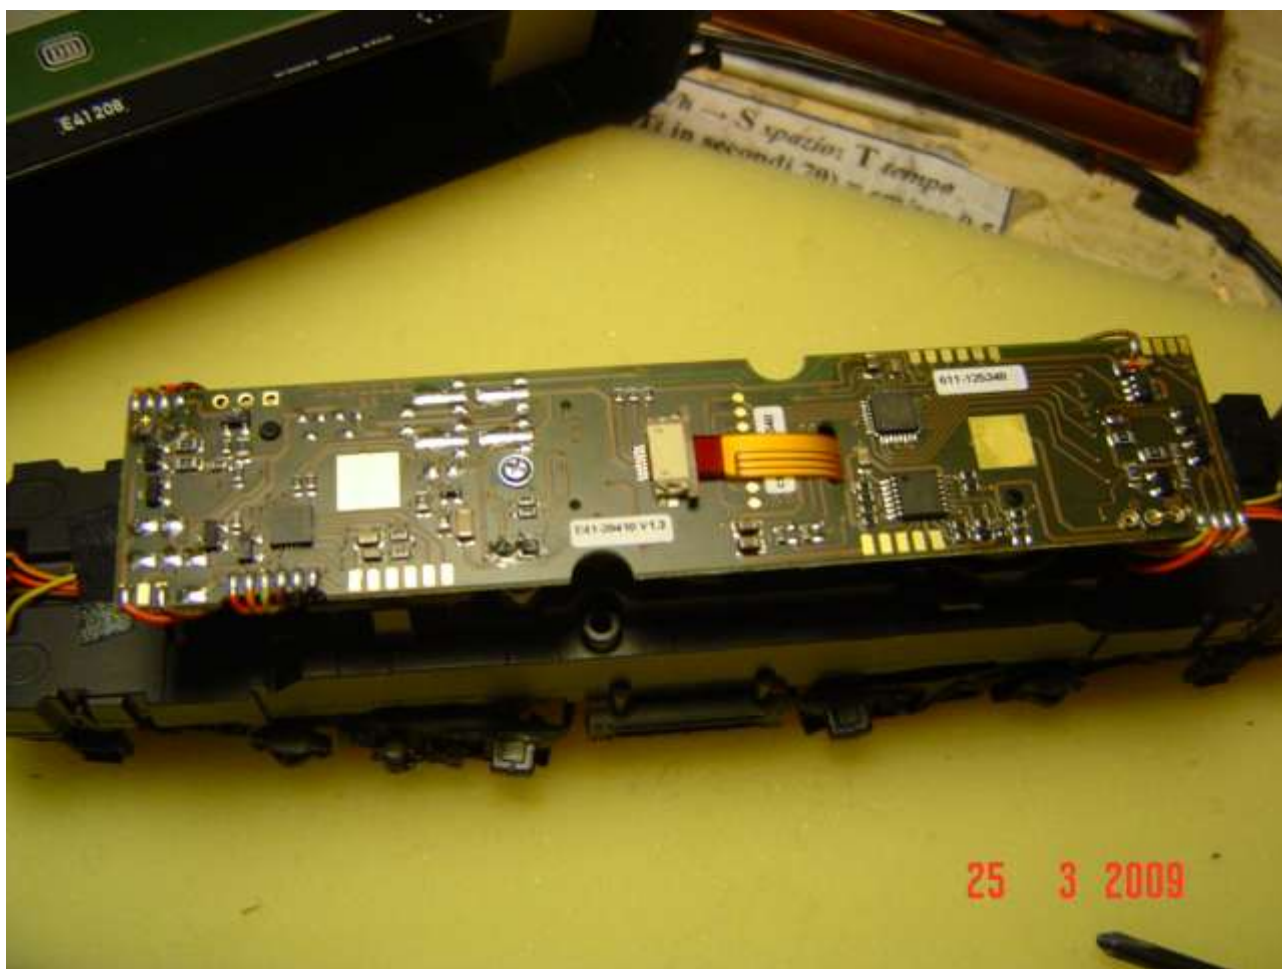
Foto n. 22: l'interno di una E 41 DB Märklin, osservate la piattina agganciata al connettore centrale

Nella **foto n. 22** ecco come si presenta, ordinatissimo, l'interno del modello di E 41 della Märklin, ogni spazio è ben sfruttato.

La motorizzazione è centrale e sfrutta al meglio la potenza del motore Soft Drive Sinus trasmettendo a tutti gli assi una forza di trazione che, lo leggerete poi, potrebbe avvicinarsi agli 8 N di potenza!

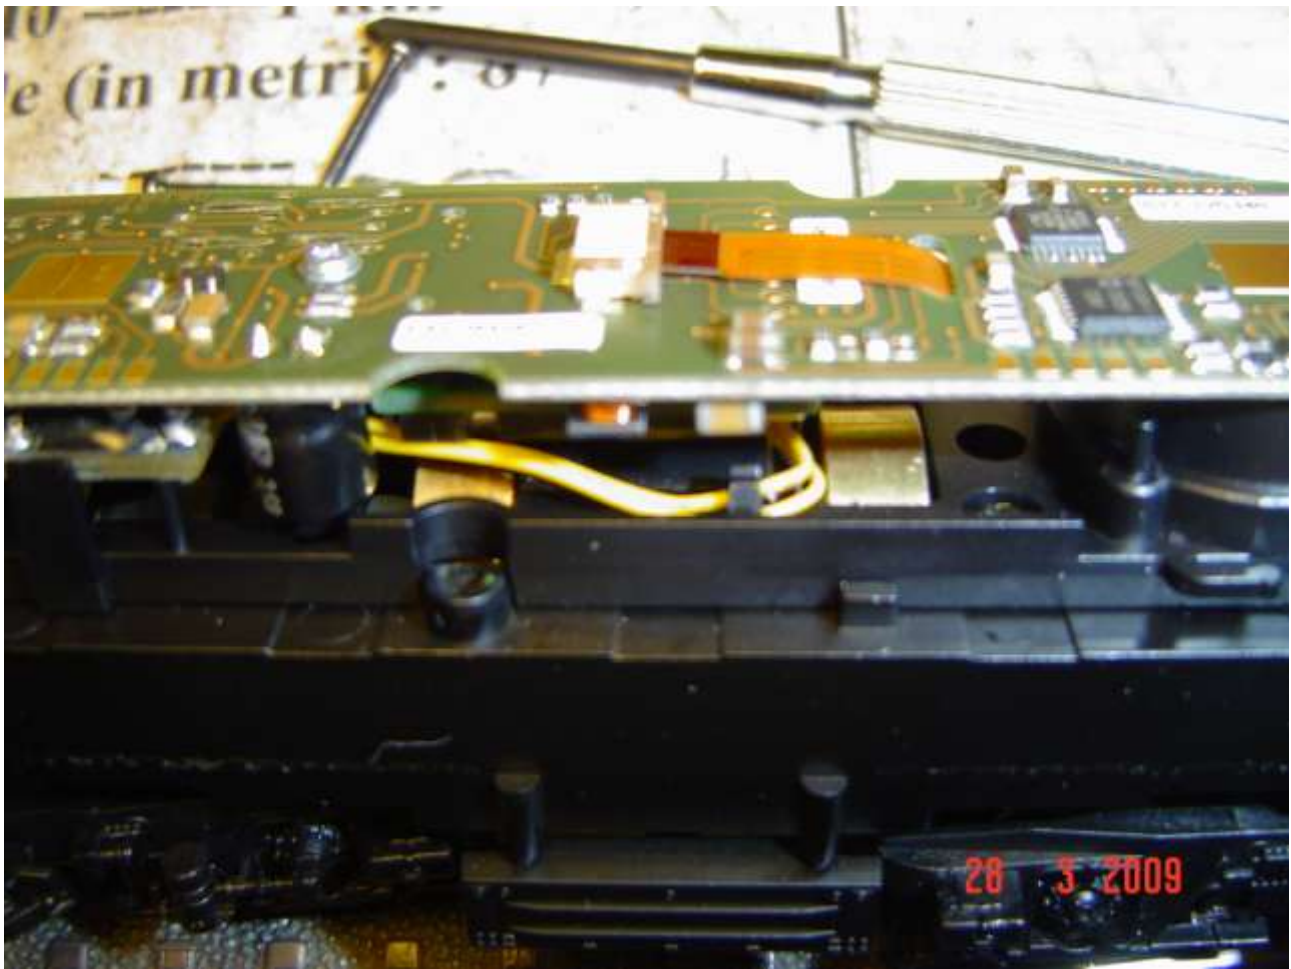
Nella **foto n. 23** una delle sedi attraversate dalle lunghe viti che serrano il mantello ed i cavi (qui gialli) ben fissati in una fascetta predisposta (ricordate il Capitolo 26° sul guaio che mi capitò con la mia prima 218?). Notate anche il volano, che però non viene segnalato nell'esploso (?), ed il motore immerso nella culla del telaio.

Foto n. 23: particolare della *sede invito* delle viti che fermano il pesante mantello nelle E 41/141 DB Märklin

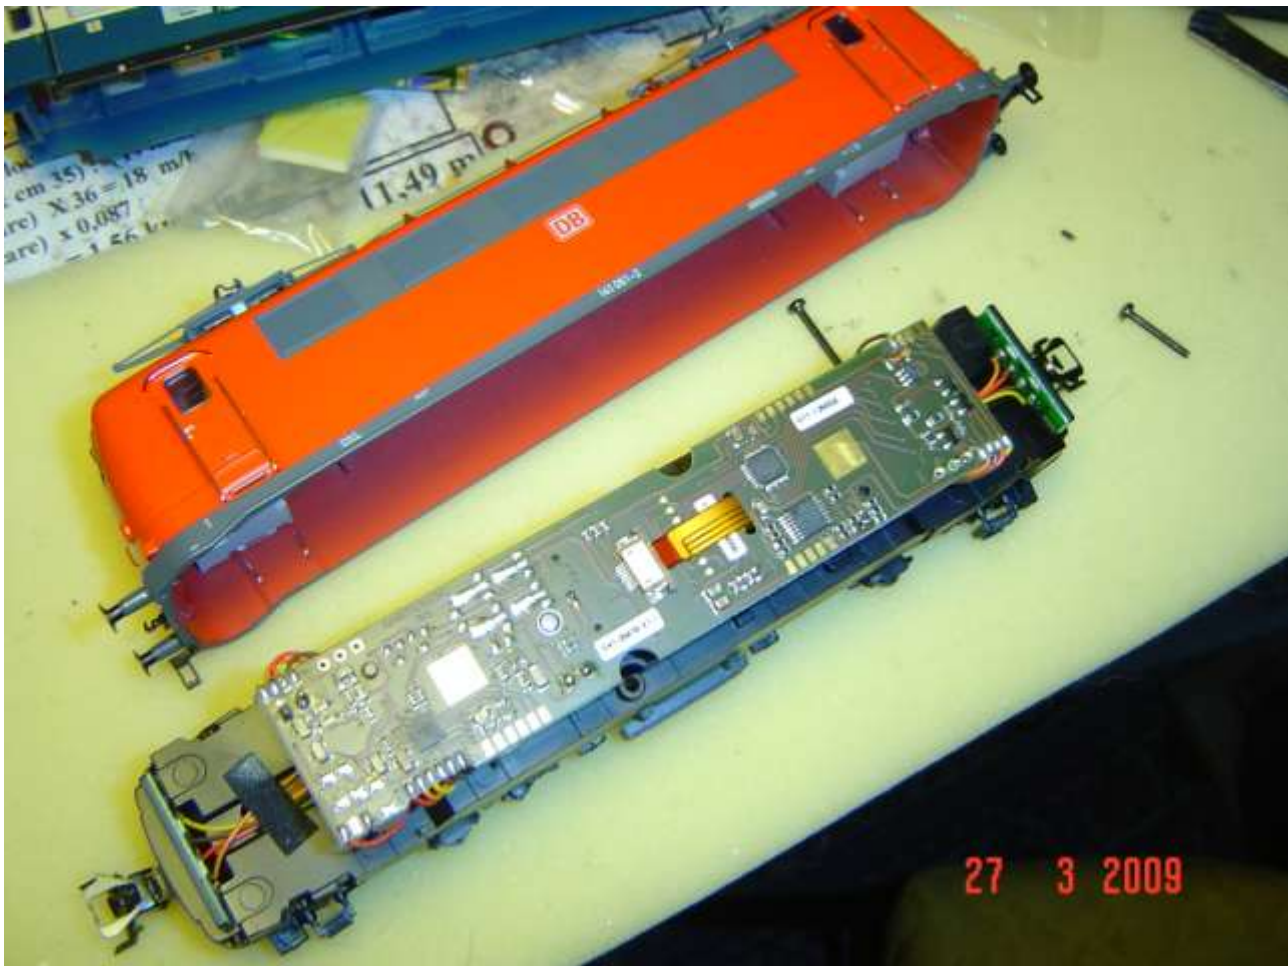
Nella **foto n. 24** la 141 è stata egualmente aperta, ma, come leggerete poi, per operazioni più semplificate.

In ambedue le loco osservate le originali lunghe viti che fermano il mantello metallico, da conservare accuratamente ed oramai usuali nei nuovi modelli.

Sul circuito stampato vi sono due incavi a semiluna fatti apposta per permettere il passaggio dei supporti per le viti realizzati, in un blocco unico, nella carrozzeria come si vedono nella **foto n. 32**.

Foto n. 24: l'interno della 141 DB AG Märklin

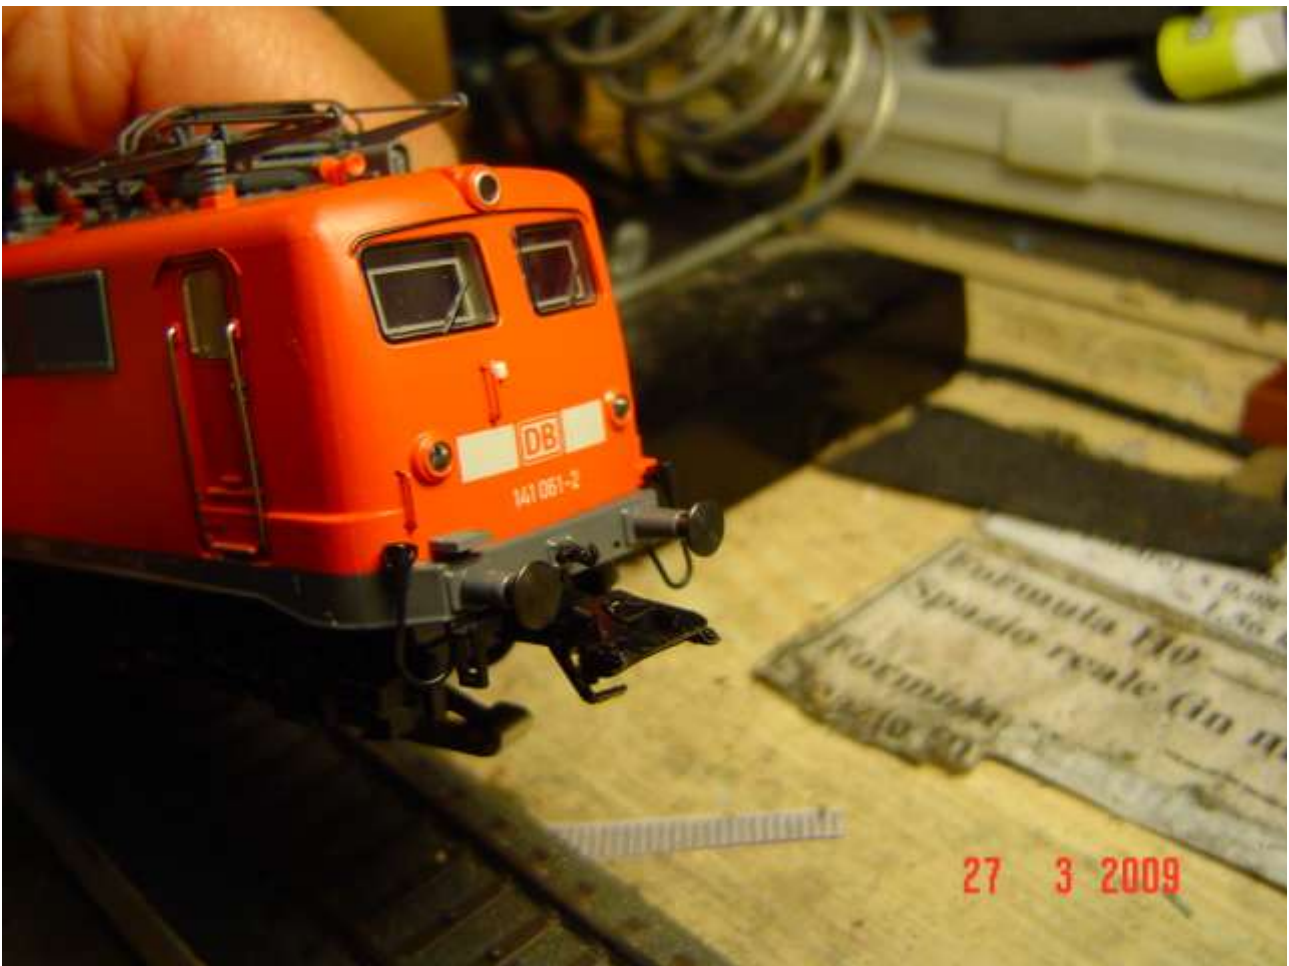
Il terzo foro nella E 41 resta libero (**foto n. 26**), mentre nella 141 vi è innestato uno scalino, già applicato in fabbrica (**foto n. 24 e n. 27**), subito sotto il respingente di destra (guardando il locomotore di fronte è a sinistra) che, durante le operazioni manutenzione, consente ad un ferroviere di salire su un predellino posto sopra il respingente e da lì, aiutato da due corrimano (nel modello finissimi e già applicati), raggiungere i vetri anteriori. Resta tuttavia il dubbio, espresso già per le 150 nel Capitolo 25°, *come diavolo* faranno ad arrivare al finestrino sinistro, in bilico e senza il corrimano presente nelle E 41 e nelle E 50? Ho cercato allora di immaginarmi un ferroviere in equilibrio precario e ho sentito chiaramente scappare uno "Scheiße!". L'ottimo frontale del 141 (con i 2 rec già applicati nel lato che rimane modellistico) è visibile nelle **foto n. 27 e n. 36**.

Foto n. 27: la scaletta ed i corrimano applicati sul 141 DB AG Märklin
